建築節能與綠廳舍改善補助計畫

內政部建築研究所業務委託計畫報告

中華民國 106 年 12 月

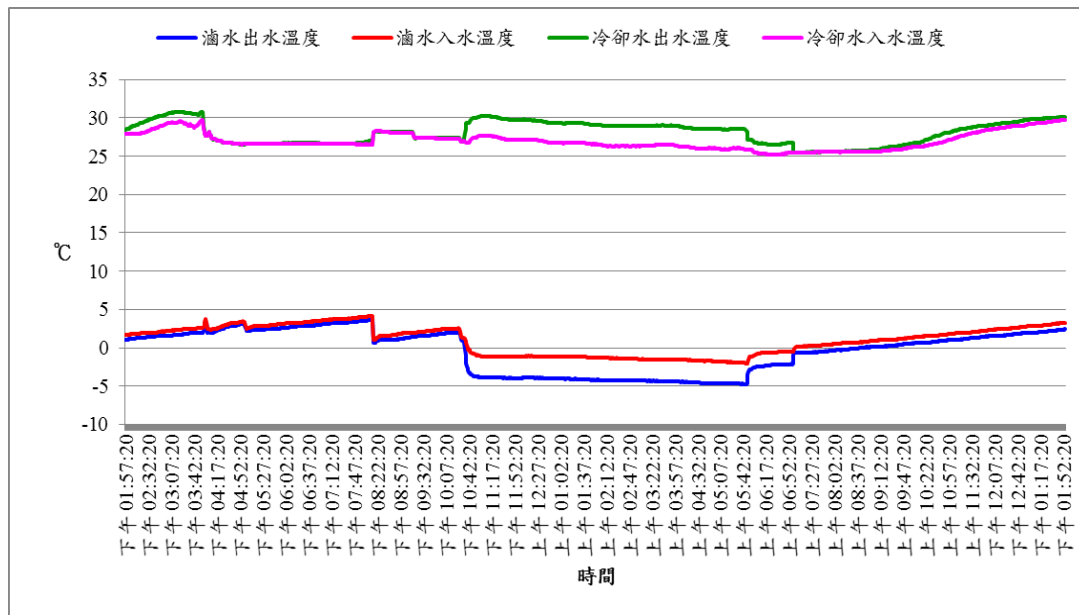
圖 2.8 史前文化博物館 改善後溫度監測圖

1. 修正性能係數為冷卻水入水溫度每下降 1°C，COP 增加 2.5%。
2. 冷卻水入水溫度修正至 30°C，重新計算冰水主機性能係數。

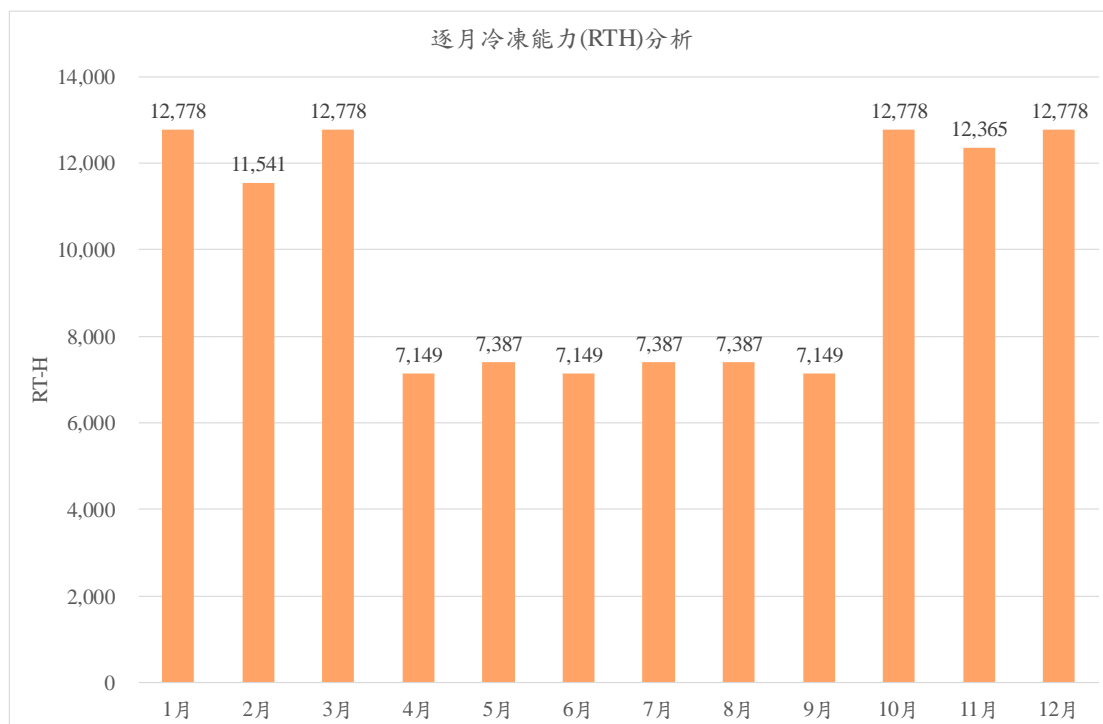
圖 2.16 國軍高雄醫院左營分院 改善後熱泵主機冰水側節能效益分析

說明	總冷房能力	單位冷凍噸數消耗 電力	能源單價
	(RT-H/年)	kW/RT	元/ kWh
	118,623	1.2	2.62
節省運轉耗電量(kWh)	142,348		
節省運轉費用(NT\$)	372,952		
節省二氧化碳排放量(kg-CO ₂)	75,302

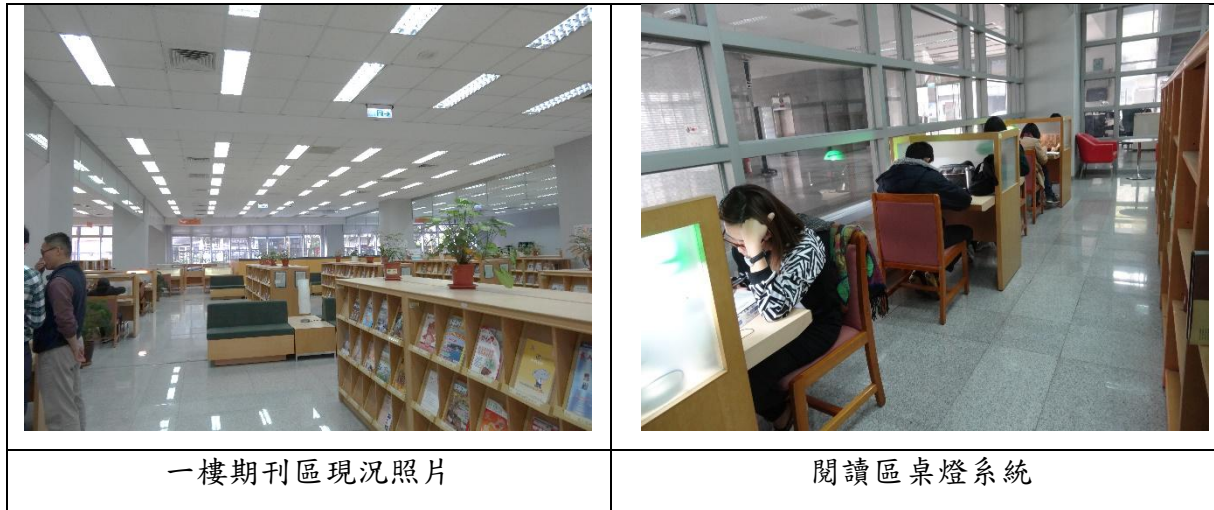
圖 3.4 圖書館照明現況照片

圖書館內多為 T8 40W x2 之燈具及 50W 鹵素燈泡，主要改善空間為期刊閱讀區及書庫典藏區，因為閱讀空間故光源需長時間開啟，而書庫區而因燈具老舊且無配置高效率之反光板，故造成空間環境照明效率不佳、照明用電密度過高、照度不均等問題，故建議將耗能燈具汰換為符合室內照明節能改善規範之 LED T8 燈管及 LED 球泡燈，並導入微波感應系統，以達到節能之需求。

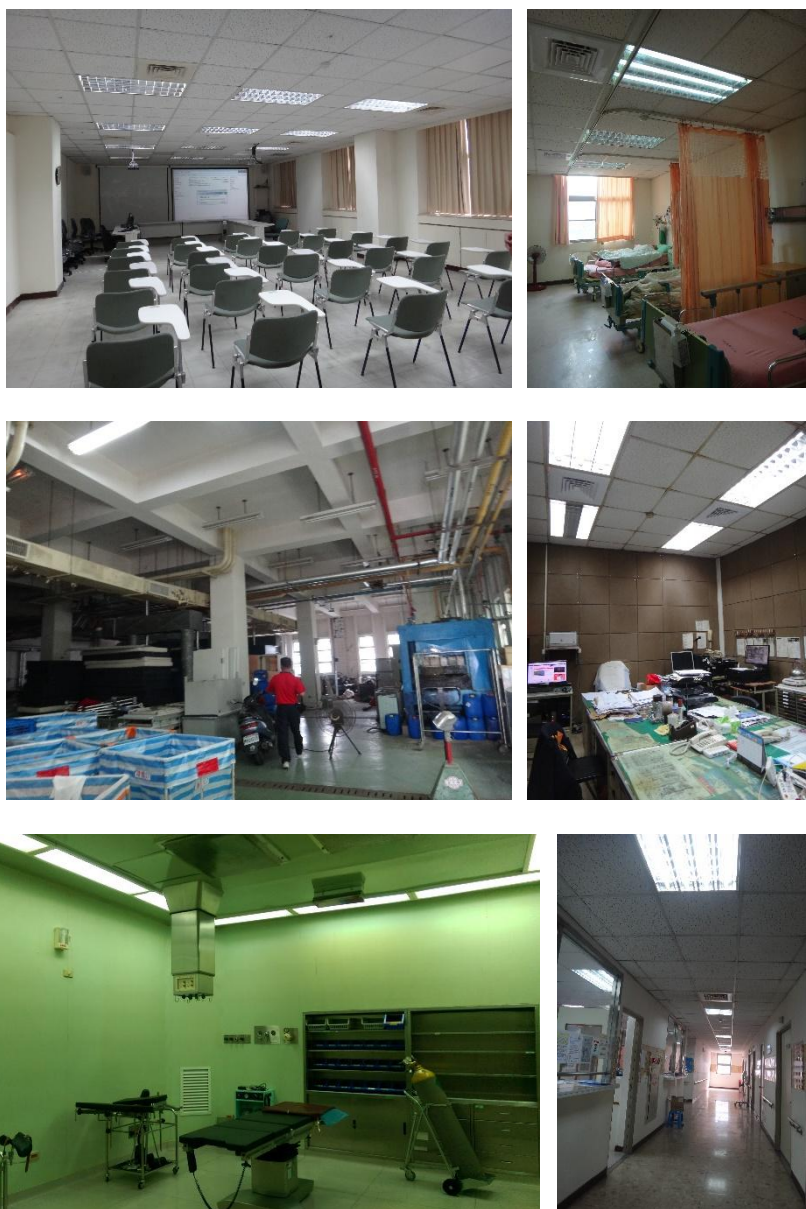
圖 3.14 臺中榮民總醫院灣橋分院室內照明現況

本案提出申請改善的項目為室內照明，經實地踏勘調查及評估後，發現室內的照明燈皆使用耗電量 T8 燈具。因此，本團隊認為將原有燈具更換為高省電效率與高照明效率的 T5 燈具，應可有效提升室內照明品質、減少照明耗電量，符合綠建築日常節能指標與室內環境指標之精神。

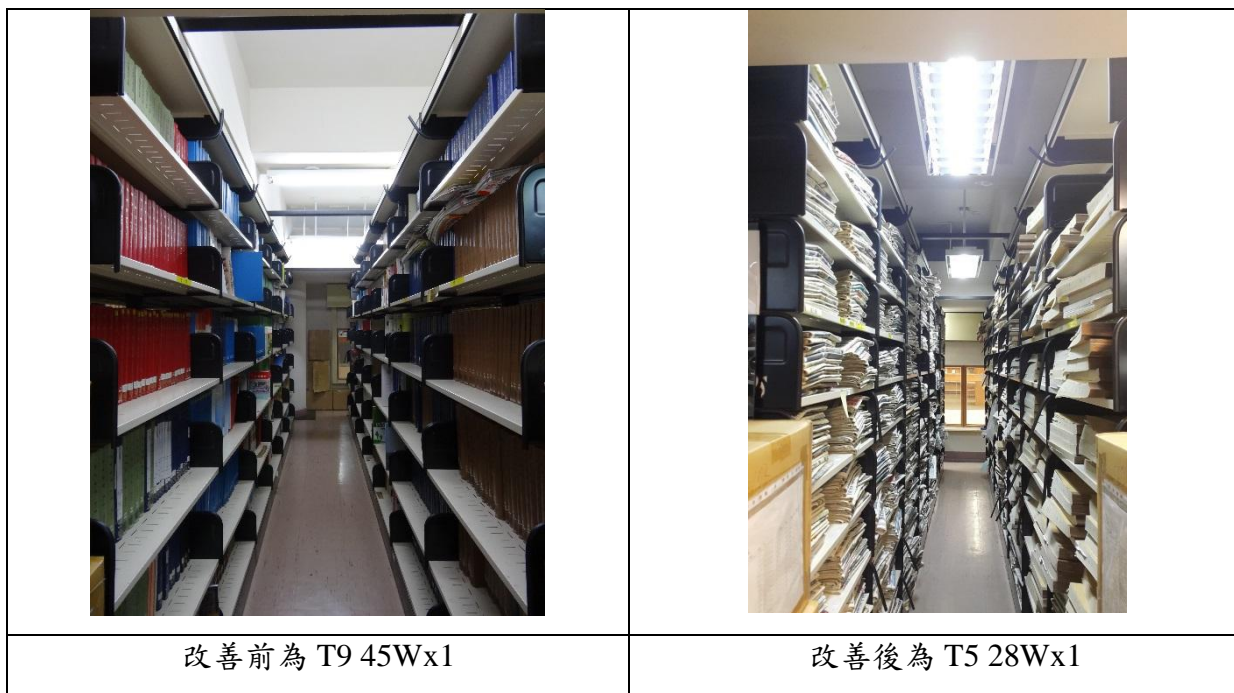
圖 6.12 國家圖書(書庫區)照明改善前後照片

本案改善範圍為地上 3 樓與 5 樓的空間，空間使用性質為圖書閱覽區與書庫區。改善方案針對空間性質分為兩種方案，針對閱覽區的空間，將 T9 45W 替換為 T8 18W LED 燈。針對書庫區則是將書庫區上方的燈具拆除，將新設燈具改變燈具方向為平行書櫃，既有 T8 32WX1、T9 45Wx1 螢光燈具汰換為具節能標章之 T5 28WX1 燈具，導入紅外線感應系統，1 通道設置 1 個感應器。為使燈具有效被利用，燈具排列方向全部平行於書架；燈具位於走道正上方，書架垂直面可以有效獲得光線的利用。

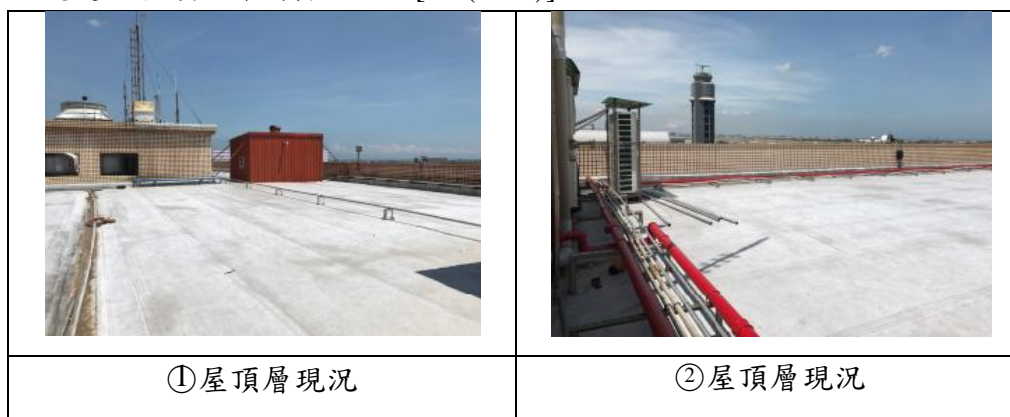
圖 9.6 屋頂現況照片

本案屋頂空間約有 1,209.61 m²，已於 103 年完成屋頂防水工程作業，目前無漏水情形。屋頂設有管線、備用發電機房、水塔等設備，屋頂現況由防水毯、水泥砂漿粉光、隔熱磚、水泥砂漿、防水膜、水泥砂漿、鋼筋混凝土、空氣層、礦纖板所組成，見表 9.6，現況熱傳透率 U 值約為 0.68[W/(m².k)]，依目前法令規定，屋頂 U 值須低於 0.8[W/(m².k)]。

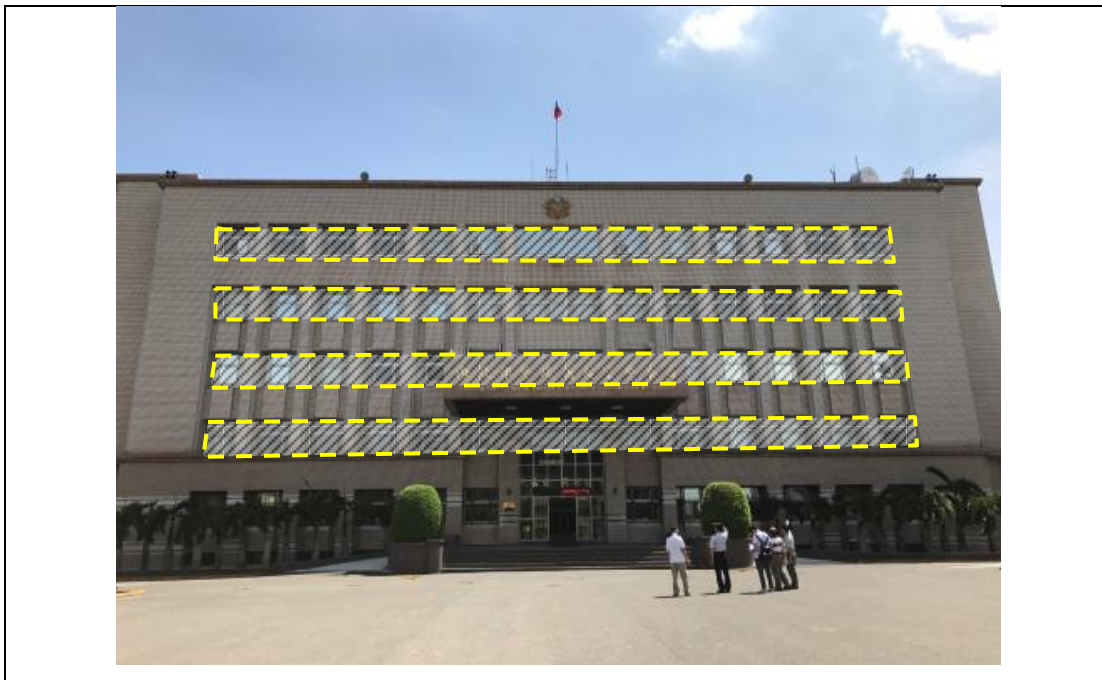
圖 9.15 外遮陽改善範圍示意圖

本案依據現況調查與人員使用狀況，建議二至五層西南側及東北側窗戶為本次改善重點（圖 9.15），為減少白天時段直接照射辦公空間之日射量，建議西南側及東北側窗戶外側增設烤漆沖孔鋁百葉遮陽裝置，使其不阻隔原本室內視野，又達到遮陽效果（圖 9.16）
