建築物基礎及地下捷運系統的開挖施工常造成鄰產受損，形成嚴重的營建公害問題，不但影響工程進度，同時也付出相當多的社會成本。雖然目前工程界在設計深開挖工程時，皆會考量到鄰產安全的問題，但由於國內深開挖工程對於鄰產保護仍欠缺有系統之研究，欠缺標準作業程序、設計流程及分析方法，加以有些業主仍持有能省則省之心態，因此在開挖的過程中，如再遭遇施工不當之情形，發生災變及損鄰之情形便不可避免。近年來，台北盆地即發生多起深開挖工程導致之大規模災變及損鄰事件，而小規模鄰房龜裂案例，更是屢見不鮮。因此，關於深開挖鄰產保護之研究，實為都市防災之重要課題。

The objective of this research is to investigate the design and analysis for building protections in the deep excavations of the Taipei Rapid Transit System. The mechanism and effectiveness for the methods of building protection are deeply studied. Besides, an excavation case, Cathy Tien-Mu, which damaged many adjacent buildings during foundation construction, is also studied to investigate the causes of building damages.

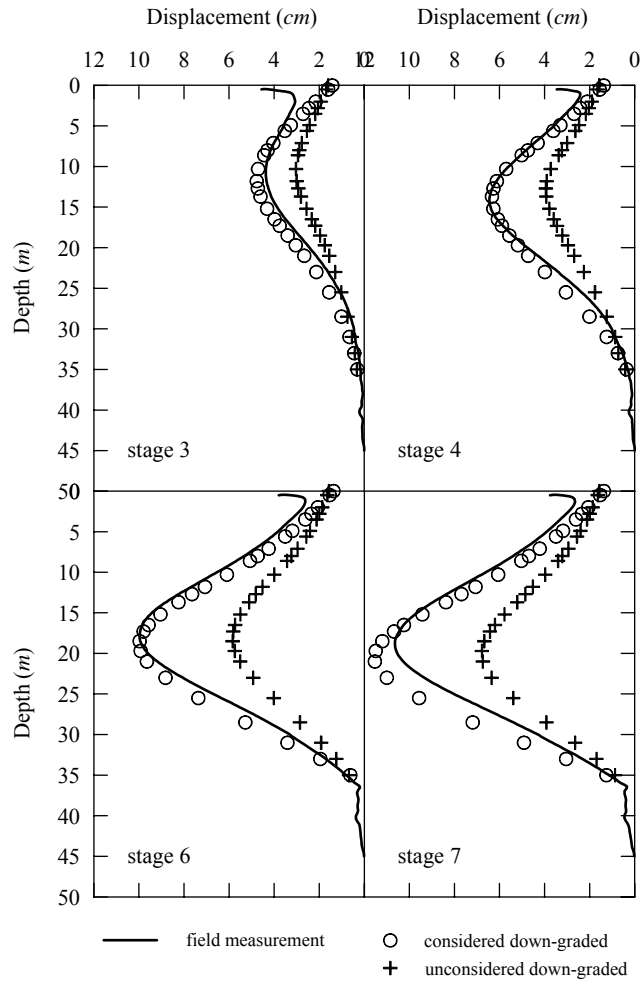
圖 2-2-3 深開挖案例壁體側向位移分析和監測比較

Hsieh et al.(2003)曾建立一可以考慮粘土不排水時，小應變行為及劣化行為之應力-應變模式，並應用於有限元素法深開挖程式中，圖 2-2-3 及圖 2-2-4 分別為實際開挖案例壁體側向位移及地表沉陷分析和監測結果的比較，顯示已可獲得良好的預測結果。

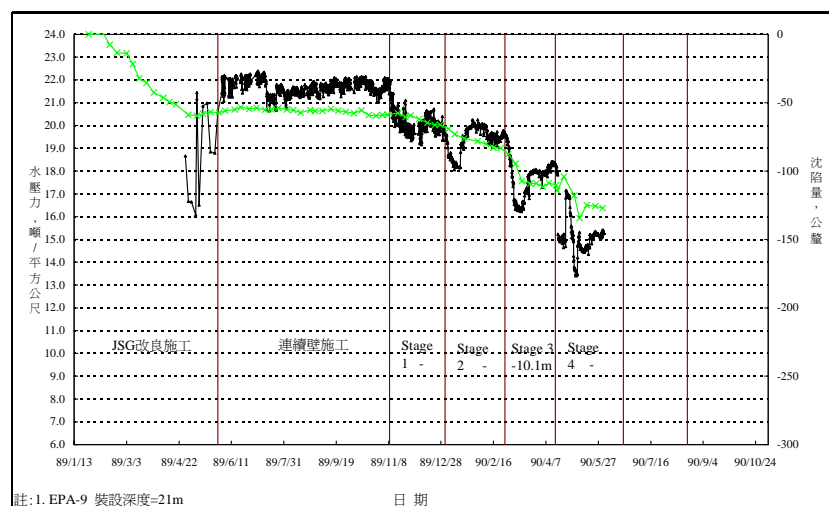
圖 3-5-4 地下水壓與地盤沈陷關係示意圖

如圖 3-5-4 所示，粗線為地下水壓的變化曲線，細線則為地盤沈陷的趨勢，在連續壁施工完成後，基地內側隨著開挖而產生的湧水造成水壓下降，而地盤沈陷亦隨著地下水壓下降而增加，由此可知基地外側水壓的下降可能為影響鄰房沈陷的主要原因，與一般開挖工程中，由開挖產生的不平衡力，使壁體產生過大位移引致地盤沈陷的機制有所不同。

- 九、天母地區「國泰天母」深開挖工程案例於工區內使用井桁及地盤改良工法進行鄰產保護，其重點在擋土結構之側向位移抑制，以及開挖區內抽降水所可能引致開挖區外地下水位下降引致地表沉陷之防範，其中尤以後者為要。由於此案例於施工中發生損鄰爭議且爭議區域達三倍開挖深度以外，雖經施工承商補強建物後，仍有因地表持續沉陷引致建物明顯裂縫及差異沉陷發生的現象。經蒐集本案例之施工記錄及監測資料研判，建物沉陷之可能產生原因為工區外地下水壓下降所致，此與捷運新店線和淡水線深開挖工程引致鄰產沉陷原因首在連續壁施工及深開挖連續壁變位所致，殊為不同。
- 十、工程中會發生損鄰狀況，一般而言均表示對工址地層之掌握不夠精細，故掌握工址之地層狀況為防治損鄰的首要因素。

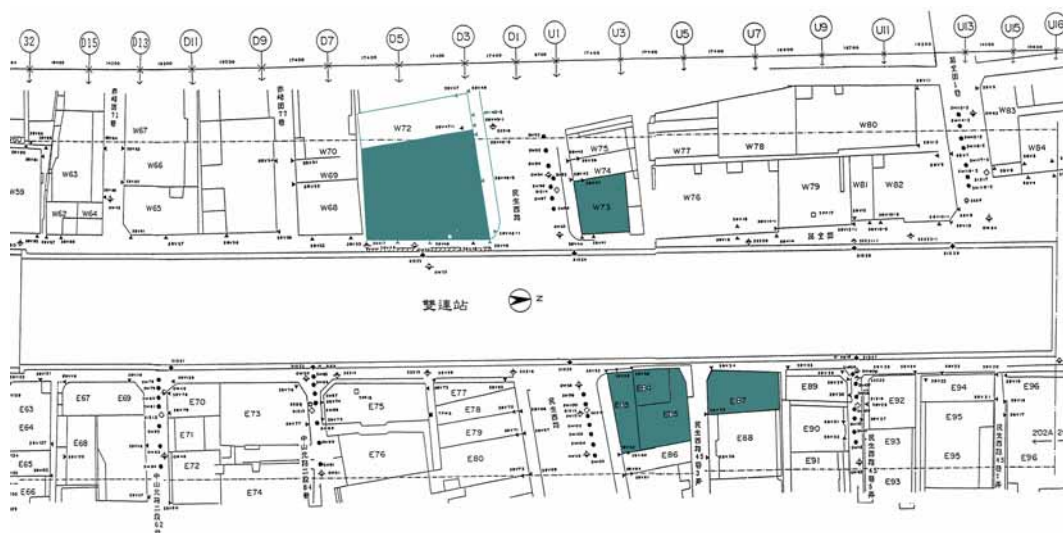
圖 4-13-6 雙連站建物沉陷超過規範值要求之建物位置圖

- (1) 表 4-13-3 顯示站體連續壁均未有超出 8.5 公分之現象，其最大變位為 SID26 (位站體西側) 之 7.9 公分 (發生於開挖階段)，故站體連續壁之變位可謂符合預期目標。
- (2) 依據圖 4-13-5 之建物沉陷情形而言，工區周邊大部份建物符合建物保護規範之要求，但仍有如圖 4-13-6 所示建物未能符合建物沉陷 35mm 之規範要求。
- (3) 雙連站開挖施工僅依靠高勁度連續壁及預壓力達 50% 最大設計分析荷重之內支撐系統，未再施作其他建物保護工法，雖連續壁變位抑制能符合連續壁變位監測管理值之要求，但對於工區周遭建物沉陷之防範，則仍有部份建物未能符合設計預期。
