內政部建築研究所

研究計畫成果報告

山坡地災害緊急減災措施之研究

山坡地(建築)災害緊急減災措施之研究

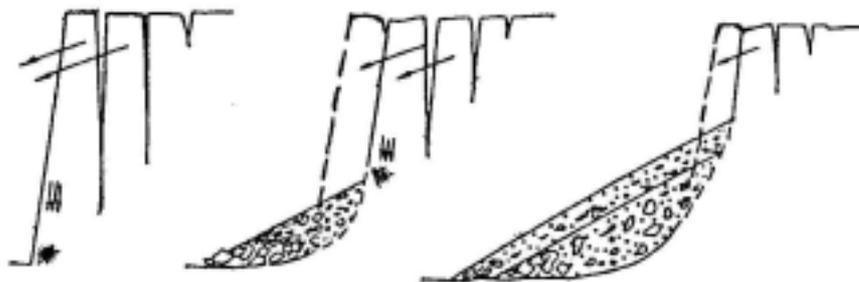
圖 2-2 傾倒

所謂傾倒乃是岩體受到重力吸引、鄰近塊體推擠或邊坡裂縫中水壓的側向推力的影響下，歷經長時間的發展，由邊坡的邊緣向外側傾斜、翻轉而沒有倒塌的現象（見圖2-2）。1973年M.H.de Freitas及R.J. Watters 兩位學者在北列顛群島的研究發現，這種坡壞模式常可在多種岩石邊坡發生，且其破壞體積小從 100m^3 大則高達 1Gm^3 。傾倒後的岩屑或岩塊反而給其後側未崩解之邊坡施以側向壓力，致使後續發生傾倒之邊坡有逐漸上移的情況，規模也因而逐漸變小。

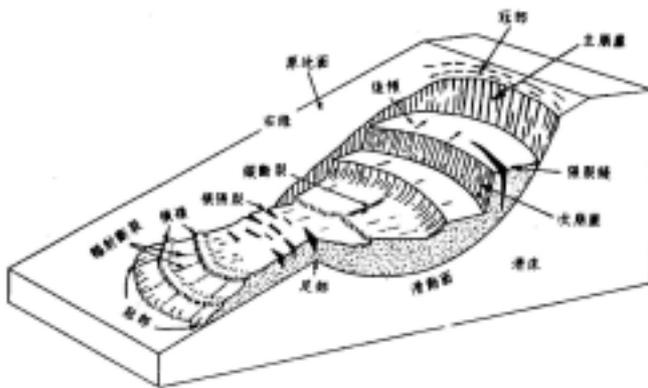
圖 2-3(a) 圓弧形滑動
(潘國樑 ， 1993)

滑動是邊坡上的岩土體沿著一個或多個明顯的滑動面，向下發生剪切式移動的現象。其中滑動面包含地層之層理、節理、裂隙等不連續面，且滑動面之形狀可為平面、曲面或不規則。根據滑動面形狀及岩土體的運動方式可分為 a.轉動 (Rotational Slide ， 見圖2-3(a)) ， 又稱圓弧形滑動； b.移動 (Translational Slide ， 見圖2-3(b)) ， 又稱平面形滑動。

轉動 (Rotational Slide ， 圓弧形滑動) 於塊體運動過程中並無產生太大的變形及下滑距離，滑動面呈凹向上的曲面，並以緩慢的速度向下滑動而造成面向下的崩崖，在滑動的過程中，新的破裂面於滑動面頂端接續產生，再加上地表逕流使得坡面滑動不斷發生。破壞後外型呈馬蹄形或槽形之窪地且低於周圍原始之坡面。轉動通常發生在土質，半岩質或高度風化之岩層。

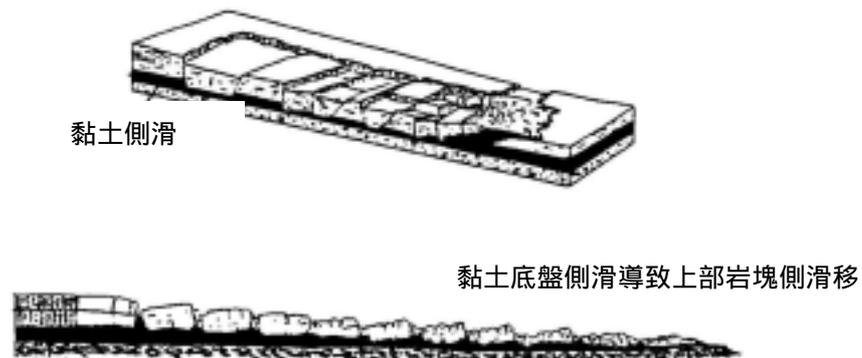
圖 2-4 側滑

側滑 (見圖2-4) 之地層分佈係表層為堅硬岩層，而其下為極為軟弱的岩層。風化作用，液化及地下水會造成軟弱層的軟化或侵蝕進而發生塑性滑動，而使其上部之堅硬層產生拉裂、解體，並以近乎水平的方向滑動。側滑破壞過去在台灣本島較為少見，此次集集大地震有部份鄰河岸邊坡因土壤液化發生側滑，但因無人居住幸未釀成重大災情。

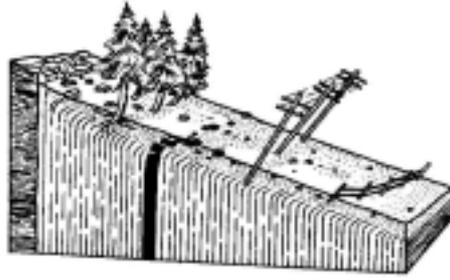
圖 2-5 流動 (何春蓀, 1994)

流動 (見圖2-5) 為一種夾帶大量泥砂、石塊等物質以緩慢至極快之速度 (每秒數公分至每秒數百公尺) 向下移動。本破壞形式沒有一定之破壞面，但通常含有大量水份，致使其呈現流體或半流體之黏性流動，這也是造成移動速度較快的原因。土石流便是其中的例子。

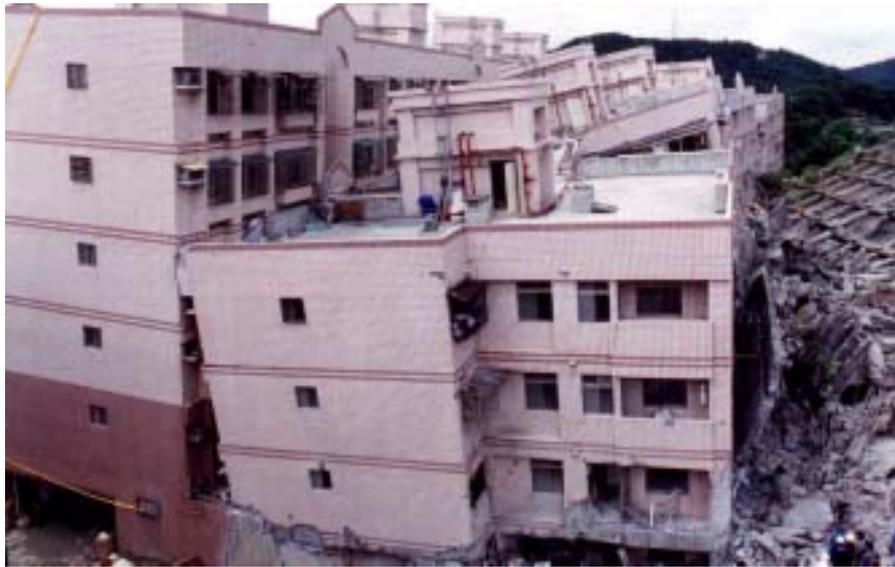
圖 3-1 林肯大郡災變

1. 初期使用小型機械（俗稱頑皮豹）以「採礦開挖」方式進行搜救工作，由於建築物原有樑柱嚴重破壞，失去原有支撐，遂以H型鋼進行支撐，以保障救災人員安全。
2. 後期為加快搜救進度及減輕上部結構荷重（型鋼已嚴重變形）以維護救災人員安全，遂採用重型機械拆屋。
3. 拆屋所得之混凝土碎塊及鋼筋堆置於坍塌後之擋土牆下方，以免坡趾側向支撐力因拆屋而移除，引發邊坡再度滑動。
4. 設置觀測系統，對高壓電鐵塔及邊坡展開全天候位移監測。
5. 防止安珀颱風來襲所可能引發的二次災害：(a)疏散居民；(b)封固裂縫；(c)截流排水；(d)堆置砂包；(e)拆除帆布；(f)安全監測；(g)社區巡邏。

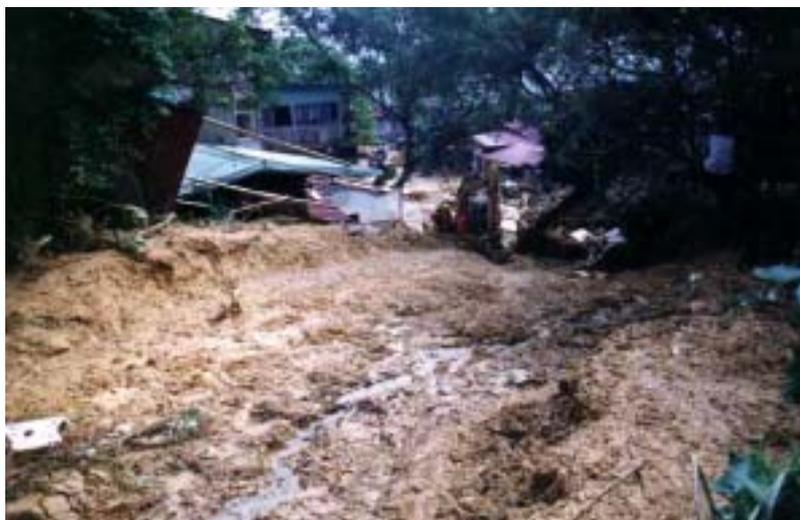
圖 3-2 台北市內湖災變

- 減災措施：
1. 使用中小型機械（俗稱頑皮豹）進行地毯式搜救工作。
 2. 由於崩塌土石含水量極高，因此採用抽水車進行抽取工作以爭取搜救時間。
 3. 在災變現場以小型機械挖設臨時截水溝以利排水，避免雨水入滲至地層，再度影響坡面安定。
 4. 覆蓋帆布防止雨水入侵。

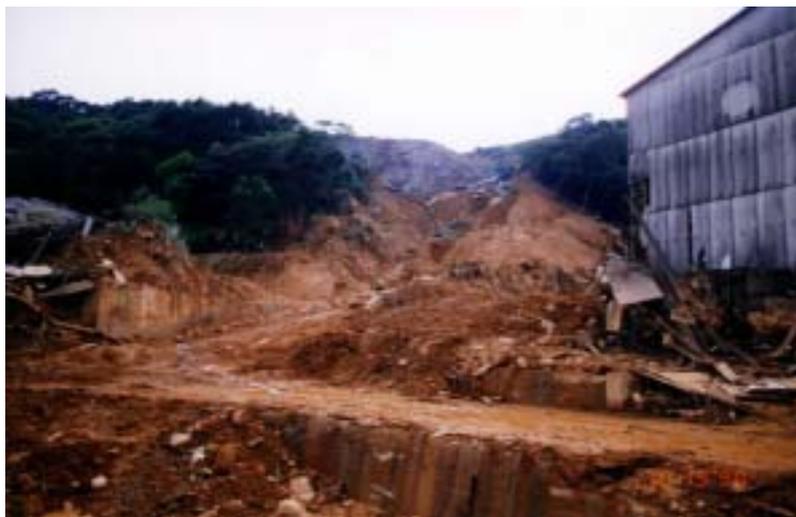
圖 3-3 台北縣五股災變

減災措施：1. 使用中大型機械進行搜救工作。
2. 在確定受困地點後，搜救人員以竹竿作地毯式搜救。
3. 災後二次災害之防治為 (1) 以帆布覆蓋整個邊坡，防止雨水入滲；(2) 現場以自動抽水機抽水以降低地下水位。

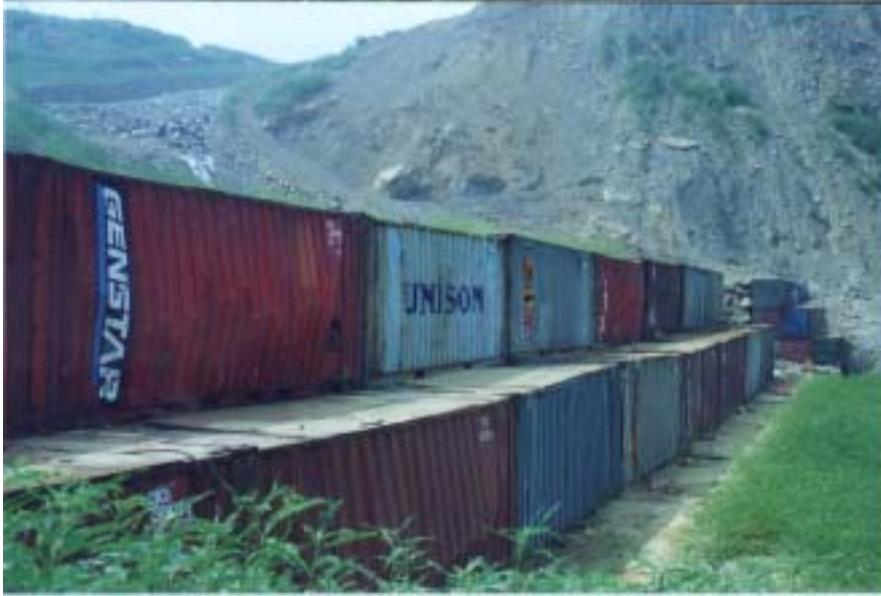
圖 3-5 九份二山貨櫃壩堆疊的情況

- 減災措施：
1. 開設長約1450m之溢洪道，以疏導堰塞湖溢流水。
 2. 開闢通往堰塞湖道路，以便利前往堰塞湖觀察及便利九份二山地區災區交通
 3. 進行堰塞湖水位監測。
 4. 於堰塞湖、崩積區、中興橋及下游南港村設置雨量計水位監測計、紅外線監視儀、土石流鋼索檢知器及警報廣播系統等監測儀器，並於水土保持局設置自動監測工作站加強監測工作。
 5. 於中興橋上游興建防砂壩防止災區土石下移，以穩定崩坍地坡腳。
 6. 於崩坍裸露區植生綠化，以減少崩坍裸露土壤沖蝕流失及造成河道淤積。
 7. 為增加崩坍土體穩定性，於崩坍堆積區末端以貨櫃內

裝塊石作趾部壓重。

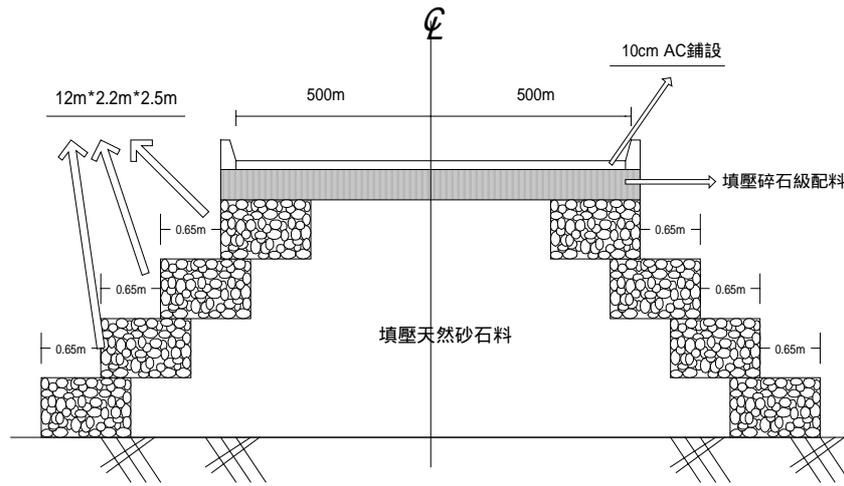
圖 3-6 名竹大橋臨時便道斷面圖

減災措施：為及時搶通此重要連外道路，在時效性的考量之下採用貨櫃的堆疊，以加速臨時便道搭建。

名竹大橋臨時便道斷面圖
(橋梁銜接段36m部份)

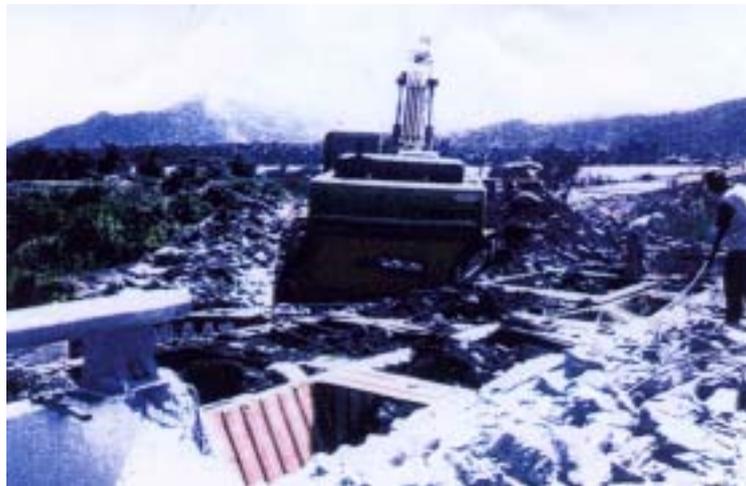
圖 3-7 名竹大橋搶通工程，貨櫃堆疊的情況

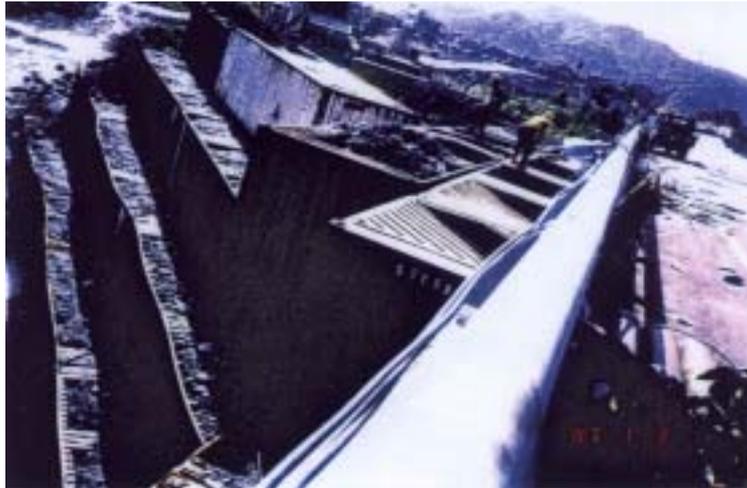
圖 3-8 挖土機將土由上部挖除的開口填入的情形

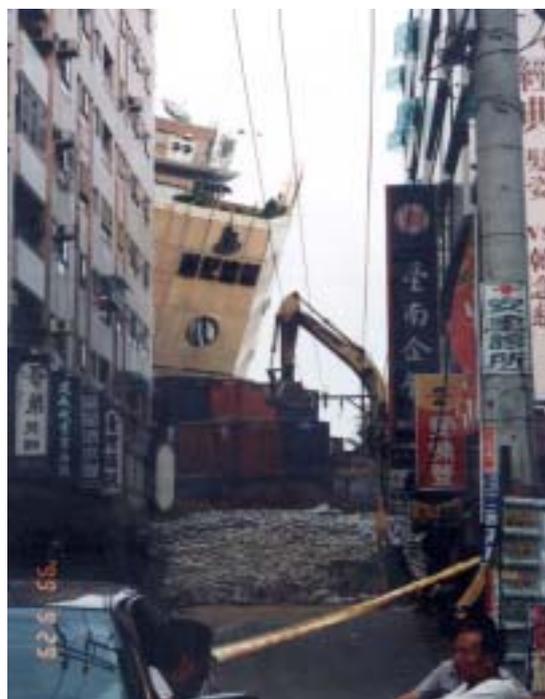
減災措施：為防止大樓繼續傾斜變位及維護拆除人員的安全，遂採用貨櫃及砂包的堆疊來防止建物繼續傾斜。

圖 3-10 漢記大樓拆除前，以貨櫃堆疊及以挖土機填入土石的方式防止建物持續傾斜

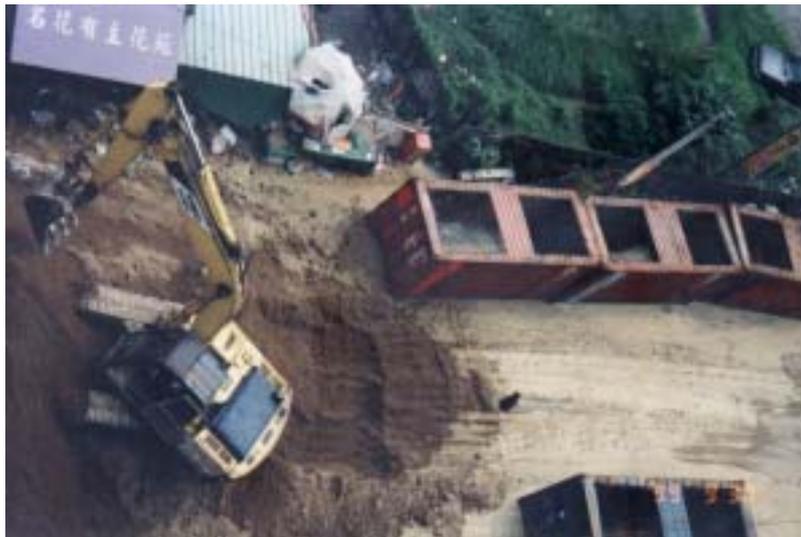
圖 3-11 挖土機將土石填入貨櫃的情形

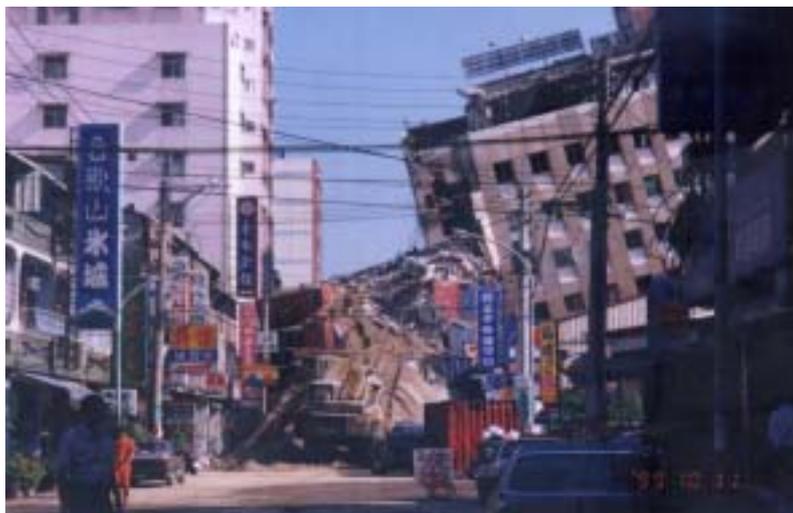
圖 3-12 貨櫃堆疊完成後隨即進行建築物的拆除工作

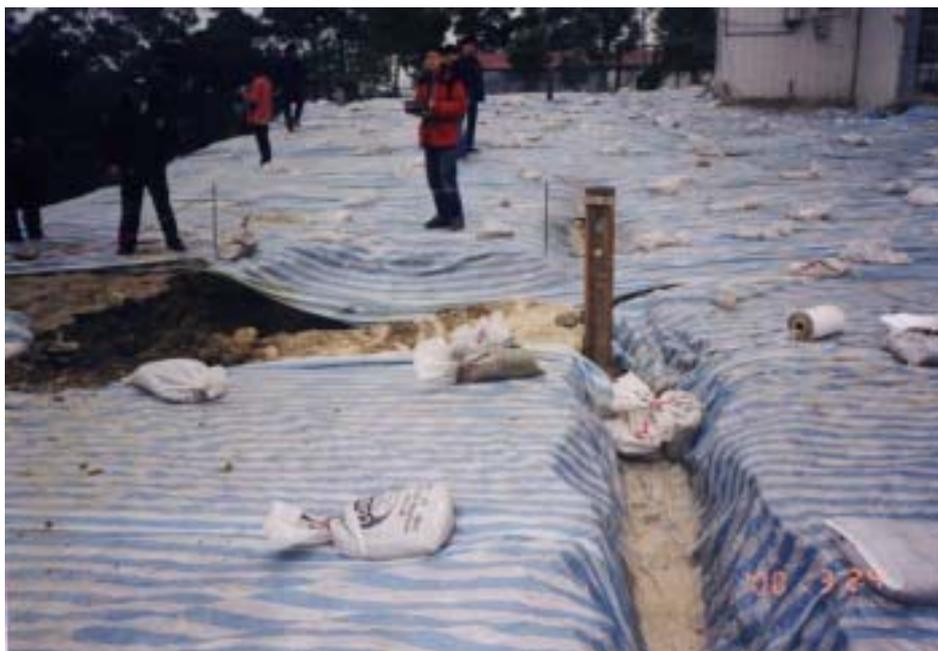
- 減災措施：
1. 緊急調度發電機及抽水機組共六部，以降低上游水位，防止掏空擴大。
 2. 以砂包圍堵社區側溝及面逕流，以免沖刷邊坡土石。
 3. 拆除社區活動中心，減少坡頂荷重。
 4. 打設鋼軌樁以保護社區房屋。
 5. 整理邊坡，覆蓋帆布，防治地表逕流入滲。

圖 3-13 打設鋼軌，覆蓋帆布並以砂袋固定

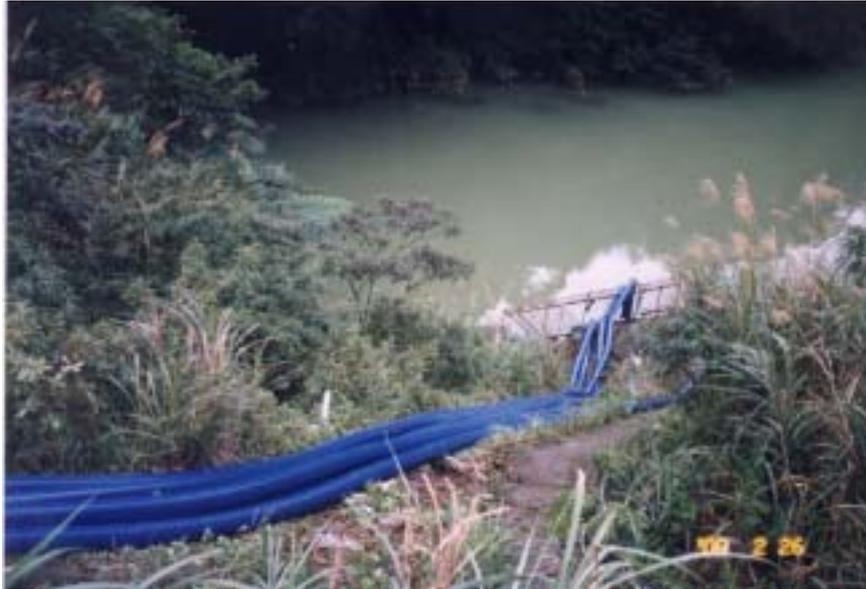
圖 3-14 抽排水用水管

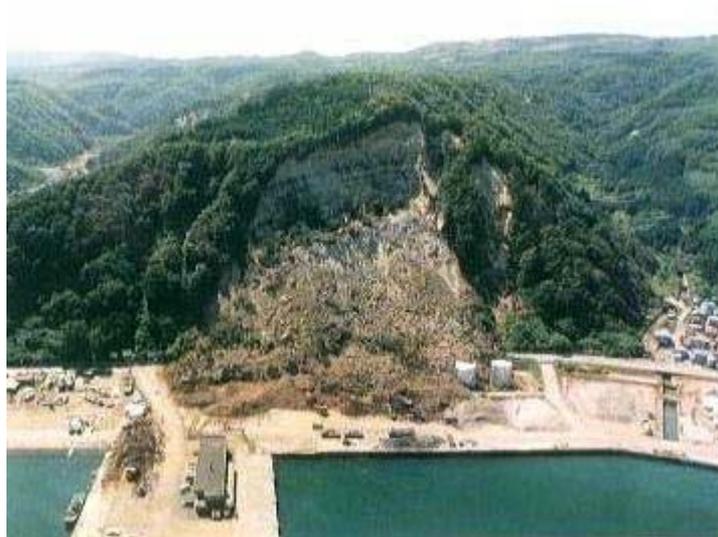
圖 3-15 Okushiri Harbor 坡地災害現場

原因乃由於在Hokkaido 發生地震規模7.8的強震（震央：42°47'N；139°12'E），且此地震有二次主震，分別有20秒及30秒的延時。經判斷，此二次主震為造成此邊坡滑動的主要原因。

減災措施：於坡面上施作混凝土格樑以防止因地震鬆動之邊坡再度滑動，並以植被覆蓋邊坡增加抗滑力。

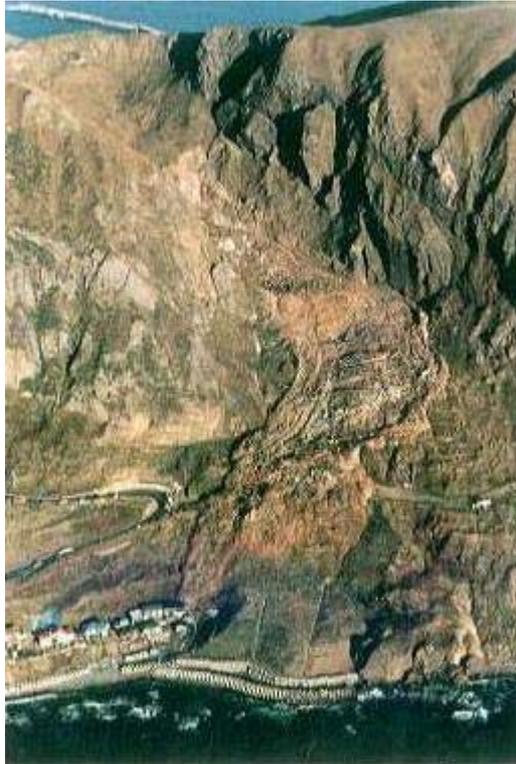
圖 3-16 土石流發生後現場的情形

災害原因乃由於災害發生前連日的豪雨使得災區邊坡地下水位上升、含水量增加再加上地勢陡峭，因而引發土石流。

減災措施：施作地表排水工程，本工程包含集水工程與排水工程，目的在於減少地表逕流繼續流入邊坡中。

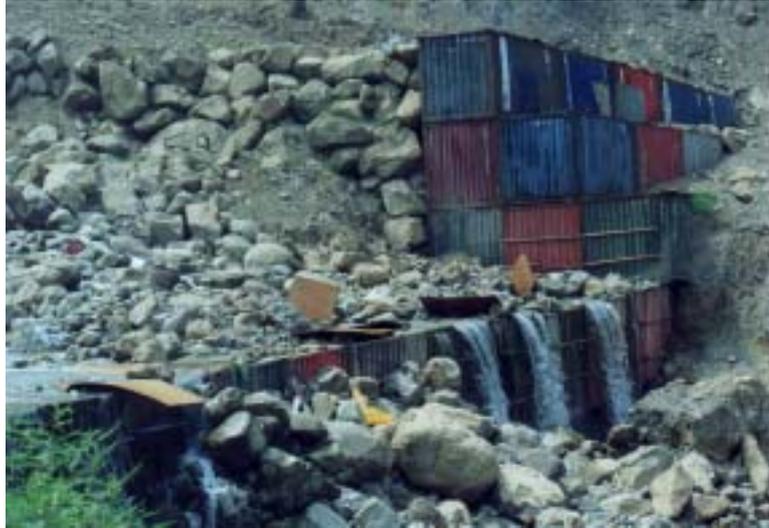
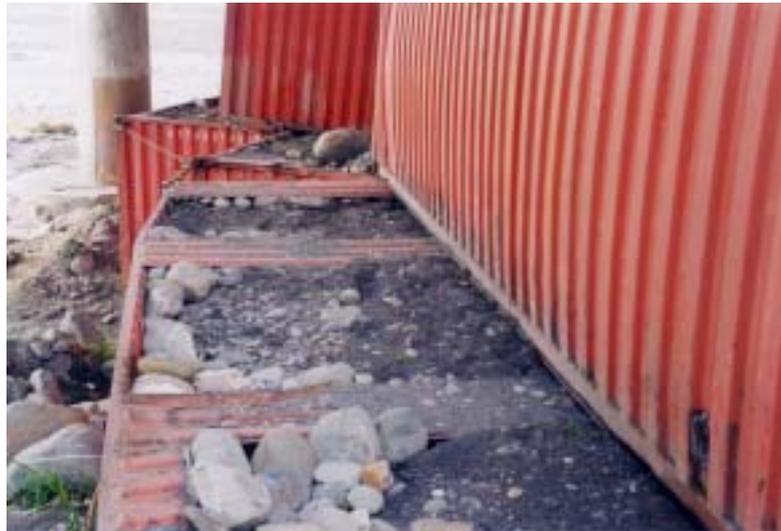
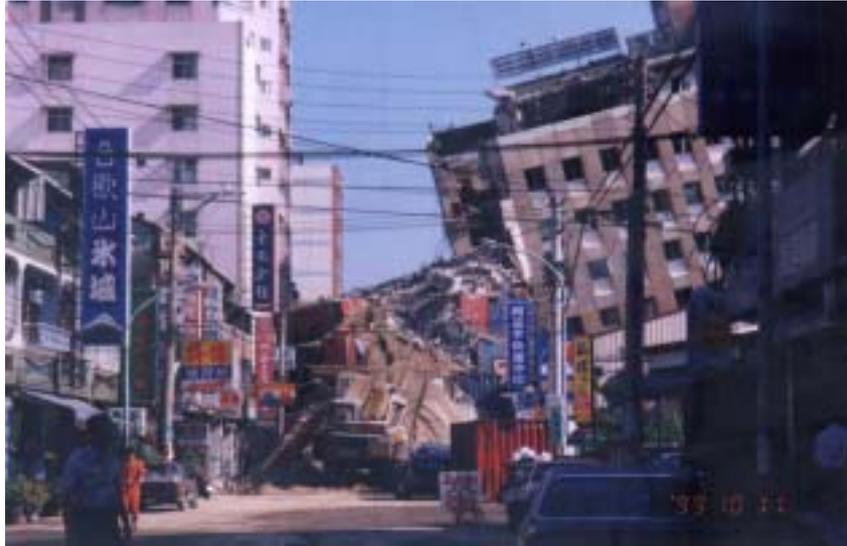
在使用方法上，需先通知貨櫃場將貨櫃上蓋予以切除，以爭取時效，到達災區時利用機動能力極佳的怪手就地取材填充，俟獲得足夠的重量，再定置於選定位置，依現場地形及破壞狀況，以直排或橫排堆置，多只貨櫃並排或重疊時，利用鋼索加以連結，可加強整體的穩定性。參見圖3-18~圖3-20。

圖 3-18 九份二山緊急處理，貨櫃堆疊的情況

圖 3-19 名竹大橋搶通工程，貨櫃堆疊的情況

圖 3-20 雲林縣漢記大樓（玉山銀行）以貨櫃堆疊防止結構物持續傾斜

1. 貨櫃擺設垂直於滑動方向擺設時(亦即橫擺)，可快速的涵蓋破壞範圍的下邊坡，為較佳的緊急減災措施，在有堆疊加高以增大安全係數的需要時，需考慮減低傾倒力距，使貨櫃群具有良好的穩定性，避免造成二次災害。
2. 貨櫃擺設於坡底位置所獲得增大安全係數的效果最佳，反之擺設於坡頂時，有危及邊坡安全的顧慮，因此要絕對避免。
3. 貨櫃群連續擺設至坡頂時，得到的效果將逐漸降低，並非恰當的擺設方式。

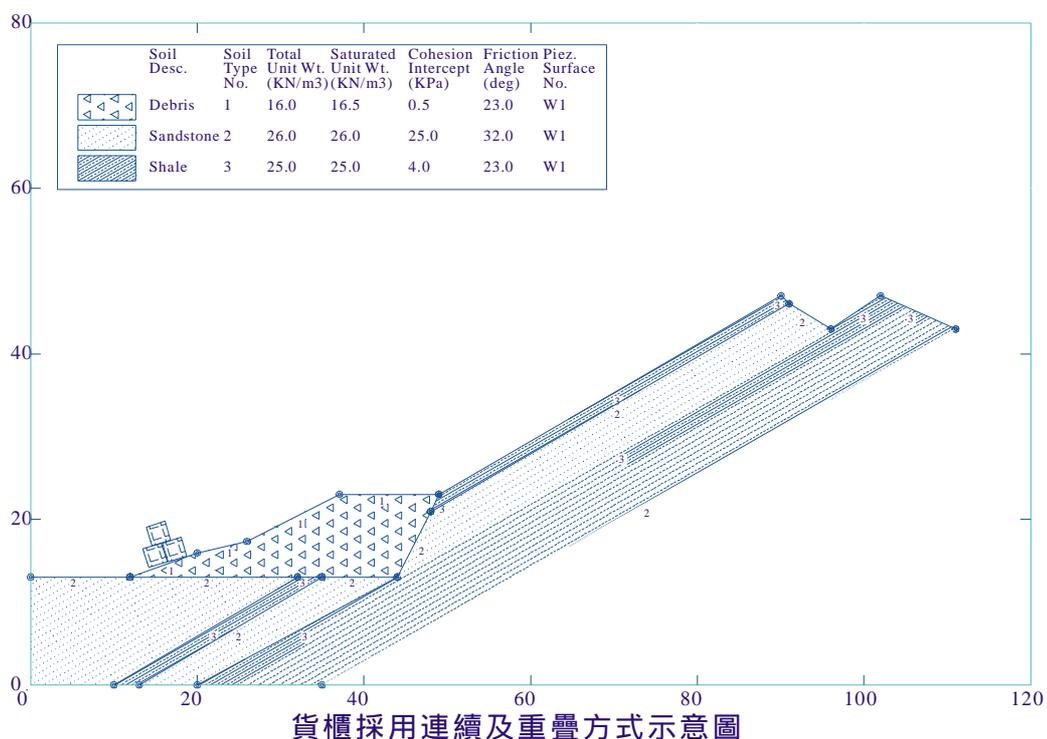
由前述不同的擺設位置與堆疊方式對安全係數變化的檢討結果，如有堆疊加高的必要時，較佳的排列方式，外觀應如下圖所示。

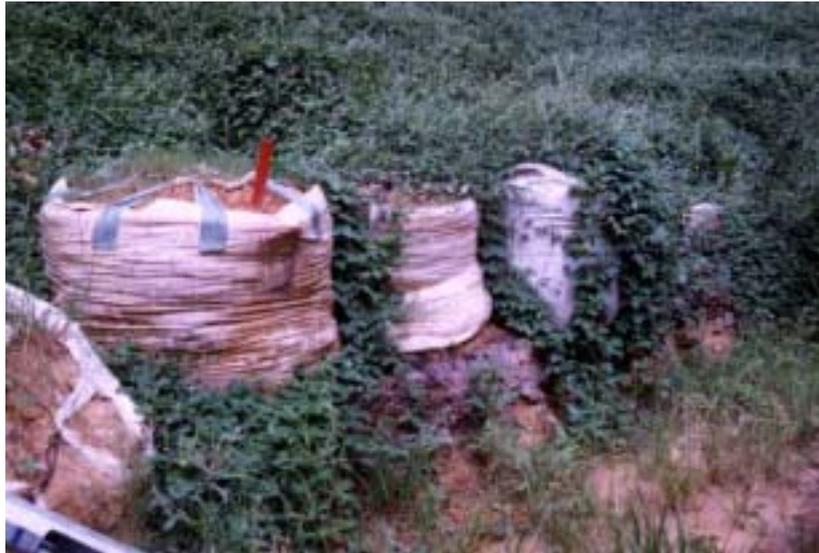
太空包同樣可使用於發生邊坡滑動或擋土牆大量變位，急需於滑動體下方加載以避免再度發生的時機。參見圖3-21

圖 3-21 於邊坡下方以太空包增加坡趾壓力防止再次滑動

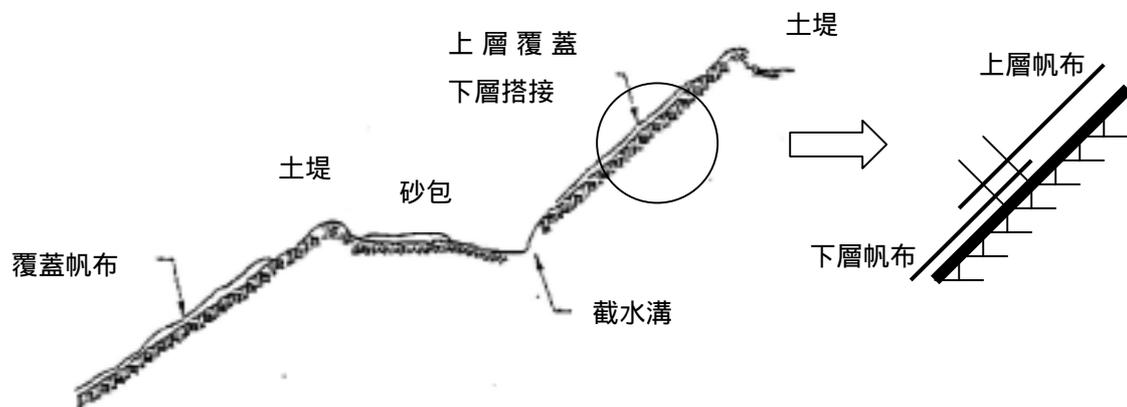
帆布主要使用於崩塌發生後，崩塌冠部至趾部間的全面覆蓋參見圖3-22，部分則使用於截排水溝的鋪底。使用時需注意布面覆蓋的順序需由上而下施作且搭接處須上層覆蓋下層，如此才可以避免地表逕流入滲至地層，錨碇時尤應避免破壞布面等等細節。

圖 3-22 於邊坡覆蓋帆布示意圖

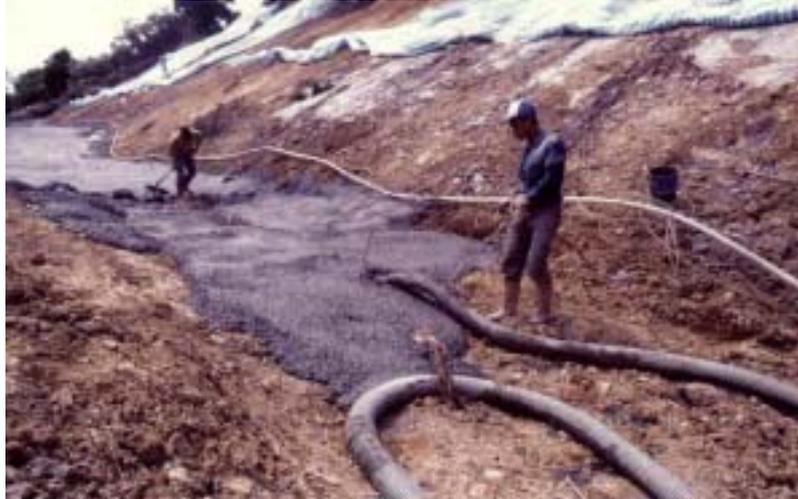
噴漿主要使用於崩塌發生後，坡頂張力裂隙的填補及裸露滑動面的全面覆蓋參見圖3-23。施做時需注意厚度應至少達5公分以上，必要時先鋪設鋼線網後再施噴，以加強噴著的效果。

圖 3-23 林肯大郡於災害發生後隨即以噴漿防止雨水再度滲入

噴漿(或噴凝土)處理的時效稍差，但在不繼續發生滑動體潛移破壞的前提下，對於已破壞邊坡的裂縫充填及截排水溝的面層保護，效果最為確實，其功用與前述帆布類似，在於避免地表水流入滲，引起滑動體二次崩塌，同時可避免岩體受風化作用的侵害，且減災的效果可維持較長的時間。林肯大郡災變之二次災害防制工作中，即以噴凝土防止地表水流入滲。

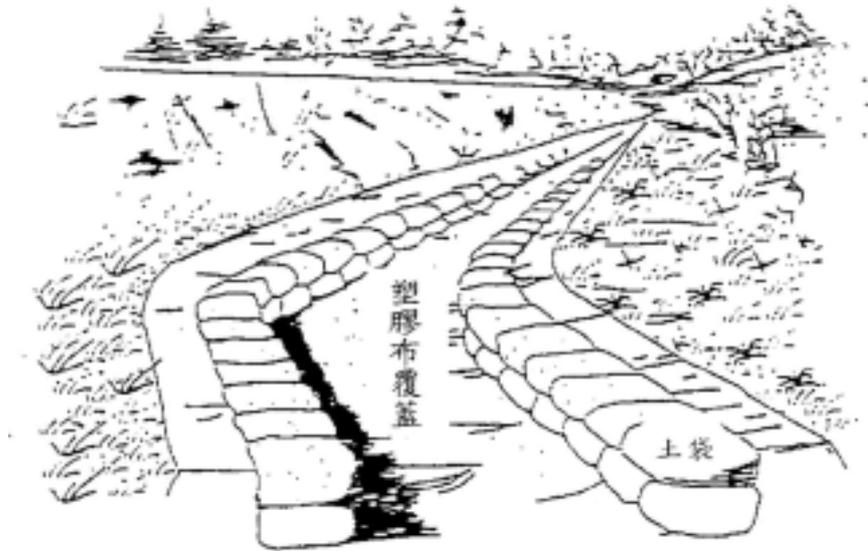
砂袋主要使用於臨時排水設施的施作與維護參見圖3-24，施做時亦需注意堆疊的順序應由下而上，以減少逕流水沿接縫侵入。

圖 3-24 以砂袋搭設臨時排水設施示意圖

由於砂袋重量輕，可以人工徒手搬運及裝袋處理，時效極佳，其優點在於不需進行開挖，即可快速地完成截、排水路的施做，其功能在於引導水流進入適當的滯洪池或大型排水溝，缺點則是隔絕水的能力有限且容易破損，因此短時間即需注意修補替換的維護工作。林肯大郡災變中，即以堆置砂包的方式引導水流進入排水溝進行消散地表水。

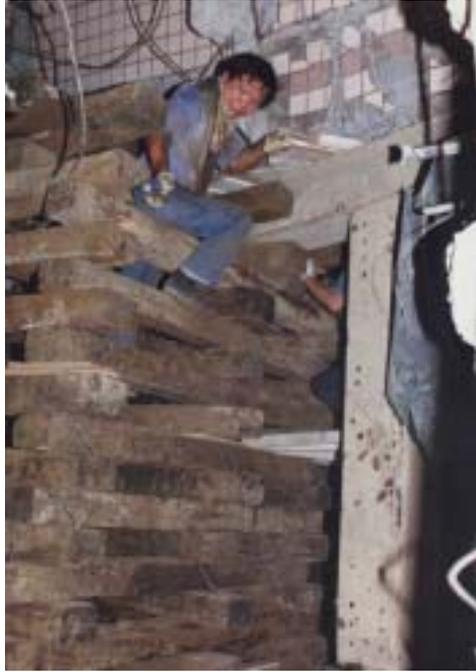
枕木主要用於崩塌房舍的緊急支撐，類似煤礦坑道落磐時以相思木條架設的支撐框架參見圖3-25。使用時需注意枕木以三個搭接點為佳，且搭接位置連線的垂直度應保持良好，即同一方位枕木的投影位置應保持相同以避免受力後發生傾斜。

圖 3-25 林肯大郡災變中以枕木來防止建築物的持續變形以維護救難人員的安全

枕木為早期台鐵使用於固定鐵路鋼軌的淘汰材料，由於其支撐力大，重量適中，可兩人一組搬運，因此亦早已大量使用於防災及減災的用途，**在林肯大郡災變之救災工作中，就以枕木作為已破壞建築物之臨時支撐以維護救難人員及受困民眾之安全。**

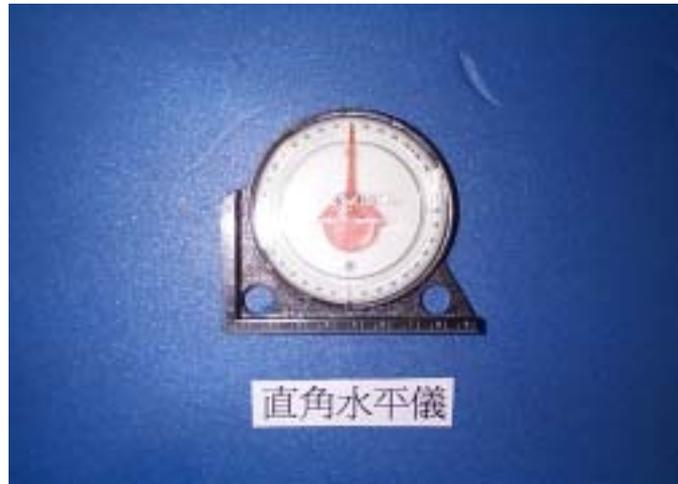
圖 3-26 直角型水平儀

材料：直角型水平儀(見圖3-26),可在一般五金行或量販店購買。

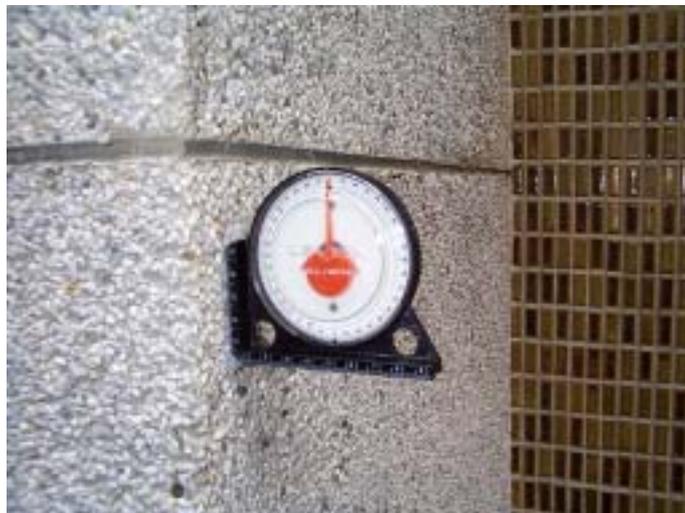
圖 3-27 簡易傾斜儀

使用方法：將直角型水平儀固定於建築物之結構體上,架設時其指針方向須與建築物傾斜方向平行。架設於建築物之外觀如圖3-27。

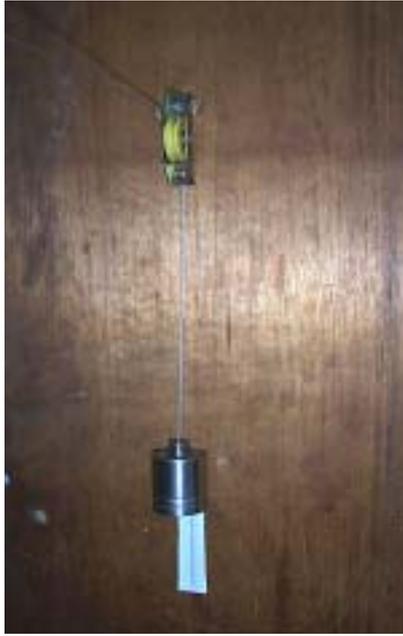
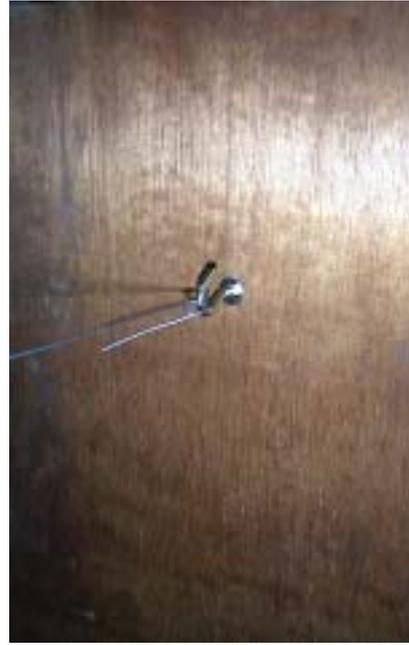
圖 3-29 簡易地滑計

(a)量測滾輪端

(b)固定端

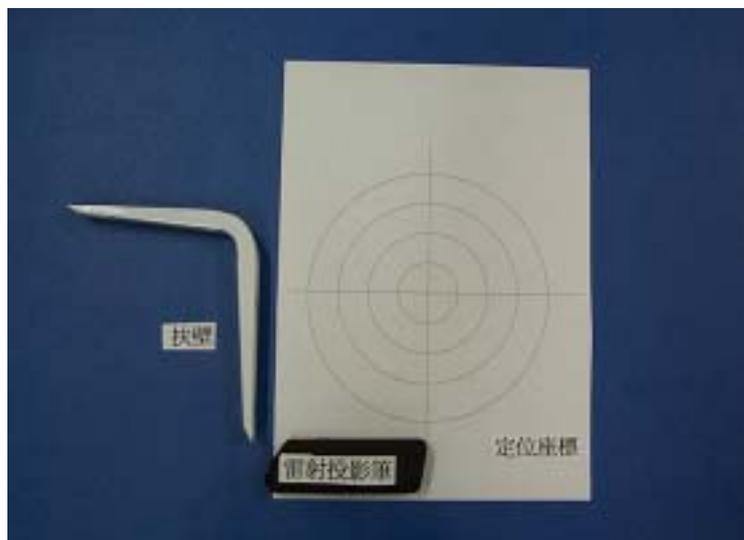
圖 3-30 簡易雷射位移計使用材料

b. 以雷射投影筆固定於不動點，其光點則投射於位移點上，定時觀察並將位置描繪出來即可。其中需注意的是，投影點及雷射投影筆架設之位置連線需盡量和結構物傾斜方向垂直。其使用材料如圖3-30，外觀如圖3-31。

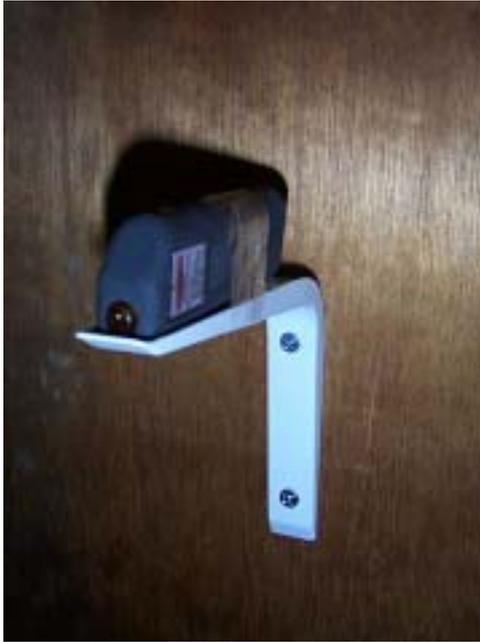
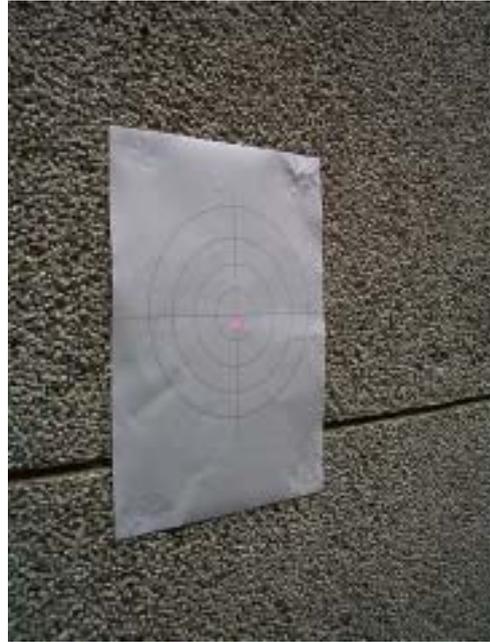
圖 3-31 簡易雷射位移計

(a) 固定端

(b) 投射之量測點

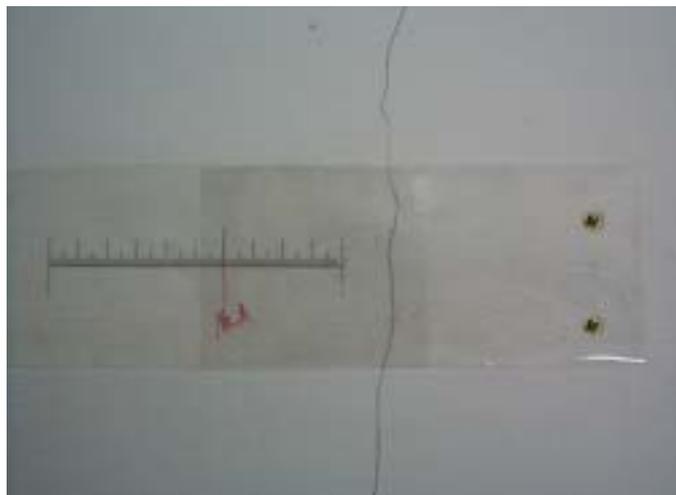
圖 3-32 簡易裂縫計

- a. 製作方式為在裂縫兩旁分別貼上投影片，並使兩張投影片重疊，並隨即以油漆筆劃上刻劃是為初始參考點，而後按時觀察刻畫(見圖3-32)。
- b. 直接在結構物裂縫之兩旁以鋼釘或膨脹螺絲作為量測點，其中兩測點之連線需和裂縫垂直，以游標尺進行量測，因此兩測點之距離需在游標尺之量測範圍內(如圖3-35)。
- c. 在邊坡之張力裂縫量測方面，將鐵尺固定於其中一固定架A，再將鐵釘固定於另一固定架B上。先將A插入土中，再將B以平行A之方向插入土中，但是B須高於A，見圖3-36。在架設過程中須以水準儀定平，以增加量測之精度。

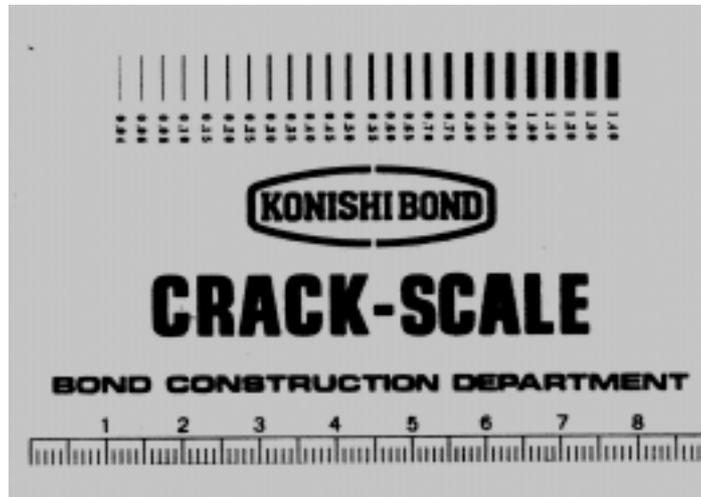
圖 3-34 裂縫測讀卡

將裂縫觀測位置加以標示，僅貼測讀卡後，分別比較裂隙寬度的大小，即可快速得到量測結果，其精度約在0.02至0.1mm之間。(見圖3-34)

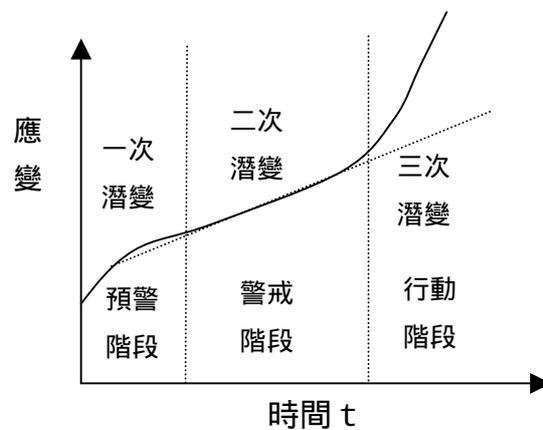
圖 3-37 潛變現象中 應變 - t 之關係曲線

此外，在邊坡破壞的過程中，其作用應力並無不同，而應變速率卻一直增加，此現象可由潛變破壞來解釋。當土體發生潛變現象時，其應變與時間的關係如圖3-37，通常可將之劃分為三個階段，分別為：a. 一次潛變(Primary Creep)，此階段內應變速率逐漸降低；b. 二次潛變(Secondary Creep)，應變速率在此階段保持定值；c. 三次潛變(Tertiary Creep)，應變速率逐漸增加以致破壞(李德河，1987)。根據上述三種情況將邊坡之穩定性分為三個階段，分別為預警階段、警戒階段及行動階段，各階段之相對應之應變處理如表3-2。

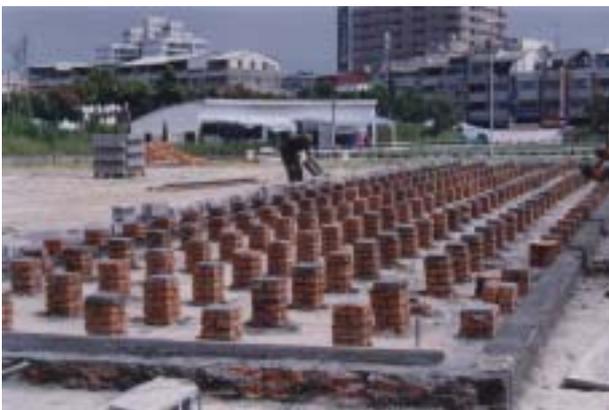
國軍於運動公園搭築臨時屋簡易基礎

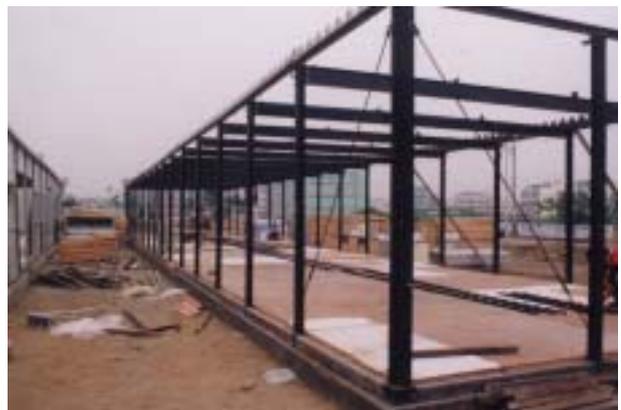
運動公園搭建日本臨時屋之主體結構

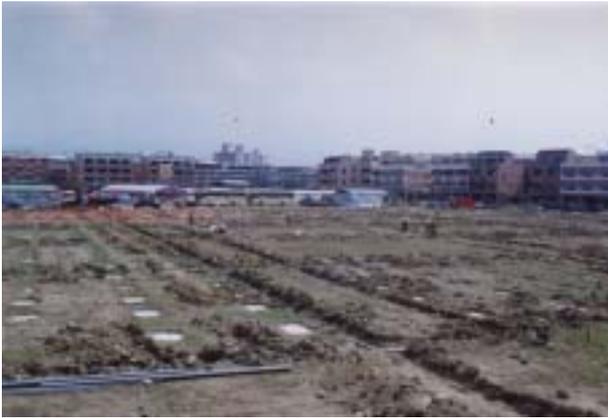
慢速壘球場臨時屋排水工程施作情形

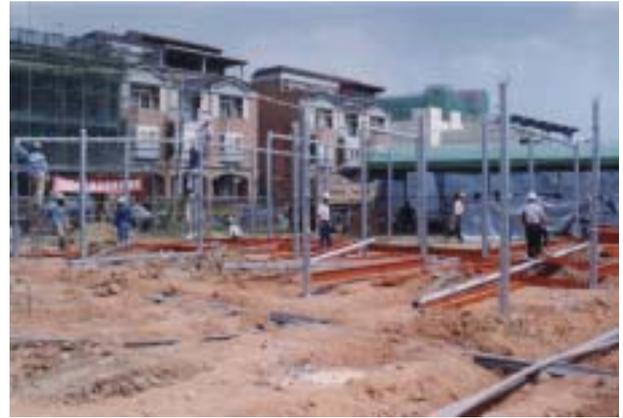
慢速壘球場臨時屋主體結構搭建情形

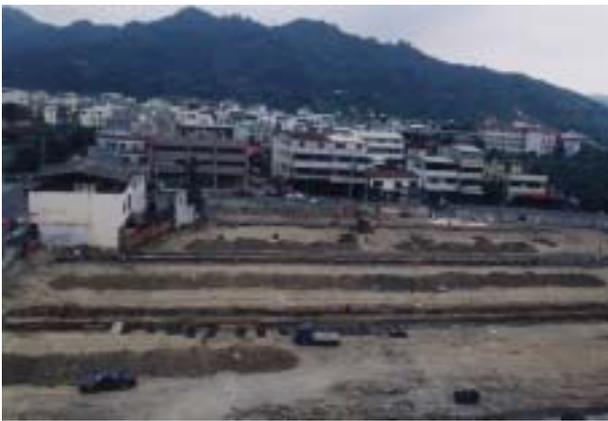
健康國宅臨時屋排水工程施作情形

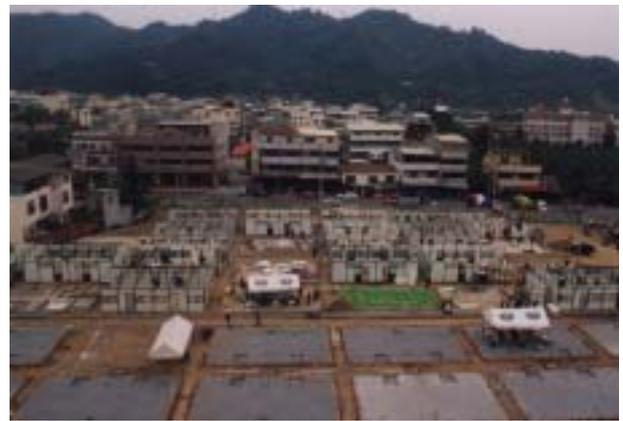
健康國宅臨時屋排水結構施作情形

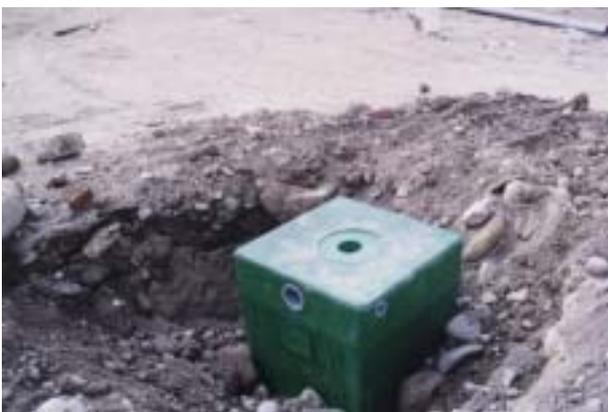
健康國宅臨時屋化糞池之埋設
