# 鋼筋混凝土梁柱接頭火害後之行為 初探

內政部建築研究所自行研究報告

中華民國 97 年 10 月

**Estimate for the Reinforced Concrete  
Beam-Column Joints after Exposed to Fire**

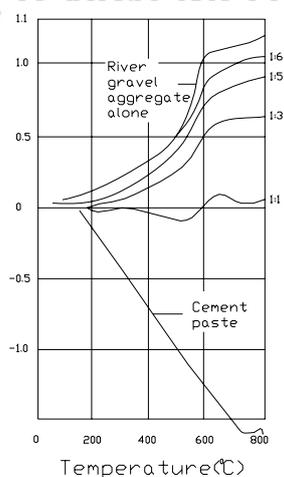
圖 2.1 骨材與水泥漿體之熱應變圖【17】

混凝土受熱的潛應變及瞬間應變有密切的相關性。混凝土的體積變化包含水泥漿體與骨材之共同影響，且體積變化隨溫度變化及有無加載而有明顯的不同。一般骨材其體積均隨溫度增高而膨脹；但水泥漿體在較低溫時，體積變化亦隨溫度升高而膨脹，但約在 150°C 以上時，體積變化改脹為縮，如圖 2.1。在此腫脹縮不和諧情況下，骨材與水泥漿體界面間會產生脹縮差異之內張應力，當此應力超過極限時，界面即產生破裂或使原有裂縫再擴大延伸，如圖 2.2【17】。

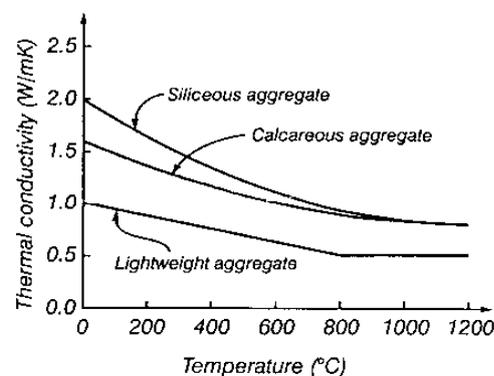
圖 2.3 混凝土熱傳導率【16】

熱傳遞方式，主要有輻射、對流及傳導三種方式。熱傳遞時往往是三種方式同時進行，將熱由高溫處傳至低溫處，在低溫時是以傳導及對流為主，而在高溫則以輻射為主。在有溫差的系統中，就有熱能的傳遞，而其傳遞的難易就由熱傳導率控制。影響混凝土的熱傳導率之主要因素有骨材礦物性質、硬固水泥漿體、孔隙量、飽和度及環境溫度等因數。一般言之在低溫時，混凝土有較高的熱傳係數，但當溫度達  $100^{\circ}\text{C}$  以上時，孔隙水逐漸蒸發，骨材與硬固水泥漿體間，因熱應變不諧和而產生微裂縫，增長熱傳導的路徑，傳導能力減弱，熱傳係數逐漸下降，當溫度約達  $800^{\circ}\text{C}$  以上時，熱傳係數逐漸穩定，因此時主要以輻射方式傳熱，使的傳熱能力維持穩定。文獻【16】歸納出分析使用之混凝土熱傳導率，如圖 2-3 所示。

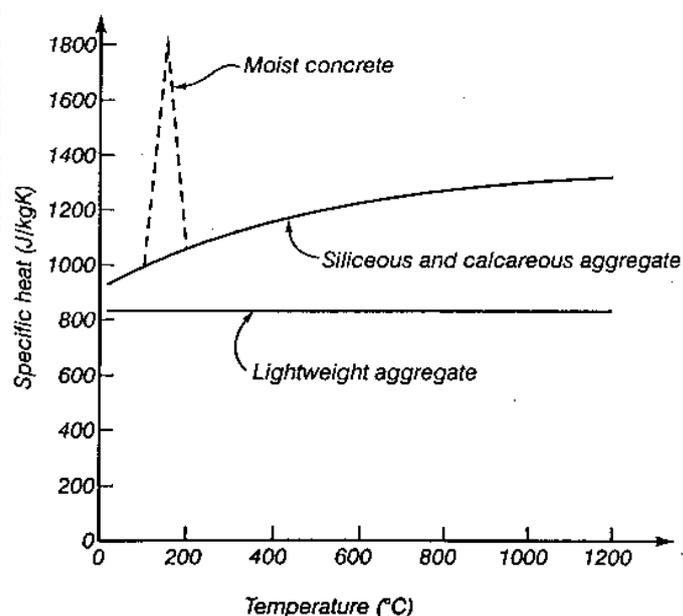
圖 2.4 混凝土比熱【16】

比熱是表示混凝土之熱容量，混凝土之比熱受骨材礦物之影響較小，而與孔隙、水灰比，含水量及溫度等的關係較密切。混凝土的含水量增加時比熱亦隨之增加，且溫度升高時，比熱亦隨之升高。文獻【16】歸納近期成果，提供參考分析使用之混凝土比熱，如圖 2-4 所示。另外與混凝土相關材料之比熱如下：【18】

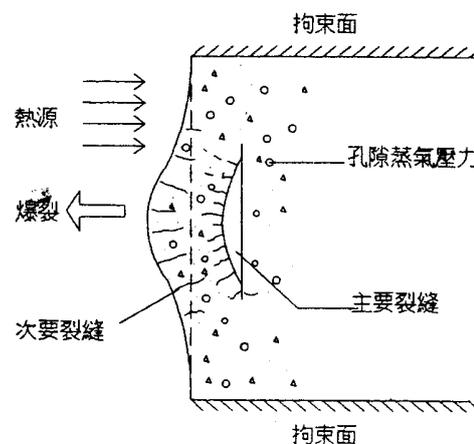
圖 2.5 表面剝離

如圖 2.5 所示混凝土受熱時，接近受熱面產生雙軸向壓力而引起平行受熱面的裂縫，裂縫中充滿水份受熱蒸發後的高壓蒸氣，使裂縫與受熱面之間的材質分離，這種情形包括材質之分離、起泡。

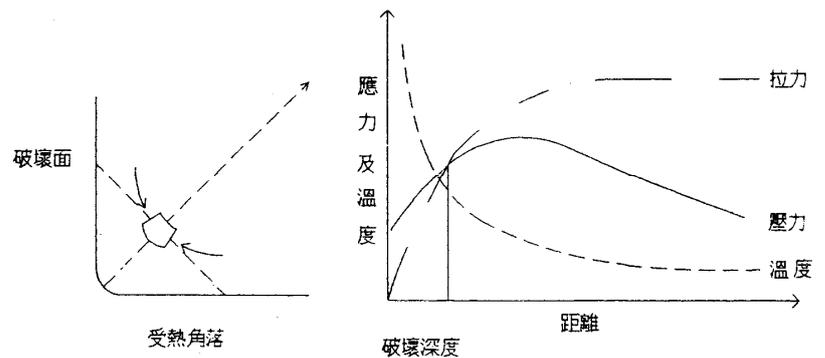
圖 2.7 角隅剝離

通常發生在梁或柱構件之角隅，如圖 2.7 所示，由於拉力之分力作用，使角隅混凝土剝落，混凝土受熱距表面愈近溫度愈高，強度亦隨之降低，直至距表面一定距離，混凝土強度降至與熱應力相同時，即形成角隅剝離之裂開面。

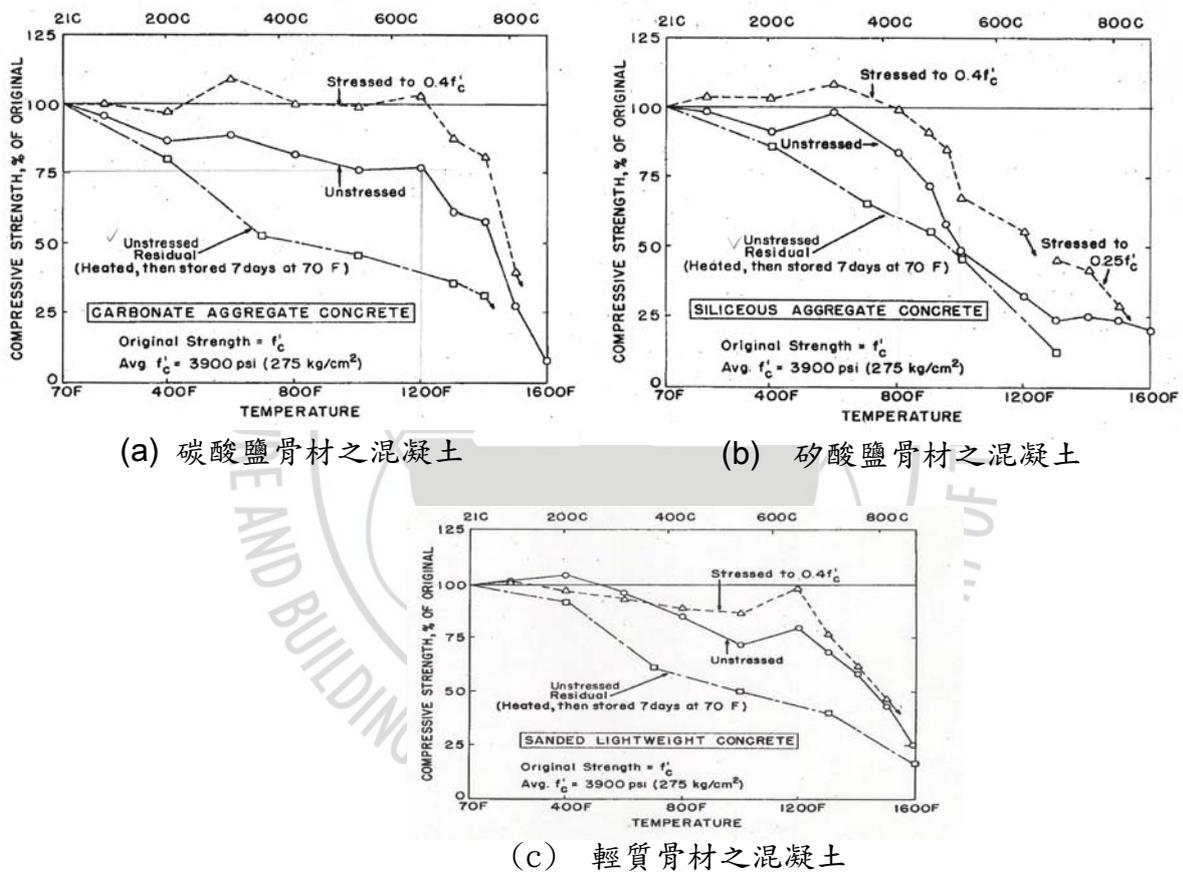
圖 2.8 不同骨材之混凝土抗壓強度折減與溫度的關係  
(資料來源：參考書目【19】)

Abrams【19】針對矽酸鹽、碳酸鹽與輕質骨材之3x6in 混凝土圓柱試體，先預加不同的軸壓力再分別加熱至不同的溫度後，進行高溫中及待其冷卻至常溫七天後之抗壓試驗；其實驗結果如圖 2.8 所示

Abrams 並沒有作火害中有預壓力的加熱試體，待其冷卻至常溫時的殘餘抗壓強度試驗。

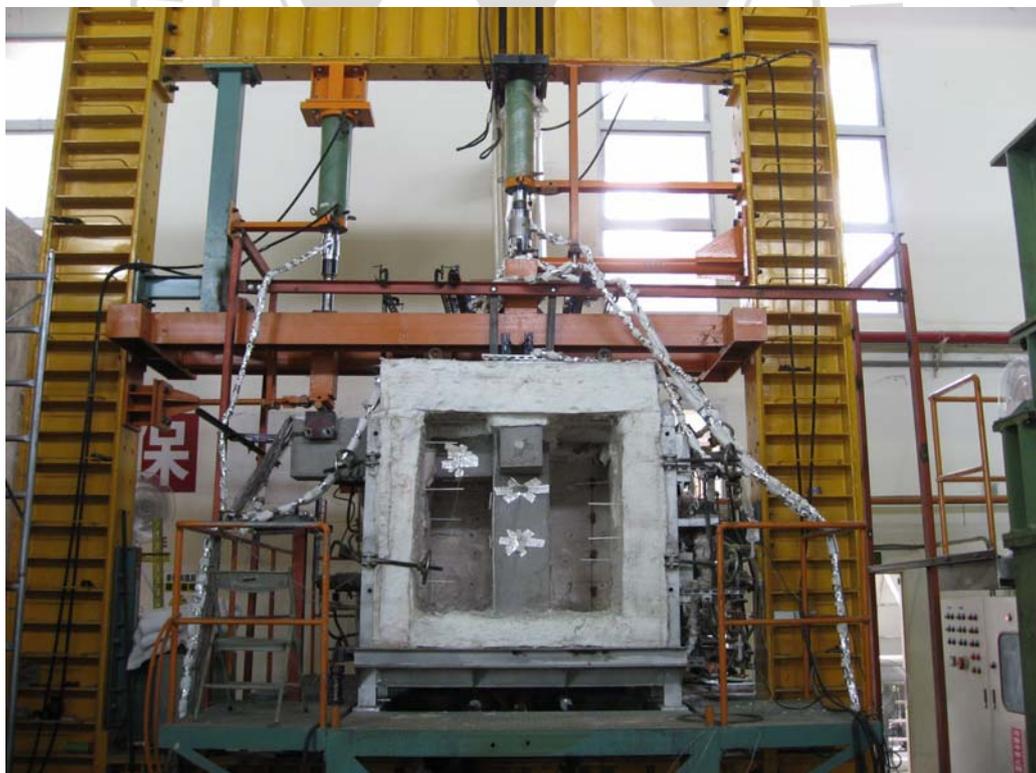
圖 3.30 高溫試驗試體安裝於耐火爐照片

- (1) 試驗前之準備工作除與常溫試驗部份相同外，進行試驗前，在試體梁端鑽洞，利用儀器深入試體內量取相對濕度以估計試體含水量，做為判斷試體在高溫下爆裂可能性依據，並進行圓柱試體抗壓強度試驗，作為計算柱加載之依據，如圖 3.30 及圖 3.31 所示。
- (2) 安裝高溫爐之爐頂蓋板，以耐火陶瓷纖維保溫材填補試體與高溫爐體間縫隙，避免高溫實驗時，熱氣洩漏造成人員受傷及量測儀器損壞。
- (3) 高溫試驗前先將柱的軸力由 10 噸、25 噸、40 噸、55 噸、70 噸等階段依序增加，每個階段記錄梁柱的載重及各位移計之讀數，柱軸力加到 70 噸後持壓穩定，然後進行梁加載至 2.5 噸保持一定不變，所有變形達於穩定，開始點火加熱。
- (4) 以 CNS 12514 規定之升溫曲線加熱，每隔一分鐘記錄一次所有熱電耦線傳送來的溫度資料及位移計傳送來的變形資料。
- (5) 直到 3 小時的預定加熱時間到達後，停止加熱及利用爐內進行自然冷卻，此時柱及梁端仍維持原加載力量，並持續記錄試體溫度與變形資料。

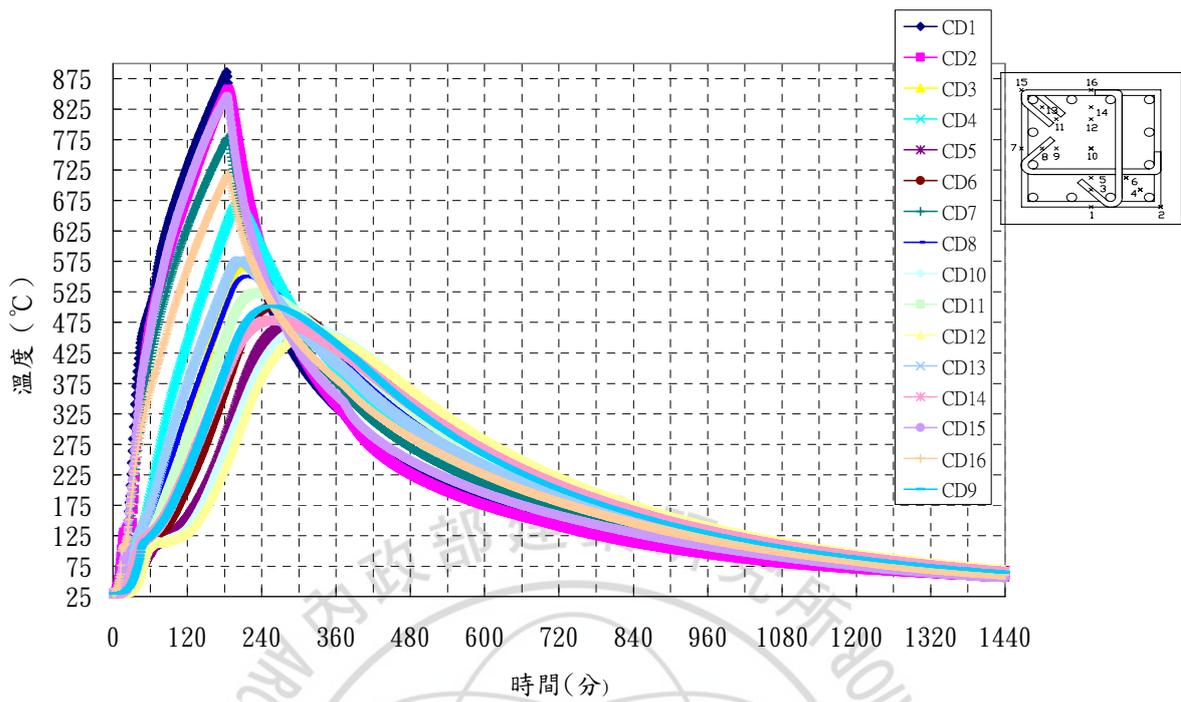
圖 4.15 (a) SCC5 試體柱下端斷面混凝土溫度-時間曲線圖

由於加熱中混凝土爆裂，致加熱、冷卻過程中所量測記錄的混凝土溫度發生於保護層 4 cm 處（編號 CD1）最高為 885.8°C，斷面中心點（編號 CD10）最高溫度發生於加熱結束後，冷卻 132 分鐘時為 467.4°C，鋼筋溫度於保護層 4 cm 處箍筋（編號 CDS5）最高溫度為 907.3°C，繫筋中央處（編號 CDS10）最高溫度為 523.4°C，如圖 4.15 (a) 及 4.15 (b)

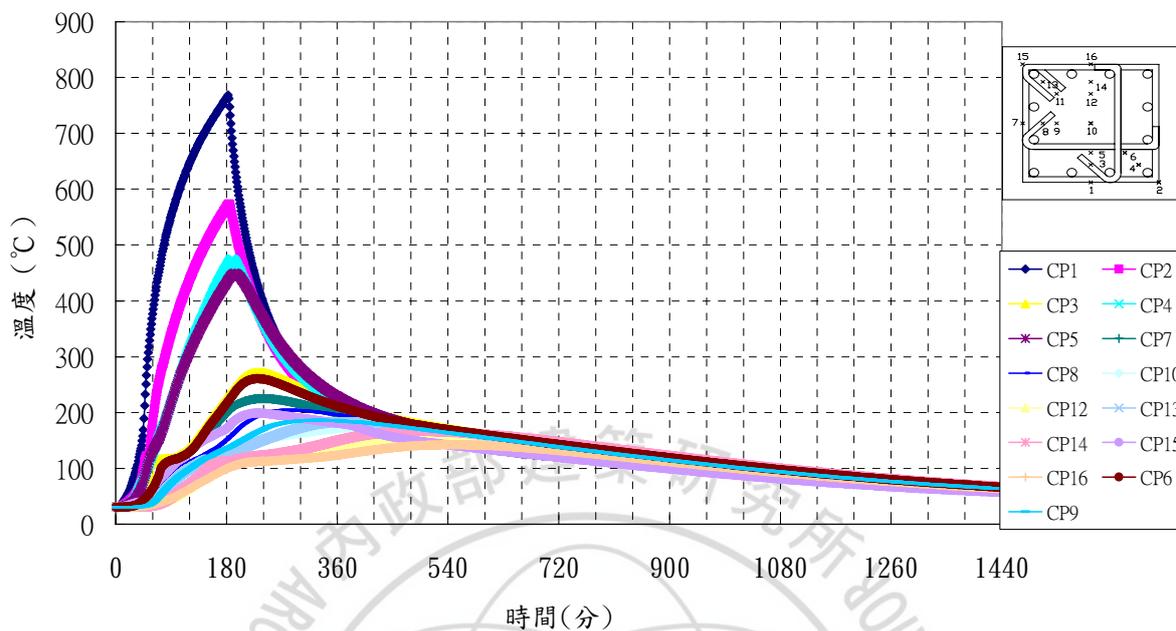
圖 4.16 (a) SCC5 試體柱上端斷面混凝土溫度-時間曲線圖

雖然未直接受熱，但是加熱中混凝土爆裂，致在整個加熱、冷卻過程中所量測記錄的混凝土溫度發生於遠離梁側之保護層 4 cm 處（編號 CP1）最高為 768.7°C，鋼筋發生於遠離梁側之保護層 4 cm 處主筋（編號 CPS2）最高溫度為 402°C，如圖 4.16 (a) 及 4.16 (b) 所示。

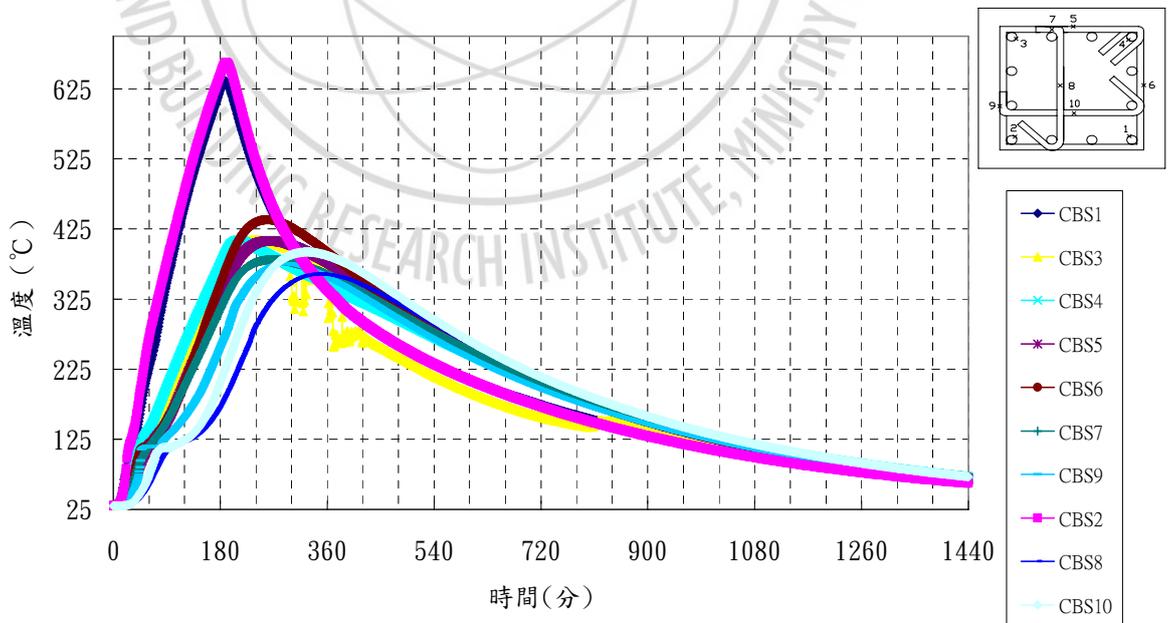
圖 4.17 (b) SCC5 試體梁柱接頭區鋼筋溫度-時間曲線圖

由於柱為四面受熱且加熱中混凝土爆裂，在整個加熱、冷卻過程中所量測記錄的混凝土溫度於遠離梁側保護層 4 cm 處（編號 CB1）最高為 951.1°C，斷面中心點（編號 CB4）最高溫度發生於加熱結束，冷卻 201 分鐘時為 310.5°C，靠近梁側則受熱最遠，溫度上升較緩，最高溫度為 352.6°C（編號 CB5），鋼筋最高溫度發生於遠離梁側保護層 4 cm 處主筋（編號 CBS2）為 662.7°C，如圖 4.17 (a) 及 4.17 (b) 所示。

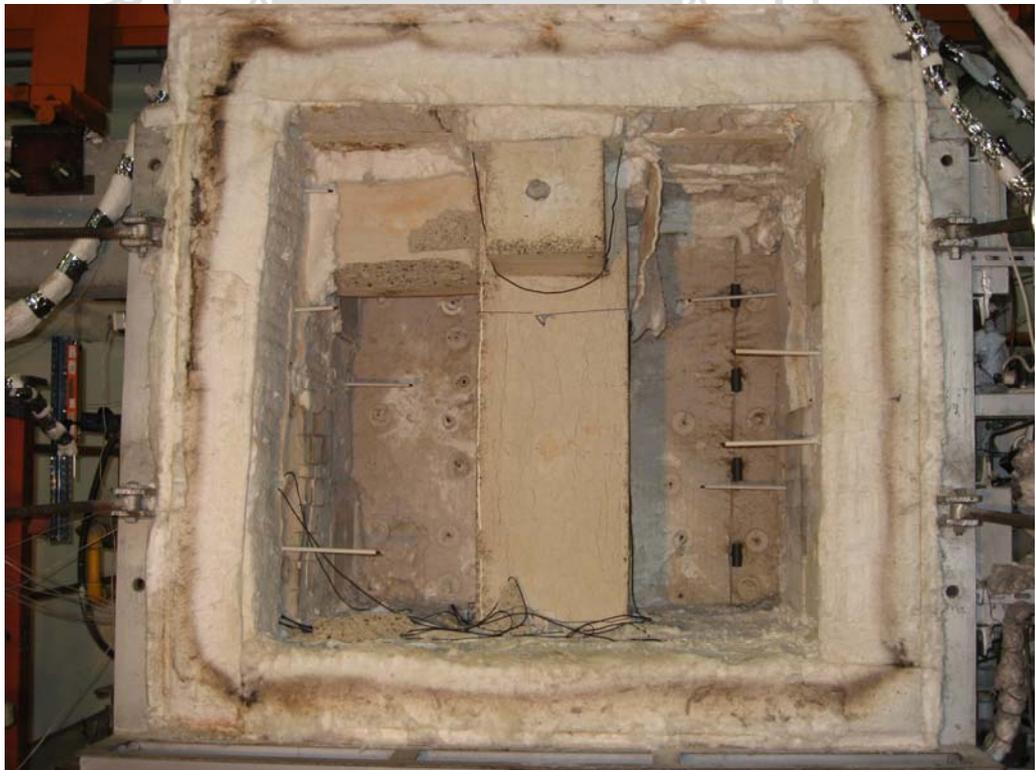
圖 4.29 NC2 試體火害後照片

試體表面顏色為黃色，梁端裂縫分佈呈現網格狀，梁底部發角隅剝離及脫落，梁腹部有表面剝離現象，柱體裂縫則多為垂直向，如圖 4.29、圖 4.30 (a) 及圖 4.30 (b) 所示。

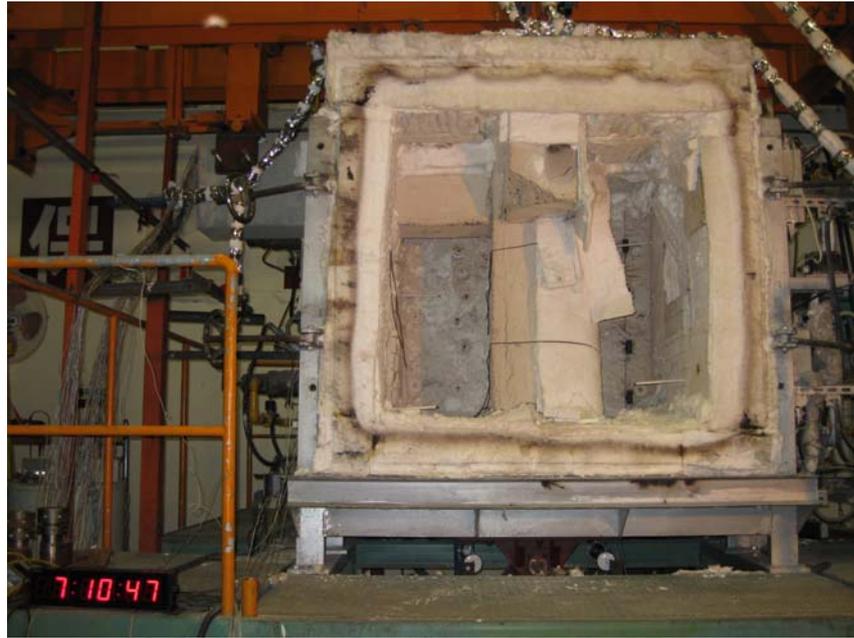
圖 4.31 NC3 試體火害後照片

試體表面顏色為黃色，梁端裂縫分佈大致呈現網格狀，梁腹部底端裂縫為水平向，梁底部發生混凝土表面剝離，柱體裂縫則多為垂直向，柱體發角隅剝離及粒料劈裂，邊梁混凝土脫落，如圖 4.31、圖 4.32 (a) 及圖 4.32 (b) 所示。

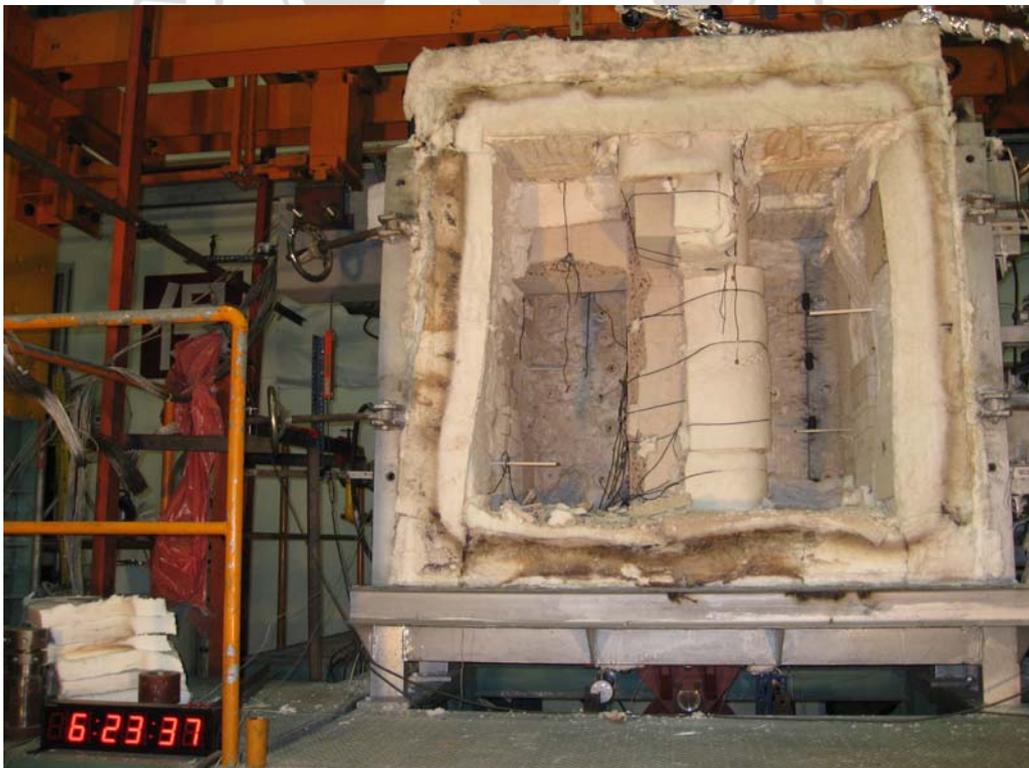
圖 4.33 SCC3 試體火害後照片

試體表面顏色為淡黃色，梁端裂縫分佈呈現網格狀且主要裂縫為水平向，梁底部發角隅剝離及水平向裂縫，柱體裂縫則多為垂直向，柱體發角隅剝離及粒料劈裂，如圖 4.33、圖 4.34 (a) 及圖 4.34 (b) 所示。

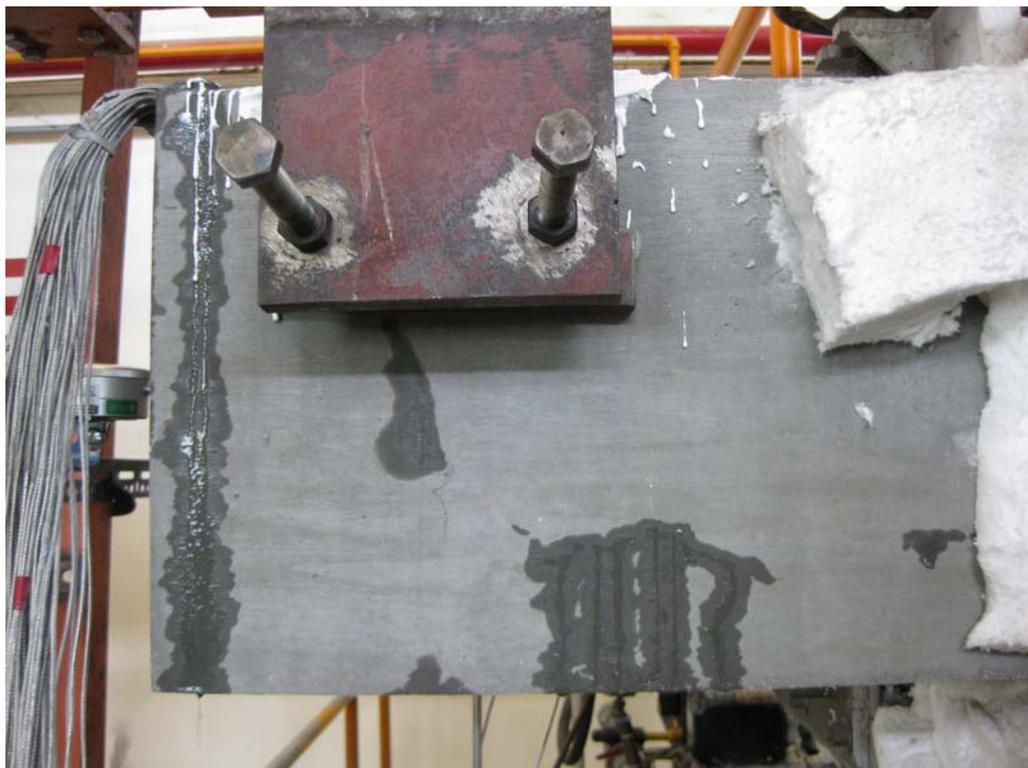
圖 4.35 SCC5 試體火害中主梁端滲水照片

試體加熱時梁端發生大量水滲出，如圖 4.35 所示，加熱後試體表面顏色為淡黃色，梁端裂縫分佈呈現網格狀且主要裂縫為水平向，梁底部表面剝離，柱體裂縫則多為垂直向，柱體發生全面性爆裂及粒料劈裂，保護層幾乎脫離，已可見柱箍筋，如圖 4.36、圖 4.37 (a) 及圖 4.37 (b) 所示。

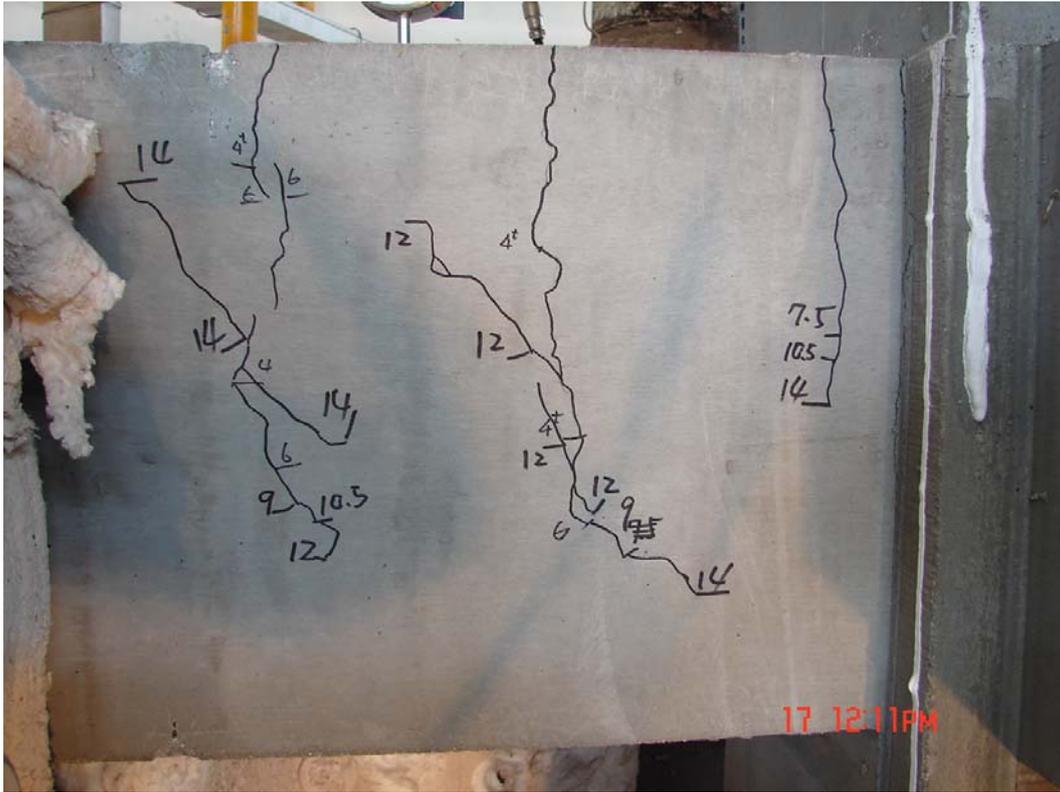
圖 4.38 常溫極限承載試驗試體裂縫發展情形

柱持壓 70 噸穩定後，再進行梁加載，觀察試體表面裂縫，以奇異筆描繪其上，同時加註載重大小，藉以瞭解裂縫之發展情形，如圖 4.38 所示。試體破壞模式為梁在靠近接頭附近發生拉力破壞，梁底部靠近接頭附近部份呈現 V 字形狀保護層壓碎(見圖 4.39 (a))，在梁的頂部出現多條垂直於梁軸線而幾近平行的裂縫(見圖 4.39 (b))，裂縫的寬度相當大，裂縫的深度也很大(見照片圖 4.39 (c))，此破壞模式是典型的彎矩拉力破壞模式。

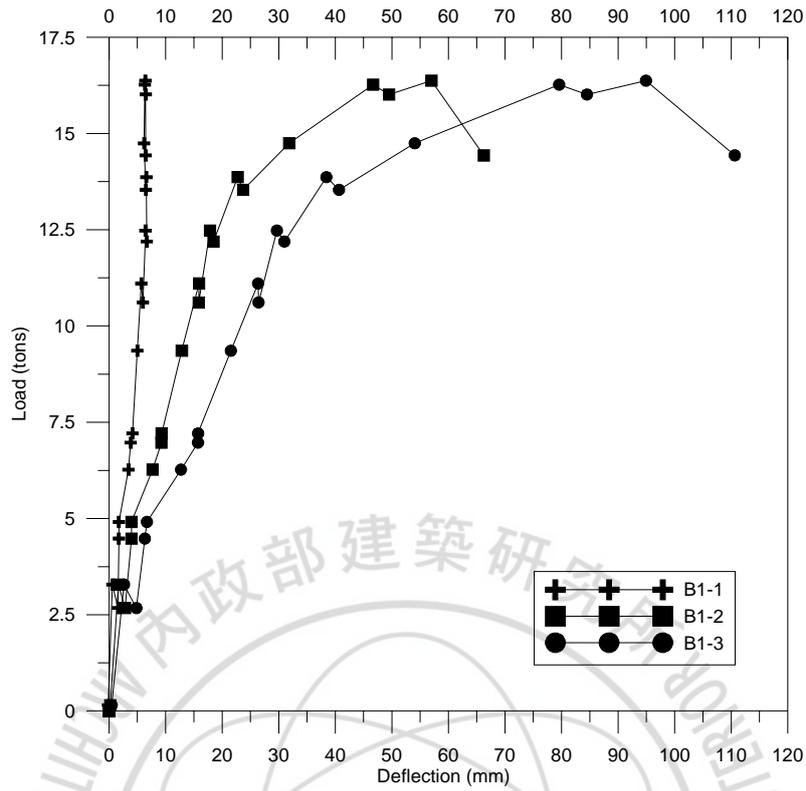
圖 4.40 NC1 試體主梁載重-垂直變形圖

圖 4.40 為主梁載重-垂直變形圖，由該圖可知：當梁端載重為 4.9 噸，梁產生開裂，開裂彎矩為 5.1 噸-公尺，梁加載至 14.7 噸，梁發生降伏，梁加載至 16.3 噸，梁已達到破壞。

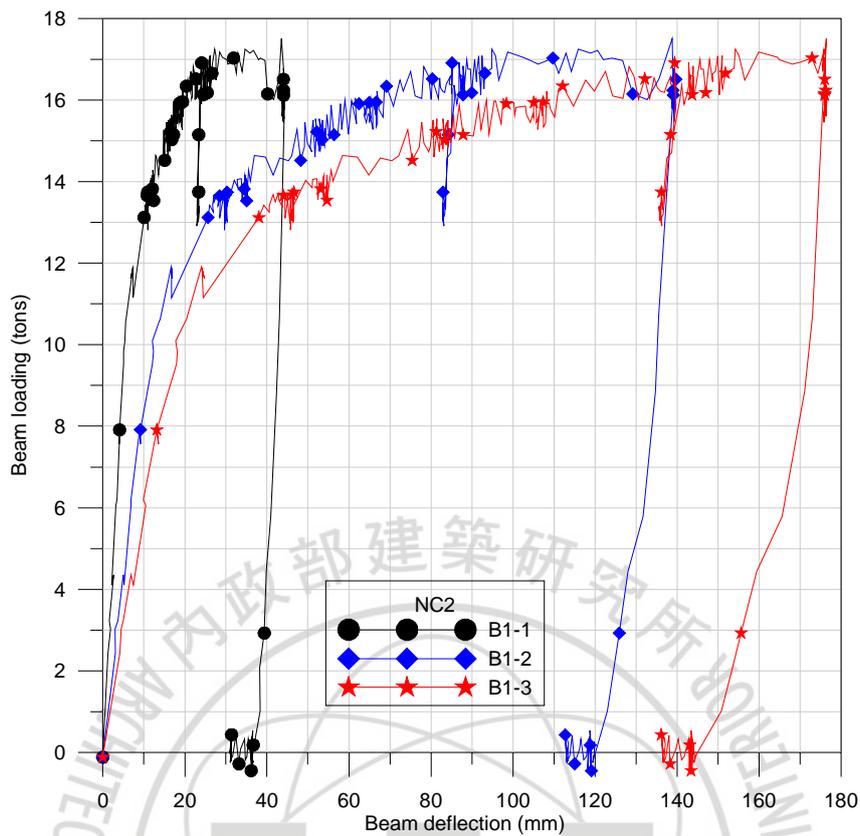
圖 4.42 NC2 試體主梁載重-垂直變形圖

由圖 4.42 可知：當梁端載重為 4.4 噸，梁產生開裂，開裂彎矩為 4.62 噸-公尺，梁加載至 13.7 噸，梁發生降伏，梁加載至 17.2 噸，梁已達到破壞。

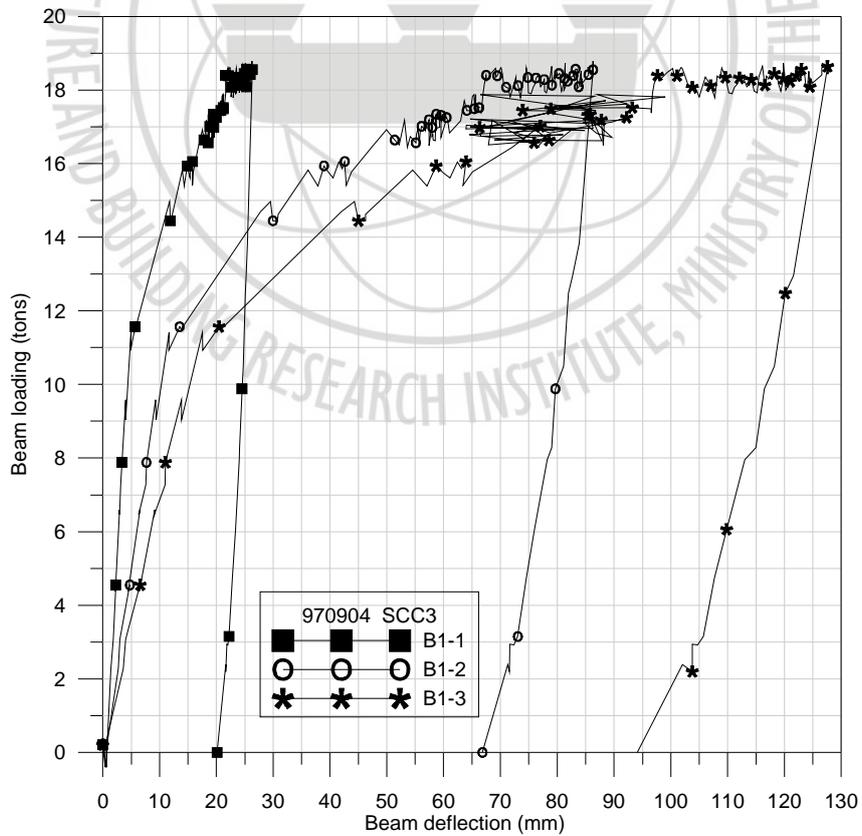
圖 4.45 SCC3 試體主梁載重-垂直變形圖

由圖 4.45 可知：當梁端載重為 4.3 噸，梁產生開裂，開裂彎矩為 4.5 噸-公尺，梁加載至 14.7 噸，梁發生降伏，梁加載至 18.5 噸，梁已達到破壞。

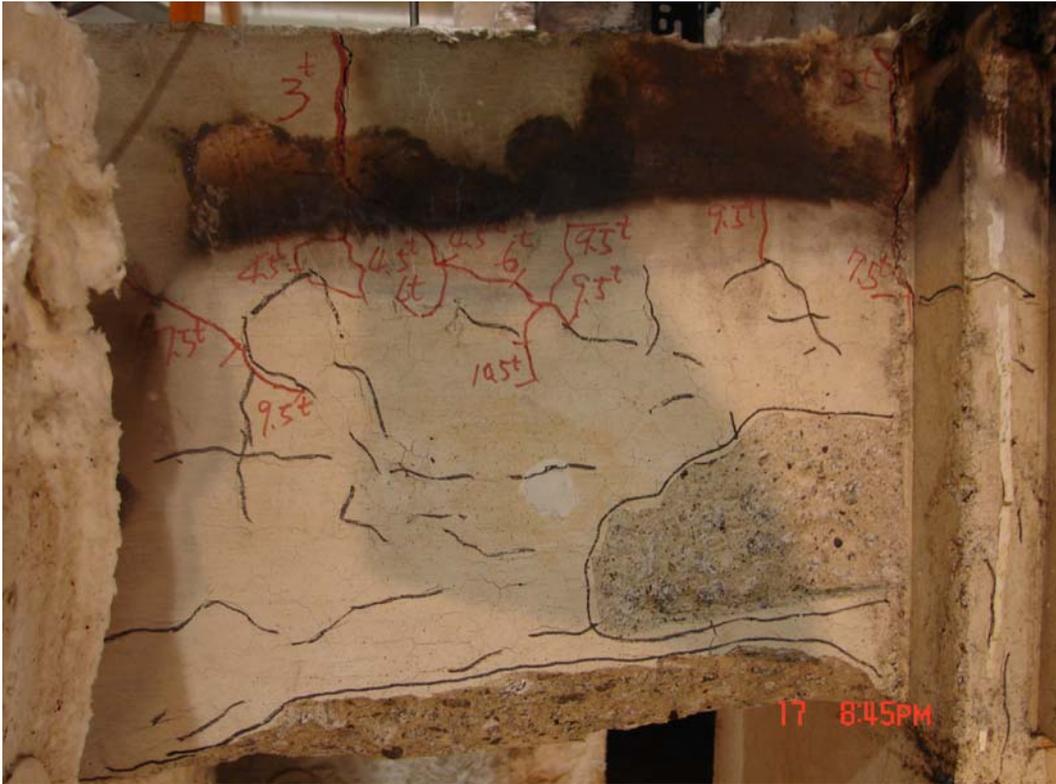
圖 4.48 NC2 殘餘極限承載試驗試體裂縫發展情形

試體受火害後 3~7 天即進行殘餘極限承載試驗，當柱持壓 70 噸穩定後，再進行梁加載，觀察試體表面裂縫，以奇異筆描繪其上，同時加註載重大小，藉以瞭解裂縫之發展情形，如圖 4.48、圖 4.50、圖 4.52 及圖 4.54 所示。試體破壞模式與常溫試驗相似，為梁在靠近接頭附近發生拉力破壞，梁底部靠近接頭附近部份呈現 V 字形狀保護層壓碎(見圖 4.49 (a)、圖 4.51 (a)、圖 4.53 (a) 及圖 4.55 (a))，在梁頂部出現垂直梁軸線幾近平行的裂縫(見圖 4.49 (b)、圖 4.51 (b)、圖 4.53 (b) 及圖 4.55 (b))，是典型的彎矩拉力破壞模式。
