建築能源效率提升計畫

內政部建築研究所補助計畫成果報告

九十七年度

執行單位：財團法人台灣建築中心

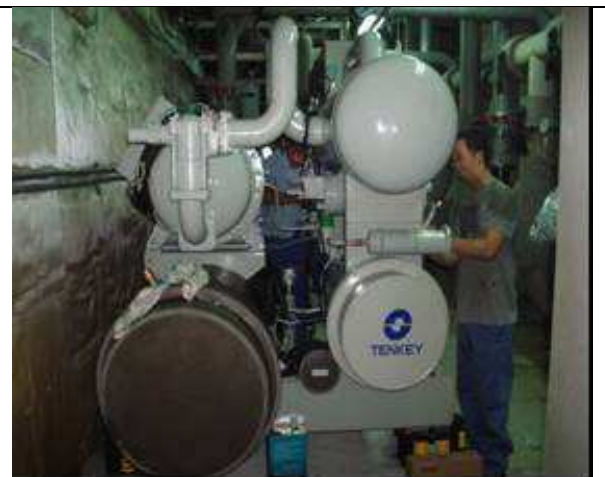
150RT 螺旋式冰水主機性能老舊，且其中有 1 台因軸承損壞導致螺旋轉子嚴重損傷，壓縮機無法修復僅能更換，檢修費用龐大，故本案優先汰換該設備選用符合「空調系統冰水主機能源效率標準」及環保冷媒之主機。

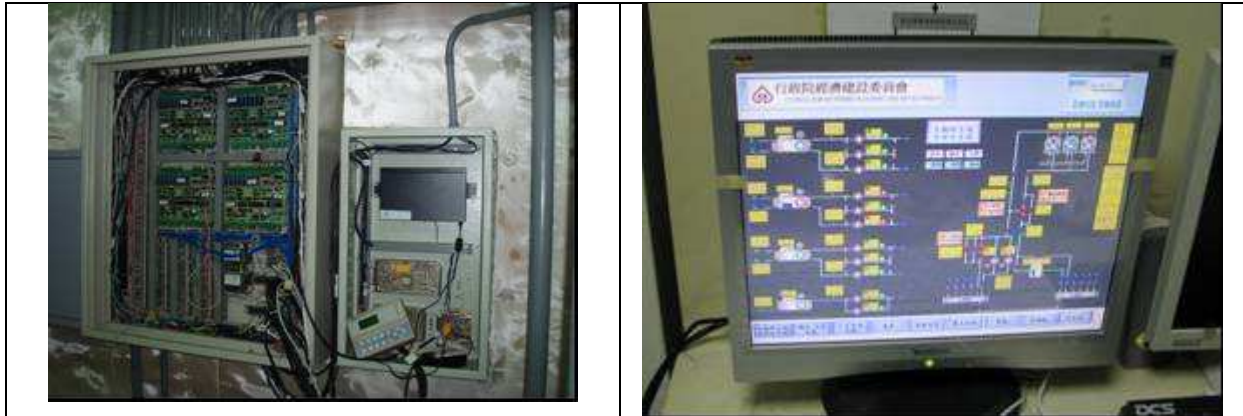
空調控制系統僅有 DDC 現場控制器，未設置中央監控系統，且現場溫度感測器、靜壓感測器多數故障，無法有效控制送風溫度、送風量，現僅能採人工方式操控。本案建立空調能源管理系統，自動控制各空調設備運轉，並調整儲融冰模式進行節約能源運轉模式

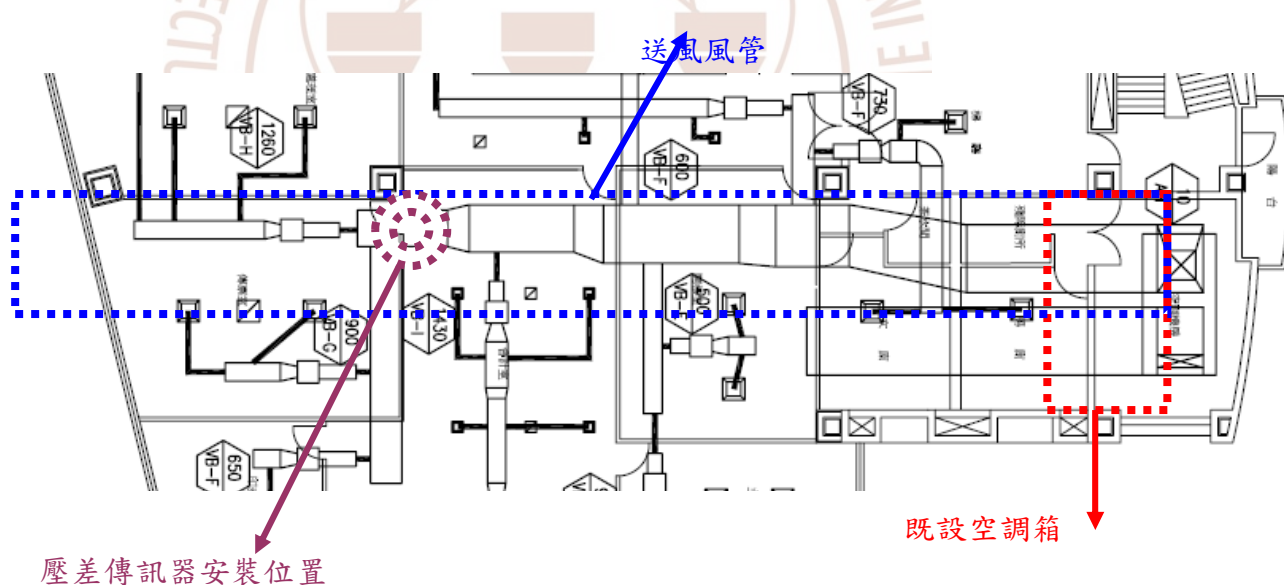
圖 2.7.2 中央健康保險局北區分局空調箱機房及風管配置平面圖

現有空調箱 Inlet Guide Vane 動作已失效，效能不彰，配合本次空調改善進行拆除 Inlet Guide Vane 增設變頻器以控制風車轉速，進而對風量輸出進行控制。以壓差傳訊器感測後，傳輸至新設控制系統，整體控管室內負荷及需求變化，以傳訊至變頻器做正確的輸出，並紀錄設備送風溫度、壓差變化量及變頻數據以作為日後調整設定之依據，使系統及設備處於最佳節能運轉模式。

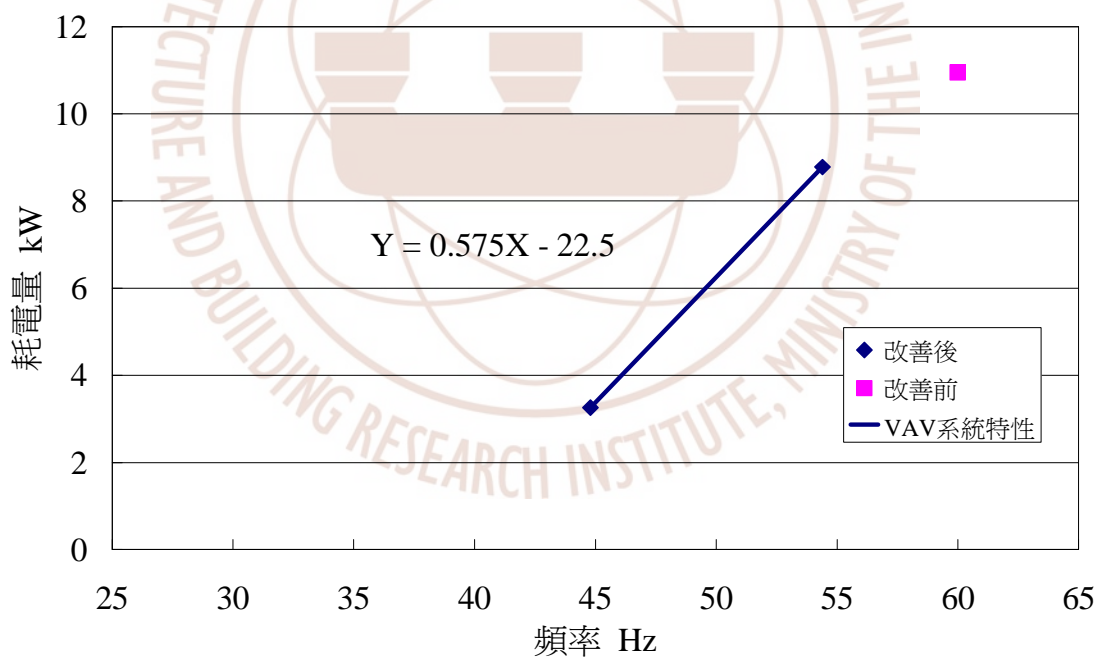
圖 2.7.5 中央健康保險局北區分局 AH-10 風車頻率與耗電量關係圖

表 2.7.4 中央健康保險局北區分局 AH-10 改善前後節能率

AH-10	耗電量 kW(Y)
改善前	10.95
改善後	5.15
節能率%	53

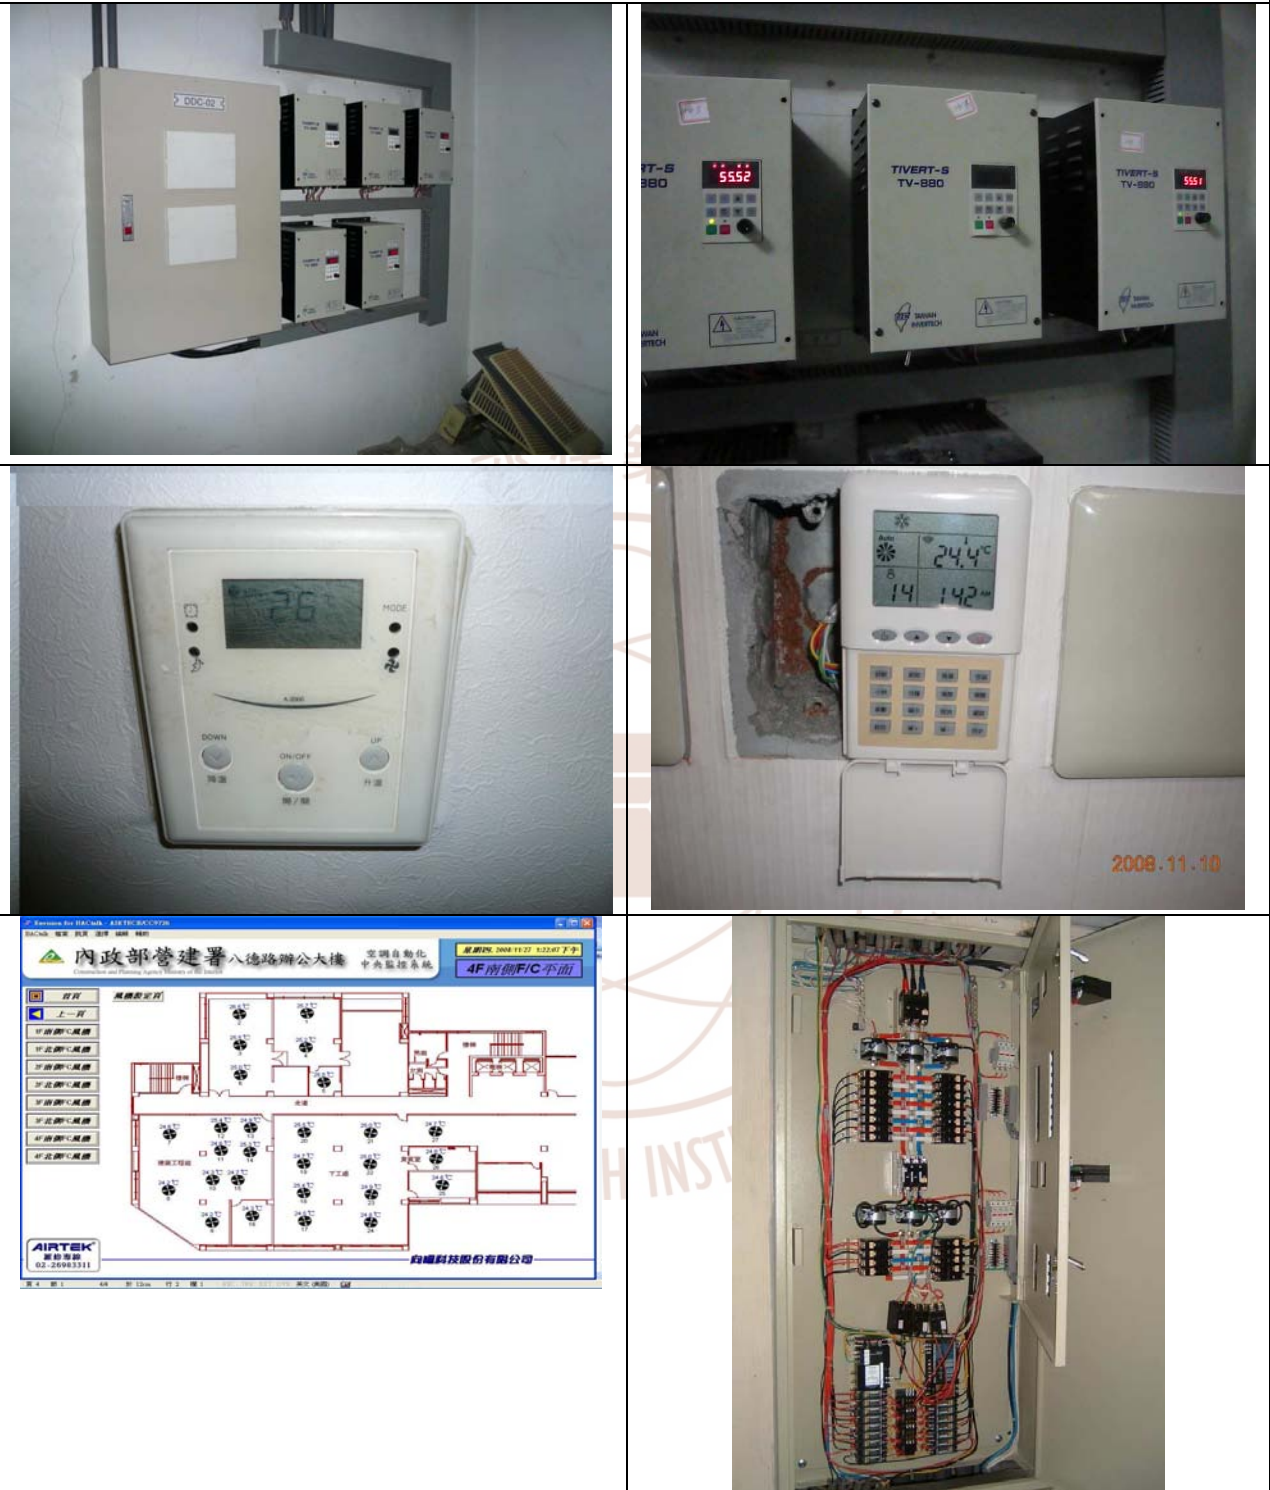
設置空調中央監控及能源管理系統，加入主機台數控制策略；1~4F 風機盤管控制整合到能源管理系統，整合集中控管溫度及運轉時間；二樓層照明燈具加上時程控制、區域迴路控制，有效控管人員使用情形，達到節約能源之目的

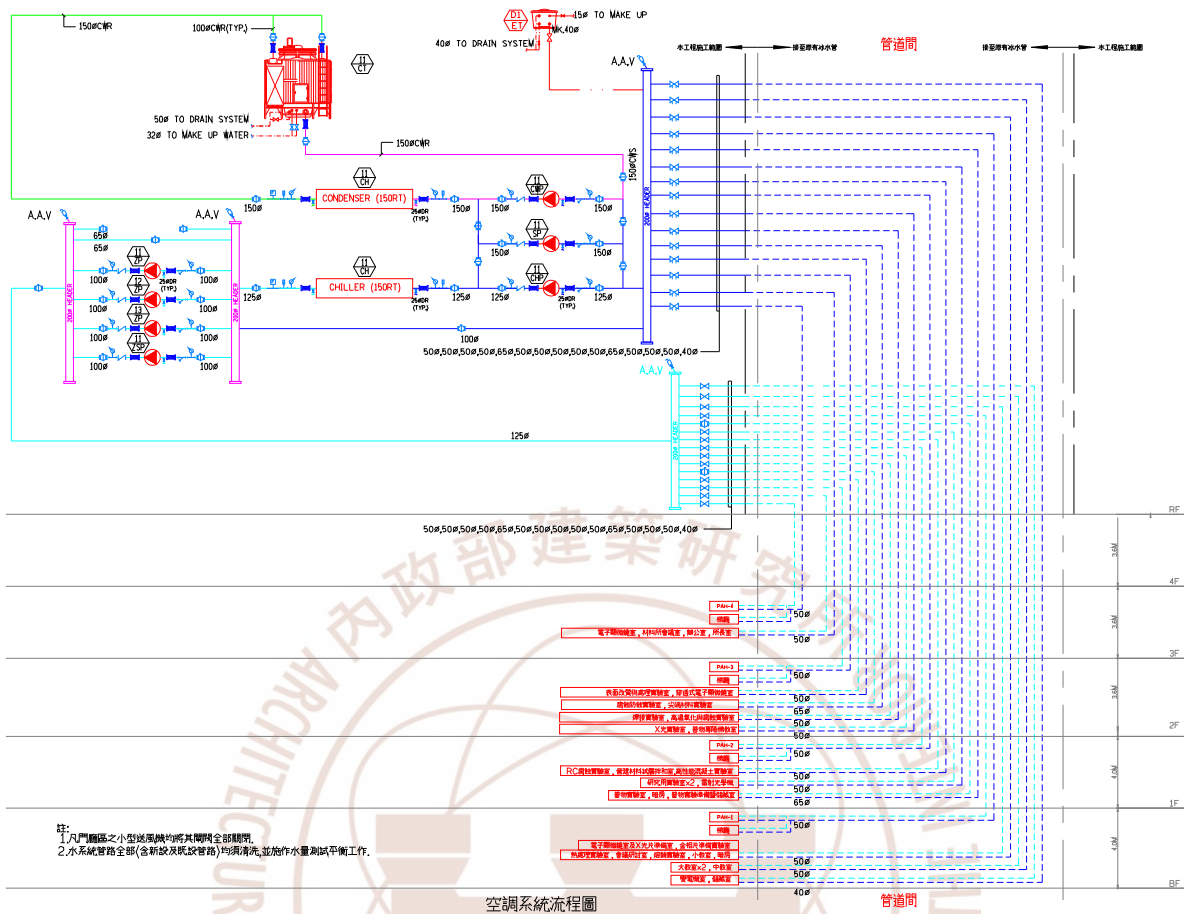
圖 2.15.2 國立台灣海洋大學教學研究大樓空調舊有系統之昇位圖。

各層之外氣預冷空調箱(2200cfm ；共 5 台)及室內送風機(800cfm ；共 88 台)，採用電動三通控制閥，業因長年使用已有部分毀損，造成室內溫控系統失效。

原有系統因缺少空調監控系統，故僅能採取手動切換控制方式操作，部分空間更因現場溫控系統失效，無形中造成能源的浪費。圖 x 為空調舊有系統之昇位圖。

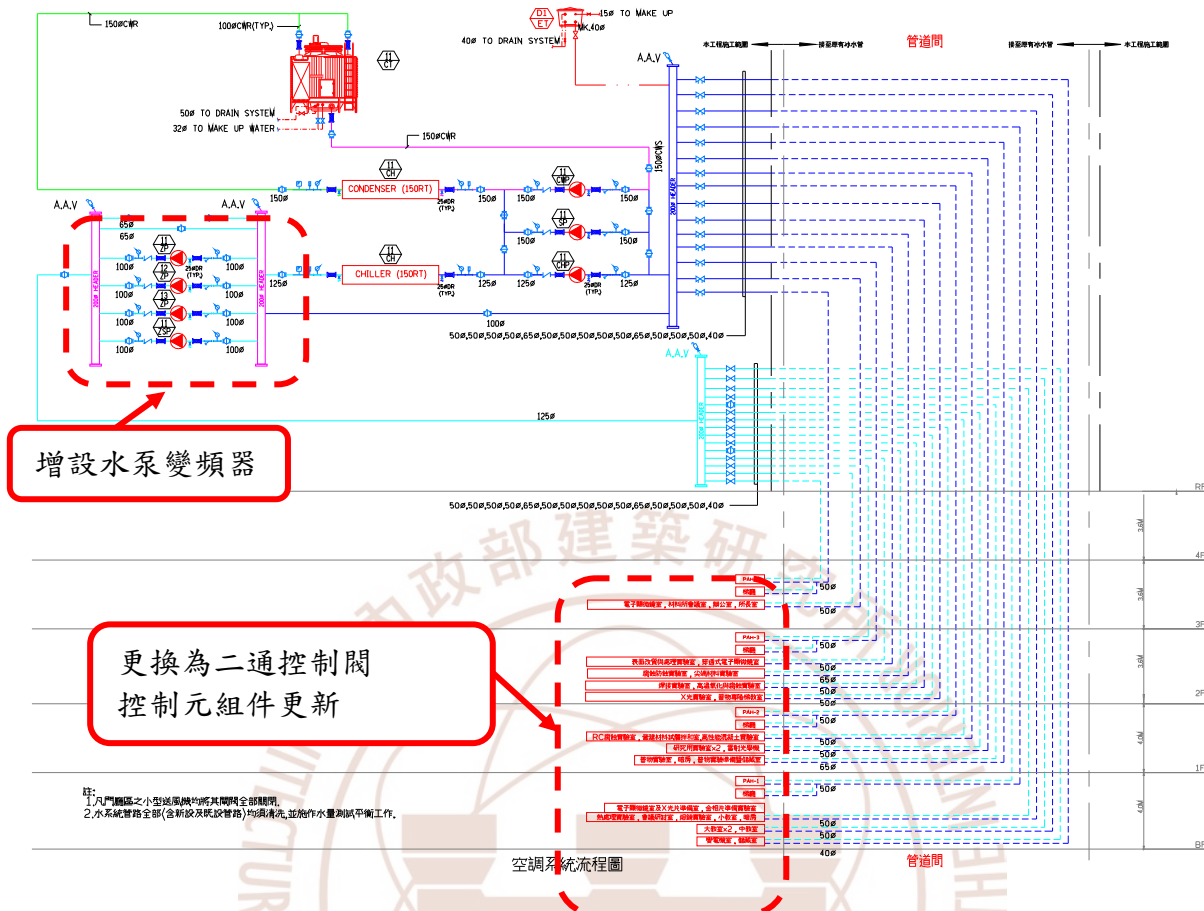
圖 2.15.3 國立台灣海洋大學改善後冰水系統圖

改善項目	問題描述	改善對策
增設二次側冰水泵變頻器及變頻控制系統	冰水變頻泵無變頻功能，水路系統無節能控制。	於冰水二次泵(共 4 台)增設變頻器及相關監控元件
更新外氣預冷空調箱及室內送風機控制閥及溫控系統	空調箱及送風機無變水量設計，無法達到水泵變頻作用	<ol style="list-style-type: none"> <li>1. 各樓層之預冷空調箱之電動閥修改為 2 way ;且相關溫控等元件換新</li> <li>2. B1F 及 1F 兩層所有室內送風機之 2 way 及室內機溫度控制源組件換新</li> <li>3. 增設系統近端壓差控制裝置(包括壓差感測器、比例式壓差控制閥等</li> </ol>
建立空調能源管理系統	缺乏中央監控系統，空調系統僅能手動切換控制	建立空調能源管理系統，有效監控課空調設備之運作，達成自動控制及能源管理之目的

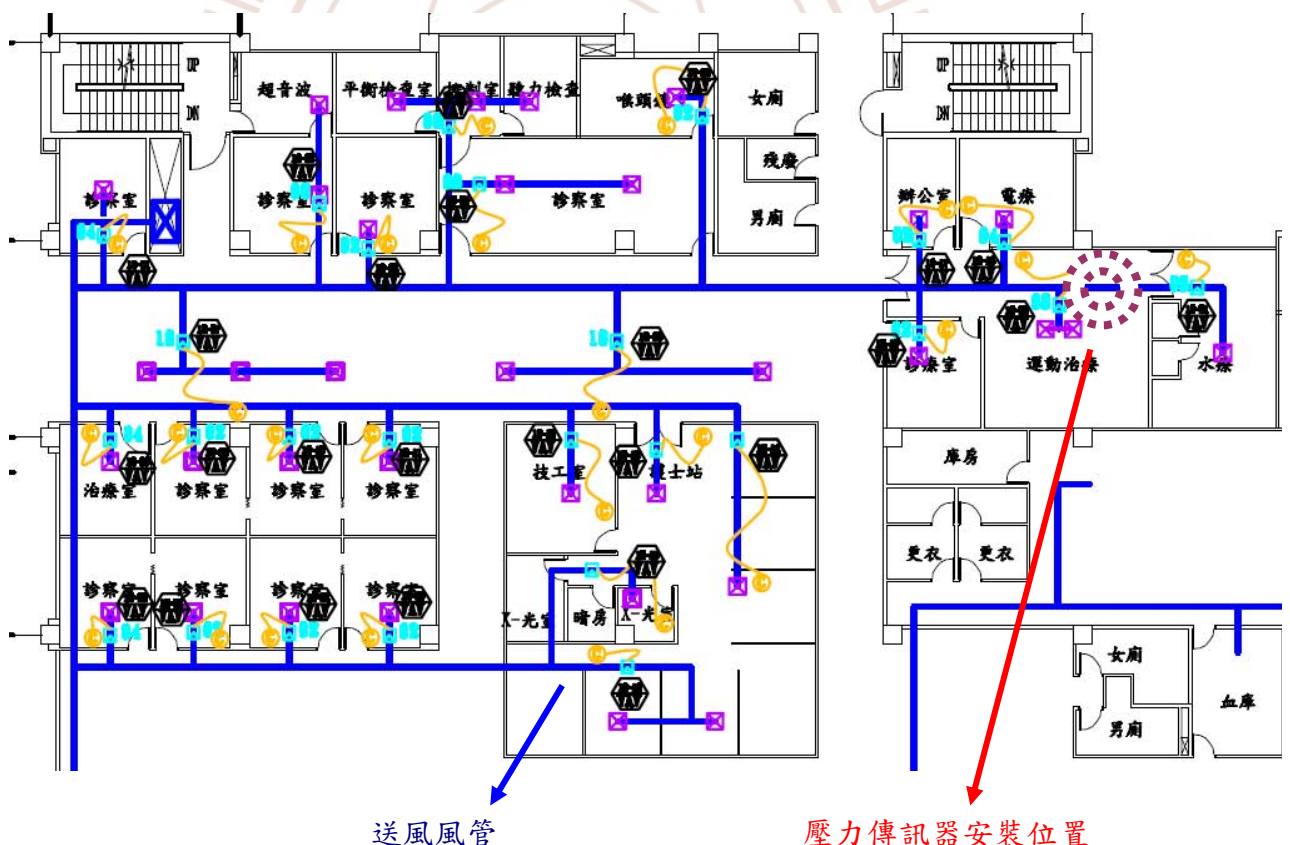
圖 2.16.2 行政院衛生署竹東醫院醫療大樓空調箱風管配置平面圖

本案冰水側為二次側變流量系統，控制變頻水泵變流量之壓差感測器壓力設定值錯誤，導致無法使水泵作合理之水量輸出，故進行水量測試、平衡及調整，及重新設定壓差值，以恢復變流量系統正常運作。

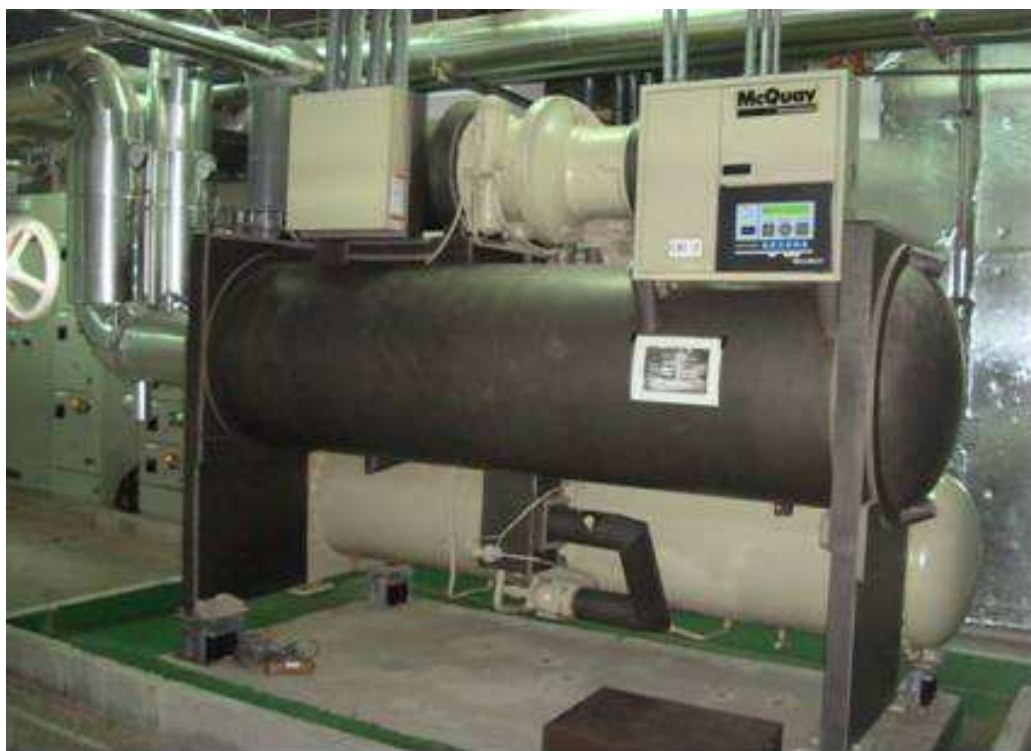
圖 2.17.2 總統府既有之 McQuay 離心式主機

主樓目前使用 McQuay 大型離心式主機 450RT 兩台及弘旭螺旋式主機 180RT 兩台，並採可變流量(VWV)二次泵送系統，及冷卻水塔變頻節能控制，整體設備仍相當新穎，且性能尚佳，但從未進行整體空調系統之性能驗證與調適(TAB/Cx)。

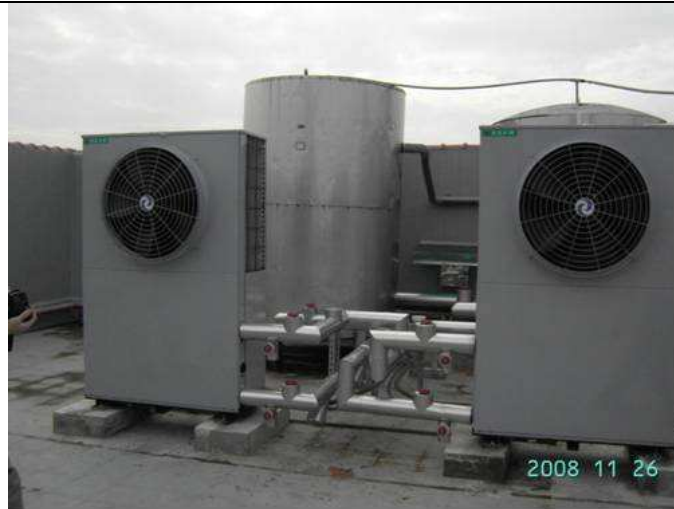
新設之氣冷式熱泵系統

本案建築中，在現有照明部分，由於燈具老舊造成照明上效能降低。部分公共區域... 樓梯等，燈具無自動點滅裝置，在使用上較無法達到節能之效果。宿舍內部中庭天井採玻璃搭蓋，白天陽光射入造成建築內部熱負荷高，雖已有頂樓排風口自然對流排除，但其成效並不明顯。熱水系統部分，原以太陽能熱水器之光板進行生產、供應宿舍區之熱水，但因故障問題，暫時使用電熱水器替代，在耗電量上有明顯提昇。中央監控系統部分，尚未設置 BEMS 能源監測系統，故無法進行照明部分之能源監控。

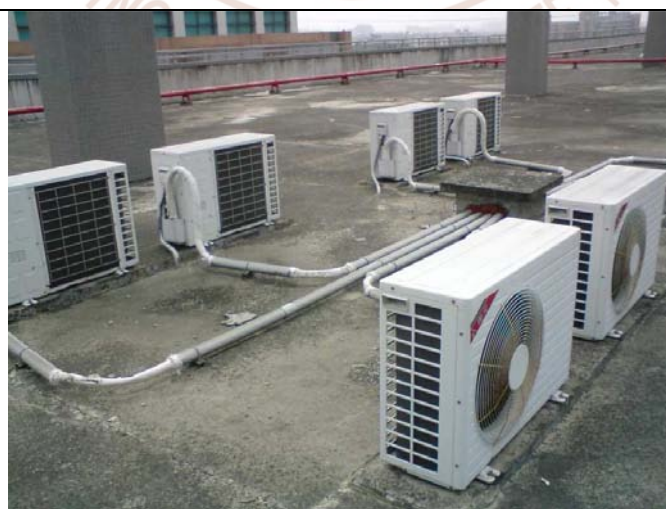
位於頂樓之分離式冷氣主機

本案例四、五樓教室空調系統使用分離式冷氣，主機置於頂樓，於使用時間早上八點至下午九點之間供電，未加裝變頻。
