研究計畫成果報告

**山坡地社區邊坡穩定設施補強
及評估彙編**

計畫編號：MOIS 891011-2

**Summary of the Remedial Measures and Its
Evaluation for Slope Stability of
Community on Slope Lands**

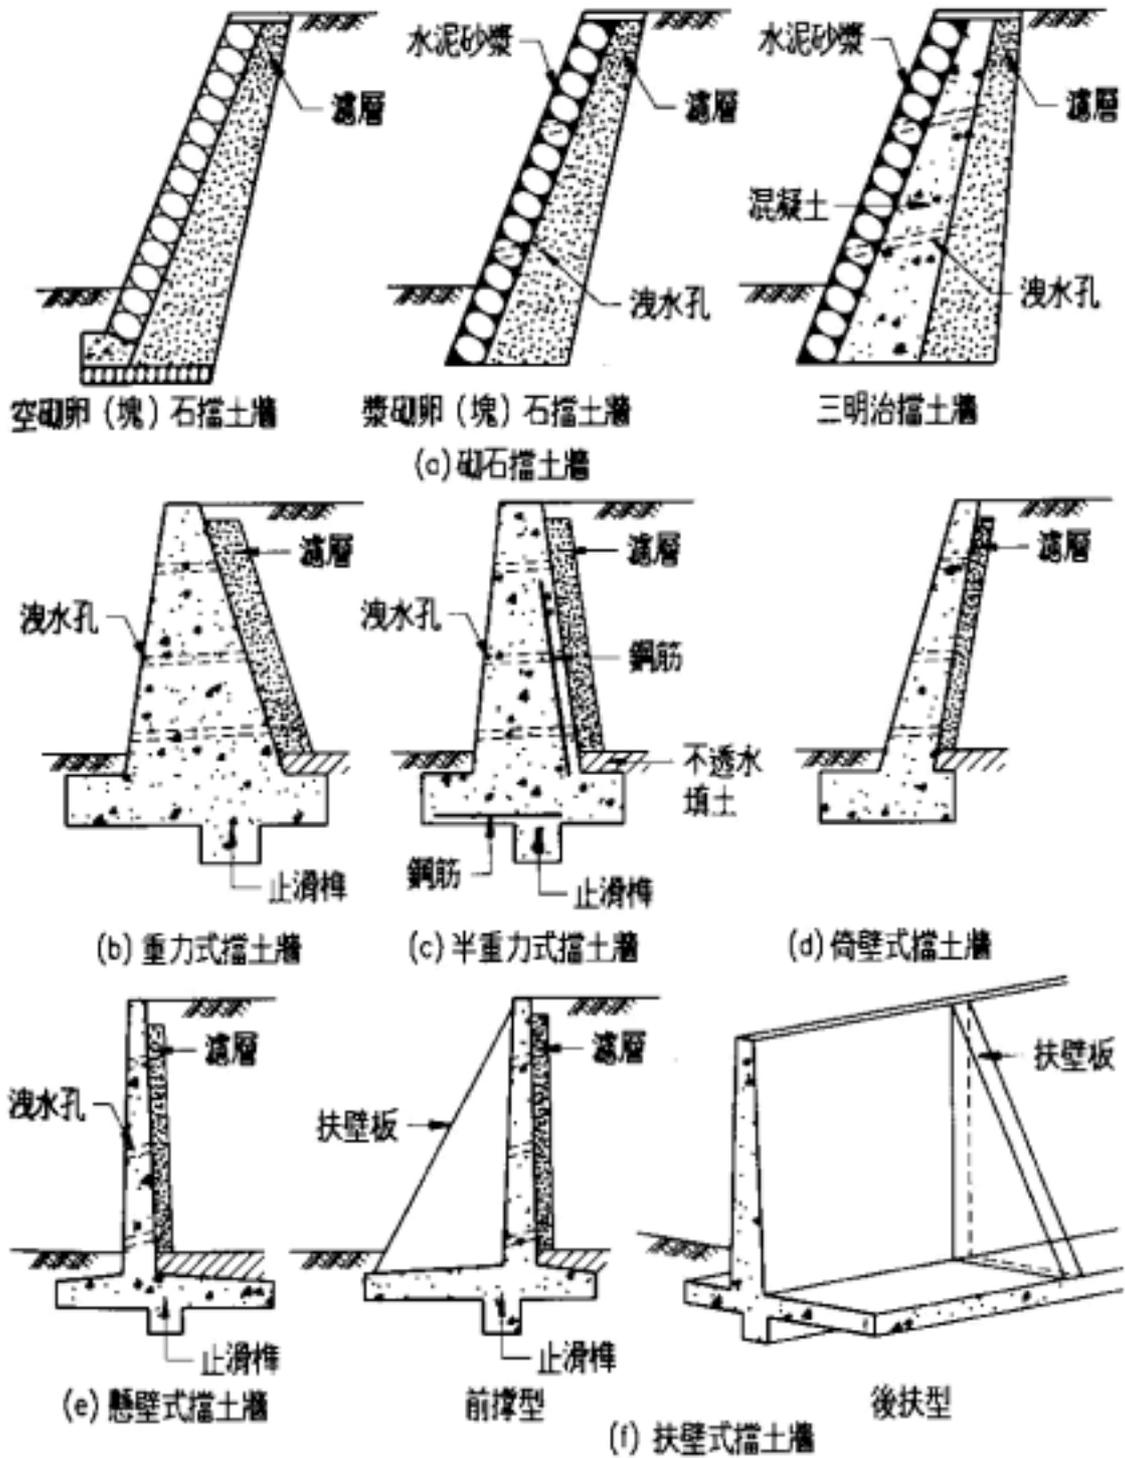
圖 2.1 各形式擋土牆(一) [17]

2. 砌石擋土牆

屬於重力式擋土牆，此種擋土牆上方有載重，可作為攔砂填體，利用牆背凹凸不平，有消能作用，增加結構穩定。

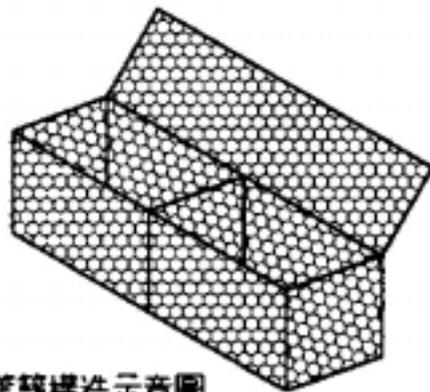
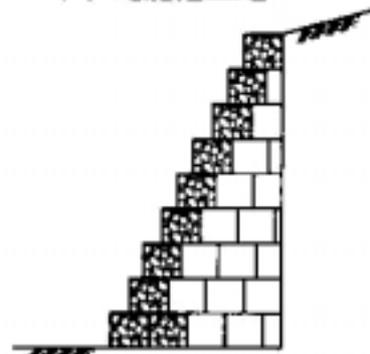
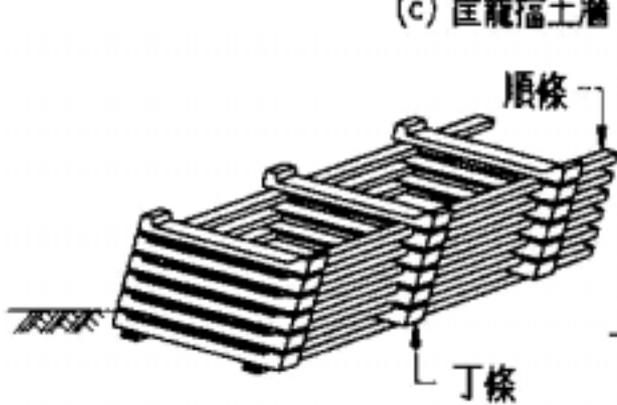
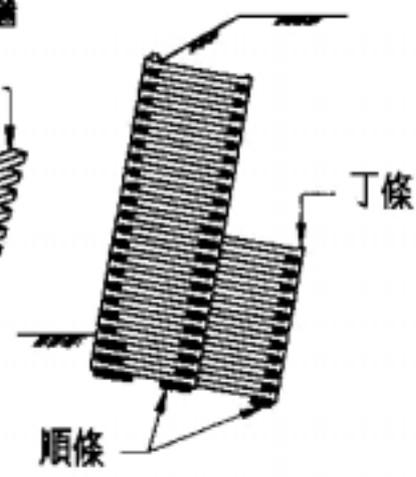
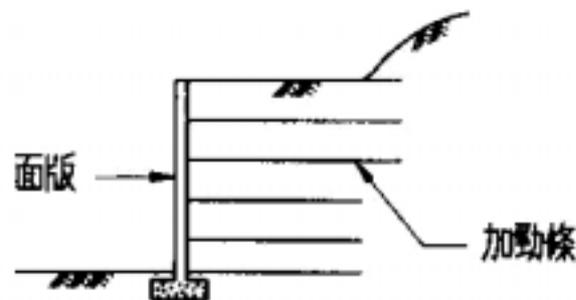
圖 2.2 各形式擋土牆(三) [17]

(b) 蛇籠擋土牆

筐籠構造示意圖

(c) 筐籠擋土牆

階梯式筐籠擋土牆

(d) 框條式擋土牆

(e) 加勁擋土牆

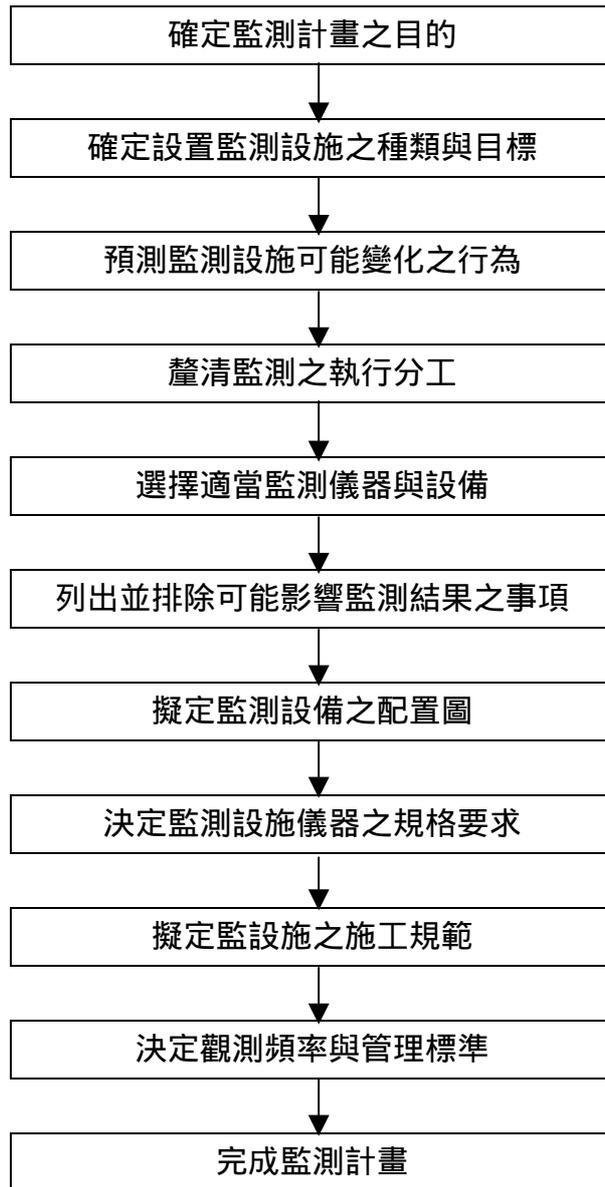
圖 3.1 監測計畫建議擬訂流程 [40]

一個邊坡穩定設施監測系統設置計畫之擬訂，不單只是在選擇監測的設施種類，而是於計畫研擬之初始就很明確瞭解設置的目的，以使最終能很有效率的運用所得到的數據。圖 3.1 為監測計畫建議之擬訂流程。

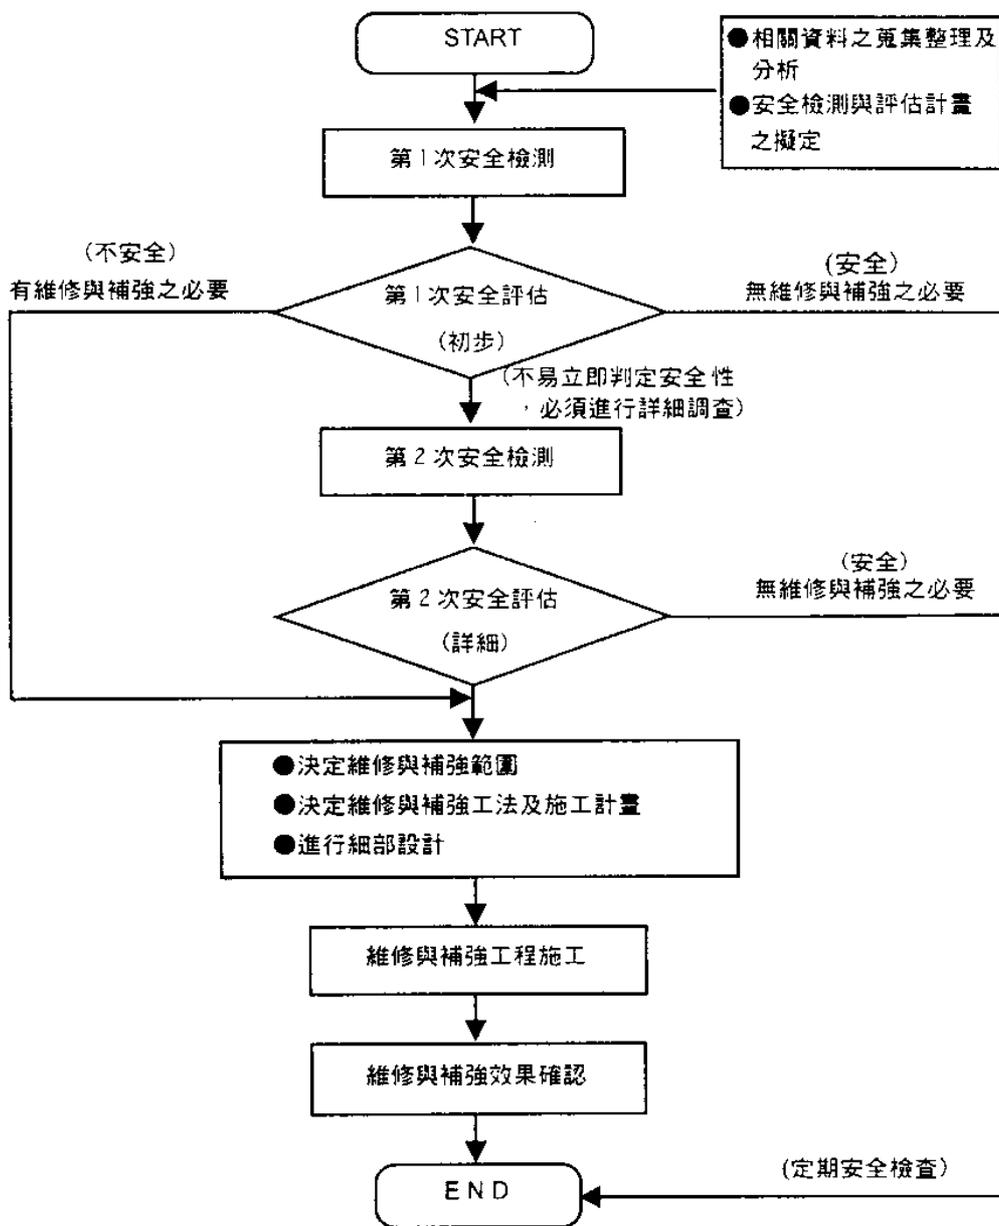
圖 4.1 土工結構物之維護管理流程 [6]

土木結構物皆有一定之使用年限，在營運使用期間常因外力的作用、材質老化或漏水問題等因素的影響下，使土木結構物原有的功能喪失。舉凡所有的物品在使用過程中一定會產生損壞或故障，大村平（1988）由故障率之觀點進行工程可靠度分析時，將結構物之生命週期大致分為三階段：第一階段為 0~20 年、第二階段為 20~50 年、第三階段為 50 年以上；其中損壞機率較高者為第一與第三階段。第一階段為結構物營運後之初期異狀發生期，主要肇因於設計與施工上之缺陷；第三階段之異狀則主要肇因於結構物材質之老化。所以隨著使用時間之增加，邊坡穩定設施需作定期的安全評估檢測，並對已發生毀損之部分進行維修補強工作，而典型的地工結構物之維護管理流程可見圖 4.1 所示。

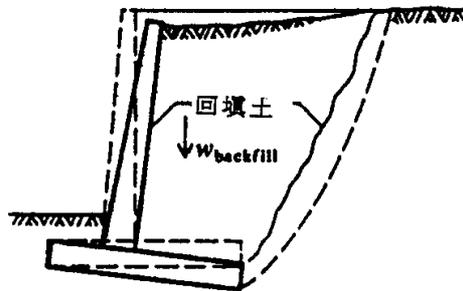
圖 4.2 由牆背後大量填土所引致之擋土牆沉陷 [32]

擋土牆底部之土壤受擋土牆自重及牆背土體作用時，若其下方土壤過於疏鬆軟弱，以致產生大量的沉陷或是發生不均勻的差異沉陷，同時若擋土牆基礎發生承載力不足時，亦可能引發大量之沉陷，而沉陷量過大將會造成擋土牆的毀損、過量沉陷與傾倒（見圖 4.2 與圖 4.3 所示）。

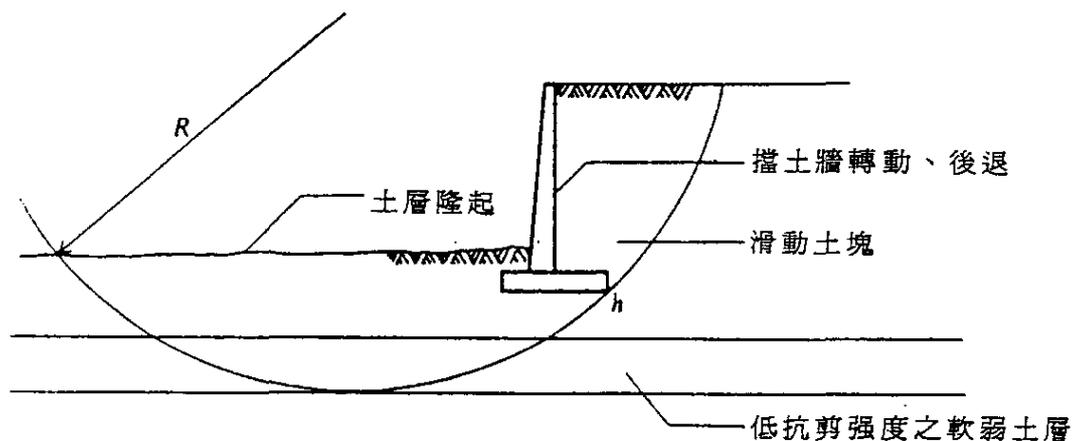
圖 4.4 整體邊坡沿擋土牆下方更深處之滑動面破壞 [32]

擋土設施之效用即在穩定邊坡土體，避免邊坡土體滑動破壞。當擋土牆之背填土及牆基土壤較為軟弱時，擋土牆可能產生一整體滑動而導致破壞，其情形與一般邊坡之滑動破壞類似，如圖 4.4 所示。若擋土牆下方有一較軟弱之土層或弱面，則滑動面有可能在此土層或弱面內發生。若在設計分析時錯估邊坡的滑動位置、滑動規模，如擋土牆後方土體的整體滑動面在更深層處，既有的擋土結構位於地表淺層，則將無法有效阻擋土體的整體滑動破壞，既有擋土設施則無法發揮其穩定效果。

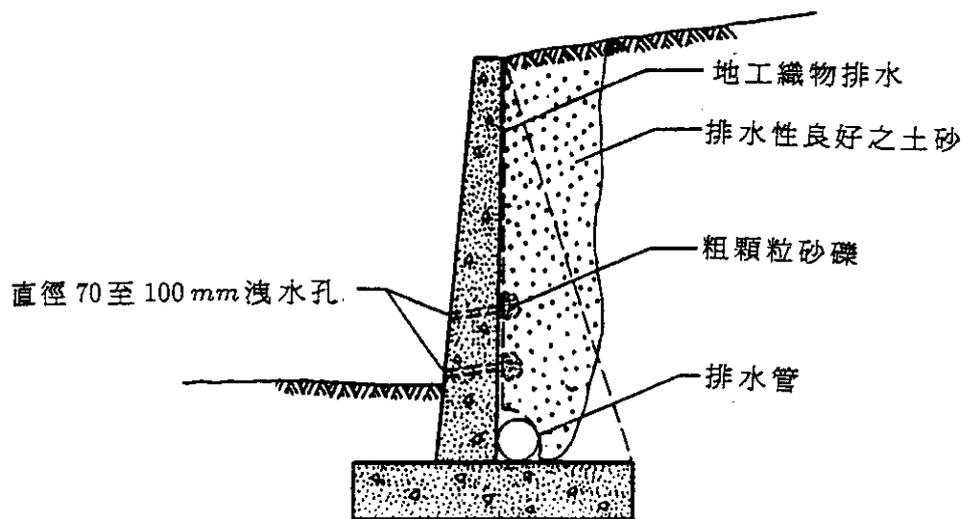
圖 4.5 典型之擋土牆背排水設施 [32]

一般在設計擋土設施時，為避免牆身受到水壓而引起較大之側向壓力，通常在牆背均設計有排水措施，可將擋土牆後之入滲水排除，以降低牆背後之水壓力，典型之排水措施如圖 4.5。因此一般擋土牆均設有洩水孔，且牆背回填土均以透水性良好之砂、礫石為主，以減少擋土牆受水壓力之可能性。

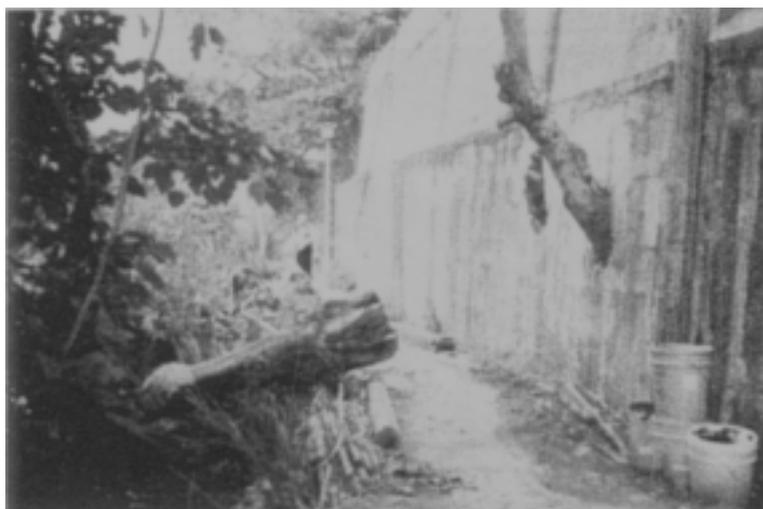
然而在滲透水豐富或地下水位高之地區，因牆身排水孔的堵塞、擋土牆身未設計排水孔（見圖 4.6 之例）或施工不當，常造成擋土牆之排水設施無法正常運作，以致牆後入滲水無法順利排除，蓄積而成一過大之水壓力，水壓之作用係依其水位高度呈靜水壓力狀態分佈。

圖 4.6 擋土牆身未打設排水孔，以致聚集大量之水壓力

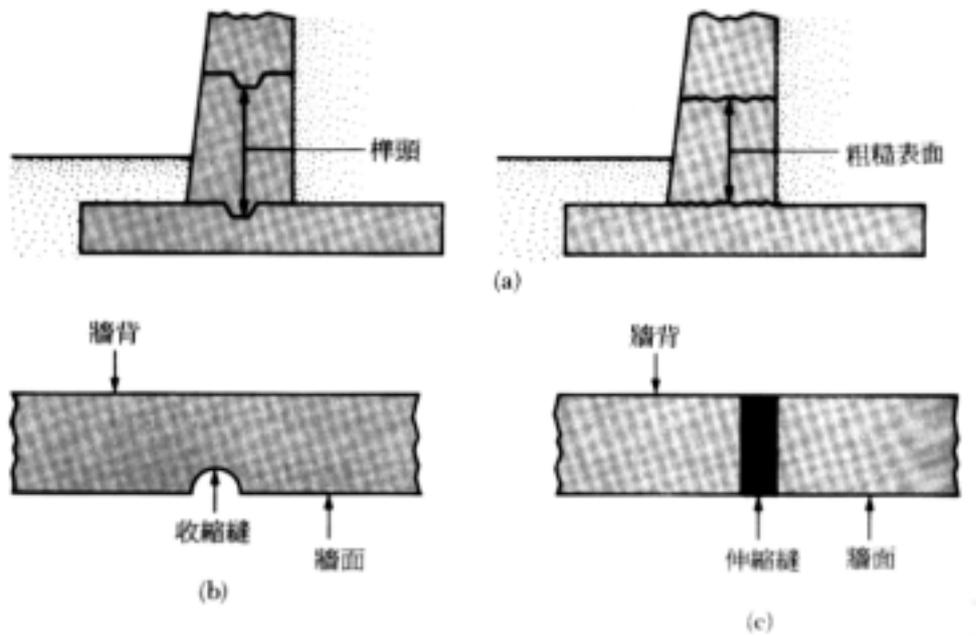
圖 4.8 擋土牆之設計性裂縫 (a)施工縫；(b)收縮縫；(c)伸縮縫 [46]

由於混凝土澆置後乾縮而產生裂縫，為了限制混凝土乾縮裂縫之位置，使混凝土收縮時不致產生顯著的損害，通常每隔 10 m 以下即設置一收縮縫。收縮縫為自基礎頂面至牆頂之溝槽，溝寬約 6 ~ 8 mm，溝深約 12 ~ 16 mm，其位置常兼做施工縫。在收縮縫處橫向鋼筋不必切斷。

擋土牆在使用中受氣候變化的影響，造成混凝土熱脹冷縮或因基礎的沉陷量不一，為避免產生額外的應力或裂縫，因此通常每隔 30 m 以下即設置一伸縮縫。因伸縮縫（或稱隔離縫）可容許兩側的擋土牆相對位移，故應從基底至牆頂完全隔開，並以柔性材料（如保麗龍）或可撓性之填縫料填充，且橫向鋼筋應切斷。

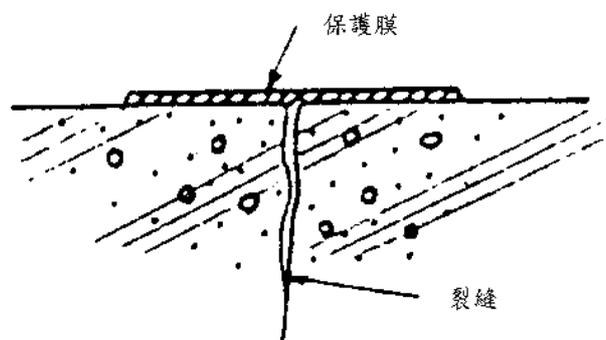
圖 4.9 表面修補工法示意圖 [9]

利用壓縮空氣將噴塗材料，如水泥砂漿、聚合水泥等，噴塗龜裂表面上以修復之。本法適用於裂縫深度較淺面積較大，或大面積厚度小之龜裂修補。此法在土木工程之修復施工中很常見，但噴塗時極易造成環境污染。

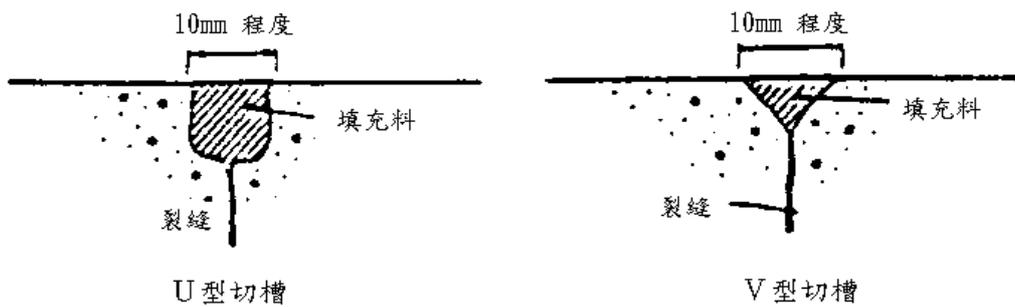
圖 4.10 充填工法示意圖 [9]

充填工法主要用於裂縫寬度 5 mm 以上者，或因鋼筋混凝土呈浮起脹裂之修補。裂縫寬度超過 5 mm 以上者，封緘劑無法確實封閉裂縫且注入工法施行困難，而改採充填工法，可見圖 4.10。本法係沿裂縫切鑿成 U 形或 V 形槽，清除乾淨後塗佈底層，再將填充料如樹脂砂漿、無收縮砂漿、或具可撓性之環氧樹脂等材料填充修飾，完成裂縫之修補。

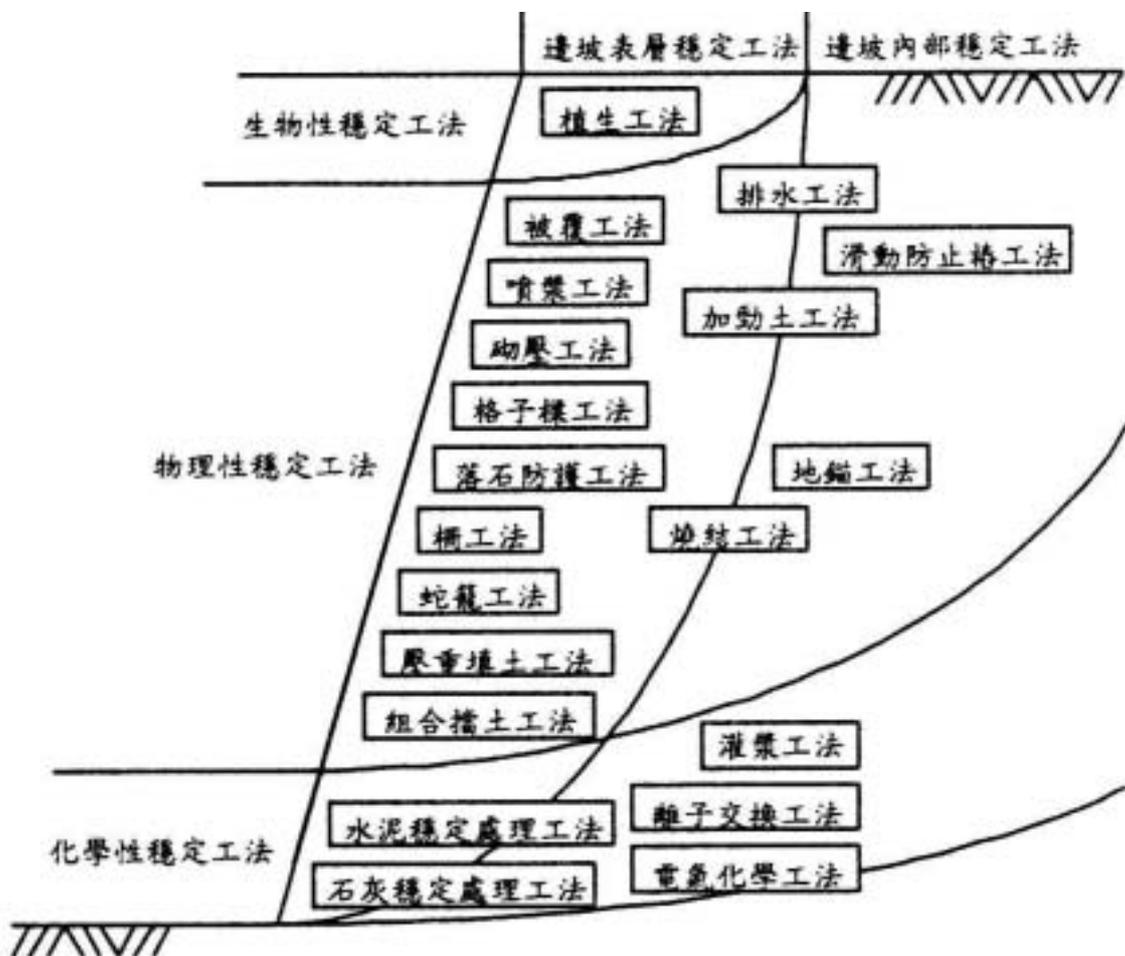
圖 4.12 邊坡穩定工法之分類 [20]

根據周功台[11]依據邊坡穩定工法之整治方向與穩定功能之不同劃分，可分為三類：1.邊坡表面之表層防護；2.邊坡內部之強化改善；3.邊坡擋土設施。進行裸露邊坡整治時，須針對不同種類之改善方向，選擇其中之適當工法施作，方能有效解決裸露邊坡之穩定問題。圖 4.12 及圖 4.13 分別為前人研究所建議之邊坡穩定分類示意圖及穩定工法選擇之流程。

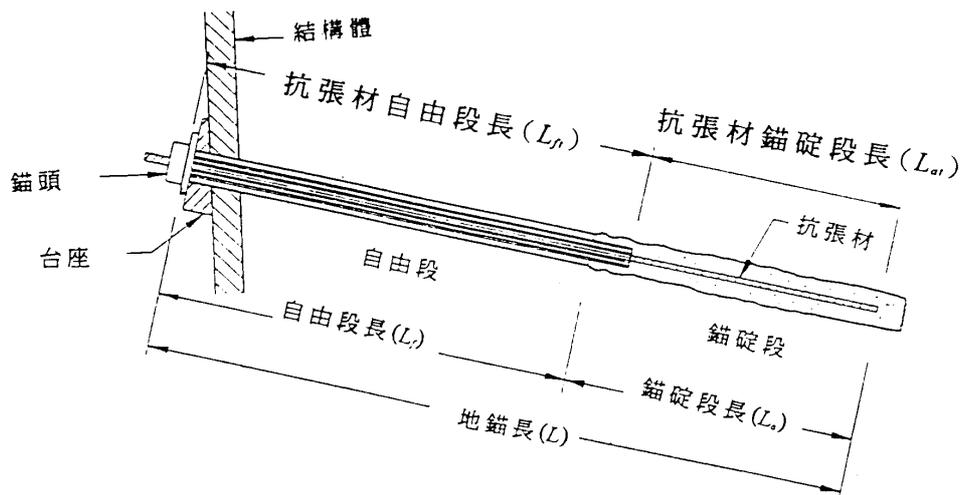
圖 5.1 地錨構造示意圖 [13]

2. 固定端或稱錨碇端：

以水泥漿或樹脂將插入孔底的鋼腱膠結固定，並與孔底周圍之地層緊密結合在一起，發揮錨碇的作用。此段灌漿稱為主要灌漿。

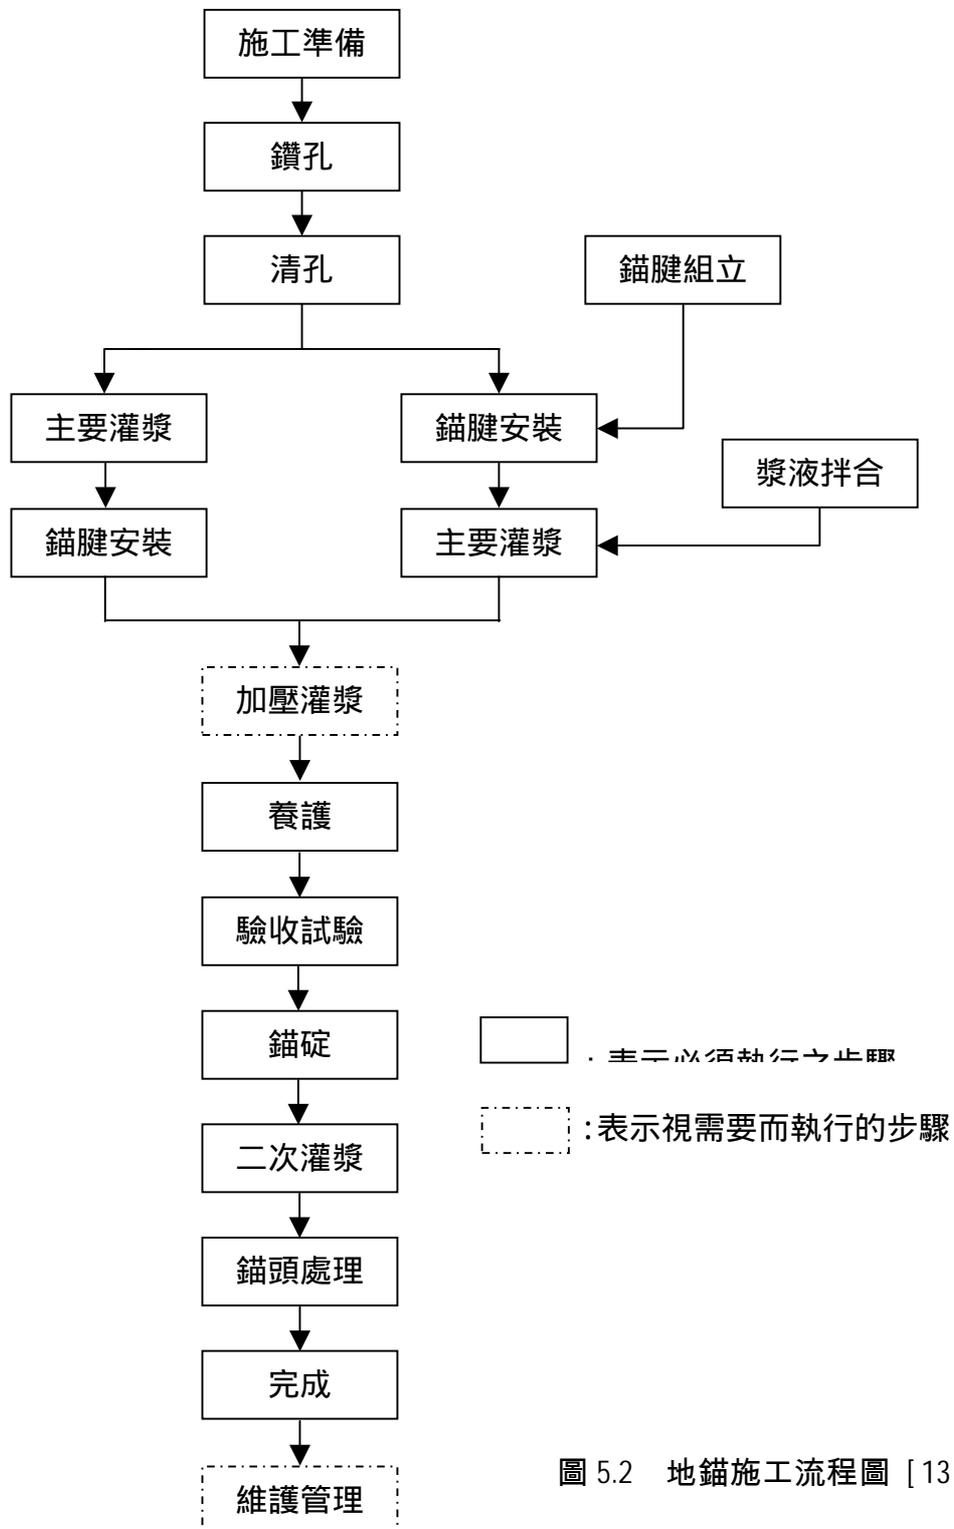
圖 5.2 地錨施工流程圖 [13]

地錨施工之流程其步驟如圖 5.2 所示。

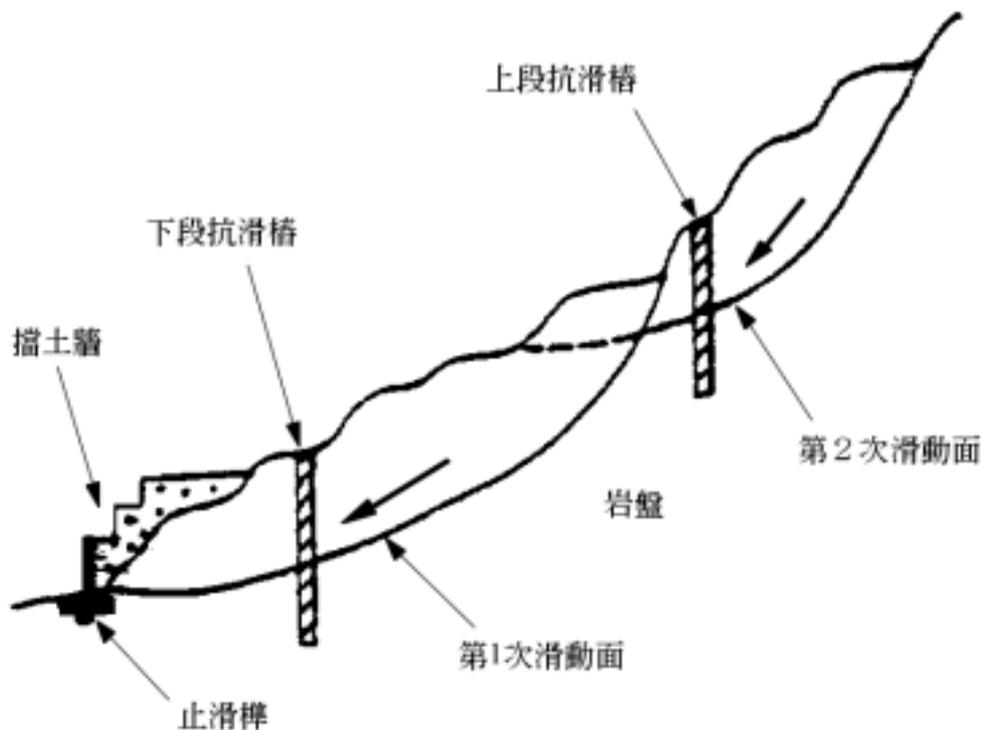
圖 5.3 抗滑樁示意圖

抗滑樁工法係在擋土牆背後土體中，打設垂直或傾斜的混凝土樁或型鋼，使其能穿過牆背土體之潛在滑動面，並發揮抵抗部分側向土壓力的功能，而抑止整體土體的滑動，對於抗滑樁的示意圖可詳圖 5.3。國內所常使用的抗滑樁工法有打設鋼軌樁、微型樁及預壘樁等。樁基礎工法則主要打設在擋土牆下方，用以提供基礎之承載能力，減少擋土設施之沉陷量，主要也以微型樁、預壘樁為主。以下即對各種基樁工法的施作做詳細的說明。

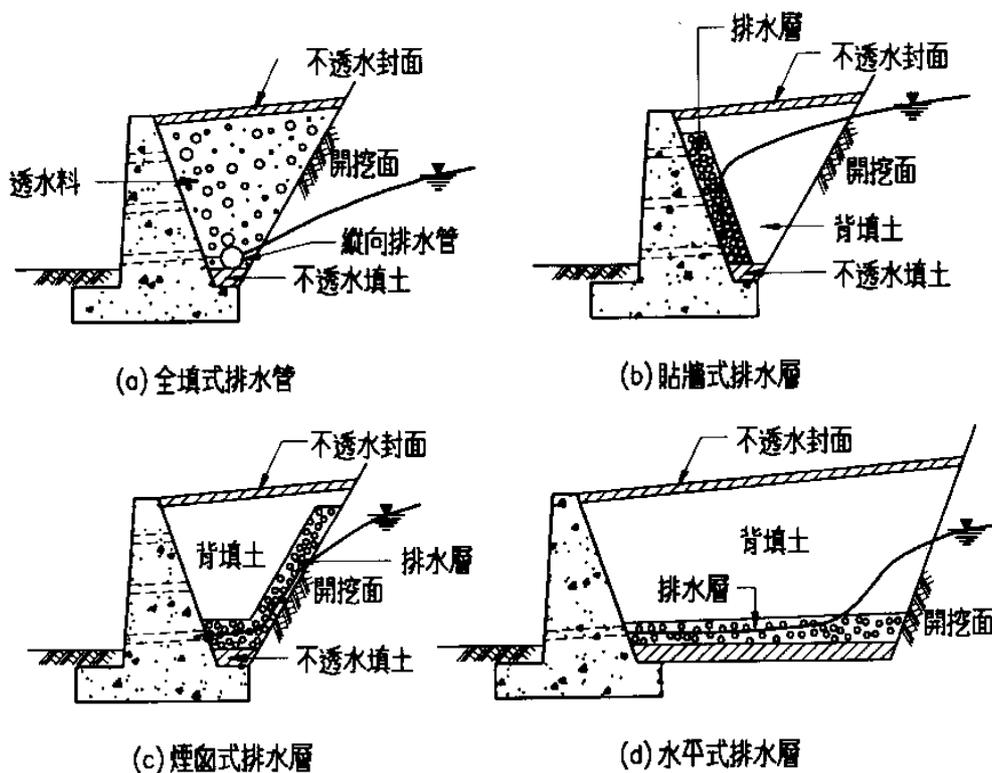
圖 5.4 牆後透水料排水層之佈設方式 [17]

佈設方式	優點	缺點
全填式排水層	排水效果最佳	除非工址附近有大量價廉的透水料，否則費用高不經濟
貼牆式排水層	使所有洩水孔與牆後排水層銜接一起，在豪雨時上層洩水孔也能發揮功能	地下水位需至牆背排水層才驟降，土水壓力仍大
煙囪式排水層	地下水在開挖面附近即已降低，側向壓力較小	排水層之透水料鋪設較麻煩
水平式排水層	排水層之鋪設施工上較為便利	牆後需有較寬的平地，否則排水效果不佳

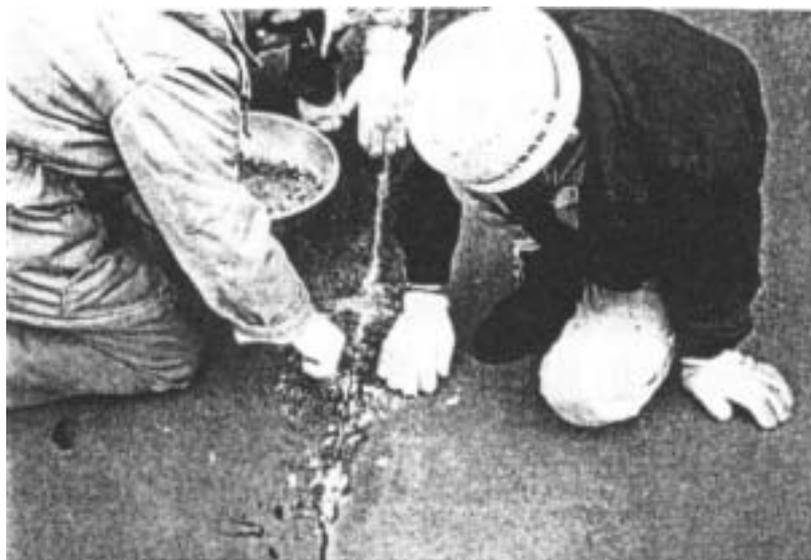
圖 5.6 以環氧樹脂填補裂縫示意圖 [6]

水泥漿與水泥砂漿是屬於缺少粗骨材粒料的混凝土材料，粒料細而工作性高，適合於稍大裂隙的填補進行。水泥漿與水泥砂漿之取得極易，而其特性同混凝土，延展性與可塑性不高，且本身強度不及於含粗粒料的混凝土，若再遭逢大變形可能極易由填補處破裂，故在做完裂縫填補工作後，仍須定期檢視，以避免裂縫之繼續產生而危害擋土結構物的安全。而環氧樹脂在與硬化劑作用前流動性較佳，且聚合分子非常細緻，極適合微小裂隙的填補工作。環氧樹脂材料本身較砂漿有較好的塑性，對於遇到較大之變形時依然能發揮其效用而不致立即脆裂破壞，然不似水泥砂漿之取得容易與經濟性，故一般多用於室內建築物的補強工程上。

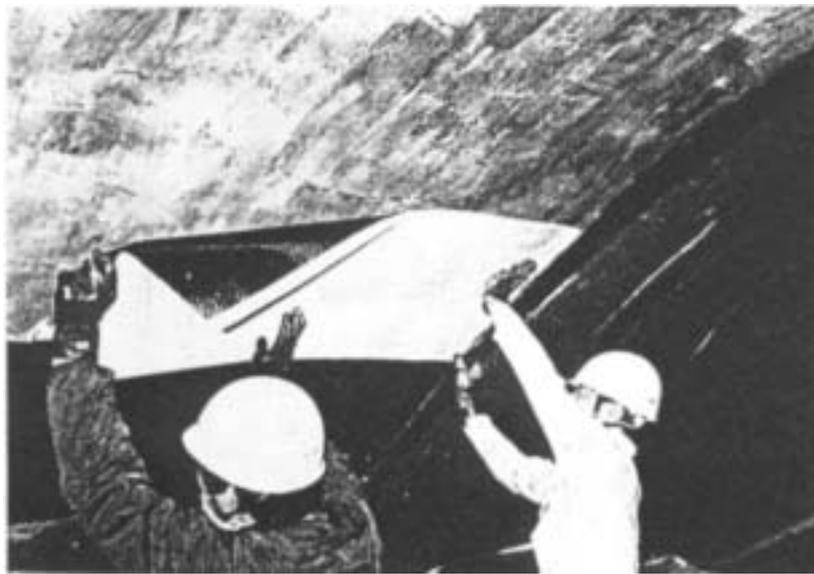
纖維強化高分子複合材料補強工法則主要被應用在建築物及重要結構物的斷面補強工程上，可見圖 5.7 示意。此種工法應用在擋土設施斷面不足之補強上仍很少實例，且補強成效仍有待商榷。

圖 5.7 以碳纖維貼布防止隧道內襯砌混凝土塊掉落兼補強之施工案例 [6]

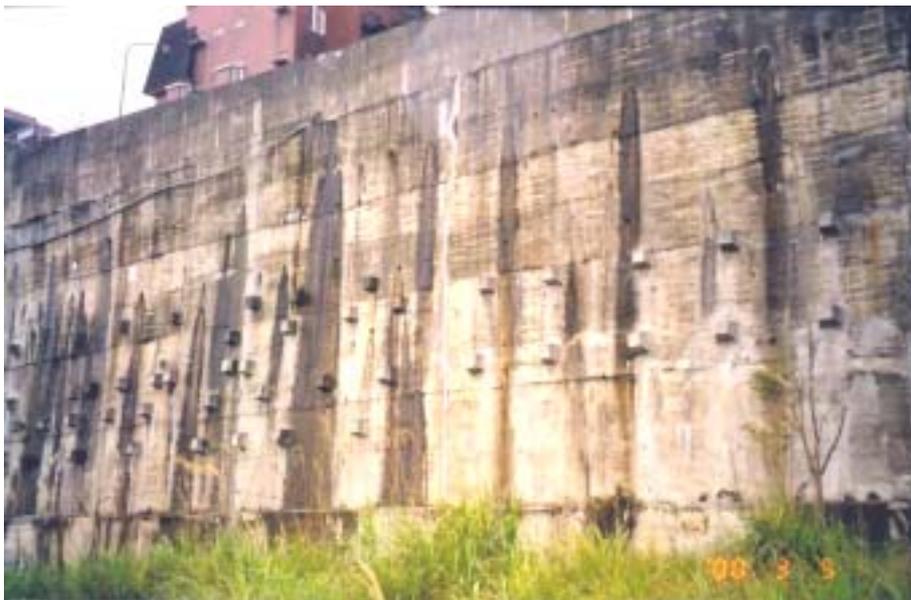
圖 6.2 案例 A-1 社區補強後擋土牆牆面

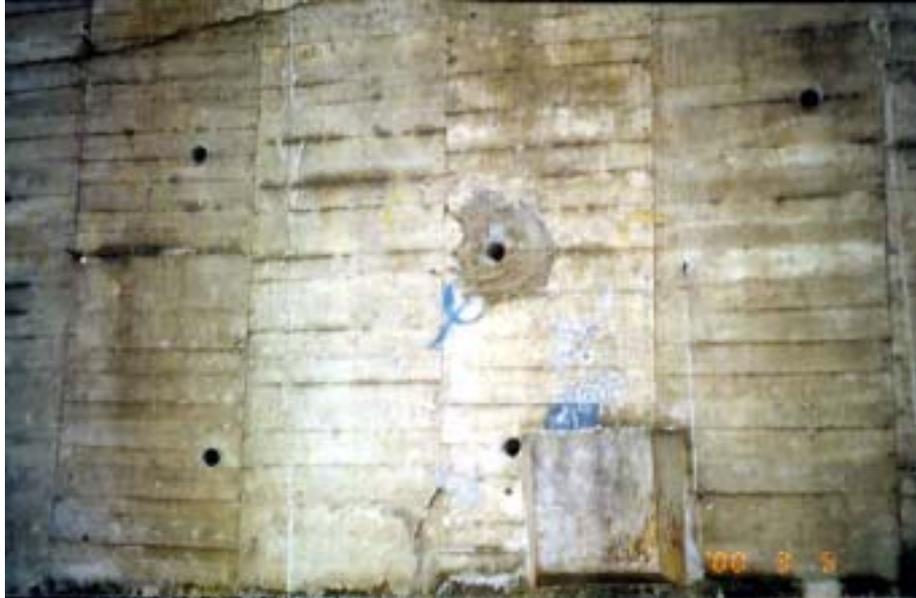
圖 6.3 案例 A-1 社區補充打設洩水孔

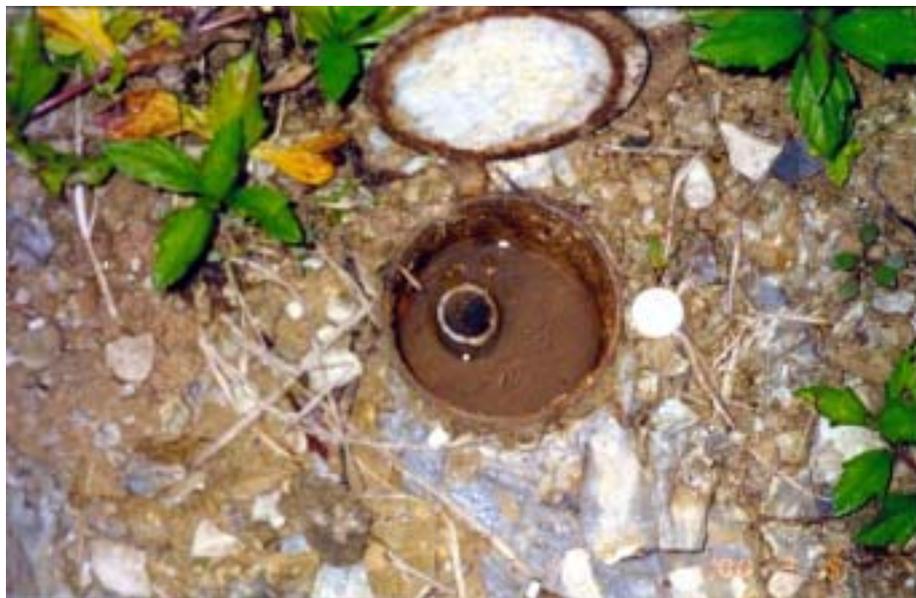
圖 6.4 案例 A-1 社區埋設的傾斜觀測管

為提供後續擋土邊坡穩定維護及評估之參考,本案例於鄰房及擋土牆適當位置安裝傾度盤,並於上、下兩座擋土牆牆頂附近,鑽孔安裝埋設傾斜觀測管,定期實施監測。監測頻率為常時每月一次,遇暴雨或地震,即行監測,如傾斜量或位移量有異常現象發生,應加強監測,必要時應立即委請專業技師加以檢討改善。

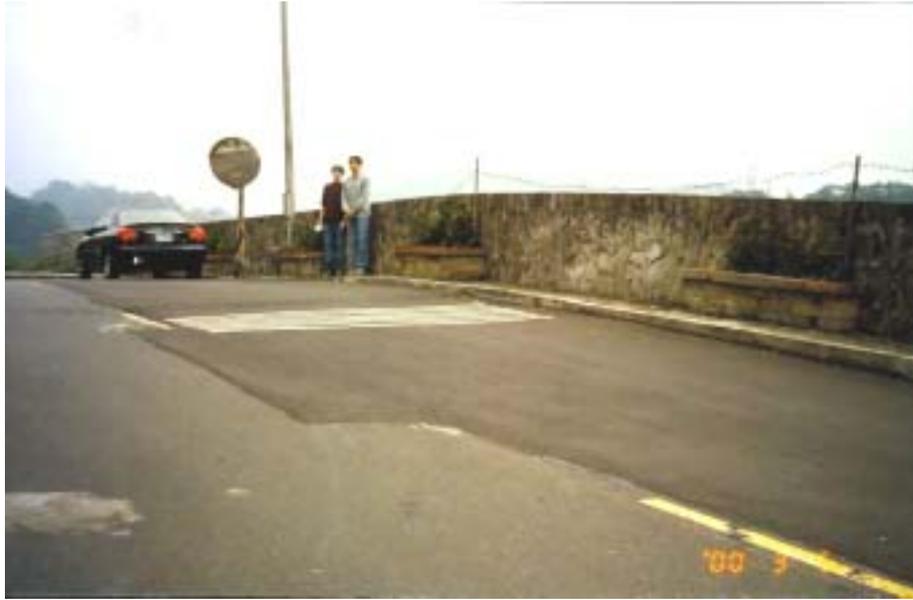
圖 6.5 案例 A-1 社區道路填土區發生空洞下陷區域改善整治後情形

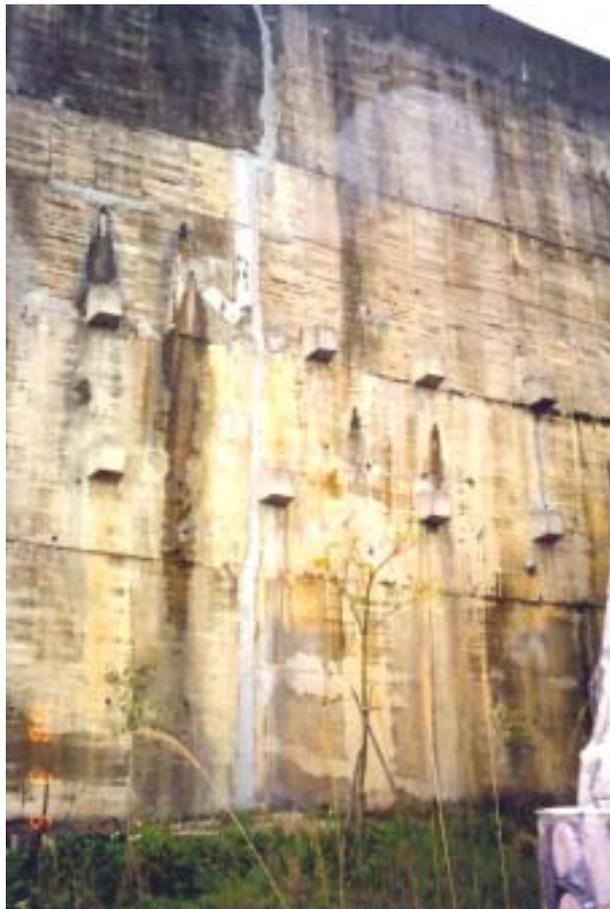
圖 6.6 案例 A-1 社區牆面裂縫修補

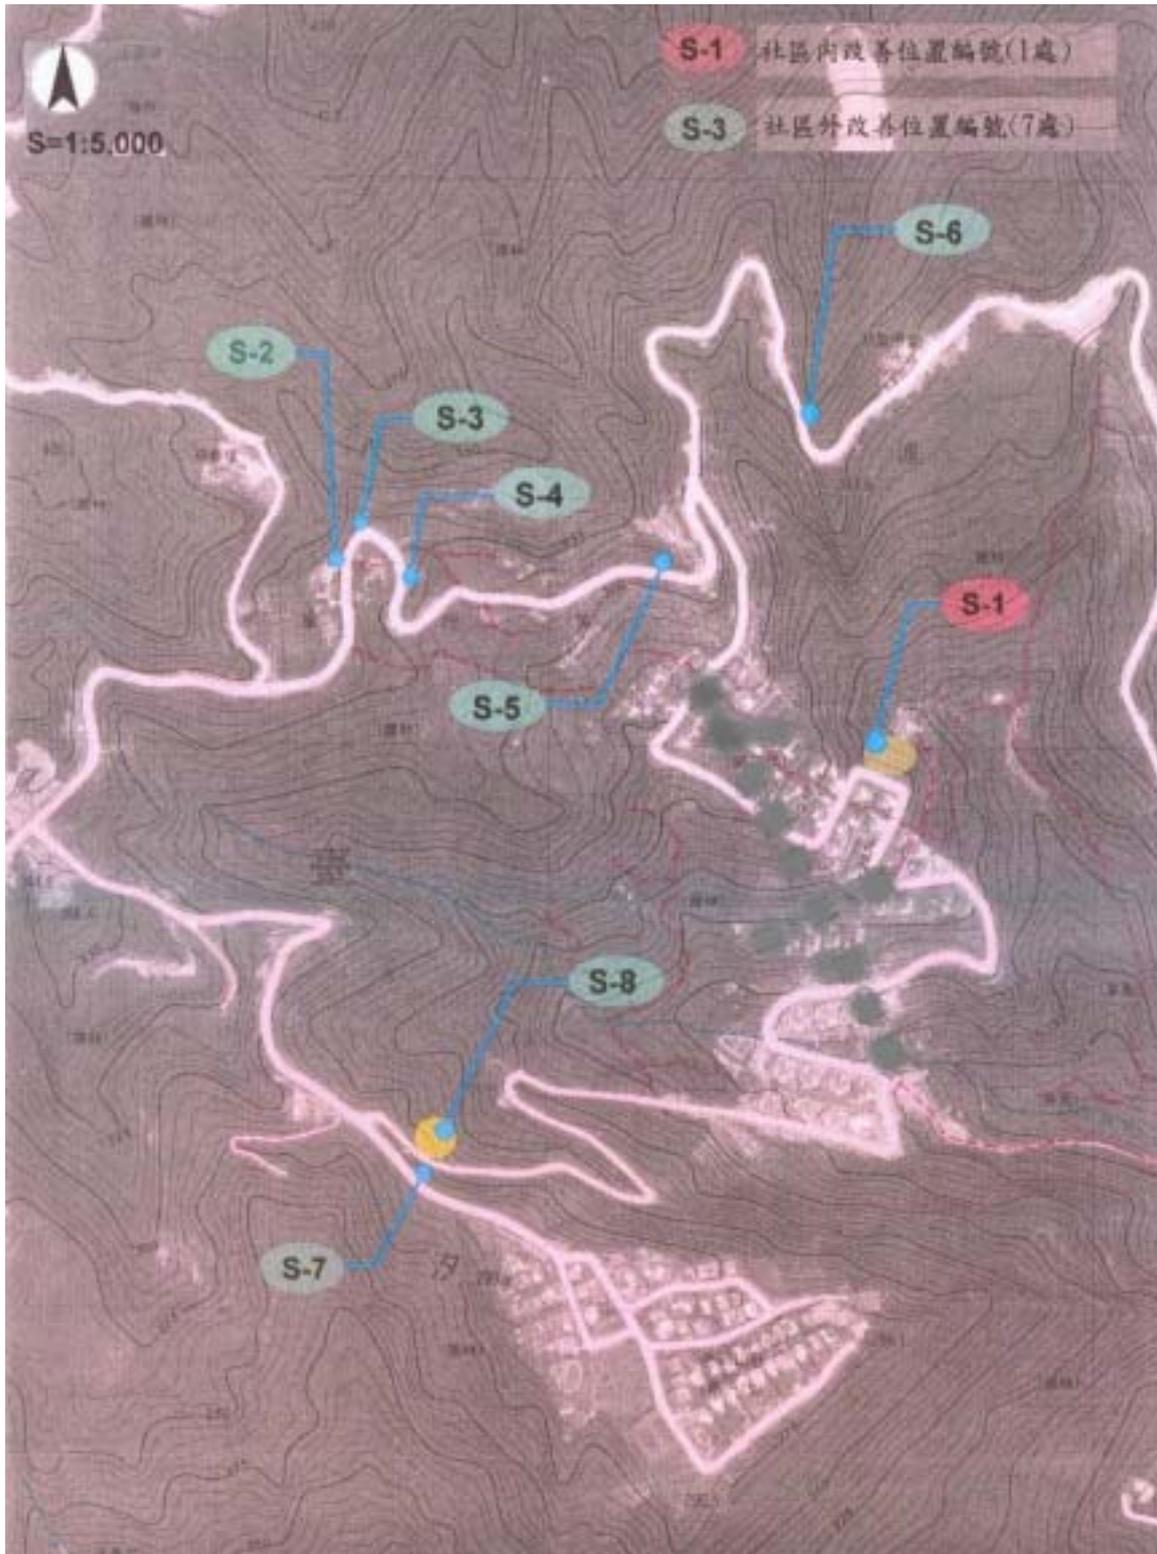
圖 6.7 案例 A-2 社區之邊坡檔土設施改善位置圖

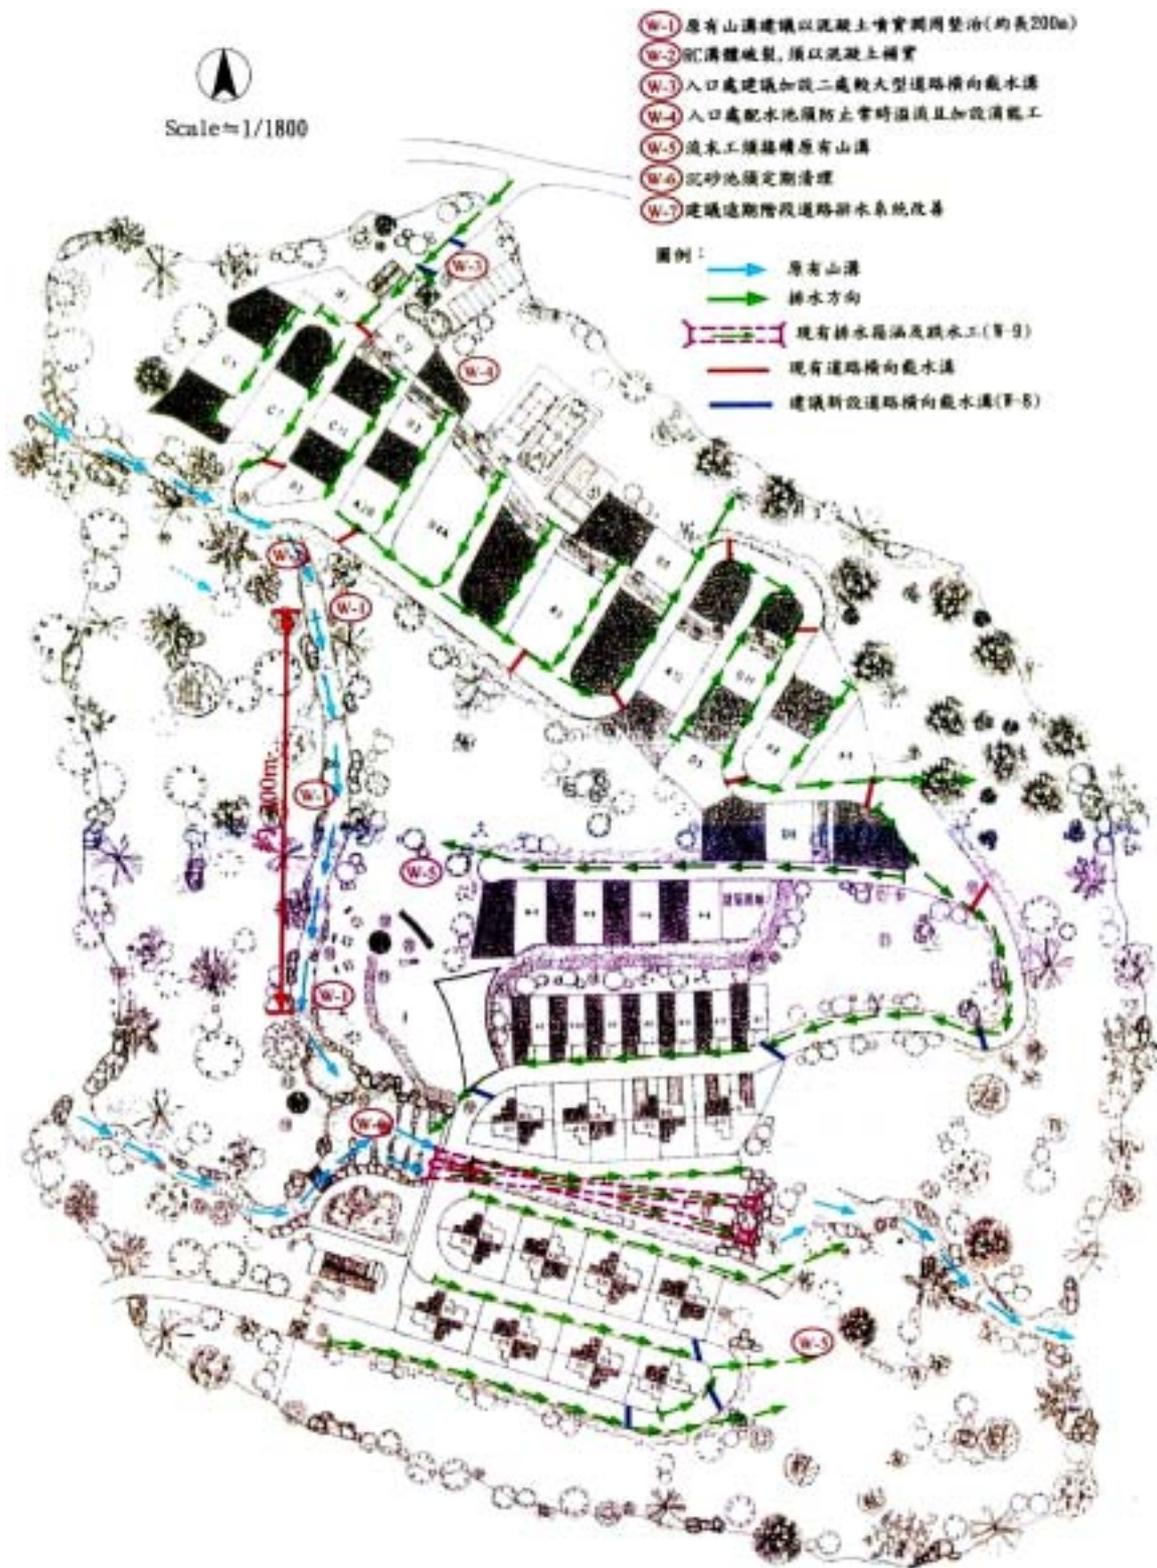
圖 6.8 案例 A-2 社區之排水改善方式及其位置圖

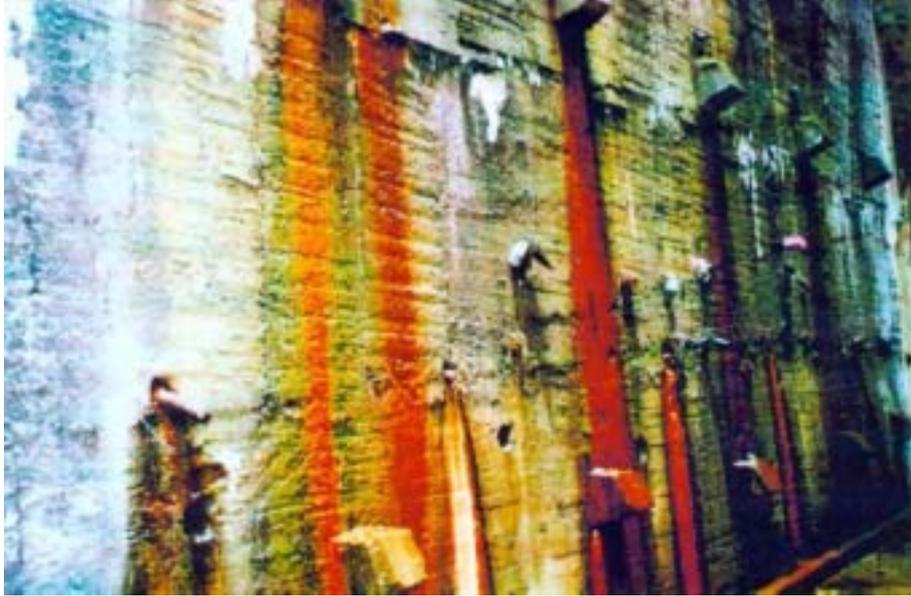
圖 6.9 案例 A-2 位置 S-1，部分錨頭有長期出水情形
改善處理方案：補打洩水孔及水平排水管

編號	現況說明	改善處理方案
S-1	坡頂路面有數道張力裂縫，已以水泥漿修補，惟部分裂縫仍有繼續發展之趨勢。	於現有 RC 擋土牆施作一道臥樑，並補強打設預力地錨，錨碇於岩層中；現有擋土牆腳裸露坡面植生，坡頂路邊磚砌花台整修。
S-1	部分錨頭有長期出水情形。	坡腳岩錨擋土牆補打洩水孔至 2 m ² 一處，水平排水管 (L=8m) 3 m× 3m 一處。
S-2	現有噴漿面坡頂覆蓋層局部坍塌，如遇豪雨，不排除有向上繼續坍塌而影響社區聯外交通。	以掛鋼絲網噴凝土加錨筋方式穩定坍塌坡面。
S-3	道路上邊坡局部坍塌、坡面裸露，坡腳有落石堆積；遇豪雨有沖刷坡面、危害邊坡之顧慮；AC 路面局部破損。	以噴凝土格子框(2 m × 2 m)加錨筋(25 mmφ , L= 5 m)護坡，框間植生；AC 路面修補。
S-4	RC 駁坎上方邊坡局部坍塌，坡面裸露、陡峭，不排除有繼續坍塌或落石之顧慮。	以噴凝土格子框(2 m × 2 m)加錨筋(25 mmφ , L= 5 m)護坡，框間植生。
S-5	舊有崩塌區，坡面裸露，局部區域有出水現象，不排除有落石之虞；坡腳處局部有新設 RC 駁坎，排水狀況不佳。	以噴凝土格子框(2 m × 2 m)加錨筋(25 mmφ , L= 5 m)護坡，框間植生。
S-6	開挖邊坡岩盤出露，有巨石或岩塊凸出坡面，由於岩層節理發達，不排除有落石而危害用路人車安全之顧慮。	敲除有落石顧慮之岩塊，或以混凝土穩固浮石根部，並以岩栓錨碇岩塊(約每 4 m ² 錨碇 1 支岩栓)。
S-7	舊有小型坍塌邊坡，以新建擋土牆護坡，惟牆頂及兩側坡面裸露，長期而言，易受沖刷，對該擋土邊坡之安全有不利之影響。	裸露坡面加強植生護坡。
S-8	新近坍塌之邊坡，坡面裸露，遇豪雨有再次崩塌之顧慮。	以噴凝土格子框(2 m × 2 m)加錨筋(25 mmφ , L= 5 m)護坡，框間植生。

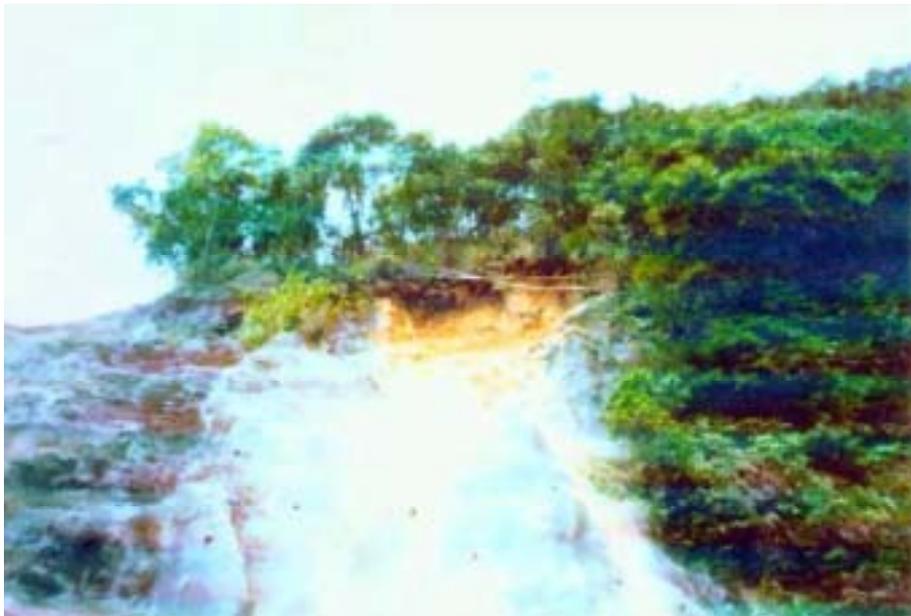
圖 6.10 案例 A-2 位置 S-2，現有噴漿面坡頂覆蓋層局部坍方，如遇豪雨極易坍方，影響社區聯外道路。

改善處理方案：以掛鋼絲網噴凝土加錨筋方式穩定坡面。

現有的噴漿面坡頂覆蓋層發生局部坍方，遇豪雨可能會向上繼續坍方而影響社區聯外交通。針對此問題之改善方案為以掛鋼絲網噴凝土加錨筋方式穩定坍滑坡面。

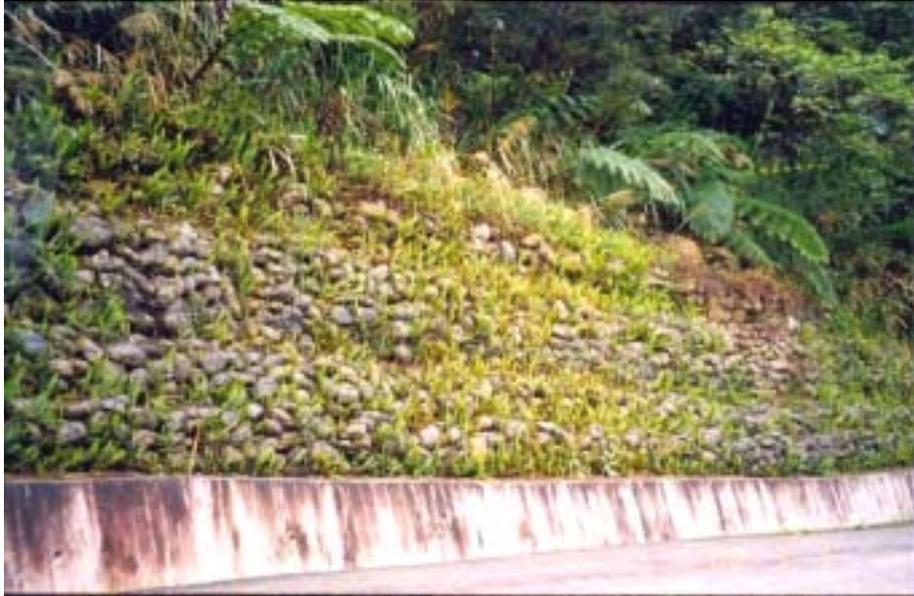
圖 6.11 案例 A-2 社區聯外道路邊坡蛇籠護坡

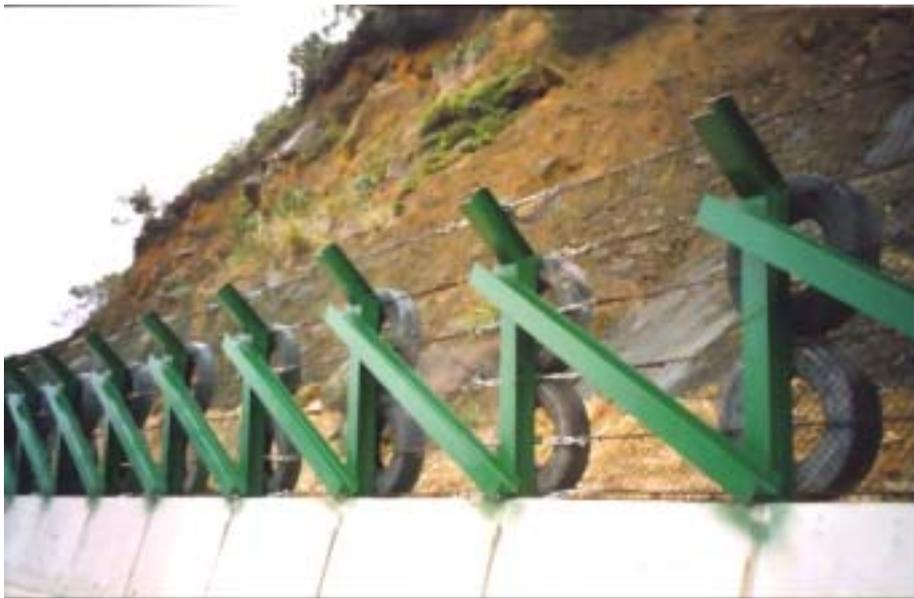
圖 6.12 案例 A-2 社區聯外道路邊坡落石欄工程

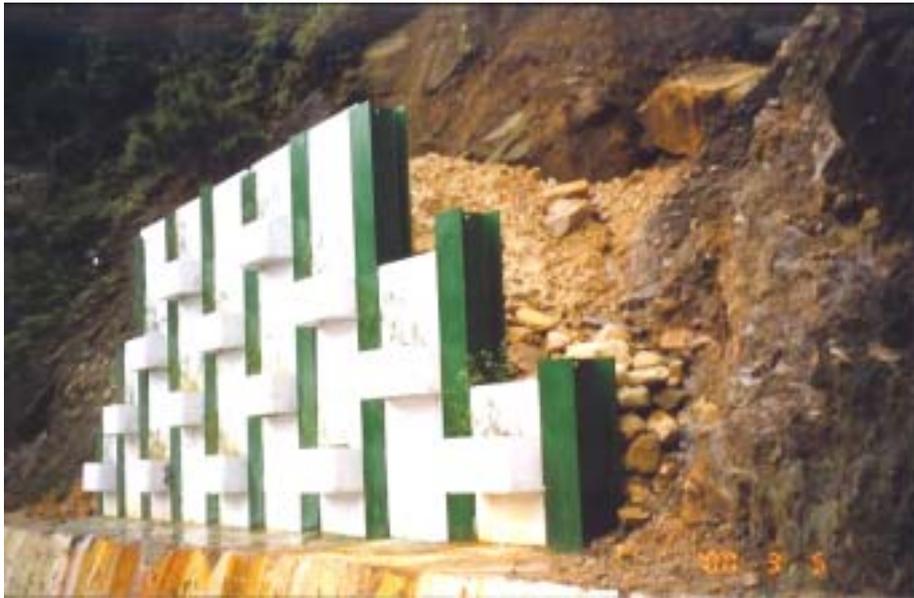
圖 6.13 案例 A-2 社區聯外道路邊坡攔石牆工程
