研究計畫成果報告

**山坡地社區邊坡穩定設施補強
及評估彙編**

計畫編號：MOIS 891011-2

**Summary of the Remedial Measures and Its
Evaluation for Slope Stability of
Community on Slope Lands**

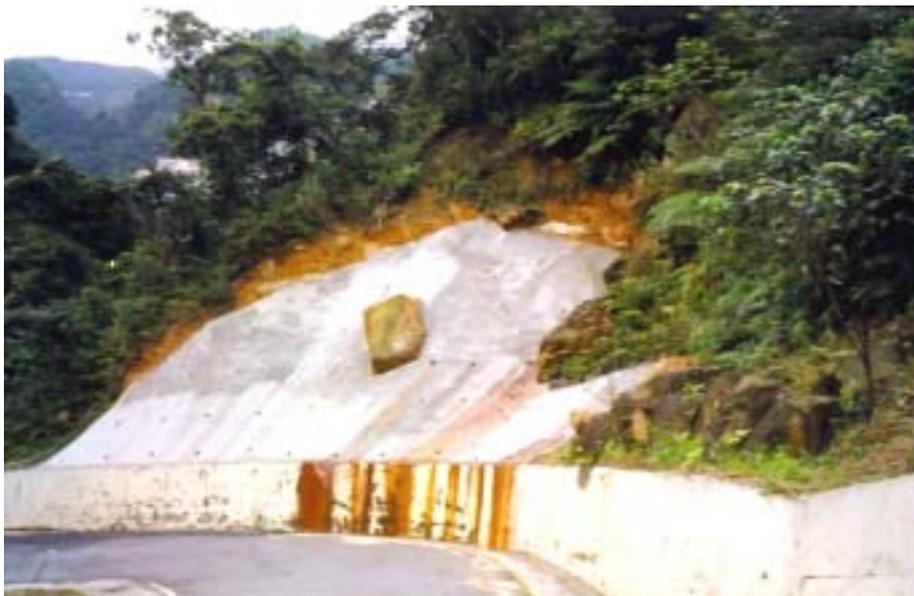
圖 6.14 案例 A-2 社區聯外道路邊坡整治工程

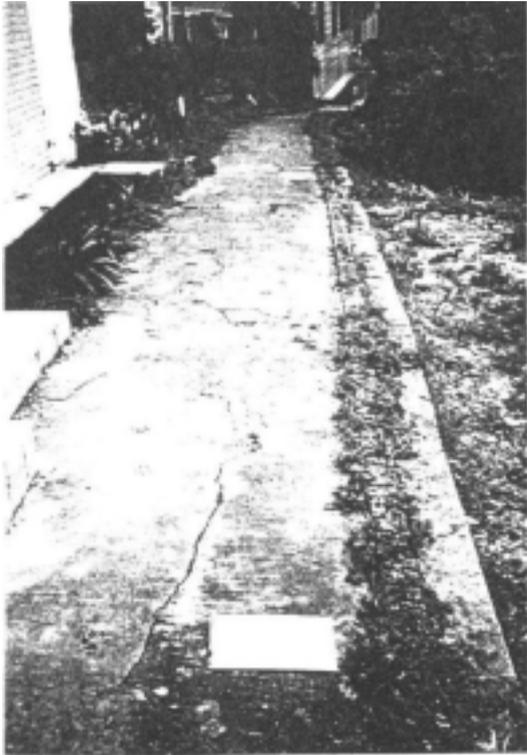
圖 6.15 案例 B-1 社區建築物房前地坪下陷
破裂情形。

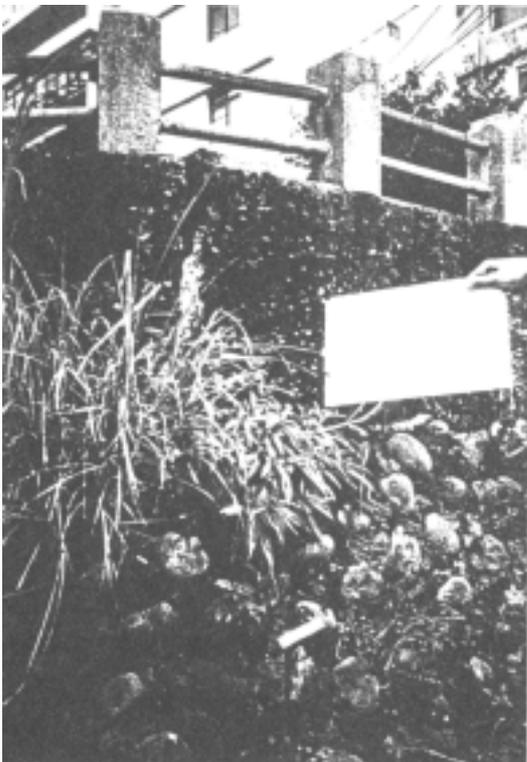
圖 6.16 案例 B-1 社區漿砌擋土牆開裂

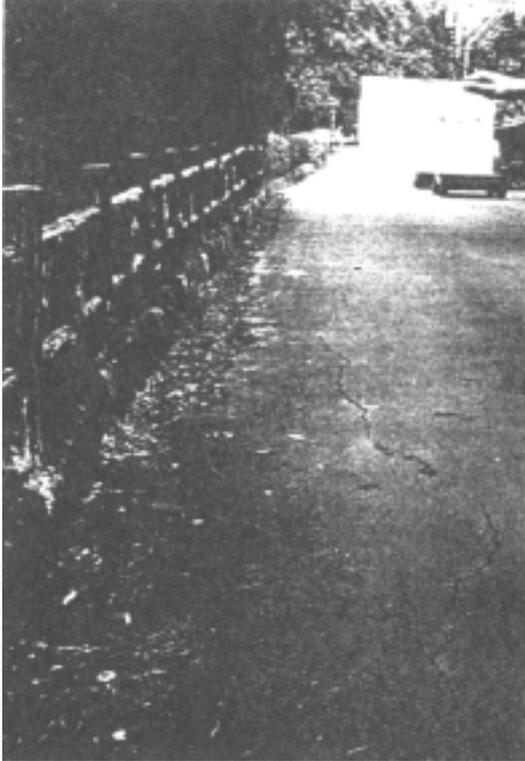
圖 6.17 案例 B-1 社區道路下陷情形

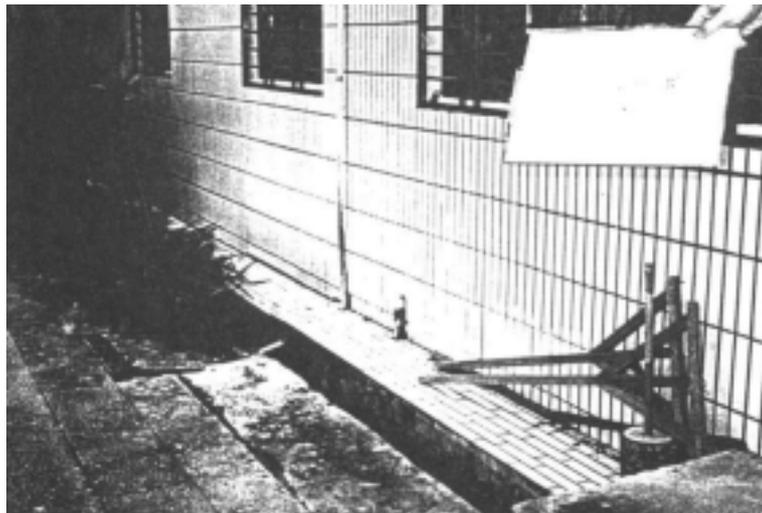
圖 6.18 案例 B-1 地坪下陷龜裂與房屋分離情形

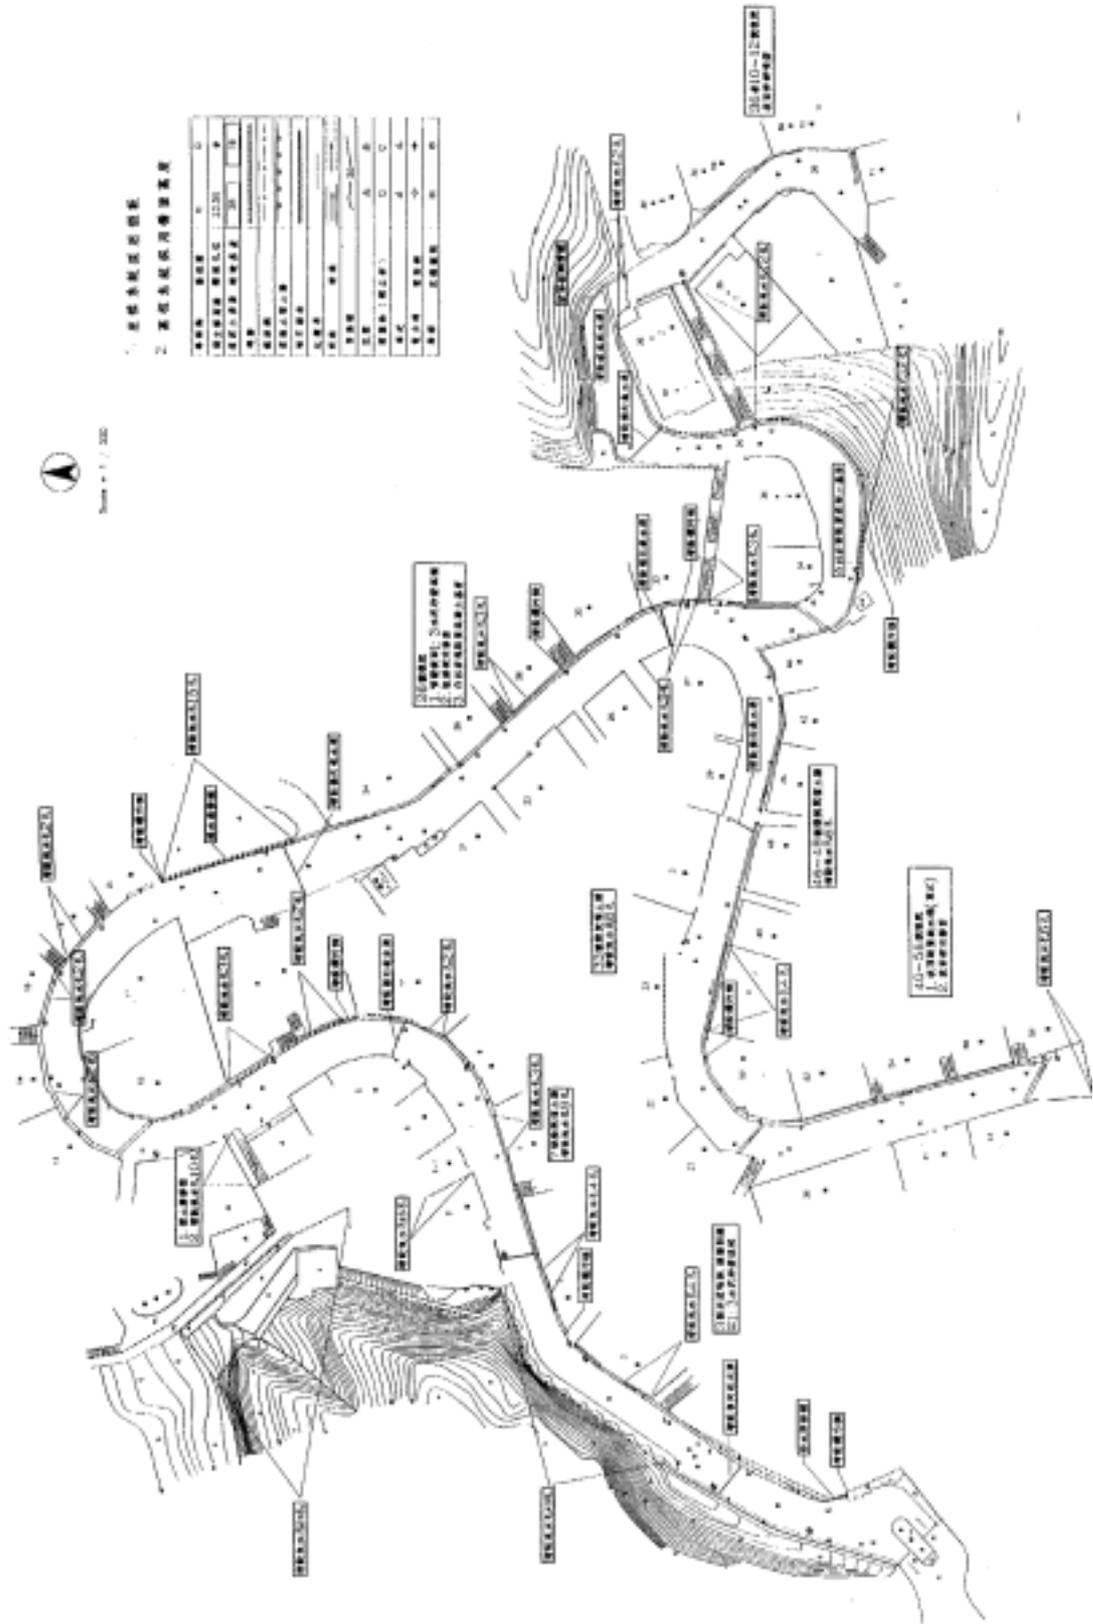
本案例針對不同之潛在破壞情形，所採用的擋土設施補強方案及改善處理工法列於表 6.9，其位置如圖 6.19 所示。

圖 4.10 案例 R.2 社區之邊坡穩定改善措施位置圖

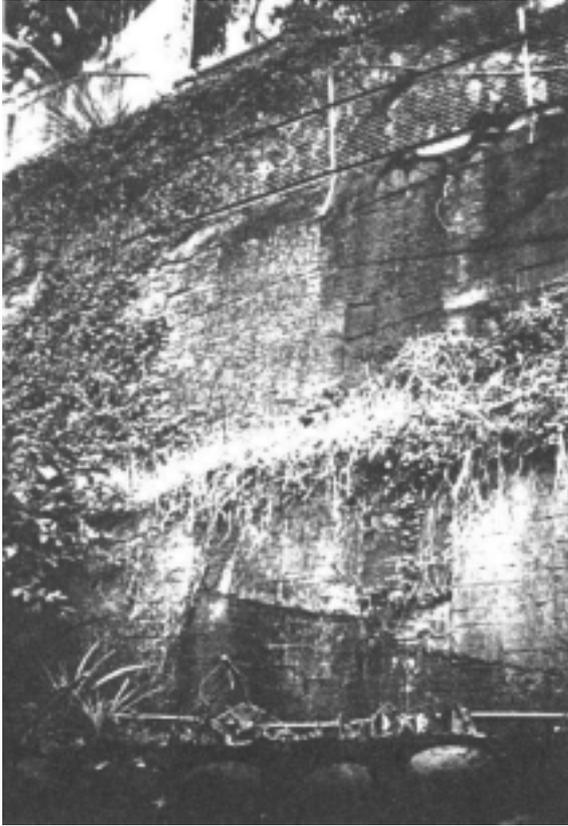
圖 6.20 案例 B-2 擋土牆未打設排水孔

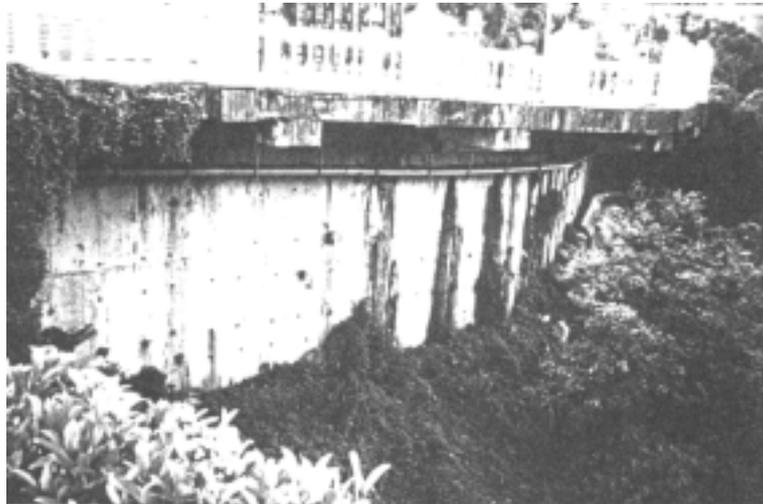
圖 6.21 案例 B-2 社區對外聯絡橋樑翼牆現況

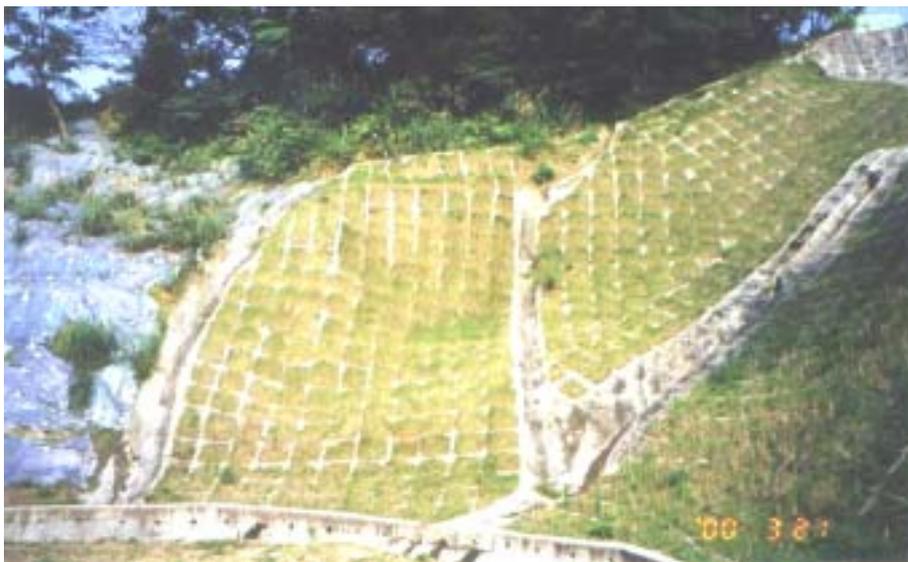
圖 6.24 案例 B-3 地滑區的頂部格框植生護坡整治並新設排水溝

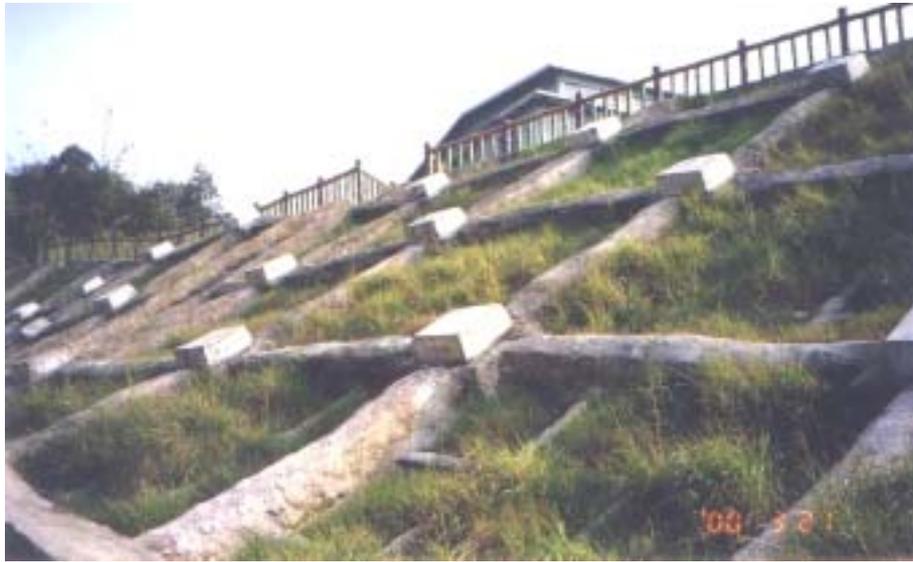
圖 6.25 案例 B-3 地滑區補充打設預力地錨

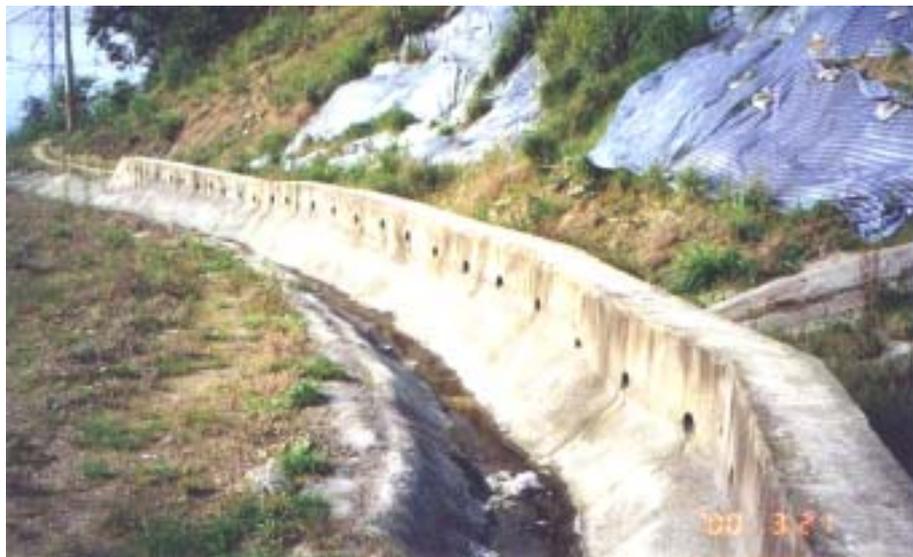
圖 6.26 案例 B-3 地滑區整修及新設排水溝，使其排水能延伸至下游的大排水溝。

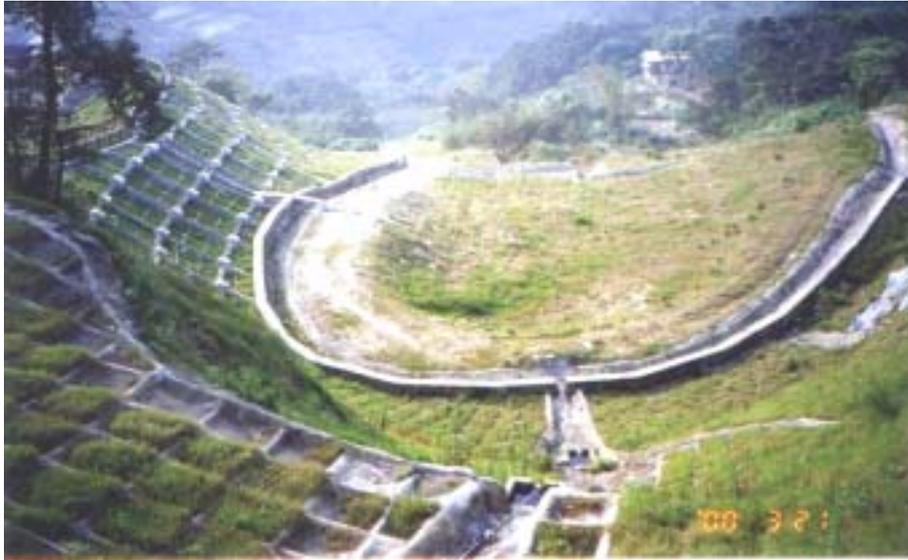
圖 6.27 案例 B-3 地滑區整治完成後之情形

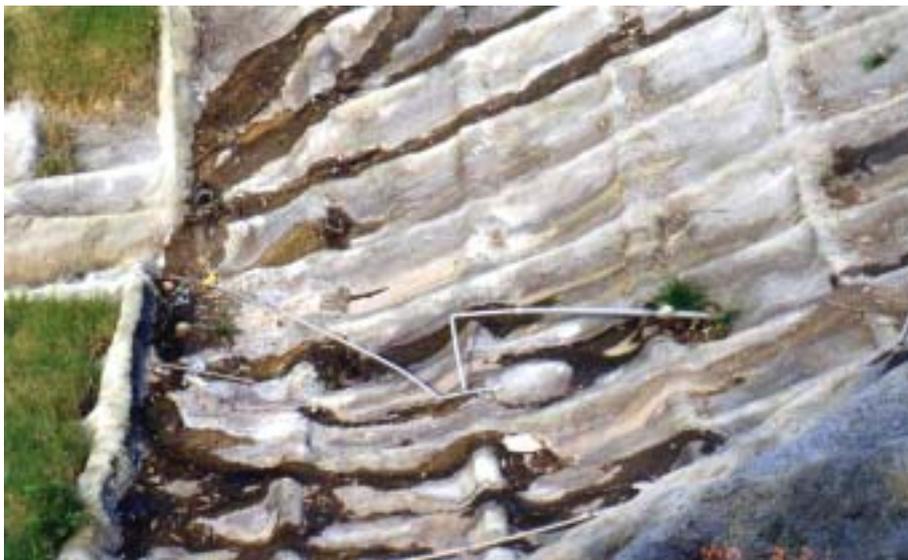
圖 6.28 案例 B-3 地滑區中段採用 PVC 管地下排水工程
