綠建築設計性能驗證制度之研究

內政部建築研究所委託研究報告

中華民國 98 年 12 月

受委託者：財團法人台灣建築中心

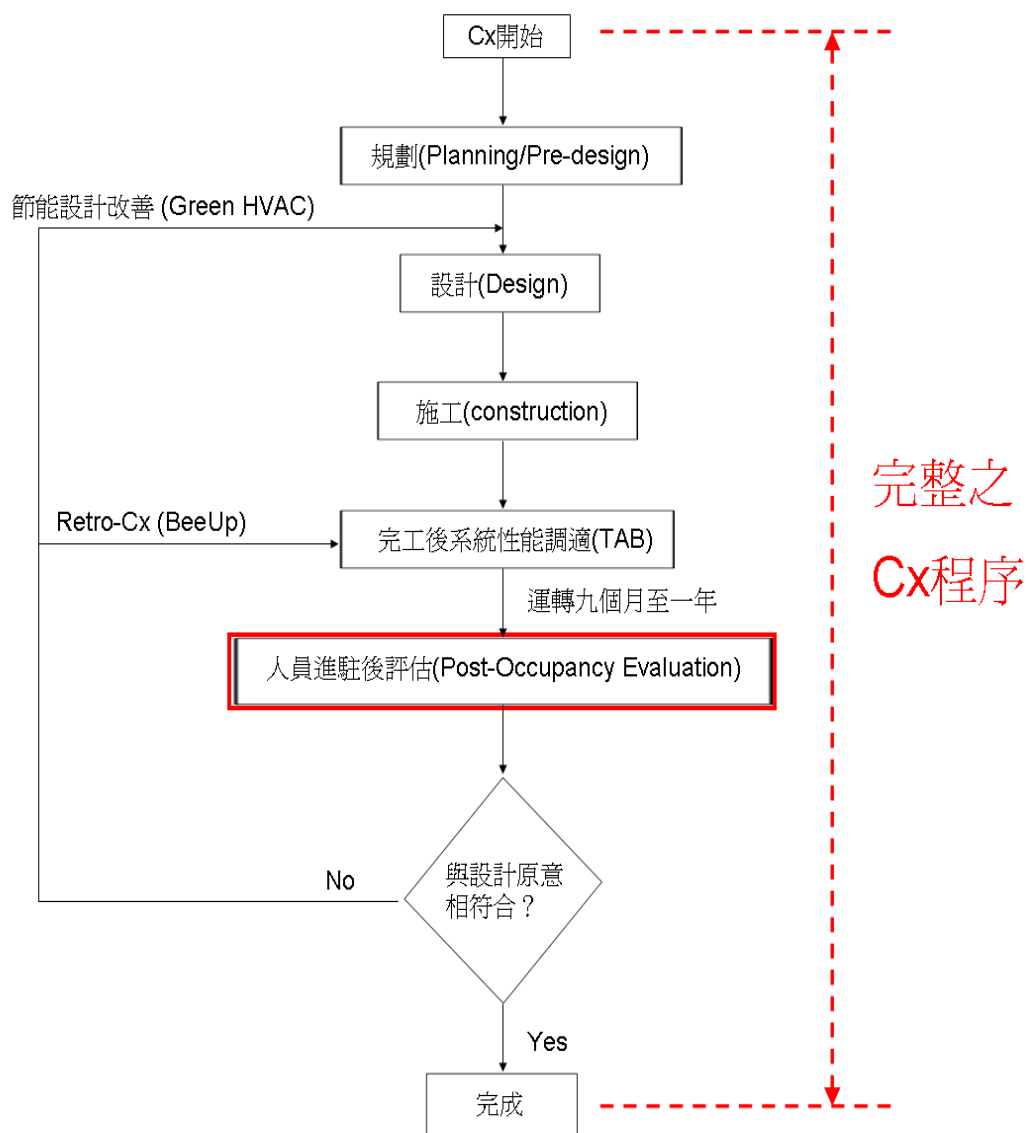
圖 1-2 本計畫建立之完整性能驗證流程圖

此外, 本計畫另一項主要之內容為接續我國綠建築評估指標於設計階段之運作方式, 加以進一步深化成為包含施工完成後之調適(TAB)及人員進駐後之運轉分析(POE)之完整架構。同時, 參酌民國 97 年「建築中央空調節能設計評估制度之研究」成果將整體 Cx 程序納入, 將可形成完整之體系。其主要架構可示如下之流程圖:

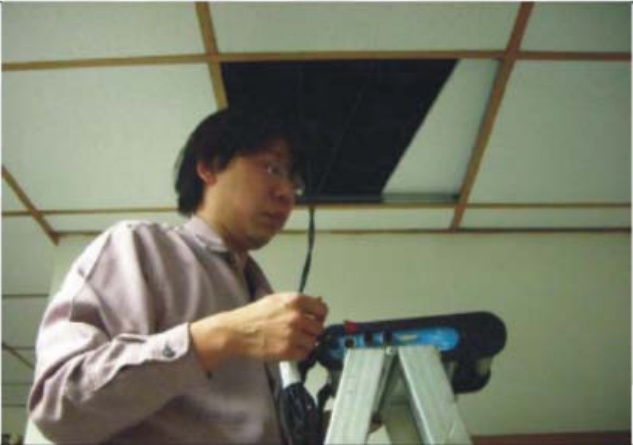
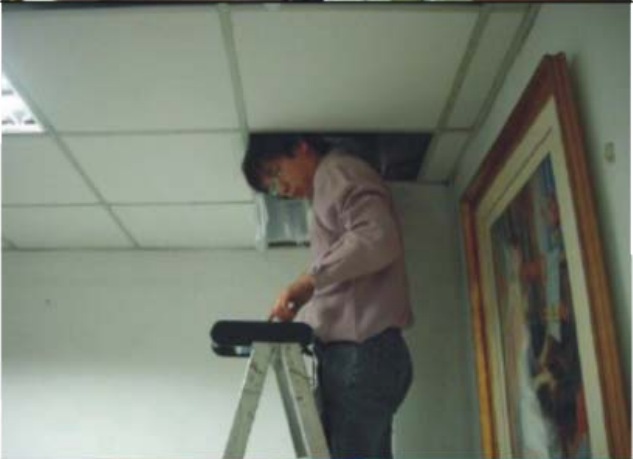
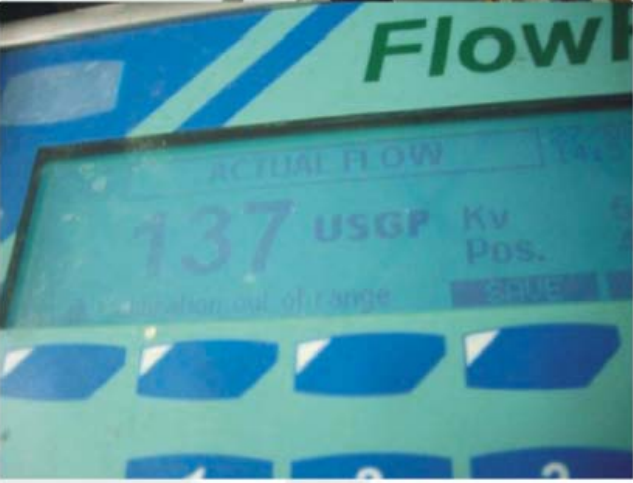
圖 2-6 TAB 工程中記錄照片彙整及進行文字說明

<p>日期 97.3.3</p>	
<p>說明： 2F-支管流量 實測作業</p>	
<p>照片編號 5</p>

<p>日期 97.3.3</p>	
<p>說明： 3F-支管流量 實測作業</p>	
<p>照片編號 6</p>

<p>日期 97.3.3</p>	
<p>說明： 4F-支管”14” 閥流量 實測顯示</p>

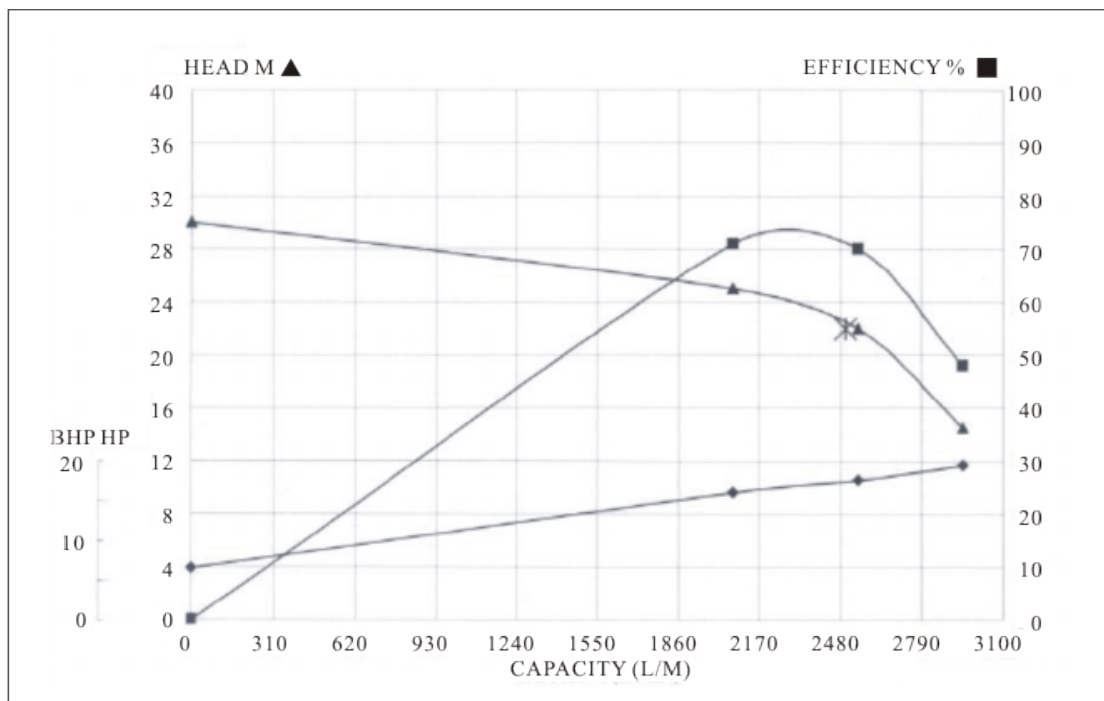
圖 2-8 水泵性能曲線圖建立

水泵測試報告 Pump Test Report					
機型 Model	G-320-150	額定輸出(HP) Output	20	製造號碼 Manu No.	
種類 Type	冷卻泵 WP1、 WP2、WP3	揚程(m) Head	22	入口直徑 Inlet Dia	150
規格 Space	3 ψ 60Hz 4P 380V	流量(LPM) Capacity	2500	出口直徑 Outlet Dia	150

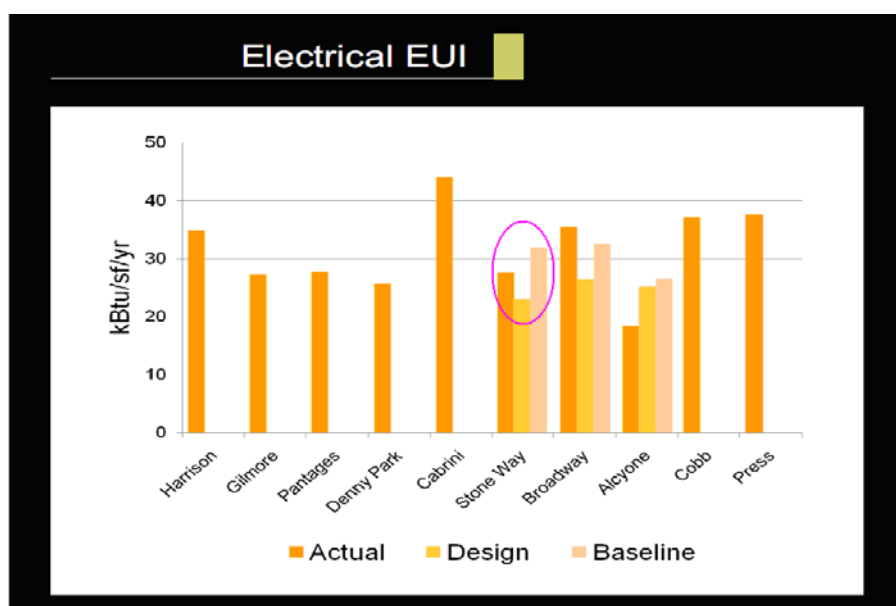
圖 4-1 各案例之 EUI 統計柱狀圖

其中,第3項所稱之國家規定標準值一般皆選取 EUI (Energy Use Intensity) 耗能指標。其定義為建築物每平方公尺空調面積每年所所耗費之耗電量。舉例而言,下圖所示為美國數個 LEED 案例之 POE 評估結果:(取材自 American Institute of Architects)

此圖顯示,Stone Way 建築物實際耗電量較設計值為高,但較低於歷年來之平均水準。其原因固然可能因為施工後調適之不良,亦可能因為建築物之進駐率有所改變所導致。此皆為評估之重點所在。

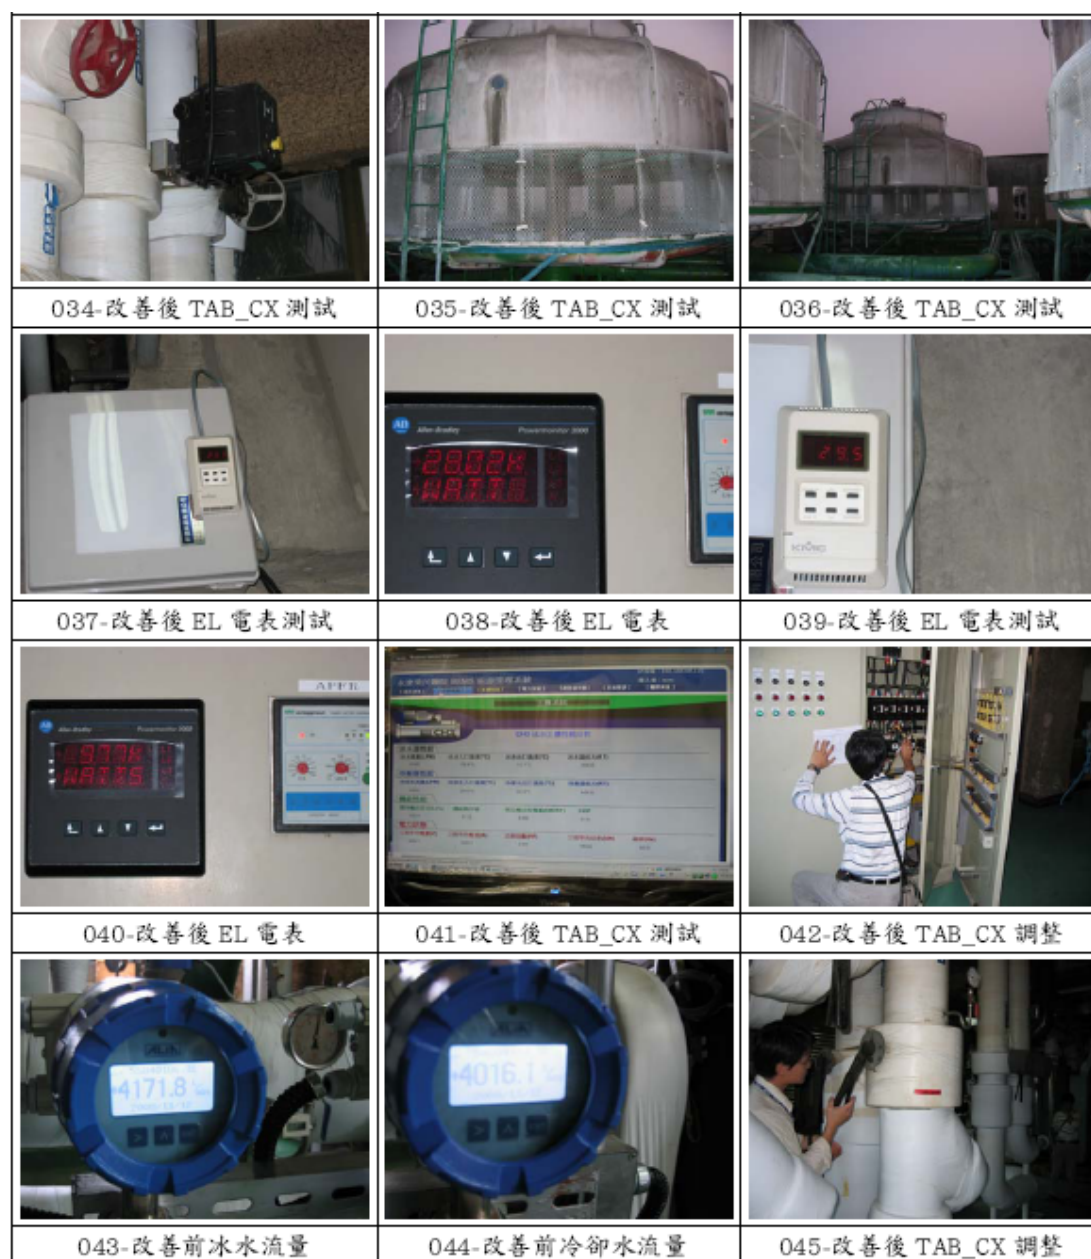
圖 4-3 TAB 工程及改善後照片記錄

(永康榮民醫院) TAB/Cx 測試調整報告				測試日期		97 年 11 月 日	
測試調整	本案經調整#3 主機、重設冰水出水溫度、冰水泵/冷卻水泵流量、冷卻水塔，其結果敘述如下。						
	過程					結果	
1	主機與冷卻水塔採一對一方式，冷卻水塔有風扇變頻溫控，可設定風扇啟、停溫度與變頻運轉，詳冷卻水系統附圖					最佳化運轉策略	
2	主機 PLC 時程控制，可依設定時程，配合負荷回水溫度，遠端重設主機冰水出口溫度，並具自動加洩載功能					最佳化運轉策略	
3	區域泵具各負荷區之個別回水溫度之變頻控制					最佳化運轉策略	
4	搭配#3 主機運轉之冰水泵、冷卻水泵與相關手動控制閥，原為全量(最大量)運轉，冰水量 4160LPM，冷卻水量 4030LPM					冰水量/冷卻水量採最大值運轉或調小之(仍以主機能正常運轉為前提)，對主機系統運轉均是最佳化運轉策略(兩者差異不大)	
	經調小冰水量/冷卻水量制 300RT 主機之標準水量運轉(2725LPM/3410LPM)，多次測試，主機(R-134A、滿液式)均因蒸發溫度過低於 2min.內自動卸載跳機，檢視主機運轉特性：當冰水量不夠大時，因冰水對冷媒加熱量不足，至壓縮機因加載至蒸發壓力迅速下降至停機設定點而停機						
	加大冰水量/冷卻水量至 3600LPM/4100LPM 運轉，主機不再跳機，其運轉數據如附，發現 COP 略增加~0.15，但冰水泵耗電亦略增加						
5	系統定期清理冷凝器					最佳化運轉策略	
6	系統冷卻水具水質監控、軟水處理機制					最佳化運轉策略	
檢驗人員	業主代表		監造單位		承包商		CA

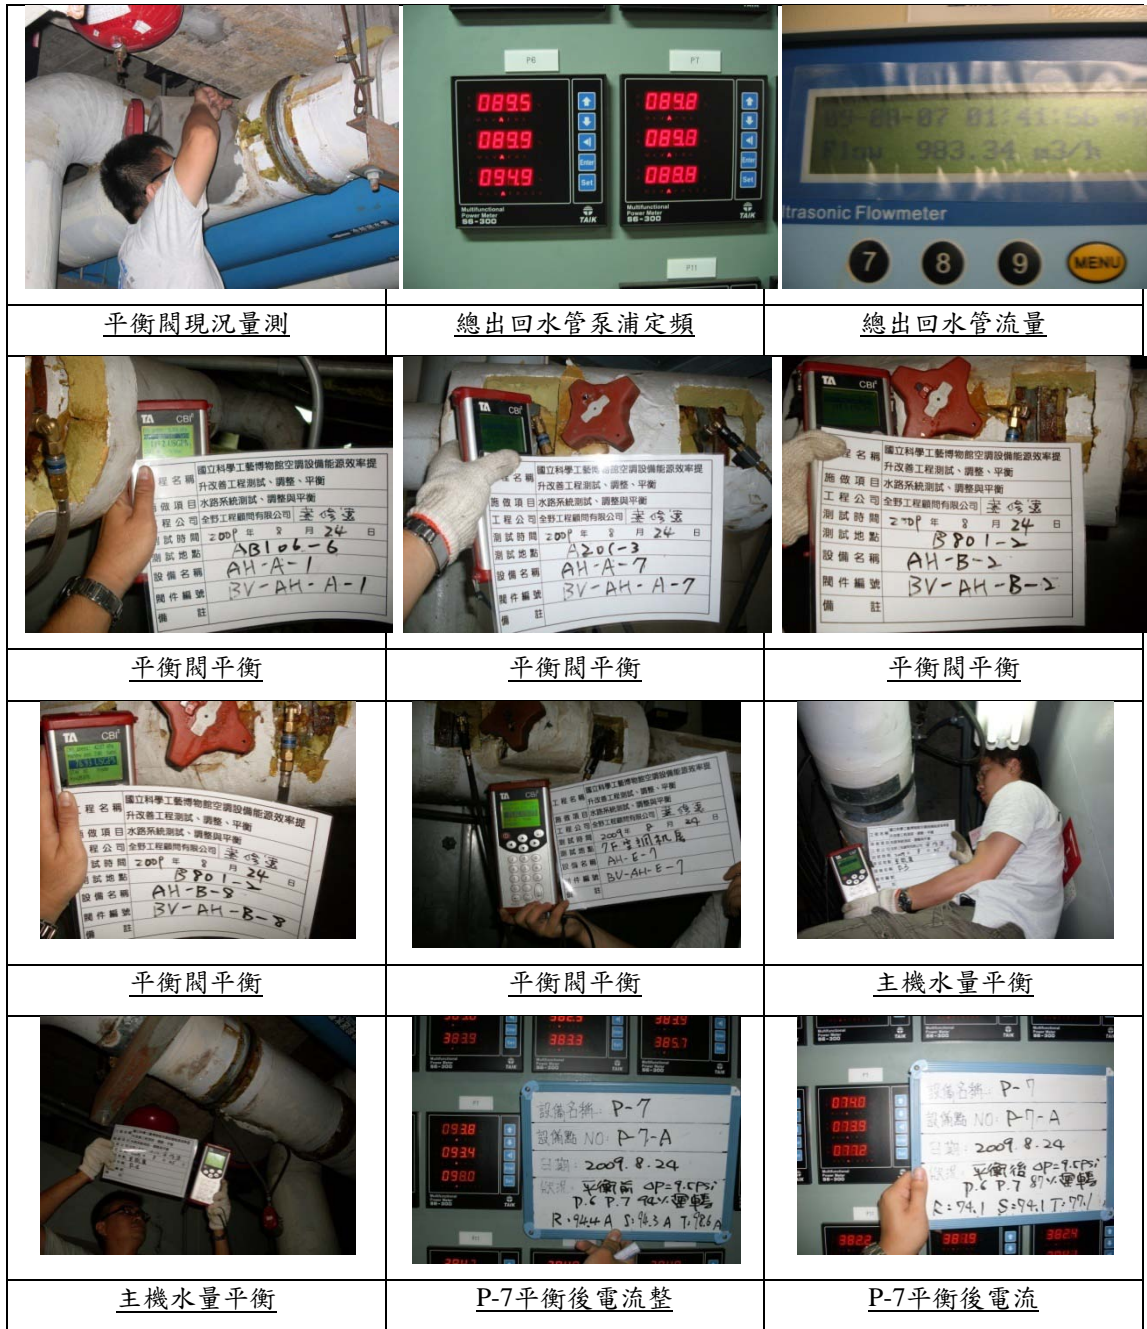
圖 4-11 改善前平衡閥量測

平衡閥現況量測	平衡閥現況量測	平衡閥現況量測

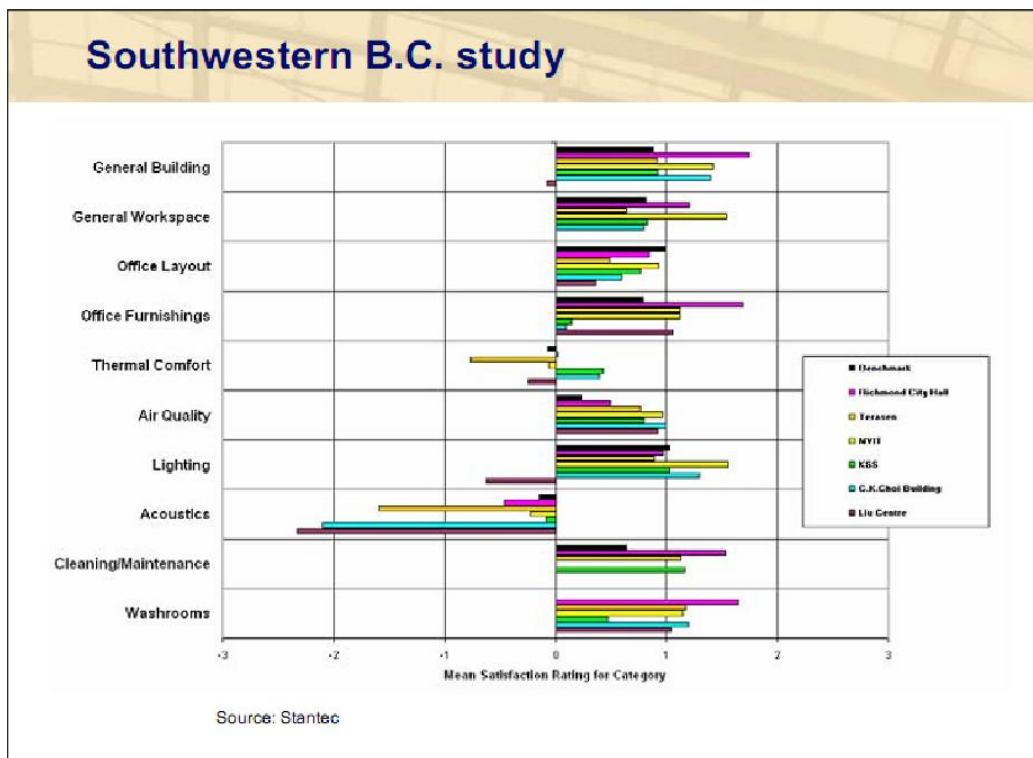
圖 4-15 CBE 所彙整之滿意度資料庫數據

CBE 曾針對 158 個綠建築案例進行滿意度評估，並建立相關之資料庫，如下圖所示：

此圖顯示，上述九項指標中，大抵皆能獲得 1.0 左右之滿意程度(最高為 3.0)。較為異常者為音環境，顯示辦公室由於大量採用開放空間及使用輕隔間布置之方式，常導致辦公人員談話間相互干擾。
