易構住宅室內環境性能之驗證研究

內政部建築研究所委託研究報告

中華民國 100 年 12 月

受委託者：國立台灣科技大學

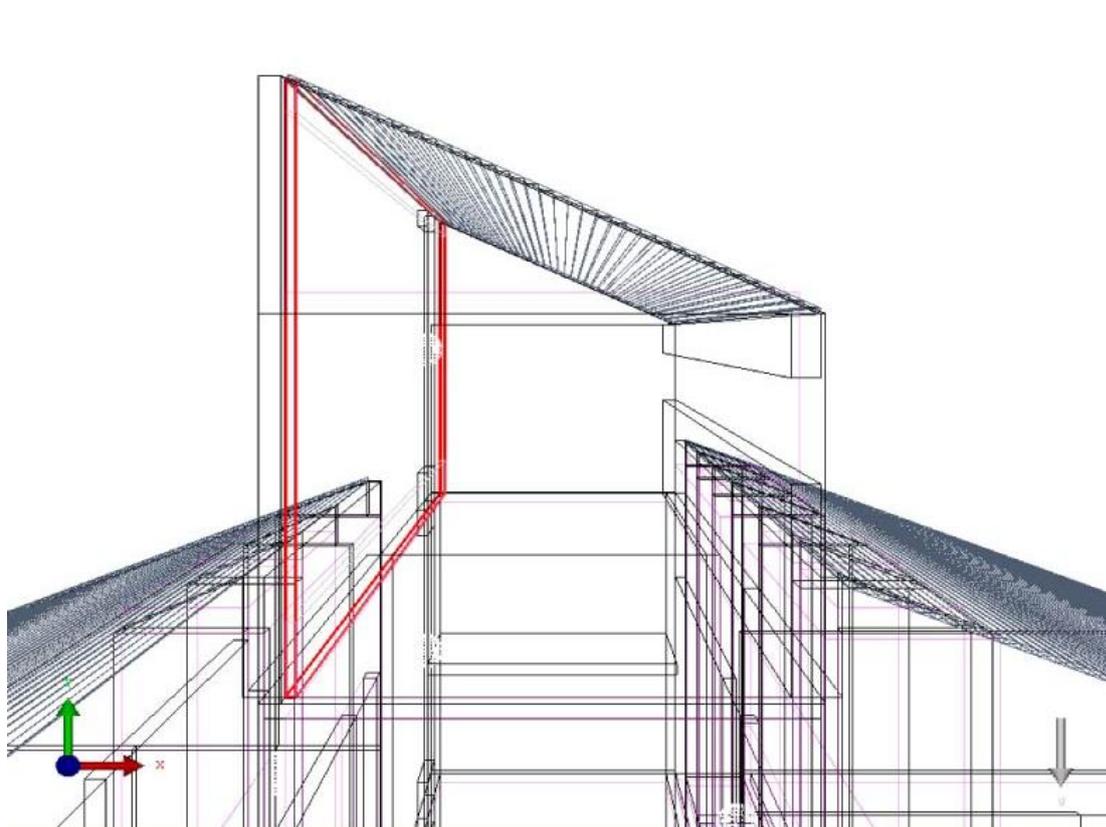
圖 2-2 Trombe wall 與太陽煙囪結合之設置圖

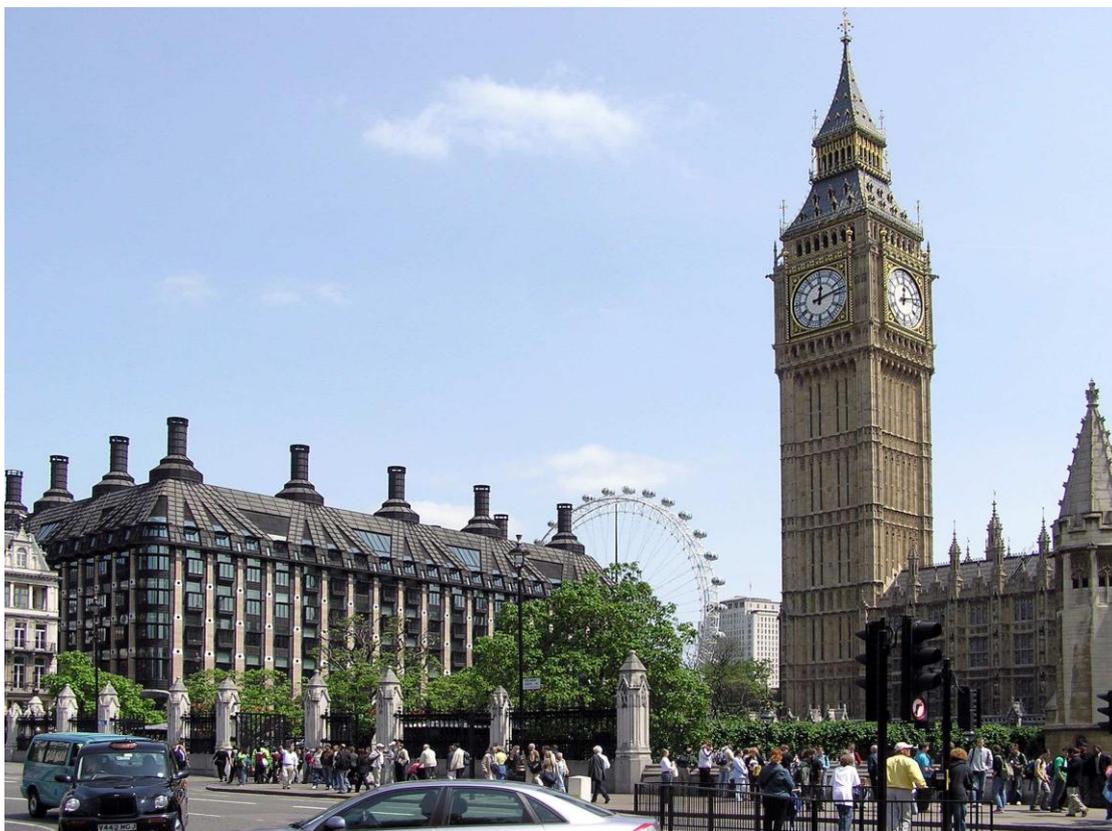
圖 2-6 英國倫敦，保得利大廈實體照片
(資料來源：吳[7])

英國倫敦的保得利大廈(Portcullis House,2001)仿效東門中心，其獨特的煙囪設計為無動力的空調系統，利用自然通風系統將室內空氣排出，達到換氣效果。圖 2-6 為保得利大廈實體照片。

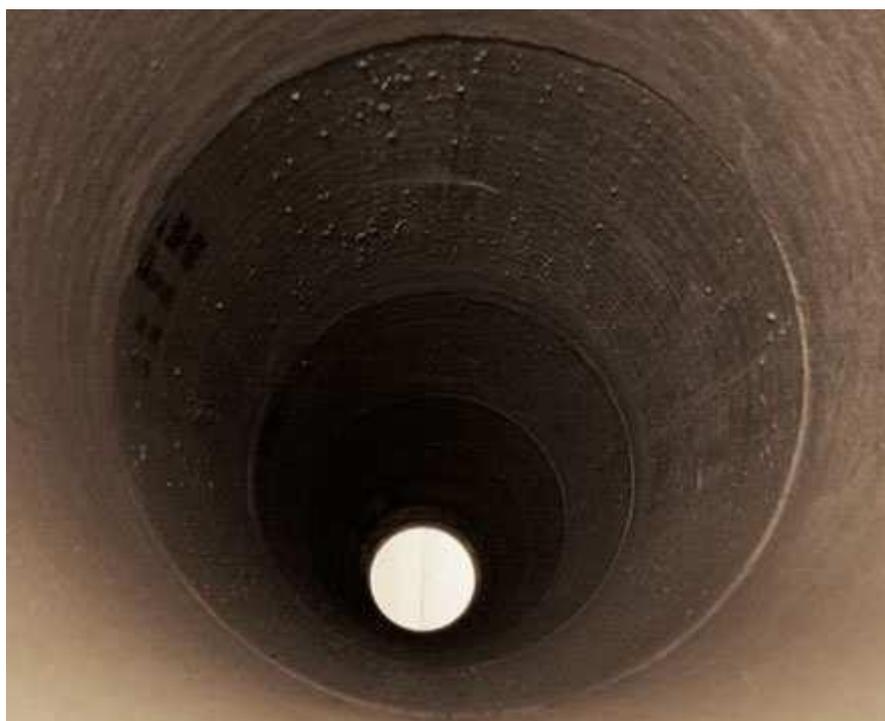
圖 2-12 加拿大 Earth Rangers Centre 地中管俯瞰圖
(資料來源：吳[7])

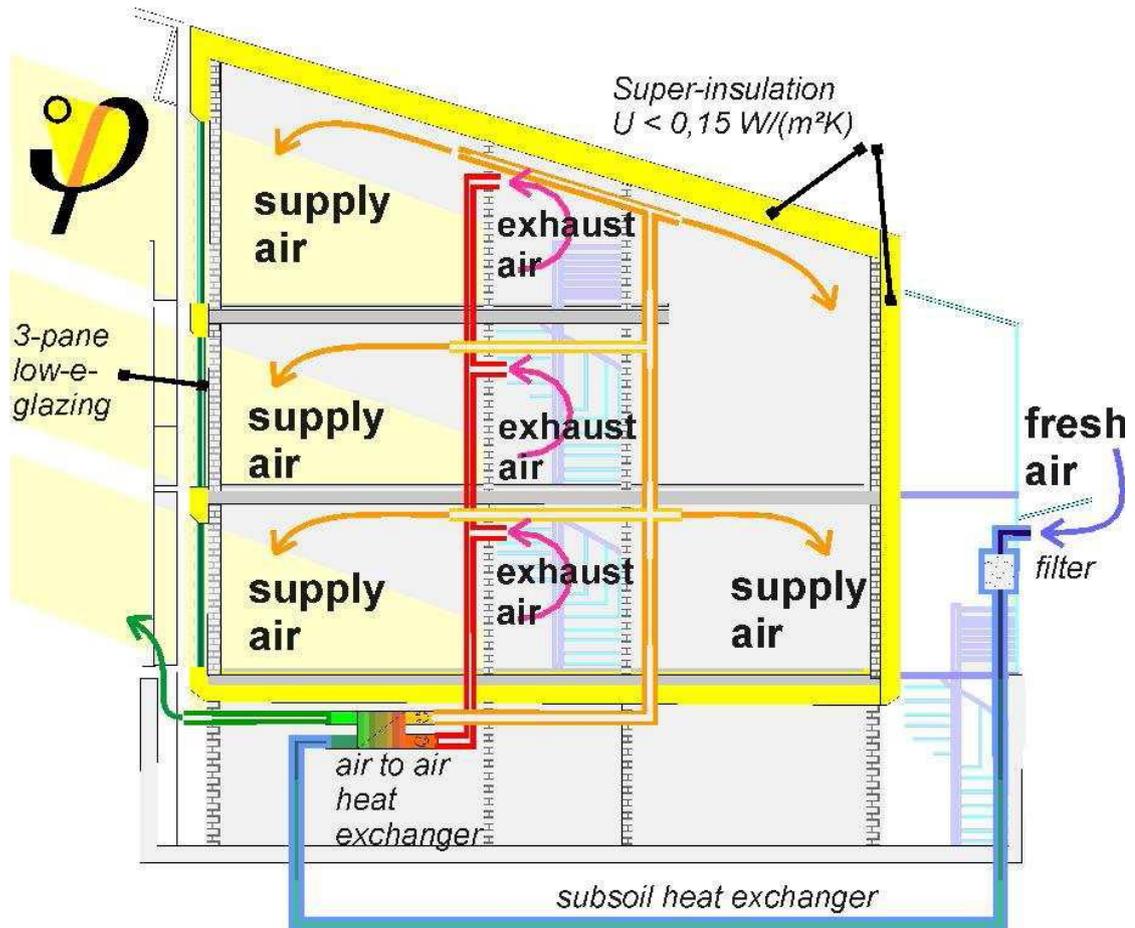
圖 2-17 德國 Darmstadt, 被動式建築省能機制
(資料來源：吳[7])

位於德國黑森州南部的達姆施塔特(Darmstadt)[17], 於 1991 年建造了一棟被動式建築如圖 2-16, 省能機制如圖 2-17 所示, 屋頂、外牆與地板的絕熱設計, 加上三窗格玻璃(Triple pane glazing)、地中管與熱回收通風(Heat recovery ventilation), 在寒冷的冬季由地中管與熱回收通風系統提供新鮮空氣。由於空氣進氣口的位置靠近房間的天花板, 空氣在進入生活空間前已經與房間的空氣混和, 保持空氣以高於 18°C 的溫度進入房間, 即使窗戶緊閉, 也可以保持室內空氣品質良好。根據研究顯示省能可達 88%, 尤其在加熱方面更為明顯。

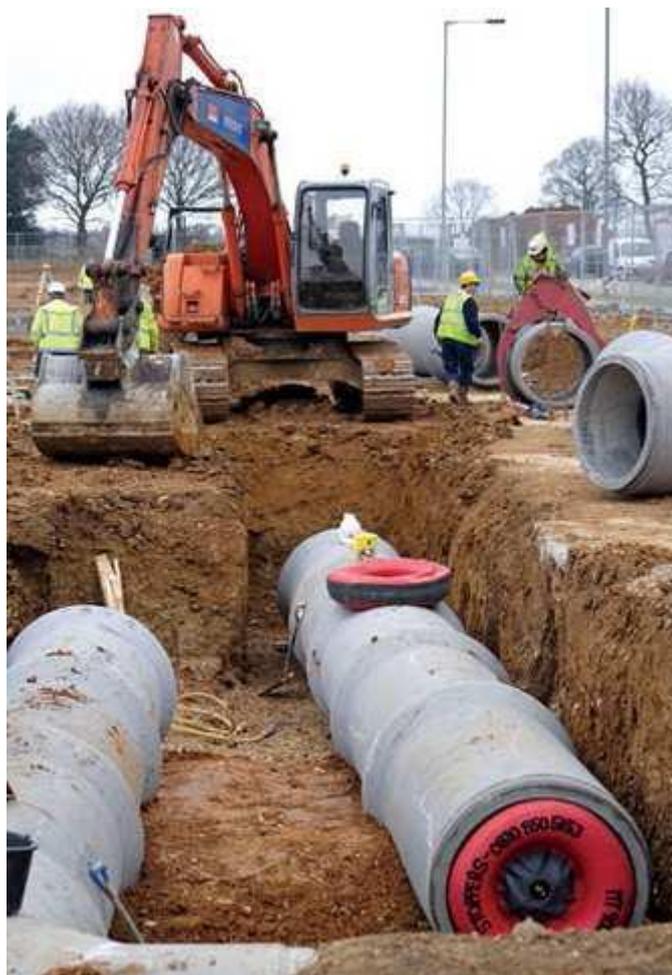
圖 2- 20 英國 Luton, Butterfield 辦事處的地中管施工情形，管長共 900 m，埋於地下 2 m，
溫度約保持在 13°C
(資料來源：吳[7])

盧頓(Luton)，英國英格蘭東部區域貝德福德郡最大的鎮，鎮裡的巴特非爾(Butterfield)企業科技園區有一棟節能的辦事處，如圖 2-18 所示[18]，利用地中管終年常溫的特性，搭配空氣處理裝置(Air-handling units)、小風扇、窗戶與百葉窗簾改善室內環境圖 2-19，達到節能的效果。地中管為全長 900 m、直徑 0.9 m 的混凝土排水管(Concrete drain)，帶肋的構造如圖 2-20 所示，可以使管內為紊流，增加熱傳效果，混凝土的多孔性質可以有效控制濕度，入風口在戶外的圓形凸出處，並且使用金屬網防止動物進入，在地中管兩端可以進行檢查與維修。一般的風機盤管(Fan-coil)空調系統在加熱、通風與機械冷卻方面每年消耗 225kWh/m^2 ，而這棟辦事處可以降到每年消耗 45kWh/m^2 ，若再加上熱輪(Thermal wheel)可望降到僅 28kWh/m^2 。

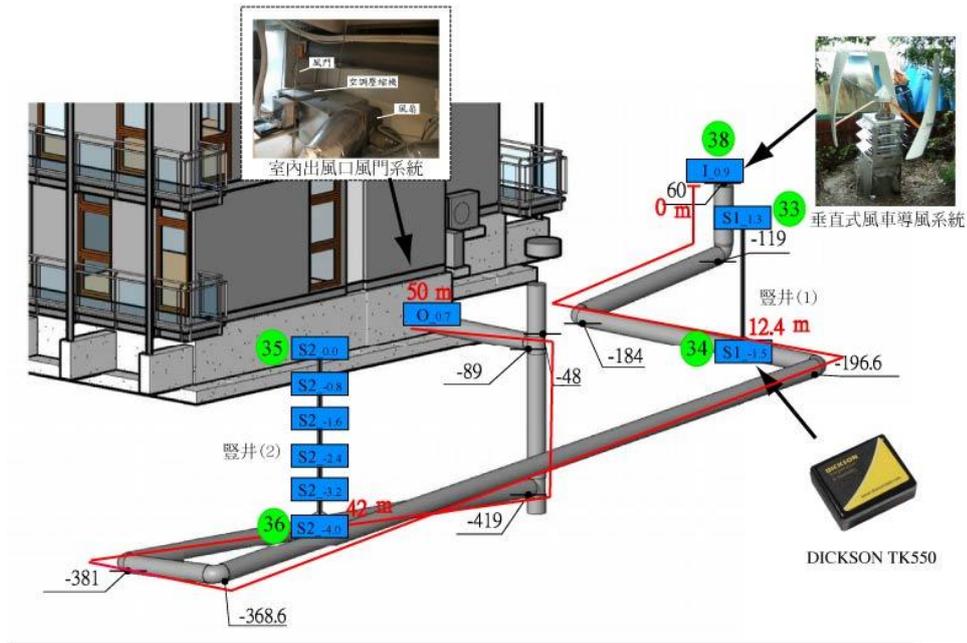
圖 3-1 地中管 sensor 設置位置自由體圖
(資料來源：本研究整理)

地中管管內量測使用 DICKSON TK550 記錄器，每 4 分鐘記錄一次數據，擺放位置如圖 3-1 和表 3-2 所示，綠色代表 Tmote Sky 感測器，藍色代表 DICKSON TK550 記錄器。在入風口、豎井(1)上下與出風口放置 DICKSON TK550 感測器；其中在豎井(2)，由豎井口至地中管管道共 6 顆，每顆間距 0.8 m，藉以觀察戶外新鮮空氣進入地中管後的溫濕度變化與地中管豎井垂直溫濕度分佈。

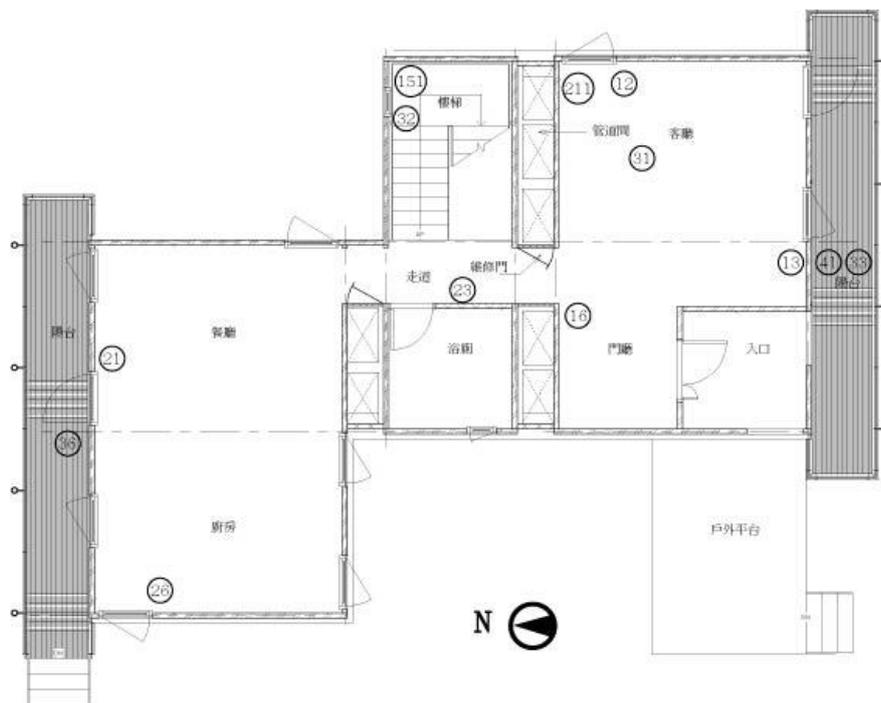
圖 3-18 易構住宅 1 樓平面圖
(資料來源：本研究整理)

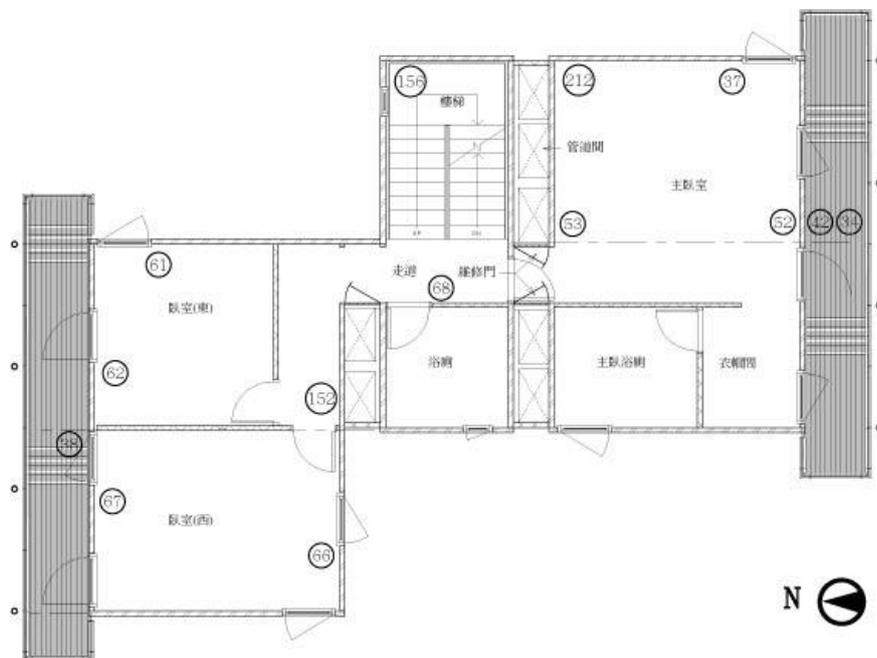
圖 3-19 易構住宅 2 樓平面圖
(資料來源：本研究整理)

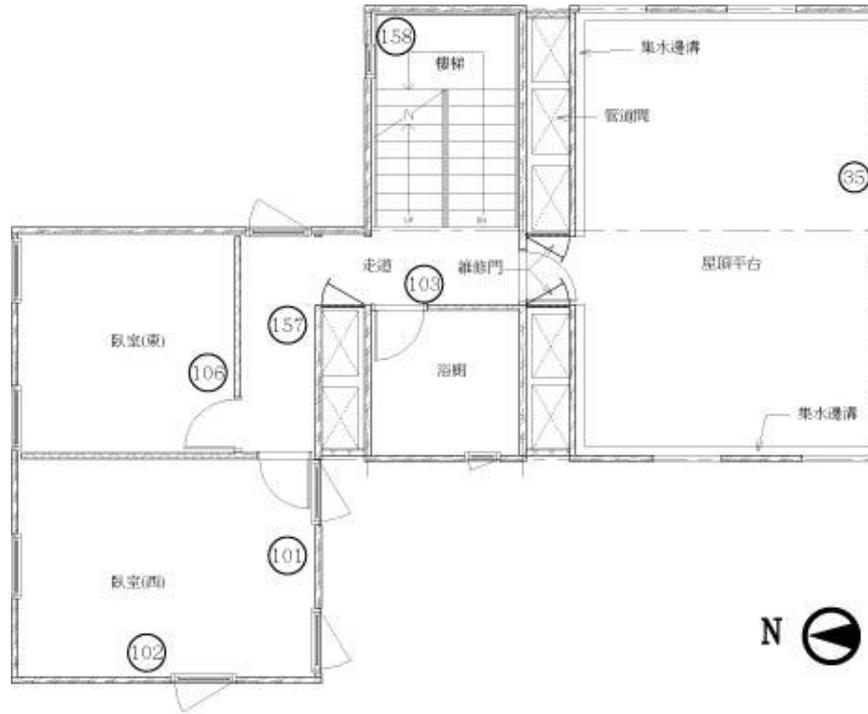
圖 3-20 易構住宅 3 樓平面圖

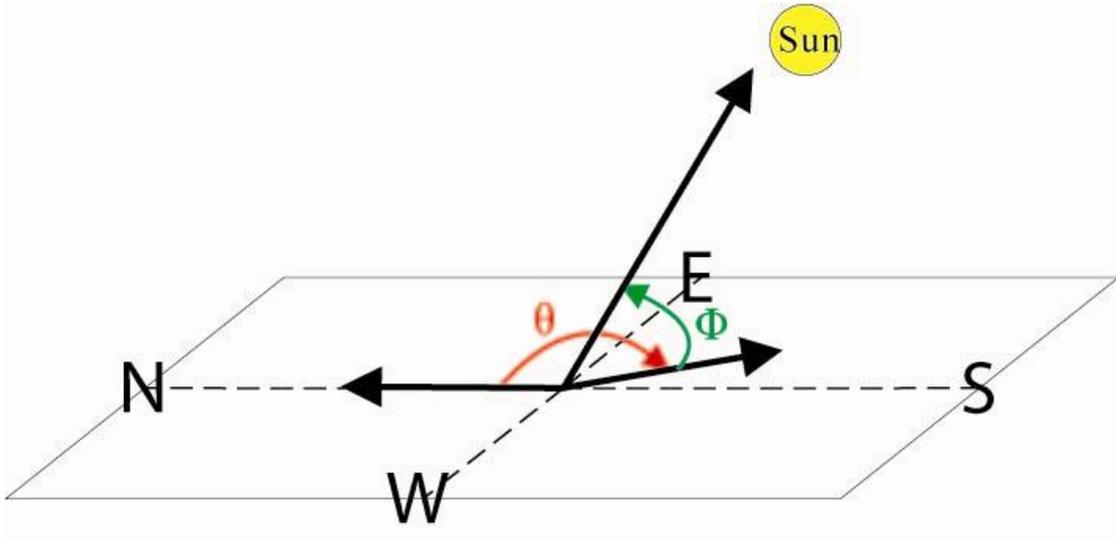
圖 3-26 2010 年春分 12:00 的太陽位置圖， θ 為太陽方位角、 ϕ 為太陽仰角
(資料來源：本研究整理)

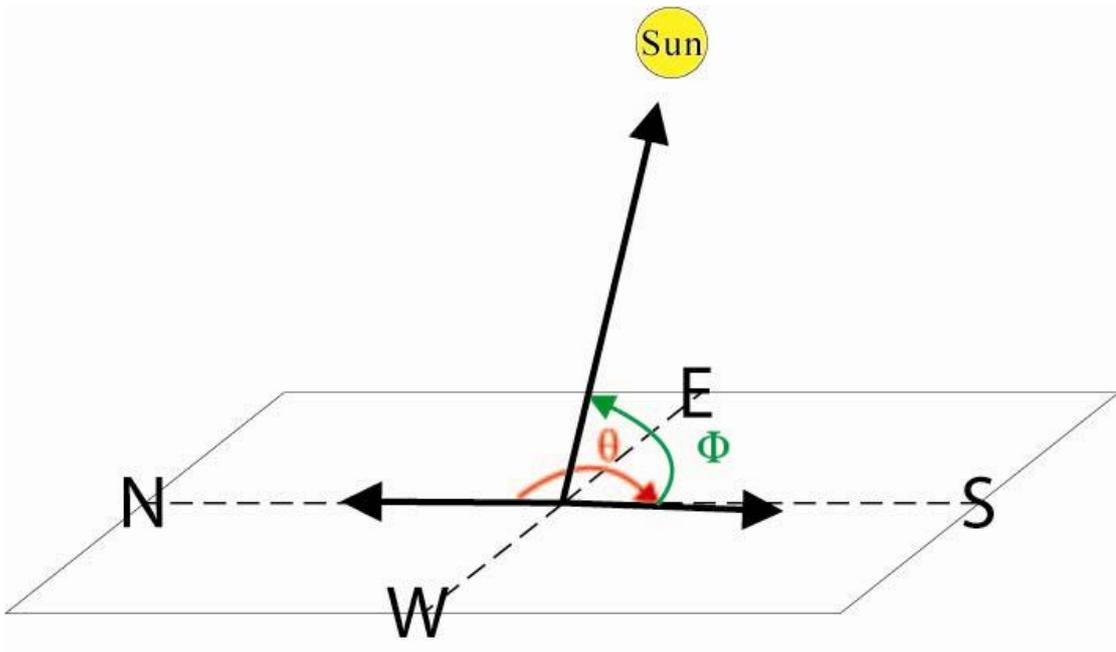
圖 3-27 2010 年夏至 12:00 的太陽位置圖， θ 為太陽方位角、 ϕ 為太陽仰角
(資料來源：本研究整理)

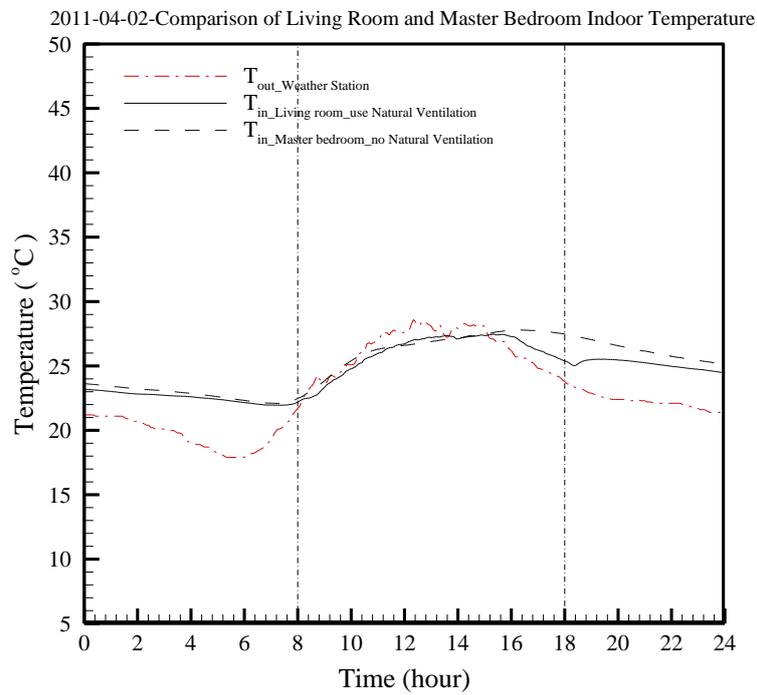
圖 3-53 2011 年 4 月 2 日(開啟 1F 客廳窗戶):南側 1F 客廳與南側 2F 主臥房室內溫度變化圖

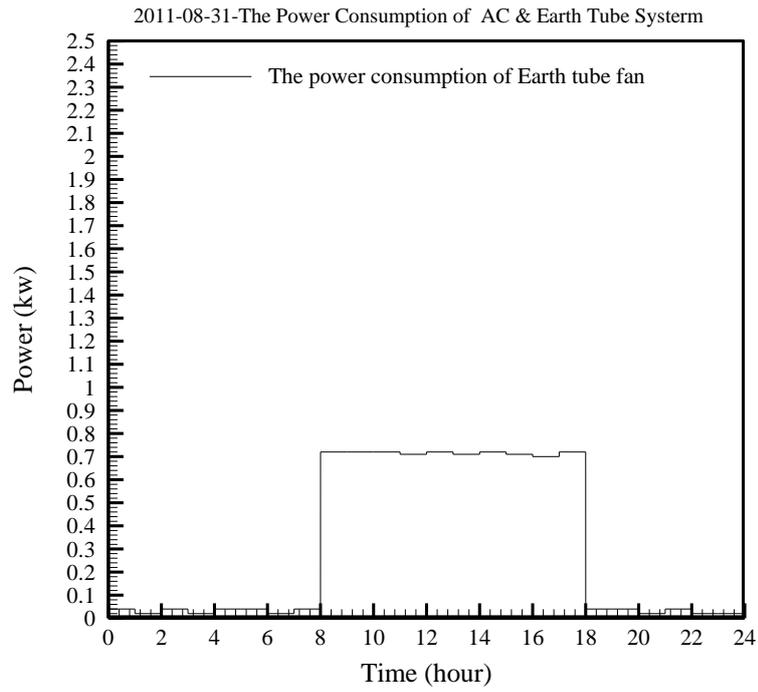
圖 3-102 2011 年 08 月 31 日(開啟 1F 客廳地中管風扇):地中管風扇每小時平均能源消耗

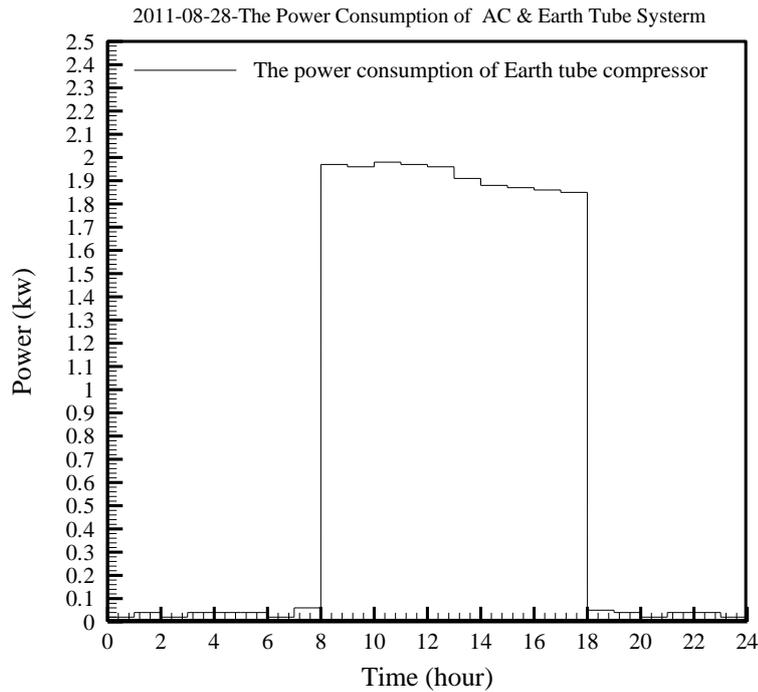
圖 3-136 2011 年 08 月 28 日(開啟地中管風扇與地中管壓縮機)：地中管風扇與地中管壓縮機每小時能源消耗圖
(資料來源：本研究整理)

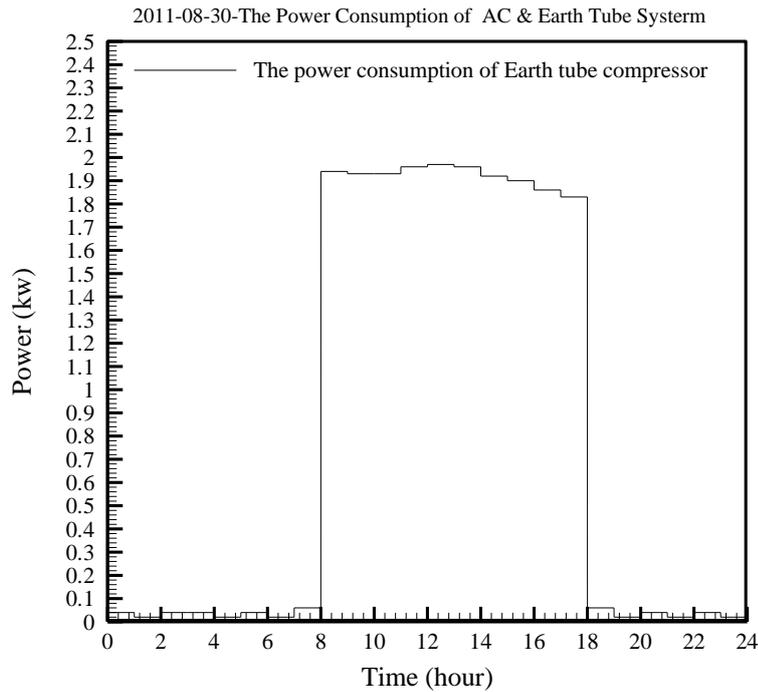
圖 3-142 2011 年 08 月 30 日(開啟地中管風扇與地中管壓縮機)：地中管風扇與地中管壓縮機每小時能源消耗圖
(資料來源：本研究整理)

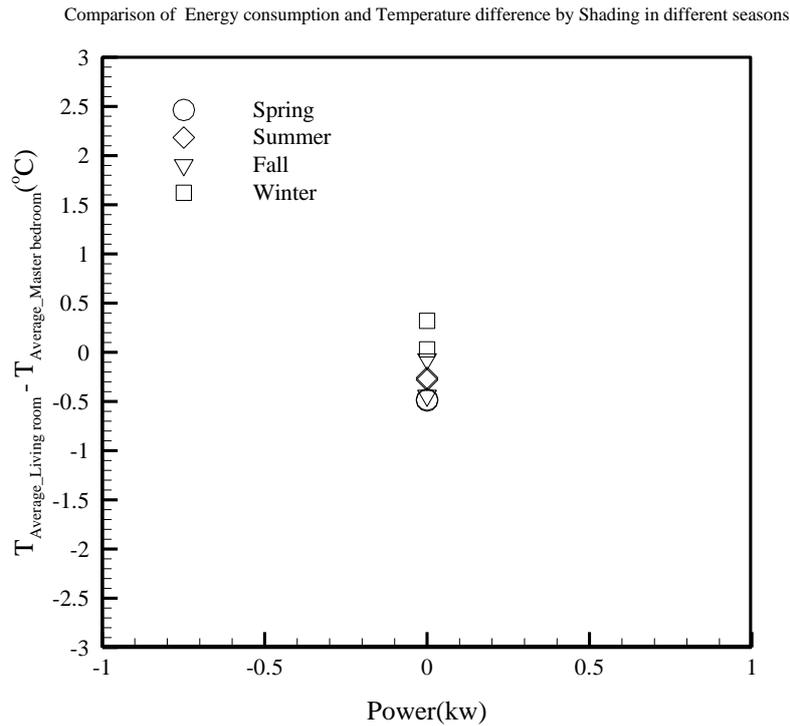
圖 3- 143 (使用 1F 客廳遮陽板):不同季節的能源消耗和南側 1F 客廳與南側 2F 主臥房平均溫差比較圖

建築物的耗能方面，由於使用的環控設備是 1F 客廳遮陽板，為被動式設備，所以四季耗能皆相同，不需要消耗任何能源。

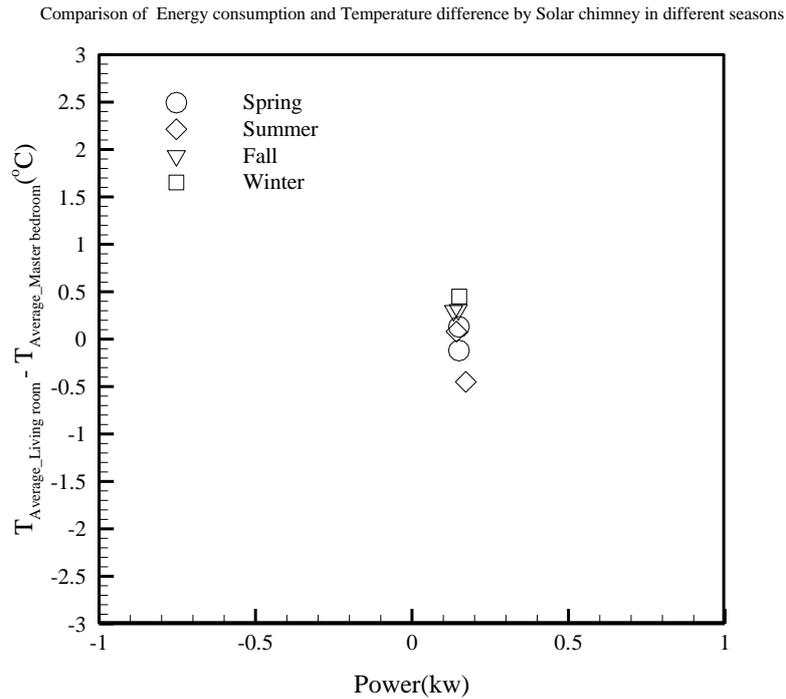
圖 3-144 (開啟梯間太陽煙囪風扇):不同季節的能源消耗和南側 1F 客廳與南側 2F 主臥房平均溫差比較圖

建築物的耗能方面，由於使用的環控設備是梯間太陽煙囪風扇，為主動式設備，所以四季平均每小時的耗能約在 $0.13\text{kw}\sim 0.17\text{kw}$ ，平均每小時耗能最大值約為 0.17kw ，發生於夏季。

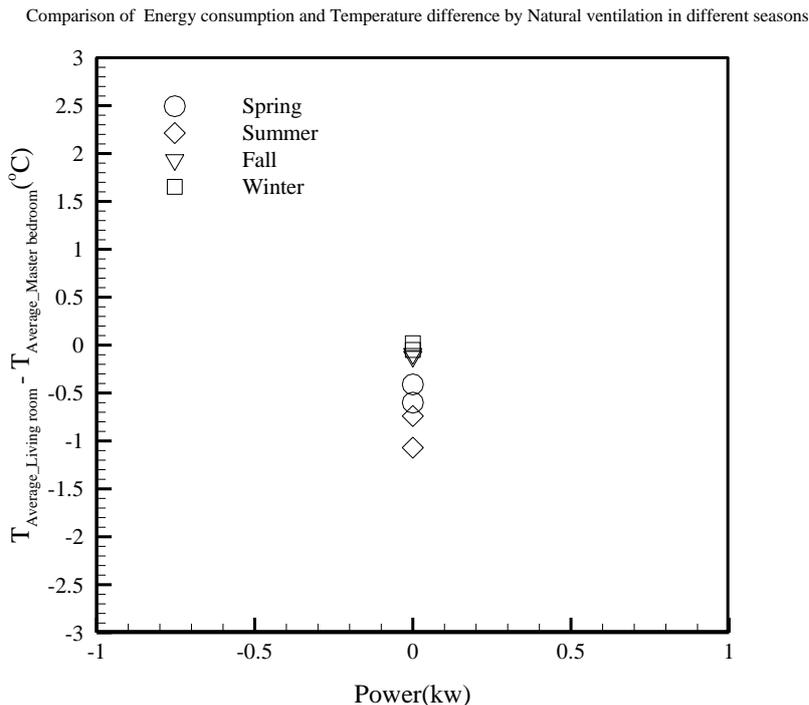
圖 3- 145 (開啟 1F 客廳窗戶):不同季節的能源消耗和南側 1F 客廳與南側 2F 主臥房平均溫差比較圖

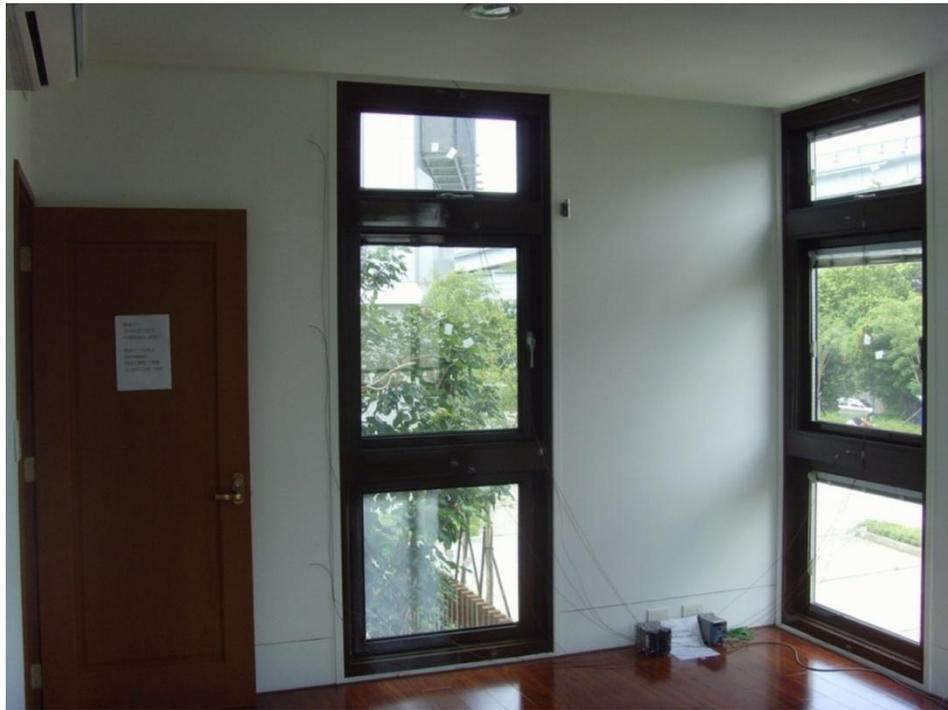
圖 3-147 易構住宅二樓北側房間(西)熱電偶架設圖

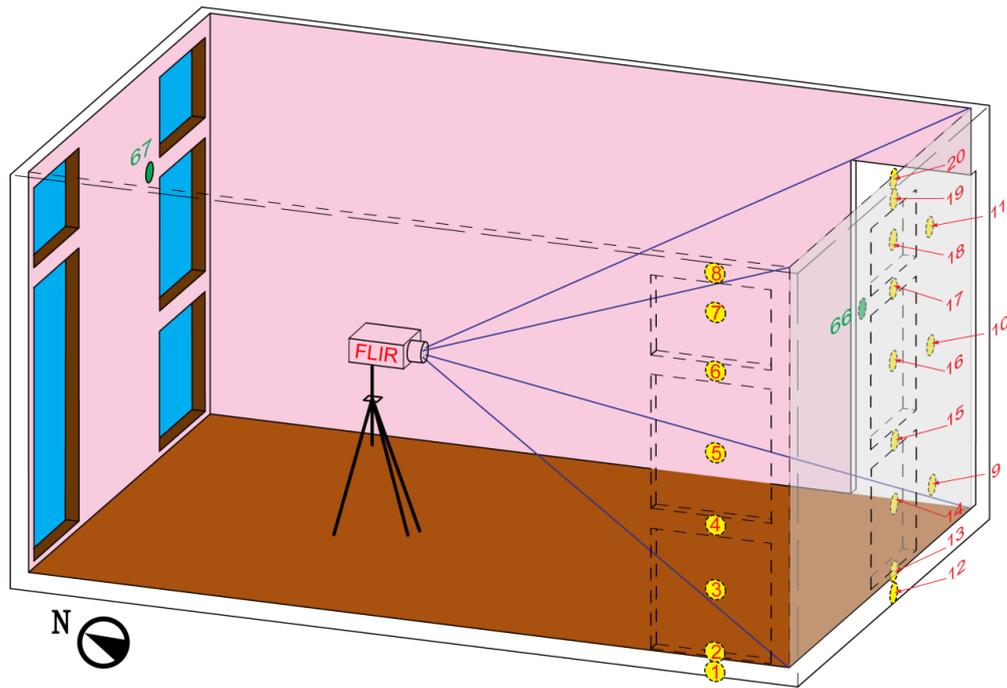
圖 3-148 易構住宅二樓北側房間(西)，房間中央為熱像儀放置點，綠點為 RFID 感測器放置點，黃色為熱電偶放置點，藍色代表玻璃。

熱像儀拍攝時先由第一點位置水平向西面拍攝，再向右轉 15° 拍攝，然後將熱像儀轉回；接著水平向上 10° 拍攝，再向右轉 15° 拍攝；熱像儀再轉回，水平向上 20° 拍攝，再向右轉 15° 拍攝；熱像儀轉回後再水平向下 10° 拍攝，再向右轉 15° 拍攝；熱像儀再轉回，水平向下 20° 拍攝，再向右轉 15° 拍攝。同樣的步驟在第二點位置向南面拍攝，但多拍攝一次右轉 30° ，所以西面牆有 10 張圖，南面牆有 15 張圖，一回拍攝時間在 5 分鐘內完成。

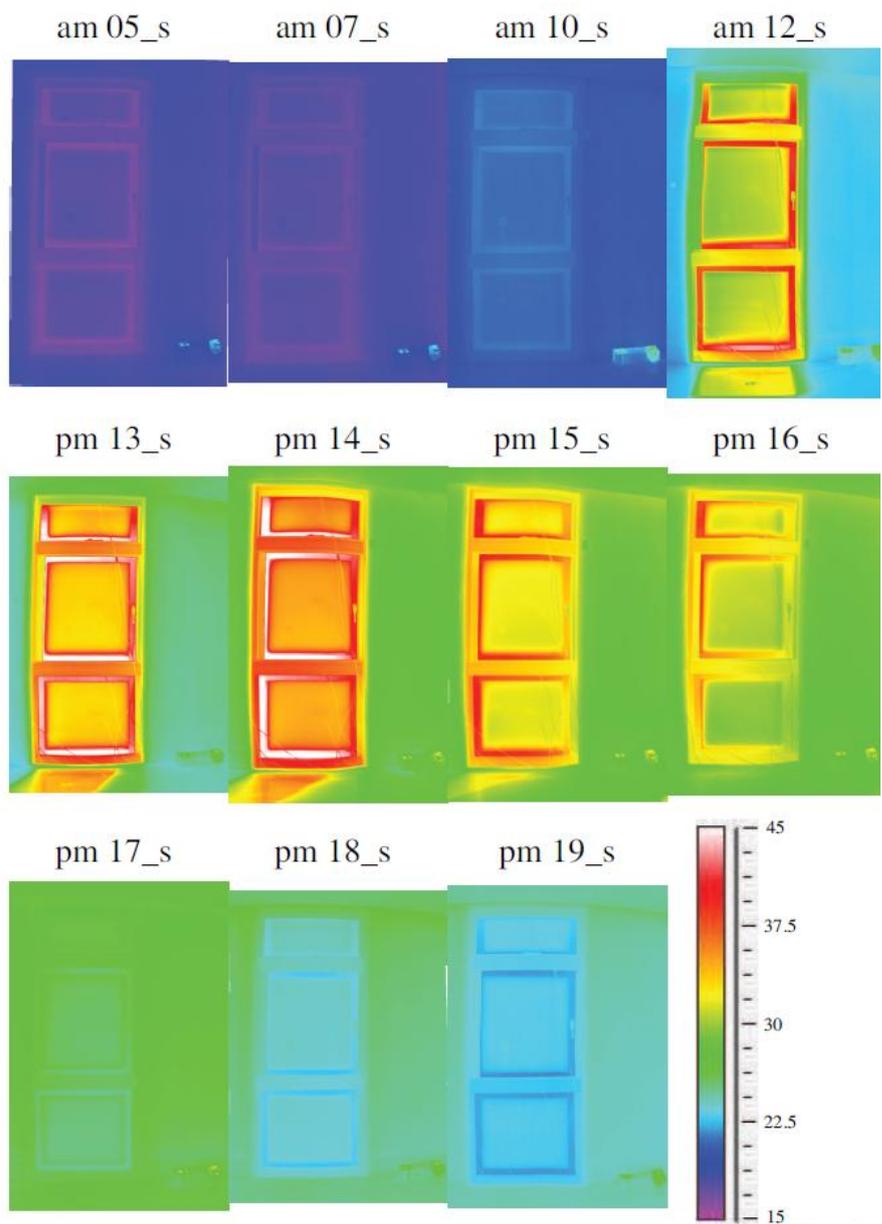
圖 3-164 二樓北側房間(西), 南面玻璃、鋁框與牆壁的熱像儀量測溫度分佈, 放射率為 1 (2010.11.10)
(資料來源：本研究整理)

圖 3-164 與圖 3-165 為 11 月 10 日拍攝易構住宅二樓北側房間(西)南面牆與西面牆的熱像圖。由熱像圖可知清晨 5 點時，南玻璃立面溫度略大於西玻璃立面，牆壁溫度大於玻璃溫度大於鋁框溫度；7 點日出後，牆壁、玻璃與鋁框溫度變化不大，只有些微的上升；到了 10 點，西玻璃立面溫度大於南玻璃立面，鋁框溫度最高，其次為玻璃，牆壁溫度最小；由於太陽角的關係，在中午 12 點時，太陽由南玻璃立面照射進房間，鋁框溫度明顯上升，此時南牆面溫度大於西牆面，鋁框溫度超過 40°C；下午 13 點時太陽西曬照射到西面牆，到下午 14 點時玻璃立面達到當日最高溫。太陽西曬至 16 點過後結束，溫度逐漸下降，到下午 17 點時，由於鋁框與玻璃放熱較快，此時的牆壁溫度大於玻璃溫度大於鋁框溫度。

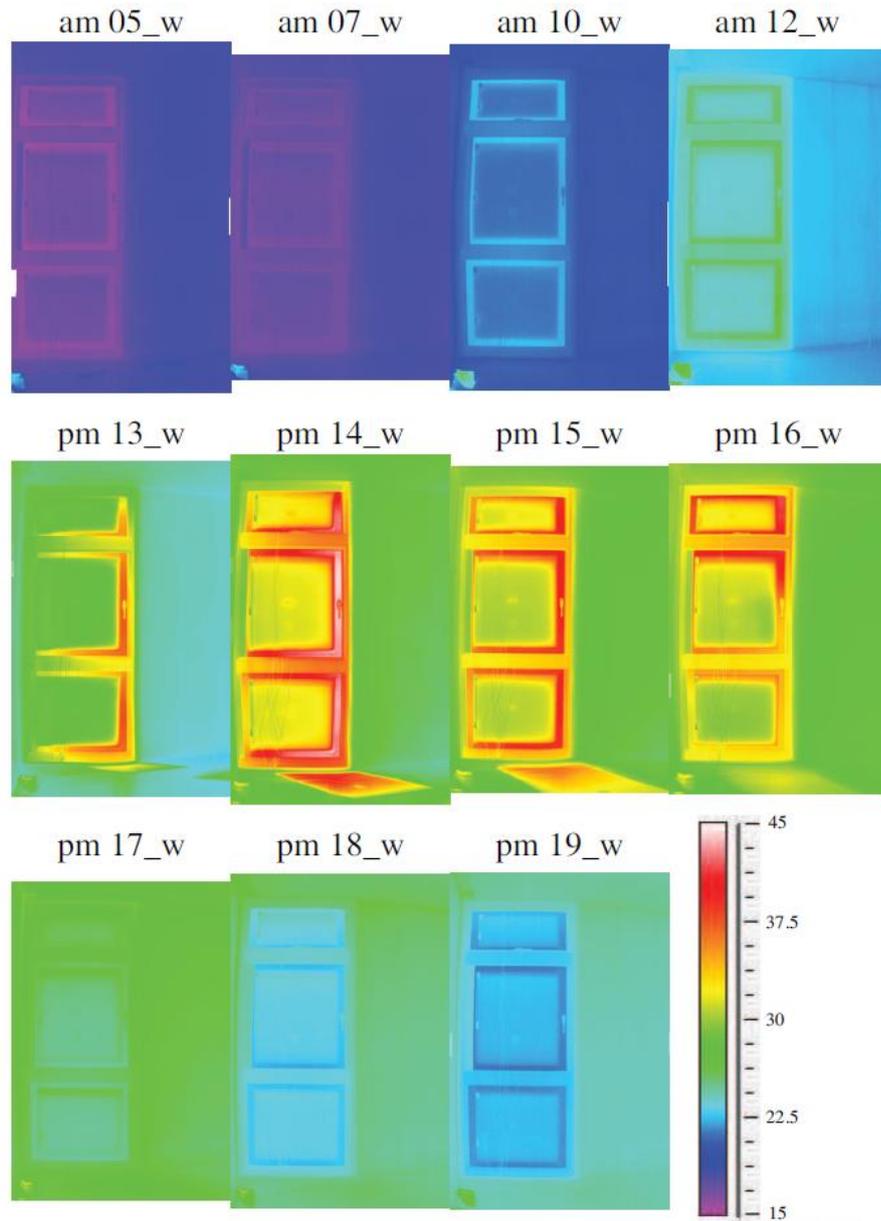
圖 3- 165 二樓北側房間(西), 西面玻璃、鋁框與牆壁的熱像儀量測溫度分佈,

放射率為 1 (2010.11.10)

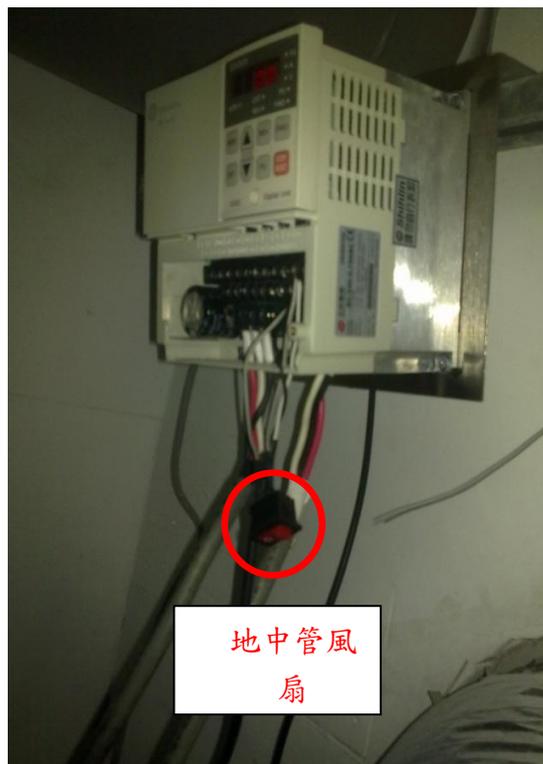
圖 4-1 地中管風扇開關
(資料來源：本研究整理)

由於地中管設備連接至智慧化控制系統，當易構住宅因斷電或智慧化系統故障，導致自動監測模式被設定為常開的模式，地中管風扇的手動開關(如圖 4-1)無法正常的開啟和關閉，造成風扇保持在開啟的狀態下。
