鋼筋混凝土建築物耐久性能診斷方法研擬

內政部建築研究所協同研究成果報告（103年度）

中華民國 102 年 12 月

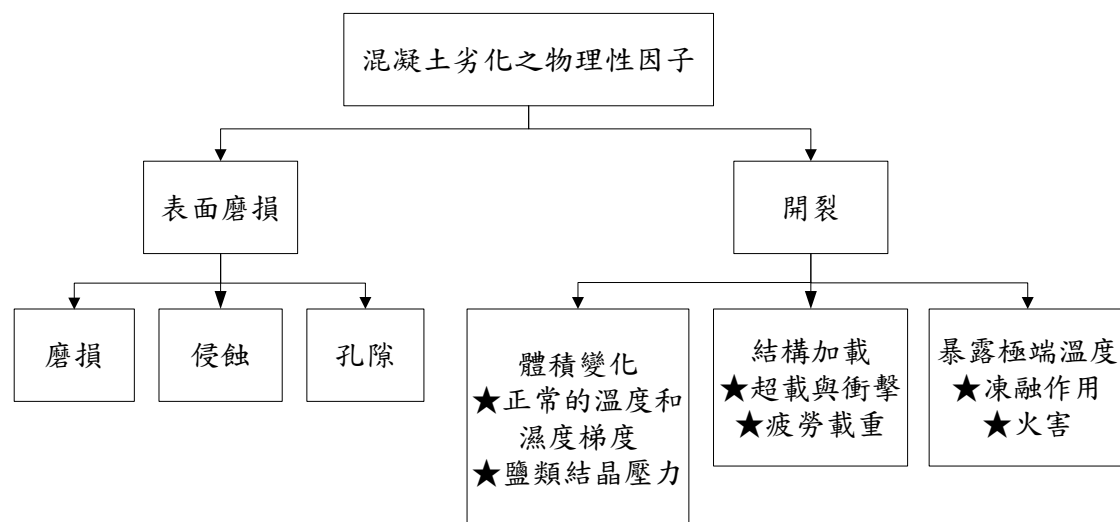
圖 2-1 混凝土劣化之物理因子

產生混凝土劣化的原因有許多，大致可分為物理性與化學性兩方面。物理性的原因如圖 2-1，表現出來的現象即為面層的破壞與裂縫的擴張；化學性的原因如圖 2-2，由化學作用與電化學作用使結構產生劣化現象主要有：混凝土中的鋼筋銹蝕、混凝土的碳化等，最常見的原因是由於侵蝕性物質與混凝土中的漿體產生化學反應。除此之外，由物理作用使結構產生的破壞現象主要有：混凝土的磨損、沖蝕、碰撞、凍融等，而凍融破壞在臺灣並不常見。耐久性損傷的分類圖如圖 2-3。混凝土也可能因鋼筋的腐蝕造成剝落(spalling)及裂縫擴張等現象，在自然的狀態下，混凝土的劣化是由許多因素所混合造成的，如果能瞭解到個別因素影響機理並提出預防之道，必能提升整體混凝土的耐久性。

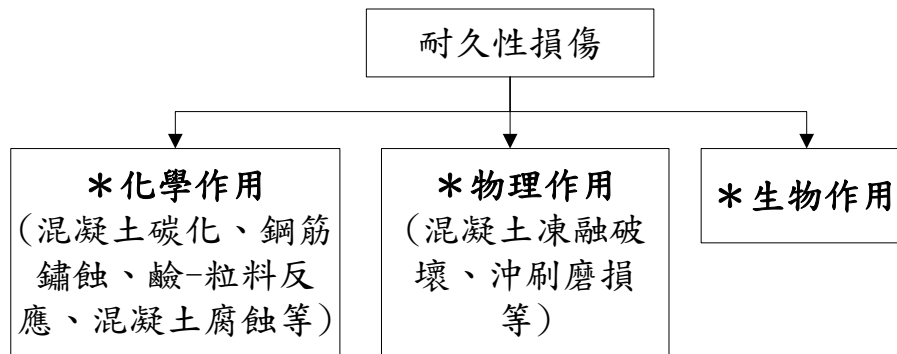
圖 2-3 結構耐久性損傷原因分類

混凝土結構的破壞原因按重要性排列為：混凝土中的鋼筋銹蝕、寒冷氣候的凍融現象，侵蝕環境的物理化學作用，但從混凝土耐久性損傷的劣化現象上，主要有以下幾種類型：混凝土中的鋼筋銹蝕、混凝土碳化、混凝土的裂縫、混凝土強度降低、結構過大變形等。

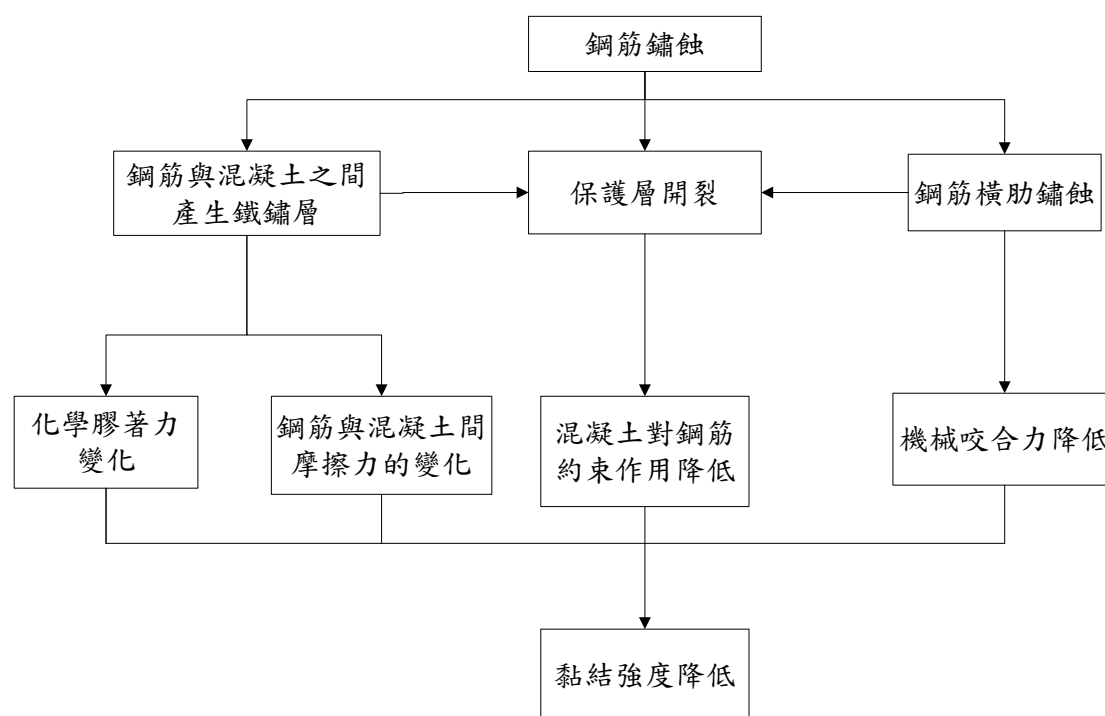
圖 2-5 鋼筋鏽蝕引起黏結強度退化

鋼筋鏽蝕亦會導致黏結強度的降低，如圖 2-5 所示，在鋼筋發生鏽蝕後，鋼筋與混凝土之鏽蝕層會促使鋼筋與混凝土接觸面上之化學膠著力產生變化；而鋼筋鏽脹所引起的保護層開裂會降低混凝土對鋼筋的約束作用且鋼筋橫肋的鏽蝕也會影響到其對混凝土之機械咬合力。鋼筋鏽蝕與混凝土結構的黏結問題不僅在理論研究上具有重要的意義，對工程實務上也是一大重點。

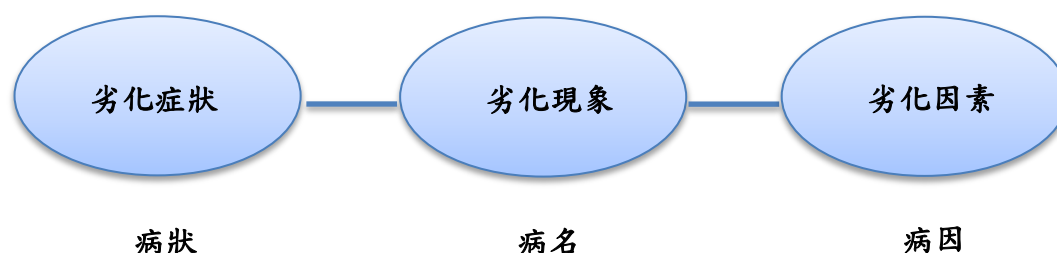
圖 2-6 劣化症狀、劣化現象、劣化因素的關係

由劣化的症狀，推定出劣化現象，進而推測出導致劣化的因素，其關係如圖 2-1 所示。

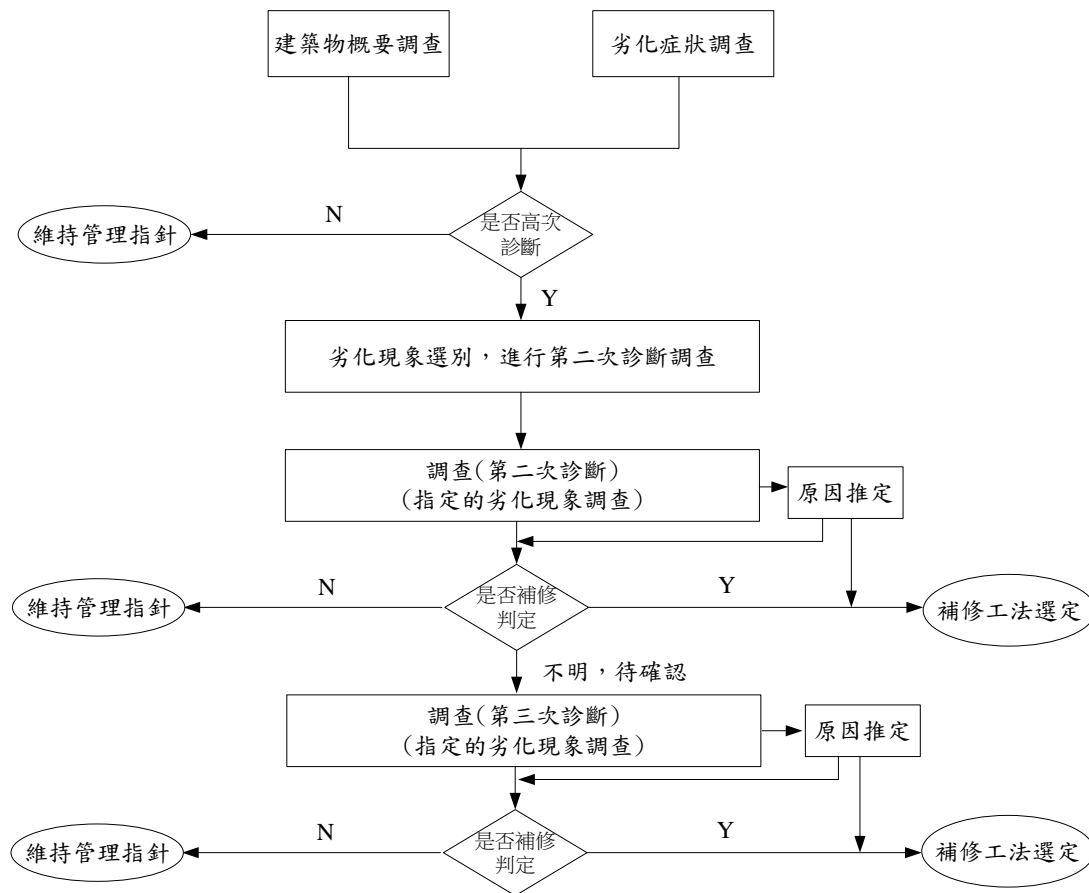
圖 2-7 劣化診斷的整個流程

由建築物耐久性向上技術普及委員會頒布之鋼筋混凝土建築物耐久性技術指針中，為了進一步了解既有建築物現況，以確定是否需要進行各種症狀調查，其診斷方法共分為三次診斷，第一次診斷為目視的概要診斷與劣化症狀的調查，由劣化程度的結果作為評定是否進行第二次的診斷調查，或進入維持管理指針的依據。第二次診斷和第三次診斷主要是依照指定的劣化現象調查，且進行劣化現象的原因推定，進而作為補修工法或是維護管理指針的必要性判斷。

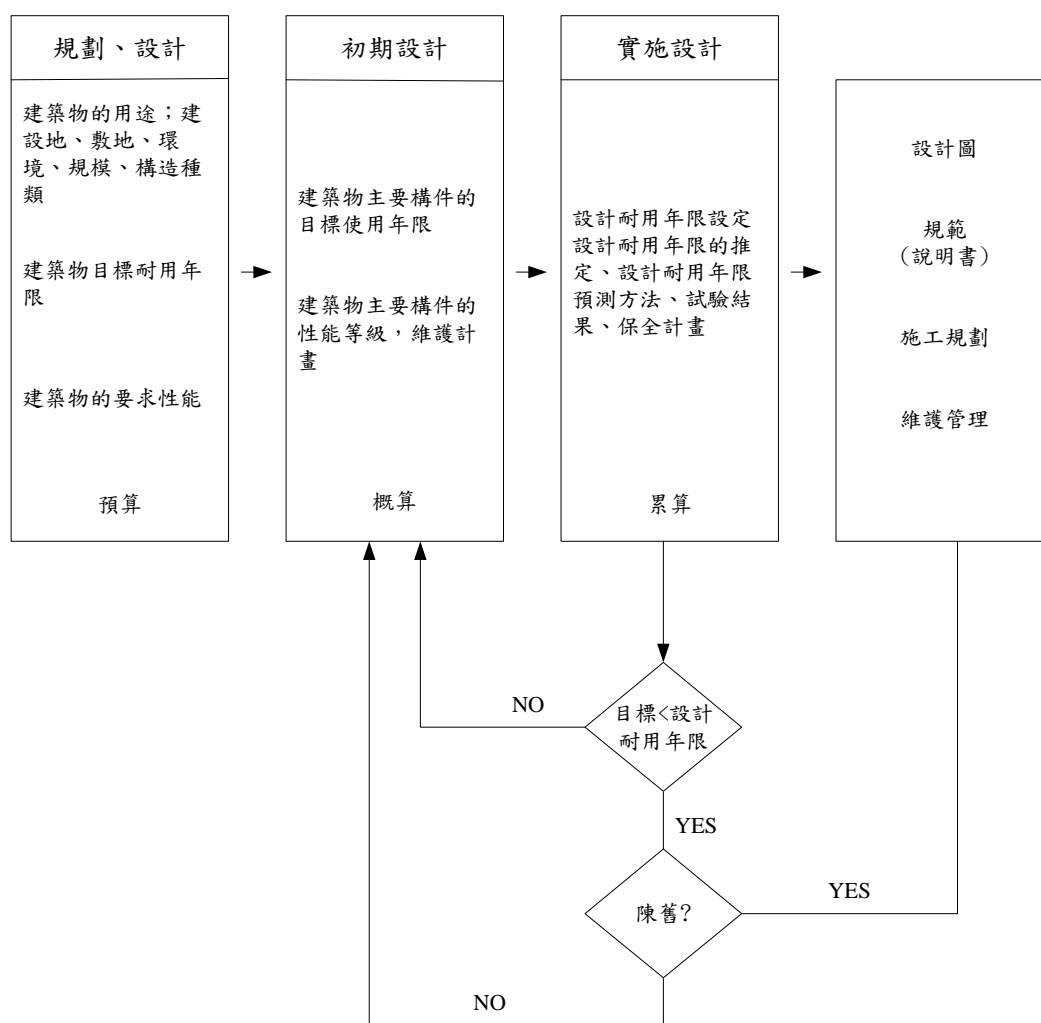
圖 2-8 建築物耐久性設計過程示意圖

由日本建築學會所頒布之建築物材料耐久設計方法與解說中，於建築物的設計規劃中，將耐久性能納入考量，有助於建築物延長壽命並符合設定之使用年限。於建築物設計規劃階段，由所有者(管理者)、設計者、施工者至使用者角度考量耐久性能要求，並橫跨全生命週期包含規劃、設計、契約、使用、保全等均為耐久設計之重要一環。該文獻建議由建築物設計使用年限、耐久性劣化相關因素與條件、施工監理與施工計畫、維護管理、劣化條件下之耐用年限預測方法等各方

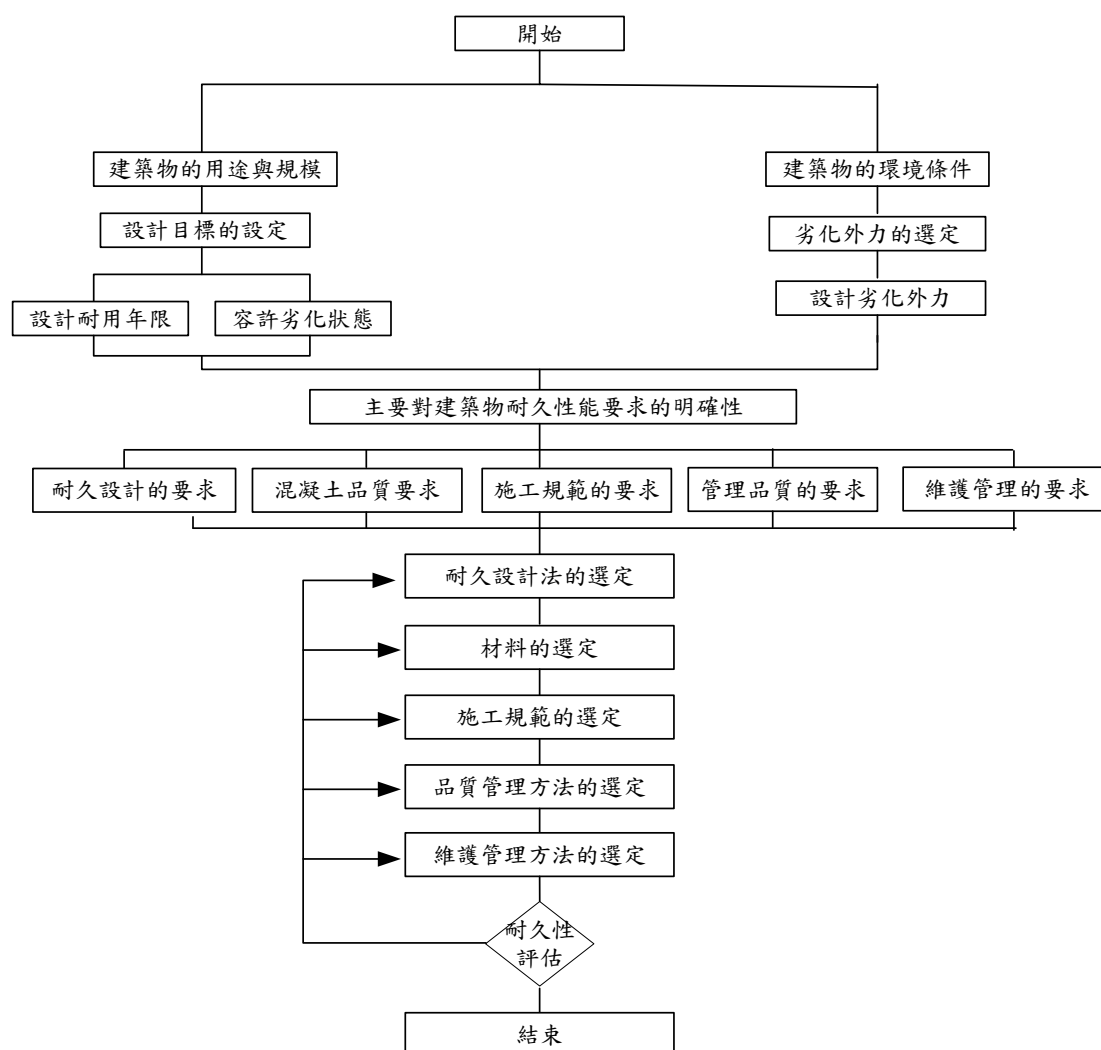
圖 2-9 建築物耐久性設計過程示意圖

日本建築學會於 2004 年發行之鋼筋混凝土建築物耐久性設計施工指針中，已針對劣化耐久設計部分加以說明，假設建築物因環境條件影響包括：中性化、鹽害、氯離子或其他因素致使產生鋼筋鏽蝕、凍害、鹼骨材反應、混凝土剝落、表面劣化或抗壓強度下降等劣化現象發生，故於耐久性能設計中考慮各劣化外力影響，大致分為以下四種劣化影響因素：

1. 針對設計劣化外力中性化的影響
2. 針對設計劣化外力鹽害的影響
3. 針對設計劣化外力凍害的影響
4. 針對設計劣化外力鹼骨材的影響

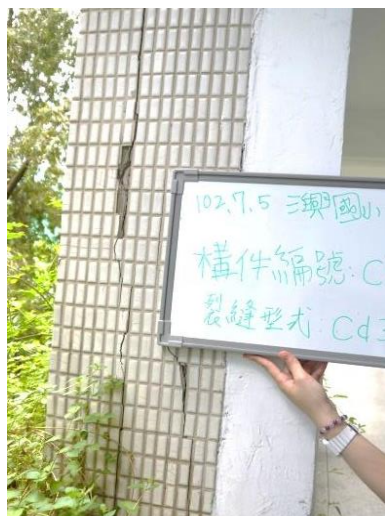
鋼筋腐蝕造成裂縫;混凝土中含有過量氯離子,而於沿著主筋產生裂縫。

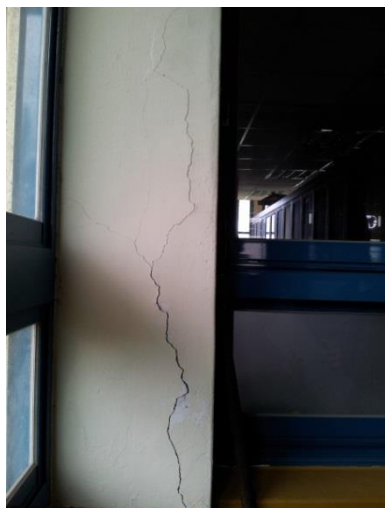
鋼筋腐蝕造成裂縫;混凝土中含有過量氯離子,而於沿著主筋產生裂縫。

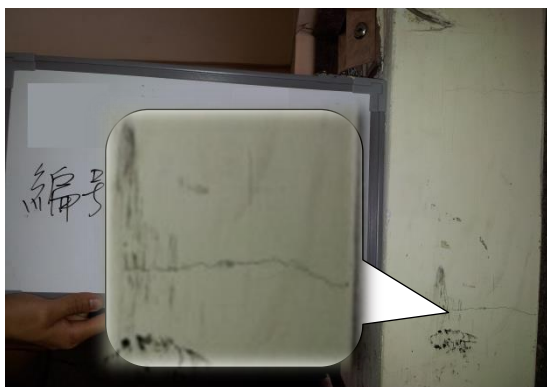
混凝土乾燥收縮產生裂縫;柱角水平方向裂縫。

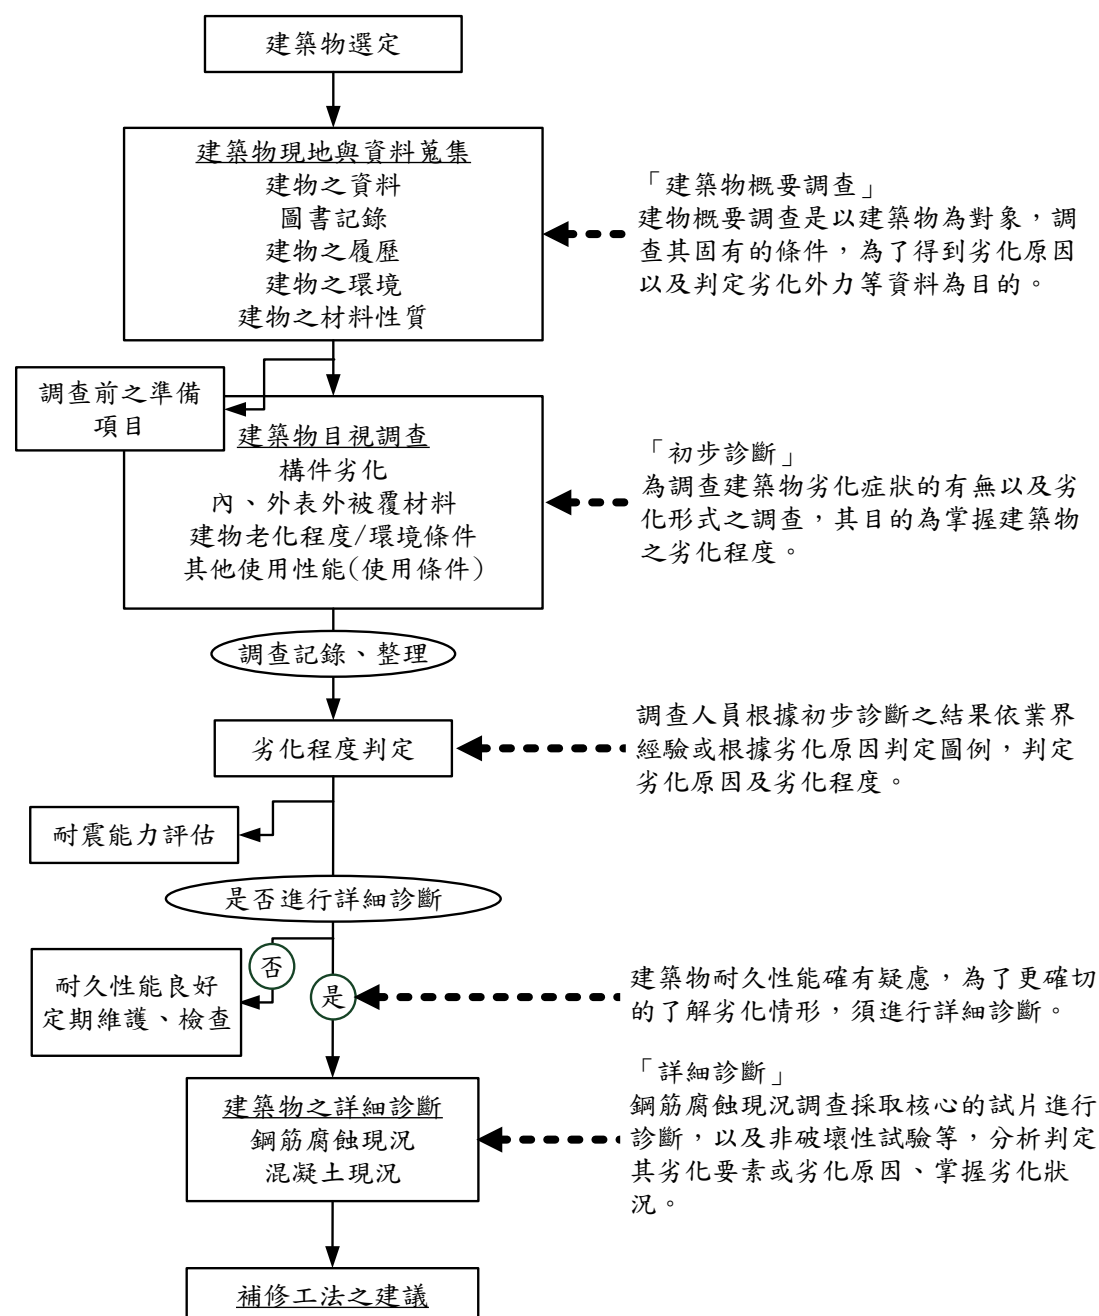
圖 4-1 本研究建議之耐久性能診斷流程(本研究整理)

本研究提供之耐久性能診斷方法及流程僅適用於自然狀態下鋼筋混凝土材料或因本身材料不良，而引發之老劣化現象；若因外力、地震力或施工不良等造成之建築物損壞，則不適用於本研究提供之方法，而地震所引致之損傷則可參考國家地震中心建議之初步耐震能力診斷方法(附錄一)，以進行耐震能力評估。

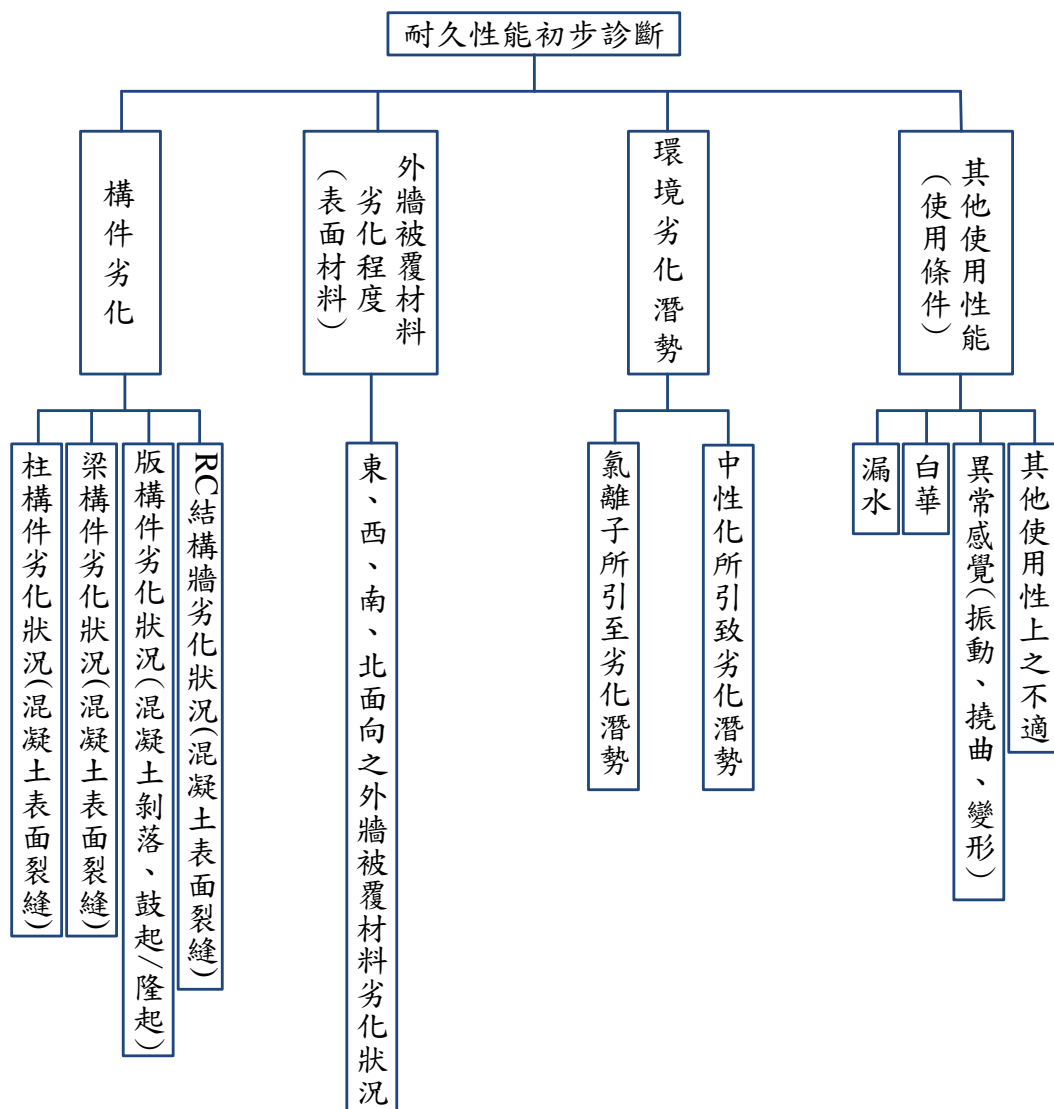
圖 4-2 耐久性能初步診斷項目(本研究整理)

初步診斷法以目視調查為主，以眼睛觀察構件劣化情形並利用望遠鏡或相機等，以確實掌握劣化狀況。由於目視調查較為主觀，因此為了降低調查者不同而產生之落差，須由相關專業人員進行調查。本研究已建立相關診斷準則與評估表，協助調查人員按表或流程操作，並詳細記錄要求之調查結果於建議之表中，以減少因項目缺漏而造成診斷結果失真。建築物耐久性能受許多影響因子支配，本研究選定四類因子進行判定(如圖 4-2 所示)。一為主要構件劣化，主要評估建築物主要構件，柱、梁、版及 RC 結構牆等之劣化狀況；二為表面被覆材料劣化程度，主要調查建築物外牆裝修材料於自然環境及維護不當下造成之劣化狀況；三為環境影響因子，建築物耐久性能受氯鹽、二氧化碳、溫度及濕度等影響甚大，本研究將依建築物所在環境及已使用年限判定其環境劣化潛勢；四為其他使用性，以使用者觀點出發，判定是否有白華、變形及振動等易造成使用性能不佳問題。綜合以上四類因子結果，以初步判定建築物之耐久性能。

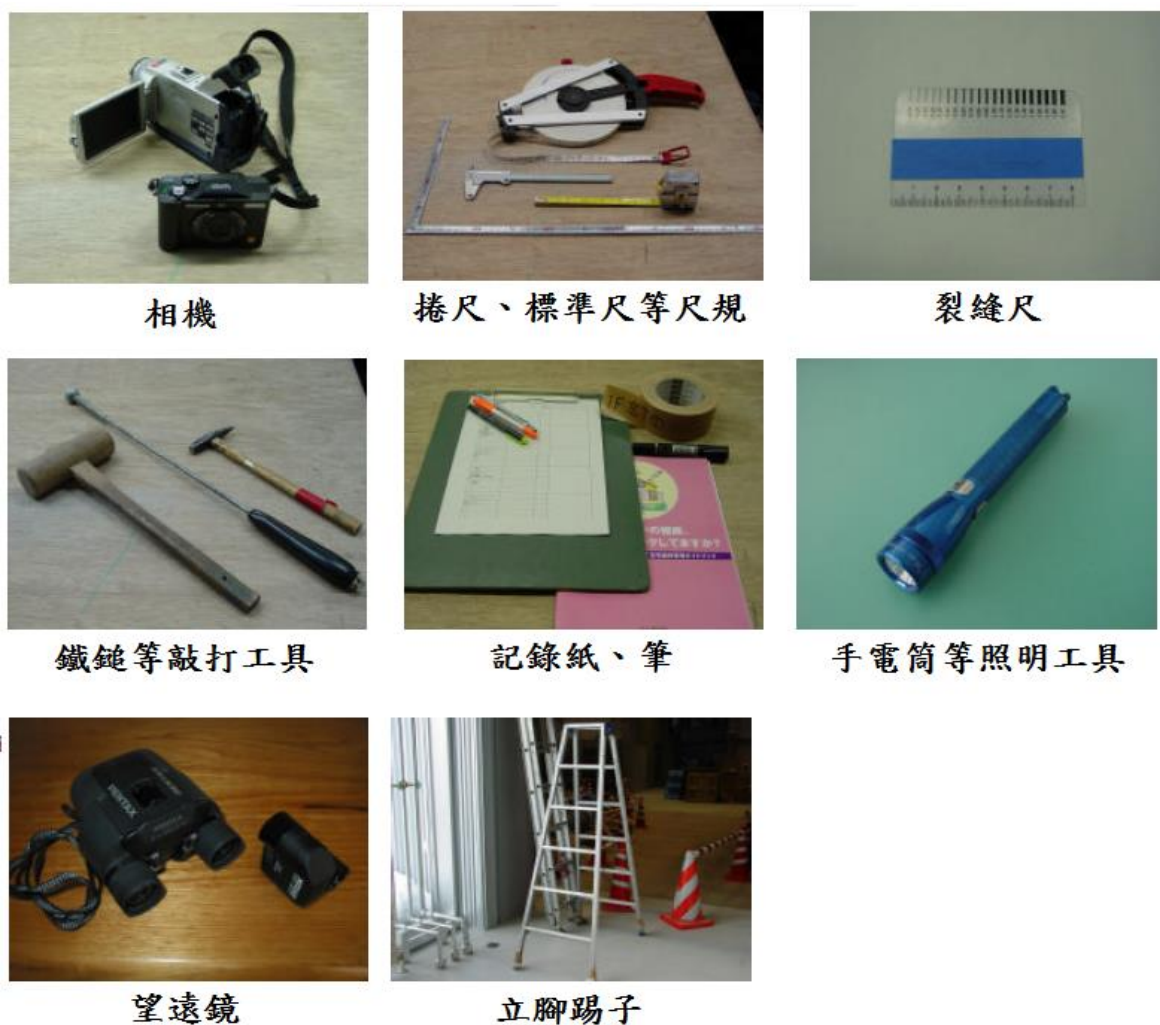
圖 4-10 初步診斷準備工具

目視過程中可以利用工具輔助調查，如圖 4-10 所示。如構件位置過高且無法直接使用肉眼觀察時，則可使用望遠鏡輔助，調查中全程使用相機記錄構件損傷影像，以方便調查後之結果整理，裂縫調查方法為選定裂縫寬度最大處，並使用裂縫刻度尺量測並記錄。

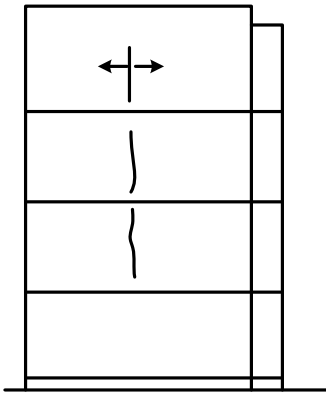
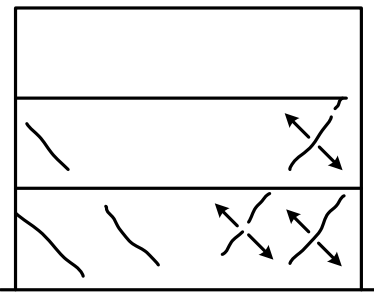
裂縫形式編號	Wd1	裂縫形式編號	Wd2
<p>乾燥收縮產生的裂縫；大面積的牆壁因為乾燥收縮產生垂直裂縫。</p>		<p>乾燥收縮產生的裂縫；大面積的牆壁，被基礎固定住，因為上部結構收縮，端部產生斜裂縫。</p>

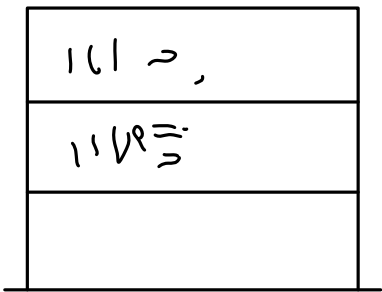
裂縫形式編號		Wd1	
<p>鋼筋腐蝕造成裂縫；根據鋼筋腐蝕產生之裂縫，保護層厚度較小的地方，常伴隨著混凝土產生剝落或鋼筋裸露等狀況。</p>			
<p>圖 4-16 RC 結構牆混凝土乾縮與鋼筋腐蝕</p> <p>(資料來源：日本建築學會，1997)</p>

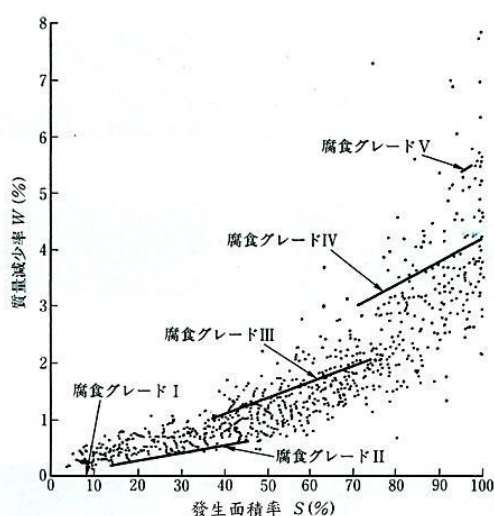
圖 4-19 腐蝕面積率與重量減少率之關係

構件劣化度評定需依其混凝土表面狀況及內部鋼筋腐蝕程度二者同時進行，但一般構件腐蝕程度較輕微時其混凝土保護層不易產生剝落，而無法直接目視鋼筋腐蝕程度，因此本研究建議依構件之混凝土表面外觀進行劣化度判定。

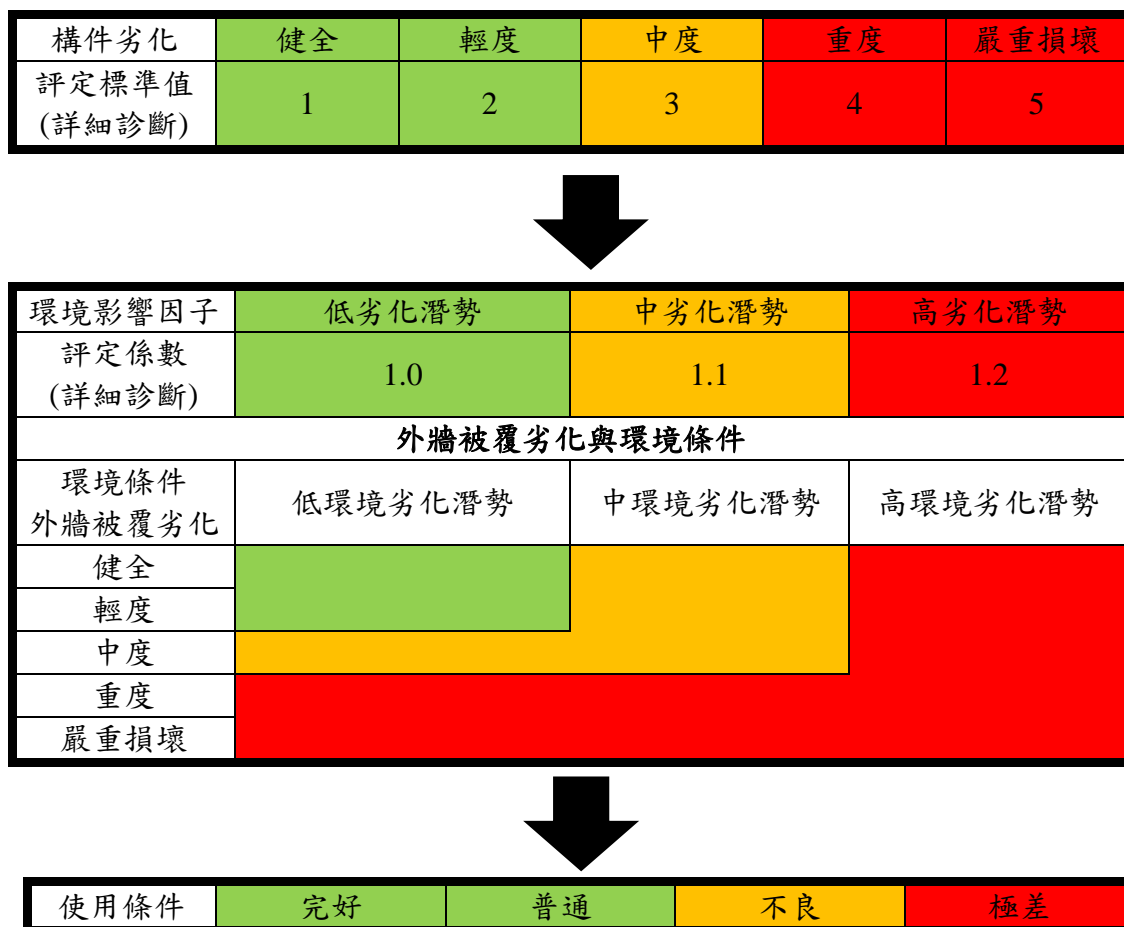
圖 4-27 初步診斷綜合評定(本研究整理)

依「構件劣化」→「表面被覆材料」→「環境影響因子」→「使用條件」等階段式方式進行評定，本研究將各階段評定結果以顏色區分，以利調查人員判定之用。其中若有一項目進入黃色則判定該建築物之耐久性能疑有疑慮，紅色則為確有疑慮，均建議進入耐久性能詳細診斷以了解其可能劣化主因。

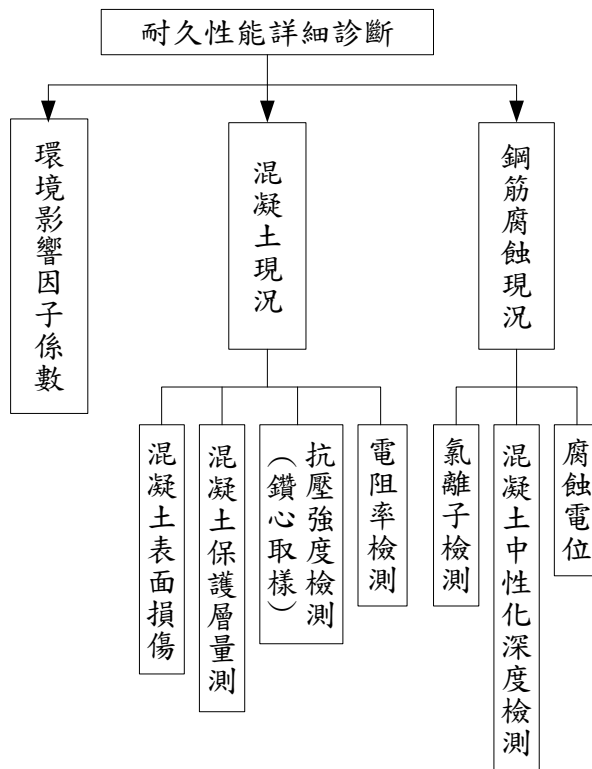
圖4-28 耐久性能詳細診斷方法(本研究整理)

查結果外，採用相關材料試驗以決定一具量化之評定標準值，而使詳細診斷結果更具客觀、公平及實用價值。綜合以上，詳細診斷共包含鋼筋腐蝕現況檢測、混凝土現況檢測及混凝土表面損傷、環境影響因子等四項。

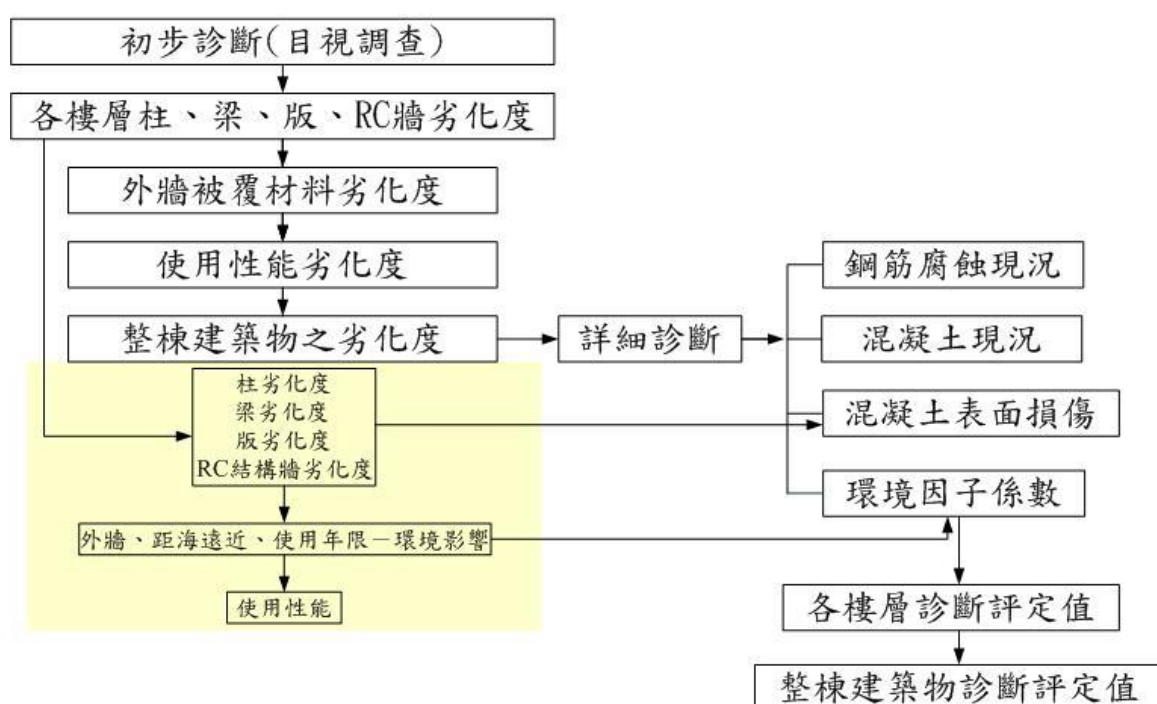
圖4-31 初步診斷連結詳細診斷說明

利用初步診斷之結果提供詳細診斷基本依據，如圖4-31所示。分別有兩部分連結至詳細診斷，一、構件調查連結至混凝土表面損傷；二、環境影響連結至環境因子係數。兩部分將分別對應不同之評定標準值，反映不同之劣化程度。

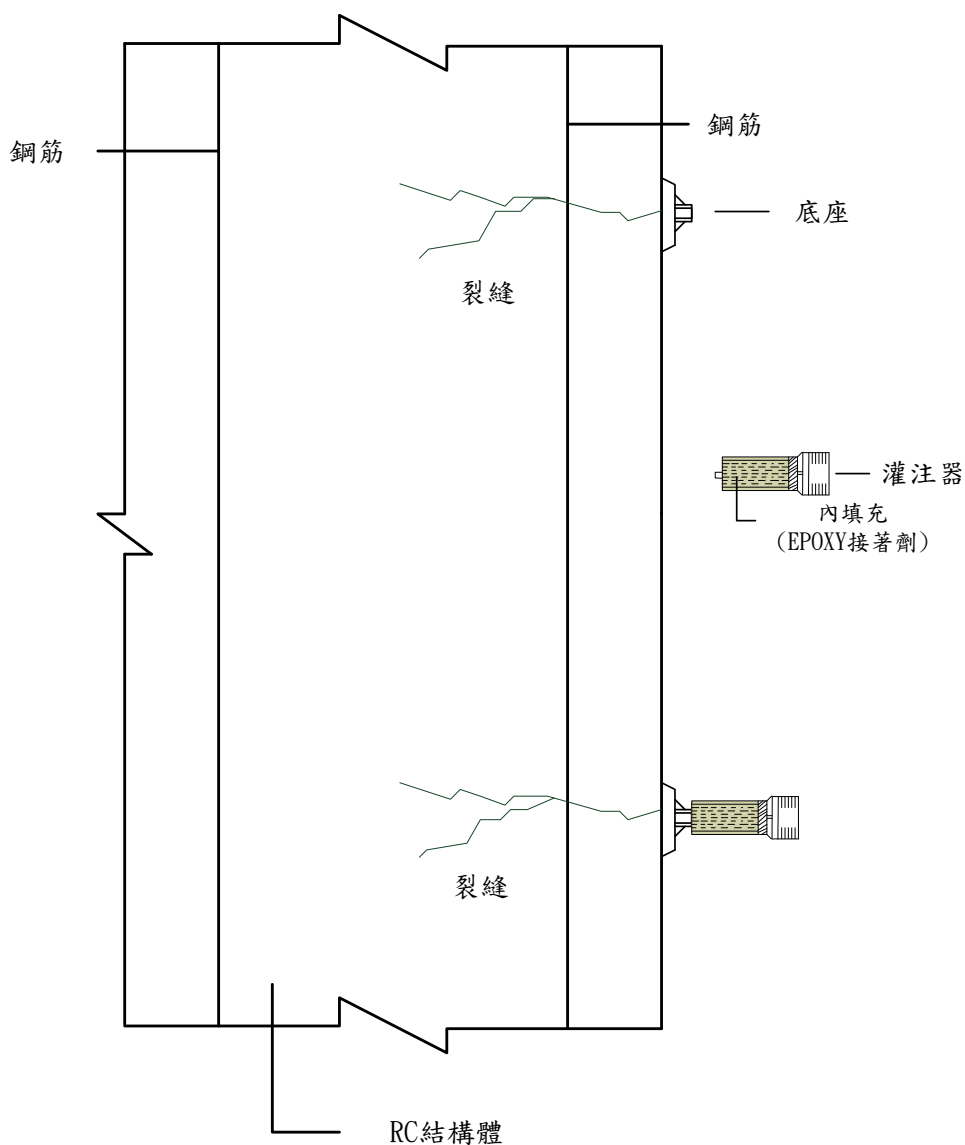
圖4-32 裂縫修補工法示意圖

鋼筋混凝土結構元件若產生前述之受損現象，只要鋼筋與混凝土尚具有整體性(黏結握裹尚稱完好)，則均可以合宜之工法材料，將其「修復」，亦即可藉由「修復」工法維持結構元件之既有強度。

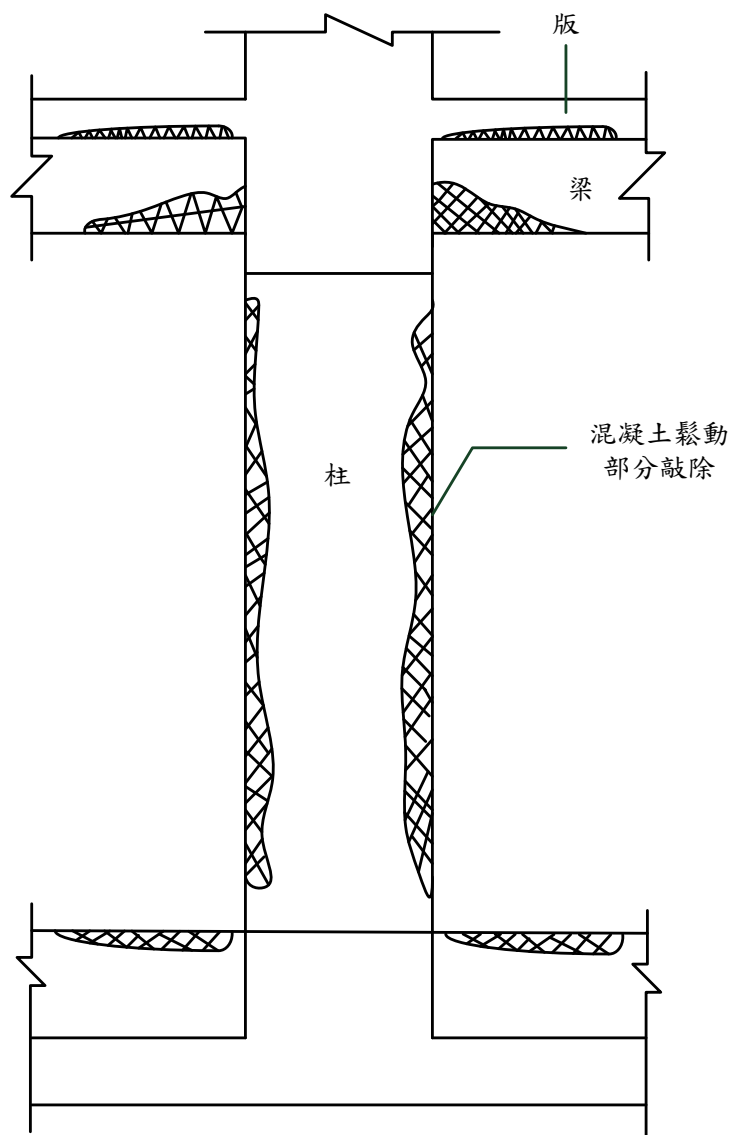
圖4-33 鋼筋生鏽、混凝土開裂修補工法示意圖

機；如新灌混凝土非無收縮混凝土，應預留接縫，養護拆模後補灌無收縮水泥砂漿，以避免新舊混凝土間產生乾縮裂縫。

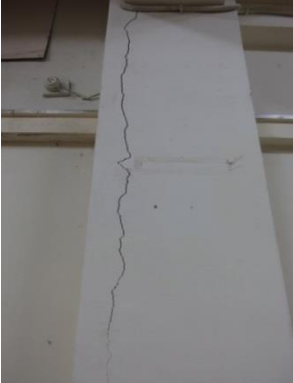
構件名稱			建築物名稱		
柱			科學樓-B1F		
構件編號	裂縫形式編號	輕度	中度	重度	嚴重損壞
C-1	Cd3			1.2 mm

柱構件因鋼筋腐蝕產生垂直裂縫。
C-2	Cd3			1.7	
C-3	Cd3			2	
C-6	Cd3	0.2		-	
C-8	Cd3			1.2	
C-9	Cd3				√
C-10	Cd3			2.85	
B-2	Cd3			0.85	
B-3	Cd3			2	
B-5	Cd3				√
B-7	Cd3			0.85	
B-8	Cd3			0.25	
B-9	Cd3			2.25	
B-10	Cd3			3.5	
劣化度		發生機率		累積發生機率	
<input type="checkbox"/> 嚴重損壞		2/40		$\frac{2}{40} = 0.05 < 0.1$	
<input checked="" type="checkbox"/> 重度		11/40		$\frac{2+11}{40} = 0.375 > 0.1$	
<input type="checkbox"/> 中度		0/40		-	
<input type="checkbox"/> 輕度		1/40		-	
<input type="checkbox"/> 健全		26/40		-

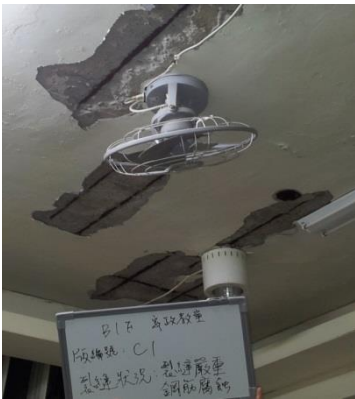
構件名稱			建築物名稱		
版			科學樓-B1F		
構件編號	形式編號	輕度	中度	重度	嚴重損壞
AB-9.10	剝落				✓

鋼筋腐蝕產生之裂縫，版下端因保護層厚度較小或含有鹽化物，混凝土產生剝落現象			
劣化度		發生機率		累積發生機率	
<input checked="" type="checkbox"/> 嚴重損壞		2/18		$\frac{2}{18} = 0.11 \geq 0.1$	
<input type="checkbox"/> 重度		1/18		$\frac{2+1}{18} = 0.17$	
<input type="checkbox"/> 中度		2/18		$\frac{2+1+2}{18} = 0.278$	
<input type="checkbox"/> 輕度		1/18		$\frac{2+1+2+1}{18} = 0.33$	
<input type="checkbox"/> 健全		10/18		$\frac{2+1+2+1+10}{18} = 0.89$

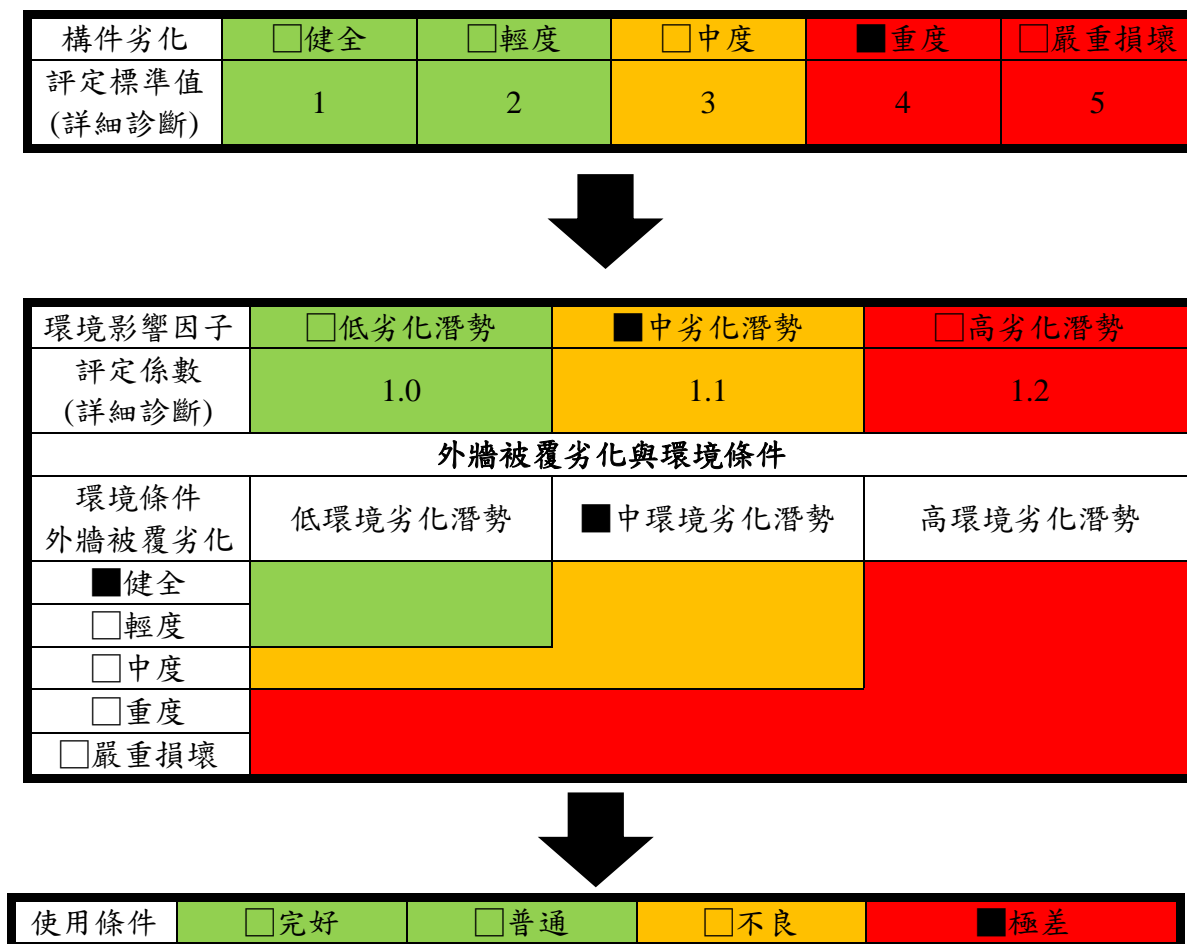
圖 5-3 初步診斷綜合評定

本實例於構件劣化程度判定時，結果為「重度」，故可直接進入詳細性能診斷階段，評定結果如圖 5-3 所示。

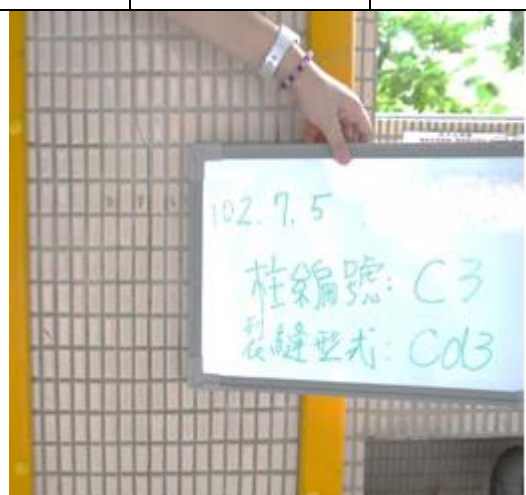
氯離子過高，裂縫沿主筋開裂			
構件編號	裂縫形式編號	輕度	中度	重度	嚴重損壞
C-4	Cd3			0.55 mm

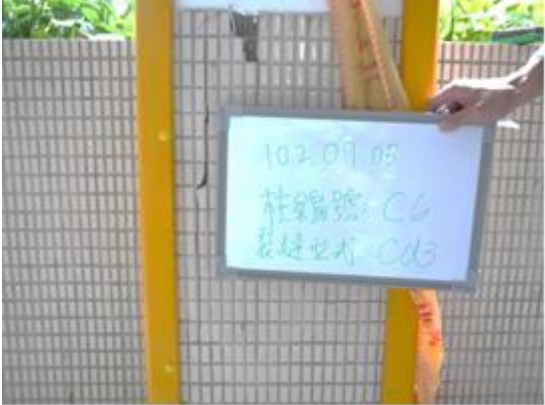
氯離子過高，裂縫沿主筋開裂			
構件編號	裂縫形式編號	輕度	中度	重度	嚴重損壞
C-7	Cd3			3.60 mm

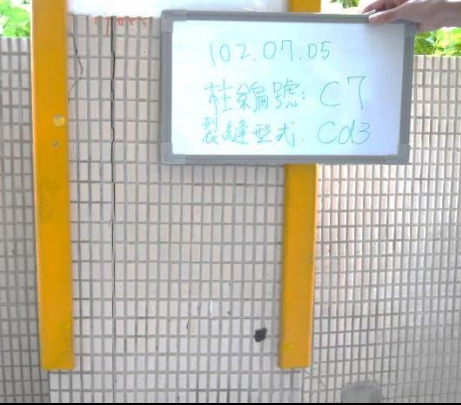
氯離子過高，裂縫沿主筋開裂			
構件編號	裂縫形式編號	輕度	中度	重度	嚴重損壞
C-8	Cd3			2.75 mm

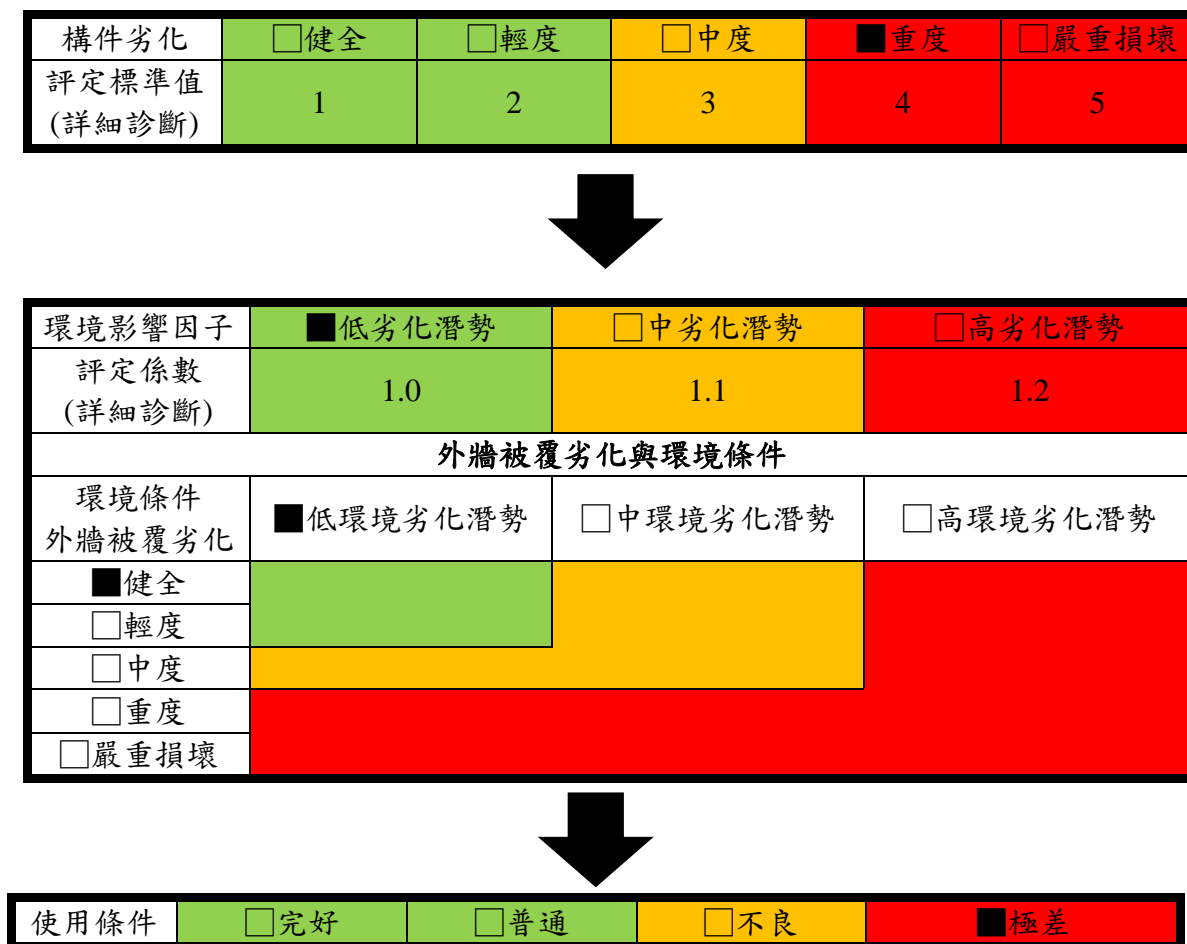
圖 5-10 初步診斷綜合評定

本實例一樓層於構件劣化程度判定時，結果為「重度」，故可直接進入詳細性能診斷階段，評定結果如圖 5-10 所示。

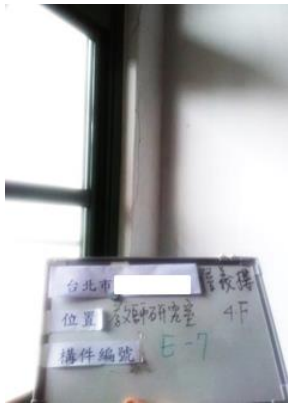
敲擊時聲音空洞，沿著垂直開裂。			
劣化度		發生機率		累積發生機率	
<input type="checkbox"/> 嚴重損壞		0/21		0	
<input type="checkbox"/> 重度		1/21		$\frac{1}{21} = 0.05 < 0.1$	
<input type="checkbox"/> 中度		0/21		-	
<input type="checkbox"/> 輕度		0/21		-	
<input checked="" type="checkbox"/> 健全		20/21		-	
梁、版及 RC 結構牆		健全

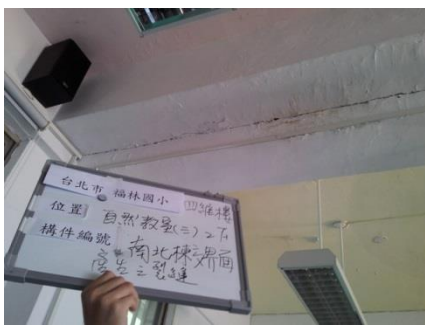
<p>因南北棟為不同時期興建，因此於兩棟之交界面會有空隙產生。</p>

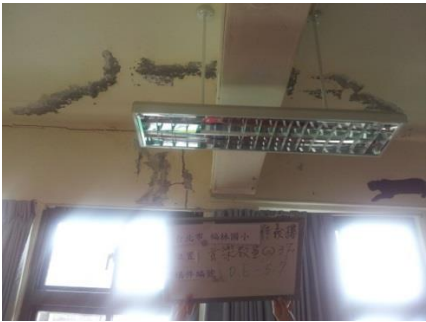
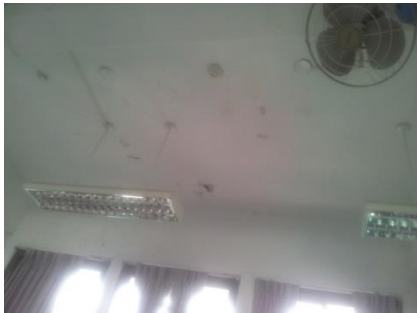
版、梁構件有多處皆有滲水、白華及被覆材剝落之現象，而於社會教室發現有梁鼓起之現象。

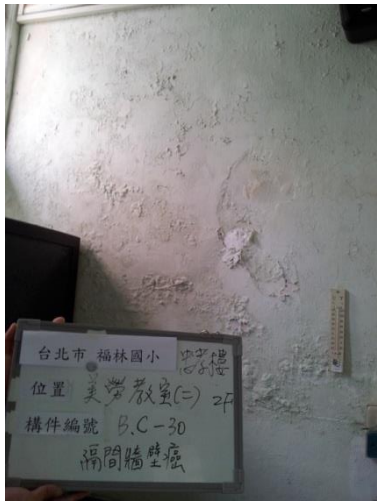
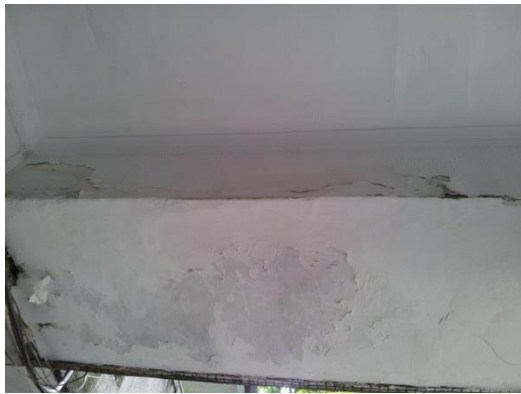
隔間牆因滲水、潮濕而有壁癌現象。		屋簷因雨水潮濕，被覆材也有剝落之現象。

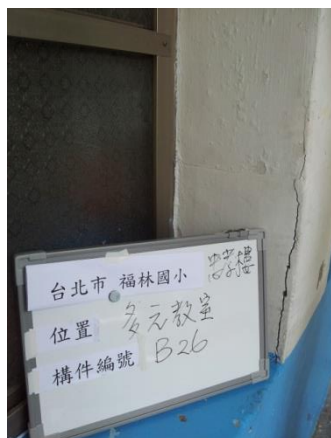
少數柱構件外圍有裝修板包覆，再覆蓋水泥漆，因此於裝修版及混凝土交界面有裂縫。

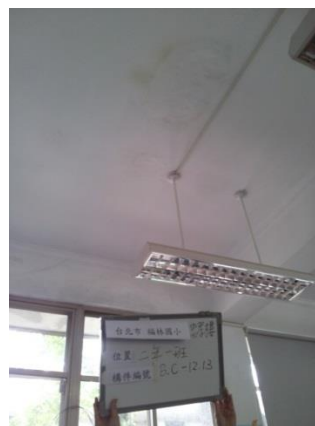
版構件有多處修補過痕跡。

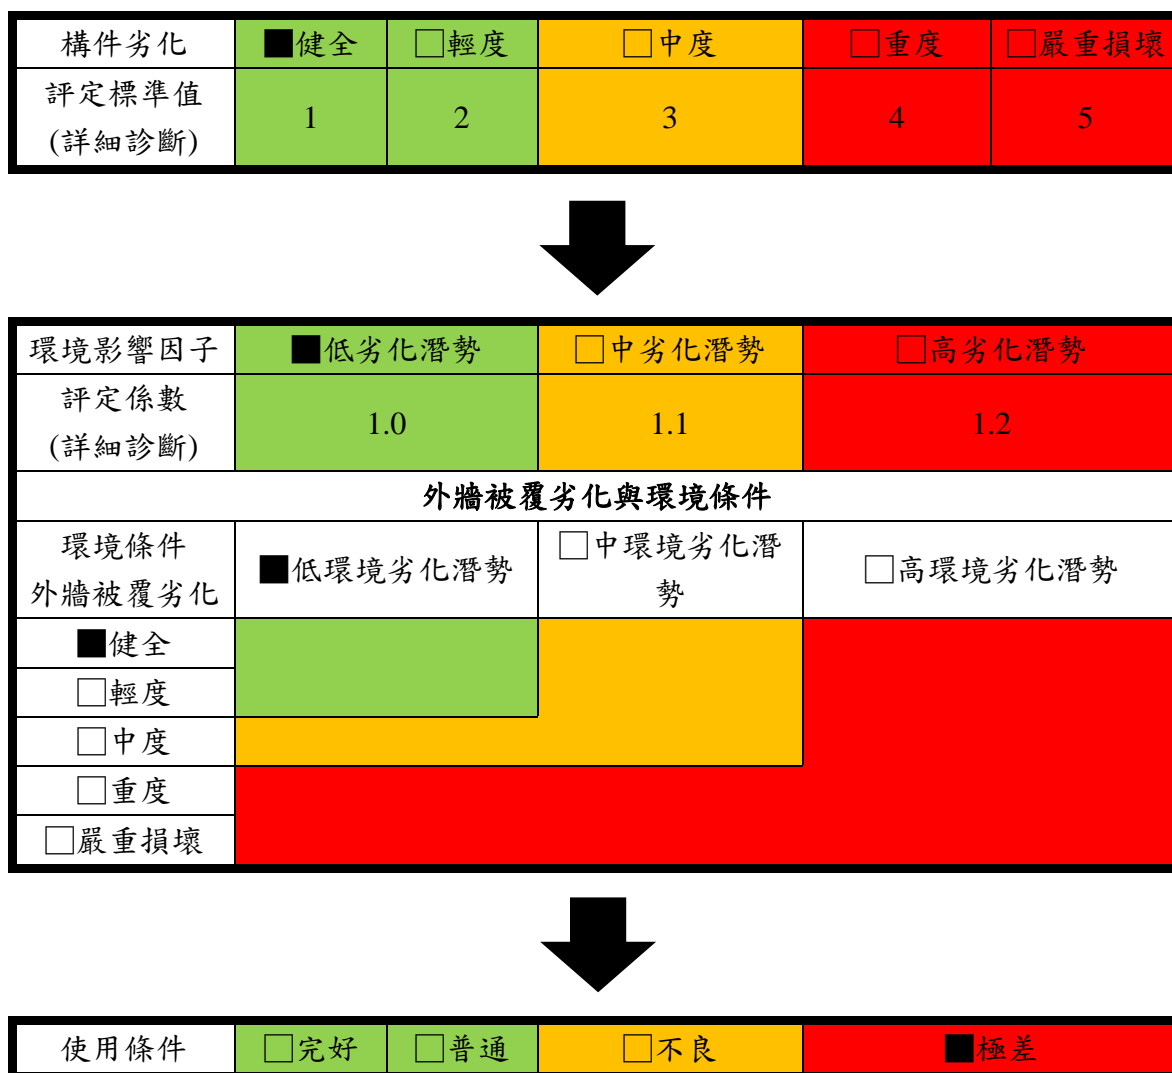
圖 5-12 初步診斷綜合評定

本實例於構件劣化程度判定時為輕度，故進入下階段外牆被覆劣化與環境條件綜合評定，評定結果為低劣化潛勢，使用條件評定結果為重度，即可進行詳細性能診斷，評定結果如圖 5-12 所示。

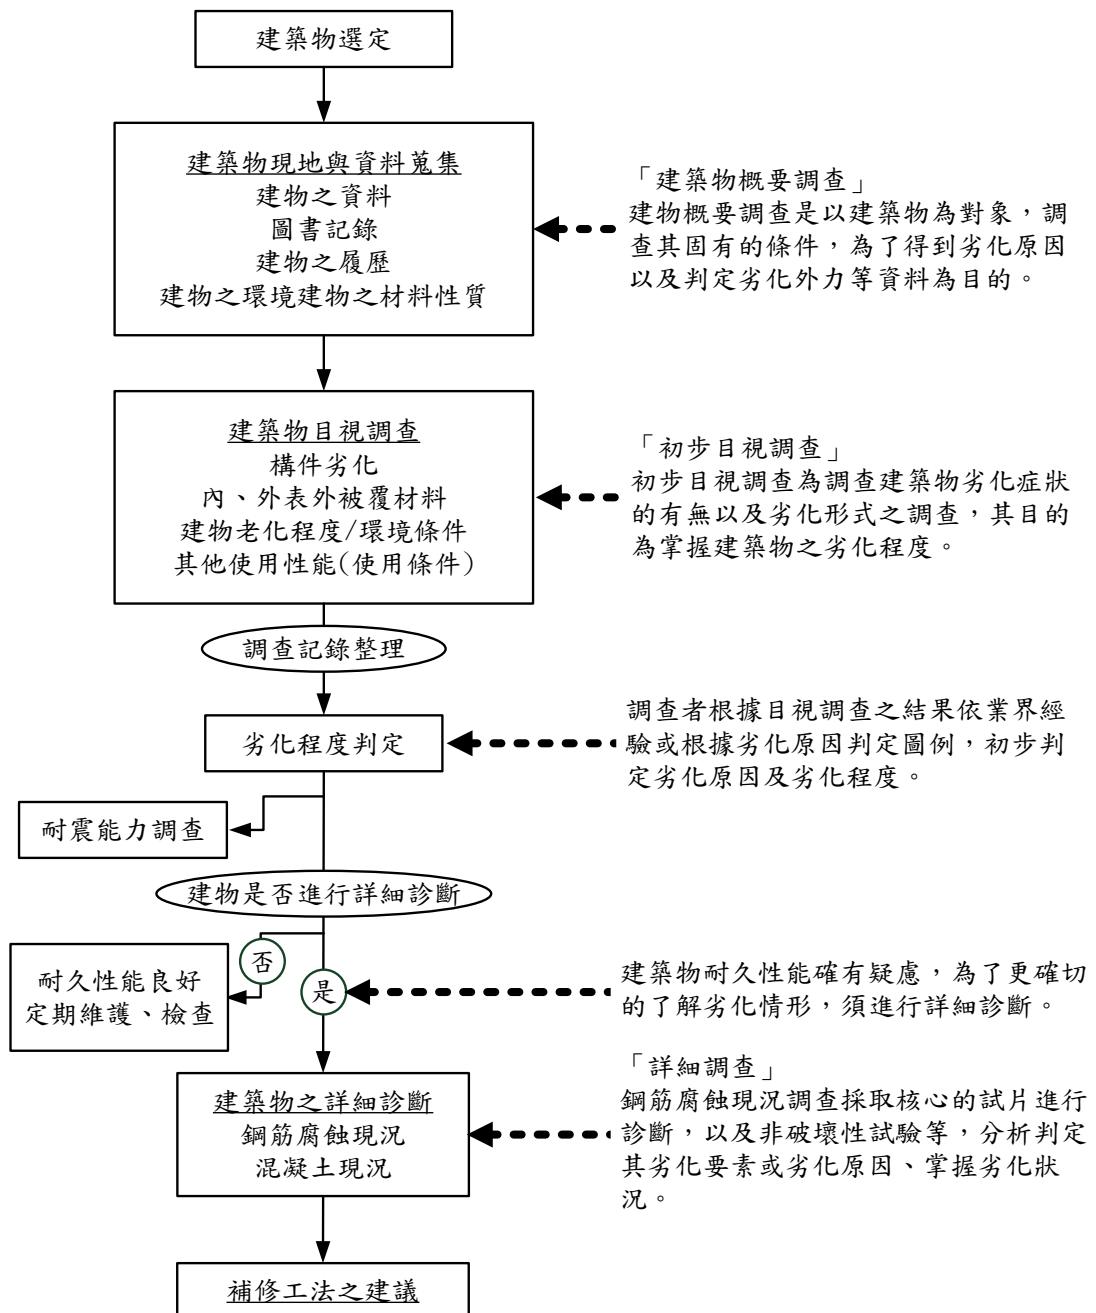
附圖 2-1 耐久性能診斷方法流程圖

- c. 本準則提供之耐久性能診斷方法及流程僅適用於自然狀態下鋼筋混凝土材料或因本身材料不良，而引發之自然(劣)老化現象；若因外力、地震力或施工不良等造成之建築物損壞，則不適用於本準則提供之方法，而地震所引致之損傷則可參考國家地震中心建議之初步耐震能力診斷方法(附錄一)，以進行耐震能力評估。
