鋼筋混凝土建築物耐久性能診斷方法研擬

內政部建築研究所協同研究成果報告（103年度）

中華民國 102 年 12 月

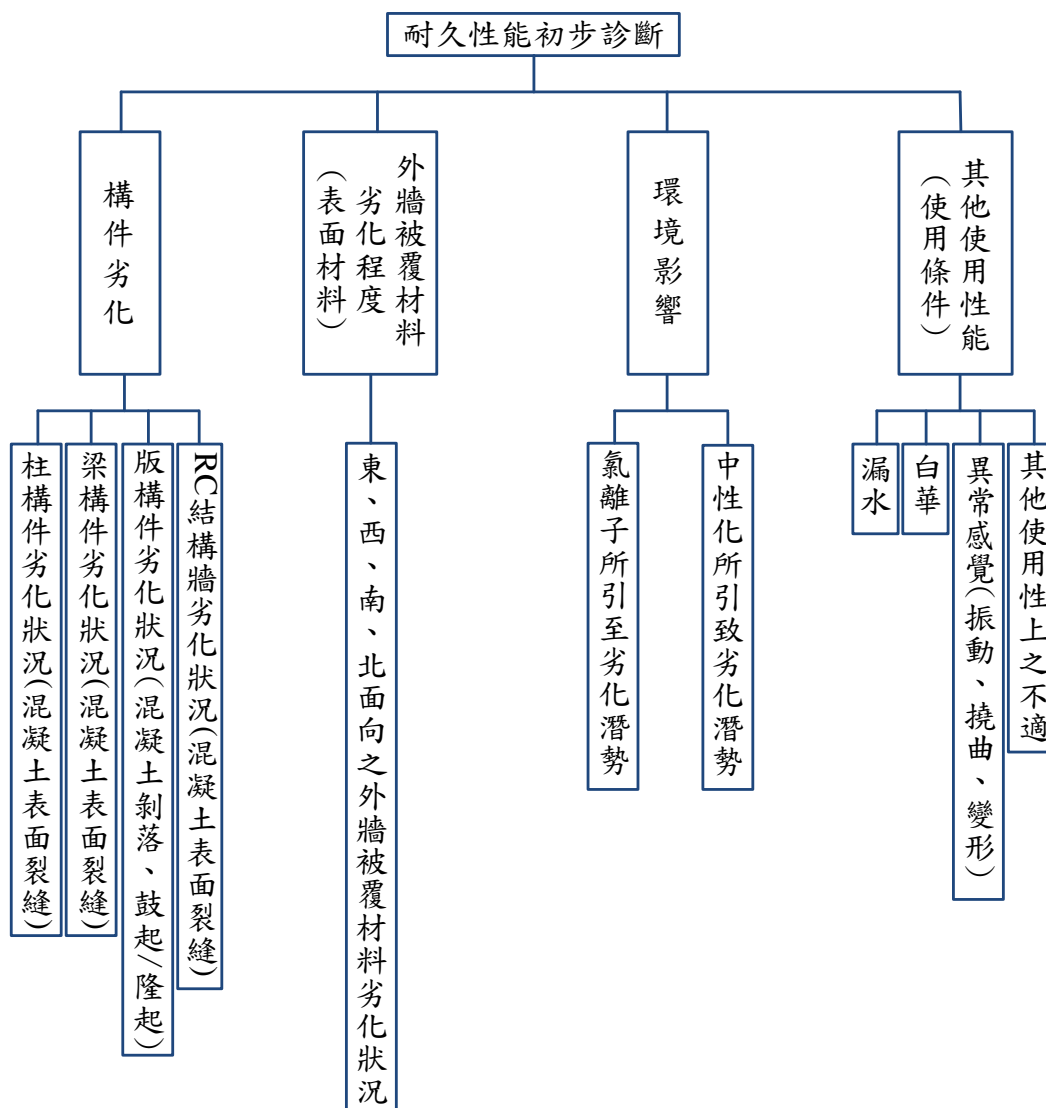
附圖 2-2 耐久性能初步診斷項目

項目	調查事項	調查重點
1	建築物外牆被覆材料劣化	調查建築物四面向是否有被覆材料剝落之情形
2	建築物內部構件劣化	柱、梁及 RC 結構牆之混凝土表面是否有裂縫情形
		版構件調查混凝土表面是否有剝落情形
3	使用性能狀況	構架歪斜、牆壁樓板滲漏水、白華、建築物傾斜、伸縮縫功能是否完善
4	屋頂防水層狀況	防水功能是否完善

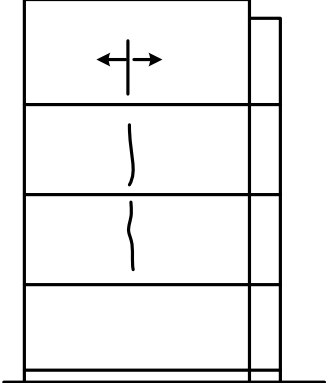
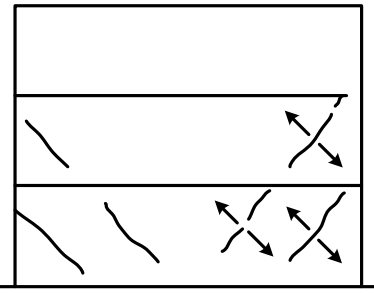
裂縫形式編號	Wd1	裂縫形式編號	Wd2
<p>乾燥收縮產生的裂縫；大面積的牆壁因為乾燥收縮產生垂直裂縫。</p>		<p>乾燥收縮產生的裂縫；大面積的牆壁，被基礎固定住，因為上部結構收縮，端部產生斜裂縫。</p>

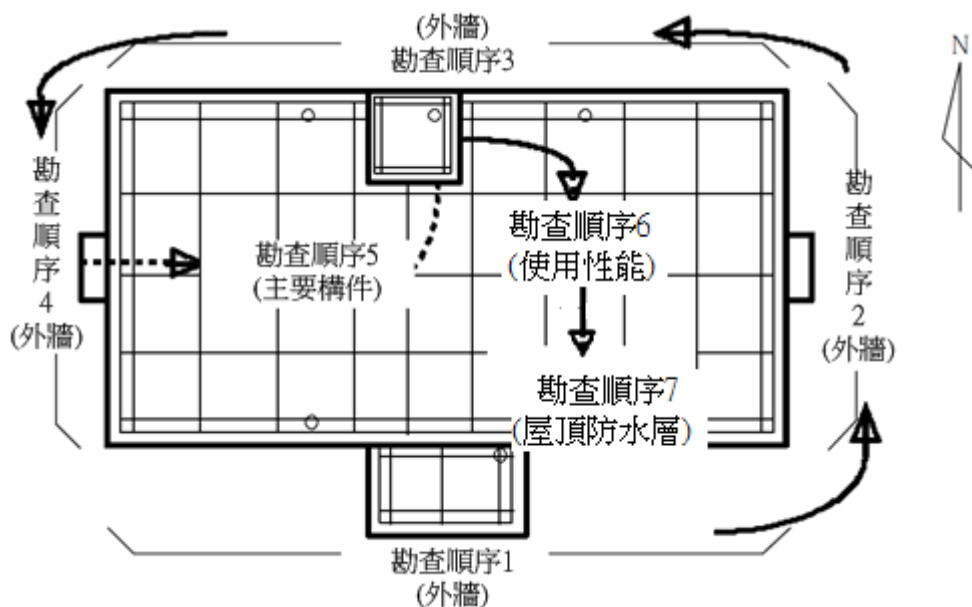
附圖 2-11 勘查動線示意圖(二)

- a. 如附圖 2-11 所示，建議先由建築物外圍開始調查，擇一固定方向(如順時鐘或逆時鐘方向)依順序調查各立面之之外牆被覆劣化狀況，再進入建築物內部(構件劣化、使用性能)進行調查，最後為屋頂上之防水層調查。

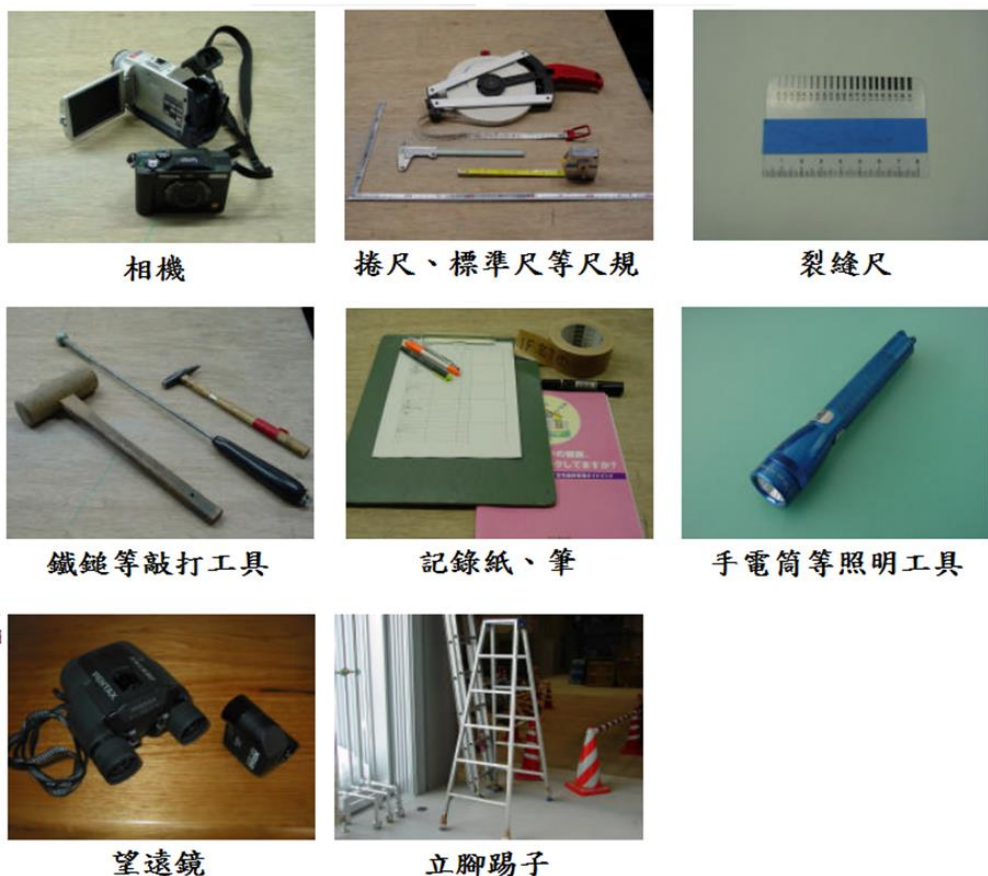
附圖 2-17 現地調查之準備工具

- d. 目視過程中可以利用工具輔助調查，如附圖 2-17 所示。如構件位置過高且無法直接使用肉眼觀察時，則可使用望遠鏡輔助，調查中全程使用相機記錄構件損傷影像，以方便調查後之結果整理，裂縫調查方法為選定裂縫寬度最大處，並使用裂縫刻度尺量測、記錄。

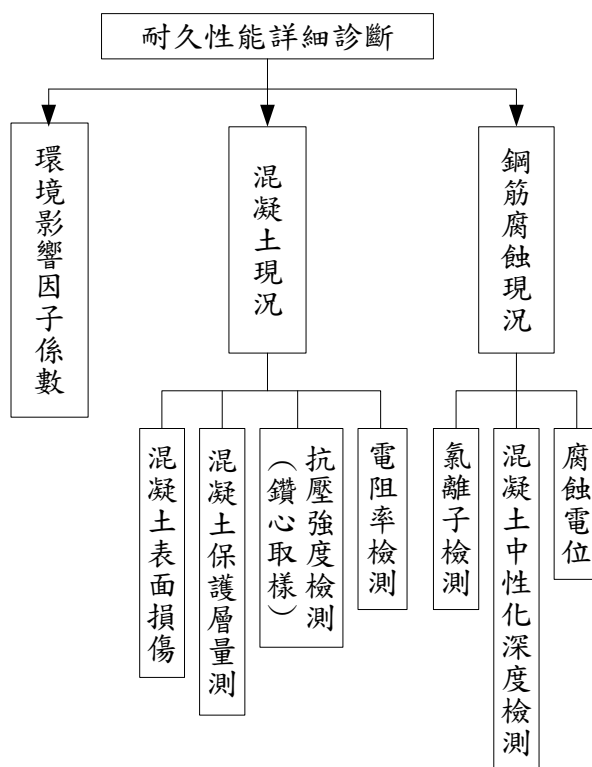
附圖2-19 耐久性能詳細診斷方法

- a. 初步診斷以目視調查為主，因而其最大特點為快速且簡單上手，但僅能以外觀來研判各構件之劣化程度，而無法了解表面劣化嚴重構件之內部之劣化情形及引致之關鍵因子。因此，須藉由儀器進行詳細材料試驗診斷，以判定嚴重程度是否如初步診斷調查之結果，並利用診斷結果及權重分析，而得一較為客觀之耐久性能評定值，以進一步決定建築物是否進行補修或補強建議。
- b. 根據文獻鋼筋腐蝕現況須檢測項目為中性化深度檢測、氯離子檢測及腐蝕電位；混凝土現況之檢測項目中需進行混凝土表面損傷之目視調查，即為初步診斷中建築物各構件之劣化狀況目視調查；另外環境影響評定係數即為初步診斷環境影響因子。
- c. 詳細診斷將劣化程度賦予評定標準值，分別為1、2、3、4、5，除目視調查結果外，採用相關材料試驗以決定一具量化之評定標準值，而使詳細診斷結果更具客觀、公平及實用價值。綜合以上，詳細診斷共包含鋼筋腐蝕現況檢測、混凝土現況檢測及混凝土表面損傷、環境影響因子等四項，如附圖2-19所示。

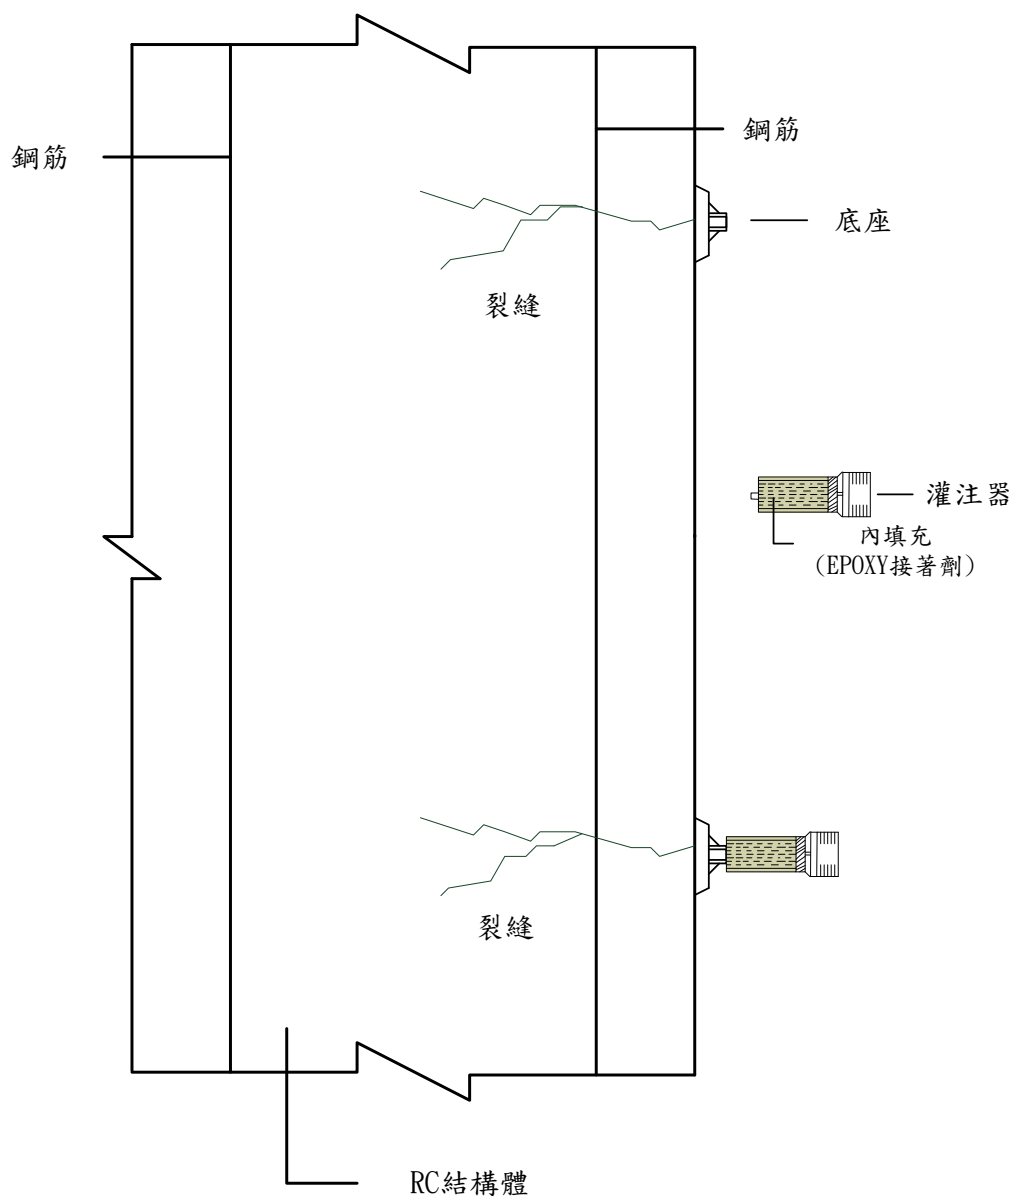
附圖2-22裂縫修補工法示意圖

裂縫灌注之環氧樹脂材料規格如黏滯性、黏結強度及抗拉強度，承包商應依據不同裂縫寬度，提出適當之材料規格，送經技師核可後方可施工。

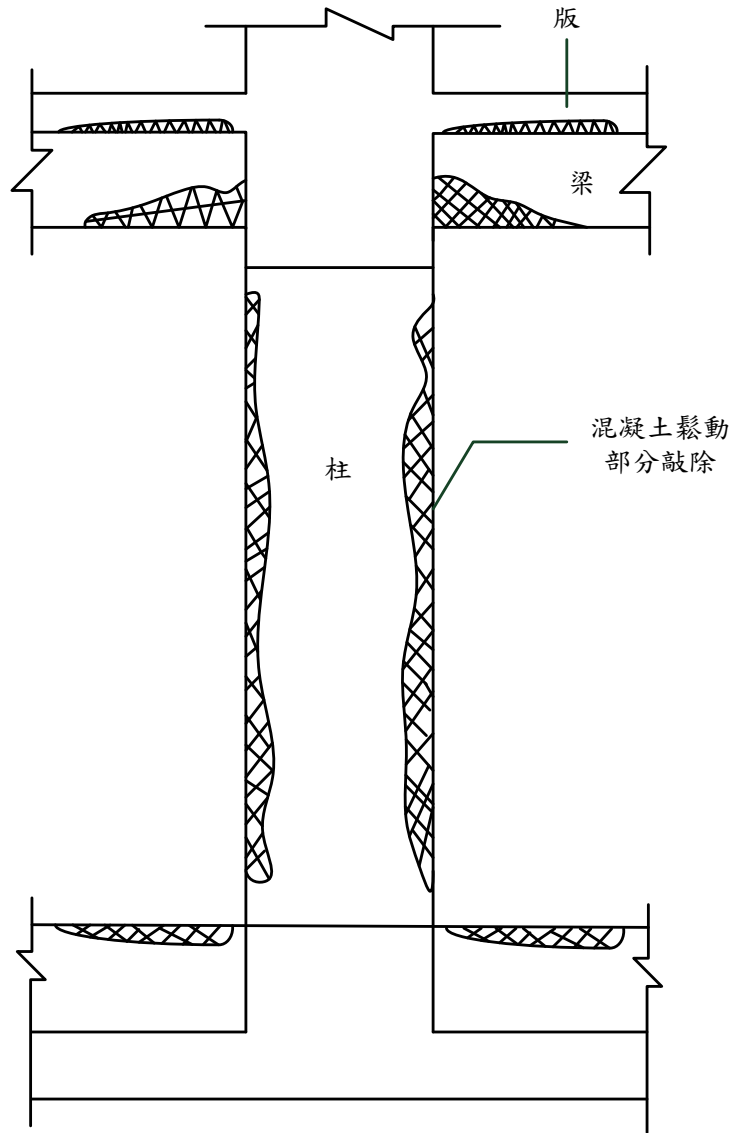
附圖2-23 鋼筋生鏽、混凝土開裂修補工法示意圖

敲除後之結構元件應注意施工期間之結構安全性(注意加設臨時支撐)；新舊混凝土應注意接著面鑿毛且有 6mm 以上粗糙度，清潔後並以水泥漿潤濕；新灌混凝土應注意養護並注意拆除臨時支撐之時機；如新灌混凝土非無收縮混凝土，應預留接縫，養護拆模後補灌無收縮水泥砂漿，以避免新舊混凝土間產生乾縮裂縫。
