九十七年度
健康室內環境診斷諮詢服務計畫

內政部建築研究所補助計畫成果報告

受補助單位：財團法人台灣建築中心

THE DIAGNOSIS AND ADVISORY
SERVICES OF THE HEALTHY INDOOR
ENVIRONMENT.

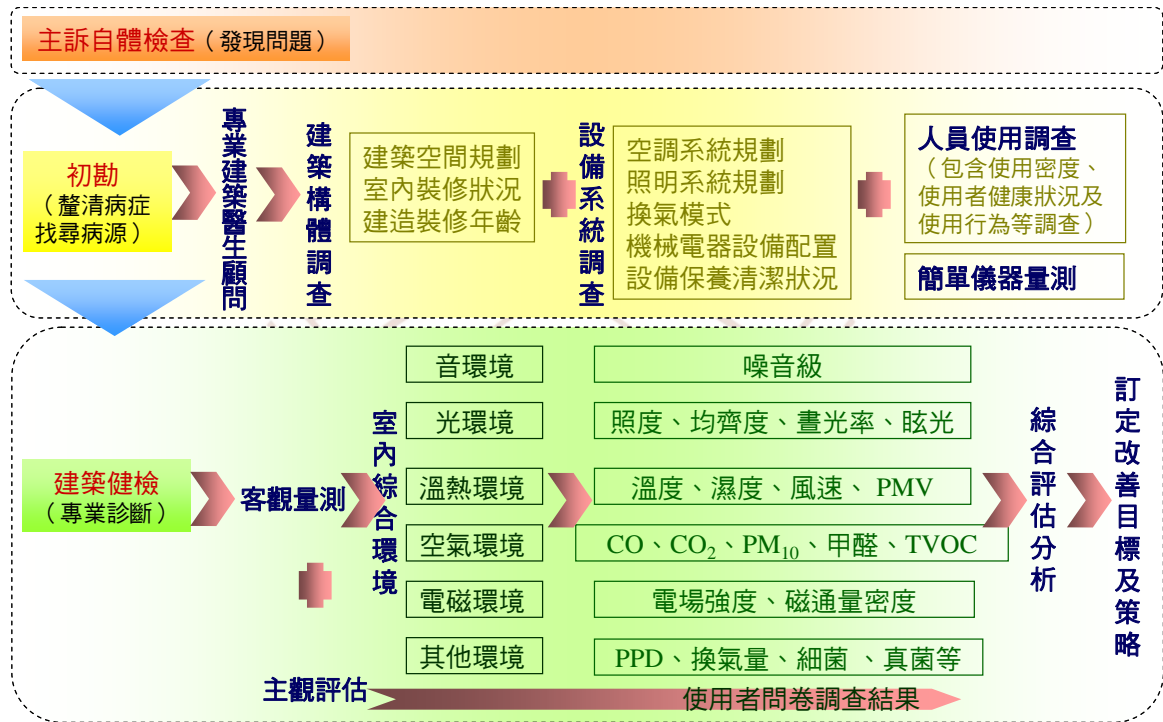
圖 2-2 室內環境改善標準操作流程

健康室內環境品質之標準操作程序，提供政府相關單位將來擴大施行時之參考依據，未來可配合室內環境性能基準相關研究，針對改善後室內環境所達之性能加以檢驗，更可明確地將其品質予以分級，檢討改善之成效。

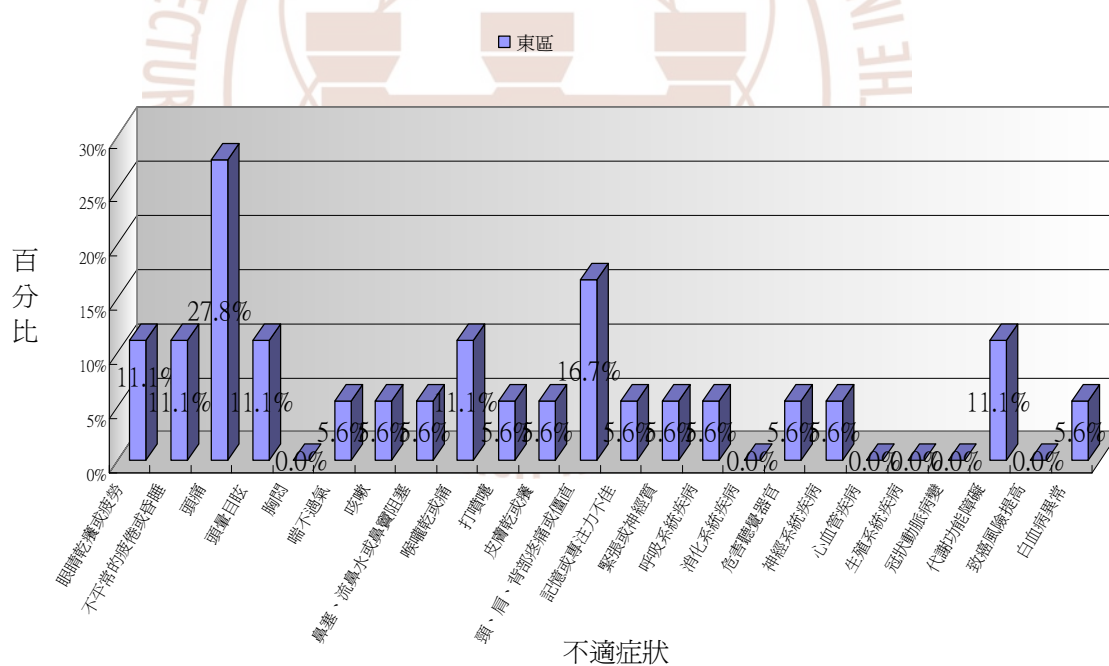
圖 3-4 東區案例空間中使用者不適症狀調查圖

東區案例中，使用者在「頭痛」、「眼睛乾癢或疲勞」、「喉嚨乾或痛」、與「代謝功能障礙」等呈現較高比例之不適反應，其中「頭痛」占 27.8%、「眼睛乾癢或疲勞」、「喉嚨乾或痛」、「代謝功能障礙」等均占 11.1%。(參照圖 3-4)

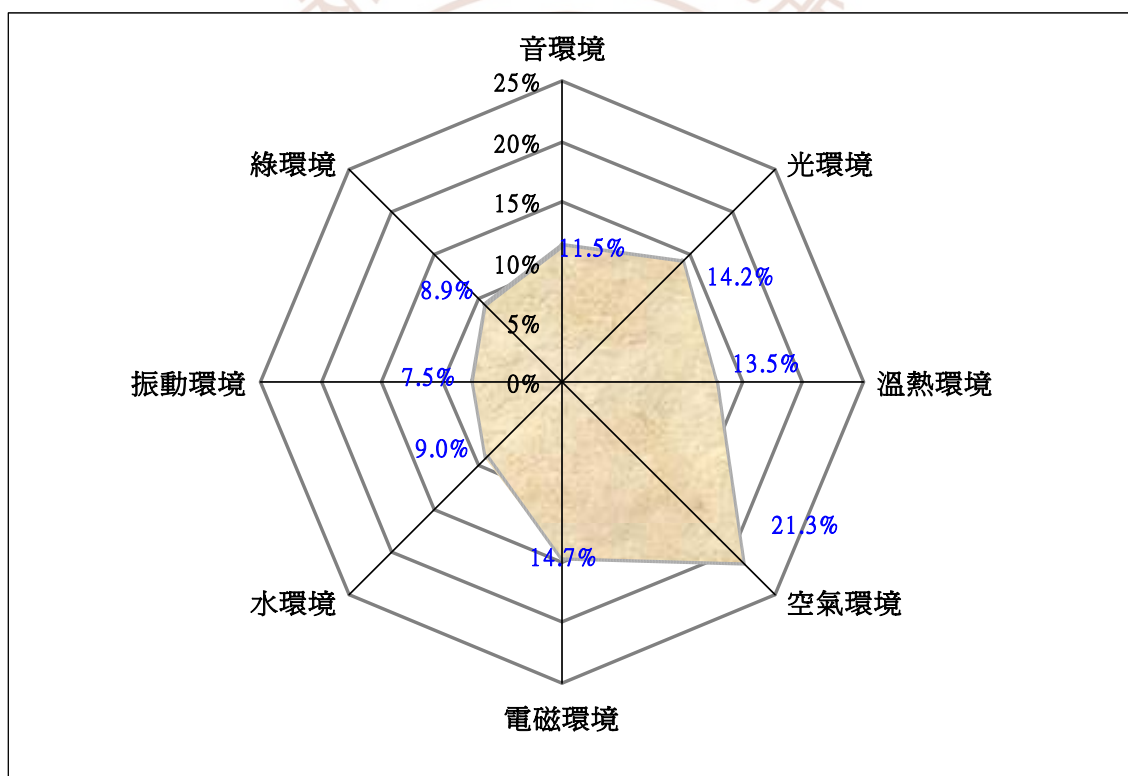
圖 3-5 使用者對各環境因子重視程度雷達圖

使用者對於室內環境項目中，對人體健康影響性之排列，以空氣環境敏感度最高(21.3%)，電磁環境次之(14.7%)，在光環境(14.2%)與溫熱環境(12.9%)中，也具相當比例之重視度，如圖 3-5 所示。此結果可提供案例調查時，對於顯著環境因子需特別留意或增加檢測的項目。

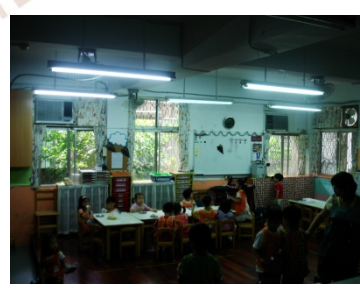
教室缺乏吸音材料，反射率大，聲音能量無法消除

教室作業面照度不足，均齊度欠佳

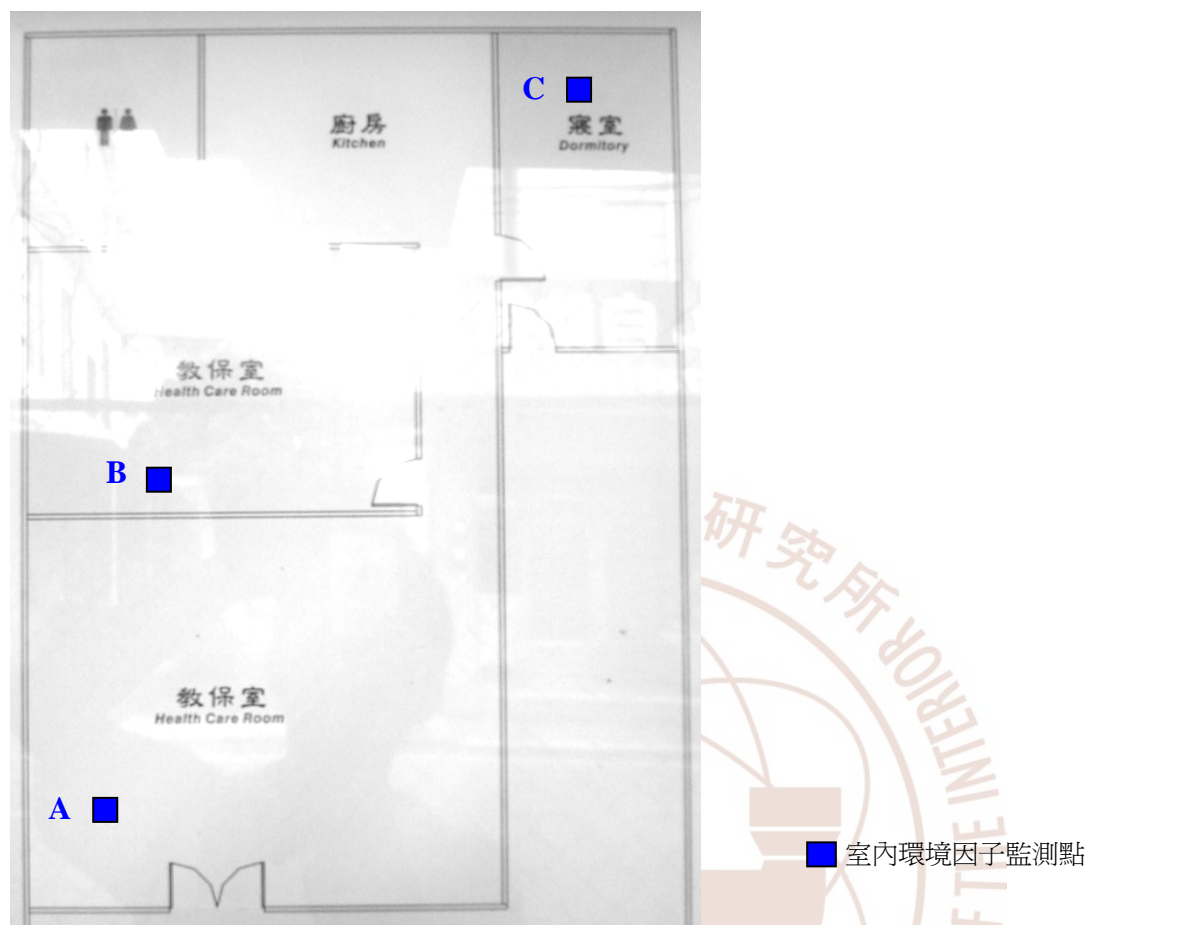
照片說明

<p>托兒所部分鐵皮搭建，夏日十分悶熱</p>	<p>教室與鄰棟十分靠近，窗戶採光、通風效益不彰</p>	<p>教室與辦公室合一，無吸音設施，造成室內噪音嚴重</p>
<p>遊戲室裝修簡單，燈具不足，導致照度不足</p>	<p>午睡房單面開窗，開啟空調時窗戶緊閉，導致二氧化碳濃度超過</p>	<p>教室無空調設備，只用吊扇輔助，室內夏日悶熱</p>

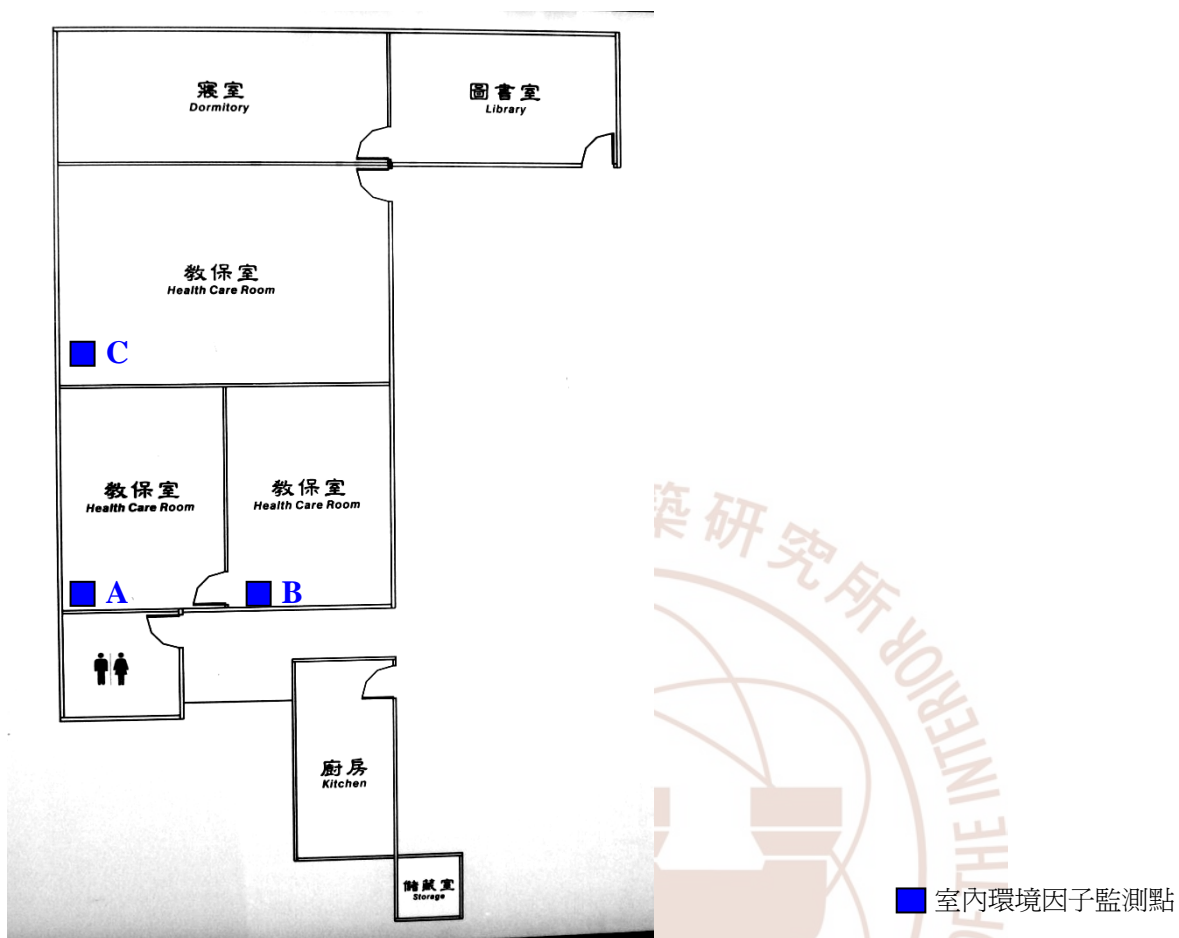
照片說明

<p>半戶外遊戲區。缺乏人工光源輔助</p>	<p>教室有機械排風扇輔助通風</p>	<p>教室照度不佳，均齊度不佳</p>
<p>室內缺乏吸音設備，噪音值超過健康值</p>	<p>學習作品貼於外牆，妨礙通風</p>	<p>教室隔間簡陋，上課容易受對面教室影響</p>

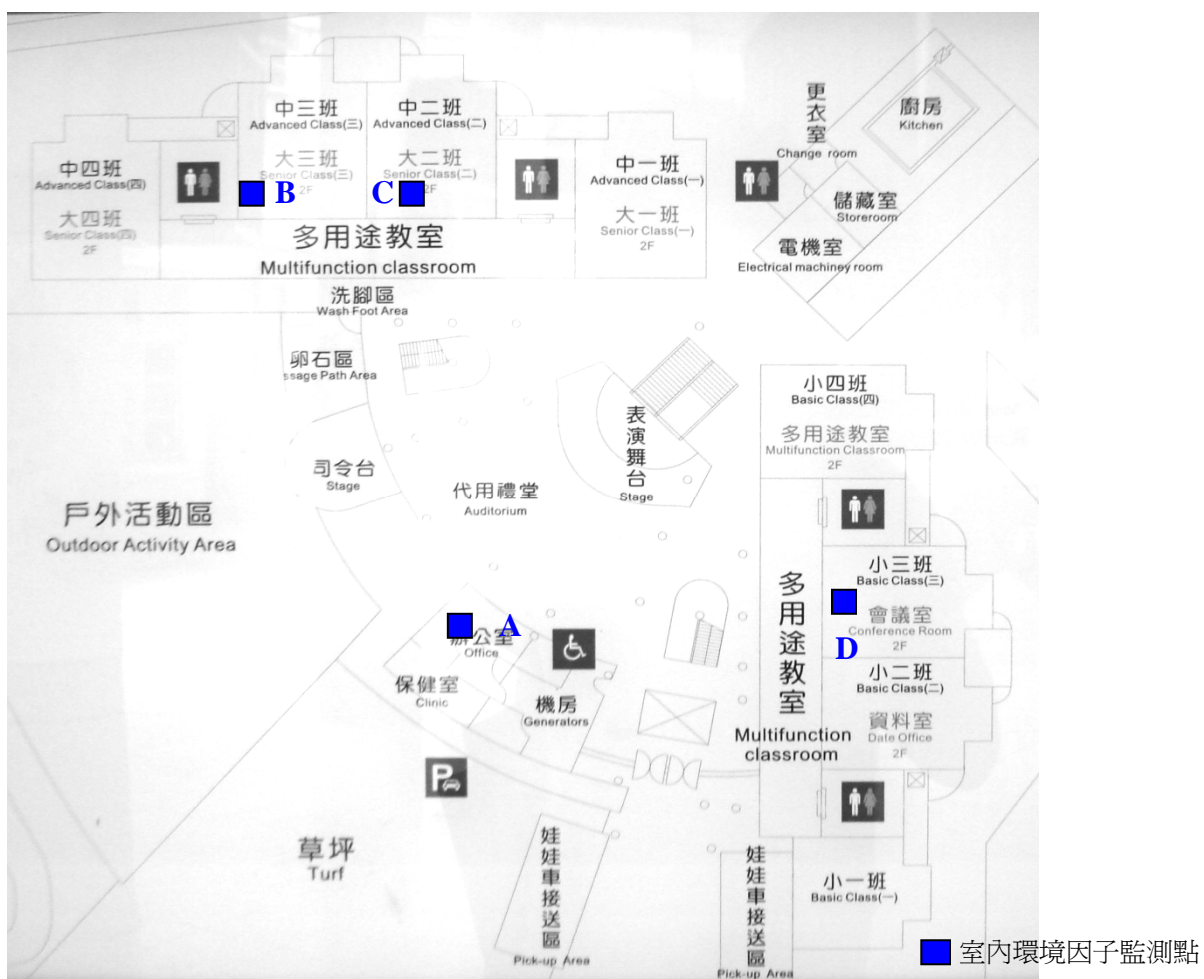
照片說明

<p>托兒所外觀現況</p>	<p>辦公室空調效率不佳，室內溫度過高</p>	<p>教室無窗簾遮光，午睡易受太陽光線影響</p>
<p>室內學童眾多，開啟空調並無引入新鮮外氣</p>	<p>半戶外活動廣場現況</p>	<p>天花板採多孔吸音版，但吸音效果有限</p>

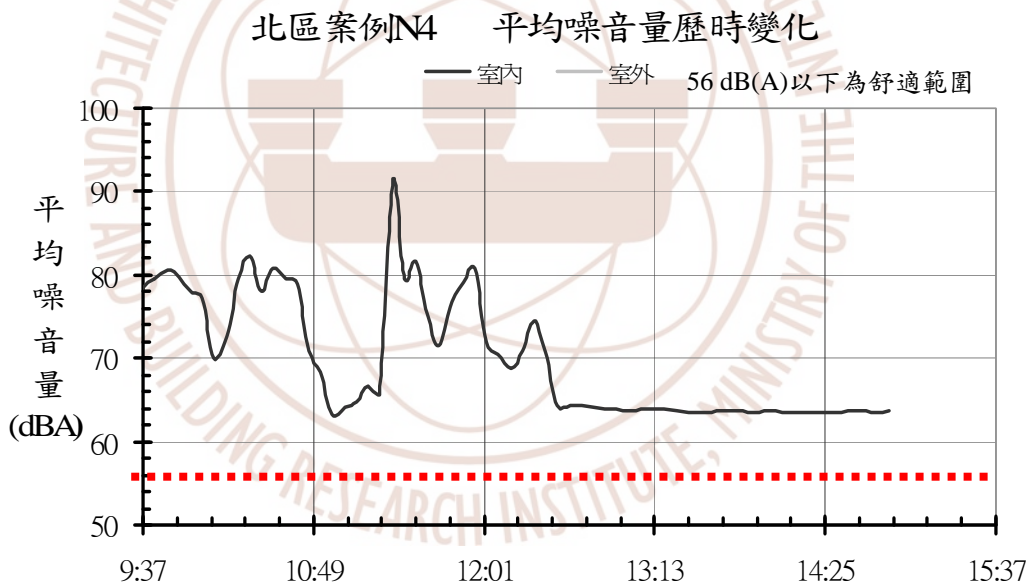
圖 4-13 北區案例 N4 平均噪音量歷時變化

由於幼童在教室活動所產生之噪音嚴重，對使用者的心理和生理造成干擾，根據健康基準要求，環境噪音值應維持在 56dB(A)以下，此室內之實測平均值為 69.8 dB(A) (如圖 4-13)，於使用階段平均噪音量已超出基準值，應適當規劃吸音設計以降低背景噪音對使用者之生理及心理影響。

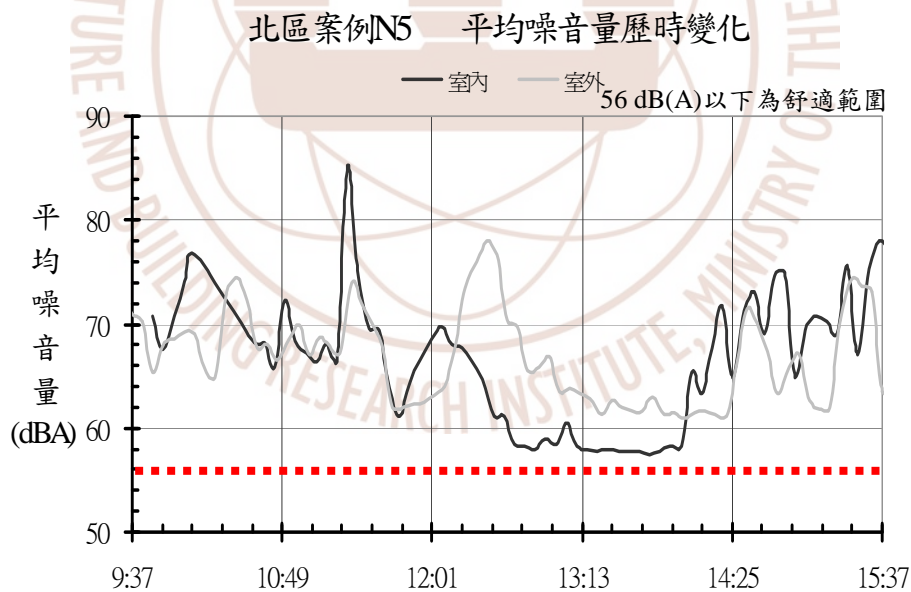
圖 4-25 北區案例 N5 平均噪音量歷時變化

根據現場查勘，由於有捷運工地施工，背景噪音嚴重，當室內幼童人數密集時，產生較大之背景噪音在空間缺乏吸音材料的情況下產生回音的音質缺陷，對使用者的心理和生理造成干擾；根據健康基準要求，環境噪音值應維持在 56dB(A) 以下，教室之噪音實測值中(如圖 4-25)，平均噪音量為 67.2 dB(A) 已超出基準值，應適當規劃吸音設計以減低背景噪音對使用者之生理及心理影響。

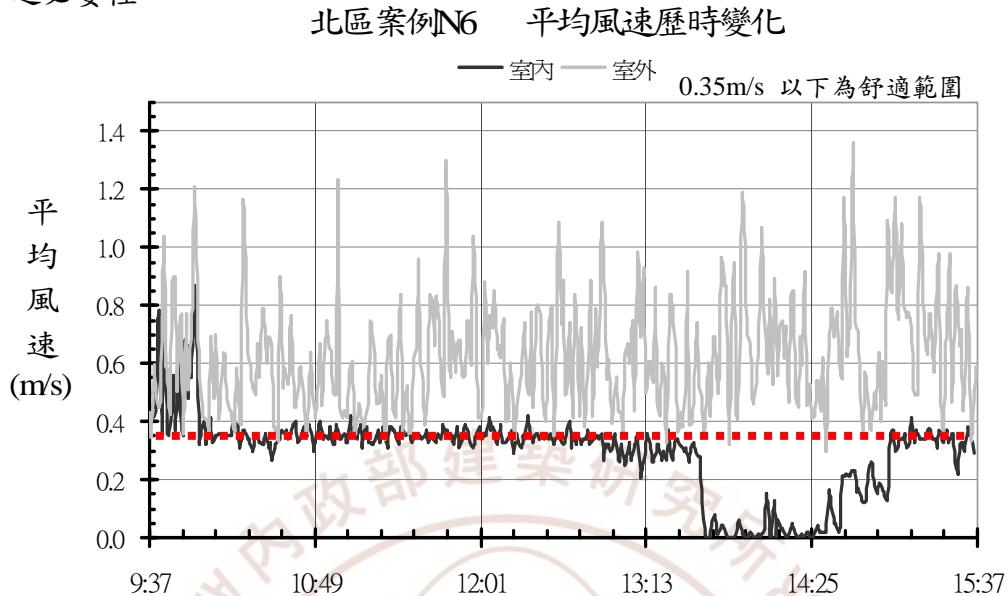
圖 4-41 北區案例 N6 風速歷時變化

整體看來室內平均風速超過健康基準值 0.35m/s (如圖 4-41)，但室內氣流通風路徑不佳、死域現象，無法有效移除室內污染物，因此應配合溫溼度條件一併重新配置以求更佳空氣環境。

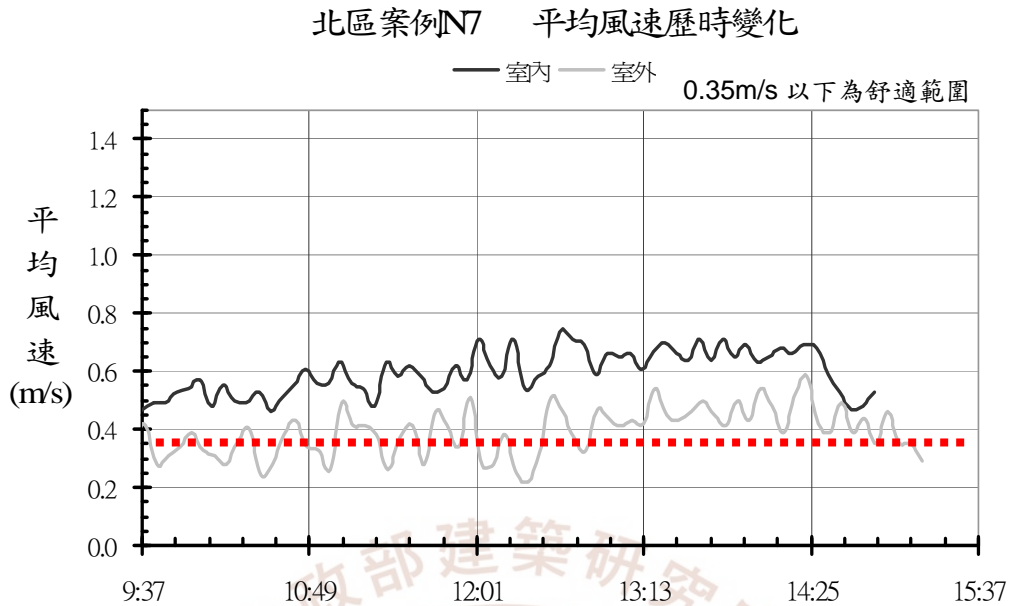
圖 4-52 北區案例 N7 風速歷時變化

室內溫度於空調開啟後，空調運轉一段時間達穩定狀態後，使用時段之平均溫度降低至達 26°C 左右，於午睡時段甚至降至 23°C，符合健康建議值（如圖 4-50）。；然而室內相對濕度均維持在 50~70% 之範圍內（如圖 4-51），實測值穩定，亦屬舒適狀態。室內平均風速於 0.6m 左右（如圖 4-52），空調出風口配置不當而產生短路死域現象，但室內裝有風扇，因此室內氣流尚無滯留狀態，反而有風擊現象產生。

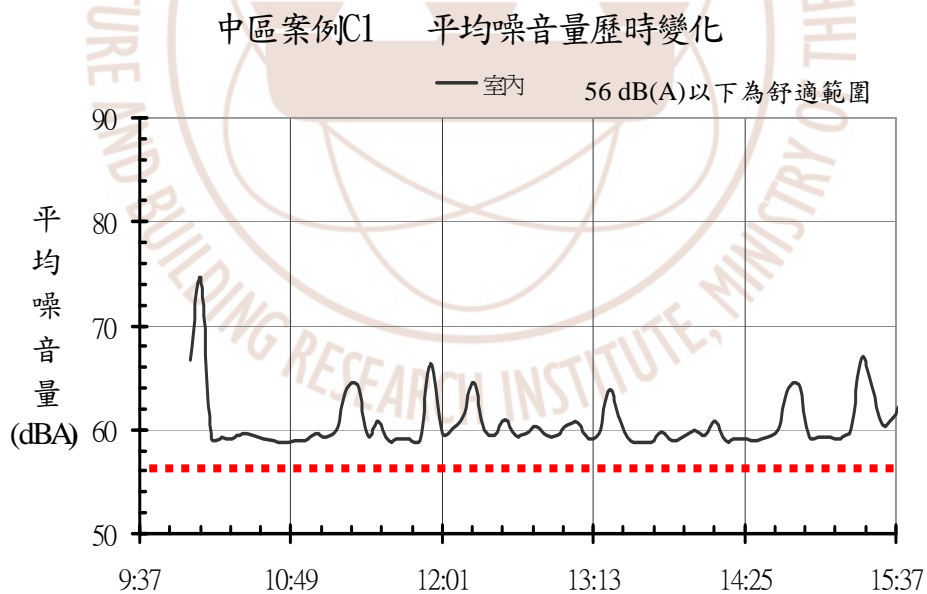
圖 4-72 中區案例 C1 平均噪音量歷時變化

根據現場查勘，背景噪音並不高，主要噪音來源是室內幼童活動所產生，在空間缺乏吸音材料的情況下產生回音的音質缺陷，將對使用者的心理和生理造成干擾；根據健康基準要求，環境噪音值應維持在 56dB(A) 以下，教室之噪音實測值中(如圖 4-72)，平均噪音量為 60.7 dB(A) 已超出基準值，應適當規劃吸音設計以減低背景噪音對使用者之生理及心理影響。

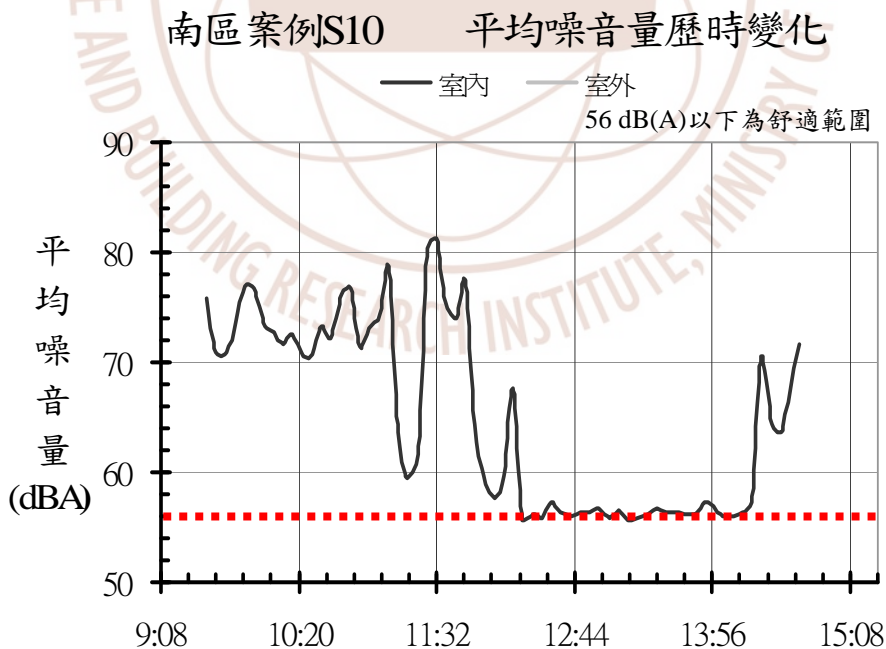
圖 4-96 南區案例 S10 平均噪音量歷時變化

根據現場查勘，本案例位於村莊巷道內，背景噪音輕微，因此室內噪音來源為幼童活動所產生。當室內幼童人數密集時，產生較大之背景噪音並在空間缺乏吸音材料的情況下產生回音的音質缺陷，將對使用者的心理和生理造成干擾；根據健康基準要求，環境噪音值應維持在 56dB(A)以下，教室之噪音實測值中(如圖 4-96)，平均噪音量為 61.5 dB(A)已超出基準值，應適當規劃吸音設計以減低背景噪音對使用者之生理及心理影響。

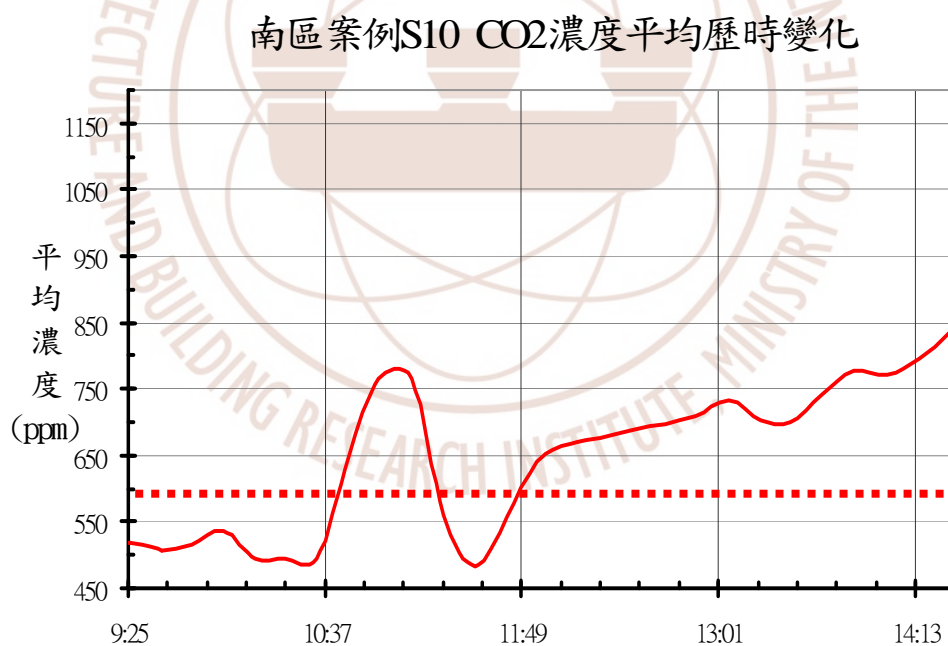
圖 4-104 南區案例 S10 CO₂ 濃度歷時變化

室內二氧化碳評估方面，教室使用人數達 17 人，在長時間監測結果顯示二氧化碳濃度在該空間使用兩個小時後即超過健康基準 600ppm（如圖 4-104）。

至於換氣效率部分，實測值之 ACH 為 4.23 (次/小時)，以建築技術規則建築設備編第 101 條及 102 條通風量之規定換算，此教學空間之 ACH 至少應達 6.6(次/小時)；因此教室之換氣效率明顯不足，未達基準要求，相對造成二氧化碳、甲醛皆存有超出健康舒適基準的風險問題，因此應予以改善，故仍需加強室內抽排氣設計，規劃適當之氣流路徑，將污染物有效排除。

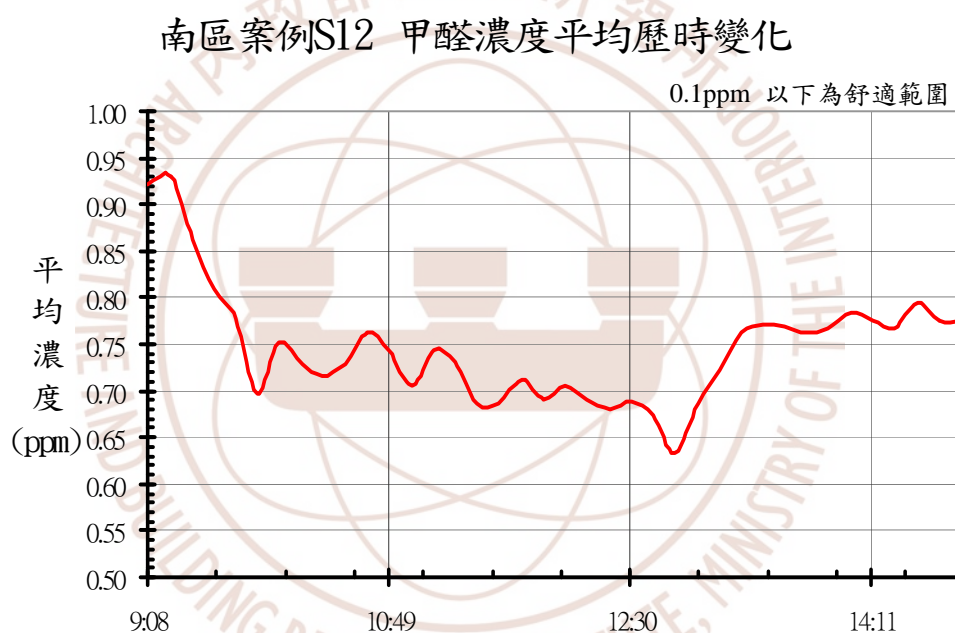
圖 4-113 南區案例 S12 甲醛濃度歷時變化

進行空氣環境檢測時，托兒所教室為空調開啟狀態，除偶爾有學童進出，其餘時間為一般使用狀況。由實測值顯示，空調開啟時，甲醛濃度有偏高現象（如圖 4-113）為前一晚室內累積污染物之影響；空調開啟一段時間穩定之後，甲醛濃度有降低趨勢，而教室使用時段之甲醛濃度值皆超過健康基準值 0.1ppm，已危害到人體健康。由於溫度、相對濕度及換氣量將同時影響室內甲醛之逸散，故應加強強制性機械換氣之手法，以提供適量之新鮮外氣，同時兼具控制室內溫濕度之效益，進而降低室內甲醛濃度之累積。

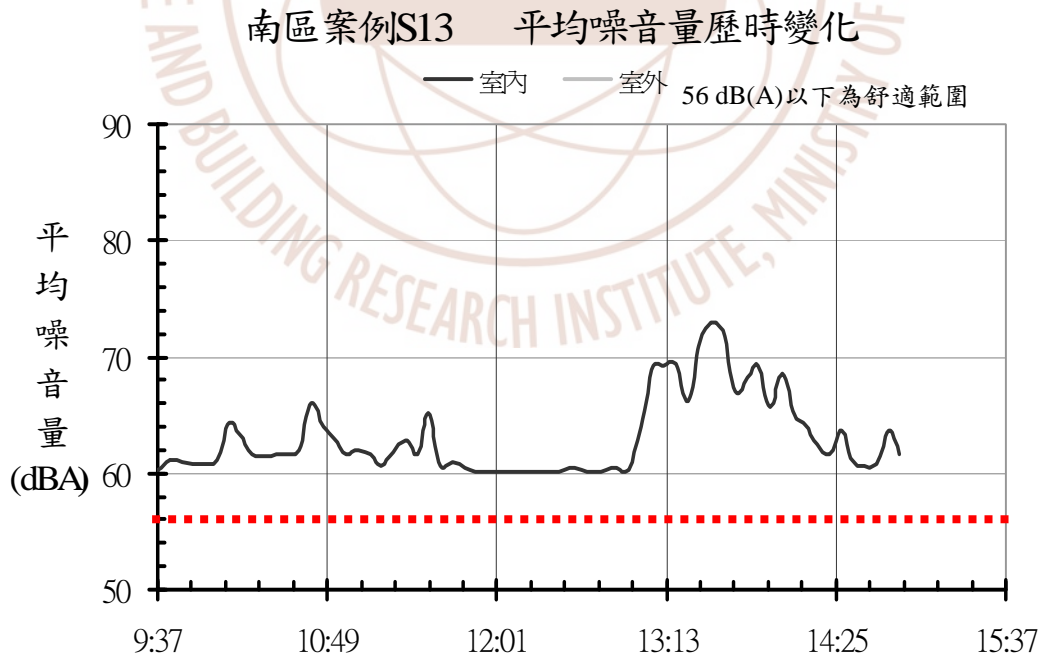
圖 4-119 南區案例 S13 平均噪音量歷時變化

根據現場查勘，本案例位於村莊巷道內，背景噪音輕微，因此室內噪音來源為幼童活動所產生。當室內幼童人數密集時，產生較大之背景噪音並在空間缺乏吸音材料的情況下產生回音的音質缺陷，將對使用者的心理和生理造成干擾；根據健康基準要求，環境噪音值應維持在 56dB(A)以下，教室之噪音實測值中(如圖 4-119)，平均噪音量為 61.5 dB(A)已超出基準值，應適當規劃吸音設計以減低背景噪音對使用者之生理及心理影響。

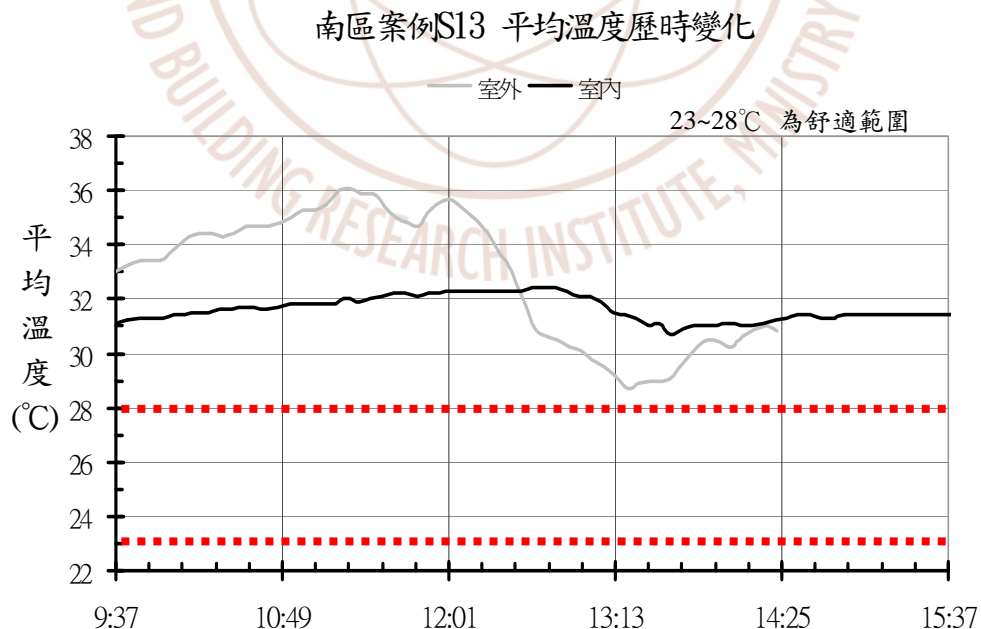
圖 4-122 南區案例 S13 溫度歷時變化

進行溫熱環境檢測時, 教室為自然通風狀態, 實測時為夏季, 外部溫熱環境屬於炎熱之不舒適範圍, 實測時為自然通風之狀態。從檢測後之溫度歷時變化顯示(圖 4-122), 在長時間監測下, 教室室內溫度皆已超過健康基準值 23-28°C, 室內溫熱環境為極為不舒適範圍, 再配合濕度、風速、換氣效率等實測值分析後, 方能判斷整體空氣環境是否符合健康標準, 以檢討有無改善之必要。

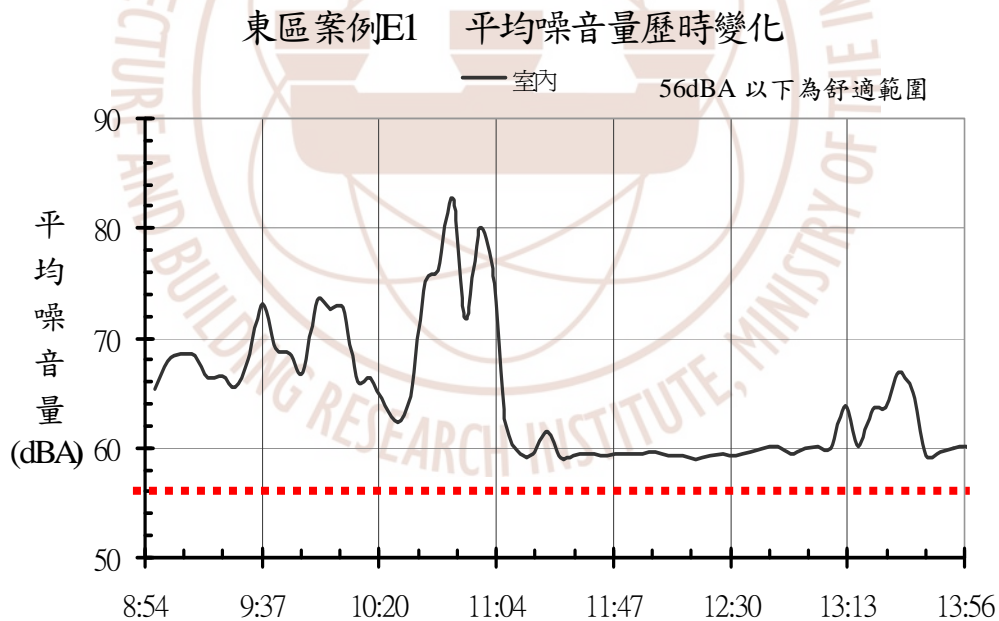
圖 4-131 東區案例 E1 平均噪音量歷時變化

室內噪音來源主要為幼童活動談話聲，根據健康基準要求，教室空間之環境噪音值應維持在 56dB(A)以下，所內幼童教室使用期間之實測平均值中(如圖 4-131)，平均噪音量為 65.4dB(A)，室內實測值已超出基準值，對使用者的心理和生理造成干擾，故教室之音環境需建議進行改善。

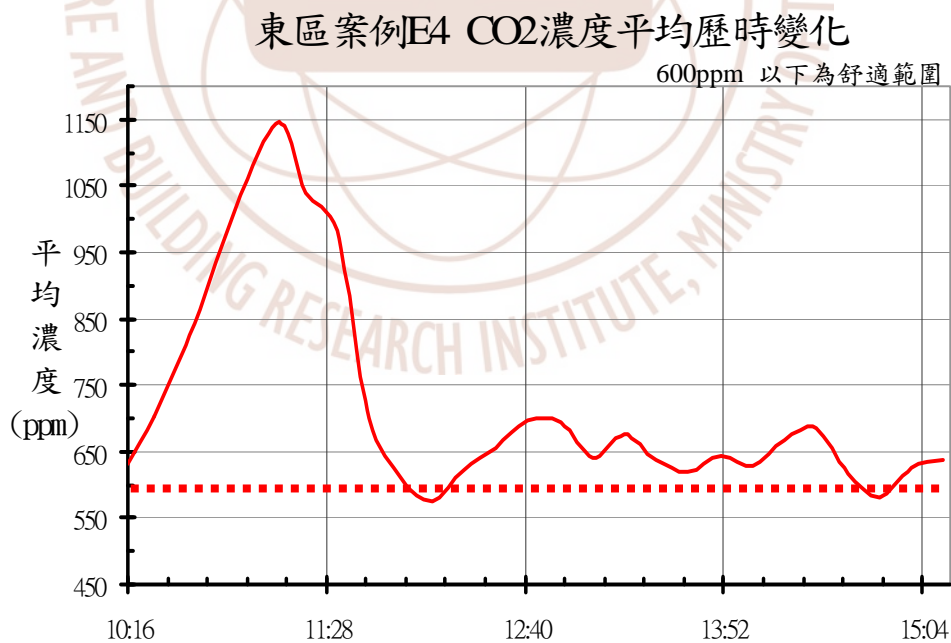
圖 4-177 東區案例 E4 CO₂ 濃度歷時變化

室內二氧化碳評估方面，教室使用人數達 16 人，在長時間監測結果顯示二氧化碳濃度在早上教室開始使用後即超過健康基準 600ppm（如圖 4-177），有危害幼童健康之疑慮，因此具有立即改善之必要性。

至於換氣效率部分，實測值之 ACH 為 2.38 (次/小時)，以建築技術規則建築設備編第 101 條及 102 條通風量之規定換算，此教學空間之 ACH 至少應達 6.6(次/小時)；因此教室之換氣效率明顯不足，未達基準要求，相對造成二氧化碳、甲醛皆存有超出健康舒適基準的風險問題，因此應予以改善，故仍需加強室內抽排氣設計，規劃適當之氣流路徑，將污染物有效排除。
