# 老舊 RC 建築高軸力非韌性配筋 矩形柱乾式鋼板補強

內政部建築研究所自行研究報告

中華民國 109 年 12 月

研究人員：黃國倫

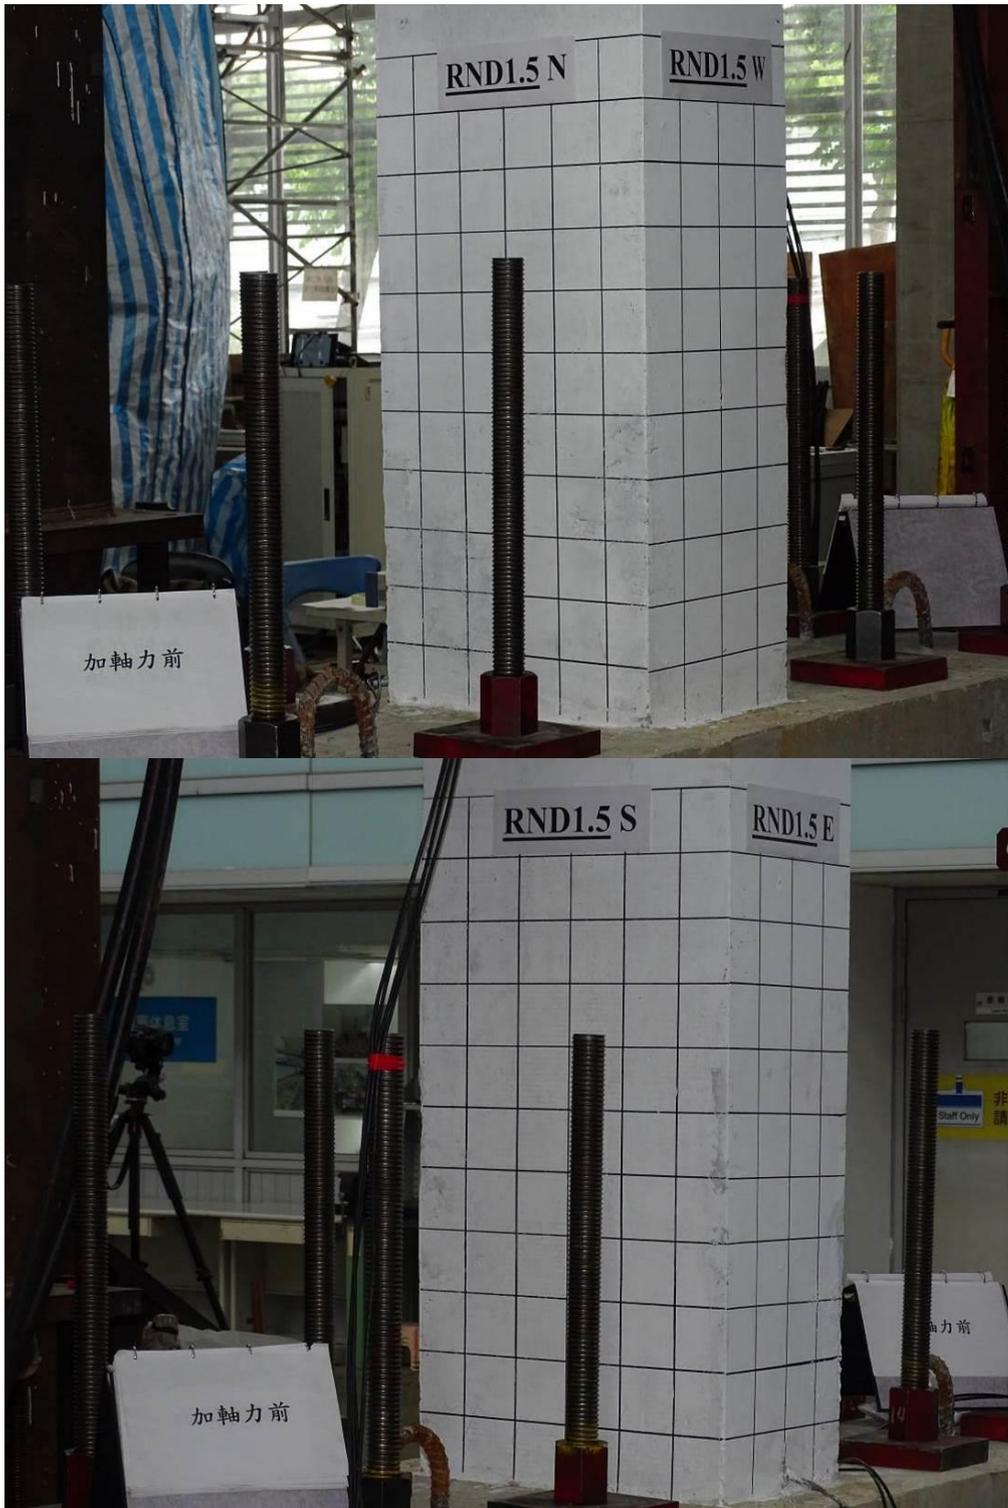
圖 3-15 加軸力前 RND1.5 試體照片  
(資料來源：本研究)

試體隨側移角增加的裂縫成長照片如圖 3-15 至圖 3-35；側移角 2.5 % 時強度降低太多，故試驗終止。破壞模式為柱底撓曲破壞。

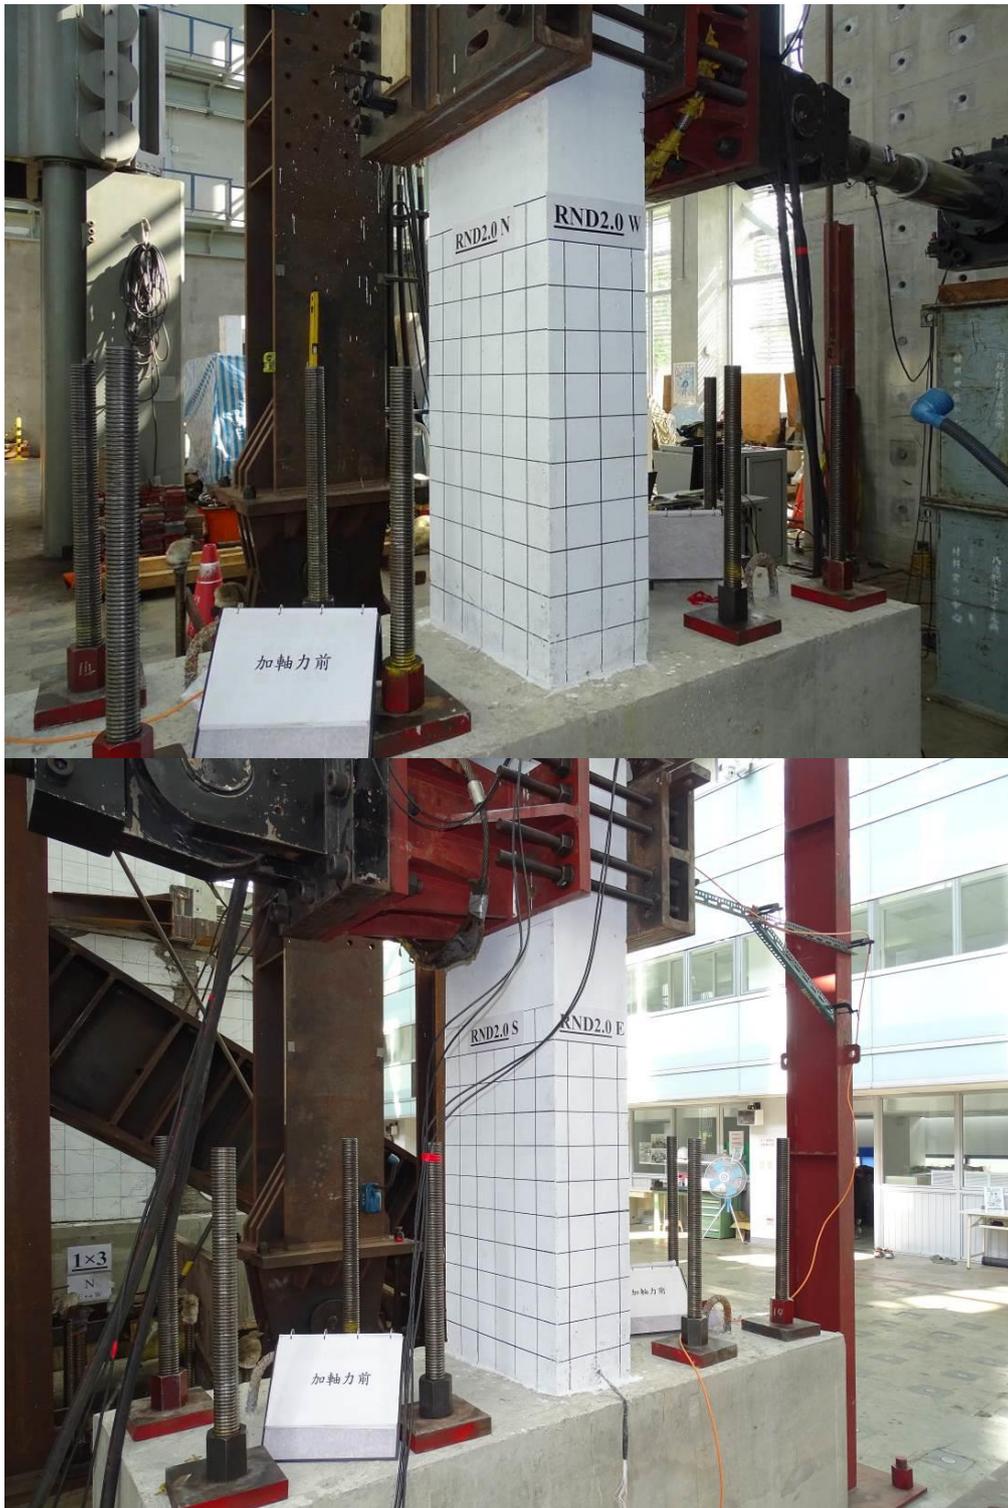
圖 3-36 加軸力前 RND2.0 試體照片  
(資料來源：本研究)

試體隨側移角增加的裂縫成長照片如圖 3-36 至圖 3-58；側移角 3 % 時強度降低太多，故試驗終止。破壞模式為柱底撓曲破壞。

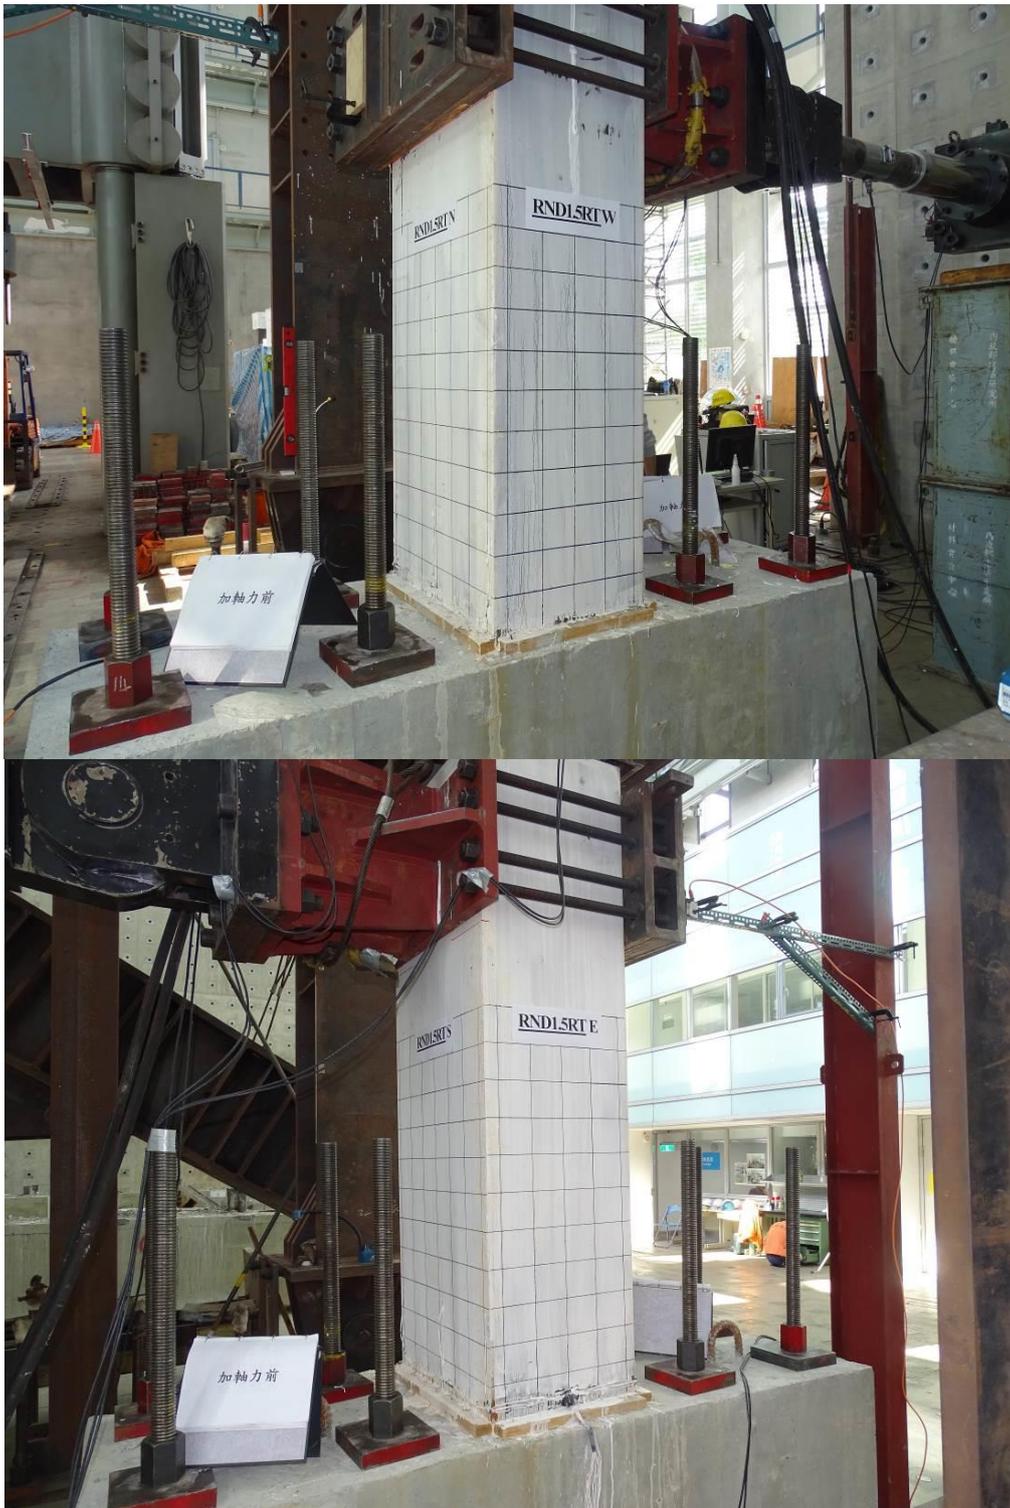
圖 3-59 加軸力前 RND1.5RT 試體照片  
(資料來源：本研究)

試體隨側移角增加的裂縫成長照片如圖 3-59 至圖 3-97；側移角 9 % 時強度降低太多，故試驗終止。破壞模式為柱底撓曲破壞且鋼板挫屈。

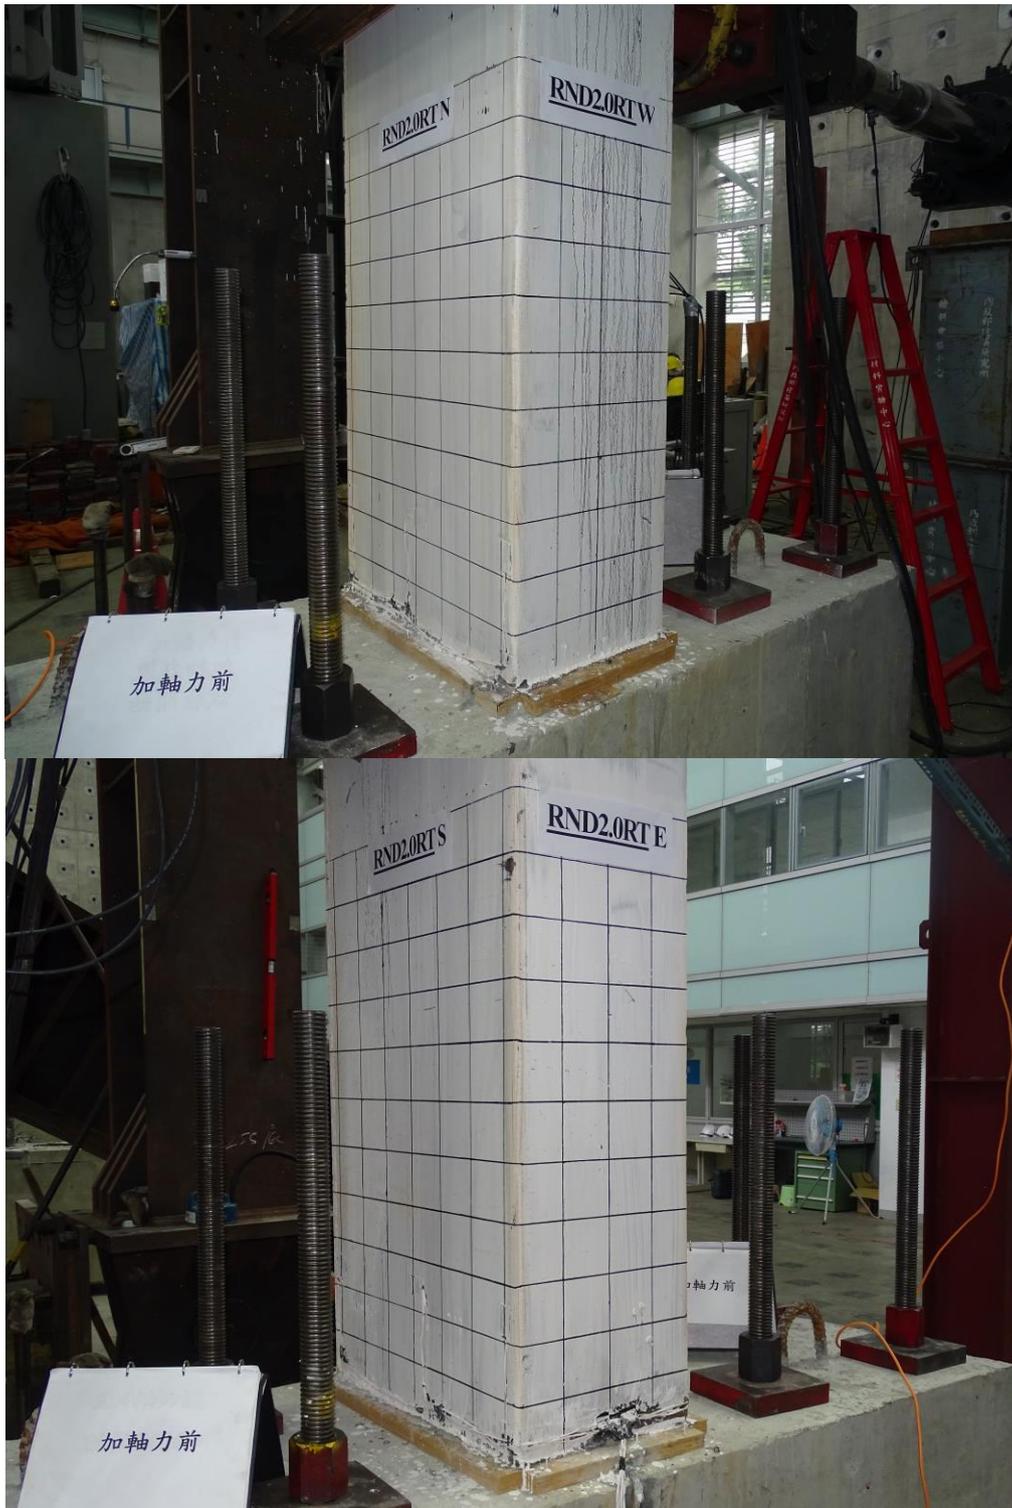
圖 3-98 加軸力前 RND2.0RT 試體照片  
(資料來源：本研究)

試體隨側移角增加的裂縫成長照片如圖 3-98 至圖 3-117；側移角 9 % 時強度降低太多，故試驗終止。破壞模式為柱主筋挫屈及斷裂，但鋼板並無明顯破壞。

鑒於 RND2.0RT 試體之韌性比 RND2.0 試體表現差，與理論相左，故本研究切開其塑鉸區的補強鋼板，來觀察試體內部破壞情形(圖 4-9)，惟並未發現混凝土嚴重開裂、鋼筋斷裂或鋼筋挫屈等破壞情形，進一步向基座挖開，也是沒任何發現，故並未找到真正破壞原因。
