火害後建築物之結構耐震性能評估(3/3)--鋼 構造構架屋與高強度鋼筋混凝土柱火害後 之耐震性能研究

內政部建築研究所委託研究報告

中華民國 111 年 12 月

受委託者：國立成功大學

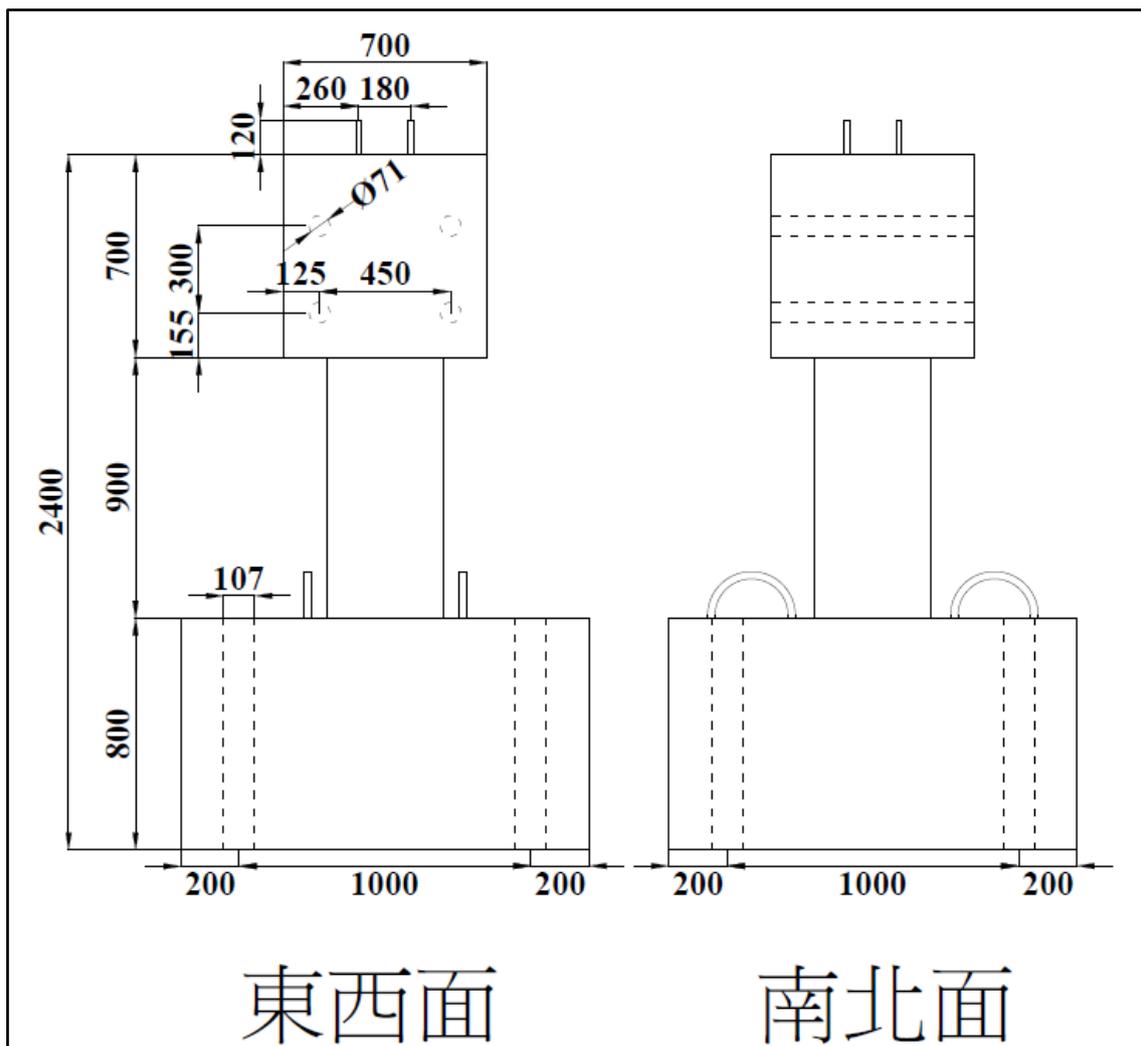
圖 3-1 外觀側視圖

圖 3-1 為試體外觀側視圖，試體上基礎高為 70 cm，斷面尺寸為 70×70 cm，柱身淨高為 90 cm，斷面尺寸為 40×40 cm，下基礎高為 80 cm，斷面尺寸為 140×140 cm，其中，上基礎與下基礎預先埋置 4 個內徑分別為 71 mm 與 107 mm 之 PVC 管並貫穿基礎，目的係配合國家地震中心反力牆制動器與強力地板之孔位鎖定；上基礎另外植 4 支直徑 20 mm 之螺桿，目的係配合國家地震中心軸壓千斤頂之孔位鎖定；而為了吊裝需求並確保吊裝過程之平衡，下基礎對角四側共設有 4 支 8 號吊掛鋼筋。

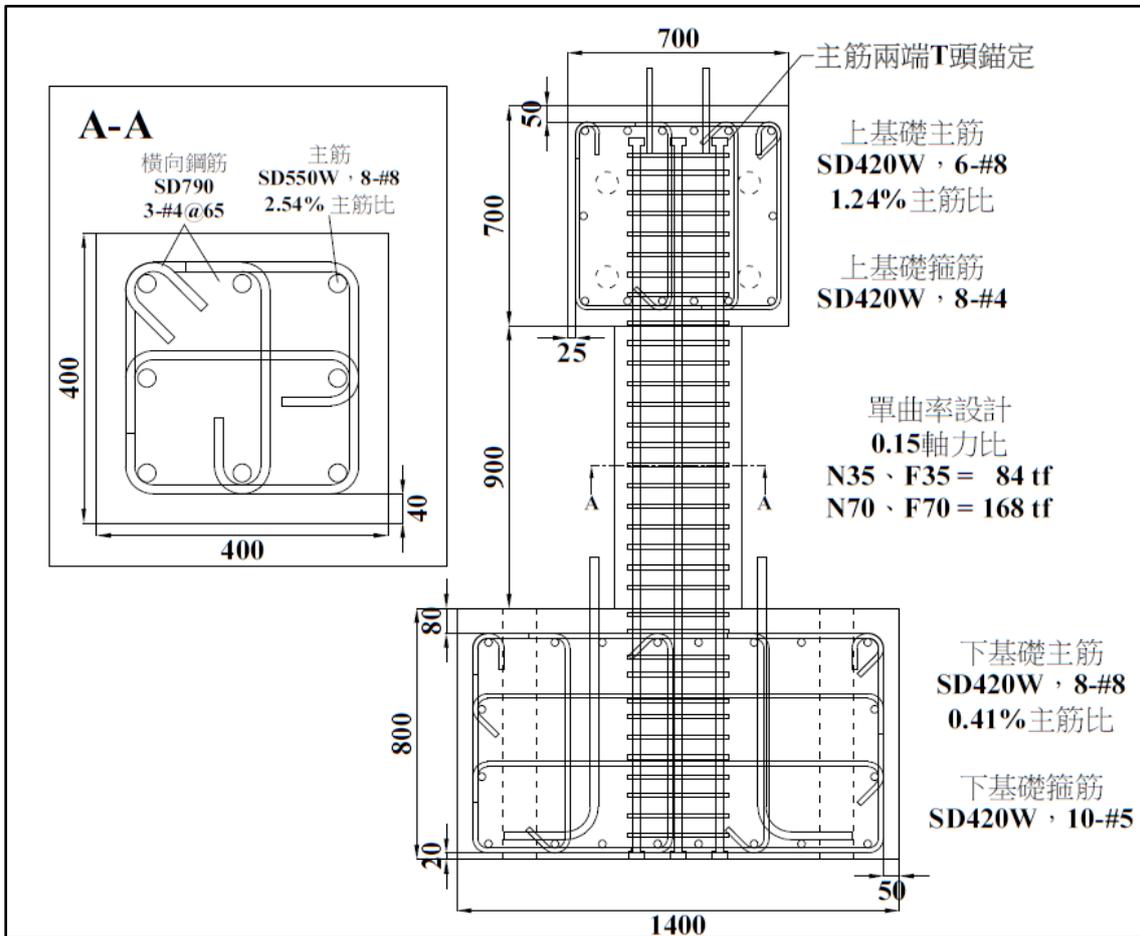
圖 3-2 鋼筋配置詳圖

主筋	箍筋	混凝土
上基礎	SD420W 6 - #8	SD420W #4@80 mm	N35、F35 : 350 kgf/cm ² N70、F70 : 700 kgf/cm ²
柱身	SD550W 8 - #8	SD790 3 - #4@65 mm	
下基礎	SD420W 8 - #8	SD420W #5@130 mm	N35、F35 : 350 kgf/cm ² N70、F70 : 350、700 kgf/cm ² 分層澆置

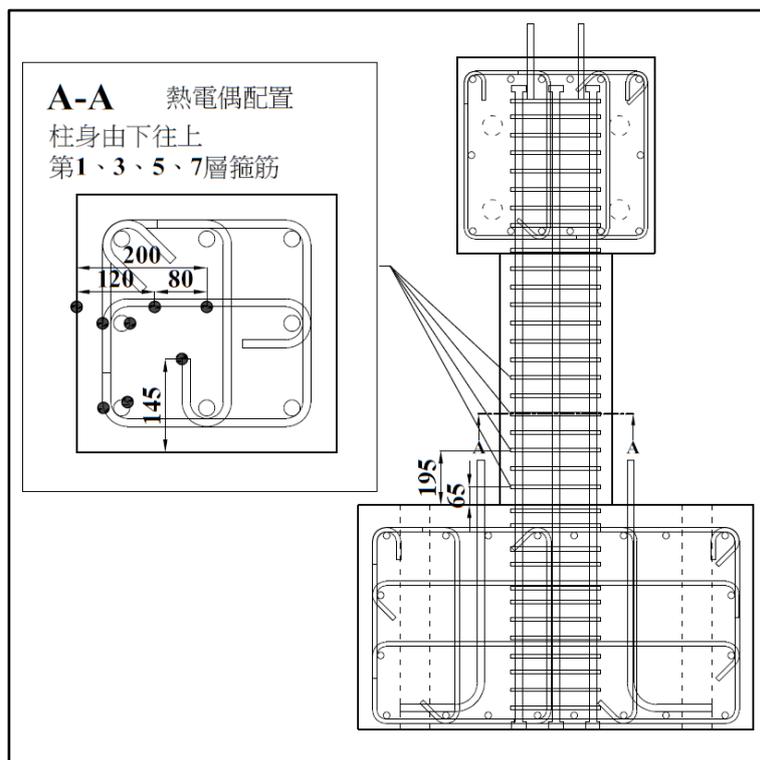
圖 3-3 熱偶計配置

本研究熱偶計使用 K 型測溫線，後端連接大 K 頭，以配合內政部建築研究所之溫度資料搜集器，如圖 3-4 所示，其中，K 型的熱偶計可量測溫度界於 $-200 \sim 1200^{\circ}\text{C}$ ，溫度誤差界於 $1.5 \sim 2.5^{\circ}\text{C}$ ，是目前使用最廣的熱偶計型號。

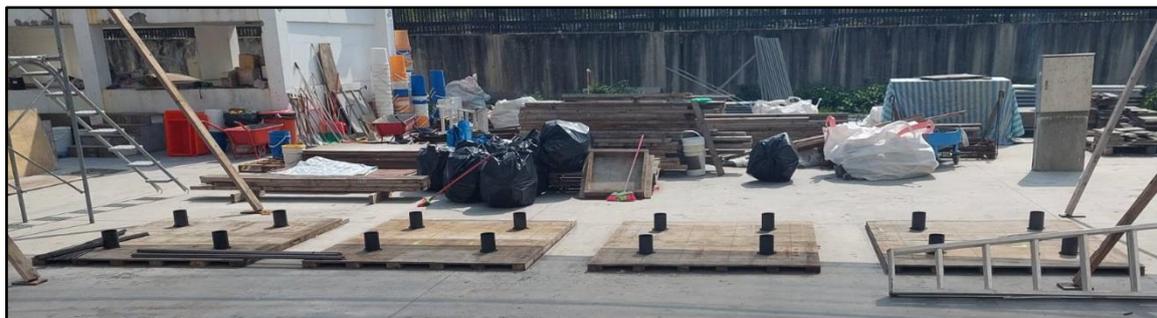
圖 3-8 下基礎放樣

首先會進行放樣工程，放置下基礎木板底模，再測量 PVC 管孔位與下基礎鋼筋等位置，並於底模上標記與安裝 PVC 管底座，如圖 3-8 所示。待放樣完後即進行下基礎鋼筋綁紮，如圖 3-9 所示。

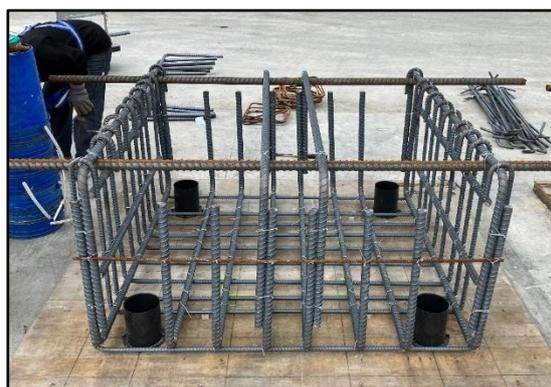
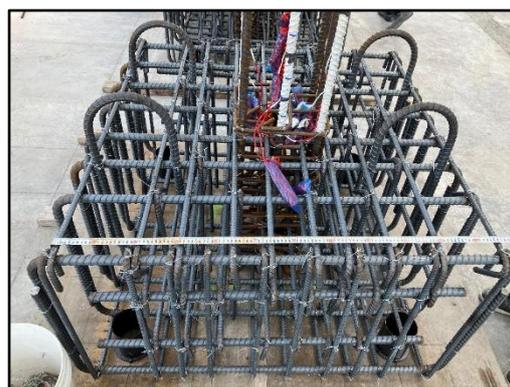
圖 3-9 下基礎鋼筋綁紮

(a) 綁紮過程

(b) 綁紮完成

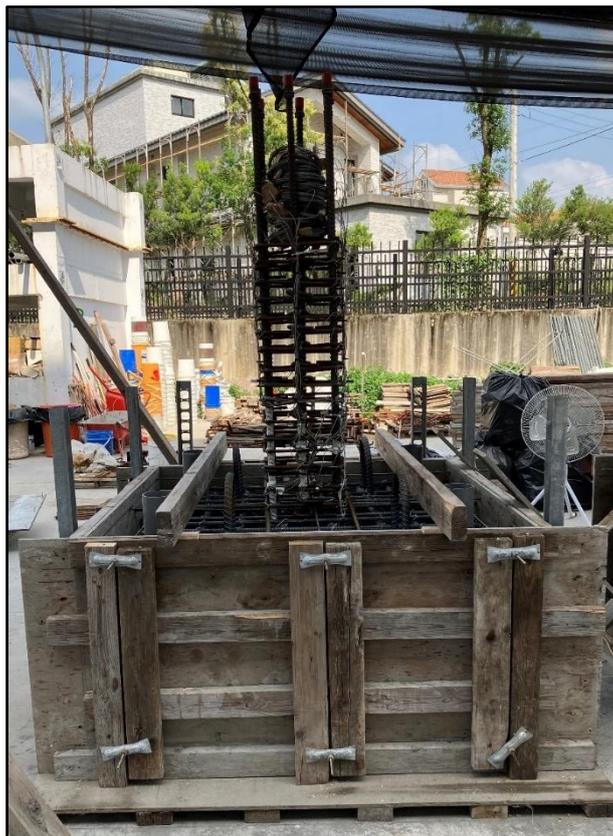
圖 3-10 下基礎模板組立

鋼筋綁紮完後即進行模板組立與灌漿工程，本研究模板採一般木製模板，如圖 3-10 所示，4 座試體下基礎於 2022 年 4 月 26 日進行灌漿作業，並同時製作圓柱試體，混凝土由亞東預拌混凝土股份有限公司出料，並直接由預拌車之導管澆置，澆置過程利用震動棒與鋼棒搗實，再由施工人員抹平，灌漿完如圖 3-11 所示，混凝土坍度與坍流度試驗如圖 3-12 所示，其中，抗壓強度 350 kgf/cm² 之混凝土坍度為 11 cm，抗壓強度 700 kgf/cm² 之混凝土坍度與坍流度分別為 25 與 53 cm。

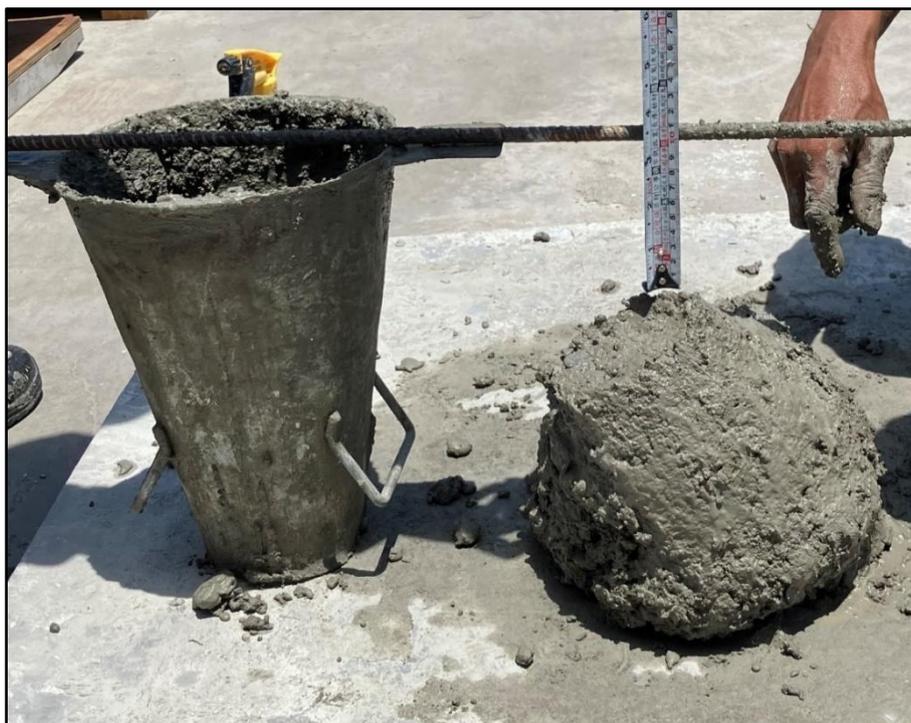
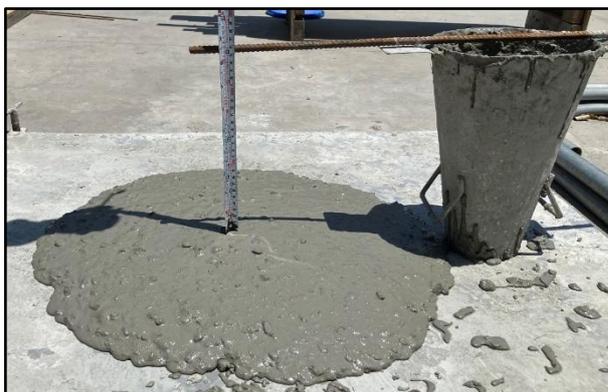
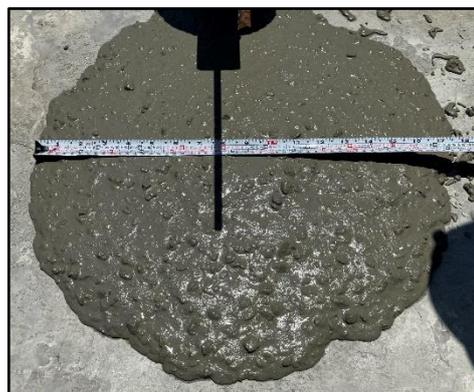
圖 3-12 下基礎混凝土坍度與坍流度試驗

(a) 350 kgf/cm² 之混凝土坍度

(b) 700 kgf/cm² 之混凝土坍度

(c) 700 kgf/cm² 之混凝土坍流度

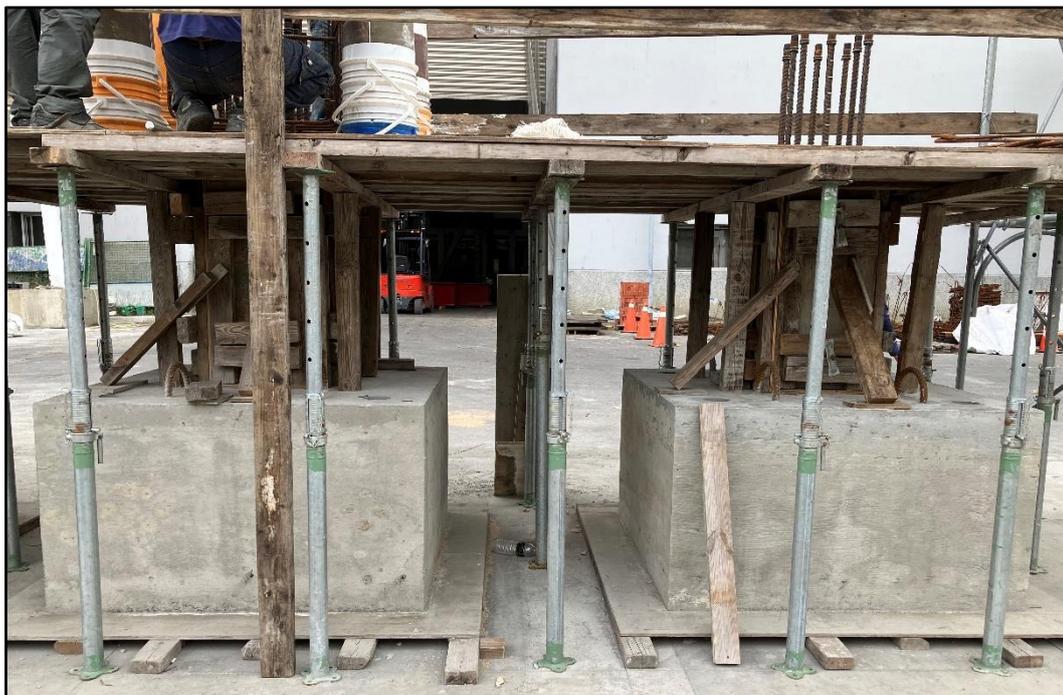
圖 3-13 柱身模板與支撐架組立

待下基礎混凝土初凝後，拆除下基礎模板，開始組立柱身模板並架設施工平台與支撐架，其中，模板同樣使用一般木製模板，如圖 3-13 所示，待施工平台架設完畢即開始進行上基礎鋼筋綁紮，如圖 3-14 所示。

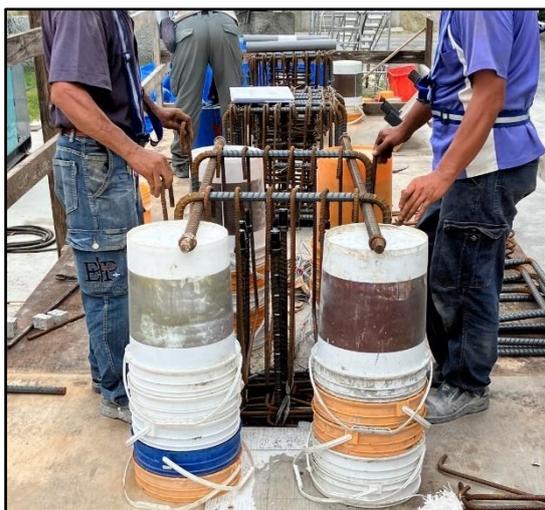
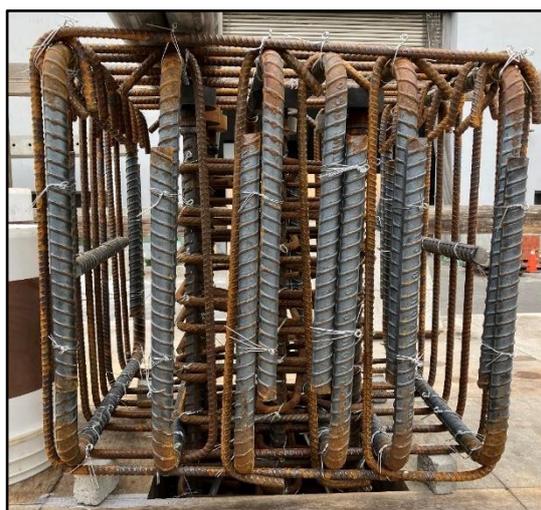
圖 3-14 上基礎鋼筋綁紮

(a) 綁紮過程

(b) 綁紮完成

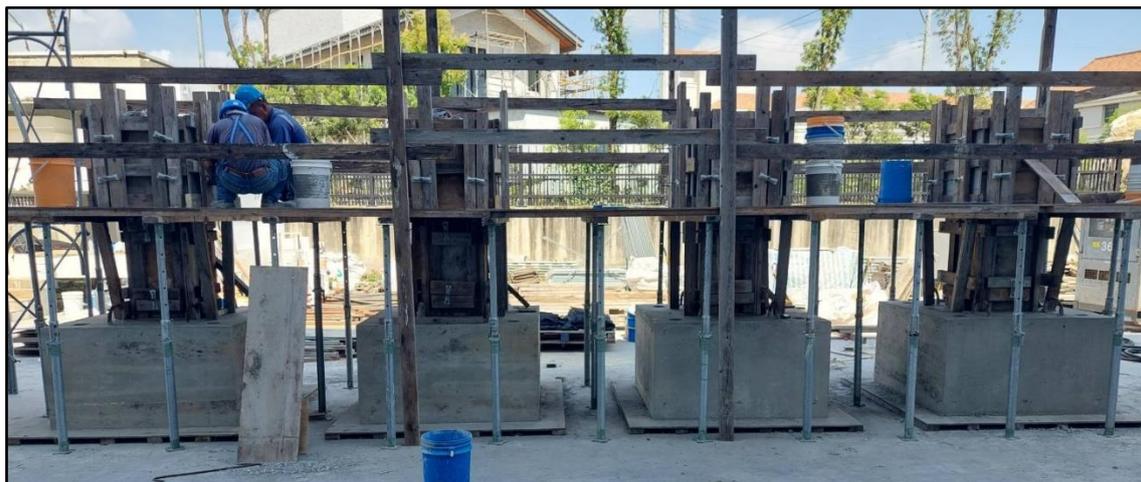
圖 3-15 上基礎模板組立

上基礎鋼筋綁紮完即進行上基礎模板組立，如圖 3-15 所示，4 座試體柱身與上基礎於 2022 年 5 月 5 日進行灌漿作業，並同時製作圓柱試體，混凝土同樣由亞東預拌混凝土股份有限公司出料，並直接由預拌車之導管澆置，澆置過程利用震動棒與鋼棒搗實，再由施工人員抹平，混凝土坍度與坍流度試驗如圖 3-17 所示，其中，抗壓強度 350 kgf/cm² 之混凝土坍度與坍流度分別為 23.5 與 31 cm；700 kgf/cm² 之混凝土坍度與坍流度分別為 27.5 與 77 cm。

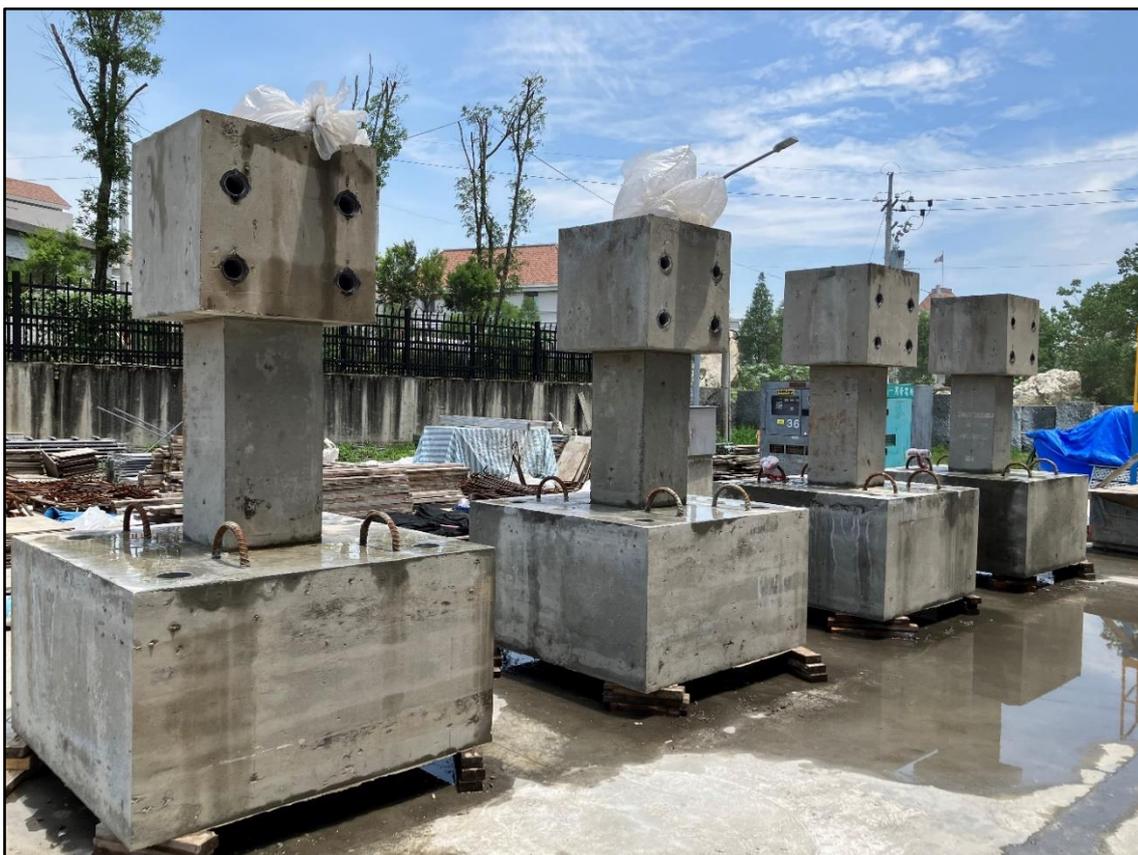
圖 3-18 試體完工照

待柱身與上基礎初凝後，拆除所有模板，並每隔 1~2 天養護一次試體，F35 與 F70 試體之熱偶計由塑膠袋包住，以避免雨天泡水，如圖 3-18 所示，此外，所有試體上基礎將會於 F35 與 F70 試體完成火害實驗後植入 4 支直徑 20 mm 之螺桿，以配合後續國家地震中心施加軸力之千斤頂孔位接合。

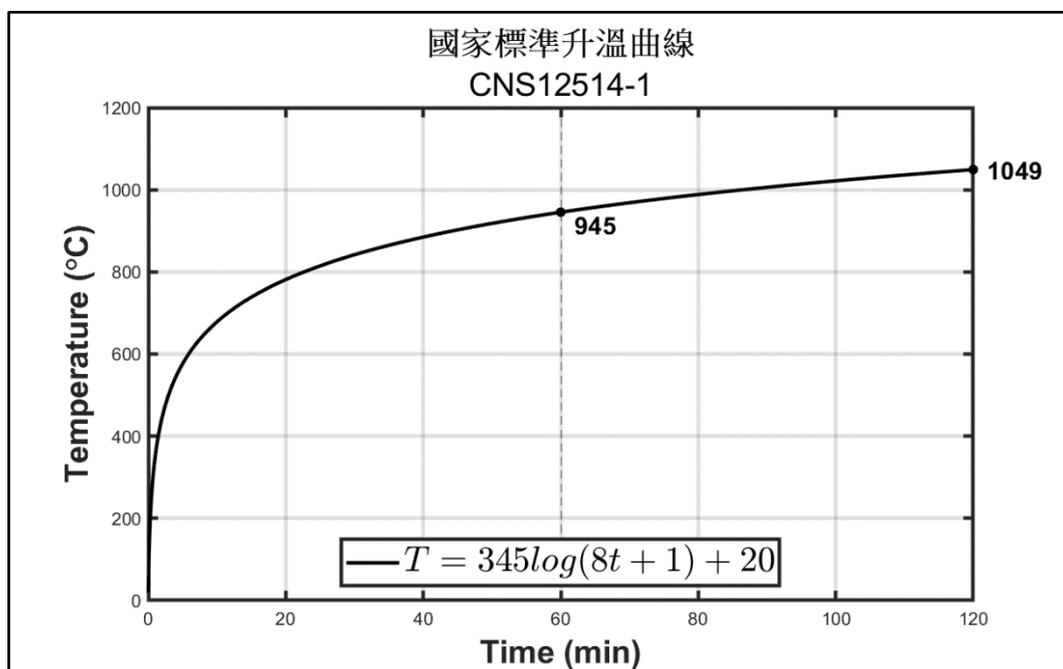
圖 3-20 CNS 12514-1 之 2 小時升溫曲線

此外，如同第 1 節所述，為避免 F70 是體之高強度混凝土爆裂行為劇烈而影響實驗安全以及後續反覆載重實驗，本研究 F70 試體會先進行火害實驗，實驗過程若發現其爆裂行為劇烈而被專業人員判斷有安全之虞或無法進行後續反覆載重實驗時，立即中止實驗，且以自然降溫冷卻至室溫，並將 F35 試體之火害實驗規劃改成與 F70 試體相同之加熱條件，以利後續結果探討與比較。

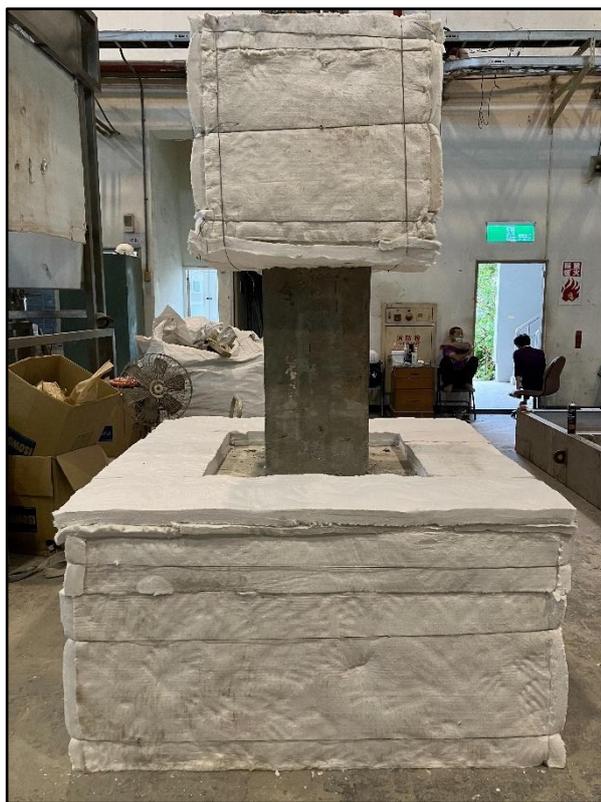
圖 3-21 防火棉配置

為防止火害實驗導致單柱試體上下基礎破壞，會於實驗前先將上下基礎表面貼上 2 層共 7.5 cm 厚之防火棉，但下基礎靠近柱身一半柱寬(20 cm)之區域不會黏貼，以避免防火棉影響塑鉸區域升溫情形，如圖 3-21 所示。

(b) 實際完工照

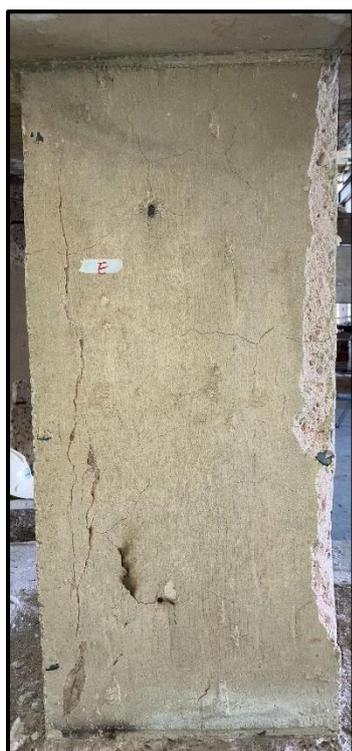
(a) 東面

F35 與 F70 試體火害後柱身各方向表面分別如圖 3-23 與圖 3-24 所示，從圖中 2 試體下基礎與柱身交界面可以看出經曝火後之混凝土表面顏色會從灰白變成黃褐色，且圖中也可看出混凝土表面含有許多裂紋，這些裂紋並未貫穿柱身且 F70 試體表面混凝土呈片狀排列，加上火害後混凝土表面含水量近乎為 0，因此判斷這些裂紋為混凝土表面因水分喪失乾縮而形成之龜裂紋；此外，F70 試體於火害實驗過程中能清楚觀察到混凝土爆裂瞬間，從圖 3-24 也可看出混凝土剝落嚴重，柱身多處可直見箍筋，意即混凝土剝落深度已超過保護層厚度(4 cm)，若火害延時增加，將使鋼筋持續曝火升溫而大幅降低強度，相較於 F35 試體只有東北側之混凝土些許剝落，同樣驗證了高強度混凝土有受火爆裂之行為，柱體受損程度較一般強度混凝土來得大。

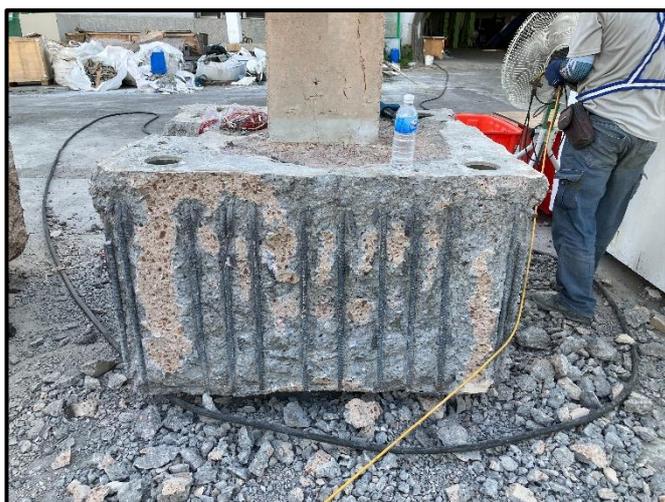
(a) 基礎保護層刨除

本研究火害實驗雖然於試體上黏貼 7.5 cm 厚之防火棉，並使用廢棄熱偶計線材網綁固定，但實驗過程因混凝土爆裂與塑鉸防火棉開口區之影響，基礎表面仍有部分受損情形，並影響後續反覆載重實驗基礎預力施加，因此本研究於反覆載重實驗前先進行基礎修復，將基礎保護層混凝土刨除，在組立模板並灌漿填平，養護 2 週後方進行反覆載重實驗，如圖 3-28 所示。

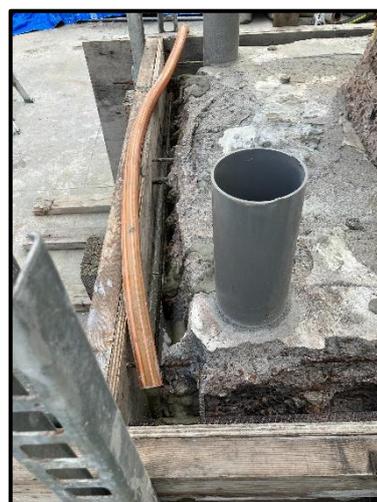
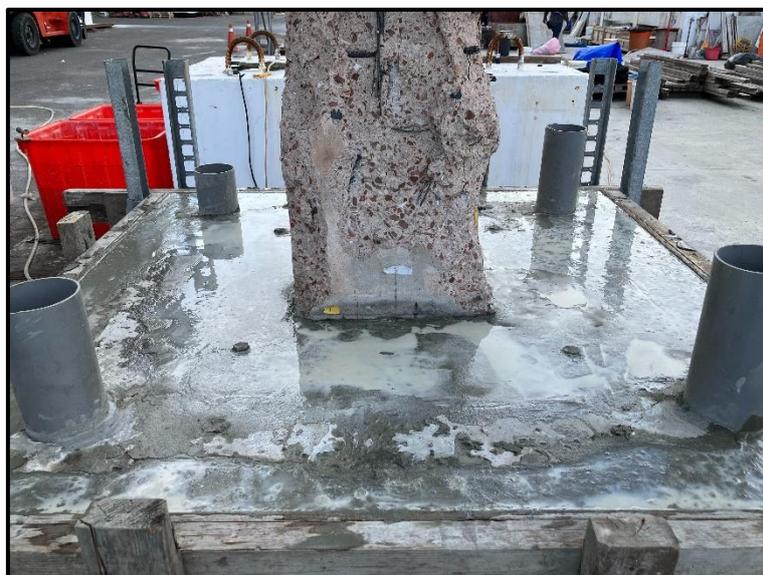
圖 3-28 火害試體基礎修復

(b) 組模灌漿

(c) 灌漿完成

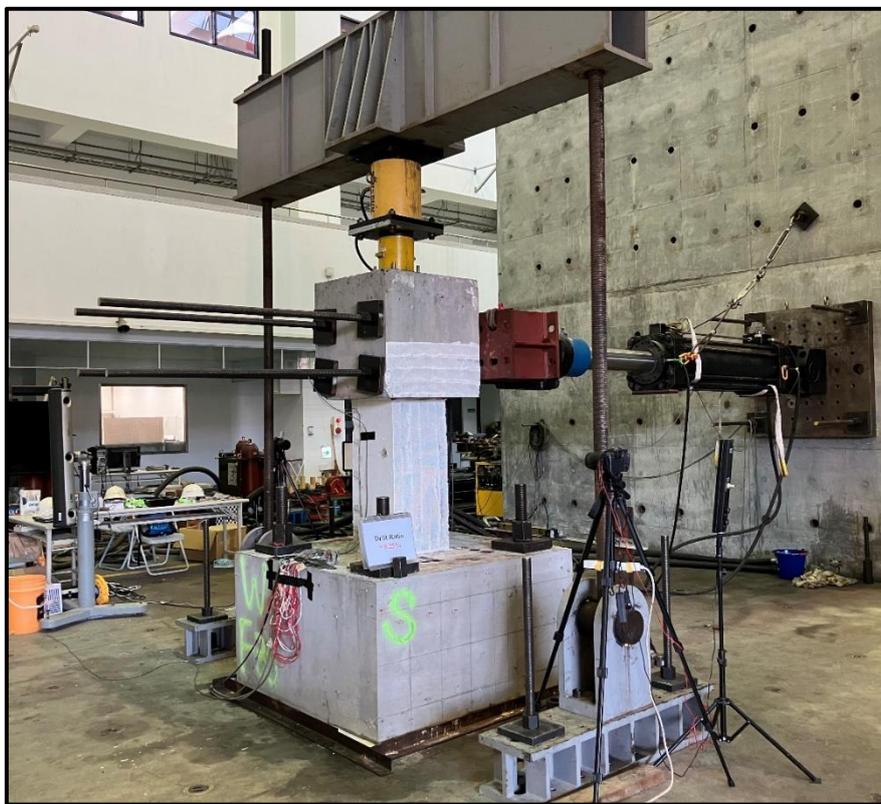
圖 3-33 反覆載重實驗實際架設圖

由於試體混凝土試驗天之抗壓強度皆比設計抗壓強度高，因此本研究依據試驗天抗壓強度計算實際軸壓比，並列於表 3-10，然而火害試體 F35 與 F70 沒有試驗天之混凝土抗壓強度，且斷面受損難以量化殘餘尺寸，因此只列出未火害試體之實際值軸壓比。

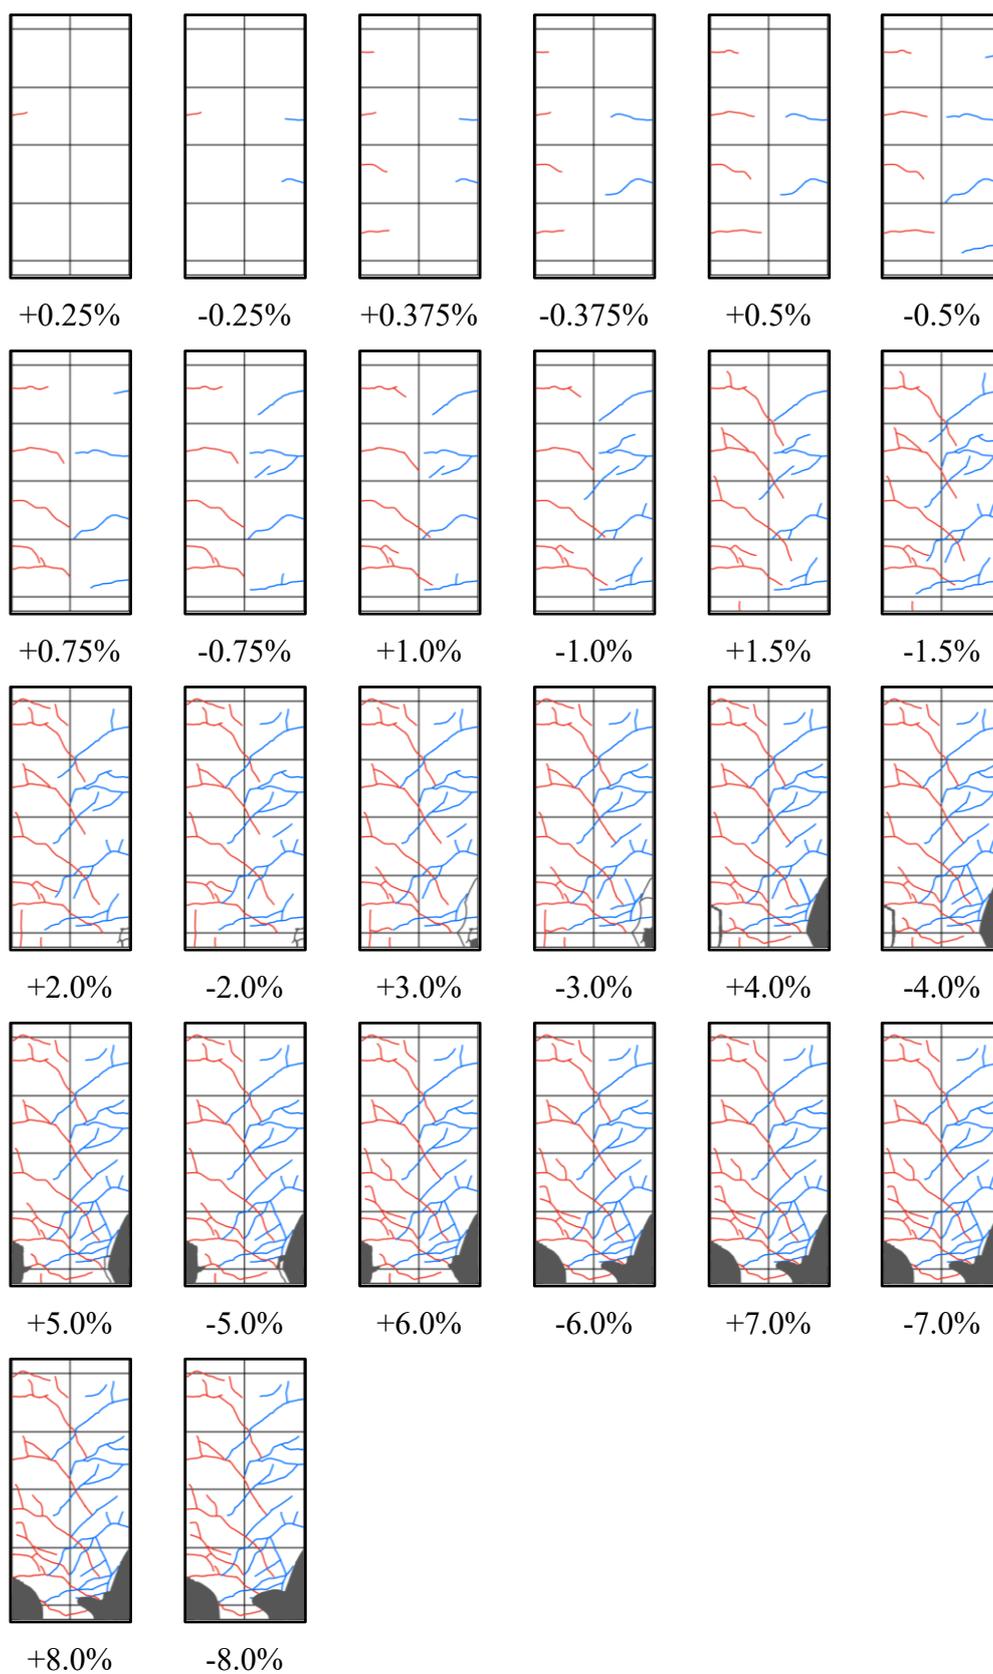
圖 3-37 N35 試體裂縫發展

N35 試體裂縫發展如圖 3-37 所示，可以看出變位角 0.25 至 0.75% 時，試體從兩側發展水平撓曲裂縫；變位角大於 1% 時，水平撓曲裂縫逐漸發展成斜向撓剪裂縫；變位角 2% 時，正向柱底混凝土壓碎；變位角 4% 時，負向柱底混凝土壓碎。

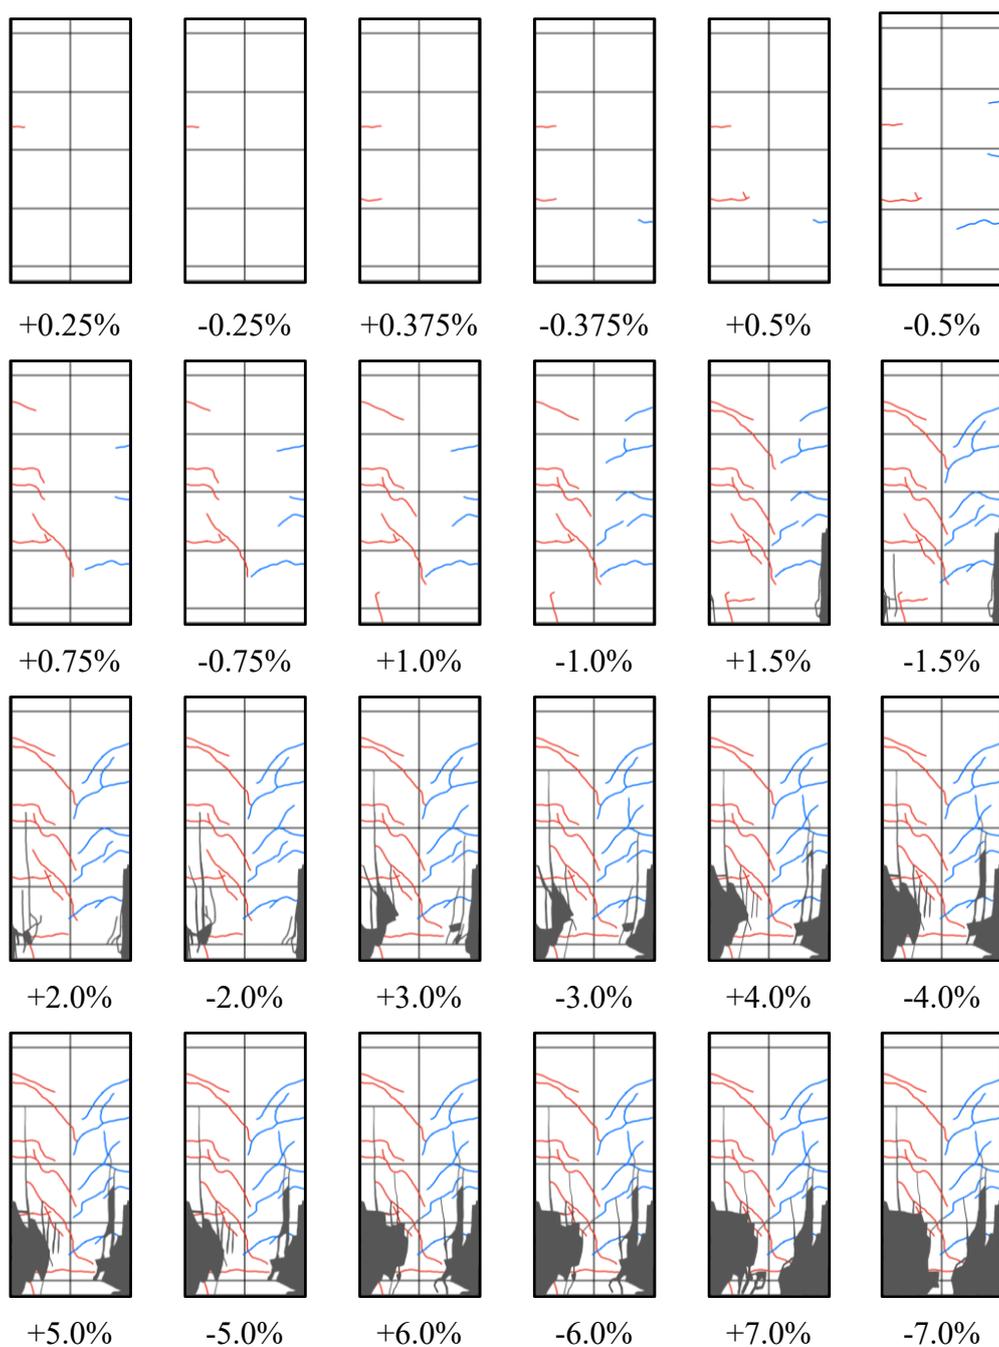
圖 3-40 N70 試體裂縫發展

N70 試體裂縫發展如圖 3-40 所示，可以看出變位角 0.25 至 0.75% 時，試體從兩側發展水平撓曲裂縫；變位角大於 1% 時，水平撓曲裂縫逐漸發展成斜向撓剪裂縫；變位角 1.5% 時，正向柱底混凝土壓碎；變位角 2% 時，負向柱底混凝土壓碎並出現縱向裂縫。

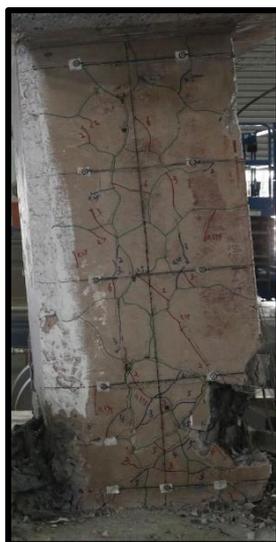
圖 3-42 F35 試體反覆載重實驗後外觀

F35 試體裂縫發展如圖 3-43 所示，可以看出變位角小於 1.5%時，幾乎沒有新增裂縫；變位角大於 2%時，裂縫沿著混凝土表面既有之龜裂紋發展，變位角 4%時，負向柱底混凝土壓碎；變位角 5%時，正向柱底混凝土壓碎。

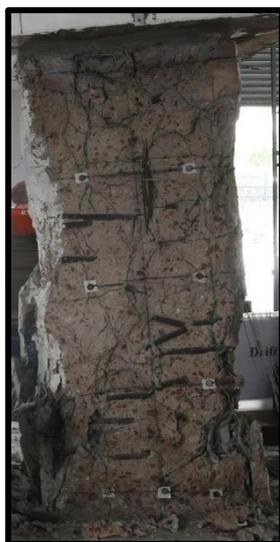
圖 3-45 F70 試體反覆載重實驗後外觀

F70 試體裂縫發展如圖 3-46 所示，由於火害實驗造成許多龜裂紋，且混凝土受損嚴重，因此反覆實驗前後幾乎沒有增加新裂縫，且不易觀察裂縫延伸情形，試體之混凝土也無明顯破壞瞬間。

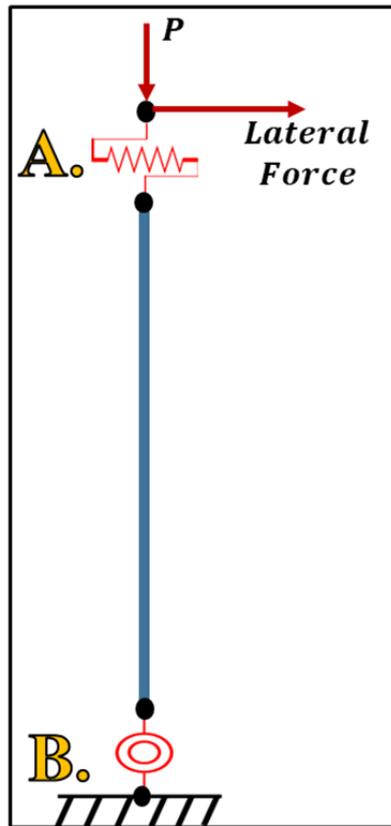
圖 3-53 OpenSees 模型示意圖

圖 3-53 為模型示意圖，共使用 2 個零長度彈簧元素(A 與 B)，詳細介紹如下：

所有數值模型利用修正壓力場理論計算出之剪力與剪力位移曲線(以下簡稱 MCFT 曲線)如圖 3-55 中實線所示，其中，本研究將 MCFT 曲線定義於 Hysteretic 材料卡，並將此材料定義於圖 3-53 中之 A 彈簧，因此需要將 MCFT 曲線簡化成三折線，如圖 3-55 中虛線所示。

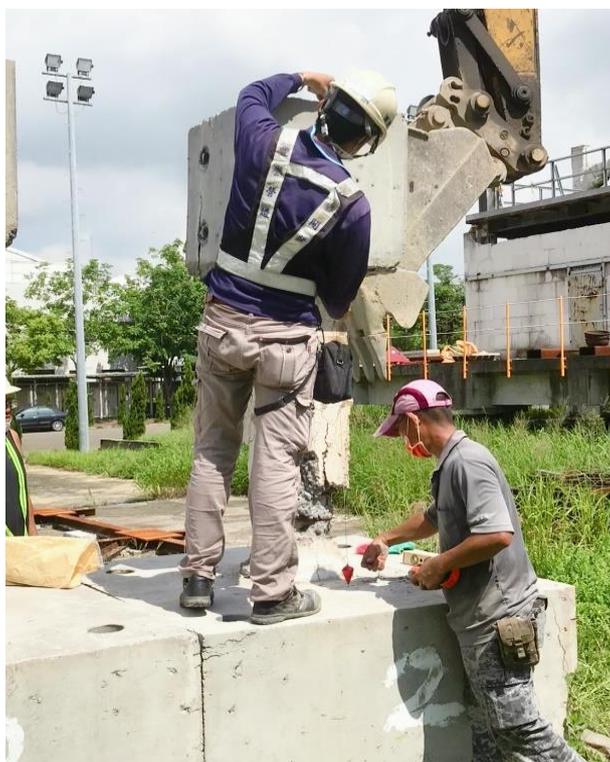
圖 4-6 確認柱頭偏移量

試體於前期研究中經歷火害試驗及反覆載重試驗，導致殘餘變形產生，使柱頭孔位偏移，為避免影響孔位無法順利與反覆載重試驗之制動器接合，因此於試體補強前先進行柱頭校正，以基礎為基準，依據設計圖確認柱頭正確位置，利用鉛錘確認柱頭偏移量，如圖 4-6 所示，並於校正過程中逐步確認直至完成校正。

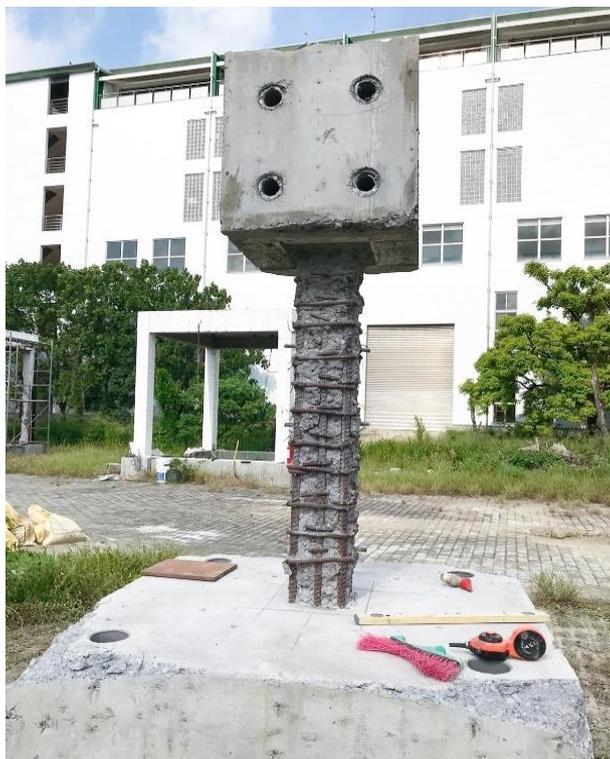
圖 4-7 柱身保護層鑿除

試體經歷火害及反覆載重試驗後，試體柱身混凝土保護層多已開裂鬆脫失去作用，因此將柱身表面保護層鑿除至箍筋處，如圖 4-7 所示。試體後續安裝鋼板於柱身後，原保護層區域會以灌注無收縮水泥砂漿填補。

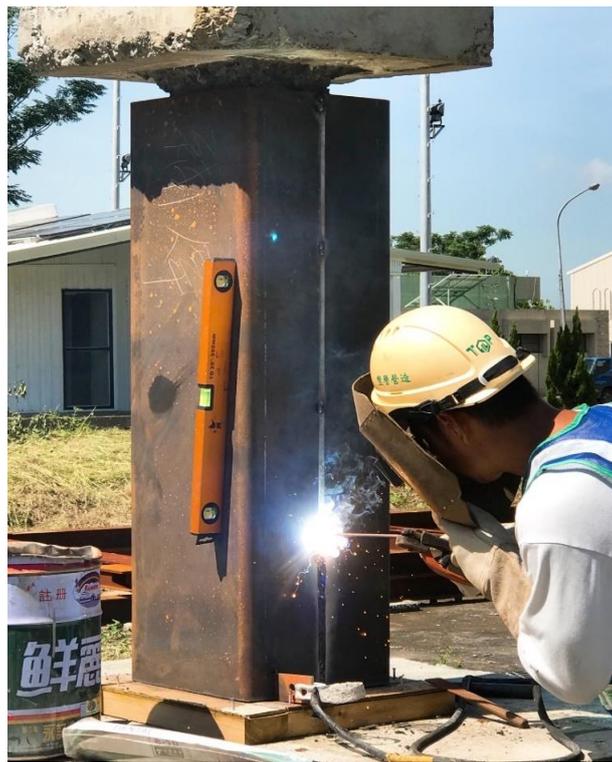
圖 4-8 鋼板焊接

本研究設計將柱身頂部與底部各留 5cm 之空隙，避免導致鋼板變形及利於灌漿，因此將一 5cm 模板置於底部，再進行鋼板組立。由於本研究採用矩形鋼板包覆，因此須將四角修正為圓弧狀。將鋼板組立包覆於柱身時，應以水平儀確認鋼板垂直安裝，避免鋼板歪斜影響試驗結果。本研究採用兩式門字型 8mm 之 A36 結構鋼鋼板進行柱身包覆焊接，如圖 4-8 所示。焊接時需確認鋼板焊縫確實焊透，避免於後續反覆載重實驗時焊縫開裂，導致非預期之試驗結果。焊接完成後如圖 4-9 所示。

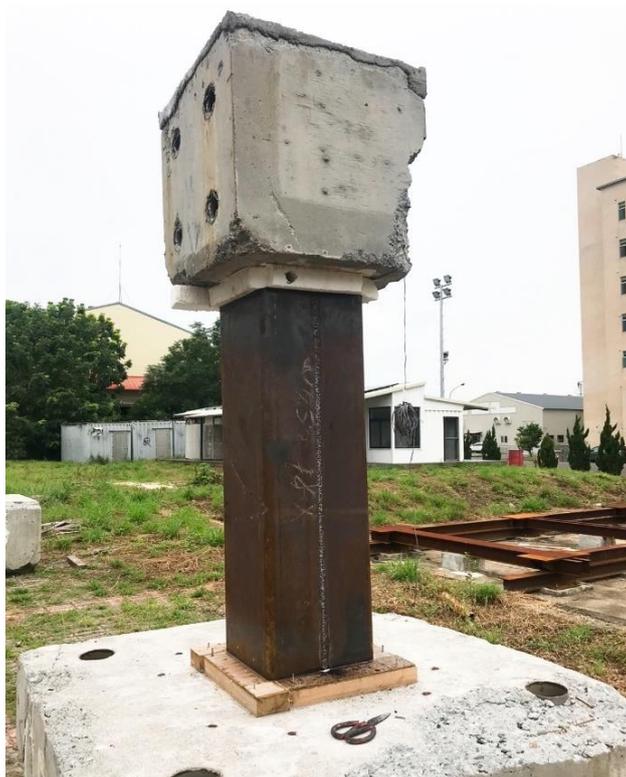
圖 4-10 柱身頂部裝設臨時模板

本試驗採用佐根化工建材之 WR04-A3 無收縮水泥砂漿，於現地進行砂漿拌合，灌注前先於柱身頂部安裝臨時模板，使得頂部之空隙亦可順利被砂漿灌注，並於模板鑿孔利於灌漿。由於砂漿流動性高，因此採取由高至低之灌注方式使砂漿著實填滿保護層厚度及鋼板內壁。灌注完成後一天拆模，拆除柱身頂部及底部模板，確認柱身皆以灌實。施工過程如圖 4-10 至圖 4-13 所示。

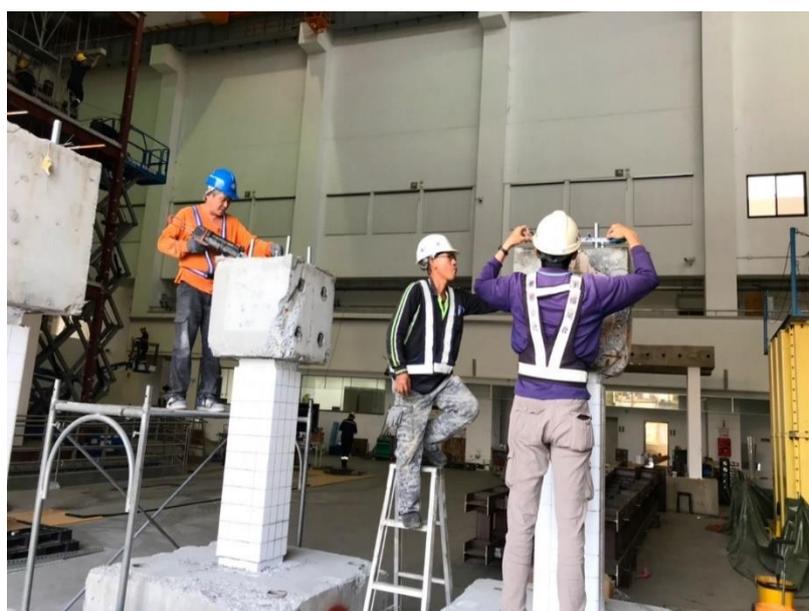
圖 4-14 拆模後之單柱試體

由於反覆載重實驗時柱頭上方會安裝荷重計，因此柱頭須根據荷重計之孔位進行植筋。於柱頭頂面確認孔位後鑽鑿植筋位置，接著注入高強度植筋膠並垂直植入螺桿，待植筋膠固化後即完成柱頭頂面之植筋，如圖 4-14 所示。植筋時留意螺桿需垂直植入，避免螺桿無法順利通過荷重計之孔位。

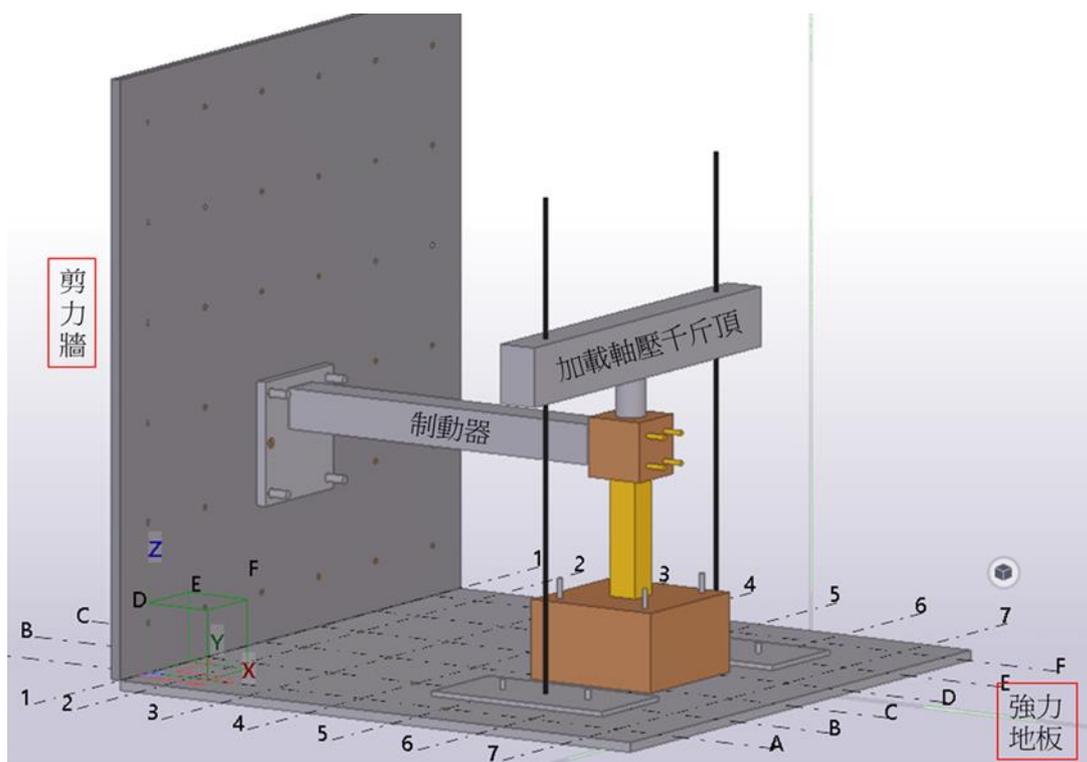
圖 4-15 反力牆之反覆載重試驗試體配置示意圖

本實驗共有三座試體，分別為 CF1R、CF2R 及 CF3R，首先於柱頭施加軸壓，CF1R 施加 22.5tf ($0.1f'_c A_g$)、CF2R 施加 45tf ($0.2f'_c A_g$)及 CF3R 施加 67.5tf ($0.3f'_c A_g$)，接著以位移控制水平荷載歷程直至柱頂位移達指定的層間位移角，分別為 0.25%、0.5%、0.75%、1%、1.5%、2%、3%、4%、5%、6%、7%、8%。每個位移角實施三個迴圈，如圖 4-18 所示。並於每一層間位移角倍數推至第三迴圈之正向及逆向峰值時暫停實驗，觀察柱身鋼板變化及柱身頂部、底部發展之裂縫。

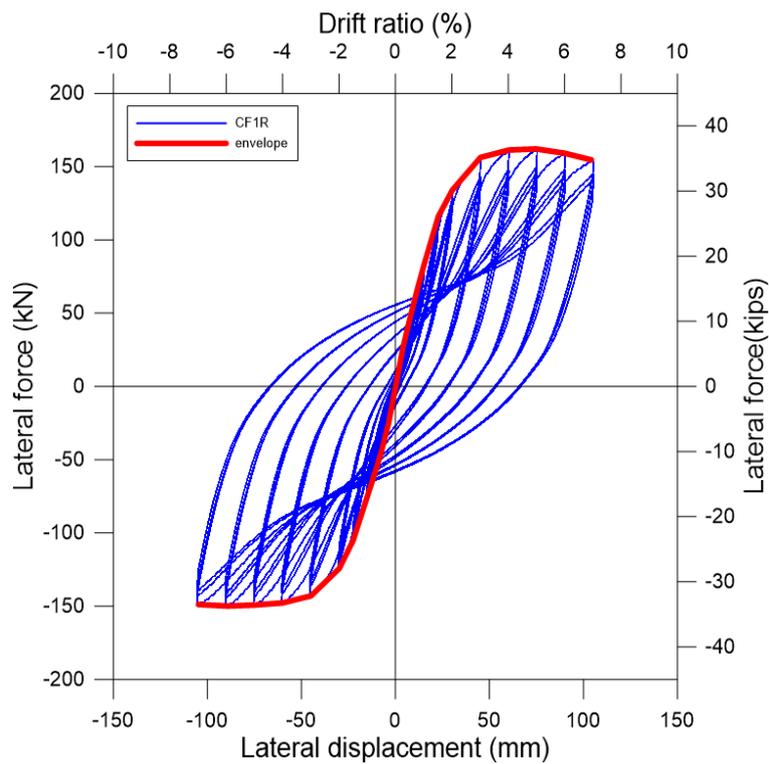
圖 4-19 CF1R 遲滯迴圈及包絡線

實驗結束後，觀察試體可發現雖南北面柱底之水泥砂漿大部分剝離，但保護層未完全破壞，因此無鋼筋外露情形；東西面柱底僅角隅處水泥砂漿脫落。實驗後試體四面鋼板內部之砂漿並無明顯脫落，且鋼板於實驗前後無任何隆起變化。

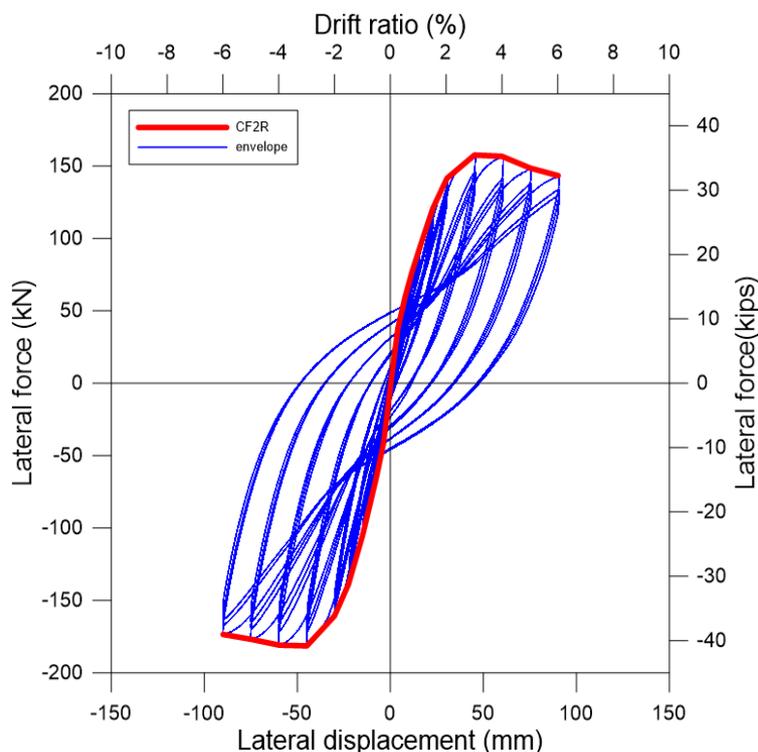
圖 4-23 CF2R 遲滯迴圈及包絡線

實驗結束後，可以發現試體之南北面水泥砂漿大部分已剝離，但保護層未完全破壞，因此無鋼筋外露情形；東西面之殘餘寬度也縮減許多。試體四面之柱底水泥砂漿脫落情形較 CF1R 試體嚴重，但鋼板內部之砂漿並無明顯脫落，且鋼板於實驗前後無任何隆起變化。

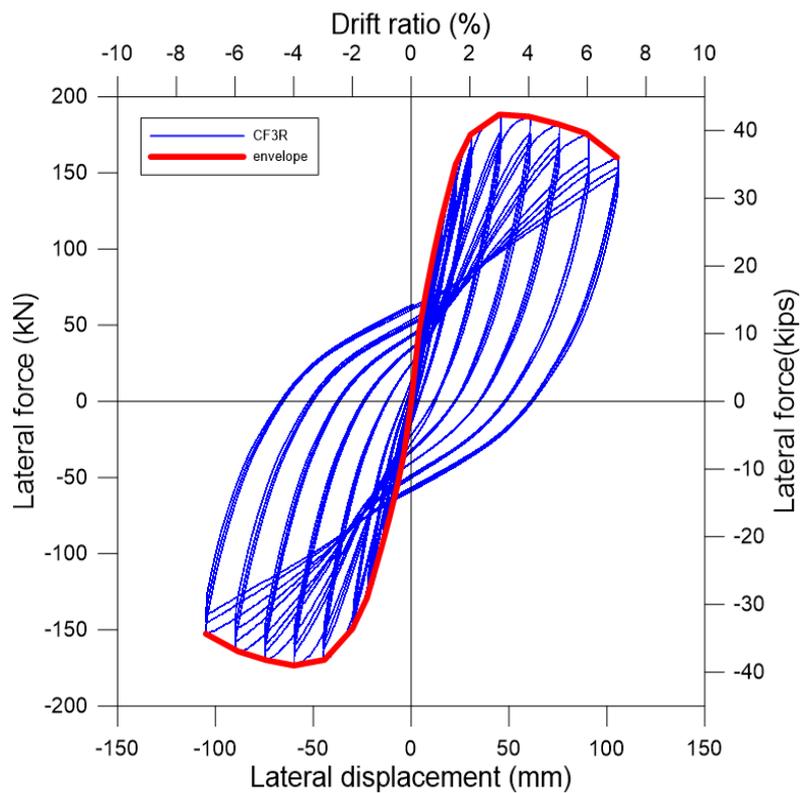
圖 4-27 CF3R 遲滯迴圈及包絡線

實驗結束後可以發現試體之南北面水泥砂漿皆已嚴重剝離，但保護層未完全破壞，因此無鋼筋外露情形；東西面之柱底呈現倒 V 型，角隅處皆已破壞，其殘餘寬度不到 20cm。試體四面之柱底水泥砂漿脫落情形較 CF1R 及 CF2R 試體嚴重，但鋼板內部之砂漿並無明顯脫落，且鋼板於實驗前後無任何隆起變化。

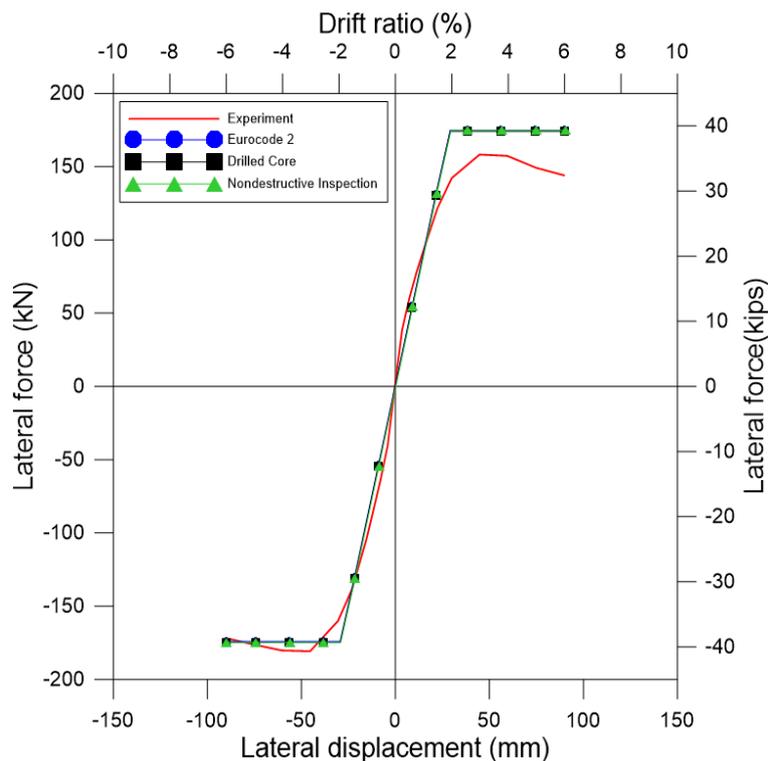
圖 4-40 CF2R 實驗值與 TEASPA 修正塑鉸分析值對比圖

初始勁度 (kN/mm)	比值	最大側力 (kN)	比值
實驗值	6.39	1.00	181.00	1.00
Eurocode 2	6.04	0.95	174.49	0.96
鑽心試體	6.04	0.95	174.49	0.96
非破壞性監測	6.04	0.95	174.69	0.97

第二項分析方式為利用三種不同來源方式修正火害後混凝土抗壓強度，並考量火害及鋼板圍束效應計算全斷面等效抗壓強度，輸入於 TEASPA 建立非線性鉸，最後設定勁度折減即可於 ETABS 內進行側推分析。實驗包絡線與分析曲線比對如圖 4-39 至圖 4-41 所示，而實驗值及分析值如表 4-6 至表 4-8 所示。由圖及表可知，勁度折減透過慣性矩控制可良好預估其初始變形能力，CF1R、CF2R 及 CF3R 試體之分析值約為實驗值之 0.98 倍、0.95 倍及 0.94 倍。由於考量 CF2 及 CF3 試體火害延時較長，於勁度折減時保守考量其火害效應，因此有略為低估之現象。考量無收縮水泥砂漿及鋼板圍束效應後，斷面等效抗壓強度並非由火害後混凝土控制，因此不同方法所預測之火害混凝土抗壓強度已無太大差異，根據分析結果比較可知，三種方法所預測之最大側力皆十分接近實驗值，CF1R、CF2R 及 CF3R 試體之分析值約為實驗值之 0.99 倍、0.96 倍及 1.01 倍。
