火害後建築物之結構耐震性能評估(3/3)--鋼 構造構架屋與高強度鋼筋混凝土柱火害後 之耐震性能研究

內政部建築研究所委託研究報告

中華民國 111 年 12 月

受委託者：國立成功大學

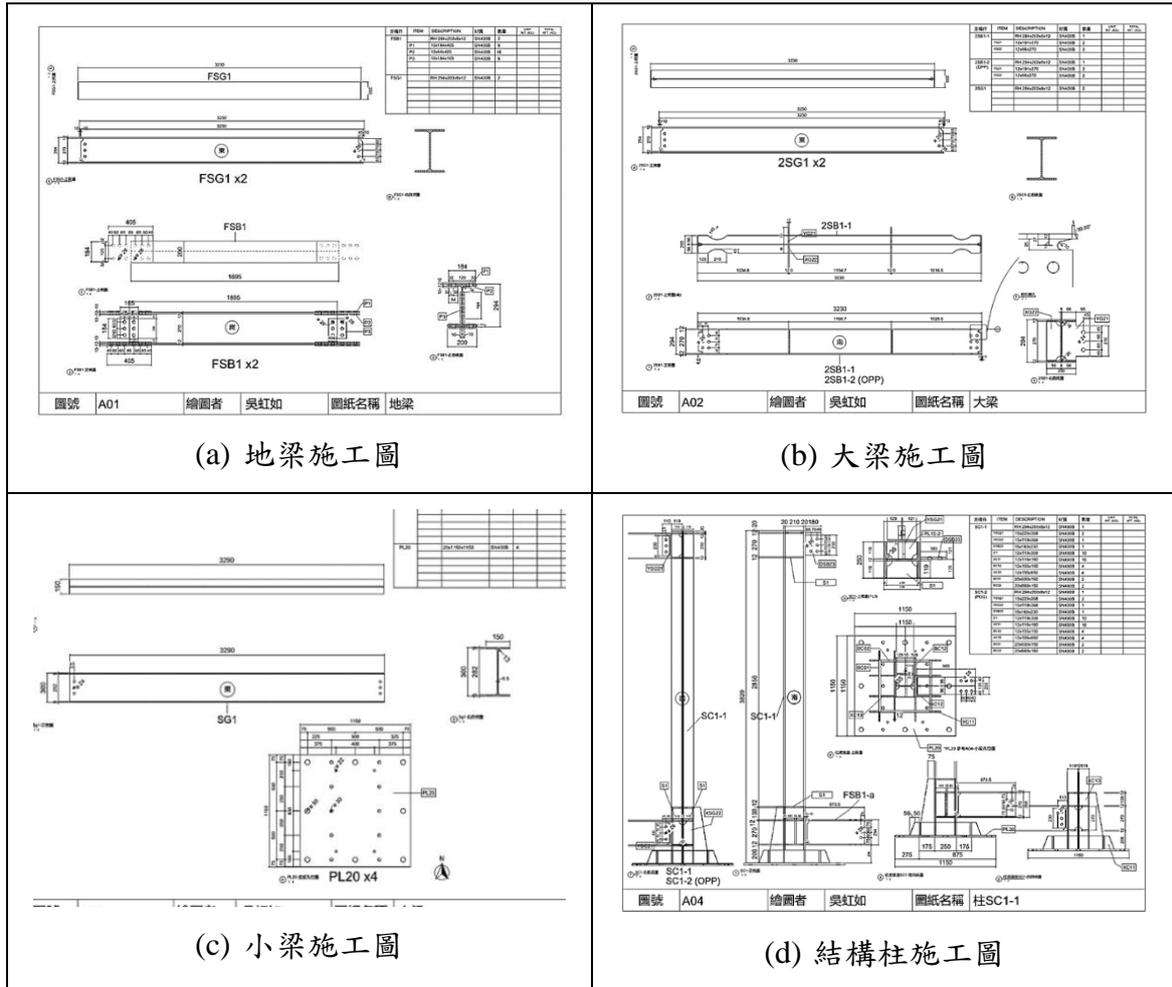
圖 5-13 梁柱構件廠內銲接細部構造圖

在銲接工作中區分為現場施工及場內預製，在現場施工的作業中因工作環境多在戶外必須克服氣候及多種現場因素等問題，故在原料的加工及部分銲接工作選擇在廠內預製，將各構件分別拆開並標註其加工後之尺寸及細部構造其構造分為：地梁尺寸 RH-294×200×8×12 兩種形式，FSG1 不可拆卸地梁共 4 隻，FSB1 可拆卸地梁共 4 隻，(如圖 5-13 (a))地梁施工圖所示；大梁尺寸 RH-294×200×8×12 分為兩種形式，2SG1 為弱軸向大梁並在腹板開 R35 的 1/4 圓孔共 4 隻，2SB1 為強軸向大梁採用圓弧切削減弱式接頭在腹板做耐震開孔，並在內外側銲上小梁之連接板共 4 隻，(如圖 5-13 (b))大梁施工圖所示；SG1 小梁尺寸 RH-300×150×6.5×9 共四隻，(如圖 5-13 (c))小梁施工圖所示；結構柱為符合寬厚比特別訂製尺寸 BH-250×250×12×20 之型鋼，(如圖 5-13 (d))、SC1 柱施工圖所示，在結構柱上有加勁版、連接版以及柱底墩座都銲在柱上，以及各種加勁版的不同方位，故在監工時須注意施工人員是否有準確的按圖施工，並將過程做好紀錄。

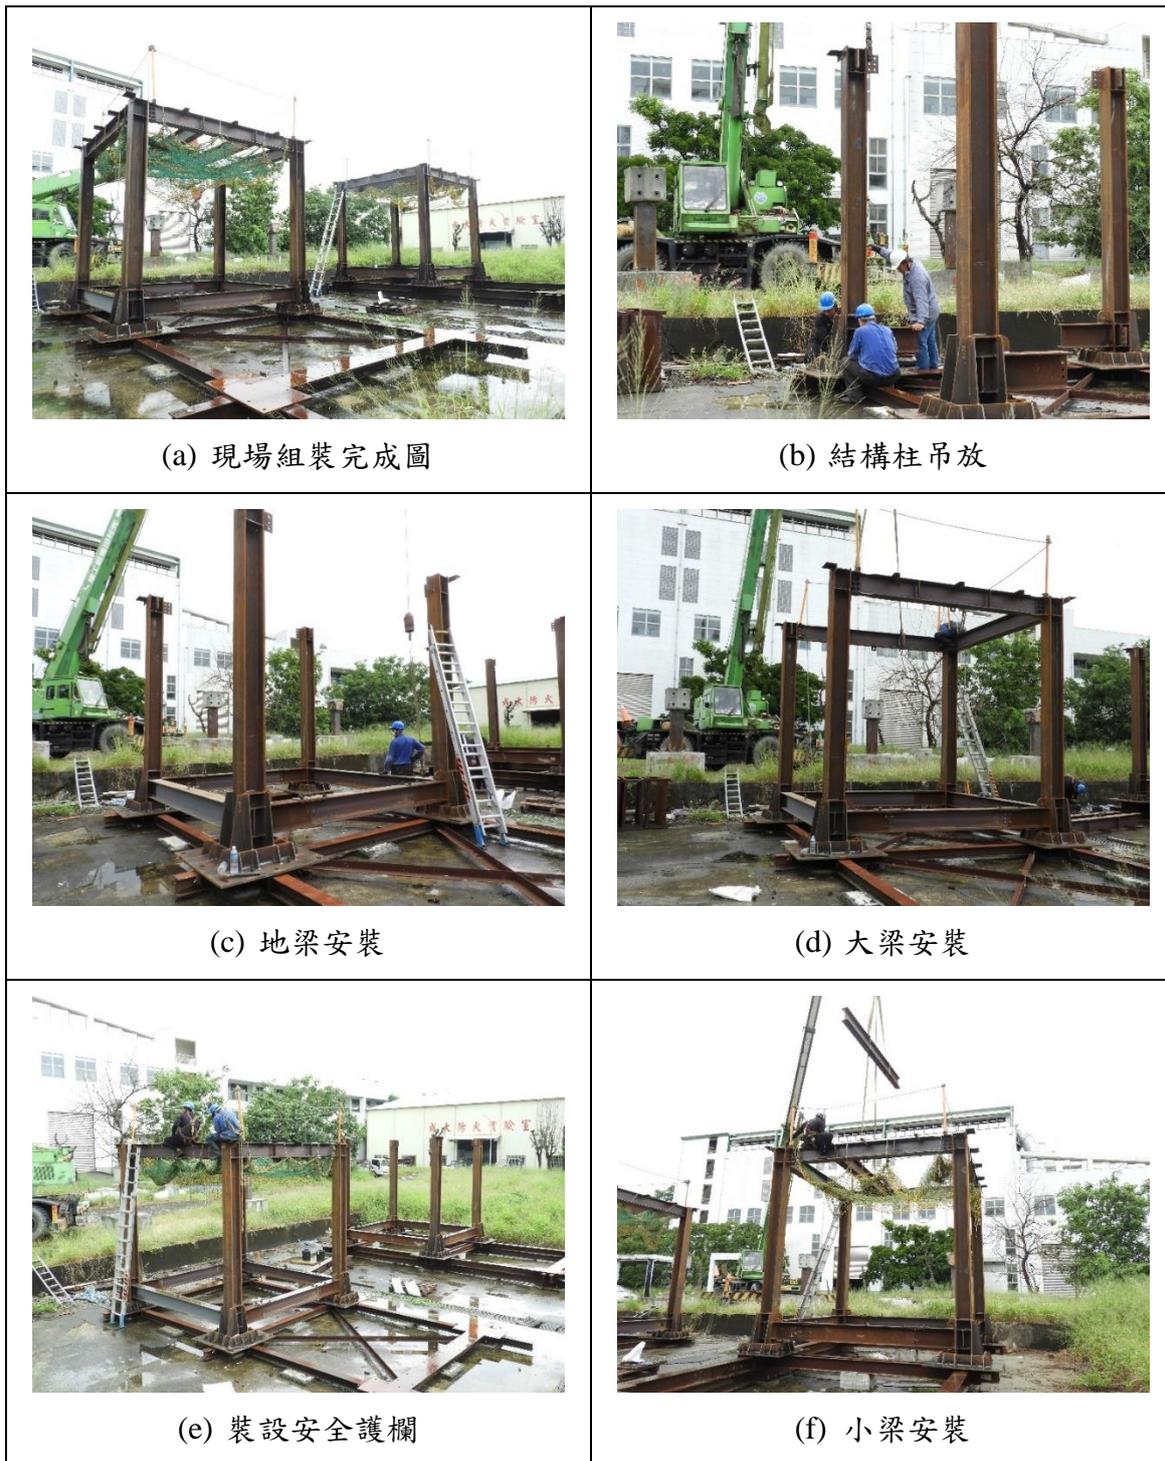
圖 5-14 鋼構實驗屋現場組裝順序

在場內銲接作業結束後，預製完成之構件將吊至台南歸仁內政部建築研究所防火實驗中心外空地並安裝於日字型鋼框架施工底座上如(如圖 5-14(a))所示，其吊裝順序為：廠內預製完成之結構柱裝於日字型鋼框架底座上(如圖 5-14 (b))、使用 M24 之 S10T 高張力扭斷型接構螺栓裝設 FSG1 及 FSB1 地梁於柱底(如圖 5-14 (c))、使用 M24 之 S10T 高張力扭斷型接構螺栓裝設大梁於柱頂(如圖 5-14 (d))、並裝設安全護欄及圍欄用以保護施工人員及後續銲接人員安全(如圖 5-14 (e))、最後使用 M22 之 S10T 高張力扭斷型接構螺栓將小梁做安裝接合(如圖 5-14 (f))。

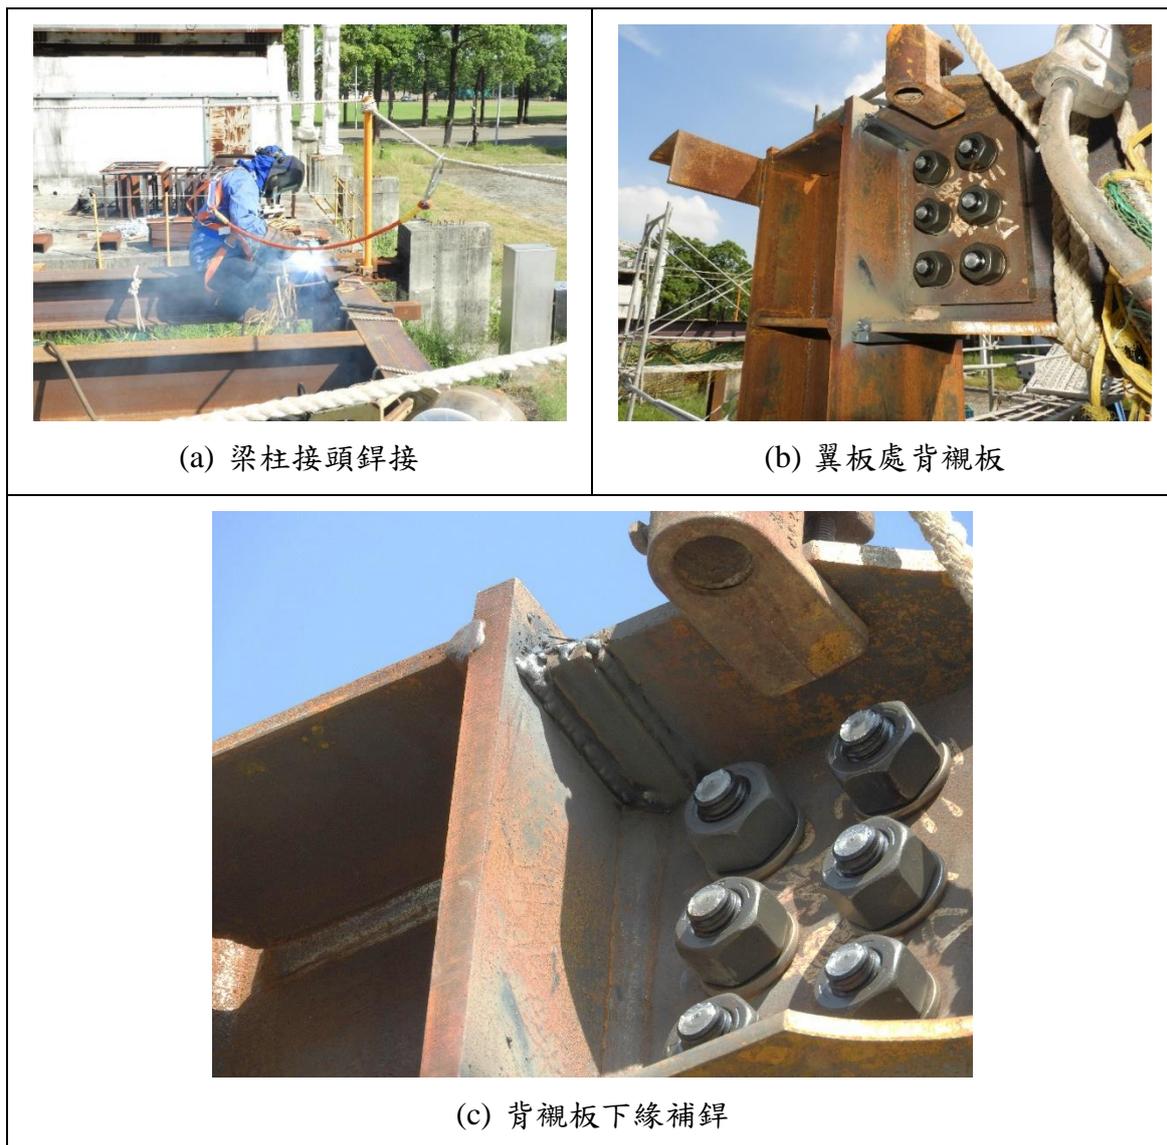
圖 5-15 鋼構實驗屋現場銲接

於現場組裝作業完成後進行現場銲接，銲接位置位於各梁柱接頭交接處(如圖 5-15 (a))，並在上下翼板下緣處銲上背襯板(如圖 5-15 (b))，避免銲接時熔化的鐵水逸流，增加接頭的可靠度，且因鋼製背襯板會與母材間形成自然縫隙，故於背襯板下緣處進行補銲避免裂縫產生(如圖 5-15 (c))，本研究之鋼構實驗屋銲接作業皆使用 SFC-71 銲材進行銲接作業，SFC-71 銲材機械性質表及化學成分表如表 5-4 及表 5-5 所示。

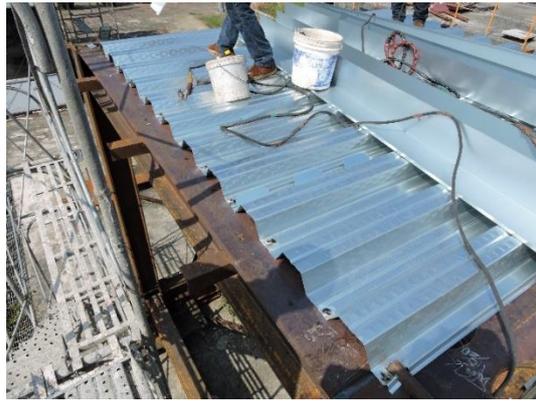
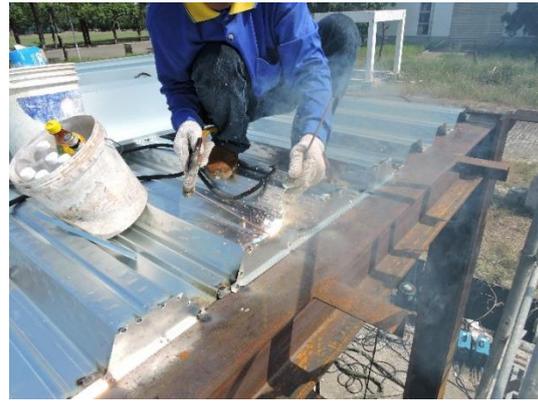
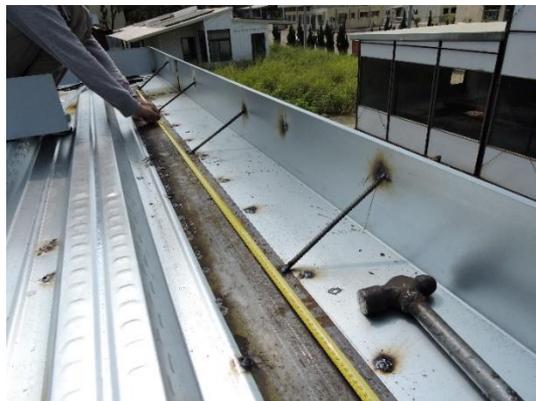
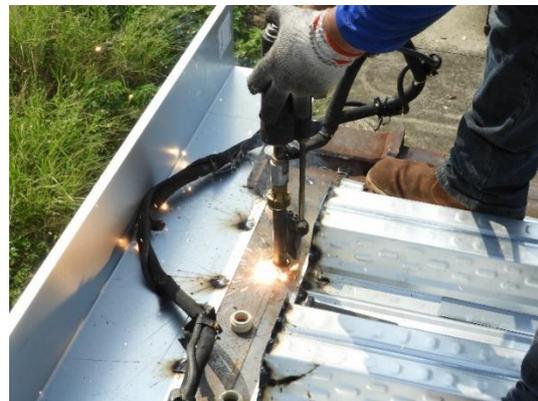
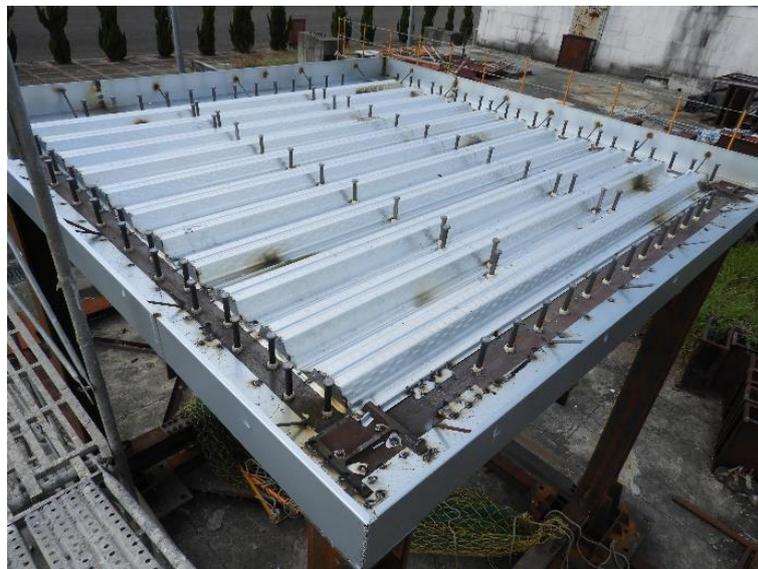
圖 5-16 鋼承鈹及剪力釘安裝作業

於本研究之鋼構實驗屋鋼結構組裝及焊接部分製作完成後，於頂部大小梁上鋪設 DECK 鋼承樓板，由於 3W 鋼承板寬度為 914mm 故須將鋼承板進行搭接，並裁切適當尺寸將鋼承板點銲於鋼構件上(如圖 5-16 (a))，使用封板進行修邊收尾作業(如圖 5-16 (b))，並銲上懸臂外挑之擋泥板(如圖 5-16 (c))，即完成鋼承板施工作業，作業完成後即可佈設剪力釘，先將陶瓷保護罩位置確認，以便後續剪力釘植銲時能快速且正確的佈設(如圖 5-16 (d))，即完成鋼承板及剪力釘之安裝(如圖 5-16 (e))。

(a) 鋼承鈹安裝點銲

(b) 封板修邊收尾作業

(c) 擋泥板安裝

(d) 剪力釘植銲

(e) 鋼承鈹安裝完成

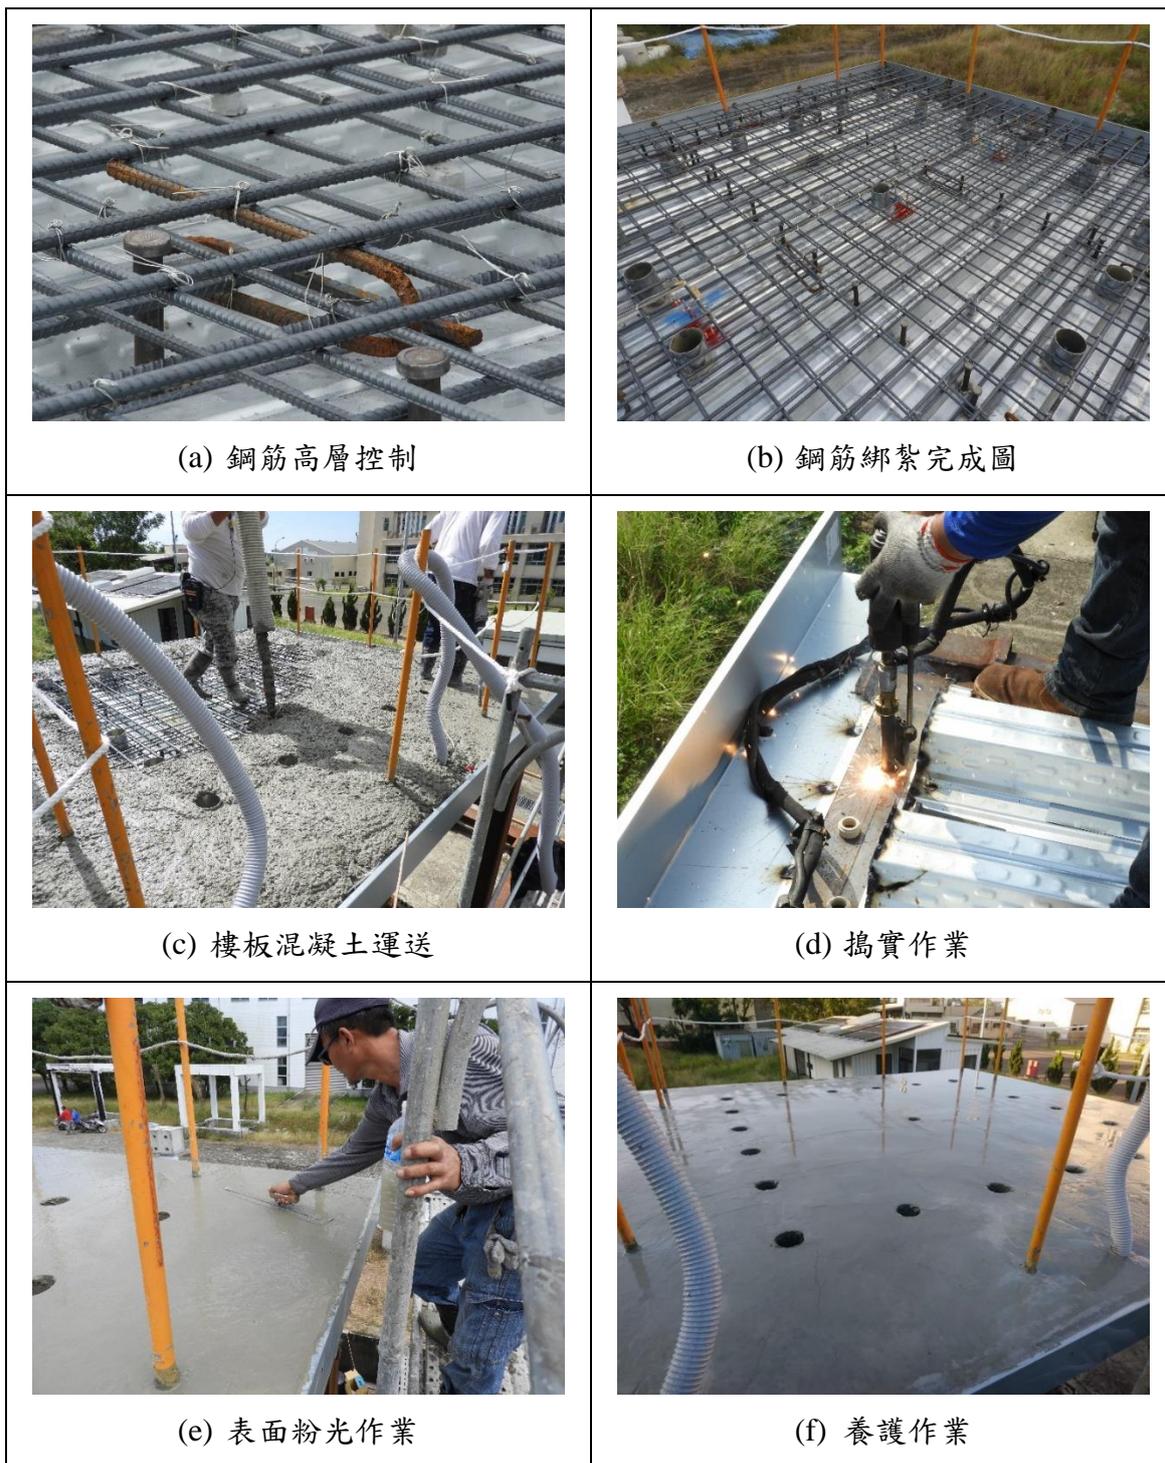
圖 5-17 鋼構實驗屋樓板混凝土澆置

鋼筋綁紮作業完成後，進行混凝土澆置作業，在混凝土澆置過程使用高壓幫浦車將混凝土運送至鋼構實驗屋頂部樓板位置(如圖 5-17(c))，混凝土澆置 20 公分高度，並使用震動棒將混凝土進行搗實作業(如圖 5-17(d))，避免發生粒料析離現象，在搗實作業時也須注意於灌漿作業前所佈設之樓板熱電耦點位位置，並於混凝土初凝表面將樓板頂部進行表面粉光作業(如圖 5-17(e))，逼出水泥砂漿將縫隙填滿，以提高水密性防止乾縮裂縫產生，並於後續對混凝土澆水進行養護作業避免龜裂(如圖 5-17(f))。

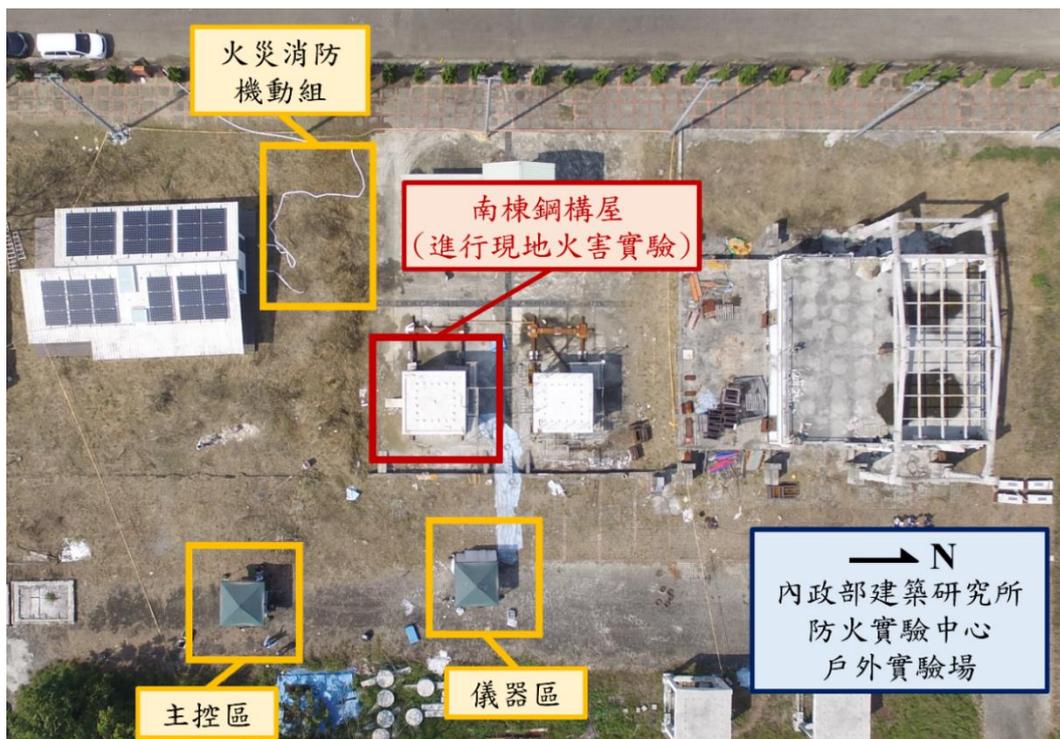
圖 5-18 現地火害實驗場址

本次火害實驗場地為鋼構實驗屋施作之工址如圖 5-18 所示，本研究考量實驗期間風向、消防水線佈置、儀器規劃並避免火焰於火害實驗過程延燒至周圍設施危及整體實驗安全，採用南棟作為預計進行火害實驗之鋼構實驗屋，並於實驗前使用輕質混凝土 (Autoclaved Lightweight Concrete, ALC) 磚，即 ALC 輕質白磚建立鋼構實驗屋之外牆且於地梁上鋪設地板，模擬真實建築物內部封閉空間，並在南面設有寬 110 公分高 210 公分開口作為人員出入口及空氣供應處，待鋼構實驗屋佈置完成，於內部置入設計火載量相當之木材堆作為火害實驗之燃料，完成火害實驗準備之鋼構實驗屋如圖 5-19 所示。

實驗當天配有儀器區、主控區及機動組，各組區域如圖 5-18 所示，各組佈置情形如圖 5-20 所示，儀器區為實驗器材及資料擷取系統放置區域，其位置受到量測儀器導線長度限制須鄰近於火害實驗之鋼構實驗屋，為避免實驗過程之火焰延燒危害實驗儀器及人員安全，於靠近火場側搭設有矽酸鈣板且限制人員靠近，另設有主控區為實驗人員觀察及操控實驗儀器之區域，主要負責整體實驗控制及實驗數據之紀錄並於進行火害實驗過程回報火場即時溫度，機動組主要負責整體火害實驗之人員及儀器安全，配有兩名人員並備有消防水線隨時準備進行滅火工作。

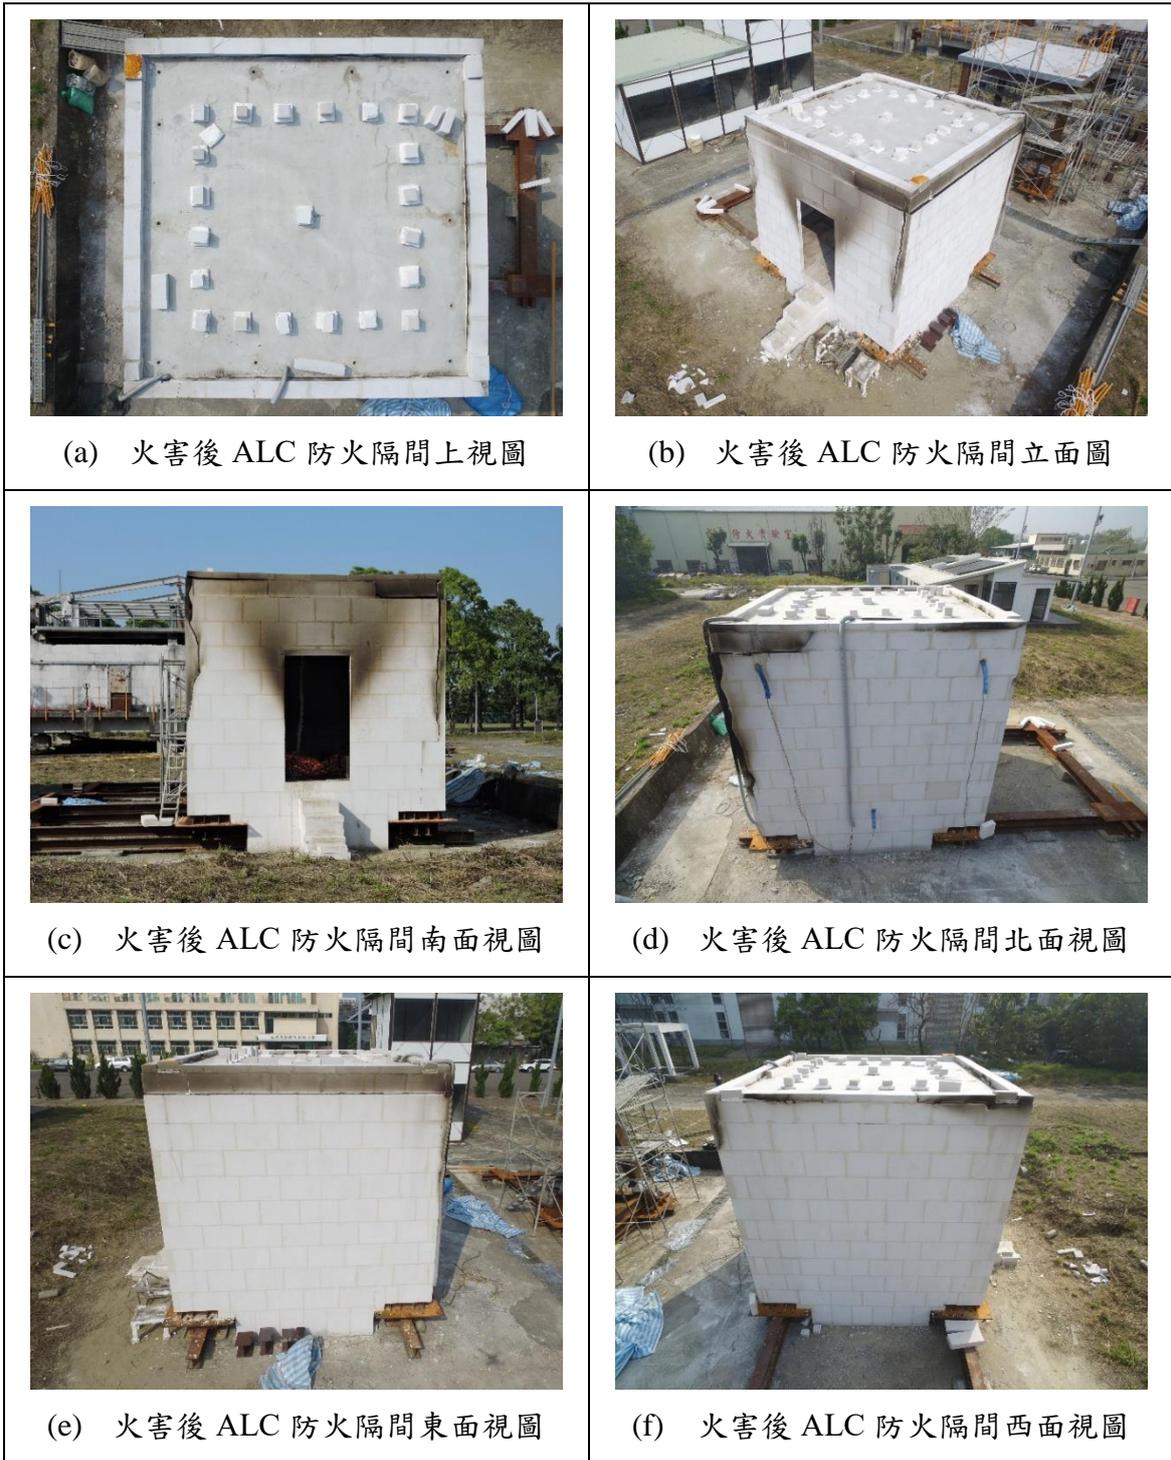
圖 5-25 火害後鋼構實驗屋 ALC 磚牆開裂情形

本次實驗中因未考慮到鋼構熱膨脹問題，空間實驗溫度到達 300 度時，鋼構件開始些微膨脹，在樓頂位置開始產生些微露煙情形，到達 400 度時，各鋼構件產生更大的膨脹，樓板被推擠向上撐開，導致白磚撐開並開裂，在樓板位置處竄出煙霧，在持續升溫的狀況下防火隔熱外牆四周由頂部開始大量的向下開裂，導致部分熱電耦線段被高溫影響，造成數據的遺失，為避免再次出現因鋼結構膨脹所導致之熱膨脹問題，需在白磚堆疊設計上進行修正，火害後鋼構實驗屋 ALC 磚牆開裂情形如圖 5-25 所示。

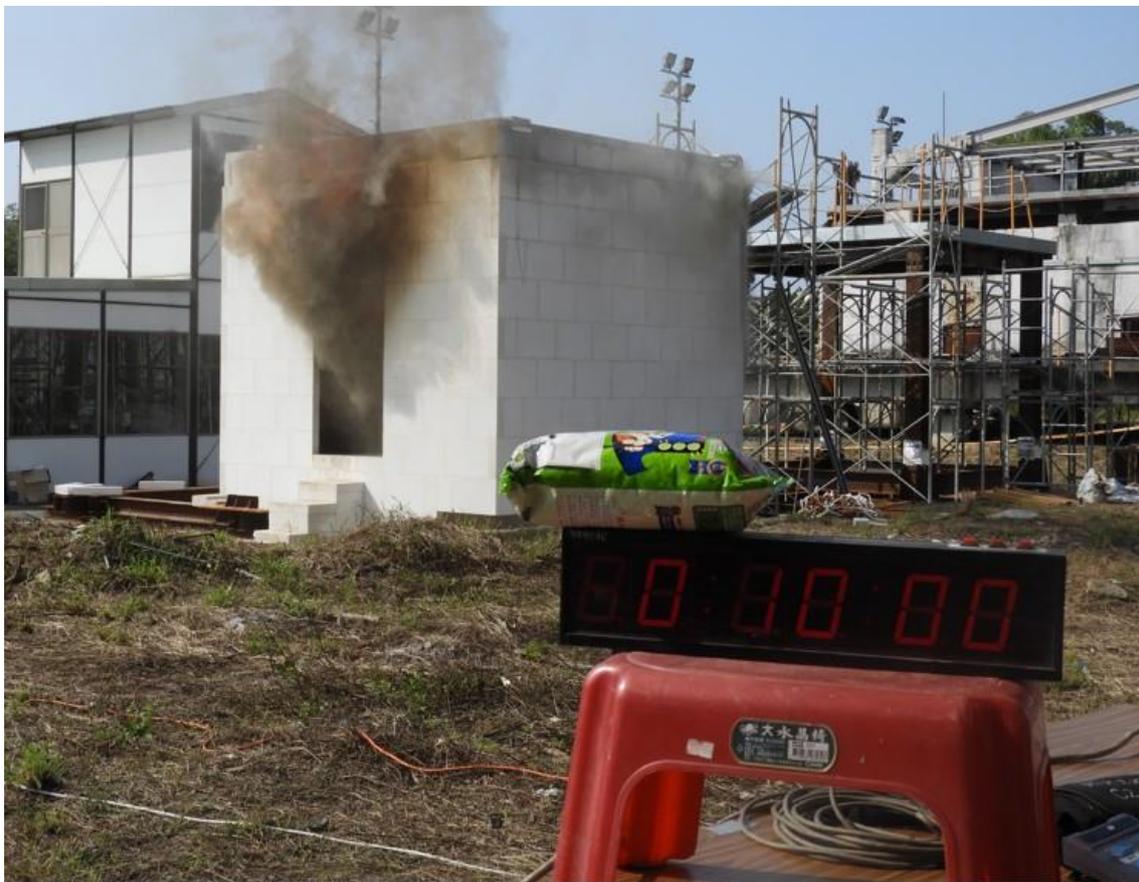
圖 5-30 大型計時器

在火害實驗中放置一大型計時器，方便實驗過程中現場人員及現場記錄攝影機將實驗開始、結束等實驗重要歷程進行紀錄並統一時間，本次使用之大型計時器如圖 5-30 所示，本次實驗之計時器可記錄時分秒數據。

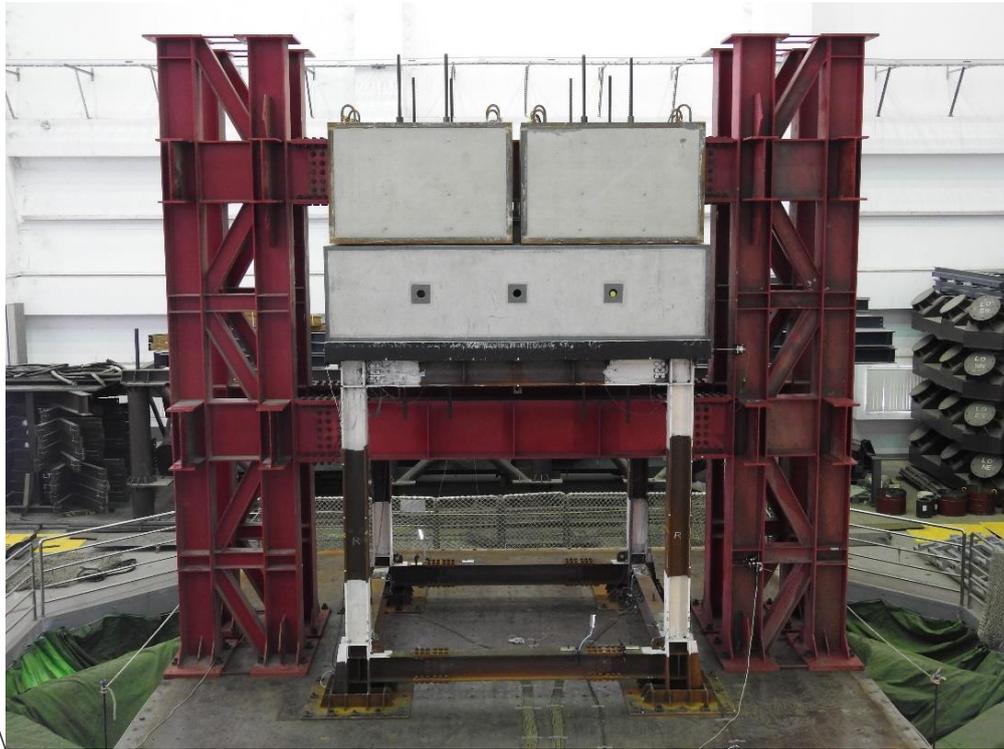
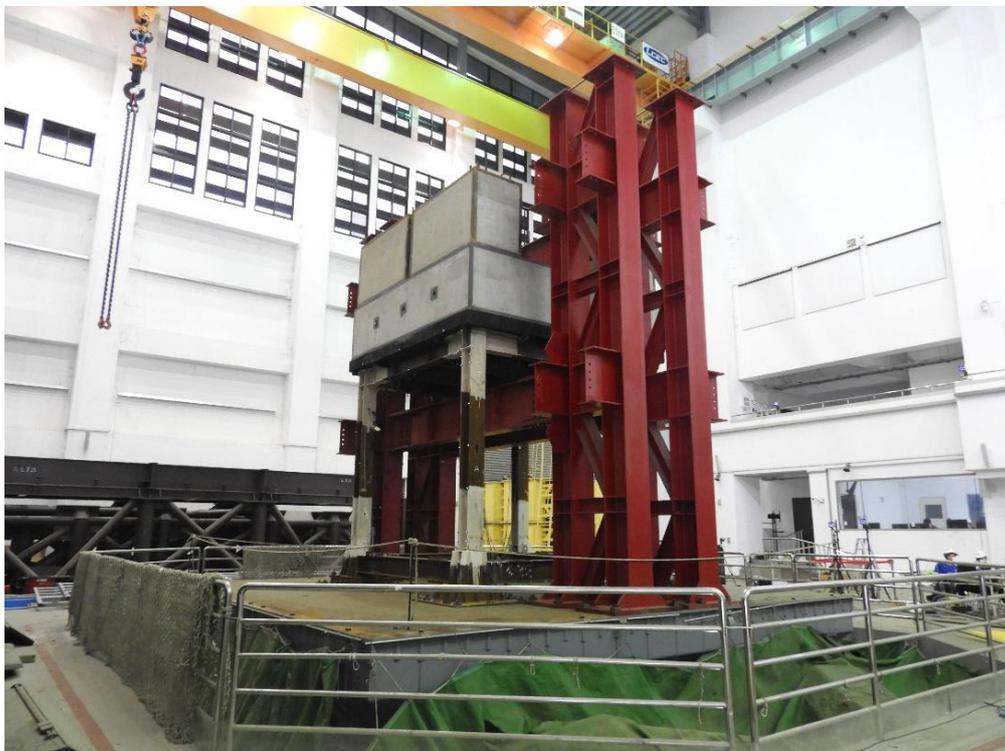
圖 5-41 鋼構實驗屋之振動台實驗實際配置情形

(a) 完成振動台實驗準備之鋼構實驗屋西面

(b) 完成振動台實驗準備之鋼構實驗屋東北面

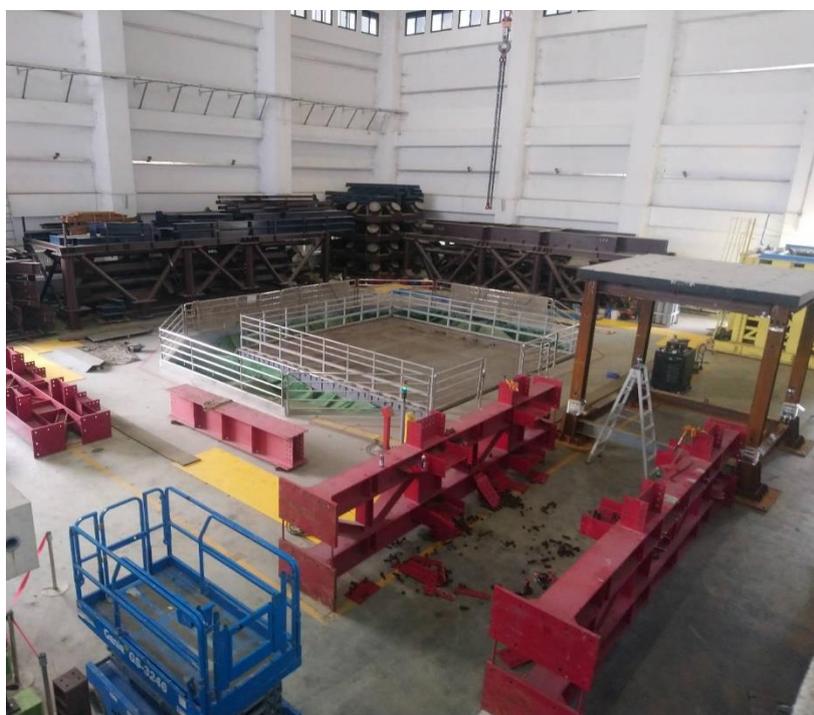
圖 5-43 長衝程高速度地震模擬振動台

其振動台性能整理於表 5-6，檯面可承受最大試體載重為 250 噸重，振動台南北向及東西向衝程限制皆為正負 1 公尺，垂直向衝程限制則為正負 40 公分，振動台南北向及東西向速度限制皆為正負 2m/s，垂直向速度限制則為正負 1m/s，本研究之鋼構實驗屋總重量為 76 噸加上防落架重量仍屬於 100 噸荷載範疇內，其振動台南北向及東西向加速度限制為正負 1.4g，垂直向速度限制則為正負 0.8g。

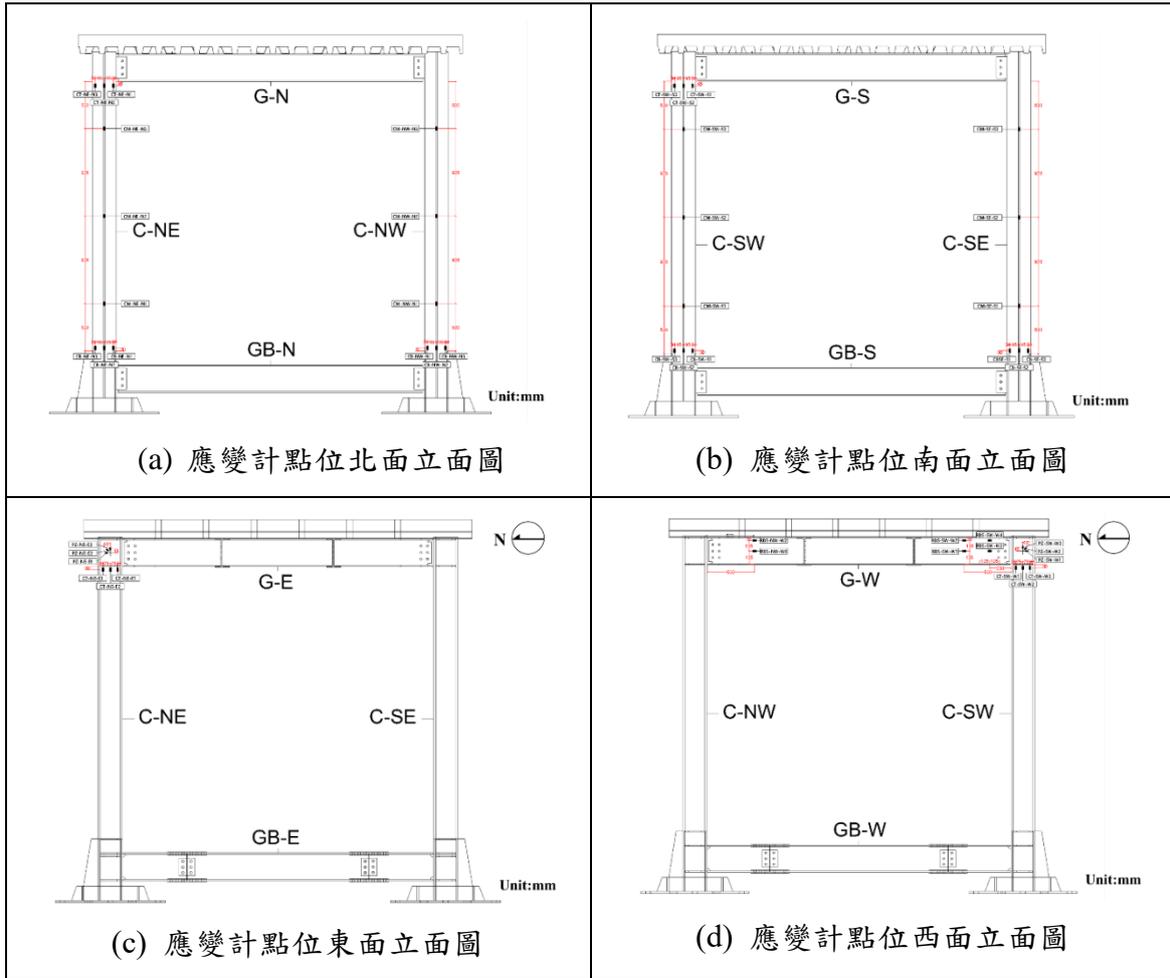
圖 5-49 應變計點位示意圖

本研究採用之應變計，其標距長度為 5mm，標距寬度為 2mm，適用於量測金屬之大應變行為，可量測應變範圍高達 15~20%，其應變計電阻為 120 歐姆，可透過黏貼物體表面與應變計點位同時變形，引起應變計電阻產生變化，進一步透過該電阻變化量測出該點位之應變，並可配合資料擷取系統，取得實驗過程各點位之即時應變。為了解構件各位置之應變變化，本實驗分別於柱頂、柱中、柱底、梁柱交會區、RBS 等可能產生塑性鉸區域黏貼應變計，其點位佈置如圖 5-49 所示。

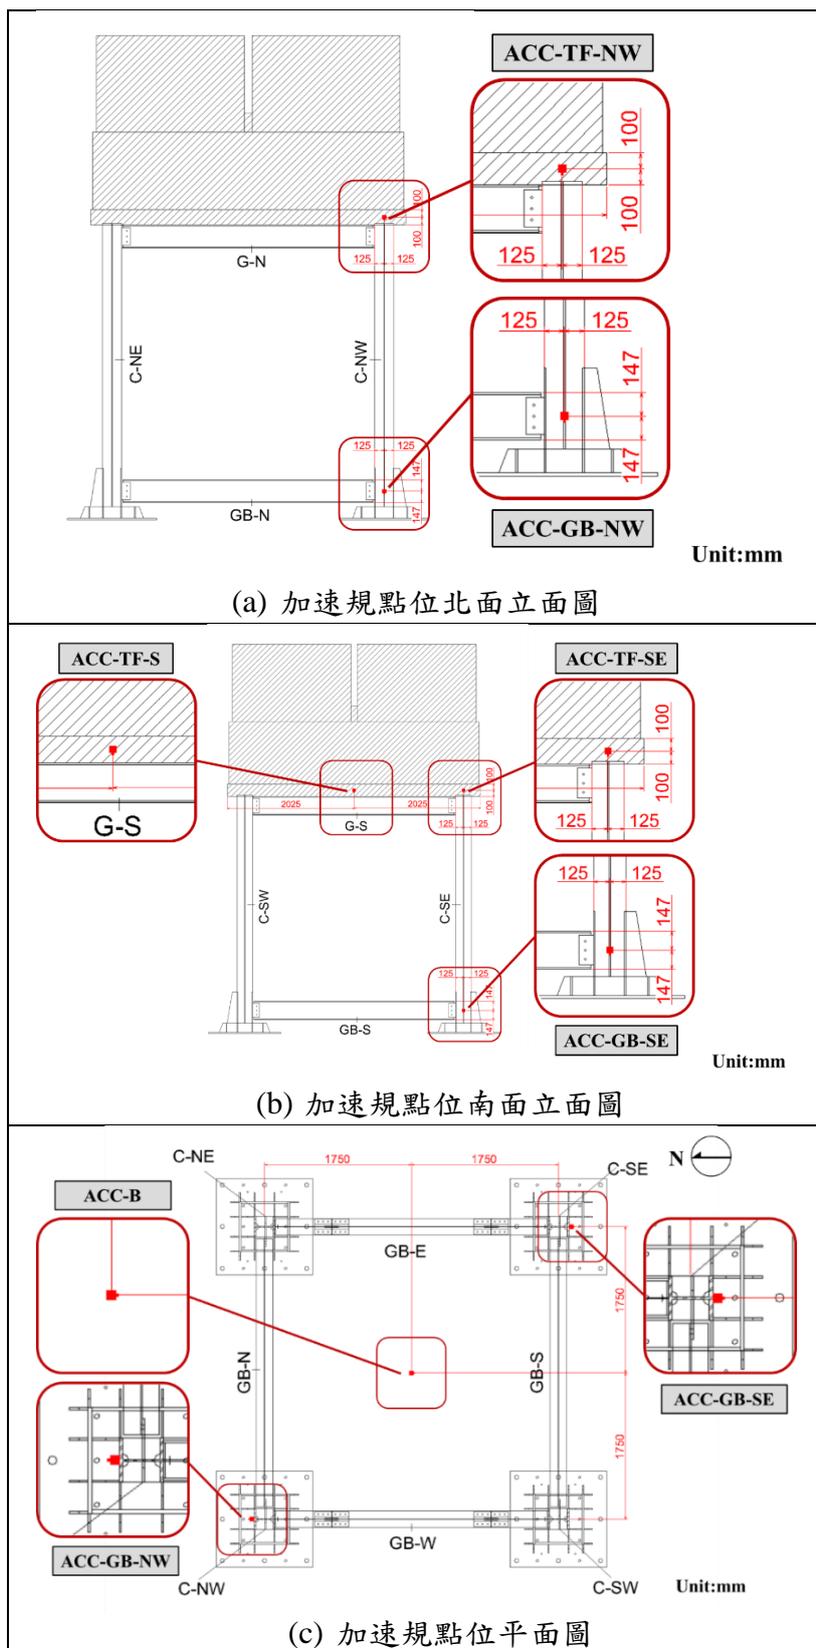
圖 5-50 加速規點位示意圖

本研究採用之加速規可量測三軸向之絕對加速度，並依據加速度量測範圍分成可量測正負 2g 之加速規與可量測正負 10g 之加速規。本研究共使用 3 顆 2g 加速規及 3 顆 10g 加速規，其點位佈置如圖 5-50 所示，實際佈置情形如圖 5-51 所示，為量測實際振動台之輸出加速度歷時於振動台檯面佈置一顆 2g 加速規，另外為取得地梁高程處之加速度歷時於地梁高程之柱外翼板佈置兩顆 2g 加速規，並分別放置於東南柱上及西北柱上，為取得鋼構實驗屋之樓頂加速度，於樓板高程佈置三顆 10g 加速規，並分別放置於東南柱上樓板、西北柱上樓板及南面樓板中點。

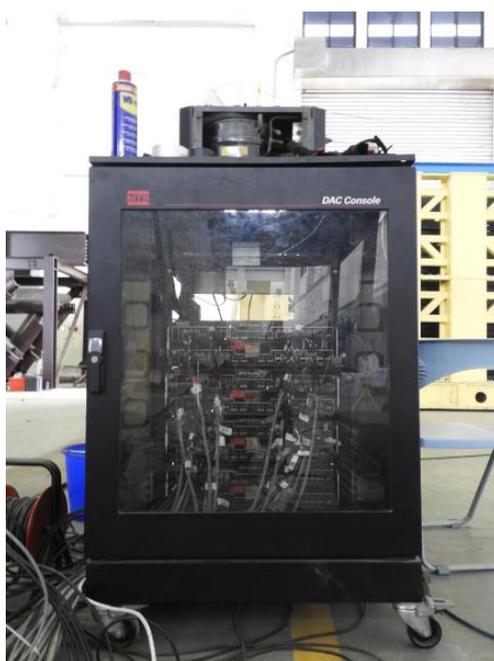
圖 5-54 資料擷取系統

本研究資料擷取系統採用之資料擷取系統，如圖 5-54 所示，該系統提供高性能的資料擷取技術，可於實驗過程高品質擷取感測器之量測資料，並擁有資料擷取速度快速與可通用多種感測器等特點，其單一資料擷取器可同時輸入多達 64 個頻道，根據使用者需求，可透過多部資料擷取器相連增加輸入總頻道數量，適用於需擷取大量感測器量測資料之實尺寸建築物實驗。本研究之資料擷取系統用於記錄振動台實驗之應變計、加速規及磁環式位移計之數據，採用之資料擷取頻率為 512Hz 與振動台輸入地震波之頻率同步。

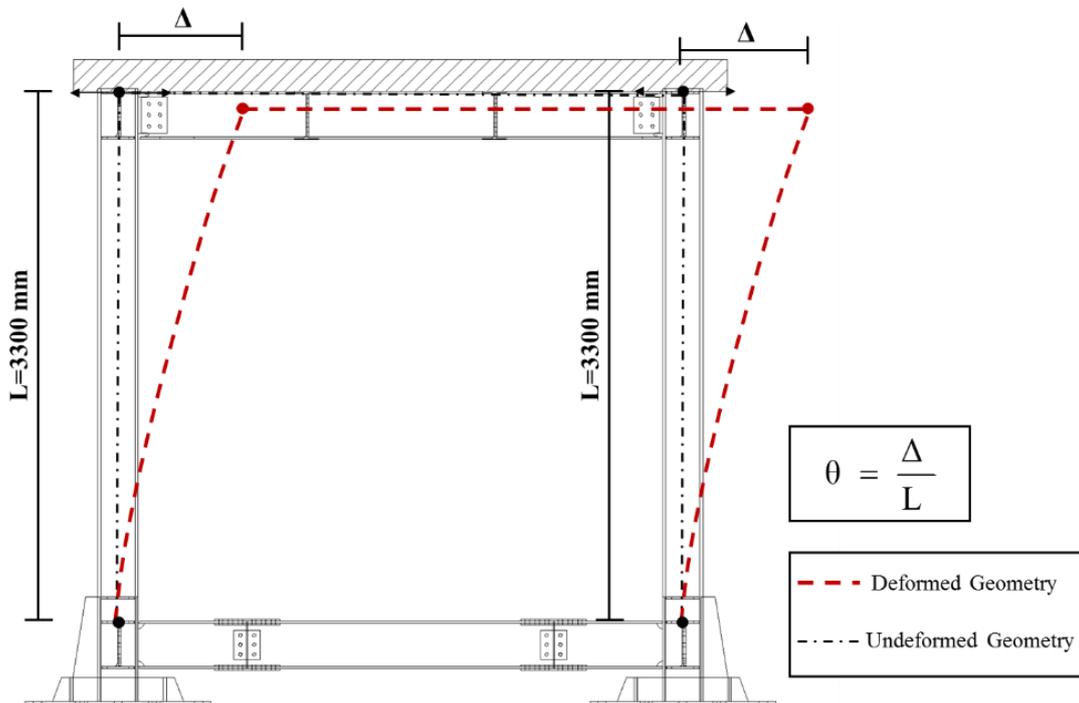
圖 5-56 層間位移角定義圖

- (1) 鋼構實驗屋達到 4%層間位移角，即樓板側向相對位移達到 132mm，完成本次振動台實驗目標。
- (2) 鋼構實驗屋未達到 4%層間位移角前，鋼構實驗屋已產生嚴重破壞，並可能進一步崩塌。
- (3) 鋼構實驗屋未達到 4%層間位移角前，可能造成人員或周圍設施安全危害之事件發生。

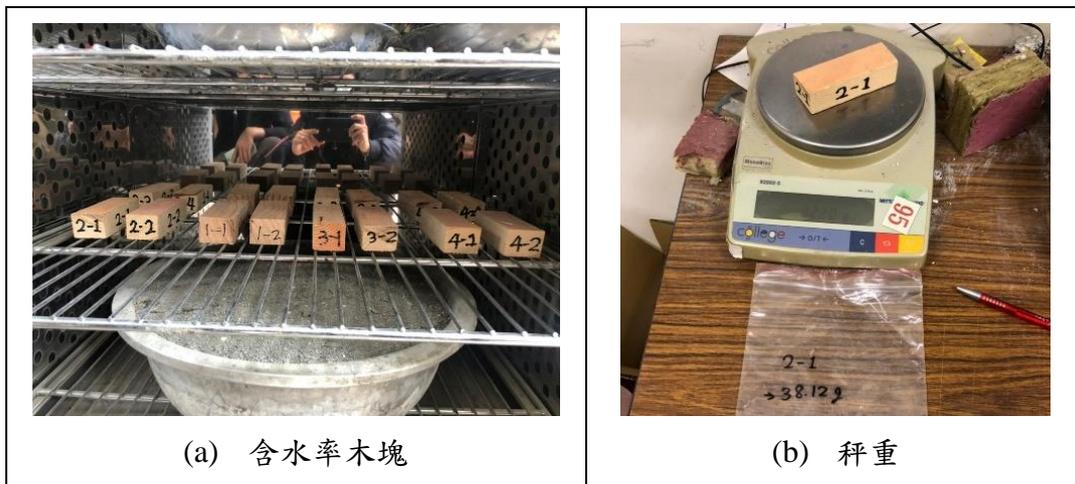
圖 6-1 木塊含水率實際量測圖

本研究於 2022 年 2 月 25 日進行實尺寸鋼構實驗屋之自然火害實驗，實驗地點為內政部建築研究所防火實驗中心之戶外實驗場實驗，當日天氣狀況多雲轉晴，試驗當日室外溫度為 45°C 濕度為 15%，而鋼構實驗屋內部溫度及濕度分為三種高度進行測量，室內地板處溫度為 20.6°C 濕度為 65%，室內離地板一公尺高處溫度為 21.1°C 濕度為 59%，木框架最上方溫度為 21.7°C 濕度為 61%，室內平均溫度為 21.1°C 平均濕度為 61.7%，量測之結果室內溼度較室外濕度高，因本次實驗於實驗開始前幾日天氣皆不佳，連幾日降雨也導致整座鋼構實驗屋皆屬於潮濕的狀態，甚至位於東北向之木堆也因實驗前幾日之雨水而重新製作，套過實驗當天取出欲測試木框架含水率之木塊，測得之四堆木材含水率分別為 15.14%、18.26%、19.05% 及 18.95%，平均含水率為 17.85%，由含水率試驗結果可看出，由於本試驗東北側之西南側木堆為新製作之木堆，故其含水率較低，本次試驗之木塊含水率實際量測圖如圖 6-1 所示，木材含水率量測結果如表 6-1 所示。

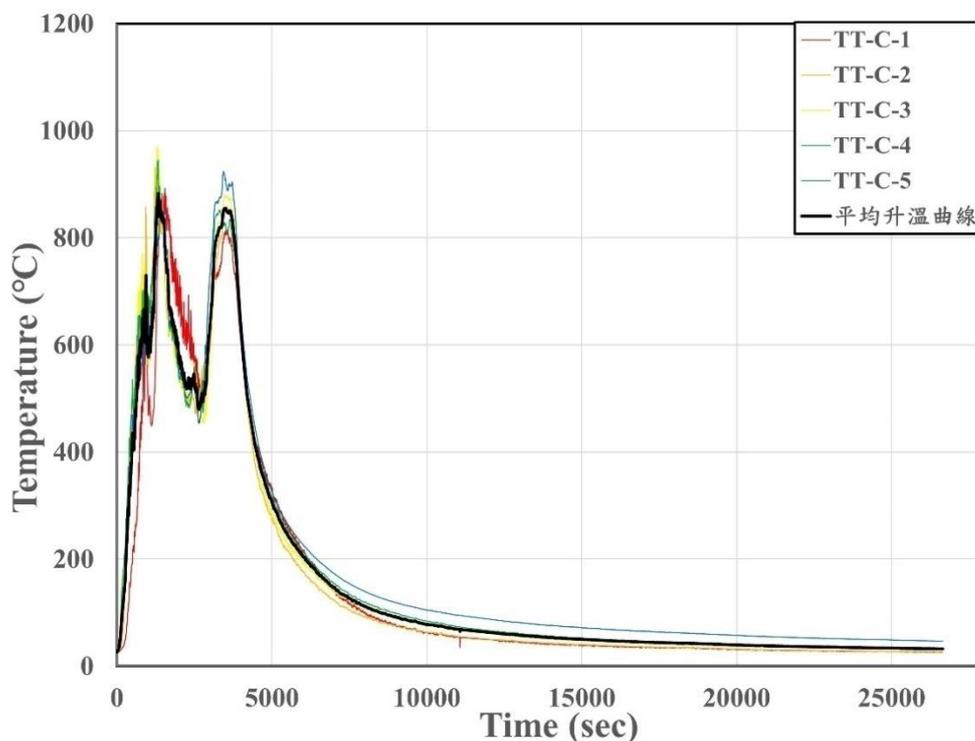
圖 6-3 現地火害實驗之空間溫度量測結果圖

本次鋼構實驗屋於現地火害實驗之空間溫度量測結果圖如圖 6-3 所示，本次火害實驗空間平均最高溫度為 883.2°C，於實驗開始後 1333 秒 (22 分 12 秒) 時到達，並於 22652 秒 (377 分 32 秒) 時空間平均溫度達到常溫狀態，而本次實驗空間溫度量測結果圖可看出在實驗中有三次峰值產生，在本次火害實驗溫度中初期溫度快速上升，在實驗時間 943 秒 (15 分 43 秒) 時空間平均溫度到達 729.0°C，而因 ALC 白磚牆開裂之因素在 943 秒時對 ALC 白磚牆北面進行灑水作業，受灑水作業影響空間平均溫度在 1014 秒 (16 分 54 秒) 時些微下降至 577.4°C，而產生圖中第一次之峰值，因室內火勢非常旺盛在灑水作業後溫度再次上升，直至實驗時間 1333 秒 (22 分 12 秒) 時火害實驗空間平均溫度到達 883.2°C 的最高溫度的第二次峰值，而燃料也不足以讓溫度繼續上升，其空間溫度開始逐漸下降，直至 2651 秒 (44 分 11 秒) 空間平均溫度到達 479.6°C 時，溫度又再次上升產生第三次峰值，在 3714 秒時 (61 分 54 秒) 達到 836.4°C，在第三次峰值產生時室內已無明顯火焰，但因燃燒後產生的悶燒蓄熱情形使得室內溫度再次上升，而在悶燒情形結束後，空間溫度逐漸下降，並於 22652 秒 (377 分 32 秒) 時空間平均溫度達到常溫狀態，結束本次鋼構實驗屋之自然火害實驗，總計本次火害總歷時為 6 小時 17 分 32 秒。

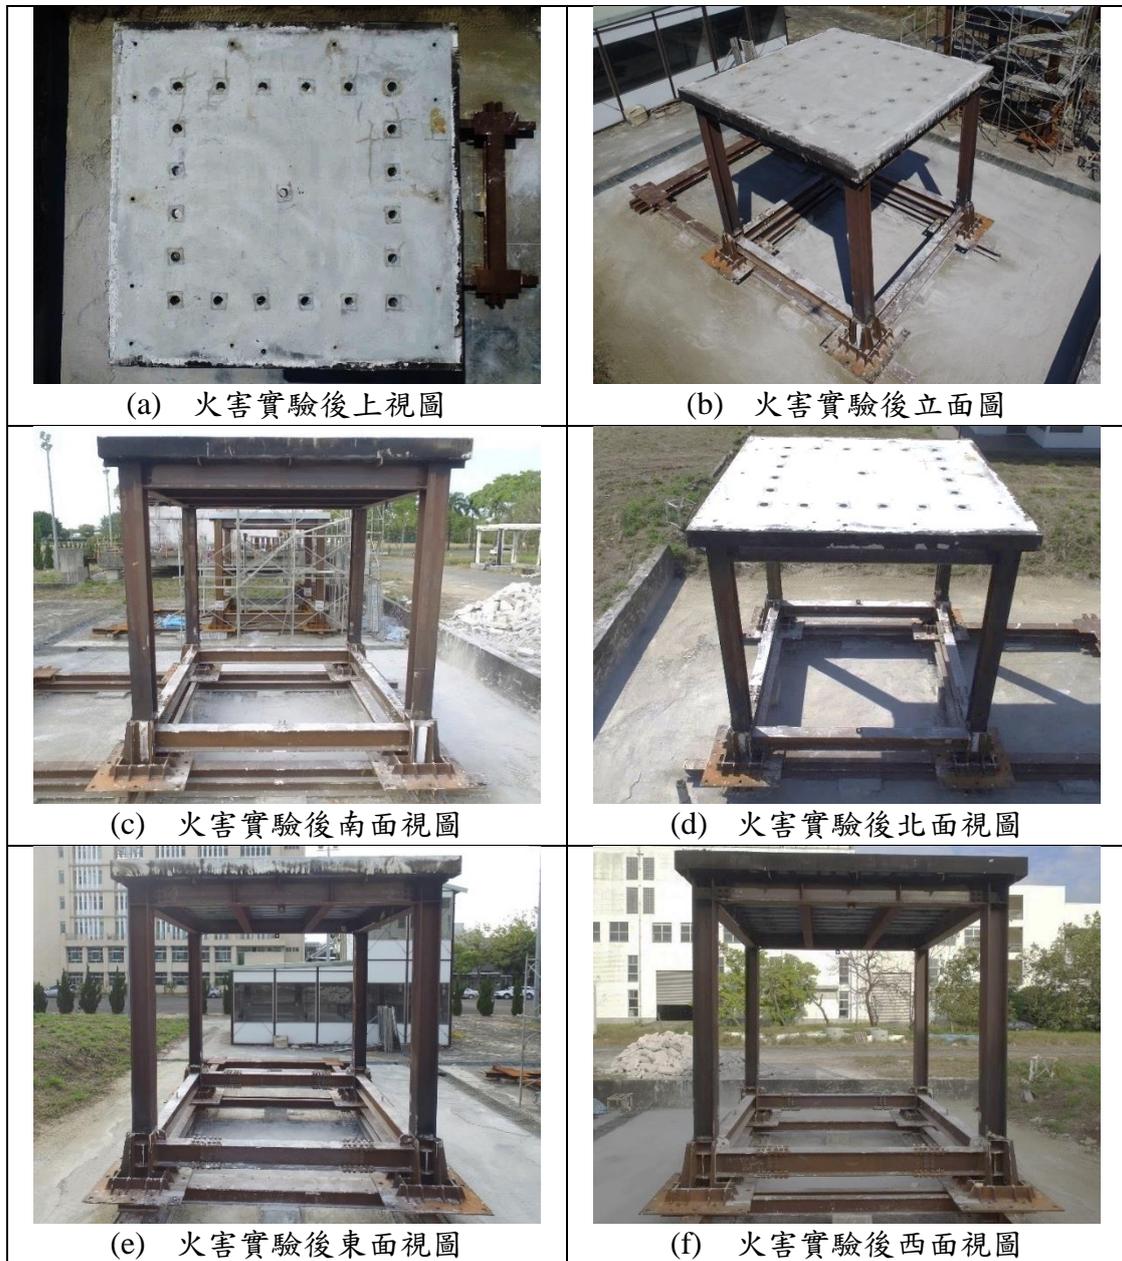
圖 6-8 火害實驗後鋼構實驗屋變化情形

鋼構實驗屋於火害後之試體照片如圖 6-8 所示由於本次實驗試體結構設計為符合耐震規範，並承受於振動台實驗時上部所加載之 65 噸外加载重，故在進行結構體設計進行了較保守的設計，且火害實驗時現場 ALC 白磚牆因鋼構膨脹量較劇烈導致白磚牆開裂，空間溫度無法有效蓄熱達到理想溫度，故於火害實驗後整體鋼構實驗屋並無太明顯之變形程度，但可由圖 6-8 (e) 及圖 6-8 (f) 之東西側視圖觀察出在火害過後北側結構柱頂處有向外變形之行為產生，雖火害前後之整體變形程度無法使用肉眼觀察出明顯結果，但實際火害前後差異在後續量測中也可觀察出其變化。
