火害後建築物之結構耐震性能評估(3/3)--鋼 構造構架屋與高強度鋼筋混凝土柱火害後 之耐震性能研究

內政部建築研究所委託研究報告

中華民國 111 年 12 月

受委託者：國立成功大學

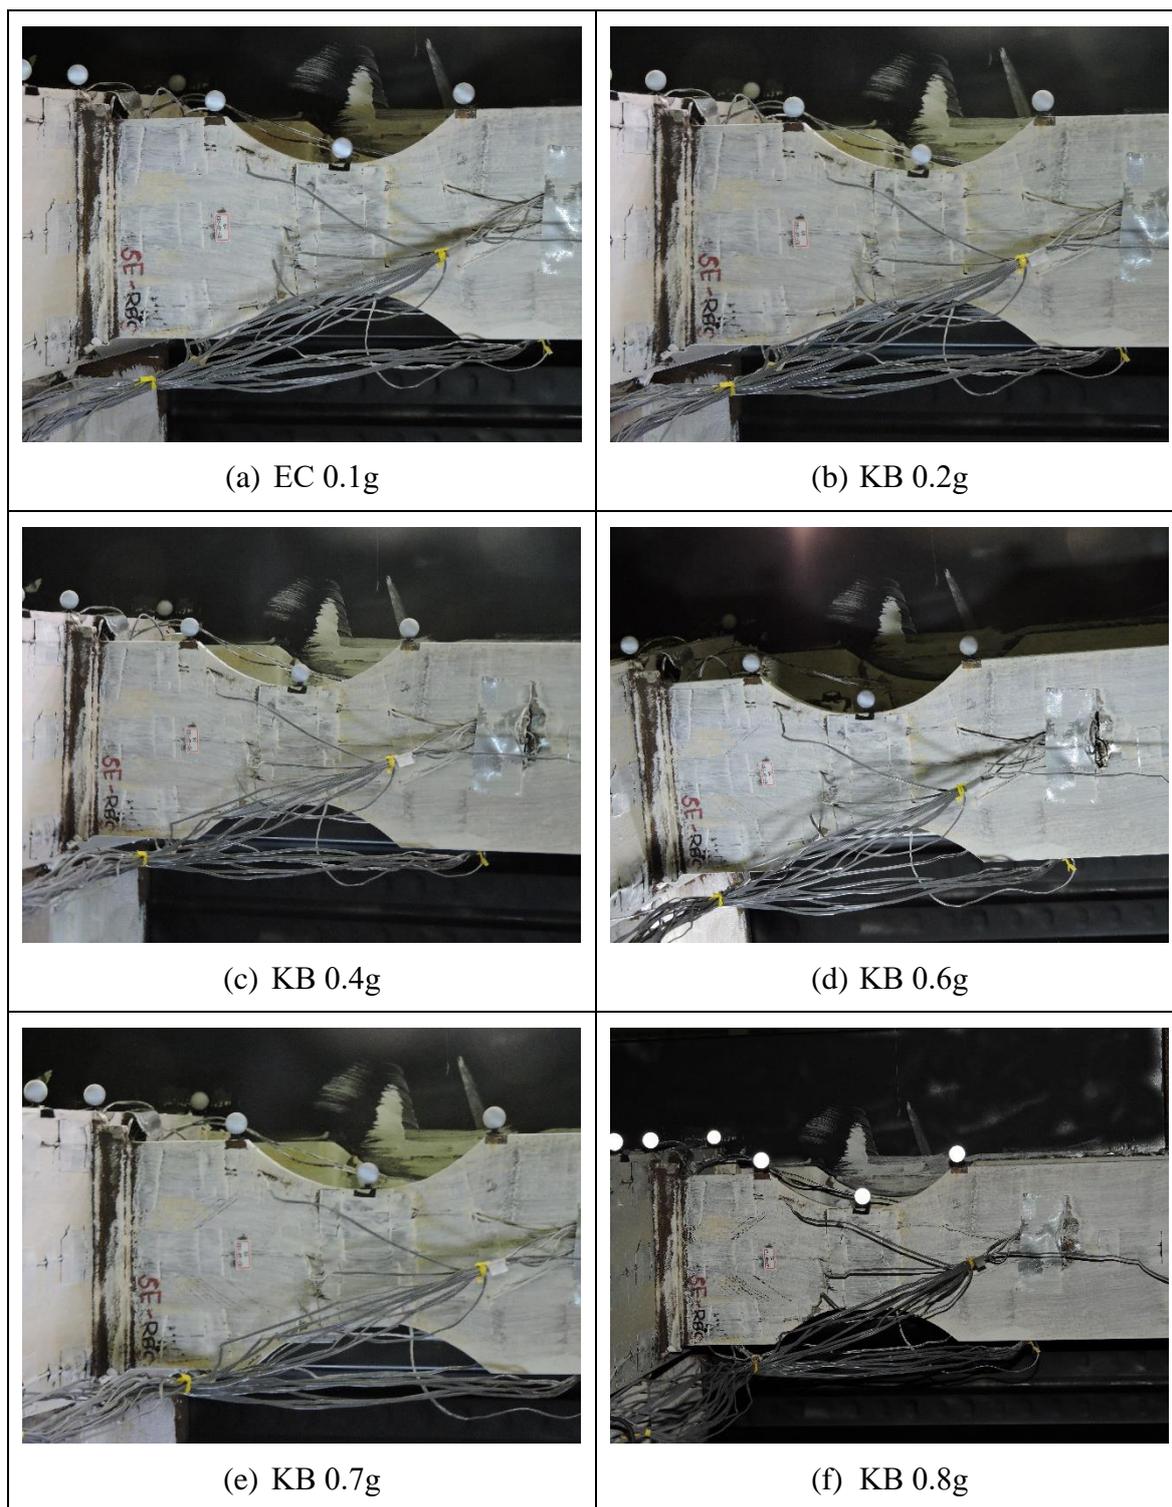
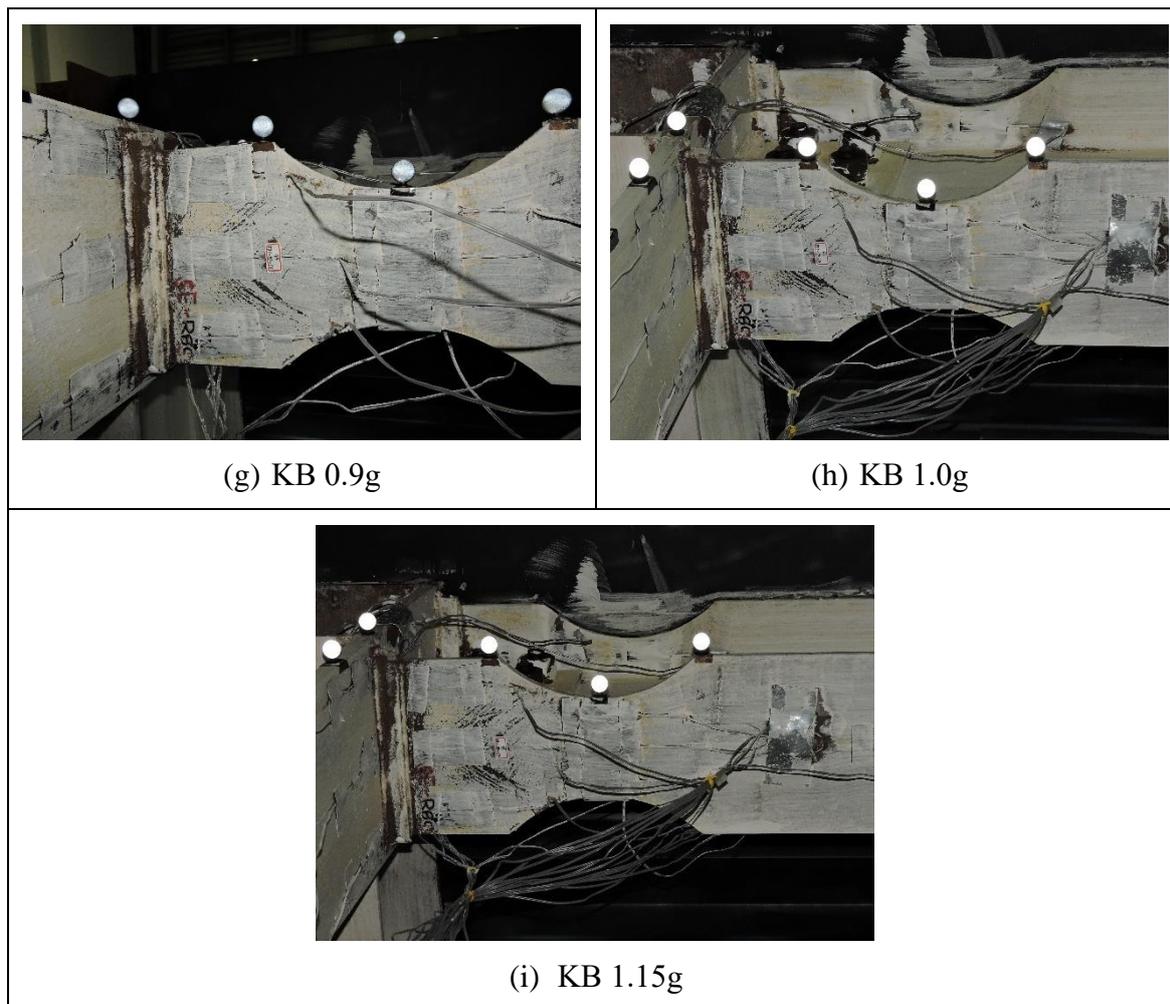
本節探討未火害鋼構實驗屋於各地震波作用後之損害情形，逐將各地震波作用後之構件照片比較，照片如圖 6-26、圖 6-27 所示為東南邊大梁下翼板於各地震波作用後之損壞情形，結果顯示，大梁下翼板於 KB 0.6g 地震波以前，其表面掉漆狀況並不明顯，於 KB 0.6g 地震波之後，觀察到於梁柱交接處中心逐漸發展出 V 字型白漆掉落線延伸至大梁之圓弧切削處，說明 RBS 接頭於地震過程其梁柱交接處中心可能相較兩端產生較大應力。照片如圖 6-28、圖 6-29 所示為東南邊鋼柱柱底於各地震波作用後之損壞情形，結果顯示，鋼柱於地震波後整體掉漆情形並不明顯，亦難以觀察出肢材有局部挫屈發生，於 KB 0.9g 地震波之後，才可觀察到其北面翼板內側表面出現掉漆情形，南面翼板內側表面則無出現掉漆情形。

圖 6-26 未火害鋼構實驗屋於各地震波後之東南邊大梁下翼板損壞情形
(EC 0.1g~KB 0.8g)

圖 6-27 未火害鋼構實驗屋於各地震波後之東南邊大梁下翼板損壞情形
(KB 0.9g~KB 1.15g)

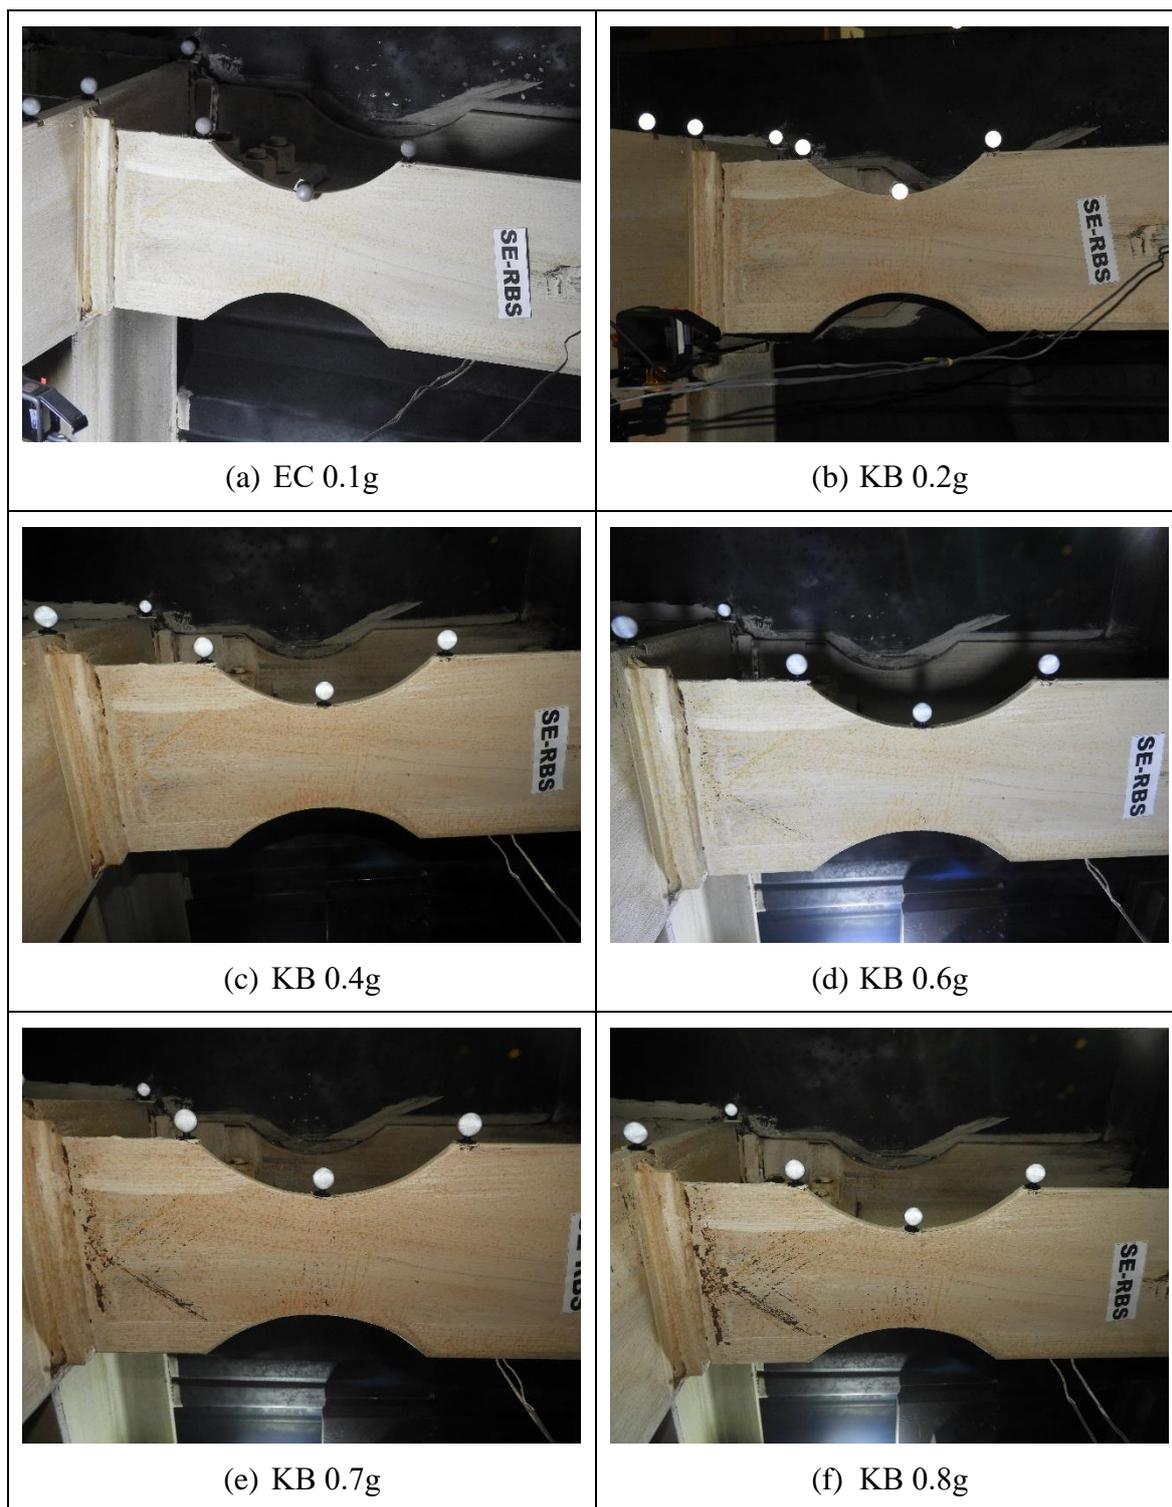
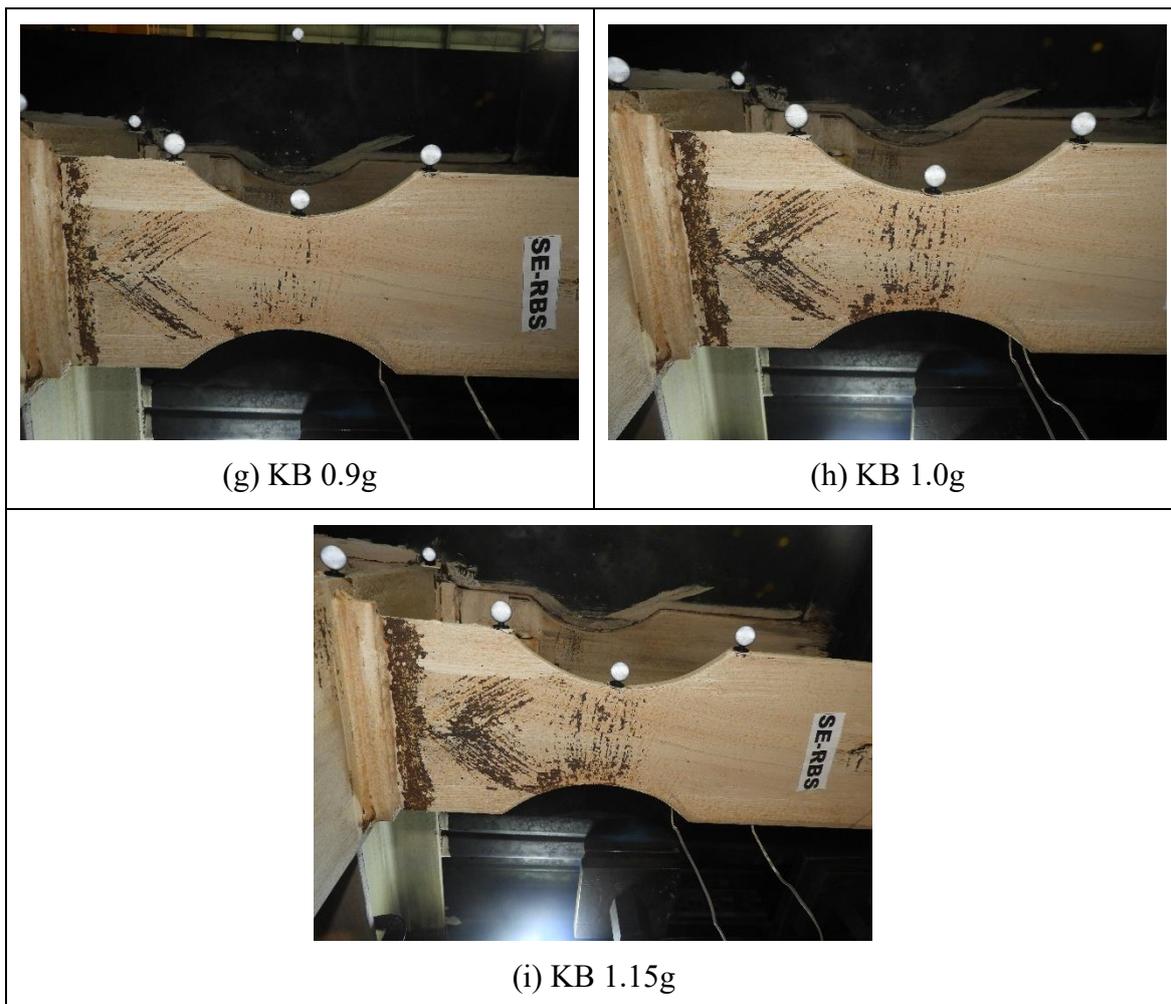
本節探討未火害鋼構實驗屋於各地震波作用後之損害情形，逐將各地震波作用後之構件照片比較，照片如圖 6-47、圖 6-48 所示為東南邊大梁下翼板於各地震波作用後之損壞情形，結果顯示，大梁下翼板於 KB 0.6g 地震波以前，其表面掉漆狀況並不明顯，於 KB 0.6g 地震波之後，觀察到於梁柱交接處中心逐漸發展出 V 字型白漆掉落線延伸至大梁之圓弧切削處，說明 RBS 接頭於地震過程其梁柱交接處中心可能相較兩端產生較大應力，且隨著地震波 PGA 增加，可觀察到大梁於圓弧切削處產生明顯橫向白漆掉落線，說明大梁之 RBS 可有效發揮其設計功能，限制大梁之塑性鉸產生於斷面切削處。照片如圖 6-49、圖 6-50 所示為東南邊鋼柱柱底於各地震波作用後之損壞情形，結果顯示，鋼柱於地震波後整體掉漆情形並不明顯，亦難以觀察出肢材有局部挫屈發生，於 KB 0.9g 地震波之後，才可觀察到其北面翼板內側表面出現掉漆情形，南面翼板內側表面則無出現掉漆情形。

圖 6-47 火害後鋼構實驗屋於各地震波後之東南邊大梁下翼板損壞情形
(EC 0.1g~KB 0.8g)

圖 6-48 火害後鋼構實驗屋於各地震波後之東南邊大梁下翼板損壞情形
(KB 0.9g~KB 1.15g)

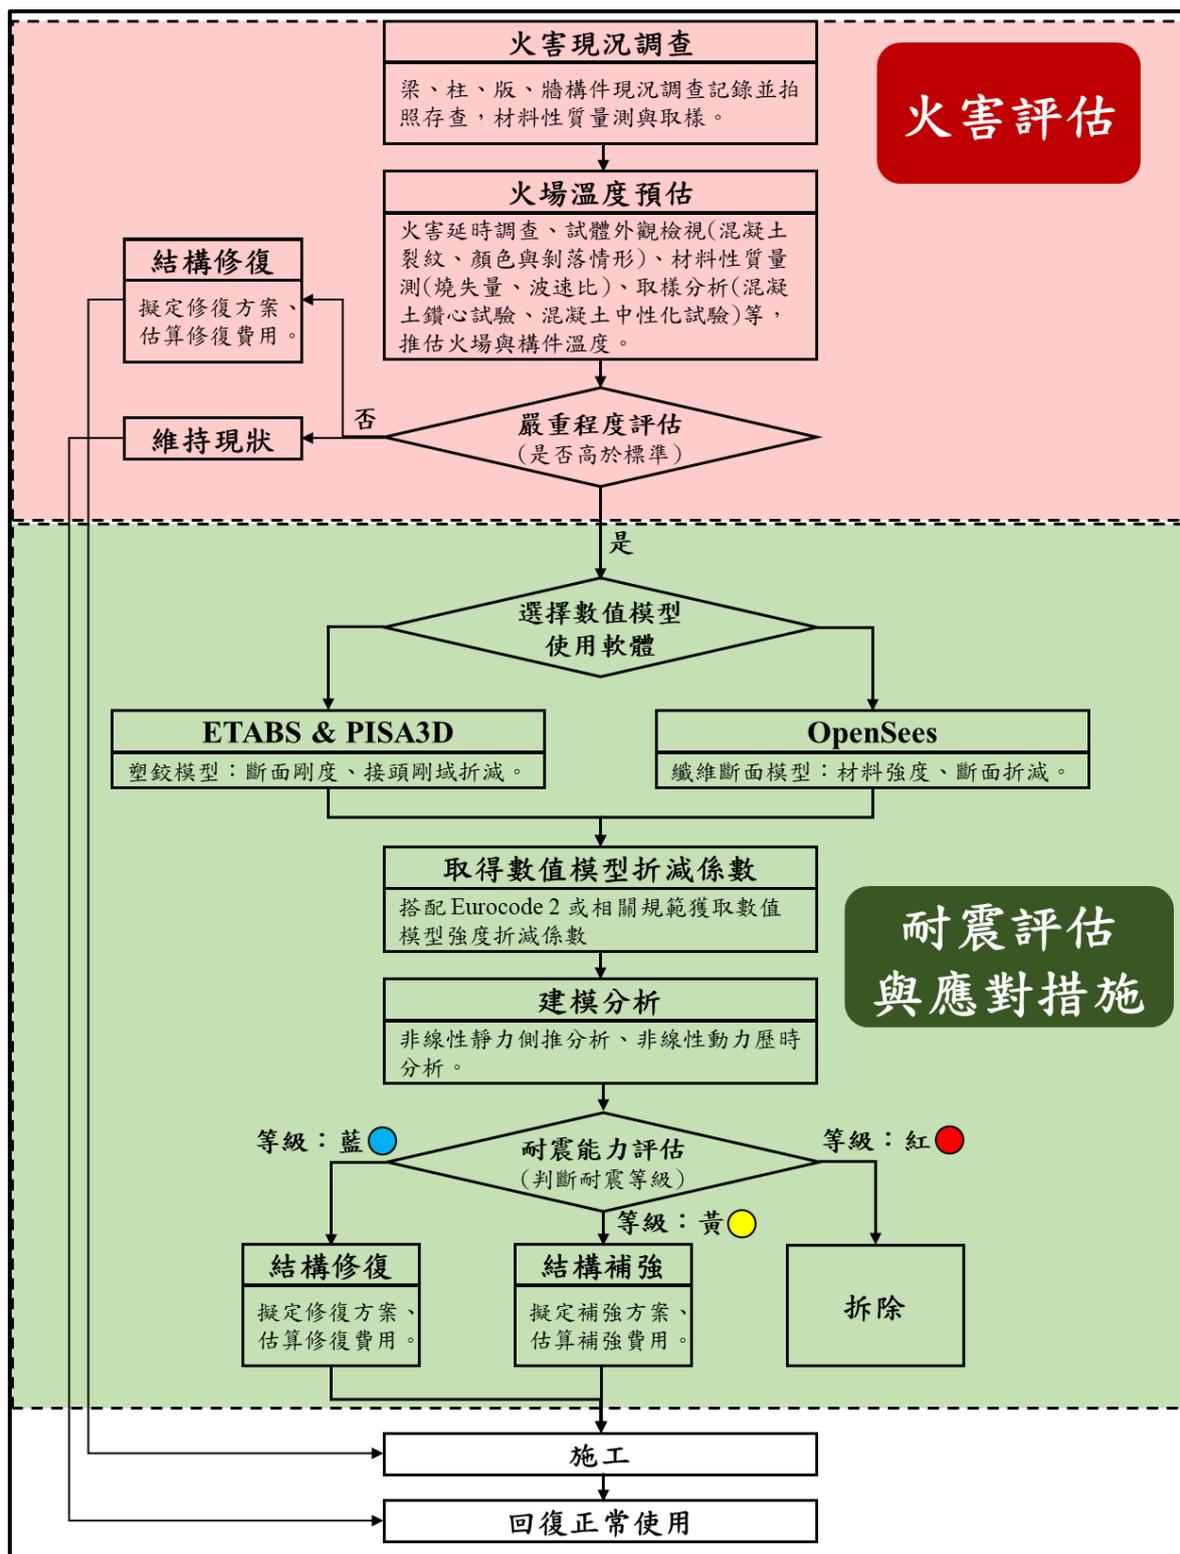
圖 7-1 鋼筋混凝土結構建築火害評估流程草案

本研究團隊彙整本三年期研究之前兩年報告【134】【135】，並參考 111 年台灣省土木技師公會鑑定手冊【144】之火害評估流程，制定出鋼筋混凝土結構火害評估流程草案，如圖 7-1 所示，大致評估流程為：發生火災後，接獲通報進入火害評估流程(初評)，先於火害現場調查並取樣，接著利用現場照片與取樣分析預估火場或構件溫度，評估該建築是否受損嚴重至需要進入耐震評估(詳評)，若進入詳評階段，則根據選擇之數值模型獲取對應之火害參數，利用 Eurocode 2 提供之 500°C 等溫線法或相關建議方式進行建模分析並評估其耐震等級，各耐震等級有相對應之應對措施，最後結構回復正常使用。

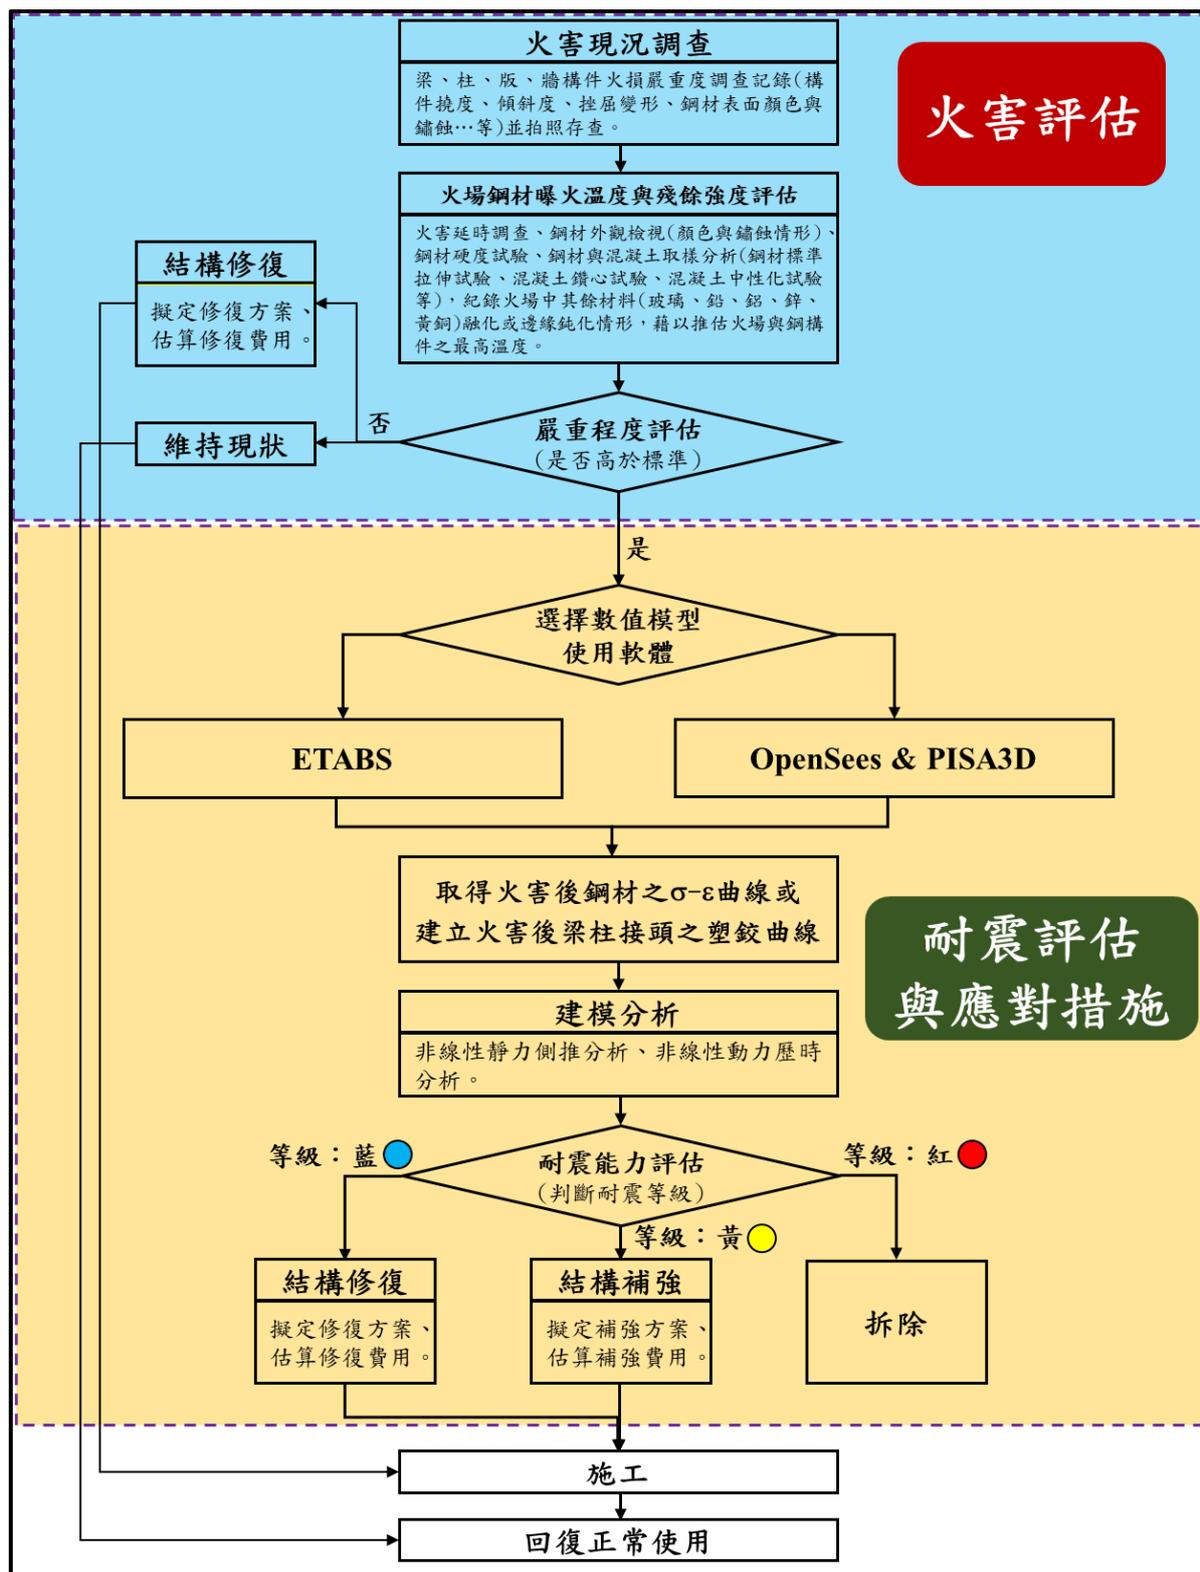
圖 7-3 火害後鋼構建築之耐震評估流程圖

損害」的鋼結構進行詳細評估，在本階段有三個重要的工作項目：第一個重要工作項目是獲取火場現地曝火鋼構件之鋼材殘餘強度，以做為後續建立數值模型中曝火鋼構件之材料參數所需，鍾興陽等人【152】建議採用可攜式硬度計對曝火之鋼構件進行非破壞的硬度試驗，獲取鋼材的硬度，再透過硬度轉換表獲得鋼材之抗拉強度，若曝火鋼構件無法施作硬度試驗，或因為鋼構件為承力構件無法取樣製作拉伸試驗試片，可透過目標鋼構件周圍贅餘未承力的曝火鋼構件取樣做標準拉伸試驗，亦可透過目標鋼構件周圍其他材料(如玻璃、鉛、鋁、鋅、黃銅…等)融化或邊緣鈍化的溫度推估目標鋼構件可能的曝火溫度，再透過火害後鋼材殘餘強度的資料庫，獲得目標鋼材之強度；若火場中曝火鋼構件的現地鋼材殘餘強度皆已獲得，即可進行此階段的兩個重要工作：「火害後鋼結構之結構與耐震分析」和「整新補強後鋼結構之結構與耐震分析」，由於特別針對火害後鋼構造建築物耐震能力的詳細評估方法尚未制定，建議可暫時先採用國家地震工程研究中心鍾立來教授等人【153】所訂定的鋼構造建築物耐震能力詳細評估，進行火損鋼結構耐震能力詳細評估，須特別注意曾受過消防隊噴水灌救的梁柱接頭塑鉸之模擬，因為水冷淬火的梁柱接頭，其延性較差無法達到我國耐震規範規定之層間位移角，有關火害後鋼構建築之耐震評估流程圖如圖 7-3 所示。
