103 年度國土利用調查成果更新維護

工作總報告書

委託單位：內政部國土測繪中心
建置單位：亞新國土科技股份有限公司

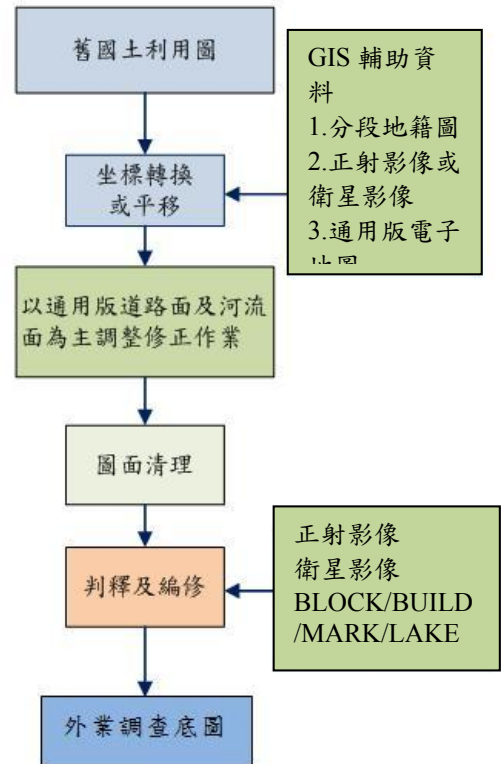
圖 3-2：圖資預處理作業流程

(二)將早期國土利用調查成果圖依電子地圖道路面與河流面為準切割並展開圖面清理。

(三)將前項修正後國土利用圖套疊正射影像及調整後地籍圖界線修正原有土地利用圖使之大致一致，最後再進行影像判釋分類數化作業，以利後續外業調查圖製作及外業調查作業。

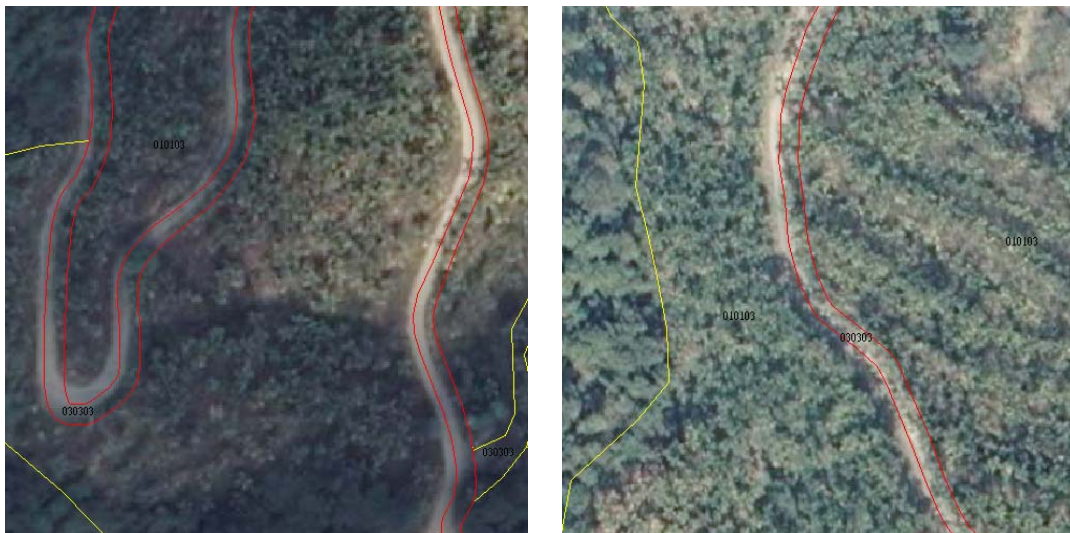
- 1、正射影像與通用版電子地圖道路或水系套疊錯開或誤差超過 2.5 公尺以上，如經確認是現場道路有開闢或異動;或水系形狀已改變，此時應以較新的航照影像為準修正道路及水系邊界並應截圖填寫記錄表(變化記錄_圖幅號.DOC)及 貴中心正式通報表單(以圖幅為單位)。並在新設定的異動圖層 XH 層標註相應序號及異動位置(序號應與變化記錄_圖幅號.DOC 中的序號一致)，XH 圖層需轉成 SHP 檔，檔名為圖號+XH。後續現場調查作業會再確認調繪。但是如果是道路形狀相符，位置錯開且位於山區，此時應以原電子地圖道路為主不進行修正如圖 3-3 及圖 3-4。

圖 3-3：道路與正射影像形狀相符但位置偏移--不修正

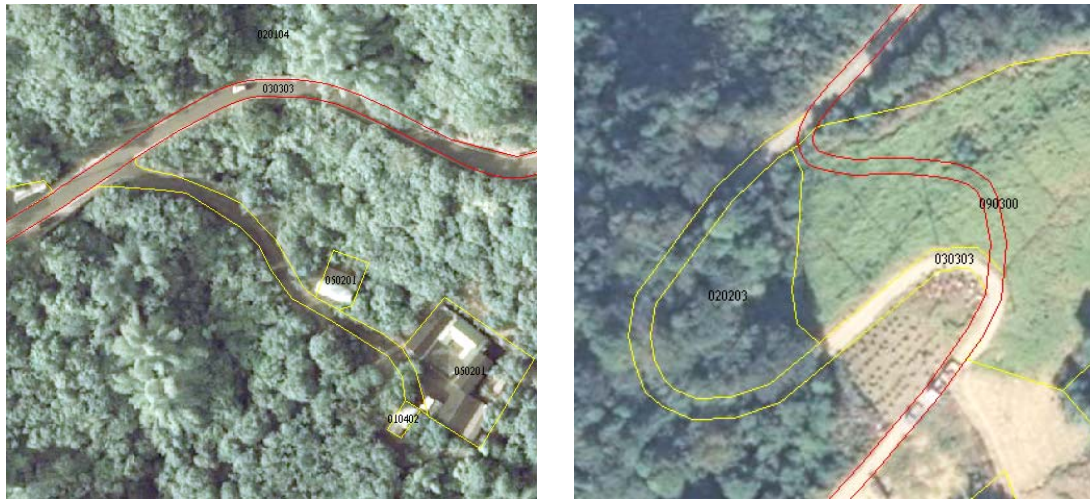
圖 3-4：道路與正射影像形狀不符且明顯不合理--修正(黃線為修正後)

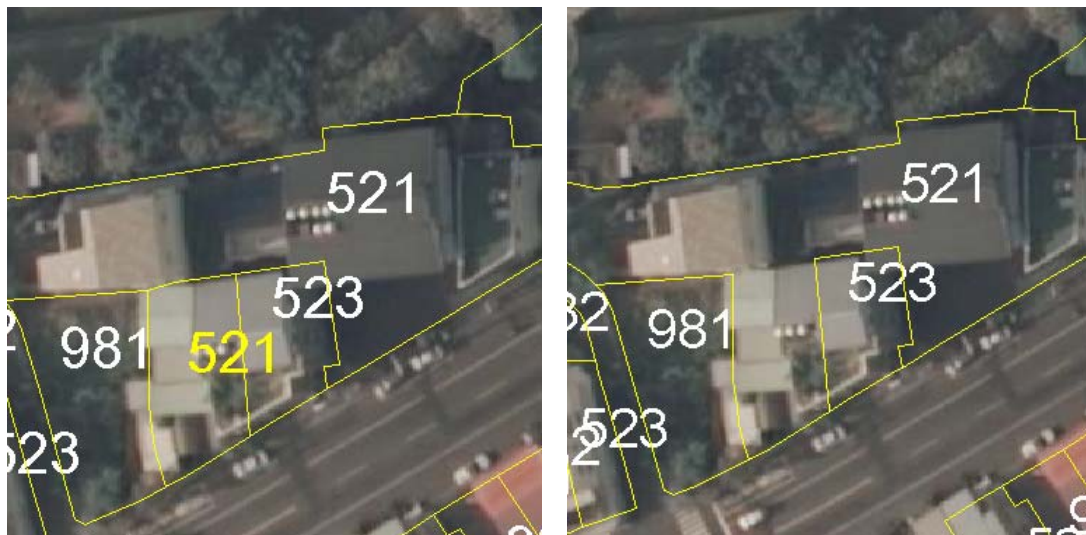
實地調查時應把原細分的不同分類但實地為相同使用目的以及相同屬性圖形加以整併，如下圖 3-11。

圖形屬性整併前示意圖

圖形屬性整併後示意圖

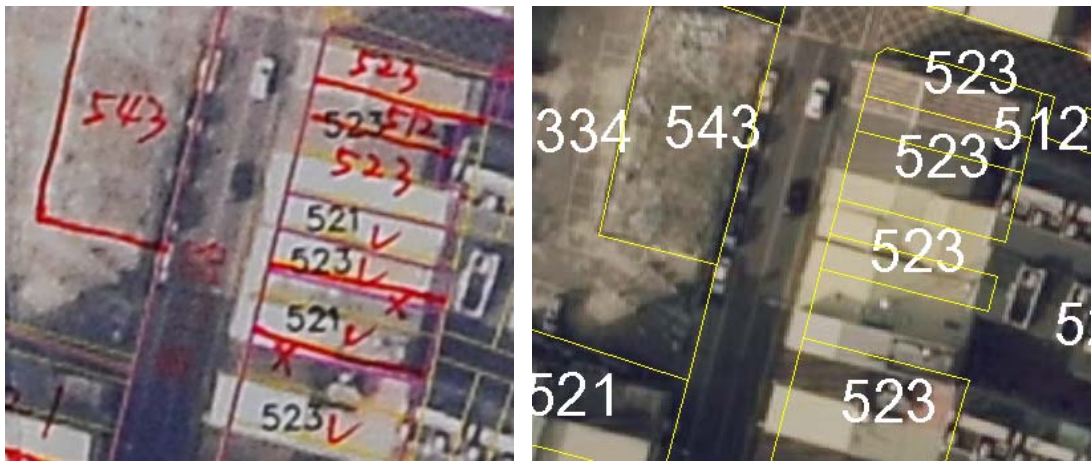
圖 3-12：內業編修案例圖(95213030)

外業調查圖編修可以直接在 ArcGIS 或 IMAP 平台上作業，乙方考量作業人員操作熟悉度選擇在 AutoCAD Map 強大編修及位相檢核平台上執行，將外業調查圖上所標註之土地使用分類與邊界線編修建置於成果圖上，並適當參照航空影像、地籍圖等參考圖資劃設邊界線，編修成果案例如圖 3-12。外業調查圖難免會遭遇標註不明導致內業人員認知不清的情況，內業人員將該情況記錄並與外業人員釐清，以確保外業調查成果與內業編修成果的一致性。

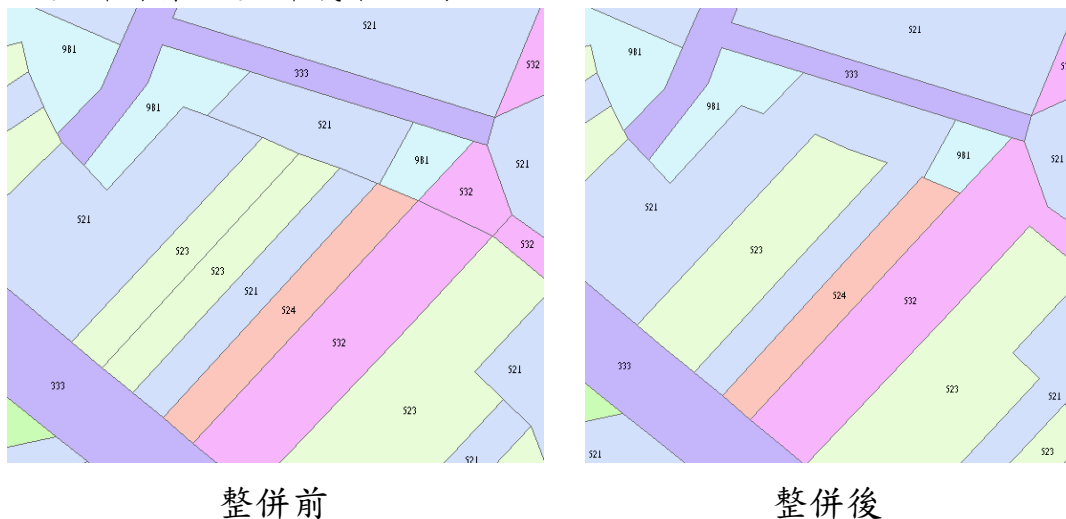
圖 3- 15：坵塊整併前後成果

外業人員於現地調查時，通常將現地所見之土地利用類別與邊界線直接註記於調查圖上，較少考慮到相鄰之土地利用坵塊需整併，而內業建置人員於 CAD 也不易於編修階段處理完畢，導致相鄰且相同土地利用類別應整併而未整併。為改善此一情況，本案利用 ArcGIS 之「Dissolve」功能，依據相同土地利用類別執行整併作業，整併成果如圖 3-15。

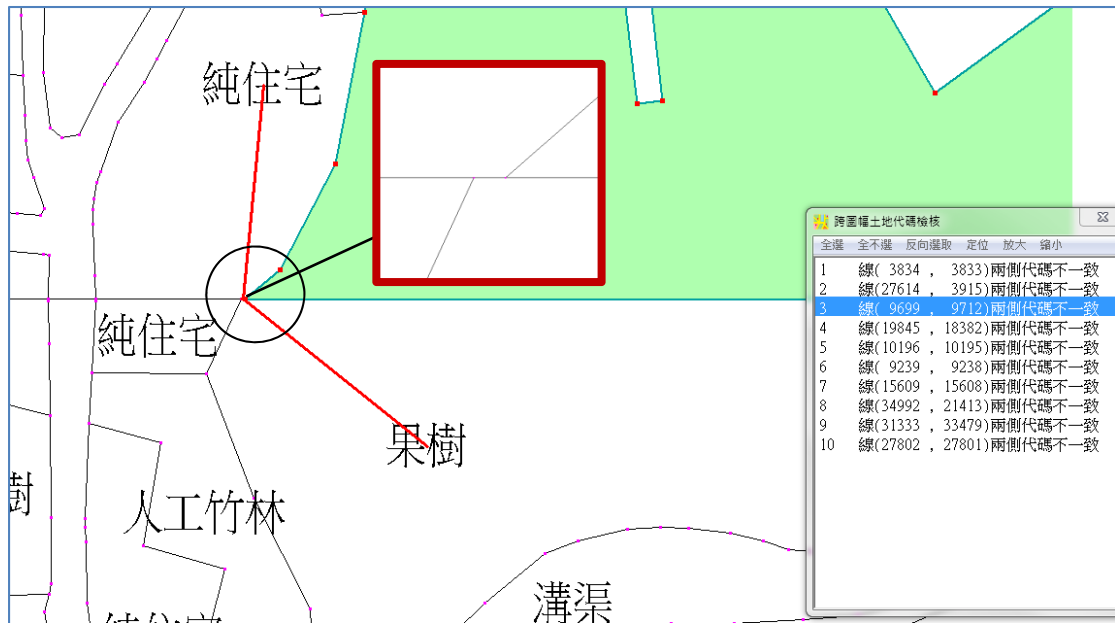
將相鄰圖幅叫進 IMAP 進行跨圖幅土地分類代碼檢查，如有不一致則顯示如圖 3-21 視窗中，只要點取視窗中任意一筆會自動移至該筆錯誤位置再人工修正之如圖 3-22,3-23。

圖 3-22：第 3 項跨圖幅代碼不一致顯示(紅色標示表示兩側代碼)

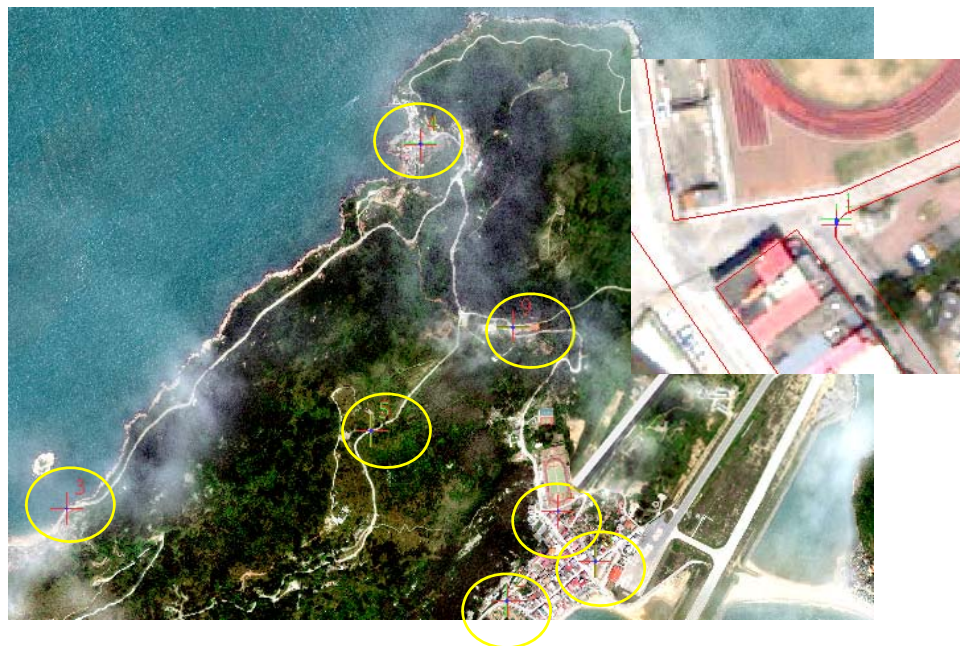
圖 4-3：控制點選取位置分布圖

，此時請將選定每個控制點由影像先點取後再將游標移至道路面(road)點取，重複此步驟至少四個以上明顯叉路口控制點，完成初步定位如圖 4-3。

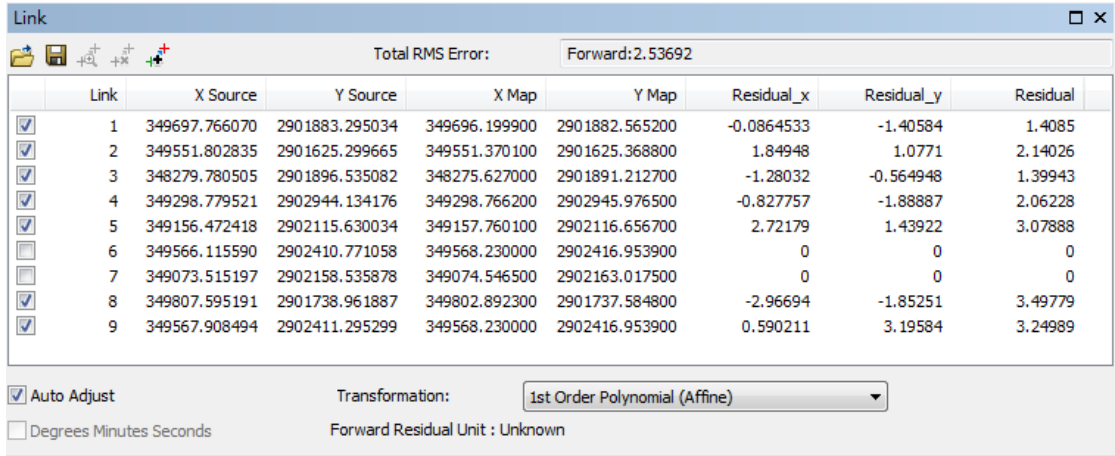
如圖 4-4。由下圖可自由點選刪除誤差過大控制點，但須留意剩餘控制點分布是否合理？

Link	X Source	Y Source	X Map	Y Map	Residual_x	Residual_y	Residual
<input checked="" type="checkbox"/> 1	349697.766070	2901883.295034	349696.199900	2901882.565200	-0.0864533	-1.40584	1.4085
<input checked="" type="checkbox"/> 2	349551.802835	2901625.299665	349551.370100	2901625.368800	1.84948	1.0771	2.14026
<input checked="" type="checkbox"/> 3	348279.780505	2901896.535082	348275.627000	2901891.212700	-1.28032	-0.564948	1.39943
<input checked="" type="checkbox"/> 4	349298.779521	2902944.134176	349298.766200	2902945.976500	-0.827757	-1.88887	2.06228
<input checked="" type="checkbox"/> 5	349156.472418	2902115.630034	349157.760100	2902116.656700	2.72179	1.43922	3.07888
<input type="checkbox"/> 6	349566.115590	2902410.771058	349568.230000	2902416.953900	0	0	0
<input type="checkbox"/> 7	349073.515197	2902158.535878	349074.546500	2902163.017500	0	0	0
<input checked="" type="checkbox"/> 8	349807.595191	2901738.961887	349802.892300	2901737.584800	-2.96694	-1.85251	3.49779

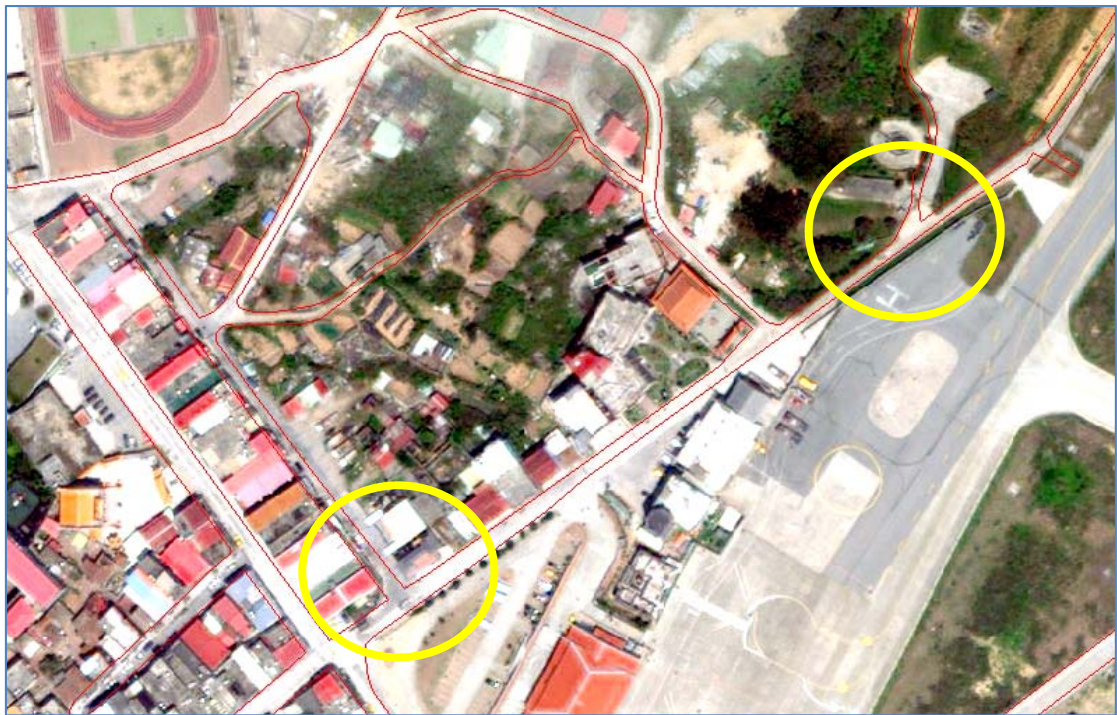
確定誤差分析報告已可接受則選擇 RECTIFY 指令進行正射影像校正如圖 4-5。由圖 4-6~4-7 校正前後影像套繪電子地圖情形可知校正後正射影像與電子地圖吻合度有明顯改善。

圖 4-6：校正前 93252010 馬祖北竿衛照影像

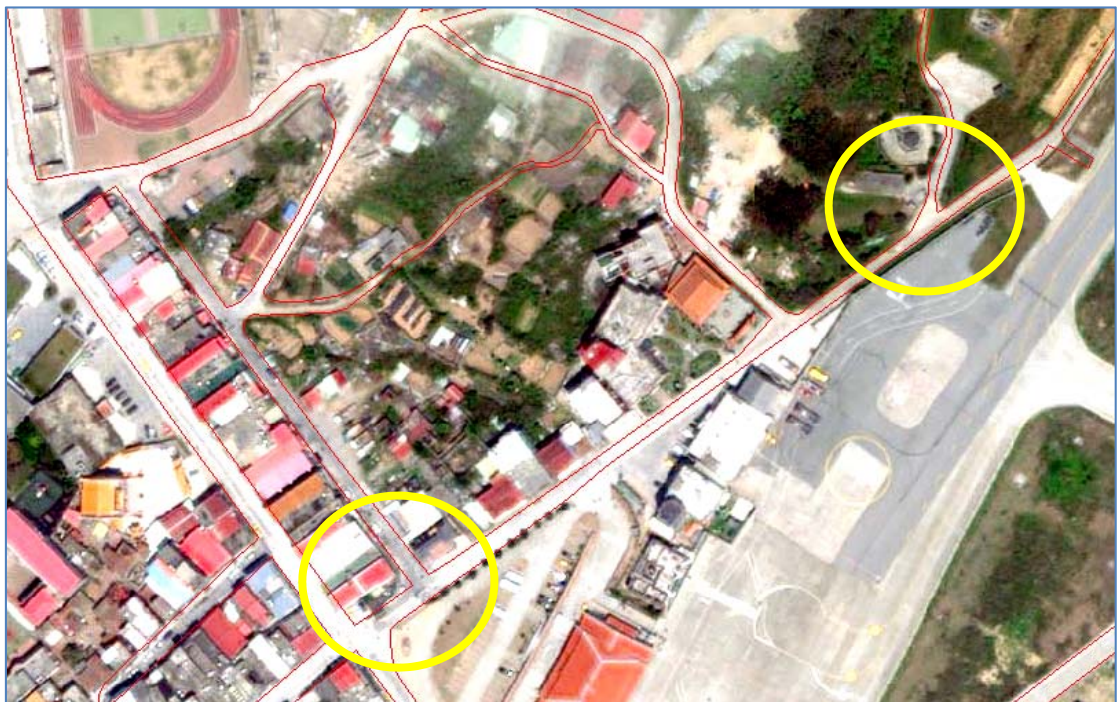
圖 4-7：校正後 93252010 馬祖北竿衛照影像

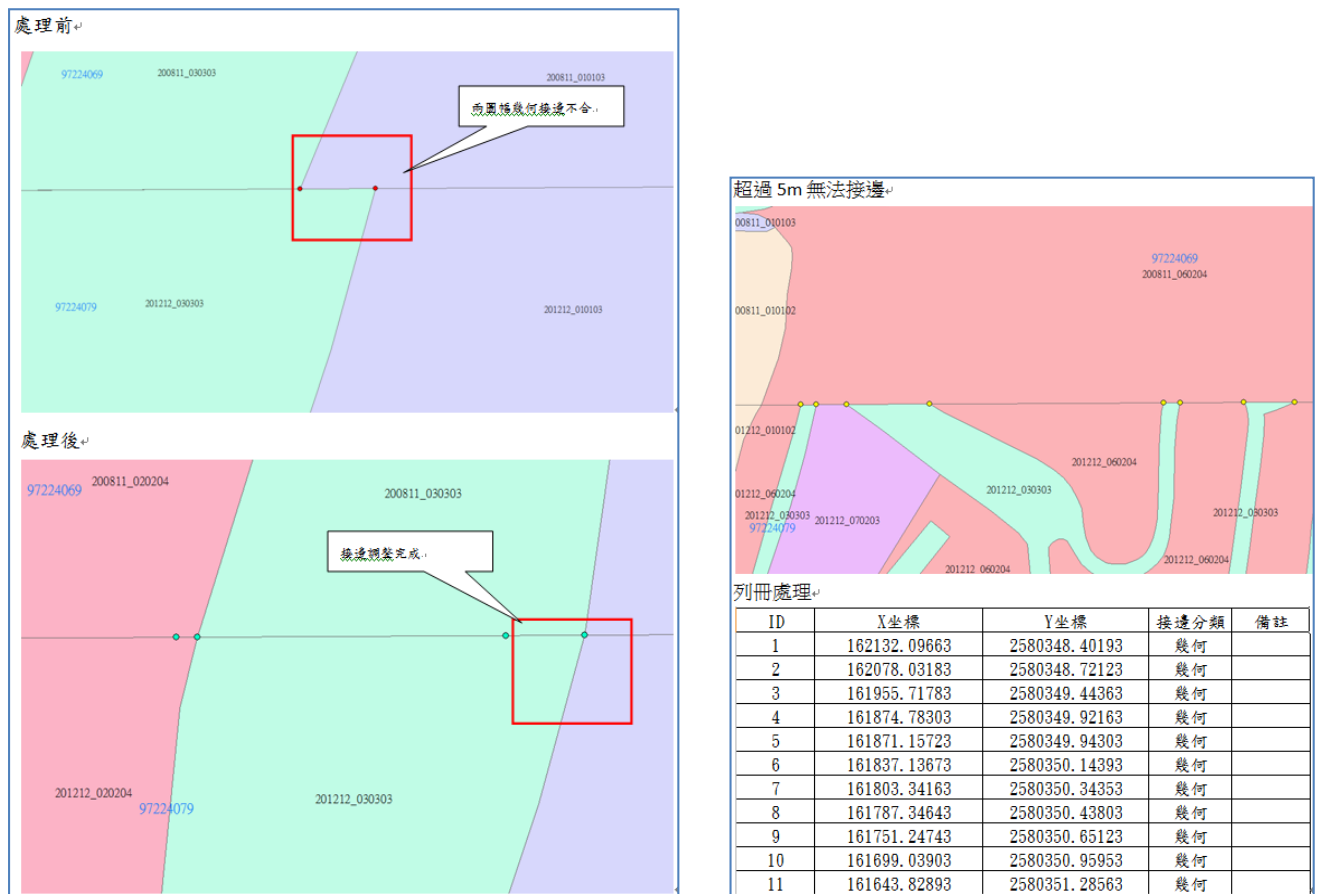
圖 6-1：圖幅接邊處理作業原則(一)

(一)相鄰圖幅幾何接邊小於 5 公尺，予以順接處理。接邊時以產製時間較新坵塊為主，調整時間較舊坵塊。如圖 6-1(左)所示。

(二)相鄰圖幅幾何接邊大於 5 公尺無法接邊時，列冊供後續處理參考。如圖 6-1(右)所示。

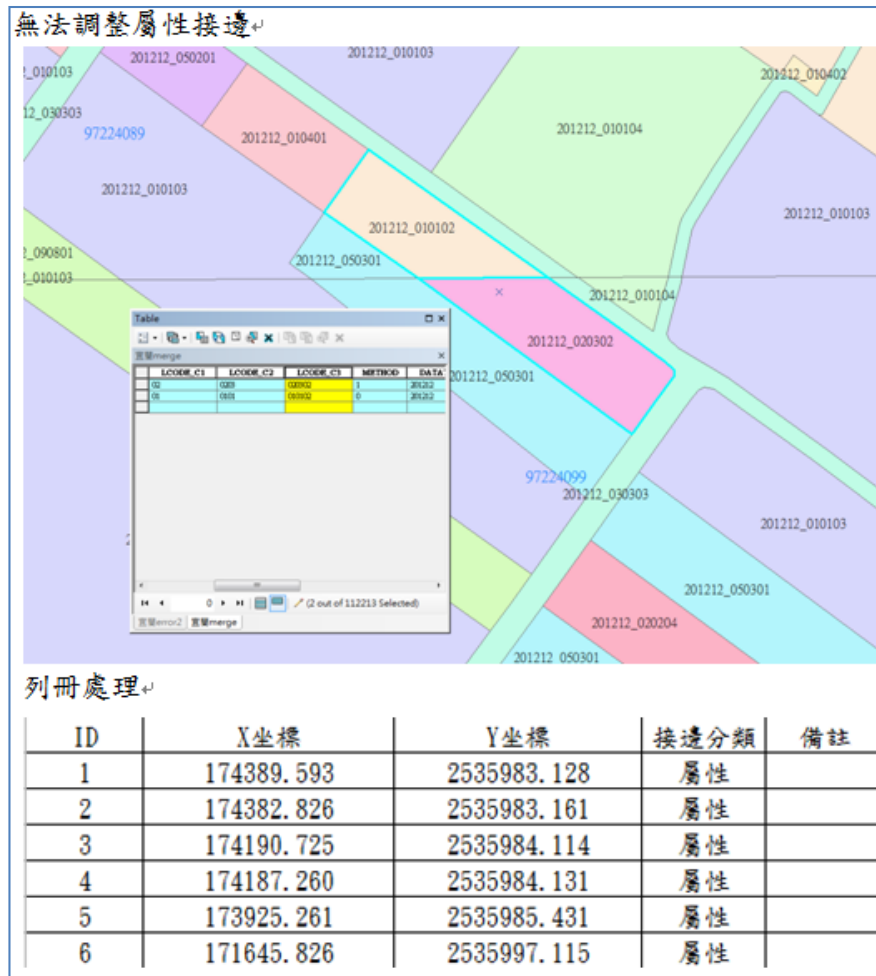
圖 6-3：圖幅接邊處理作業原則(三)

(四)本次圖資整理主要以內業方式辦理，並無搭配實地外業調查，若屬性接邊遇到坵塊產製時間相同，而屬性卻不一致時，因無法按照產製時間較新坵塊之土地使用作為調整原則，坐標位置列冊供 貴中心作後續處理參考。如圖 6-3 所示。
