**111 年度國土測繪 1 號外業航拍
與設備維護作業採購案**

**2022 Government Procurement for
aerial photography and equipment
maintenance of No.1 UAS**

工作總報告

標案案號：NLSC-111-29

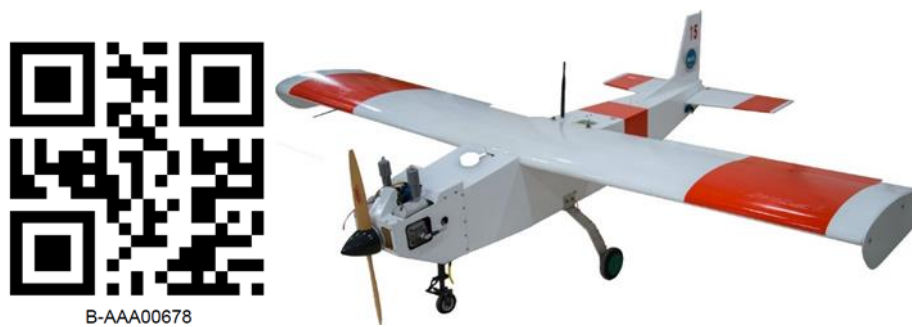
UAS 航拍之作業規劃, 配合國土測繪中心需求採用國土測繪 1 號定翼型 UAS 進行航拍 (圖 2-1)。國土測繪 1 號翼展長 2.5 公尺, 飛行時間可達 4 個小時以上, 因此適合用於長時間之航拍任務, 系統特色如表 2-1。

圖 2-1 國土測繪 1 號定翼型 UAS 及註冊碼

項目	詳細說明
推進系統	採用以無鉛汽油為燃料之二衝程引擎，提供穩定之馬力。
巡航速度	70~120 公里
滯空時間	油箱 6.6 公升可飛 5 小時。
抗風能力	可達蒲福風級 7 級風力
通訊	配備長距離數據通訊鏈路，控制半徑可達 30 公里以上，即時影像傳輸半徑可達 15 公里以上。
起降操作	傳統跑道滾行起飛（需 120 公尺柏油跑道），跑道降落。
酬載	可搭載與慣性量測設備與高畫素單眼相機或是高縮放倍率攝影模組。

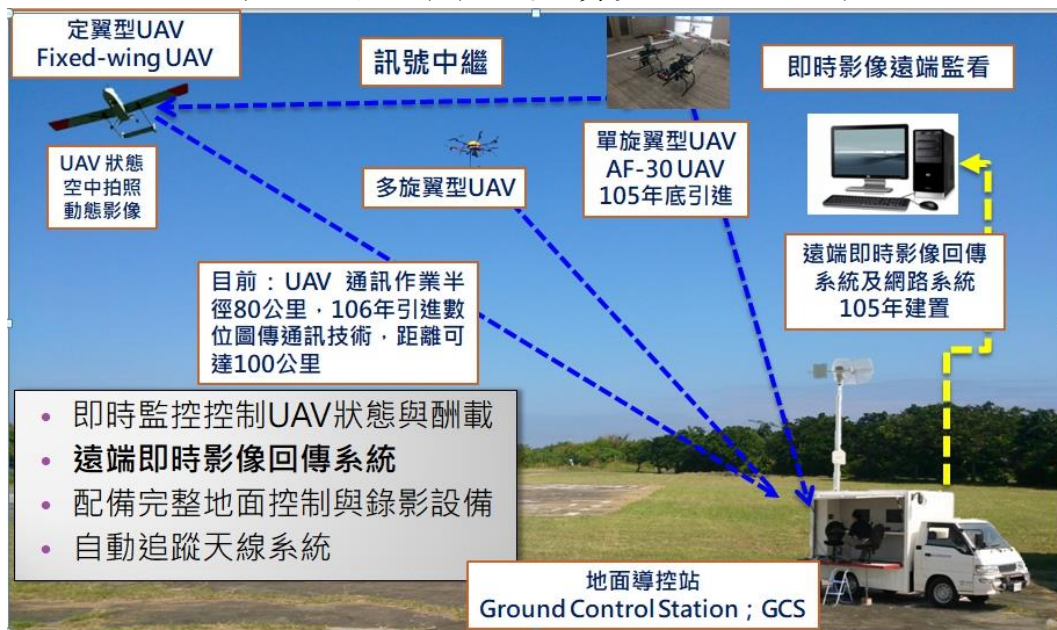
圖 2-2 地面導控站系統示意圖

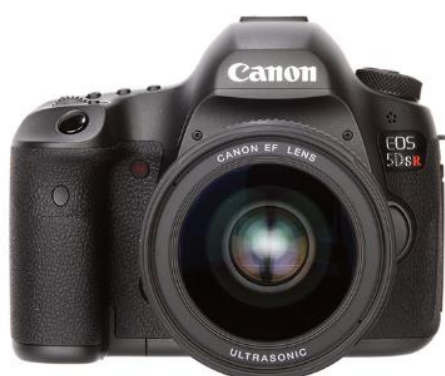
裝載於飛行載具上之航拍設備，本團隊選用 Canon 5DSR 全片幅數位相機(如圖 2-3)搭配 20mm 或 50mm 或 90mm 焦距之鏡頭，此款相機擁有 5060 萬超高像素全片幅 CMOS 影像感應器、雙 DIGIC 6 影像處理器，及 61 點高密度自動對焦感應器，為確保影像呈現的細緻度，配備全新 MVCS 反光鏡震動控制系統，機身總重僅 930 克。Canon 5DSR 可拍攝最高達 8688 x 5792 像素的超大數位影像，相機詳細規格如表 2-2。

圖 2-3 Canon 5DSR 數位相機

項目	規格
影像感測器	有效畫素 5060 萬畫素 全片幅 CMOS 感測器
鏡頭焦距	20mm 或 50mm 或 90mm 焦距定焦鏡頭
記憶卡容量	128GB CF 記憶卡
影像格式	RAW, TIF & JPG
記錄畫素	最高 8688 x 5792 pixels
連拍速度	每秒 5 張
快門速度	最快可達 1/8000 秒，提供外部觸發快門
ISO 感光度	ISO 100 ~ 6400

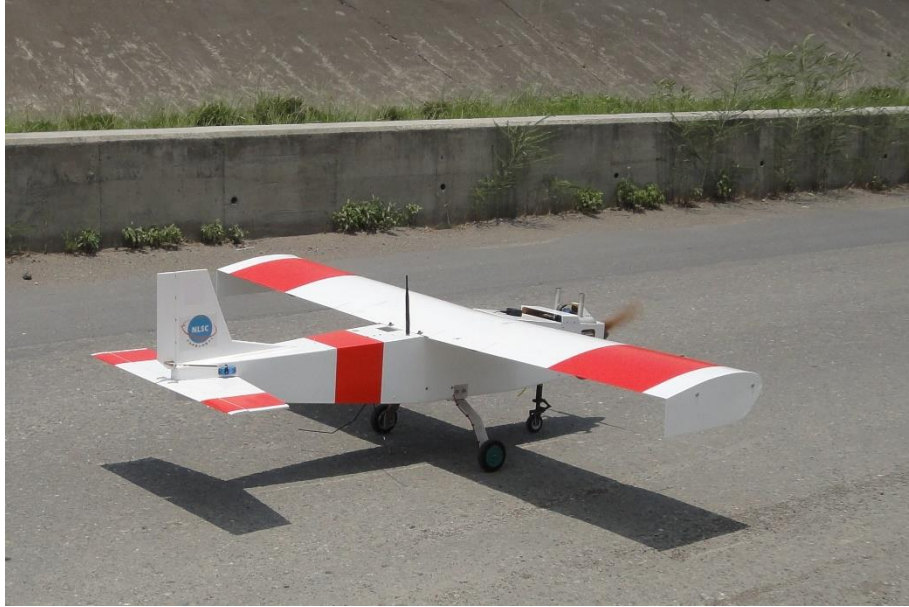
附錄一、國土測繪 1 號規格

機體數據		性能表現	
空機重量	18 kg	極速	100 km/hr
有效酬載	5 kg	巡航速度	92 km/hr
最大燃油容積*	6.8 L	抗風能力	>7 級風
最大起飛重量	24.5 kg	滯空時間**	>4 hr
載具尺寸		載具電力系統	
翼展	2.5 m	16850 7.4V 10400mAh ×3	
機身長	2.0 m	16850 11.1V 5200mAh ×1	
機身高度	0.7 m

載具引擎動力	飛控電腦
DLE60/60 cc/4.22hp	智飛科技 SD FCC
AHRS	GPS
MicroStrain 3DM-GX1	GARMIN ×2
影像傳送無線電	資料傳送無線電
類比 2.4G/3W	MICROHARD 910 /1W
遙控系統無線電	攝影系統
UHF 468Mhz FUTABA T10 遙控器	Canon 5D SR EF 20mm f2.8、Zeiss 50mm f1.4
地面站	地面站天線系統
可攜式導控箱 ×1 地面站軟體 ×1	900Mhz 八木天線 / 2.4Ghz G5500 俯仰/水平天線旋轉馬達 天線收納箱
發電機	工具設備
HONDA 4 行程	啟動工具箱 ×1、充電工具箱 ×1 維護工具箱 ×1

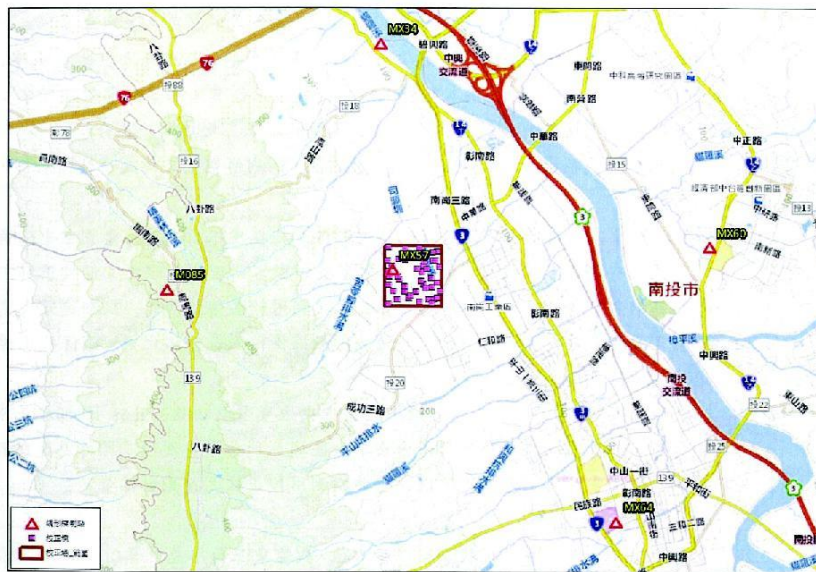
本校正作業係於 111 年 4 月 7 日執行航空攝影。本實驗室設置之小像幅航拍攝影機校正場位於南投縣南崗工業區（南投縣南投市南崗三路 21 號），校正場內設置對空通視之校正標，位置及分布如下圖。

小像幅航拍攝影機校正場位置及校正標分布
