**113 年度多旋翼機外業航拍與影像處理  
及設備維護作業採購案**

**2024 Government Procurement for  
rotary wing UAS for aerial  
photography, image processing and  
equipment maintenance**

工作總報告

標案案號：NLSC-113-45

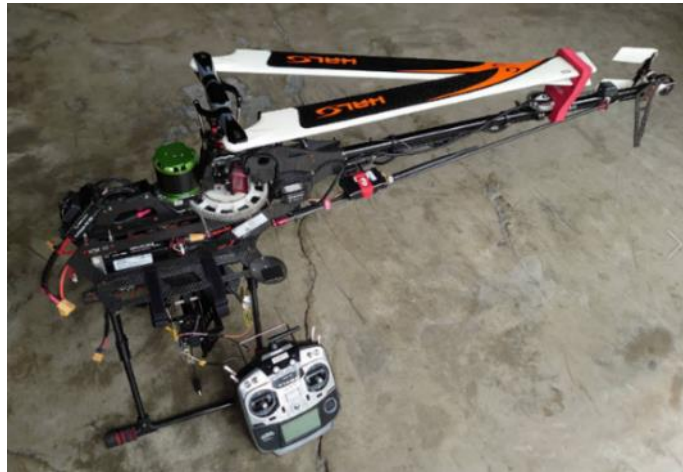
本團隊在本專案空拍上將視其任務環境不同，而安排適用之兩台無人機備用機，皆為單旋翼型 UAS 搭載酬載感測器。單旋翼型 UAS 因抗風能力、載重能力以及單次航程皆比多旋翼型 UAS 表現優良，機體材質也採用更加堅固耐久材料，尾樑經加長使飛行更為穩定，相較於多旋翼型 UAS 可提供更長滯空拍攝作業時間。單旋翼機外觀及基本規格資料如圖2-2、表2-2。

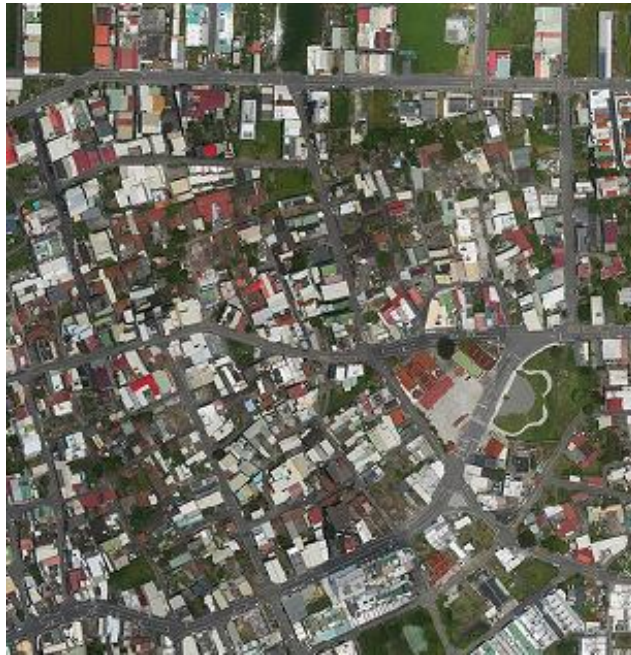
圖2-11正射影像製作成果範例

完成上述作業後可依序進行稠密點雲、Mesh 製作流程，以 Mesh 作為正射影像的投影網格參考面。正射影像製作規範依據本案契約書規定，正射影像地面解析度之成果類別如表1-1，產製正射影像後並以檢核點進行檢核。製作正射影像成果範例如圖2-11所示。

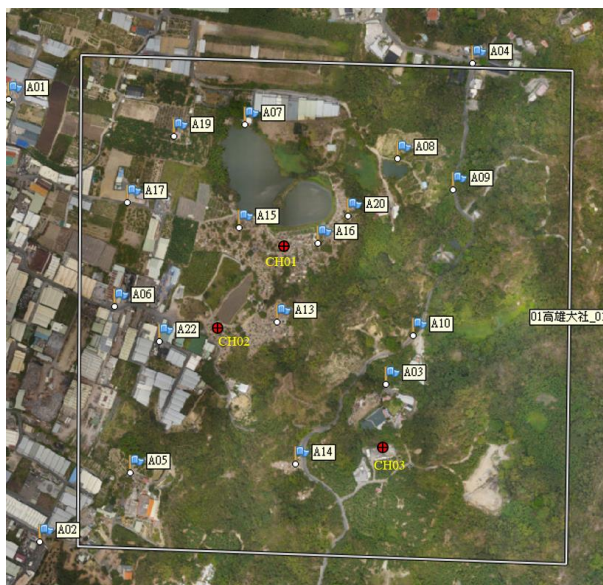
圖3-3 高雄市大社區控制點及檢核點分布圖

本區使用控制點計18點、檢核點計3點，位置分布如圖3-3，空三計算成果如表3-2，正射影像檢核計算結果如表3-3，正射鑲嵌影像成果如圖3-4。

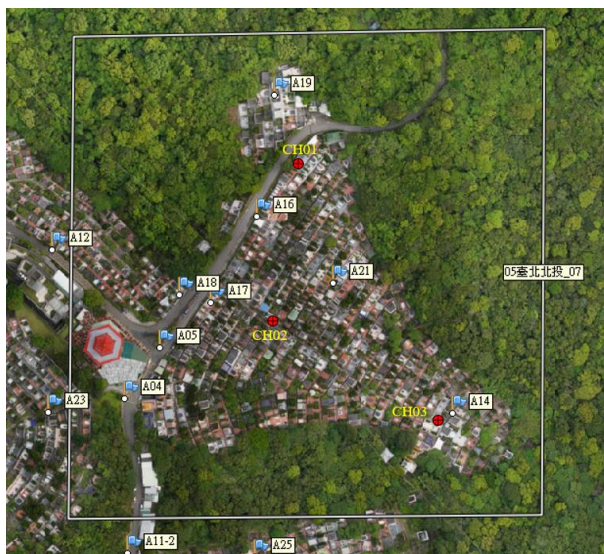
圖3-9 臺北市北投區控制點及檢核點分布圖

本區使用控制點計17點、檢核點計3點，位置分布如圖3-9，空三計算成果如表3-6，正射影像檢核計算結果如表3-7，正射鑲嵌影像成果如圖3-10。

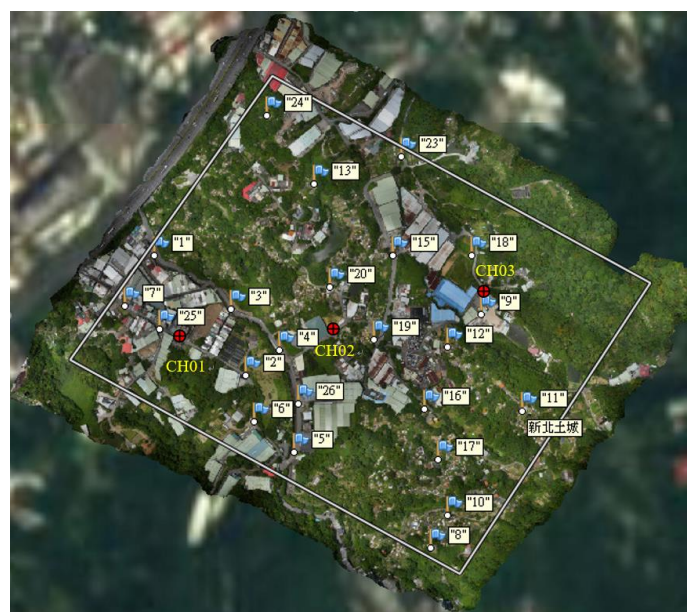
圖3-15 新北市土城區控制點及檢核點分布圖

本區使用控制點計17點、檢核點計3點，位置分布如圖3-15，空三計算成果如表3-10，正射影像檢核計算結果如表3-11，正射鑲嵌影像成果如圖3-16。

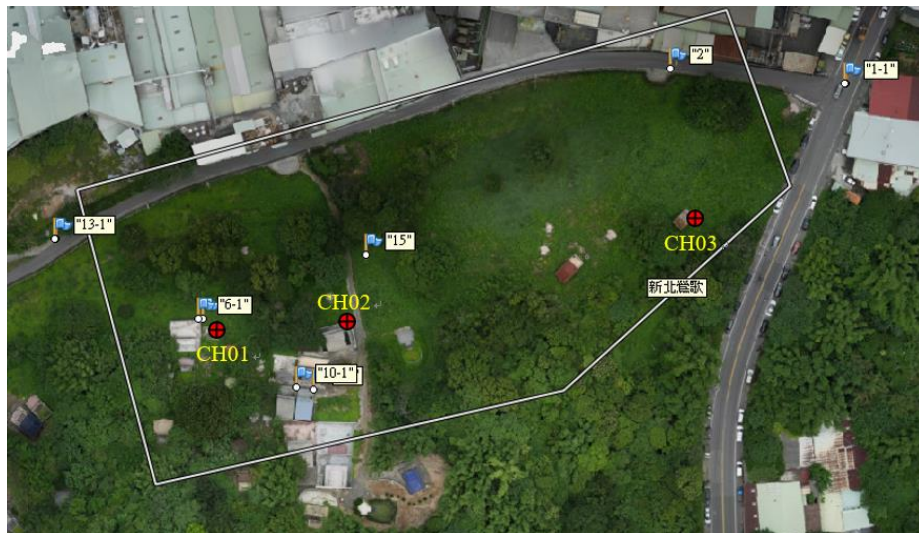
圖3-18 新北市鶯歌區控制點及檢核點分布圖

本區使用控制點計10點、檢核點計3點，位置分布如圖3-18，空三計算成果如表3-12，正射影像檢核計算結果如表3-13，正射鑲嵌影像成果如圖3-19。

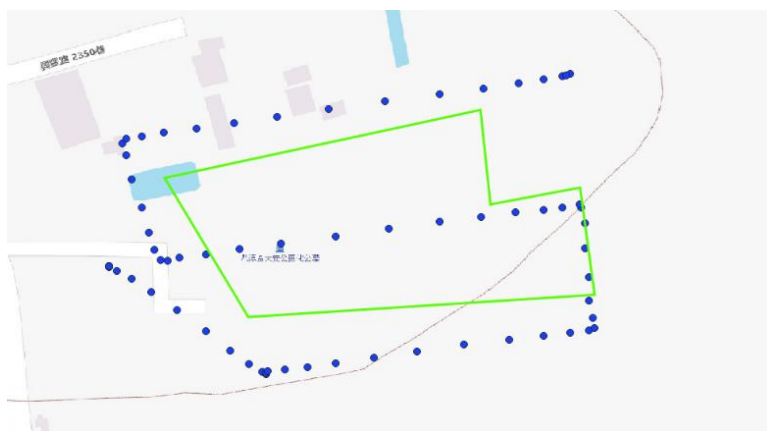
圖3-20 桃園市八德區飛行航線

本區航拍需求範圍約100公頃，地表高程約100公尺，航拍離地高為132公尺，影像前後重疊率約93%、側向重疊率約78%，共拍攝3條航帶，拍攝影像數量合計69張，地面解析度（GSD）約4公分。區域範圍及飛行航線如圖3-20。

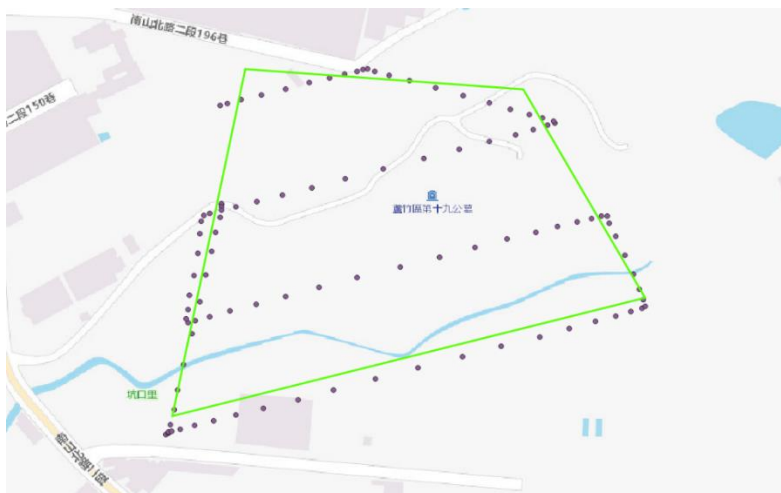
圖3-26 桃園市蘆竹區飛行航線

本區航拍需求範圍約100公頃，地表高程約30公尺，航拍離地高為126公尺，影像前後重疊率約91%、側向重疊率約71%，共拍攝4條航帶，拍攝影像數量合計108張，地面解析度（GSD）約4公分。區域範圍及飛行航線如圖3-26。

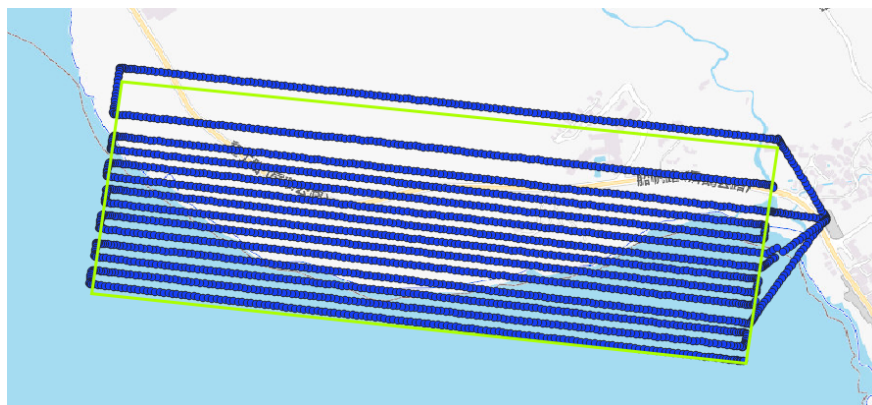
圖3-50 屏東縣恆春鎮飛行航線

本區航拍需求範圍約100公頃，地表高程約20公尺，航拍離地高為75公尺，影像前後重疊率約88%、側向重疊率約68%，共拍攝14條航帶，拍攝影像數量合計2,467張，地面解析度（GSD）約2公分。區域範圍及飛行航線如圖3-50。

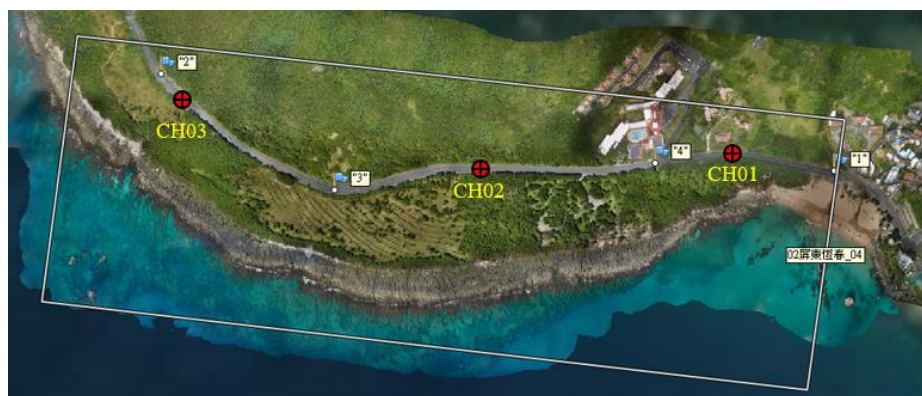
圖3-51 屏東縣恆春鎮控制點及檢核點分布圖

本區使用控制點計4點，檢核點計3點，位置分布如圖3-51，空三計算成果如表3-34，正射影像檢核計算結果如表3-35，正射鑲嵌影像成果如圖3-52。

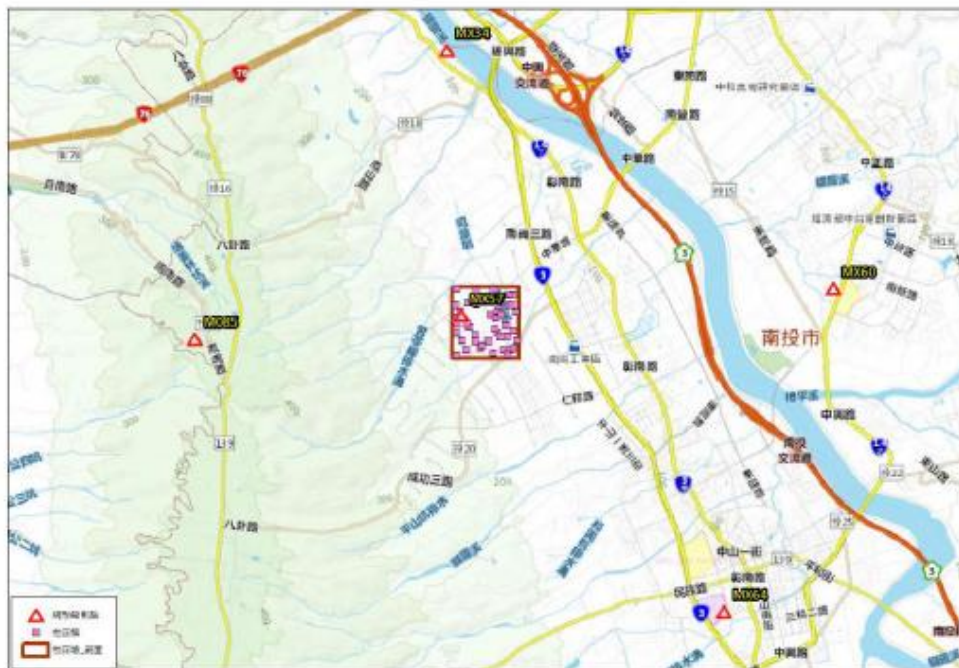
本校正作業係於113年03月05日執行航空攝影。本實驗室設置之小像幅航拍攝影機校正場位於南投縣南崗工業區（南投縣南投市南崗三路21號），校正場內設置對空通視之校正標，位置及分布如下圖。

小像幅航拍攝影機校正場位置及校正標分布
