# 應用正射影像圖及地形圖輔助辦理 法院囑託土地鑑定測量之可行性研究

內政部國土測繪中心自行研究報告

民國 111 年 12 月

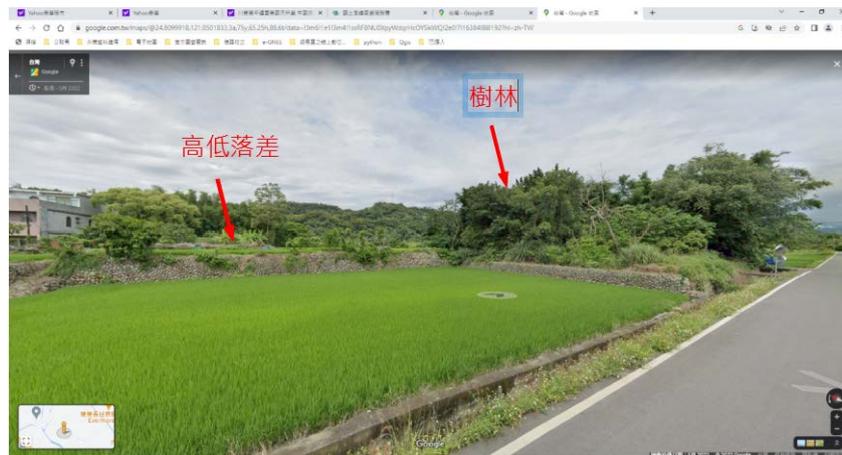
圖 1-1 通視不佳與測量困難情形

現場經常為樹林或是高低落差造成無法通視，或者工作人員難以通過，需多設補點來施測。

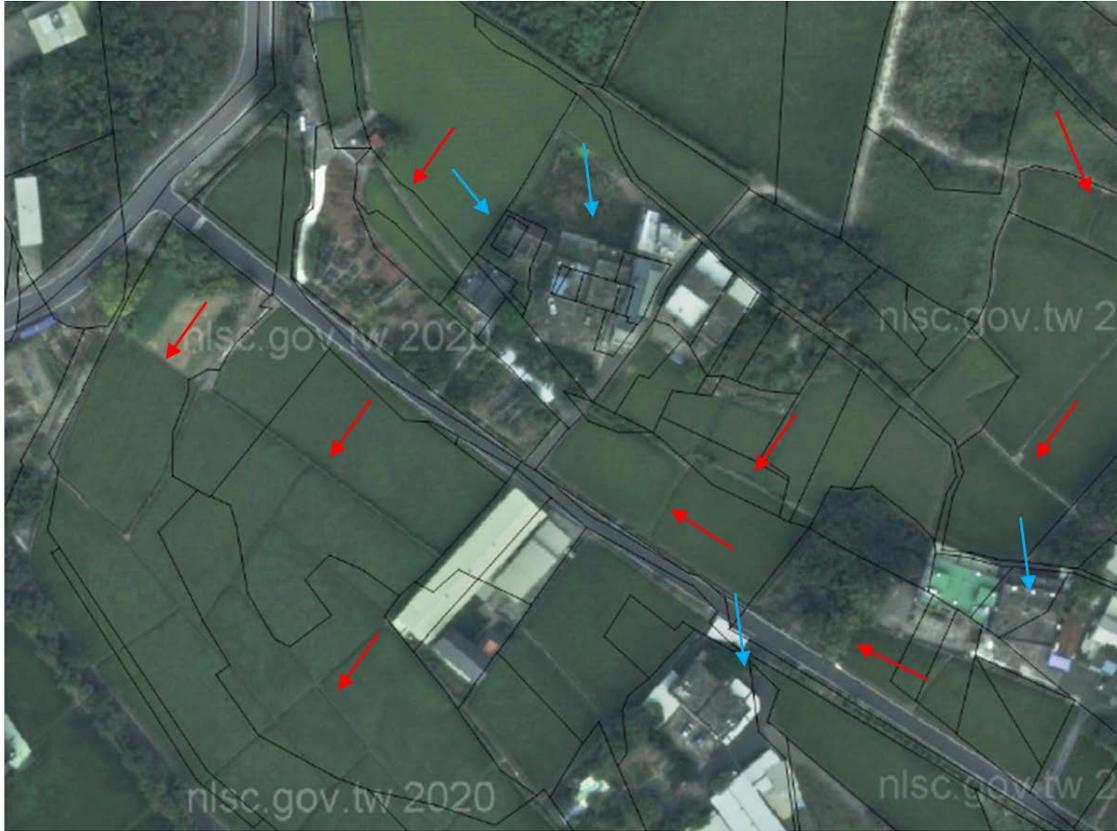
圖 1-2 現況與地籍圖不符處。

人工改變過去的現況，在地籍圖繪製後已經過近百年的時間，其間人為交易辦理之合併分割，或是為耕種方便變更農田間土坎水路等等，外業時極其容易被土坎混淆，導致施測許多不必要之參考點，浪費許多時間。

房屋亦難做為參考之依據，郊區房屋多未依地籍線建築，可能位於土地中或是跨越地籍線，即便是施測許多建物，亦非為可靠的參考樣本。

藍色箭頭所示為房屋與地籍圖不符處。紅色箭頭所示為土坎與地籍圖不符處。

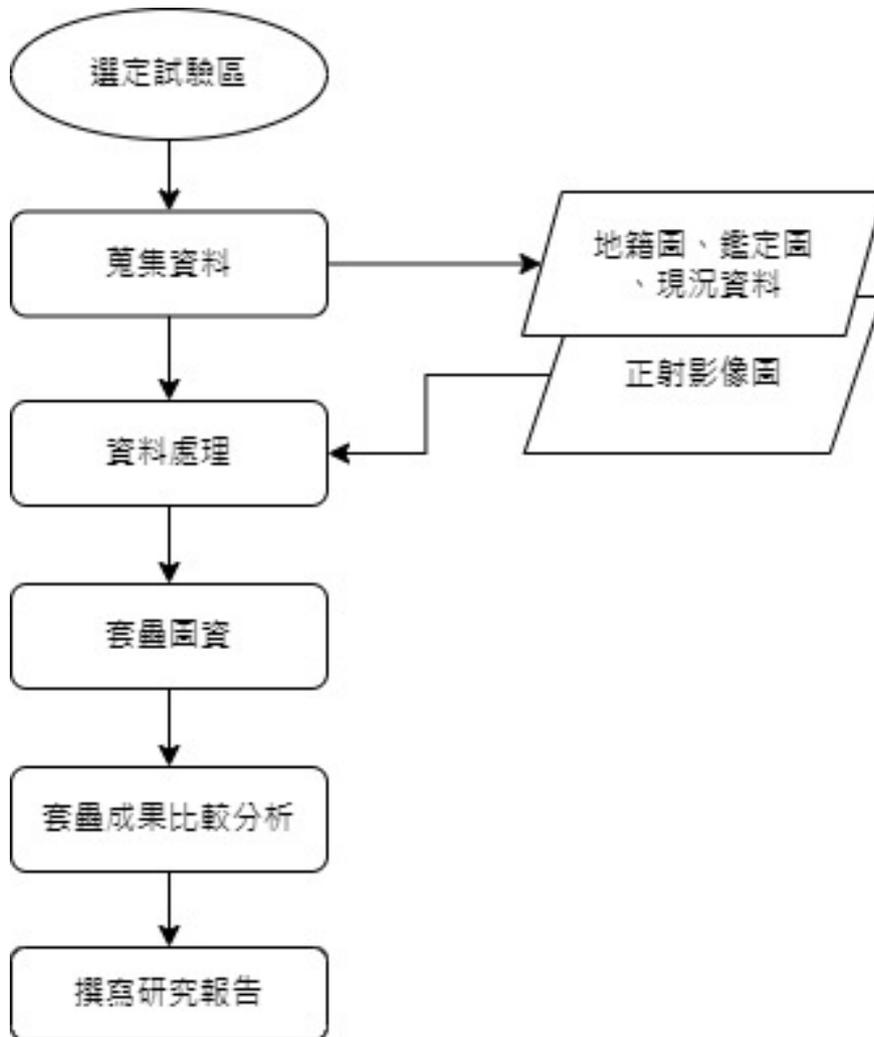
圖 2-1 研究流程圖

首先選定合適之試驗案件，蒐集系爭土地為中心之相關圖資，並在適當範圍內將已辦理現況測量之現況資料先套繪後，再套疊正射影像圖及地形圖上之地上物屬性和地籍線之關係，藉以判斷地籍圖套繪位置之合理性，再與一般傳統界址測量套繪成果比較分析，寫成研究報告。

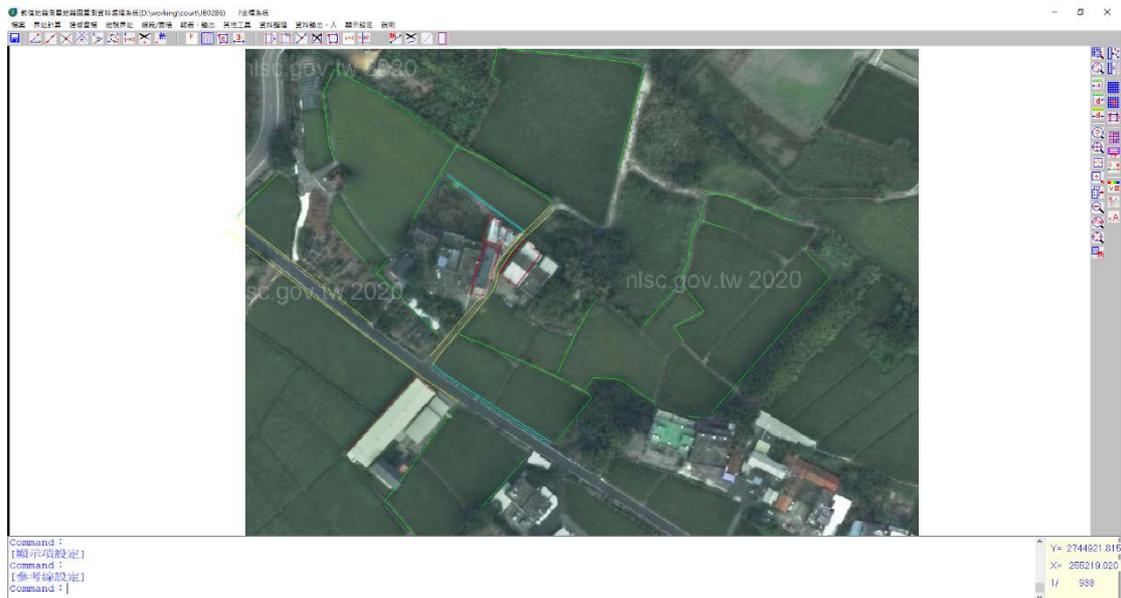
圖 2-3 以重測系統將相關圖資套疊整合結果。

另可將影像於 Qgis 截取後讀入重測系統中，並進行現況採點，惟其匯入影像解析度（dpi）不得大於 96 之限制，於重測系統作業

時，影像不如在 Qgis 中作業清晰。

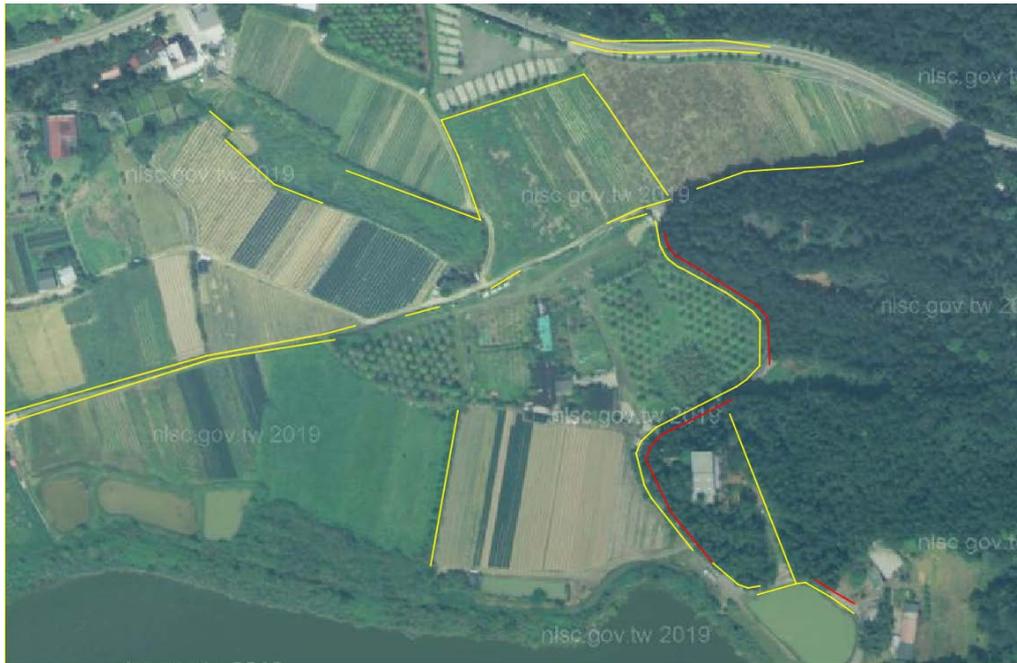
**圖 3-1 現況參考線套疊正射影像圖。**

經比對實地測量之現況參考點之連線與影像坵塊之邊界線，其中有道路、田梗、防風林邊線等地物，二者無明顯差異，如圖 3-1。

紅色線：不可於正射影像上辨識之現況參考線，  
黃色線：可於正射影像上辨識之現況參考線

傳統地面現況測量所測得之參考線中，亦有大部分能於正射影像圖上判讀。以傳統現況測量所測之現況線共 71 條參考線，其中正射影像上能辨識其特徵線者有 58 條，比例為 82%。

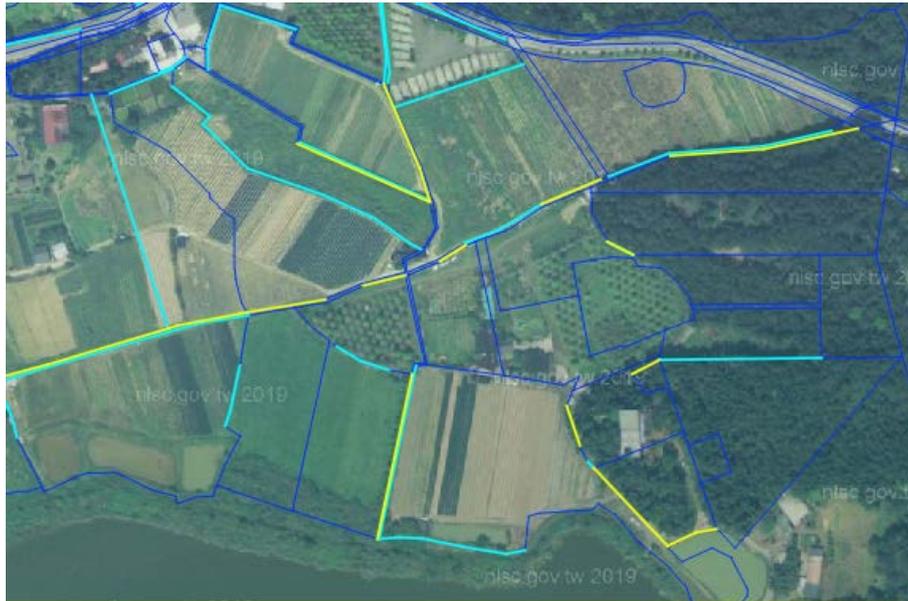
**圖 3-2 試驗區 A:地籍圖套繪成果與正射影像套合**

地籍圖套繪成果與正射影像圖套疊結果如圖 3-2，以人工目視可符合。鑑測原圖範圍內，約涵蓋 429 條地籍線，地籍線共 20 條符合傳統現況線，其中符合現況又符合影像特徵者共 10 條；加上影像輔助判讀之後，符合之地籍線可增加 57 條，可靠地籍線數量增加 2.8 倍。

藍色線（429 條）：地籍線。黃色線（20 條）：符合傳統現況測量之地籍線。淺藍色線（57 條）：無傳統現況測量，而以影像輔助判定之地籍線。

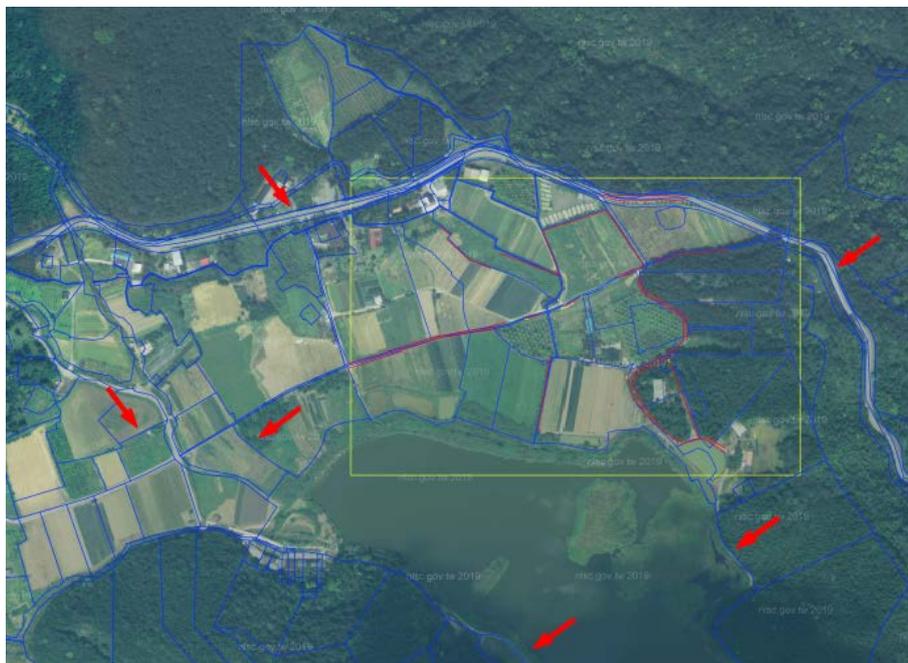
**圖 3-3 試驗區 A:難以到達區域之影像可判別可靠現況**

比對地籍圖成果及影像之特徵線，於傳統難以到達之區域，仍有可靠現況符合地籍線可供參考（如圖 3-3 紅色箭頭所示）。

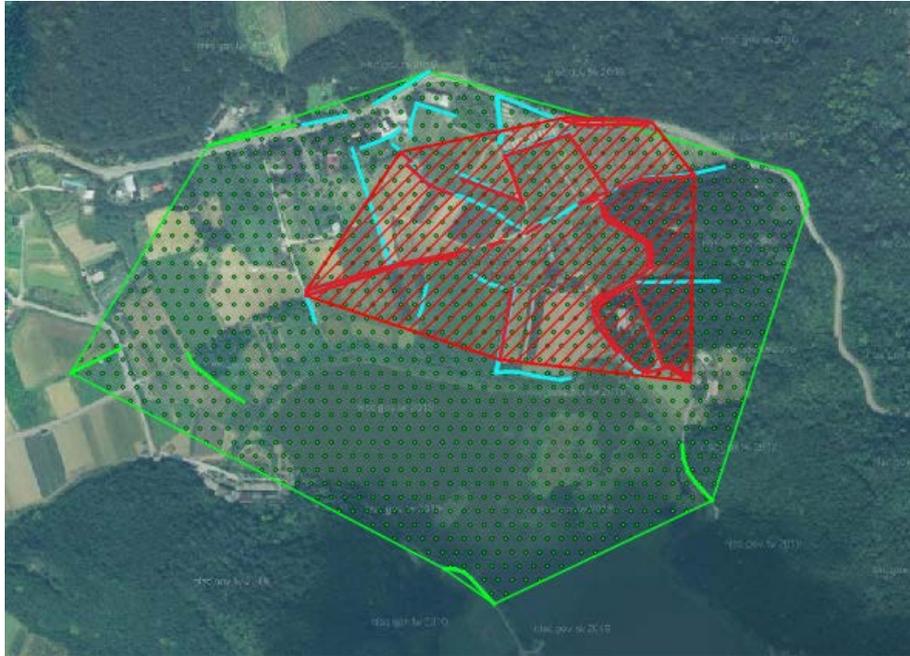
圖 3-4 試驗區 A:傳統現況測量範圍與影像輔助測量範圍比較

傳統符合地籍圖之可靠界址現況測量參考線範圍約 105,151 平方公尺，加上影像輔助測量能擴大確認範圍為 354,236 平方公尺，其測量範圍為傳統之 3.4 倍。

紅色斜線填滿：傳統現況測量範圍。紅色線：傳統現況參考線。  
綠色點填滿：影像輔助測量範圍。綠色線：於難以到達區域，符合影像之地籍線。淺藍色線：鑑測原圖範圍內符合影像之地籍線。

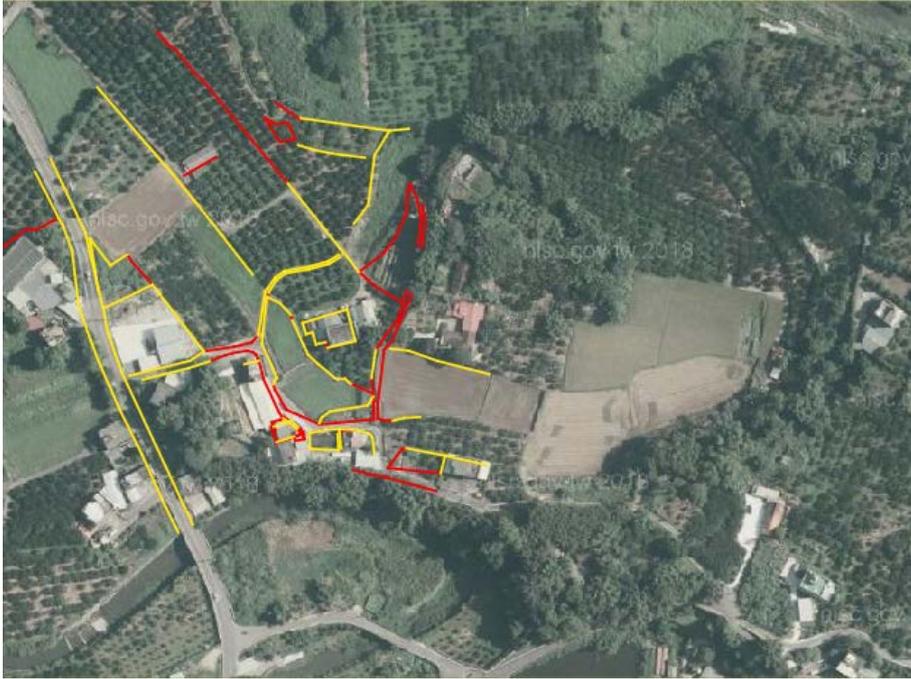
**圖 3-5 試驗區 B:現況參考線套疊正射影像圖。**

經比對實地測量之現況參考點之連線與影像坵塊之邊界線，其中有建物、道路、田梗、防風林邊線等地物，二者無明顯差異，如圖

紅色線：不可於正射影像上辨識之現況參考線，黃色線：可於正射影像上辨識之現況參考線

傳統地面現況測量所測得之參考線中，有半數能於正射影像圖上判讀。以傳統現況測量所測之現況線共 203 條參考線，其中正射影像上能辨識其特徵線者有 100 條，比例約為 50%。

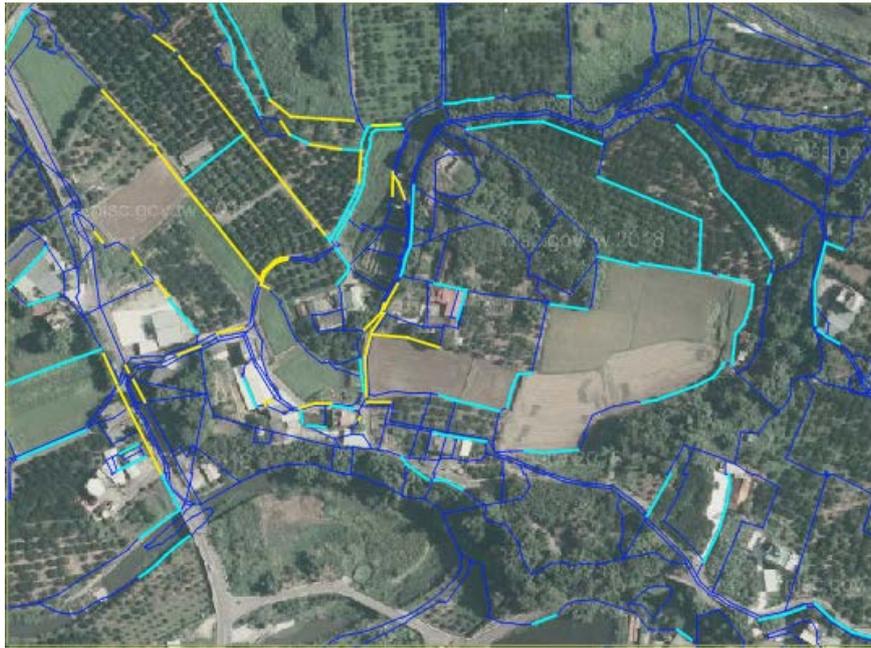
**圖 3-6 試驗區 B:地籍圖套繪成果與正射影像套合**

地籍圖套繪成果與正射影像圖套疊結果如圖 3-6，以人工目視可符合。鑑測原圖範圍內，約涵蓋 1435 條地籍線，地籍線共 62 條符合傳統現況線，其中符合現況又符合影像特徵者共 24 條；加上影像輔助判讀之後，符合之地籍線可增加 137 條，可靠地籍線數量增加 2.2 倍。

藍色線（1435 條）：地籍線。黃色線（62 條）：符合傳統現況測量之地籍線。淺藍色線（137 條）：無傳統現況測量，而以影像輔助判定之地籍線。

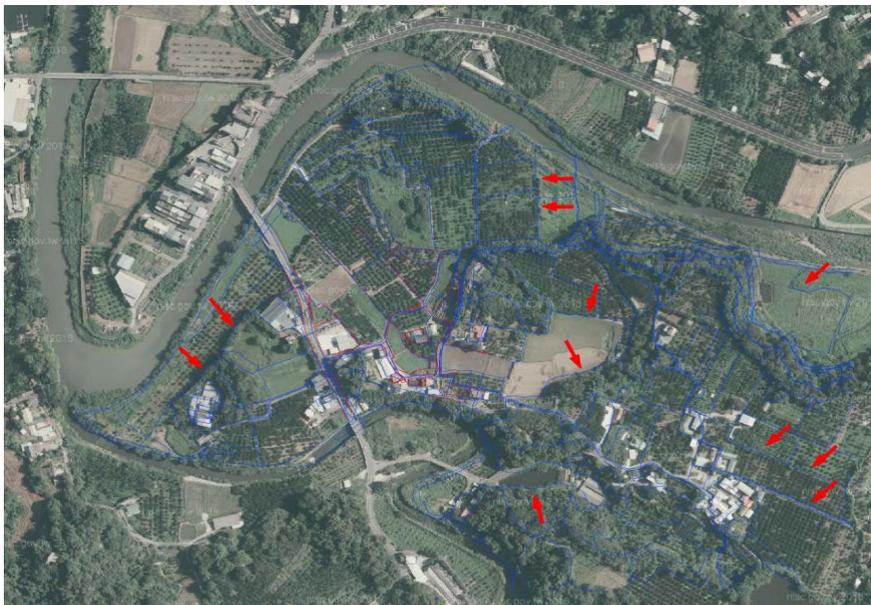
**圖 3-7 試驗區 B:難以到達區域之影像可判別可靠現況**

比對地籍圖成果及影像之特徵線，於傳統難以到達之區域，仍有符合地籍線的可靠現況可供參考（如圖 3-7 紅色箭頭所示）。

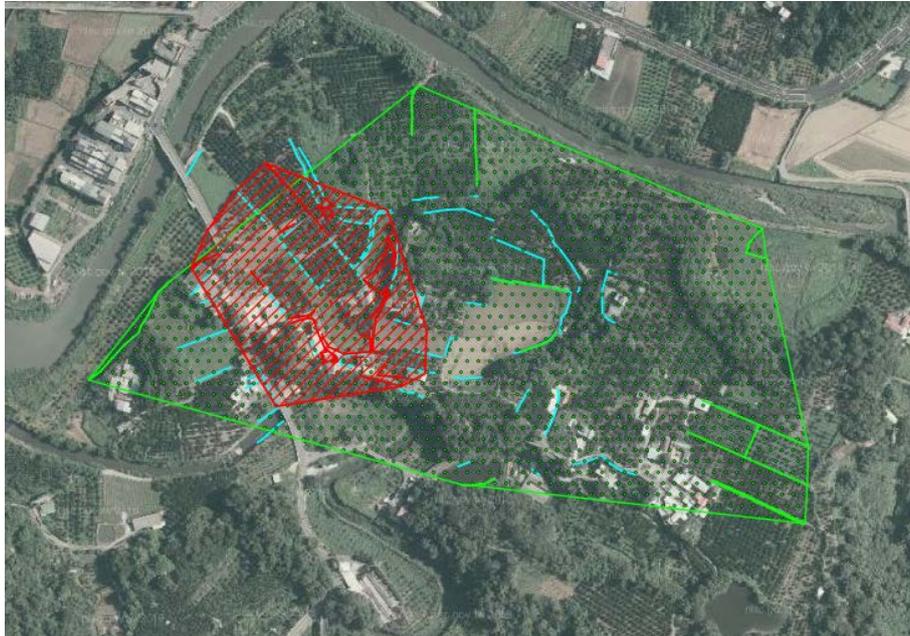
**圖 3-8 試驗區 B:傳統現況測量範圍與影像輔助測量範圍比較**

傳統符合地籍圖之可靠界址現況測量參考線範圍約 46267 平方

公尺，加上影像輔助測量能擴大確認範圍為 228651 平方公尺，測量範圍為傳統之 4.9 倍。

紅色斜線填滿：傳統現況測量範圍。紅色線：傳統現況參考線。  
綠色點填滿：影像輔助測量範圍。綠色線：於難以到達區域，符合影像之地籍線。淺藍色線：鑑測原圖範圍內符合影像之地籍線。

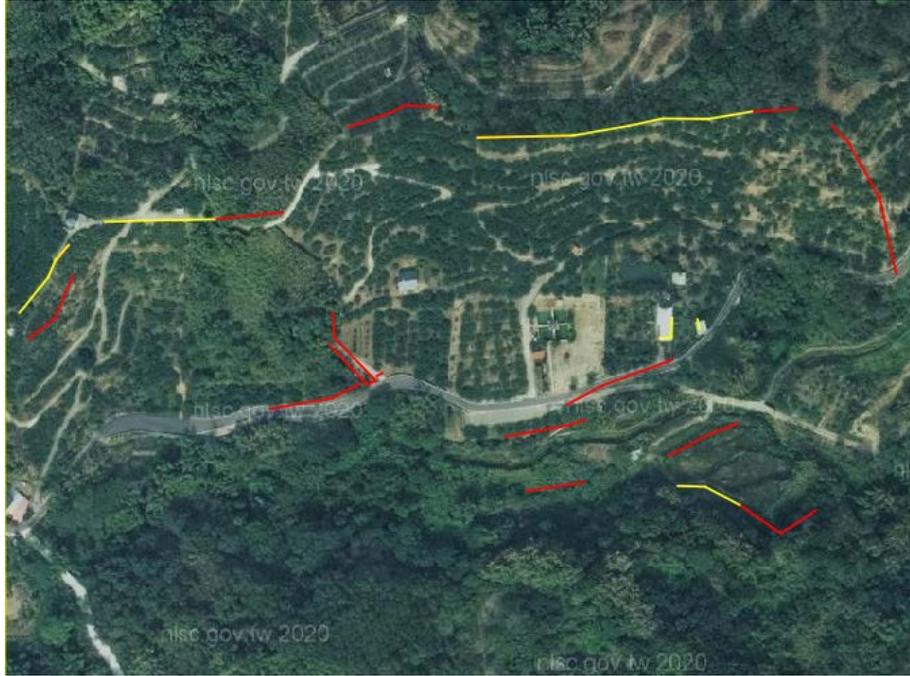
**圖 3-9 試驗區 C:現況參考線套疊正射影像圖。**

經比對實地測量之現況參考點之連線與影像坵塊之邊界線，其中有道路、高低坎、果園等地物，二者無明顯差異，如圖 3-9 所示。有些現況測量影像上無法辨識者，因其位於樹林中道路或田埂邊界，航空影像上道路被樹林遮蔽。

紅色線：不可於正射影像上辨識之現況參考線，黃色線：可於正射影像上辨識之現況參考線

傳統地面現況測量所測得之參考線中，亦有部分能於正射影像圖上判讀。以傳統現況測量所測之現況線共 43 條參考線，其中正射影像上能辨識其特徵線者有 15 條，比例為 34%。

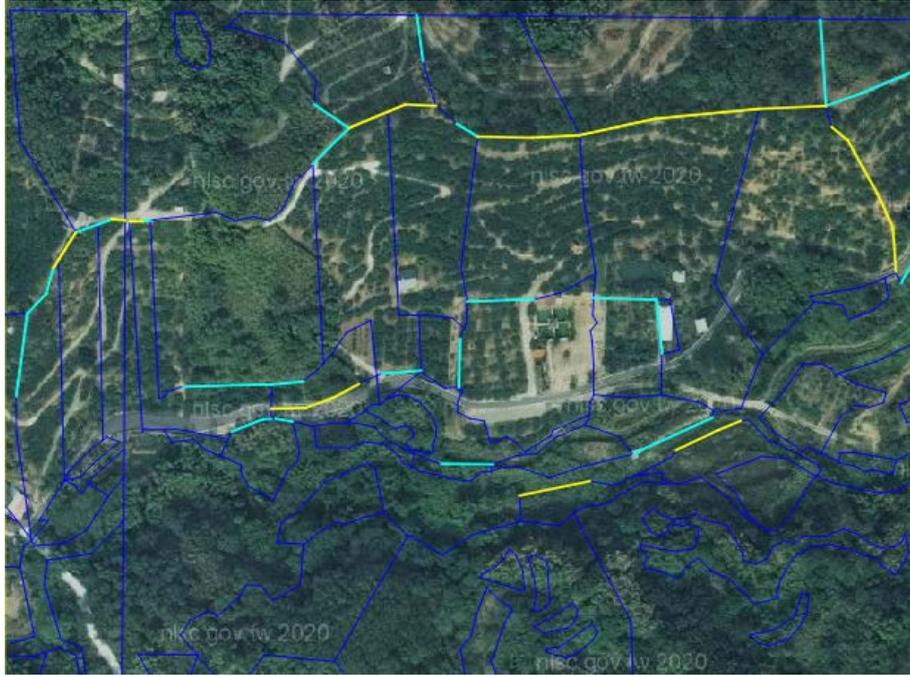
**圖 3-10 試驗區 C:地籍圖套繪成果與正射影像套合**

地籍圖套繪成果與正射影像圖套疊結果如圖 3-10，以人工目視可符合。鑑測原圖範圍內，約涵蓋 567 條地籍線，地籍線共 22 條符合傳統現況線，其中符合現況又符合影像特徵者共 8 條；加上影像輔助判讀之後，符合之地籍線可增加 28 條，可靠地籍線數量增加 1.3 倍。

藍色線（567 條）：地籍線。黃色線（22 條）：符合傳統現況測量之地籍線。淺藍色線（28 條）：無傳統現況測量，而以影像輔助判定之地籍線。

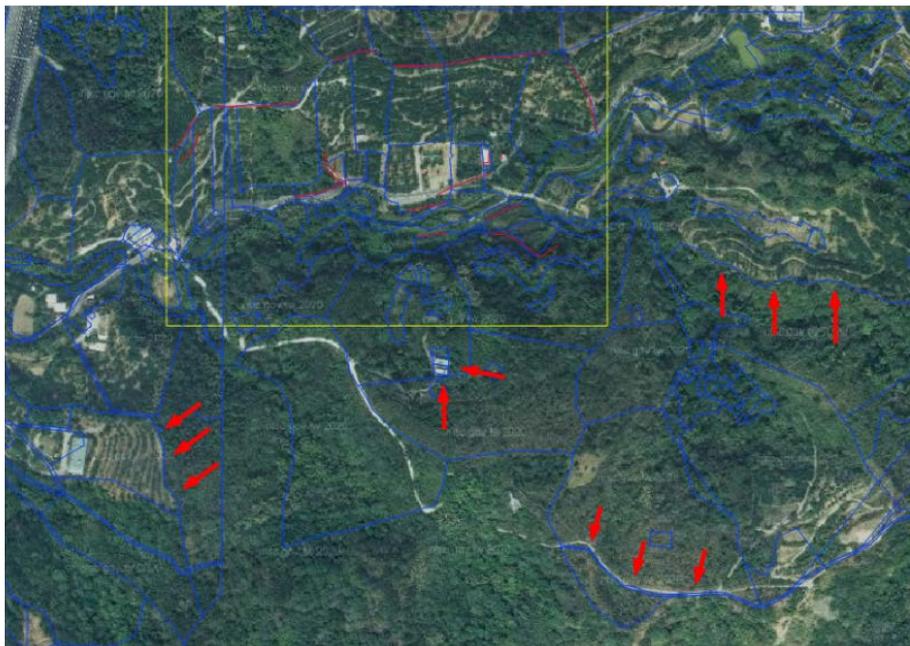
**圖 3-11 試驗區 C:難以到達區域之影像可判別可靠現況**

比對地籍圖成果及影像之特徵線，於傳統難以到達之區域，仍有符合地籍線的可靠現況可供參考（如圖 3-11 紅色箭頭所示）。

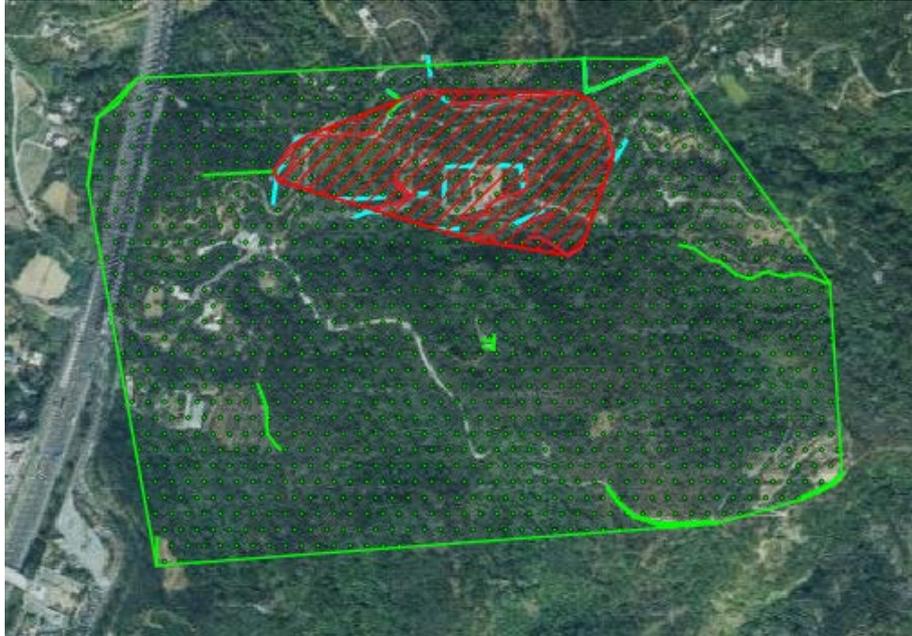
圖 3-12 試驗區 C:傳統現況測量範圍與影像輔助測量範圍比較

傳統符合地籍圖之可靠界址現況測量參考線範圍約 72677 平方公尺，加上影像輔助測量能擴大確認範圍為 602960 平方公尺，測量範圍為傳統之 8.3 倍。

紅色斜線填滿：傳統現況測量範圍。紅色線：傳統現況參考線。  
綠色點填滿：影像輔助測量範圍。綠色線：於難以到達區域，符合影像之地籍線。淺藍色線：鑑測原圖範圍內符合影像之地籍線。

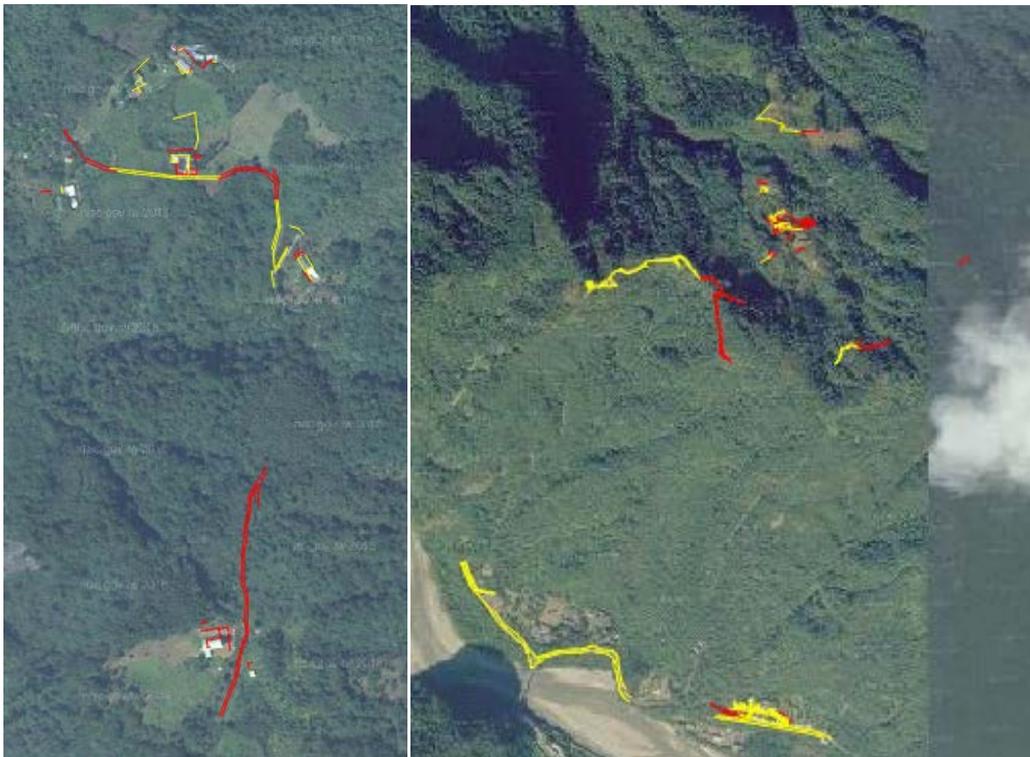
**圖 3- 13 試驗區 D:地籍圖套繪成果與正射影像套合**

中有道路、建物、樹林、空地邊界等地物，二者無明顯差異，如圖 3- 13 所示。有些現況測量影像上無法辨識者，因其位於樹林中道路，航空影像上道路被樹林遮蔽。另有建物邊界與影像上落差較大者，可能是高山區正射影像之產製過程中，高差校正較大之原因。

傳統地面現況測量所測得之參考線中，亦有過半數能於正射影像圖上判讀。以傳統現況測量所測之現況線共 801 條參考線，其中正射影像上能辨識其特徵線者有 462 條，比例約為 58%

紅色線：不可於正射影像上辨識之現況參考線，黃色線：可於正射影像上辨識之現況參考線

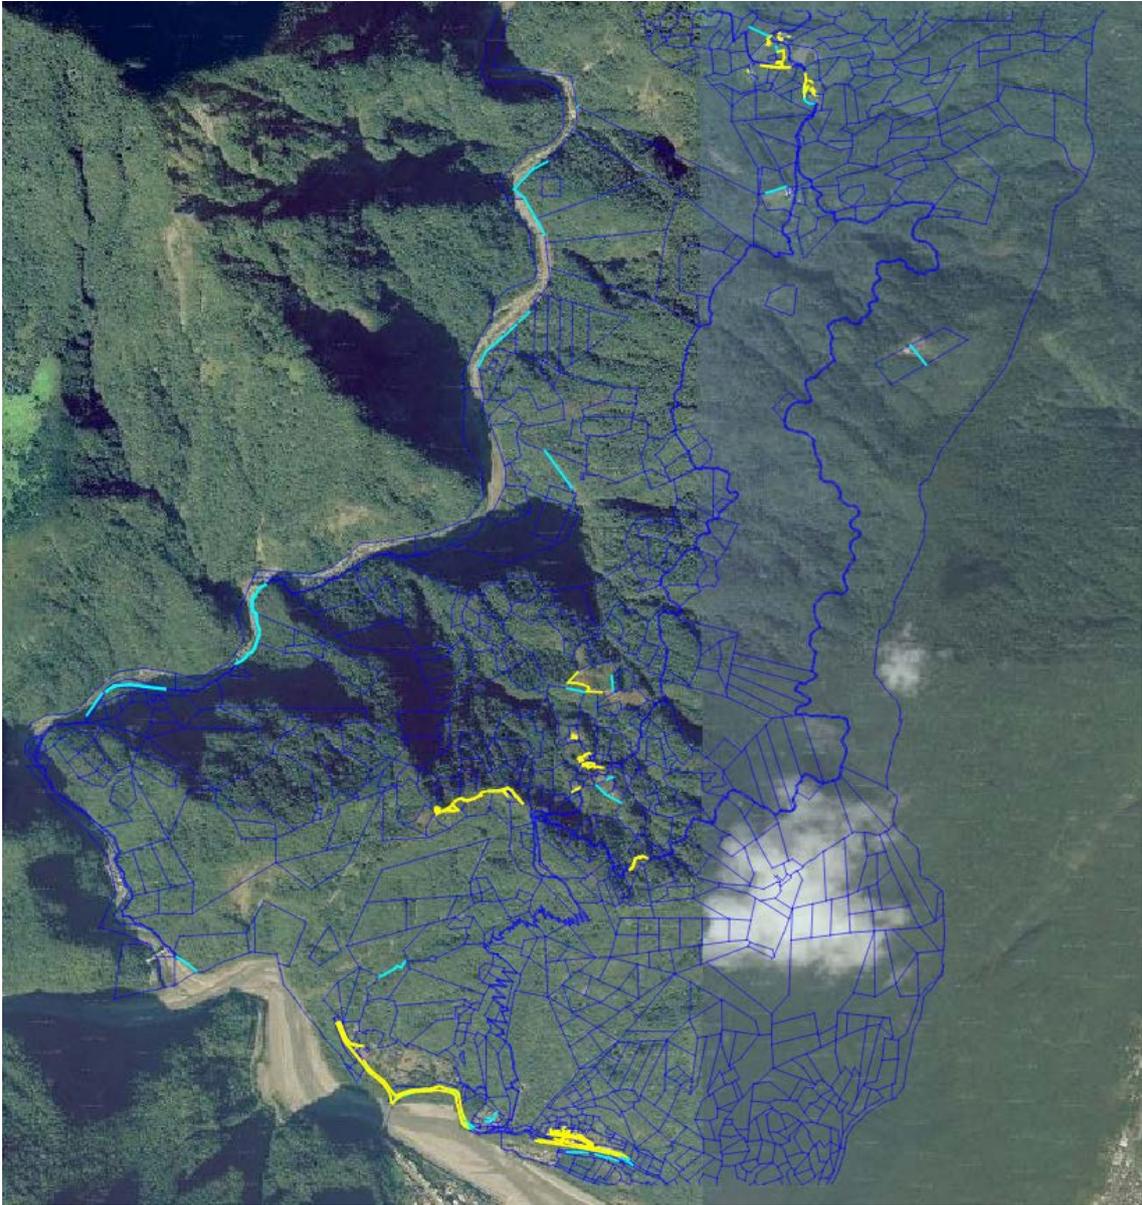
**圖 3-14 試驗區 D:地籍圖套繪成果與正射影像套合**

地籍圖套繪成果與正射影像圖套疊結果如圖 3- 14，以人工目視可符合。鑑測原圖範圍內，約涵蓋 6958 條地籍線，地籍線共 115 條符合傳統現況線，其中符合現況又符合影像特徵者共 27 條；加上影

像輔助判讀之後，符合之地籍線可增加 165 條，可靠地籍線數量增加 1.4 倍。

藍色線（6958 條）：地籍線。黃色線（115 條）：符合傳統現況測量之地籍線。淺藍色線（165 條）：無傳統現況測量，而以影像輔助判定之地籍線。

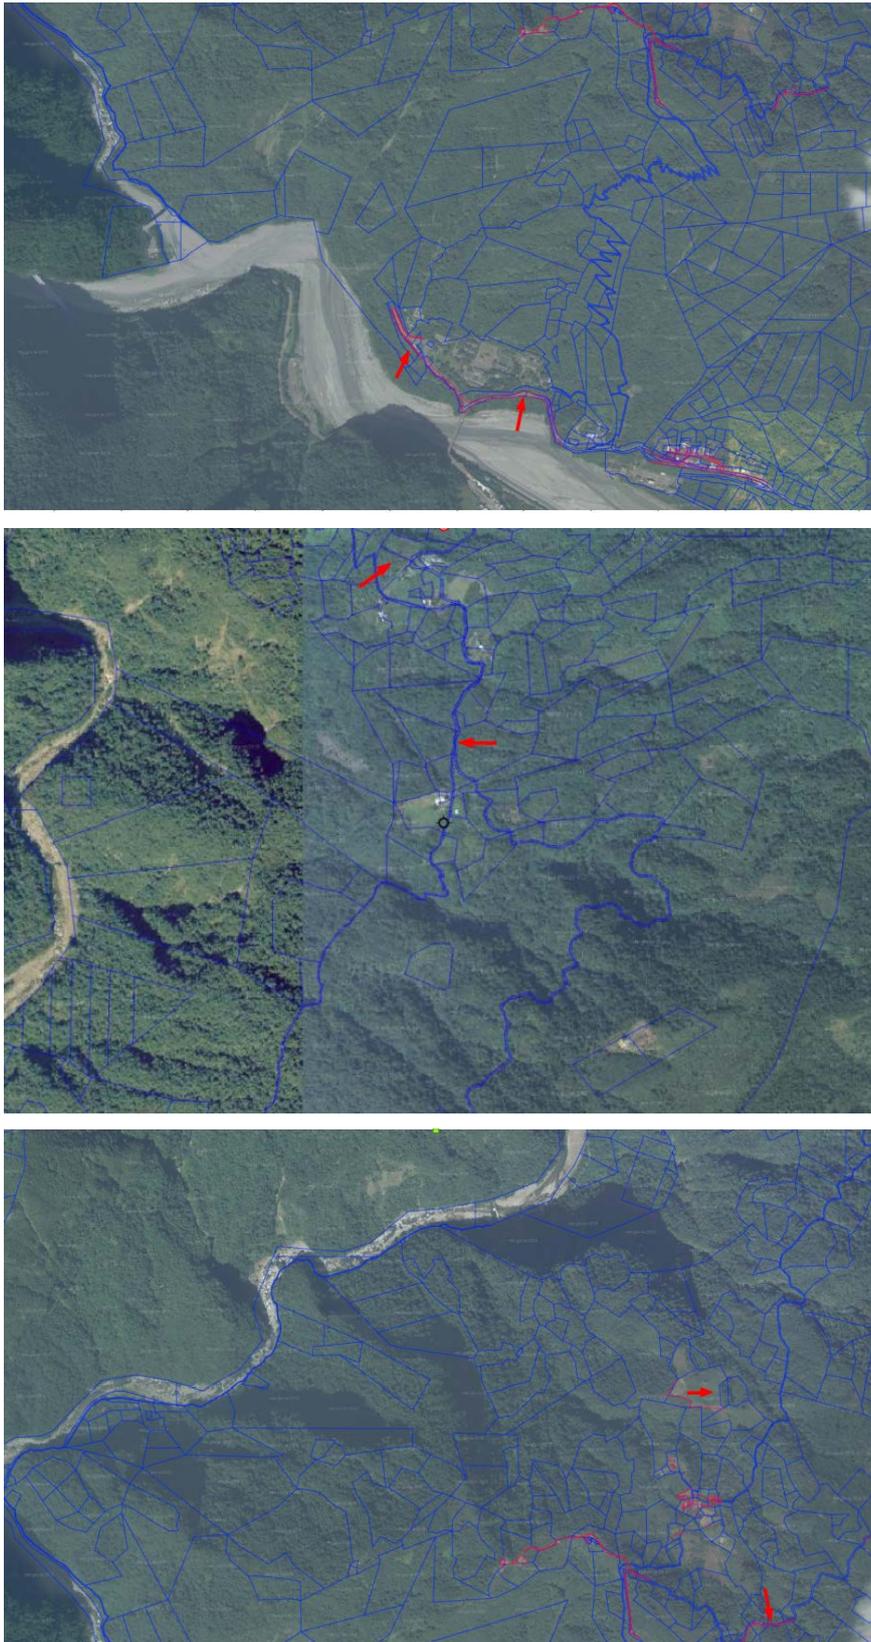
圖 3-15 試驗區 D:難以到達區域之影像可判別可靠現況

比對地籍圖成果及影像之特徵線，於傳統難以到達之區域，仍有符合地籍線的可靠現況可供參考（如圖 3-15 紅色箭頭所示）。

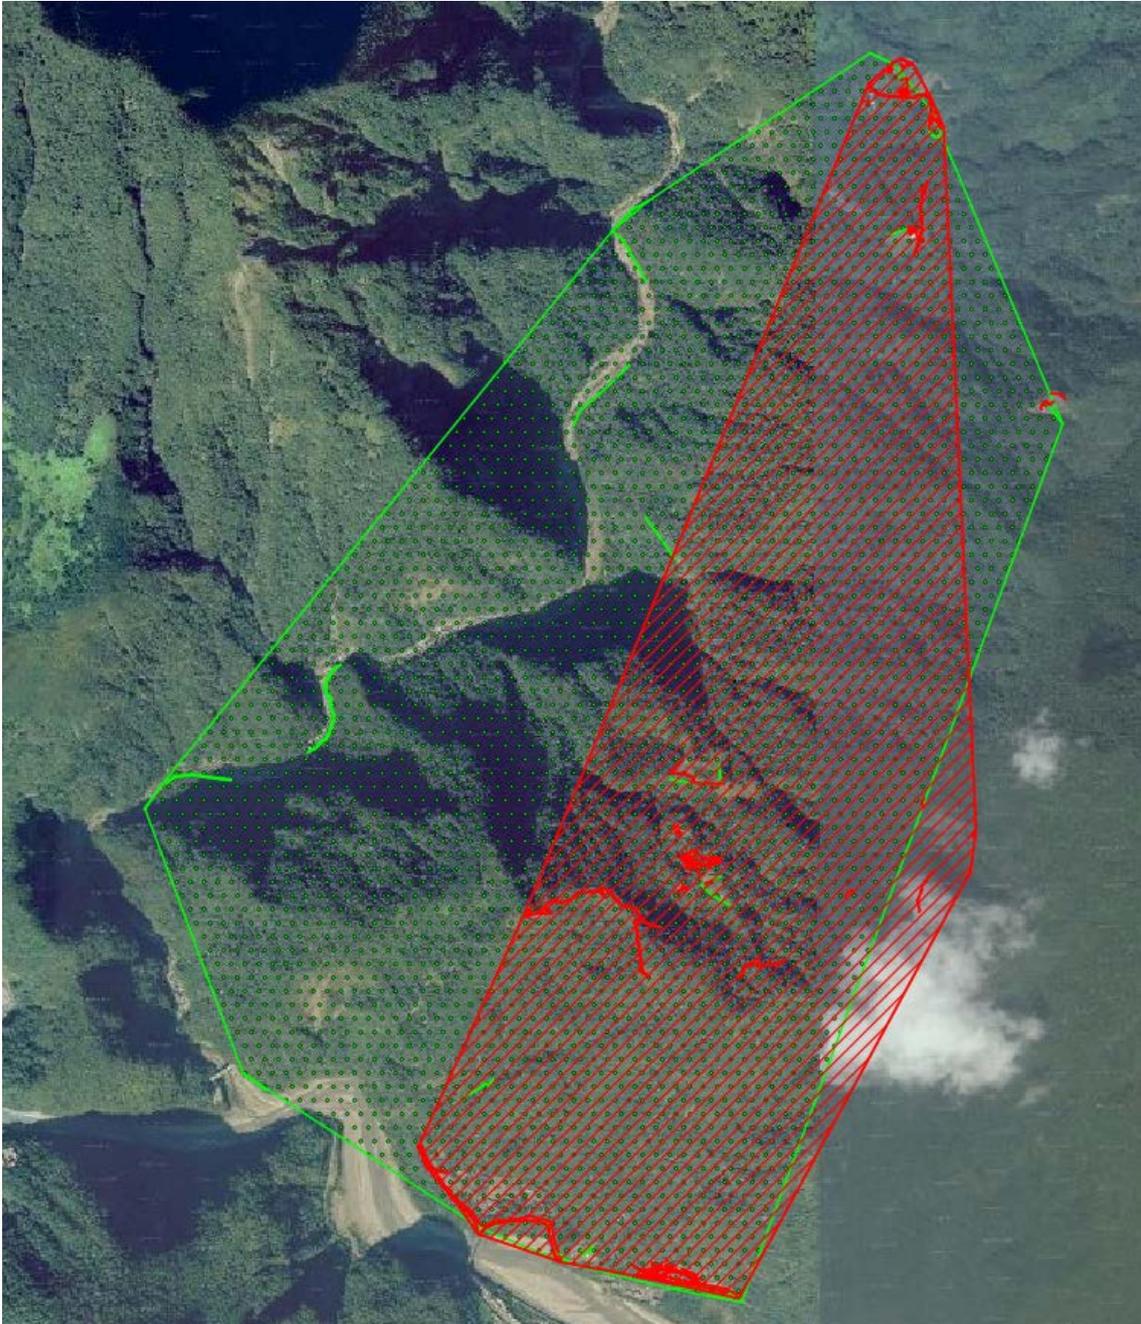
**圖 3-16 傳統現況測量範圍與影像輔助測量範圍比較**

傳統符合地籍圖之可靠界址現況測量參考線範圍約 4314621 平方公尺，加上影像輔助測量能擴大確認範圍為 7967220 平方公尺，測量範圍為傳統之 1.9 倍。

紅色斜線填滿：傳統現況測量範圍。紅色線：傳統現況參考線。  
綠色點填滿：影像輔助測量範圍。綠色線：於難以到達區域，符合影像之地籍線。
