110 年度三維國家底圖成果加值 應用研析

工作總報告(修正版)

主辦機關：內政部國土測繪中心

執行單位：易圖科技股份有限公司

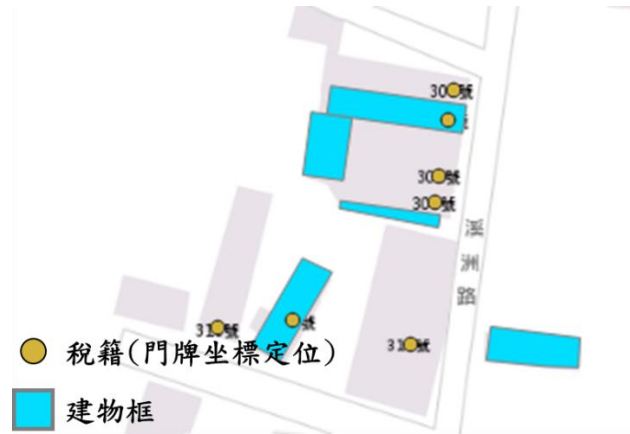
圖 3-22 稅籍(門牌坐標定位)與建物框空間關聯圖

稅籍(門牌座標定位)共 950 筆，與建物框資料共 3389 筆進行空間關聯，其中稅籍資料共 830 筆關聯成功，120 筆無法關聯，

無法關聯主要因為圖資資料產製時間不同以及門牌坐標尚未更新，導致門牌定位之稅籍資料位置沒有對應建物框，其成果如圖 3-22 所示。

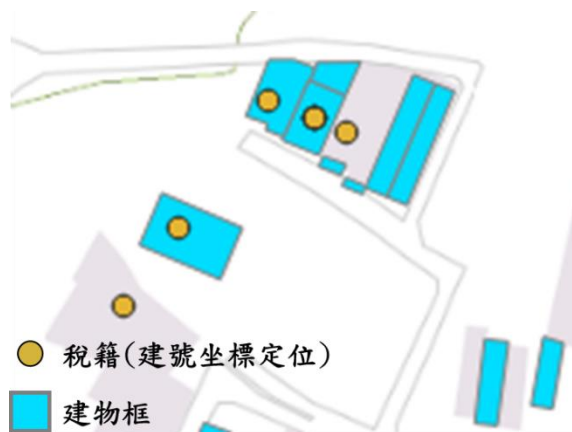
圖 3-23 稅籍(建號坐標定位)與建物框空間關聯分析情形

稅籍(建號座標定位)共 106 筆，與建物框資料共 3389 筆進行空間關聯，建號定位之稅籍資料共 98 筆關聯成功，8 筆無法關聯，無法關聯即可能為新建物圖資待更新及有建號但未設稅籍，如圖 3-23 所示。

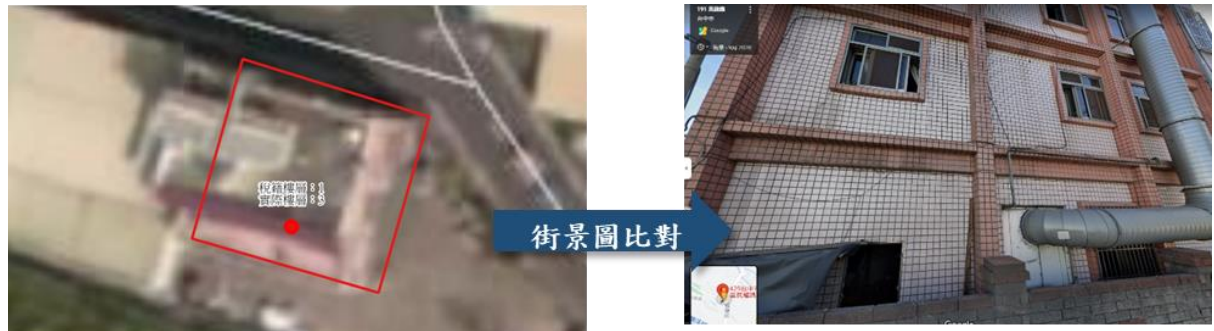
圖 3-25 街景對照研析成果

最後篩選出的 37 筆疑似違規增改建，經比對過稅籍資料、建物框資料、建號定位資料的樓層數及產製年份，接續透過 Google 街景作研析成果與實際建物作再檢核，確實發現建物疑似違規增改建如圖 3- 25 錯誤! 找不到參照來源。 ，故將研析結果列為清冊，供稅務局執行清查作業，再將稅務局清查成果作分析與說明。

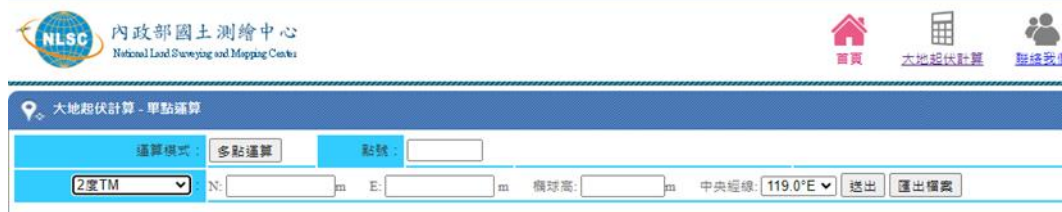
圖 4-3 大地起伏計算系統轉換高程圖

(一) 交通號誌資料高程值轉換

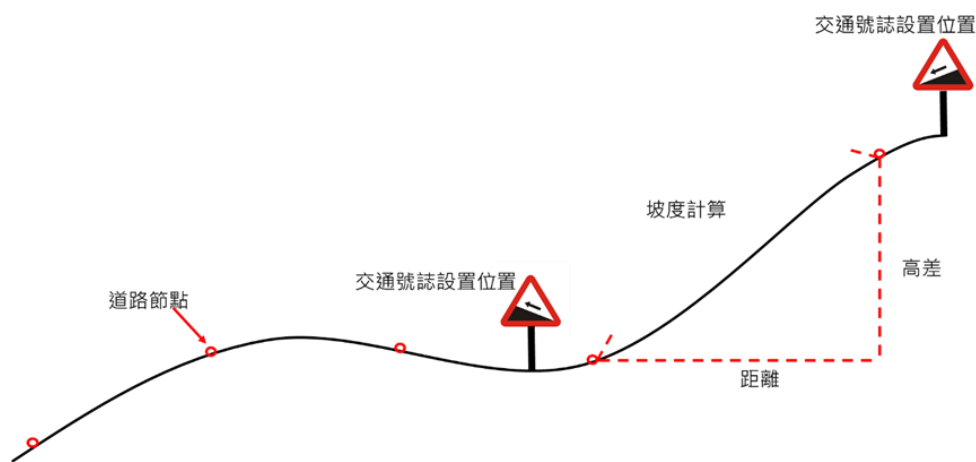
圖 4-8 分析號誌設置位置示意圖

利用三維道路計算坡度並分析號誌應設置位置，三維道路中心線本身具有之線段計算其起始點及結束點高差及距離，計算出每段的坡度值。計算出坡度後，參考「道路交通標誌標線號誌設

置規則第二十六條-險升險降警示牌需設於道路縱坡在百分之七以上之路段」規定，篩選坡度在百分之七以上之坡度，再依照交通局提供的設施資料進行空間比對，分析是否有對應的警示牌，若有則表示其警示牌規劃符合道路坡度現況，可進一步檢視該警示牌設置位置是否合適、是否會有視覺影響等。若無，則可建議交通局未來應加設對應的警示牌。坡度計算與警示牌設置關係如圖 4-8 所示，詳細步驟說明如下。

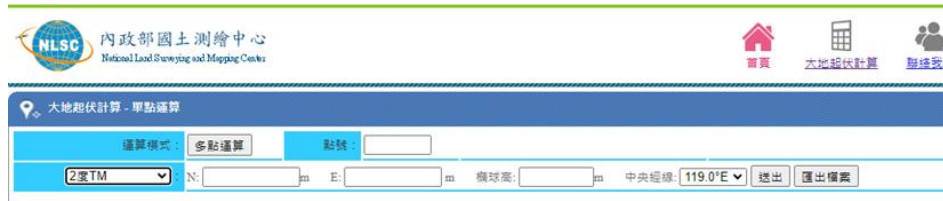
圖 4-17 大地起伏計算系統

因本次交通局提供之交通號誌資料均具有 Z 值，經檢核比對後發現該 Z 值為橢球高，與三維道路之正高資料不同，於模擬平臺呈現會有高程差的問題。為解決前述問題，本案例將交通號誌資料統整確認其有無 Z 值資料，若有則利用測繪中心之大地起伏計算系統，如圖 4-17，將橢球高轉為正高，若無則利用三維道路之高程值帶入。

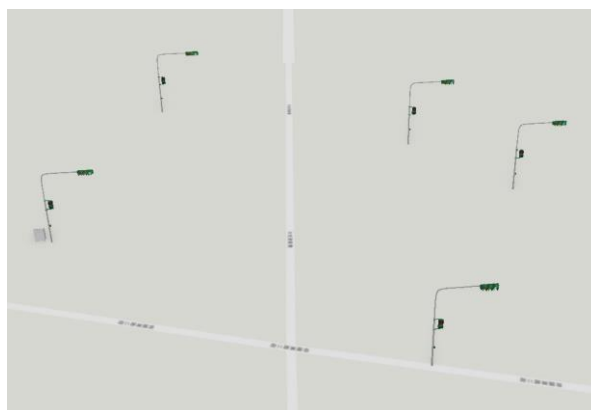
圖 4-21 號誌方向相同圖示

交通號誌之模擬不僅需考量前述所提與臺灣慣用形式是否相符，更需考量交通號誌方向之正確性，若單純將號誌模型導入，會形成號誌方向全部相同的問題，如圖 4-21。為避免此問題，須事前將交通號誌點位新增屬性欄位，以號誌方向進行分類，將其大致以東南西北為基準分為 8 類，並以此八類作為號誌方向之依據，合理化其號誌模型之方向性，如圖 4-22。

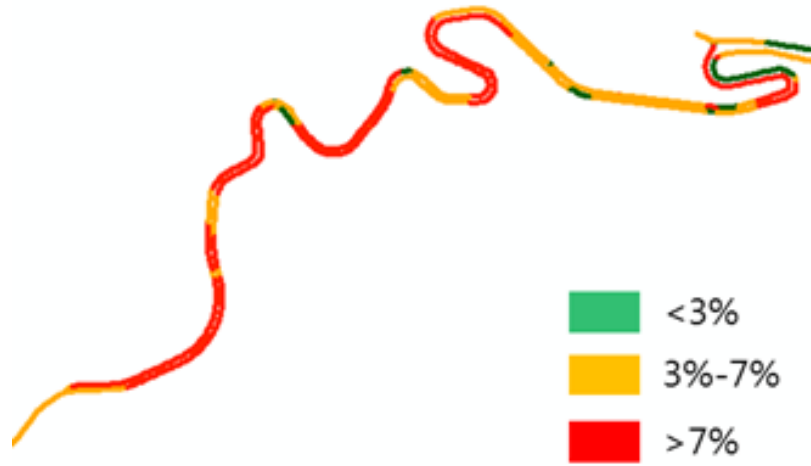
圖 4-27 險升險降號誌檢討路段圖

以道路坡度計算成果之坡度較大路段作為檢討路段，如圖 4-27，此路段為雙向道路，總長為 5.6 公里，共 2.9 公里坡度大於 7%，因交通局尚未建置險升險降號誌之資料，故針對現有道路險升險降號誌透過比對街景方式進行檢討，後續再由現場調查確認檢討成果。

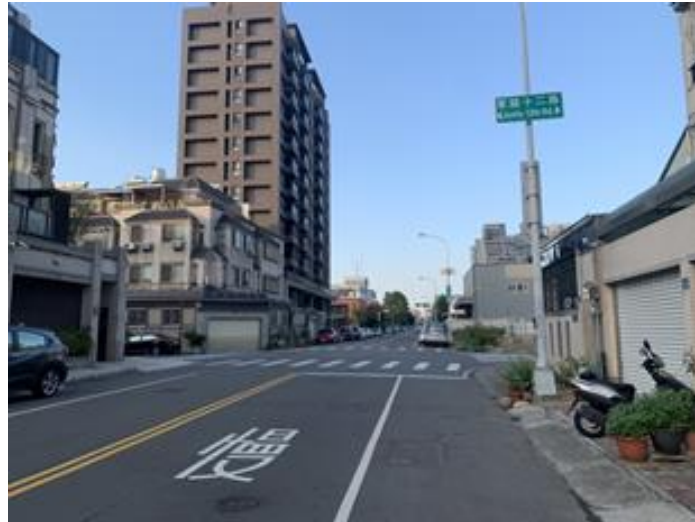
圖 4-39 現場比對無交通號誌圖

本團隊於 110 年 11 月 29 日前往現地進行調查，如圖 4-39，發現現場確實無交通號誌設置，此處將提供給交通局作為交通號誌改善之參考。
