NLSC-109-6

109 年及 110 年國土利用現況調查 成果更新維護(第 1 作業區)

110 年度工作總報告

執行單位：亞新國土科技股份有限公司

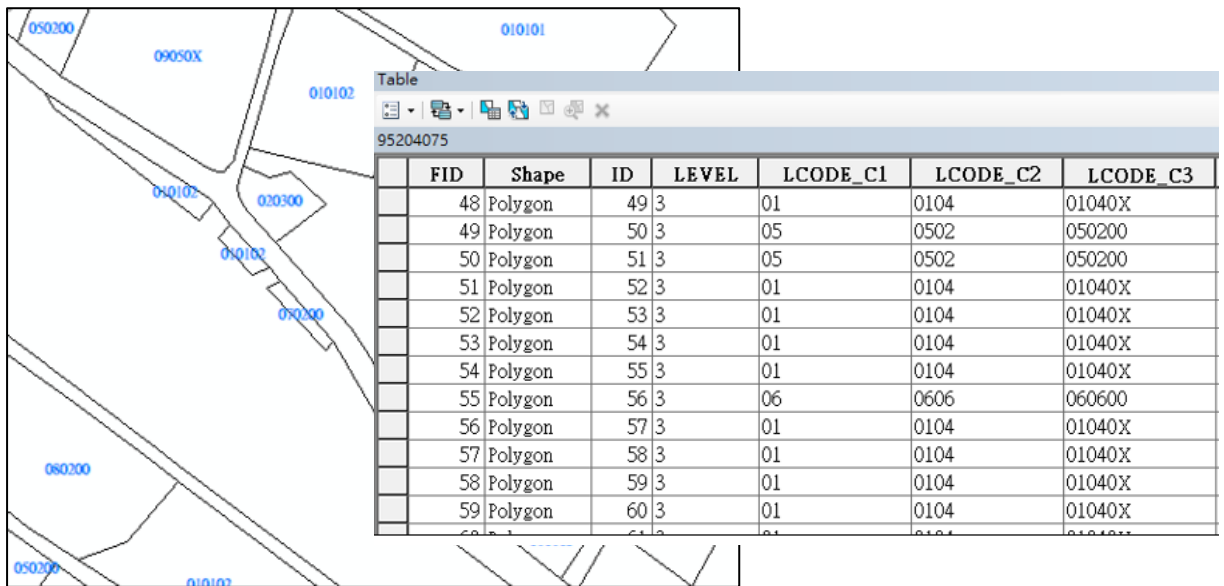
圖 2-14 104 年版分類系統轉製為 108 年版本分類系統

依據內政部 104 年 4 月 13 日修訂並更名之「土地利用分類系統表」(以下簡稱依 104 年版分類系統)調查至第 2 級分類調查表轉換為相應 108 年版分類系統表 3 級分類碼，由本團隊自行開發轉換程式，將前期國土利用現況調查成果轉換成 108 年版分類系統表 3 級分類碼，如圖 2-14 所示。

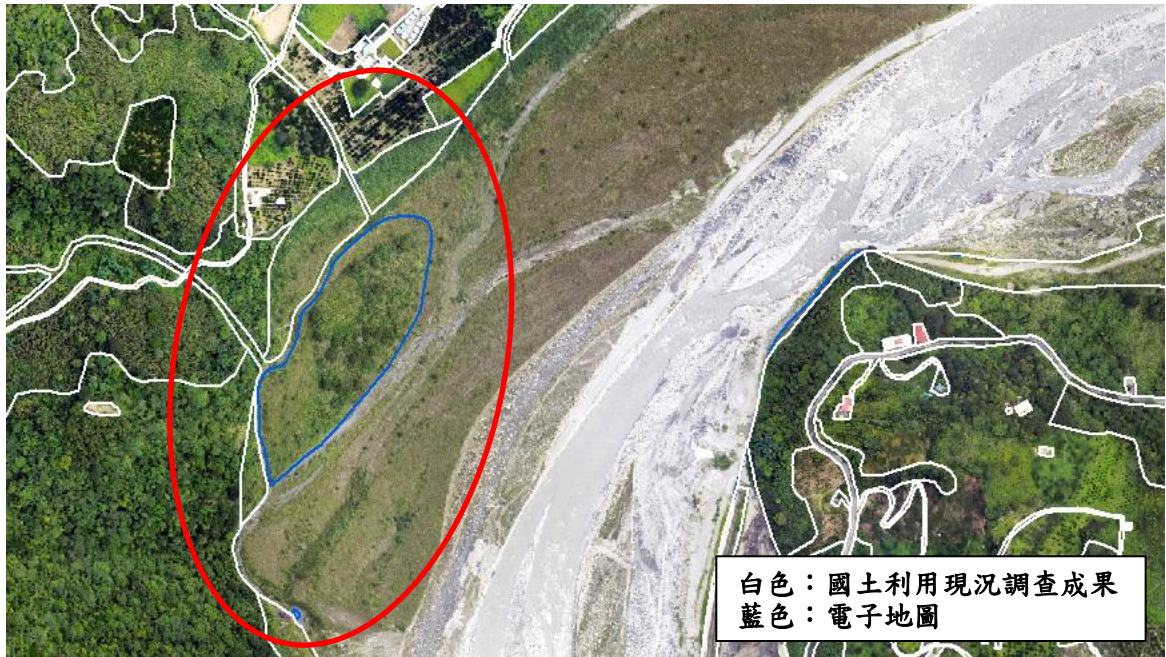
圖 2-19 河道繪製範圍(修改後)

水系包含河道、溝渠，由國土測繪中心提供屬性分類資料，資料來源為經濟部水利署水利規劃試驗所，的河川（河道）、河川（支流），但因水系的範圍會隨著時間發生變化，因此修正範圍時以正射影像為主，臺灣通用電子地圖的河川(RIVERA)為輔，以最新正射影像與臺灣通用電子地圖向量套疊參考後繪製河道最大範圍，河道內灘地與草生地則不作細分如圖 2-18 所示；若參考圖資套疊後產生不一致，則應以較新圖資對河道範圍適度修正如圖 2-19。

白色：國土利用現況調查成果
藍色：電子地圖

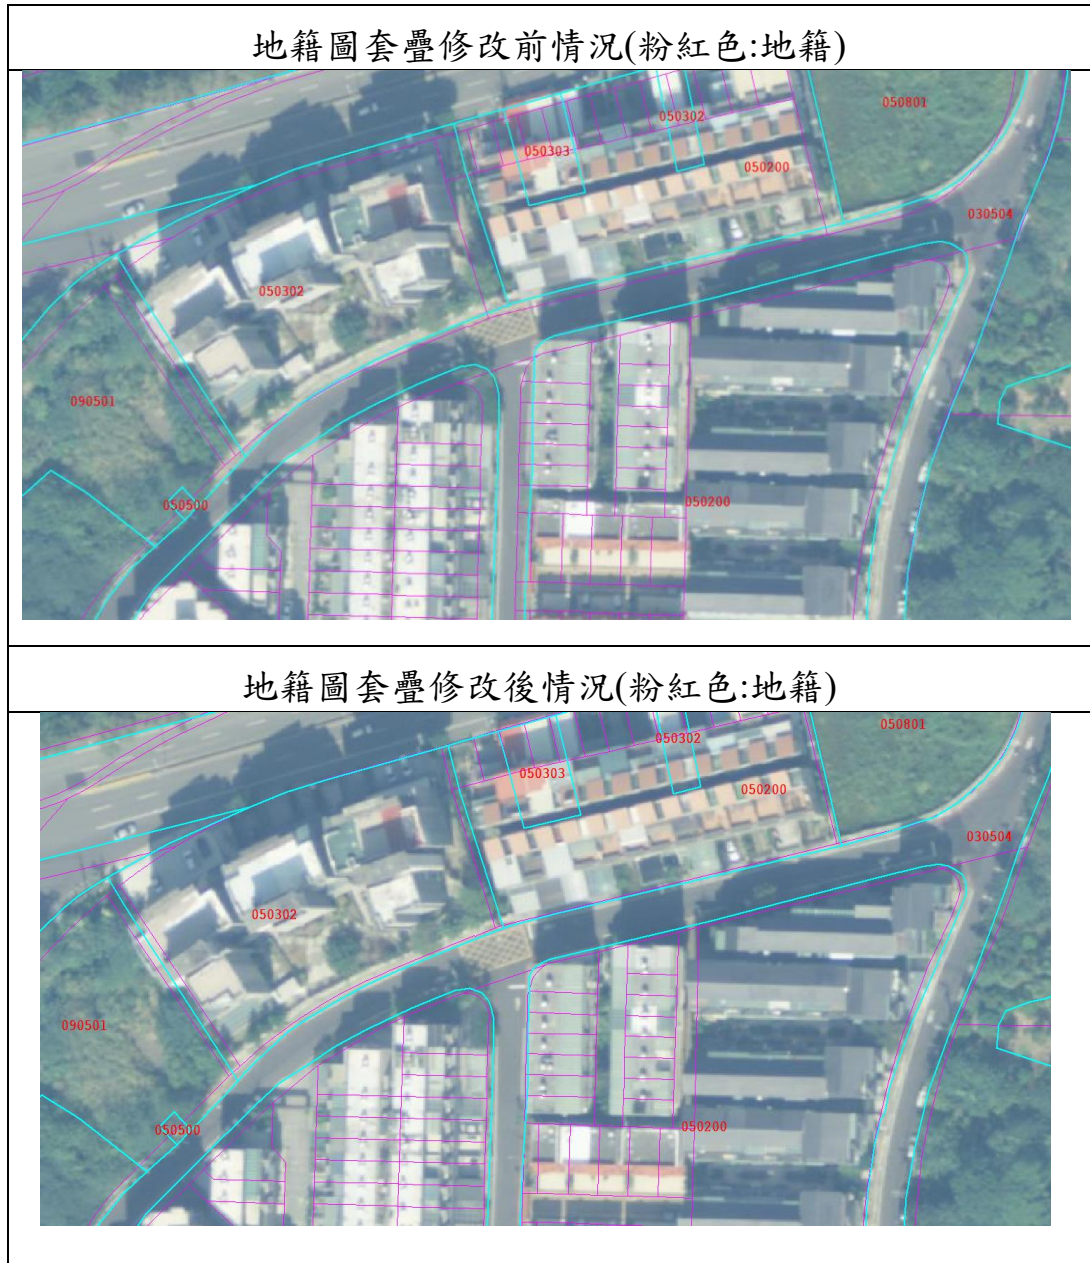
圖 2-20 地籍圖修正前後對照圖

為協助外業人員正確劃分土地利用坵塊邊界，於製作外業調查圖時必須調整地籍線和土地利用坵塊邊界趨近一致，如圖 2-20 所示，處理原則如下：

(A)盡量平移套合電子地圖道路街廓，如果是位於郊區或山區無法以道路街廓正確平移套合時，以最近似的地類界為準套合使用。

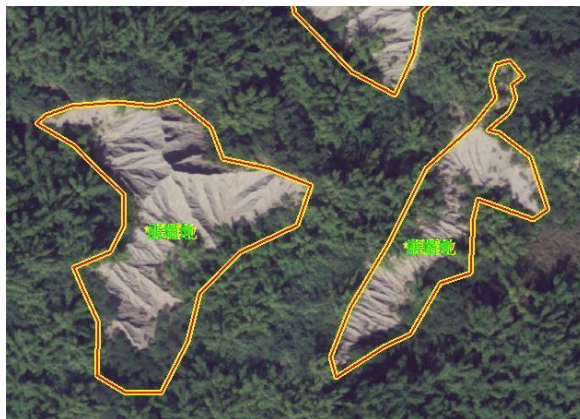
5. 【法定範圍內】國土成果與林務局坵塊屬性及其邊界完全相同，且林務局坵塊屬性及其邊界與航拍正射影像相符，如圖 2-23 和圖 2-24 綠色圖說文字處。

- 林務局屬性值可對應至第 3 級分類：Method 應填「2」
- 林務局屬性值可對應至第 2 級分類：
 - A. 「人工濕地-0402 其他蓄水設施」，Method 不應填「2」
 - B. 「農(林)業附帶設施-0104 農業相關設施」，Method 不應填「2」
 - C. 「裸露地-0903 裸露地」(實為崩塌地)，Method 應填「2」說明：林務局森林資源調查之裸露地說明為「指崩塌、地滑或高海拔岩屑地，於可預見期限內及非人為干預無法成為森林或草生地之區域」，可對應至第 3 級分類「090302 崩塌地」，故，Method 應填「2」。

圖 2-23 引用林務局森林資源調查成果說明圖
(左圖為林務局成果，右圖為編修後國土成果)

圖 2-24 林務局成果套疊編修後國土成果

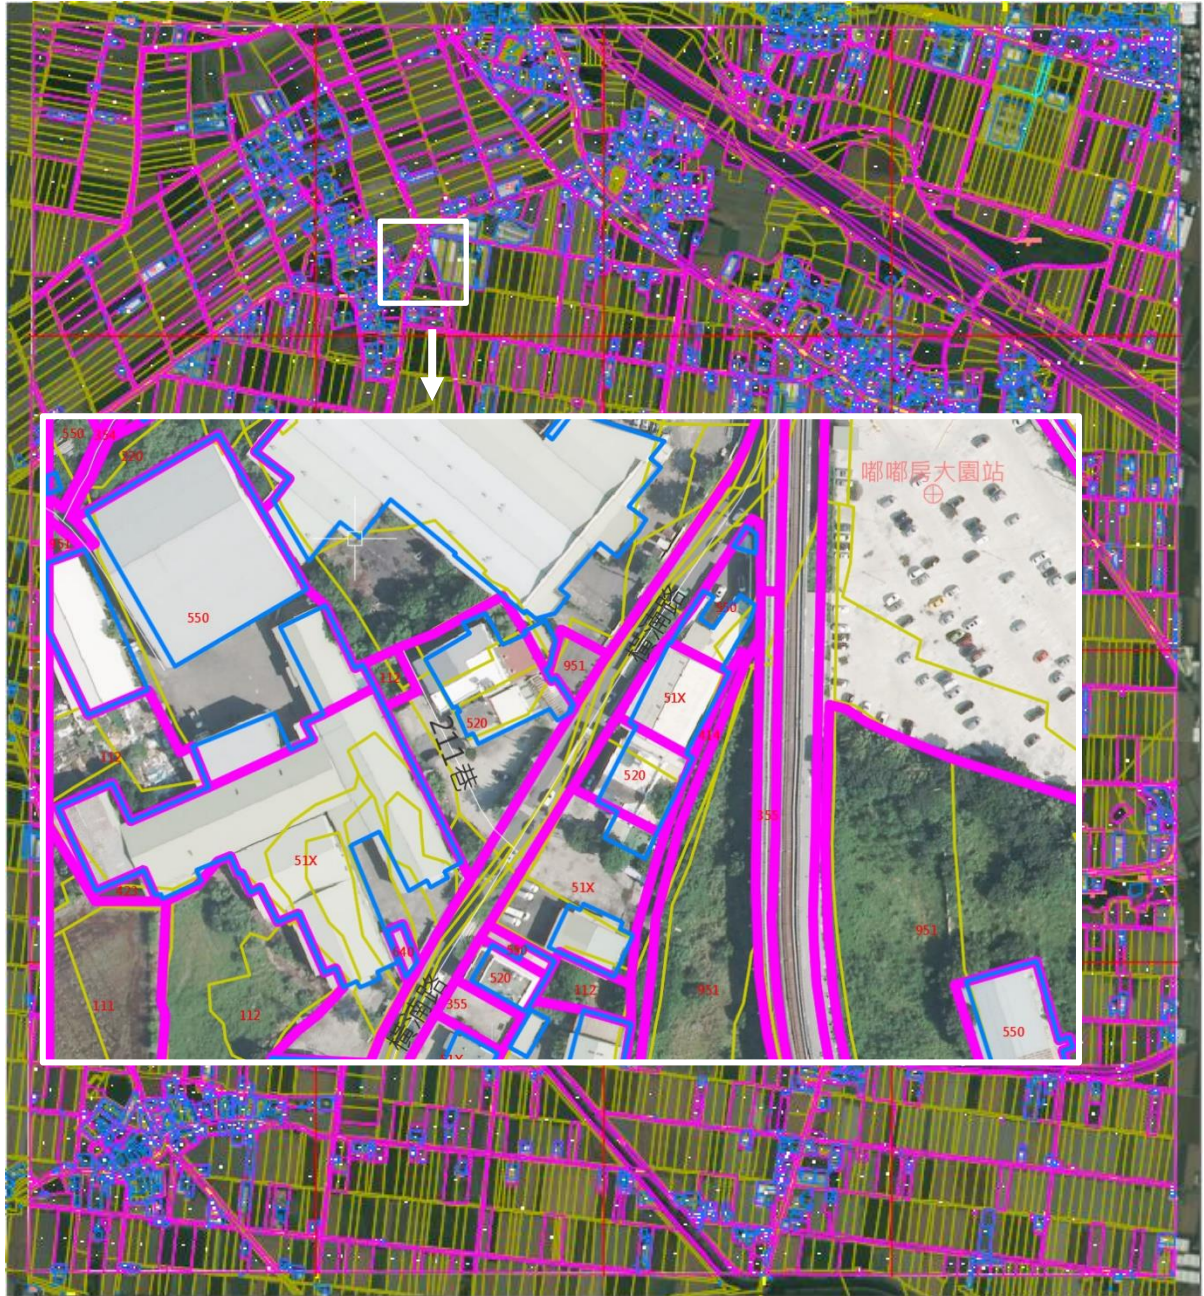
圖 2-27 外業調查圖製作示意

四、套繪臺灣通用電子地圖道路中心線道路名稱和地標及區塊資訊

五、依作業區土地坵塊密集度選擇出圖宮格數(4~16~25)

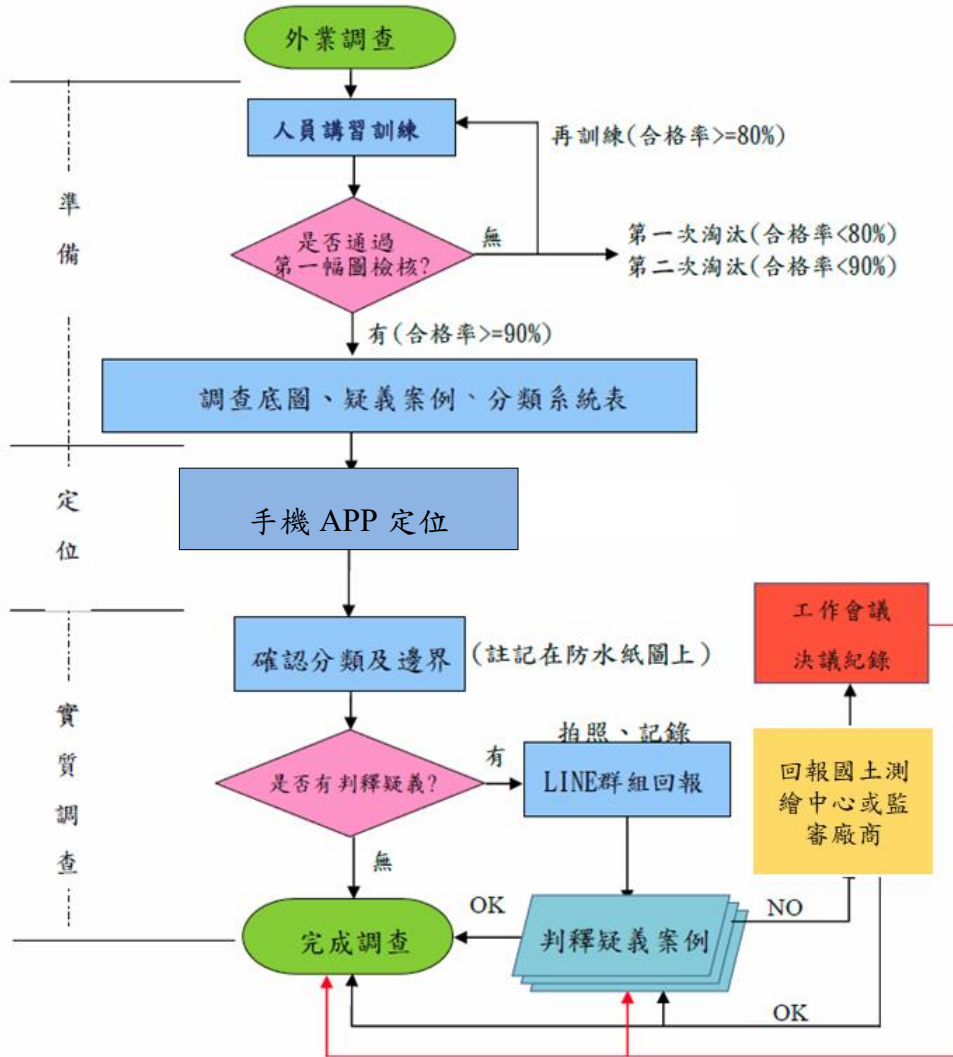
圖 2-28 外業調查標準作業流程

將上述外業調查圖分幅紙圖成果、各負責調查區域的分工圖(套地標、路名及圖框)、疑義案例及分類系統表，提供外業調查人員使用，工作流程如圖 2-28。

為了確保所有參與調查外業人員確實瞭解本案相關內容與作業方式，執行考核機制，於內部教育訓練及監審廠商教育訓練結束後，分配給參與外業調查人員初期查核圖幅，並以 500 公尺×500 公尺方格框，選取初期查核作業範圍，作為外業人員初期查核成果。檢查正確率需達 90% 以上則合格(監審廠商驗收標準)，不合格(合格率≤80%)則列為淘汰不適任人員，合格率在 90% 及 80% 之間人員則需再教育並再次考核，嚴格篩選如果 ≥90% 則列為合格人員參與調查(外業流程詳第六節及圖 2-28)。

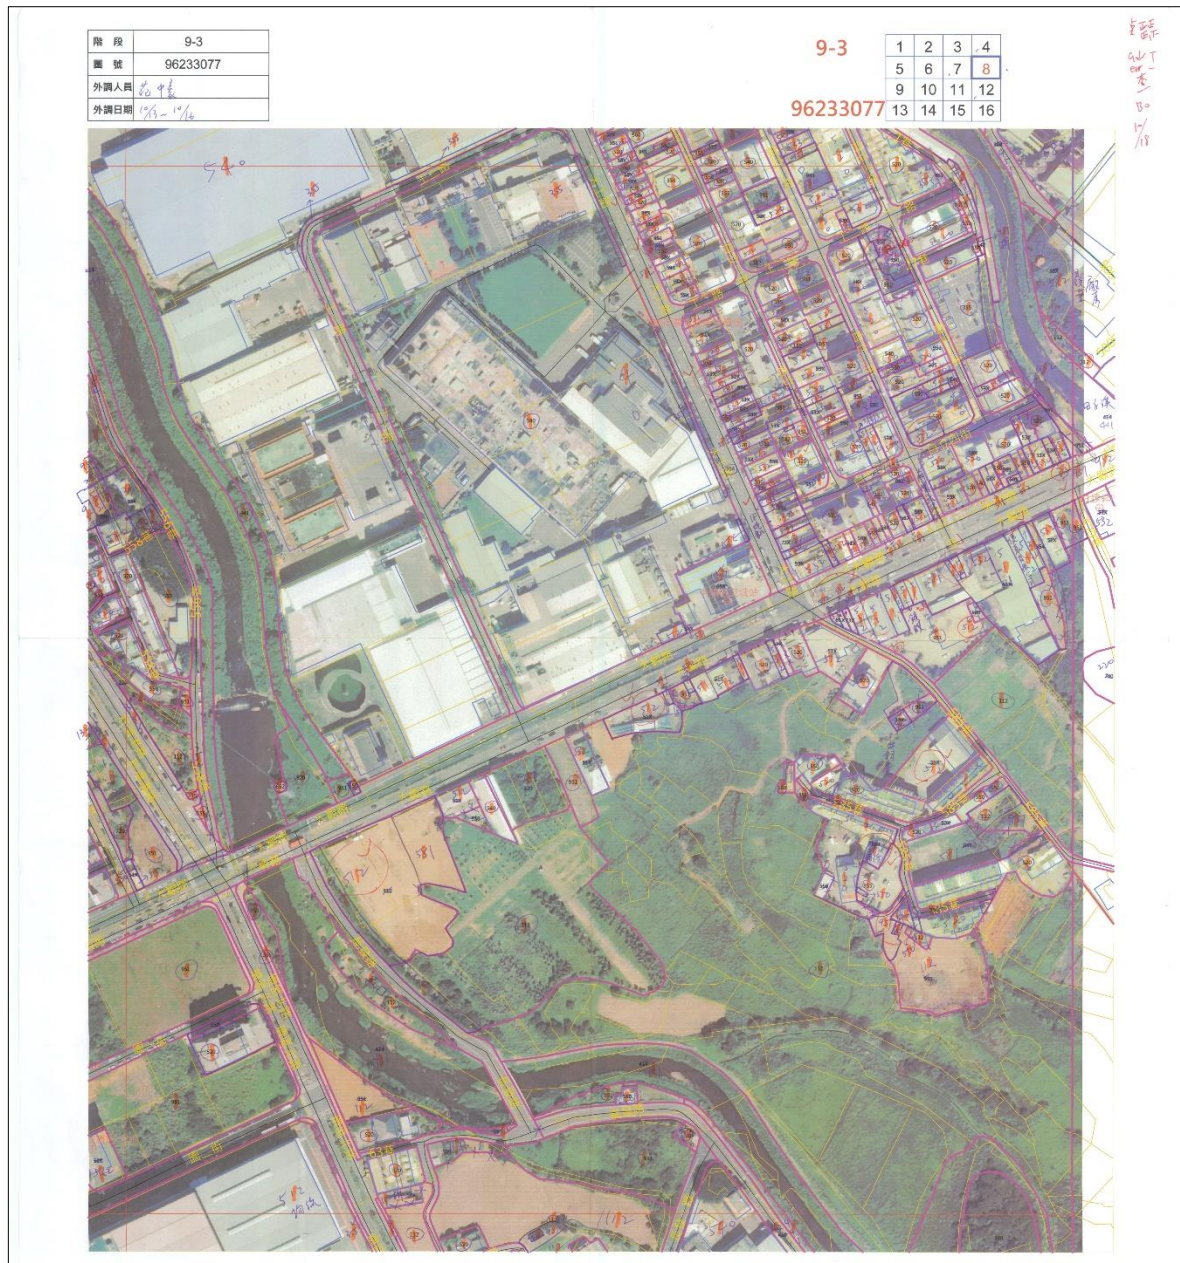
圖 2-29 96233077-8 外業調查成果圖

外業調查過程中如有幾何或屬性分類疑義之處，可於外業調查圖上標示清楚位置及土地利用分類碼並以智慧型手機現場攝照片及圖面回傳至本團隊國土調查外業 LINE 群組取得統一標準回應，或再統一請示國土測繪中心或監審廠商，外業調查異動註記在調查底圖上並於作業完畢後交付給內業辦理異動更新作業；外業調查成果圖詳圖 2-29。

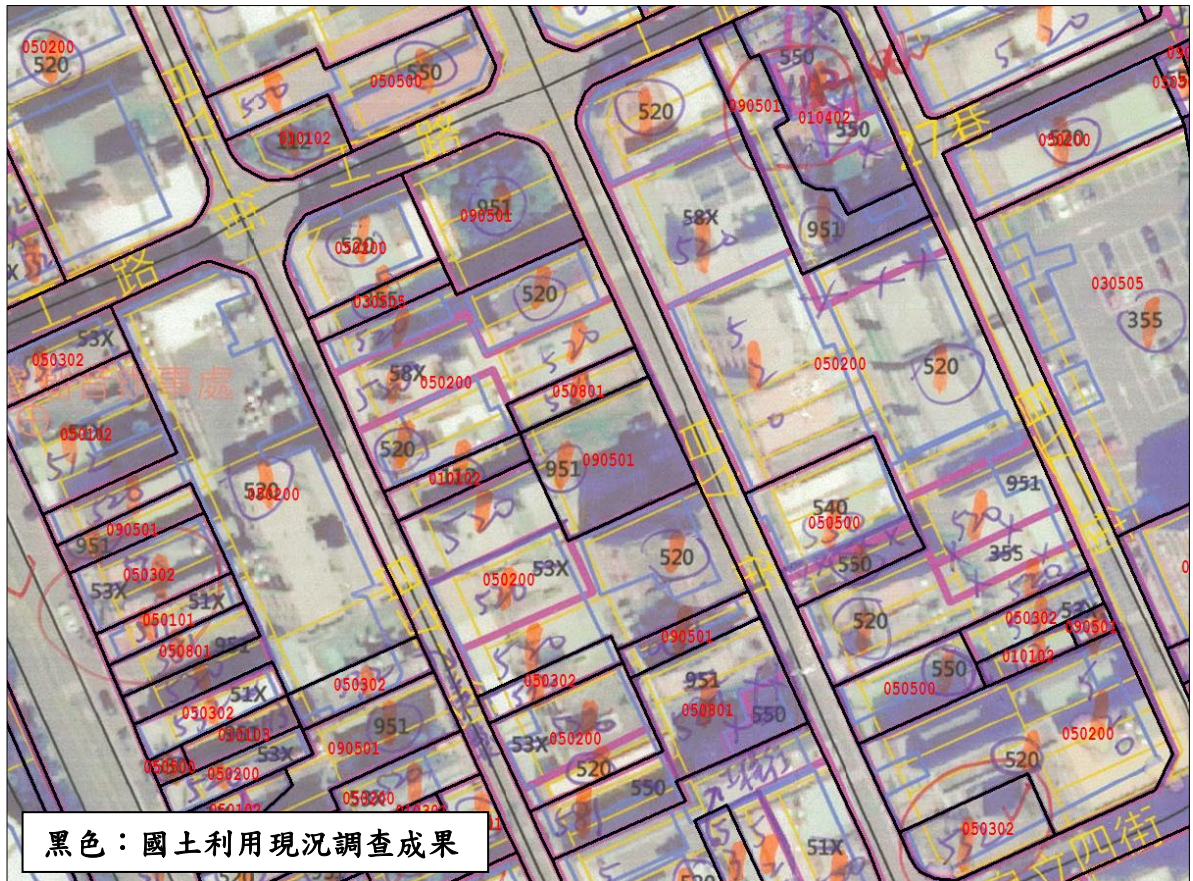
圖 2-31 內業編修成果套疊外調圖案例

將外業調查圖上所標註之土地利用分類與邊界線編修建置於成果圖上，並適當參照航空影像、地籍圖等參考圖資劃設邊界線，編修成果案例如圖 2-31。外業調查圖難免會遭遇標註不明導致內業人員認知不清的情況，內業人員將該情況記錄並與外業人員釐清，以確保外業調查成果與內業編修成果的一致性。

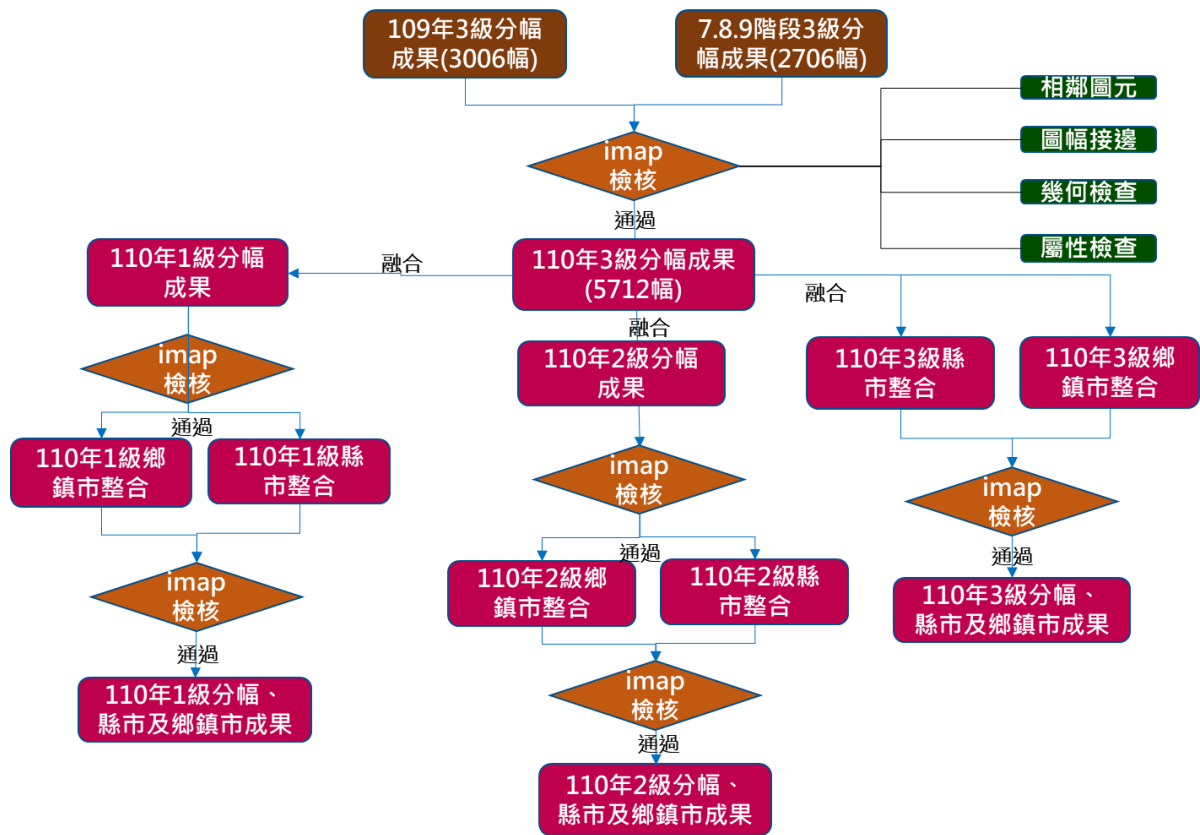
圖 2-42 110 年圖資整合流程圖

2. 依據表 2-16 作業原則，亞新公司自行開發圖資整合程式，並將圖資整合作業系統化處理，作業流程詳圖 2-42

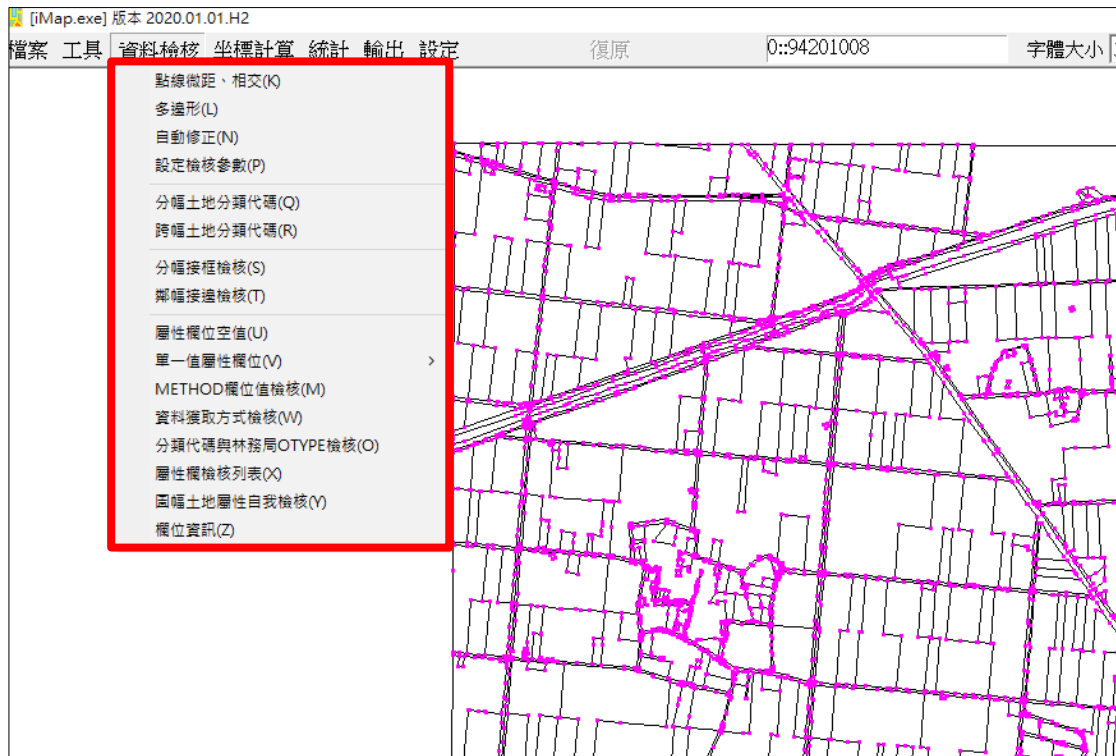
圖 3-3 IMAP 檢核程式示意圖

- (1)點線微距、相交檢核。
- (2)多邊形檢核。
- (3)分幅土地分類代碼檢核。
- (4)跨幅土地分類代碼檢核。
- (5)分幅接框檢核。
- (6)鄰幅接邊檢核。
- (7)屬性欄位空值。
- (8)單一值屬性欄位檢核。
- (9)分類代碼與林務局 OTYPE 檢核。

和其他 IMAP 檢核程式可進行檢核之內容，如圖 3-3 所示。
