**110 年及 111 年
臺灣通用電子地圖更新維護採購案
(第 2 作業區)**

**2021 and 2022 Government
Procurement for the
Taiwan Electronic Map
2nd Work Zone**

111 年度工作總報告
Final Report of 2022

執行單位：經緯航太科技股份有限公司

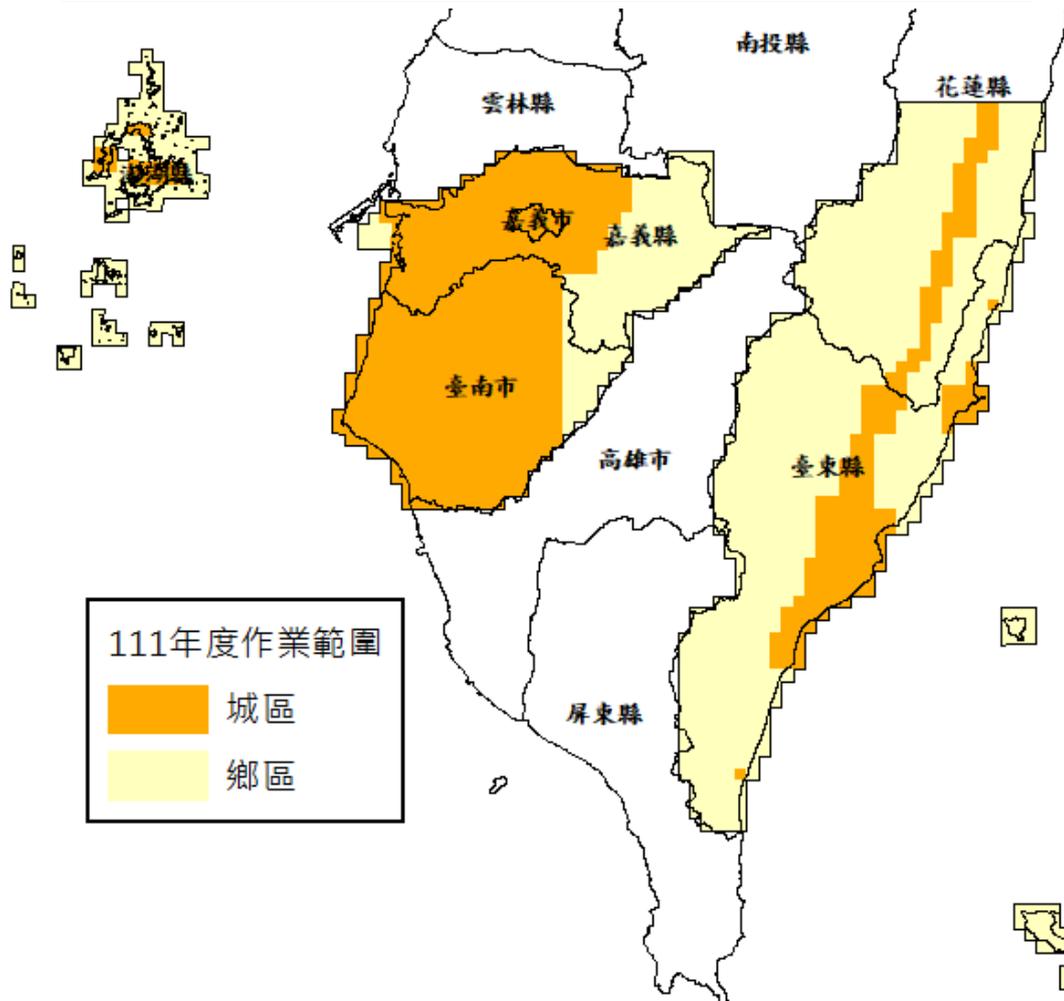
圖 2-1 111 年第 2 作業區電子地圖作業範圍

- 一、臺灣通用電子地圖更新維護作業，111 年度第 2 作業區辦理數量如表 2-1，辦理範圍如圖 2-1。另本案配合國土利用現況調查更新作業，先行繳交局部區域優先正射影像，於國土測繪中心交付當年度第 1 批影像次日起 110 日曆天內交付。

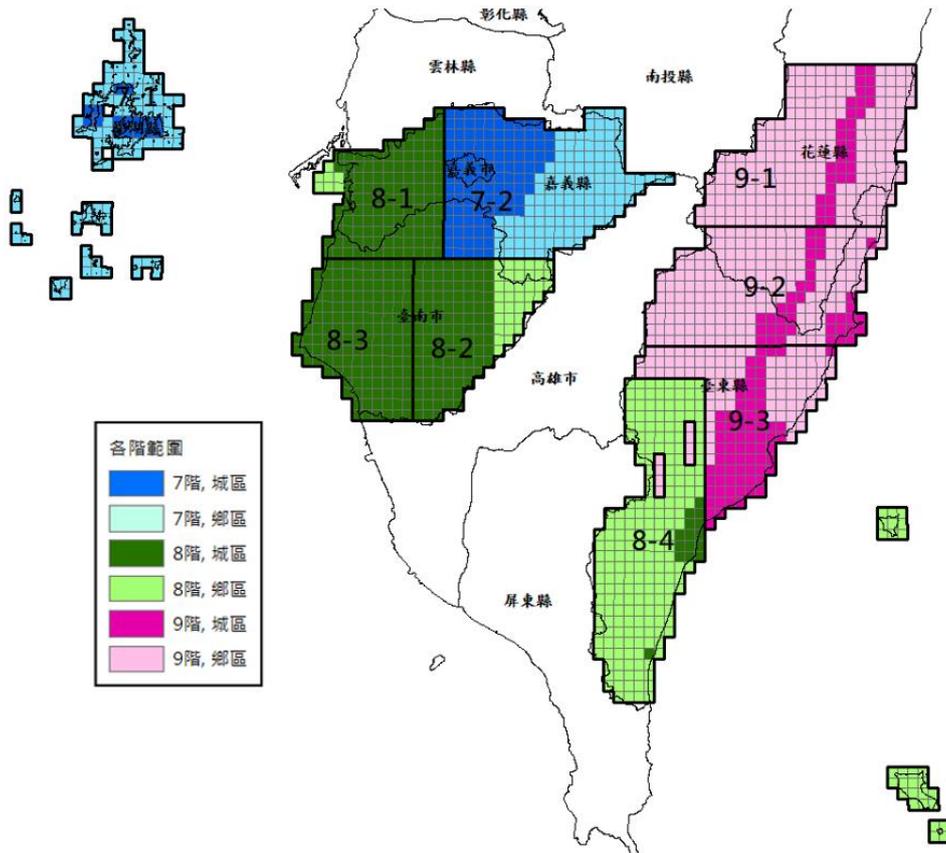
圖 2-4 111 年度第 2 作業區各階段交付範圍

本案第 7~9 階段繳交 111 年度臺灣通用電子地圖更新維護成果，圖 2-4 為電子地圖交付時程及範圍、表 2-5 為各項成果實際繳交的數量及時間。各項成果因作業項目多且數量龐大，為了掌握作業進度且預留監驗方的查核時程，將成果分批次繳交。

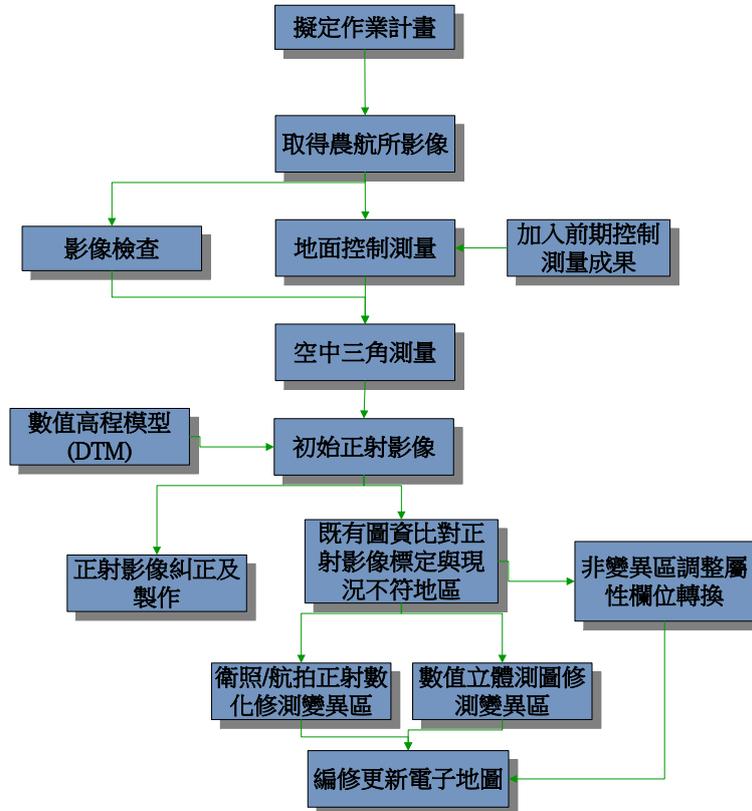
圖 3-1 臺灣通用電子地圖更新維護作業流程

臺灣通用電子地圖更新維護作業以航測立體製圖或數化搭配屬性外業調查方法辦理。其作業精度、方法依據「臺灣通用電子地圖測製作業說明」、「臺灣通用電子地圖圖層內容說明」、「臺灣通用電子地圖品質檢核作業說明」之規定。

本案取得之航照影像，會以最新公告之 TWD97[2020] 已知控制點坐標成果，進行航測控制點的控制測量及空中三角測量；而前期向量會以國土測繪中心提供之程式進行坐標轉換至 TWD97[2020]，以上程序確保圖資來源在同一坐標系。

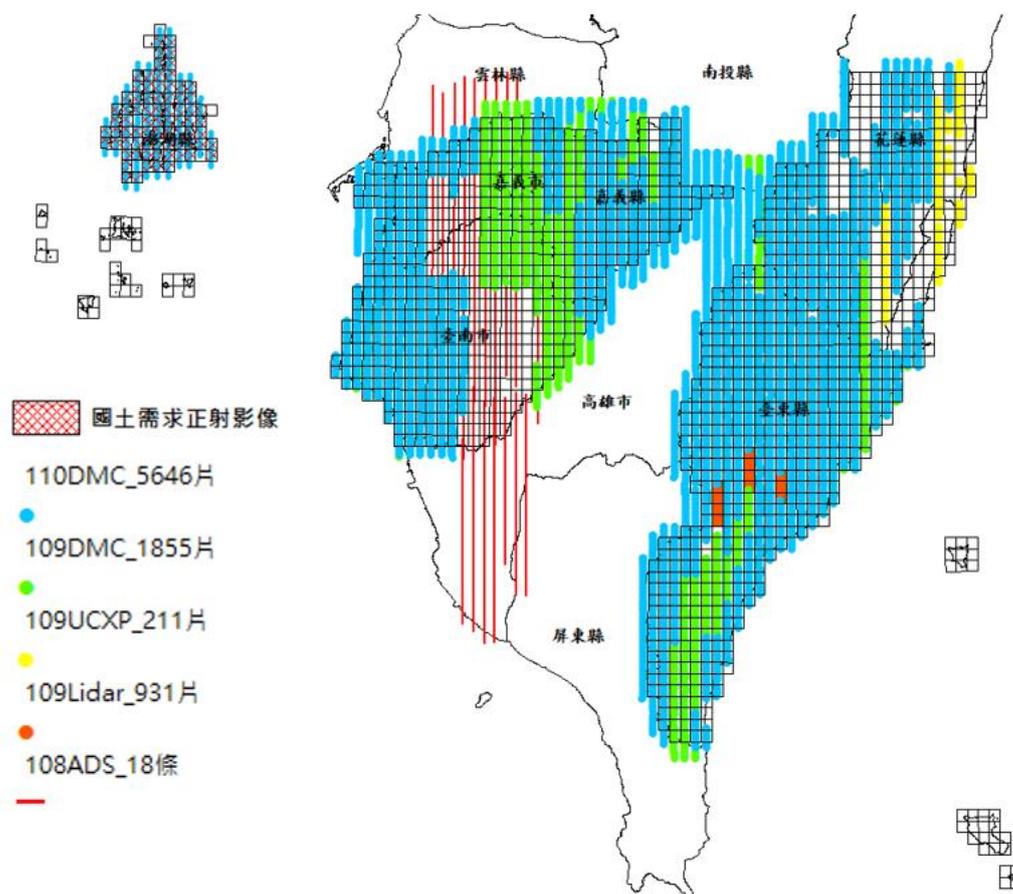
圖 3-2 測區內農航所航拍影像及光達案影像涵蓋情形

案新，則不予使用。符合規範的航拍影像之分布如圖 3-2，本年度在第 7-1 階段優先提送澎湖測區 75 幅正射影像成果，供國土利用現況調查作業使用。表 3-1 為農航所航拍影像使用之相機規格。

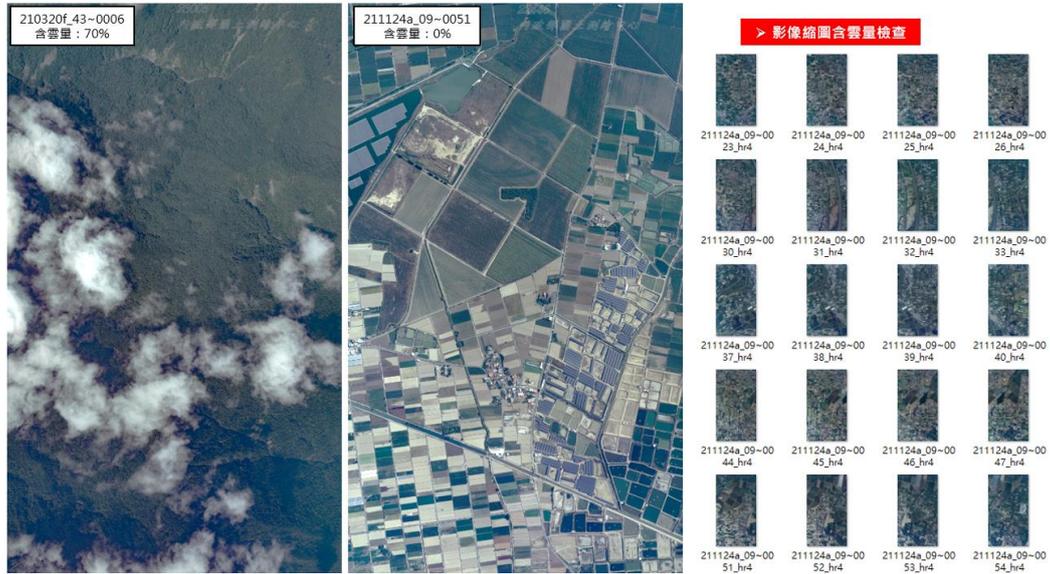
圖 3-3 影像清查範例

檢查項目有影像比例尺、地面像素解析度、影像重疊率、像片品質、影像是否有雲、模糊、陰影等。由於 ADS 影像採用農航所提供之外方位參數進行作業，另需檢查視差情形是否適合用於立體製圖。表 3-2 為部分的影像檢查結果範例，影像含雲量清查範例如圖 3-3。

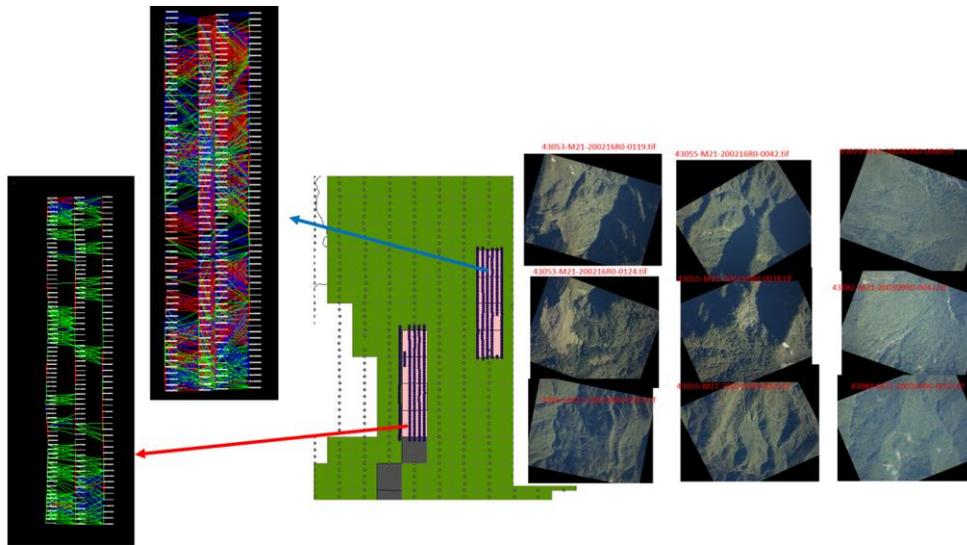
圖 3-4 鄉區光達案影像匹配測試結果

1. 本案取得 DMC 以及 UCXP 影像之圖幅以空中三角測量後的影像外方位進行立測更新作業。
2. ADS 影像之圖幅以農航所提供之外方位參數進行立體製圖作業。
3. 光達案影像為中像幅影像，來源以要求正射影像精度為主，不進行嚴密空中三角測量平差，因此航線規劃以及外方位參數成果是否適合立體製圖作業需進行驗證。光達案影像圖幅均辦理外方位檢查、空三作業評估。
 - (1). 光達案影像區域共 11 幅，其中 3 幅為城區、8 幅為鄉區；其中鄉區圖幅大多為高山區域，且大多數圖幅僅有零星水系，影像本

身特徵點少造成匹配成果不佳(圖 3-4)。

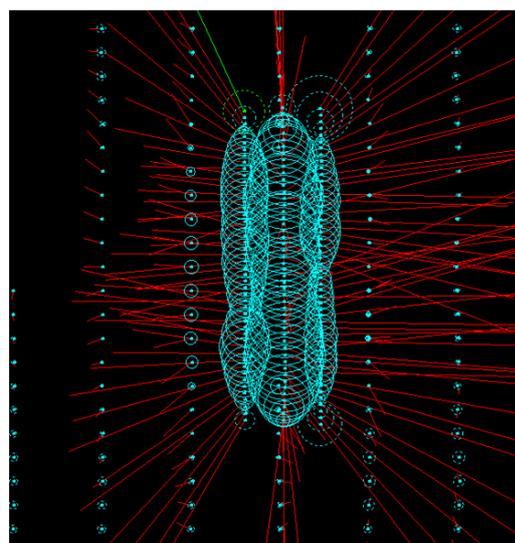
圖 3-5 城區光達案影像外方位改正

- (2).城區圖幅光達案影像與 DMC 影像進行聯合空三平差。透過報表以及立體對上機檢查發現，本批次光達案影像的初始方位確實不佳，平差後改正量偏大(圖 3-5)，之後透過與鄰近 DMC 影像的共軛地物再加上大量的連結點約制，有效求得較準確的城區光達案影像方位。
- (3).將前述測試的相關佐證資料提供國土測繪中心以及監審單位檢視後，最終光達案影像範圍圖幅製圖方案為 3 幅城區納入本案空中三角測量，以平差解算過的外方位進行立體製圖作業；其餘 8 幅鄉區圖幅則以光達案正射影像數化方式製圖。

相機	改正數(公尺)	XY	Z
UCXF(201片)	平均	1.19	0.76
	最大	4.41	3.47
	標準差	1.39	0.95
DMC(3161片)	平均	1.24	1.10
	最大	18.64	6.77
	標準差	1.78	1.31
PhaseOne_IXU_RS1000(147片)	平均	12.83	5.56
	最大	52.72	25.44
	標準差	16.12	7.17

聯合空三平差外方位改正量

為忠實呈現三種相機的初始方位品質差異，三種相機採用相同的初始外方位權重，GPS與INS校正有開啟

影像展點圖

光達影像改正數向量圖
 圓圈：高程改正量
 紅線段：平面改正量

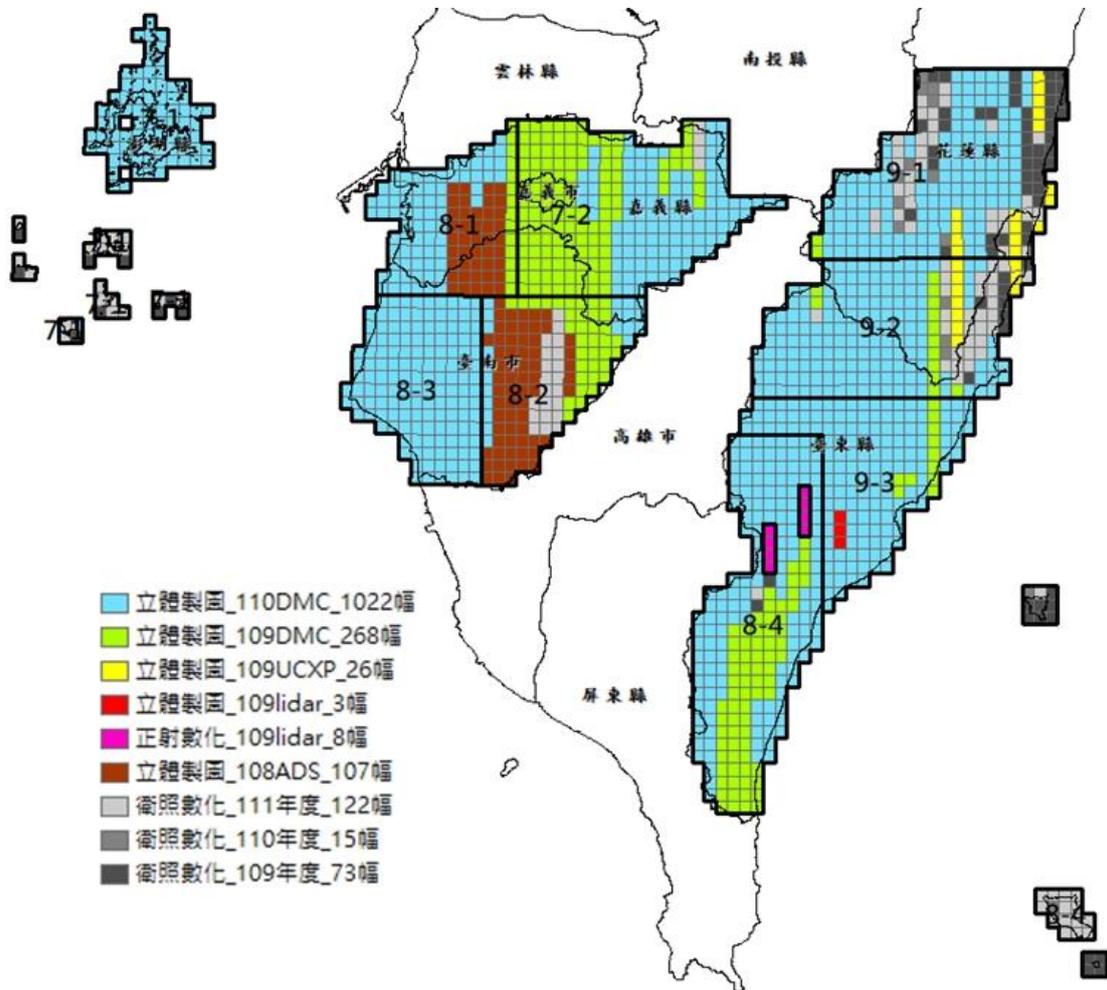
圖 3-6 本案電子地圖製圖方案分析

4.其餘取得影像品質不佳、含雲量高或是無航拍影像圖幅區域則透過國土測繪中心提供之衛照影像以數化方式更新。本案各圖幅製圖方法數量及分布請參照圖 3-6。

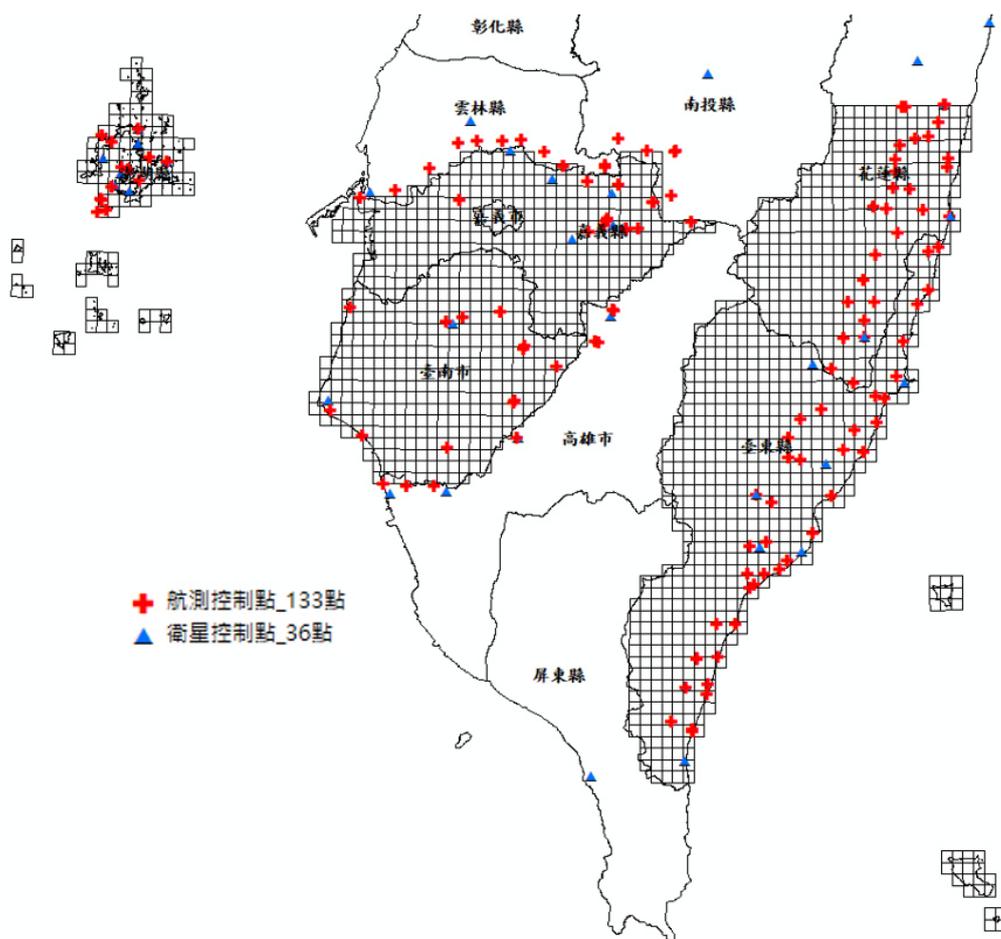
圖 3-8 第 2 作業區作業區控制點分布圖

控制點平面坐標本公司採用虛擬基準站即時動態定位測量 (VBS-RTK) 計 132 點，觀測時間、記錄頻率、重覆觀測及成果精度作業規範如下。

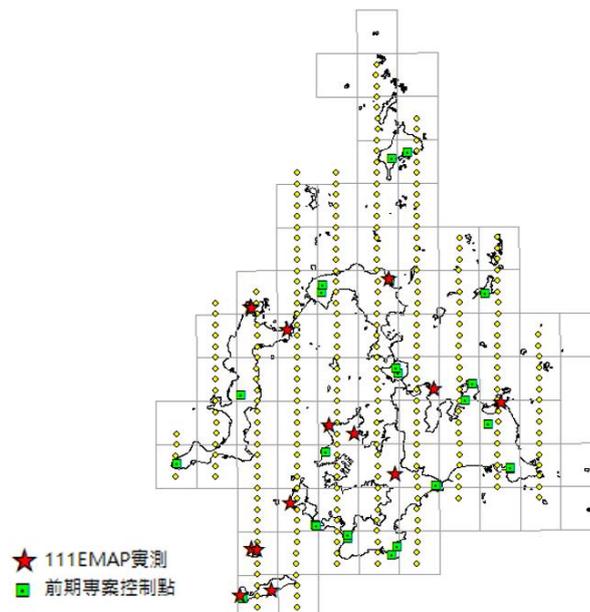
圖 3-9 澎湖測區空中三角測量像片及控制點分布圖

澎湖測區共計採用 284 幅 DMC 影像進行空三作業(黃色點)。本區空三採用控制點共 39 點，其中 25 點為前期專案控制成果、14 點為本案實測控制點，分布如圖 3-9。

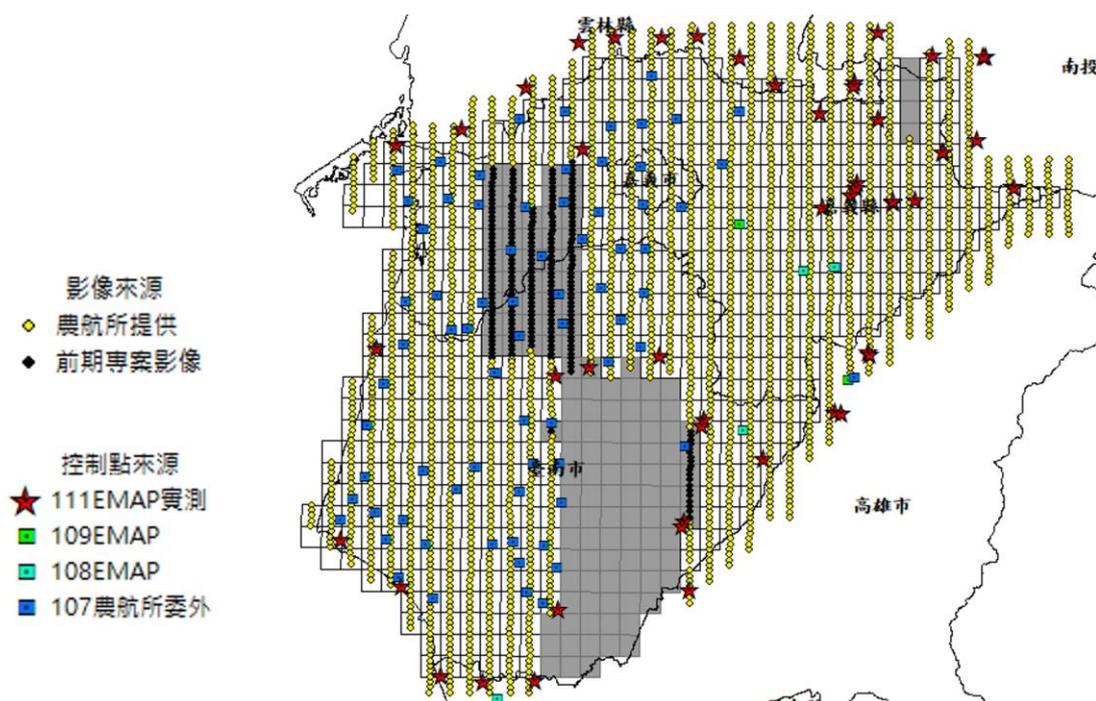
圖 3-10 西部測區空中三角測量像片及控制點分布圖

西部測區範圍、像片像主點分布如圖 3-10。本區空三使用農航所提供之 DMC 影像 2530 片、以及為了航帶連續引用前期專案影像 239 片，共計 2769 片航照影像進行空中三角測量作業。本區空三採用控制點及檢核點共 130 點，其中 50 點為本案新設控制點，坐標均為 TWD97[2020]坐標系。

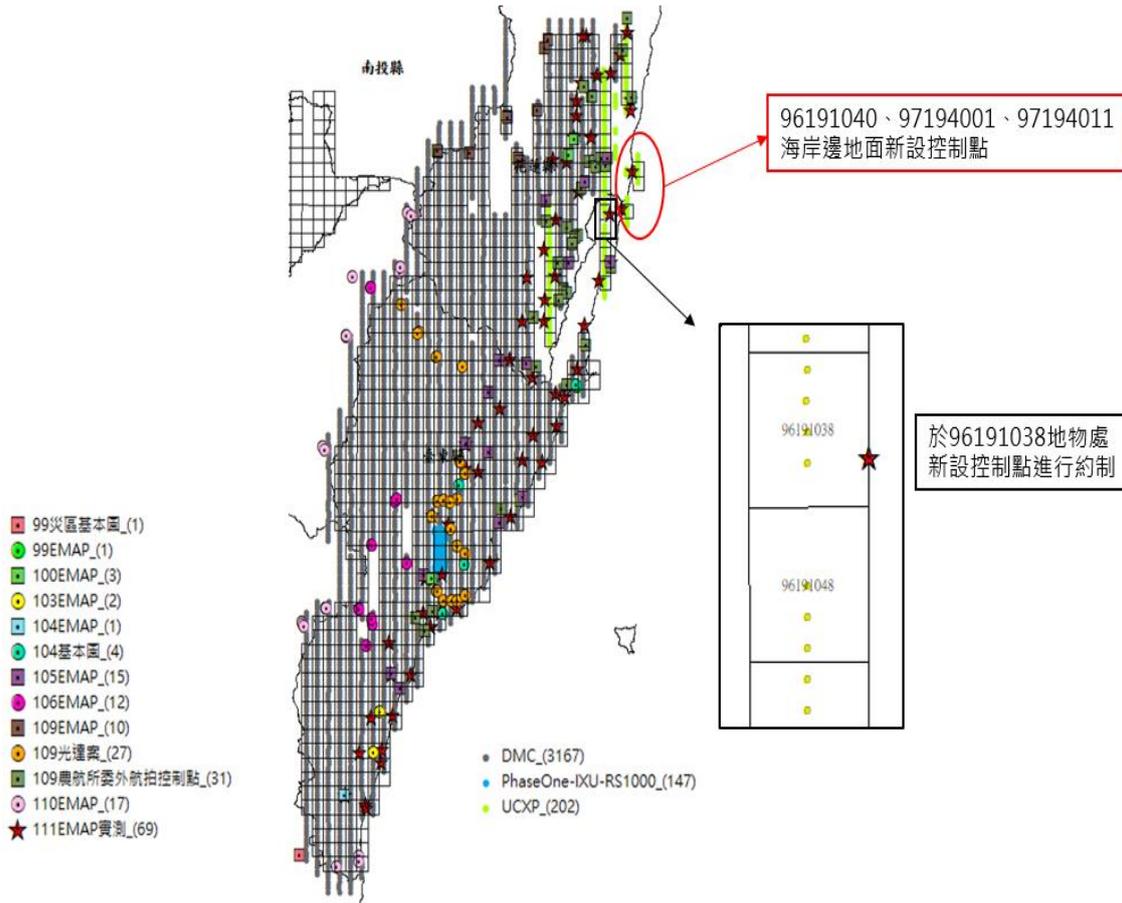
圖 3-11 東部測區空中三角測量像片及控制點分布圖

東部測區範圍、像片像主點分布以及控制點分布如圖 3-11。本區空三使用農航所之 DMC3167 片、UCXP 202 片，以及 109 光達案的 PhaseOne-IXU-RS1000 影像 147 片進行空中三角測量作業。空三採用控制點及檢核點共 193 點，其中 69 點為本案新設控制點、88 點為前期專案控制點成果；另由於測區西邊為高山地區無前期控制點也無適合施測的地物，採用前期空三模型立體量測方式新增共 36 點控制點。坐標均施測或轉換至 TWD97[2020]坐標系。

本測區東側 UCXP 影像範圍由於前期採用 ADS 製圖，未有前期影像可供連接，因此有部分航線不連續。最東邊海岸 3 幅範圍 (96191040、97194001、97194011) 已於岸邊地面範圍新測設地面控制點作為約制；96191038、96191048 兩幅範圍為山區，因地物稀少造成航帶不連續，但也於 96191038 有地物處新設控制點進行約制。

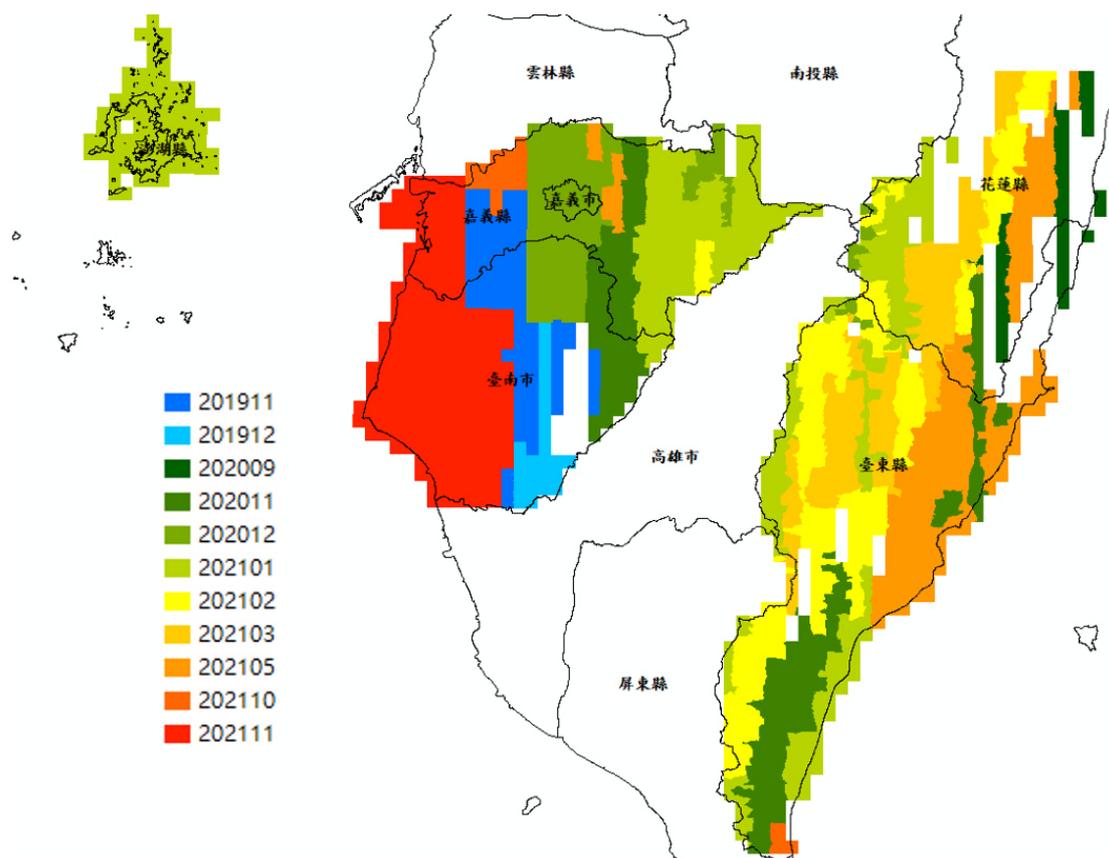
圖 3-12 正射影像拼接範圍面分布

正射影像以鑲嵌範圍面(MOSAICA)分圖幅詳實紀錄原始影像拍攝日期以及拼接範圍資訊。MOSAICA 製作是將正射影像製作階段所產生之鑲嵌線轉製為面，並於 PHOTODATE 欄位紀錄原始影像拍攝日期。

扣除無農航所航照影像區域，本計畫正射影像共計製作 1,412 幅。本案 MOSAICA 如圖 3-12。

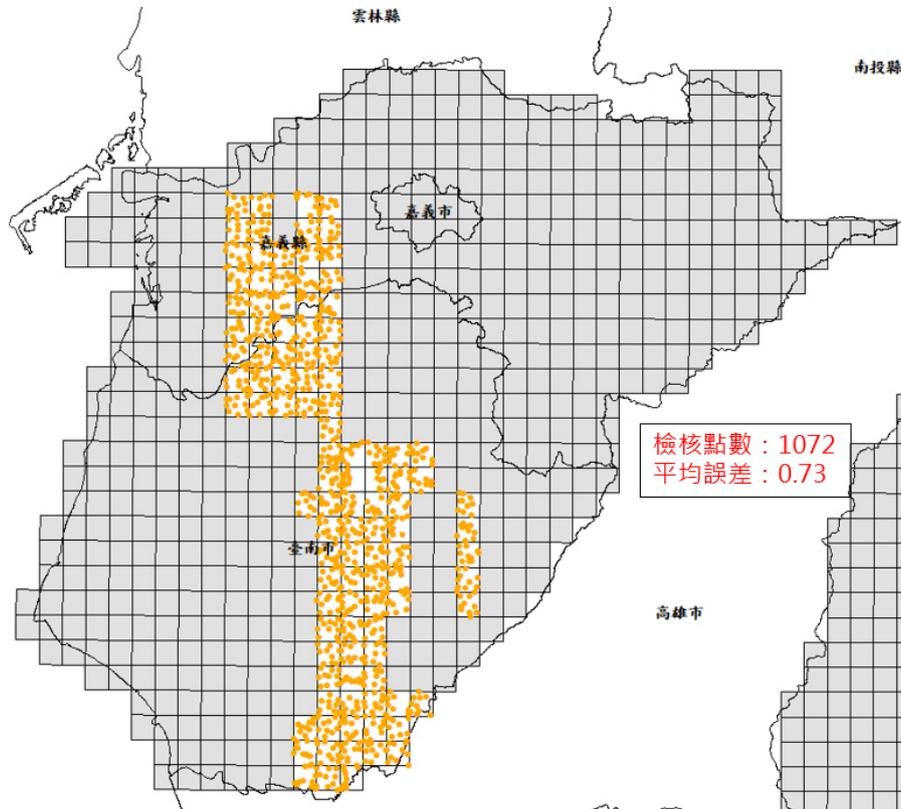
圖 3-13 本案 ADS 平面檢核點分布

本年度 ADS 立體製圖範圍檢核點分布如圖 3-13，扣除部分地物

稀少圖幅、山區無特徵地物圖幅以外盡量採集 10 點檢核點，檢測方式為以立體模型檢視明顯無變動之建物向量的屋角點，共計採集 1072 點平面檢核點，平均誤差為 0.73 公尺，符合契約精度規定。

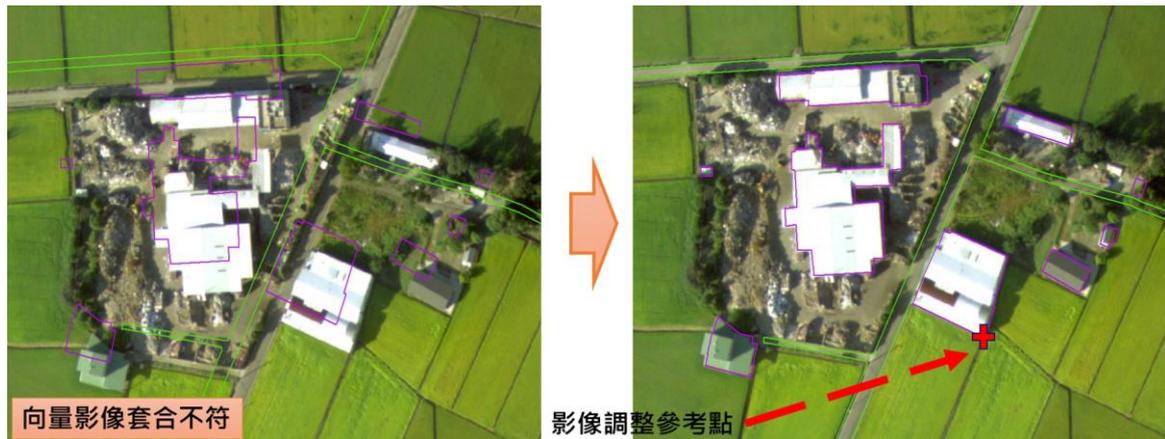
圖 3-14 影像局部依照參考點套合向量

對於無法提供原始航拍影像或含雲量過高之區域，國土測繪中心提供衛照或航拍正射影像進行套疊數化作業，應先確認參考影像之坐標基準，調整影像及向量之局部坐標基準一致後(如圖 3-14)，針對地物新增或減失處作更新。

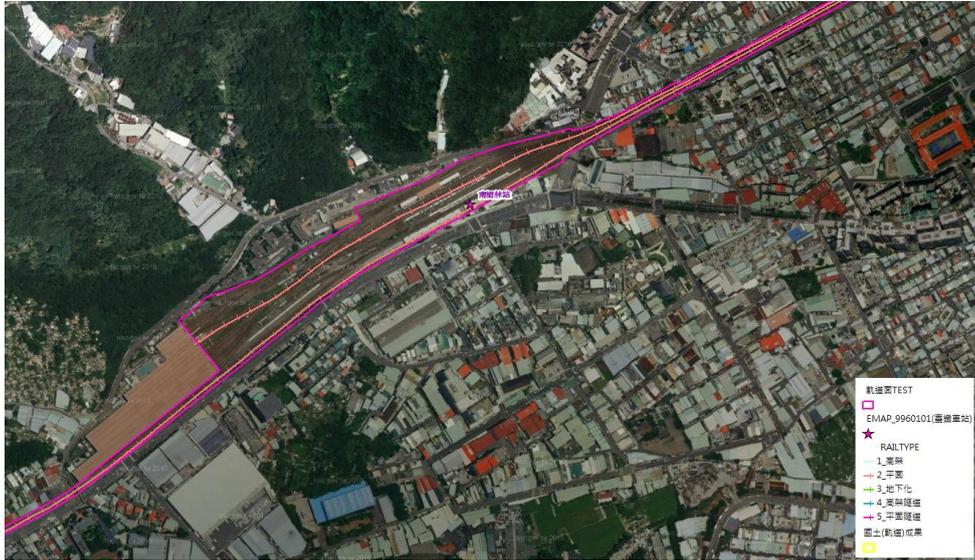
圖 3-17 軌道面繪製示意圖

軌道面繪製(臺鐵、高鐵、捷運、輕軌等)以立體製圖方式繪製，依本案歷次工作會議討論後擬定測製原則，須符合電子地圖正射影像上可判釋之最大軌道面兩側邊界為主(如圖 3-17)，儘量完整並合理涵蓋內部所有軌道線；地下化路段則依據主管機關提供之中線，

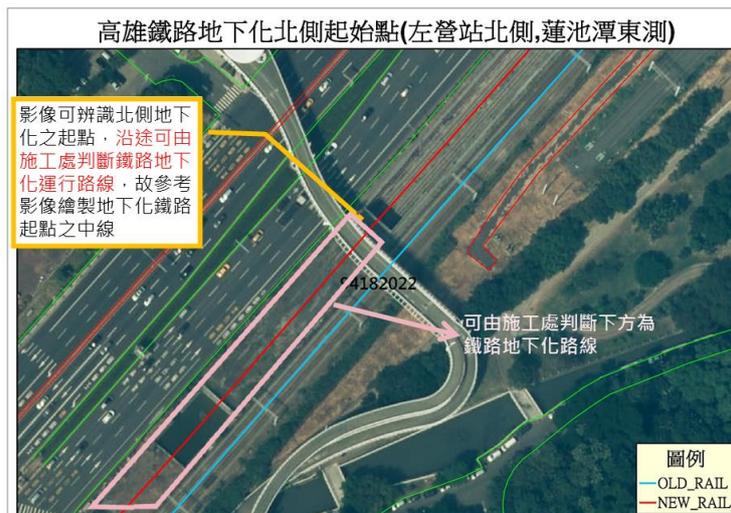
圖 3-18 地下化鐵路面

並參考地上鐵路銜接段之寬度外擴適當間距，範例如圖 3-18 的地下化鐵路。對於通往維修廠、駐車處及避車彎等非營運路段之軌道面，則以建物面積是否大於 500 平方公尺為通則。

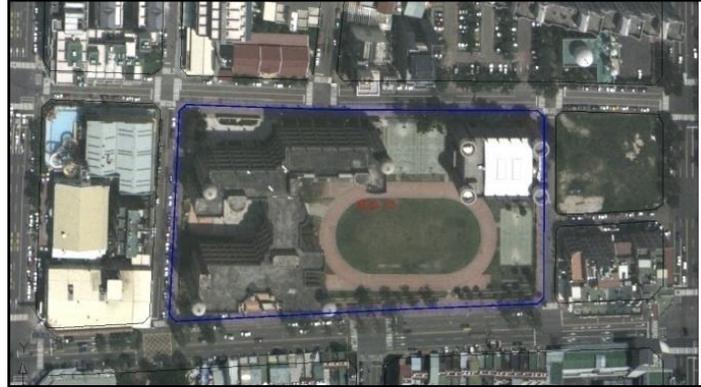
圖 3-19 區塊示意圖

以影像上可判釋之重要公共設施用地為繪製依據，邊界範圍以圍牆及圍籬為優先，並且以立體製圖確認範圍。包括：學校、博物館、美術館、文化中心、音樂廳、社教館、紀念堂(館)、公園(面積達 50 公尺×50 公尺以上)、植物園、動物園、體育場、體育館、停車場及醫院，其中停車場區塊主要考慮大眾使用需求，對於提供不特定使用對象者（不論收費與否）均予建置。區塊量測中誤差應在 2.5 公尺以內。圖資除考慮符合於精度外，需以位相關係進行約制，如區塊位置不可超過道路線。如於影像上遮蔽則盡可能以人員外業

調查，赴現地確認區塊範圍。每一區塊中地標可能不只一個，但與其名稱及分類代碼對應的應該只有一個。

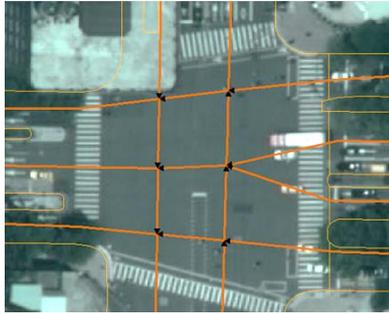
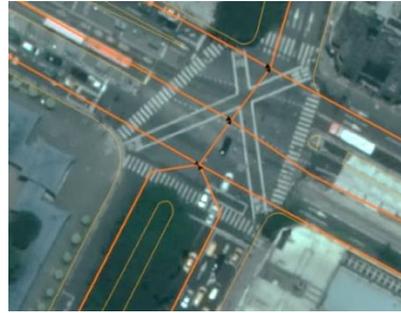
圖 3-20 道路中線數化示意(工字/井字) 圖 3-21 道路中線數化示意(米字)

因中央分隔及快慢分隔之故，具有此等情形之道路之兩線均視為獨立路段並增建路寬資訊，新增之線段賦予標準道路編碼。若交叉路口前後之道路中線數量對等(例如交叉的兩條道路均為雙線)，則採工字或井字接法(如圖 3-20)，若道路中線數量

不對等，則採米字接法(如圖 3-21)，並將道路中線盡量匯集於交叉路口上。

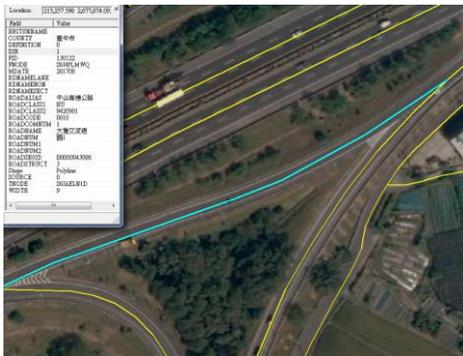
圖 3-22 方向性代碼建置範例

道路中線數化建置時，透過圖面與屬性判釋，數化方向須與行車方向一致。如圖 3-22 為道路中線圖層，其中藍色路段為中山高速公路，該路段為單向道路，因此方向性代碼 (DIR) 為 1 (單向車行，車行方向與數化方向一致)。圖 3-23 為台中交流道建置 DIR 屬性實例，圖中箭頭代表車行方向。

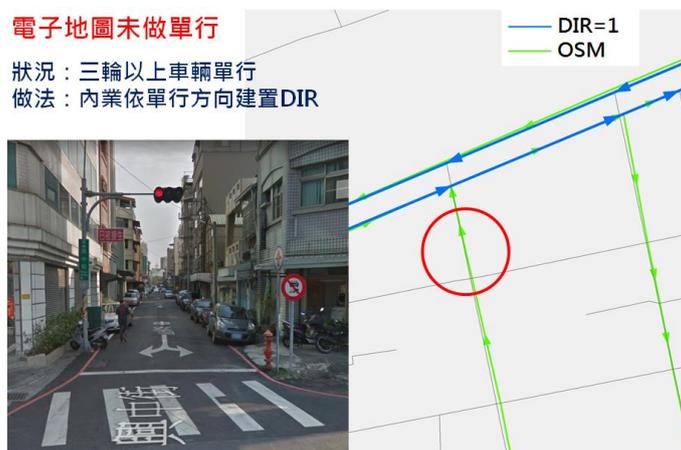
圖 3-24 OSM 作為單行道參考資料

由於地方政府單行道資料蒐集不易，向國土測繪中心申請 OpenStreetMap(以下簡稱 OSM)的單行道資料供參考。OSM 單行道資料為線圖層，線段數化方向代表單行道車行方向，可作為單行道方向的參考資料，如圖 3-24。本公司 OSM 資料應用方式為

與電子地圖比對，比對後會有與電子地圖單行道方向相符以及不符等類型，不符處會以內業方式(參考正射以及街景資料)確認是電子地圖錯誤或是 OSM 資料錯誤據以修正。有疑義無法以內業確認者交由外業人員確認。本年度更新區範圍 OSM 資料共有 343 筆，統計資料如表 3-11。

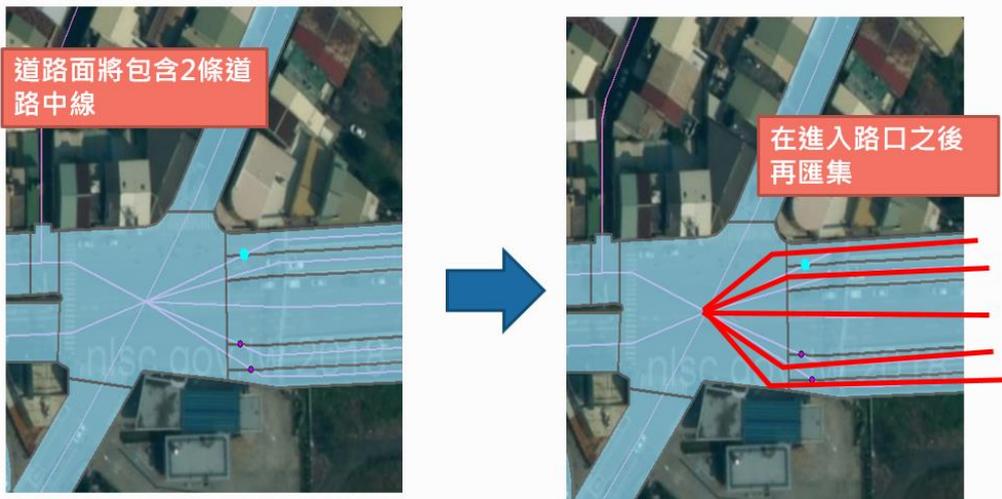
圖 3-25 匝道口出入中線匯集方式調整

- 立體道路與平面道路交叉處，道路不中斷。
- 過短路口合併（1 倍路寬範圍內）
- 跨越寬度 10m 以上河流時，需將道路中線設定成為橋樑，若橋樑端點 5m 內有道路交叉點，則橋樑延伸到此處。
- 高架道路下受遮蔽的中央分隔島，需視影像可判釋情況及圖資取得情形決定是否繪製，但需注意成果之一致性與合理性，並應盡量確認橋下道路中線的正确性。
- 道路中線幾何位置檢查修訂事項：1. 是否離路寬中間點偏離過大、以及 2. 配合三維道路案回饋內容，將道路中線於路口處匯集方式調整(圖 3-25)。

應配合實際車行方向 (不能跨越分隔島/槽化線)，配合三維道路回饋內容辦理

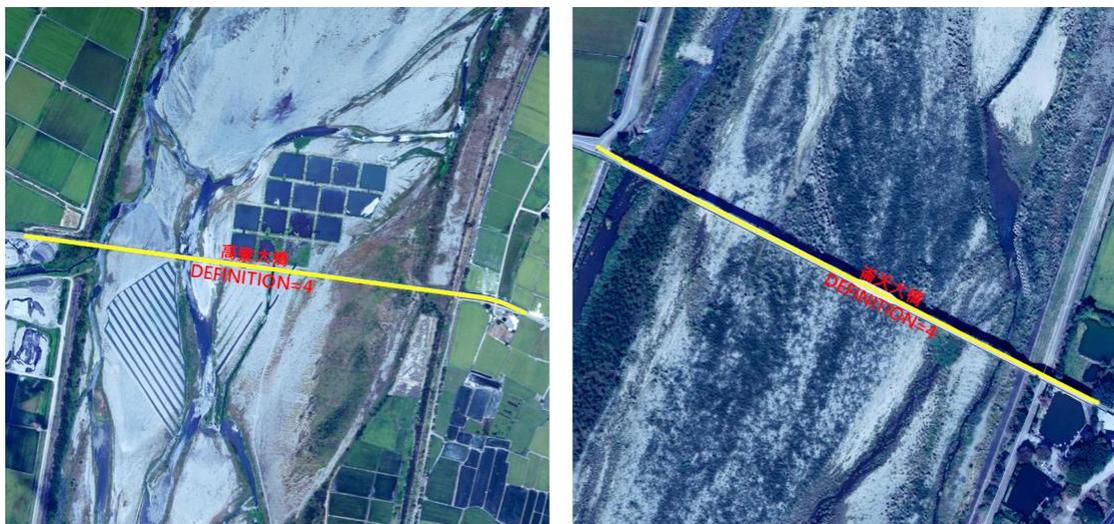
圖 3-26 道路中斷 DEFINITION 範例(高寮大橋、崙天大橋)

- 為區隔因災害損毀致已完成開闢道路中斷及尚未完成開闢的規劃/興建中道路之差別，道路、鐵路及捷運等圖層中線之 DEFINITION(來源定義代碼)填寫原則，調整為 3(規劃/興建)及 4(中斷)。中斷範例如圖 3-26，918 花蓮強震導致高寮大橋以及崙天大橋倒塌，重建完畢前 DEFINITION=4(中斷)。

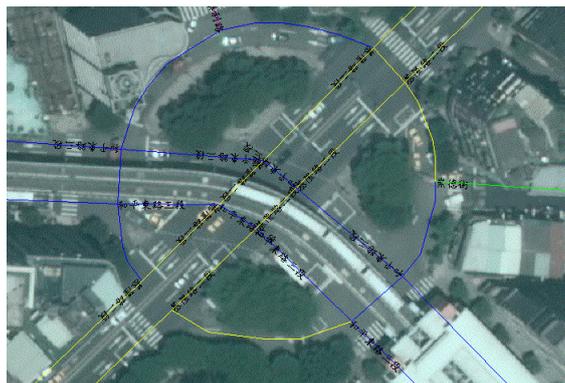
圖 3-27 槽化道路比照圓環方式給定路名

- 圓環數化僅繪製最外圈，且道路中線連接圓環端採直接銜接不進行匯集；圓環路名按進入圓環前端之道路名稱並沿車行方向分段給定；圓環之認定以中央有特殊地標或建物為原則，槽化道路不屬於圓環，但路名給定方式比照圓環(如圖 3-27)；圓環名稱則註記於別名(ROADALIAS)欄位。

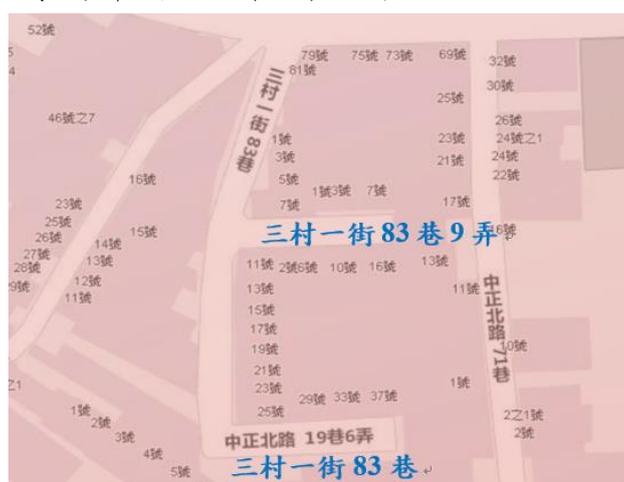
圖 3-28 道路名稱依據門牌建置範例(三村一街 83 巷、83 巷 9 弄)

- 所有道路屬性資料完全是建立在道路中線圖層上，舉凡道路名稱、道路編號、道路別名、橋樑名稱、隧道名稱、道路寬度、道路起訖點、是否受遮蔽等等。本案作業期間由國土測繪中心提供測區縣市最新門牌資料，比對戶政司網站公告之門牌整編及新編資訊，整理作為建置道路中線的參考資料。
- 道路名稱依據門牌調整，範例如圖 3-28。

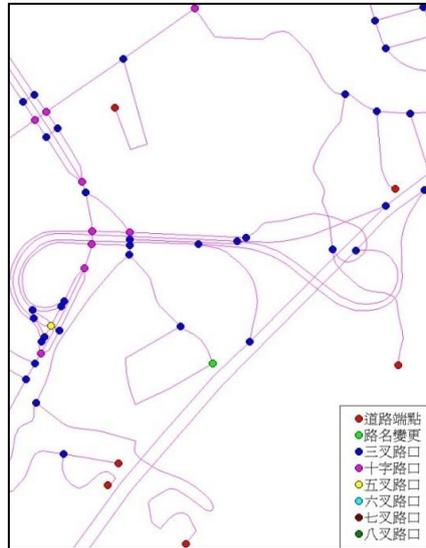
圖 3-29 道路節點範例(NODETYPE1 屬性)

- 道路節點是用來表示道路中線起訖點、交叉路口、行政區域交界處的點圖元圖層，這個圖層資料是利用上述建立的道路上線資料，由程式產生相關交叉節點，如圖 3-29，同時賦予叉路節點代碼屬性(NODETYPE1)，針對圓環及匝道出入口需要人工選取編修。

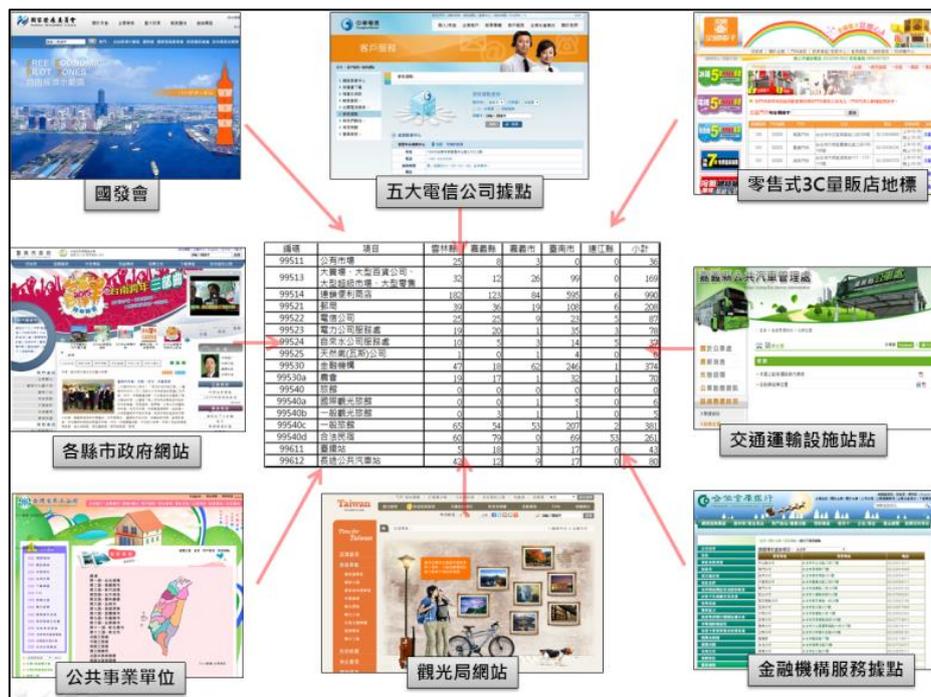
圖 3-30 蒐集地標資料示意圖

圖書館類型地標建置範疇：經國土測繪中心洽詢國家圖書館確認「全國圖書館統計系統」清冊，該內容較國立公共資訊圖書館豐富且完整，此類別調整至該系統官網下載清冊，並針對國家圖書館、公共圖書館及專門圖書館等3種類型圖書館進行建置。

幼兒園類型地標建置範疇：經國土測繪中心洽詢教育部國民及學前教育署確認「全國教保網」資料，該內容較教育部統計署完整且時效更高，以此來源清冊供建置作業參考。

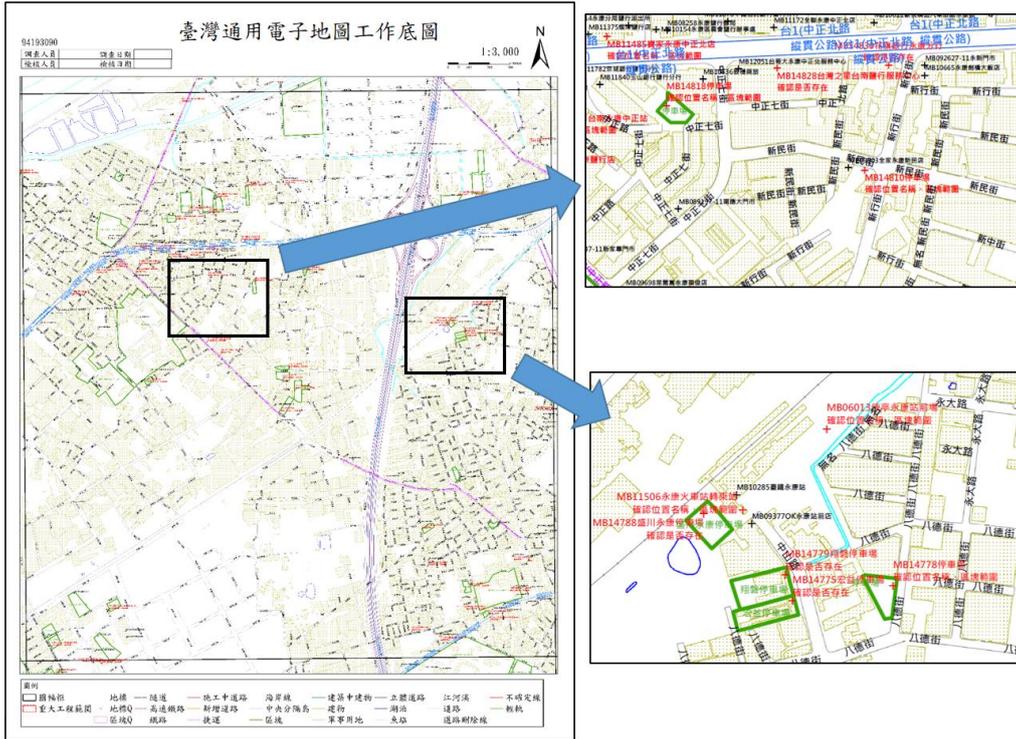
圖 3-33 調繪底圖樣張

外業人員攜帶紙圖至現地辦理調繪，紙圖上展示修測後電子地圖向量並套上現有路名、地標及區塊屬性，並賦予臨時編碼供後續外調人員拍照對應。調查項目除前述之民生設施地標及區塊範圍外，應包含修測作業時所增刪之道路、因遮蔽不確定道路，以及路名、橋名、公共工程施工範圍(CONSTA)圖層相關資訊等。調繪底圖範例如圖 3-33。

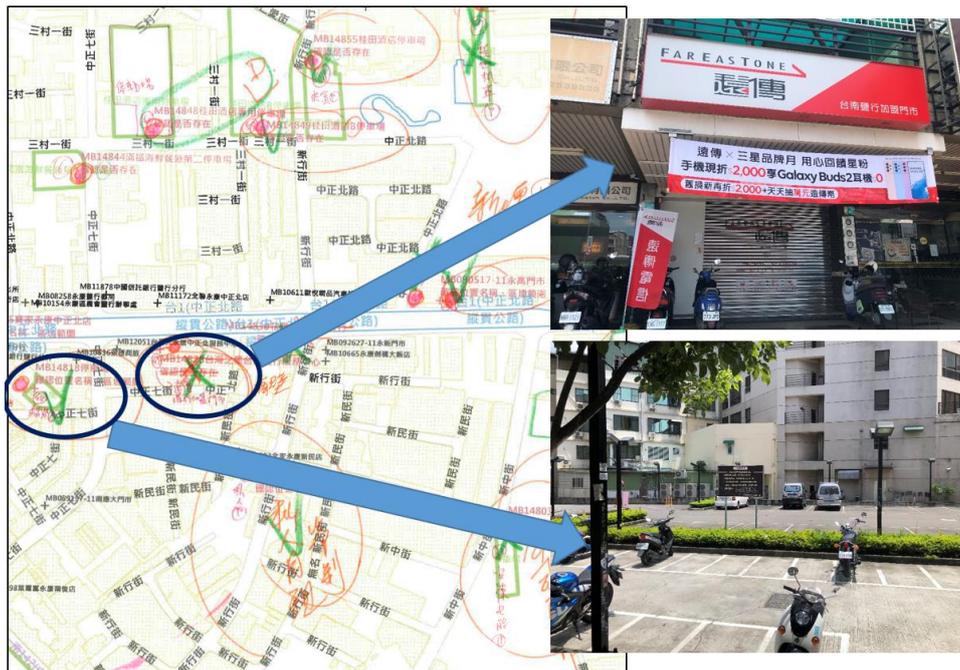
圖 3-34 調繪紙圖現地拍照確認

外業人員攜帶紙圖至現地，經調查若道路名稱、地標以及區塊範圍等與圖上標記無誤則註記無誤；若現況與標示不符，外業人員應直接訂正在紙圖上，並且拍攝照片並編碼建檔，供內業人員編輯。若區塊範圍與圖上標示不同須回報並內業數化實際範圍，外業調繪紙圖實例如圖 3-34。調查過程若發現任何紙圖上未標示之建物、道路、地標等回報給內業人員確認補上。

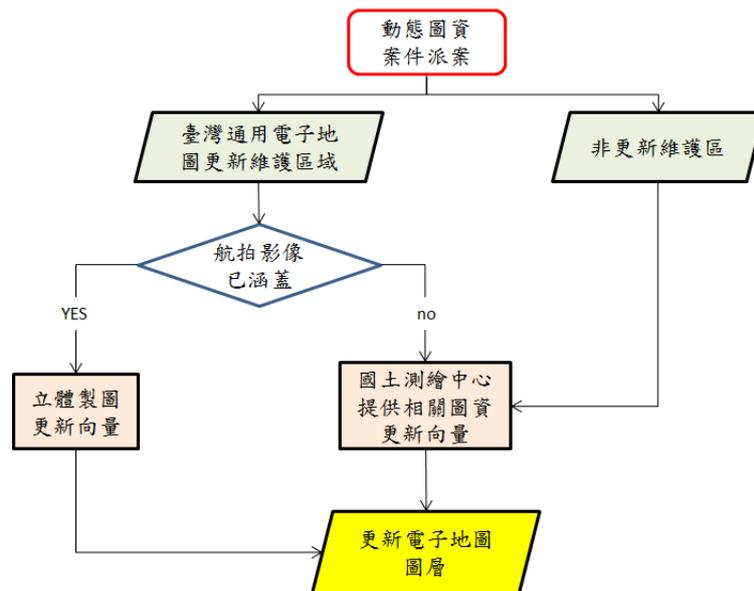
圖 3-35 動態圖資更新作業流程圖

為配合辦理重大道路、地標、建物或使用者反應局部區域現況變更之更新作業，作業流程如圖 3-35，本公司按照國土測繪中心指定需修測區域，運用國土測繪中心提供之相關圖資或指定之現地測繪方式辦理，必要時亦需參考最新之 google 衛照。此外需進行位相合理性檢核，並注意[SOURCE]及[MDATE]屬性的更新及正確性，於通知次日起 45 日內繳交經監審單位審查合格之成果。

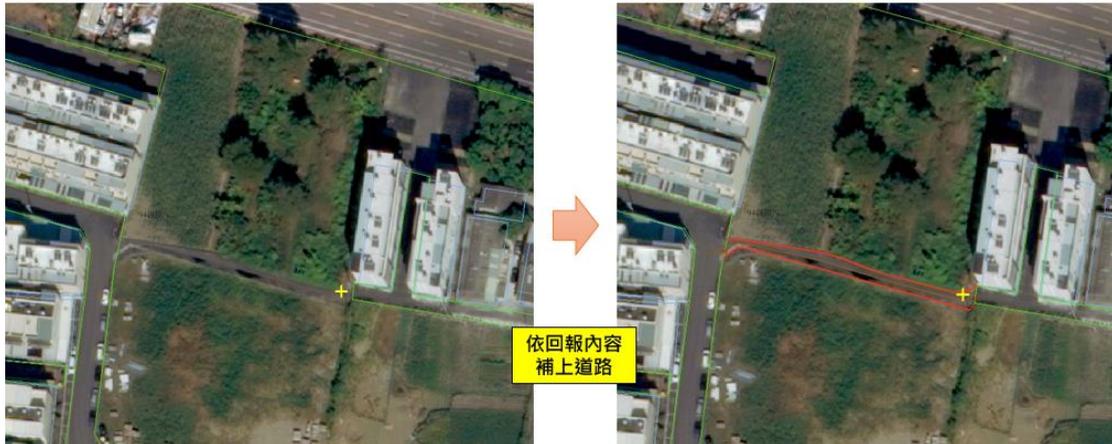
圖 3-39 依國土路網回報內容修測道路

國土路網回報內容明確記載電子地圖的道路實際是否無法通行/門禁管制/應新增等情形，本公司於測繪時一併納入參考，作為修測依據，實例如圖 3-39，將修測結果記錄，於交付成果時一併交付檢核。

REF_DATE	MAPID	PID	LUI_STATUS	LUI_NOTE	E_STATUS	E_NOTE
20220413	94193079	1	新增	新增一般道路	已修正

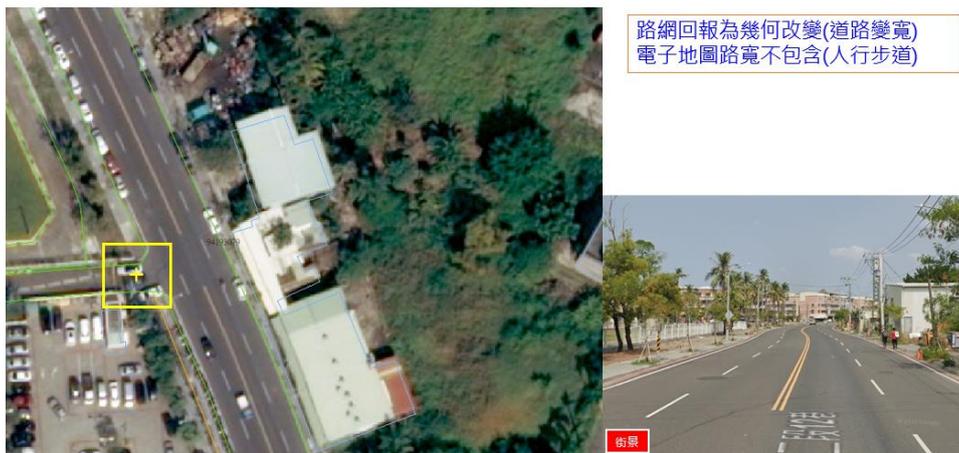
圖 3-40 路網回報與電子地圖定義出入範例

路網回報有時會與電子地圖的道路規範有所差異，例如將人行道視為道路面，如圖 3-40。因此本公司使用此路網回報資料時有疑義者會適時透過街景，必要時以外業進行疑義確認。

REF_DATE	MAPID	PID	LUI_STATUS	LUI_NOTE	E_STATUS	E_NOTE
20220504	94193079	6	幾何改變	道路變寬	不須修正	國土路寬定義與電子地圖不同

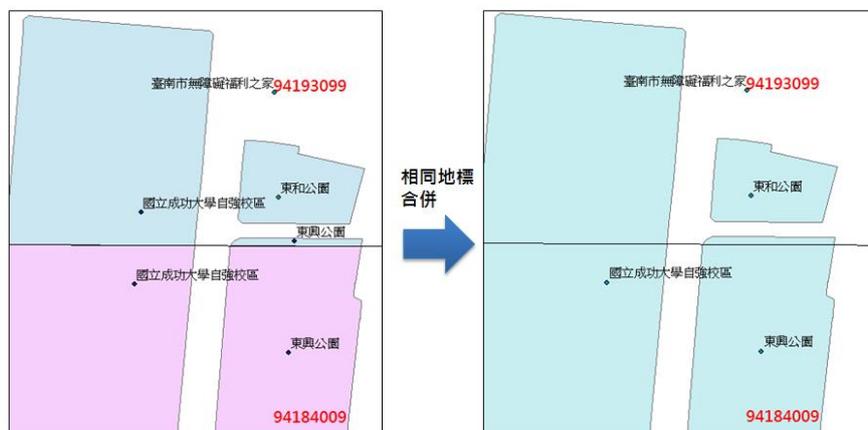
圖 3-41 地標處理範例

部分區塊圖層恰巧橫跨兩個作業區域，並且各自有地標屬性資料。進行不同作業區合併作業時，除區塊面圖層需合併以外，區塊內地標僅需保留一個。範例如圖 3-41。

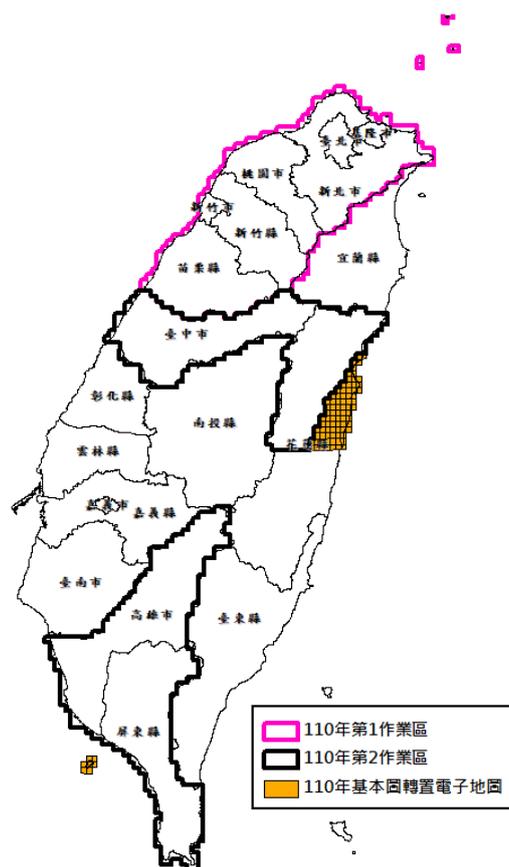
圖 3-42 110 年度整合基本圖轉置電子地圖成果作業範圍

第 4 階段整合範圍套疊如圖 3-42，110 年電子地圖與基本圖轉製電子地圖兩者間並無重疊，因此將以接邊處理為主；惟 110 年基本圖轉製電子地圖範圍與動態圖資更新範圍重疊，因此若動態更新案件中，涉及幾何改變者落在基本圖轉製電子地圖範圍內，將另行標記以利後續整合。本次整合作業於 111 年度第 6 階段完成。

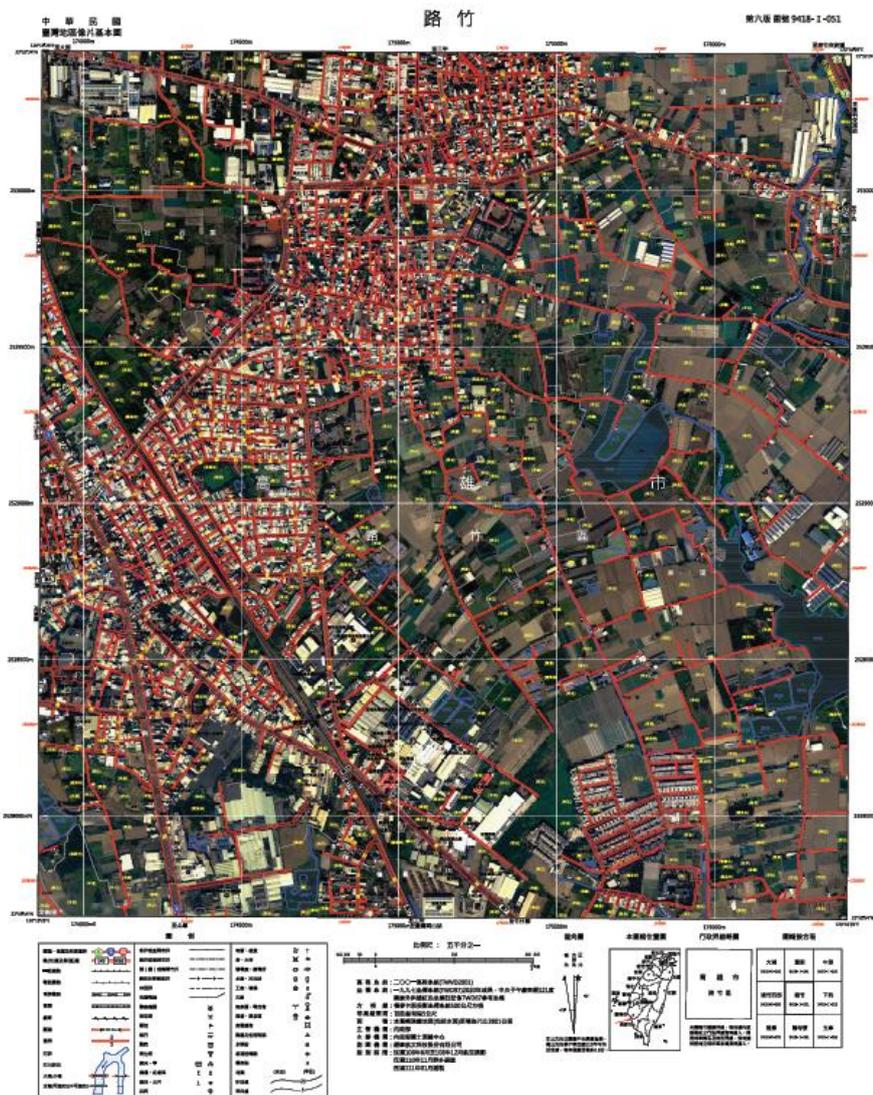
圖 3-43 像片基本圖出圖範例

五千分之一基本地形圖製作完成並經相關檢查合格後，將數值正射影像資料檔、五千分之一基本地形圖向量資料檔(包括數值等高線)予以套疊製作像片基本圖出圖檔。基本圖出圖檔需考量地形地貌表現及利於閱讀等要求。圖面檢查確定無誤後，匯出製作線型及字型可攜式之Post-Script格式出圖檔，再轉換成PDF格式之出圖檔，出圖檔圖面著色及文字註記設定原則依「出圖檔套疊圖層顏色及文字註記設定原則」。如圖3-43。另外再轉成TIF 格式後，透過ArcGIS 軟體轉成GeoPDF 格式。

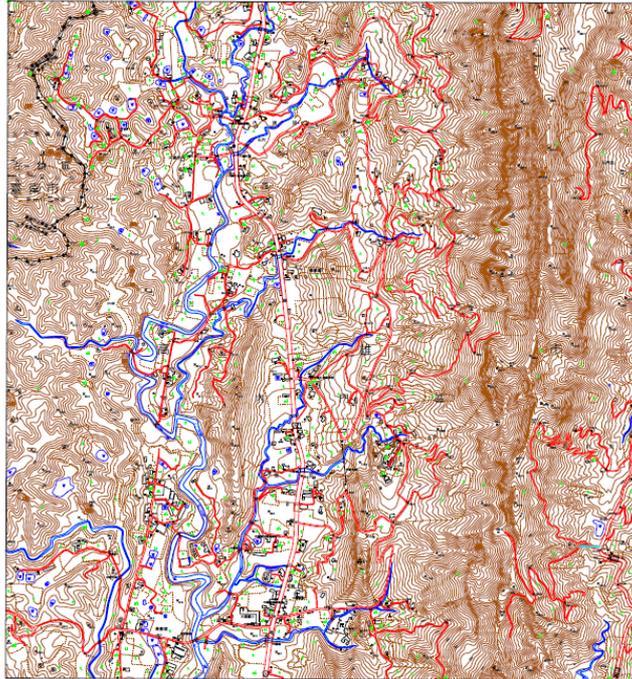
圖 3-44 五千分之一基本地形圖去圖幅框範例

將五千分之一基本地形圖成圖依作業規定製作去圖幅框及去等高線與圖幅框之五千分之一基本地形圖編纂成果，如圖3-44及圖3-45。
