**110 年及 111 年水深測量資料調查及
整理作業採購案（第 1 作業區）
2021 and 2022 Government
Procurement for the Data Collection and
Mapping of Hydrography Surveying
1st Work Zone**

**111 年度工作總報告
Final Report of 2022**

標案案號：NLSC-110-26

執行單位：自強工程顧問有限公司

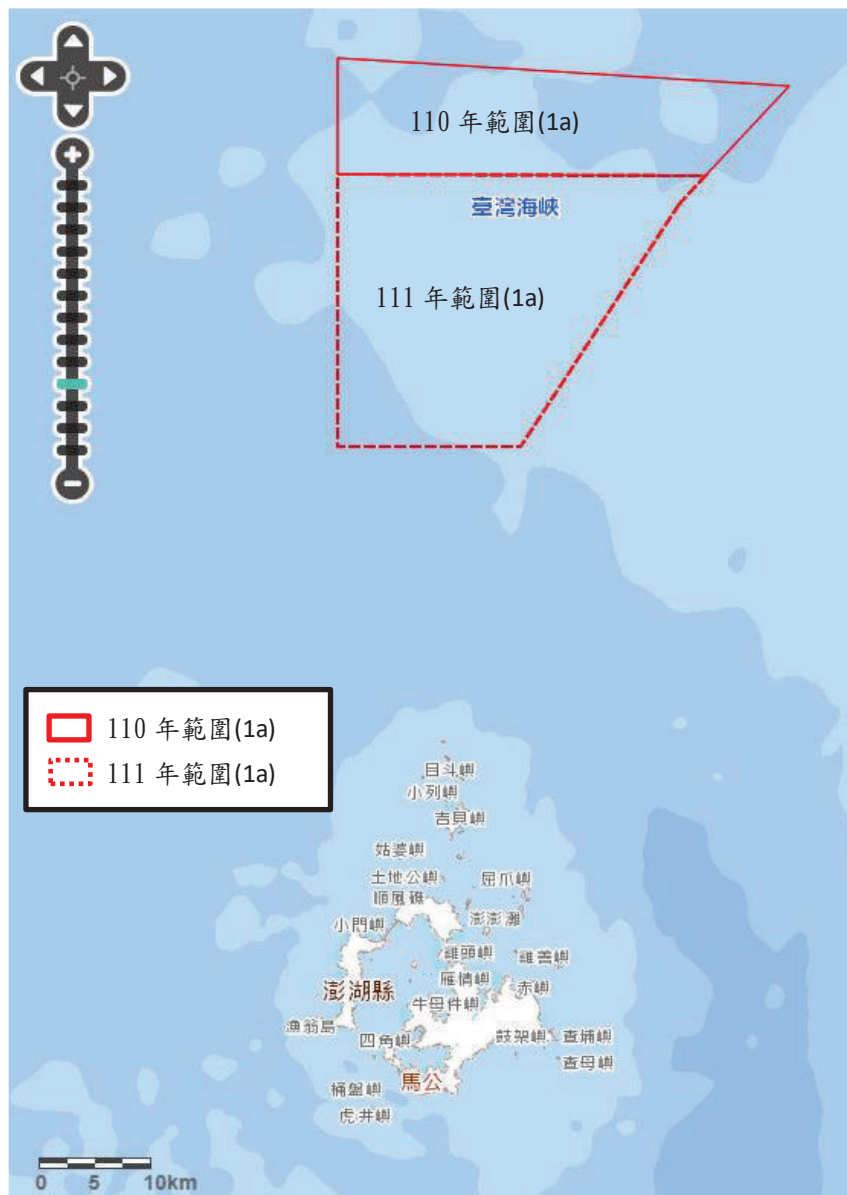
圖 1-1 111 年度第 1 作業區水深測量位置圖(澎湖縣北側外海)

本報告內容屬第 1 作業區，測製區域屬於 1a 等級測深精度範圍，作業位置位於澎湖縣北側外海部分海域（如圖 1-1），總面積約 640 平方公里。

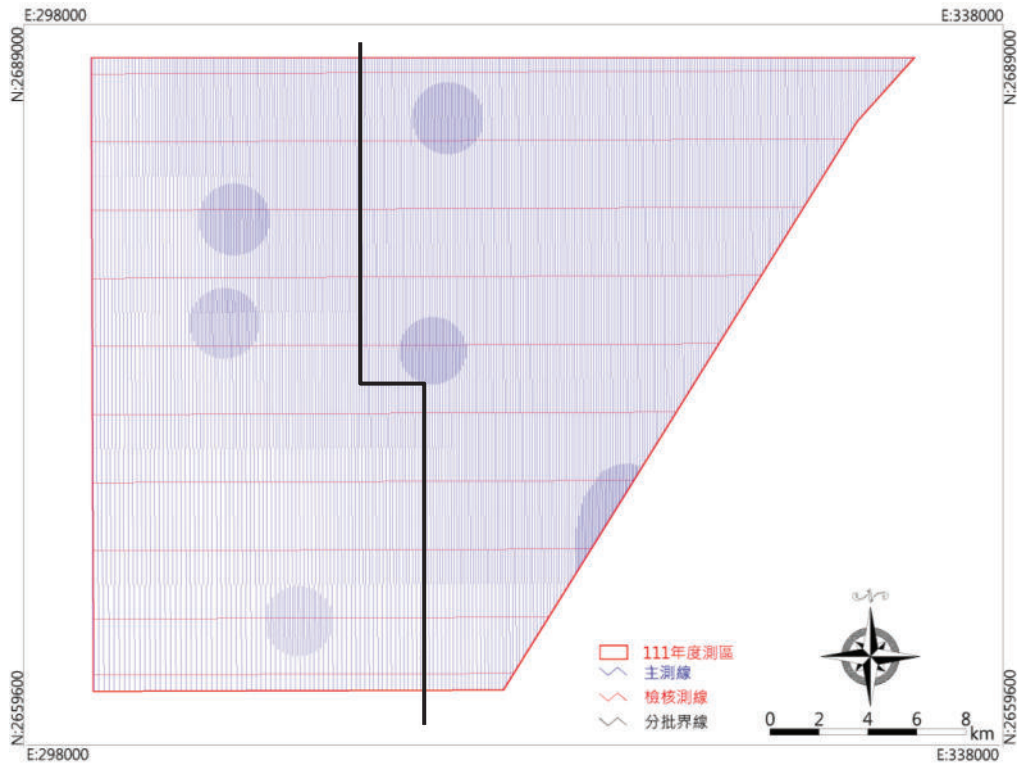
圖 2-3 第 1 作業區澎湖縣北側測區測線規劃圖

本案作業區海域水深測量全面採多音束測深系統施測，主測線資料覆蓋率以 110%以上進行測線規劃，實際有效資料覆蓋率需達 100%以上，且船隻迴轉時所測得資料不得作為計算成果之資料，亦不納入前開有效資料覆蓋率計算，另需施測檢核測線，所有測線至少與檢核測線交錯 1 次（測線規劃如圖 2-3 所示）。

本案 111 年度作業區域為澎湖縣北側外海部分海域，現場調查成果分 2 批次繳交，各批次海域地形測量範圍及測線規劃如前圖 2-3 所示。

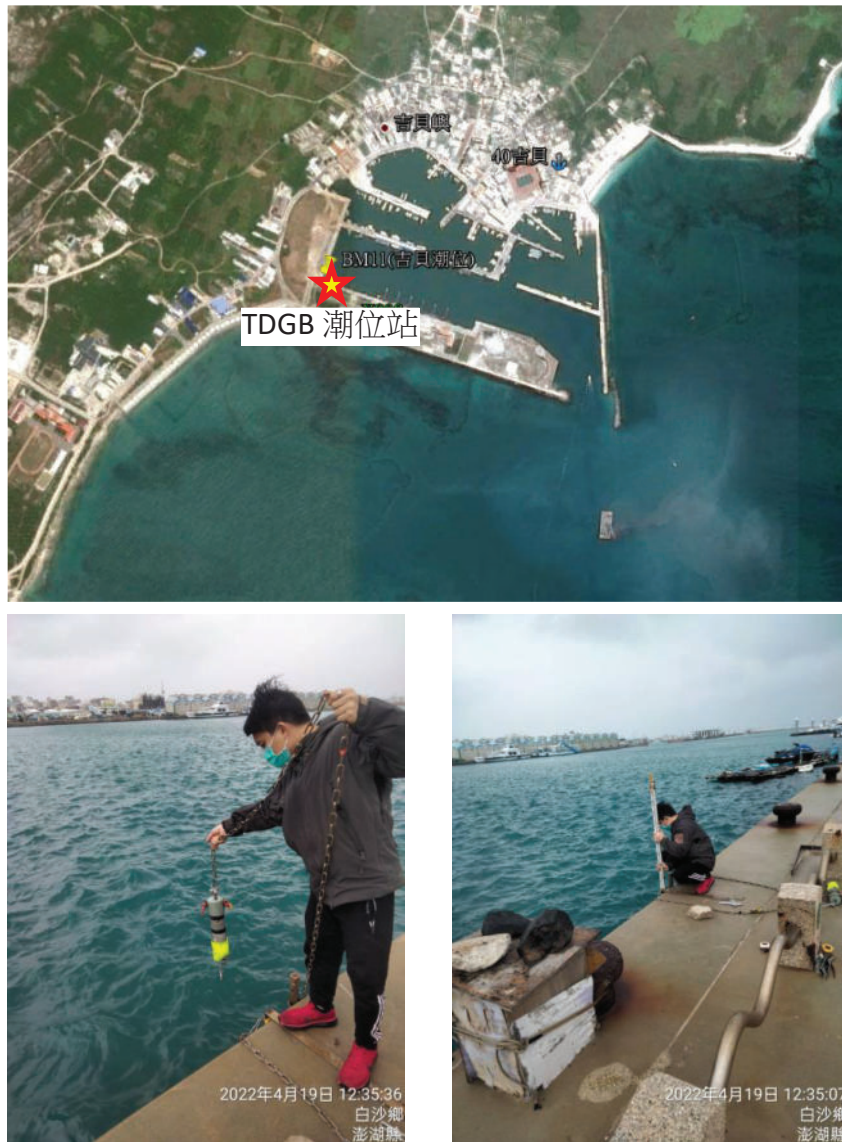
圖 2-5 吉貝潮位站設置工作照

本年度潮位站設置位置與 110 年澎湖測區潮位站一致，位於吉貝漁港西南角，如圖 2-5 所示。依據氣象局測區附近吉貝潮位站歷年觀測資料統計，平均高低潮差約 2.935 公尺，潮位變化較大，因此潮位觀測取樣間隙均設定為 3 分鐘紀錄 1 筆潮位資料。

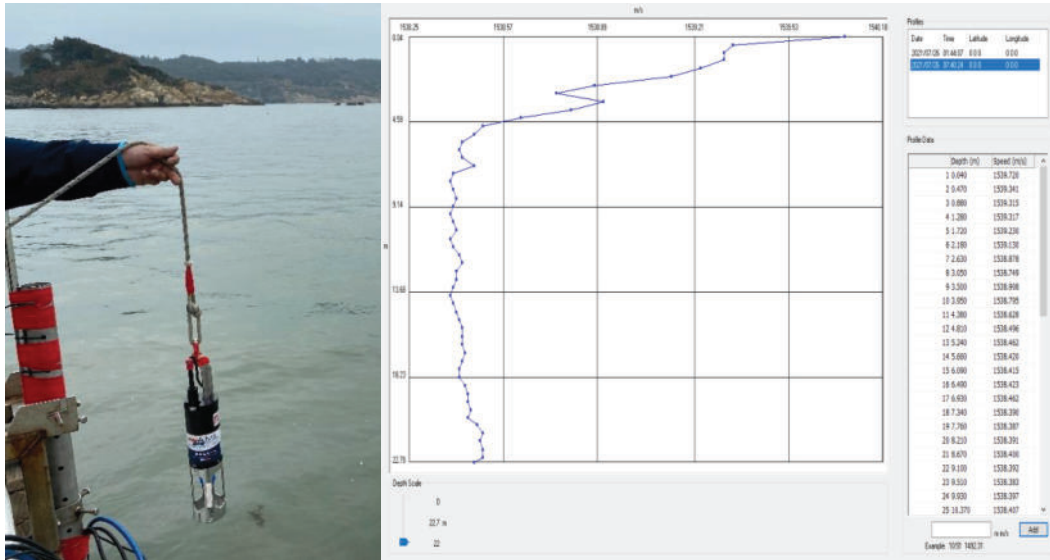
圖 3-9 聲速剖面量測情形(左圖)及聲速剖面圖

- (1) 在施行水深測量作業範圍內，選取較深之位置作聲速剖面量測，並依照不同時段作業過程中注意表面聲速變化，適時增加量測次數，以求正確測得水中聲速的變化，精確修正水深測量成果。
- (2) 使用之聲速剖面儀為直接量測式及鹽溫壓(CTD)式聲速儀，量測聲速之最小記錄單位皆小於 0.5 公尺/秒，記錄時視測區深度及聲速變化情況而定，取樣間隔在 2 公尺間。
- (3) 聲速量測時製作聲速剖面記錄圖表，除記載聲速剖面值外，並記錄量測人員、時間、位置坐標及天候狀況等資訊。水中聲速量測情形及聲速剖面圖如圖 3-9。

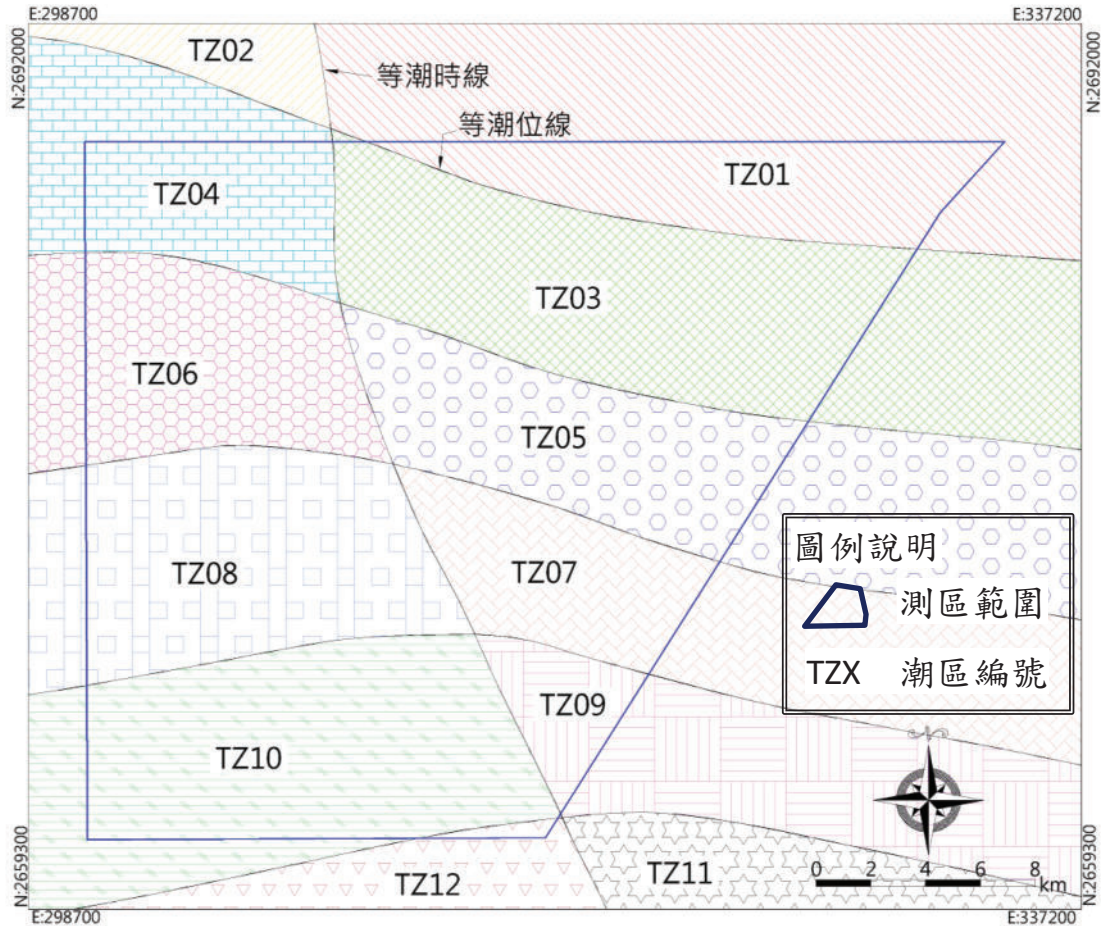
圖 3-15 111 年度第 1 作業區潮位修正分區圖

111 年度第 1 作業區總共劃分為 12 個潮區，依據潮位站與潮區之潮時差及潮位差(潮位振幅比)設定相關參數(如表 3-13)，據以換算成測區潮位，以此修正測深資料。

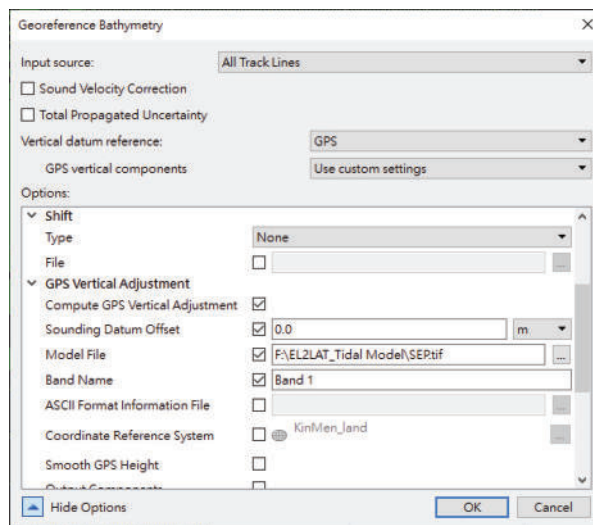
圖 3-18 CARIS HIPS 離距模型深度轉換設定畫面

離距模型深度轉換採用內政部 111 年 4 月 14 日公告之「深度基準及深度系統」成果之潮位模式，以 Caris HIPS 11.3 版利用離距模型(SEP.tif 或 SEP.xyz)將 GPSTide WGS84 橢球高程值轉換成最低天文潮位面基準高程值，如圖 3-18。

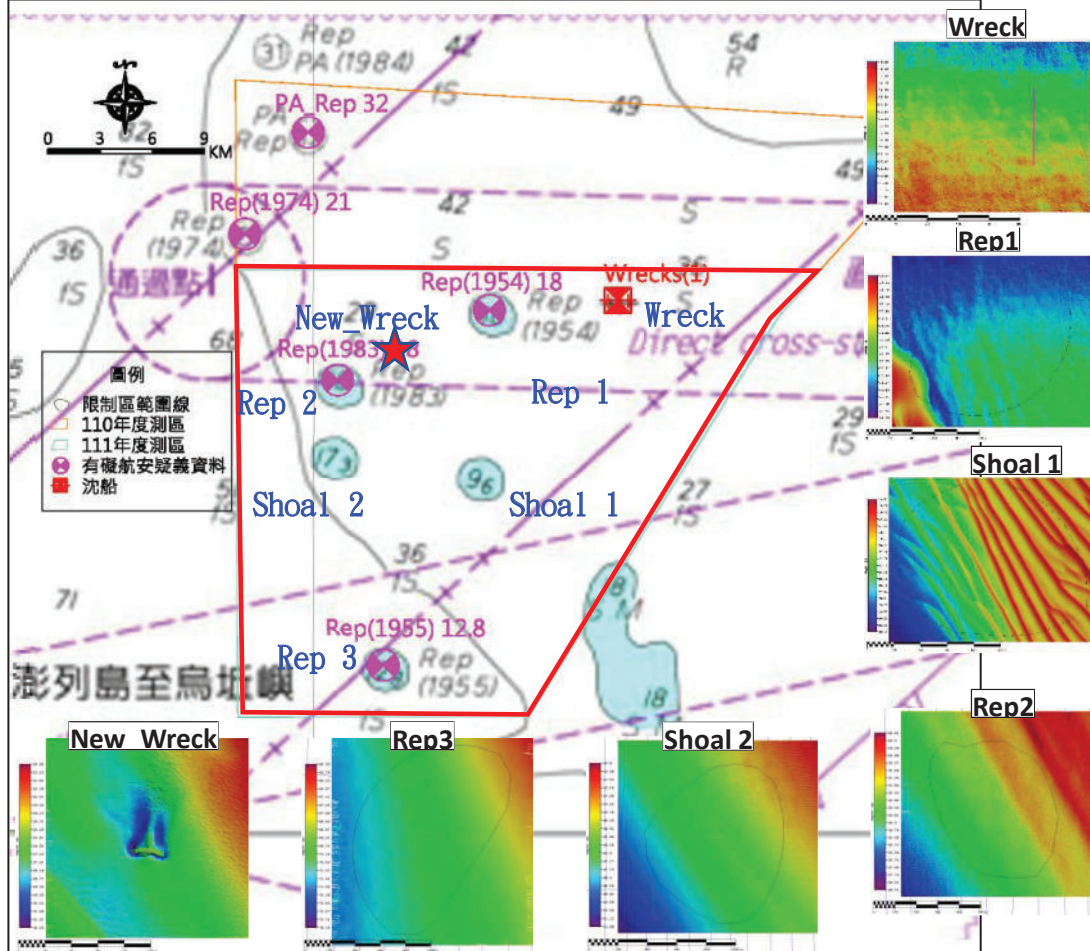
圖 3-23 111 年度海床特徵物及有礙航安疑義現地調查成果圖

作業 批次	編號	特徵物 種類	探測結果				說明
			尺寸 (公尺)	位置坐標	最淺水深 (最低天文潮)	探測方式* /施測日期	
4	New_Wreck	沈船	35*4*5.5	24.2341742° 119.5674190°	24.229	MB/111.06.17 MB/111.07.10

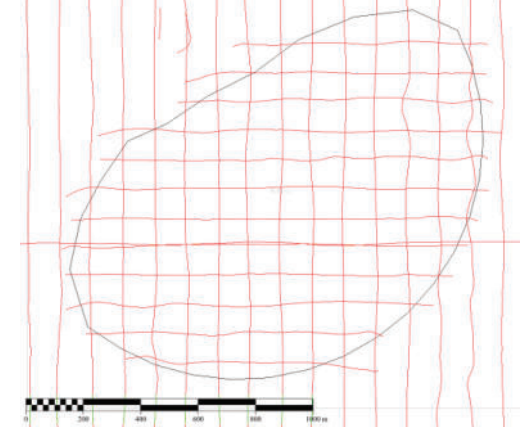
<p>影像檔名：Rep1_測線軌跡.png</p>	
搜尋範圍網格圖		目標點雲圖(標記最淺水深點)

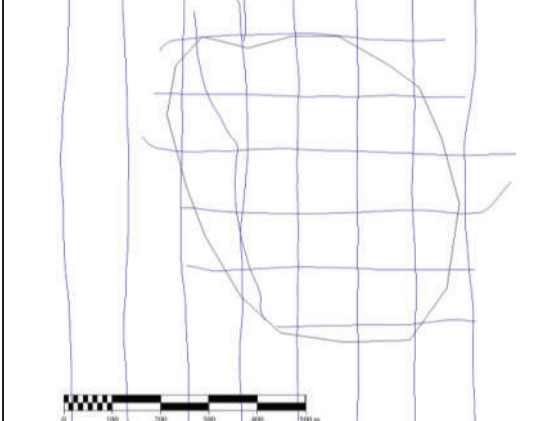
計畫名稱	110 年及 111 年水深測量資料調查及整理作業第 1 作業區		
調查單位	自強工程顧問有限公司	調查日期	111/07/10
外業人員	林儒文	填表人員	何晉銘
測量方式說明			
<p>本次調查採用 TELEDYNE SEABAT T50-P(N01)多音束測深系統，以動態後處理衛星定位(PPK)方式進行測量，以 AML BaseX₂ 聲速剖面儀量測聲速剖面，經聲速剖面及潮位模式(採離距模式將橢球高轉換成最低天文潮位面)計算後標註位置及水深。</p>			
資料來源資訊			
<p>■ 海圖 (下欄請填圖名、圖號及版次或年份) <input type="checkbox"/> 航船布告 (下欄請填布告發布單位、發布日期及布告編號) <input checked="" type="checkbox"/> 其它 (下欄請填來源單位等相關資訊)</p>			
0328A_107.10.31 第五版、臺灣電子航行圖中心			
資料類別：據報、未證實之水深或障礙物		資料符號：	
資料來源掃描影像		實測測線圖

影像檔名：Rep2_掃描影像檔.png		影像檔名：Rep2_測線軌跡.png	
搜尋範圍網格圖		目標點雲圖(標記最淺水深點)

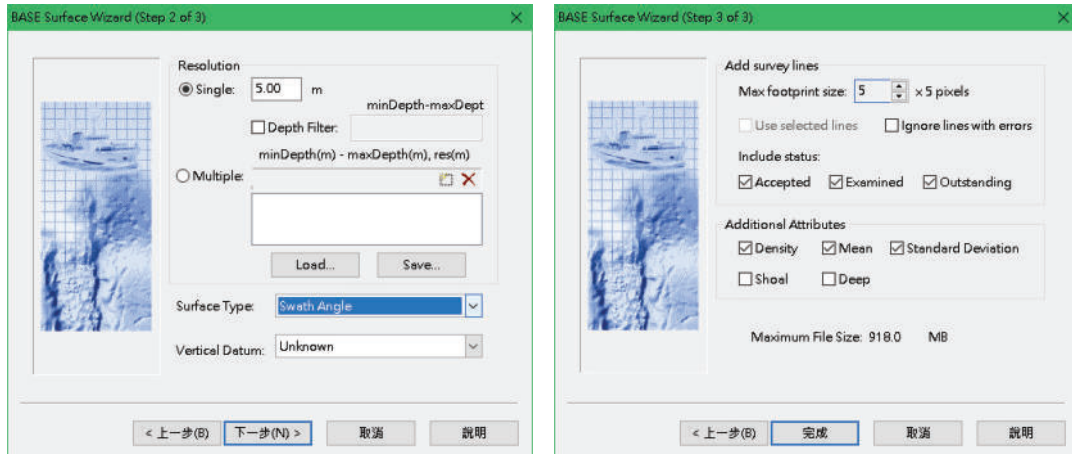
圖 3-25 海域數值地形模型 DTM 製作畫面

本案數值地形模型(DTM)製作採用 Caris HIPS 7.1，直接以處理後之原始測點為基準，以”Swath Angle Weighting”掃描角度權重方式，產製網格間距 5 公尺*5 公尺之數值地形模型。

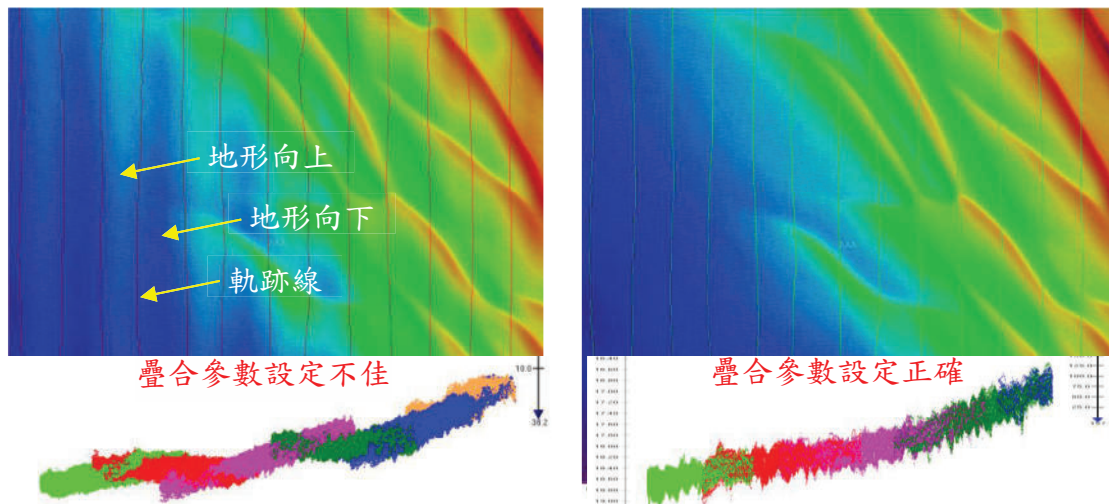
圖 4-8 疊合參數修正情形地形檢視畫面

面資料，可經由檢視全區測線軌跡兩側地形套疊成果(如圖 4-8)看出參數設定是否正確，尤其是最外側音束最明顯。
