**110 年及 111 年水深測量資料調查及
整理作業採購案（第 2 作業區）
2021 and 2022 Government
Procurement for the Data Collection and
Mapping of Hydrography Surveying
2nd Work Zone**

**111 年度工作總報告
Final Report of 2022**

標案案號：NLSC-110-26
	主辦機關：內政部國土測繪中心
	執行單位：詮華國土測繪有限公司

111年度工作總報告 內政部國土測繪中心

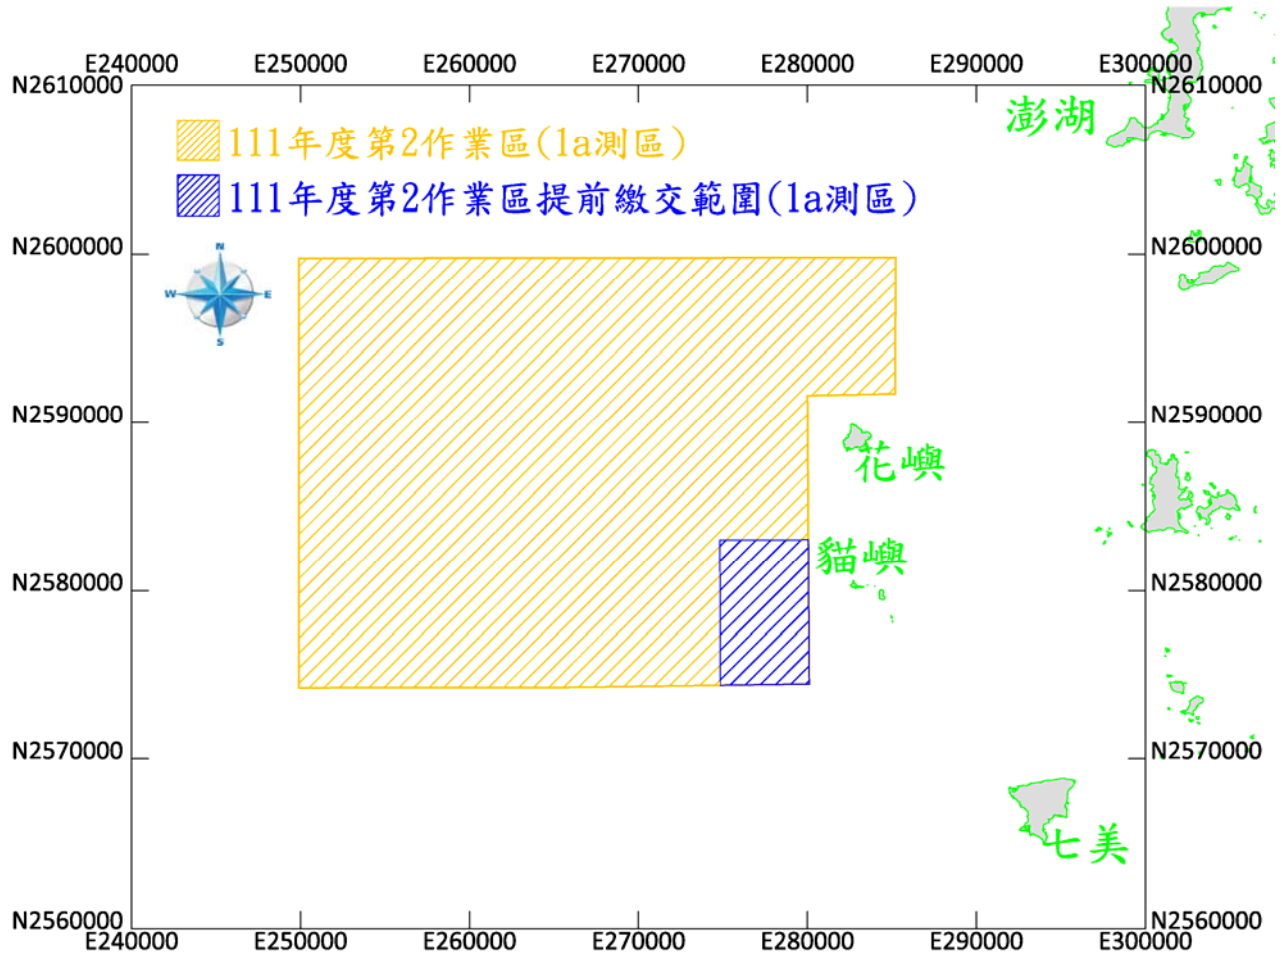
圖 1-2 111年度作業範圍圖(第2作業區)

本案第2作業區測製範圍為澎湖縣外海部分海域，面積約為798平方公里。本區海域深度最深達約80公尺左右，並於去年(110年)先行測製111年度第2子測區部分範圍，如圖 1-2所示。測區相關資訊統計彙整於表 1-1。

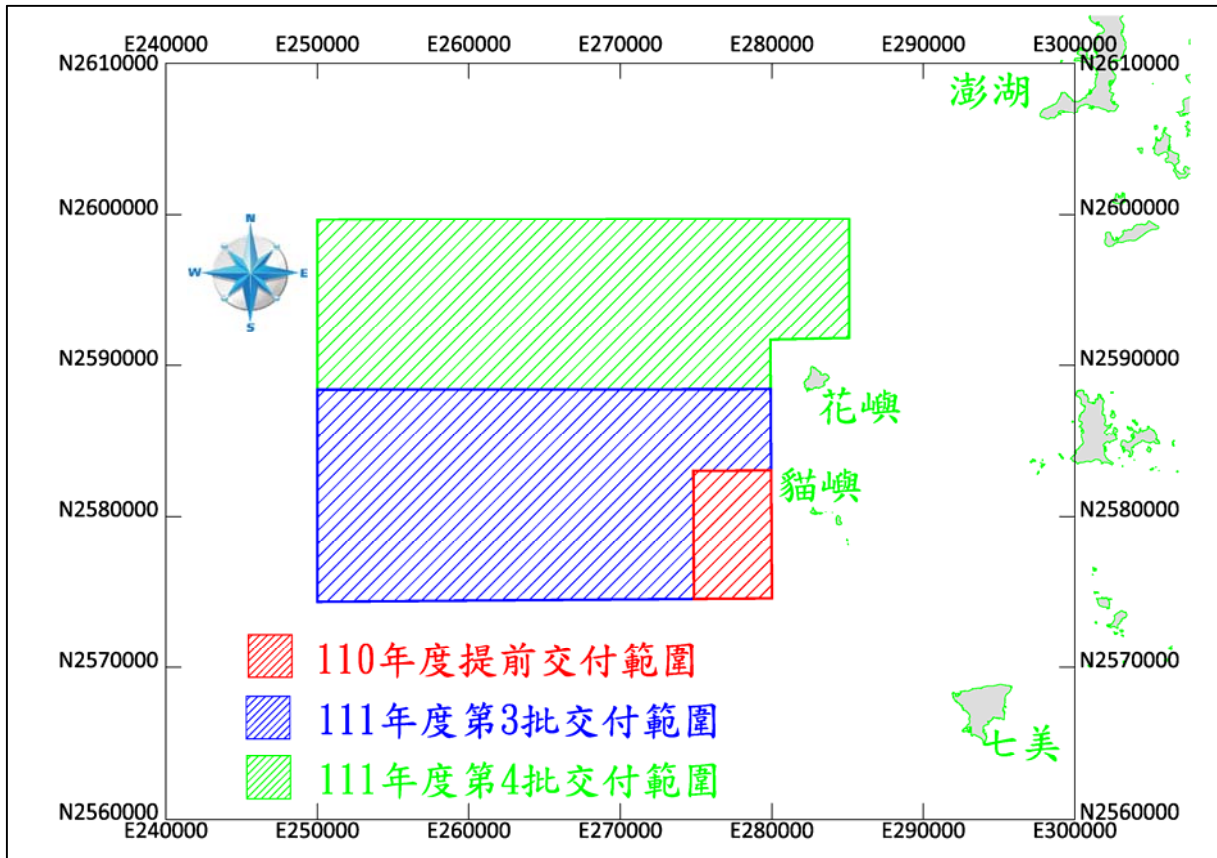
圖 2-1 111年度第2作業區分批交付範圍圖

本案海域全部辦理水深測量作業，不辦理陸域岸線測量。本案海域地形測量作業皆採多音束測深系統全覆蓋辦理。本案需分批交付成果，本公司預先規劃各作業區分批作業範圍，以利後續作業進行。第2作業區1a測區施測面積約798平方公里，分批交付範圍圖如圖 2-1，110年提前交付面積約40平方公里(佔5%施測面積)，第3批交付面積約378平方公里(佔47%施測面積)，第4批交付面積約380平方公里(佔48%施測面積)。

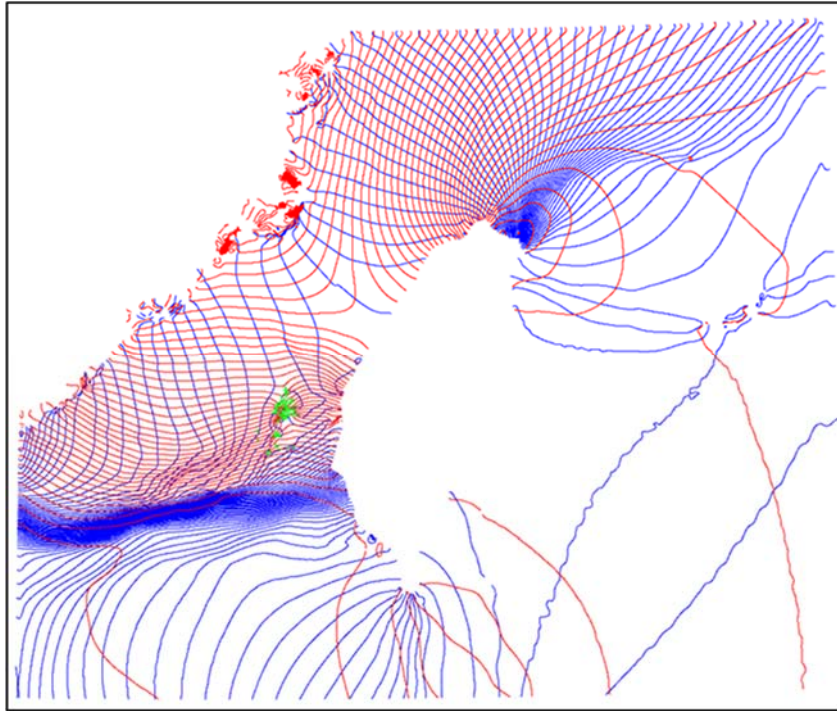
圖 2-2 109年版內政部提供之臺灣海域等潮位與等潮時圖

2. 內政部提供109年度潮位分析圖(圖 2-2)，可於本案多音束測線規劃上參考等潮位圖進行測區劃分及測線規劃。

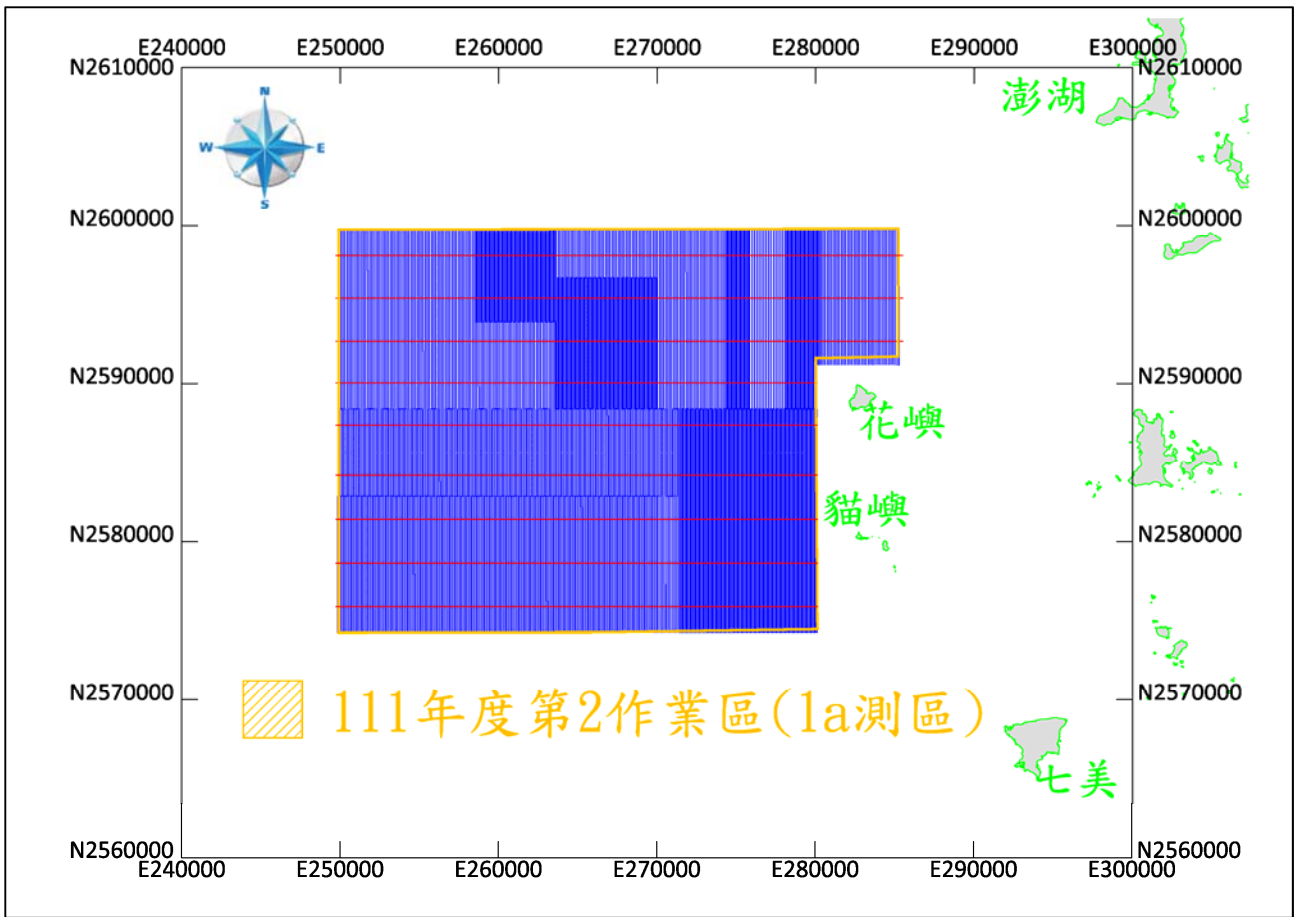
圖 2-3 111年度第2作業區水深測線規劃圖

3. 依契約規定測線規劃之覆蓋率應至少達110%，有效覆蓋率需達100%以上，並於各圖幅加測一條檢核測線使得各測線均得以檢核測線交錯至少一次，且各測區各條測線長度原則上不超過10公里，總體平均長度約2-3公里左右，較適合外業施測及內業資料解算處理。海域水深測線規劃如圖 2-3，並將各作業區分批交付成果測線預先選好，第2作業區多音束規劃測線總長約8,236公里，第3批交付成果測線總長4,150公里(佔50%)，第4批交付成果測線總長4,086公里(佔50%)，測線里程規劃及各批次交付數量，已彙整詳如表 1-1。

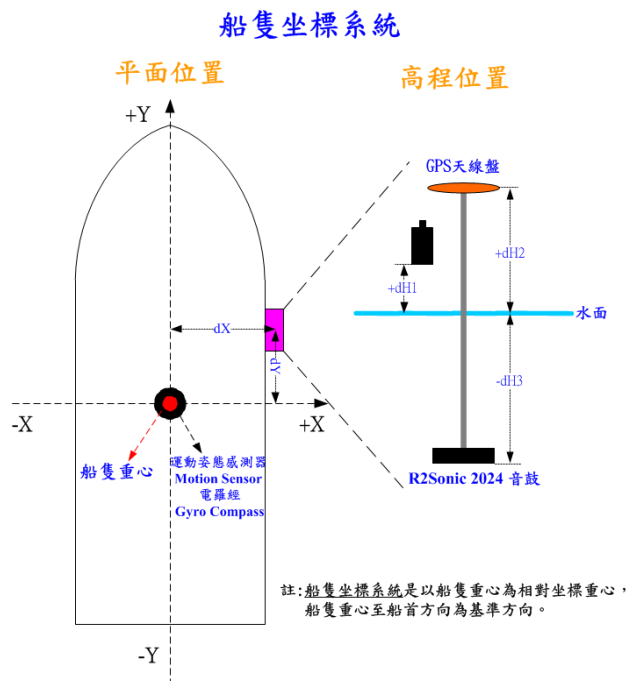
圖 3-7 儀器架設示意圖

- 音鼓吃水深:音鼓至水面距離。
- 音鼓平面位置:音鼓架設於船隻上的相對位置。
- 定位儀平面位置:定位儀架設於船隻上的相對位置。
- 定位儀高程:定位儀至水面距離。
- 船隻姿態感測器位置:姿態感測器架設於船上的相對位置。
- 多音束測深儀音鼓的安置角度。

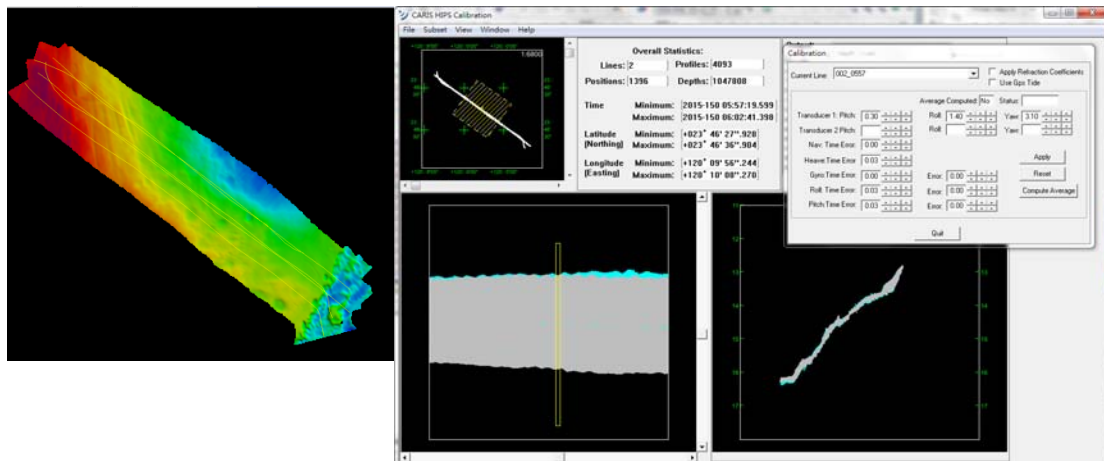
圖 3-8 多音束水深測量疊合測試(左圖)及計算畫面(右圖)

- (1) 多音束水深測量:在所有儀器安置完成後，實地至測區尋找適當地點作系統的疊合測試(patch test)，分別求取音鼓安置的俯仰角(pitch)、搖擺角(roll)、航偏角(yaw)之角度及 GPS 的資料傳輸時間延遲(GPS Latency)，經由多次的反覆測試與計算求取出最佳的率定值，以修正音鼓安置角度的偏差及 GPS 時間延遲的影響。
- (2) 多音束水深測量之疊合測試(patch test)示意圖如圖 3-8 所示，依序分別作俯仰角(pitch)、搖擺角(roll)、航偏角(yaw)的率定，其中 GPS 的資料傳輸時間延遲(GPS Latency)於新系統組成前會進行量測 GPS 與多音束系統間之時間差，故而於系統中均為一固定值。相關說明如下表 3-24。
- (3) 多音束水深相關率定參數紀錄如圖 3-9，詳細資料見工作成果硬碟。

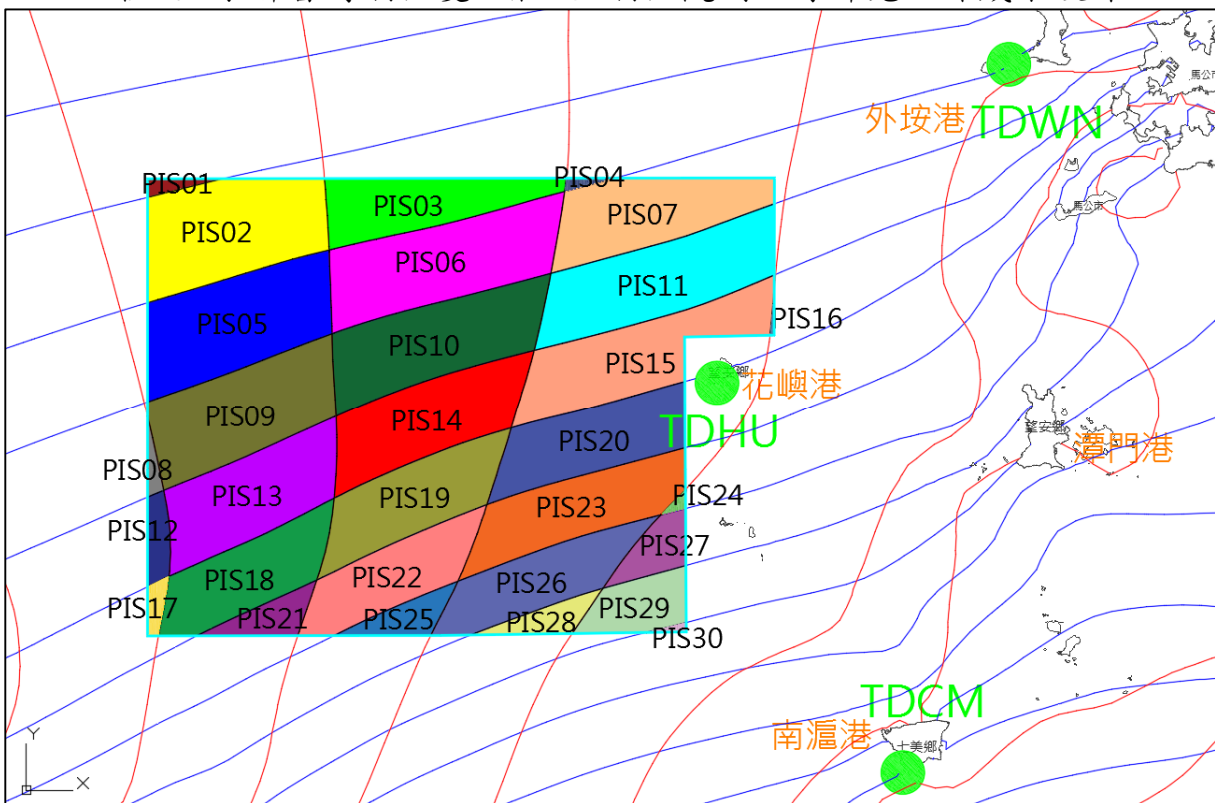
圖 3-11 111年度潮位分區配置圖

- (8) 驗潮站之高程以水準往返觀測方式從一等水準點引測推算，施測精度同高程控制測量，往返觀測之閉合差不大於 $\pm 20mm\sqrt{S}$ （ S 為單一測段長度之公里數，小於1公里時閉合差為20公厘）。
- (9) 潮位觀測每1分鐘記錄一次(優於規範每6分鐘一筆)，並可以人工驗潮方式檢核潮位觀測誤差是否維持在5公分以內，並製作潮位記錄表、潮位曲線圖，記載潮位觀測時間、地點、天候狀況、驗潮站高程、驗潮儀設定參數等，以備查核。以潮位曲線圖(潮位高程時序列圖)檢視潮位資料的正確性，查看是否有錯誤或奇異值，並了解當時潮位變化狀況。潮位觀測記錄詳見工作成果硬碟。

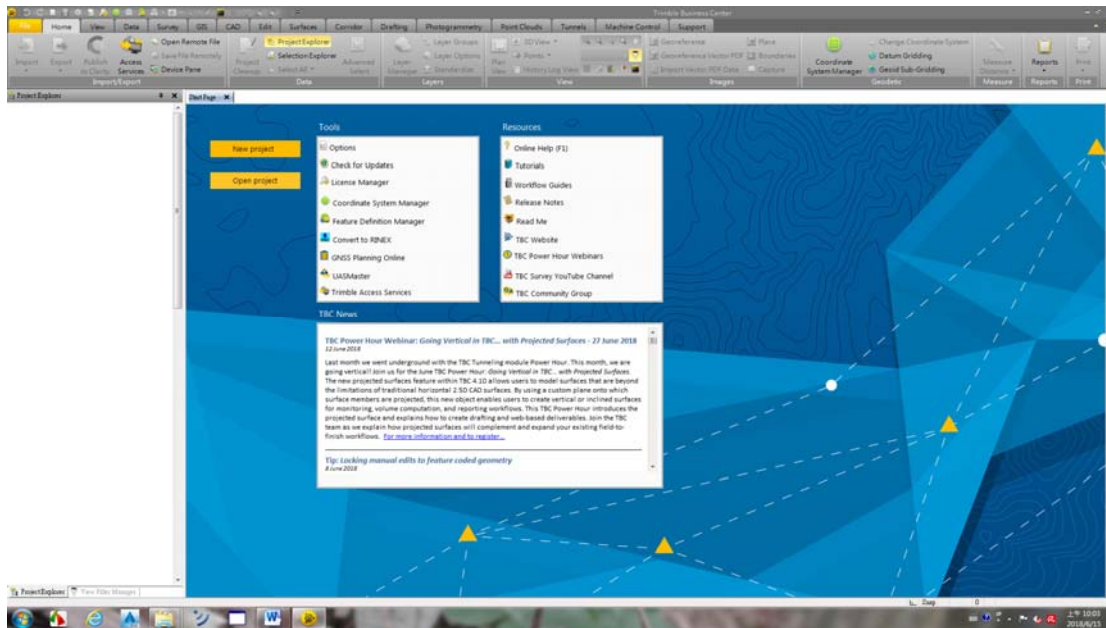
圖 3-13 Trimble Business Center (TBC) 計算軟體

(1) 後處理定位法 (Post-Process Kinematic, PPK) 解算位置實測 GNSS 定位資料以專業軟體”Trimble Business Center (TBC)”進行後解算(圖 3-13), 藉由後處理的方式獲得高精度的移動站軌跡, 以求得 PPK 位置與橢球高之高度, 本計畫原則採用採動態後處理定位(Post Processed Kinematic, PPK)方法辦理海域地形測量為原則, PPK 主站均採用國土測繪中心提供之衛星追蹤站(七美 CIME)之觀測資料(表 3-25), 但因 110/09/07(09:04:42-09:06:25、06:48:39-06:52:06、08:06:12-08:06:40 及 08:36:30-08:38:08)有部分時段追蹤站資料漏失, 故資料漏失之時間段改採精密單點定位(Precise Point Positioning, PPP)方法辦理海域地

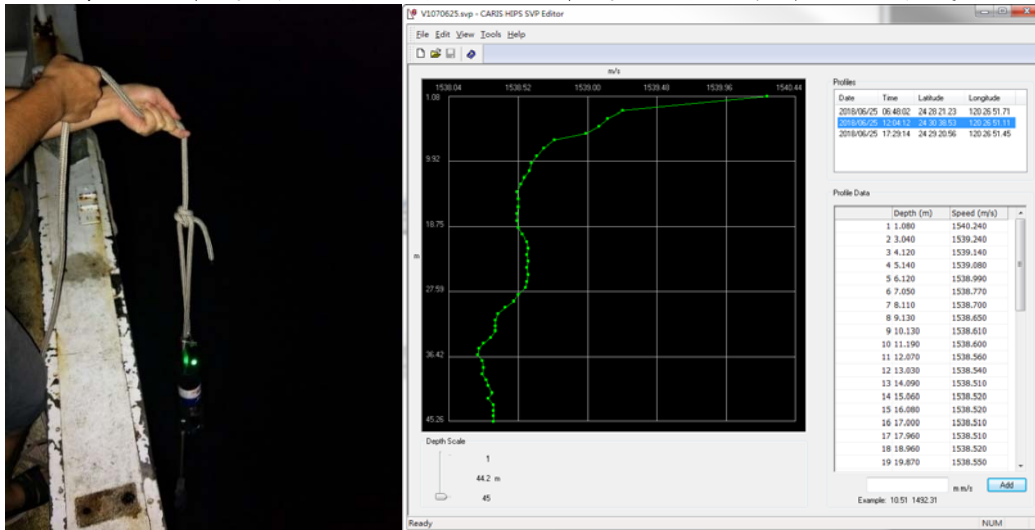
圖 3-21 聲速剖面量測情形(左圖)及聲速剖面圖(右圖)

- (1) 在施行水深測量的測深儀檢查作業範圍內，選取較深之位置作聲速量測，並依照不同時段施作不同儀器，增加量測次數，以求正確測得水中聲速的變化，精確修正水深測量成果。
- (2) 本公司使用之聲速儀包含直接量測式及鹽溫壓(CTD)式聲速儀，量測聲速之最小記錄單位皆小於 0.5 公尺/秒，記錄時視測區深度及聲速變化情況而定，取樣間隔在 2 公尺間。
- (3) 聲速量測時製作聲速剖面記錄圖表，除記載聲速剖面值外，並記錄量測人員、時間、位置坐標及天候狀況等資訊。水中聲速量測情形及聲速剖面圖如圖 3-21。聲速量測記錄詳見工作成果硬碟。

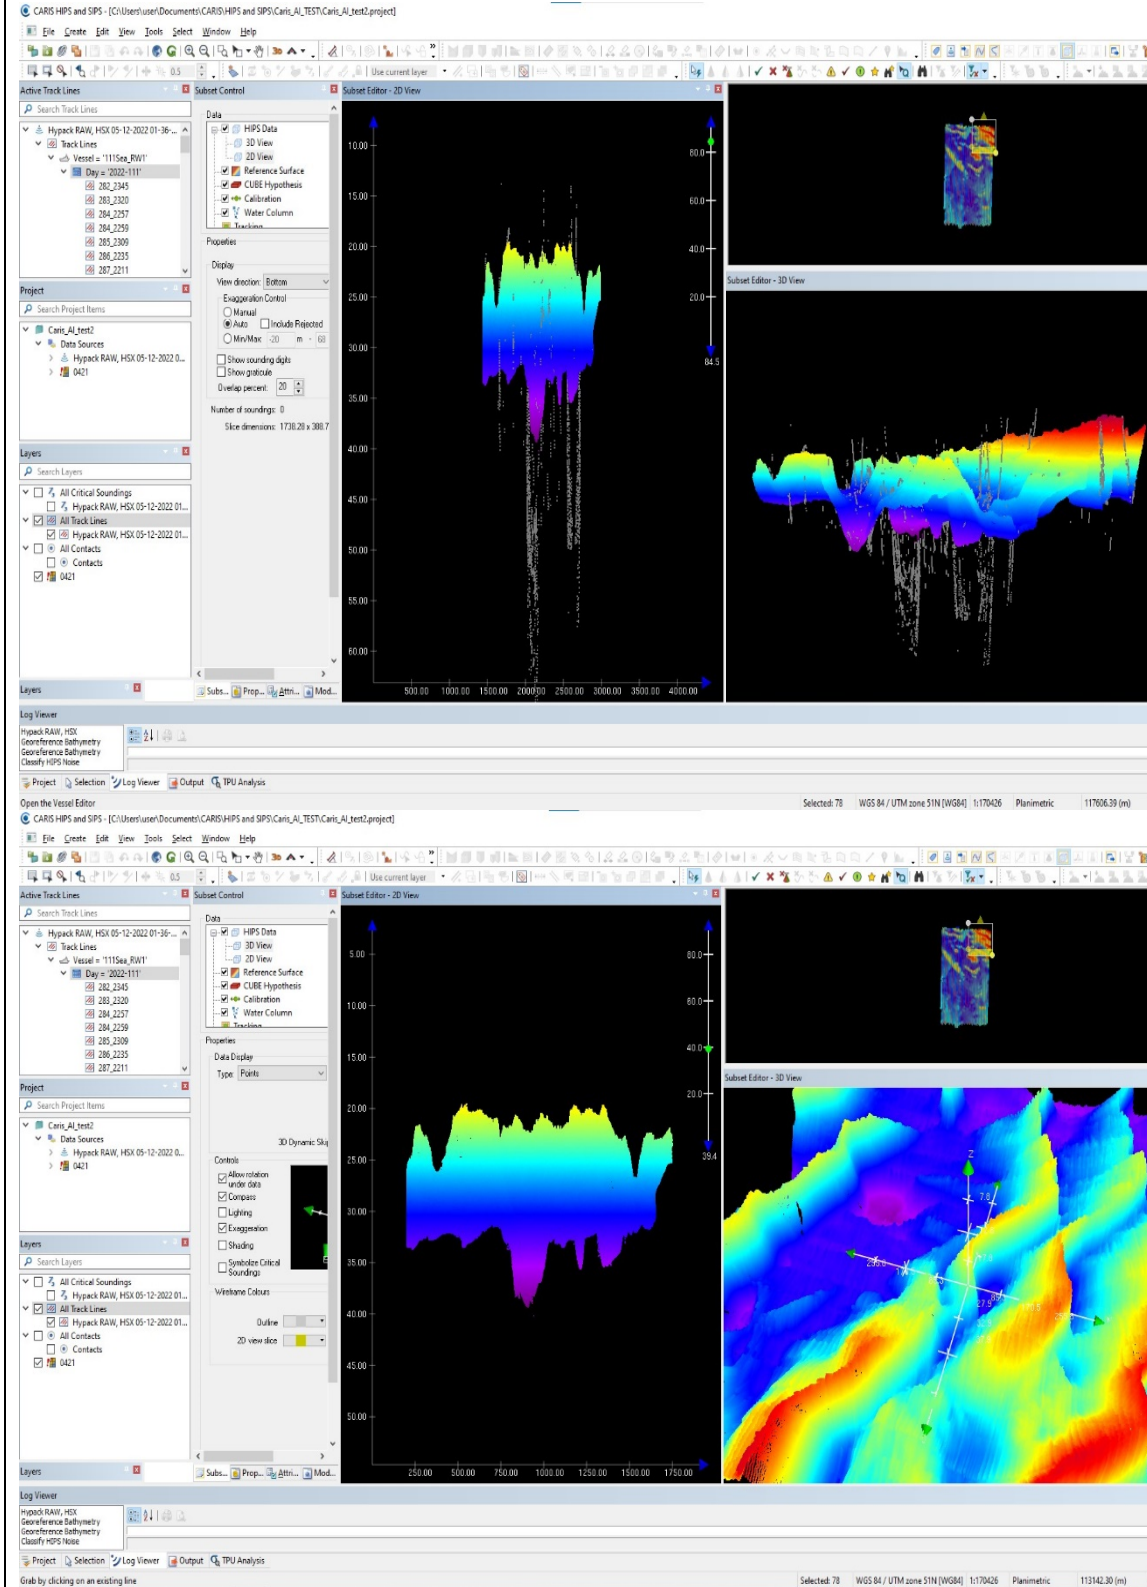
Noise confidence filter 30%

雜訊目測大約可過濾 99%，但已有些非雜訊點被刪除，需人工檢視再復原。

111 年度辦理測試自動點雲分類軟體(CARIS Mira AI Sonar Noise Classifier)，本公司測試結果及心得認為此套軟體可用，即使設定 50% 仍可過濾近 90% 的雜訊點，可節省些人工濾點的時間，但終歸還是需靠人工的細心檢視及經驗來將剩餘雜訊刪除或非雜訊點復原，無法完全 100% 倚賴軟體來完整過濾雜訊，以下列出各種不同參數設定對應之結果對照表。

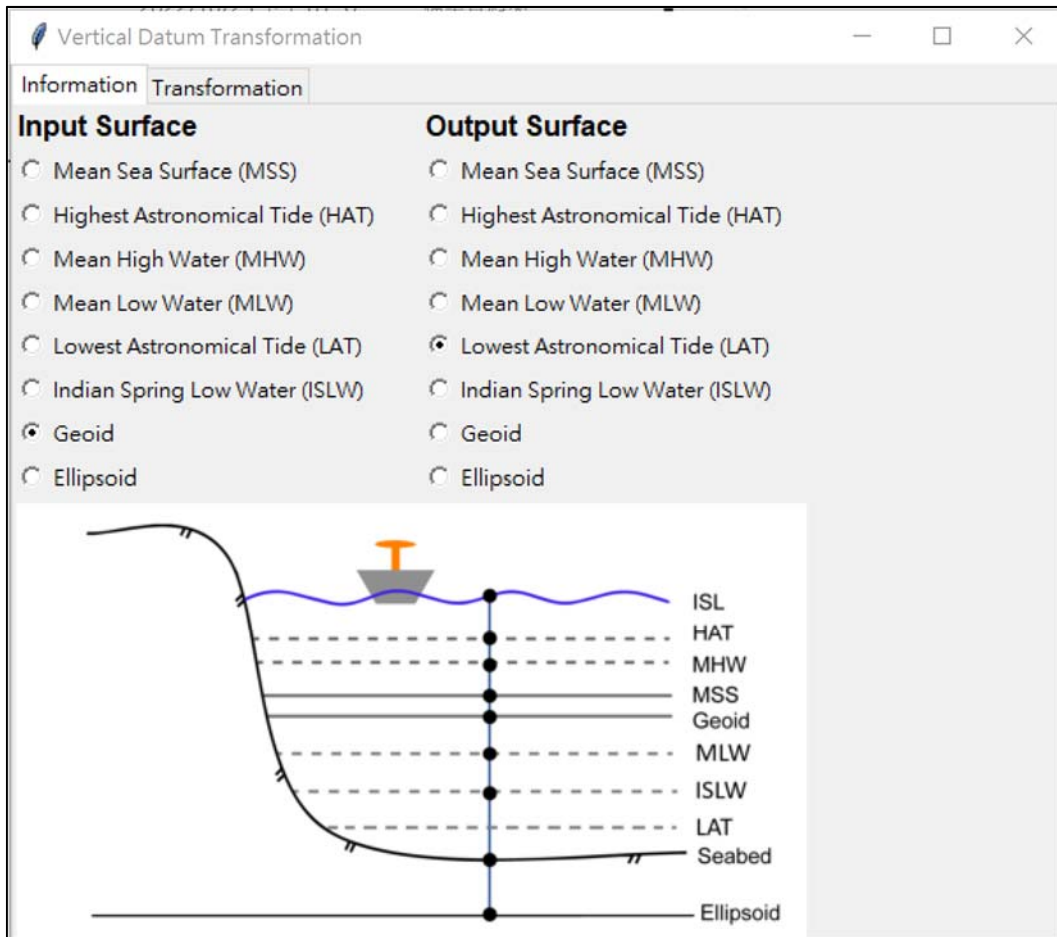
圖 3-29 內政部提供垂直基準轉換程式畫面

以內政部提供之垂直基準轉換程式，將 input Surface 選擇 Geoid，outputSurface 選擇 LAT，再輸入潮位站座標，求出各潮位站正高與最低天文潮之差值，如圖 3-29 所示。

經計算後外垵站正高與最低天文潮位差值為 2.21m；花嶼站正高與最低天文潮位差值為 1.92m；七美站正高與最低天文潮位差值為 1.34m，將此三站之差值套入正高潮位之中，重新計算最低天文潮位之成果。

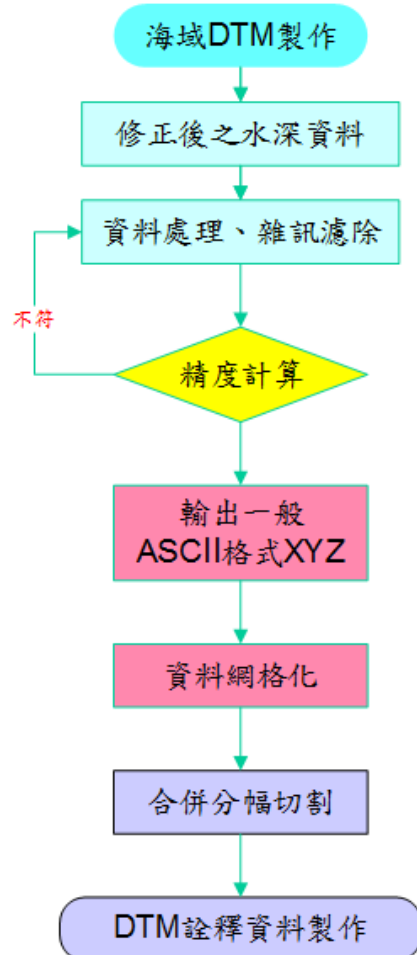
圖 3-42 海域數值地形模型DTM製作流程圖

本次作業係以多音束測深之技術產生高精度高解析度之海域數值高程模型，其中數值高程模型（DTM）製作流程如圖 3-42所示。

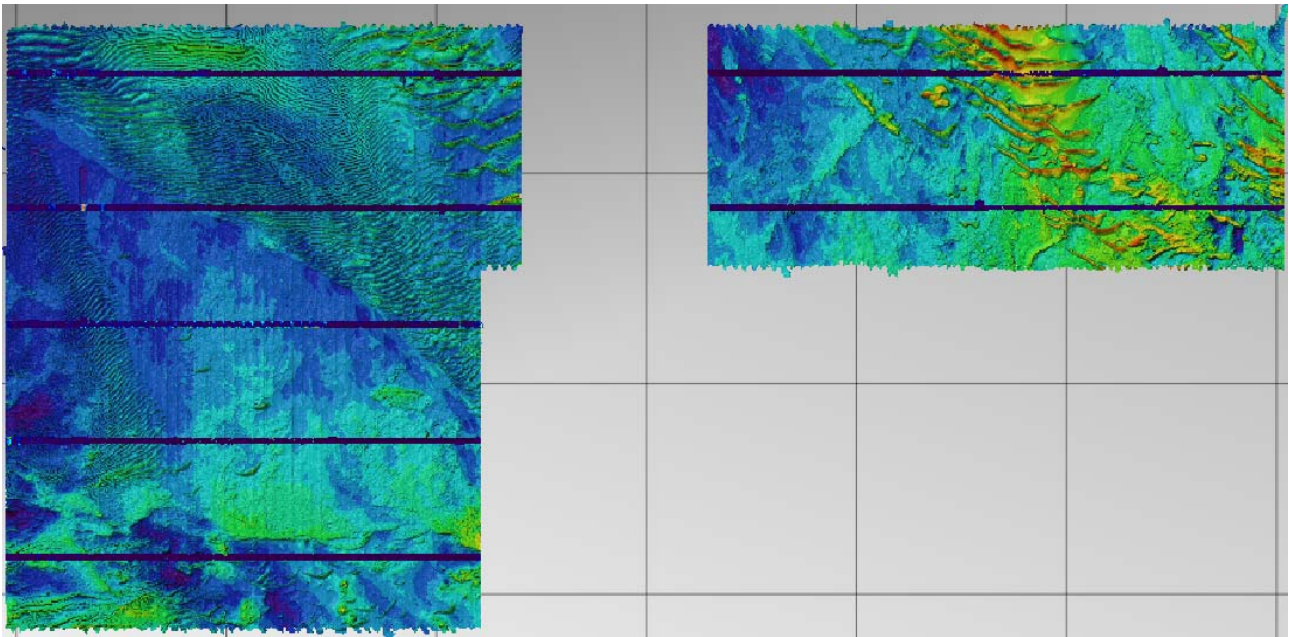
圖 4-2 多音束檢核測線與第3-2批海域一等精度測區檢核位置圖

精度檢核項目	檢核結果			單位
	正高	橢球高	最低天文潮	
檢驗點數	44,747,466	44,699,490	44,749,208	點
主測線水深範圍	-67.40~-31.99	-50.14~-14.42	-65.45~-29.84	m
較差平均值	0.00	0.00	0.00	m
較差中誤差	0.32	0.30	0.32	m
水深差值範圍	-14.79~9.25	-15.07~9.32	-65.45~-29.84	m
特等測深誤差極限	0.44	0.46	0.43	m
1a 測深誤差極限	0.81	0.84	0.79	m
未達特等點數	6,640,677	6,110,844	6,133,342	點
未達 1a 點數	922,967	853,842	954,669	點
符合特等測深比例	85.16	86.33	86.29	%
符合 1a 測深比例	97.94	98.09	97.87	%

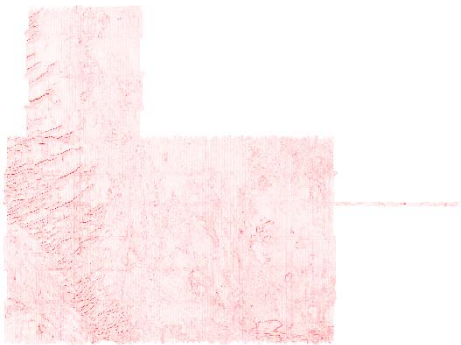
標準差圖	坡度圖
第 3-1 批

111 年度開始執行水深測量資料處理完畢時，使用標準差圖(Std)及坡度圖(Slop)兩種方式來檢核資料是否有異常處，如有異常處則立刻進行修正，以減少成果有錯誤樣態之情事發生。今年在使用此兩種檢核方法上收穫頗豐，查驗出以往可能會無法發現之錯誤，增加資料之正確性，以下列出各分批資料所產製之標準差圖及坡度圖。

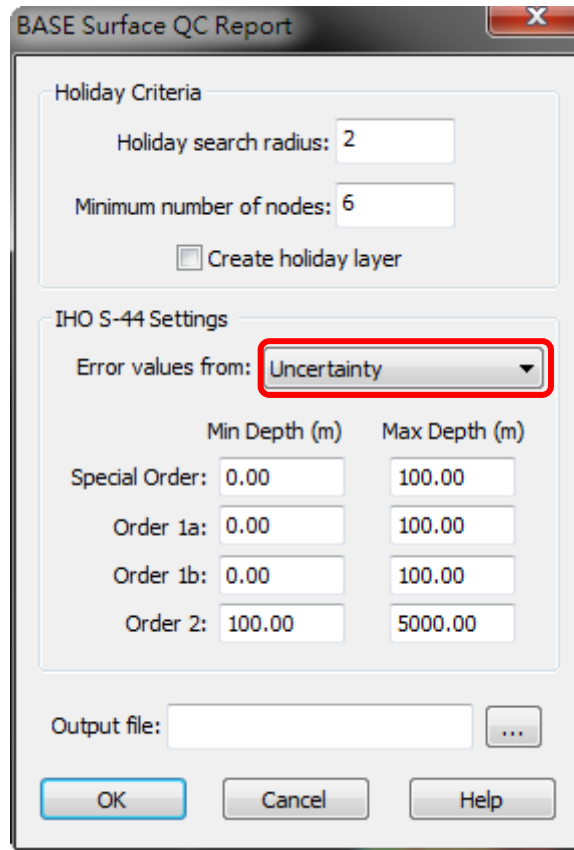
圖 2、BASE Surface QC Report-不確定度估計值分析程式

將本年度水深測量成果多音束組成 5 公尺網格，藉由 CARIS 之子程式“BASE Surface QC Report”可選擇分析出本案海域水深成果之不確定度有多少比例符合 IHO S-44 之精度標準，如圖 2，可選擇輸出本案海域水深成果之不確定度分析成果。
