# 112 年度臺灣通用電子地圖、國土利用 現況調查成果更新維護及基本地形圖修 測監審採購案

臺灣通用電子地圖更新維護品質監審

工作總報告

標案案號：NLSC－112－28

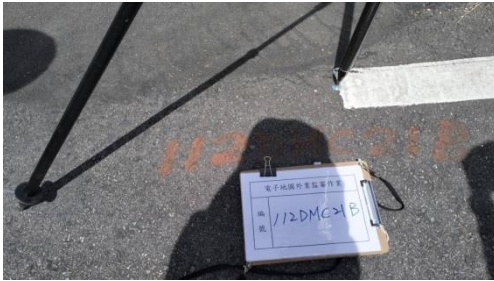
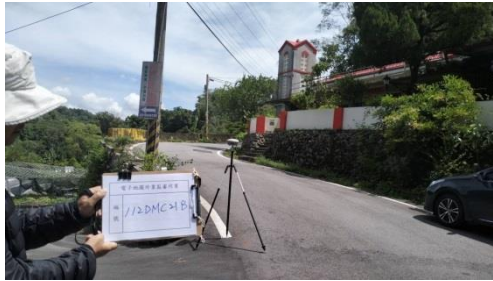
序號	點號	近照	遠照
1	112DM C21B

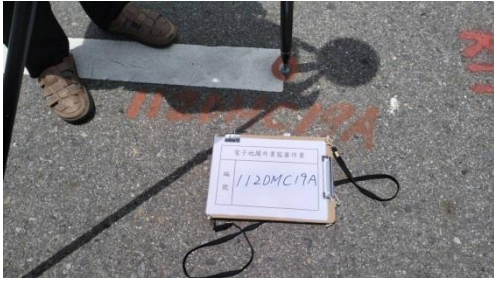
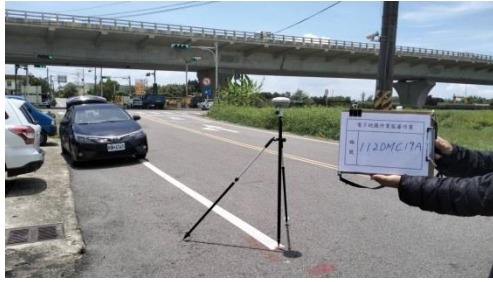
2	112DM C19A

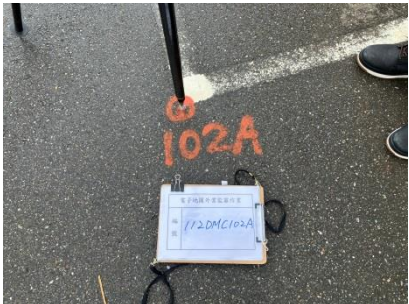
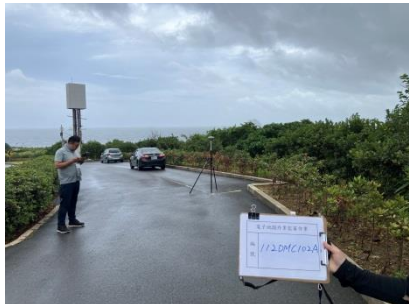
3	112DM C102A

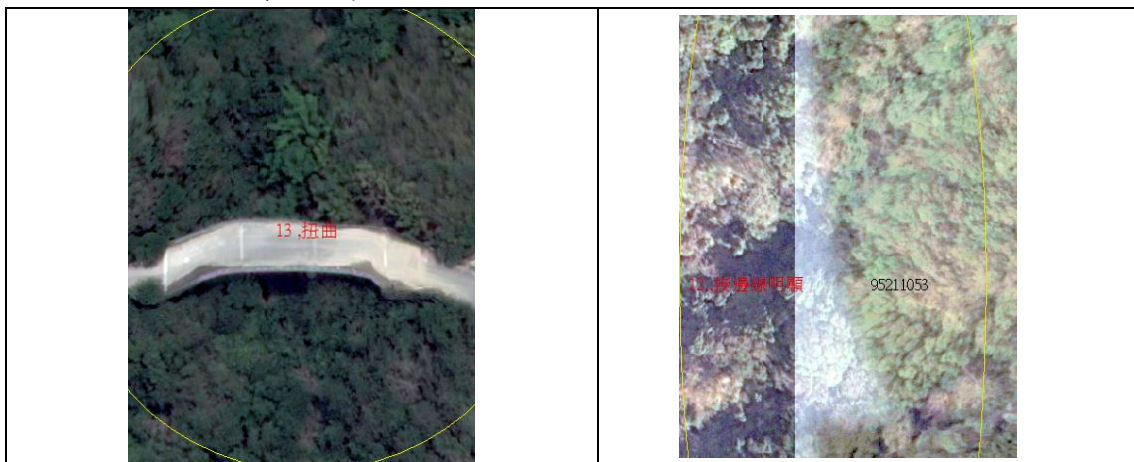
圖 3-5-4-1、正射影像品質檢核情形範例

- 4.亮度：取影像中地面範圍 2 公頃之區域，將區域內所有像素紅、綠、藍三波段值取平均後，統計最大與最小值。
- 5.色彩平衡：將整圖幅均分九宮格，各抽一點為無色調之地物(常識中為白色、灰色、黑色地物)之像素點，計算紅、綠、藍三波段值之間最大相差量，倘該方格無此類地物則增加其於方格抽樣數，補足 9 個抽樣點。
- 6.連續地物合理性：以人工方式瀏覽全幅影像，以人眼判斷是否可明顯看出不合理為原則，查核內容重要性依序為：道路、建物、其他地物、地貌。檢查地物完整性、地物或地貌是否扭曲變形(鐵路、公路、橋樑及對地圖判讀有重要意義基礎建設必須糾正高差位移)及影像鑲嵌處是否連續無縫，查核之範例如圖 3-5-4-1。
- 7.平面位置精度：以立體量測方式量測平面無高差之地物點平面位置，如道路邊緣交點、田埂交點等位置，查核之範例如圖 3-5-4-2。
- 8.向量圖資套疊檢查：與向量圖資進行套疊檢查，確認兩者之一致性。
- 9.格式檢查：彩色正射影像資料格式應符合契約規定，且附有其坐標定位檔等格式。

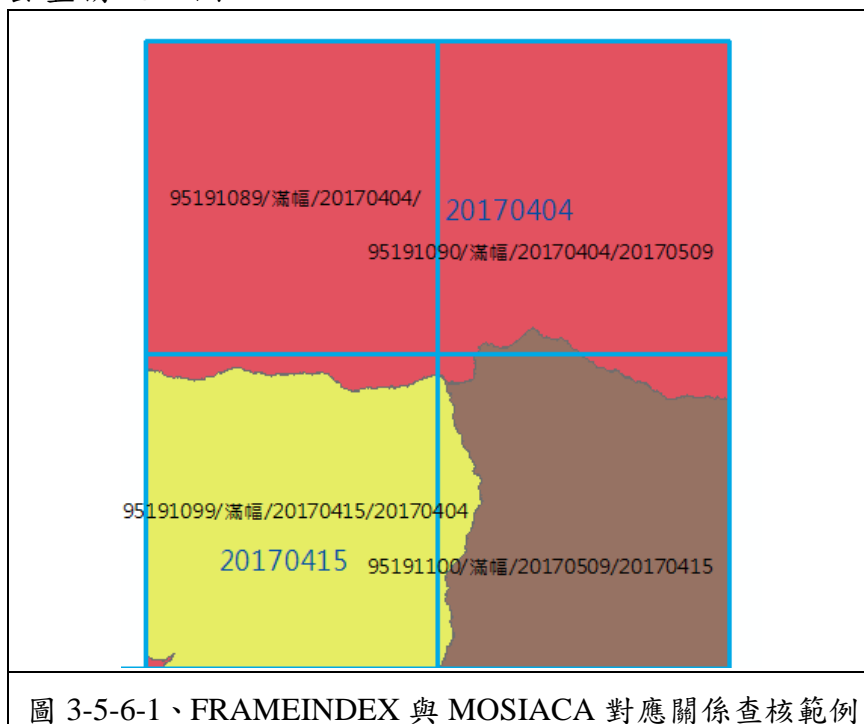
- (4) OSM 比對：檢查作業廠商回覆 OSM 修訂情形是否屬實。
- (5) Frameindex 跟 Mosaica 之間的合理性：全面檢核 FRAMEINDEX 中滿幅的情況與 PHOTODATE 內容是否與 MOSIACA 圖層合理對應。將圖層 MOSAICA 與 FRAMEINDEX 套疊，計算各圖幅中不同日期 MOSAICA 所占面積百分比，面積最大前兩個日期須符合 FRAMEINDEX 中 PHOTODATE1、PHOTODATE2 欄位。套疊情況如圖 3-5-6-1。

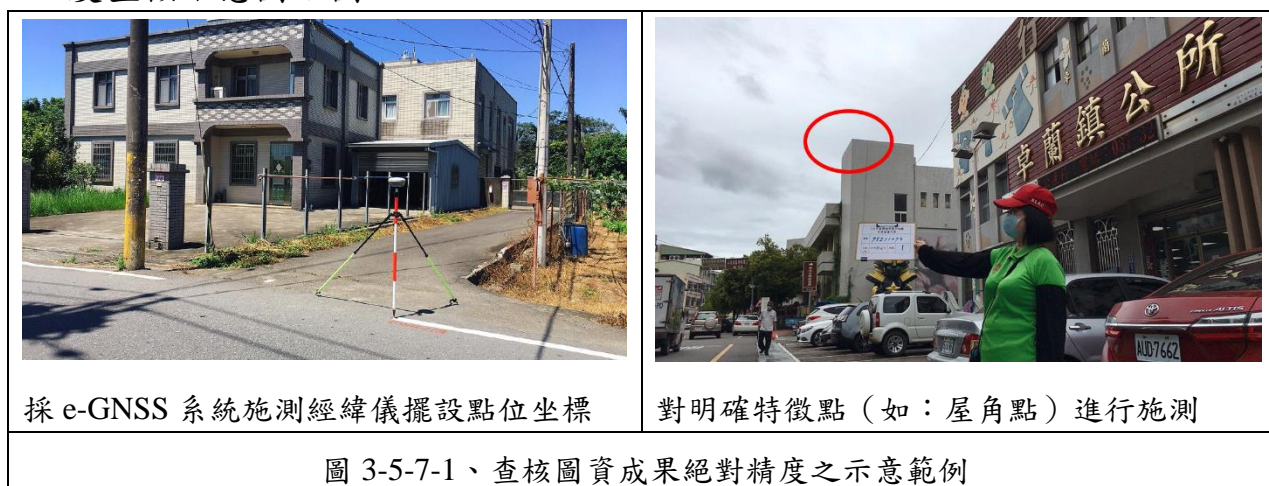
採用外業現地檢核的方式進行，為辦理外業幾何精度查核作業，可先於查核範圍內佈設 2 點以上圖根點，並利用國土測繪中心 e-GNSS 系統取得經緯儀擺設點位及後視標定點位之坐標。本項查核以檢查圖資成果之絕對精度為原則，以對明確特徵點（如：屋角點）進行施測，並透過比較特徵點實際坐標及圖面坐標差值之方式辦理；惟如施測時因 e-GNSS 系統收訊不佳，可改檢查圖資成果之相對精度，透過測量兩筆特徵點間之距離，並與其圖面上之距離進行比較之方式辦理，採絕對精度查核示意圖如圖 3-5-7-1。

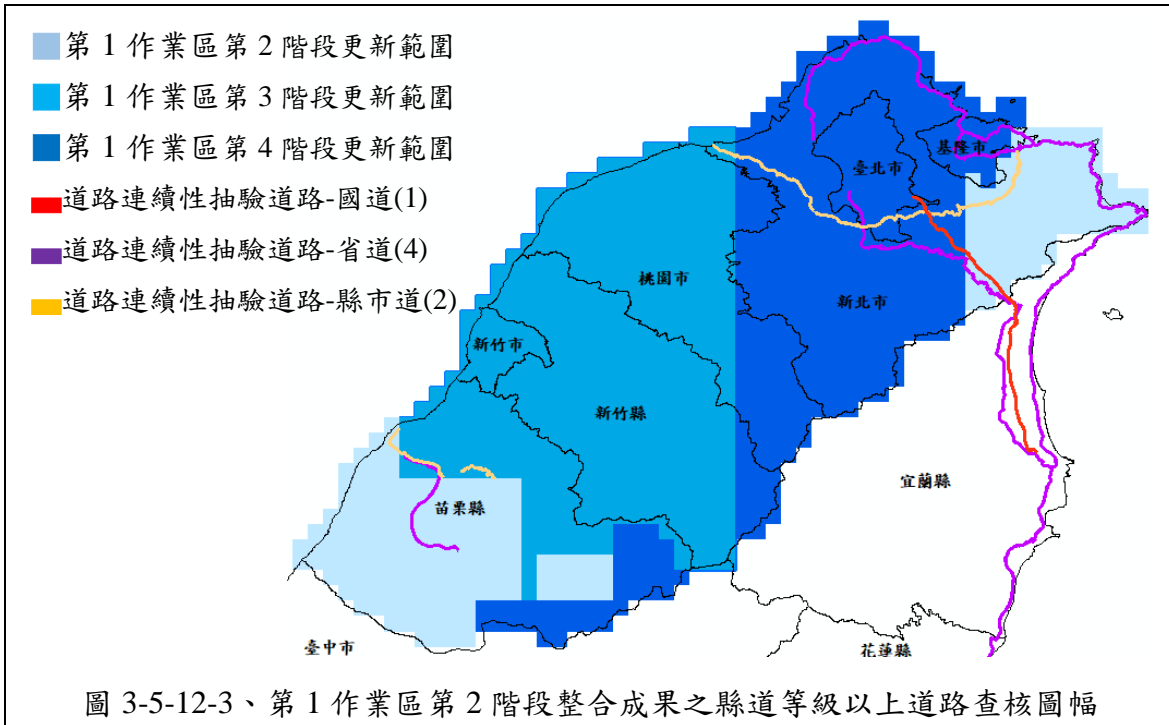
應抽數量 (條)	實抽數量 (條)	缺失數	受檢資料筆數*	合格率	合格 (Y/N)
6	9	2	669	99.7%	<b>Y</b>
1. 第 1 作業區第 3 階段整合抽查道路編號：國 1、國 2、台 1、台 17、台 3、台 31、台 61、市 113、縣 120 2. 受檢資料筆數為該道路編號道路中斷處，須進一步確認是否確實為錯誤問題點。 3. 通過標準：挑選 6 條(含)以上縣道等級以上道路進行查核，以缺失數計算，合格率達 90% 以上且單條查核缺失不得超過 10 處方判定為 <b>通過</b> 。 4. 上述查核缺失，經重新檢視確認後，均已修正完竣。

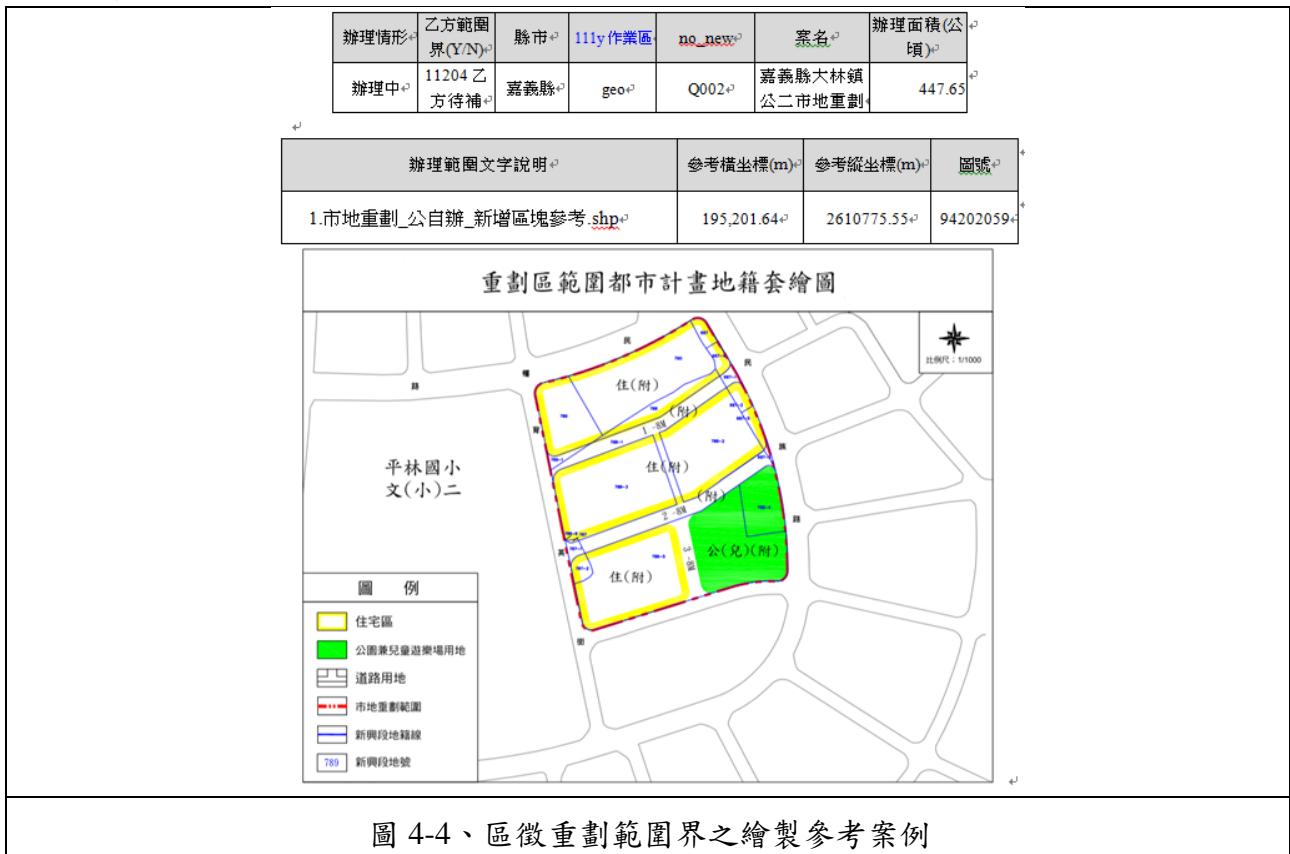
另針對市地重劃部分，則以至各縣市政府之相關主管機關網頁進行搜尋比對與登錄及地政司提供資料，確認列管清冊符於現況，並登錄案件進度等相關資訊於列管清冊中，同時還需確認該案件範圍是否已繪製於區徵重劃案件管控範圍圖檔內，如有缺漏則需進行相關範圍界的資訊蒐集（如圖 4-4），提供給作業廠商進行繪製並更新至區徵重劃案件管控範圍圖檔，作為後續管控追蹤之用。由於區徵重劃案件往往歷時數年才有可能完成，因而相關案件的進度追蹤可適當降低追蹤頻率，以一年追蹤 2~3 次之頻率即可適時加以掌握，兼顧作業時效又可降低作業負擔。

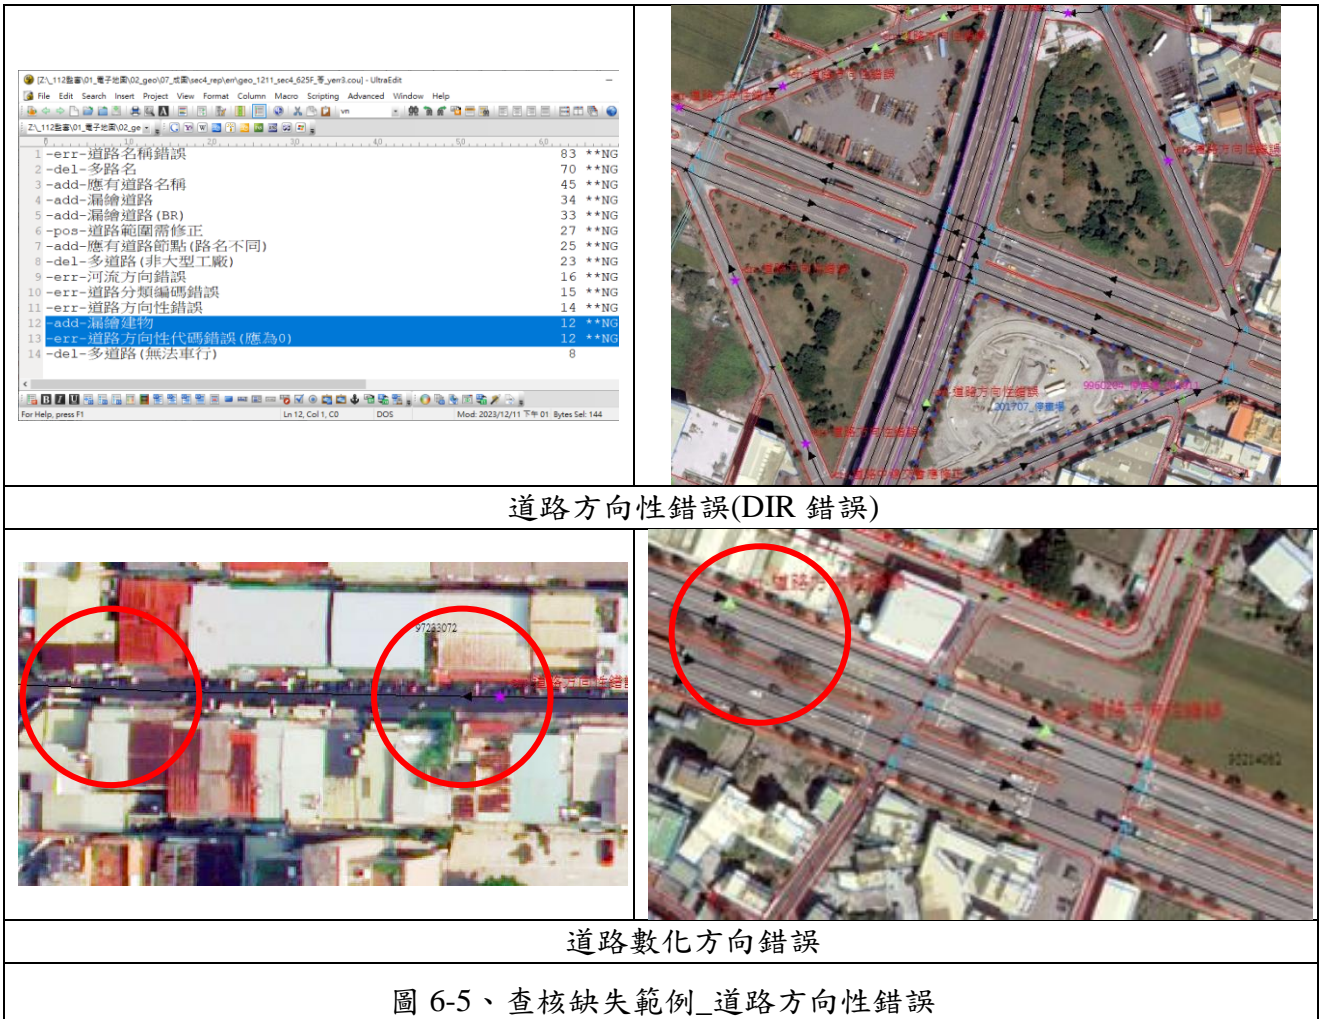
道路方向性錯誤具兩種錯誤樣態，1.道路方向性屬性填寫錯誤(DIR:0/1)，即單行道錯誤、2.道路數化方向錯誤，即單行道數化方向與車行方向不同。如圖 6-5，第 2 作業區具道路方向性屬性錯誤的明顯缺失，本會於查核過程發現此系統缺失始告知作業廠商，並要求其自行審視階段成果並修正，依據查核作業經驗，該缺失為作業廠商落實正射影像的參考即可發現。

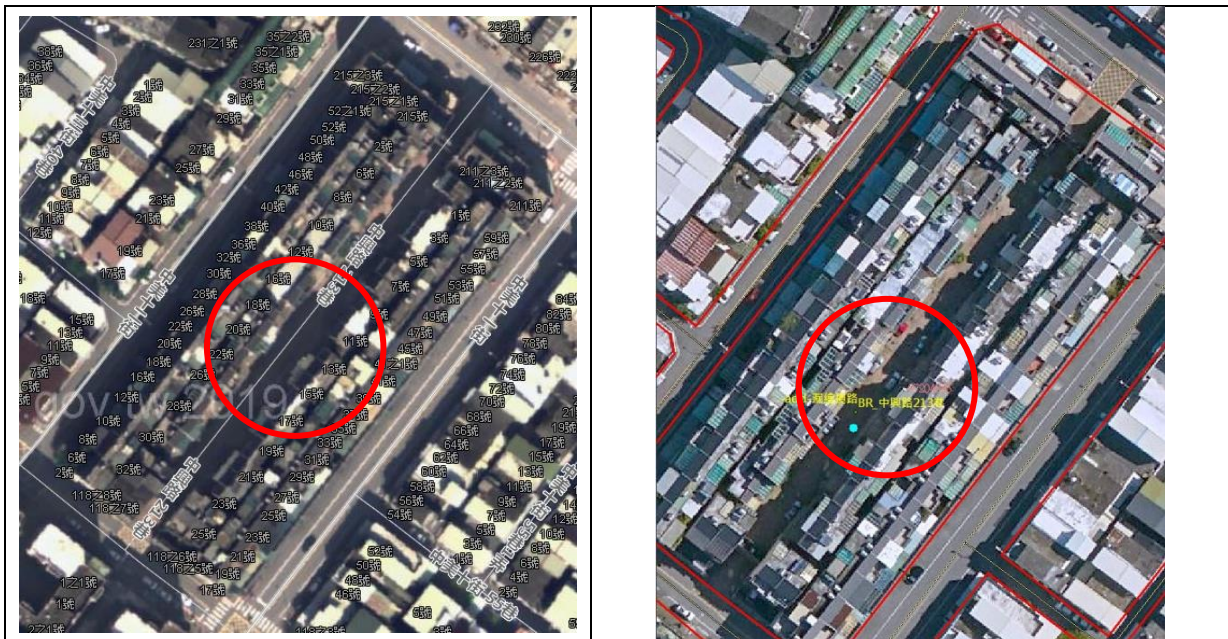
圖 6-7、查核缺失範例\_誤刪除道路(BR)

第 2 作業區存有漏繪或刪除區塊道路之缺失，如圖 6-7 為前版次電子地圖成果具有 BR 道路，本年度作業廠商將其刪除，可見該作業人員認知明顯與現行作業原則有出入，經檢視作業廠商提供之圖幅修測人員記錄，非屬單一作業人員之缺失，建議第 2 作業區應加強宣達區塊道路之繪製原則並落實自我審核。

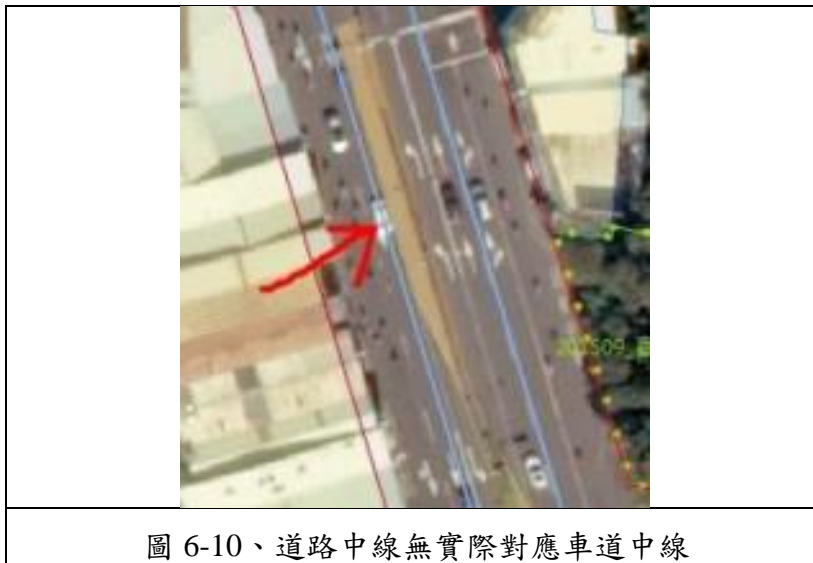
按電子地圖之測製作業規範，道路中線位置應居於道路面中心位置。是以在電子地圖的應用逐漸擴大，使用者日益增加，成果品質趨於穩定之後，對於電子地圖成果建置程序的作業細節，應更加思考後續應用端對於道路中線位置的需求。惟本年度查核過程中發現部分縣市道路具有偏心式左轉道偏移的道路設計，以致道路中線與無法對應至實際車道的中心位置，如圖 6-10，建議可納入來年作業討論事項。
