111 年及 112 年國土利用現況調查
成果更新維護採購案
(第 1 作業區)

2022 and 2023 Government
Procurement of Land Use Investigation
Results Update and Maintenance
1st Work Zone

112 年度工作總報告

Final Report of 2023

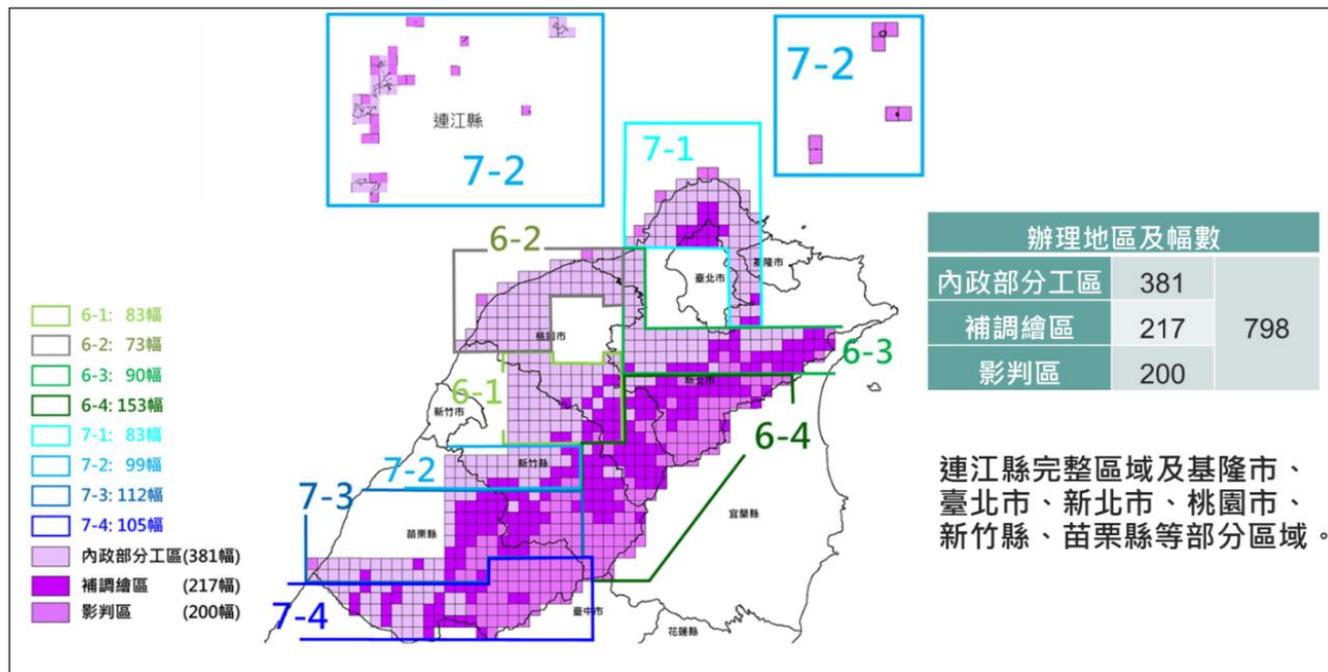
圖 1-1、112 年作業範圍圖

- (一)辦理國土利用現況調查成果更新維護作業時應依照 108 年版分類系統以及國土利用現況調查成果屬性欄位格式及分類原則說明規定辦理。
- (二)因陸域國土利用現況調查分由國土測繪中心及林業保育署共同辦理，考量本案對於林業保育署調查成果無法完整對應內政部分類項目，須一併補辦調查工作至第 3 級分類，爰就本案辦理範圍及對應主要採用作業方式，分為以下 3 區：
- (1) 內政部分工區：森林資源調查以外區域，作業方式以外業調查為主、內業影像判釋為輔。
 - (2) 森林資源調查之補調繪區（以下簡稱補調繪區）：主要涵蓋範圍為森林資源調查與內政部分工區域之交界處，森林資源調查成果為未滿幅區域，作業方式為內業影像判釋及外業調查兼具。
 - (3) 森林資源調查及部分海岸線之影像判釋區（以下簡稱影像判釋區）：主要涵蓋範圍為森林資源調查滿圖幅區域及少部分海岸線區域，作業方式以內業影像判釋為主、外業調查為輔。
- (三)第 1 作業區本年度辦理區域範圍如表 1-1，本年度辦理範圍分布圖如圖 1-1 所示：

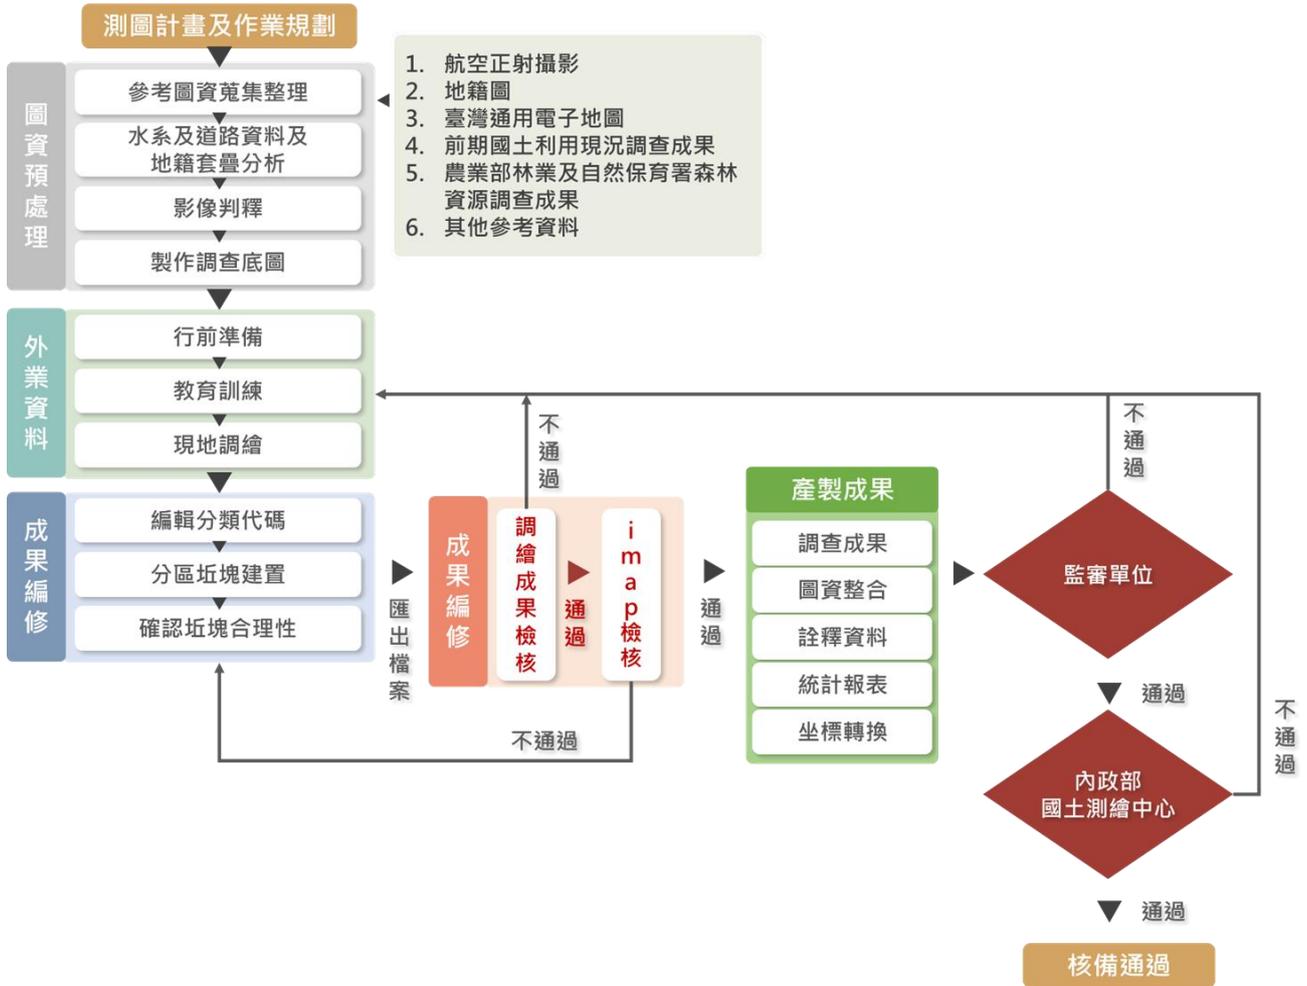
圖 2-20、國土利用現況調查成果更新維護作業流程

國土利用現況調查成果更新維護流程如圖 2-20，擬定測圖計畫後接著進行圖資預處理，以前期國土利用現況調查成果為參考，結合蒐集的參考圖資，使用軟體將各圖資套疊分析，進行適當調整，再針對植被覆蓋和農漁養殖區域進行影像判釋，最後匯出必要資訊，如建物線、地標、國土分類代碼等圖層，製作調查底圖，隨即進行外業調查。外業調繪人員依據現況在調查底圖上註記與修改，交由內業人員編輯修正，通過公司品管檢核後繳交至監審廠商及國土測繪中心審查，審查合格後即完成更新維護工作。後續章節針對圖資預處理、外業調查、成果編修等主要作業項目進行詳細說明。

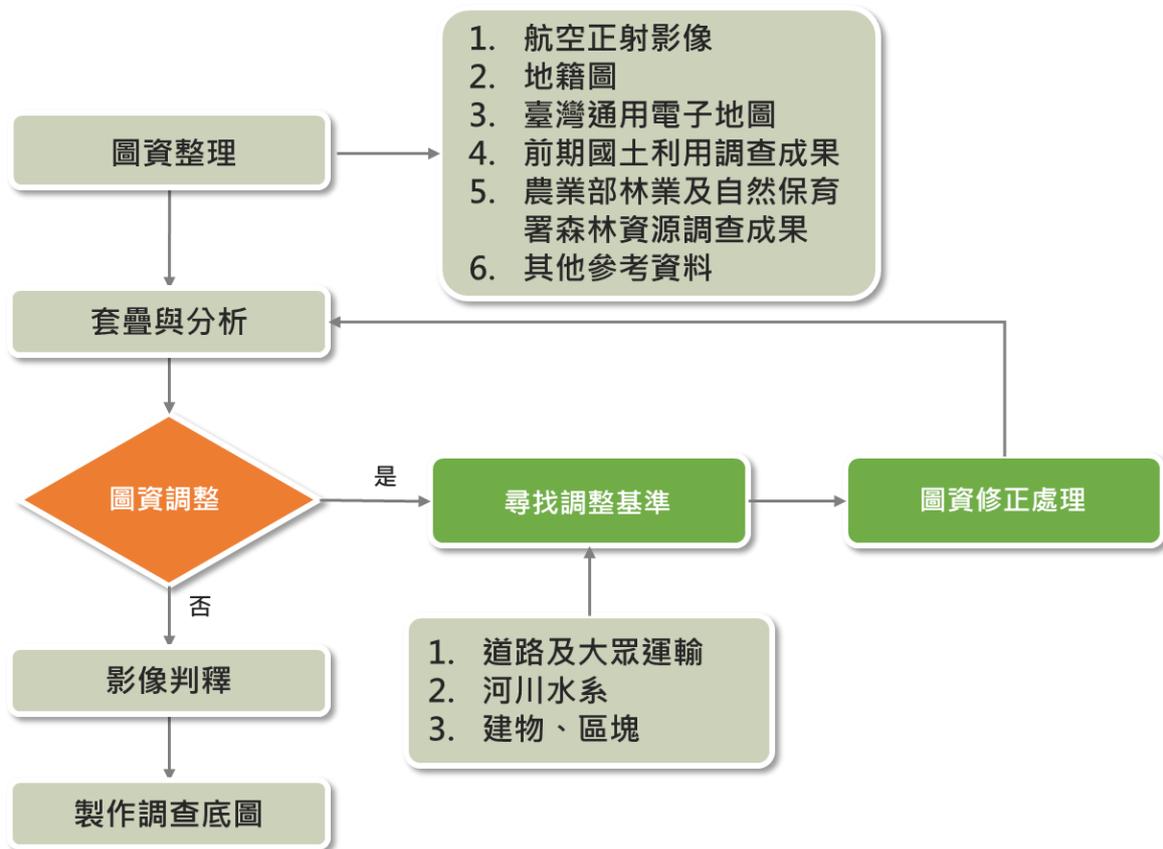
圖 3-1、圖資預處理流程

圖資預處理的主要目的是產製調查用的底圖，流程如圖 3-1 所示。調查底圖是使用前期國土利用現況調查成果為依據，套疊臺灣通用電子地圖、正射影像、地籍圖等圖資，進行適當調整修正，並針對植被覆蓋和農漁養殖區域進行影像判釋，最後匯出必要的資訊，如建物線、地標、國土分類代碼等圖層，製作出調查底圖。本節主要說明參考圖資蒐集整理、林業保育署森林資源調查成果處理、調整水系及道路資料、地籍套疊分析、影像判釋、製作調查底圖 6 個項目，分述如下：

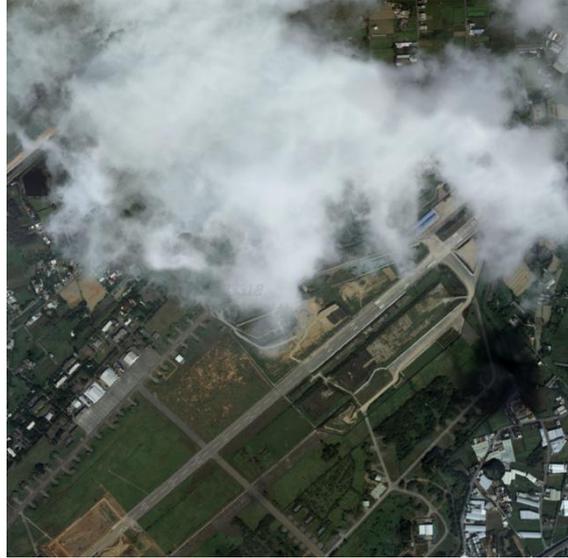
圖 3-3、正射影像受雲層遮蔽案例

- (二) 雲層遮蔽會導致圖資無法判釋,作業時缺少參考依據,如圖 3-3 所示。
若新影像仍有上述情形無法使用,則參考前版影像,如影像資料不足以正確判釋時,則至現地確認分類之正確性。

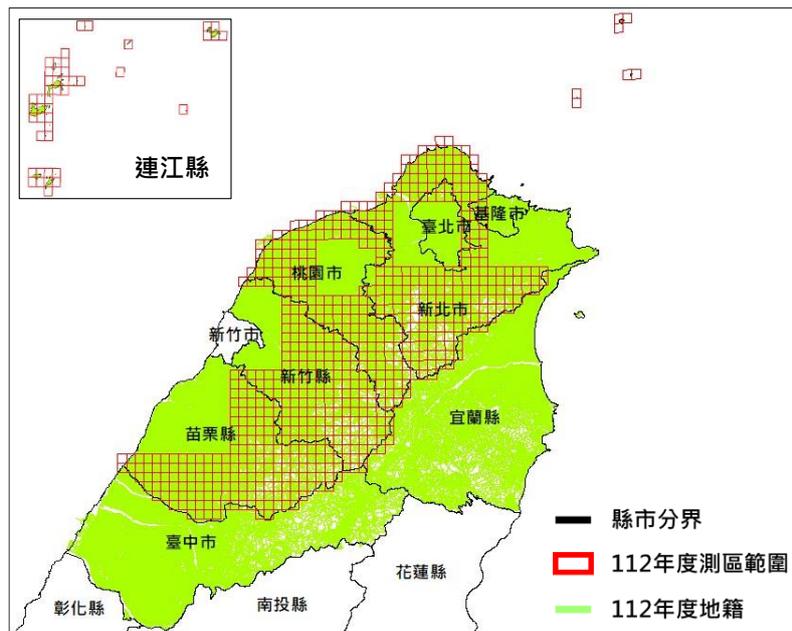
圖 3-4、112 年地籍圖

地籍資料為判斷土地坵塊邊界之重要依據,需先套疊測區圖框,檢視是否有明顯缺漏的情況。本年度所使用的資料為縣市地籍,經清查後並無缺少地籍之情形,如圖 3-4 紅圈處所示。

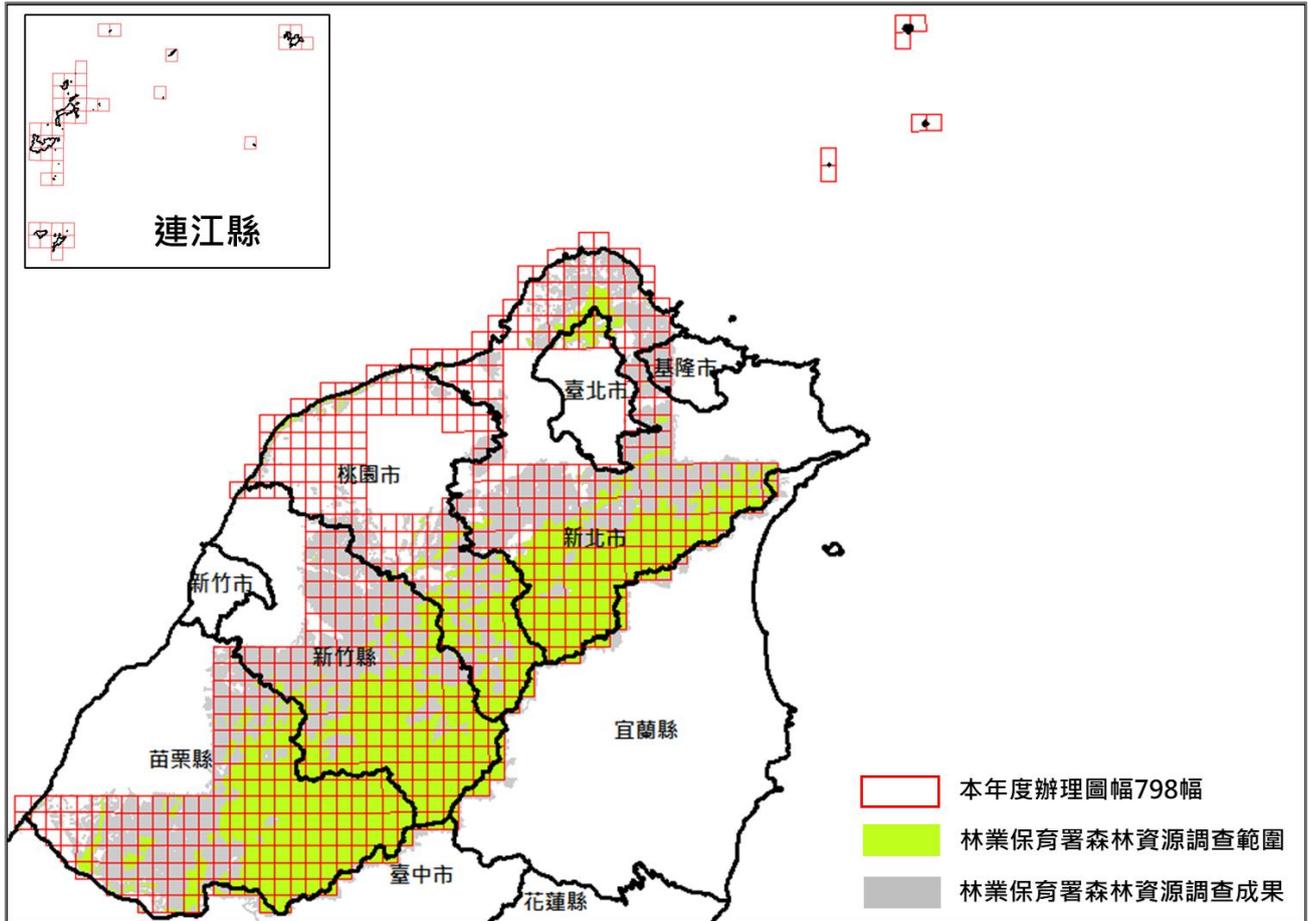
圖 3-6、112 年度第 1 作業區森林資源調查成果範圍

本年度取得的林業保育署原始資料（GDB 檔）共計 4,497 幅，本年度測區中森林資源調查成果範圍清查後共涵蓋了 707 幅，分布如圖 3-6 所示。參考林業保育署成果以及正射影像，對本案前期調查成果進行編修作業。檔案處理流程及問題說明如下：

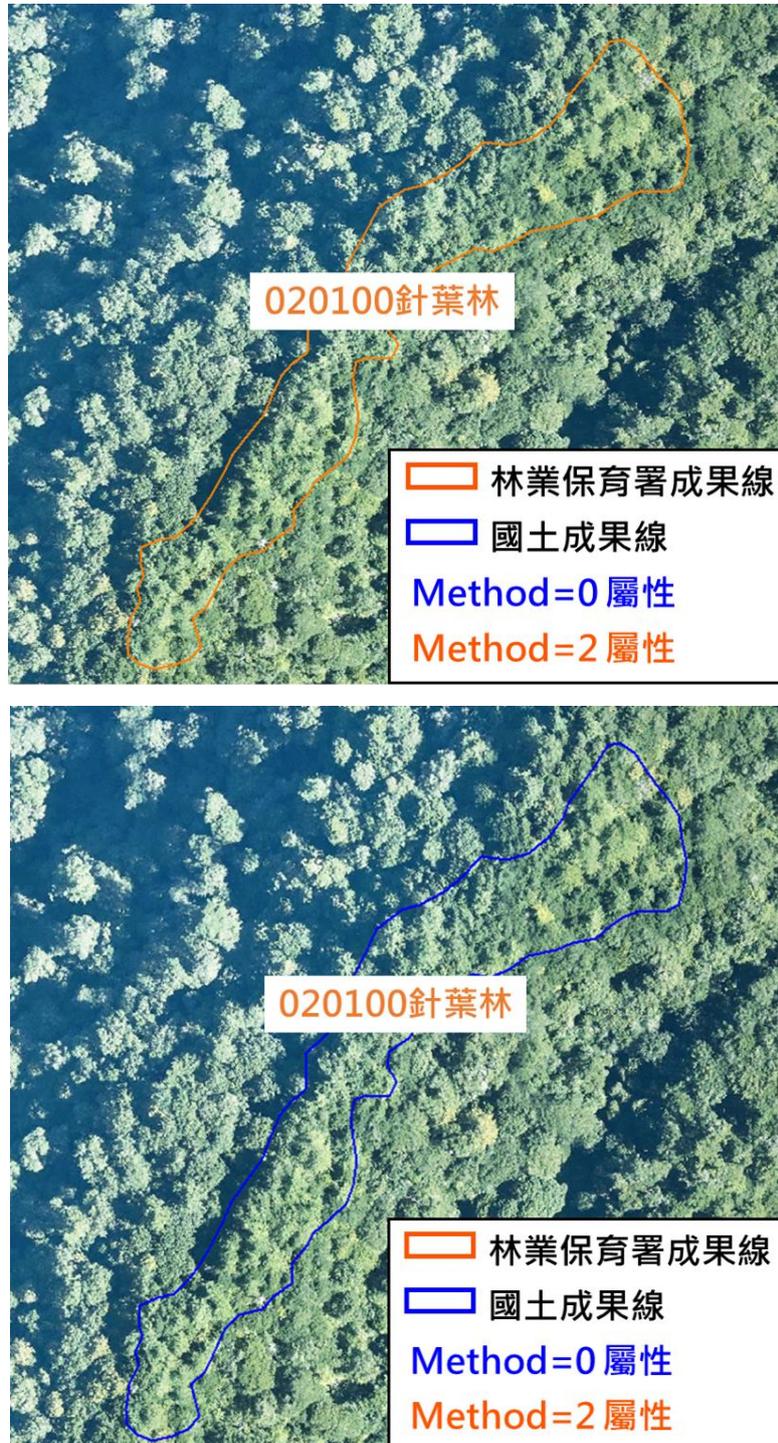
圖 3-7、資料獲取方式判斷案例-1

- (一) 位於林業保育署森林資源調查範圍內，邊界及屬性與森林資源調查成果差異不大之坵塊，資料獲取方式(METHOD)欄位應填「2」，如圖 3-7 所示。

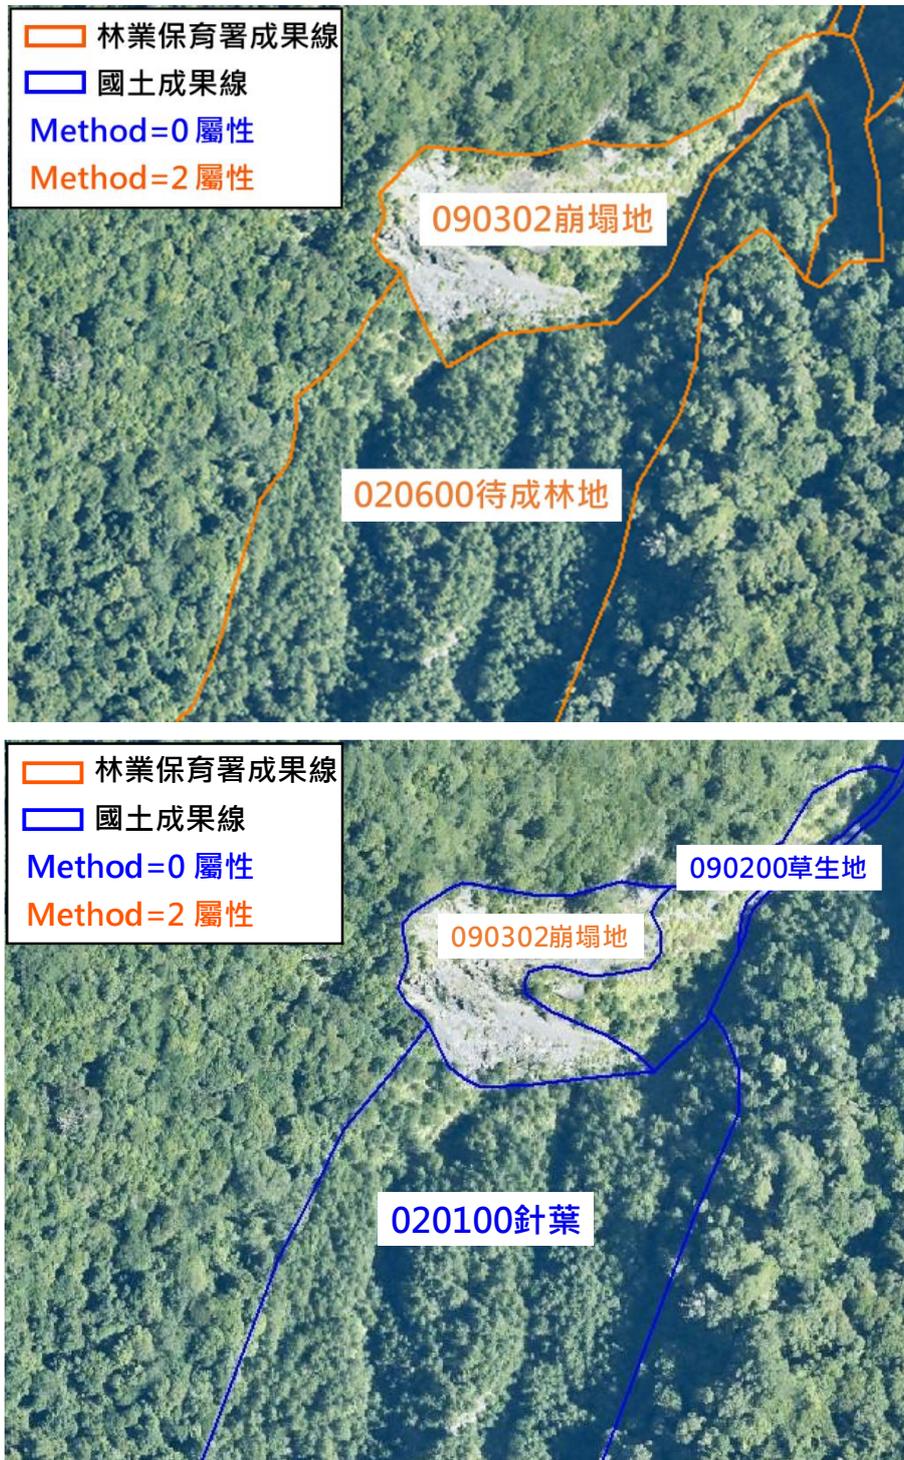
圖 3-8、資料獲取方式判斷案例-2

(二) 森林資源調查成果與正射影像不符合，另行判釋之坵塊則視情況將資料獲取屬性(METHOD)欄位歸類為「0」、「1」、「5」，如圖 3-8 所示。

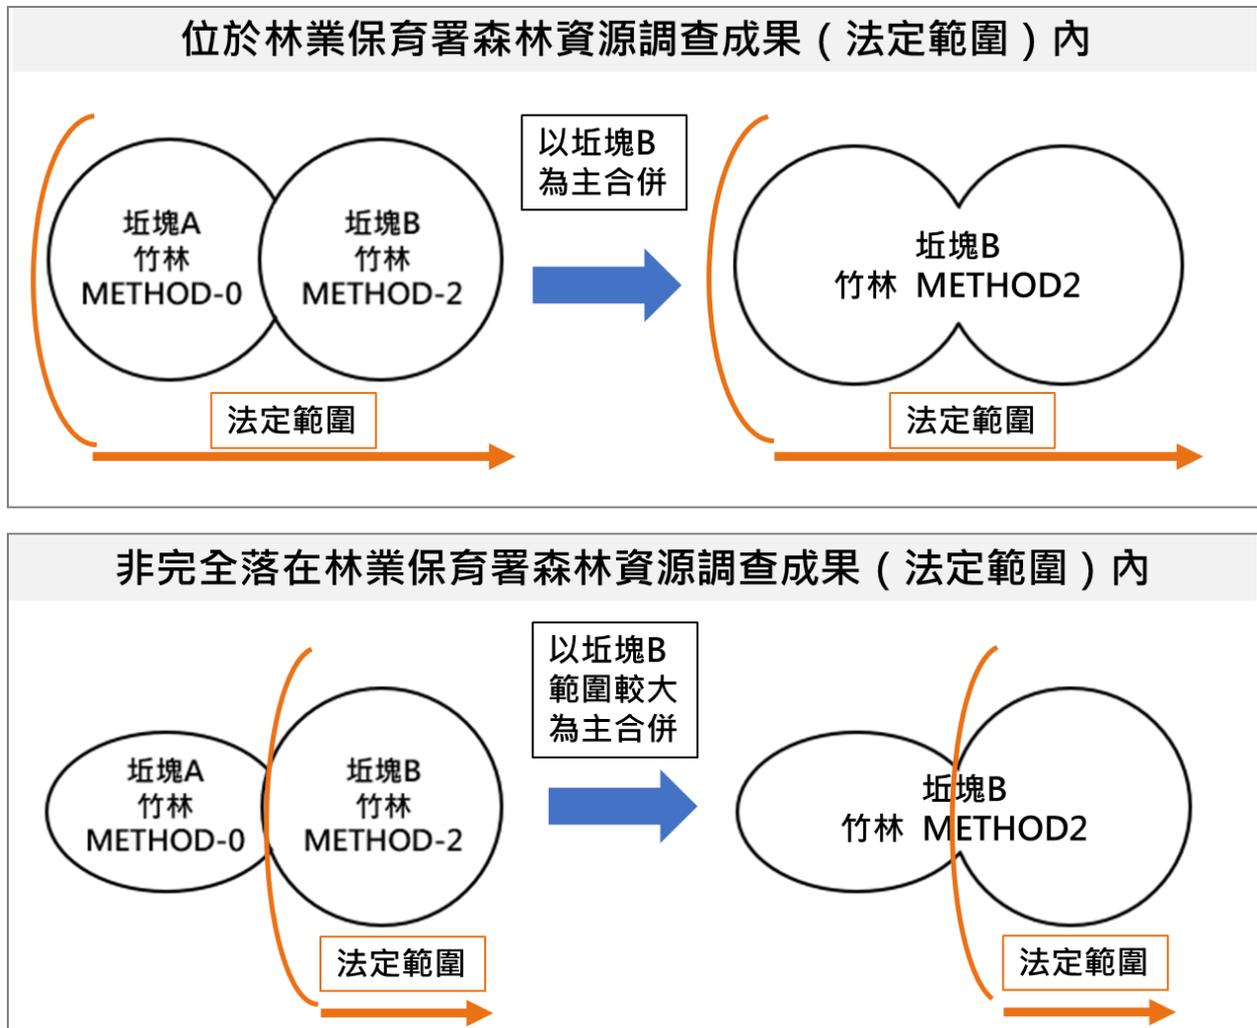
圖 3-9、相鄰坵塊屬性相同之處理原則

(三) 相鄰坵塊屬性相同，資料獲取方式(METHOD)不相同，處理原則如圖 3-9 所示。若坵塊完全位於林業保育署森林資源調查成果範圍內，以資料獲取方式(METHOD)為「2」之坵塊為主，如圖 3-10 所示；反之，坵塊並非完全落在林業保育署森林資源調查成果範圍內，依 112 年第 2 次工作會議決議：「有關引用林業保育署森林資源調查資料，屬非完全位於法定範圍，請適度考量林業保育署法定範圍面積，坵塊合併前 METHOD=0 或是 METHOD=1 坵塊面積相對小，則不限接邊後 METHOD=1>METHOD=0>METHOD=2 原則，採人工確認接邊合理性及修正，避免建置方式失真。」，如圖 3-11 所示。

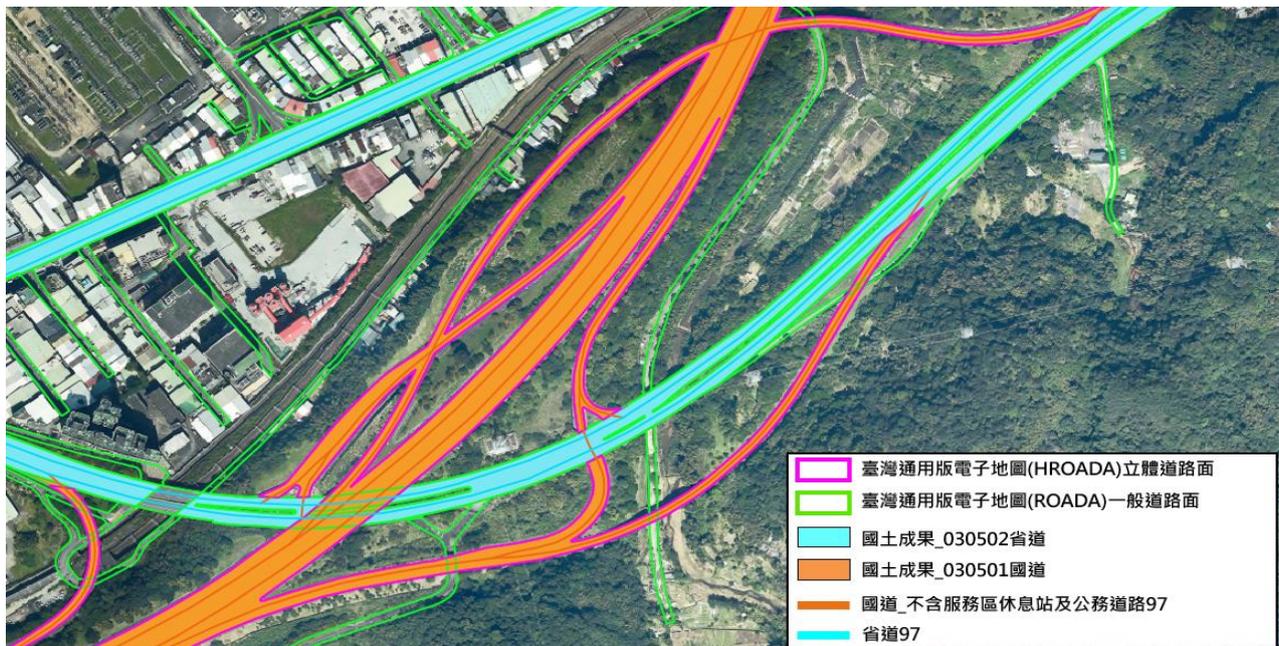
圖 3-12、道路資料與成果套疊示意

道路屬性分類包含國道、省道、快速公路、一般道路，道路等級分類的參考資料由國土測繪中心提供，道路邊界以臺灣通用電子地圖中一般道路(ROADA)、立體道路(HROADA)向量為主，內業預處理人員將所需參考資料與前期國土利用現況調查成果套疊，檢核屬性代碼與坵塊邊界是否正確，如圖 3-12 示意：

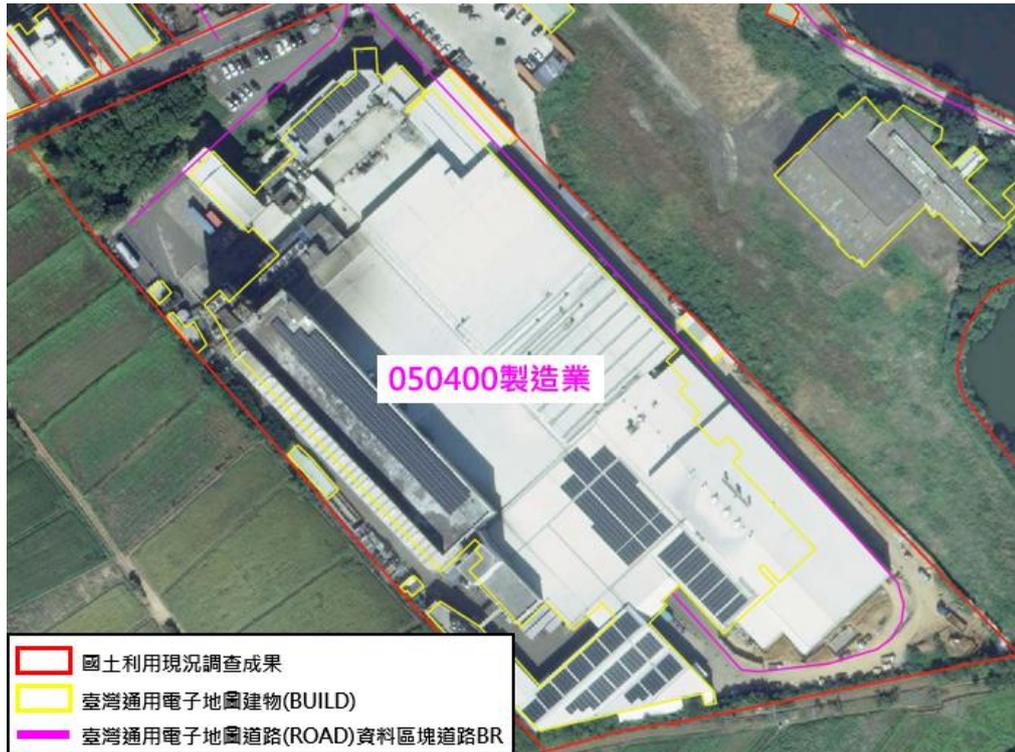
圖 3-16、區塊道路案例

有門禁管制的地方之內部道路，如學校、醫院、公園、門禁型社區等，臺灣通用電子地圖的道路等級編碼(ROADTYPE)應歸為區塊道路(BR)，國土利用現況調查不須繪出道路坵塊，如圖 3-16。而大型社區生活機能佳，內部設有學校、政府機關、商家、公園等，住戶眾多雖設有門禁，但經討論後此類型案例道路坵塊予以保留，如圖 3-17。

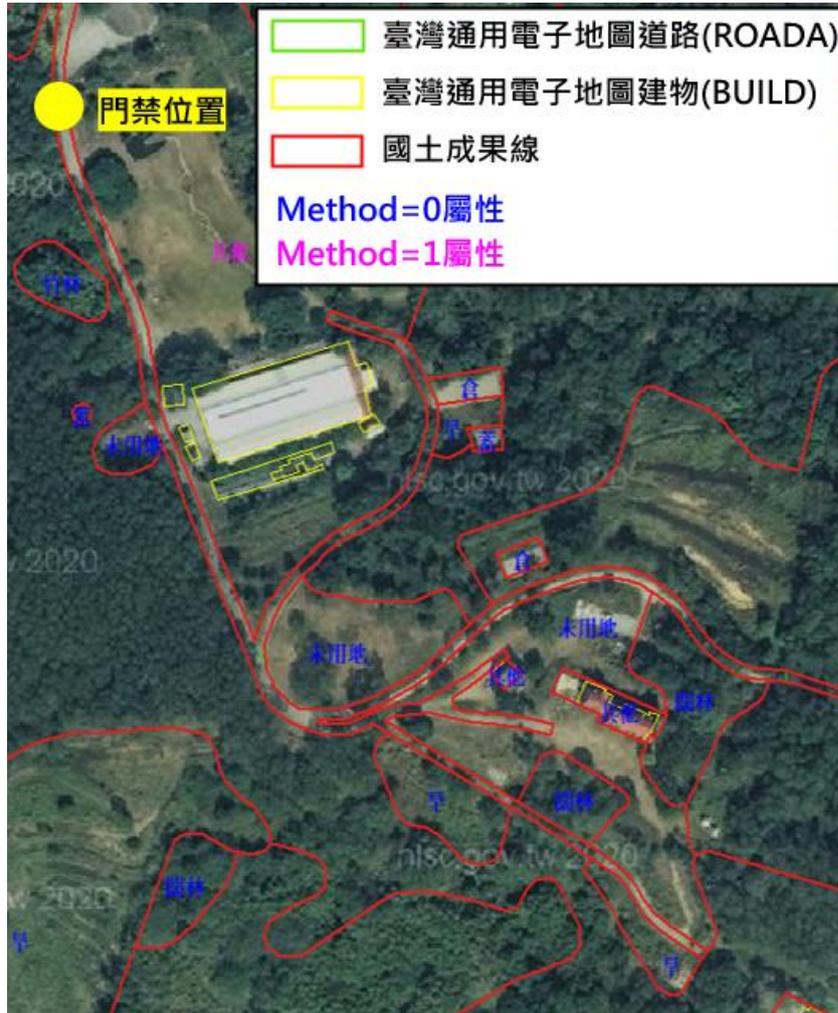
圖 3-18、門禁道路示意圖

112 年第 2 次工作會議決議：進行整體使用範圍認定時，若封閉圍牆內或該範圍有共同使用目的下，圖形應予以整併。惟該範圍現況有門禁設施時，且正射影像明顯判釋為可供車行（非鬆土路面）寬度 3 米以上道路，不易將道路整併至整體使用範圍時，則請參考正射影像將門禁道路分類為「030504 一般道路」，如圖 3-18。

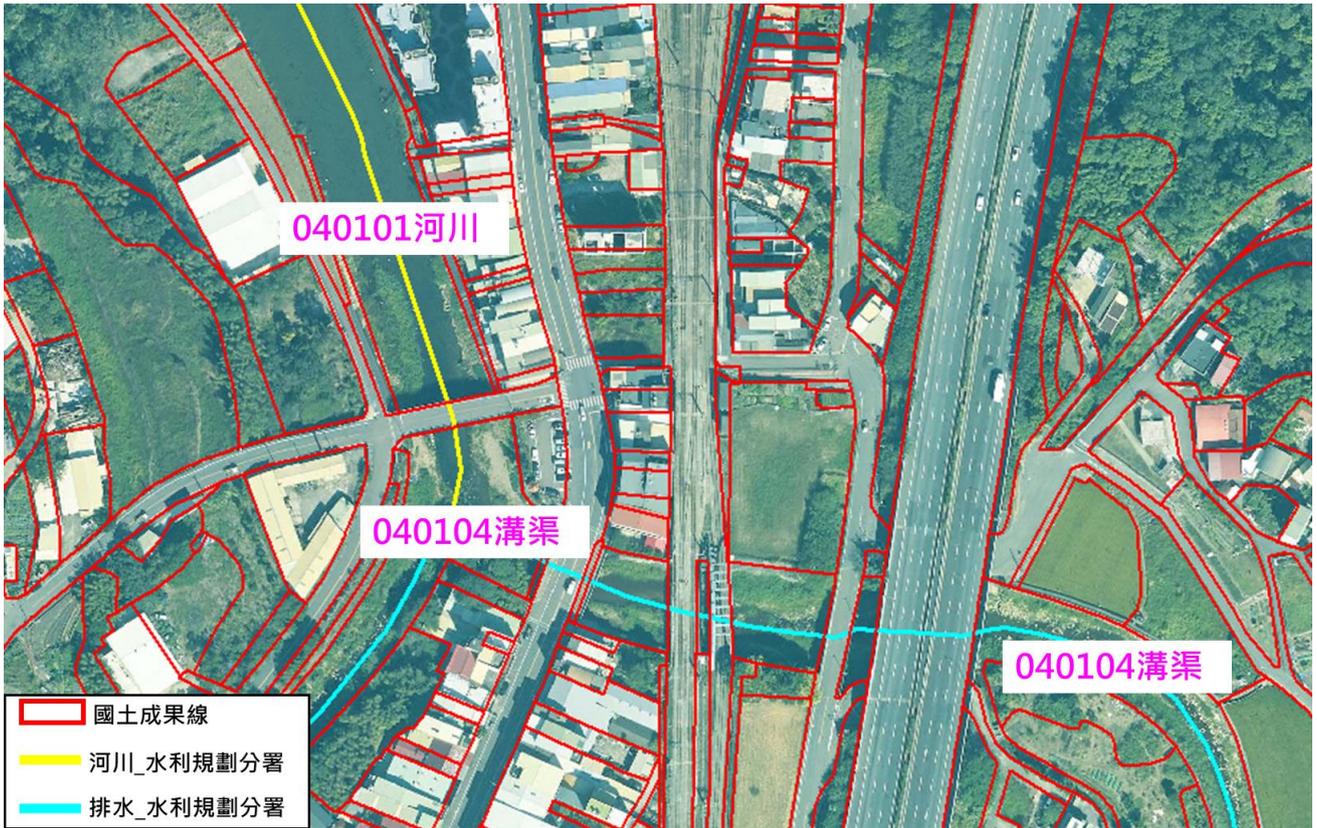
圖 3-25、水系資料套疊成果

以最新圖資為優先參考原則，作業時套疊最新正射影像、臺灣通用電子地圖河川(RIVERA)後繪製河道最大範圍，並將植被覆蓋物與水道沙洲交界、植被覆蓋物與水系交界訂為河道界定，河道內之灘地、草地皆不細分。如圖 3-25 及圖 3-26 所示。

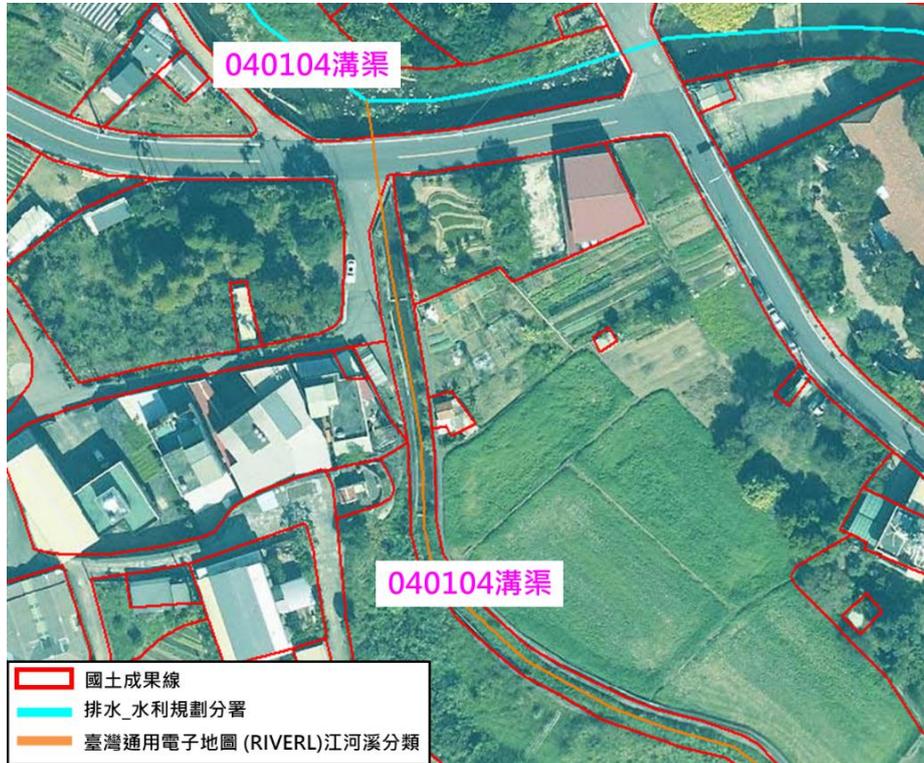
圖 3-27、依正射影像合理性及水系連續性分類

對於屬河川排水水道圖形延伸但該資料未繪製之水系上游，可參考臺灣通用電子地圖河川中線(RIVERL)圖層之「RIVERLNAME」及「RIVERLTYPE」欄位進行分類，並考量正射影像合理性及水系連續性進行分類如圖 3-27 所示；對於部分具河川整治工程(固床工)的野溪仍分類為「040101 河川」如圖 3-28 所示。

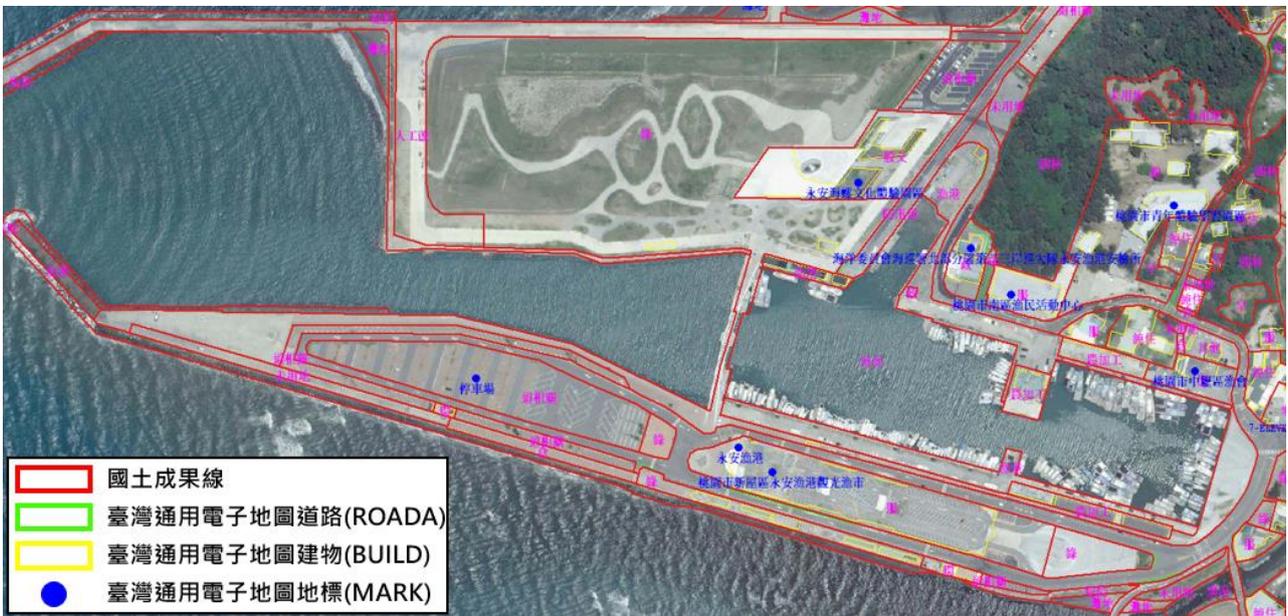
圖 3-29、港口案例

111 年第 2 次工作會議決議：「港口分類可參考「交通部航港局」網站，所列國際商港、國內商港、漁港及遊艇港。至港口內之碼頭、倉棧、燈塔、堤岸等構造物應分類為「0306 港口」，但港區內水處請分類為「040600 海面」。觀光漁港中碼頭、修造船廠、倉棧設施及其他公共設施等漁港範圍分類為「030602 漁港」，餘其他使用情形，因多屬開放式空間，請依實際土地利用現況進行分類。停車場分類為「030505 道路相關設施」；獨立之觀光魚市分類為「050101 零售批發」；餐廳、咖啡館分類為「050102 服務業」，如圖 3-29 所示。

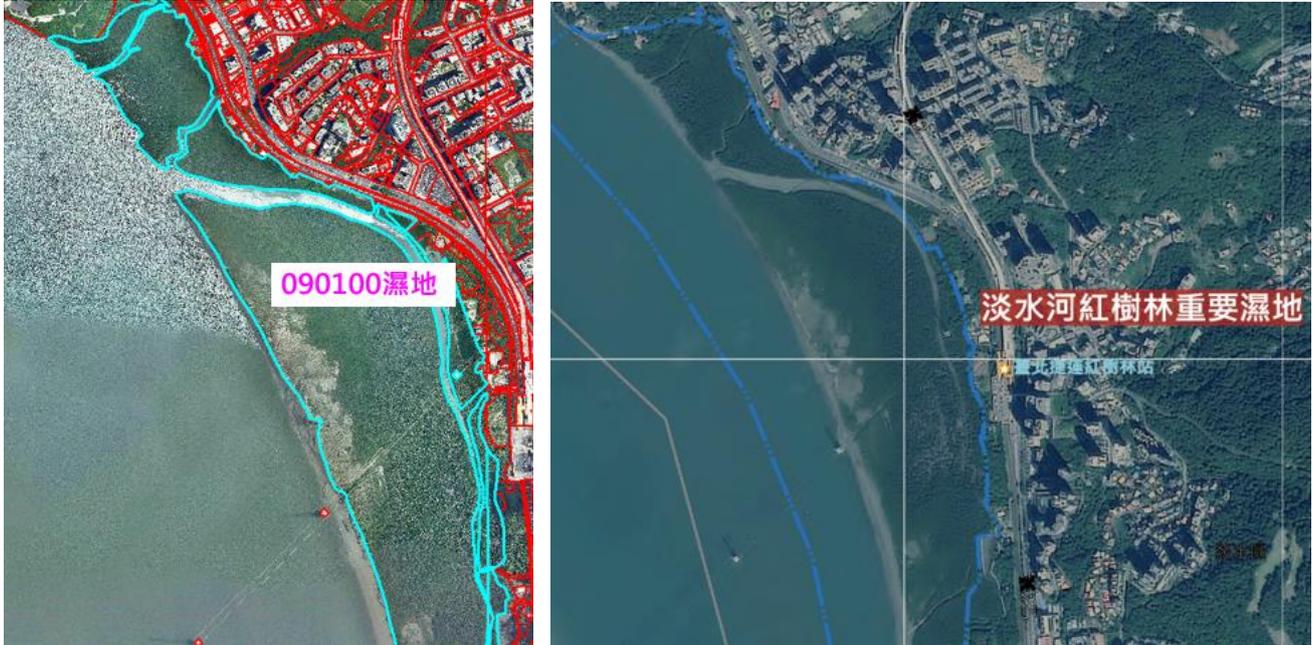
圖 3-30、濕地案例

因應各界應用廣泛，有關「090100 濕地」項目，應適當參考國土署提供重要濕地範圍資料，依現場情形將濕地、沼澤、紅樹林（水筆仔、紅海欖、欖李及海茄苳）納入濕地分類，如圖 3-30 所示。

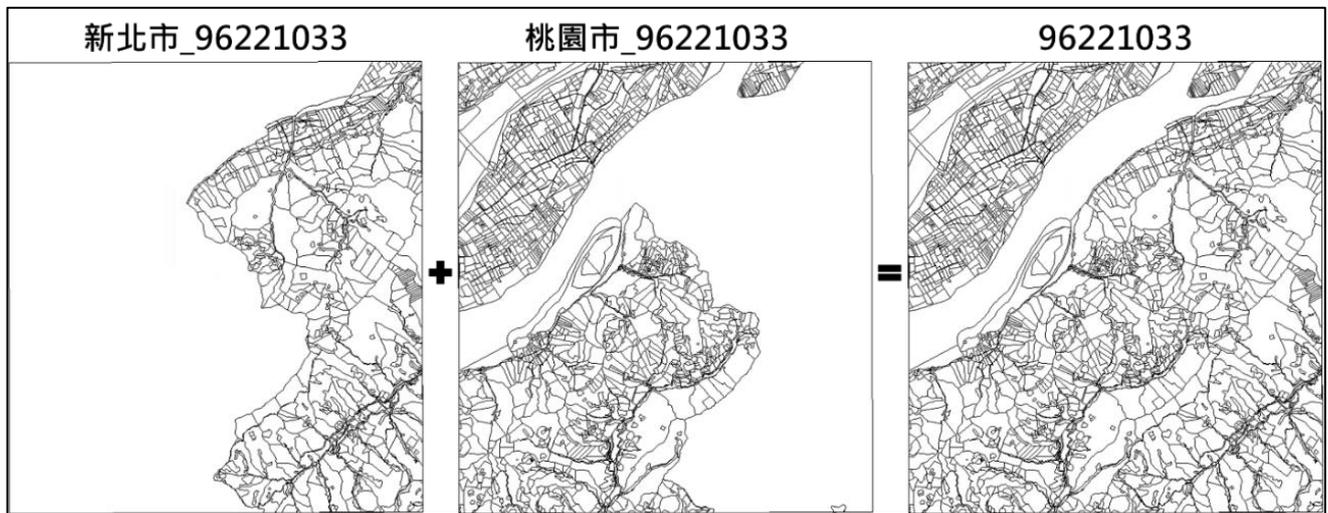
圖 3-31、圖號 96221033 地籍處理

本年度使用縣市之地籍，須先將縣市地籍以圖幅為單位切割成單幅，並確認是否有位在縣市交界的圖幅，如圖 3-31 的 96221033 圖幅包含雲林縣及南投縣，將兩地之地籍拼湊完整後，才能繼續後續作業。

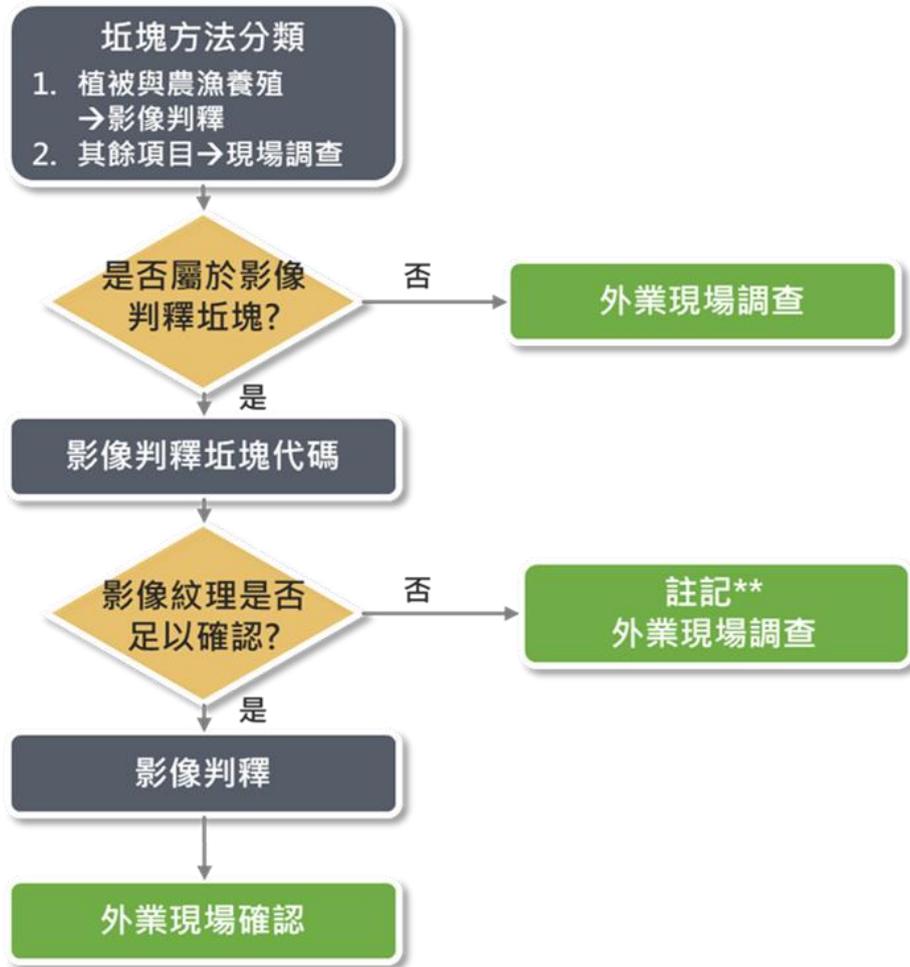
圖 3-33、影像判釋作業流程圖

經影像判釋的成果亦會於後續外業調查時進行屬性及範圍確認，若現地狀況與影像判釋成果不符則依現況修正成果。影像判釋的作業流程如圖 3-33 所示，所有坵塊代碼先進行分類，屬於植被與農漁養殖的坵塊，均須於影像判釋後辦理外業調查確認成果。

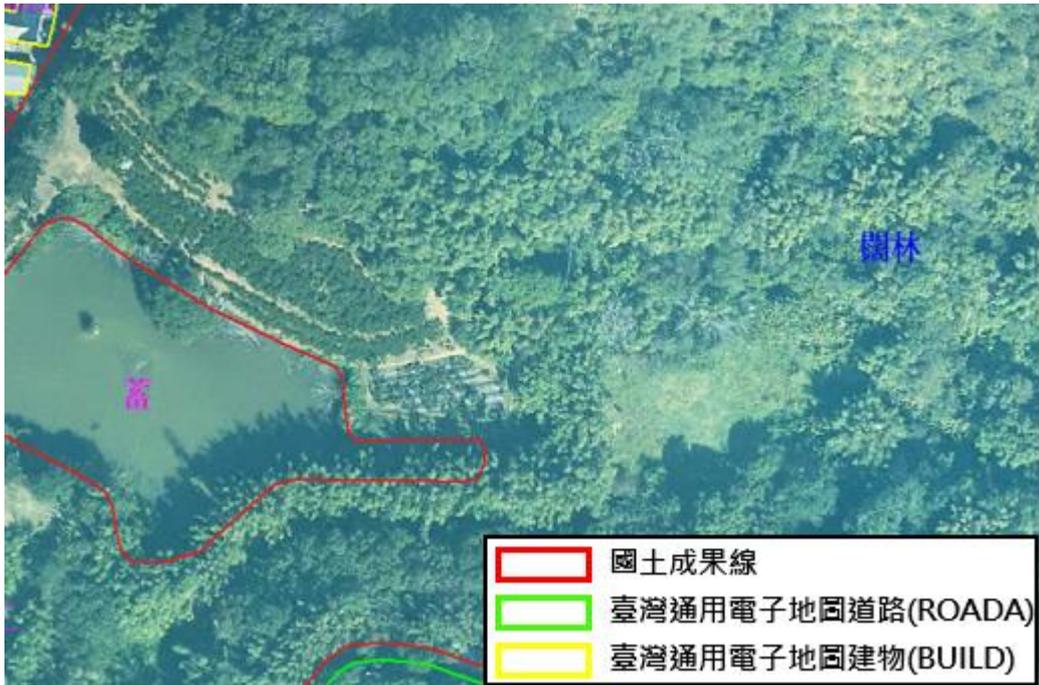
圖 3-34、農林植被影像判釋 (修正前)

圖資預處理階段使用最新正射影像、電子地圖向量及前期舊成果相互套疊後，依照影像紋理判釋給予適當的範圍劃分及屬性，如圖 3-34、圖 3-35 所示。先經過影像判釋後再交由外業有利於輔助調查，可以更快速比對現地屬性及範圍，若經現地調查有變動，也可直接於外業調查稿圖註記。

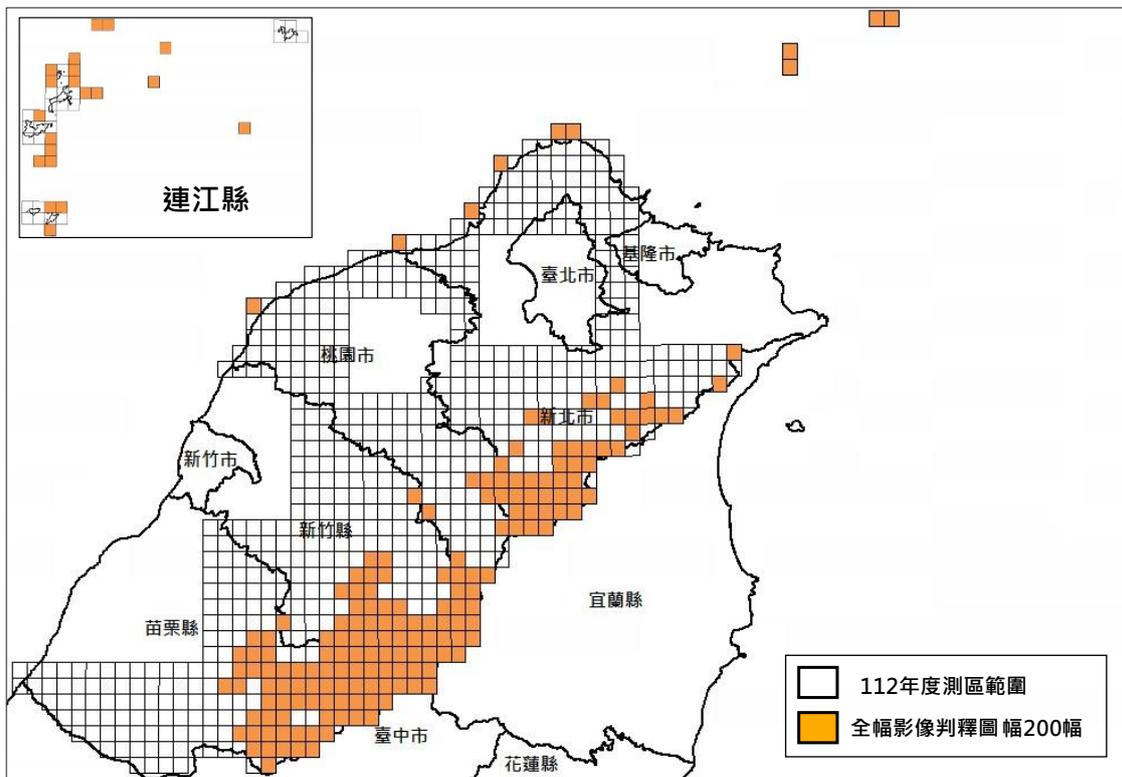
圖 3-37、112 年全幅影像判釋分布圖

本年度全幅影像判釋圖幅共 200 幅，分布圖如圖 3-37 所示，詳細圖號列表請參閱附件五。

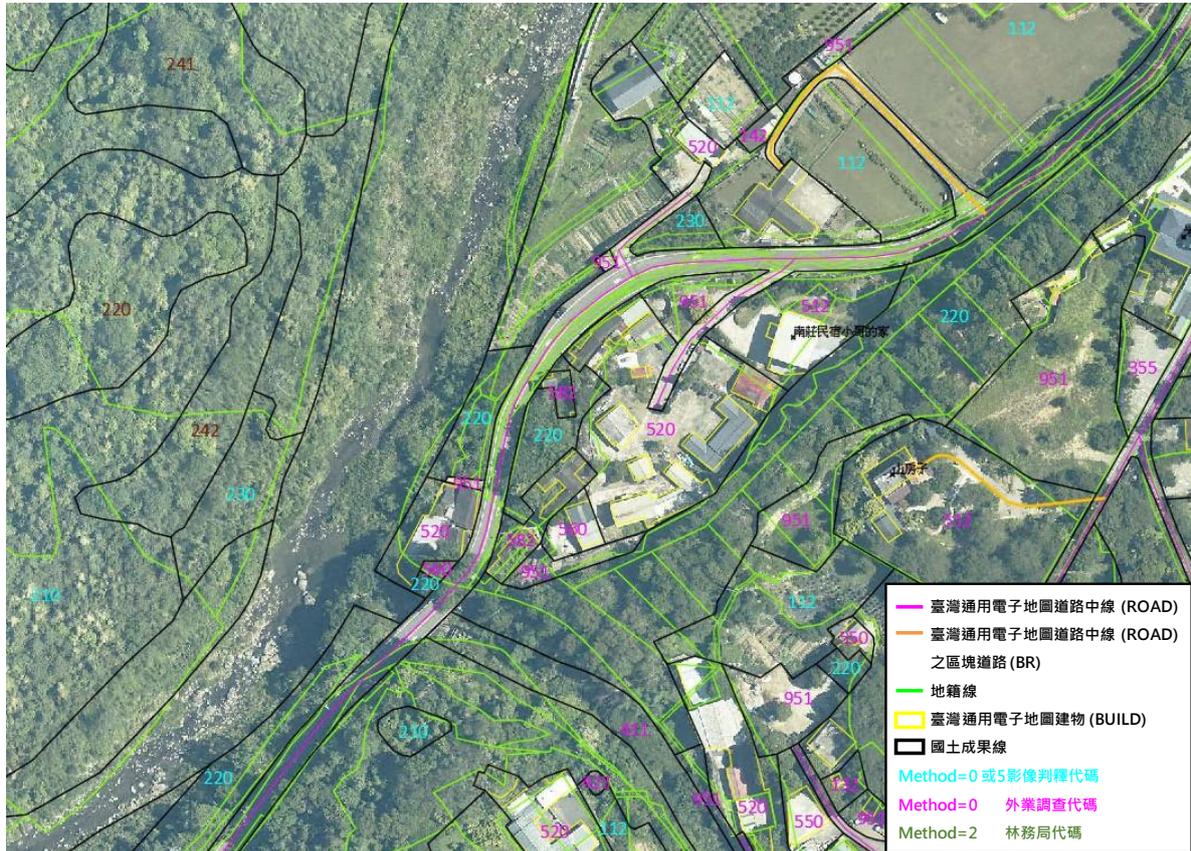
圖 3-38、調查底圖

將前期國土成果套疊地籍圖、正射影像，經過適當編修及影像判釋後，加入其他輔助參考資訊，如建物線、地標、國土分類代碼等圖層後輸出調查底圖，如圖 3-38 所示。

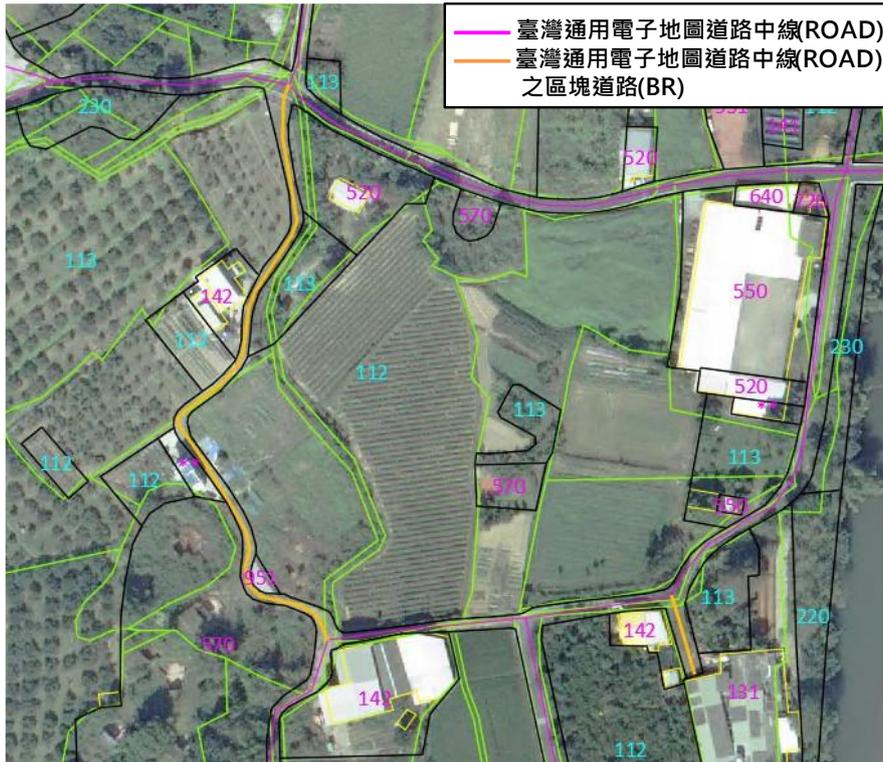
圖 3-39、道路中線(ROAD)及區塊道路(BR)

作業過程如發現臺灣通用電子地圖道路向量與現況不符情形，應將道路變動處記錄，因此在調查底圖加入道路中線(ROAD)圖層供外業調繪人員參考。此外，有門禁管制的地方之內部道路，如學校、醫院、公園、門禁型社區等，應歸類為區塊道路(BR)，國土利用現況調查不須繪出道路，因此另外萃取出等級編碼(ROADTYPE)為區塊道路(BR)，以橘色顯示於最上層，供外業調繪人員參考，如圖 3-39 所示。

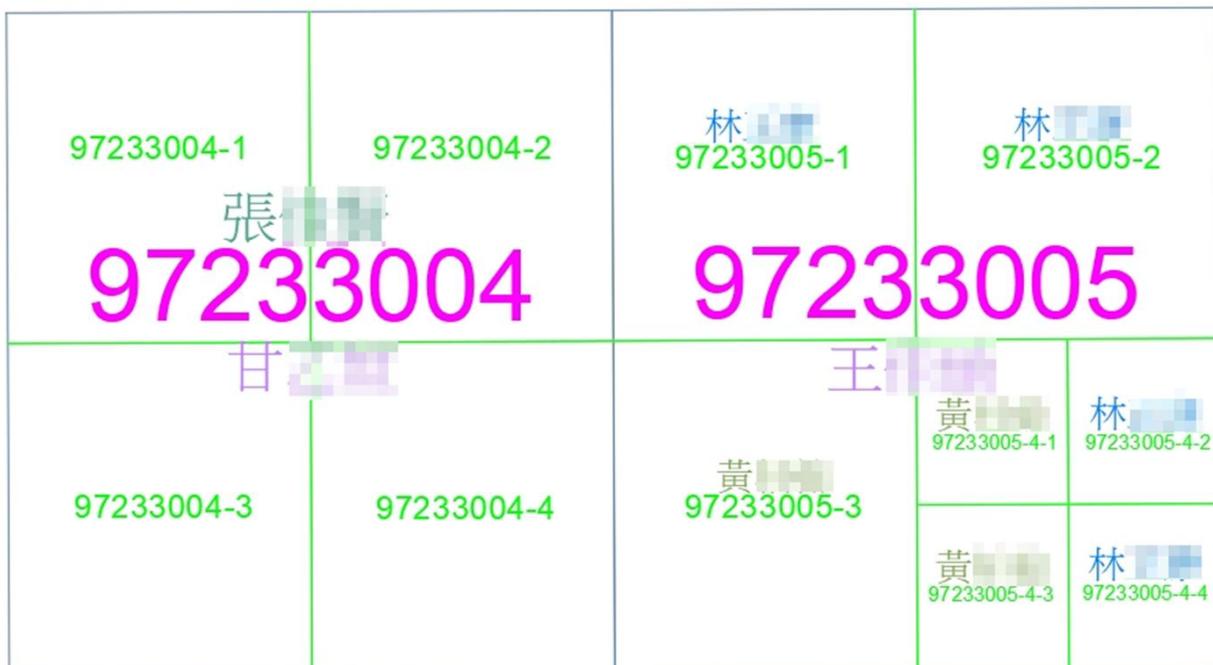
圖 3-40、出圖配置示意

調查底圖出圖時以 1 幅圖出 4 張紙圖為原則，若該圖幅內有建物密集的區域，則視作業範圍內建物密集程度選擇局部放大，如圖 3-40 的出圖配置示意。

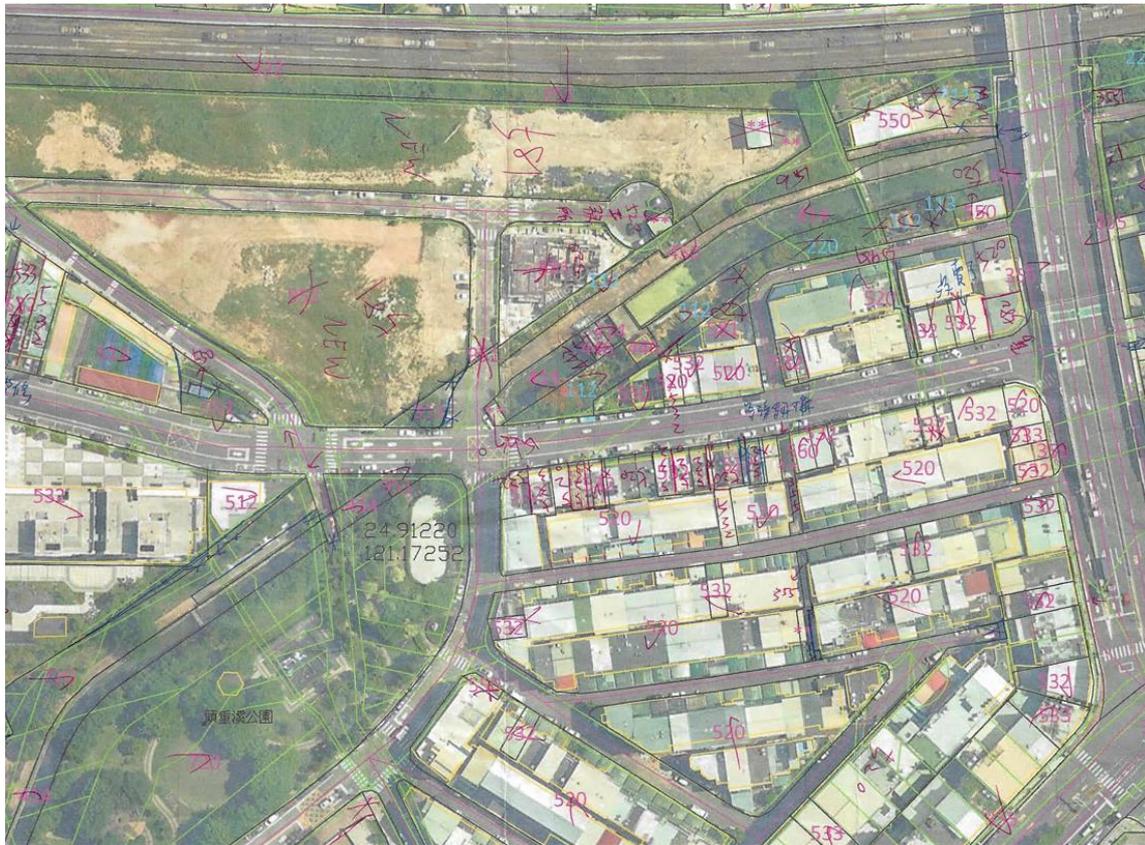
圖 4-2、外業調繪稿圖

在外業調繪人員完成教育訓練且充分了解本案調查規範以及劃分原則之後，開始進行調查工作。現地調繪是由外業人員帶著調查底圖至現地進行調查，判斷各個坵塊邊界以及土地利用代碼後，將調查結果繪製於調查底圖上，完成後再交由內業編修人員處理成果，外業調繪之成果稿圖如圖 4-2。
