111 年及 112 年國土利用現況調查
成果更新維護採購案
(第 1 作業區)

2022 and 2023 Government
Procurement of Land Use Investigation
Results Update and Maintenance
1st Work Zone

112 年度工作總報告

Final Report of 2023

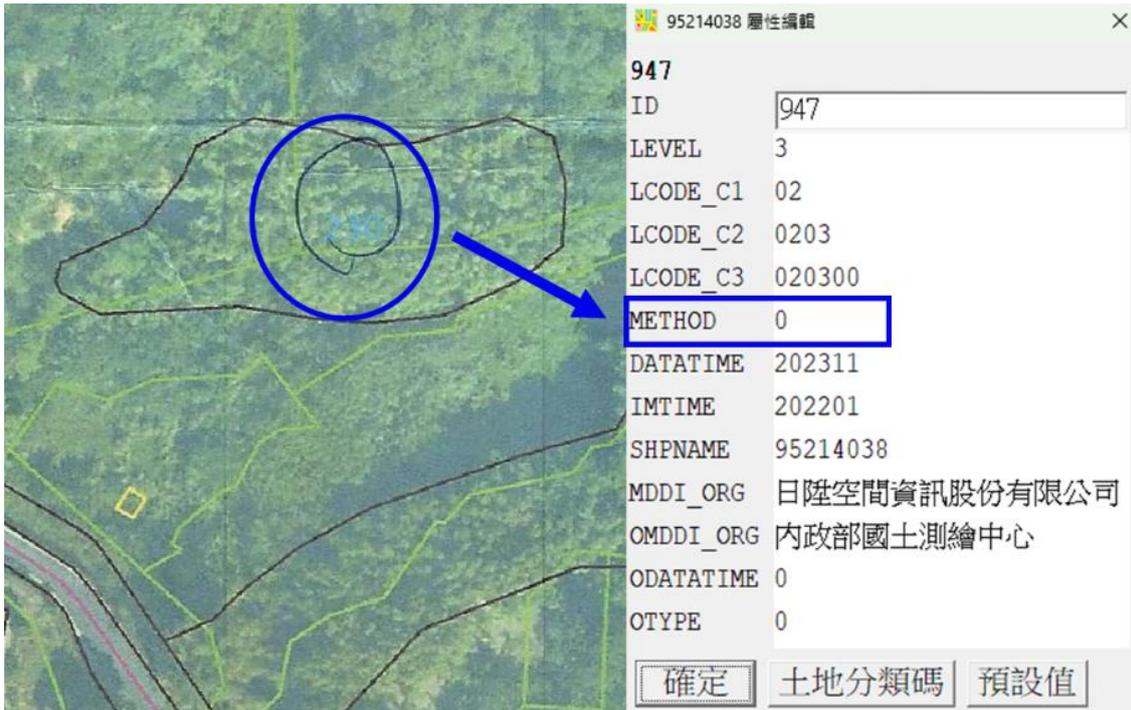
圖 4-5、屬性編修影像判釋坵塊

當外業測繪人員因門禁或其他因素無法進入，且無法透過周邊資訊判斷屬性時，以藍筆註記於紙圖上，由內業編修人員進行影像判釋作業，並根據參考影像給予正確的 METHOD，如圖 4-5 所示，影像來源為航拍正射影像，調查成果 METHOD 欄位值為 0。

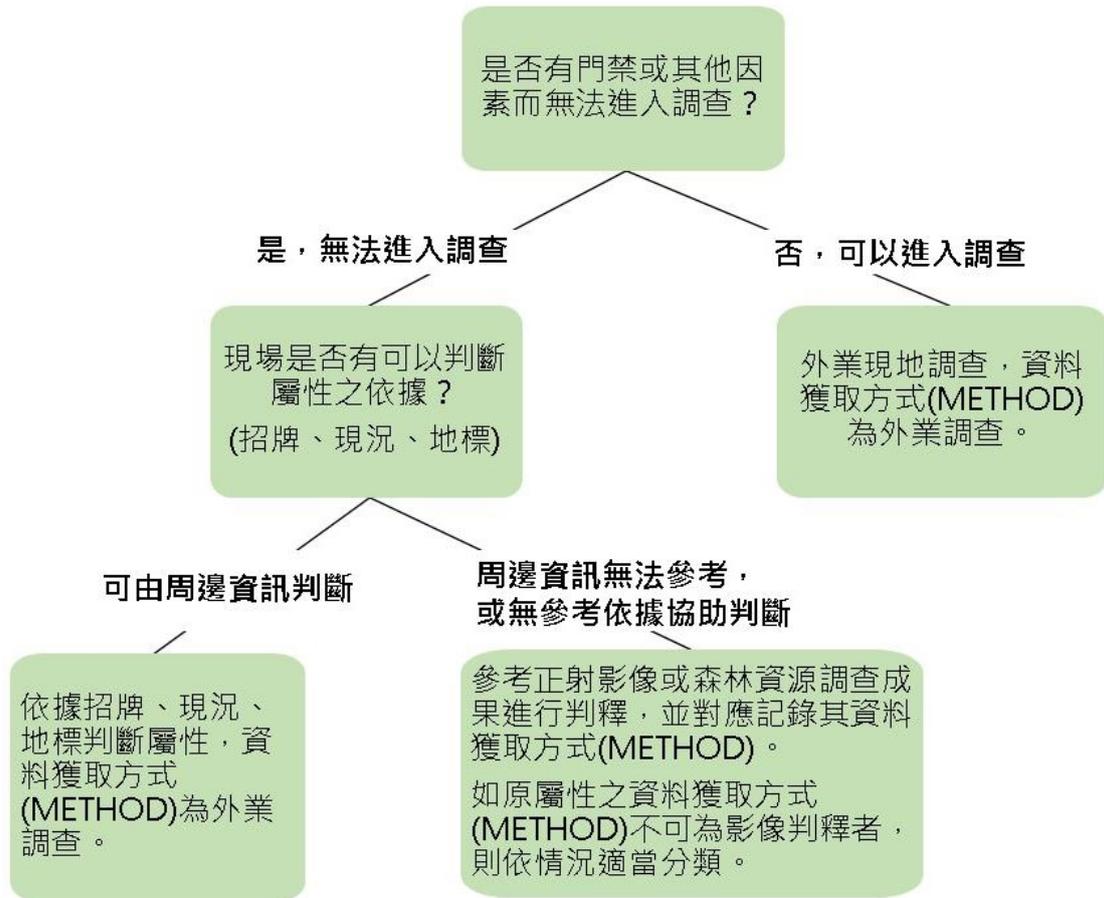
圖 4-6、無法現地調繪之作業原則

依照土地利用分類原則第十二點及第十三點，人工構造物（如商業、混合使用住宅、製造業、政府機關、學校、醫療保健、社會福利設施、環保設施、文化設施、公園綠地廣場、休閒設施等分類）應以現地外業調查方式辦理，若因門禁或其他因素無法進入，外業調繪人員仍可以周遭相關資料如招牌、現況、地標資料判別屬性，其資料獲取方式(METHOD)記錄為「外業調查」；若無法透過外業調查或其周邊資訊判斷屬性時，則參考正射影像資料或森林資源調查成果進行判釋作業，並對應記錄其資料獲取方式值。作業原則如圖 4-6 所示，外業調繪人員註記如圖 4-7 所示。

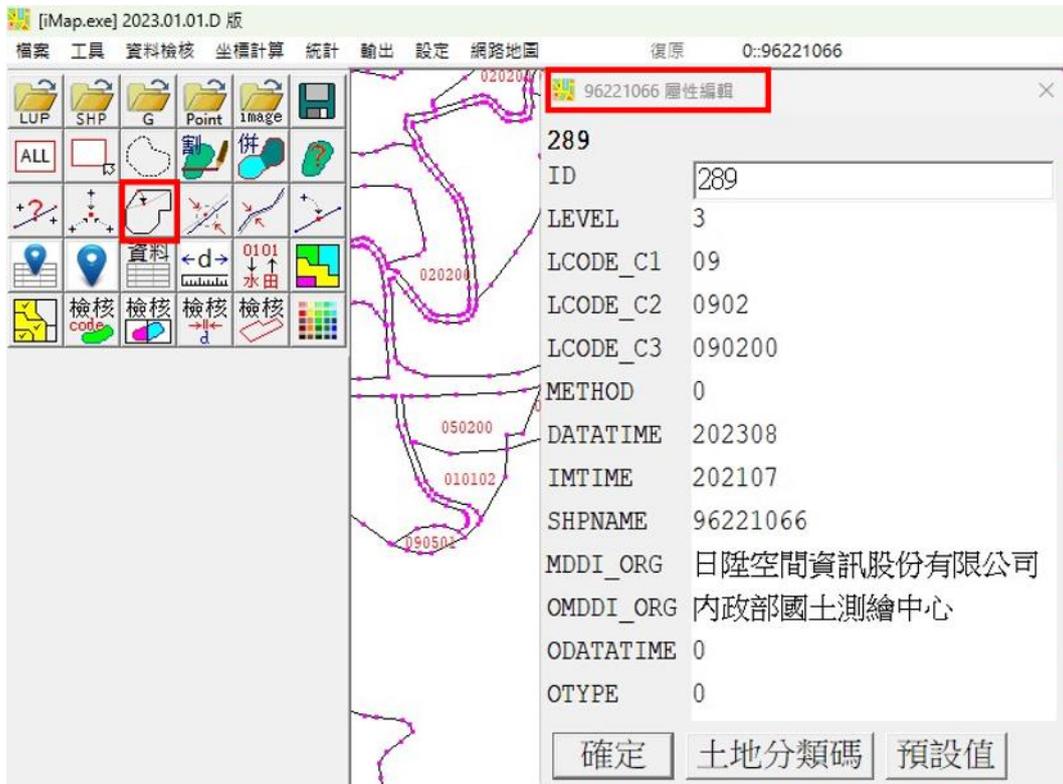
圖 7-1、國土測繪中心開發之 imap 軟體的圖形與屬性編輯功能

本案使用國土測繪中心開發之 imap 軟體進行國土利用現況調查成果整合作業，針對國土利用現況調查成果編修其屬性與幾何，屬性編輯為連續點擊坵塊後，出現屬性編輯視窗即可進行欄位內容的修正；幾何編輯則使用「圖形編輯」按鈕（如圖 7-1），進行坵塊邊界編修，並對成果進行點線微距、多邊形、分幅接框、鄰幅接邊檢核，確保成果無誤。

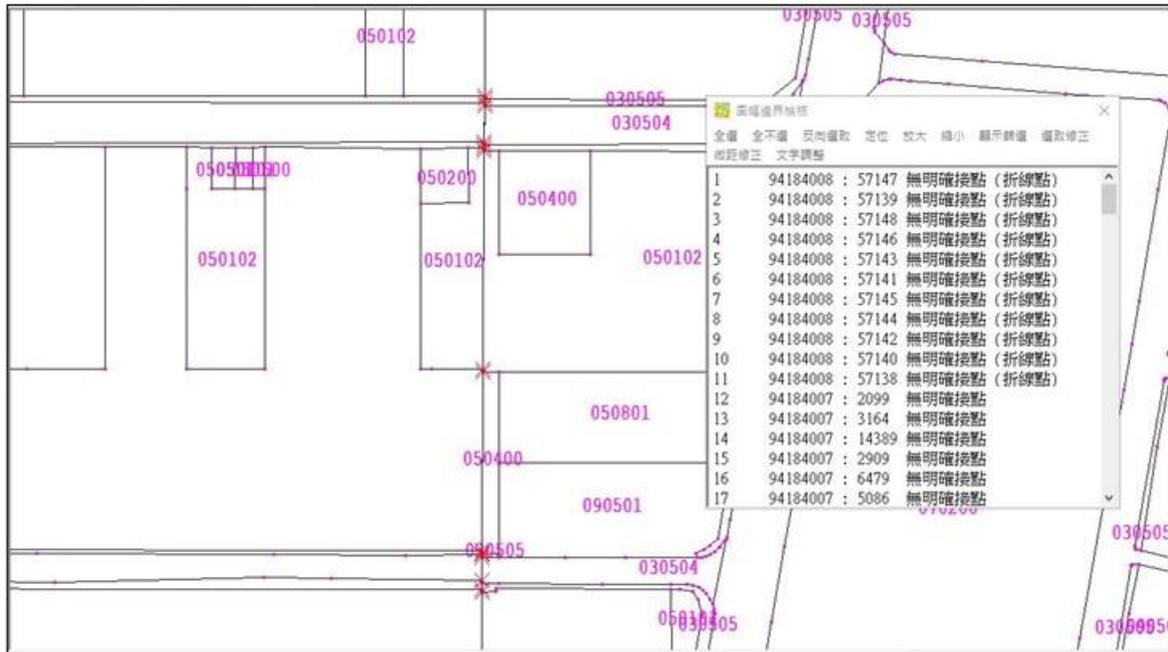
圖 7-2、可整合成果範例

以圖 7-2 為例，當相鄰兩圖幅為不同年份或不同單位調查時，若相鄰圖幅的幾何範圍差異不大時，可將幾何線段修正後套合兩圖幅之成果。修正原則以最新的產製成果為基準，利用國土測繪中心開發之 imap 軟體，將舊有成果經適當修正，即可將舊有成果套合至新的調查成果上，依序套合各縣市所有圖幅，以完成國土利用現況調查成果整合作業。

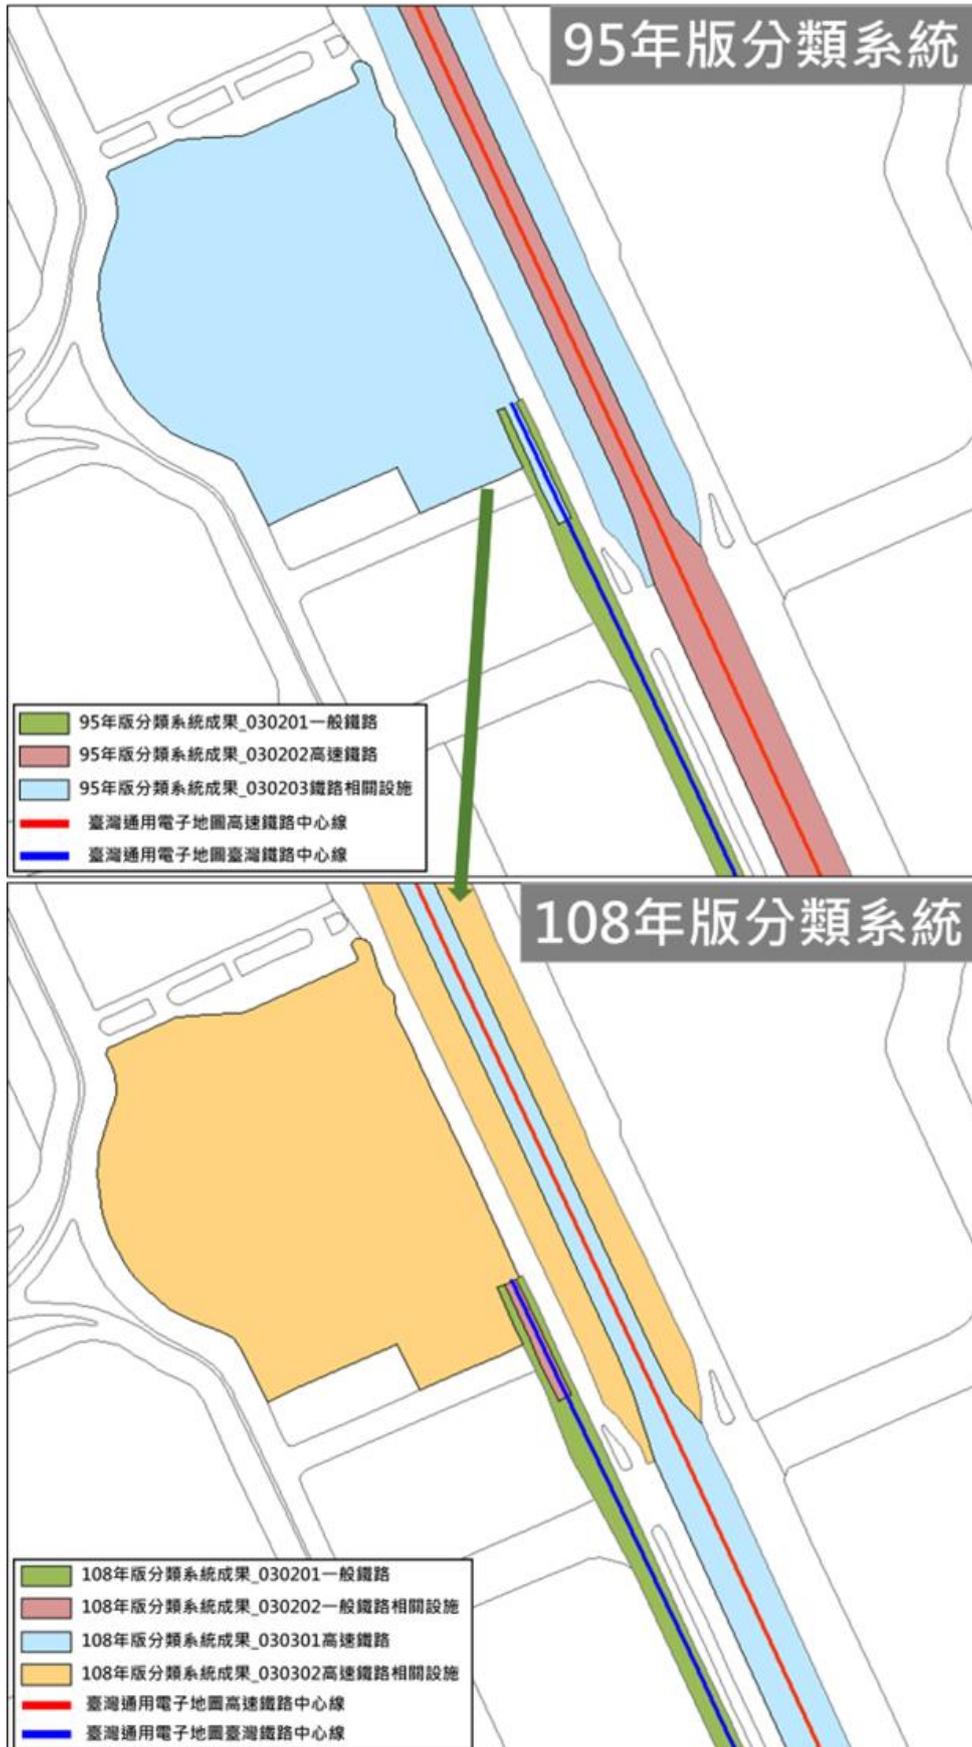
圖 7-5、鐵路及相關設施繪製案例 1

- 95 年版分類系統「一般鐵路 030201」、「鐵路相關設施 030203」參考臺灣通用電子地圖高速鐵路、臺灣鐵路及捷運圖資，細分出 108 年版分類系統「一般鐵路 030201」、「捷運路線 030401」、「一般鐵路相關設施 030203」、「高速鐵路相關設施 030302」及「捷運相關設施 030402」，如圖 7-5、圖 7-6。交通路線因立體化或地下化而同時兼具兩種以上分類屬性時，地下化者以地面層之使用為主要用途。如立體相交時，則以層級較高者或經濟價值較高者，為該土地之使用，其排序如下：高速鐵路 > 國道 > 鐵路 > 快速道路 > 省道 > 一般道路。

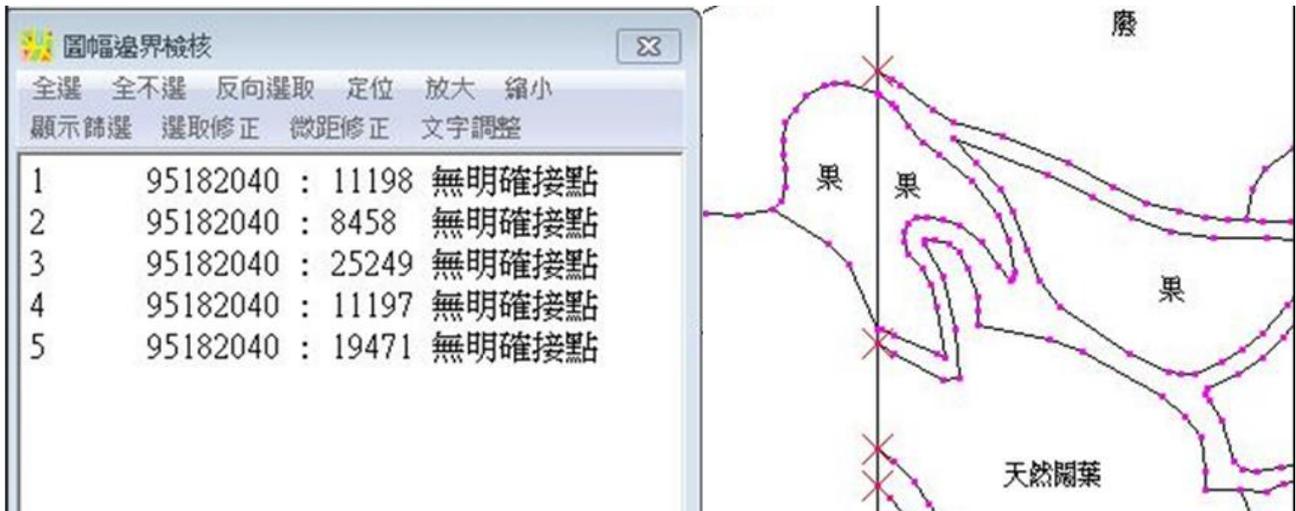
圖 7-7、無法接合處範例

相鄰圖幅間如無法接合時(圖 7-7)，則逐點造冊建檔(圖 7-8)，記錄無法整合的相關資訊，包含無法接合圖幅號碼、相鄰圖號、XY 坐標、無法整合類型等資訊。

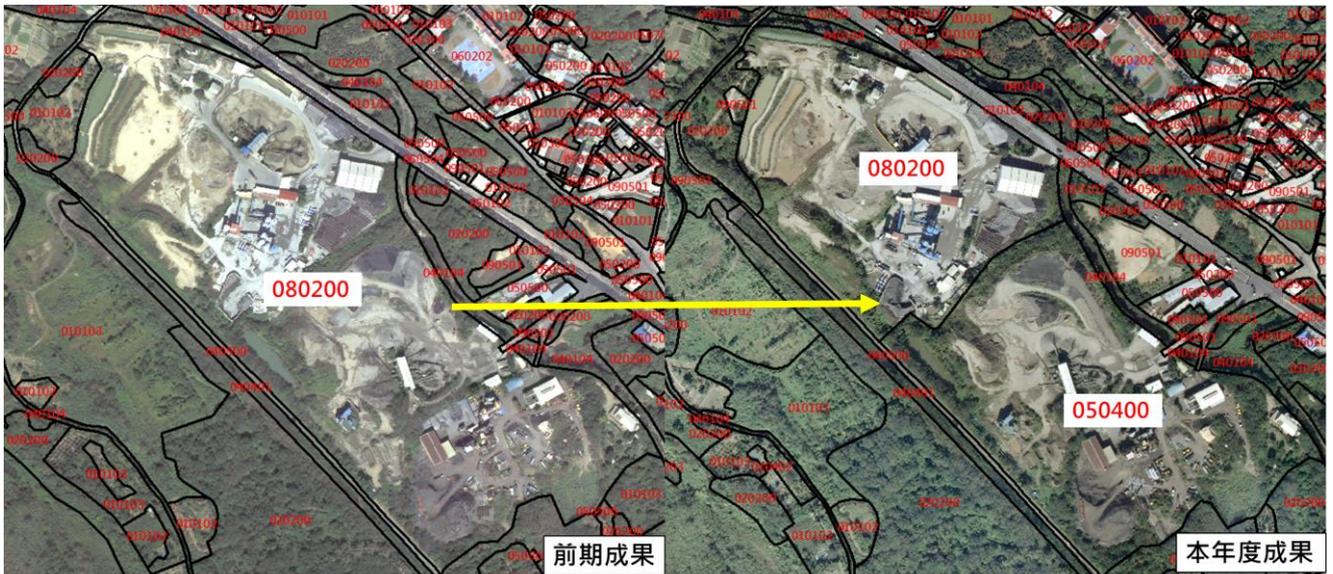
圖 9-6、礦鹽利用土地減少案例

4. 礦鹽利用土地減少案例如圖 9-6，前期成果為土石及相關設施(080200)，本年度經外業調繪確認後，需劃分出土石及相關設施(080200)及製造業(050400)，使作業成果與土地利用現況更為符合。
