**111 年及 112 年國土利用現況調查  
成果更新維護採購案  
(第 2 作業區)**

**2022 and 2023 Government  
Procurement of Land Use Investigation  
Results Update and Maintenance  
2<sup>nd</sup> Work Zone**

112 年度工作總報告

Final Report of 2023

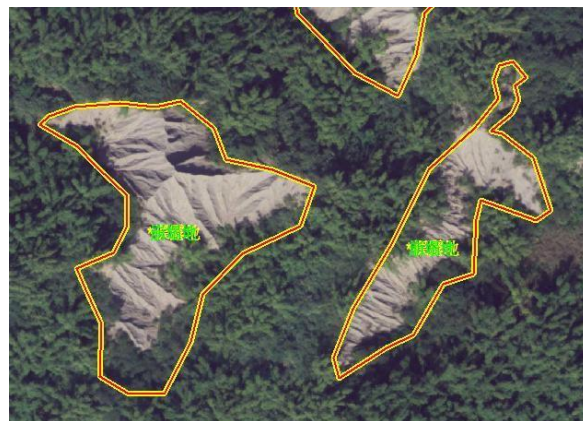
- 林業保育署屬性值可對應至第 3 級分類:Method 應填「2」
- 林業保育署屬性值可對應至第 2 級分類：
  - A. 「人工濕地-0402 其他蓄水設施」,Method 不應填「2」
  - B. 「農(林)業附帶設施-0104 農業相關設施」,Method 不應填「2」
  - C. 「裸露地-0903 裸露地」(實為崩塌地),Method 應填「2」說明:林業保育署森林資源調查之裸露地說明為「指崩塌、地滑或高海拔岩屑地,於可預見期限內及非人為干預無法成為森林或草生地之區域」,可對應至第 3 級分類「090302 崩塌地」,故,Method 應填「2」。

圖 2-22 引用林業保育署森林資源調查成果說明圖  
(左圖為林業保育署成果,右圖為編修後國土成果)

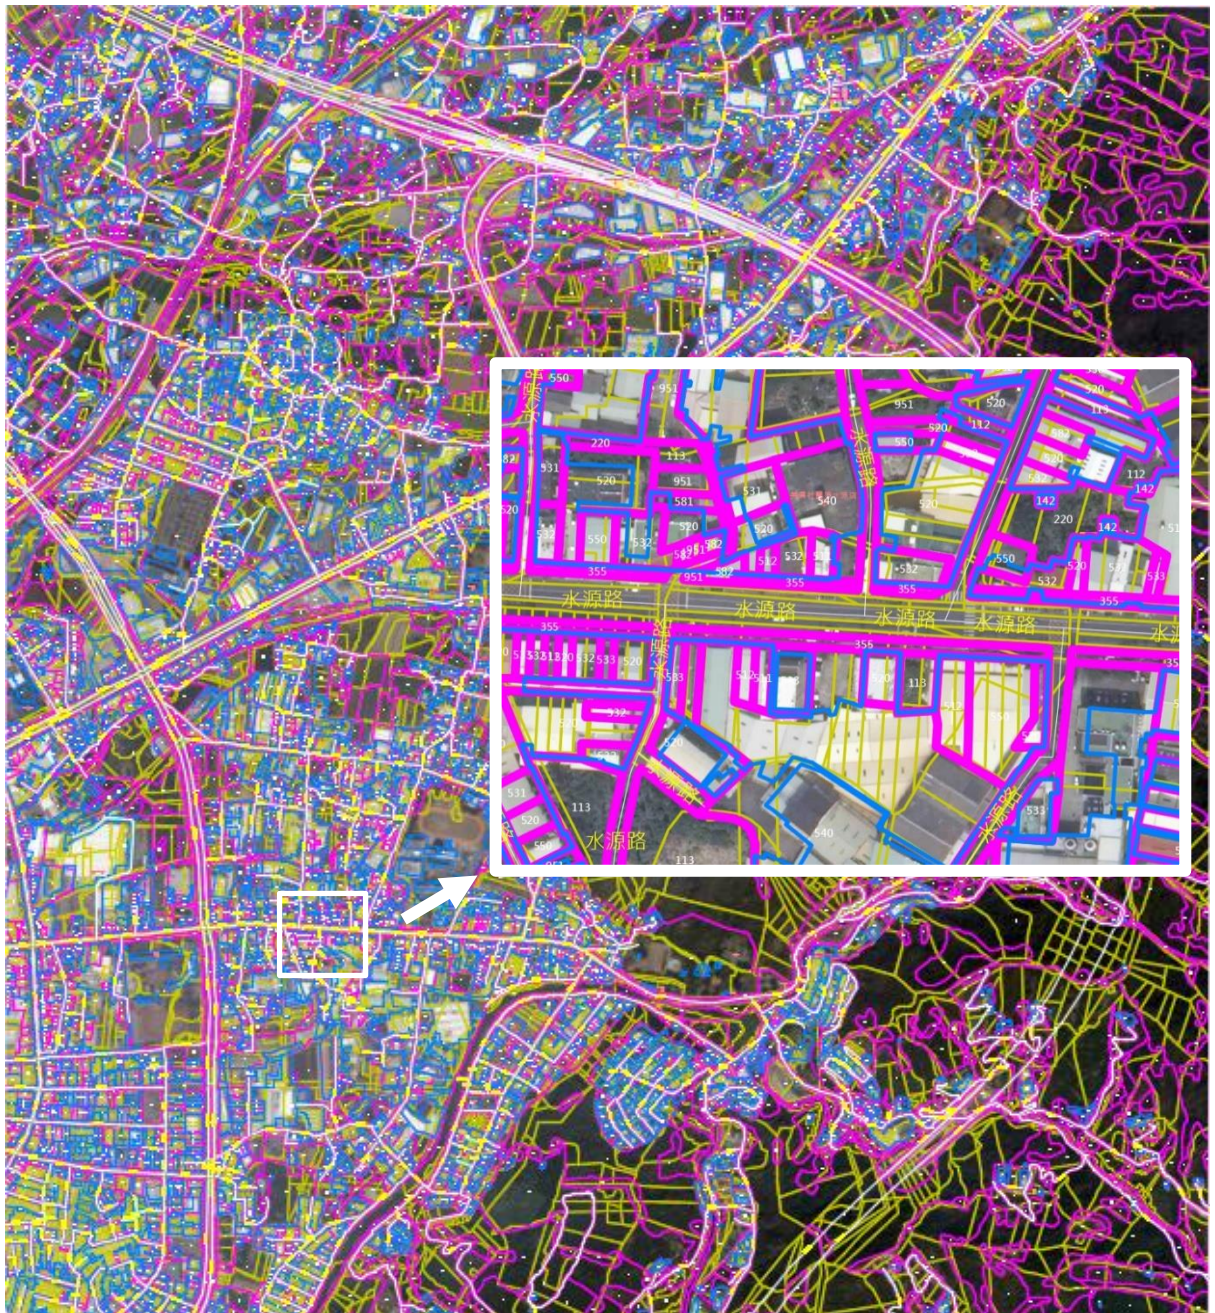
圖 2-26 外業調查圖製作示意

### 五、依作業區土地坵塊密集度選擇出圖宮格數(4~16~25)

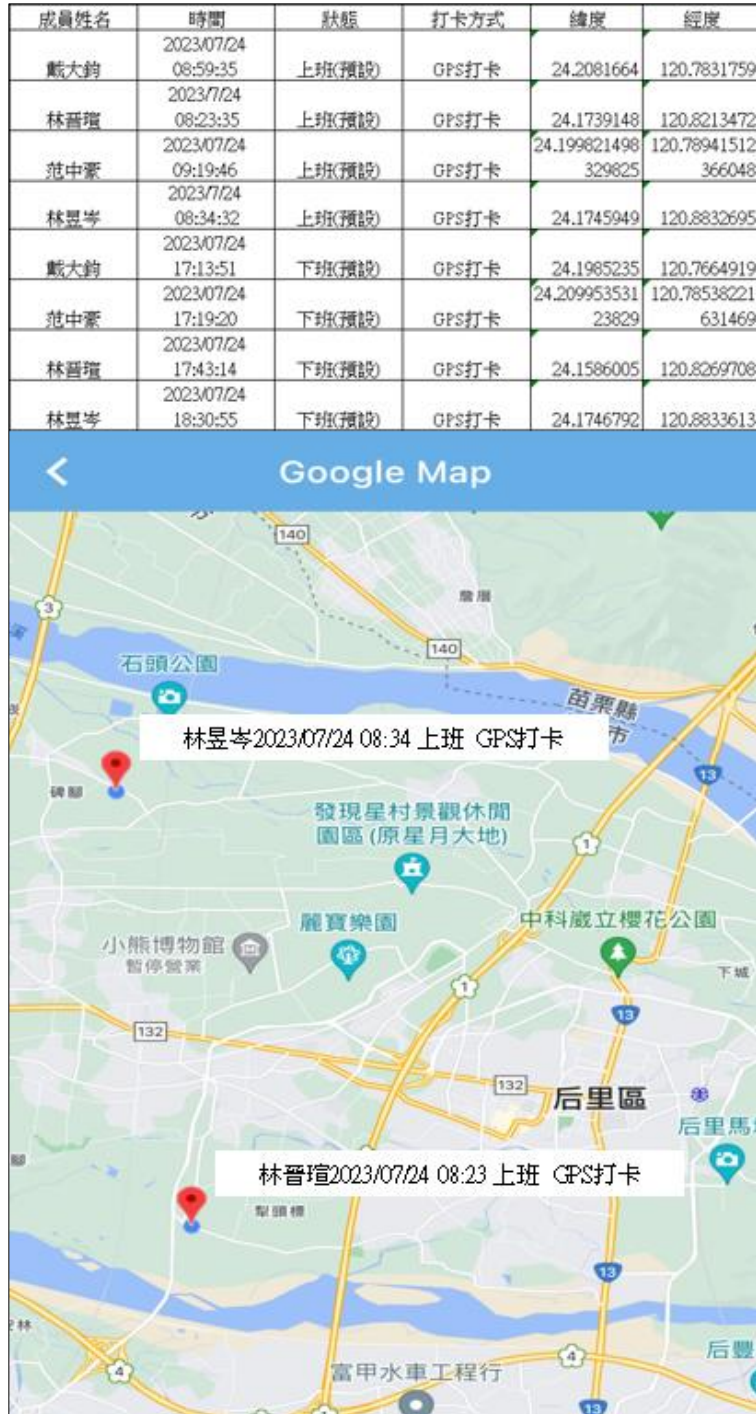
圖 2-28 外業人員打卡紀錄示意圖

自 110 年開始，外業人員現場使用 App 出勤打卡鐘制度，嚴格要求外業人員出勤一定要詳實打卡(否則不給付該幅圖費用)，紀錄當天作業時間和地圖坐標位置，外業人員的出勤紀錄及 GPS 定位，詳圖 2-28 示意。

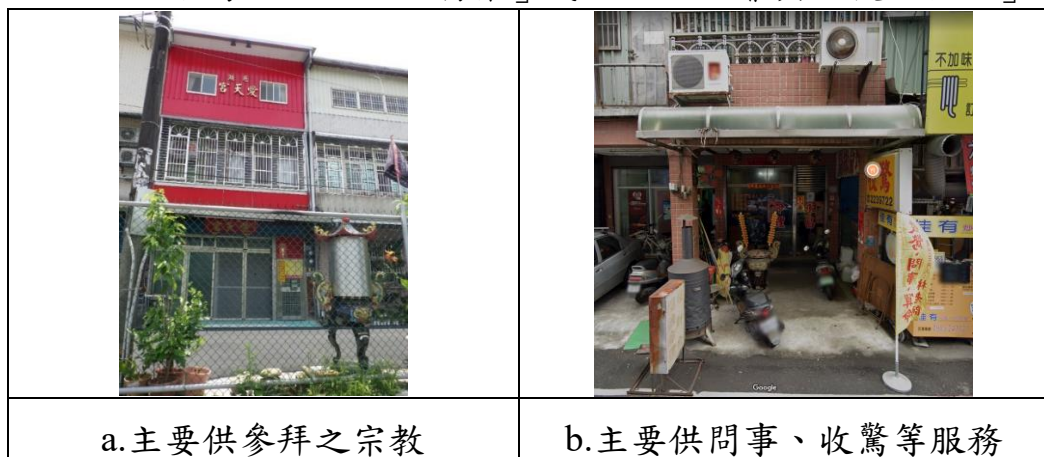
圖 2-30 連棟住宅或住宅區內宗教分類示意圖

(一)設置於連棟住宅或住宅區內之宗教，若其主要為供信眾參拜之宮廟，則以宗教為其使用現況（如圖 2-30a），請分類為「050600-宗教」或「050303-兼其他使用住宅」；若其主要為提供問事、收驚等服務（如圖 2-30b），請分類為「050102-服務業」或「050302-兼其他使用住宅」。

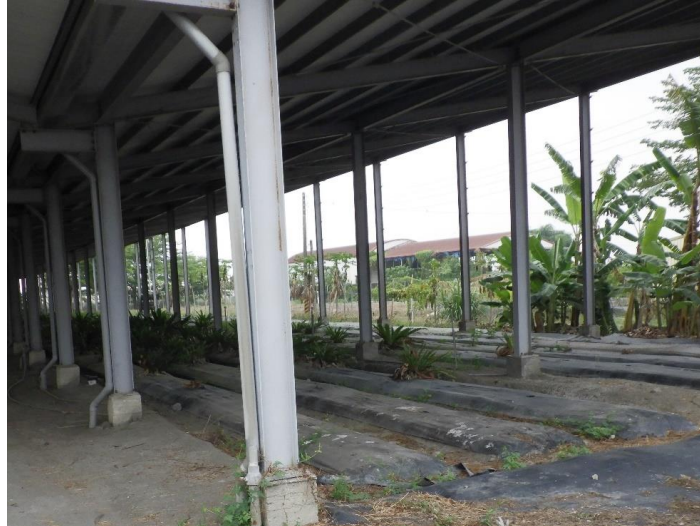
圖 2-31 太陽能發電複合農作使用土地示意圖

1. 複合農作使用之太陽能發電，若現場主要為農作使用（如圖 2-31），請分類至農業利用土地項下。

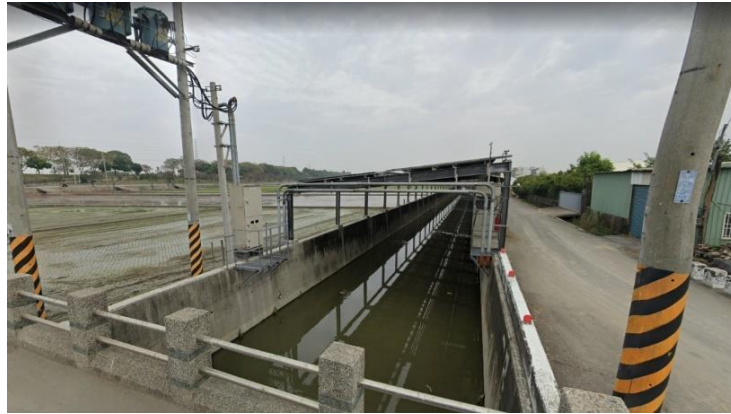
圖 2-33 太陽能發電複合溝渠使用示意圖

3. 複合溝渠之太陽能發電(如圖 2-33)，太陽能板部分請分類為「060502 電力」。

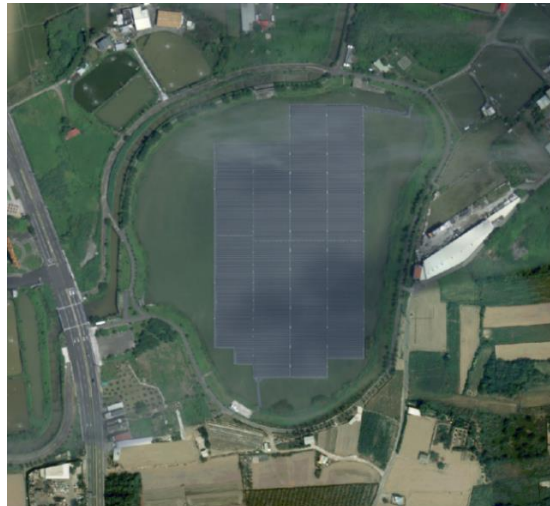
圖 2-34 太陽能發電複合蓄水設施使用示意圖

4. 複合蓄水設施之太陽能發電，如：水庫、湖泊、蓄水池、滯洪池等蓄水設施架設太陽能版(如圖 2-34)，請依現況使用整併，分類至水利利用土地項下。

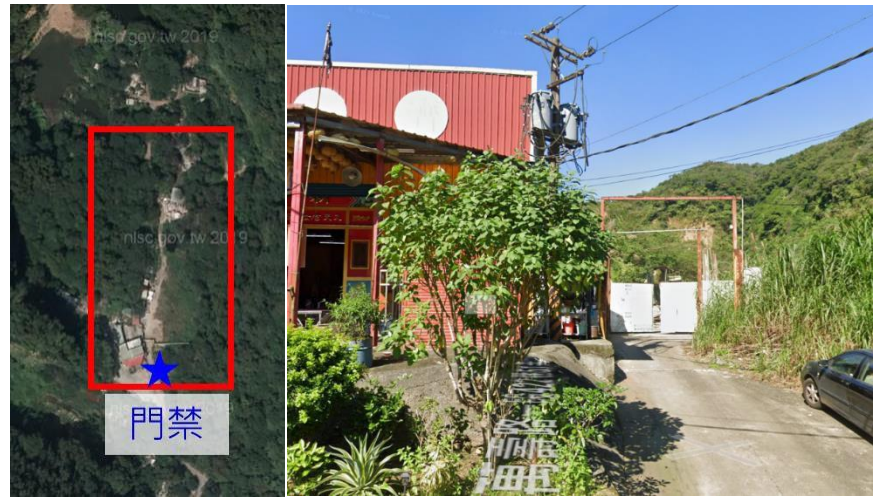
圖 2-35 門禁設施示意圖

(五)進行整體使用範圍認定時，若封閉圍牆內或該範圍有共同使用目的下，圖形應予以整併。惟該範圍現況有門禁設施時，且正射影像明顯判釋為可供車行(非鬆土路面)寬度 3 米以上道路，不易將道路整併至整體使用範圍時，則請參考正射影像將門禁道路分類為「030504-一般道路」，如圖 2-35。

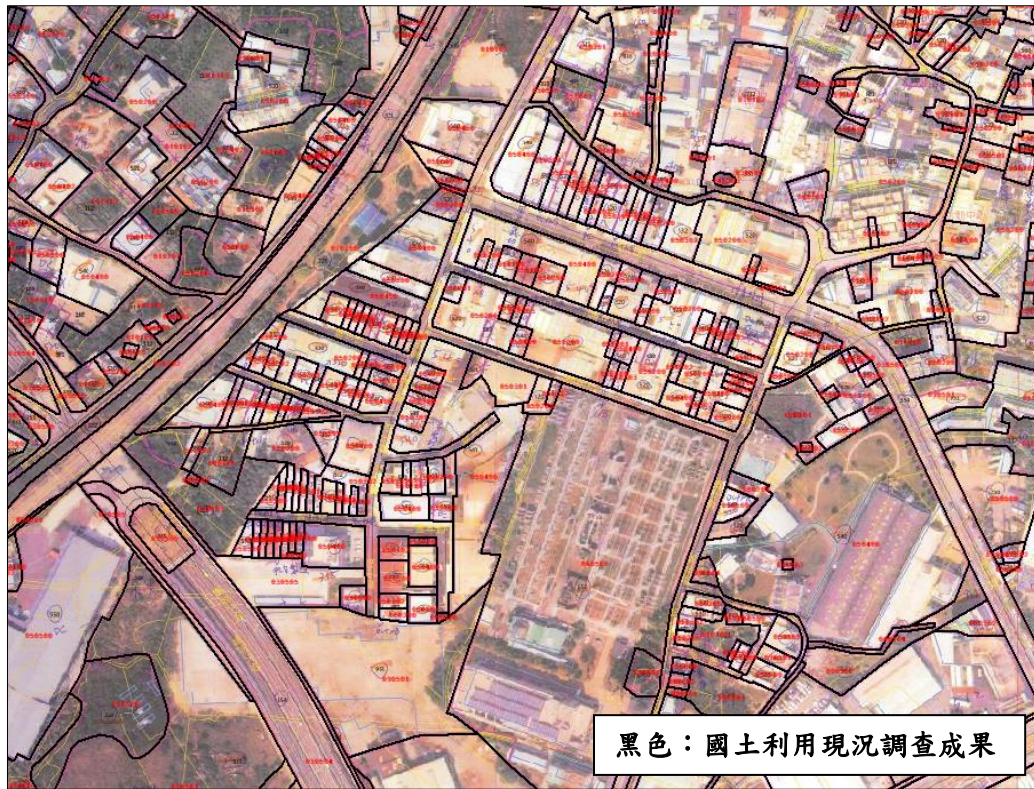
圖 2-36 內業編修成果套疊外調圖示意圖

將外業調查圖上所標註之土地利用分類與邊界線編修建置於成果圖上，並適當參照航空影像、地籍圖等參考圖資劃設邊界線，編修成果案例如圖 2-36。外業調查圖難免會遭遇標註不明，導致內業人員難以判釋的情況，內業人員將該情況記錄並與外業人員釐清，以確保外業調查成果與內業編修成果的一致性。

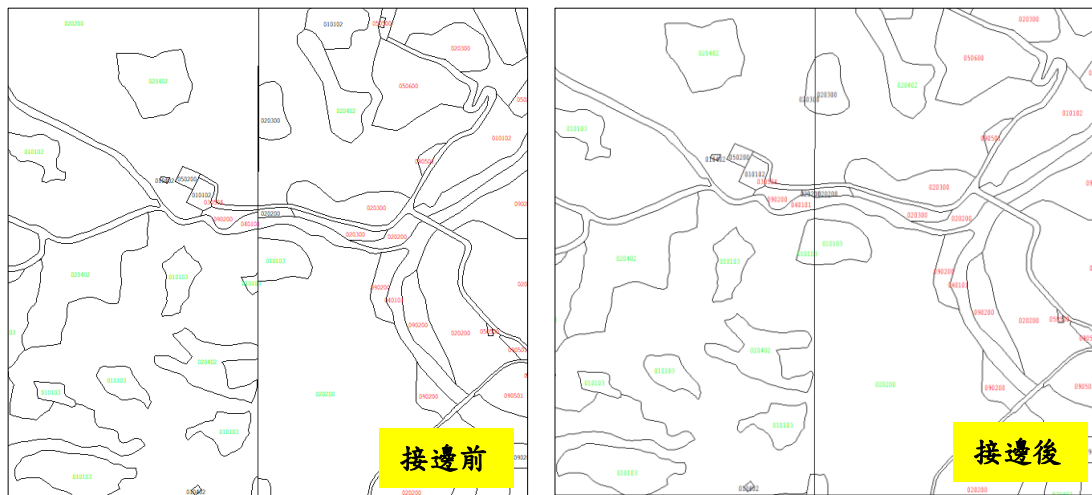
圖 2-48 分幅跨圖幅接邊處理示意圖

(三)取得圖資成果後，首先確認整合之數量和範圍是否正確或有缺漏。經確認無誤後，開始進行 3 級分幅成果跨圖幅接邊處理，接邊處理原則：以最新的正射影像，和資料獲取方式(method)為依據，進行幾何、屬性判釋，並通過 imap 檢核程式，跨圖幅接邊如圖 2-48 所示。

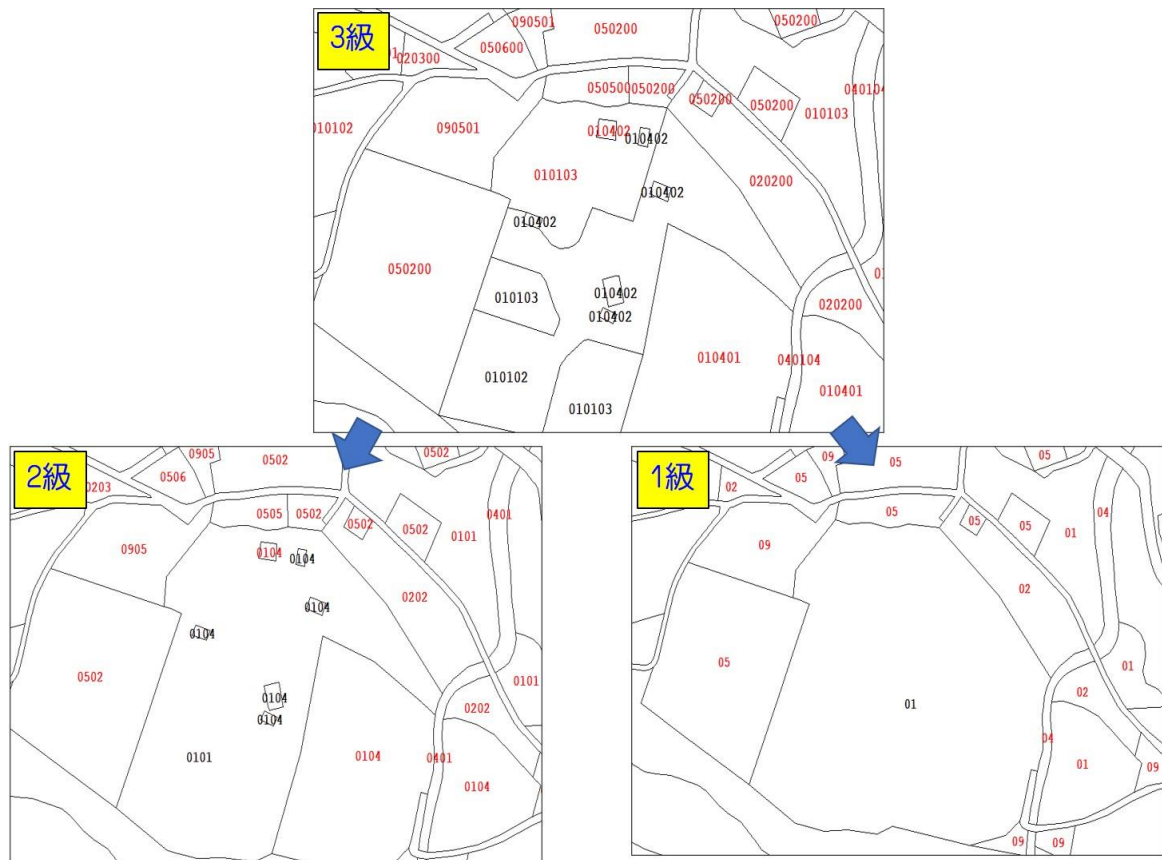
圖 2-49 3 級分幅成果融合 1 級 2 級成果示意

(四)3 級成果分幅跨圖幅接邊處理完成，並通過 imap 檢核程式，以 3 級分幅成果融合為 1 級分幅成果和 2 級分幅

成果，如圖 2-49 所示。1 級和 2 級分幅成果必需再進行分幅跨圖幅接邊處理。

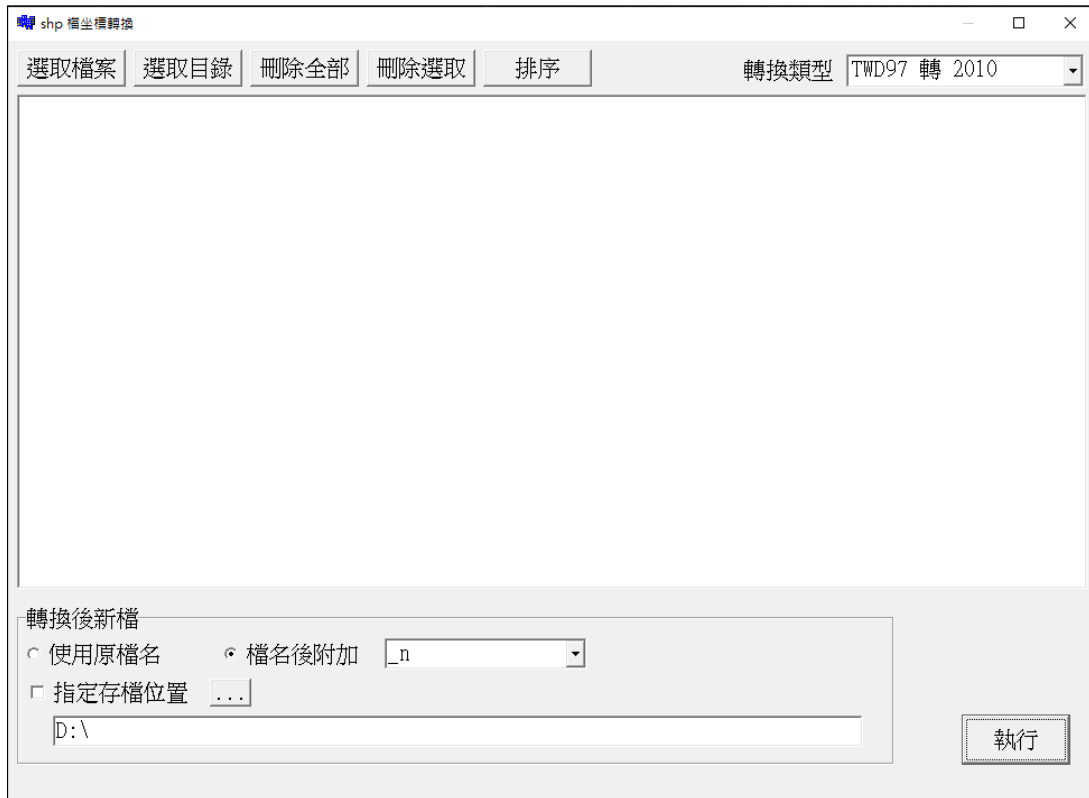
圖 2-54 圖資坐標轉換工具

112 年國土利用現況調查成果需繳交坐標系統 TWD97、TWD97[2010]及 TWD97[2020]成果各 1 份，本項工作使用國土測繪中心提供的圖資坐標轉換工具 git.exe(圖 2-54)，進行成果坐標系統轉換作業。

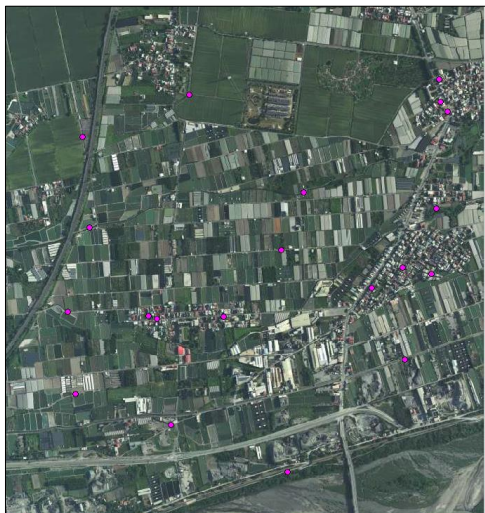
圖 3-1 圖資預處理自我檢核示意圖

圖資預處理自我檢核表							
計畫名稱：112 國土利用現況調查第 2 作業區							
委託單位：內政部國土測繪中心							
作業人員	潘靜樺	檢核人員	林其遠	圖 號	94181080	日期	2023.01.16
檢查項目	合格	不合格		複檢		備註	
1.與正射影像和通用電子地圖道路面(ROADA)或河流面(RIVERA)是否一致?	V						
2.與地籍圖套合是否合理一致?	V

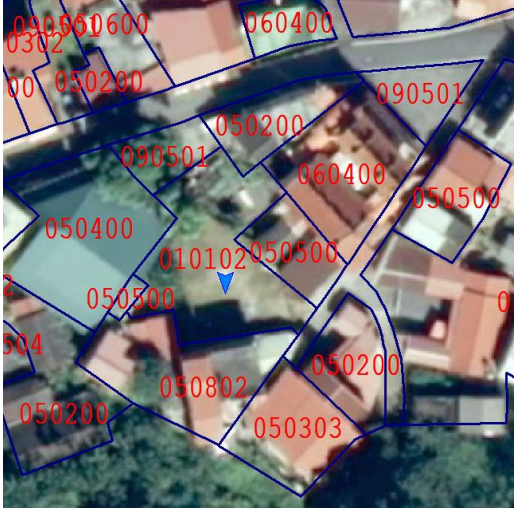
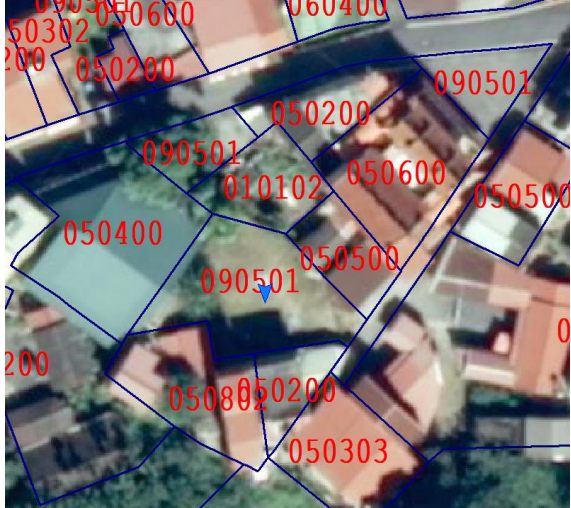
案例	110 年成果	112 年成果
1

<p data-bbox="328 1102 719 1137">坵塊代碼：010102_旱田</p>

<p data-bbox="919 1102 1390 1137">坵塊代碼：090501_未使用地</p>
2

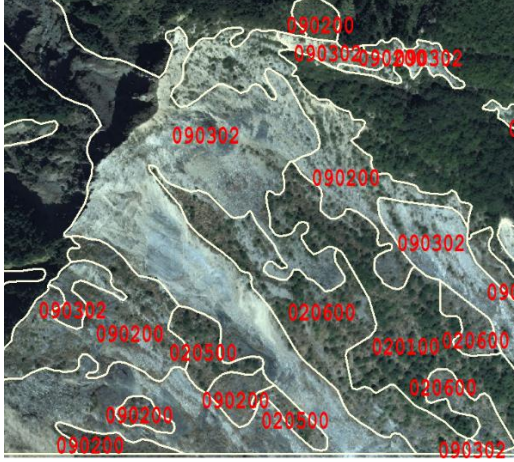
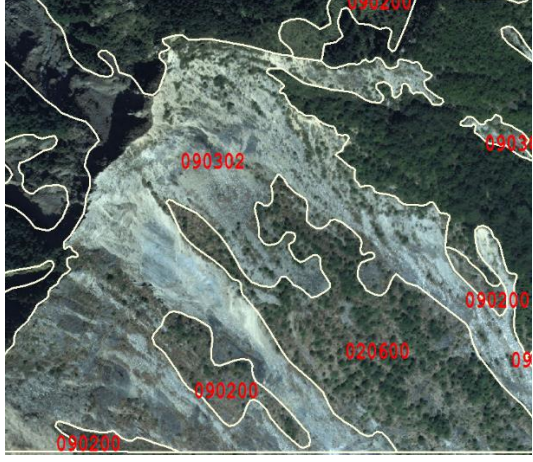
<p data-bbox="309 1621 743 1657">坵塊代碼：020600_待成林</p>

<p data-bbox="935 1621 1374 1657">坵塊代碼：090302_崩塌地</p>

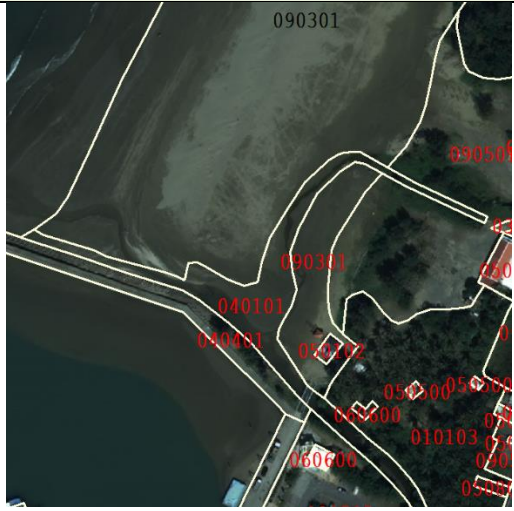
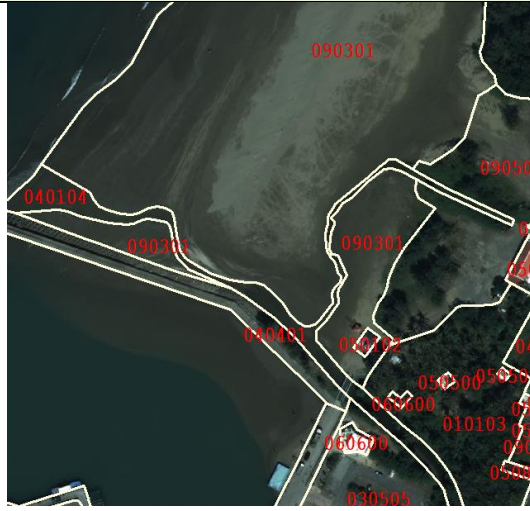
案例	110 年成果	112 年成果
3

<p data-bbox="327 757 719 801">坵塊代碼：040101_河川</p>

<p data-bbox="949 757 1342 801">坵塊代碼：090301_灘地</p>
4

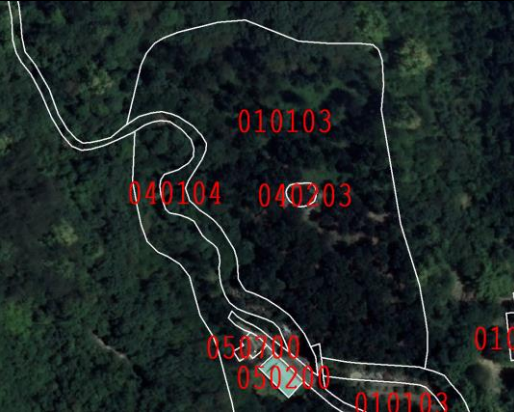
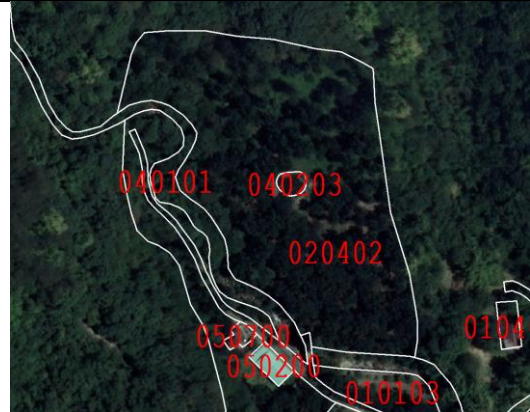
<p data-bbox="327 1211 719 1261">坵塊代碼：010103_果園</p>

<p data-bbox="901 1211 1406 1261">坵塊代碼：020402_竹闊混淆林</p>
5

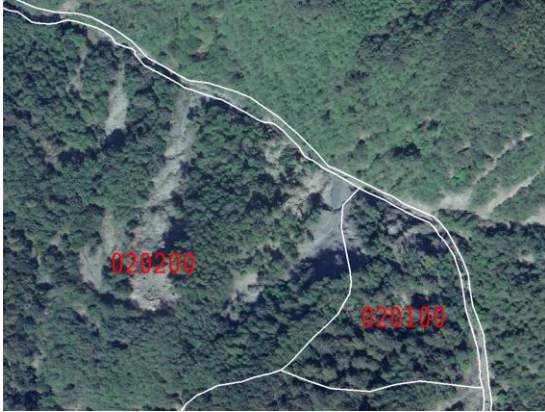
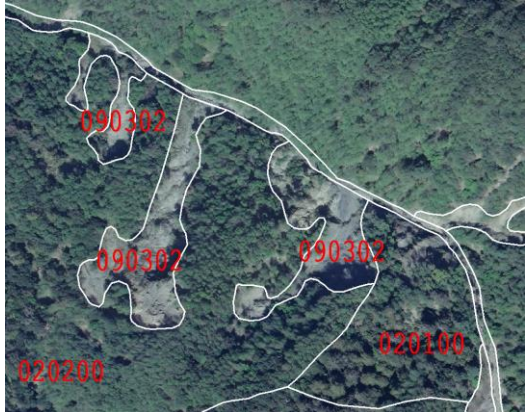
<p>坵塊代碼：020200_闊葉林</p>

<p>坵塊代碼：090302_崩塌地</p>

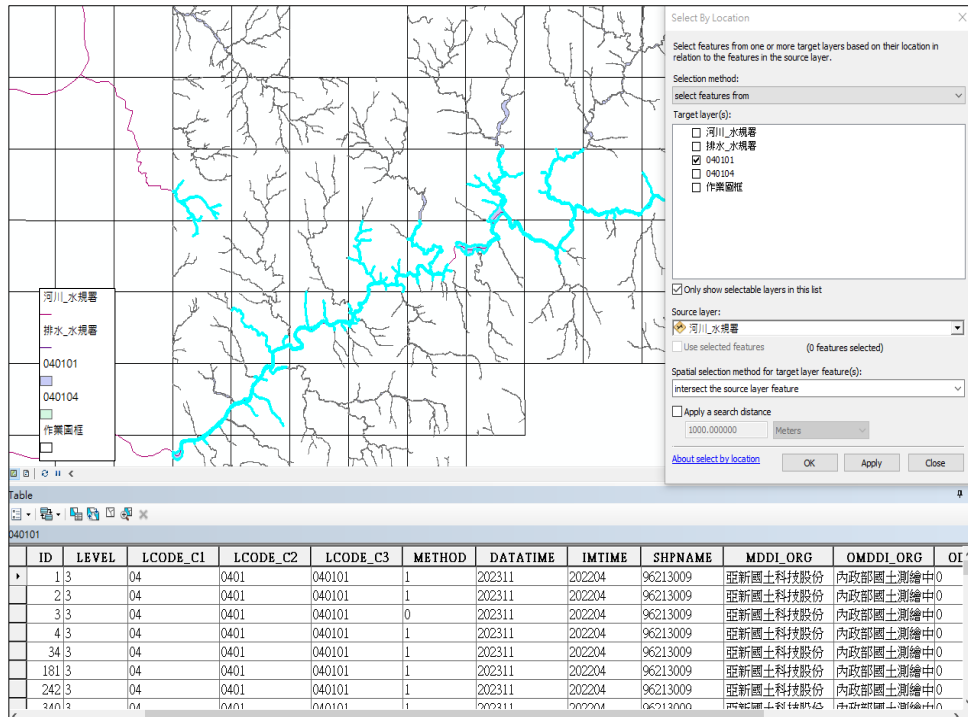
圖 3-7 交通利用土地自動化查核畫面示意圖

三、水利利用土地自動化查核：依據經濟部水利署水利規劃分署區域排水和臺灣通用電子地圖圖層((RIVERL、RIVERA、WATERA、COASTLINE)套疊國土成果，比對幾何和屬性是否合理。

(二)執行自動化程式結果示意圖，如圖 3-7 所示。
