113年度澎湖及南投仁愛地區 LiDAR 技術更新數值地形模型成果檢核與監審工作

QA/QC of updating Penghu & Nantou DTM by LiDAR technique - 2024

工作總報告 Final Report

主辦機關:內政部國土測繪中心

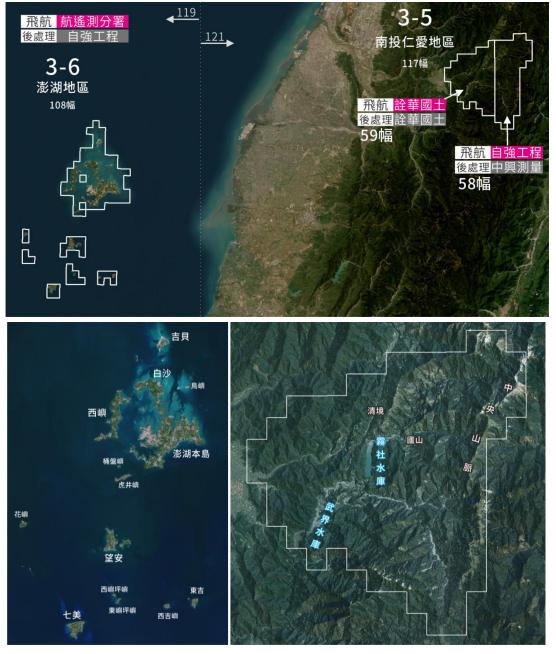
圖 1.1 113 年澎湖及南投仁愛測區之作業區域

本案規劃區域包含臺灣離島及本島地區,涵蓋澎湖縣及南投縣仁愛地區 2 個縣市,預計於 113 年底完成成果測製及監審作業,總圖幅為 225幅 1/5,000 圖幅。範圍如圖 1.1。本案共分為 2 個作業區,第 1 作業區測製範圍為澎湖縣全境陸域面積,包含澎湖本島及所有附屬島嶼,測製圖幅為 108幅,實際陸域面積約為 180平方公里,第 2 作業區為南投縣仁愛鄉武界及眉溪集水區域,測製圖幅為 117幅,面積約為 824平方公里。本案依 4 階段繳交成果至監審廠商審查。其中澎湖測區將採 TWD97_119分帶坐標系進行成果測製;而南投仁愛測區採 TWD97_121 分帶坐標系進行測製。

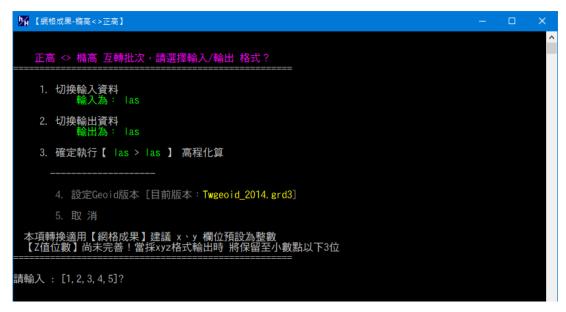
圖 2.1 正高轉換執行書面示意圖

(1). 將乙方繳交之 DTM 分幅成果,使用機關指定之大地起伏模式進行正高轉換,製作 DTM (正高)分幅成果。階段性成果完成後,丙方將依機關指定之大地起伏模式以自行開發之程式批次進行正高轉換。執行畫面如圖 2.1 所示。

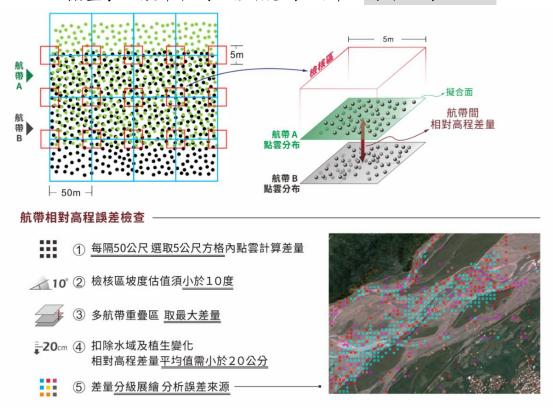
圖 3.1 航帶相對高程誤差檢查說明圖

- (2).內部精度估計:測區之內部幾何精度應優於 20 公分,即所有有效的檢核位置之航帶相對高程偏差量估計值之平均值應小於 20 公分。
- 3、通過標準:測區之內部幾何精度應優於20公分,否則洽詢測製 廠商修正。
- 4、檢查表: 航帶相對誤差檢查表設計如附件四-表 205。

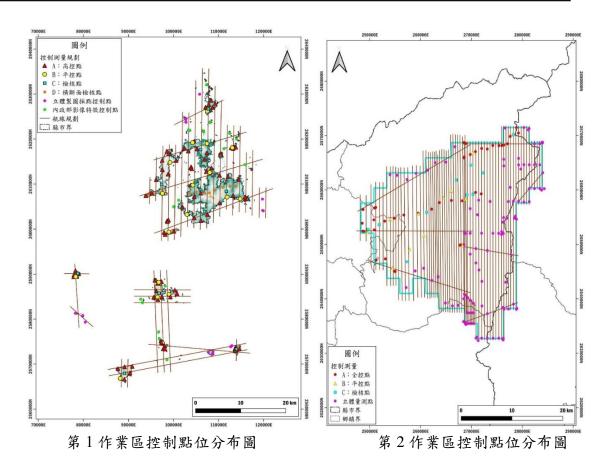
圖 4.5 測製廠商控制點規劃分布圖

- 1. 控制點分布圖:測區之四角應布設 1 組(2 個)全控點(即 A 點)。每個航帶間應有 3 個高程控制點(航帶頭、中及尾各段應至少 1 點,同樣視為 A 點),除測區左右側邊外,高程控制點應以位於正常及交叉航線重疊區為原則;若於高程控制點位周圍有透空度良好的角點特徵時(如屋角點能於空載光達點雲中形成可辨識的角點特徵),一併設置航帶平差所需之平面控制點(即 B 點),為確保空中三角測量品質,應於測區中央布設 5%圖幅數(不得小於 10 個點)以上之檢核點(即 C 點),供驗證空中三角平差品質,若測區中因地形限制無法挑選規定數量之檢核點,經委辦單位同意後得調降檢核點之數量。測製廠商控制點規劃分布圖詳圖 4.5。
- 2. 控制點點之記:每個新架 GNSS 基站及控制點皆須製作點之記, 檔案格式為 doc 或 pdf(如圖 4.7)。環境透空圖如圖 4.6。

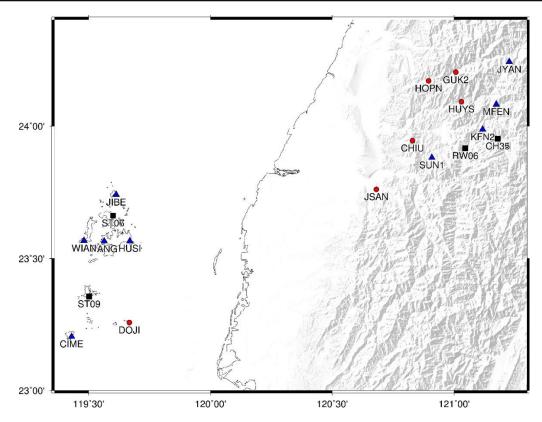
圖 4.8 本期計畫 GNSS 觀測站分布圖,其中,藍色三角形為 TWD97[2020] 框架約制站,共11站;紅色圓形為 GNSS 連續站,共6站;黑色正方形為新架站,共8站。

為了將各新架 GNSS 觀測站套合於 TWD97[2020]框架之下,本計畫 聯合解算新架 GNSS 站與連續觀測站的 GNSS 資料,解算策略與內政部 國土測繪中心近年的研究計畫解算策略相同(楊名等,2013;陳國華等,2016;2017;2018;2019;陳國華、景國恩,2021;陳國華,2022;2023);並套合至 11 個 TWD97[2020]框架站坐標,得到各觀測站的坐標如表 4.12 所列,計有 11 個 TWD97[2020]框架約制站、6 個 GNSS 連續站以及 8 個新架站,總計 25 站的坐標成果。

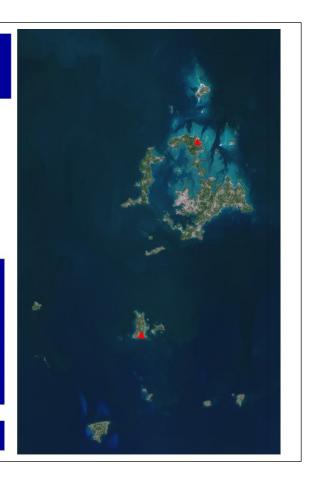
圖 4.9 第1作業區(澎湖測區)新設 GNSS 基站點位及檢核點位分布圖

檢核點位皆符合契約規範

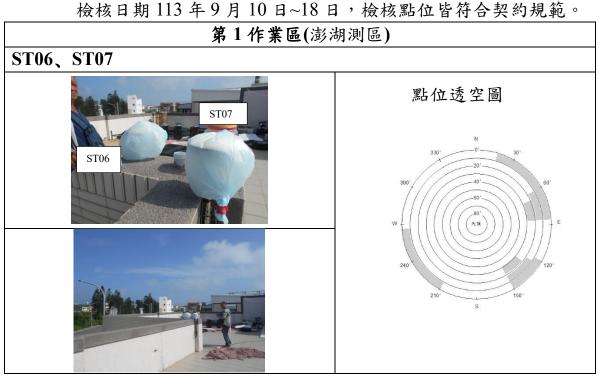
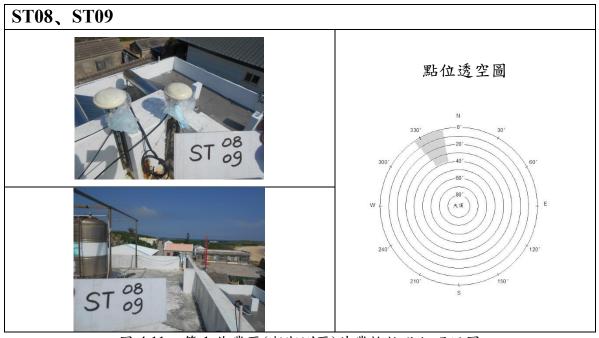
圖 4.11 第 1 作業區(澎湖測區)外業檢核點位現況圖

- 第1作業區(澎湖測區): ST06、ST07、ST08, ST09
- 第2作業區(南投仁愛測區): CH34、CH35、RW05、RW06 實地抽查2作業區測製廠商新架設 GNSS 基站點位及檢核 點位現況圖如圖4.11~4.12,新架設 GNSS 基站總共抽查8個站, 檢核日期113年9月10日~18日,檢核點位裝符合契約規範。

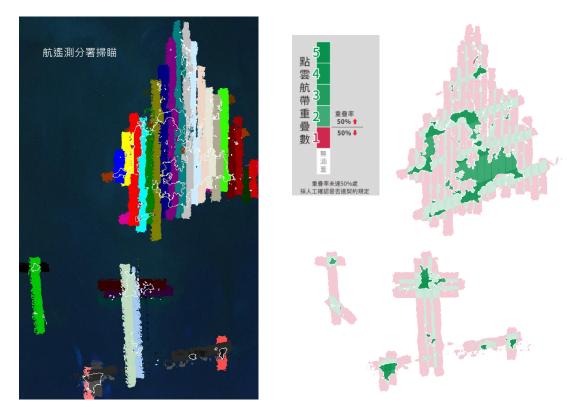
圖 4.18 自強工程-澎湖測區航帶點雲掃瞄涵蓋範圍(共計 78條)及航帶重疊圖

利用圈畫好之點雲邊線,兩兩相鄰航帶檢查並統計其重疊率,檢查 結果各航帶間重疊率全數大於 40%,合於契約重疊率必須大於 40%之規 定,航帶重疊率未達 50%處,則改採人工一一檢查,澎湖地區考量水域 範圍較多,水域易造成光達點雲無回波,若僅考量陸域內之重疊率,則 大部分區域明顯優超過 50%,經扣除補雲洞航帶及水域區域,確認後皆 達 40%之重疊率,本項檢查判定合格。

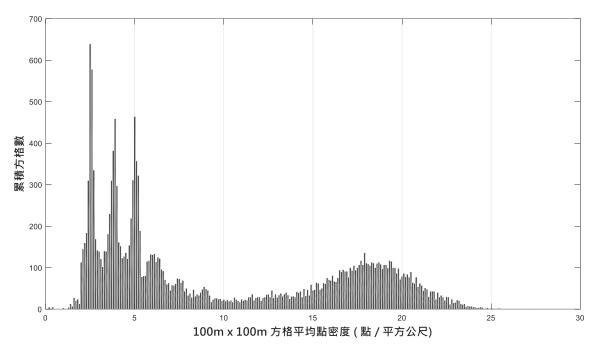
圖 4.21 澎湖測區點密度直方圖

※扣除水體後,澎湖測區總體平均密度為 9.8 點/m²,全區點密度直方圖如圖 4.21 所示,直方圖明顯雙峰,主要因為部分航帶重飛,點雲加總後,相對較高。

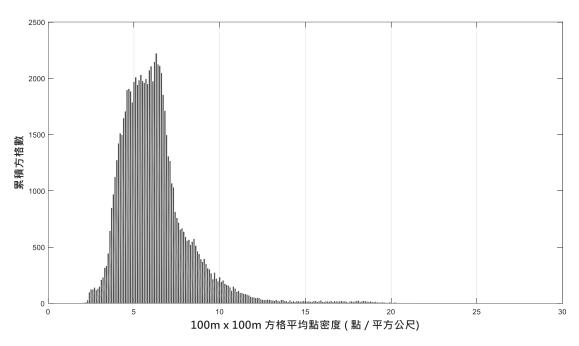
圖 4.23 南投仁愛測區測區點密度直方圖

※ 扣除水體後, 南投仁愛測區總體平均密度為 **6.2** 點/m², 全區點密度 直方圖如圖 4.23 所示。

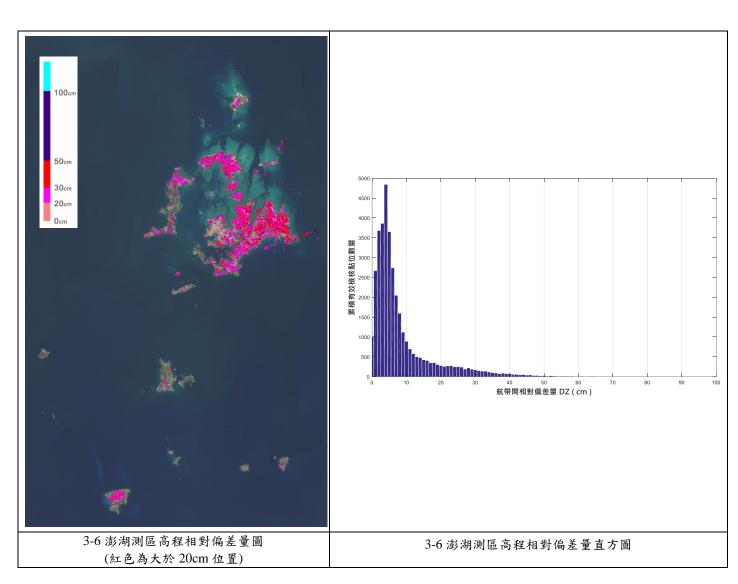
圖 4.25 3-6 澎湖測區高程相對偏差量圖及高程相對偏差量直方圖

測區	抽檢點數	相對偏差量平均值(公分)
3-6 澎湖	36,358	8.5

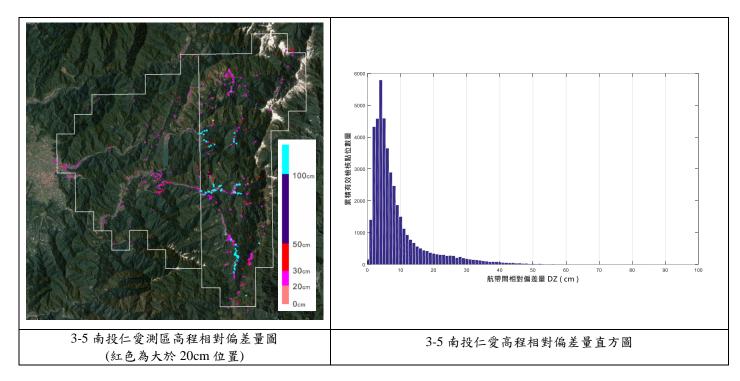
圖 4.27 3-5 南投仁愛測區高程相對偏差量圖及高程相對偏差量直方圖

測區	抽檢點數	相對偏差量平均值(公分)
3-5 南投仁愛	44,025	8.9

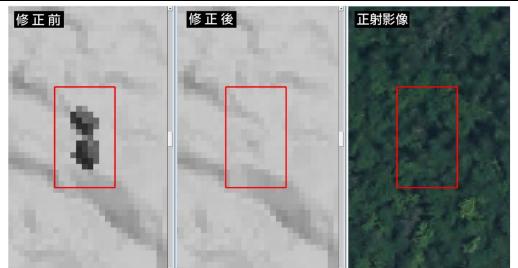
錯誤類別:

植物未濾除

93203077

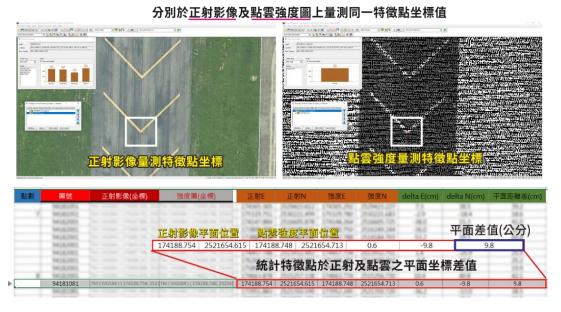
圖 4.33 正射影像偏移量測—強度圖與正射影像比對示意圖

檢查方法如下,讀取點雲資料並採用丙方自行開發之程式,分析點 雲強度值域、色階與對比,自動強化回波強度圖,便於人工觀測特徵線 段。於 GlobalMapper 環境中分區塊進行抽樣,量測點雲強度圖特徵點位 (如道路漆線)與正射影像逐一進行比對,並統計兩者偏移量(如圖 4.33 所 示)。另外測製廠商於外業實測之頭中尾平差控制測量所量測之特徵角點 (稱 B 點或屋角點),丙方亦會在比對其坐標成果與點雲強度呈現之特徵 角點差值。檢查結果說明如下:

依目前平均點雲密度,每平方公尺約3~6點,大致可產製50公分解析度之強度圖,雖無法呈現與本案正射影像(25公分)同樣高解析度之分辦力,但其解算完之點雲即賦予坐標,無需經正射糾正程序,仍有所多優點,丙方針對強度圖產製自行開發程式進行影像強化,詳細強度圖之優點及產製圖4.34及圖4.35。

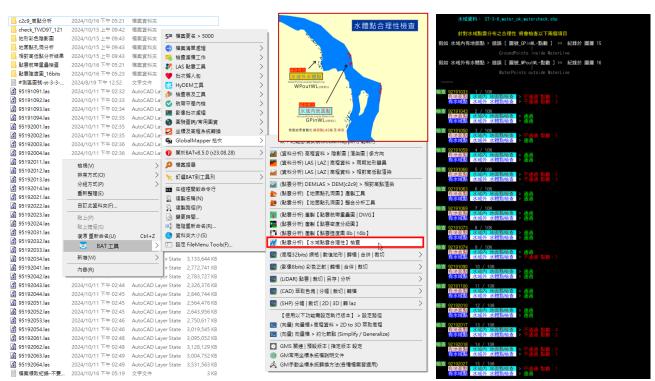
圖 4.41 自動化水域內水體點合理性檢查程式示意圖

水域線經丙方檢查通過後,測製廠商需將位於水域範圍內之點雲分類成水體點(歸類至水域圖層, code 9),並合併該幅地面點、非地面點、雜點後,分幅提送丙方進行點雲分類檢查。丙方於檢查點雲分類時會一併以程式自動檢查其水體點分類是否與判定合格之水域一致。水域點雲分類範例如圖 4.44~4.45。自動化檢查程式如圖 4.41。

自動化水域內點雲分析檢查,少數點不通過,大多是落在水域線邊緣附近之點雲(GIS points in polygon 判斷之極限),以致水域內少數點未分類為水體點或少數水體點落在水域線外,此部份點並不影響最終成果之好壞,經人工逐一判斷後無需修改,判定通過。

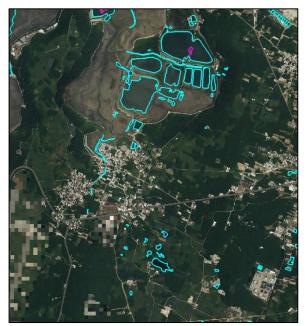
圖 4.44 澎湖測區水域點雲分類範例圖

93203066 正射影像套合水域線資料

93203066 原始分類後點雲套合水域線資料 (未分類水體點雲)

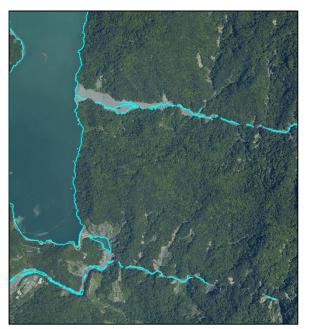
96204006 正射影像套合水域線資料

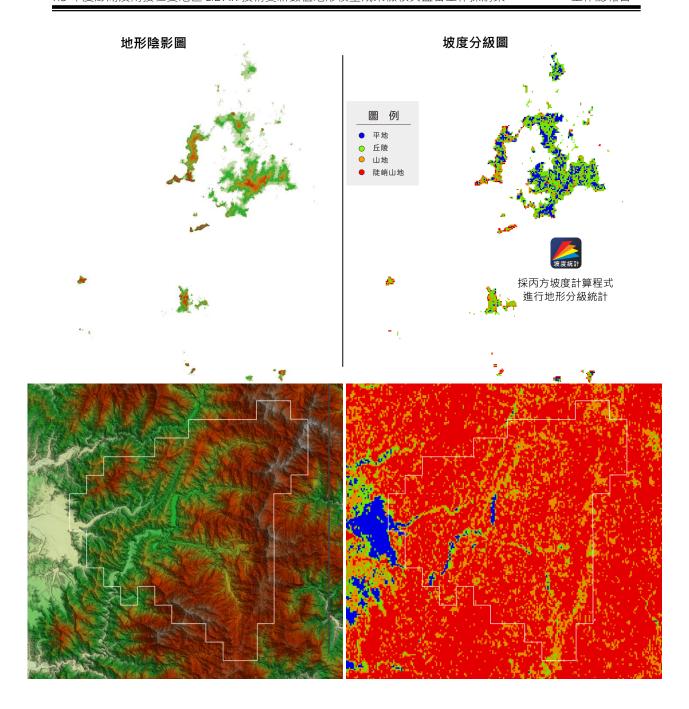
圖 4.48 澎湖及南投測區地形陰影圖及坡度分級圖表 4.43 第 1 作業區 DEM 成果外業檢核點數量統計表

依圖 4.48 地形坡度分級圖中,依「高精度及高解析度數值地形模型 測製規範(草案)」中定義,統計各測區之平地、丘陵地、山地及陡峭山地 之面積,第1作業區澎湖地形大多火成岩或安山岩組成,島嶼雖然比較 平坦,但臨海處則地形較為陡峭多變,故統計上多為平地或丘陵地。第 2作業區為南投仁愛地區,則大多為高山。2作業區雖然圖幅數量相近, 但因澎湖地區實際陸域面積較少,最終兩者雖然地形差異大,但應抽驗 數量則相近。2作業區各地形分類及應抽驗點數如表 4.43~表 4.44 所示。

3-6 澎湖測區(第	1 作業區)113 年	度外業應抽驗區	數統計	
坡度(地形類別)	平地	丘陵	山地	陡峭山地
面積(平方公里)	45.2	97.4	26.9	10.0
抽樣數	2.3	1.2	0.0	0.0
應抽區數	3 區	1 區	0 區	0 品

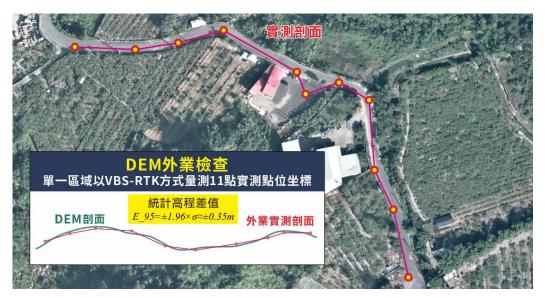
圖 4.49 DEM 成果外業檢核「單一區域」量測示意圖

依契約規定檢核應選擇有道路可通達,且便於 GNSS 施測之處做為 檢核點。且檢核點周圍半徑 5 公尺範圍內地表坡度最好不要大於 10°, 如此可忽略 DEM 平面誤差對高程的影響。為求 GNSS 施測之可達及地 形坡度不可過大之要求,實際作業時,所有點位都盡量選擇平坦無遮蔽 之點位施測。作業依工作計畫中說明,採 e-GNSS (VBS-RTK)測量或透 空不佳時則改全測站量測方式,於抽樣點附近以每隔平面距離約 50~200 公尺內觀測 11 點高程點(剖面點) 稱為一個區域(如圖 4.49),每 1 高程點 以 e-GNSS 方式重複量測後,取平均做為該點之實測值,單一區域點位 分布腹地範圍盡量不要超過 500 公尺以確保地形地貌一致 (外業作業如 圖 4.51 所示)。若於山區 e-GNSS 動態測量無法運作,或無足夠腹地可進 行高程剖面點觀測,則剖面點可能不足 10 點或不進行高程剖面檢查。以 觀測得之抽樣點平面坐標,從 DEM 內插對應點之 DEM 高程,與實測之 點位高程相互比較之;各測區實際抽測點數如表 4.45,單一區位大多超 過 11 點,故總抽驗點數較多,抽測點位分布圖如圖 4.52 所示。同時本 案 DEM 外業檢查實地量測作業委由國土測繪中心測量隊執行,團隊針 對量測數量規劃、時程安排、量測方式、成果紀錄與點位選點原則等注 意事項,皆於今年度教育訓練時,向各測隊參與人員說明,如圖 4.50 所 示。

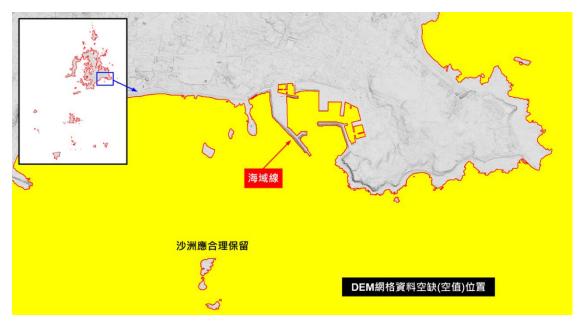
圖 4.56 DTM 網格資料空缺位置檢查示意

同時以自行開發之程式,呈現網格資料空缺位置(即不滿幅空值區域),理論上所有陸域範圍內,不可有資料空缺;海域範圍(海域線以外區域)應挖除,即為空值,同時保留海域內之沙洲位置高程,如圖 4.56 所示。資料檢查時合併年度全測區一併檢查。同時網格成果需通過內政部網格檢查程式檢查並生成報表後,一併提送丙方再次確認。檢查結果 2 測區 DTM 網格成果格式、檔名、範圍及接邊,判定合格。

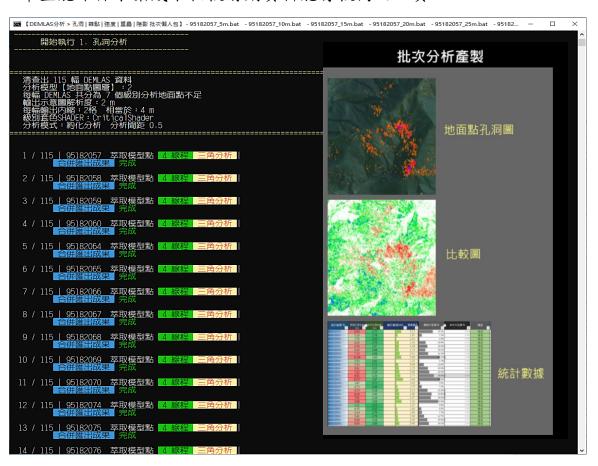
圖 4.58 地面點孔洞分析統計程式示意

為此,丙方已開發地面點孔洞分析及統計程式,如圖 4.58 所示。各 測製廠商提送各階段 DEMLAS 成果後,丙方逐一進行地面點孔洞分析, 並與既有空載光達資料進行比對,此項分析結果皆已回饋予測製廠商參 考,希望能確保本案成果相較前期資料能有較高之品質。

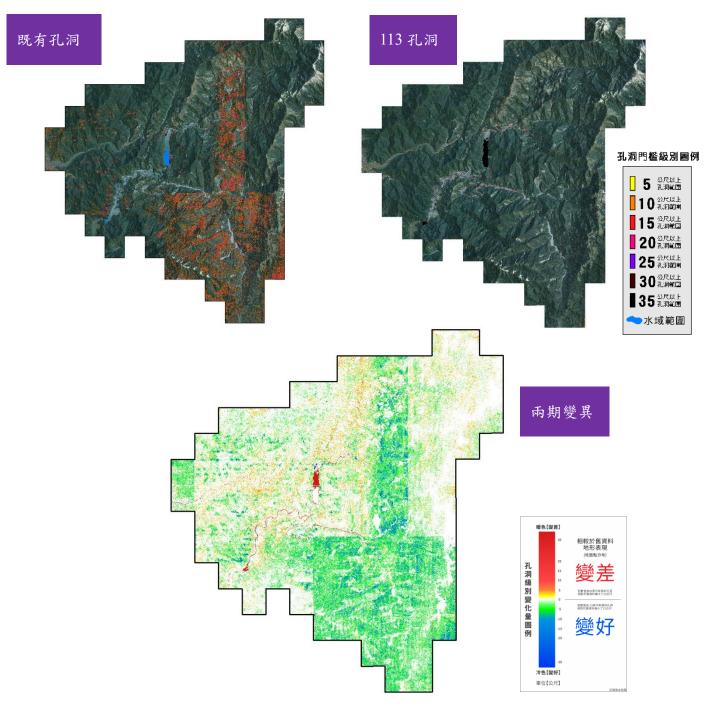
圖 4.61 南投測區既有及 113 年光達成果地面點孔洞分析與變異圖

由上圖中南投仁愛測區孔洞變異圖為 113 年成果與既有光達成果進行比較分析,**暖色代表今年度成果變差,冷色代表成果變好**。由圖中大部分區域呈現冷色系,部分山區仍有暖色(黃、紅)呈現,可能受限點雲航帶重疊或不同期植被茂密程度不同所致,但整體而言,本期地面點孔洞比例遠少於既有成果,即可理解為今年度空載光達分類成果,經地面點孔洞分析普遍優於既有成果,地形表現之細緻程度亦優於既有成果。

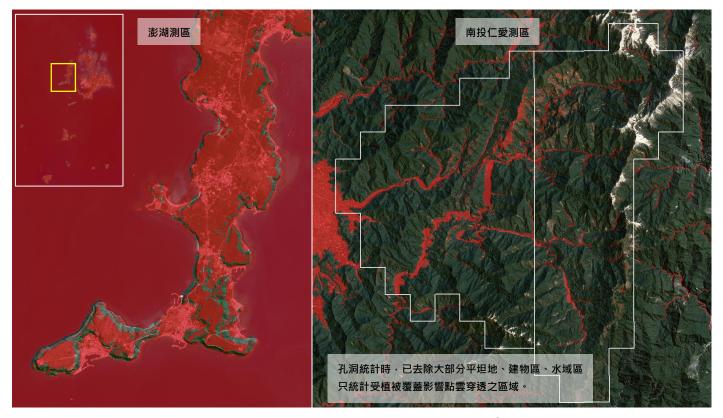
圖 4.62 地面點大孔洞統計遮罩

針對規範第1點,統計大孔洞範圍,必須扣除平坦地(主要針對建物區)及水域,為此以平均坡度 10 度以下視為平坦地,並以既有水域及建物區塊為基礎,規劃一版扣除平坦地、水域及建物區之統計遮罩,適用於臺灣本島地區,以統一規範合理之孔洞統計範圍,各年度成果以同一版遮罩進行大孔洞比例分析及統計,數值亦可進行比較,如圖 4.62。當單張 1/5,000 圖幅內扣除遮罩區後不足 360,000 平方公尺(36 公頃)時,則該幅不納入規範統計。

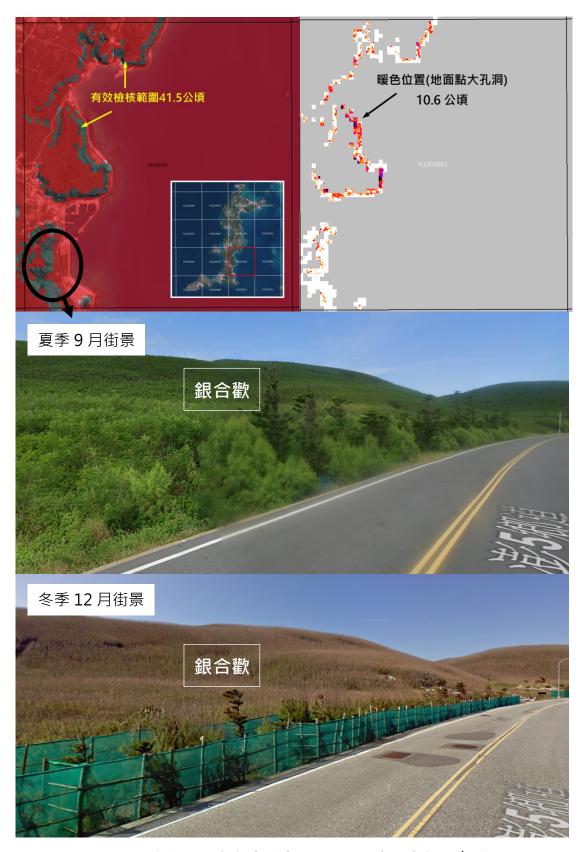
圖 4.63 澎湖地區地面點大孔洞成因分析示意圖

2.植被茂密遮蔽:分析本次澎湖孔洞較大之區域,除水域及建物外,很大一部分原因為植被遮蔽,而其中又以銀合歡此類樹種為主所造成,以圖 4.63 中,澎 5 鄉道之 google 街景查看,圖中之山丘上於 2020 年 9 月份,滿布銀合歡,明顯生長非常茂密,而於 12 月份(2010 年街景),則明顯落葉,相對枯黃,此類樹種於澎湖及屏東恆春半島非常常見。然而銀合歡引進澎湖種植,原本目的為保土、防風定砂或做為生產薪材使用,而後隨著其為外來樹種,無明顯天敵之情況下,很快蔓延生長於澎湖各島嶼,如圖 4.64,加上夏季茂盛、冬季落葉之特性,本次澎湖航拍主要落在 8、9 月,正逢銀合歡茂盛時期,造成點雲無法穿透(如圖 4.65),也是本次地面點大孔洞主要成因。針對銀合歡樹種之特性說明如下,提供參考:

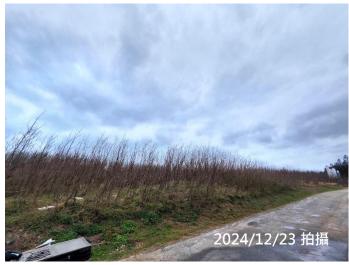
圖 4.67 澎湖銀合歡常綠時期與落葉時期

此外銀合歡生理特性,乾季時會以落葉的方式度過乾早期,冬天東 北季風盛行,銀合歡因受其影響大致分為<u>落葉與常綠</u>兩個時期,大約1-4月會出現落葉現象,至5月份進入梅雨季,因雨量充足,開始長出新 葉,花苞、開花數量逐月增加,至10月份止,為銀合歡之常綠時期(李 昭宗,2003;鍾玉龍、呂明倫,2009),如圖4.67為今年澎湖實地拍攝之 銀合歡夏季及冬季生長照片,呈現明顯落葉與常綠兩個時期。

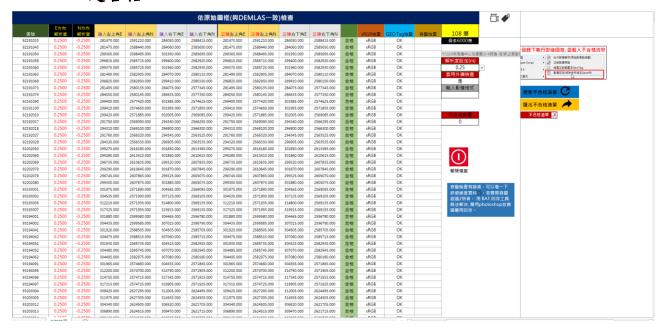
圖 4.79 澎湖測區正射影像格式及範圍程式檢查報表示意圖

(1).正射影像格式:檢驗測製廠商2作業區內正射影像共計225幅。 檔案格式以Tiff格式儲存,與基本圖圖檔相配合,每幅圖一個 檔案並包含影像坐標檔,且繳交成果影像格式及範圍必須通過 丙方之正射影像格式程式檢查,如圖 4.79~圖 4.80。本項成果判定合格。

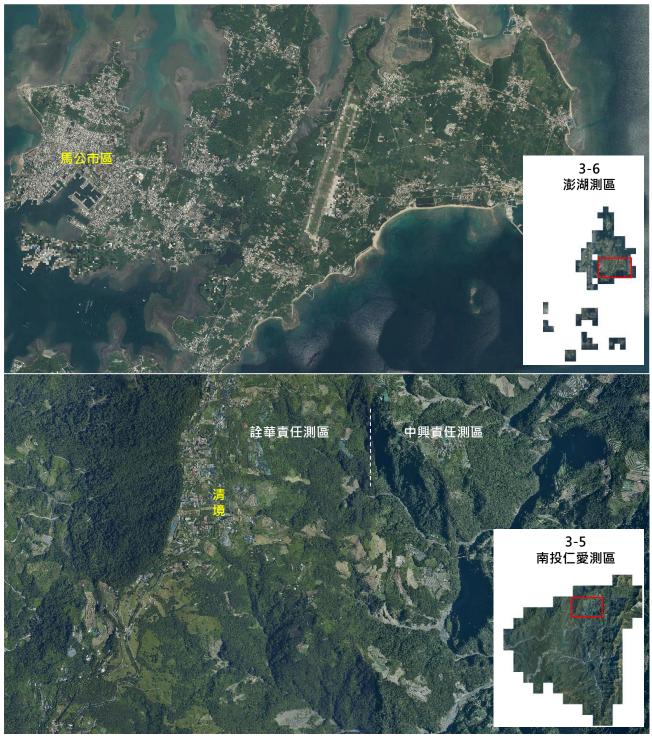
圖 4.81 測製廠商正射影像拼接圖

(2).地元尺寸:糾正後正射影像地面像素解析度優於 25 公分,合於 規定(為確保正射影像來源之地面解析度達到契約需求,原始影 像檢查中,針對地面解析度有詳細統計檢查,詳見航拍影像檢 查項目說明),本項成果判定合格。 (3).色調及色彩平衡: 正射影像所顯示的地物色彩與原本天然色彩一致, 測製廠商應對於正射影像進行色彩平衡調校。檢查結果測製廠商提送之正射影像測區內圖幅間色調一致, 色彩呈天然色彩, 廠商今年度澎湖測區 108 幅及南投仁愛測區 117 幅各自接邊皆已完成如圖 4.81 所示。

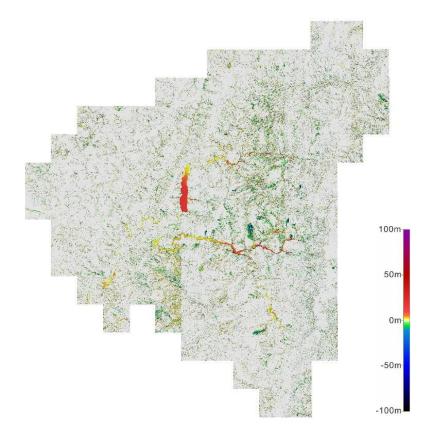
圖 4.87 3-5 南投測區高程變異分析示意圖

地形變化狀況,進一步判斷變化發生之原因。圖 4.87 為南投仁愛測區高程比對結果。實際探討測區內產生大幅度高程變動之區塊後,將高程變化原因主要歸類:1.人為變化、2.自然變化、3.測製方法改變。以下將篩選出較大規模之變異處說明其高程變化之原因。

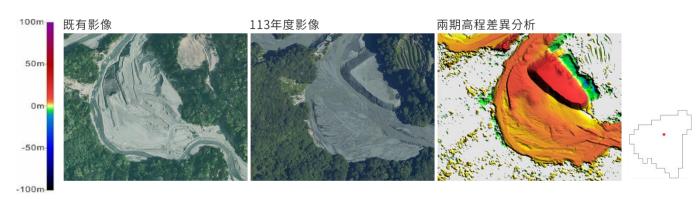
圖 4.88 人為開發所造成之高程變異分析示意圖

圖 4.88 為南投縣仁愛鄉廬山風景區附近的塔羅灣溪,既有資料為民國 108 年所測製,自兩期正射影像上看出 5 年期間地物差異,此溪流因人工整治因素,改變河道方向,相關工程施作造成周圍地面高度增加,形成兩期地形變化,此例屬人為開發所造成之兩期地形差異。

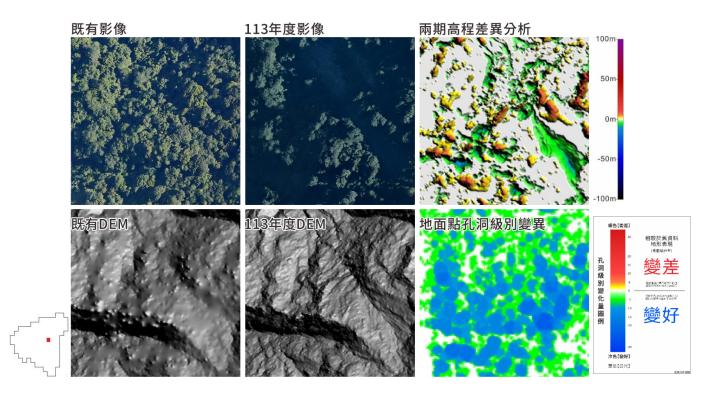
圖 4.90 因測製方法及儀器不同所導致之高程變異示意圖

除人為及自然因素造成地表高程變異外,另一種為測製方法改變所造成之變異,圖 4.90 為南投縣仁愛鄉馬海僕溪上流一處山區之兩時期變異分析圖,自既有影像及 113 年影像來看,兩時期植生覆蓋並無太大差異,但變異圖上有些許隆起區塊,表示後期資料高程已高於既有資料,此類變異情況多發生於山區、丘陵地、密林地等。研究前後期資料探討發生原因,研判為民國 108 年所測製之前期資料年因受限於儀器效能及植生因素等導致穿透率不佳,既有資料因穿透率不佳,以致於山脊處的地面點不足,無法完整說明山區地形起伏;113 年度之測製成果已能達到較佳的穿透率,光達點雲多數可穿透樹林取得地表高度呈現出山區地形如圖 4.91。檢視測區此類型之變異區域,發現大部分之成果普遍優於既有資料,為本案效益之一。

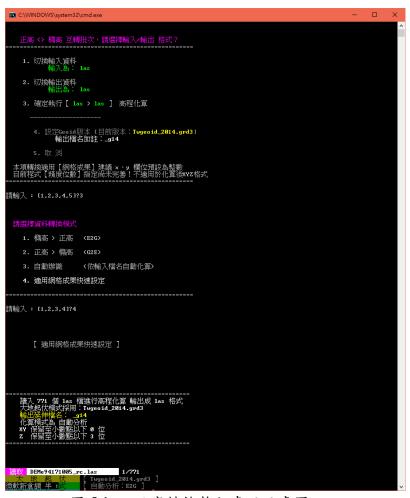
圖 5.1 正高轉換執行畫面示意圖

依 108 年 04 月 26 日成大研總字第 1081103645 號,第 2 次工作會議決議辦理,有關 DTM 資料之成果提送提案結論,即本案第 2、3 階段成果,測製廠商先行提送 DTM 網格成果橢球高 LAS 格式予丙方檢查,並經國土測繪中心驗收合格後,再一併採內政部 103 年臺灣地區大地起伏模型(TWHYGEO 2014)化算成正高成果、其他格式成果及產製詮釋及檔頭資料。其中丙方於第 3 階段應繳交測製區 DTM(DEM 與 DSM)鑲嵌及正高轉換成果,該成果係指正高系統、LAS 格式。現階段測製廠商已繳交之 DTM 分幅成果,故丙方使用機關指定之大地起伏模式進行正高轉換,製作 DTM(正高)分幅成果。執行書面如圖 5.1 所示。

本次作業共計處理 DEM 橢球高網格成果 221 幅(澎湖測區有 4 幅全 為海).DSM 橢球高網格成果 225 幅,共計 446 幅。正高轉換後之網格成 果一併提送至測繪中心備查。

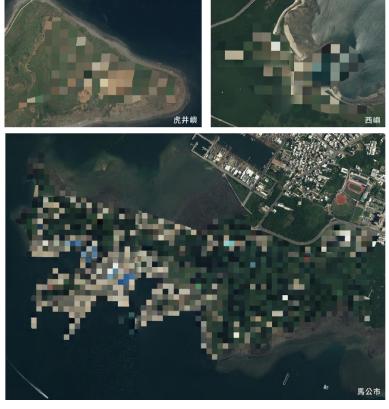
圖 6.1 澎湖測區影像遮密

本案澎湖測區飛航掃瞄作業由航遙測分署執行,因該單位影像處理方式,會將原始影像及正射影像於機密處進行遮密,如圖 6.1 所示,而影像遮密後所造成影響包括:1.點雲分類、2.空三立製、3.正射影像平面精度檢查、4.水線繪製..等。其中影響最大為點雲分類,因點雲分類時會將同步拍攝之正射影像作為分類過濾時的參考依據,一旦正射影像被遮密,無法判斷地物內容,導致分類結果之正確性無從得知而成為點雲分類盲點;除影響點雲外,影像遮密後對於空三立製會增加作業困難度,對乙丙方整體作業皆造成影響。

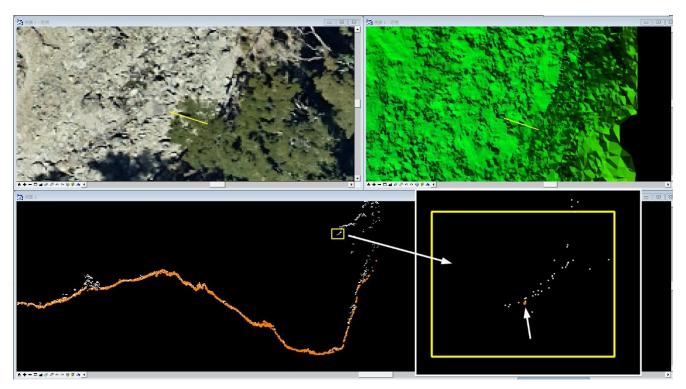
圖 6.2 地形雜點問題(雜點被分類為地面點)

點雲分類成果若將非地面點(高、低點)分類為地面點時,會影響後續 DEM 網格產出成果,如圖 6.2 所示,此案例為植生點雲被分類為地面點 會導致 DEM 網格該處之高程值會被拉高,而非正確地表高度,113 年度 地面高點之錯誤仍然存在,多數發生於山區,因山區地形高度變化大, 此項錯誤於地形高程渲染圖(如圖 6.2 右上)在視覺上並未能被突顯,對於 乙方編修 DEMLAS 及丙方在圈繪錯誤時需耗費更多時間。

為了能快速且有效率地圈繪出此項錯誤,丙方開發相關程式,保留地面點及水體點雲,組成網格後並分析網格內相對高度,若高度落差過大時則會突顯出來,如圖 6.3 的左上圖所示,樹上誤分類出的地面點因與實際地面點高度落差大,故在渲染圖上會呈現亮點,透過輔助資訊,丙方檢核人員能有效率地找出地面點分類有誤的區域,圈繪錯誤後請乙方修正,以產出高程正確之網格成果。
