# 112 年及 113 年多維度空間資訊基礎圖資 監審工作 (第 2 作業區)

113 年度圖資測繪精進方案探討分析及試作報告—  
多維度圖資結合行政流程更新策略探討之試作及驗  
證結果

標案案號：NLSC—112—18

主辦機關：內政部國土測繪中心

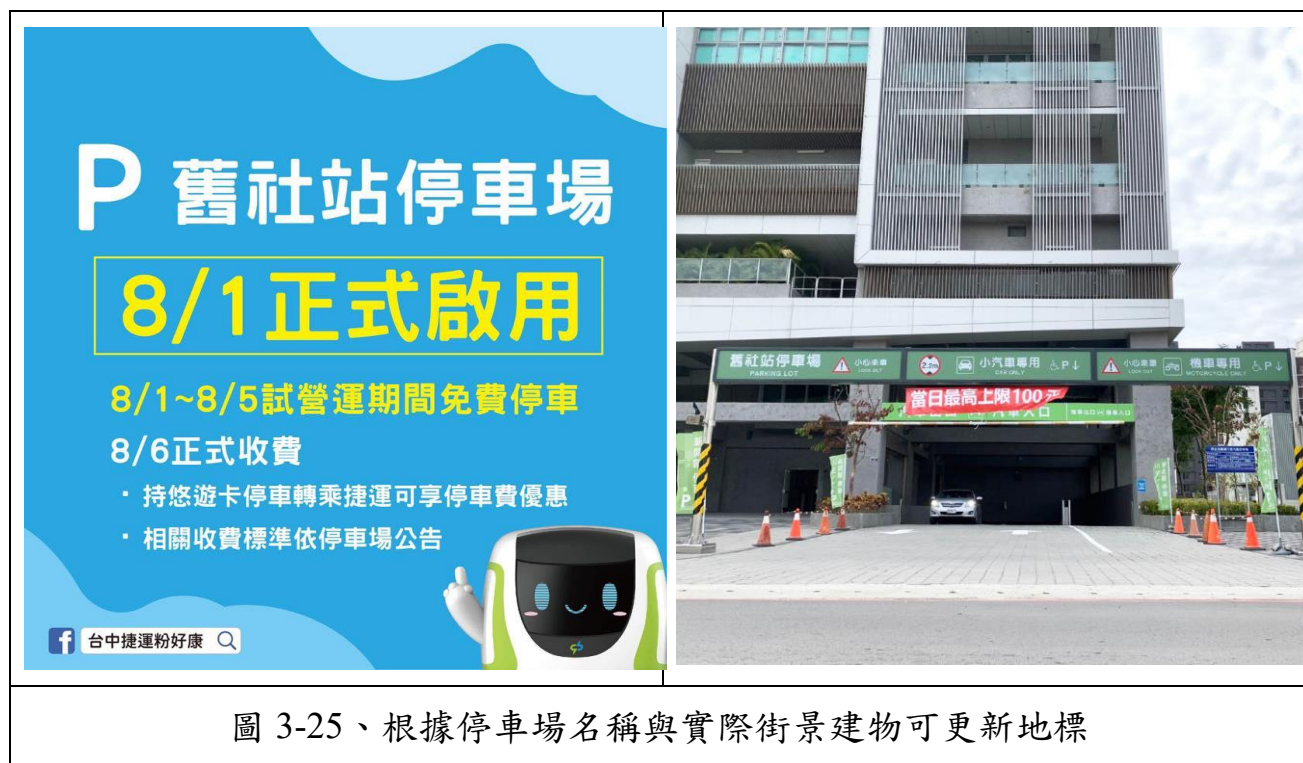
圖 3-25、根據停車場名稱與實際街景建物可更新地標

該工程圖資有提供停車場名稱以及停車場街景資訊，如圖 3-25，因此可以藉由所提供資訊以更新地標。
