嘉義市華興橋改建工程

「第19屆公共工程金質獎」公共工程品質優良獎工程參訪

第19屆公共工程金質獎工程參訪-主辦機關簡報

第19屆公共工程金質獎工程參訪-施工廠商簡報

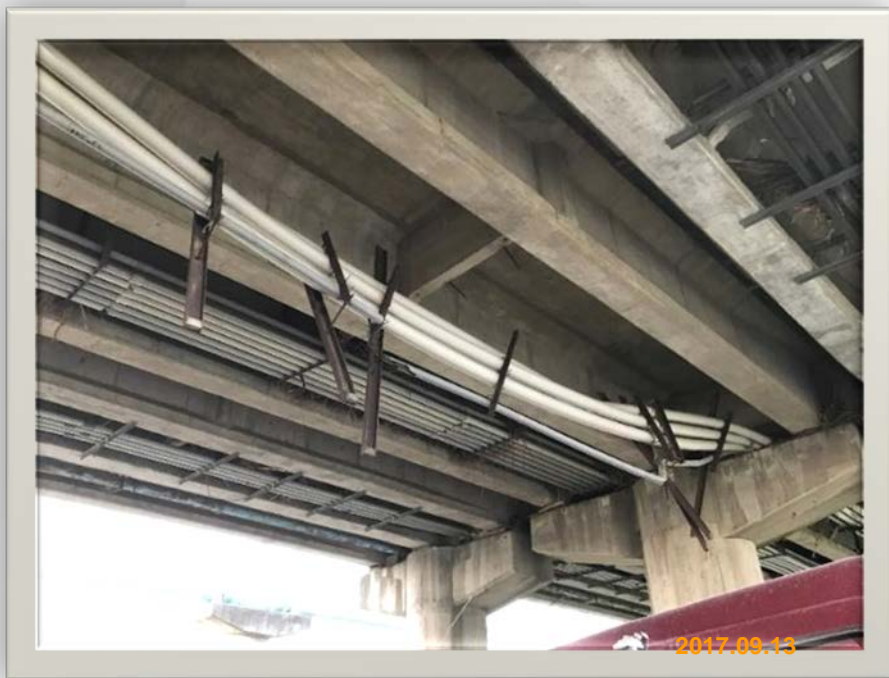
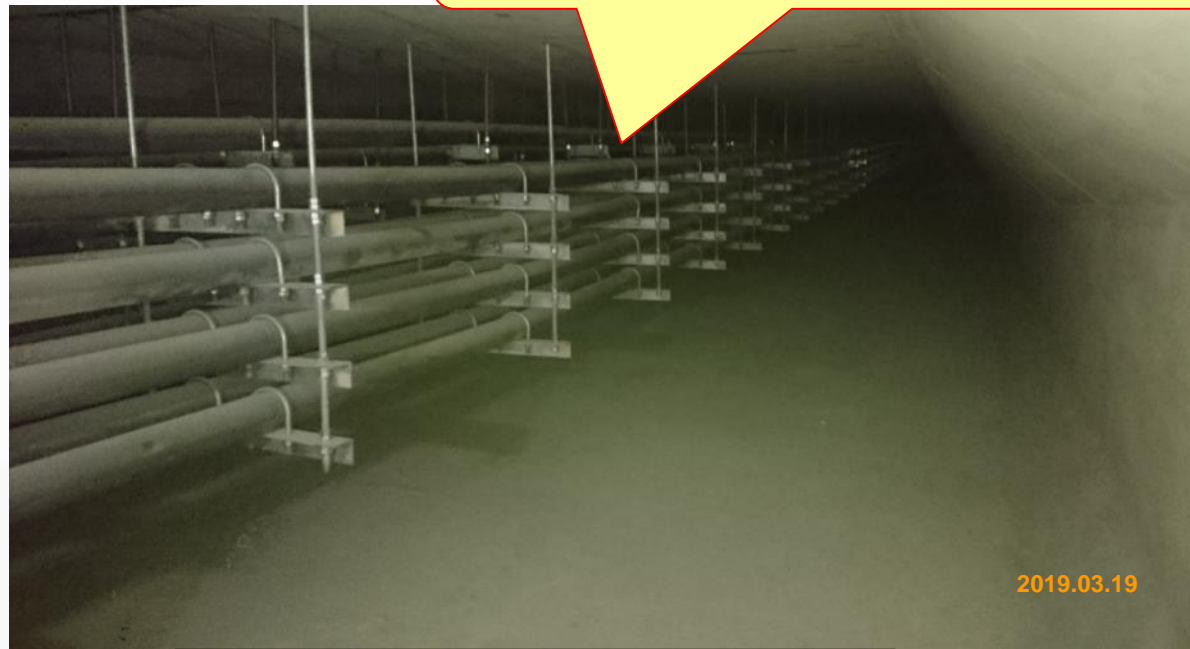
● 為**統合公共設施管線配置**，利用**橋體本身保護管線不被破壞**，不僅可加強集中管理，且人員可利於**維修且更安全**，增進**整體品質耐久性及周延性**。

舊有橋梁外露易損壞且維修不易

由新華興橋整合並保護

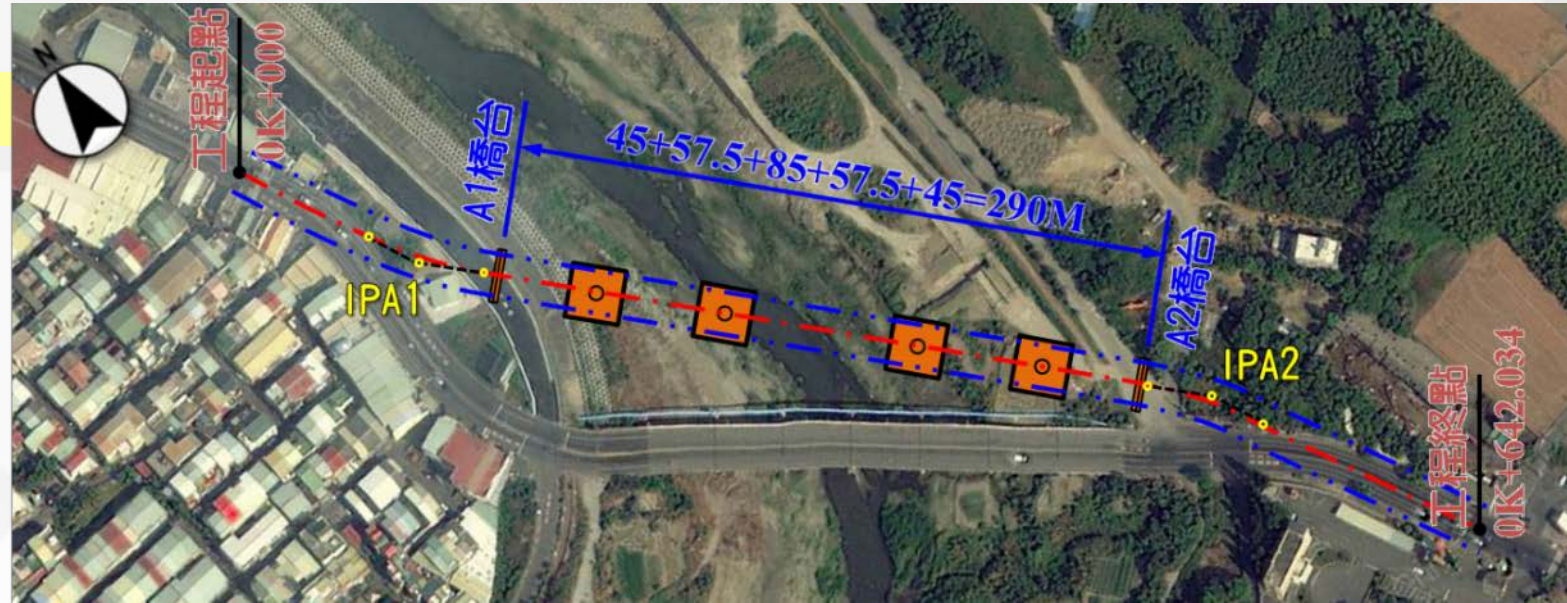
1. 採五跨大跨度預力箱型梁橋

→ 橋面全寬20m，縱坡3.44%

→ 主橋「大跨度預力箱型梁橋」

橋長=290m

最大縱坡3.44%

梁底高程

提升 2.92m

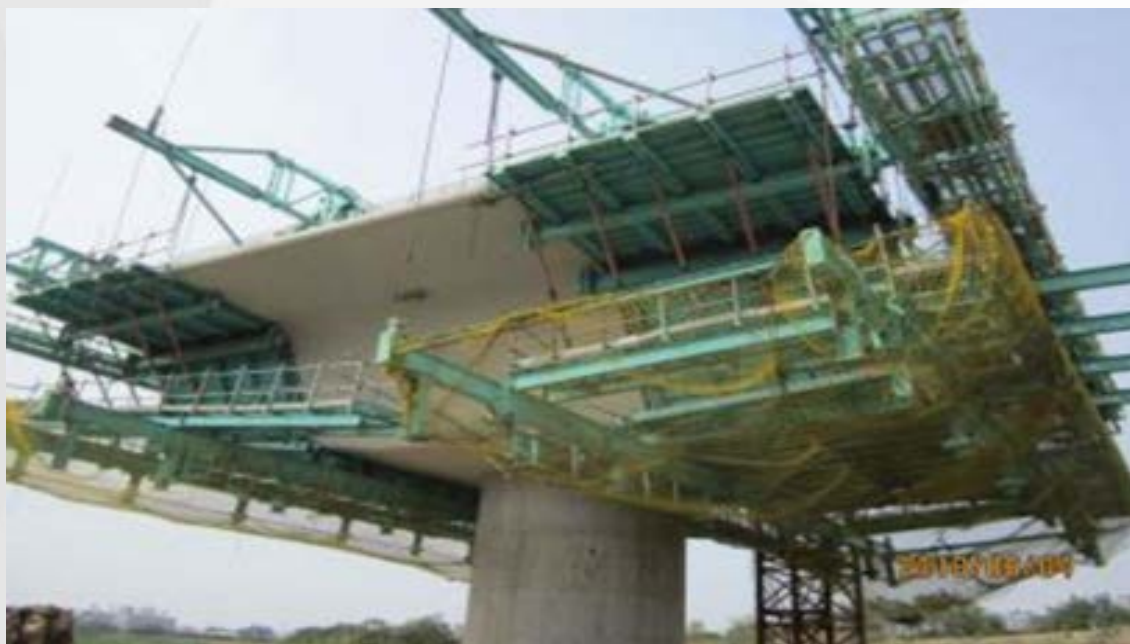
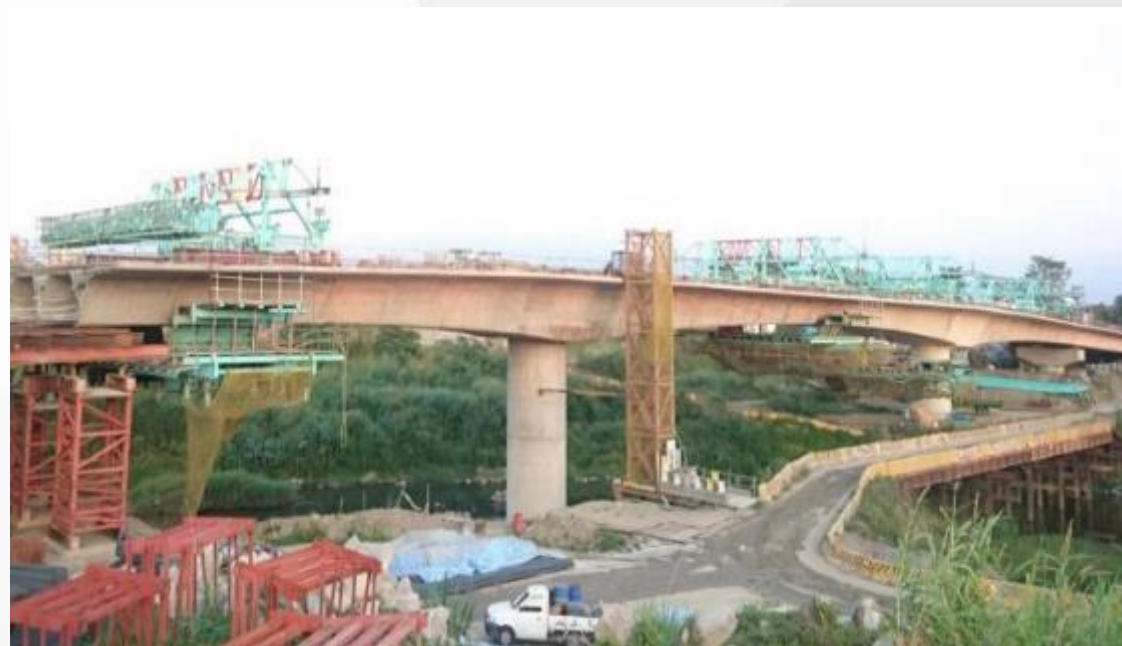
- 施工採**平衡懸臂工法**增加施工速度及整體工作進度
- 減少河道內施工時間，提升**人員及機具安全性**

施工時係在已完成之節塊橋面作業，採用工作車及系統模板符合施工機械化，且無需架設其他支撐可確實減少河道作業時間及河道衝擊，降低人員汛期間河道施工風險。

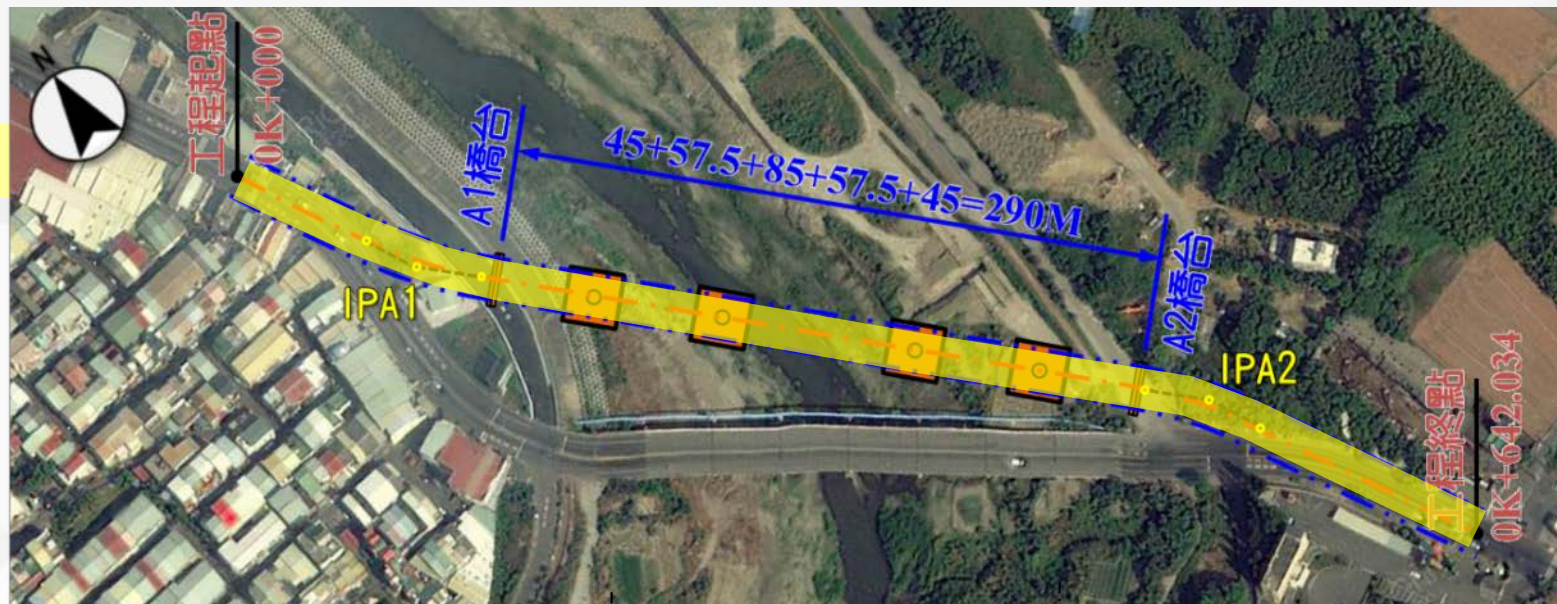
- 路線截彎取直最小曲線半徑80提升至200M，提升速率至60km/hr
- 用路人行車安全及福興村一側民宅及居民進出動線安全優先考量
- 方案特色
 - ➔ 新橋施工，舊橋保留，對交通無衝擊
 - ➔ 改線方案不影響居民進出

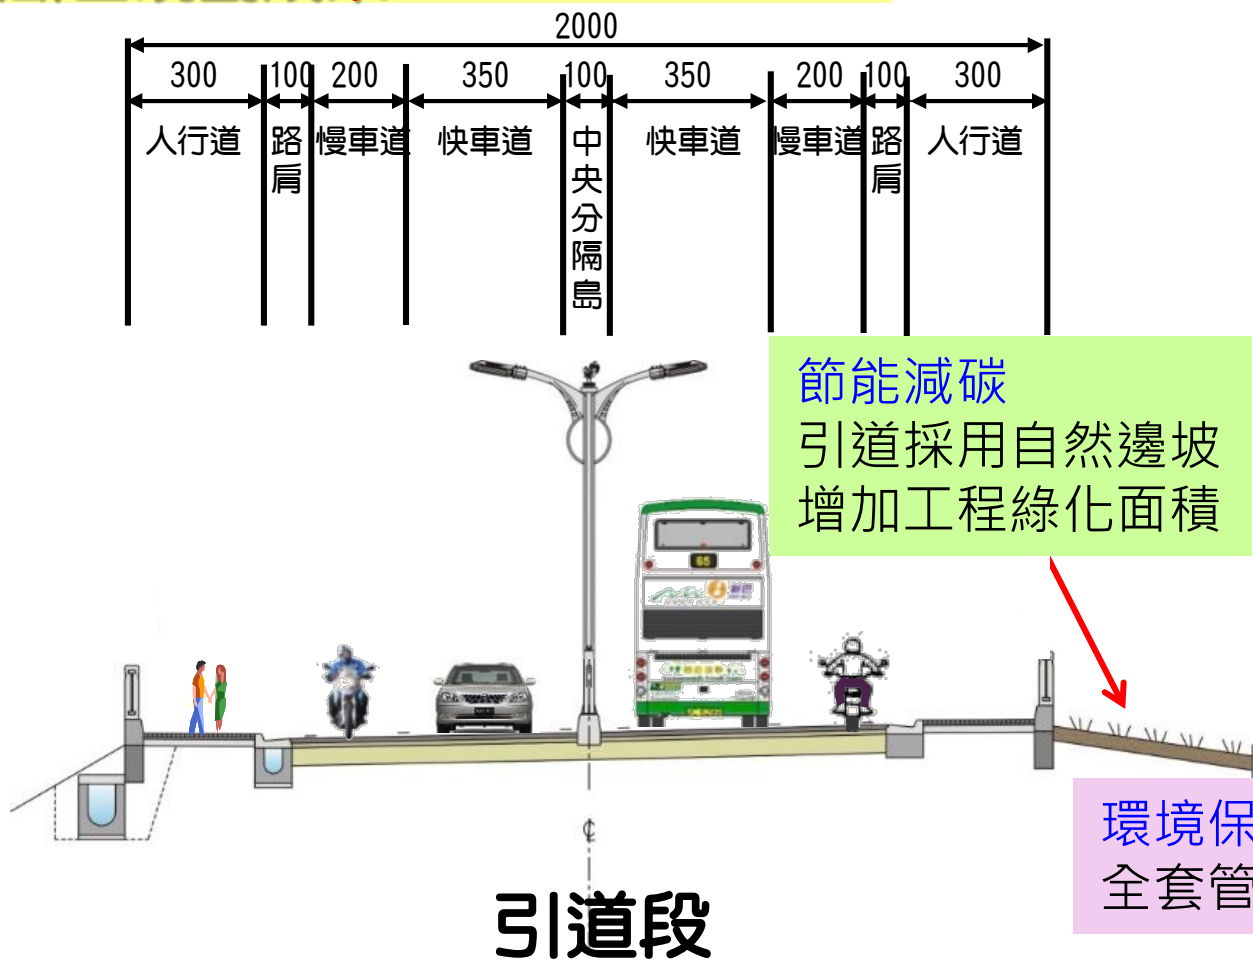
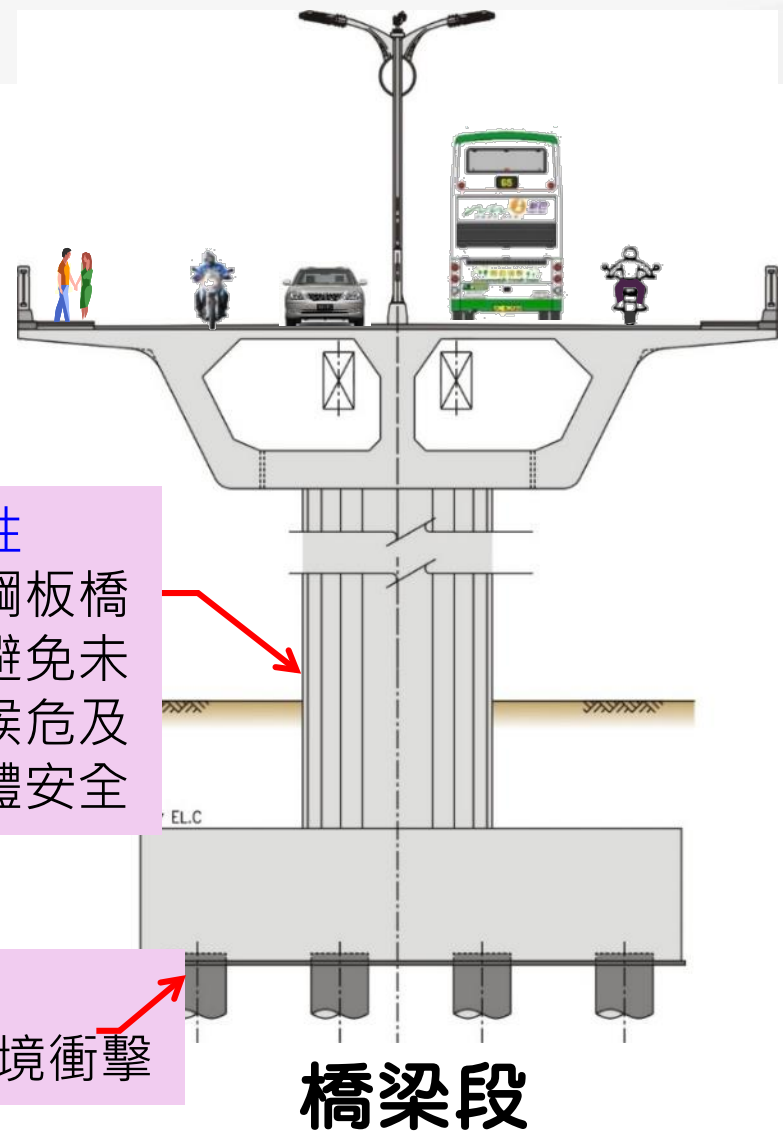
施工周延性
採用防撞鋼板橋墩保護，避免未來極端氣候危及橋梁結構體安全

環境保護
全套管基樁降低環境衝擊

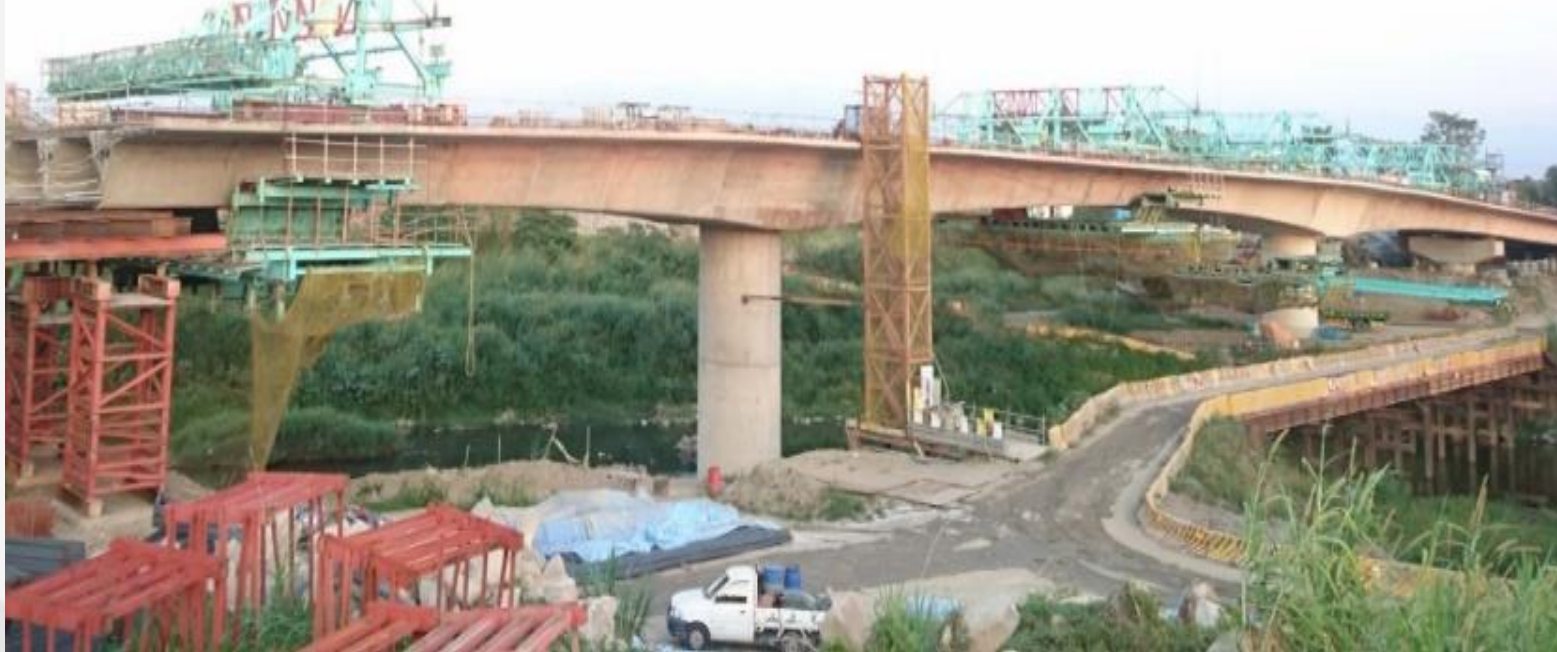
- 採4部工作車同步作業增加施工速度及整體工作進度
- 減少河道內施工時間，提升人員及機具安全性

設計考量採4部工作車同步作業提升人員及機具安全性

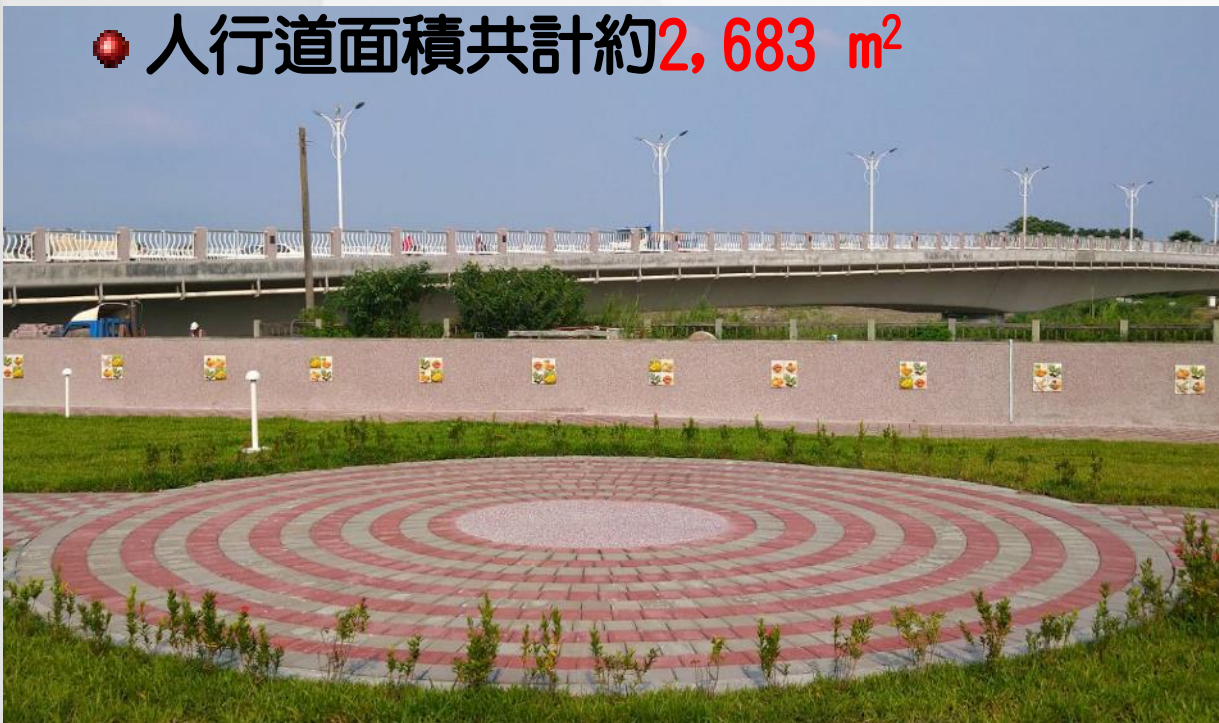
● 本計畫區人本環境**全面透水化**，增進鋪面之雨水貯留及滲透功能，達到**環境永續**之成效

人行道採用透水混凝土及透水地磚**2,683 m²**，減少**150噸CO2**排放量

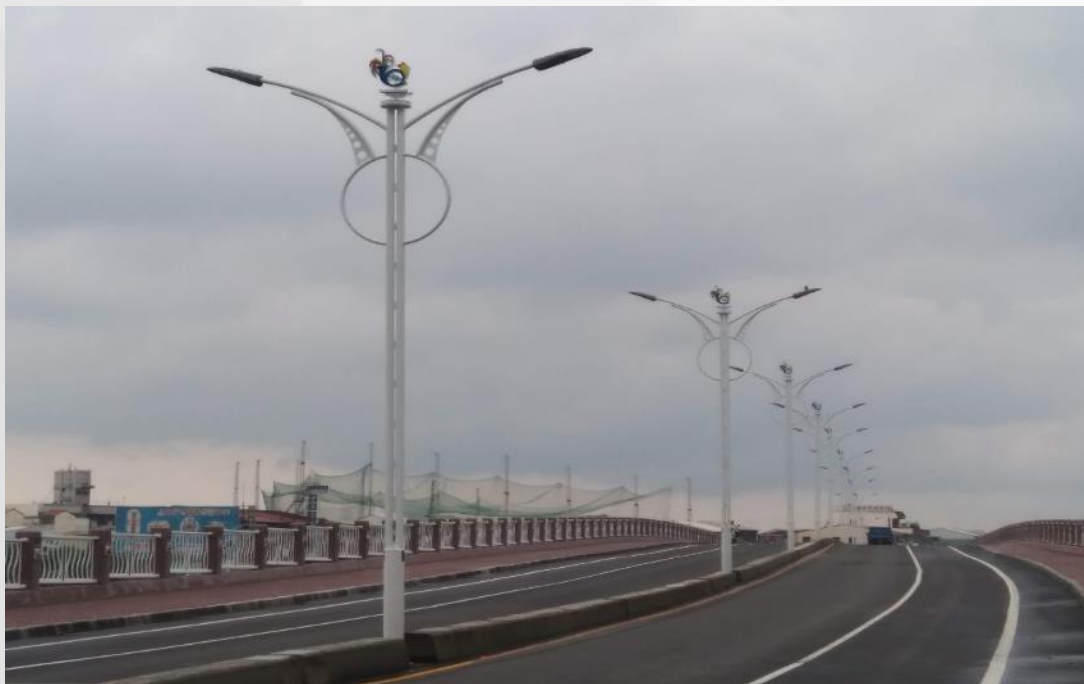
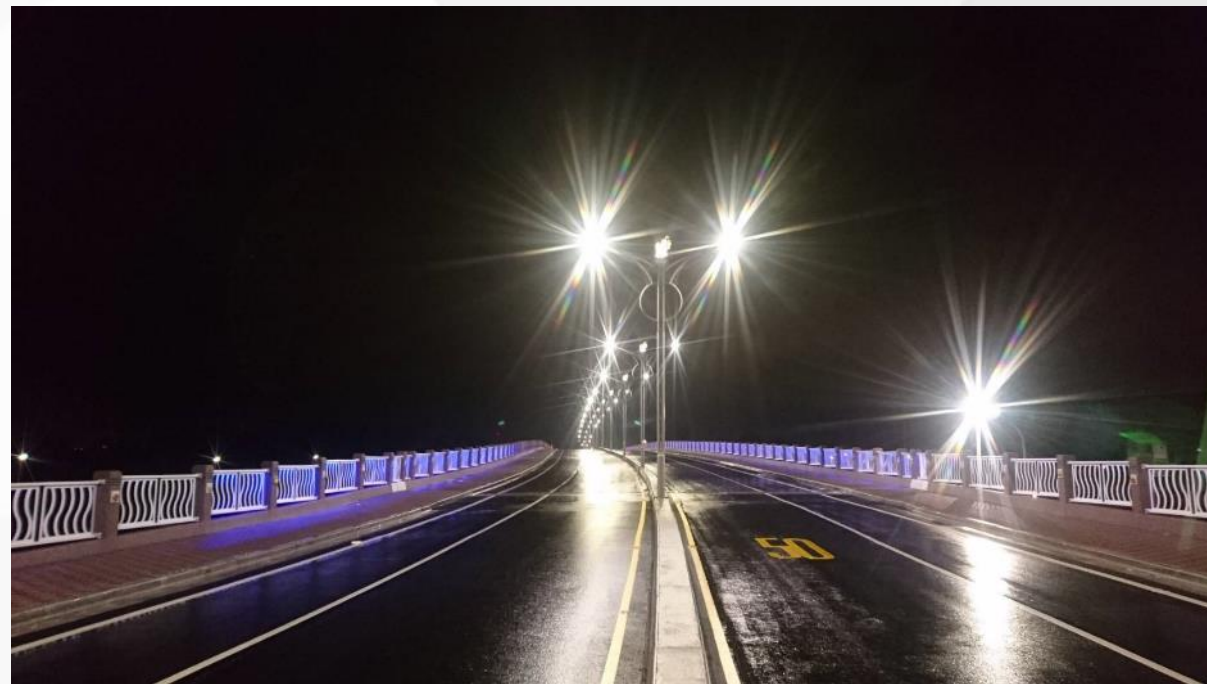
- 配合政府能源改造政策，照明與交通號誌等燈具，均採用LED燈具
- 採用管弦雞造型LED燈具較傳統水銀路燈節省**50%能源**

採用LED照明路燈節省**50%能源**，每年節省電費**15萬3千元**

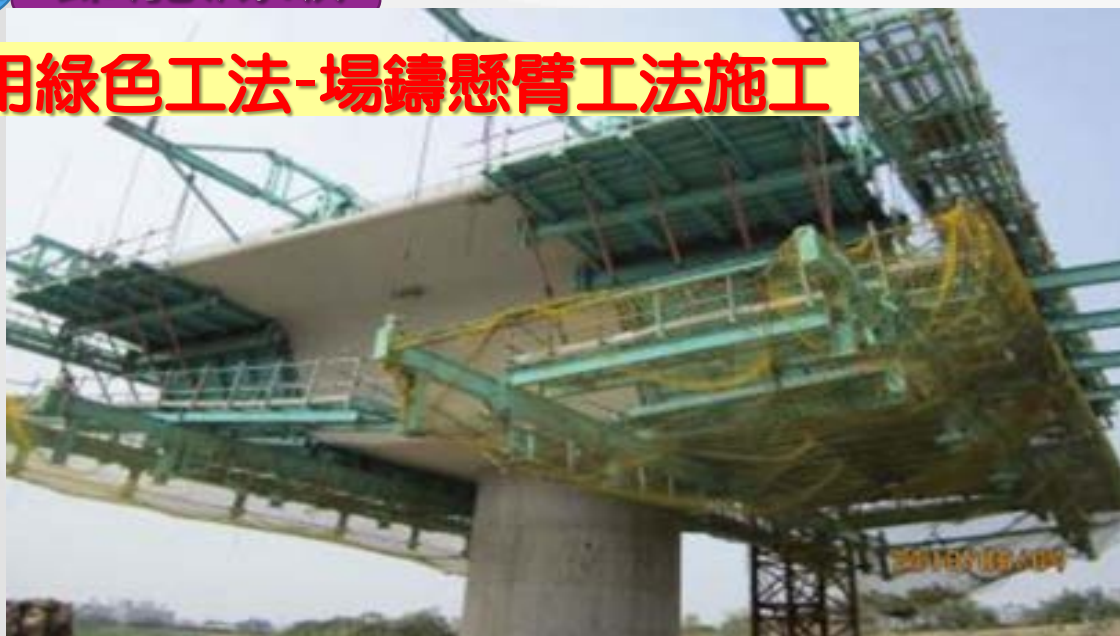
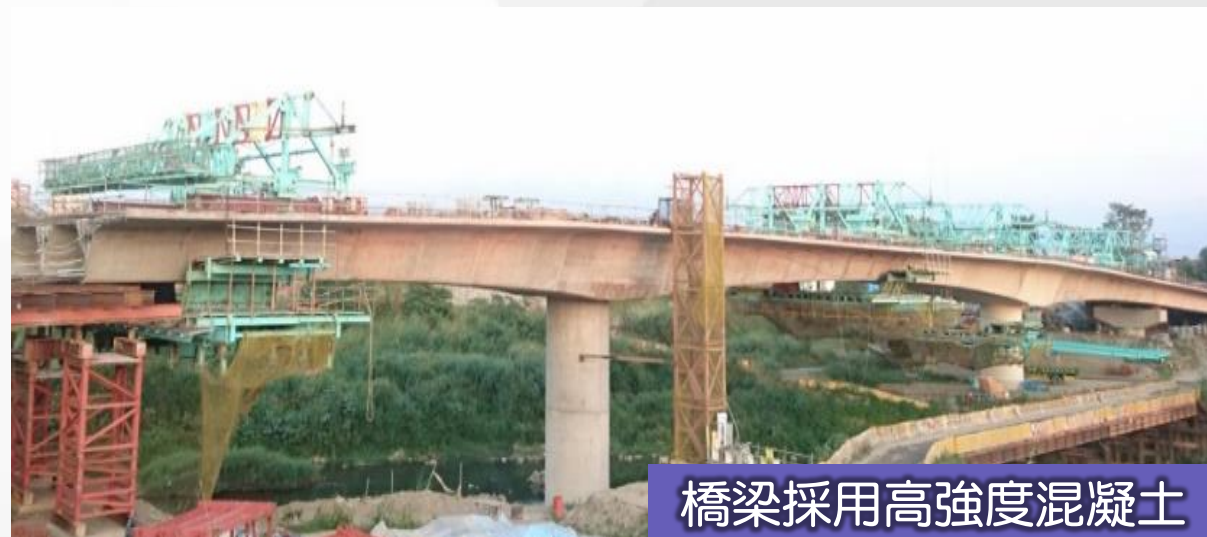
- 採用自動化或標準化施工方法-懸臂工法及預鑄構件
- 使用 $420\text{kgf}/\text{cm}^2$ 高強度混凝土縮小結構斷面達到材料減量的目的
- 混凝土每立方使用 92kg 飛灰、爐石卜作嵐摻料共 5018m^3 ，節省水泥為 $5018*92=461,656\text{kg}$

橋梁採用高強度混凝土

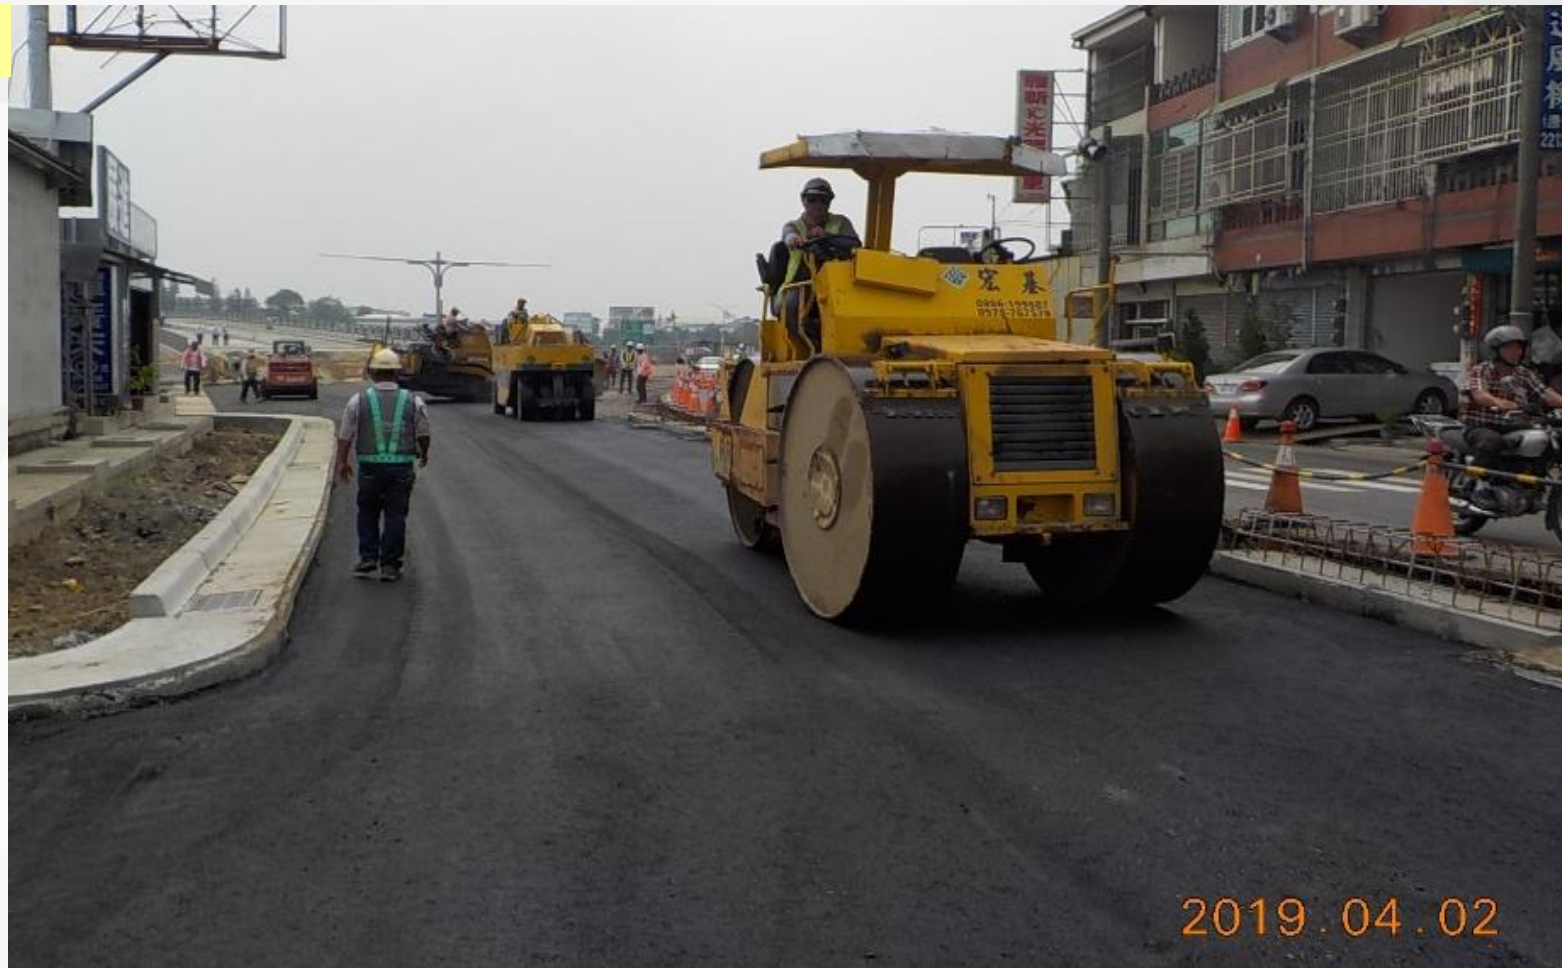
- 為落實綠營建工程永續發展之目標，促進有限砂石資源再生利用道路採用再生瀝青混凝土約1,494m³，達到綠色循環

採用採用再生瀝青混凝土1,494m³，減少74噸CO₂排放量

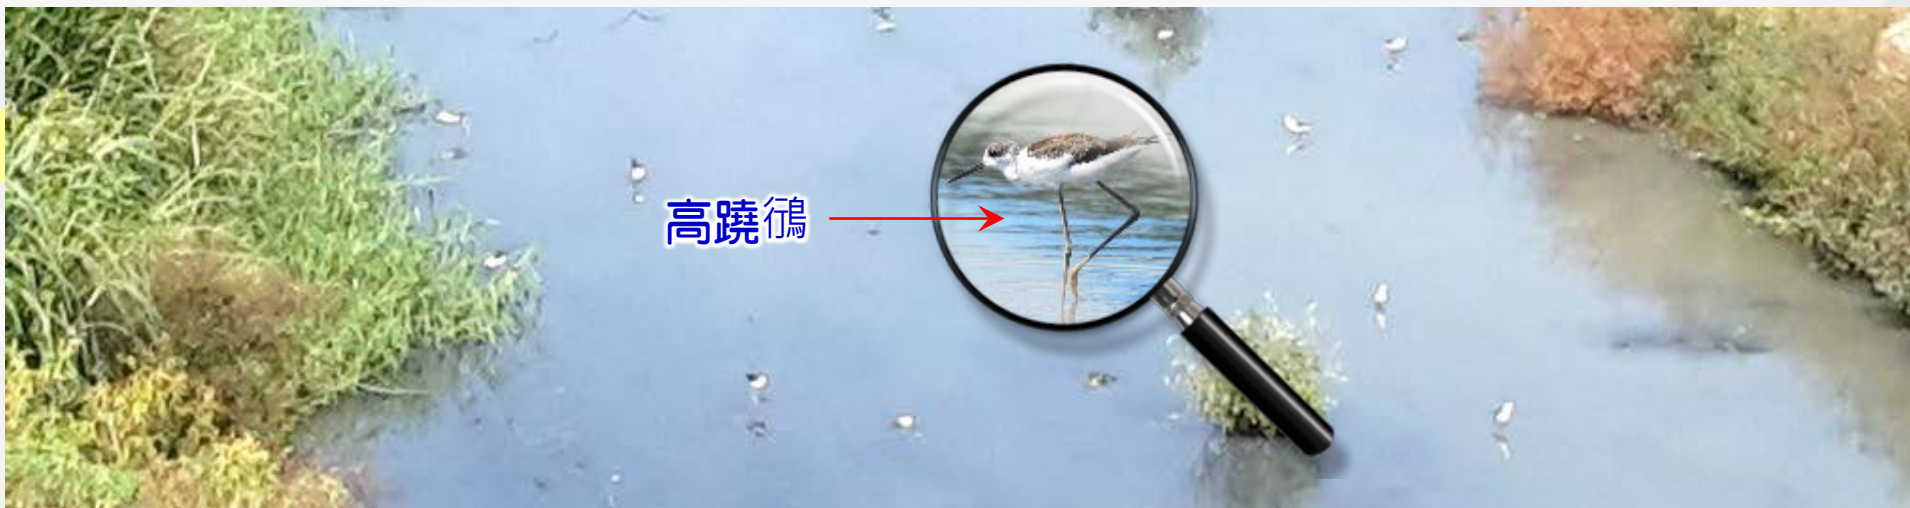
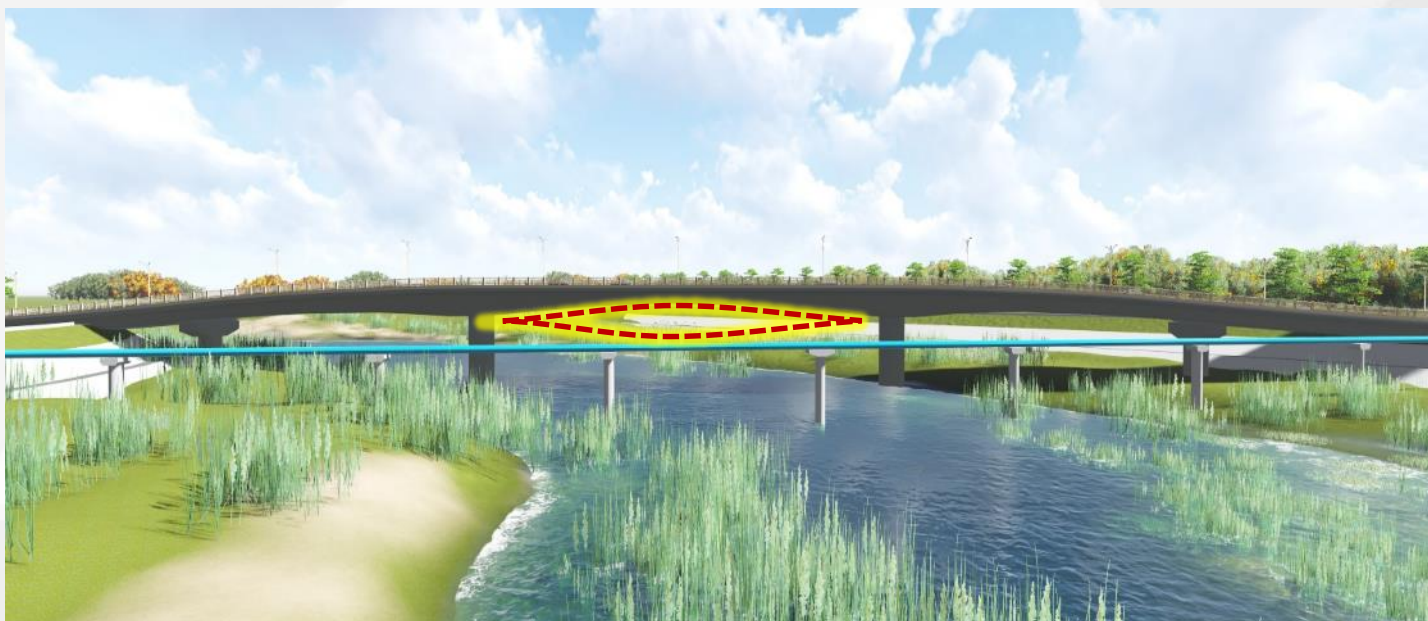
橋梁設計元素置入

- 設計拱型，與溪中倒影相
互輝映，形成有如**眼睛般**
的造型，**蘊含當地物種高**
蹺鴉美麗的雙眸，展現橋
樑之**人文性**。

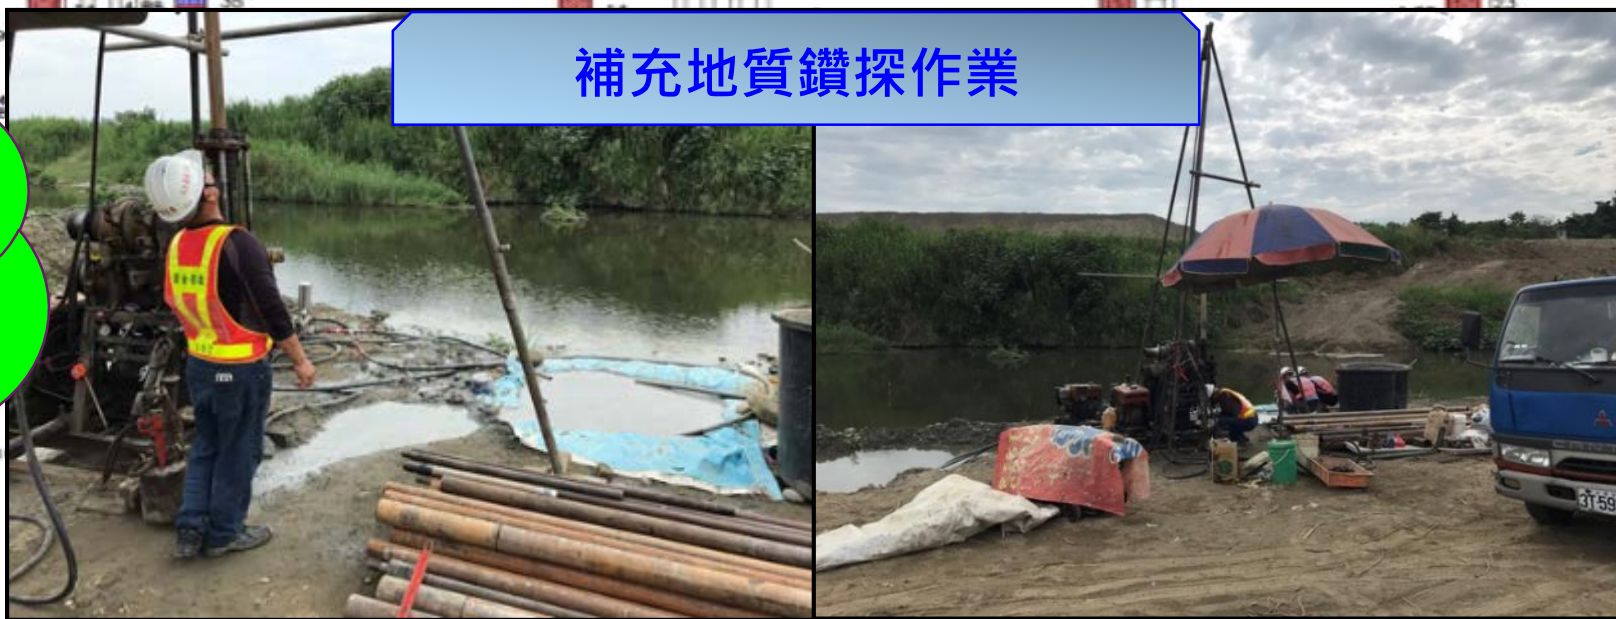
除設計階段地質鑽探外，
 施工前補充基樁周邊鑽探 == 更完整地質調查
 掌控土層變化以利施工

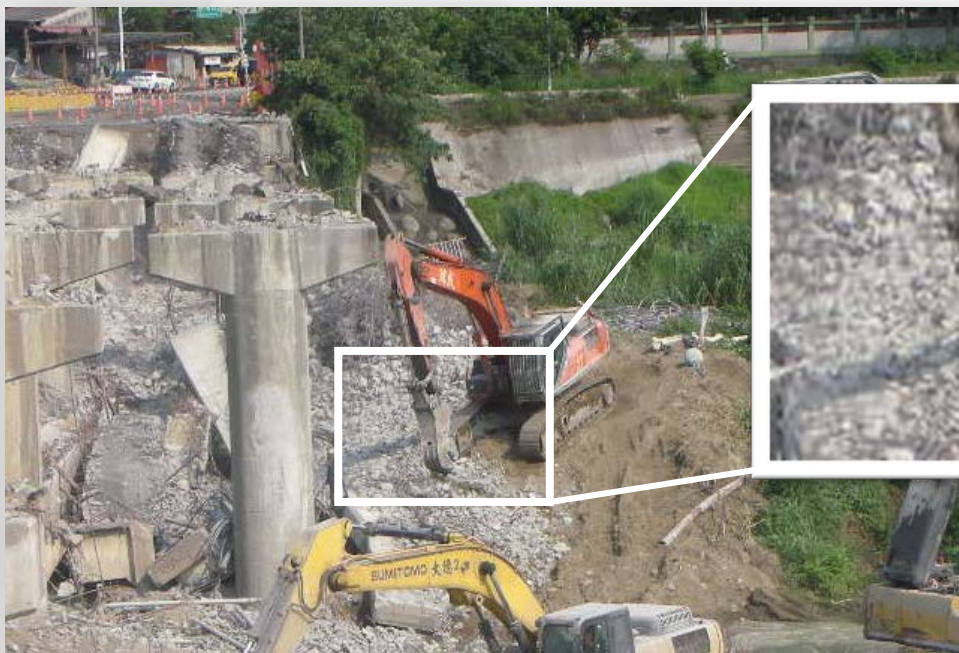
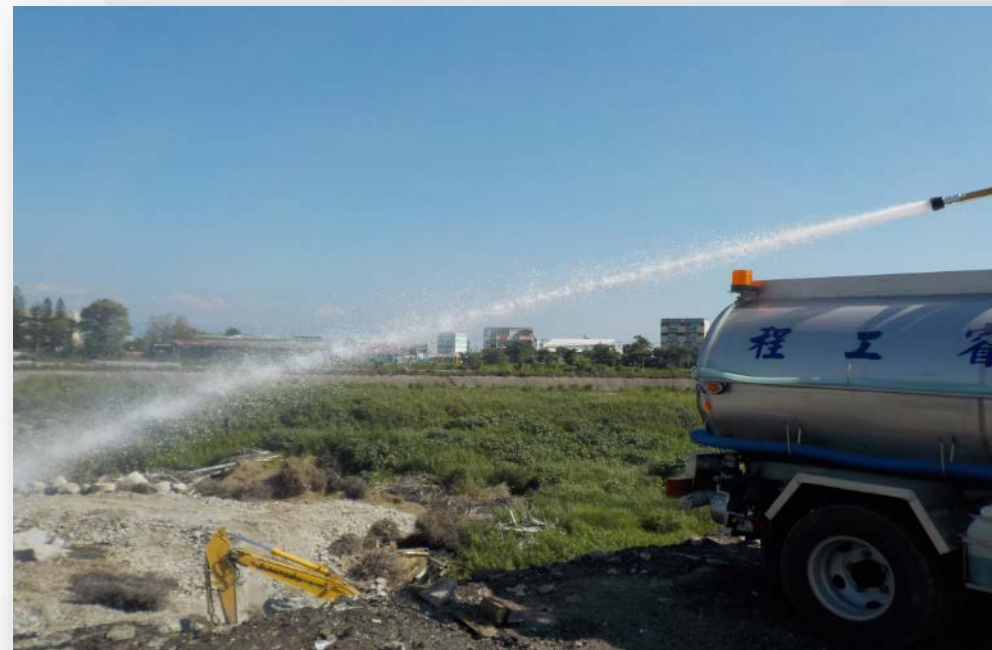
□ 破碎方式-大型油壓剪

□ 低噪音、低揚塵

大型油壓剪破碎

全程灑水降低揚塵

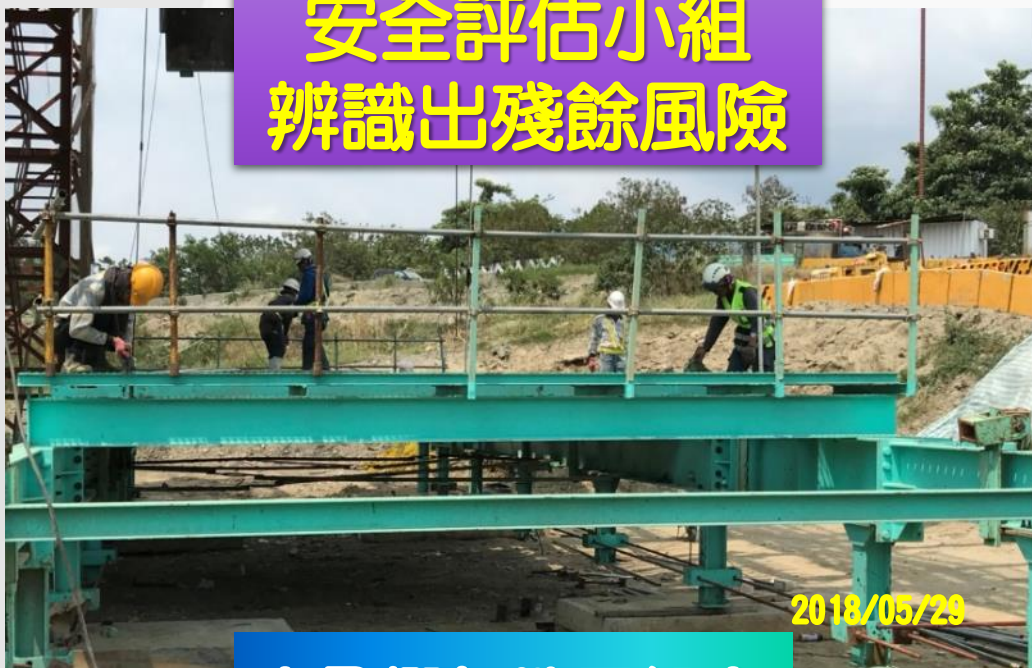
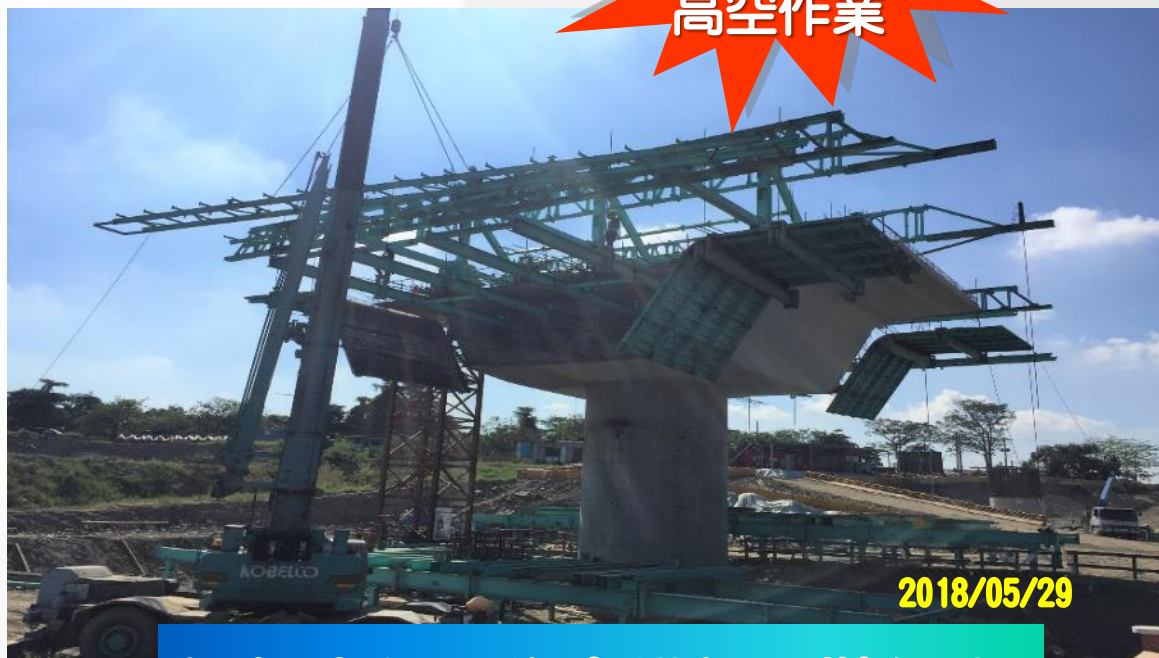
欄杆先行-先於地面施作後才吊裝

- 減少人員高空組立作業
- 降低墜落危險

安全欄杆地面組立

欄杆先行工作車模板吊裝組立

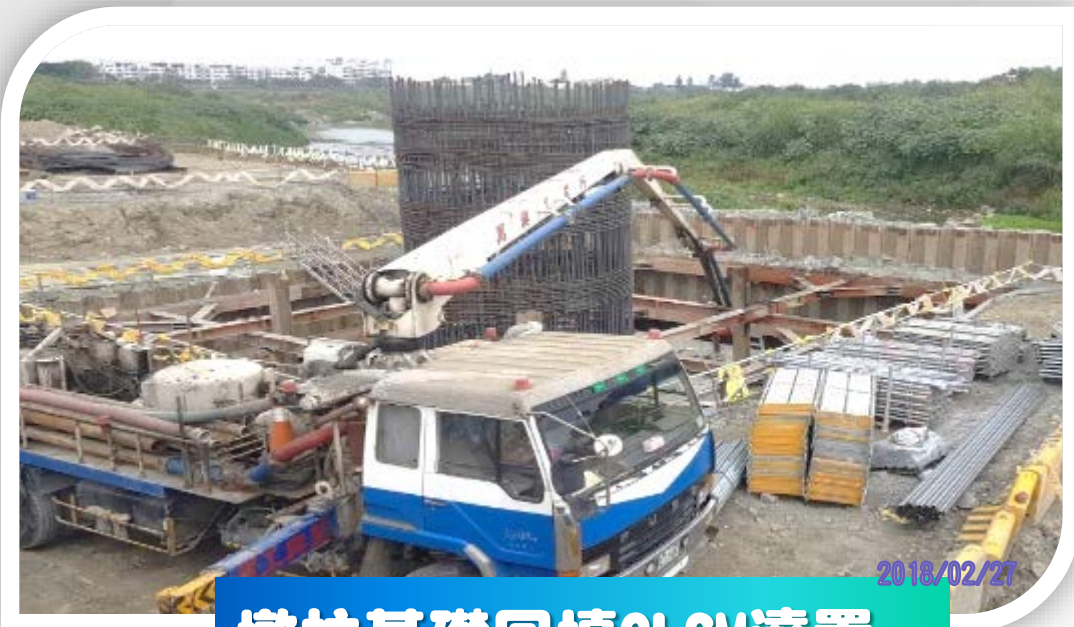
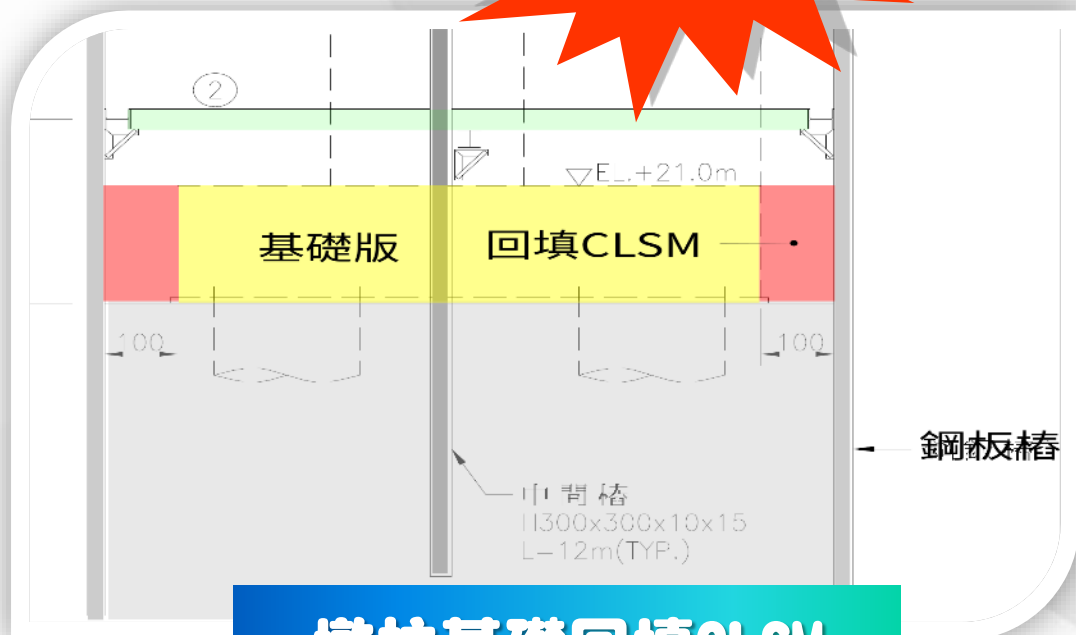
使用CLSM澆置基礎及鋼板樁間

減少人員於狹隘空間施作
降低危險

墩柱基礎回填CLSM澆置
