台江國家公園四草濕地水域生態與
水文調查暨水位營造試驗計畫(2/2)

成果報告

委辦機關：台江國家公園管理處

受託機關：財團法人成大研究發展基金會

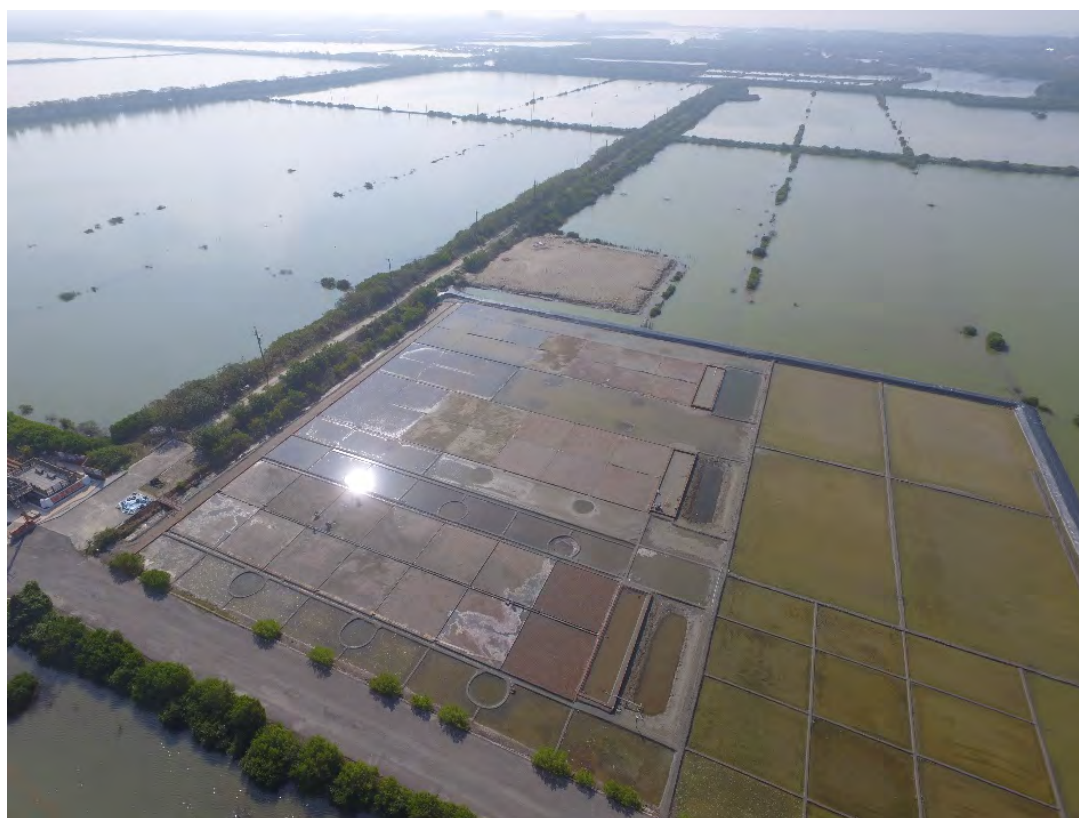
圖 2-1.1 各樣區於水位較高時之樣貌(108 年 9 月攝)

基本上，計畫範圍 9 個樣區範圍內皆可區分為淺灘區及深水區兩種分區，淺灘區概為曬鹽時期之小蒸發池與結晶池範圍，底部高程大致平坦，約為-0.3 公尺至-0.25 公尺之間，深水區概為曬鹽時期之大蒸發池與小蒸發池範圍，底部高程概為-0.5 公尺至-0.8 公尺之間，因各樣區有涵管連通，水體連通，故其間水位呈同步上升或下降之型態，當水位較高時就淺灘區完全浸沒於水面下(如圖 2-1.1 所示)，水位降低至-0.3 公尺以下時，淺灘地則幾乎完全裸露，只有少部分窪地區域仍有積水，可供少量魚蝦生物活動(如圖 2-1.2 所示)。

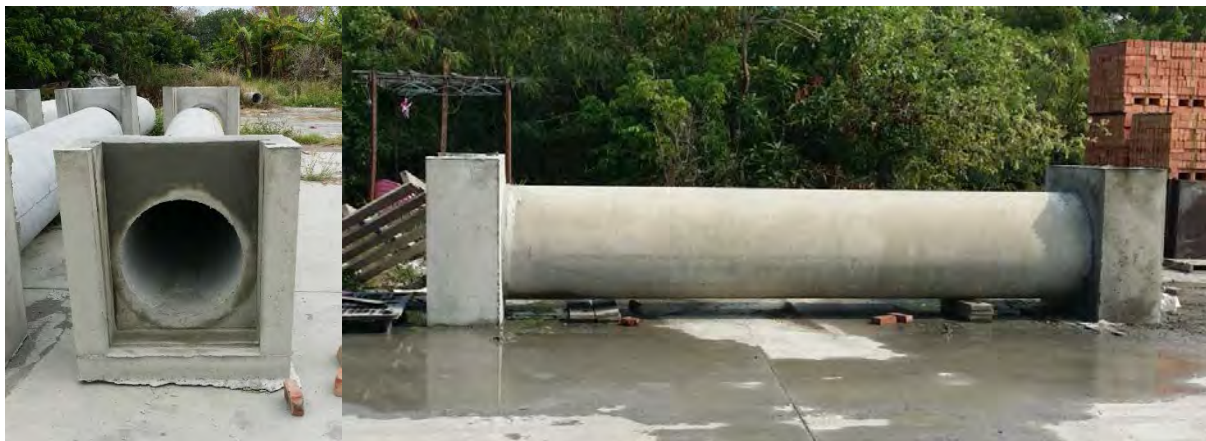
圖 2-2.3 涵管外觀圖

- 一、淺灘區與深水區間原有土堤培厚加固(高 0.6 公尺，寬約 1.0 公尺)，可讓淺灘區與深水區之水體各自獨立，互不干擾，另南側與中央漕溝交界處亦比照將原有土堤培厚加固，可加強防護效果，兩處土堤總長度約 390 公尺。
- 二、導通淺灘區和深水區之涵管，讓其水體交換能力提高，並製作閘板，可做為調控其進出水量之用。
- 三、淺灘區水閘管至深水潭間處挖設寬約 1 公尺，深約 1 公尺之導水溝(1)，可連通中央漕溝和深水潭水體。
- 四、於深水潭北側接壤製鹽基地土堤連接至第一項培厚土堤間之原有深溝打通做為導水溝(2)，並於培厚土堤處新設一處涵管，其管徑 0.6 公尺，長 2.5 公尺，閘板溝總高 0.75 公尺(如圖 2-2.3 所示)，做為調控連通深水潭與深水區水體之用。兩條導水溝除了連通場域內外水體，亦可提供魚蝦蟹貝及浮游生物之生態廊道之用，可確保水鳥於淺灘區覓食食源之豐富度。
- 五、導水溝挖出之土體堆置與鄰近淺灘區，讓其自然坍塌成為高於原淺灘區之區域，當水位漸高時，此區域之水深較原淺灘區為淺，有利於較小型水鳥涉水覓食。
- 六、新設涵管處可再搭配設置沉水式抽水泵，做為重力引排水無法運轉之調降水位備援系統，並可藉以提供製鹽基地水源之用途。沉水式抽水機盡可能不運

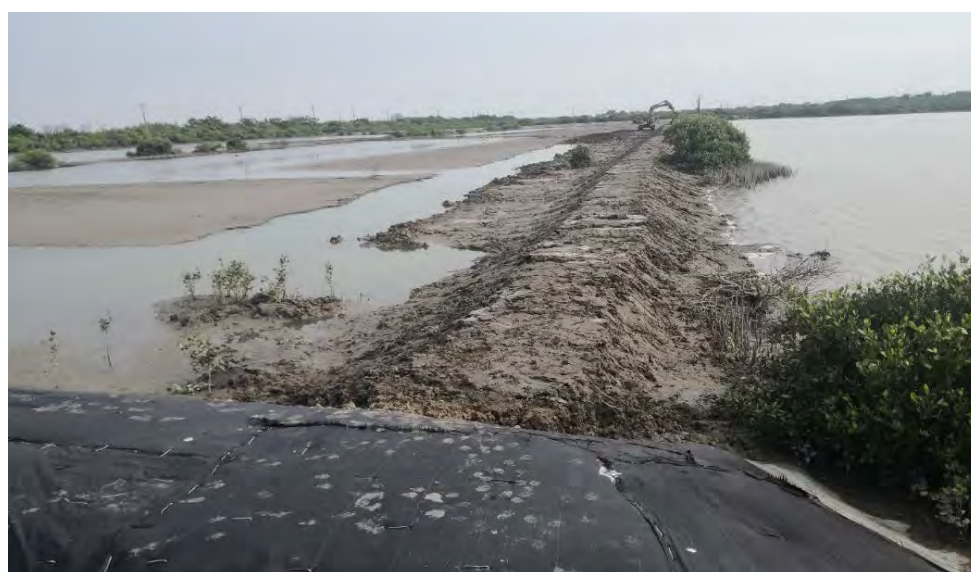
圖 2-2.4 示範試驗區淺灘區與深水區間土堤修復作業圖

試驗區各項設施布置必須於場域灘地裸露之後方可施作，於是協調台南市政府農業局管理人員於 9 月上旬啟動抽水站降水作業，9 月 8 日機具開始施作土堤修復(如圖 2-2.4 所示)，並開挖深水溝及布設 3 處水閘管(如圖 2-2.5 所示)，相關工作於 9 月 20 日完成，圖 2-2.6 為示範區場域浚深連通水路網及土堆完工狀況。

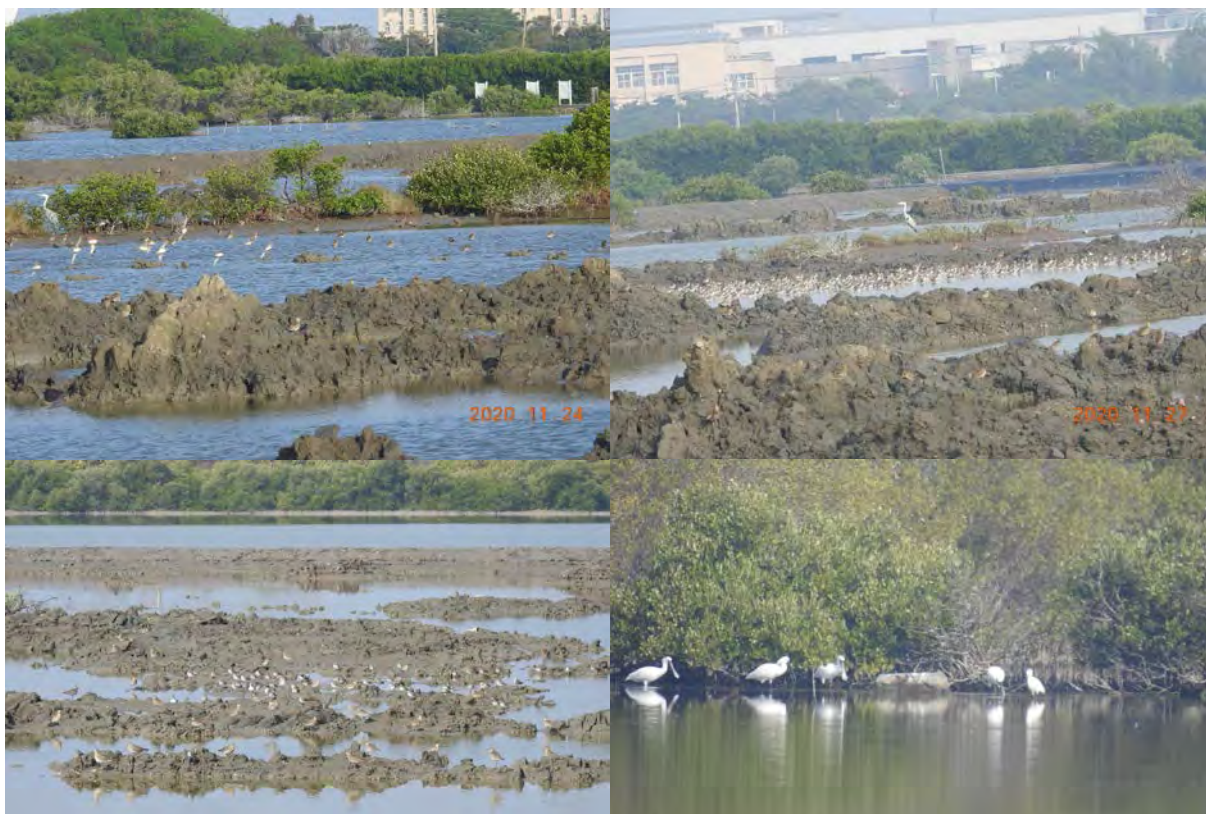
圖 2-2.7 B6 示範試驗區完成水位調控之水鳥棲息狀況圖

涵管上貼有簡易標尺可以做為水位判識指標，嗣後即就不同水位調控需要進行操作，10月初即利用抽水機先將示範區水體排出，當水位降低裸露地面增加，零星窪地積水有魚受困其中，即吸引許多鳥類前來覓食，小型水鳥多棲息在土堆及淺水區，鳥相狀況如圖 2-2.7 所示，相較其他樣區豐富許多，其中以黑腹濱鵲

數量最多，鹽友協會表示入夜及早上天剛亮時，可看到數千隻黑腹濱鵝分群聚集在示範區和曬鹽場，顯示藉由土堤讓示範區阻隔其他水域水體之影響並適度降低水位，結合土體堆置之地形差異，讓不同體型大小之水鳥皆可到此覓食與棲息，在此基礎之下，B6 示範區水土環境營造可慢慢展現成效，鳥相愈趨豐富多樣，於 110 年 2 月即發現有 5 隻黑面琵鷺於本示範區現蹤，其中一隻為白面琵鷺。

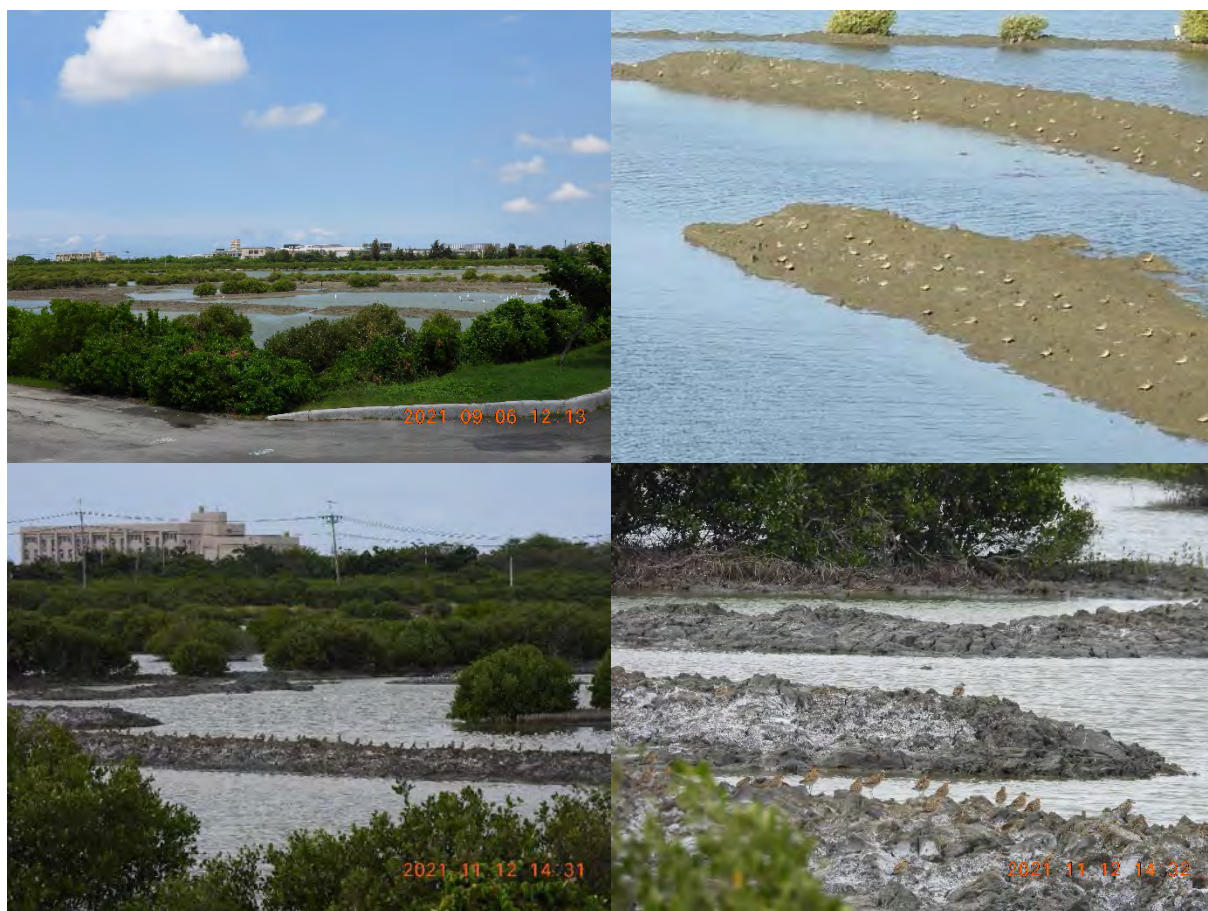
圖 2-2.8 B5 樣區水土環境營造完成圖

B5 水土環境營造試驗區於度冬期結束後之 5 月開始啟動，首先進行水位調降事宜，目標水位為-0.3 公尺，係藉此使得示範區域之淺灘地完全裸露曝曬數日，施工機具才能駛入場域內進行挖填土方作業。然而自 5 月下旬起除因 Covid-19 疫情三級警戒計畫範圍進出有所管制，且陸續有降雨事件發生，水位最高曾漲至 0.25 公尺，致水土環境營造工作無法施作，經防潮閘和抽水站持續聯合操作，終於在 9 月初達到目標水位並維持一段時間，讓挖土機可進場施工，惟因土壤含水量頗高，機具行進其間之難度加大，施工風險提高，經排除各種難題，終於以近一週時間完成地形調整工作，4 道土堤皆係利用其周邊土體浚深後堆疊填築而成(如圖 2-2.8 所示)，以提供小型水鳥停歇避風之用，於觀鳥平台或者即將完成之賞鳥亭皆可俯瞰，另浚深位置則疏通成連絡渠道與深水區水體連通，有助於水生生物游動及避寒之用。

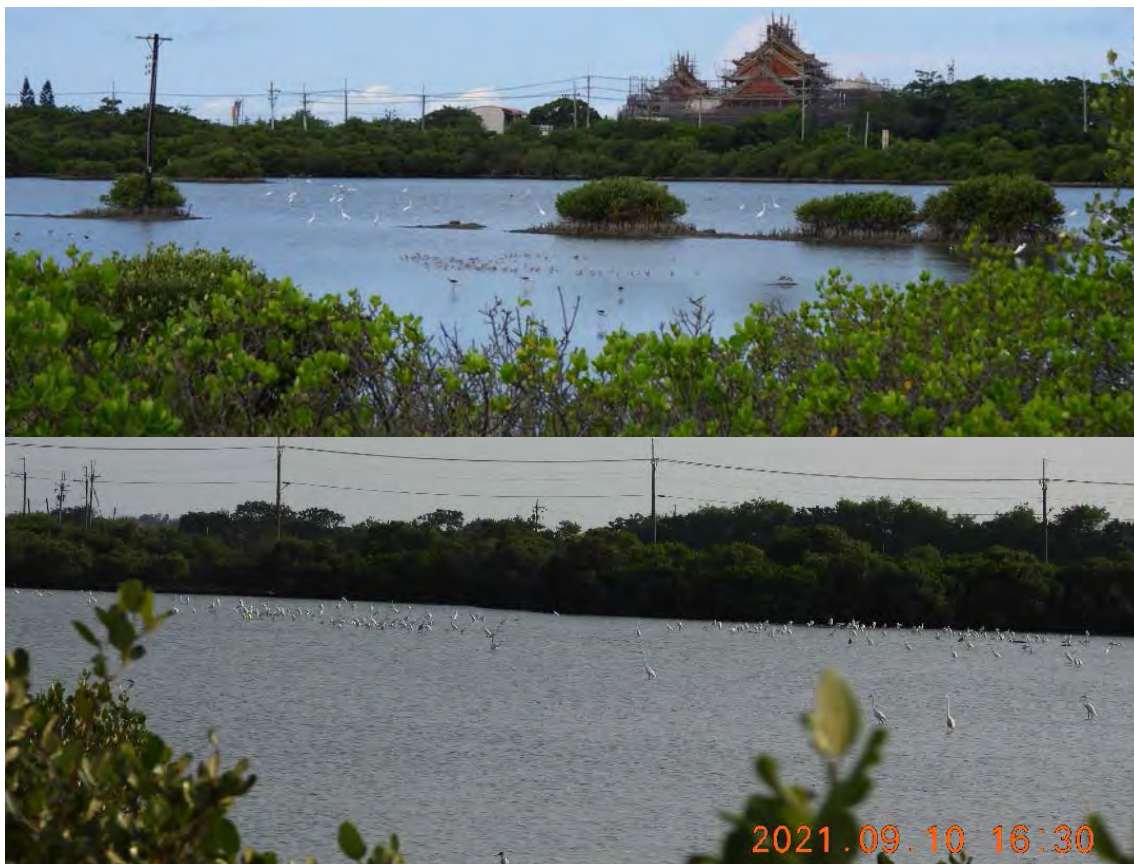
圖 2-2.3 B7 樣區水土環境營造之水鳥群相圖

至於 B7 樣區之淺灘地高程低於-0.35 公尺，因水位不易調降且土壤含水量過高，不利挖土機具施工，因此 B7 樣區不採用 B5 淺灘地模式，而採用涵管調控水位方式進行水土環境營造工作。經觀察其深水區於水位-0.30 公尺時，深水區部

分區位之水深僅約 30 公分，大白鷺、蒼鷺等均已可利用，淺水灘地之小型水鳥亦頗為活躍多樣，如圖 2-2.9 所示。

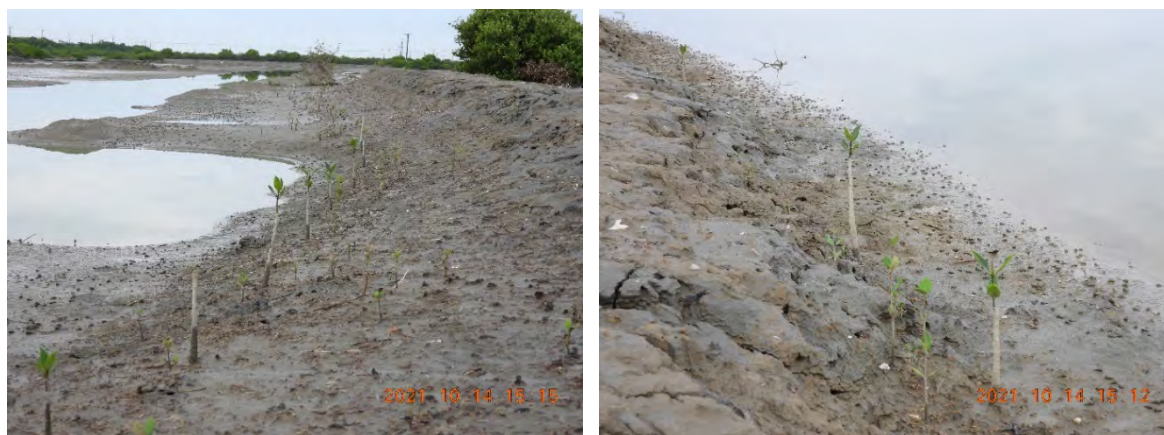
圖 2-2.4 B6 試驗區土堤五梨跤與欖李幼苗圖

此外，110 年 8 月初於 B6 試驗區土堤兩側栽種了約百顆五梨跤胎生苗，經過 4 個多月已漸漸成長，而西側迎來大量欖李種子，也慢慢長出幼苗(參見圖 2-2.4 所示)，可想見不久的未來，土堤兩側應可長出茂密樹叢，提供水鳥隱匿休憩之場域。

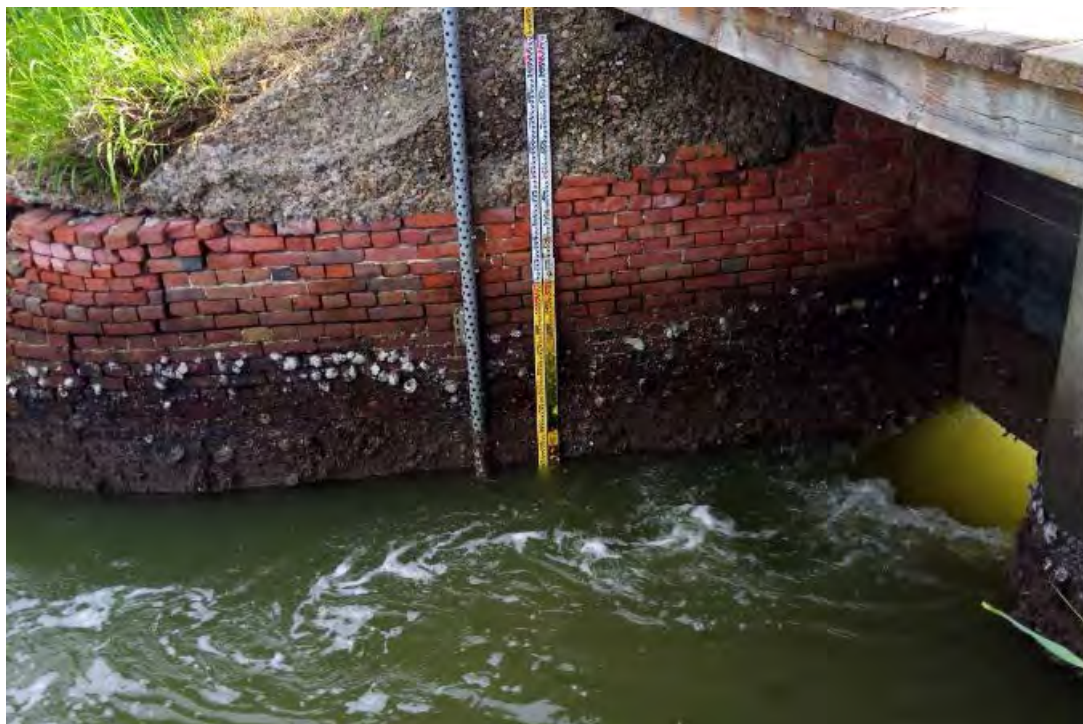
圖 2-3.1 109 年 6 月 8 日東側防潮閘單座水門利用低潮位排水操作圖

為瞭解 B8 東側防潮閘門重力進排水之可操作性，於 109 年 6 月 8 日下午 3 時許，藉低潮位期間開啟 B8 樣區東側防潮閘南閘板約 30 公分，由圖 2-3.1 顯示 B8 樣區水體可經由該閘孔排至運鹽古運河，持續時間約 30 分鐘。此次重力排水

試操作建立後續水位調控之重要指標，可利用農曆朔望前後幾天低潮位期間妥適操作，讓計畫區內水體排出，同時段亦可引入新鮮感潮水體，持續循環操作可逐步改善區內水體、底泥品質。考量到季節差異，非汛期之降雨少，無颱風豪雨威脅，引排水接續操作，且引入水體可較多，汛期則主要以排水為主。

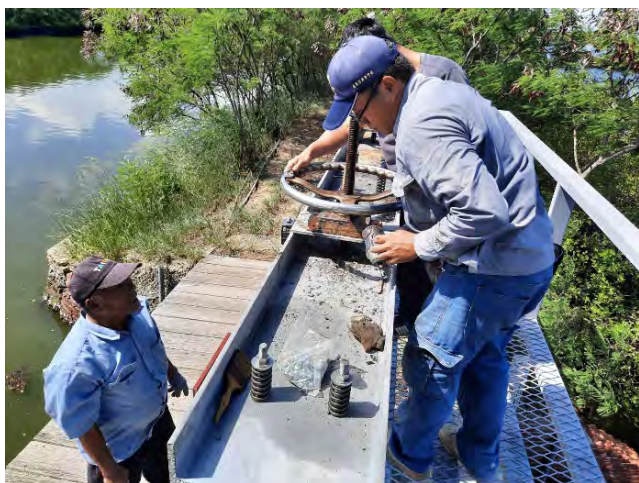
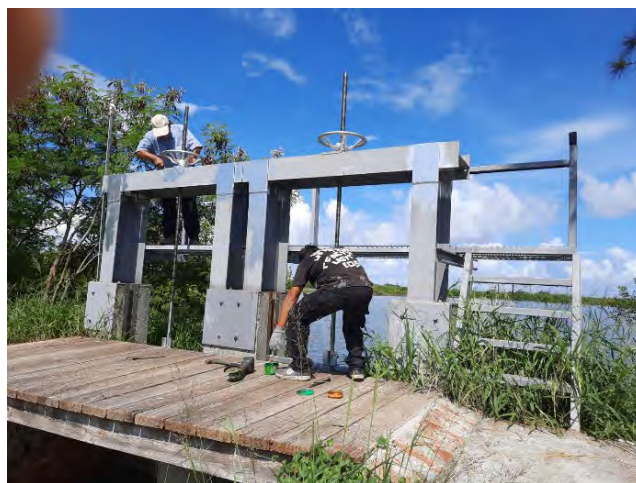
圖 2-3.2 B8 樣區東側防潮閘機件整修作業

惟上述引排水操作之前題必須讓閘板易於升降操作，否則，操作人員易因過度繁重而受傷，基此，於 7 月下旬啟動整修東側防潮閘兩座閘板升降機構，以減輕人力操作的費力程度，並調整為可擴充電動升降操作之基礎，整修工作於 8 月 7 日完成(如圖 2-3.2 及圖 2-3.3 所示)，明顯已較過往輕便省力。

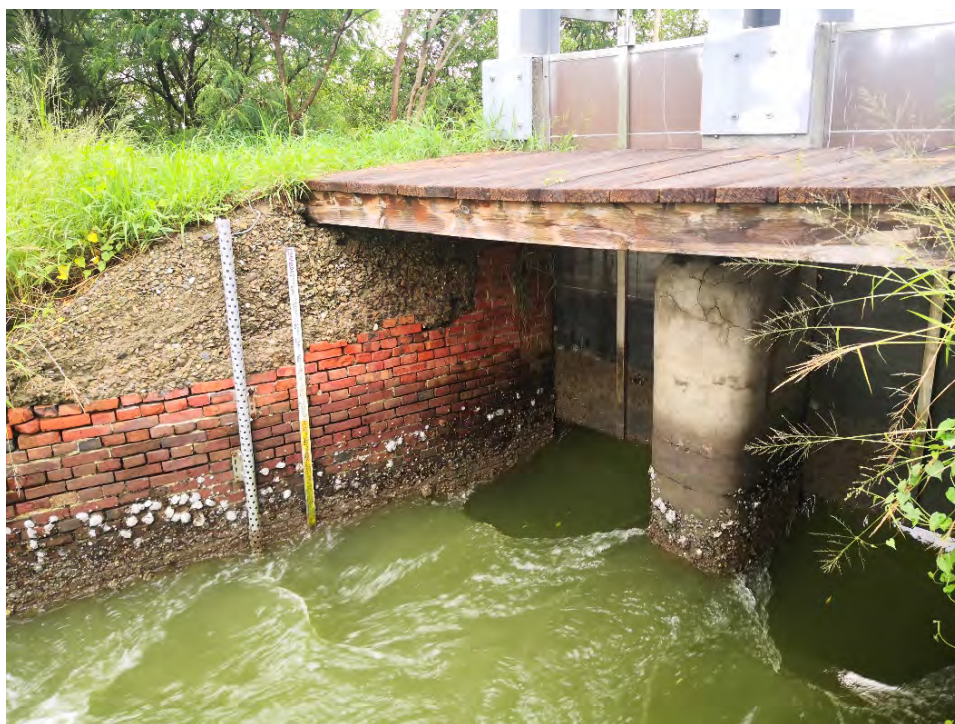
圖 2-3.4 109 年 8 月 31 日東側防潮閘兩座水門退潮期間試排水操作圖

茲參考安平潮位預報 109 年 8 月 31 日(農曆 7 月 1 日)中午 12 點 50 分左右退潮期間開啟東側防潮閘兩座閘板各 60 公分，當時運鹽古運河和 B8 樣區水位約為 0.2 公尺，隨著運鹽古運河水位逐漸降低，B8 往外排水流量逐漸加大，約於 15:50 左右內水較外水高 25 公分為落差最大時段，兩個閘門排放水流奔騰如圖 2.1-5 所示，概估其流量約有 0.4 噸/秒之譜，之後水位落差漸漸變小，於 17 時左右將閘板關閉，結束此次約 4 小時的試排放水工作。

由此次東側防潮閘整修後試排水操作給予計畫範圍不靠耗用電力之動力機械抽排水，只藉由重力排水很大的信心，倘可持續操作防閘門進排水功能，相信對計畫範圍水體與運鹽古運河感潮水體交換調控及水土環境改善將有所助益。故於此成果基礎上，台江國家公園管理處經與台南市政府農業局協調，考量此閘門位處偏僻且退潮時間多為傍晚甚至是凌晨，人員進出及操作頗具風險，籌應經費於 109 年 11 月著手加裝運鹽古運河(外水)、B8 保護區(內水)水位監測系統及防潮閘電動無線網路遙控機構與操作管理平台，於 109 年 12 月中旬建構完成智慧調控操作系統(如圖 2-3.5 所示)，具操作權人員可利用電腦或行動裝置掌握防潮閘內外水位相對狀況，依潮位預報研判適當時段藉由無線網路遠端遙控兩座閘板升降，確實提高該防潮閘門操控之即時性、便利性與機動性。

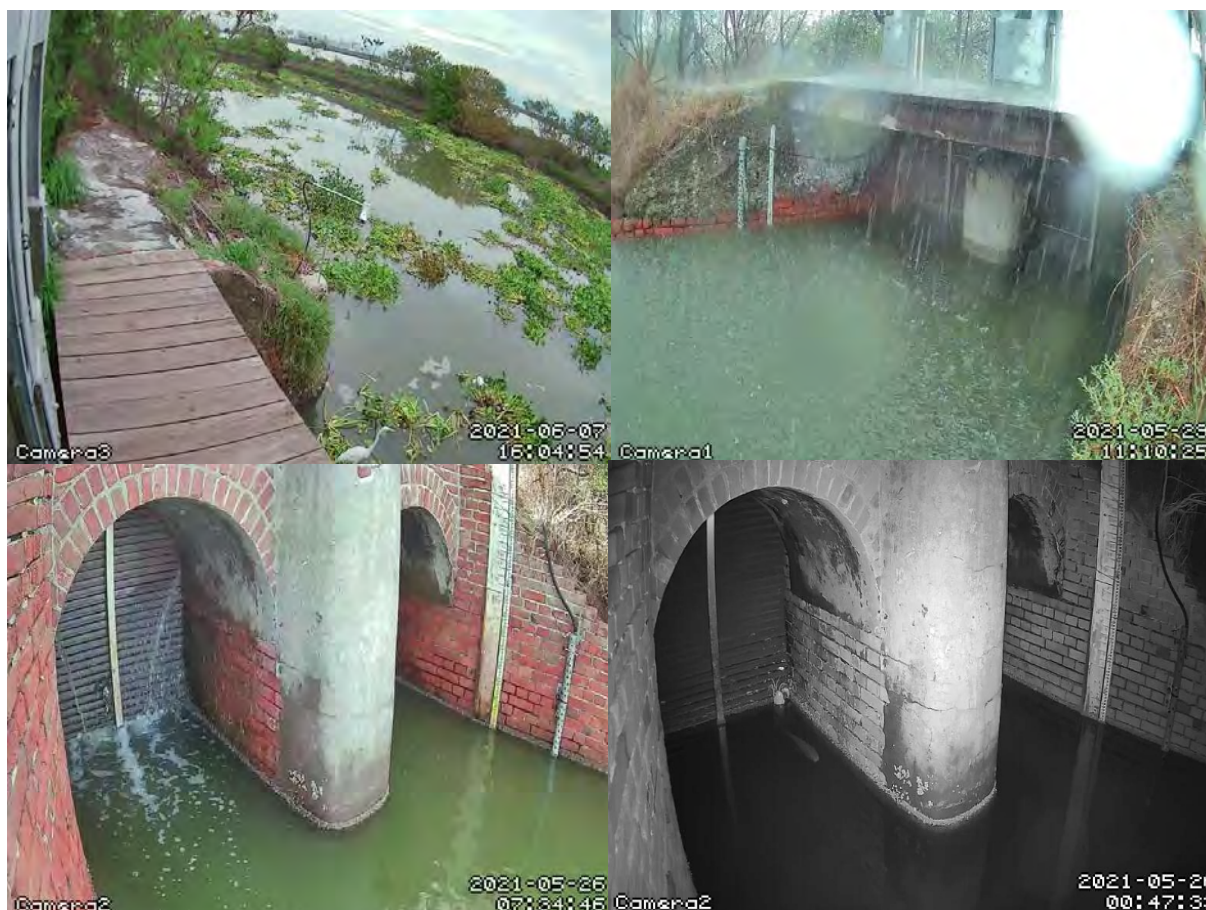
圖 2-3.6 增設 B8 樣區東側防潮閘影像監視系統畫面圖

為能讓 B8 樣區東側防潮閘門雲端智慧遙控系統功能更加安全，於 110 年 4 月增設三個紅外線夜視攝影機，由內、外側監視閘門實際狀態以及運鹽古運河流況，透過 4G 傳輸即時影像，由管理平台即可接收查看(如圖 2-3.6 所示)，藉由這項新增功能，可確實掌握防潮閘運作狀況，並可瞭解排洪或進水動態，以及生物活動概況，提高整體操作效能。

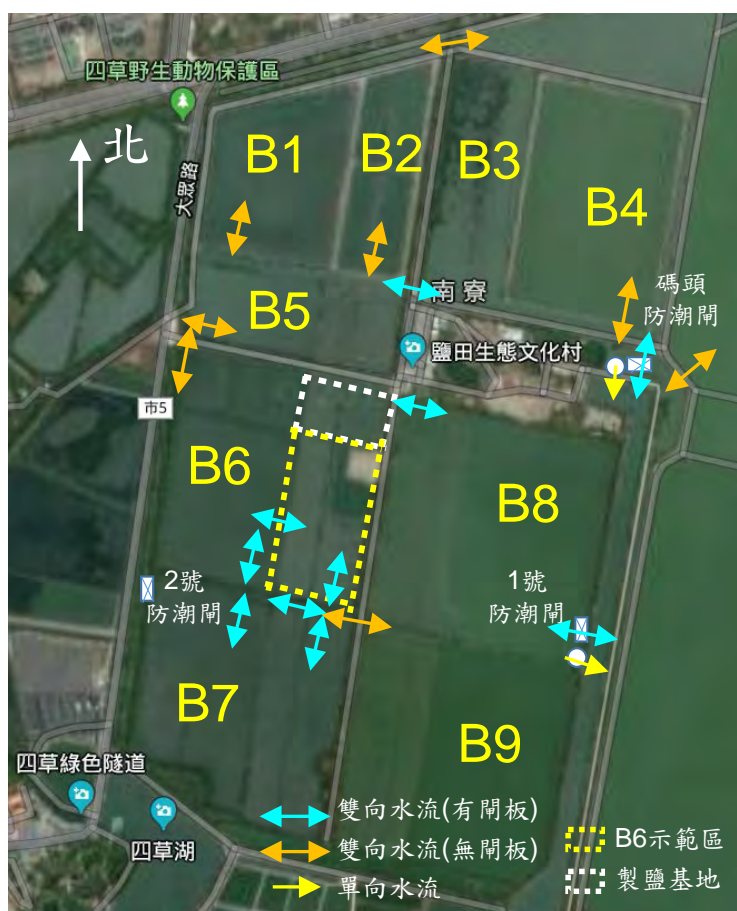
圖 3-2.1 計畫範圍水體主要連通管道圖

計畫範圍 9 個樣區基本上是連通水域，其水流連通狀態如圖 3-2.1 所示，其中，B8、B9 樣區已完全連通，兩樣區隔著中央道路(南北向)與西側 B6、B7 樣區對望，兩邊以中央漕溝(東西方向)經矩形涵管(無閘板)連通，B6、B7 樣區則各為獨立樣區，各有涵管與中央漕溝連通水體。

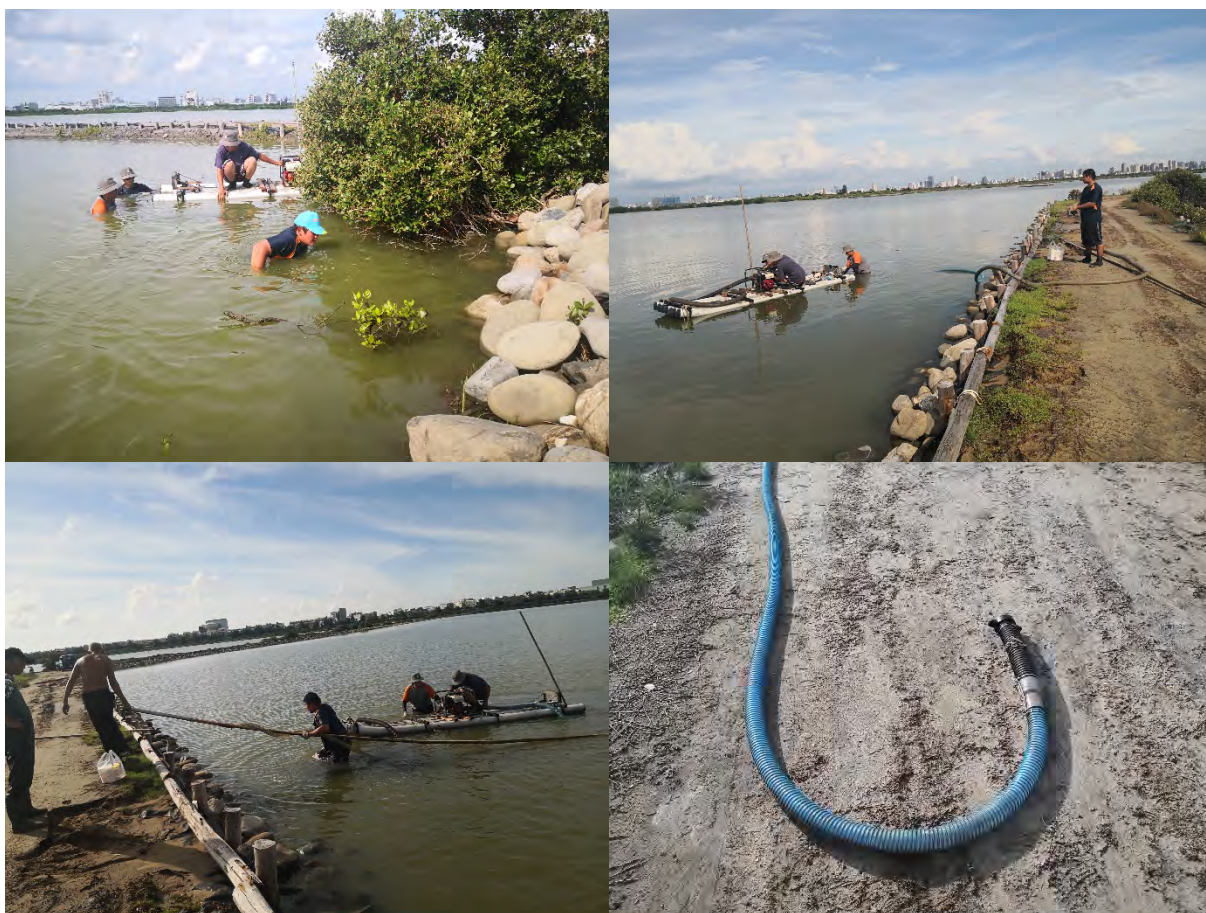
圖 3-2.2 109 年 B4 及 B16 樣區涵管清通作業圖

原先分隔 B3、B4 樣區間部分土堤因年久沖蝕崩壞，已失去隔離水體功能，故兩樣區之水體已相互連通，兩樣區水域與運鹽碼頭防潮閘內側水域間土堤僅留有一涵管讓水體維持連通，其東側之 B16 樣區亦有一涵管與運鹽碼頭防潮閘內側水域維持連通，但兩處涵管皆已年久，管內已大範圍堵塞，雖有水流可進出，但流通量體不大，影響到汛期時降雨排除能力，為改善兩處涵管之通水能力，俾利其可在運鹽碼頭抽水站抽水時或防潮閘於低潮位排水時可同步將容蓄水體排出，茲於 109 年 6 月 21 日(農曆五月初一)發生日偏食當天下午 2 點之退潮期間，利用 5 米長竹竿和強力水柱機同步作業，將兩樣區各 2 支涵管堵塞之淤泥盡量推出至下游側，增加其可通水之斷面積，加大排水流量，圖 3-2.2 為清通 B4 樣區和 B16 樣區涵管作業情形。

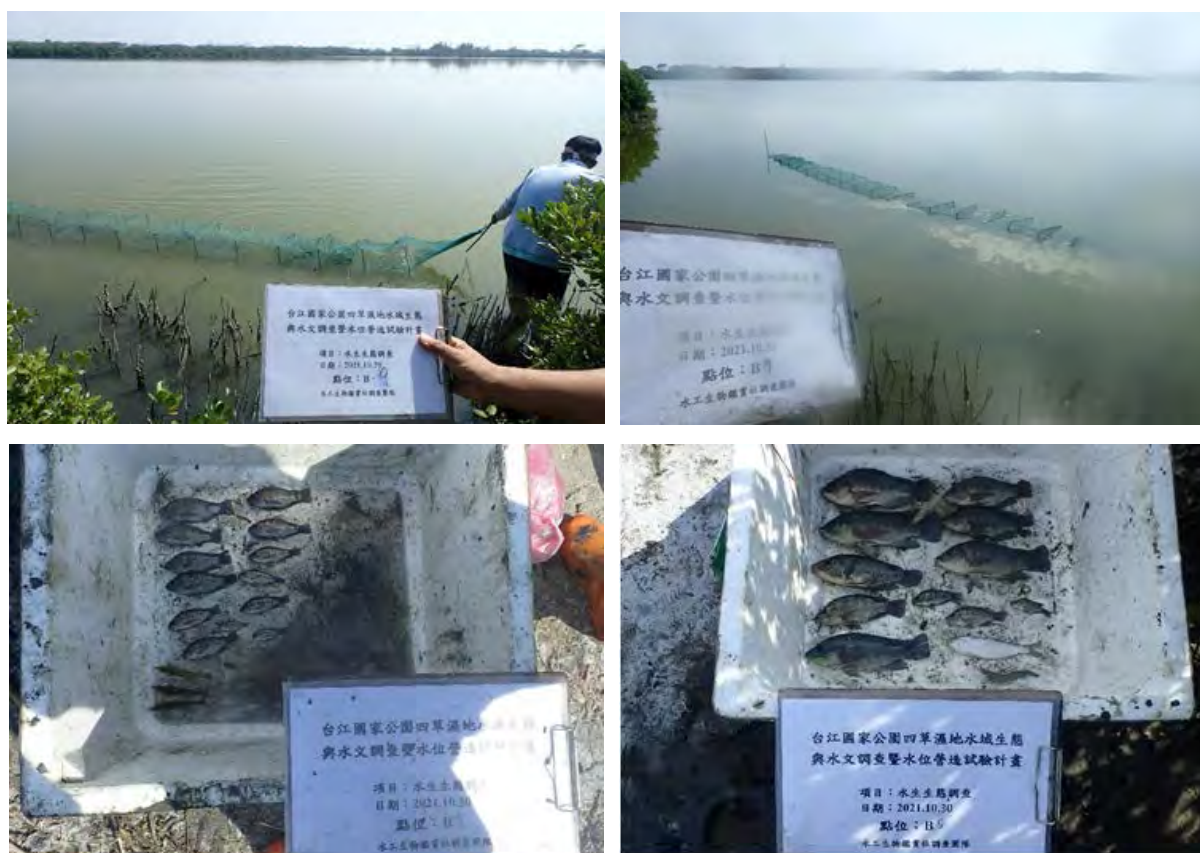
圖 3-6.1 水生生物調查與成果圖

110年10月29日於B3、B5、B6、B7及B9樣區各設置一張蜈蚣網(0.3×0.45×7公尺、網目1公分)，於隔日10月30日回收(參見圖3-6.1所示)，檢視各樣區捕獲水生生物統計如表3-6.1所示，共捕獲5種93隻生物，其中以吳郭魚數量最多，為當地主要優勢種，其次為大眼海鯰，為數量第二多的魚種，成魚體型也較大。各樣區捕獲生物量以B6最多、B7次之，B3最少。吳郭魚為外來種，數量遠多於其他物種，對於當地魚種恐造成生存壓力。

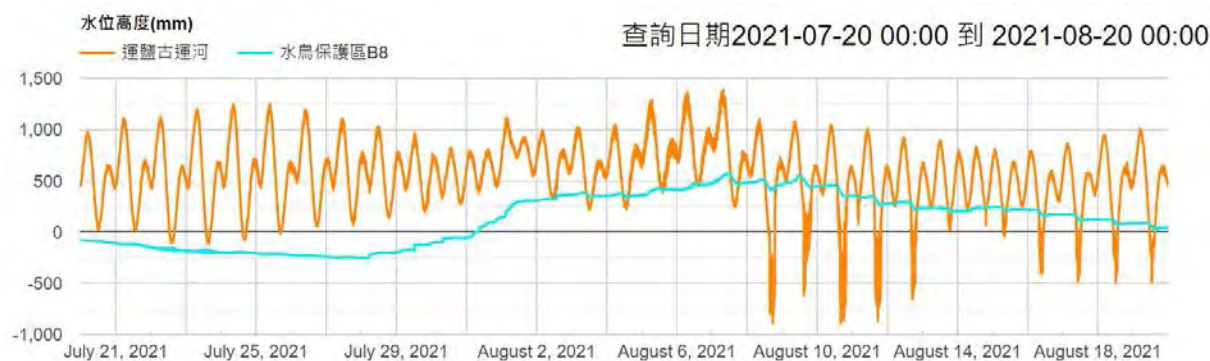
圖 4-6.1 110 年 7、8 月間保護區防減災水位調控歷線圖

於 110 年 7 月至 8 月期間豪雨連發，計畫範圍發生保護區西側防潮堤破口潰堤事件，造成保護區水體高漲，造成高程逾 0.58 公尺之路面皆有積水現象，幸於豪雨來臨前因水土營造工程需要利用南側抽水站降低保護區水位，提高蓄洪空間，再者於豪大雨及破口潰堤期間，搭配臺南市政府農業局管理人員藉由 2 處抽水站抽排及 2 處防潮閘(運鹽古運河新防潮閘及 1 號防潮閘)利用低潮期開閘排洪等操作(如圖 4-6.1 及圖 4-6.2 所示)，讓蓄積水體於 1 週左右期間即降至 0 公尺左右，相較於 107 年度 823 水災期間，豪大雨期間保護區之防災能力已獲得明顯

由圖 4-6.1 歷線顯示，110 年 7 月中下旬以 P3 調降計畫範圍水位，本係應 B5 水土環境營造所需而為之，然也提高了蓄洪空間，因此 7 月底 8 月初豪雨及防潮土堤破口潰堤之大量水體多了逾 30 公分滯納空間，反之，倘無此事先降低水位之操作，8 月最大積水深度將可能再增加 30 公分。

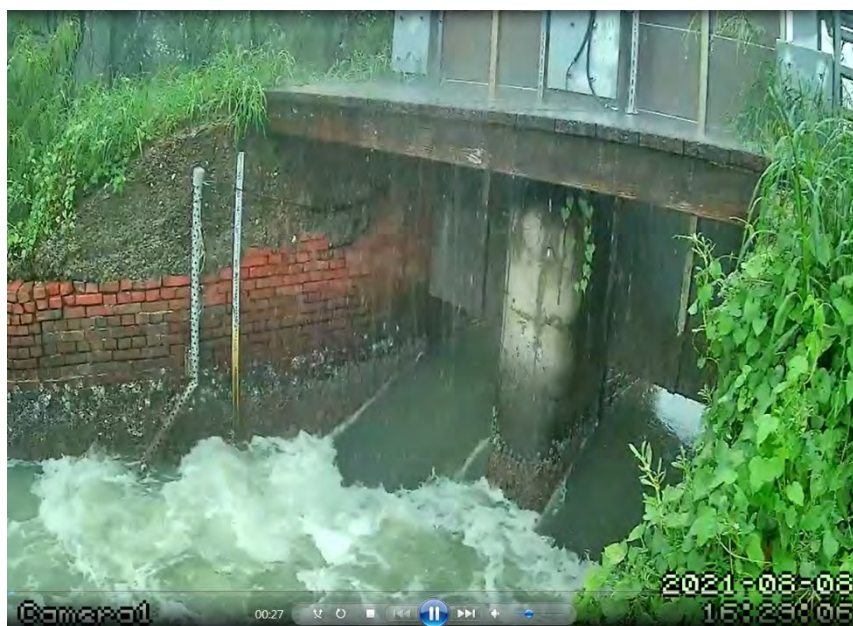
圖 4-6.2 110 年 8 月豪大雨期間 B8 樣區東側防潮閘雲端開啟排洪圖

其中，1 號防潮閘之智慧雲端監控扮演了重要角色，其他防護設施倘可漸漸依此模式修繕，將可大幅提高保護區防減災應變能力，其操作標準流程如圖 4-2.3 所示，系統功能操作說明請詳見附錄七。

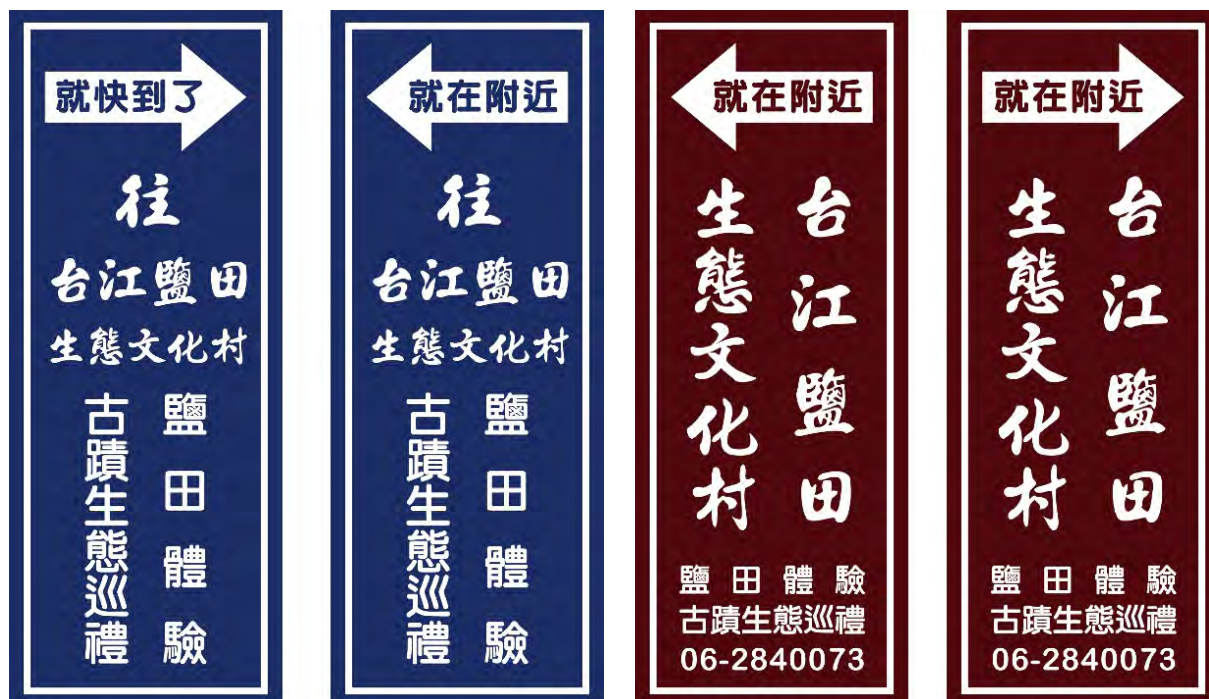
圖 5-1.2 路標指引看板設計

如圖 5-1.2 兩種型式，經與台南市鹽友關懷協會商議後，採用棕色底之版面製作正式看板，材料為長 153 公分、寬 60 公分，厚約 0.5 公分的加強型塑料板，箭頭往左、往右各做 10 個。

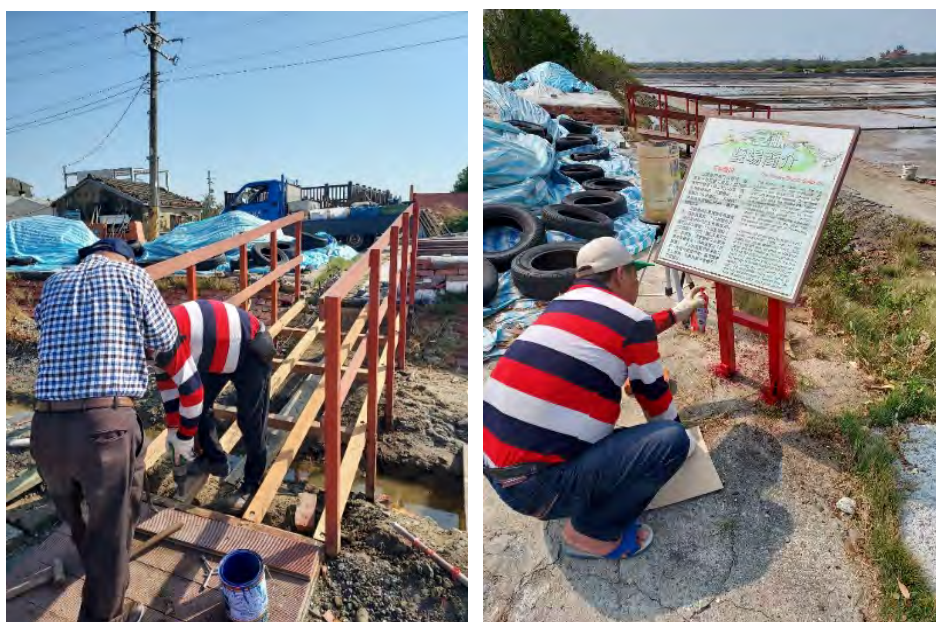
圖 5-1.8 小型設施搶修改善圖

為強化園區導覽意象的展現，規劃製作觀景平台、大曬鹽體驗池及園區入口等迎賓布條，內容參考台江國家公園管理處整體主題系列為背景，再搭配適切之文字內容予以製作，經台江國家公園管理處及台南市農業局同意後製作與設置，完成之現況如圖 5-1.5 至圖 5-1.7 所示。為強化設施妥善，另協助如推鹽簡橋及告示牌修繕工作，兩者因基礎鏽蝕，有影響觀瞻與人員安全之虞，即動員人力購置料件協助修復(如圖 5-1.8 所示)，快速恢復景觀與強化其安全性，以避免有人員受傷。

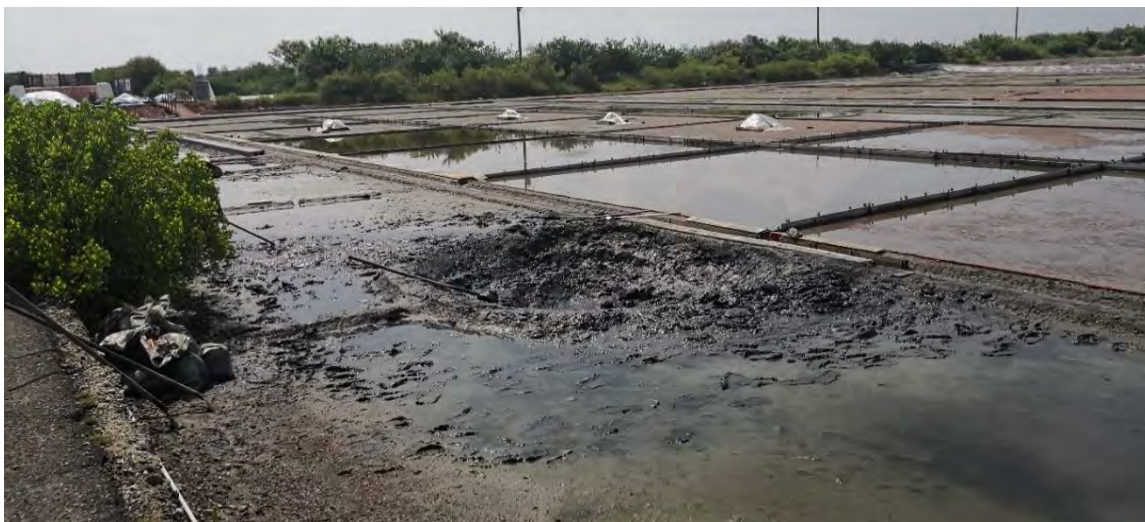
圖 5-2.1 原有鹽鹵池淤泥挖除浚深作業

藉由防護土堤改善，曬鹽場逢大雨積淹後，鹽友們可以很快速獨立排除積水，接著整理場地開始曬製鹽，然而從原水開始曬製，所需時日頗長，在陸續有親子團報名想利用週六日週休期間前來體驗情況下，難免有無米可炊之窘境，因此，與鹽田生態文化村鹽友們商議後，規劃參考 108 年 11 月 22 日參訪嘉義縣布袋鎮洲南鹽場時，其設置地面上約 1 公尺高之鹽鹵水貯蓄池，大雨來臨前所儲存的鹽鹵水在雨後就可立刻派上用場，可較原水重新曬製快上數天時間，緣此，除了將原有鹽鹵池淤泥挖除浚深以增加可貯蓄量體能力外(如圖 5-2.1 所示)，另規劃於圖 5-2.2 圈選位置修建高於地面約 0.7 公尺高、4.5 公尺寬、18 公尺長之貯蓄池。

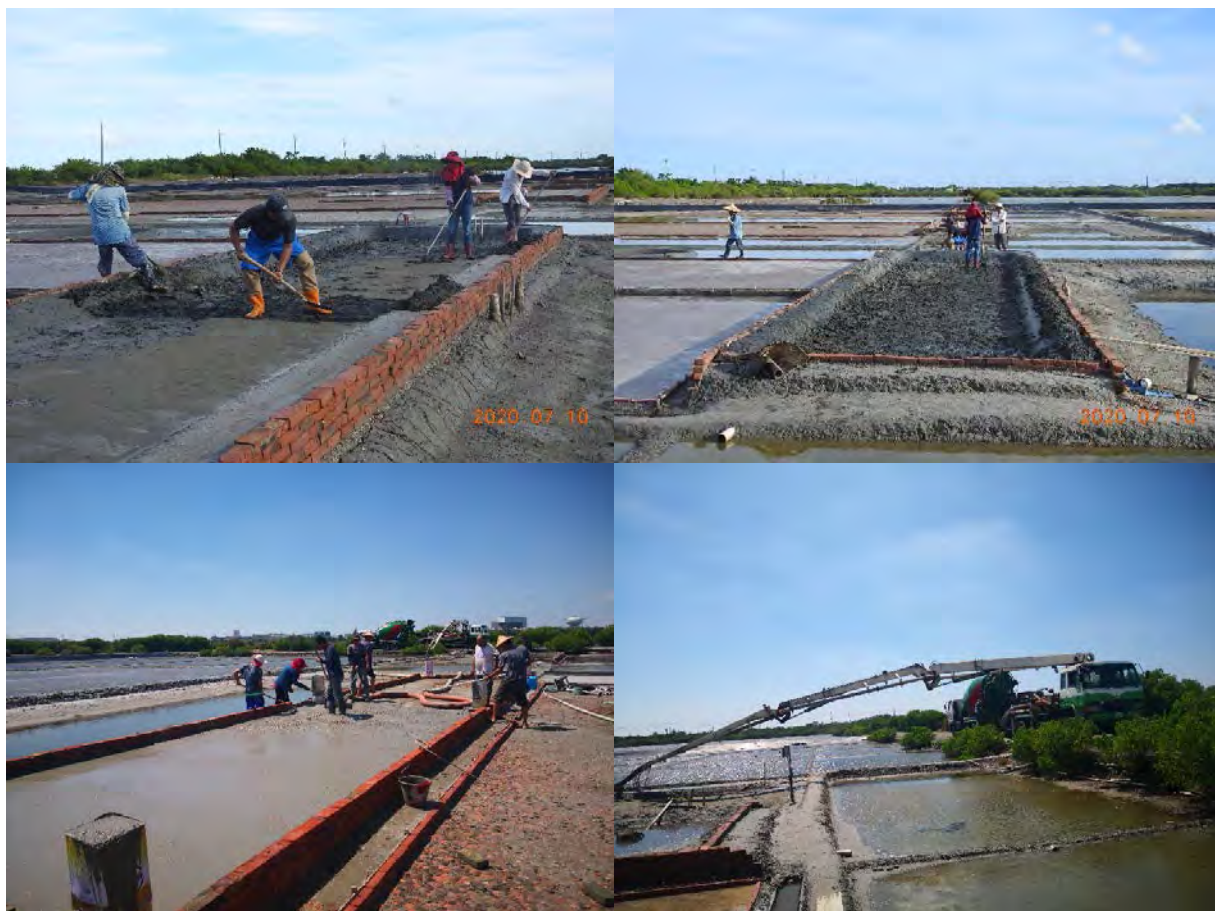
圖 5-2.3 修建鹽滷池整地、底部基礎及柱體灌漿作業圖

修建工作於 109 年 7 月 10 日以人力整地開始，陸續進行池底基礎灌漿工作及 6 處支撐柱體澆灌作業(如圖 5-2.3 所示)，牆體砌磚、放流管布設、四面牆體水泥沙漿粗胚打底、細胚粉光等陸續施作，因陸續有降雨耽延工期，於 109 年 8 月 13 日完成細粉修建工作(參見圖 5-2.4 所示)，外側牆面不粉刷，以保留原始風味，啟用後可無懼豪大雨侵襲，俟雨後隔日即可放鹽滷水進鹽格中開始曬製鹽品。

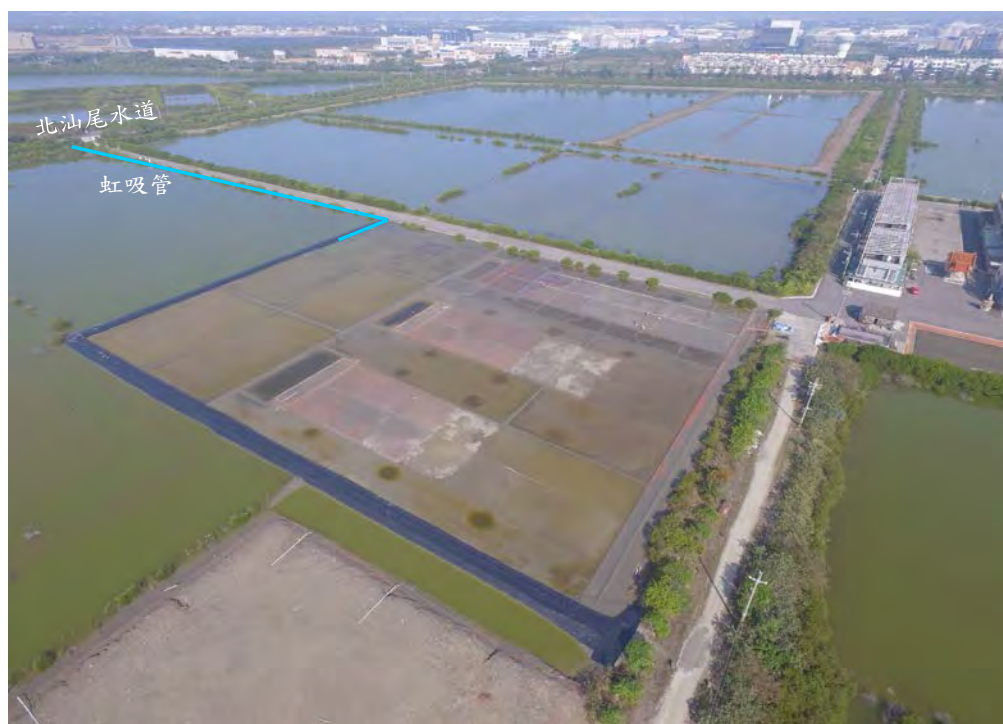
圖 5-2.5 虹吸引水管線布設示意圖

往昔曬鹽場之原水係由 B6 樣區深水區直接引入逐步日曬蒸發產製，惟衡酌 B6 樣區水體交換程度不足，實有改善空間，經評估後，尚可直接由北汕尾水道直接引取感潮之新鮮水體，應對曬鹽品質提昇有所助益，緣此，遂規劃設計以虹吸管原理鋪設自北汕尾水道引取曬鹽原水至曬鹽場之管線，其鋪設位置如圖 5-2.5 所示，其設計原理則如圖 5-2.6 所示。

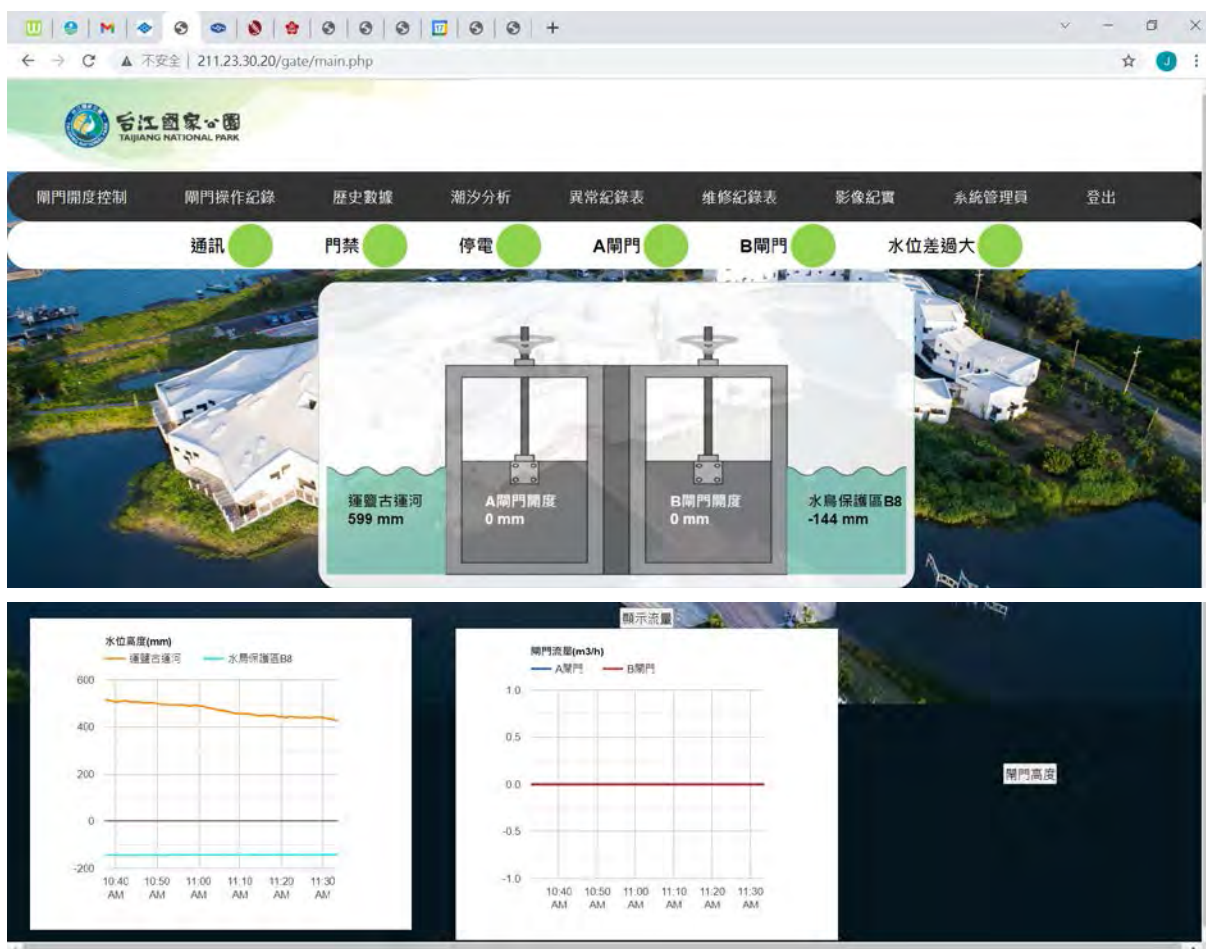
附圖 7-2 功能選單頁面

次列為狀態顯示列，倘狀況正常則顯示綠燈，倘出現狀況則顯示紅燈。狀態顯示列下方為示意圖，展示防潮閘兩道閘門個別開度(A 閘門為南側，B 閘門為北側)，以及運鹽古運河、水鳥保護區 B8 樣區水位之即時數據。此示意圖下方有三個歷線圖，為節省網路流量，僅顯示如圖 7-2 所示之即時水位歷線圖，包括當下及前一個小時內運鹽古運河、水鳥保護區 B8 樣區水位之歷線，另兩處為兩座閘孔近一小時之通水流量歷線與開度歷線，需點選後才能顯示。

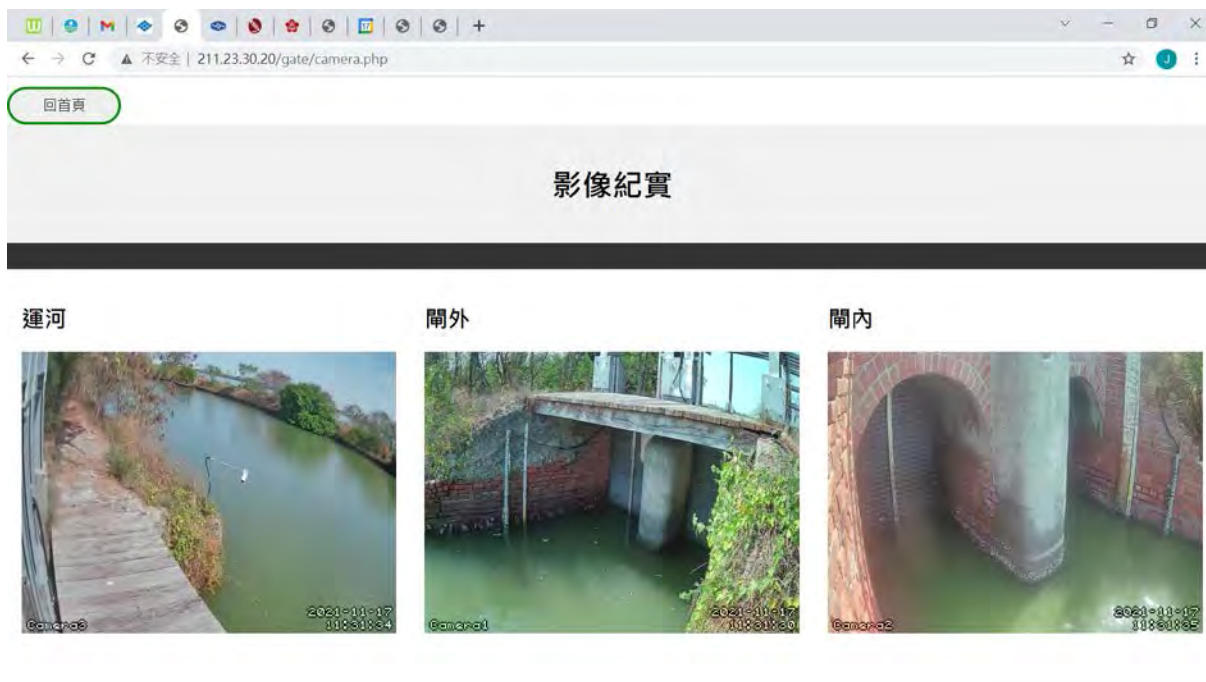
附圖 7-4 監視影像頁面圖

無論是即時操作或預約操作，為確認實際狀況，可於功能選單頁面點選「影像紀實」，即可進入即時影像頁面(如附圖 7-4 所示)，瞭解現場實際狀況，較為安

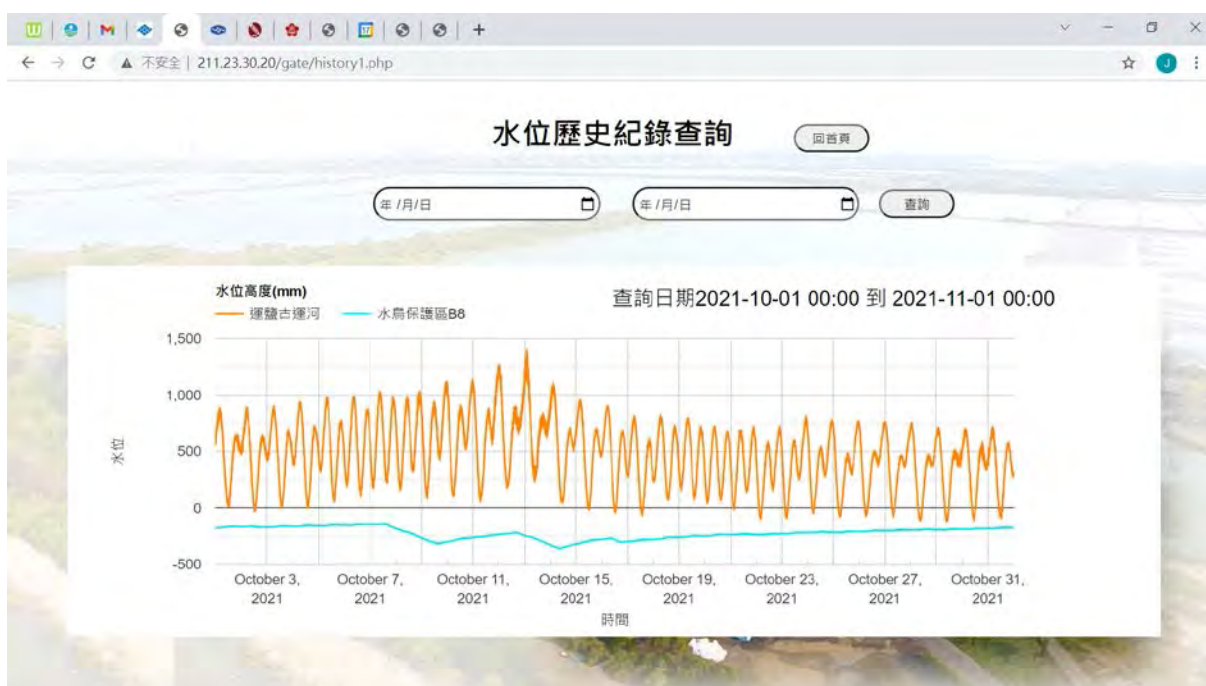
附圖 7-5 水位歷史紀錄查詢頁面圖

如欲查詢前段時間水位變化狀況，則可點選「歷史數據」之「水位歷史紀錄」，即可查詢設定時間段之水位歷線(如附圖 7-5 所示)，需注意選定之日期，係為該日之 0 時 0 分。

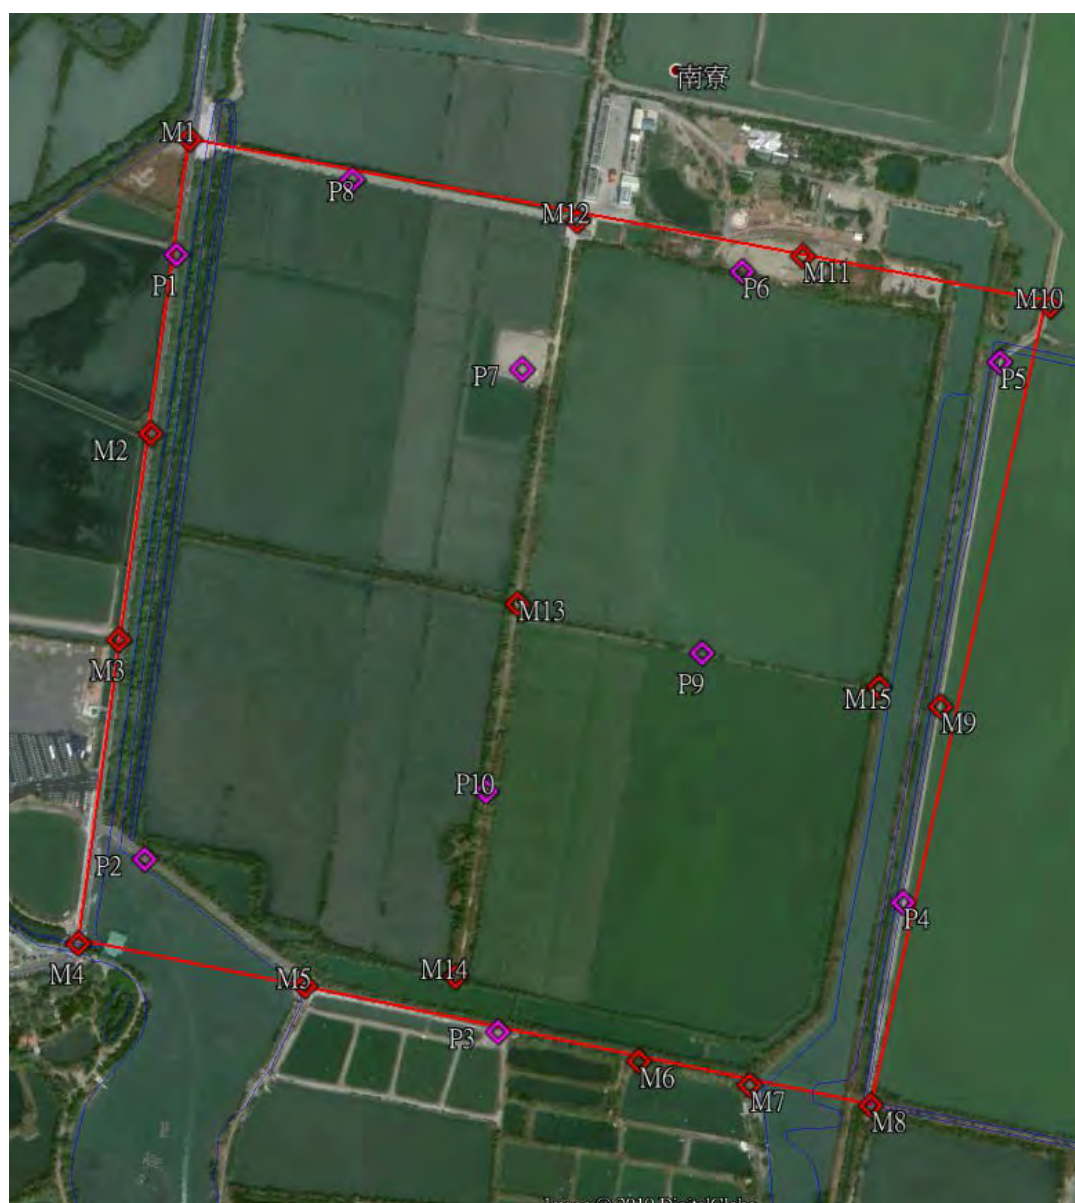
附圖 6-1 計畫範圍高程參考點分布位置圖

108 年「台江國家公園棲地水文資料收集及調控規劃」為調查作業需要，於北汕尾水鳥保護區設置 25 個高程參考點位，位置如附圖 6-1 所示，其高程係以位於省道台 17 線南下方 164K+900 宏大傢俱店前分隔島內之內政部一等水準點溪埔 G081(高程 3.142m)為基準點，利用內政部衛星中心 e-GNSS 即時動態定位系統辦理施測作業(參見附圖 6-2 所示)，施測儀器為 Trimble R8s(規格如附表 4.1 所列)。每個測點紀錄 3 分鐘後得平均值，G081 一等水準點檢測中值誤差為 1.707cm,均方根誤差(RMSE)為 2.071cm，25 個高程參考點之高程施測成果如附表 6-2。
