北汕尾水鳥保護區周緣圳路水文
資料收集及水域生態調查計畫

委辦機關：台江國家公園管理處

受託機關：財團法人成大研究發展基金會

中華民國111年12月

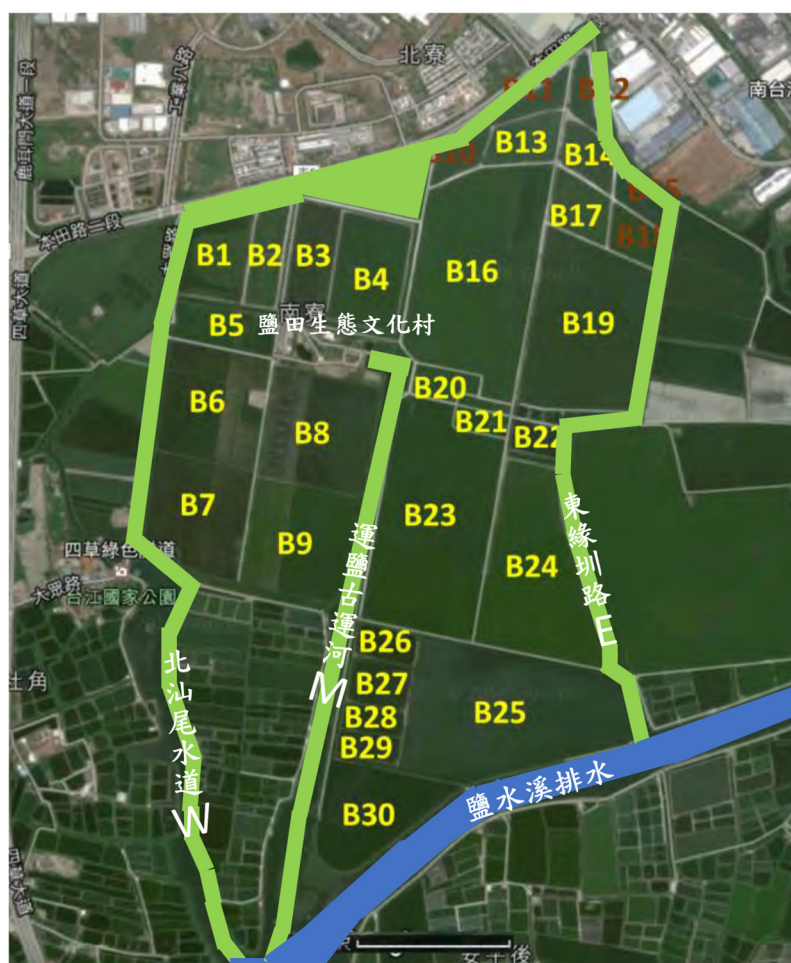
圖 2-2.1 三條圳路概要流路路徑示意圖

依照衛星影像資料顯示，北汕尾水鳥保護區周緣主要有三條圳路，分別為西側之北汕尾水道(編碼 W)、中路之運鹽古運河(編碼 M)及東緣之無名圳路，簡稱為東緣圳路(編碼 E)，三條圳路下游均匯入鹽水溪排水，其中，北汕尾水道與運鹽古運河匯流處相近，三條圳路之概略流路狀況如圖 2-2.1 所示。爰據以規劃圳路調查工作動線及水文資料蒐集測站位置。其中，經查詢 Google Earth 航拍圖整理如圖 2-2.2 所顯示，2009 年 6 月東緣圳路主要河道原本位於保護區東緣，介於保護區及其東側俗稱「郭婦產魚塭」之間，2009 年 5 月時，魚塭側堤岸南段已出現一處破口，2012 年 10 月該堤岸則出現多段崩壞，研判應係莫拉克颱風 88 水患所肇致堤岸崩毀。迄今該堤岸已幾乎不存在，僅剩於北側東西向堤岸尚稱完整，該圳路中間段已與魚塭區連成一大片水域，幾無從分離，故僅就其南段圳路及保護區東緣內圳路進行調查。

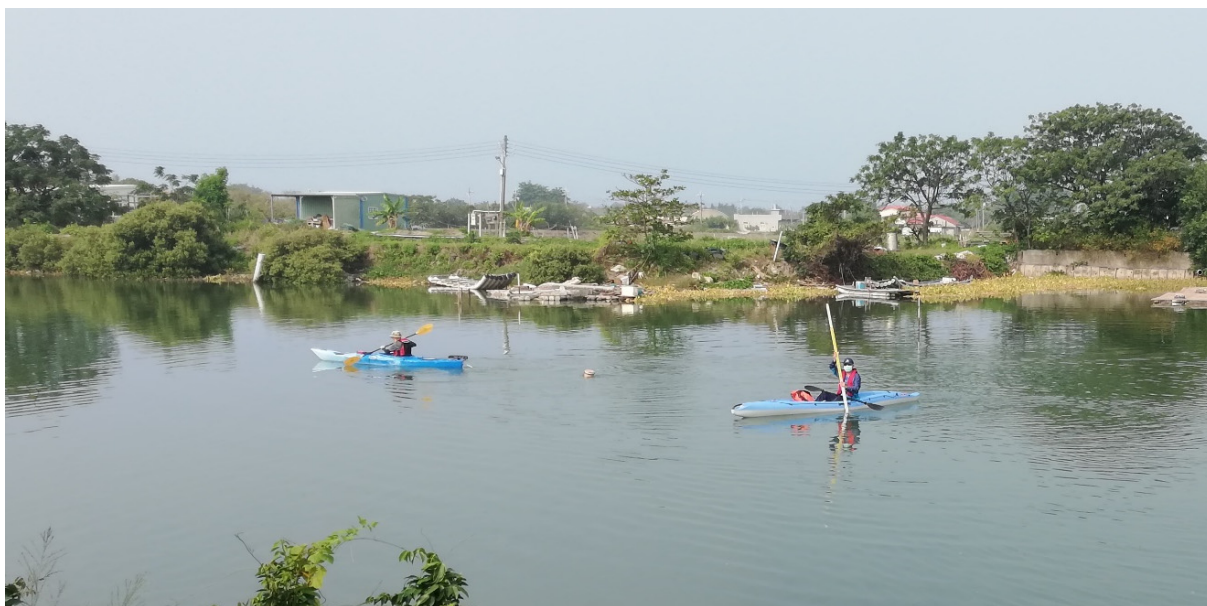
圖 2-2.3 圳路調查作業圖

因考量空拍需俟度冬期結束後方可辦理，故於4月2日、4月24日、5月21日及6月4日分段以獨木舟搭載 Trimble R8s 及 DSM132 DGPS 衛星定位系統儀器進行圳路線路坐標定位紀錄，並搭配單音束水深測深儀及輔助設備進行水深測量工作，測得航程上各點位坐標、量測時間及水深資料後，再以水位測站相對應時間之水位量測資料為參考值，修正為圳路量測點位之底床高床，調查作業所使用相關儀器型號、規格資料列如表 2-2.1 所示，獨木舟調查施測過程如圖 2-2.3 所示。

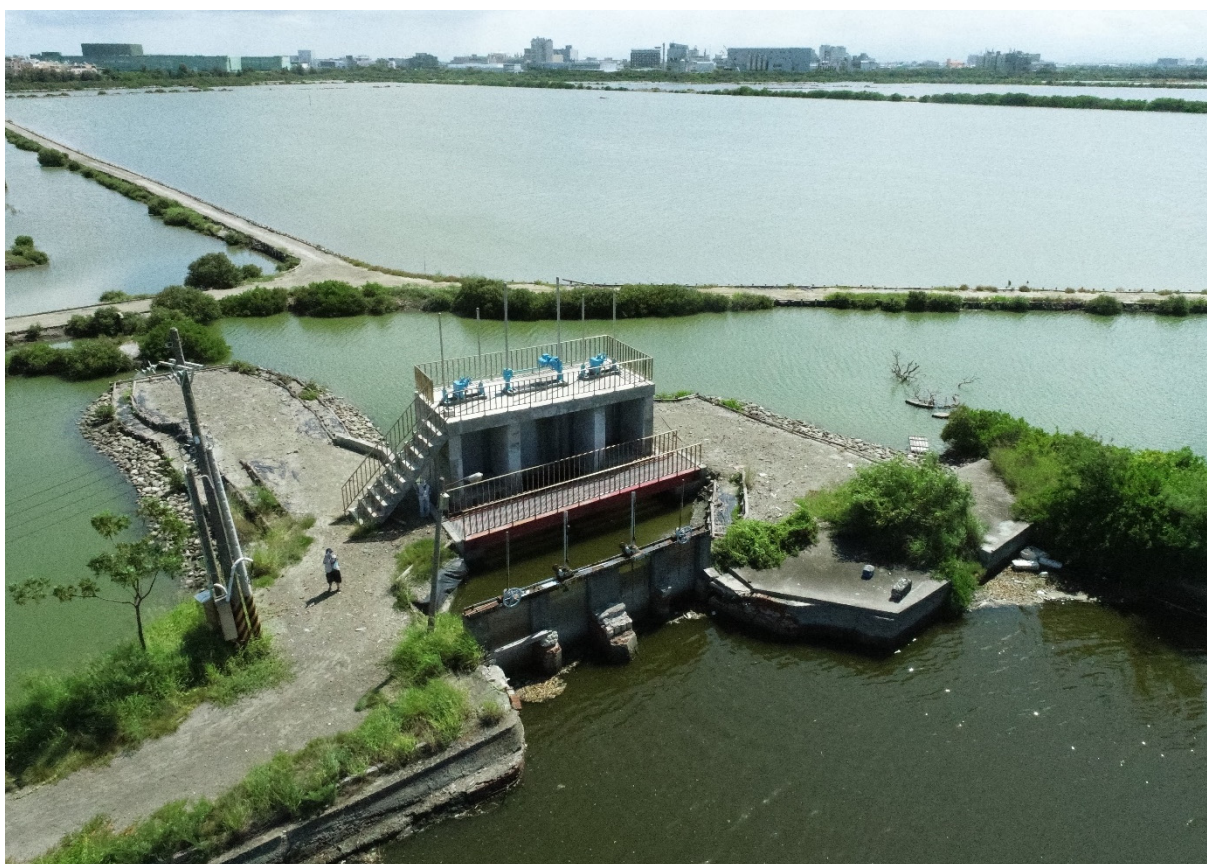
圖 2-2.4 空拍機圳路調查作業圖

此外，為能補強陸路、水路調查無法掌握之圳路狀況，自 6 月下旬至 7 月上旬以空拍機居高臨下沿著水路飛行瞭解其與相鄰區域相對關係及堤岸妥善狀況，圖 2-2.4 為 6 月 23 日以空拍機調查拍攝運鹽碼頭照片。

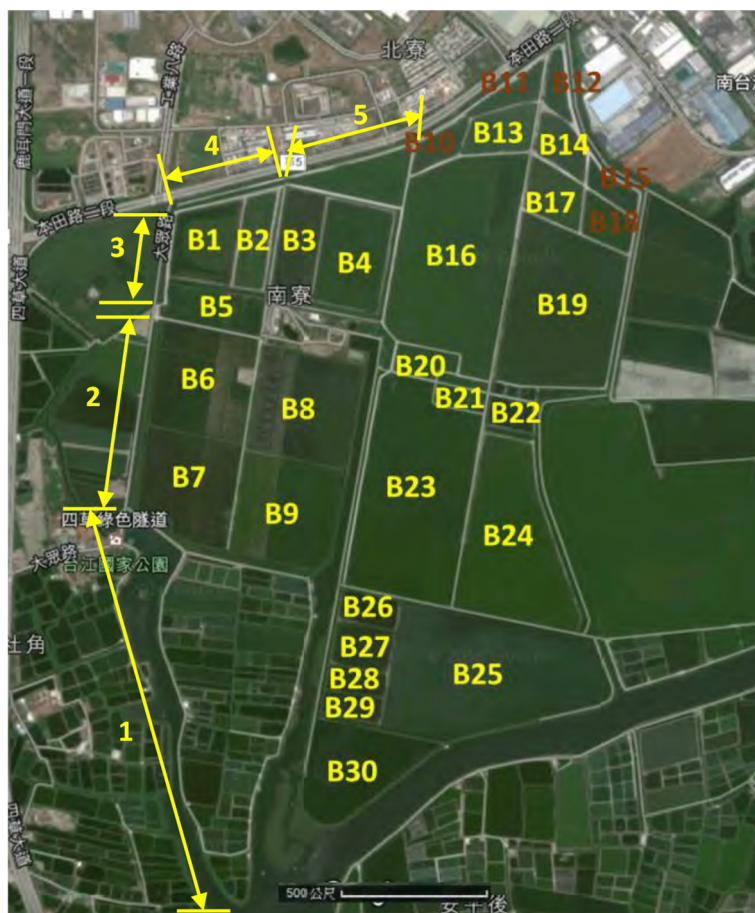
圖 2-2.5 北汕尾水道分段示意圖

依調查資訊顯示總長度約 3.4 公里，依流路上跨圳路設施分布狀況將之分為五個河段(如圖 2-2.5 所示)，自下游往上游分別描述其概況如下：

(4) 河段概況：由衛星影像圖顯示本河段呈直角三角形池體(參見圖 2-2.5)，南側與保護區 B3、B4 區相鄰路堤長約 400 公尺，為直角長邊，土堤兩側均受沖蝕，未見連通涵管。

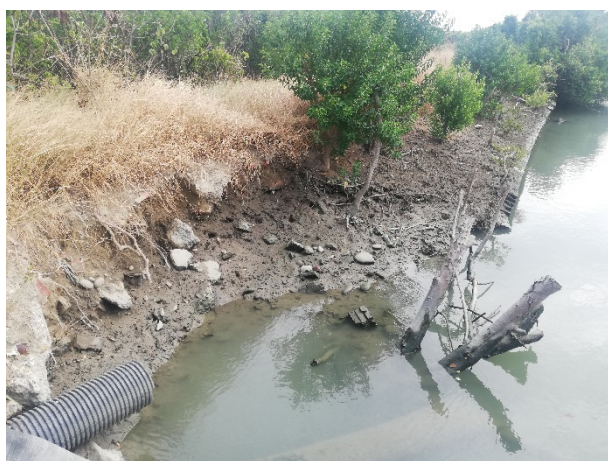
圖 2-2.6 保護區入口處南側左堤岸崩壞狀況圖

左岸土堤部分區段已受侵蝕崩滑，對保護區之防護功能已大打折扣，包括保護區入口廣場箱涵下游側(如圖 2-2.6 所示)、B7 區堤岸閘門(23°01'21.9"N，120°08'13.5"E)北側及閘門南側起之南段堤岸較為明顯，其中，閘門北側翼牆旁堤身已沖蝕出大破口，110 年 8 月雖以太空包沙袋堆疊填充，但因密合度不足，漲潮時仍有水體侵入保護區並持續侵蝕沙袋北側之堤身(如圖 2-2.7 所示)。

- 一、北汕尾水道兩處堤身沖蝕掏空問題建議優先修復，避免未來颱風豪雨期間造成嚴重破口而肇致保護區積水加劇，一為該圳路河段 2 左岸閘門北側堤岸(參見圖 2-2.7)，二為保護區入口處南側左堤岸(參見圖 2-2.6)。
- 二、水利設施改善方面建議可優先針對 MG1、EG1、MG3、WG2 等防潮閘門及 MP1 抽水站進行改善與優化，以提高保護區排洪能力，並可藉以多引進外部圳路感潮水體，在利用退潮時期開啟閘門以重力排放，既省能又可提高水體交換及生物流通之效果。中期可考慮東緣圳路 EG3 及 EG5 閘門修繕工作，以提供保護區東半部水域與外部水域水體交換及生物流通之管道。
- 三、運鹽古運河上中下游水位完全感潮，北汕尾水道河段 2 以上圳路受 W1 道路箱涵影響，低潮位期間最低水位均不低於 0 公尺，東緣圳路河段 2 以上圳路因設施阻擋並不感潮，建議研擬保護區內水利設施水位調控操作模式及經營管理策略時宜納入考量。建議可思考於運鹽古運河及北汕尾水道設置自動水位水質監測儀器，提供保護區水位調控操作之參考依據。
- 四、防潮堤岸長度約有 2 公里左右，很多堤段布滿植生，不利陸路行走或水路靠近，且空拍遮蔽無法窺其實況，然因年久，部分堤段之保護強度應已有減損，可能會造成防災破口，建議可再進一步檢視各堤段之健康狀況，俾能適時補強，以免颱風豪雨期間才發現破損卻面臨搶修無路之窘況。
- 五、衡酌三條圳路環境條件差異(河寬、植生狀態)、生態觀察及環境教育需

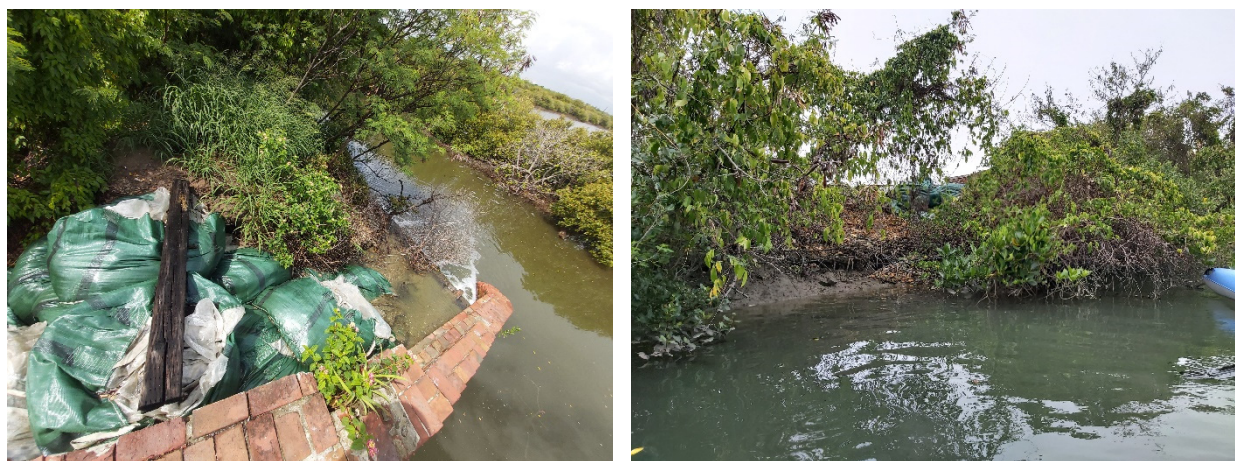
圖 2-2.7 B7 區閘門北側堤岸崩壞擊破口狀況圖

保護區周緣三條圳路整體水路調查過程發現堤岸有問題之點位或區段繪製如圖 2-2.13 所示，其中，B19 東南側崩壞土堤與圳路水體連通範圍不少，但無安全疑慮。最需注意北汕尾水道兩處堤身沖蝕掏空問題，一為該圳路河段 2 左岸閘門北側堤岸(參見圖 2-2.7)，二為保護區入口處南側左堤岸(參見圖 2-2.6)。

除了上述兩處堤岸加固外，建議可最優先修繕北汕尾水道河段 2 起點

處之閘門，倘恢復其操作與抵禦潮水之功能，適度調節操作就可以降低其上游堤岸受高潮位衝擊之壓力，包括河段 2 兩處堤岸破損處以及河段 5 末端與保護區 B10、B16 間土堤保護高度不足之問題。颱風豪雨前亦可反覆操作，調節降低河段 2 以上圳路水位，增加容蓄降雨之空間。

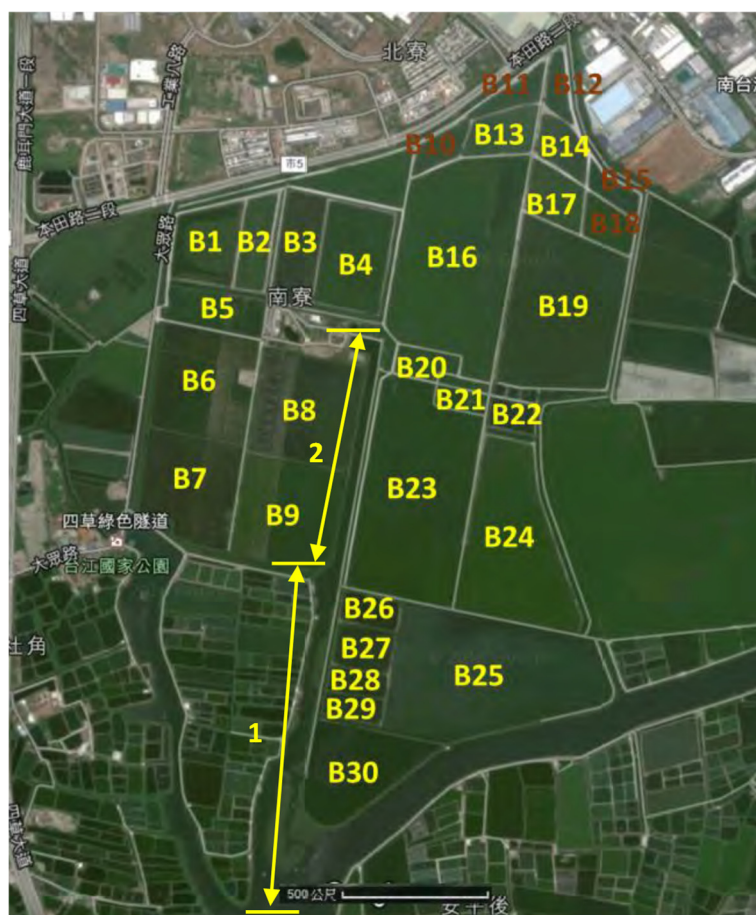
圖 2-2.8 運鹽古運河分段示意圖

依調查資料顯示本圳路總長度約 2 公里，末端為運鹽碼頭，流路上無跨河設施，依其流路狀況概分為兩個河段(如圖 2-2.8 所示)，自下游往上游分別描述其概況如下：

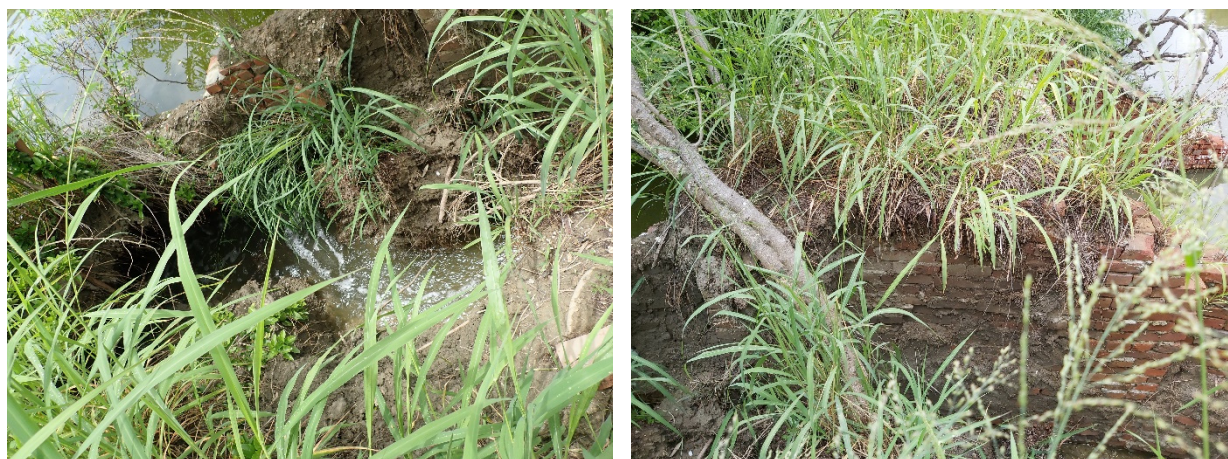
圖 2-2.9 B23 區閘門土堤掏空圖

B8、B9 區交界處堤岸上設有抽水站，其北側約 100 公尺處有座磚造兩門閘門，與其隔運鹽古運河相望之對岸堤岸亦有座磚造兩門閘門，因之前於保護區 B23 區已可看到此閘門兩側翼牆皆有滲漏水流進入內水道圳路，其中以南側較為嚴重，然此水道有 10 公尺寬，平常無法跨越，故調查人員駕獨木舟行經此處即登上堤岸近距離觀察，發現此閘門南側翼牆雖無明顯破洞，但其旁邊堤身已被掏空近 1 公尺寬，滲漏水流一直灌入(如圖 2-2.9 所示)，至於北側翼牆旁堤身破損雖不及南側嚴重，但該破損情勢必會隨著潮起潮落逐漸擴大。

鑑於本堤岸上長滿植物，平日無人通行，與 B23 西側土堤道路(遇雨泥濘人員步行即有困難)間又隔著約 10 公尺寬內水道圳路，建議能防微杜漸，最好能趁天候良好儘早將閘門兩側翼牆旁堤身破洞確實填補，否則等到颱風豪雨來襲期間，翼牆臨運

河側萬一抵擋不住高漲潮水衝擊而破壞，加以陸路已無動線可供人員與機具進行搶修，大量潮水將湧灌入保護區，保護區水位勢必節節升高，陸地設施恐怕被淹沒之可能(研判保護區內土堤積水深至少 10 餘公分)，屆時要維修改善所需投入人力經費將會是颱風季來臨前處理改善之數倍甚至數十倍。非常幸運地本年度未有颱風豪雨侵襲保護區，且臺南市政府農業局已於 10 月進場完成修復(如圖 2-2.10)，決堤威脅暫已解除。

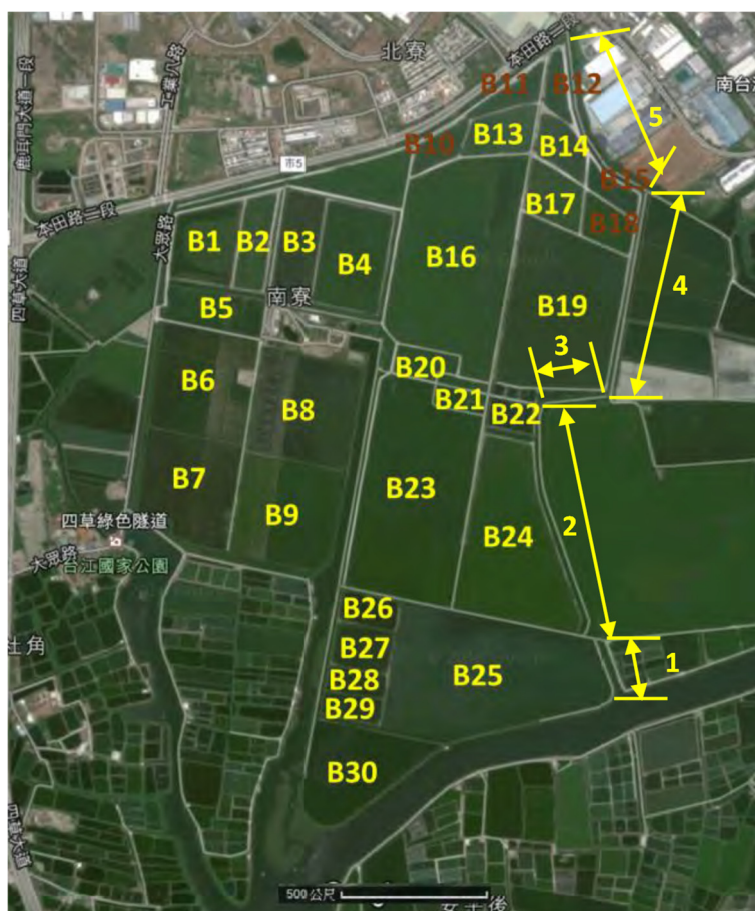
圖 2-2.11 東緣圳路分段示意圖

本圳路與鹽水溪排水匯流處與前述兩條圳路匯流處距離約 1.3 公里，其東側(左岸)為私人魚塢，經調查顯示，本圳路約 1.3 公里，然其與私人魚塢間之南北向堤岸多已沖毀，兩邊水體已完全連通，其西側保護區堤岸則尚為良好，故調查工作調整為保護區堤岸內緣圳路，整體長度約 2.6 公里，依其流路狀況概分為五個河段(如圖 2-2.11 所示)，自下游往上游分別描述其概況如下：

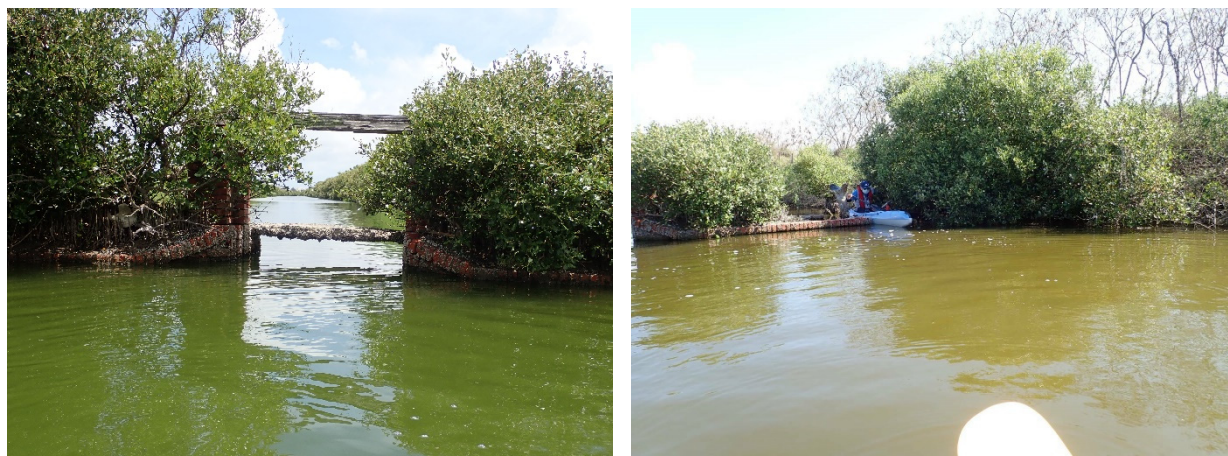
圖 2-2.12 東緣圳路河段 2 之跨圳路構造物圖

為黑面琵鷺及其他水鳥生態最豐富水域之一。右岸堤旁紅樹林植物茂密，有兩孔式涵洞，緊接著兩門式鋼筋混凝土閘門，左岸則為私人魚塭柏油路面，間有紅樹林生長。終點處磚造制水閘門以木製閘板擋水，其北側及為原感潮圳路，惟其東側堤岸崩壞，放眼望去呈一大水域，距現場偶遇之養殖戶稱閘板不常開啟，以避免塭堤遭漲潮水體衝擊破壞。該閘門頂西側即為保護區東界，台江國家公園管理處設有鐵皮浪板，以阻隔人車進入保護區。

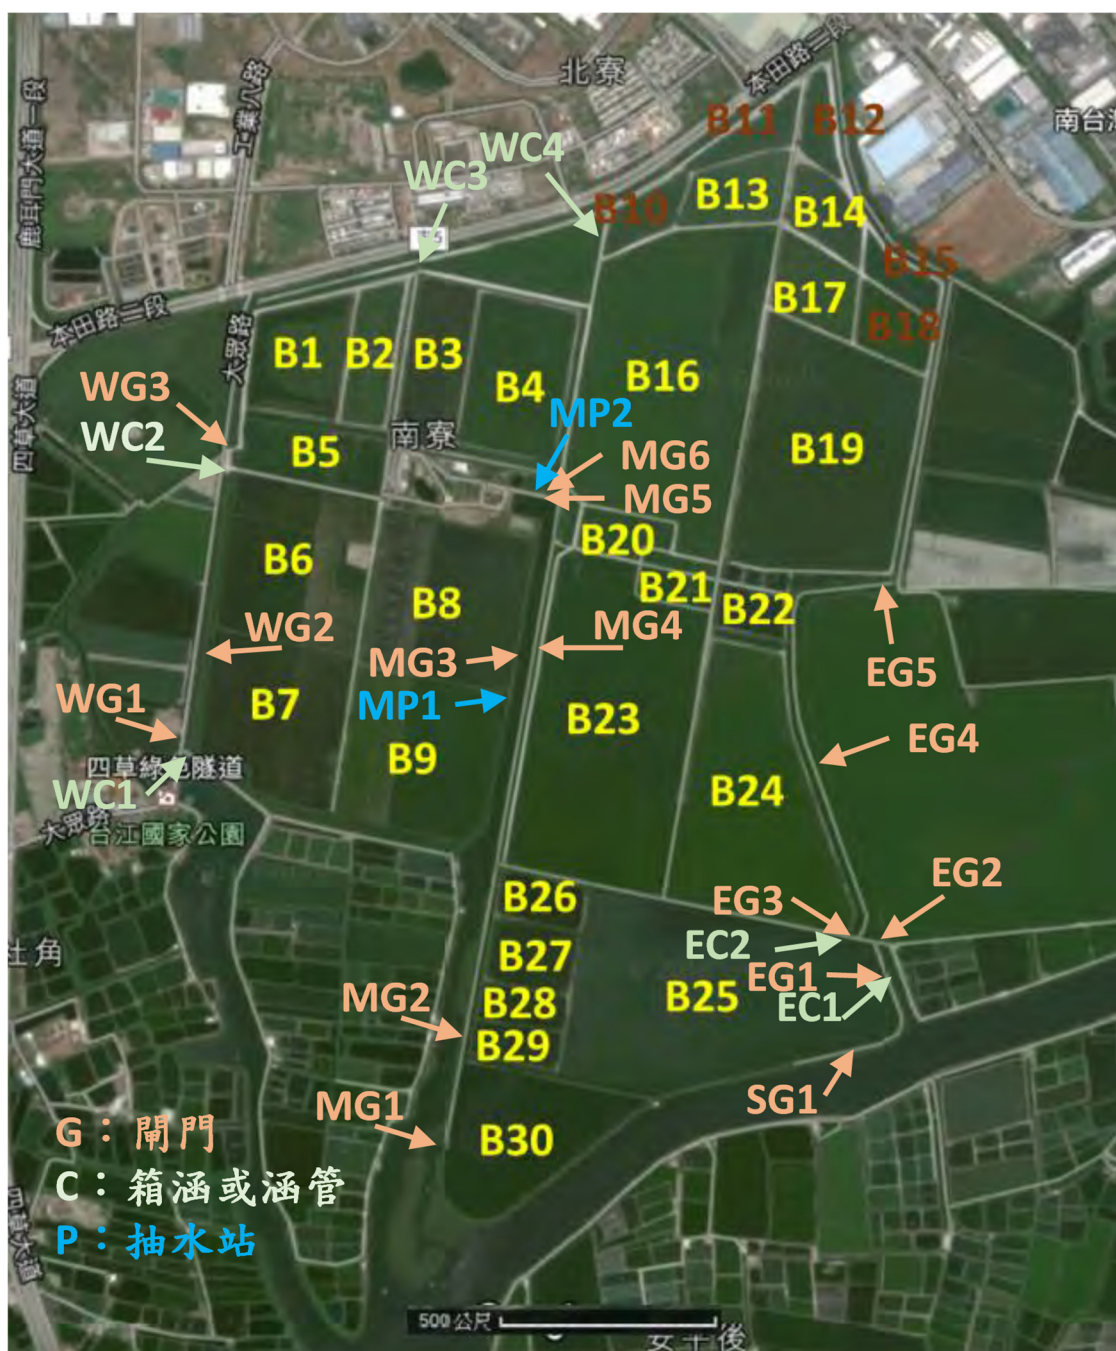
圖 2-2.14 圳路水利設施分布示意圖

圳路調查過程中就各類型跨河構造物或水利設施進行 GPS 衛星定位與周圍環境調查工作，茲整理個圳路水利設施計有閘門 14 座，道路箱涵 3 座，涵管 3 座，抽水站 2 座，詳細數量如表 2-2.2 所示，其所處位置分布如圖 2-2.14 所示。其中，各設施編號共 3 碼，第一碼英文字母表示圳路代號，第二碼英文字母表示設施類型，閘門為 G，箱涵或涵管為 C，抽水站為 P，最後一碼為數字，代表同類型設施自下游起循序累進之編號。各圳路之水利設施型式、位置、周圍環境與堪用程度等概略狀況整理臚列如表 2-2.3 至表 2-2.5 所示，現地照片則整理如附錄四所示。

北汕尾水道因臨大眾路，故有兩處較大型之道路通水箱涵，運鹽古運河位於保護區中軸，且為曬製鹽時期重要聯外運輸樞紐，調控運河與保護區間進出水之閘門最多，且有兩處抽水站，抽水站皆可運作，惟 MP1 抽水站因維修動線不佳，進水管破損，抽排水功能已大打折扣。可調控內外水體連通之主要閘門計有 3 處，包括 MG1、MG3、MG6，都屬運鹽古運河系統且都有電控機制，東緣圳路 EG1 閘門因體型巨大，但僅只能用人力操作，故鮮少使用。

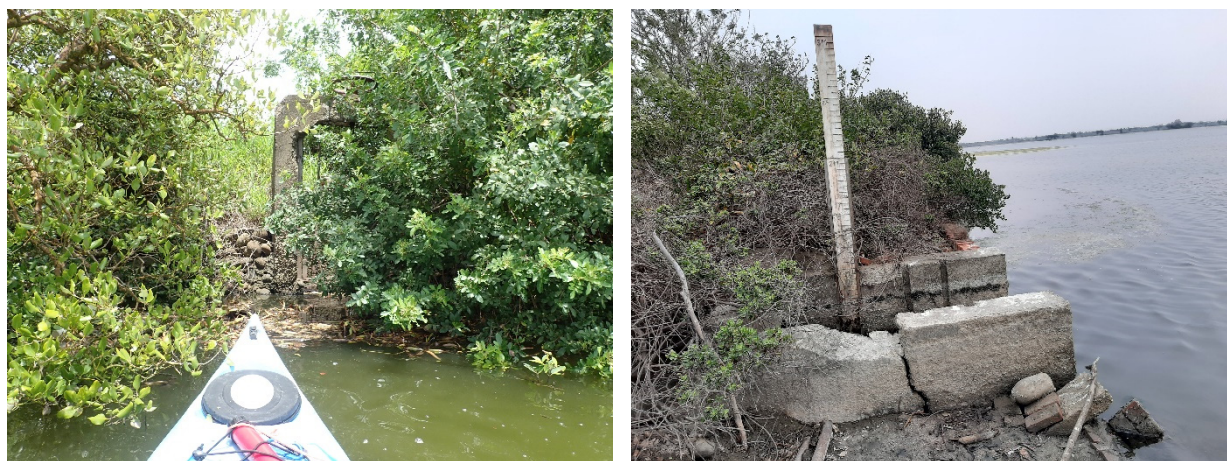
圖 2-2.15 鹽水溪排水 SG1 閘門概況圖

除了三條圳路外，調查過程從東緣圳路與鹽水溪排水匯流處走水路沿著保護區 25 防潮堤外往運鹽古運河匯流處前進途中，發現於保護區 B25 區防潮堤岸上有一鋼筋混凝土閘門(23°00'51.1"N, 120°09'04.0"E)，賦予編號 SG1(如圖 2-2.15 所示)，經靠岸登陸調查，其混凝土結構上方已部分剝落，部分鋼筋已外露，平轉式轉盤和軸承接已嚴重生鏽無法操作，木製閘門破損，故有滲漏水現象，漲潮時流入保護區之水流速度約每秒十幾公分。

該閘門於保護區側之導水結構上設有木製水尺。閘門兩側堤岸臨鹽水溪排水側均長滿紅樹林植物，而保護區側則沖蝕頗為明顯，人員無法於

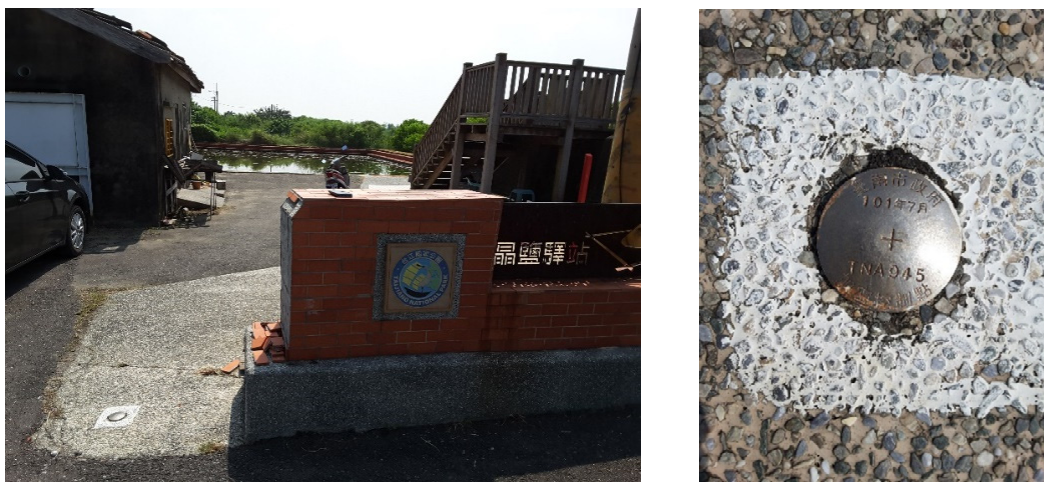
圖 2-3.2 臺南市政府 TNA945 控制點位置及外觀

9 處水位測站旁各設置參考基樁及水位計觀測管，於 2 月上旬辦理參考基樁與水位計觀測管頂高程引測工作，引測基準點採用位於「晶鹽驛站」北側之臺南市政府 101 年 7 月設置 TNA 945 控制點(如圖 2-3.2 所示)，高程值為 0.458 公尺。各水位測站均設置參考基樁，其功用除了做為水位計感測端高程決定參考基準外，亦為其所在位置圳路斷面地形高程量測之參考基準，讓所有量測工作都在同一基準平面上(臺灣高程系統)，彼此間相對差異就容易釐清與判斷。9 處水位測站之參考基樁與水位計觀測管頂高程施測儀器為 Trimble R8s 衛星定位儀，將其放置於基準點上，再利用內政部衛星中心 e-GNSS 即時動態定位系統施測，每個測點紀錄 3 分鐘後得平均值，均方根誤差(RMSE)為 2.071cm。各水位測站水位觀測管外觀及斷面地形高程引測工作如圖 2-3.3 至圖 2-3.11 所示，經引測施測成果如表 2-3.2 所示。

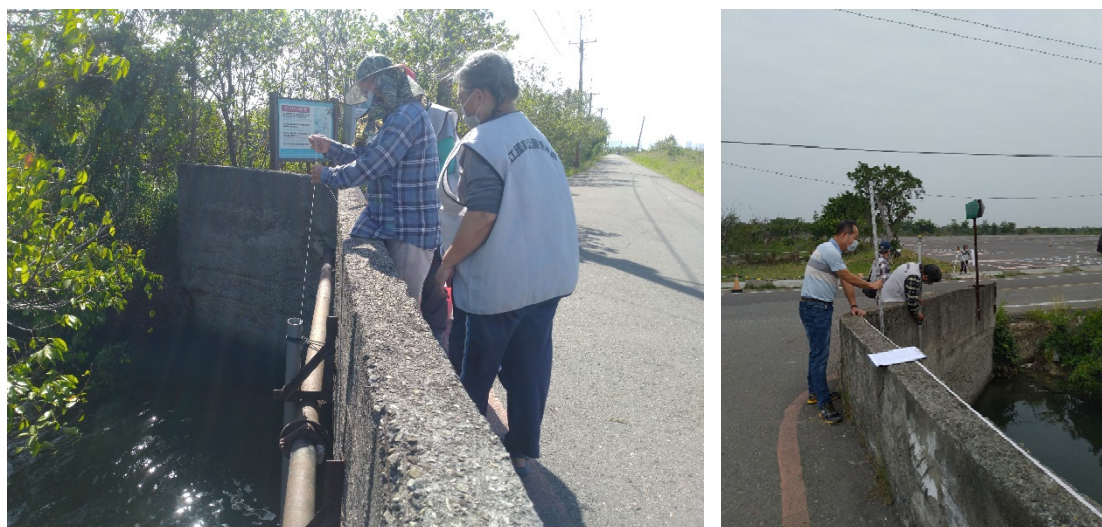
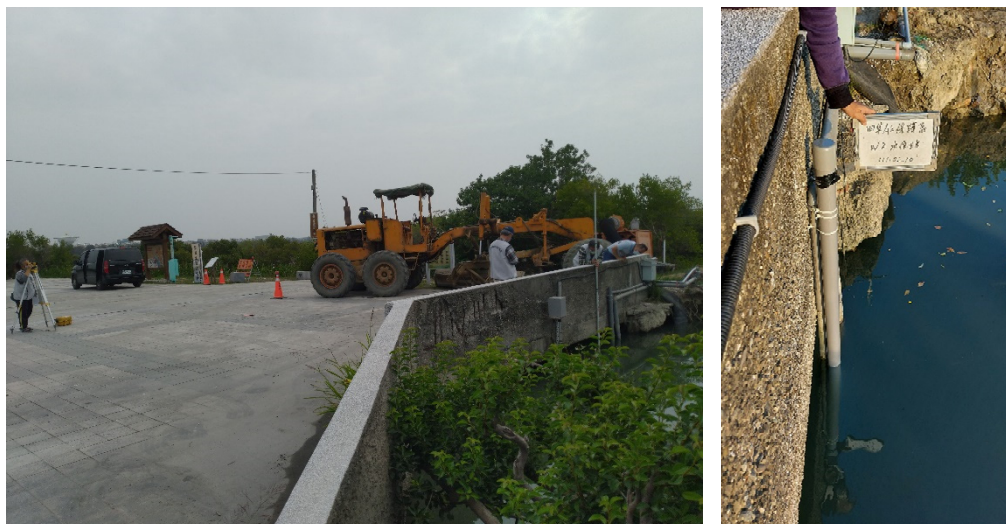
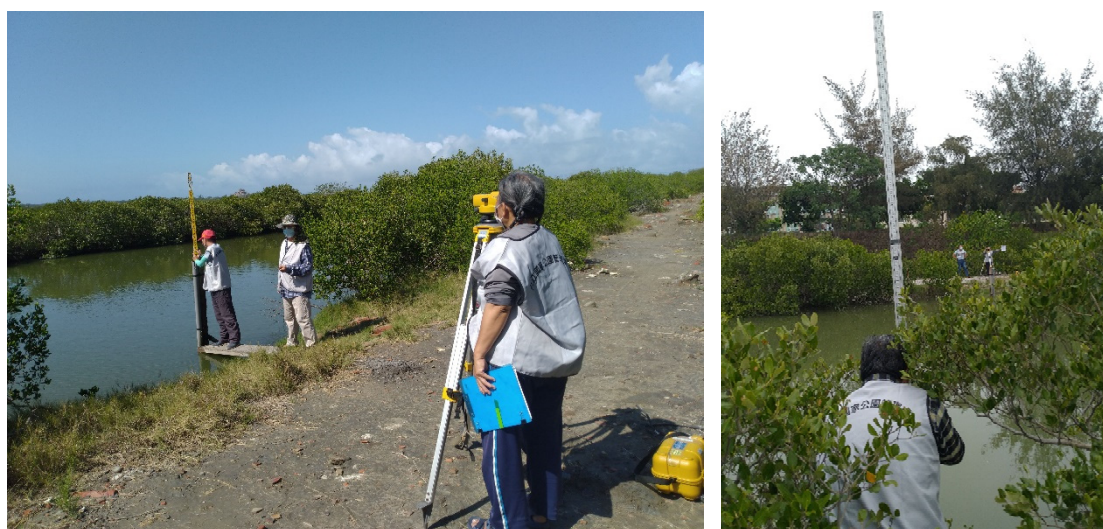
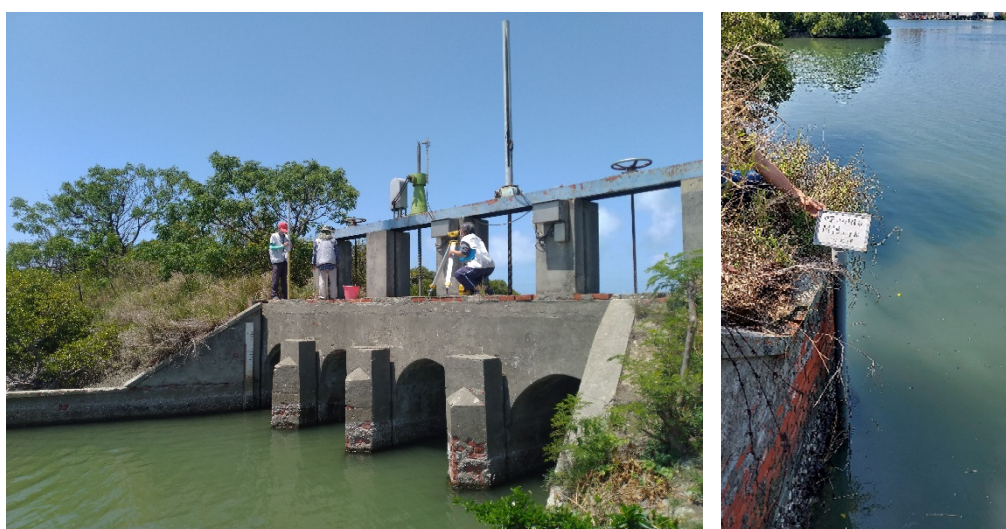
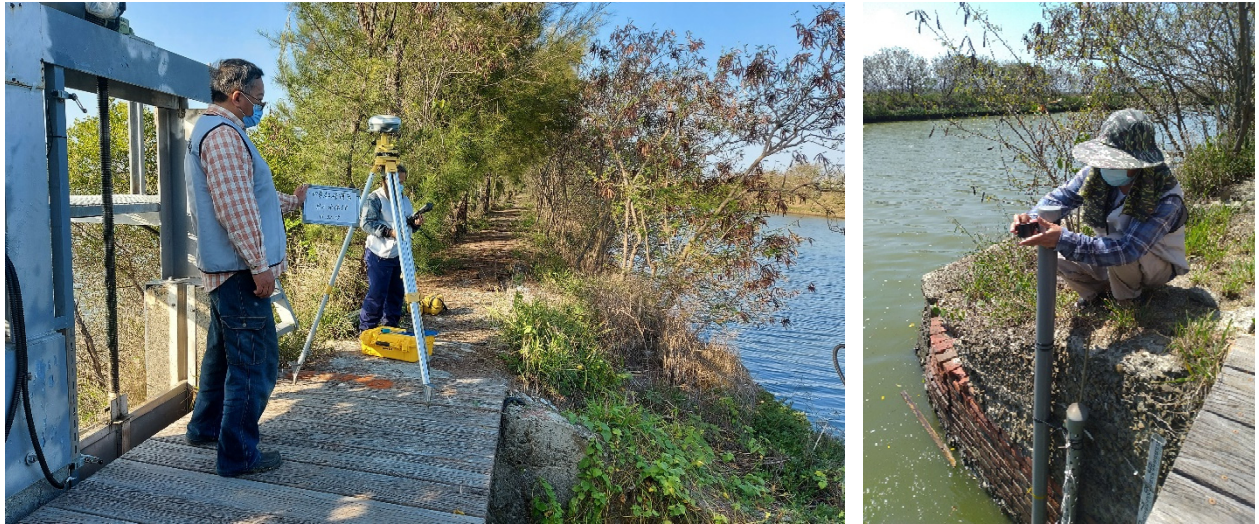
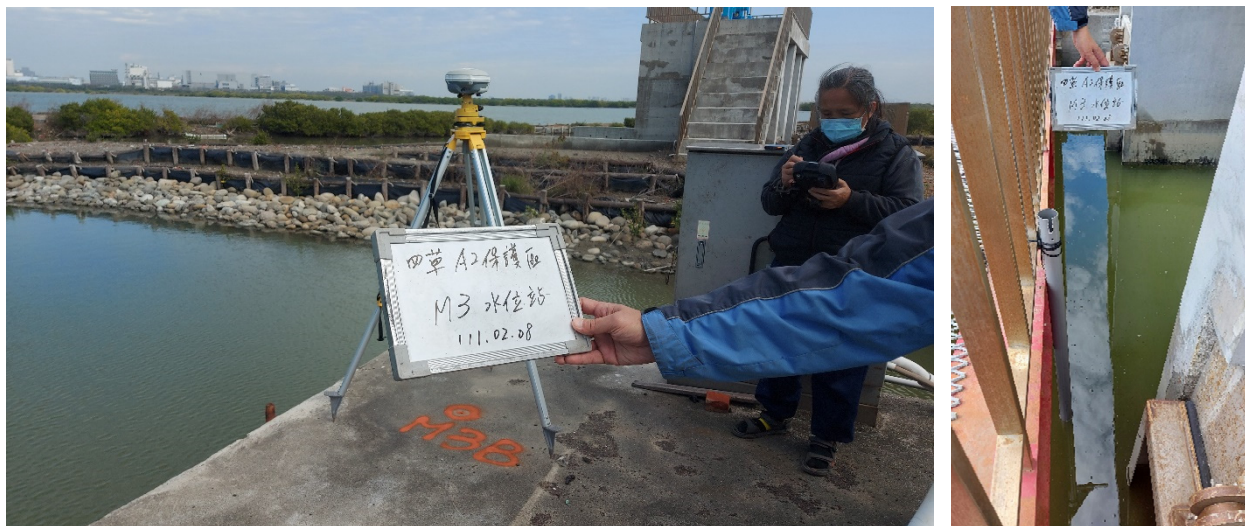
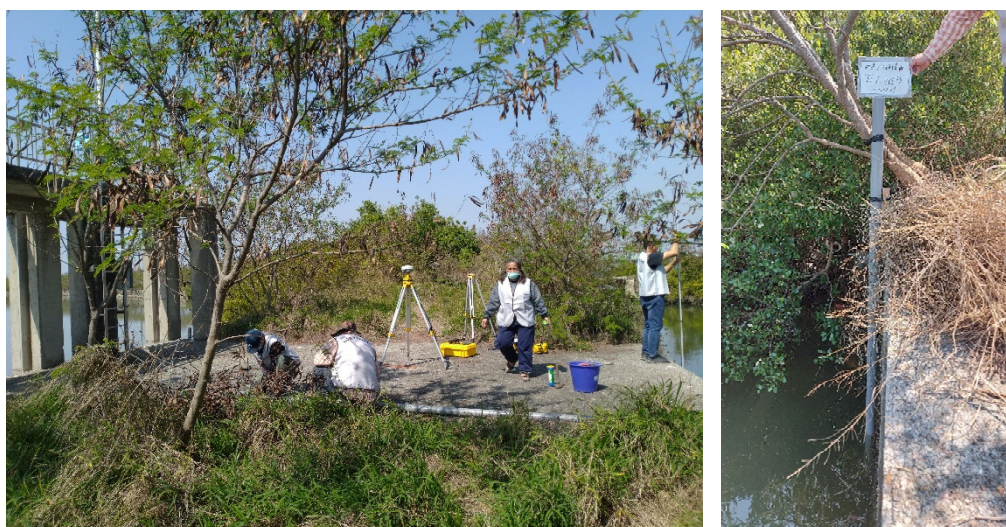
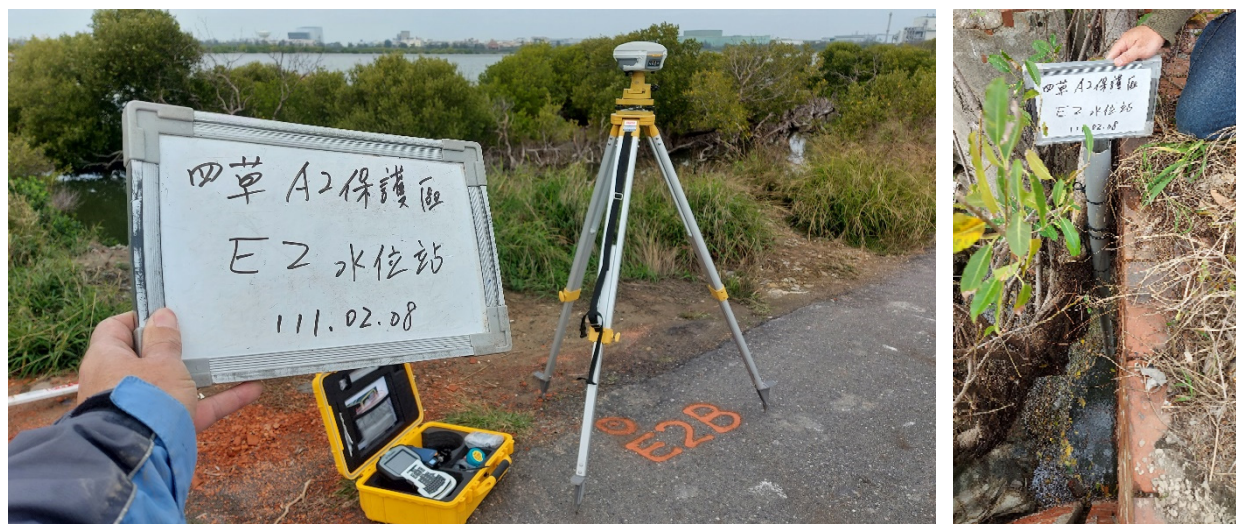
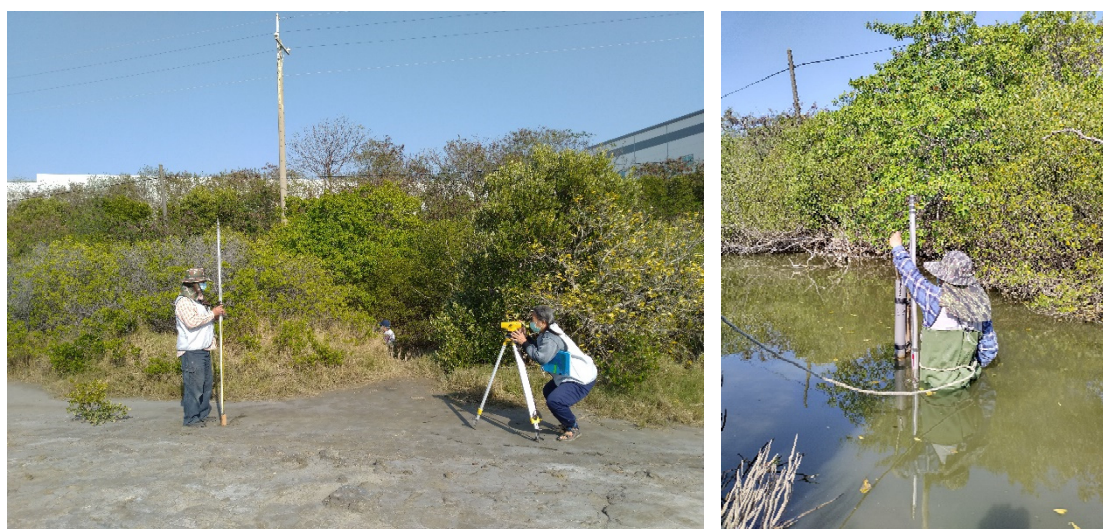
各處測站所在位置圳路斷面地形高程量測採兩種方式施測，如果有跨圳路構造物之斷面，則由構造物上依水面寬度將其劃分 10 等分，在於各點位擺放水尺，藉由水準儀自水準基準樁施測其高程值，W1、W2 屬於此類型，另外，無跨圳路構造物之斷面，則利用獨木舟划至設定點位(水面寬分 10 等分)放置水尺，再以水準儀施測其底床高程 W3、M1、M2、M3、E1、E2、E3 均屬此類型。施測 9 處水位測站之河道斷面之成果整理如表 2-3.3 所示，依圳路分別繪製其 3 處水位測站斷面則整理如圖 2-3.12 至圖 2-3.14 所示。其中，以運鹽古運河 M1 測站之斷面最寬，東緣圳路 E1 測站次之，北汕尾水道 W1、W2 測站之斷面最窄。北汕尾水道 W2 之底床最深，主要是鬆軟底泥累積較厚所致，約有 1.2

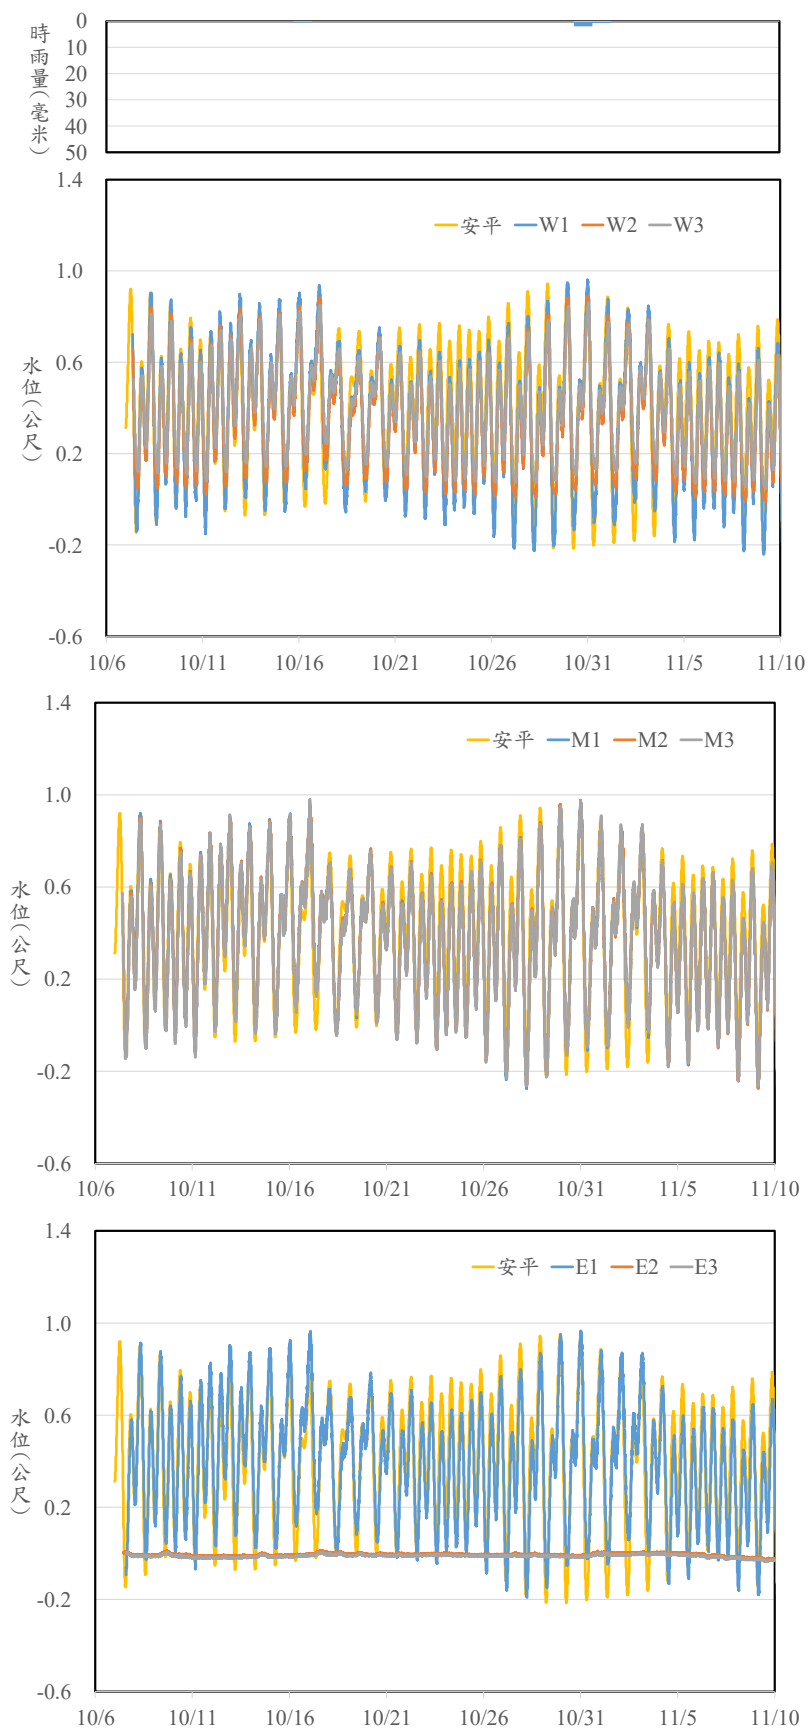
茲將四季於各水位測站量測收錄資料依各測站井管高程與水位計擺設位置轉換為絕對高程後，繪製其成果如圖 2-3.15 至圖 2-3.18 所示，圖中並將安平雨量站測得時雨量資料與之對應。雨量以二、三兩季最為明顯，一、四季下雨時間不多。

由各測站水位歷線圖可看出大部分測站水位均隨潮位漲落而有所變化，只有東緣圳路 E2 及 E3 測站之水位無此趨勢，主要係 EG3 閘門處於常閉狀態，且其下游之 B25 區 EG1 閘門和 B30 區 MG1 閘門均未開啟讓潮水進出保護區之緣故，其水位上升主要係降雨所導致，二、三季最為明顯，水位下降則受蒸發及經內水道消散至其他樣區所致。

各季次北汕尾水道實測水位資料與安平潮位預報資料比對(參見圖 2-3.15 至圖 2-3.18)，顯示北汕尾水道上游之水位站 W2 及 W3 於乾潮時段其最低水位無法下降均無法下降至 0 米以下，會產生此現象可能有兩種原因：(1)北汕尾渠道較窄導致水來不及排出即面臨漲潮時段，(2)水道有堵塞現象，這個現象類似水道中設有堰體，阻擋低水位的排水現象，此即為 W1 測站所處道路箱涵所致。

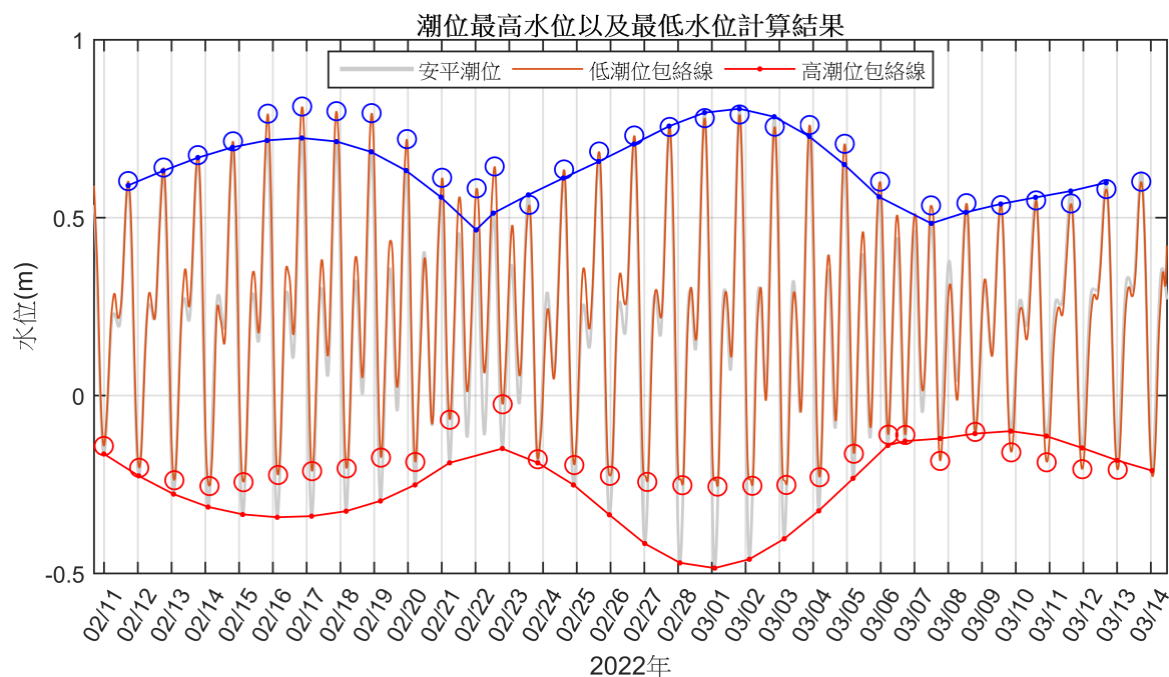
圖 2-3.20 安平預報潮位與實測資料時序列比對範例結果

此外，亦可依據兩測站所測量資料擷取每日最高以及最低水位如圖 2-3.20，比較其最高水位以及最低水位發生之時間的差異，如此可進一步比較各測站全潮位與最高以及最低潮位延遲時間之差異。

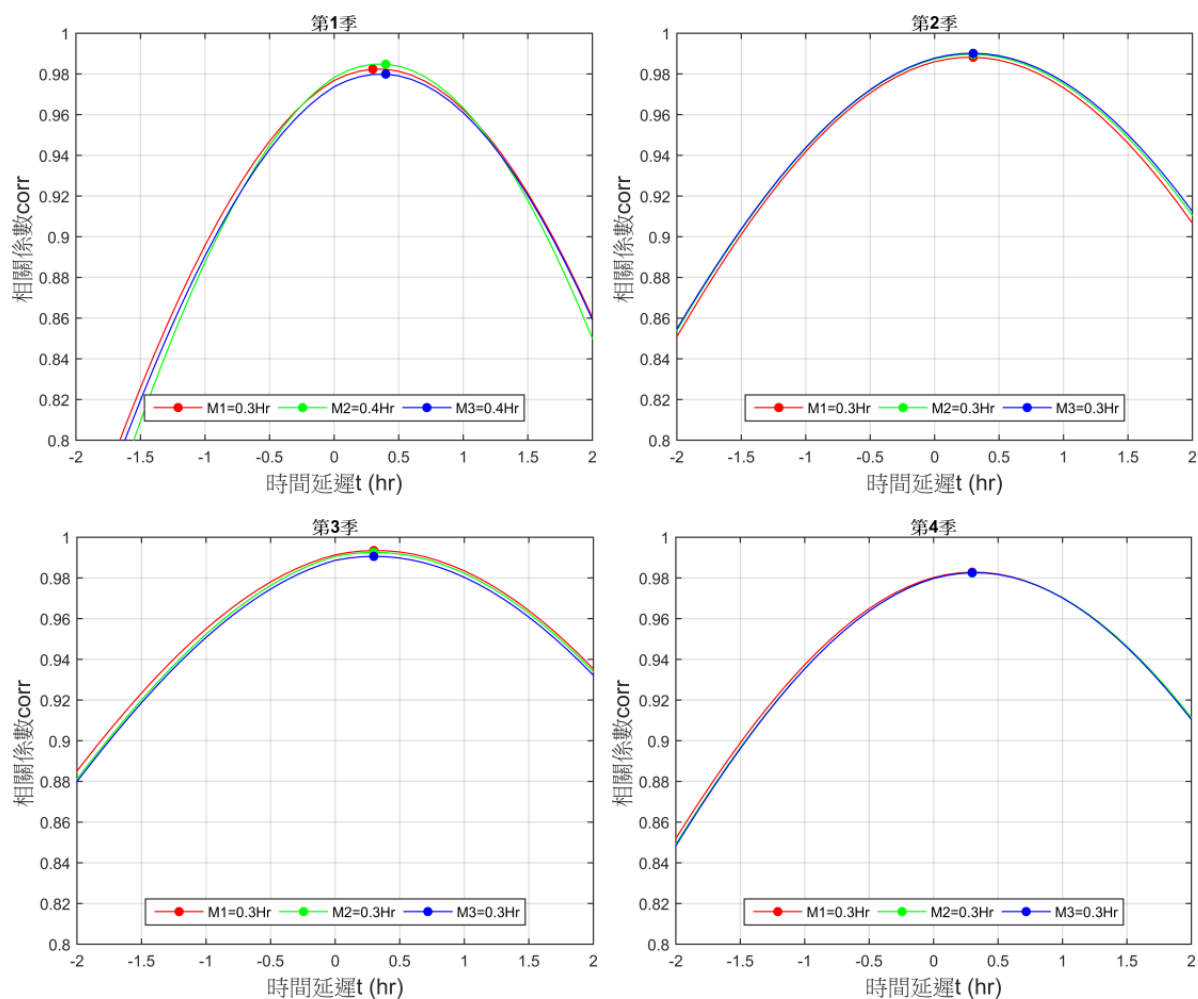
圖 2-3.22 各季次運鹽古運河與安平潮位時序列相關性分析成果

圖 2-3.22 為各季次運鹽古運河與安平潮位時序列相關性分析成果，圖中顯示 M1、M2 與 M3 其時間延遲相關性差異不大，整體而言運鹽古運河水位變化與安平潮位約延遲 0.3 小時。運鹽古運河各測站與安平預報潮位關聯性分析數據整理如表 2-3.6。

一般而言，運鹽古運河各水位測站高潮位的延遲時間一般會比全潮位時段少，這現象於第三以及第四季最為明顯，而低潮位時段的延遲時間則相對較多，這個現象於大潮時段更為明顯，最高以及最低潮位延遲時間與全潮位的差異，相對於北汕尾水道明顯較小。

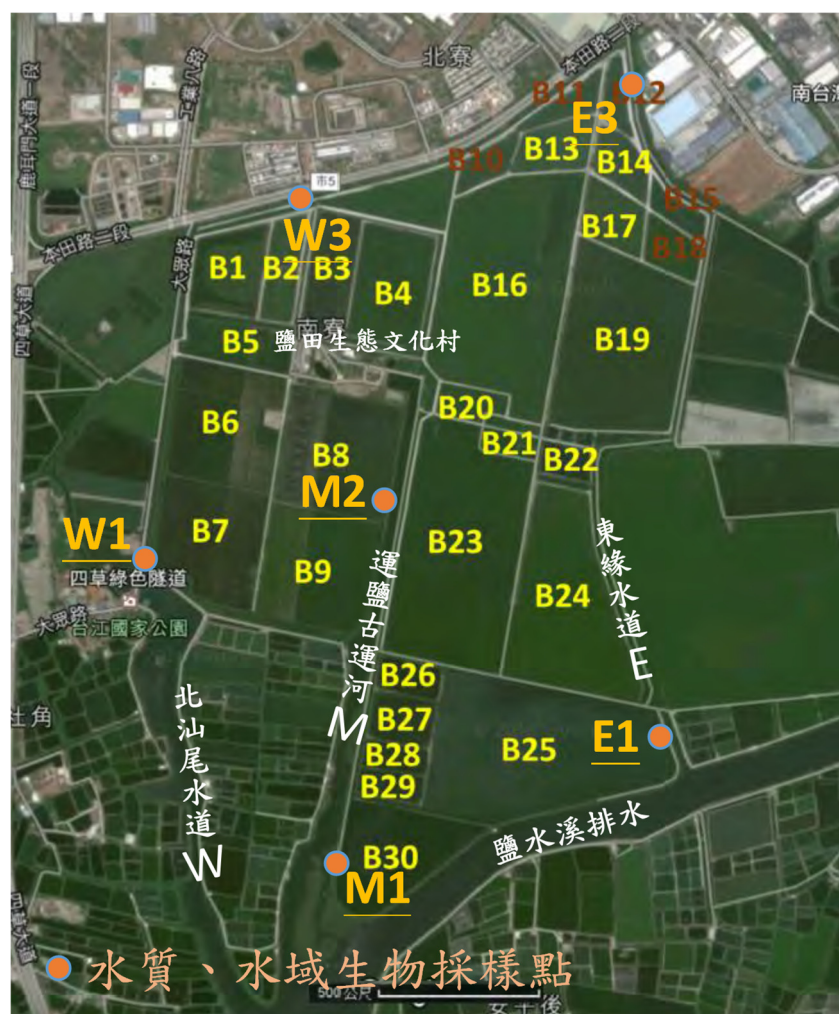
圖 3-1.1 水質監測代表性樣點分布位置圖

為結合水位監測所掌握之感潮狀態，茲於各圳路 3 處水位監測站中選取 2 處做為水質監測代表性樣點，經工作計畫書階段規劃代表性樣點經台江國家公園管理處審定其位置為 W1、W3、M1、M2、E1、E3 等 6 處，其位置如圖 3-1.1 所示，水域生物資源調查亦採同樣位置辦理。

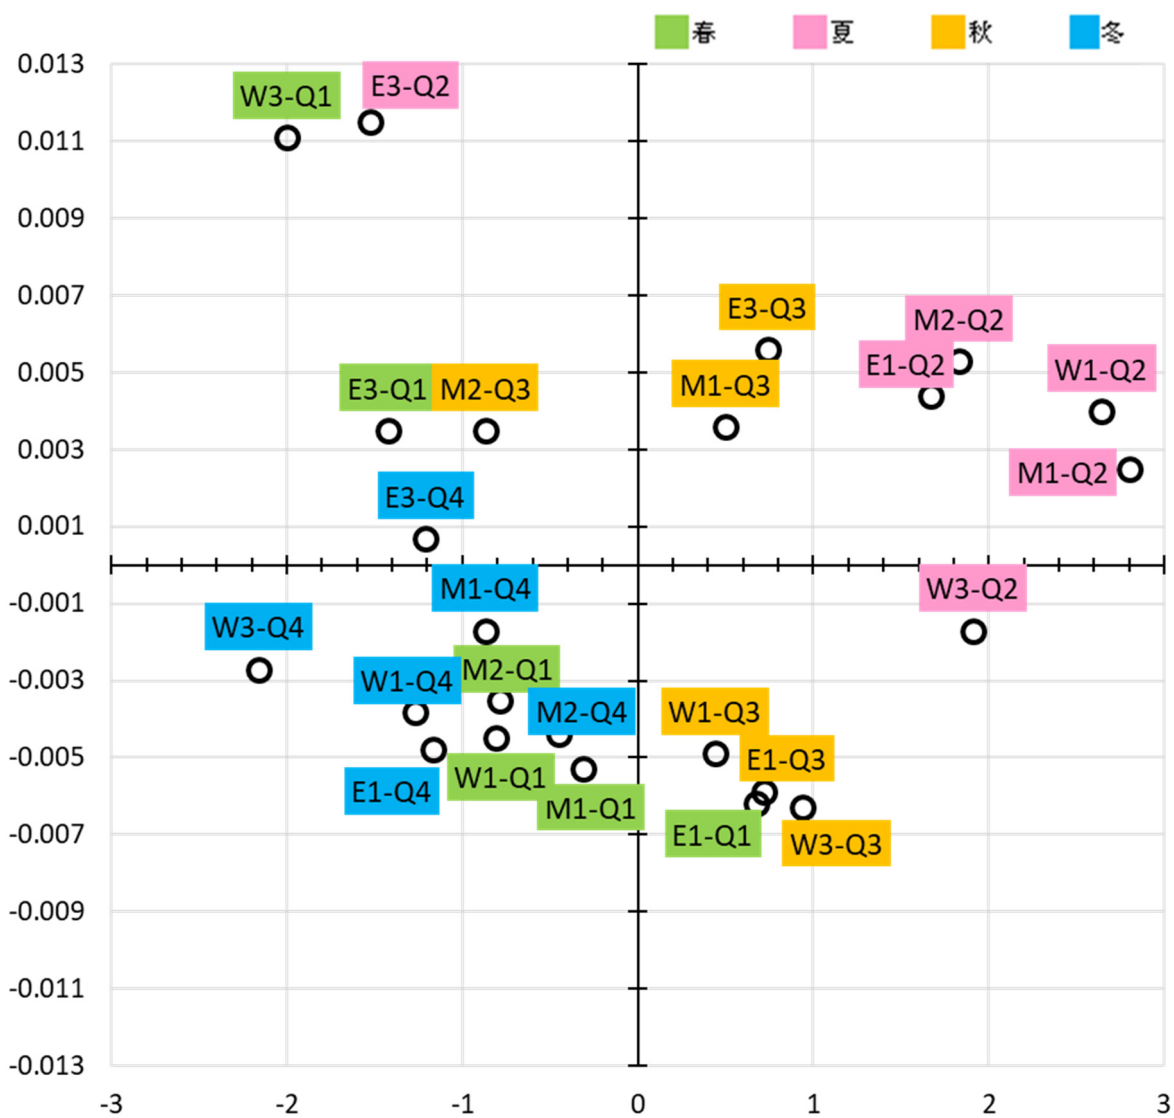
圖 3-2.16 各季次各樣點水質關係圖

由於基礎生物資料僅有本年度四季之調查資料，需持續累計至少三年度以上資料才能進行水域生物與環境因子探討，故在此僅以多元尺度(multidimensional scaling, MDS)探討各季次各樣點環境因子相關性。結果圖 3-2.16 所示，可知冬季 6 處、春季除 W3 外 5 處和秋季除 E3、M1 外 4 處成一個群集；夏季除了 E3 外，其他 5 處亦可與秋季的 M1 和 E3 成群，應為受到較高的葉綠素 a 含量、生化需氧量和化學需氧量及相近的鹽度影響；春季 W3 和夏季水 E3 各成一群集，主要應為受到較高的懸浮固體、濁度，同時有較高的鹽度和導電度之影響。

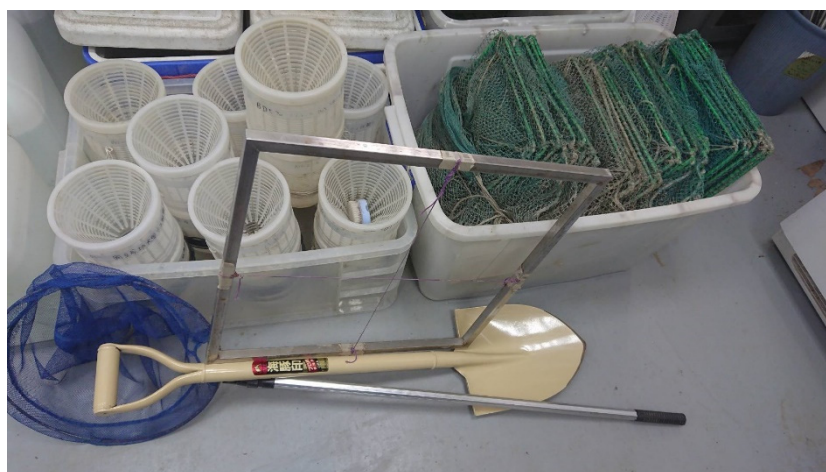
圖 4-1.1 水域生物採樣工具

配合四季水位觀測及水質採樣工作，已分別於 3 月 10 至 11 日、5 月 12 至 13 日、8 月 9 日至 10 日及 11 月 1 日至 2 日，依據「濕地生態系生物多樣性監測系統標準作業程序」及行政院農業委員會特有生物研究保育中心所制定的調查作業方法規範，以定量採樣法、蛇籠法、蝦籠法進行 6 個樣站之水域生物資源調查作業，採樣工具如圖 4-1.1 所示，其中定量採樣法原則上以 50cm×50cm 採樣框挖掘深度約 20cm 以淺底質以 500 μ m 網目篩網篩洗，而蛇籠和蝦籠置設置於樣點 24 小時後收回。現場採樣作業情形整理如圖 4-1.2 所示，圖 4-1.3 則為採獲生物概況，除必須帶回實驗室分析之樣本以攜帶式冰箱低溫保存外，均原處放回水域中；攜回實驗室之標本拍照計數後，置入標本瓶中以 70%酒精保存。總計四季水域生物調查作業共採集 32 科 56 種水域生物 981 隻個體(如表 4-1.1 所示)，水域生物名錄參見附錄五。
