北汕尾水鳥保護區周緣圳路水文
資料收集及水域生態調查計畫

委辦機關：台江國家公園管理處

受託機關：財團法人成大研究發展基金會

中華民國111年12月

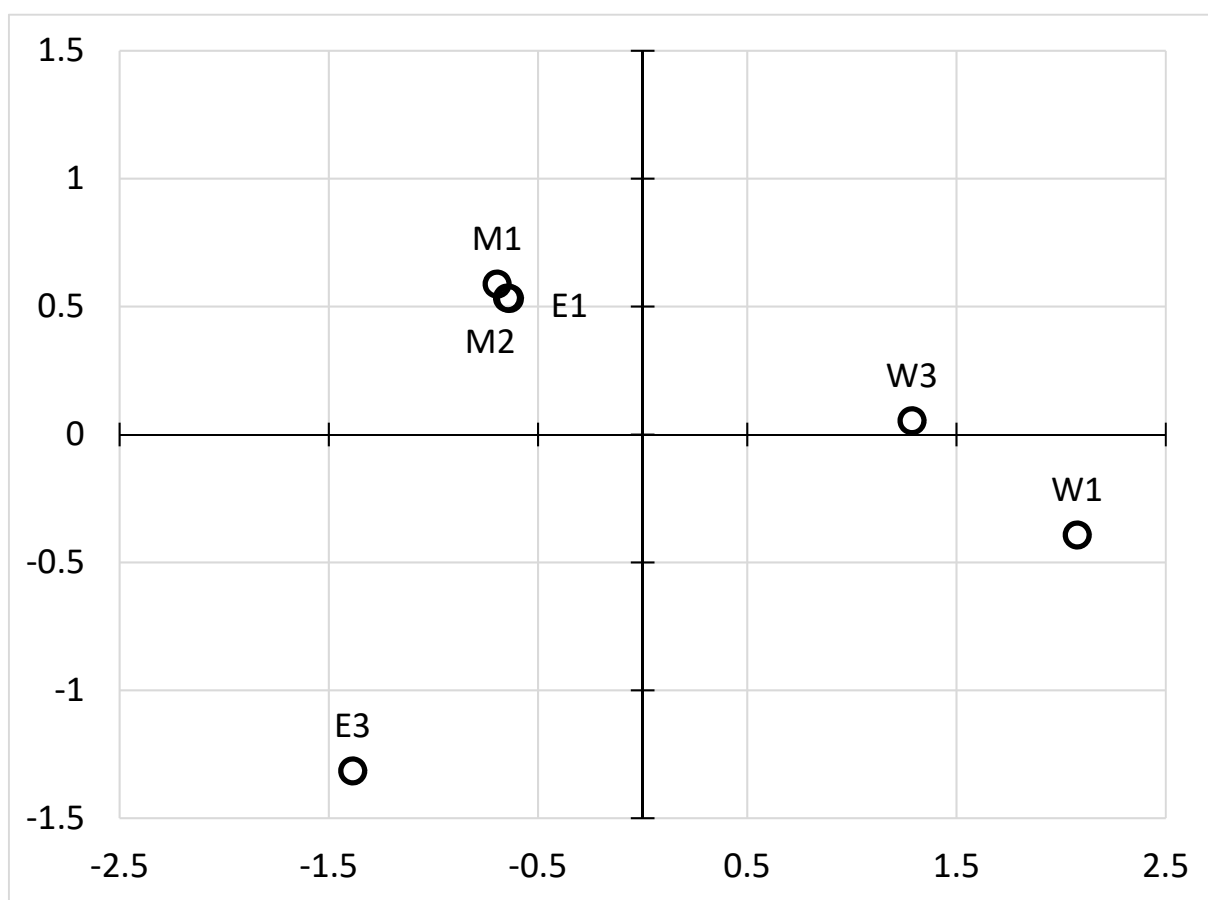
圖 4-1.11 111 年度周緣圳路 6 處水域生物 MDS 相似度圖

茲將本計畫的6處之水域生物以軟體 SPSS17 聚類分析(Cluster analysis)和 MDS 分析方法進行相似度分析，兩種方法所得結果吻合，如圖 4-1.10 和圖 4-1.11 所示，可明顯看出運鹽古運河(M1、M2)和東緣圳路樣點(E1、E3)的生物組成較為相近，而與北汕尾水道樣點(W1 和 W3)差異較大。

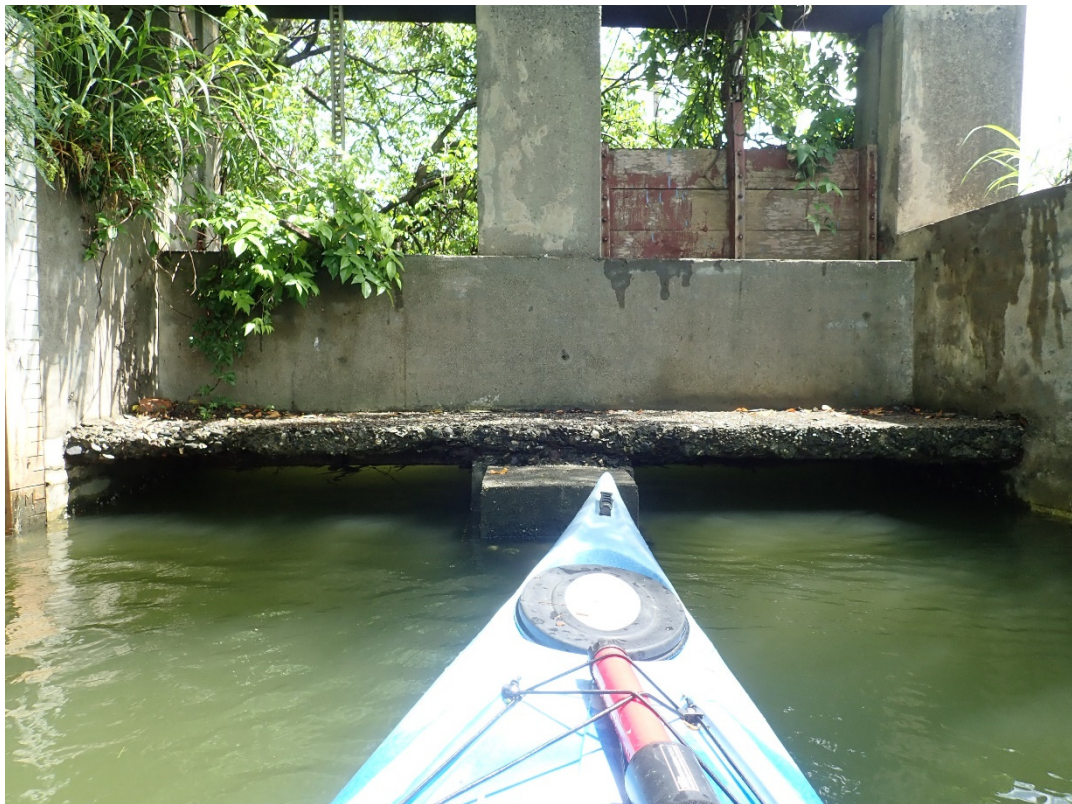
附圖 4-1.2 WG1 閘門(上游側)

河段	設施	編號	坐標	概要說明	改善順位
2	閘門 (代號 G)	WG1	23°01'14.6"N 120°08'11.9"E	<p>1. 環境概況：河段 2 起點，位於 WC-1 北側約 8 公尺處，臨大眾路，為跨北汕水道之鋼筋混凝土構造物，兩門，木製閘板，藉平轉式轉盤帶動軸承升降。原為扼守北汕尾水道上游河道感潮水體進出之首道控制點，並為颱風豪雨期間抵擋高漲潮水首道防線。</p> <p>2. 堪用狀態：失去原有功用，水體自由連通，兩道木製閘板均已嚴重破損，且兩座平轉式轉盤均已無法轉動，故已不能控制水體進出，亦無法阻絕颱風豪雨期間下游高漲水體進入上游水道，亟待修整。</p>	<p>1. 近程。</p> <p>2. 可阻絕颱風豪雨期間下游高漲水體進入上游水道，降低保區堤岸之防護壓力。</p>
2	閘門 (代號 G)	WG2	23°01'21.9"N 120°08'13.5"E	<p>1. 環境概況：位於北汕尾水道左岸保護區防潮堤岸上之磚造構造物，對岸為大眾路，兩門，不鏽鋼閘板。原為保護區 B6、B7 樣區自北汕尾水道引排水之通道，然因堤岸上植物茂密通行不易。</p> <p>2. 堪用狀態：長期封閉，水體無法流通，主因係無升降閘板設施，下游側閘板較上游側閘板高出約 40 公分，研判其下方應有木製閘板尚未移除。其北側磚牆與土堤間於 110 年土石掏空近 2 公尺寬缺口，市府農業局以數十包太空包沙袋堵塞，惟密合度不佳，仍有水流滲漏，沙袋北側土堤仍有繼續侵蝕風險。</p>	<p>1. 近程。</p> <p>2. 修復後與 MG3 輪流操作，提升保護區西側 B6 至 B9 等 4 樣區水域循環流動，促進水體交換及生物漁原之豐富度。</p>
2	道路 箱涵 (代號 C)	WC2	23°01'35.6"N 120°08'15.3"E	<p>1. 環境概況：河段 2 終點，為保護區入園廣場跨北汕尾水道之鋼筋混凝土構造物，長度約 56 公尺。下游側左岸為曬鹽區虹吸管取水口及移動式柴油式抽水機排水口，土堤於 110 年 8 月大豪雨因堤上樹體倒塌致崩毀近半(如圖 2-2.6 所示)。</p> <p>2. 堪用狀態：正常使用，無控制設施。</p>	<p>本體無修繕需要，但其下游側左堤岸亟待修繕補強，以免颱風豪雨期間崩壞致水漫保護區。</p>

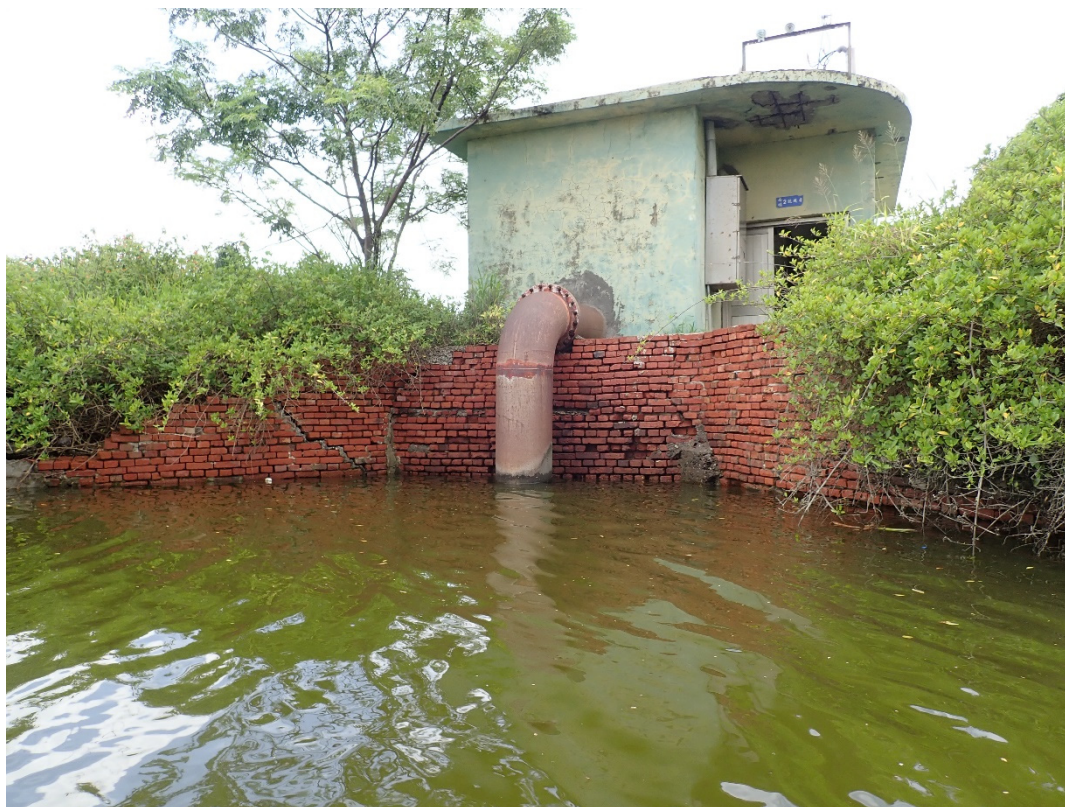
附圖 4-2.3 MP1 抽水站(運鹽古運河側)

北汕尾水道因臨大眾路，故有兩處較大型之道路通水箱涵，運鹽古運河位於保護區中軸，且為曬製鹽時期重要聯外運輸樞紐，調控運河與保護區間進出水之閘門最多，且有兩處抽水站，抽水站皆可運作，惟 MP1 抽水站因維修動線不佳，進水管破損，抽排水功能已大打折扣。可調控內外水體連通之主要閘門計有 3 處，包括 MG1、MG3、MG6，都屬運鹽古運河系統且都有電控機制，東緣圳路 EG1 閘門因體型巨大，但僅只能用人力操作，故鮮少使用。

- 一、北汕尾水道兩處堤身沖蝕掏空問題建議優先修復，避免未來颱風豪雨期間造成嚴重破口而肇致保護區積水加劇，一為該圳路河段 2 左岸閘門北側堤岸(參見圖 2-2.7)，二為保護區入口處南側左堤岸(參見圖 2-2.6)。
- 二、水利設施改善方面建議可優先針對 MG1、EG1、MG3、WG2 等防潮閘門及 MP1 抽水站進行改善與優化，以提高保護區排洪能力，並可藉以多引進外部圳路感潮水體，在利用退潮時期開啟閘門以重力排放，既省能又可提高水體交換及生物流通之效果。中期可考慮東緣圳路 EG3 及 EG5 閘門修繕工作，以提供保護區東半部水域與外部水域水體交換及生物流通之管道。
- 三、運鹽古運河上中下游水位完全感潮，北汕尾水道河段 2 以上圳路受 W1 道路箱涵影響，低潮位期間最低水位均不低於 0 公尺，東緣圳路河段 2 以上圳路因設施阻擋並不感潮，建議研擬保護區內水利設施水位調控操作模式及經營管理策略時宜納入考量。建議可思考於運鹽古運河及北汕尾水道設置自動水位水質監測儀器，提供保護區水位調控操作之參考依據。
- 四、防潮堤岸長度約有 2 公里左右，很多堤段布滿植生，不利陸路行走或水路靠近，且空拍遮蔽無法窺其實況，然因年久，部分堤段之保護強度應已有減損，可能會造成防災破口，建議可再進一步檢視各堤段之健康狀況，俾能適時補強，以免颱風豪雨期間才發現破損卻面臨搶修無路之窘況。
- 五、衡酌三條圳路環境條件差異(河寬、植生狀態)、生態觀察及環境教育需

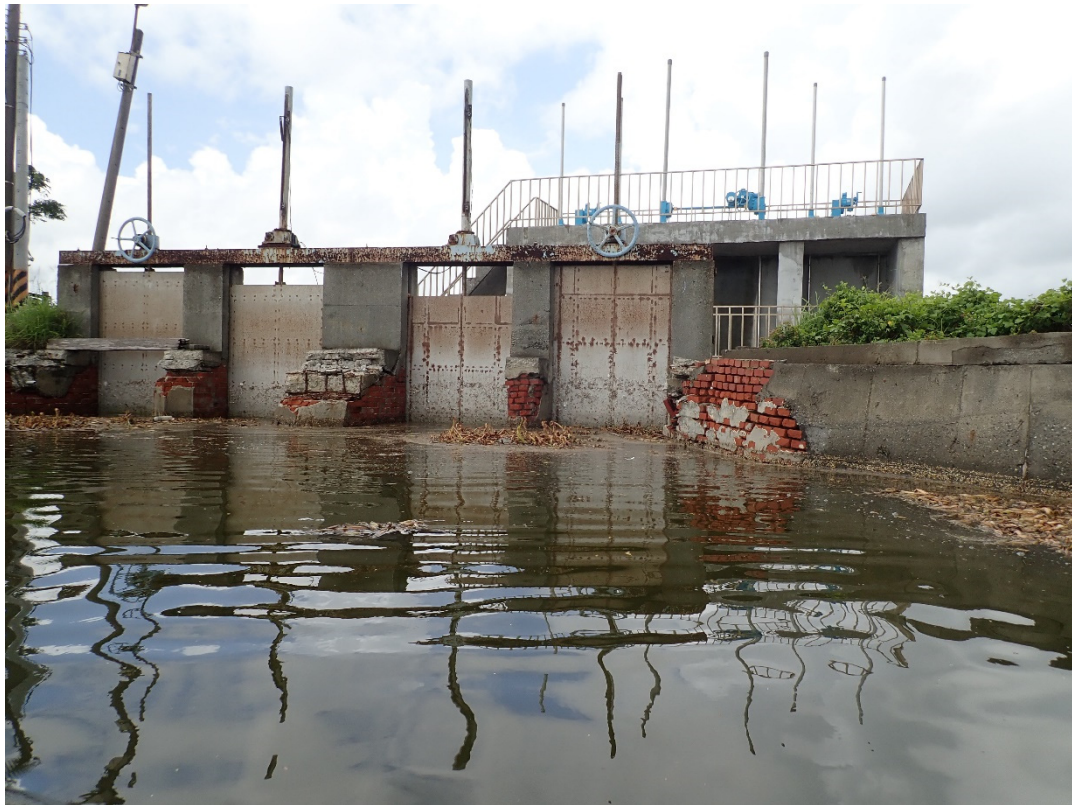
附圖 4-2.7 MG5 及 MG6 開門-1(運鹽碼頭側)

河段	設施	編號	坐標	概要說明	改善順位
2	閘門 (代號 G)	MG5	23°01'33.3"N 120°08'41.7"E	<p>1. <u>環境概況</u>: 位於本河段末端運鹽碼頭北側之磚造構造物, 計有 4 門, 皆為不銹鋼閘板, 中間兩門為電動升降, 左右兩側為豎轉式轉盤升降。</p> <p>2. <u>堪用狀態</u>: 電動升降馬達和金屬配件皆鏽蝕已無法使用, 呈常啟狀態, 其後方為保護區之內水道, 水體可正常流通。本閘門原為運鹽碼頭與此內水道之水體連通控制設施, 因磚造結構已有裂損, 機件鏽蝕, 故市府農業局 109 年於其後方約 8 公尺處新建 MG6 取代之。</p>	遠程。因已新建 MG6 閘門, 故無修復急迫性, 但須注意此頗具歷史建築之結構安全性。
2	閘門 (代號 G)	MG6	23°01'33.7"N 120°08'41.9"E	<p>1. <u>環境概況</u>: 位於 MG-5 北側約 8 公尺處之鋼筋混凝土構造物, 計有 4 門, 中間兩門為約 3 公尺寬之不銹鋼閘板, 電動式升降, 左右兩側為單向啟閉防潮閘門, 兩側留有邊溝, 目前以沙包封堵。其後方連通保護區內水道, B3、B4、B16、B20、B21、B23 之進排水均與此內水道有關, 然而各區與內水道間僅以 1 至 2 之涵管連通, 通水量遠不及本閘門之進出水量。</p> <p>2. <u>堪用狀態</u>: 正常使用。</p>	<p>1. 設施本體無改善需求。</p> <p>2. 兩側邊溝宜確實封堵, 以避免颱風暴潮水體漫入。</p>
2	抽水 站 (代號 P)	MP2	23°01'33.7"N 120°08'41.0"E	<p>1. <u>環境概況</u>: 位於 MG6 西側約 20 公尺, 主要功能為抽取 MG6 後方保護區內水道水體排向運鹽碼頭, 共有兩組抽水機組, 無遮蔽設施。</p> <p>2. <u>堪用狀態</u>: 正常使用。</p>	<p>1. 設施本體無改善需求。</p> <p>2. 可加設遮蔽設施, 以防護抽水機組。</p>

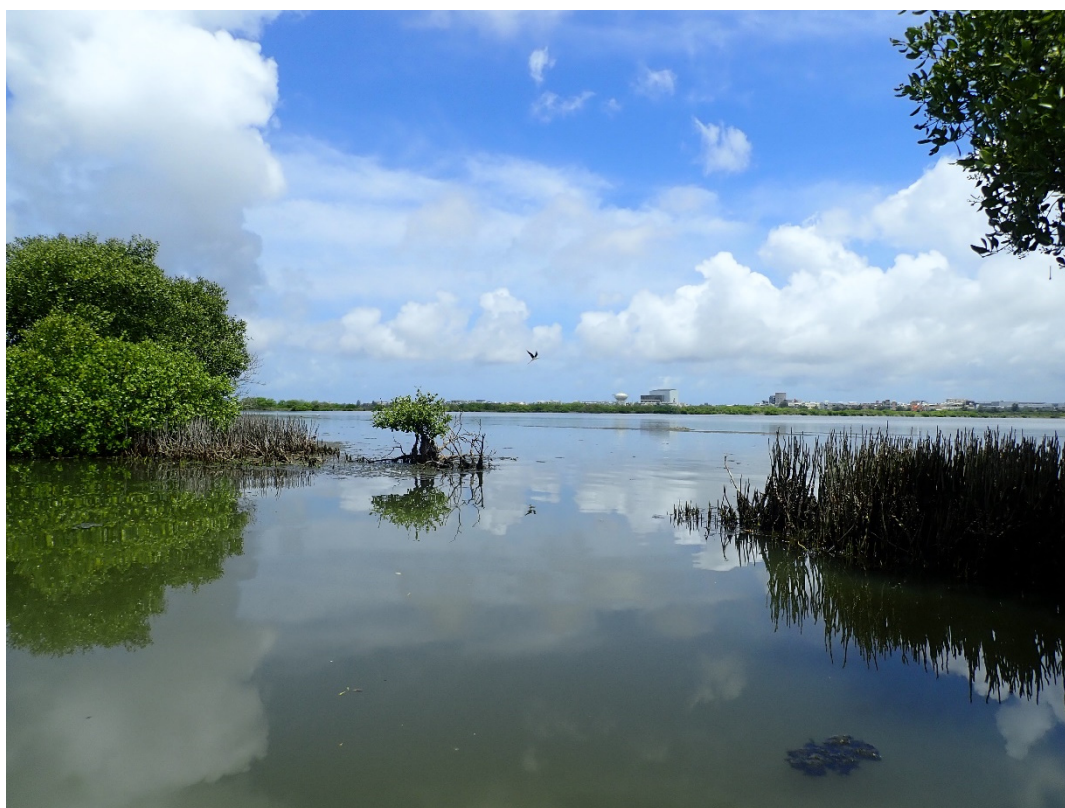
附圖 4-3.6 河段 3 右岸崩毀與保護區 B19 水域連通一隅-1

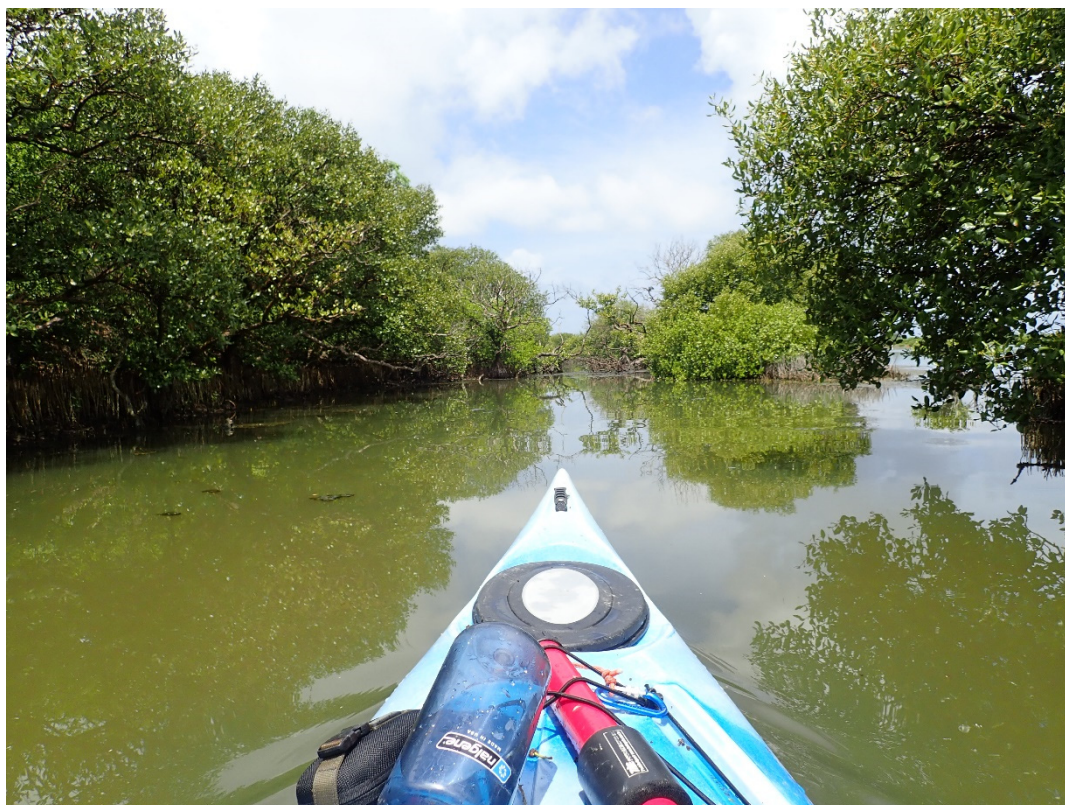
附圖 4-3.7 河段 3 右岸崩毀與保護區 B19 水域連通一隅-2

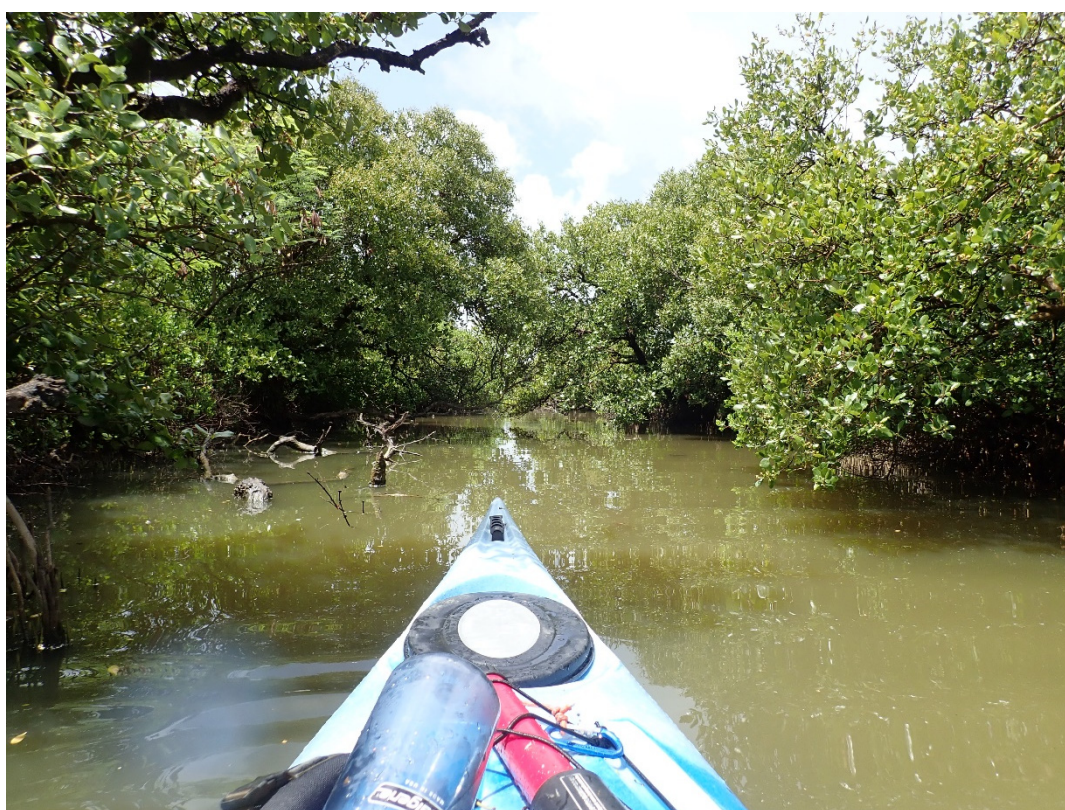
附圖 4-3.8 河段 4 紅樹林植物低垂圳路
