# 金門國家公園112年園區建築物 調查與變遷分析計畫 成果報告書

受委託單位：祐鴻空間資訊有限公司

內政部國家公園署金門國家公園管理處 委託辦理

中華民國112年12月

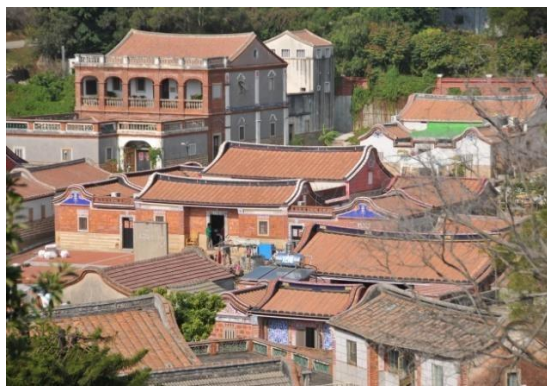
圖 2-1 珠山聚落地理環境

傳統聚落的擇址需要考慮許多實質問題，同時這些實質問題的解決基礎上賦予其象徵意義。如聚落座落於前低後高的緩坡上，聚落的最低處即為水池，建物倚於緩坡之上即為「坐山觀局」的格局。這些原則確保了聚落避風的需要，低處的水塘，更可做為氣候調節、灌溉、生產、防災、環境排水等用途，因此「坐山觀局」又成為聚落地理上重要的風水依據（如下圖所示）。

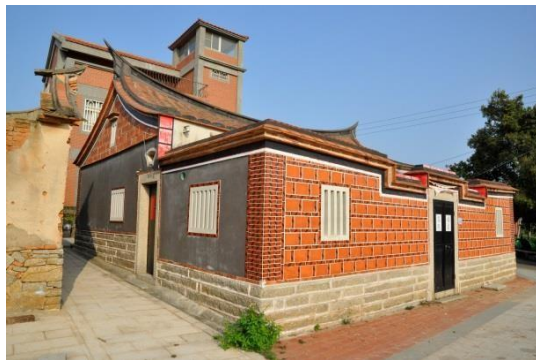
圖 2-3 一落二擡頭（北山）

「一落二擡頭」（三間二擡頭）及「一落四擡頭」（三間四擡頭）是金門的閩南傳統民宅中最常見的基本形式。它的基本構成是三開間的大落（或稱正身、廳堂等）、東西對稱的擡頭（或稱間仔、兩廂房、掛房等）與天井（深井頭、中庭）空間；左右擡頭若各為單間者為二擡或掛兩房，各為雙間者則為四擡或掛四房，其中靠近大落者稱為上擡，近外側者為下擡。一般來說，一落二擡頭用於宅地進深較淺、面積較小者，一落四擡頭則適用在進深較深、面積較大的基地範圍。<sup>7</sup>

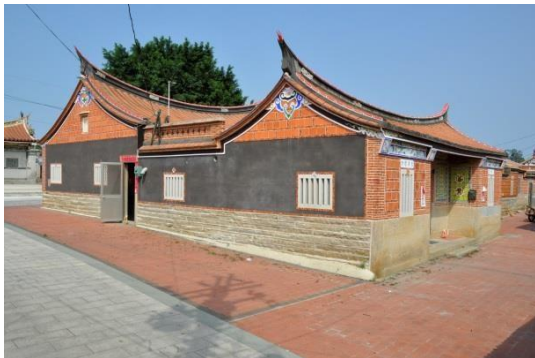
圖 2-7 二落大厝（北山）

在平面格局上，二落（進）大厝與三蓋廊十分接近，均為四合院的形式，不同的是在前落屋頂的處理方式：二落大厝的前落是將擡頭及門廳統合在一個屋頂之下，中以廂房連接，使整個建物成為前後兩落的宅院。祖廳置於後落，因此高度上後落會高於前落，且通常為翹脊（燕尾）形式的屋脊，二落間的廂房則多為磚坪。<sup>9</sup>

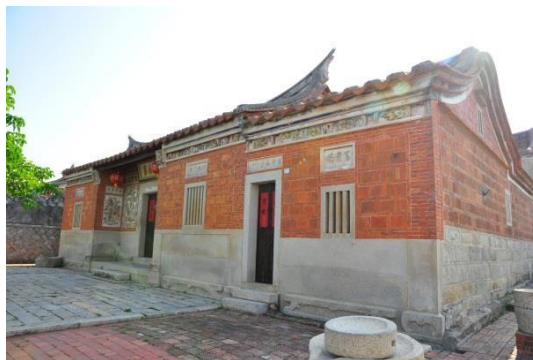
圖 2-11 二落大厝加建凸規（山后）

若是基地面寬較大，允許民宅擴建的可能，則會在二落大厝、三蓋廊的左或右側，加建一列房間使正面成為四開間，加建的房間稱為「單凸規」，加建兩列成為五開間者，則為「雙凸規」，在金門以單凸規較為普遍，其原因可能是宅地面積並非太大，僅為原先格局的部份增建。凸規的屋頂多為圓脊形式，亦有少數是燕尾形式，在子孫巷頭位置加設偏門，作為出入口，與二落大厝或三蓋廊之間夾有一長條形天井（無頂蓋）或磚坪廊道（有頂蓋）。五開間起翹脊（燕尾）的雙凸規又稱「六路大厝」，取其有六道隔間牆之意。當然，亦有部份案例是在一落二擡頭或四擡頭外，加建凸規，這種作法便不開設偏門，出入仍以原先大門為主，僅少數規模較大者才有開設偏門。<sup>11</sup>

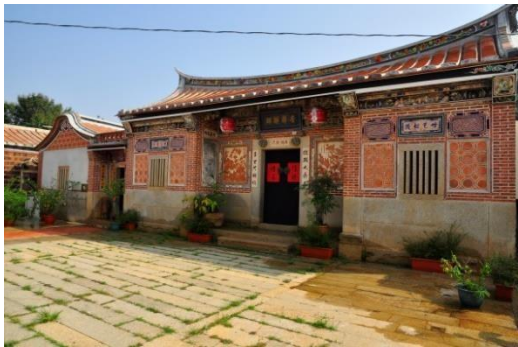
圖 2-12 二落大厝增建護厝（水頭）

和凸規相似，若是基地面寬足夠，在基本形式之單側或雙側可加建「護厝」或「護龍」。護龍和凸規最大的不同在於正面，護龍本身有獨立的正面出入口（凸規僅在側面留設出入口），與大門同向，稱為「外門」。護龍與原先建物夾著長條形天井，並在子孫巷頭位置築有遮雨廊道連，俗稱「過水」，由於護龍多為分家（分灶）之後的產物，因而，護龍內部格局依不同大小，有一廳二房、一廳三房及一廳四房等形式，屋頂則多採圓脊（馬背），或為斜屋瓦頂，或為磚坪。<sup>12</sup>

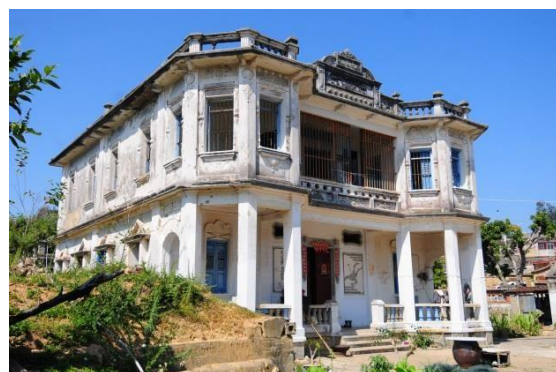
圖 2-16 古崗董允耀洋樓

格局類似「出龜」，但將出龜加在外廊左右兩側，並與外廊結合，呈「凹」形，一樓外廊通常空出，二樓兩側出龜闢為獨立的居室，開設角窗並與二樓外廊連通（如圖 2-16 所示）。<sup>22</sup>

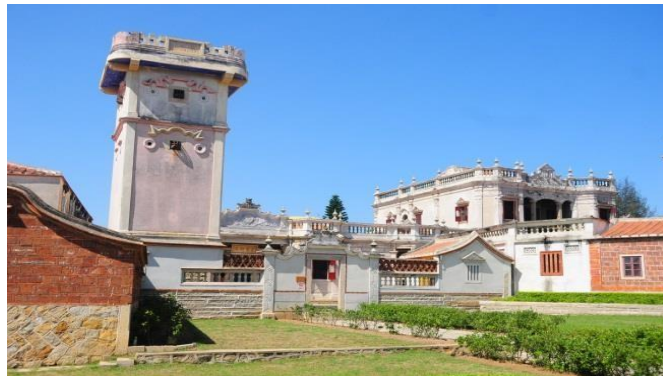
圖 2-19 水頭得月樓

如水頭的得月樓及陳坑（今成功）的銃樓。最著名的是水頭得月樓，它的高度有 11.26 公尺（包括女兒牆），建於 1921 年，當時是以料敵、預警、防禦功能為主。<sup>24</sup>

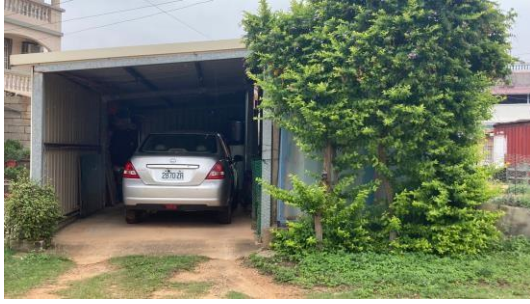
圖 2-25 車主自行搭設停車空間

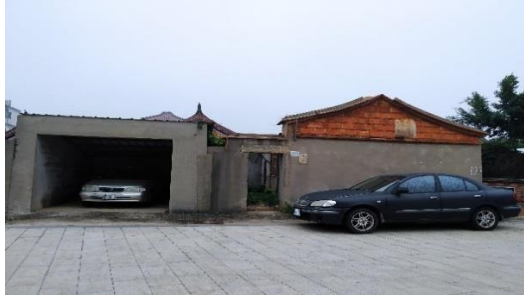
圖 2-26 車主自行搭設停車空間或停放戶外廣場

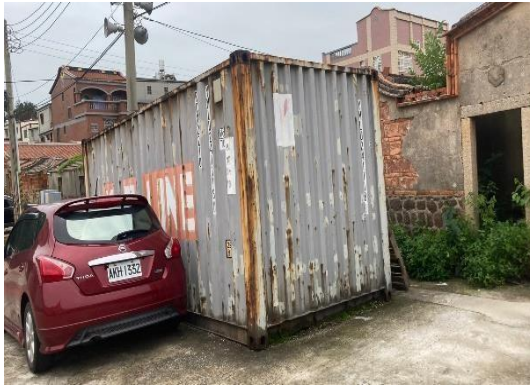
圖 2-27 車子停放在聚落空地

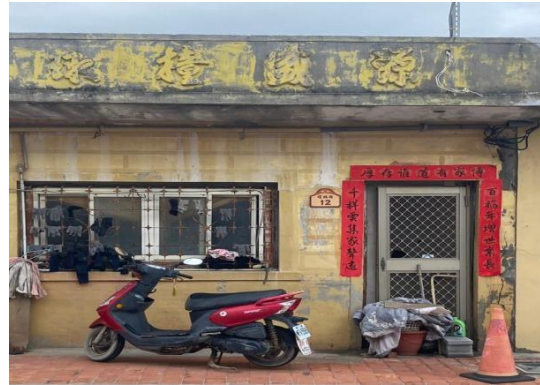
圖 2-28 車子停放店屋門前

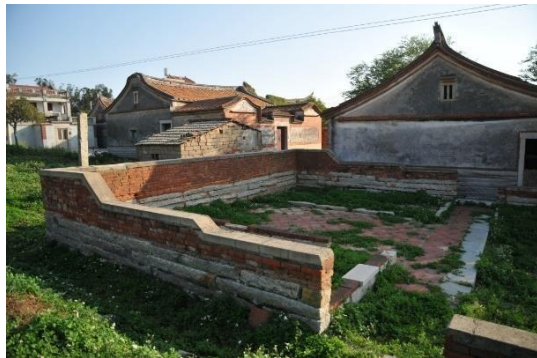
圖 3-9 移除大部分壁體的清理方式，應有斟酌的空間（浦邊）

| 課題 | 對策 |
|---|---|
| 3. 缺乏維護管理 | 3. 傳統建築「設定地上權」（金門國家公園管理處相關業務），補助民眾自行修復傳統建築（金門國家公園管理處相關業務），以微型設計介入類屋改善，使之成為一組能傳達意義與故事的公共藝術、公共空間 |

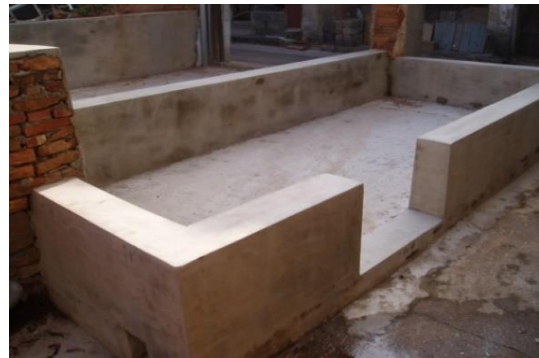
圖 3-10 水泥化的清理方式，失去了傳統建築美感

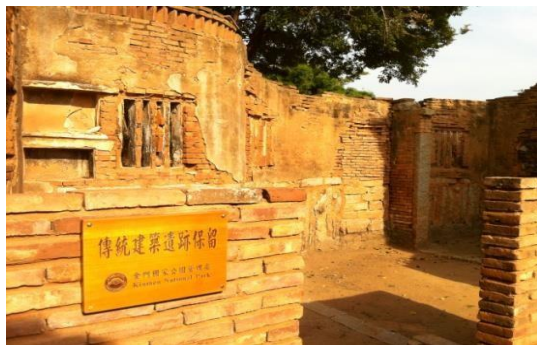
圖 3-11 遺跡保存是最基本的做法，若能引入解說或公共藝術，會更吸引人（水頭）

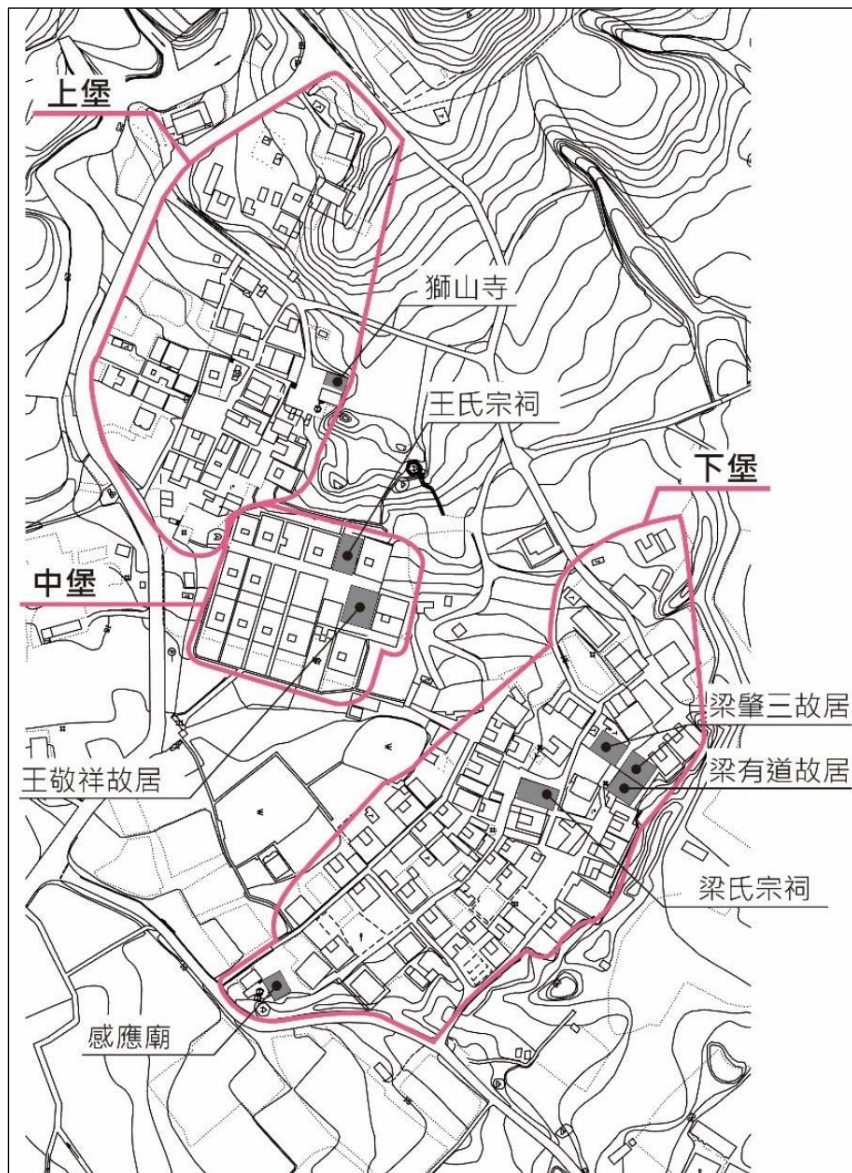
圖 5-1：山后三堡的空間關係圖

山后地理一山間盆地四周為寨仔山、獅山、尖山、東山、望龜岩等山圍繞，具良好避風條件，從各方位觀察地形，均位居山之後，與名實相符。而下堡梁氏村舍沿龜岩山麓分布，民居分別以西南、南、東南等方向朝向村前湖沼低地，再加以海灣之拱抱，村落有如一輪弦月，因而有“半月沉江”或“髮梳穴”之稱。

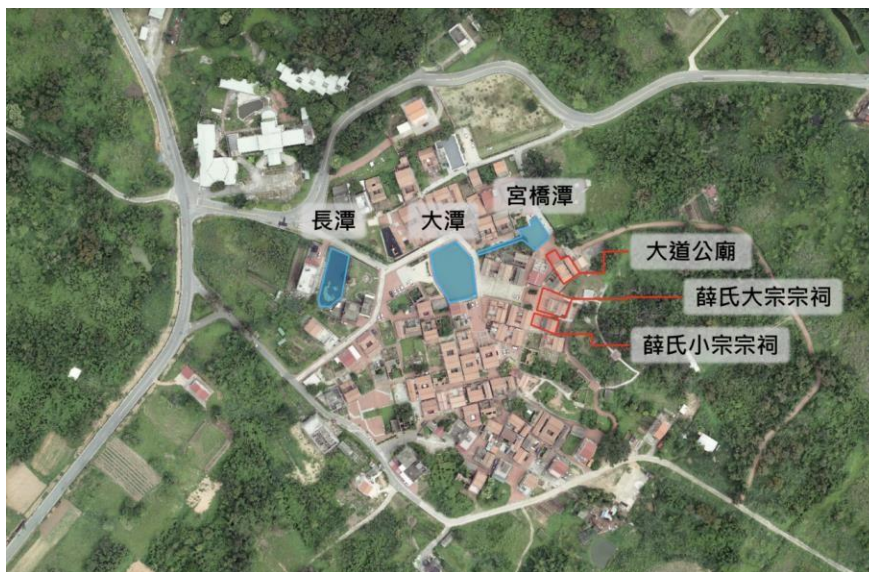
圖 5-39 珠山聚落重要建築及水系

「宮前祖厝後」，是老祖先們相當聰明且務實的方法，總結了一些聚落營造的經驗。另外，珠山聚落水系以「七星潭」為中心（形似北斗七星），從西側的古崗湖，向東延伸經過「長池」、「大池」、「官橋池」直指「雞庵山」（珠山圭峰）。此外，薛氏開基祖厝即位於雞庵山麓，面向大池。由「七星潭」所連成的水渠分界線，將珠山村分成「大社」、「小社」。而分佈在雞庵山下的主要建築群包括薛氏大、小宗祠、下三落、頂三落、大夫第、將軍第等重要的聚落建築物，全部朝向七星潭，構成珠山聚落的空間組織，這些在清朝末年興建的建築物，幾乎是早期珠山鄉僑赴外洋發跡後所建；薛氏族人來自河南，後遷至泉州、同安、遷至金門珠山後，繁衍甚眾。

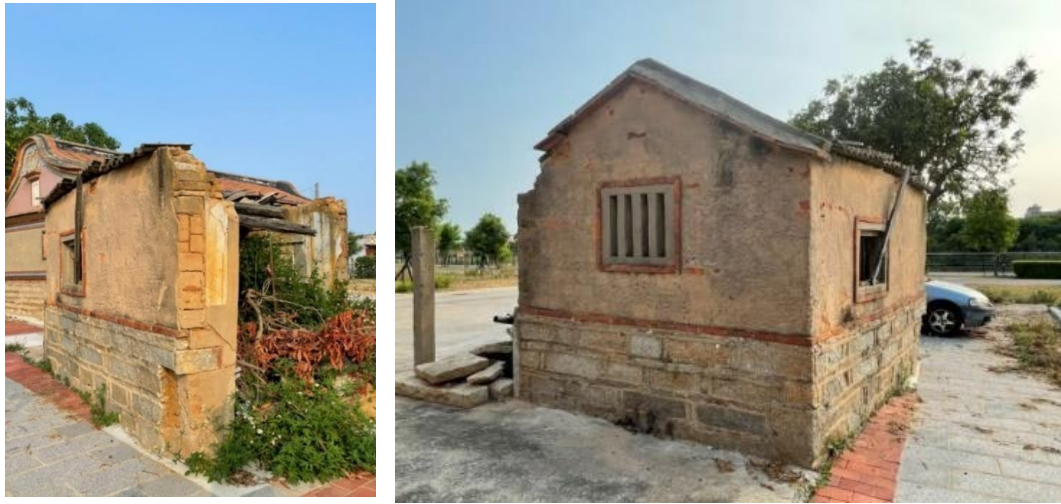
圖 6-7：匠藝傳習基地(修復前)

北山基地的課程內容著重於使用原地原材料進行建築修復工項（清理廢棄建材、頹屋整治）。由於磚柱的備料時程較長（磚牆的部分磚需進行切割，且磚柱轉角處每塊磚都需切45度角），建議將該基地的屋瓦鋪設編入下一期的課程內容，以避免學員無法完整參與課程操作。

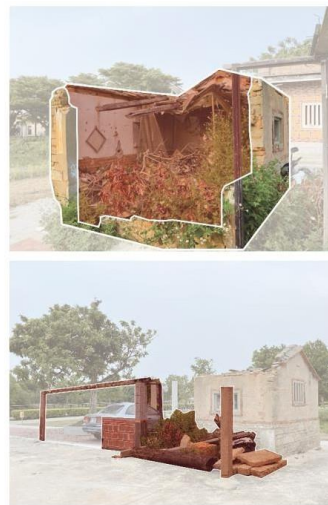
圖 6-8：傳習實作工項規劃

1. 清理廢棄建材。
2. 地坪、基礎（石作）、砌磚、窗。

清理、修補範圍及可再利用建材
