# 研究成果發表會議程內容：5月2日(星期三)

C-3 建築防火科技

# 物流業自動倉儲建築火災特性 及滅火設備設置規範之研究

# 帷幕牆層間縫隙構造防火性能 及設計構法之研究

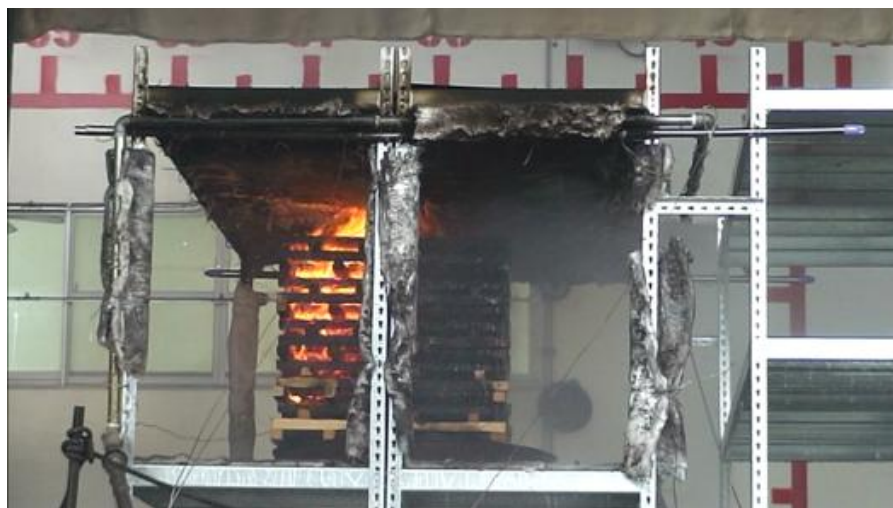
圖 3-3 情境一撒水無法滅火之實景圖

結果顯示情境一側邊位置撒水頭放水後，木框架的背水面的火焰無法被撲滅，如圖 3-3 所示，最後需由實驗人員利用室內栓撲滅火勢，故判定為無法有效滅火。另外從燒損木框架進行觀察，發現木框架的背水面因受到撒水冷卻影響小而持續燃燒，其木條炭化跡象較顯著；木框架另一邊的迎水面之木條炭化程度較低。

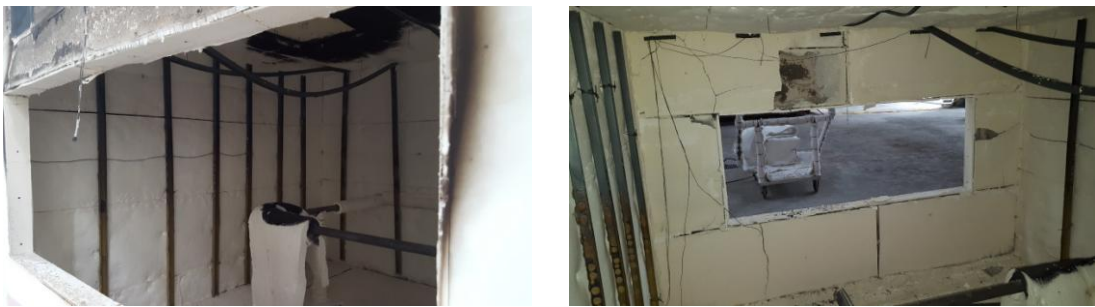
圖 2-1 防火試驗屋與校正牆損壞

內政部建築研究所防火試驗中心於 105 年度已依照 ASTM E2307-15b 之規範，建置一座防火試驗屋並採購測試室燃燒器與窗戶燃燒器，並進行了校正牆試驗。但校正牆試驗的升溫曲線未符合 ASTM E2307-15b 法規，校正牆與防火試驗屋的內裝也在試驗過程產生損壞，需要進行修補。

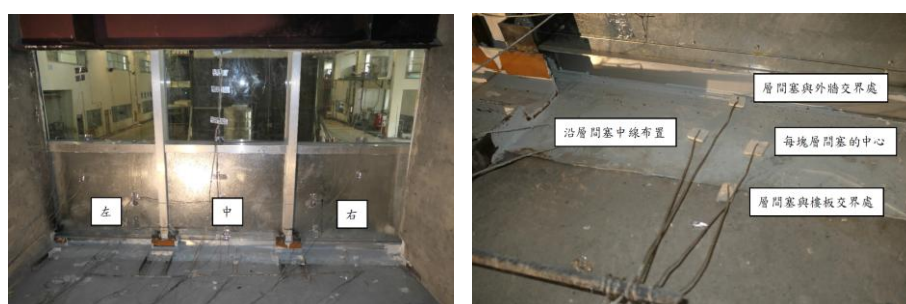
圖 2-3 層間塞背火面熱電偶位置

ASTM E2307-15b 主要目的為測試層間縫隙處之層間塞的防火與阻熱性能，並判斷火焰是否能穿透至二樓的觀察室，因此試驗期間主要只量測測試室內的溫度以及觀測室的層間塞非曝火面的溫度變化。測試室內的熱電偶安裝位置，除了校正試驗中天花板下方 15.2 公分處五點、及帷幕牆內表面上距地面 182.9 公分處三點之外，尚需在層間塞底部處安裝四個熱電偶。此四個熱電偶分別距離帷幕牆內表面及層間塞底部 30.5 公分，彼此距離 61 公分並平均分布於測試室內界處、及與外牆的交界處上布置至少兩個熱電偶，另外每塊層間塞的中心處也需布置一個熱電偶。由於本試驗的試體總共在層間縫隙左、中、右處各有安裝一塊岩棉作為層間塞，因此選擇在這三塊岩棉的垂直中線上依照法規所指定的位置安裝 4 個熱電偶。最後層間塞非曝火面上總共安裝 12 個熱電偶，而每個熱電偶的表面皆依法要求裝上隔熱墊片(如圖 2-3 所示)。

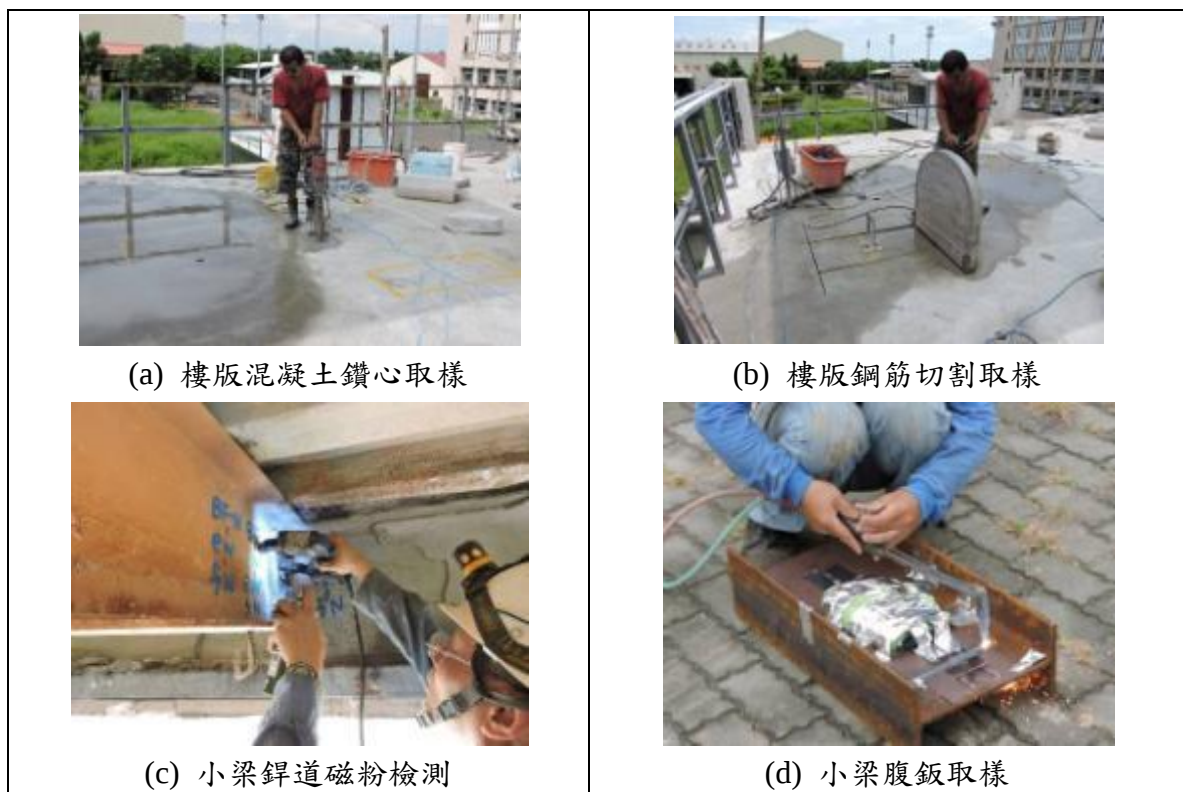
圖 2-3 鋼構實驗屋實驗區火害後之材料取樣

度，瞭解構造物的變形情況之量測；(6)柱之垂直度量測；(7)附屬構造、設備等受損狀況調查。針對鋼構屋材料火害前後所進行的試驗項目有：(1)鐸道磁粉探傷(MT)裂縫檢測；(2)混凝土鑽心試體強度；(3)小梁鋼材與樓板鋼筋之強度試驗；(4)小梁鋼材之金相試驗。

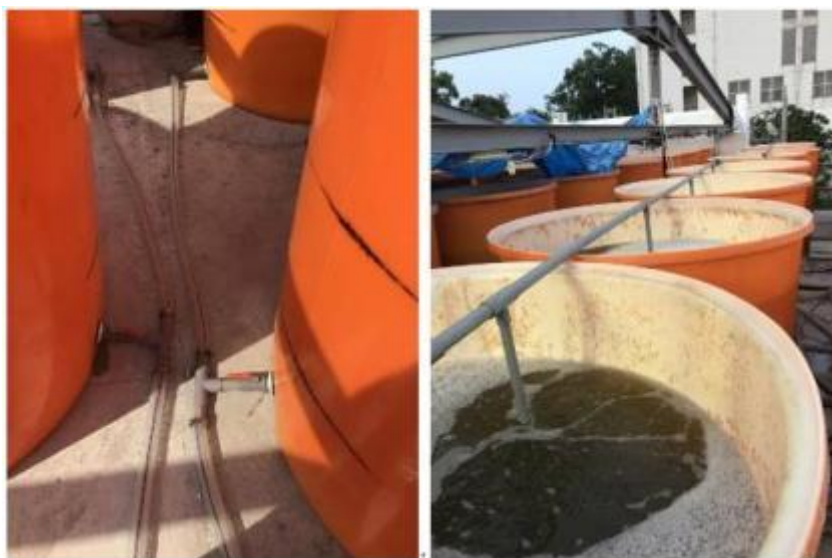
圖 2-13 鋼構實驗屋之水桶注水情形

- (3) 火害前試驗載重分成 4 階段施加，每階段增加載重量約略相等，均佈載重施加方式使用水桶注水加載，並以連通管方式注水，確保載重均勻傳遞至需加載之整體或部份結構，如圖 2-13 所示。火害後試驗載重亦分成 4 階段施加，施加方式相同。每完成一階段之載重施加時，及完成全部試驗載重施加將經歷 24 小時，均量測一組數據。

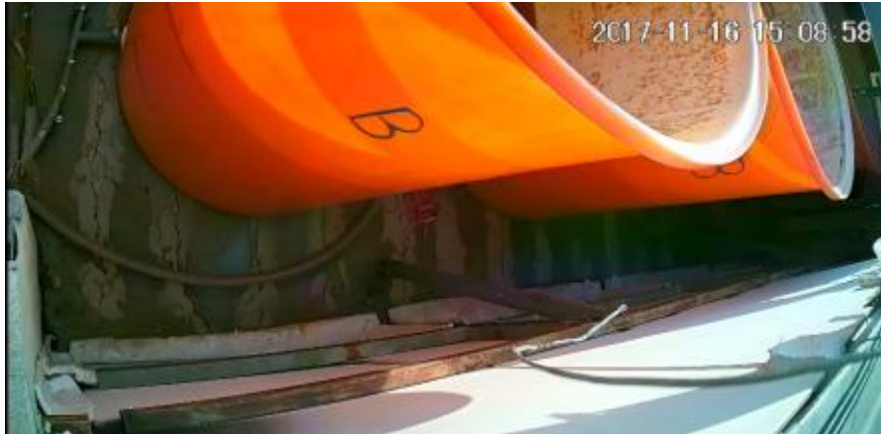
圖 2-14 B11 無披覆大梁上方混凝土開裂情形

前後之小梁變位相差可達 32%，其主要原因可能為小梁上方之鋼筋混凝土樓板開裂，造成鋼筋混凝土樓板失去連續梁效應，使小梁行為趨於簡支梁理論值。披覆與無披覆大梁亦有如上之現象，如表 2-3 所示，但不如小梁明顯，主要為大梁在結構上就是連續梁，除非混凝土開裂嚴重，失去混凝土有效勁度，不然火災前後，應變變化有限。披覆大梁 B11 其火災前後之應變相差很大，約為 31%，其主要原因為 X4 軸上的無披覆大梁附近混凝土開裂嚴重，使 B11 大梁在其一個支點上失去過大混凝土勁度。

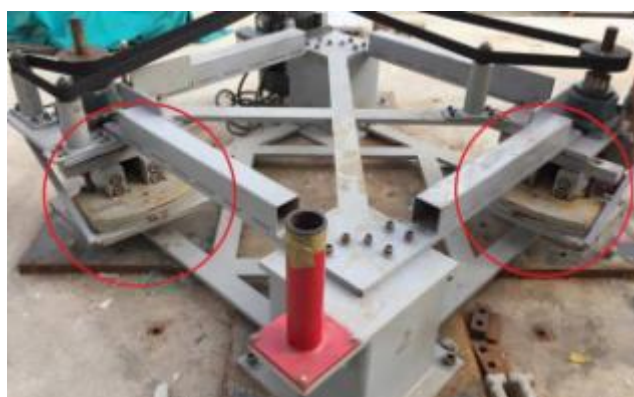
圖 2-17 MK-155U 偏心質量振動器

本計畫在鋼構屋火害前與火害後分別進行動態加載實驗，此動態實驗分為三個部分，第一部分是設置儀器，第二部分是利用 MK-155U 偏心質量振動器系統(如圖 2-17)搖動實尺寸鋼構屋，最後則是對從本實驗中測量的數據進行分析，各部分之敘述如下：

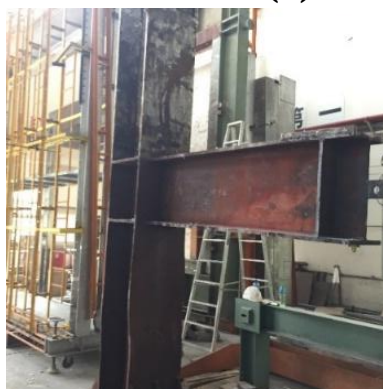
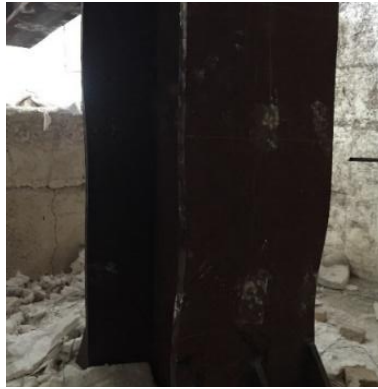
圖 3-1 試體 WUF-W 試驗後外觀

試體於試驗初期，試體梁上翼板因有防火棉被覆使梁斷面產生溫差，導致材料因熱膨脹不同造成梁斷面產生曲率而梁端往上變形之行為，柱亦因受熱影響隨溫度上升而持續軸向的膨脹伸長變形。試驗約至 30 分鐘，試體因高溫導致材料強度衰減，鋼梁撓度隨著時間快速增加，且於梁受火溫度達  $600^{\circ}\text{C}$  後，梁之撓曲速率快速增加。下層柱達  $700^{\circ}\text{C}$  後，柱開始軸向壓縮變形，柱上端板同時產生順時針方向之旋轉角，兩者變形量隨時間快速增加。試體 WUF-W 之變形如圖 3-1 所示。試驗結束後，試體上層柱及梁柱交會區無明顯變形，銲道、螺栓、剪力板及梁柱接合處目視之亦皆無破壞，僅梁端些微向下變形，及下層柱翼板局部挫屈變形，下層柱的彎曲變形亦造成梁撓度的增加。

(a) 試驗後外觀

(b) 試體下層柱挫曲
