# 實尺寸鋼構屋邊柱之火害結構行為 研究

內政部建築研究所自行研究報告

中華民國 108 年 12 月

**The Structural Behaviors of Edge Column  
in a Full-Scale Steel Building in Fire**

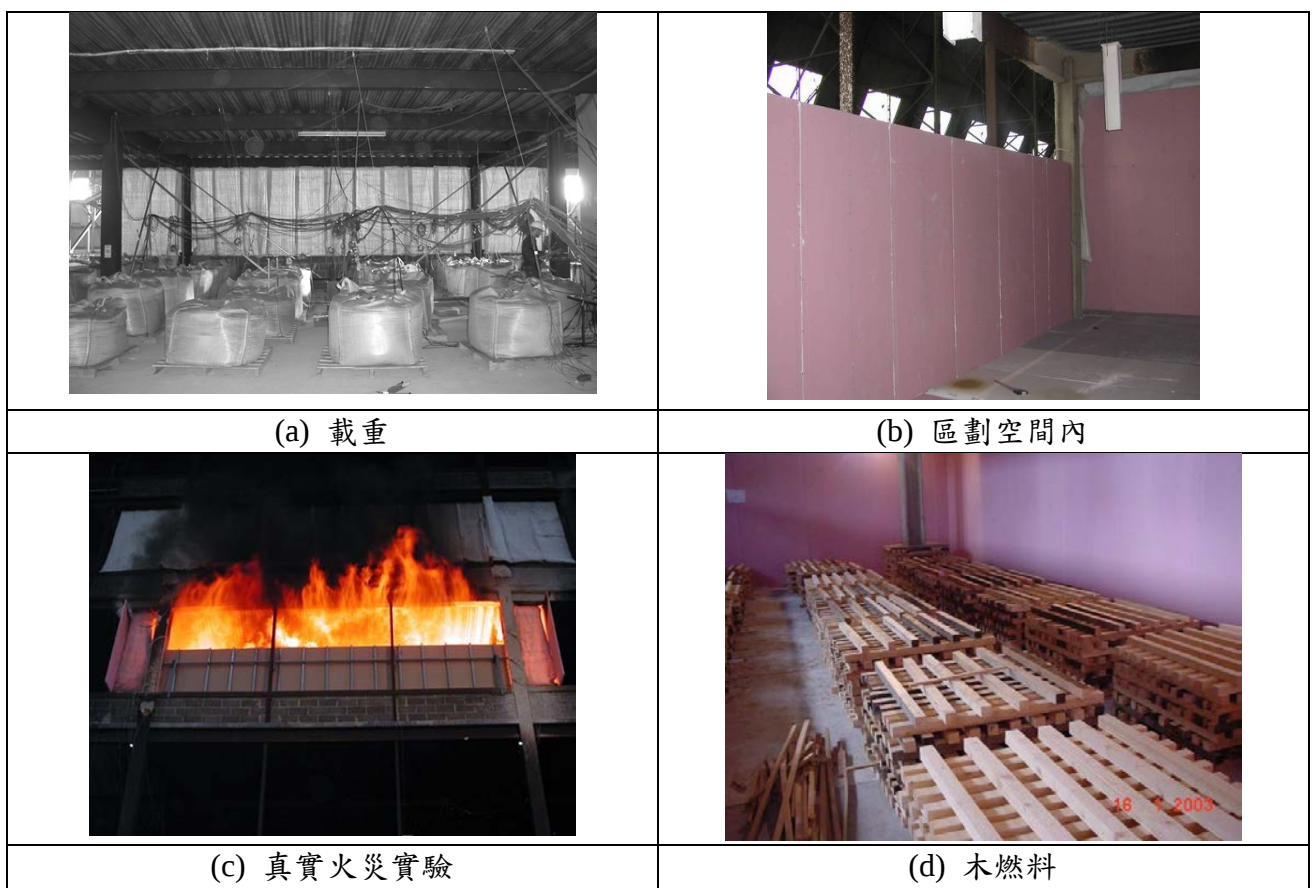
圖 2.3 英國Cardington第七次火害實驗照片(參考書目[14])

國內外大多著重研究有關柱、梁、樓版、梁柱接頭等重要構件在火害高溫下的結構行為，由於實尺寸構造屋的火害實驗所費不貲，規模甚大，需要縝密地設計、安排與規劃，目前有關實尺寸構造屋的火災試驗研究很少，其中最著名的是英國BRE (British Research Establishment) 在Cardington建造八層樓實尺寸鋼構架屋[11-15]，此鋼構大樓主要以鋼材與混凝土為建築構材，大樓中包含了電梯井，及建築物兩側之樓梯牆，而構材的複合是透過剪力釘焊接的方式來完成，混凝土使用的是輕質材料混凝土( $1900 \text{ kg/m}^3$ )。建築物長邊有 5 跨，每跨長度為 9m，總長 45m，建築物短邊有 3 跨，分別為 6m、9m、6m，總長 21 m，鋼梁使用了四種斷面尺寸，分別為 254UB、305UB、356UB、610UB，柱使用了三種斷面尺寸，分別為 305UC $\times$ 198kg/m、305UC $\times$ 118kg/m和 254UC $\times$ 98kg/m，此外於實體結構物，提供額外之軸向載重，使樓地板載重達  $2.5 \text{ kN/m}^2$ 。此實驗計畫的主要目的在探討多層鋼構大樓建築於真實火害中之結構行為，並建立數值分析方法，來預測多層鋼結構建築於火害後結構行為。並於 1993 年至 2003 年間進行總共七次火害實驗，為目前所進行過最大型的實尺寸構架屋火害實驗，各次火害實驗範圍如圖 2.2 所示，每次實驗所採用的區劃空間面積、火載量、載重如表 2.2 所示，部分實驗佈置照片如圖 2.3 所示，7 次實驗的部分結果如表 2.3 所示。

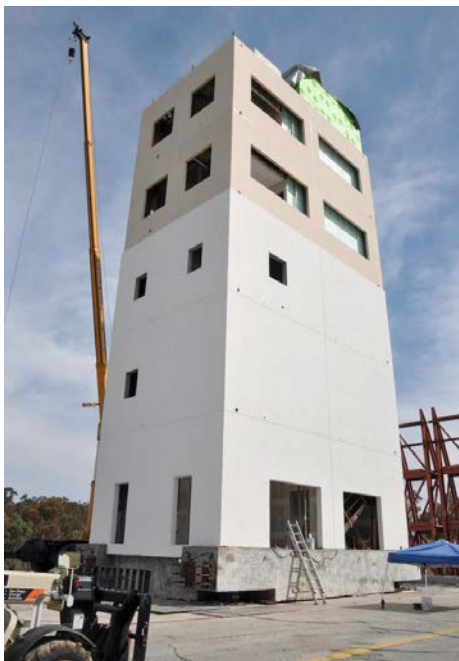
圖 2.4 美國加州大學聖地亞哥分校(UCSD) 鋼筋混凝土實驗屋(參考書目[19])

2012 年美國加州大學聖地亞哥分校(UCSD)利用其全球獨特之戶外振動台[19]，進行 5 層樓實尺寸鋼筋混凝土實驗屋受地震作用後遭遇火災的實驗，如圖 2.4 所示，評估非結構構件、維生管線及防火設備在地震破壞後之防火能力與火害行為。

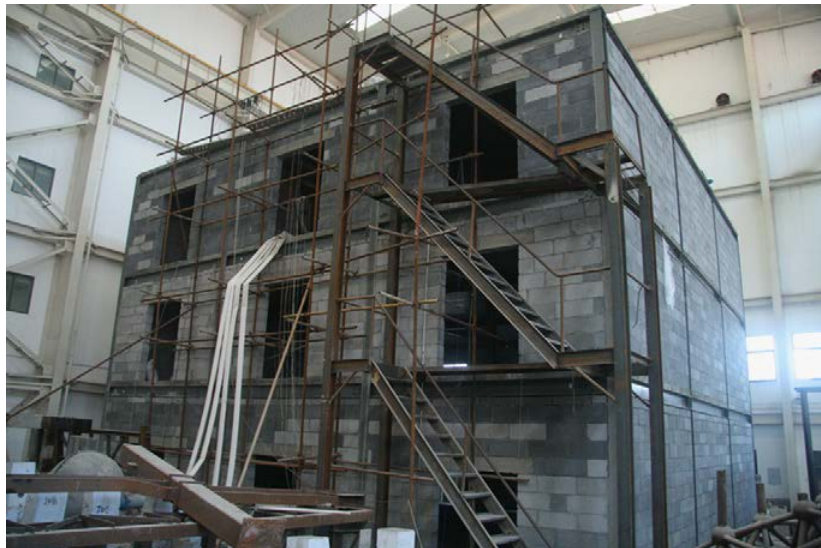
**圖 2.5 3 層樓鋼結構實驗屋(參考書目[23])**

Dong 等人[20-24]曾藉由 3 層樓之鋼結構實驗屋(由鋼筋混凝土樓版、鋼樑、鋼柱和磚牆構成，一樓高度 3.5m，二至三樓高 3m，每層為 3×3 跨，每跨 4.5m)，依據 ISO834 進行一系列火害實驗，分別探討鋼筋混凝土雙向板、鋼梁、鋼柱、梁柱接合等耐火性能，如圖 2.5 所示。Lou 等人[25,26]研究門形鋼構架在真實火災下連續性倒塌問題，分別建造 36 m×12 m 及 12 m×6 m 門形鋼構架，進行真實火害實驗與數值模擬，探討火害下門形鋼構架之局部破壞，進而引起連續性倒塌，實驗結果顯示大約火害時間 15~20 分鐘門形鋼構架，分別出現向內及向外倒塌，經由適當設計，可阻止火災範圍的蔓延、減少消防隊員傷亡和結構破壞程度，如圖 2.6 及圖 2.7 所示。

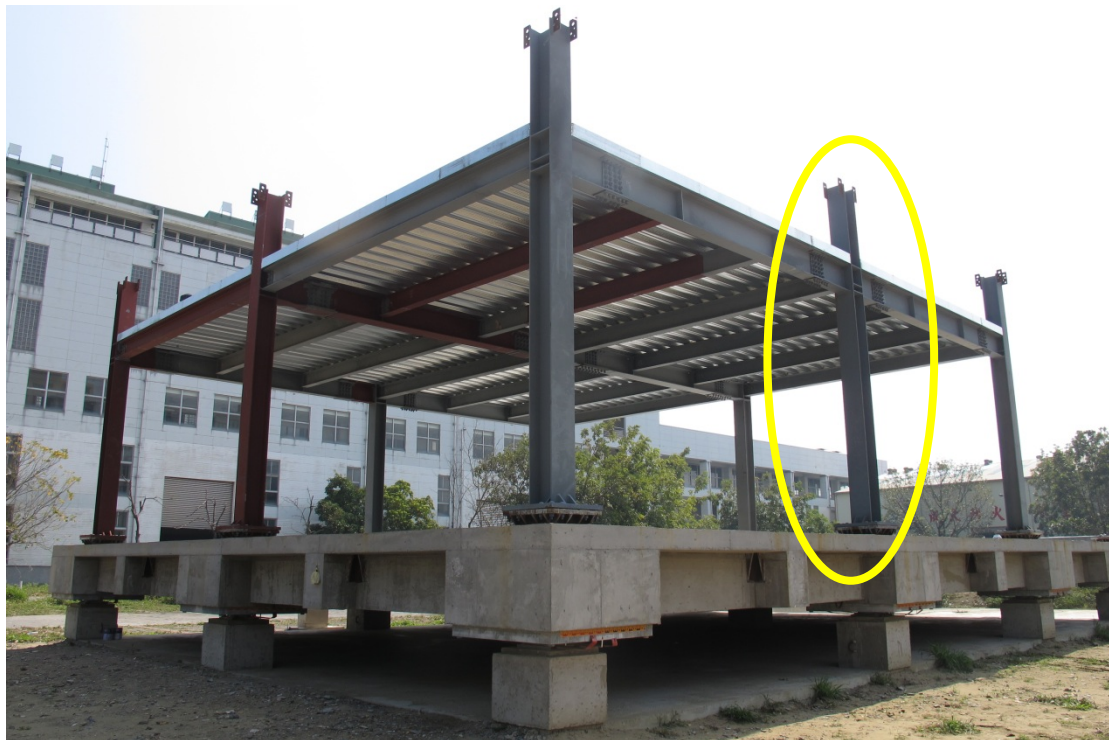
圖 3.1 實尺寸鋼構屋H型鋼邊柱 (本研究整理)

實尺寸鋼構屋分別於 105 年 11 月 29 日、106 年 5 月 4 日及 106 年 11 月 16 日進行小梁與樓板火害實驗，隨後將受火害的混凝土板及小梁予以拆除，重新依原規格尺寸製作，107 年 8 月 10 日再進行大梁、梁柱接頭及樓板火害實驗。今(108)年將受火害的混凝土板及小梁再予以拆除並重新製作，並進行 H 型鋼邊柱之火害實驗，如圖 3.1 所示。

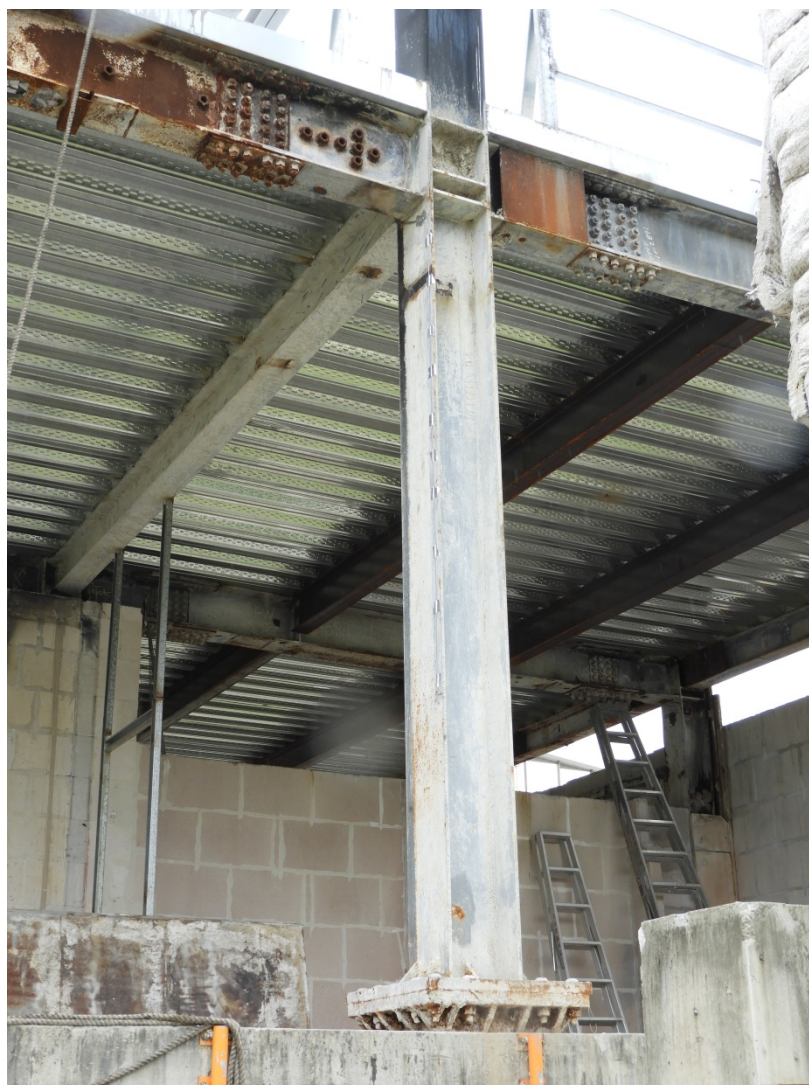
**圖 3.2 試體立面圖(本研究整理)**

本研究 H 型鋼邊柱尺寸為 RH-300×300×10×15mm，高度 4m，材質為 SN490B 等級之鋼材，如圖 3.2 所示，其餘實尺寸鋼構屋相關設計資料詳附錄二。

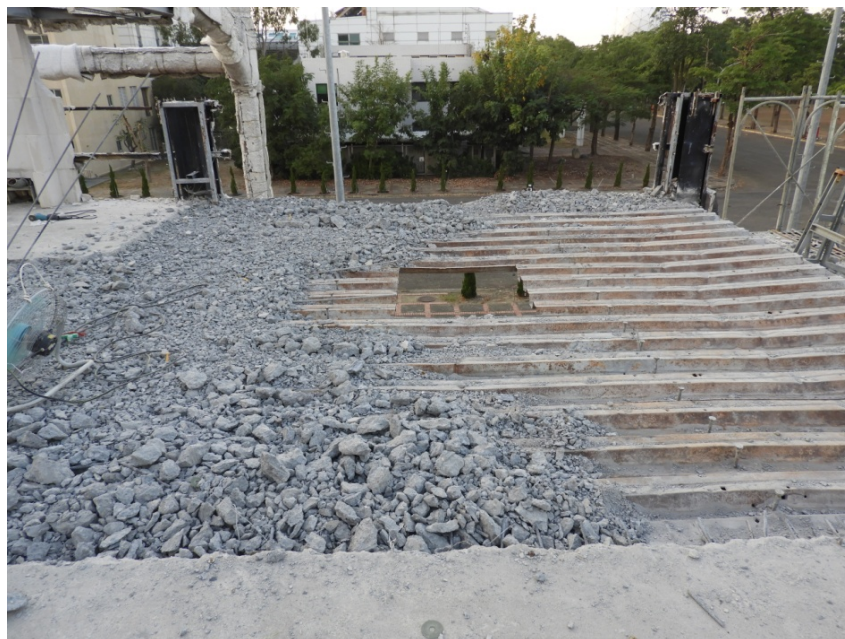
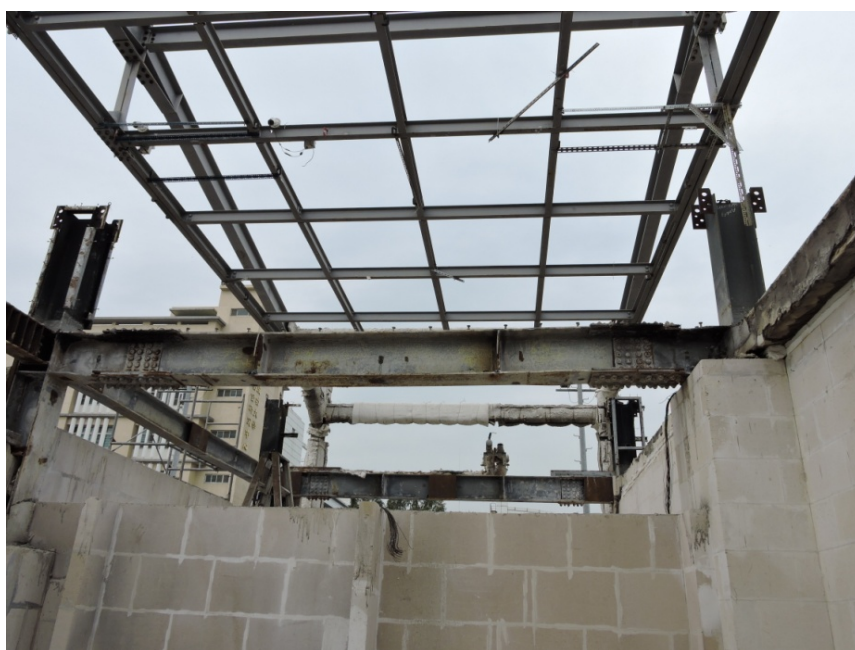
(a) 混凝土板拆除

(b) 小梁拆除

圖 3.4 實尺寸鋼構屋混凝土板及小梁拆除(本研究整理)

實尺寸鋼構屋混凝土樓板及小梁修復製作過程簡述如下：將樓板打除，重新吊裝新的小梁，再依序進行鋼承板鋪設、剪力釘植鉚、鋼筋配設、熱電偶線埋設及混凝土澆置等，如圖 3.4~圖 3.8。

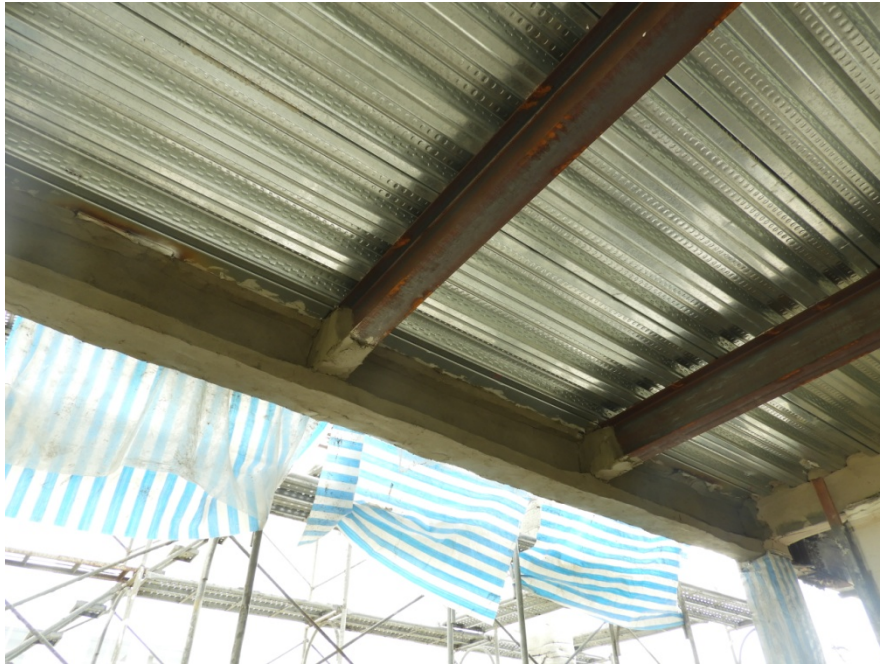
圖 3.16 大梁防火被覆施作(本研究整理)

本研究火害實驗之隔間工程採用高壓蒸氣養護輕質混凝土 (Autoclaved Lightweight Concrete)，簡稱 ALC，ALC 具有 1~2 小時的防火時效。本次火害實驗之隔間牆分成兩部分，第一部份先以 ALC 磚牆進行隔間，將 2 跨×2 跨之鋼構實驗屋分隔出火害實驗區及儀器區，第二部分將鋼柱外側磚牆同樣以距離 10 公分施作且填塞防火棉，旁邊一側則距離柱心 1 公尺處隔間牆再轉彎，使鋼柱達到三面受火情形，如圖 3.13 至圖 3.15 所示。本次火害實驗區內的大梁並非實驗構件，並考量實驗安全，火害實驗區內所有大梁，先在 ALC 隔間工程進行前，施做 2 小時防火時效的防火被覆，如圖 3.16 所示。

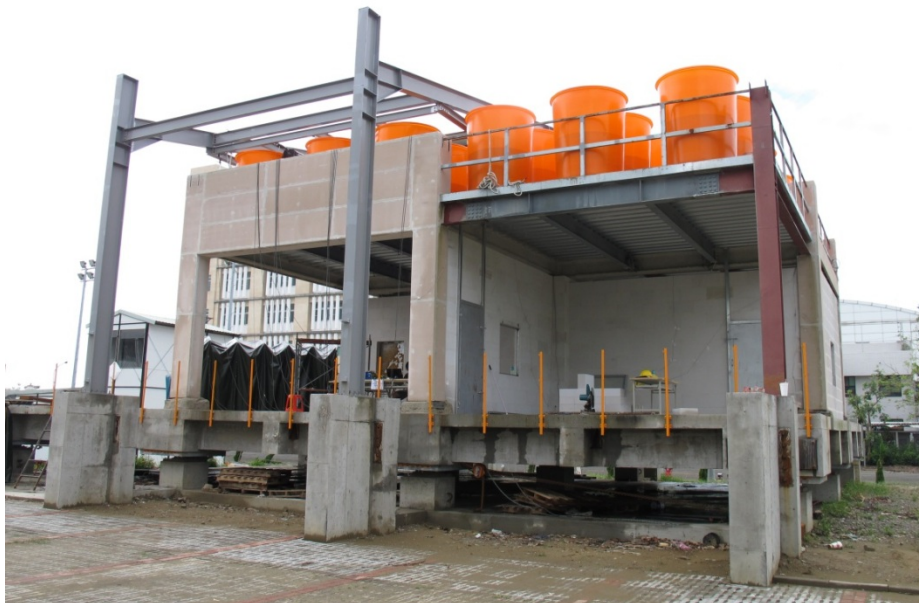
圖 3.17 火害實驗加載用水桶

本研究將採用 $(1.0D+0.4L)$ 的載重設計，鋼構實驗屋結構設計時的靜載重 $D=380 \text{ kgf/m}^2$ ，活載重 $L=832 \text{ kgf/m}^2$ ，目前實驗屋已承載靜載重 $D=380 \text{ kgf/m}^2$ ，火害實驗時以 48 個水桶加載至  $333 \text{ kgf/m}^2$ ，如圖 3.17 所示。

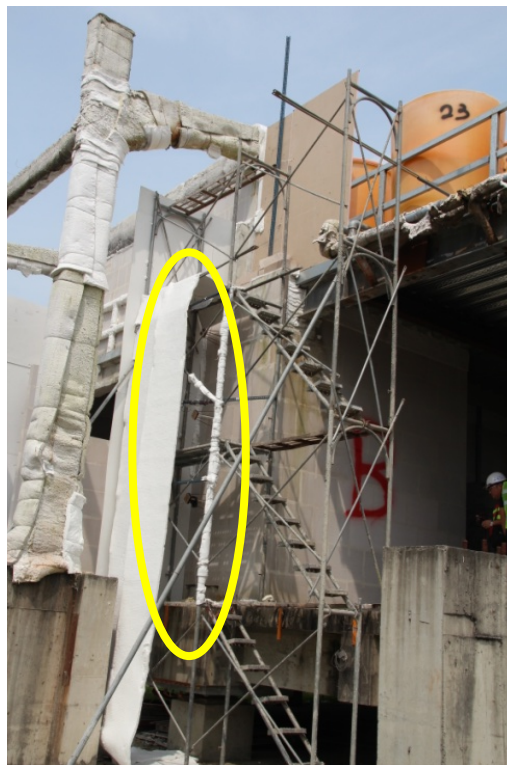
圖 3.22 鋼柱位移計配置斷面圖(本研究整理)

本研究主要聚焦於邊柱的位移量測，然委託研究案「實尺寸鋼構屋角柱之火害結構行為研究」，為了量測實驗目標於火害中的變形量及監測火害時安全性，架設數個位移計來量測各個構件的變位量，其中包含水平變位及垂直變位的量測，樓板與柱頭之位移計配置，如圖 3-21 所示，圖中虛線箭頭為量測垂直變位量測點，而實線箭頭則是水平變位量測點，鋼柱之柱頭上皆配置水平與垂直方向的位移計，有關位移計配置情況，請詳閱其報告書[7]，本文不再贅述。鋼柱位移計配置如圖 3-22 所示，於腹板配置三支的水平變位量測點，以量測鋼柱於火害中之變形趨勢。

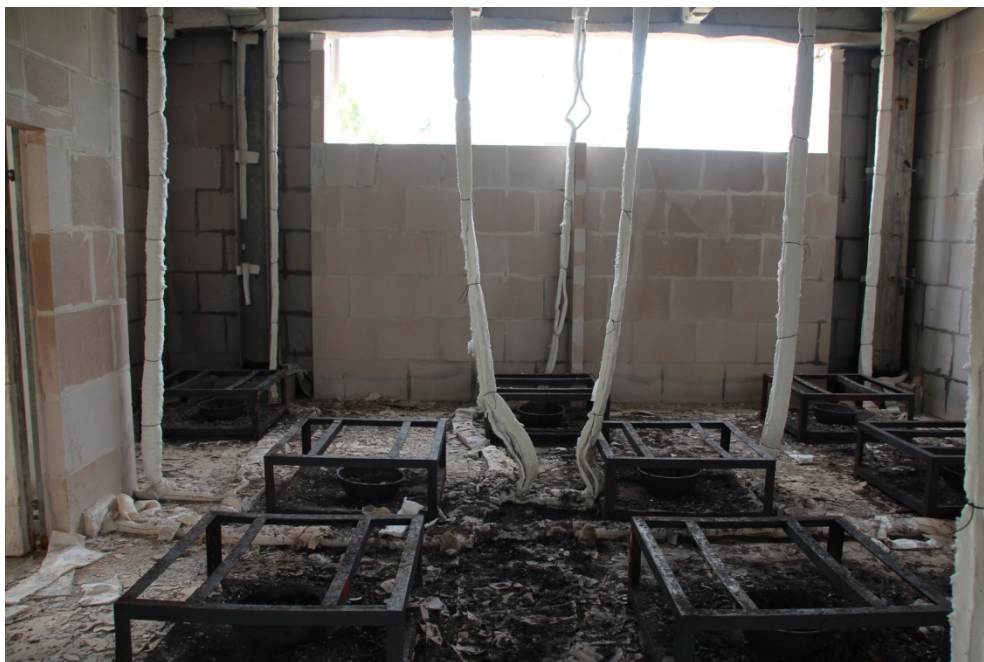
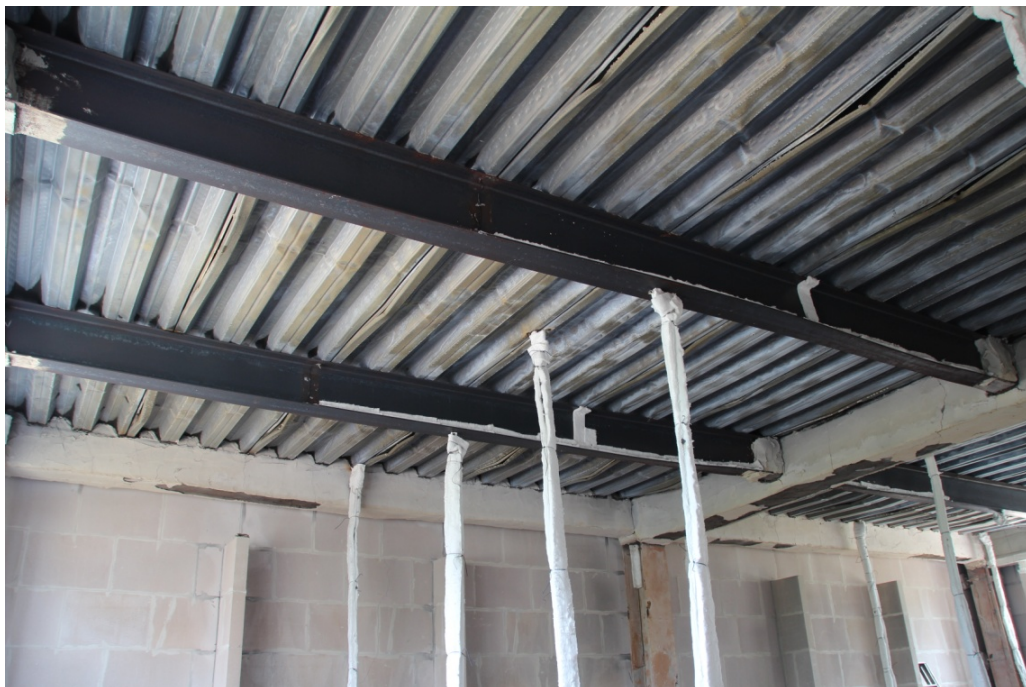
圖 4.6 及圖 4.8 為火害實驗後照片，可發現混凝土鋼承板與小梁些許燻黑，且鋼承板接縫處出現分離之情況，小梁於靠近內牆處產生側向扭轉挫屈，目測邊柱翼板有些許變形但不明顯。

**圖 4.6 火害實驗後照片(1)**

圖 4.8 火害實驗後照片(3)
