103 年度水深測量資料蒐集及整理作業

工作總報告書

主辦機關:內政部國土測繪中心

執行單位:詮華國土測繪有限公司

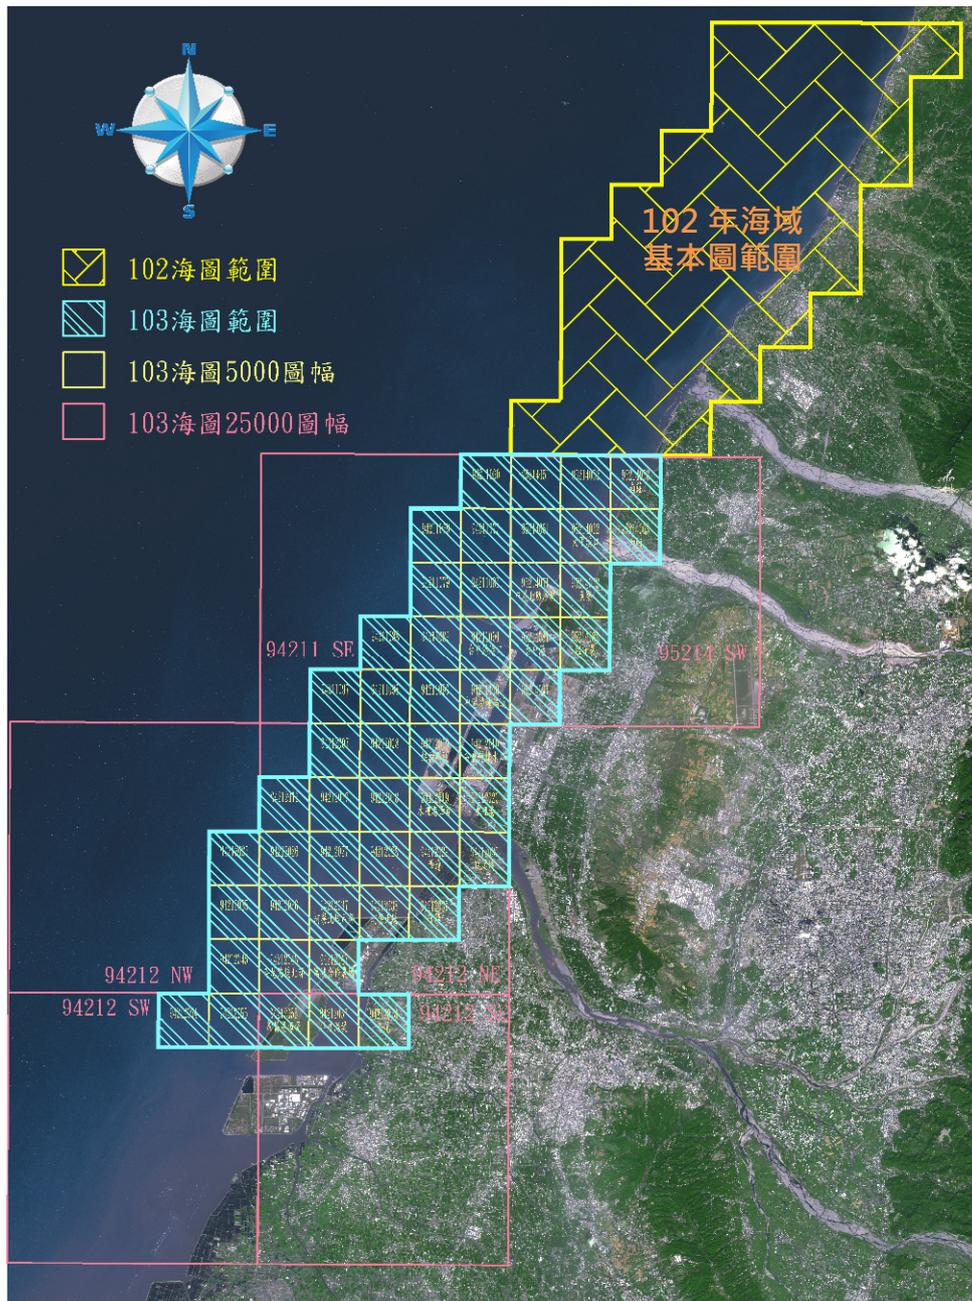
圖 1-1、103 年度作業範圍圖

本案作業範圍為圖 1-1 中藍色區域五千分之一圖幅之海域範圍，北起臺中市溫寮漁港，南至彰化縣崙尾水道，往東測至堤防(含堤岸道路)，無堤防處測至明顯海陸交界處(如防風林、漁塭)，以能銜接岸線圖資為原則，往西部分則需測滿圖幅範圍(五千分之一)。測區北側與「102 年度水深資料蒐集及整理工作」測區銜接。本案海域深度約達 50 公尺。沿線經臺中市大安區、清水區、梧棲區、龍井區與彰化縣伸港鄉、線西鄉、鹿港鎮 51 幅五千分之一比例尺圖幅。測區相關資訊統計彙整於表 1-1 中。

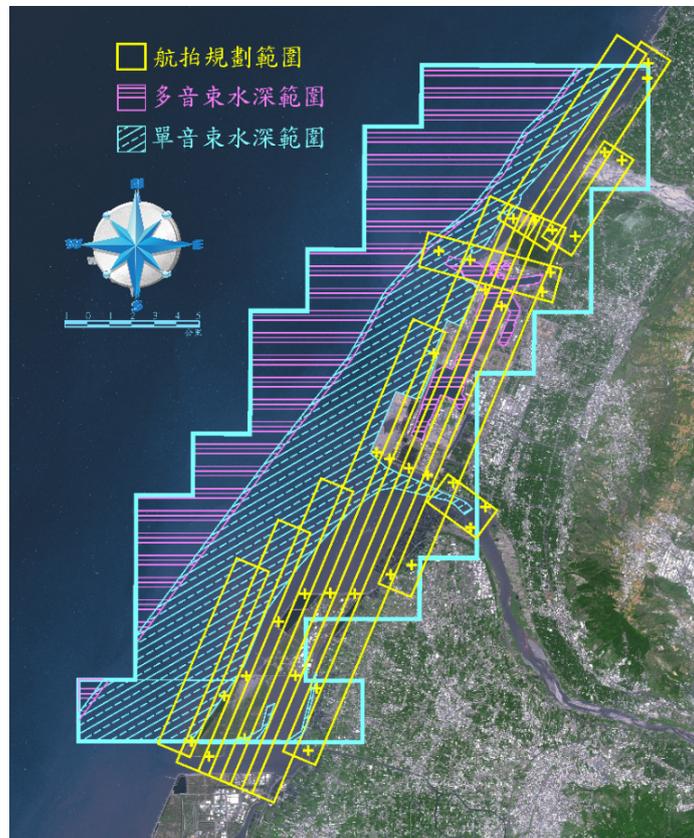
圖1-2、103年度各項作業施測範圍示意圖

本案調查範圍含蓋臺中市之海岸共計長約35公里、彰化縣海岸長約26公里，實際海域測量面積約274平方公里。陸域應測繪至堤防(含堤岸道路)或明確海陸交界處，本案規劃航拍12條測線，以涵蓋所需之海、陸銜接範圍，其中涵蓋陸域之範圍約為岸線內1公里。水深20公尺以上的多音束施測面積約121平方公里(佔44%施測面積)、水深20公尺以內至岸線的單音束施測面積約153平方公里(佔56%施測面積)。其中20公尺水深距離岸線平均距離約3公里，測區西側外海邊界離岸平均距離約8公里，各項施測範圍位置示意如圖1-2所示，圖中包含不同系統間需相互重疊檢校之區域。

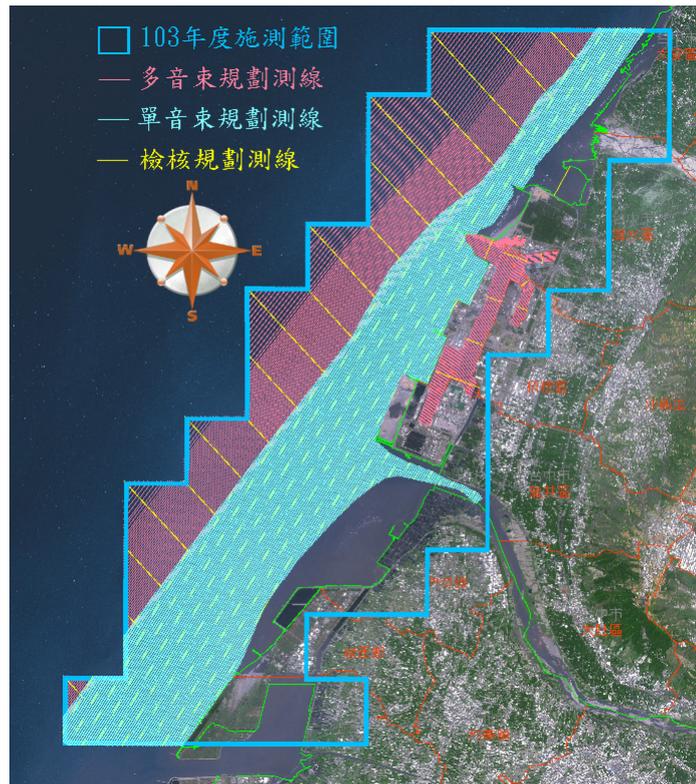
圖1-3、水深測線規劃圖

2. 本案多音束測線規劃上即參考等潮位圖進行測區劃分及測線規劃。多音束測線施測覆蓋率需達110%以上，並於各圖幅加測一條檢核測線使得各測線均得以檢核測線交錯至少一次，且各條測線長度原則上不超過8公里，總體平均長度約4.5公里左右，較適合外業施測及內業資料解算處理，並避免同一測線跨越不同潮區徒增困擾;單音束測線則以50公尺等間距測線垂直岸線方向劃設，並每500公尺加測一條約略與主測線垂直(平行岸線)的檢校測線。海域水深測線規劃如圖1-3，多音束規劃測線總長約1370公里，單音束規劃測線總長約2780公里。
3. 以單音束測深系統施測時，單音束測深區與多音束測深區接邊處，需有100公尺(含)以上之重疊區域，並將單音束區與多音束區進行測深資料成果檢核。

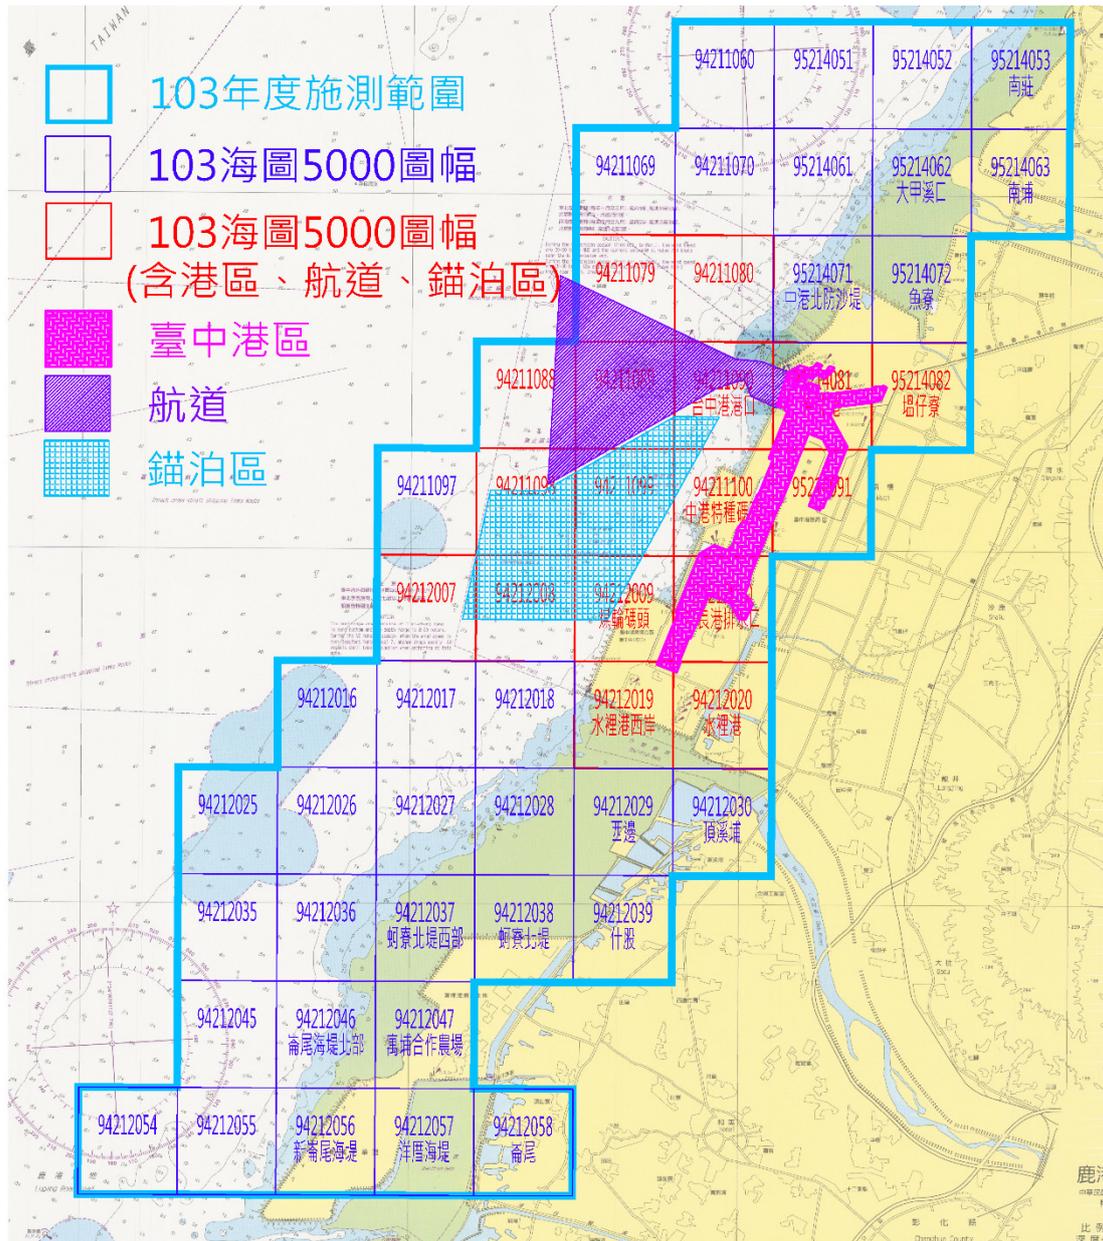
圖1-4、本案測量作業涵蓋港區、航道與錨泊區之圖幅範圍

4. 為利後續將海域基本圖轉換為電子航行圖，因此補充標示港區、航道及錨泊區所涵蓋之圖幅範圍及圖號，並將測深精度提高至特等標準。以下列出所涵蓋之圖幅範圍及圖號，如表1-4與圖1-4。其中因錨泊區範圍過大，且於原合約並無要求依多音束系統施測，且因經費有限僅以單音束系統(ODOM)施測，其餘港區及航道則均以多音束系統(RESON7125)進行施測，所有水深資料精度均達特等精度要求。

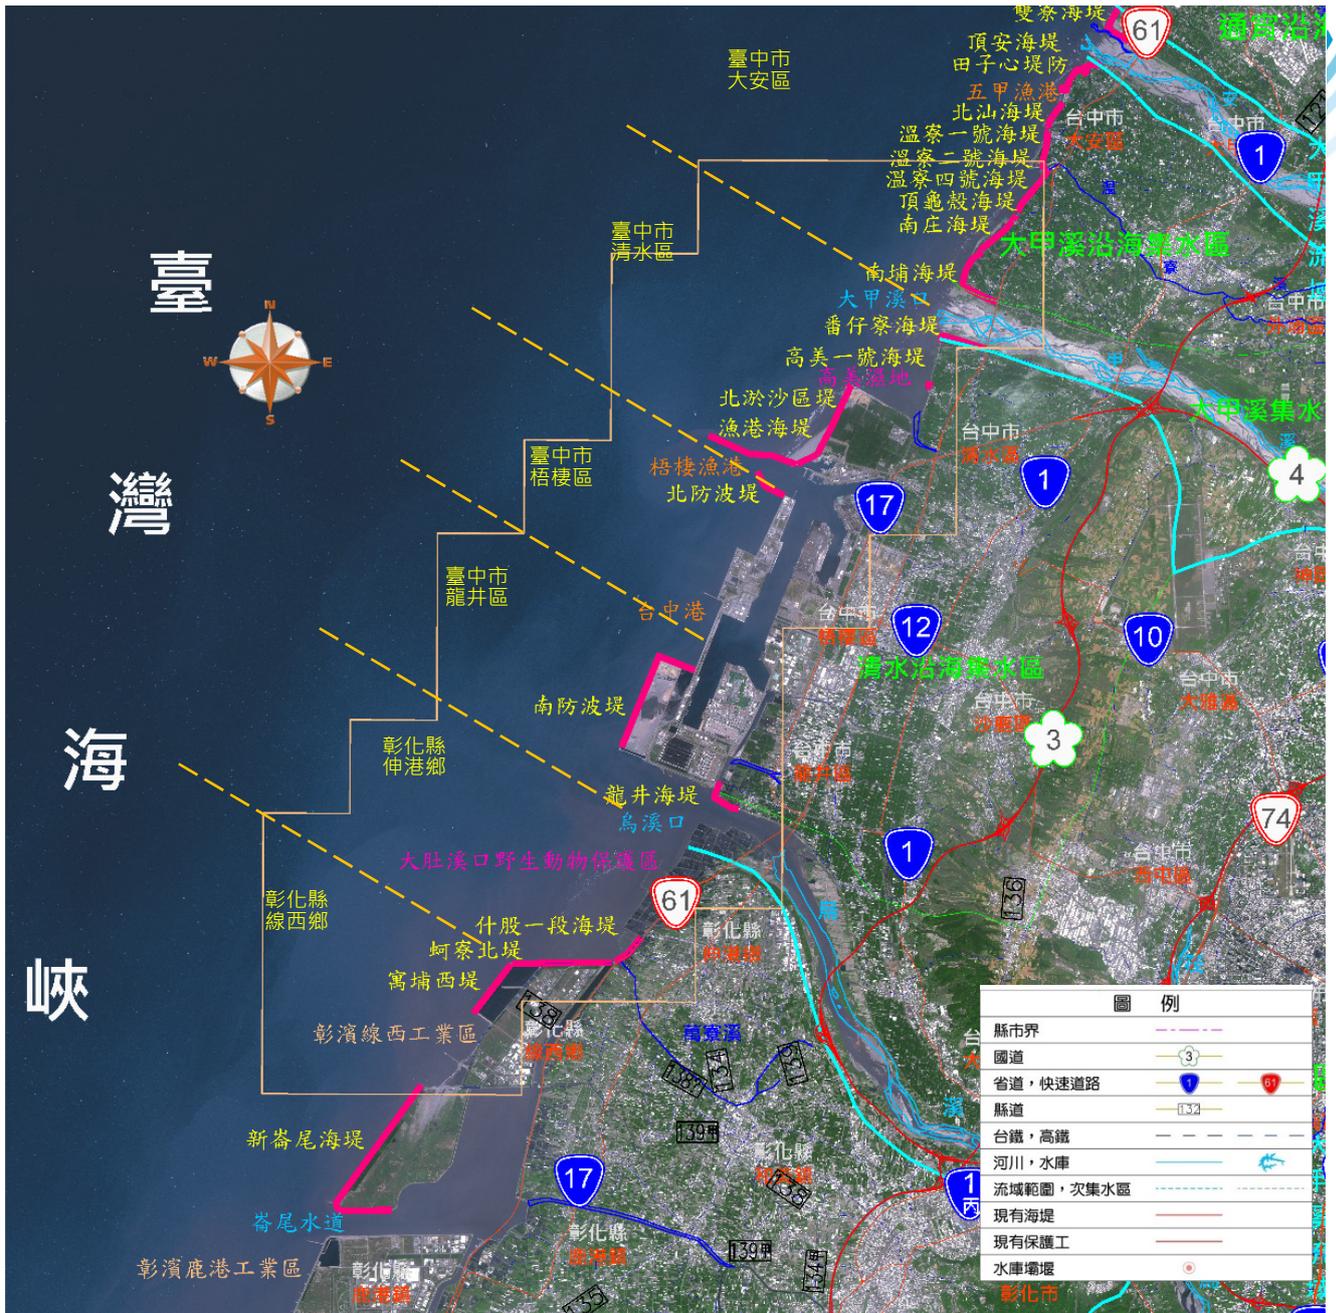
圖2-3、臺中、彰化海岸防護施設影像圖

海岸防護設施有保護岸線完整及堤後人民生命財產安全功能，臺中、彰化地區海岸防護設施座落位置及相關資料統計如圖2-3及表2-3所示。

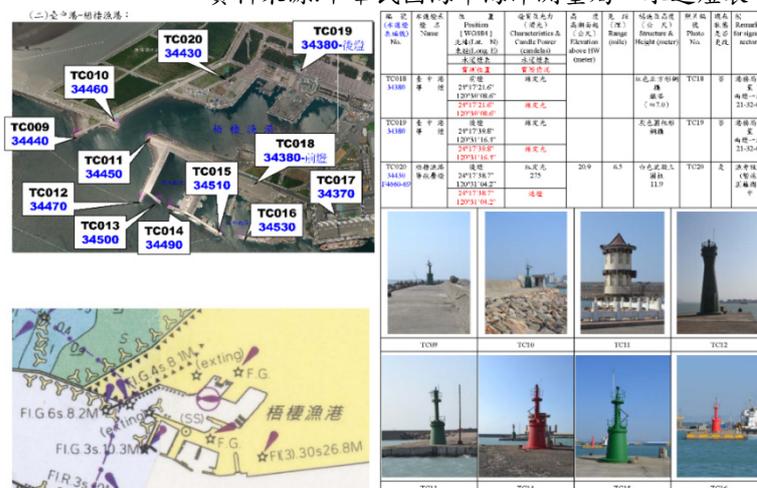
圖2-4、助導航設施實地調查成果

縣市別	港區名稱	助導航設施數目
臺中市	溫寮漁港	1
	梧棲漁港	61
	麗水漁港	1

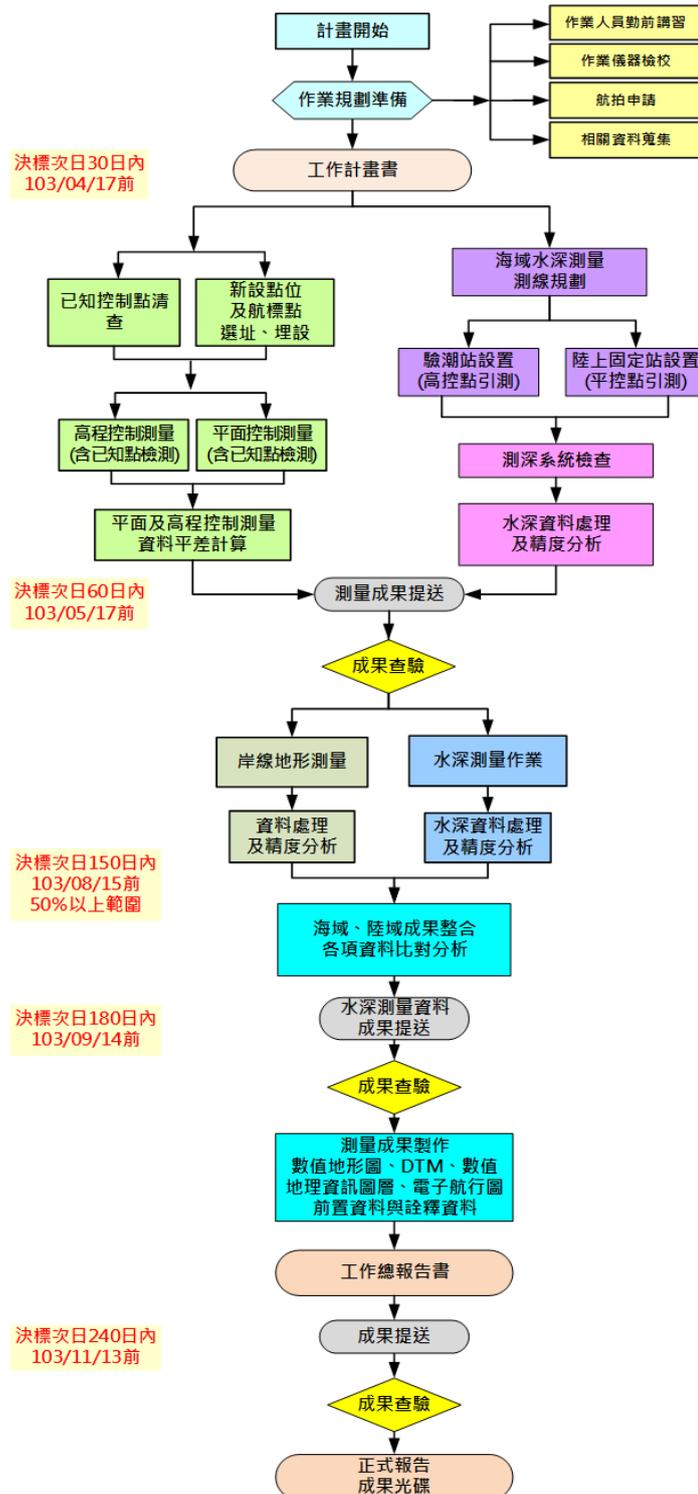
圖3-1、水深資料蒐集及整理工作作業流程圖

本案之工作執行方法及作業流程如圖 3-1，茲本案中的控制測量、測深系統檢查、海陸域地形測量、圖資成果製作等之作業方法分別說明如下：

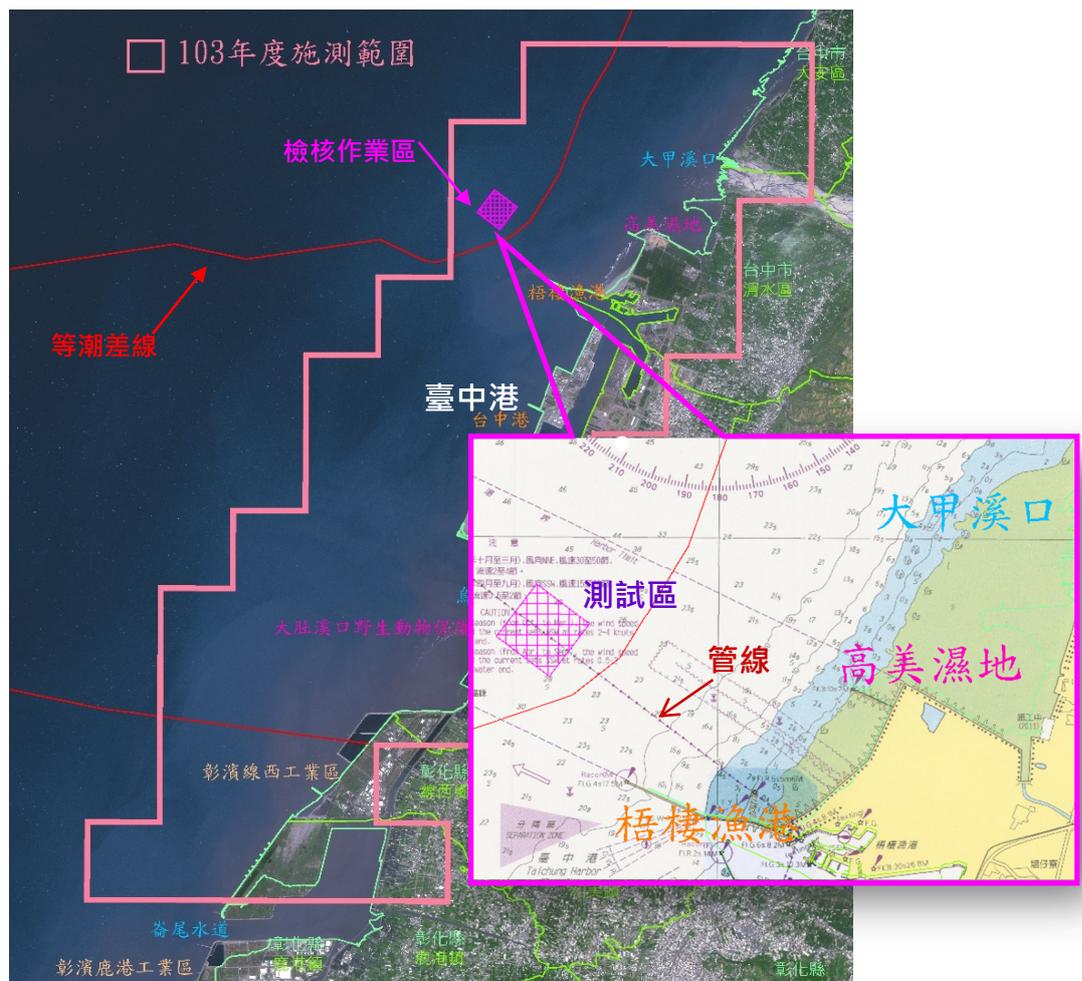
圖3-10、測深系統測試區位置圖

本案所選擇測試區規劃於臺中港外海約3公里處、約1平方公里之區域(如圖3-10)，此處位於同潮區，具備緩降斜坡、平坦地形，且根據100年出版並於102年小改版之最新海圖上有一**管線**可作為水下特徵物，作業時選擇海象平穩的情況下進行，並依規定於**波高超過50公分或風力4級(含)以上(11~16浬/小時)不得作業**，以此資料作為本案所使用的測深系統儀檢核比對之用。本團隊投入**2組多音束測深系統**與**4組單音束測深系統**進行海域水深測量工作，所選用之測深儀解析力皆優於0.1公尺。測線規劃在單音束測深系統檢查方面，主測線間距為40公尺，約垂直主測線之交錯測線間距為50公尺；在多音束測深系統檢查方面，多音束測深系統掃描角度以120度進行施測，測線其有效資料覆蓋率需達130%以上，約垂直主測線之交錯測線3條，間距約為400-500公尺。

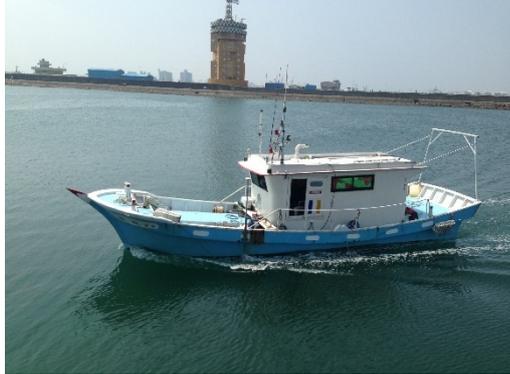
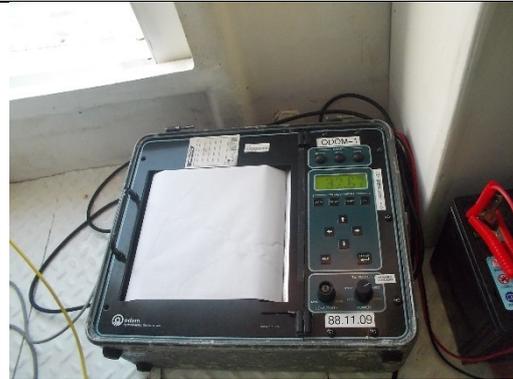
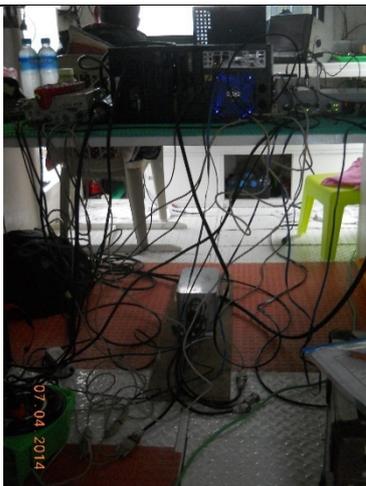
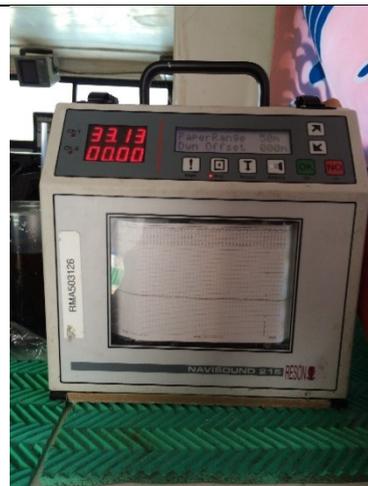
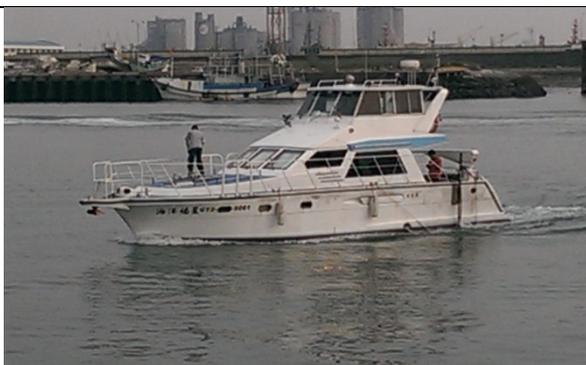
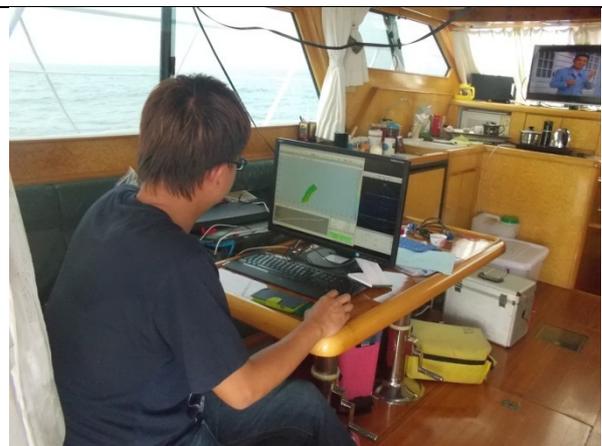
圖3-11、各測量船隻與作業照片

本案測深系統檢查水深測量使用『順盛6號』及『海洋福星號』進行水深測量作業，船隻與使用設備照片如圖3-11所示，各船隻之船籍資料、儀器裝載資訊、作業人員名單及進出港證明等請參閱附件7-1.103年度水深測量資料蒐集及整理作業-測深系統檢查資料成果報告。

順盛 6 號側面照片

ODOM_10051 單音束儀器架設照片

R2 2024 多音束系統架設照片

RESON 215 單音束儀器架設照片

海洋福星號側面照片

RESON 7125 現場作業情形

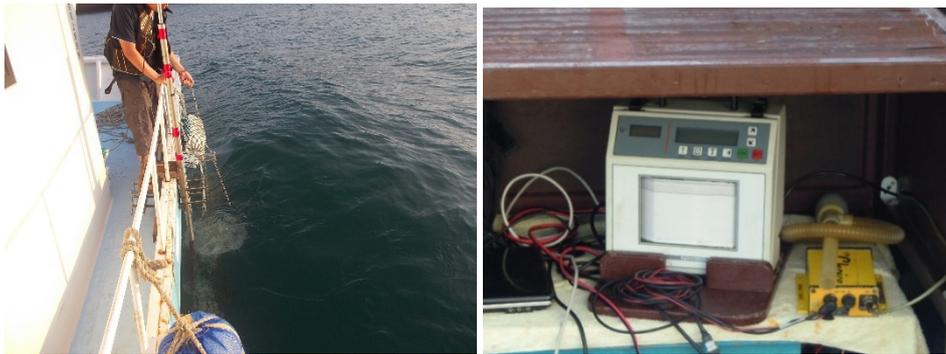
圖3-12、Bar Check檢校情形

- A. 單音束水深測量以水深校正板檢校 (bar check)，先以聲速儀量測聲速並修正之，分別量測檢校板深度與測深儀讀數並記錄製作檢校表，檢視測深差異量是否在測深精度要求的合理範圍內。Bar Check檢校情形如圖3-12所示。
- B. 4套單音束測深系統檢校表分別如表3-8~表3-11所示。
- C. 多音束水深測量:在所有儀器安置完成後，實地至測區尋找適當地點作系統的疊合測試(patch test)，分別求取音鼓安置的俯仰角 (pitch)、搖擺角(roll)、航偏角(yaw)及GPS的資料傳輸時間延遲(GPS Latency)，經由多次的反覆測試與計算求取出最佳的率定值，以修正音鼓安置角度的偏差及GPS時間延遲的影響，疊合測試測線長度均大於200公尺。
- D. 多音束水深測量之疊合測試(patch test)方法詳見後續章節參、四、(二)水深測量作業說明之3.率定測試。
- E. 多音束水深相關率定參數紀錄詳見附件8-3.船隻資訊與音鼓架設相對位置一覽表。

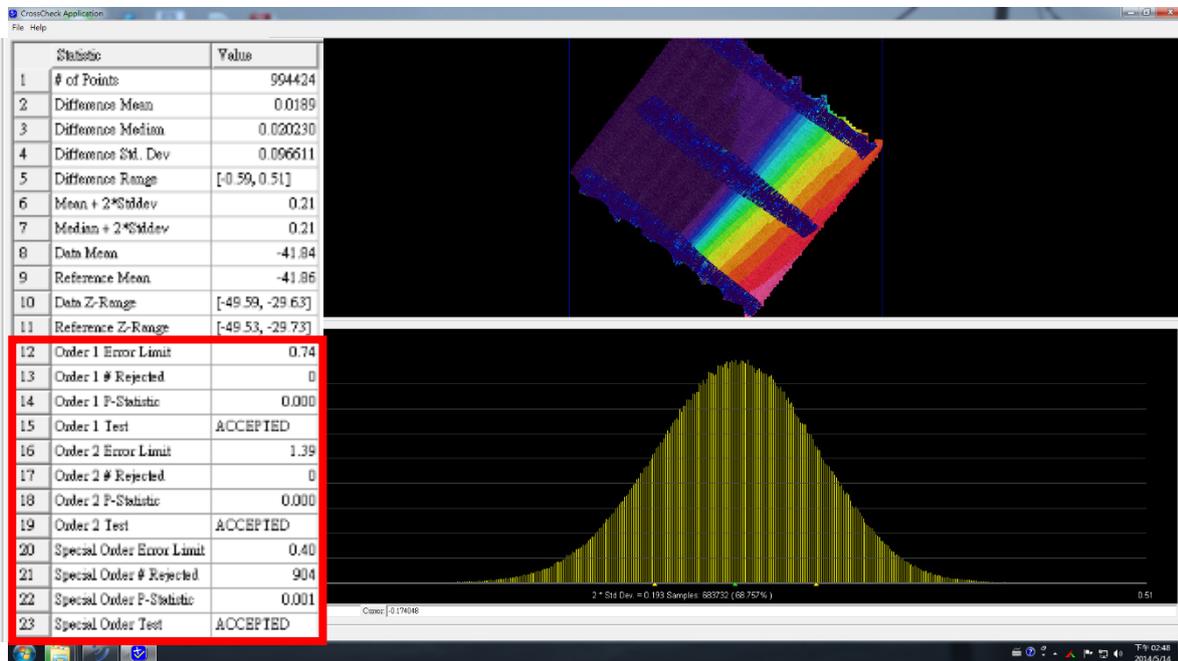
圖3-25、R2 Sonic 2024檢核測線與全區之誤差分布圖

利用 R2 Sonic 2024 全區之水深點內插成 1m*1m 的網格與檢核測線實際測點以計算多音束水深測量成果之精度，所得結果顯示高達 **99.91%** 點數符合「103 年度水深測量資料蒐集及整理作業」儀器分級表之特級規範，如圖 3-25、表 3-12 所列，因本系統為本次測試中所得資料筆數與內精度最高者，故而選定本系統作為後續各儀器之成果比對基準。

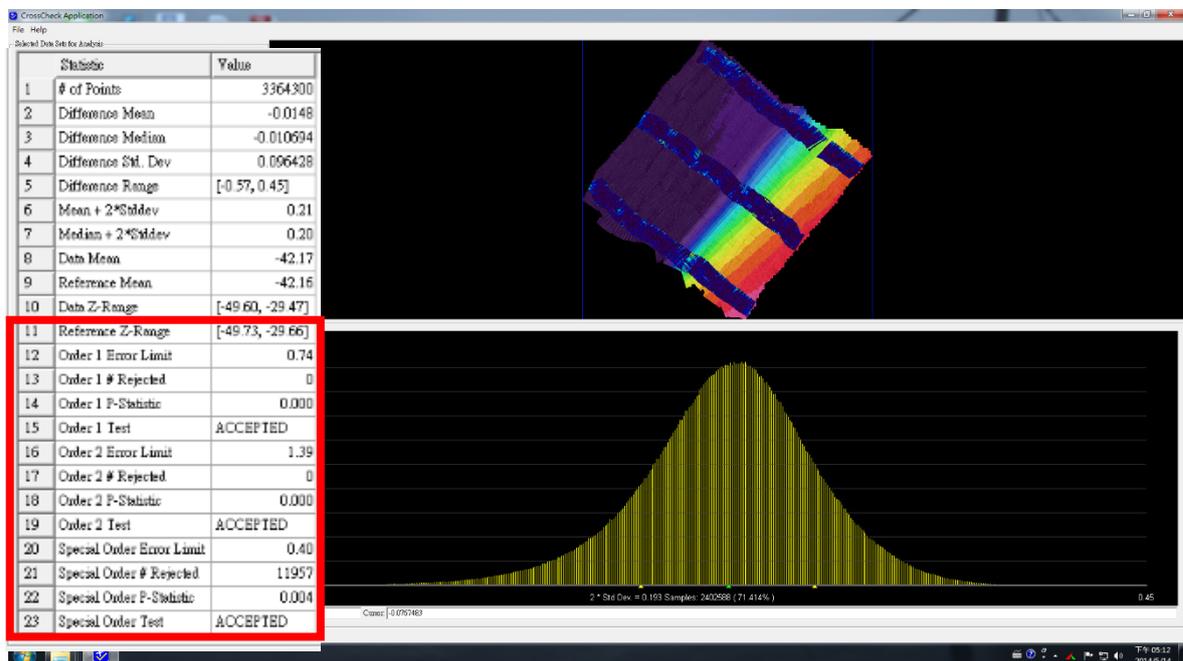
圖3-26、RESON 7125內精度誤差分布圖

利用 RESON 7125 全區之水深點內插成 1m*1m 的網格與檢核測線實際測點以計算多音束水深測量成果之精度，所得結果顯示高達 99.64 % 點數符合「103 年度水深測量資料蒐集及整理作業」儀器分級表之特級規範，如圖 3-26、表 3-13 所列：

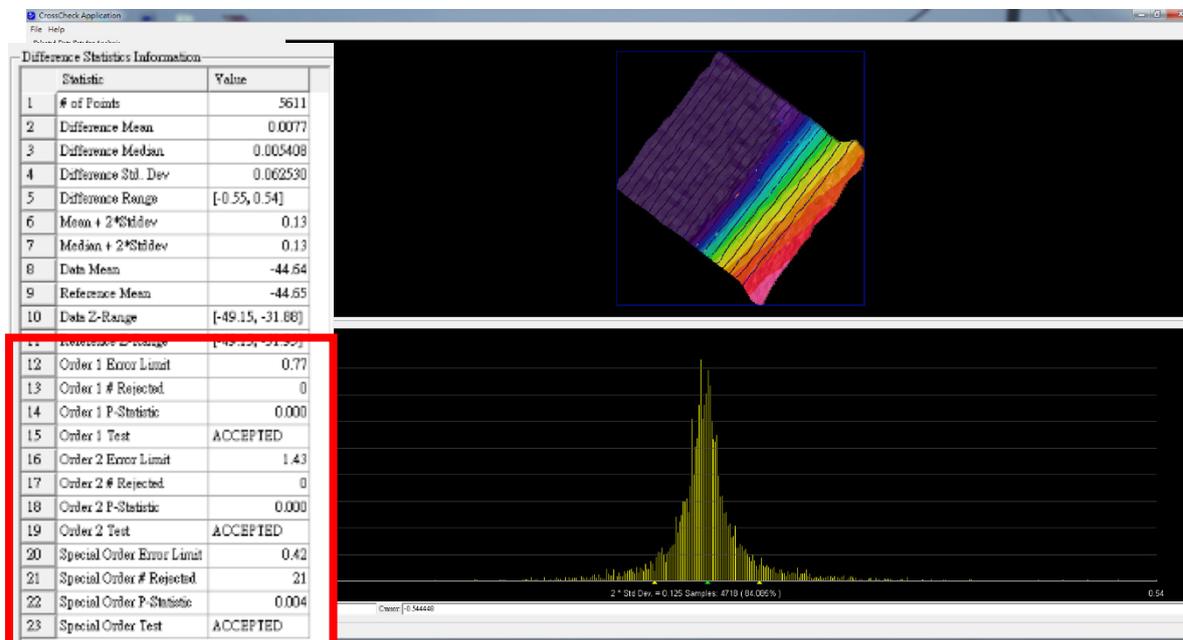
圖3-28、Reson NaviSound 215檢核測線與全區之誤差分布圖

利用 Reson NaviSound 215 全區之水深點內插成 5m*5m 的網格與檢核測線實際測點以計算單音束水深測量成果之精度，所得結果顯示高達 99.63% 點數符合「103 年度水深測量資料蒐集及整理作業」儀器分級表之特級規範，如圖 3-28、表 3-15 所列。

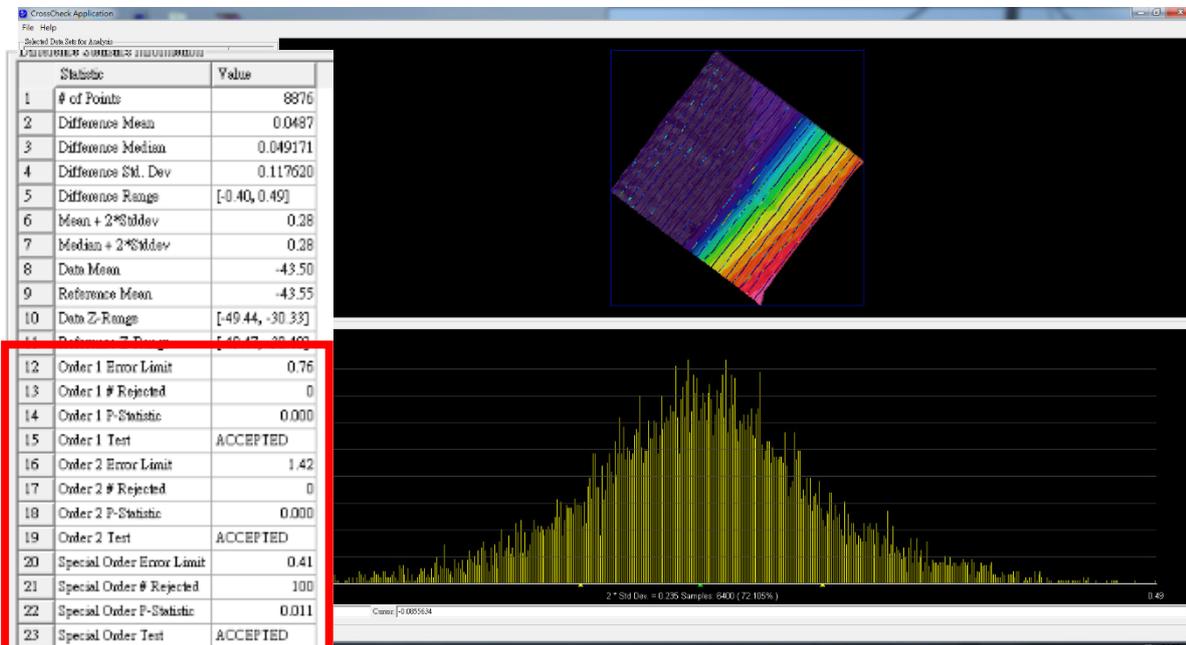
圖3-29、Hydrotrac ODOM_10051檢核測線與全區之誤差分布圖

利用 Hydrotrac ODOM_10051 全區之水深點內插成 5m*5m 的網格與檢核測線實際測點以計算單音束水深測量成果之精度，所得結果顯示高達 **98.87%** 點數符合「103 年度水深測量資料蒐集及整理作業」儀器分級表之特級規範，如圖 3-29、表 3-16 所列。

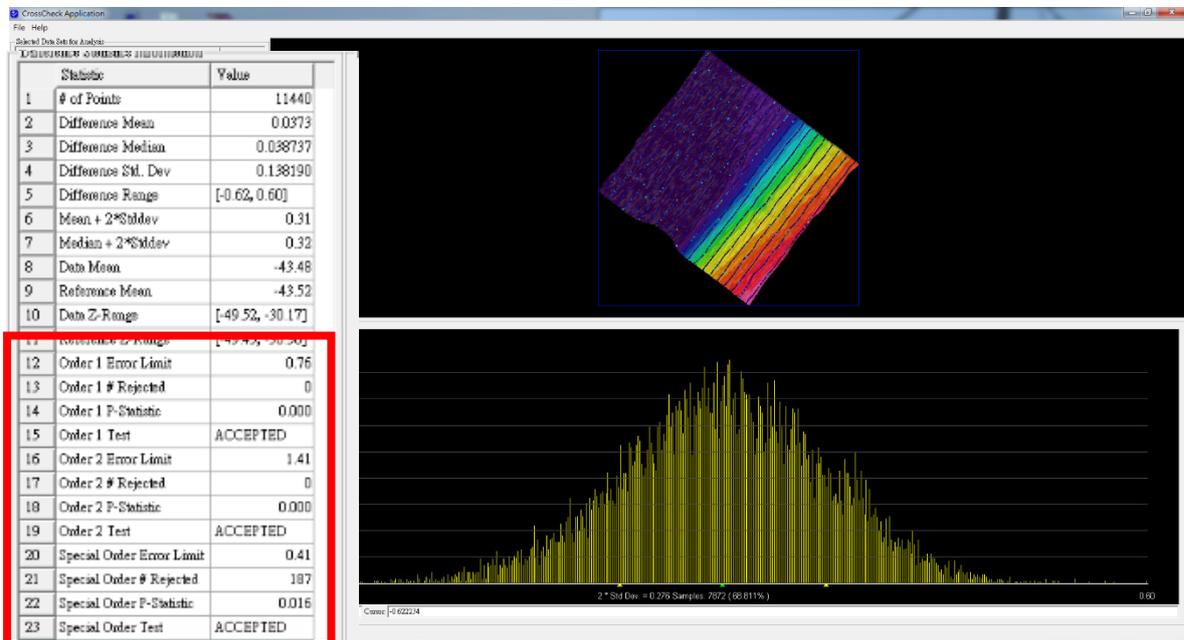
圖 3-30、Hydrotrac ODOM_004557 檢核測線與全區之誤差分布圖

利用 Hydrotrac ODOM_004557 全區之水深點內插成 5m*5m 的網格與檢核測線實際測點以計算單音束水深測量成果之精度，所得結果顯示高達 98.37% 點數符合「103 年度水深測量資料蒐集及整理作業」儀器分級表之特級規範，如圖 3-30、表 3-17 所列。

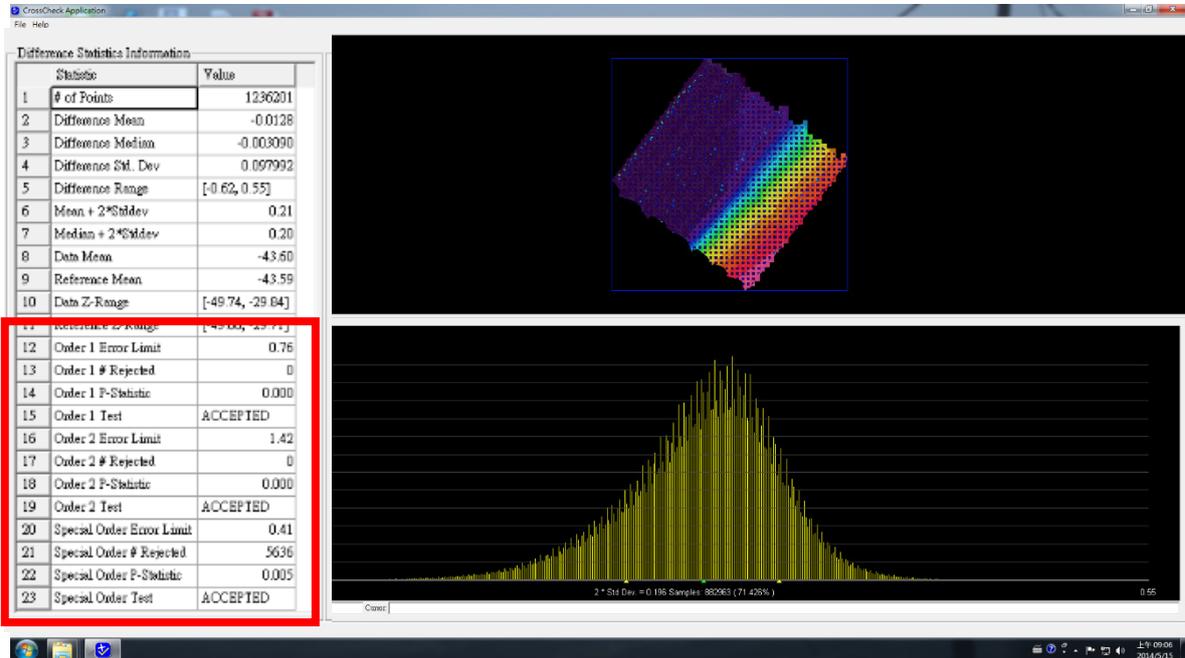
圖3-35、RESON 7125與R2 Sonic 2024之誤差分布圖

多音束系統 RESON 7125 與多音束系統 R2 Sonic 2024 比對結果如下：

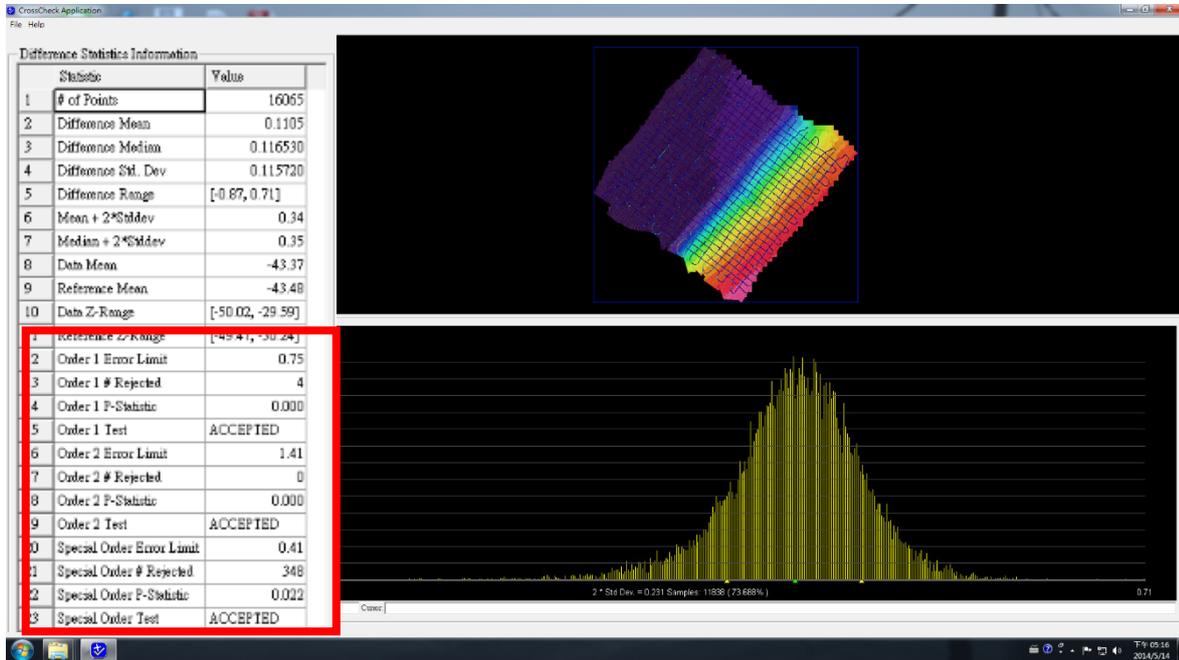
圖3-36、RESON NaviSound 210與RESON 7125之誤差分布圖

單音束系統 RESON NaviSound 210 與多音束系統 RESON 7125 比對結果如下：

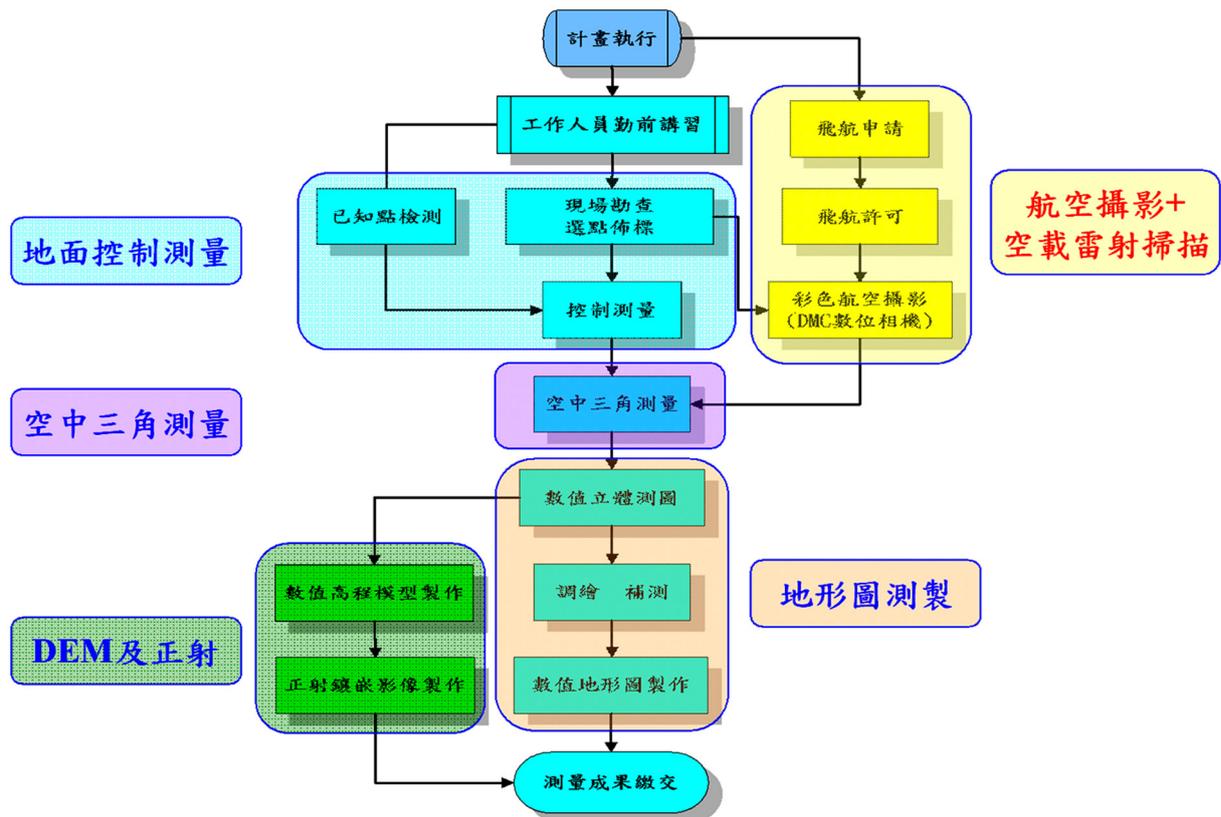
圖3-37、航空攝影測量作業流程圖

航空攝影測量作業流程如圖3-37，相關作業說明如下所述：

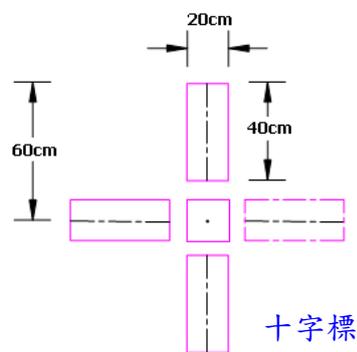
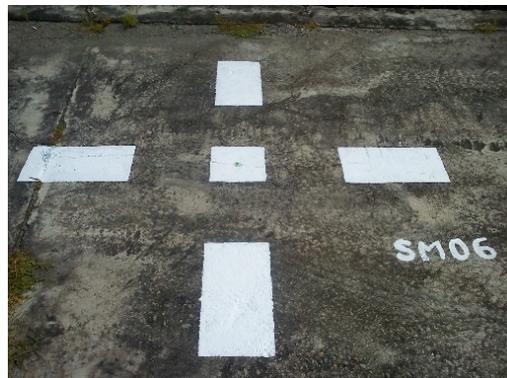
圖3-40、航空標規格圖及實地佈設情形

- (1) 航測標之形狀以十字形航標為主(如圖 3-40)。其大小能在立體測圖儀上辨認清楚為原則。
- (2) 航空標材料：視點位之地面情形，選用與地面顏色對比差良好之材料，鬆地面用白色塑膠布或三夾板，柏油地直接塗白漆。航空標中心位置應與測設點位一致，最大偏心值不得大於 1 公分。
- (3) 航空標設置完成後，應製作樁位指示圖。
- (4) 航空攝影前，派員至實地進行清標工作，如有油漆脫落或遭破壞之航測標，均予以重新補設，以確保航測標能清晰成像於影像中。
- (5) 航測標分佈原則：因採用 GPS+IMU 輔助空中三角測量方式進行航拍作業，可減少航測控制點布設數量，並於測區內均勻點位上放置檢核標，確保空中三角測量之量測品質，**且全數航測標皆為現場實測取得**。
- (6) 航空攝影完成後，若發現原設置之航測標毀損遺失率過高，致影響空中三角測量及製圖作業時，則補設航測標並重新實施航空攝影或利用地面特徵點進行補測。

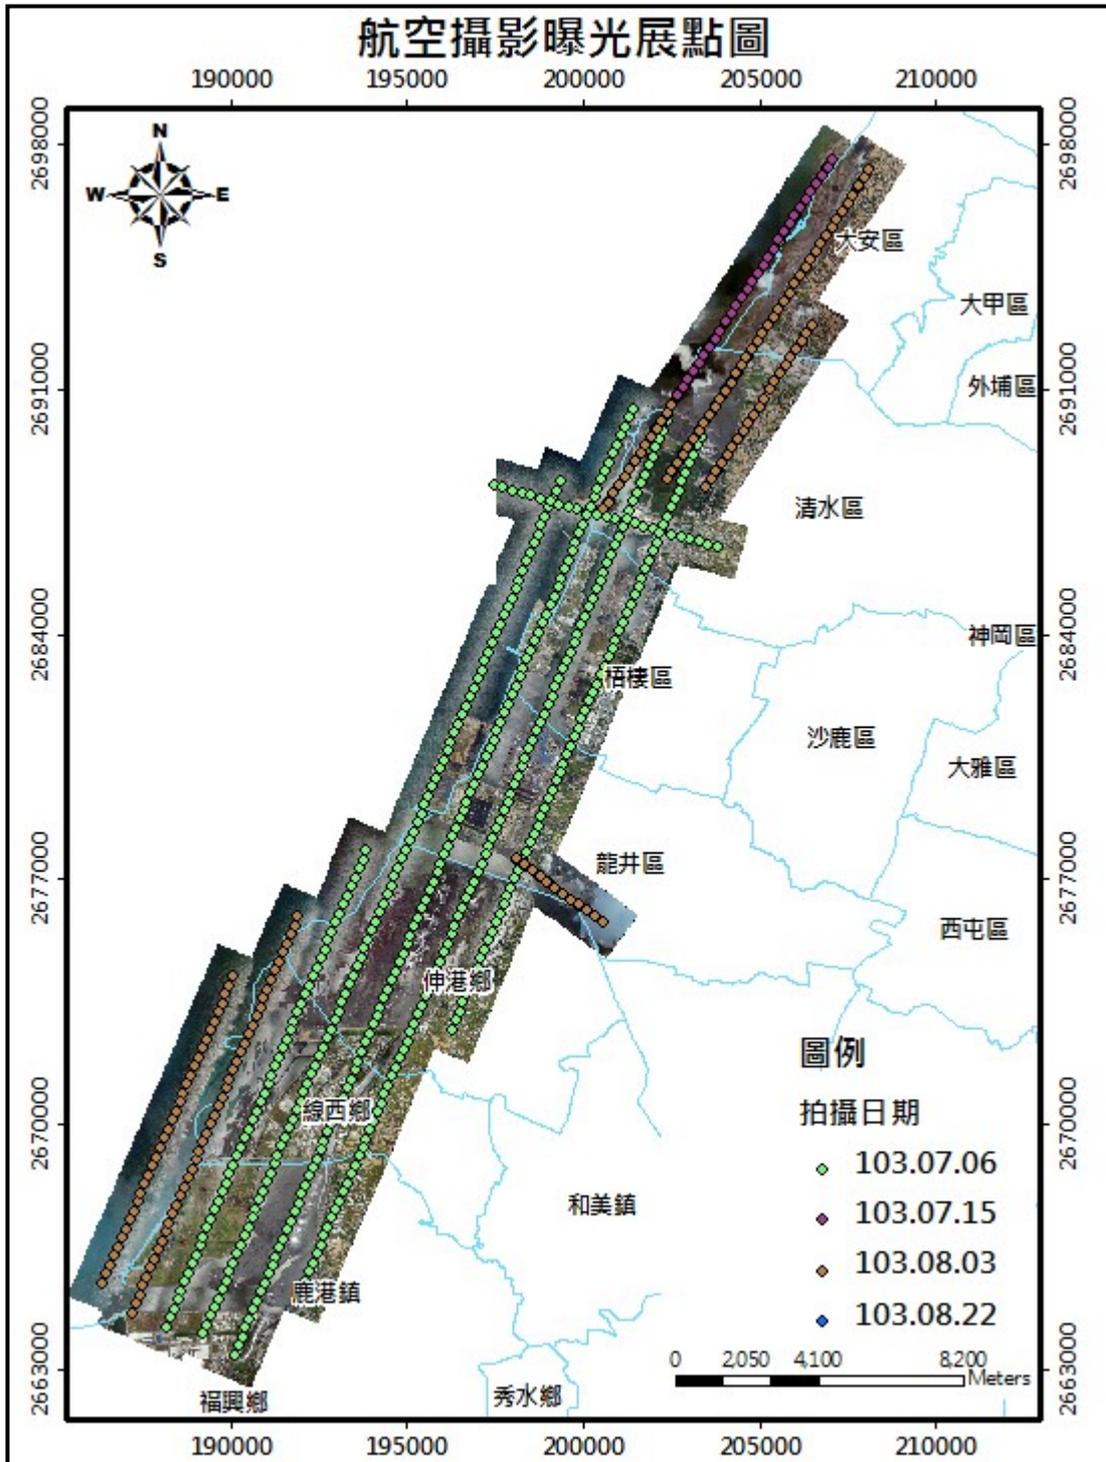
圖3-42、航空攝影曝光點展點圖

- (1) 航拍日期：本案於 103 年 07 月 06 日、07 月 15 日、08 月 03 日以及 08 月 22 日進行航拍，共計拍攝 800 張影像，可用 644 張影像。
- (2) 圖 3-42 為攝影曝光點展點示意圖，表 3-24 為本案之航空攝影記錄表。

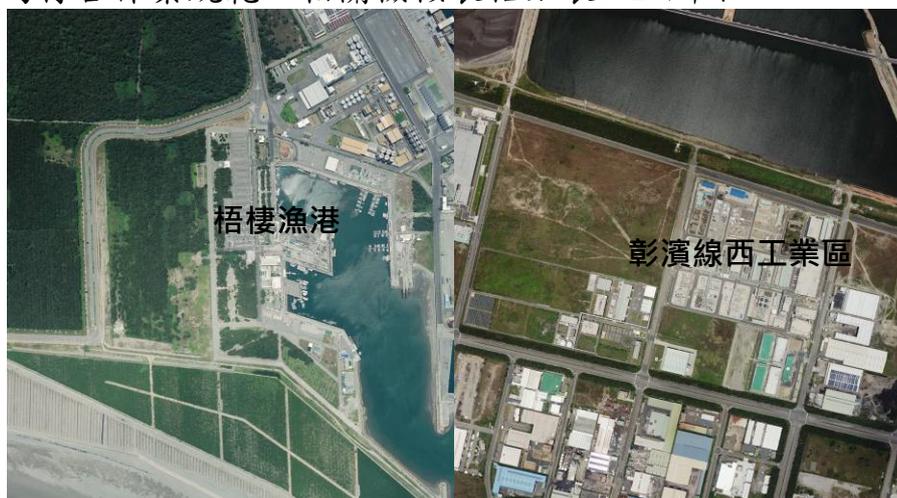
- (3) 航攝影像檢核：內容包含影像之涵蓋範圍、含雲量、影像色調、解析度、重疊率作為檢查要點。檢查依序如下：
- A. 涵蓋範圍：透過GPS/IMU提供之影像方位，快速地拼接正射影像，以確保施測區無遺漏且完整地紀錄於航攝影像上。
 - B. 含雲量：經影像融合後，經肉眼直觀判斷影像是否含雲、霧等自然現象造成影像模糊或是光線無法穿透雲層使得地形無法正確繪製，如圖3-43之上圖。

- C. 影像色調：融合影像之色調需均勻且色階分明，如圖3-43上圖。
- D. 解析度：本案航拍之原始影像解析度為10公分，如圖3-43下圖。
- E. 重疊率：飛行方向前後重疊率80%，側向重疊30%，如圖3-44
- F. 針對解析度、前後重疊率、航傾角、航偏角採全面檢核，相關成果均符合作業規範，相關檢核表格如表3-25所示。

影像無雲且色調均勻(原始影像 50117 以及 70382)

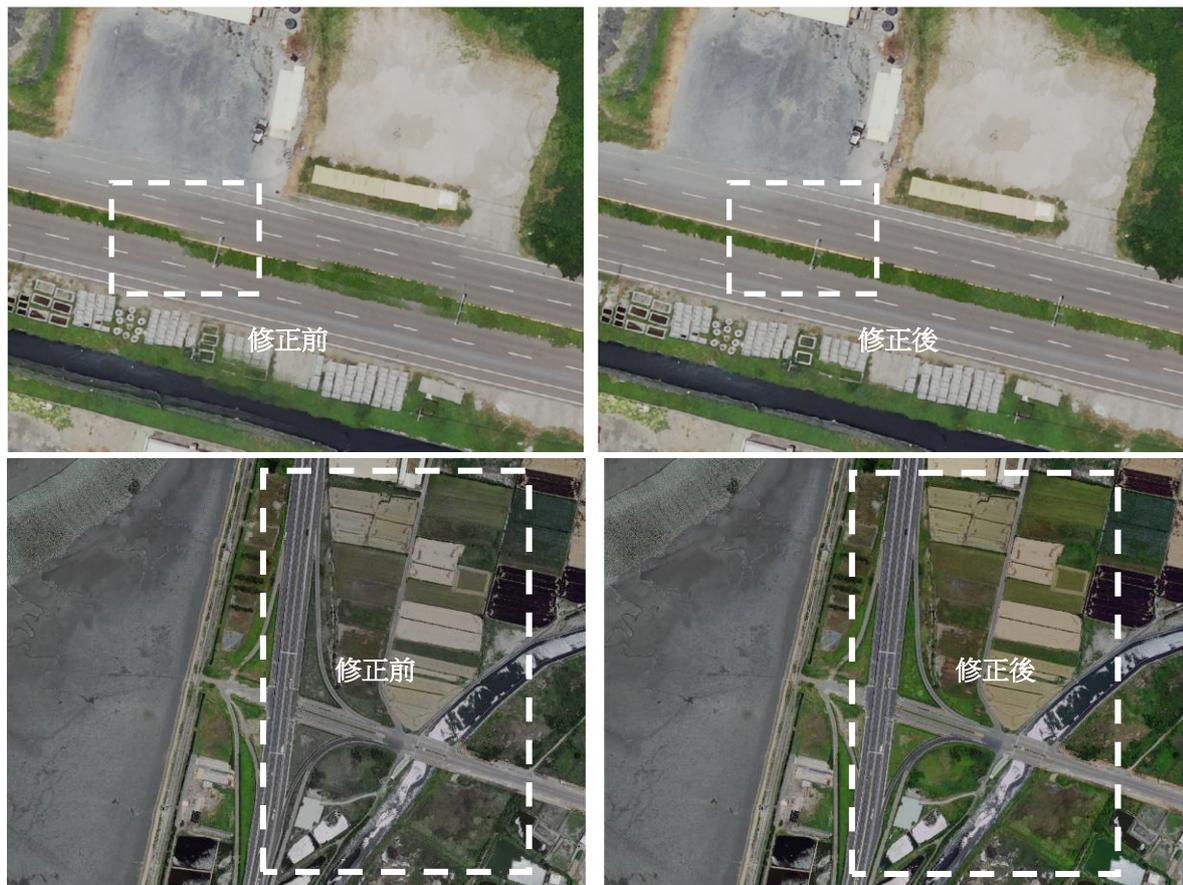
圖3-47、正射影像接邊修正(上)及色調一致性修正(下)樣張

- A. 相鄰相片之數值正射影像切去其邊緣與重複部分，使之互相拼接而成一地表連續之影像，逐一鑲嵌製作使成為一張無接縫的數值正射影像鑲嵌圖。
- B. 為減少高差位移的影響，鑲嵌時儘量選擇像主點附近的影像進行鑲嵌。
- C. 四邊接合位置須拼接調整正確外，儘量選擇河川、道路等天然界線作為拼接線，拼接處之色調調整均勻柔和，如圖3-47所示。
- D. 本次航空攝影所製作之全區正射影像成果如圖3-48所示。

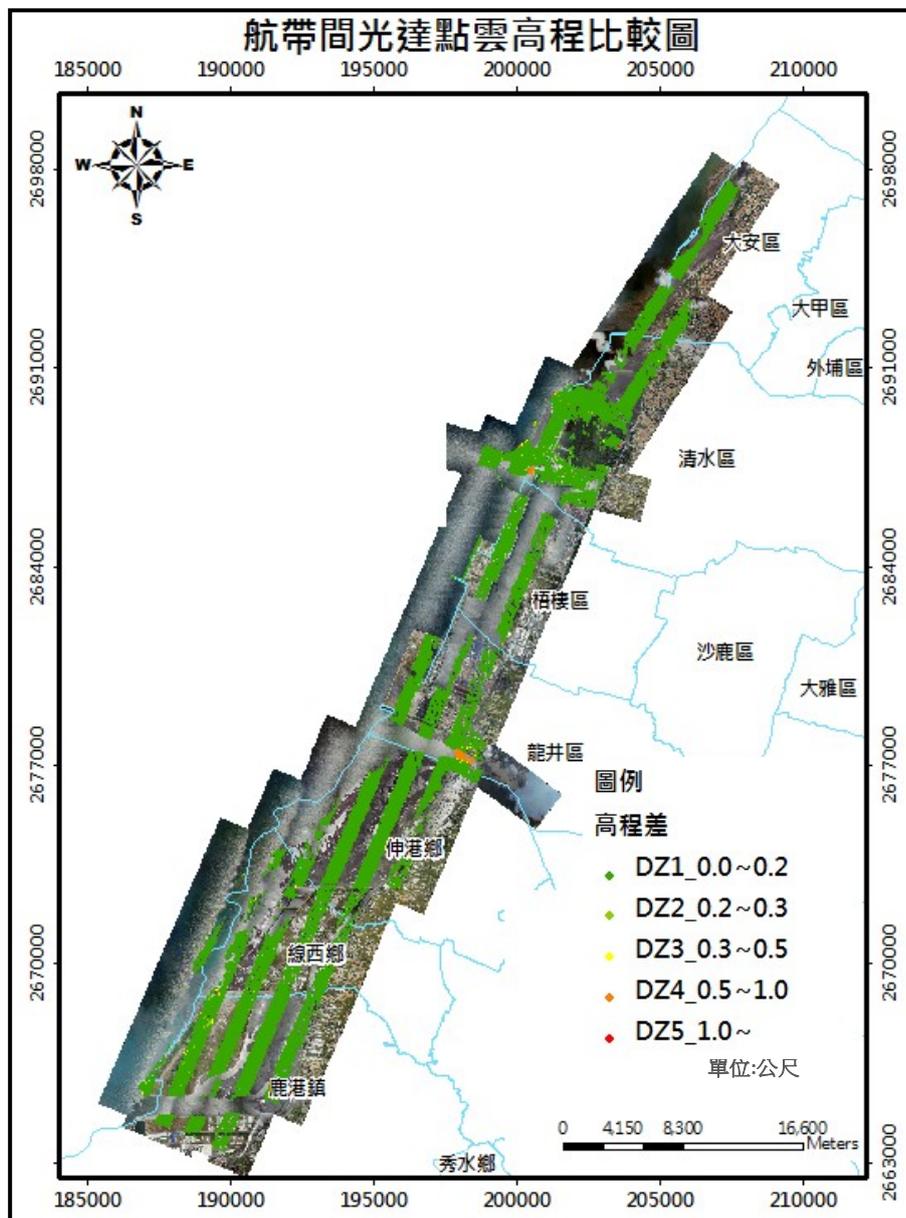
圖3-53、空載光達高程比較

本作業使用財團法人成大研究發展基金會執行經濟部中央地質調查所委託辦理「莫拉克災區 LiDAR 高解析度數值地形製作之檢核與監審案」監審所開發之程式檢核空載光達高程結果，檢核方法為在測區每隔 50 公尺取一個對應平面位置為檢核位置，以各檢核位置為中心取 5×5 平方公尺的小區域，擷取各重疊此區域之航帶點雲，以區域內之各航帶點雲估計平均坡度，並設定一坡度門檻值，計算點雲之最適平面，以此平面中心位置高程為推估高程，以計算點雲之相對高程偏差量，其高程標準偏差為 0.06 公尺，高程差值分布如圖 3-53 所示。
