103 年度水深測量資料蒐集及整理作業

工作總報告書

主辦機關:內政部國土測繪中心

執行單位:詮華國土測繪有限公司

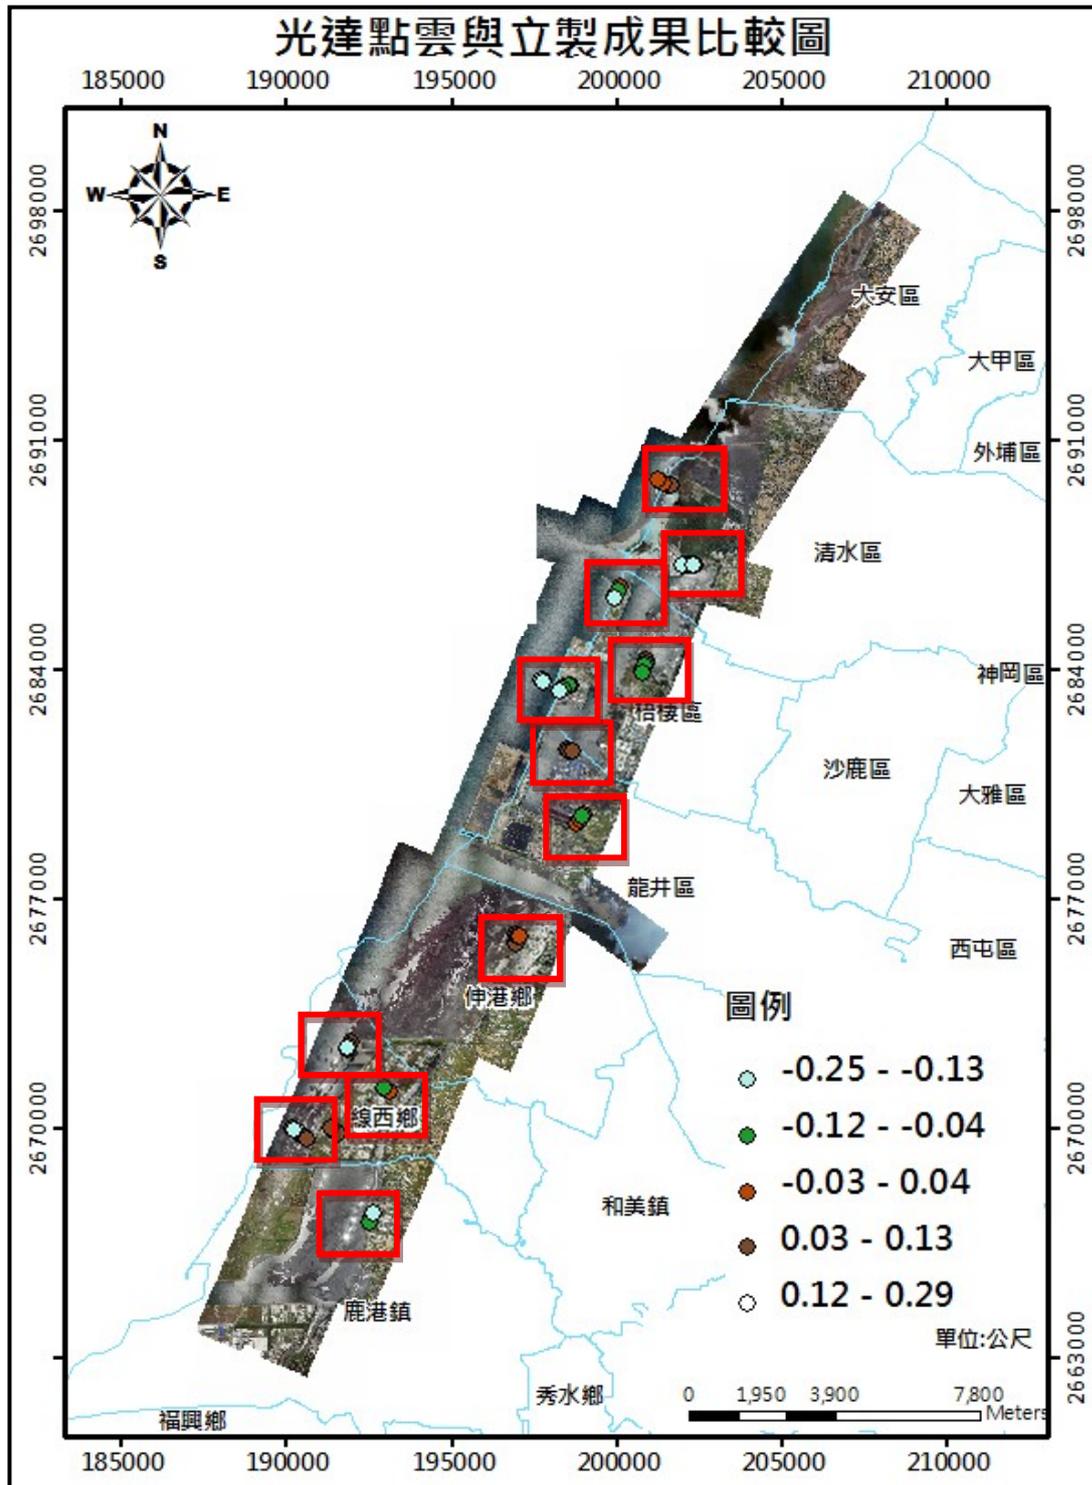
圖3-54、檢核點高程差分布情形

本次作業區除以空載光達進行掃描外，並搭配航測專用數位相機進行拍攝，並在此測區均勻分布選擇立製成果與空載光達資料比對，圖 3-54 為檢核點位及其高程差分布情形，經由 TerraScan 中之 output file 進行比對，其最大值为 0.290 公尺，最小值为 -0.250 公尺，平均值为 0.005 公尺，中误差为 0.118 公尺，點位高程差值表如表 3-27 所示。

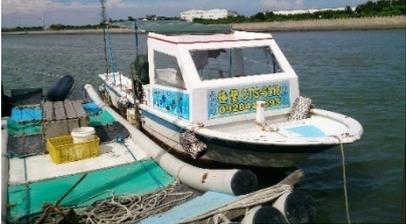
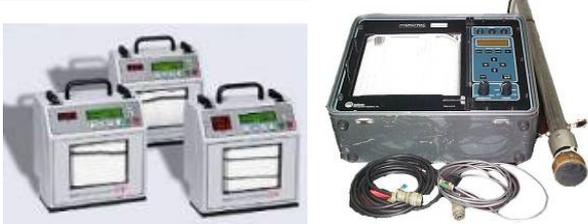
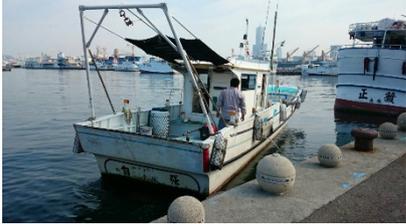
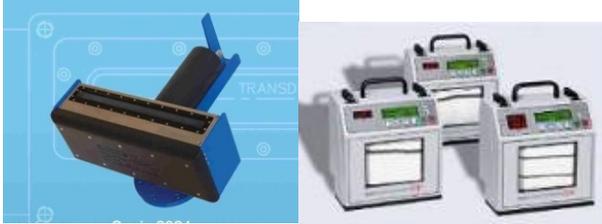
圖3-58、水深測量使用船隻及儀器照片

<p data-bbox="387 1193 499 1227">億豐號</p>

<p data-bbox="722 1193 1433 1227">Reson NaviSound 215/Hydrotrac ODOM_10051</p>

<p data-bbox="371 1792 515 1825">自強1號</p>

<p data-bbox="786 1809 1369 1843">R2 Sonic 2024/ Reson NaviSound 210</p>

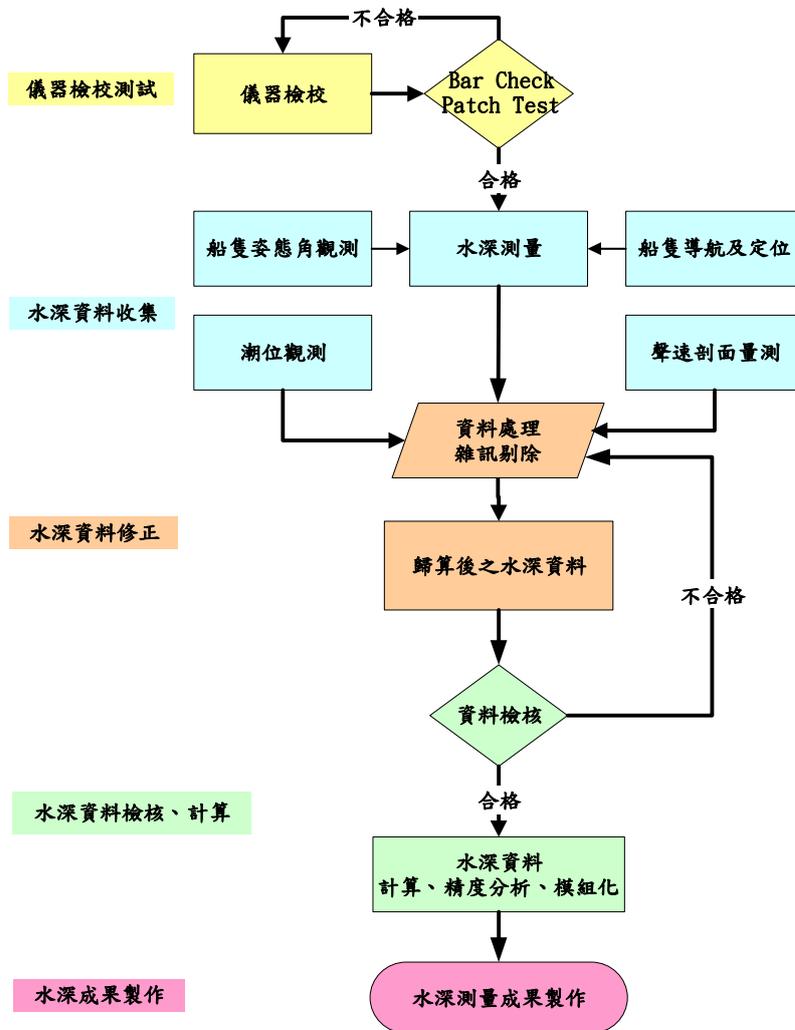
圖3-59、水深測量作業流程圖

水深測量主要是以測深儀測深，搭配GPS衛星定位系統定位，並配合周邊設備如運動姿態感測器、電羅經、聲速儀、潮位儀等施測，達到高精度、高效率之海域地形測量方式。水深測量作業流程如圖3-59所示，各項作業步驟分述如下：

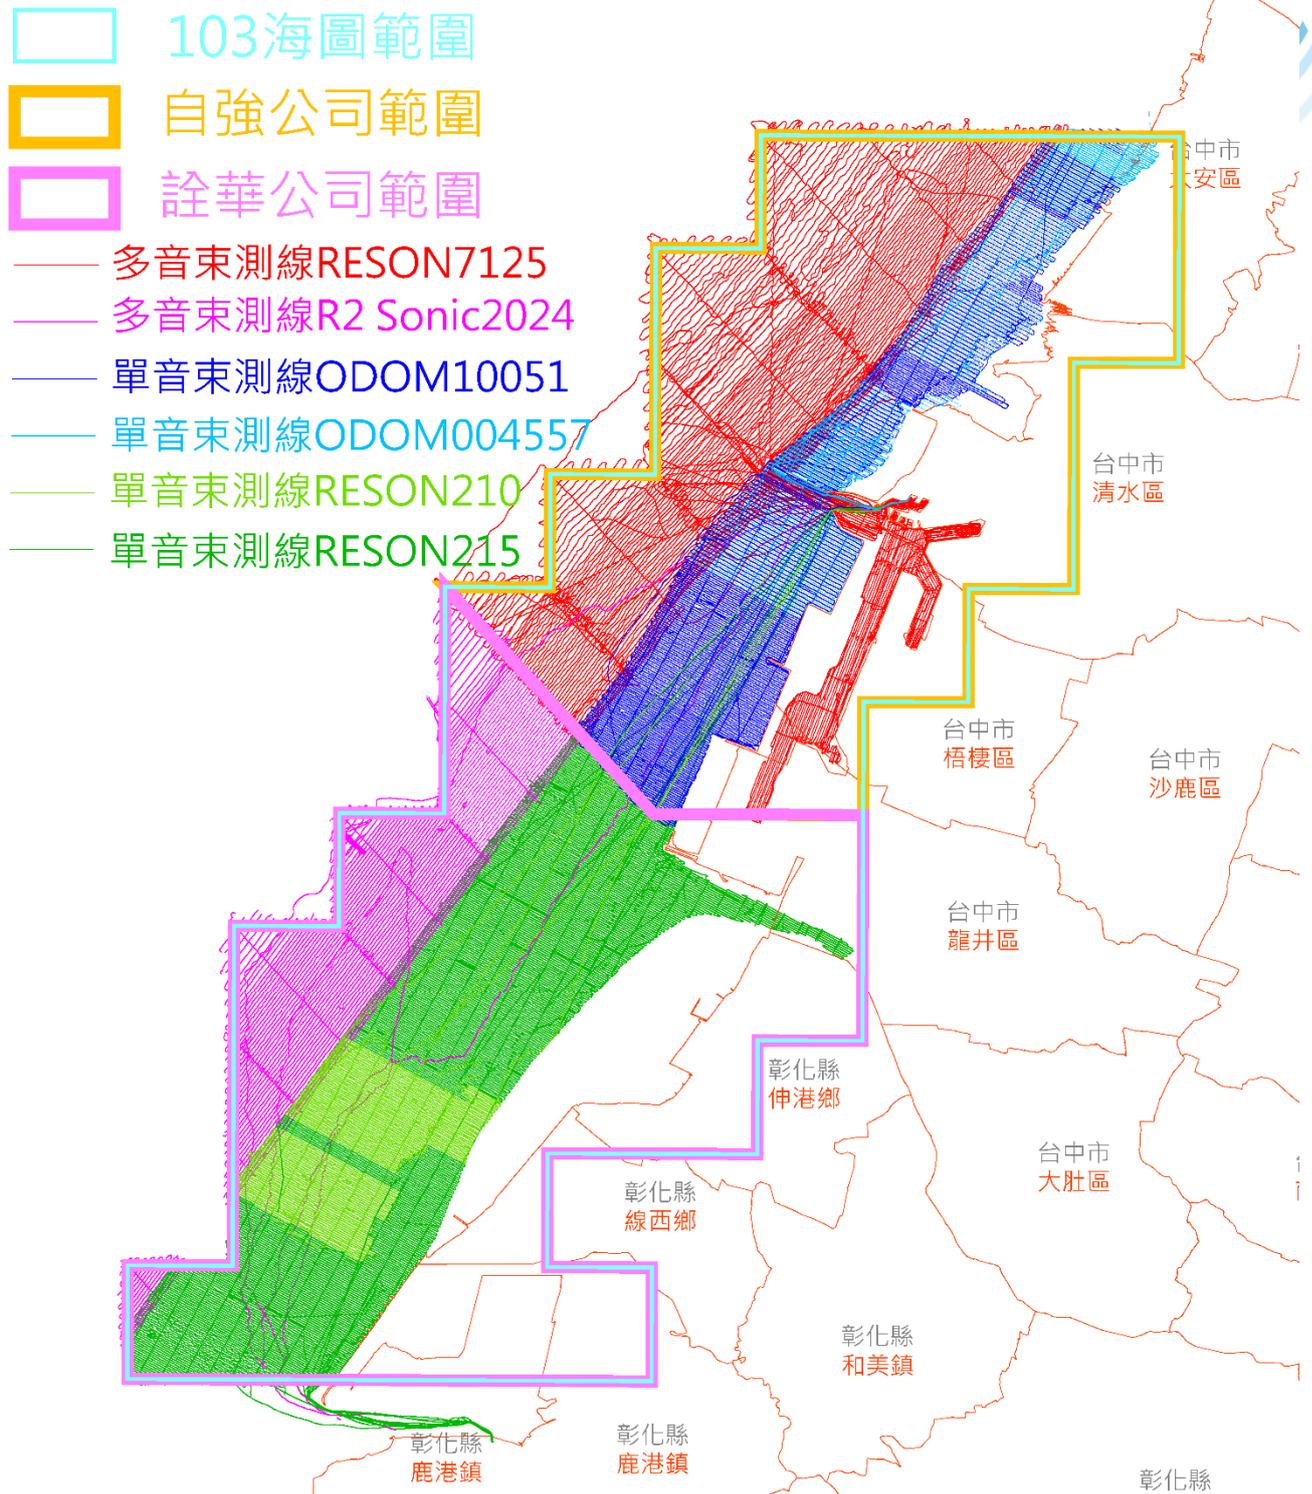
圖3-60、103年度工作分工範圍與實際軌跡圖

本年度由於分別以詮華與自強公司共同承攬本案，則 2 家作業範圍及實際作業軌跡圖如圖 3-60 所示，其中北半部黃色框範圍內包含臺中港區由自強公司負責、南半部粉色框範圍內則由詮華公司負責，岸線部分則由詮華公司統一拍攝並依照範圍由各家分別進行資料處理。作業軌跡分別依不同系統呈現，多音束海測資料處理軟體則統一使用與監審單位相同之海測專業軟體『CARIS HIPS and SIPS』進行資料處理及產製。

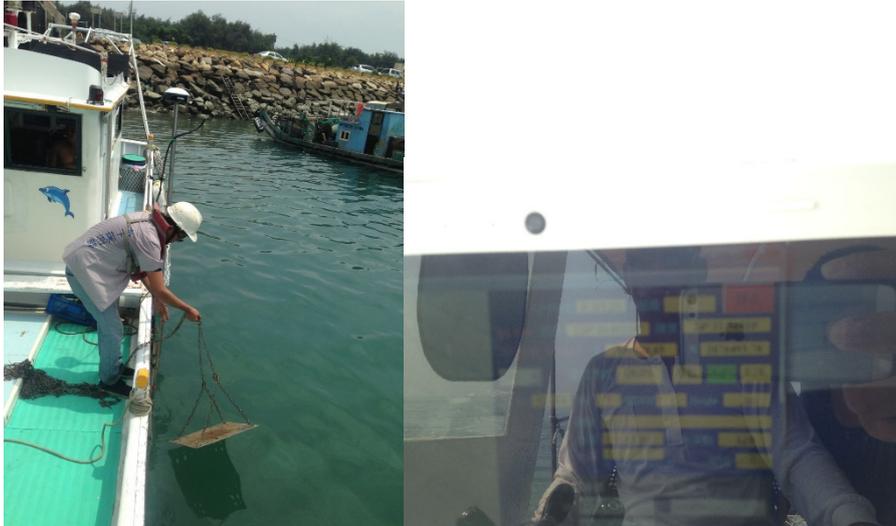
圖3-62、Bar Check檢校情形

- (1) 單音束水深測量以水深校正板檢校 (bar check)，先以聲速儀量測聲速並修正之，分別量測檢校板深度與測深儀讀數並記錄製作檢校表，檢視測深差異量是否在測深精度要求的合理範圍內。Bar Check 檢校情形如圖 3-62 所示。

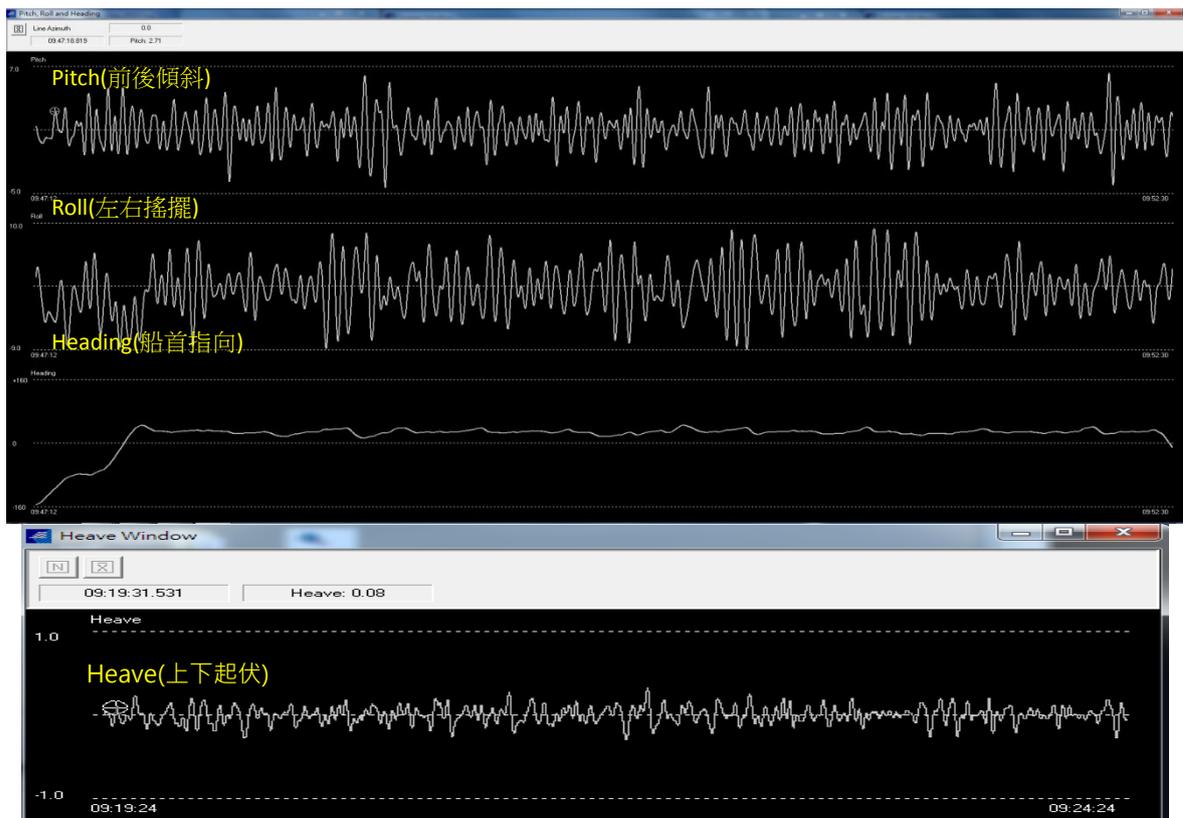
圖3-64、船隻運動姿態角記錄曲圖

實施多音束水深測量需配置運動姿態感測器(Motion Sensor)及電羅經(Gyro Compass)以即時記錄測深時船隻的俯仰角(pitch)、搖擺角(roll)、航偏角(yaw)之角度及上下起伏(heave)之高度，並作為水深的修正計算，姿態角觀測曲線如圖 3-64 所示。

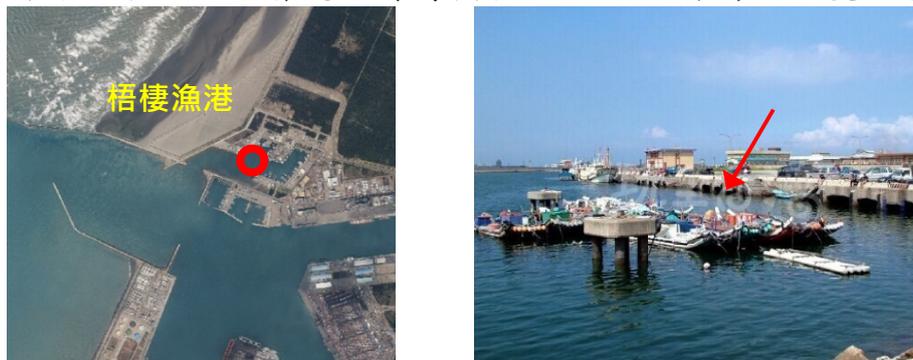
圖3-66、梧棲漁港臨時潮位站設置位置

站名	點號	TWD97坐標系統		TWVD2001 一等水準高 程系統(m)	引用之一等 水準點	點位說明
		縱坐標 N(m)	橫坐標 E(m)			
苗栗通霄漁港 臨時潮位站	TD05	2710276	216794	3.235	1071、1072	約在測區北界以 北17公里處
台中梧棲漁港 臨時潮位站	TD06	2687586	201124	3.335	G003、G004	約在測區中央位 置
彰化王功漁港 臨時潮位站	TD07-1	2651680	181240	3.006	G024、G025	約在測區南界以 南19公里處

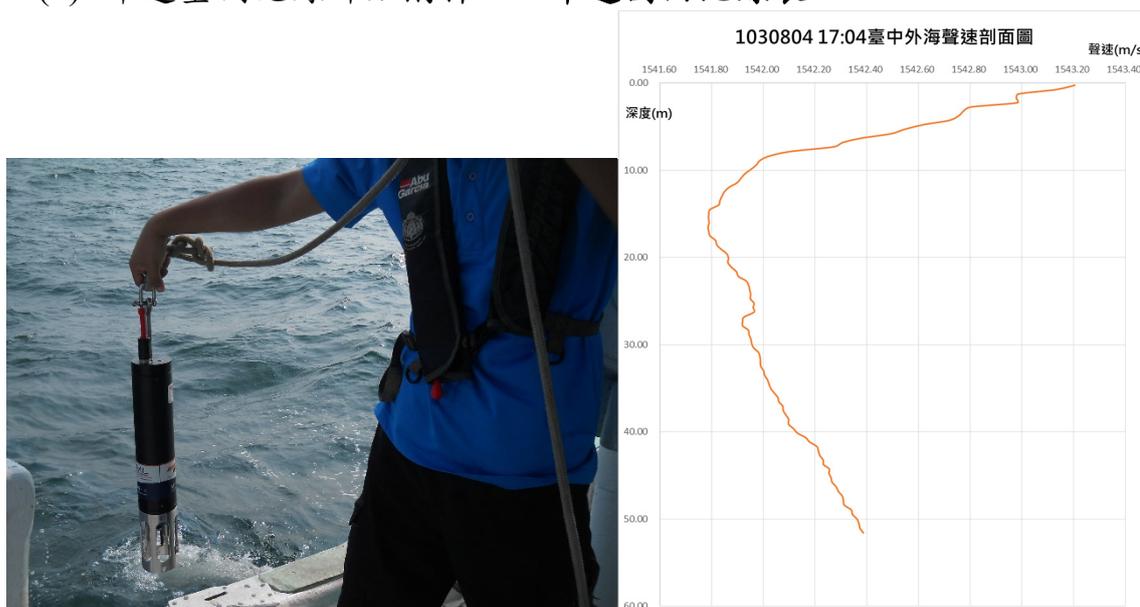
圖3-72、聲速剖面量測情形(左圖)及聲速剖面圖(右圖)

- (1) 在施行水深測量的測深系統檢查作業範圍內，選取較深之位置作聲速量測，並依照不同時段施作不同儀器，增加量測次數，以求正確測得水中聲速的變化，精確修正水深測量成果。
- (2) 使用之聲速儀包含直接量測式及鹽溫壓(CTD)式聲速儀，量測聲速之最小記錄單位皆小於 0.5 公尺/秒，記錄時視測區深度及聲速變化情況而定，取樣間隔在 2 公尺間。
- (3) 聲速量測時製作聲速剖面記錄圖表，除記載聲速剖面值外，並記錄量測人員、時間、位置坐標及天候狀況等資訊。水中聲速量測情形及聲速剖面圖如。
- (4) 聲速量測記錄詳如附件 8-6.聲速剖面紀錄表。

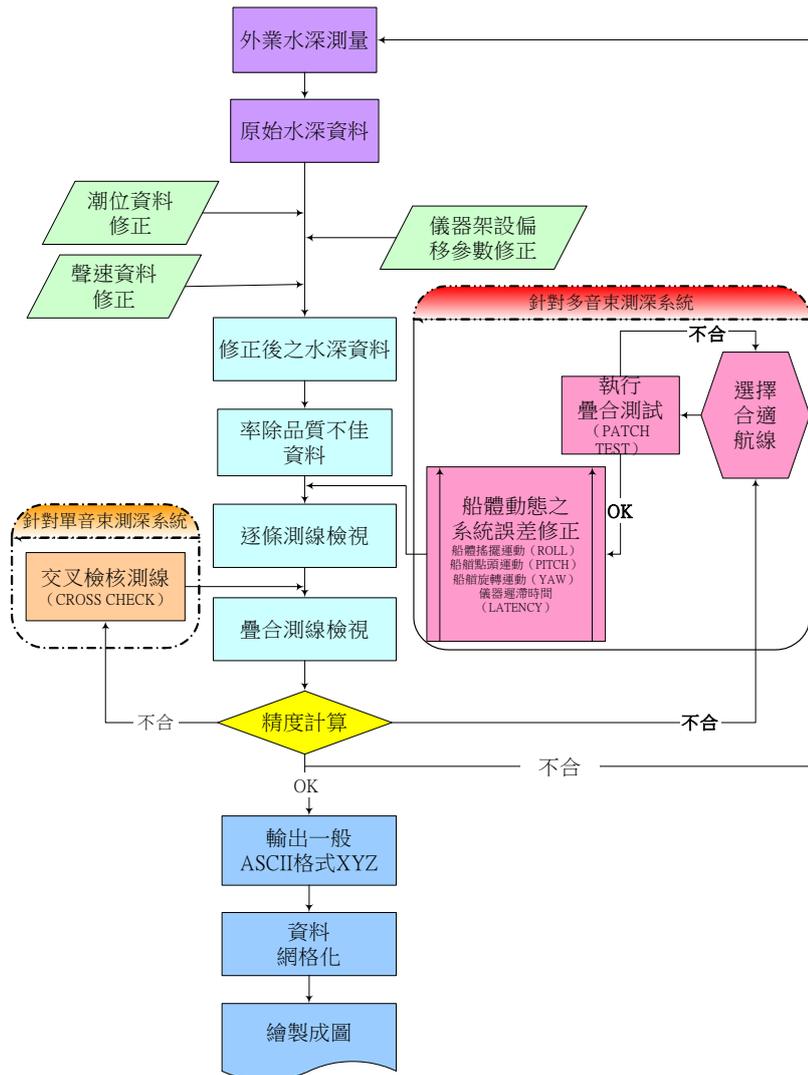
圖3-76、水深資料處理流程圖

- (1) 先逐一對單一測線初步篩除可疑的水深資料，如訊號品質不佳的水深值、異常的水深值及定位品質不佳的水深點。多音束測深資料因資料量龐大，需藉由專業軟體輔助資料的篩選作業。
- (2) 加入各項修正資料，包含水位資料、聲速剖面資料、儀器架設偏移參數、船隻姿態資料及率定資料等，經檢核無誤後才加入水深資料的修正計算，可得到歸算後的水深資料。
- (3) 整合同一測區의 測深資料，單音束使用 AutoCAD 軟體將水深資料逐一展繪於圖上(如圖 3-73)，利用資料間的相互重疊或交錯部分來比較其差值以剔除不符的水深點，多音束則多建立 3D 模型以利用不同視角進行不合水深點之人工刪除(如圖 3-74 與圖 3-75)。
- (4) 經修正後之水深資料，如不符規範要求，則單音束重新檢查交叉檢核測線並重新疊合測線檢視，多音束則重新選擇適合測線進行疊合測試，精度計算合格後才進行後續成果輸出與圖資製作，水深資料處理作業流程如圖 3-76 所示。

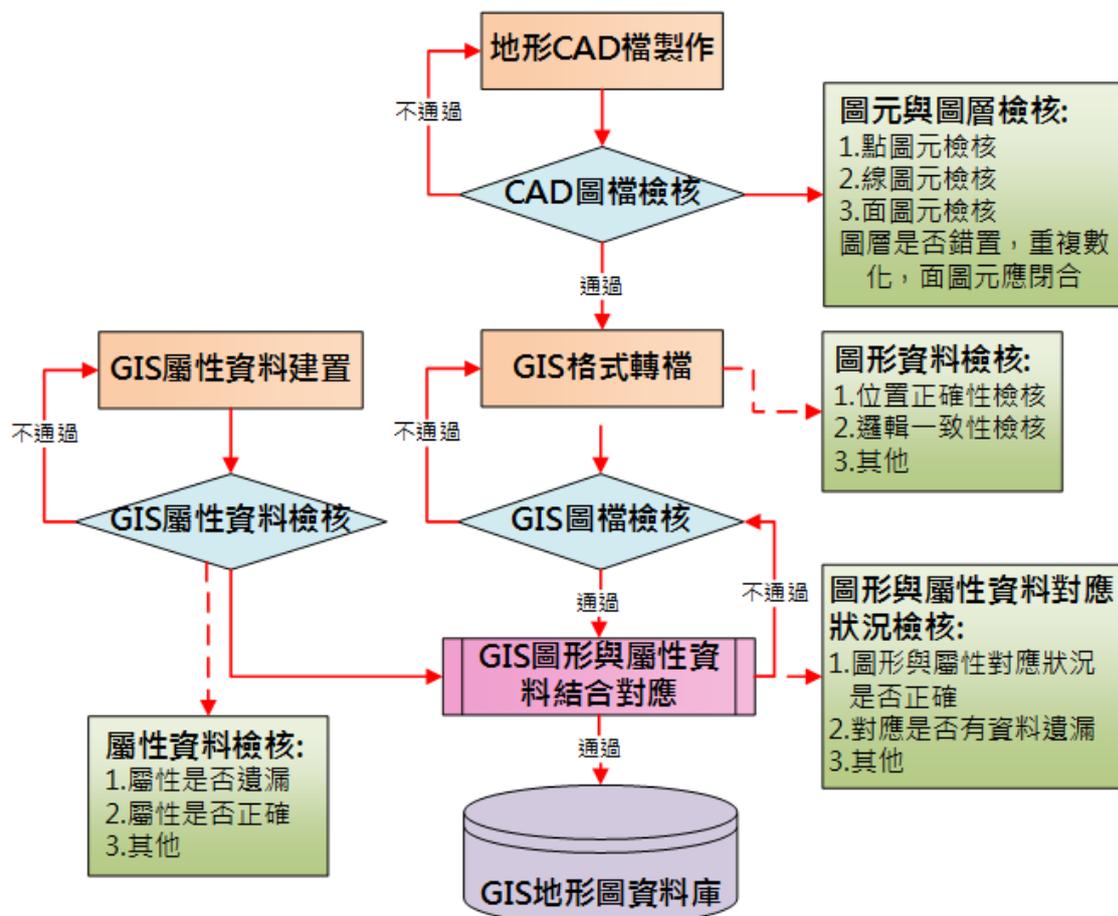
圖3-87、數值地理資訊圖層及資料建置流程圖

數值地理資訊圖層資料包含圖形資料及詮釋資料，建置程序則分成二個部分，首先為進行 CAD 圖形轉檔、圖形整理、分層處理、位相關係建立、圖元編碼、屬性欄位建置、屬性建檔編修等 CAD 地形圖轉置數值地理資訊圖層資料格式，而第二部分為詮釋資料的建立。為確保圖形及屬性的連接正確性，本案建置數值地理資訊圖層(圖中簡稱 GIS)地形圖之程序如圖 3-87 所示。

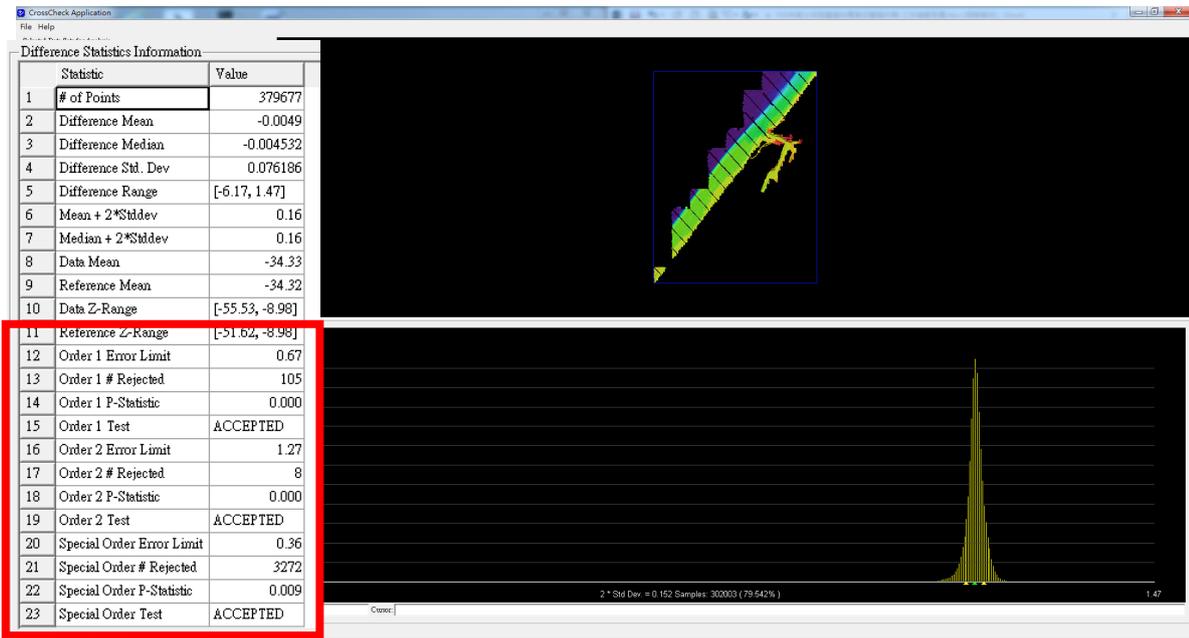
圖4-3、多音束主測線與檢核線精度比較圖(海域)

- (1) 先將多音束主測帶全區水深資料網格化(內插成 5×5 公尺格點)，再以檢核測線之水深資料網格化(內插成 5×5 公尺格點)比較相同位置不同測線之水深誤差差值，是否符合規範要求。
- (2) 經比對多音束主測帶及檢核測帶重疊施測區域共檢核 379,677 點，符合『一等精度』要求合格點數 379,572 點，合格率 99.9%，詳圖 4-3。

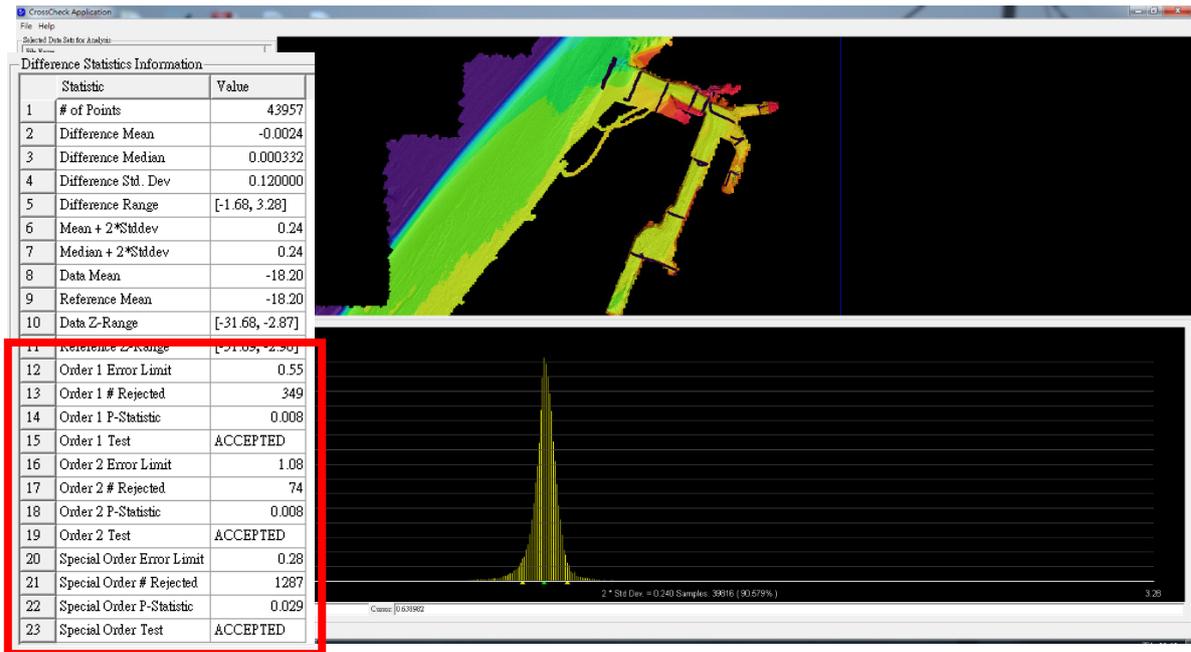
圖4-4、多音束主測線與檢核線精度比較圖(港區)

- (1) 先將多音束主測帶全區水深資料網格化(內插成 5×5 公尺格點)，再以檢核測線之水深資料網格化(內插成 5×5 公尺格點)比較相同位置不同測線之水深誤差差值，是否符合規範要求。
- (2) 經比對多音束主測帶及檢核測帶重疊施測區域共檢核 43,957 點，符合『特等精度』要求合格點數 42,670 點，合格率 97.1%，詳圖 4-3。

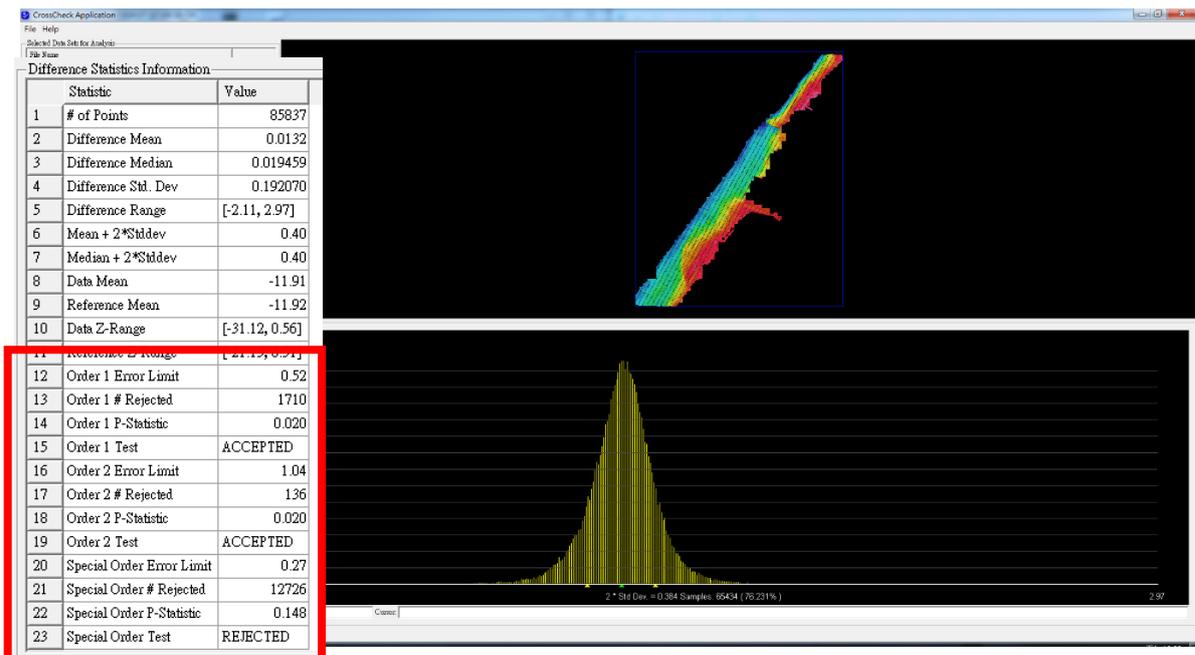
圖4-5、單音束主測線與檢核線精度比較圖

- (1) 先將單音束測深成果製作成 5 公尺×5 公尺格點後，再以單音束實際測點位置來搜尋最接近之格點，比對其單音束格點水深值與鄰近單音束測深值之差異。
- (2) 經比對單音束主測線及檢核測線重疊施測區域共檢核 85,837 點，符合『一等精度』要求合格點數 84,127 點，合格率 98.0%，詳圖 4-6。

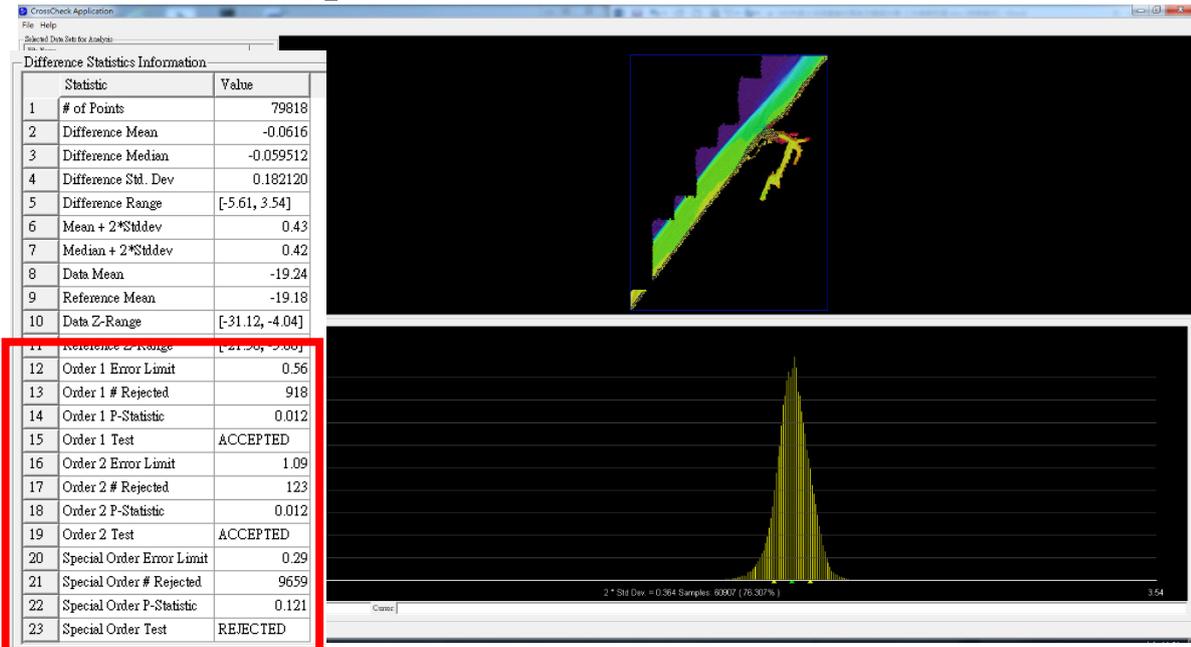
圖4-6、單音束與多音束重疊區域精度比較圖

- (1) 先將多音束測深成果製作成 5 公尺×5 公尺格點後，再以單音束測點位置來搜尋最接近之格點，比對其多音束格點水深值與單音束測深值之差異。
- (2) 經比對單音束與多音束測深重疊施測區域共檢核 79,818 點，符合『一等精度』要求合格點數 78,900 點，合格率 98.8%，詳圖 4-6。

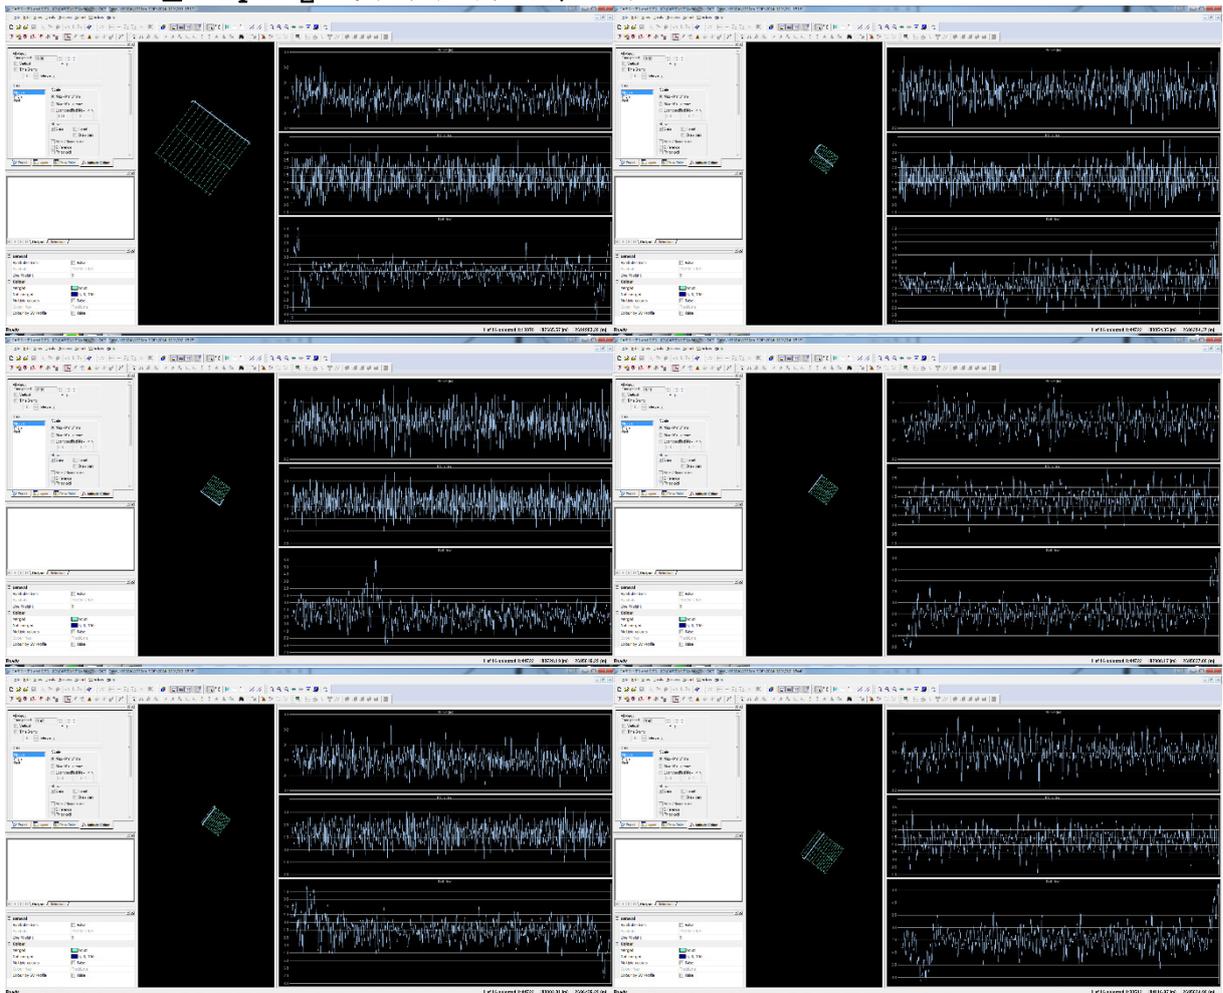
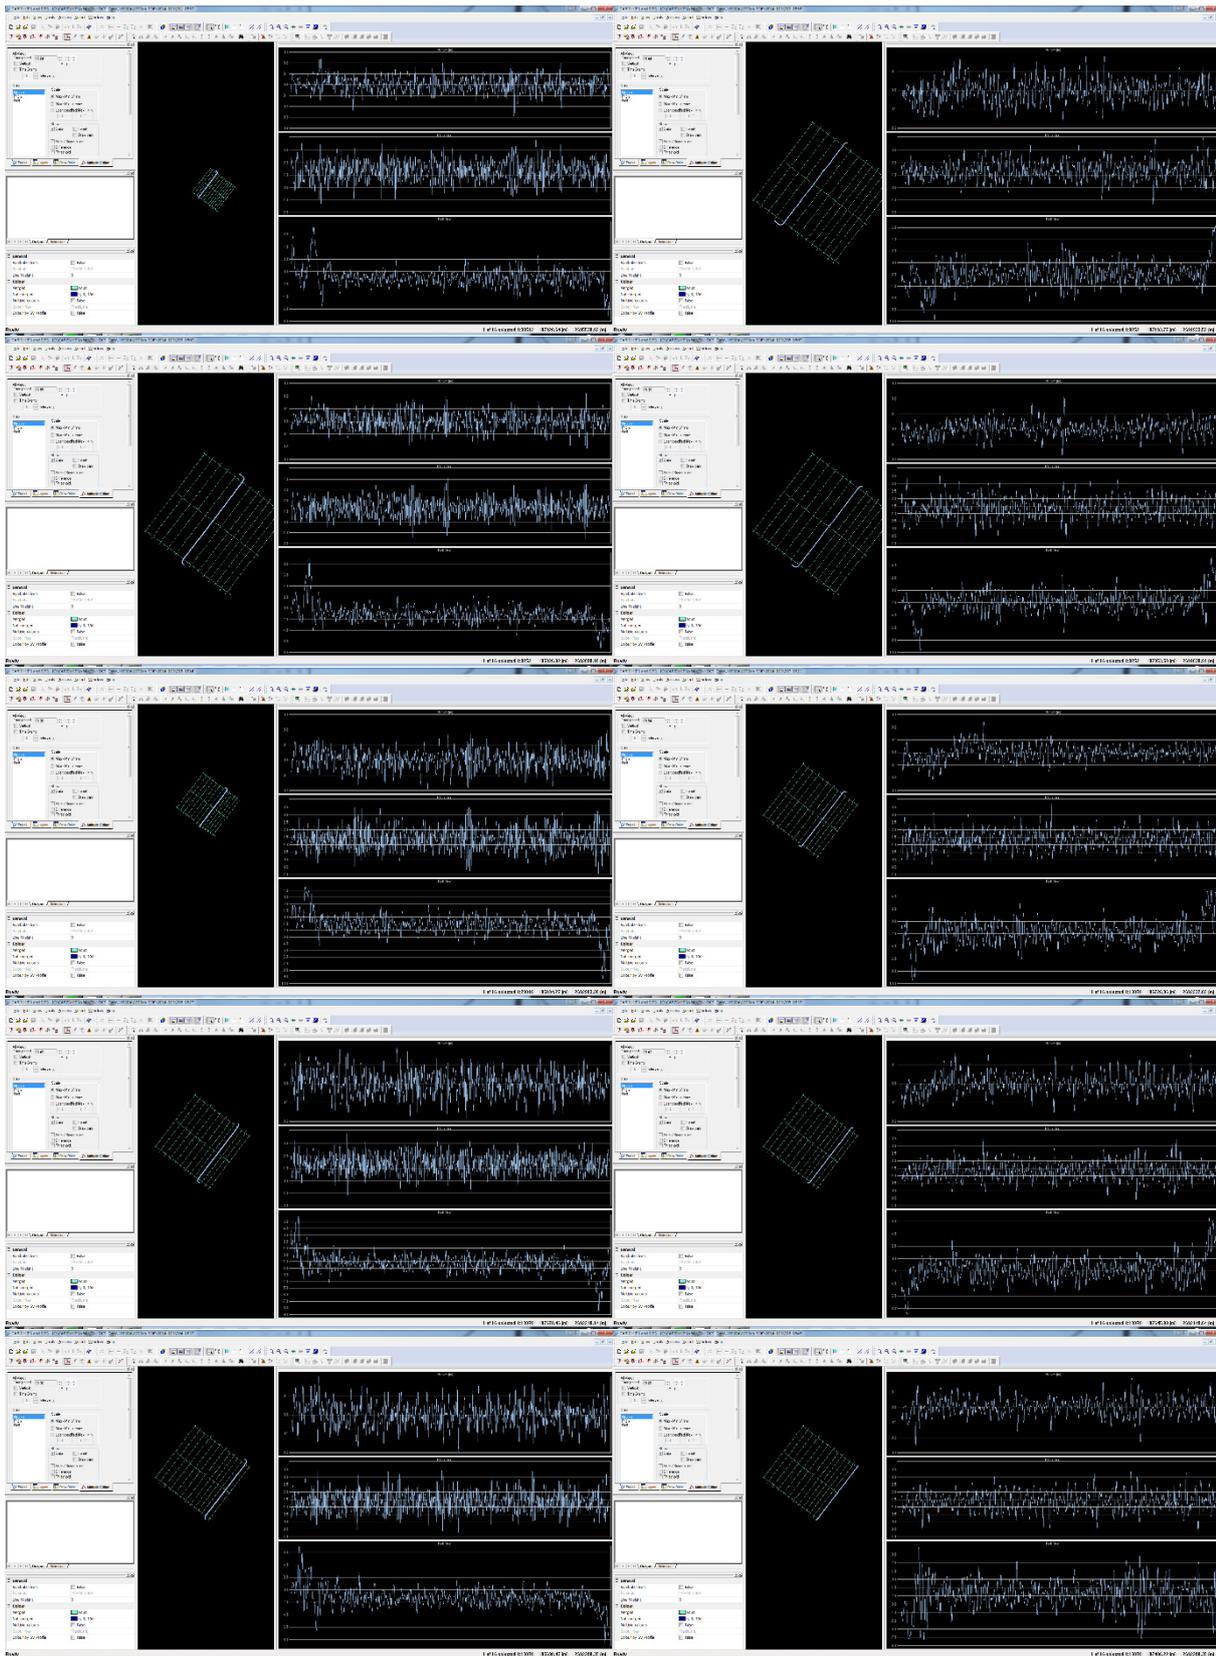
圖7-1、103/04/13各測線之船隻姿態角紀錄曲線

為提供海域基本圖測繪作業手冊(草案)之修訂，原規範對海域地形測量之實地作業係參考中央氣象局波浪與風力資料，建議補充依實際海況並視船隻起伏(heave)大小而定，因而於本年度施測R2 Sonic 2024測深系統檢校時之海象狀態紀錄搖擺角(roll)、俯仰角(pitch)及船隻起伏(heave)等數據提供監審單位分析是否適宜作業。船隻姿態與音鼓架設位置詳『2. 測深系統檢查成果\03. 作業表格\1. 儀器裝載紀錄表\工作紀錄表1030413_RW.pdf』，其餘各項數據如下：

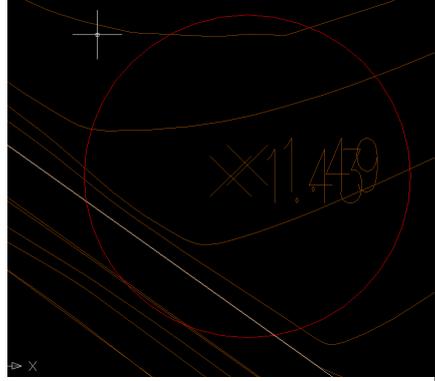
5	建物樓層標註未標註於永久性建物上	X=192125.306 Y=2671432.535

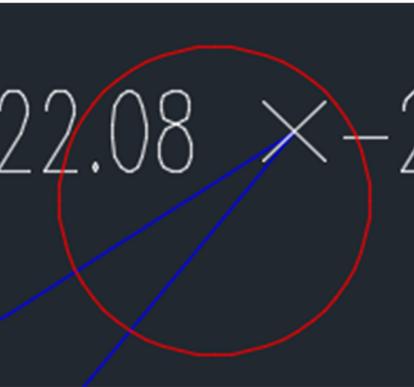
2	等深線尚 未圓滑	X=192690.082 Y=2683291.312

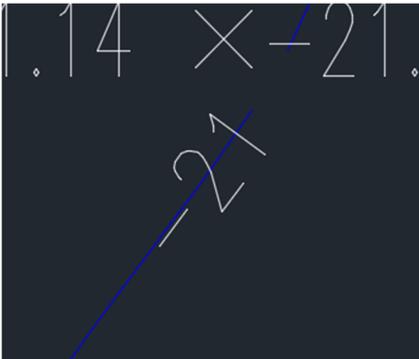
圖號	94212035	檢查日期	103.12.04	
檢查人員	張庭榮	檢查結果	合格	
序號	缺點說明	參考坐標	缺點圖示	改善情形
1	等深線標註未依規定斷線處理	整幅

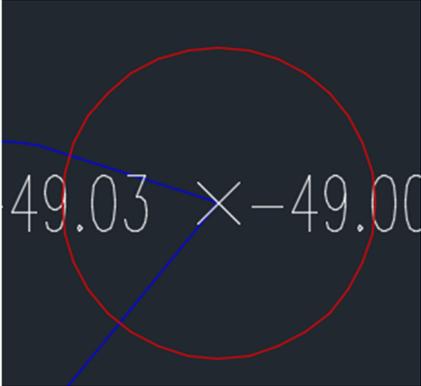
圖號	94212055	檢查日期	103.12.04	
檢查人員	張庭榮	檢查結果	合格	
序號	缺點說明	參考坐標	缺點圖示	改善情形
1	等深線尚未圓滑	X=195900.000 Y=2689800.000

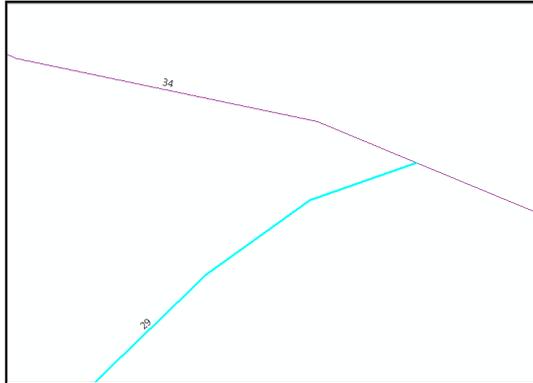
實際狀況：

A	B	C	D	E
1	圖層名稱	檢核結果	不合格圖	相衝突圖	回覆
6	PATH	懸掛節點	29	34	經查無誤
7					
8	單項檢核結果：不合格(共1筆錯誤)

回覆情況：檢查無誤
