103 年度水深測量資料蒐集及整理
監審作業

監審工作總報告書

國立中山大學

民國 103 年 12 月 25 日

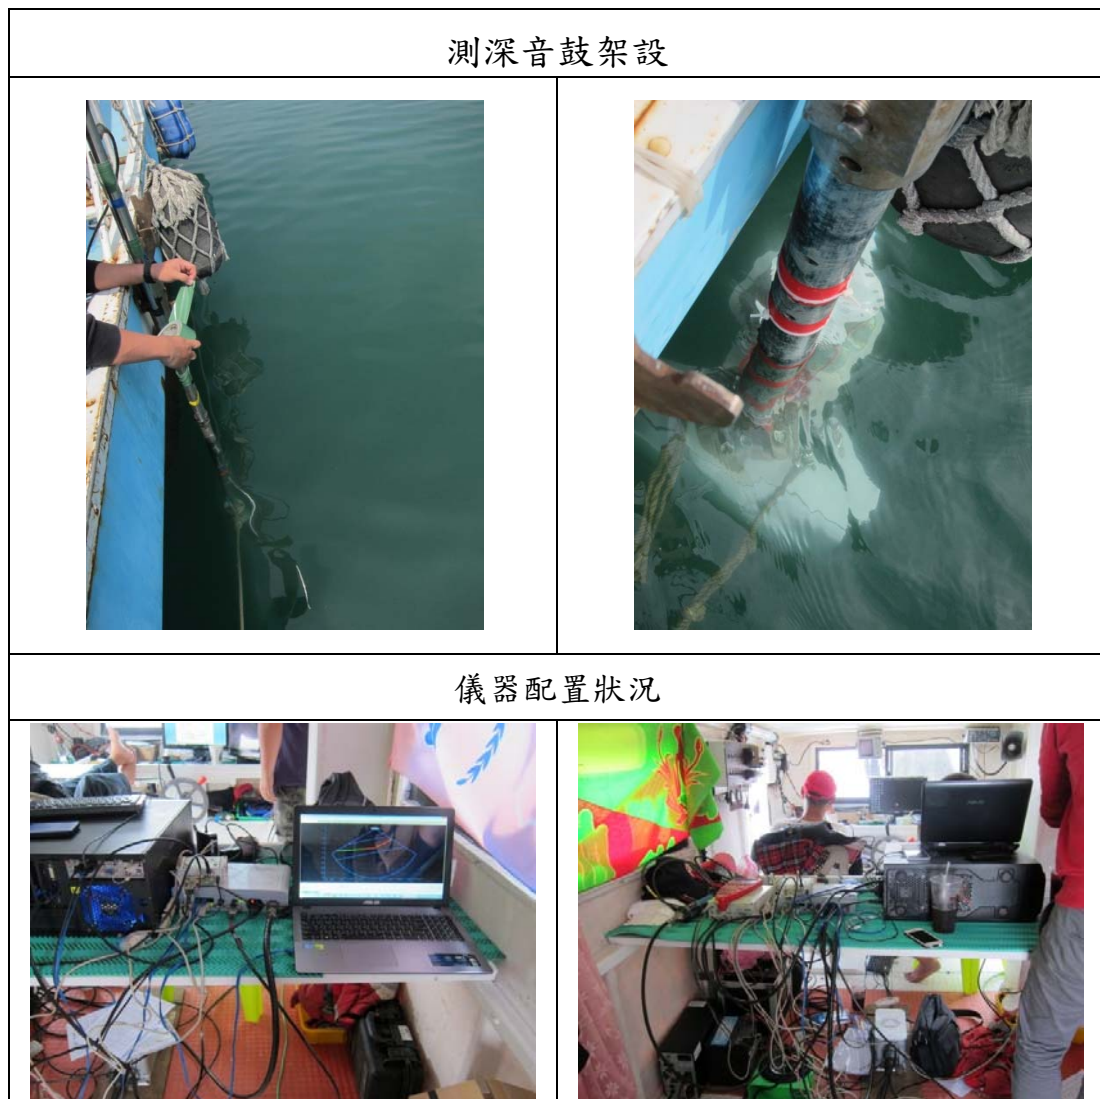
圖 3-1 實地抽查相關檢查作業照片(1)

2. 測量及入港後作業：聲速剖面量測符合規定、疊合修正(Patch Test)作業確實、測線準確率良好，各項工作記錄文件填寫詳實，且測量完畢立即備份，及提供原始測量觀測資料給檢查員，本項審查為合格。

本校於乙方預計進行測深系統檢查之期間，完成測深系統檢查作業程序之現場查核，但因該期間內測試區海象不佳，乙方因而延後測量期程，因此乙方作業日期與本校之檢核日期不一致。

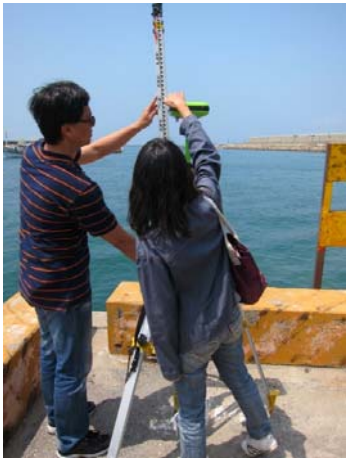
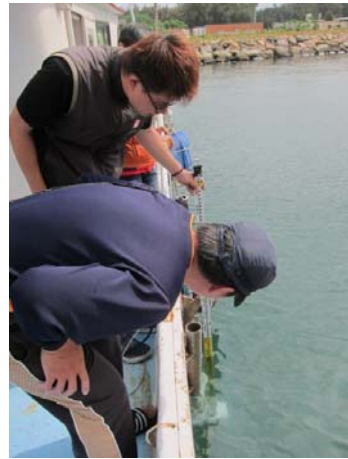
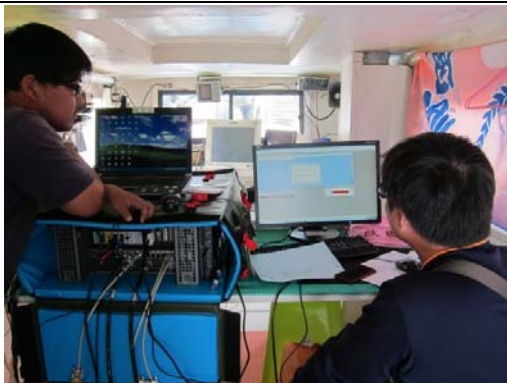
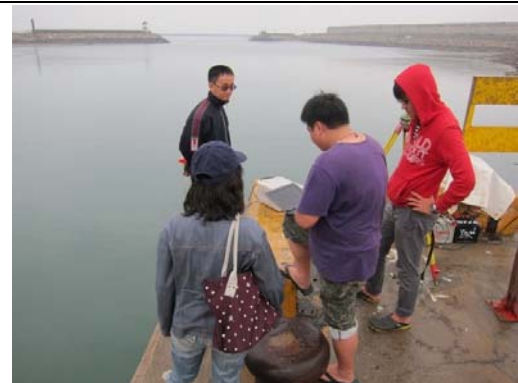
圖 3-1 實地抽查相關檢查作業照片(2)

實地抽查實錄

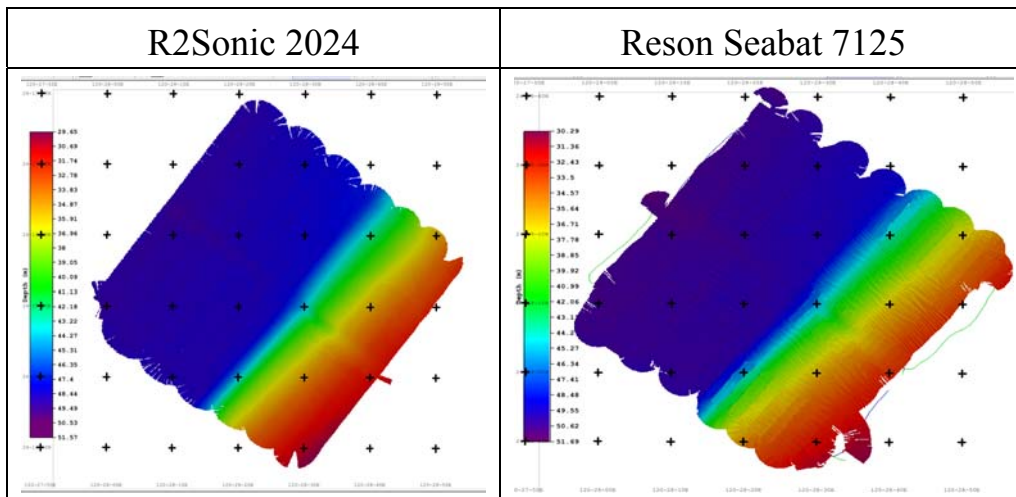
圖 3-2 多音束測深系統水深色階圖

修正完的測深資料水深介於 29 米至 52 米，轉換為 1 公尺*1 公尺網格繪製成為水深色階圖，本校解算 2 套多音束測深系統計算成果可參照圖 3-2，本校解算的修正後水深 (x,y,z) 及 1 公尺網格資料作為後續精度檢核的基底。

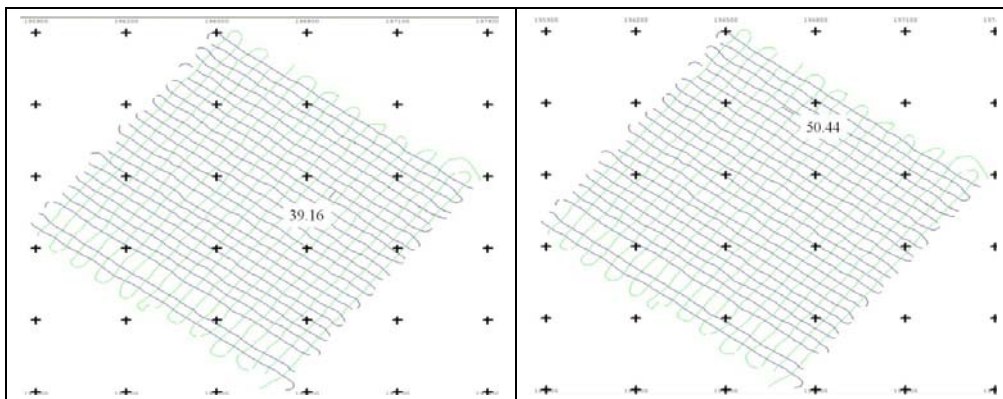
圖 3-10 單音束測深系統測線間距量測

4. 單音束測深系統主測線間距為 40 公尺，約垂直主測線之交叉測線間距為 50 公尺。

檢查結果：上圖為單音束測深系統之軌跡圖，其中左圖中藍色為主測線，間距為 40 公尺；右圖中綠色為垂直主測線之交叉測線，間距為 50 公尺，符合契約規範要求。

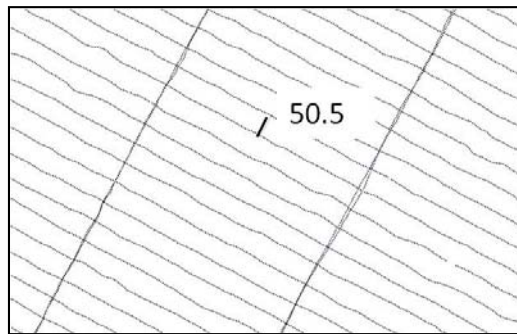
圖 3-21 單音束測深測線間距

1. 單音束測深系統施測，測線間距為 50 公尺、測點間距不大於 10 公尺，每 500 公尺施測 1 條約略與測線垂直之交叉測線。

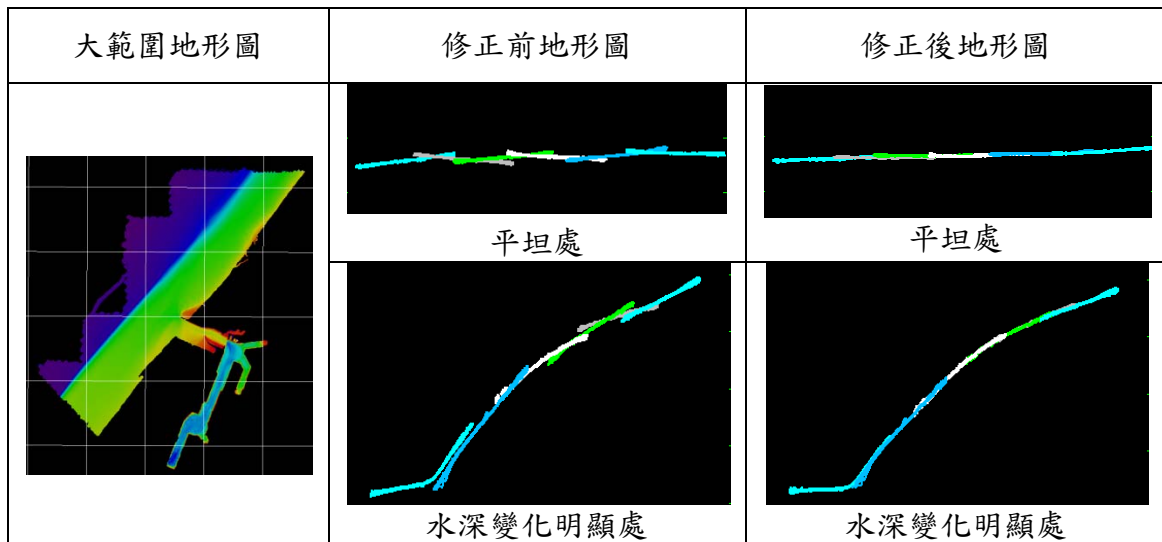
圖 3-27 多音束測深系統疊合測試比較圖

檢查結果：圖 3-26 為乙方多音束測深系統作業疊合測試數值；圖 3-27 分別為疊合測試前後之地形圖，修正前兩相鄰測線地形未疊合且變形嚴重，修正後異常狀況已消除，故可證明乙方確實進行疊合測試，符合契約規範要求。

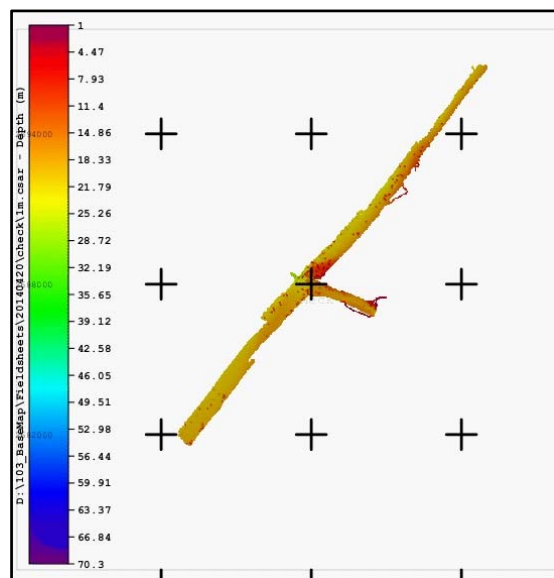
圖 3-35 上機檢核資料水深色階圖

透過資料匯入、資料篩選及計算後，將本校重新解算成果轉換為 5 公尺網格，繪製成為水深色階圖，如下圖 3-35 所示，並以乙方所繳交之水深成果作精度檢核的基底。抽查水深資料套疊全區位置圖如圖 3-36，其精度檢核結果如表 3-11 所示，乙方所繳交資料精度符合特等測深精度，適用所有區域水深測量工作。

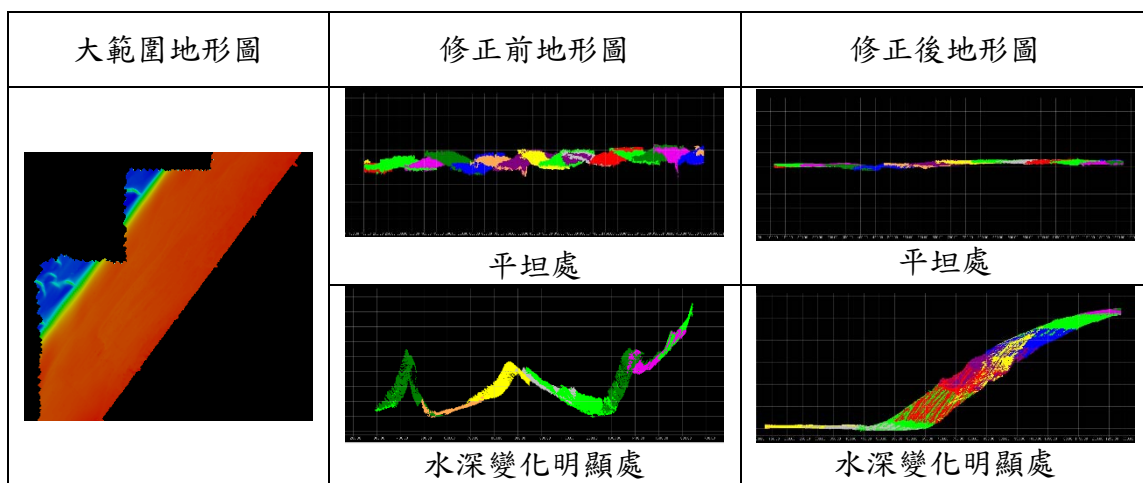
圖 3-45 多音束測深系統疊合測試比較圖

檢查結果：圖 3-44 為乙方多音束測深系統作業疊合測試數值；圖 3-45 分別為疊合測試前後之地形圖，修正前兩相鄰測線地形未疊合且變形嚴重，修正後異常狀況已消除，故可證明乙方確實進行疊合測試，符合契約規範要求。

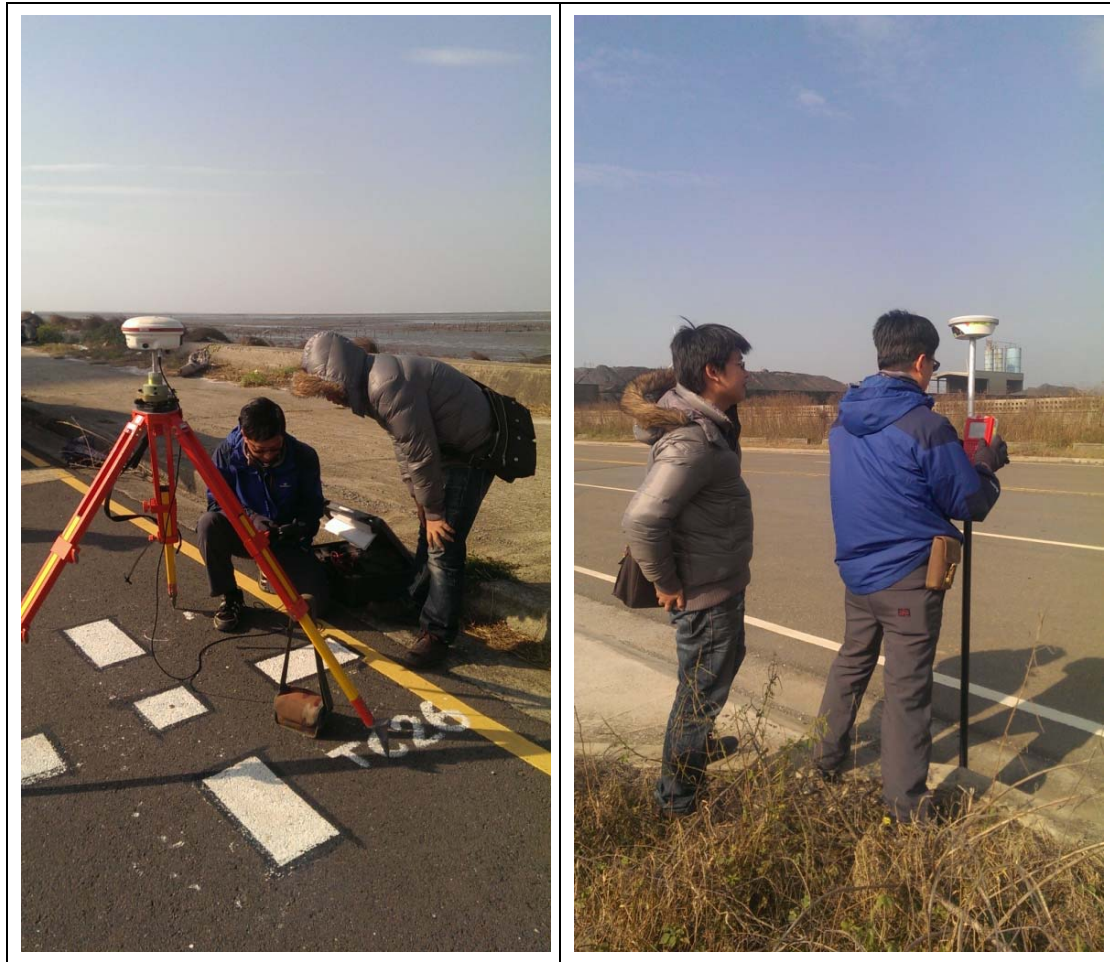
圖 3-63 數值地形圖實地檢查作業照片

數值地形圖依契約規定，抽樣圖幅範圍涵蓋陸域時需進行實地檢查。本校依契約審核規定於 12 月 5 日派檢查員張庭榮及王韋樺於臺中梧棲漁港及彰濱工業區等地進行檢查，相關檢查作業照片如圖 3-63。

實地檢查共計 4 幅圖幅，分別為 95214081、94212020、94212038 及 94212047，檢查成果如下表 3-21-1 至表 3-21-4 所示：

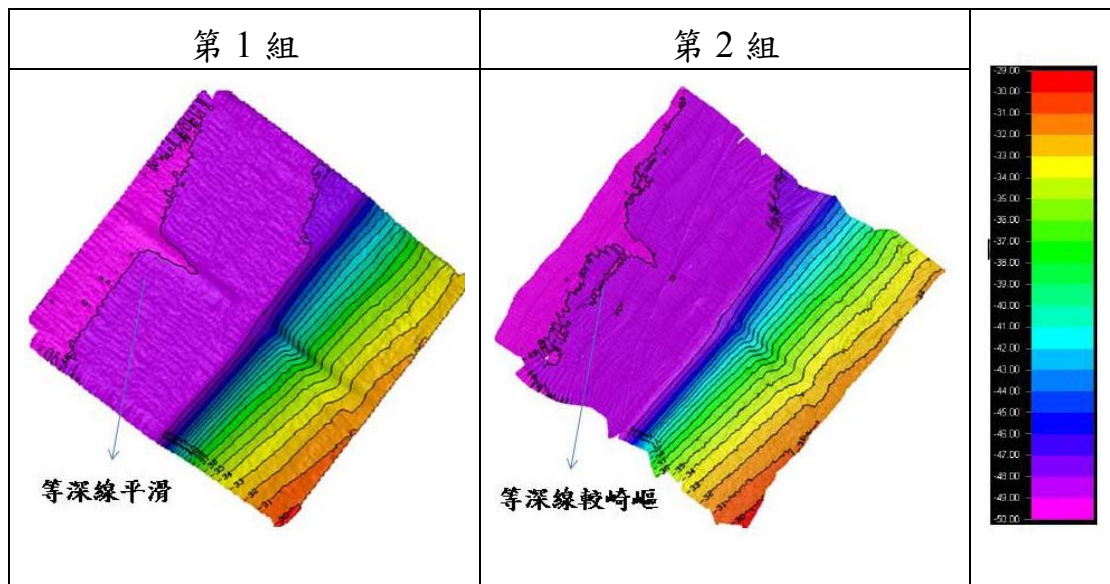
圖 4-1 兩組數據水深色階圖

圖 4-1 為兩組數據之水深色階圖，比較水深 49m 的等深線可看出第 2 組數據所呈現的等深線較為崎嶇。

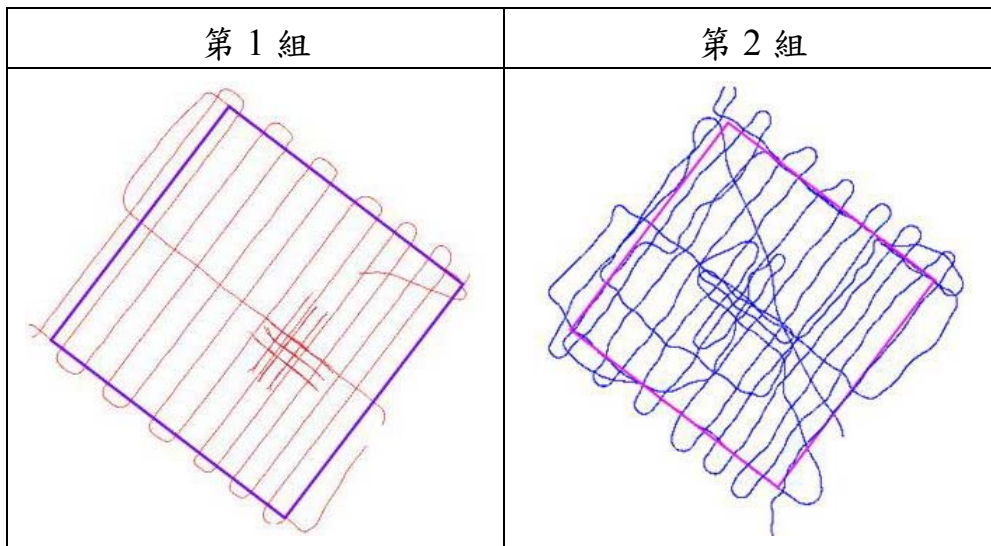
圖 4-2 兩組數據航跡圖

接著比對兩組水深測量的航跡如圖 4-2，由航跡圖可看出第 2 組水深測量的航線較不穩定，若考慮測深作業當時的海況條件，發現第 2 組數據在測量時的海象較差，因而影響到測量成果，因此造成資料刪除率較高，但是僅由交錯檢核成果卻無法發現此現象，而且是極高比例（約 99.7%）通過 IHO 特等規範。

由上述的例子可瞭解，影響水深測量成果的因素很多，即便是高規格的儀器設備與經驗豐富之測量人員，若是在測量當時的海象不佳或船隻操控不穩定，依然可能會影響到最終的測量品質。

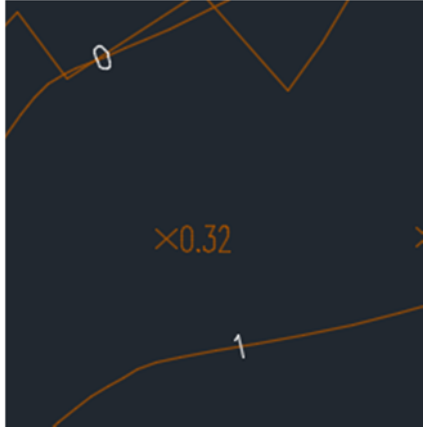
圖 號	94212047	檢查日期	103.12.04		
檢查人員	張庭榮	檢查結果	合 格		
檢查項目		合 格	不 合 格	備 註	
1.檢查圖廓外整飾、圖例、圖式、圖幅大小、方格線、控制點位置、圖幅接合之向量資料等是否符合海域基本圖製作規定。		√		計 5 處缺點，未超過 10 處，判定合格。	
2.檢查水系、交通系統、地形起伏、等高線及其註記等資料是否合理。					
3.檢查資料種類、位置、形狀、屬性、高程註記、地名、地標、使用分區及各種記號等之標示、取捨、位置排列是否完整適當。					
序號	缺點說明	參考坐標	缺點圖示		
1	等高線標註未斷線處理	整幅

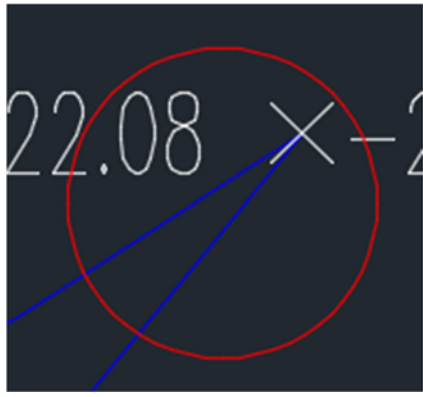
2	等深線尚未圓滑	X=192690.082 Y=2683291.312

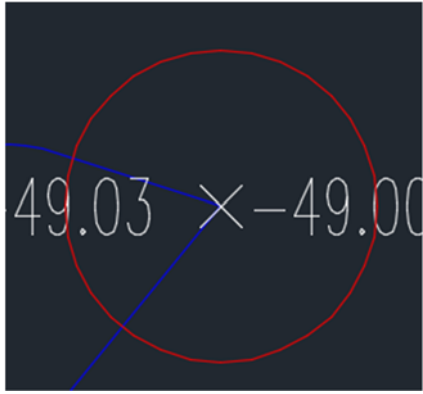
圖 號	94211079	檢查日期	103.12.04		
檢查人員	張庭榮	檢查結果	合 格		
檢查項目		合 格	不 合 格	備 註	
1.檢查圖廓外整飾、圖例、圖式、圖幅大小、方格線、控制點位置、圖幅接合之向量資料等是否符合海域基本圖製作規定。		√		計 1 處缺點，未超過 10 處，判定合格。	
2.檢查水系、交通系統、地形起伏、等高線及其註記等資料是否合理。					
3.檢查資料種類、位置、形狀、屬性、高程註記、地名、地標、使用分區及各種記號等之標示、取捨、位置排列是否完整適當。					
序號	缺點說明	參考坐標		缺點圖示	
1	等深線尚未圓滑	X=195900.000 Y=2689800.000

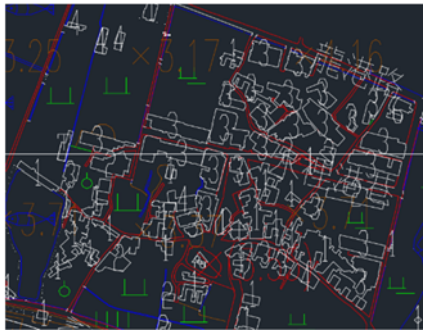
2	建議刪除建築物樓層標注	整幅

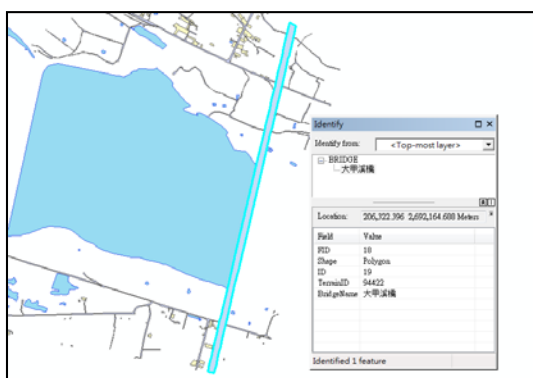
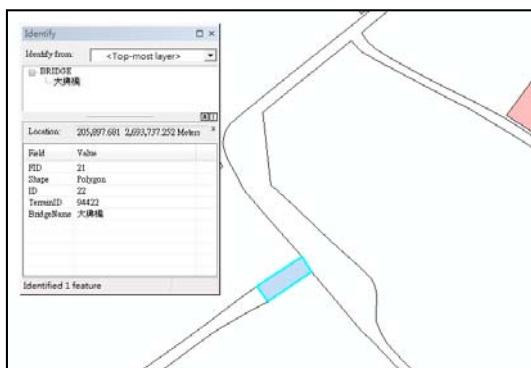
實際狀況：

問題一、圖元過於破碎

A	B	C	D	E
1	圖層名稱	檢核結果	不合格圖元編號	相衝突圖元編號	回覆
4	BRIDGE	圖元過於破碎	19		經查無誤
5	BRIDGE	圖元過於破碎	22		經查無誤
6	BRIDGE	圖元過於破碎	23		經查無誤
7	BRIDGE	圖元過於破碎	24		經查無誤
8	BRIDGE	圖元過於破碎	26		經查無誤
9					
10	單項檢核結果：不合格(共5筆錯誤)

回覆情況：檢查無誤

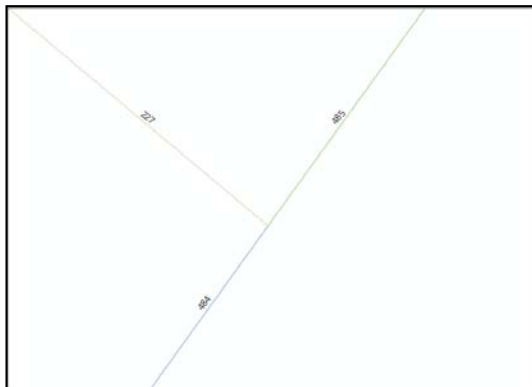
A	B	C	D	E
1	圖層名稱	檢核結果	不合格圖元編號	相衝突圖元編號	回覆
3	MIDROAD	圖元重疊	460	473	經查無誤
4	MIDROAD	圖元重疊	466	472	經查無誤
5	MIDROAD	圖元重疊	472	466	經查無誤
6	MIDROAD	圖元重疊	473	460	經查無誤
7	MIDROAD	圖元重疊	474	475	經查無誤
8	MIDROAD	圖元重疊	475	474	經查無誤
9	MIDROAD	圖元重疊	484	485	經查無誤
10	MIDROAD	圖元重疊	485	484	經查無誤
11	MIDROAD	圖元皆無破碎			
12	MIDROAD	圖元自我相交	1082		經查無誤
13	MIDROAD	圖元皆無懸掛節點、線段未連續			
14					
15	單項檢核結果：不合格(共9筆錯誤)

實際狀況：無重疊

回覆情況：檢查無誤
