國內空載光達技術發展契機與應用

摘要

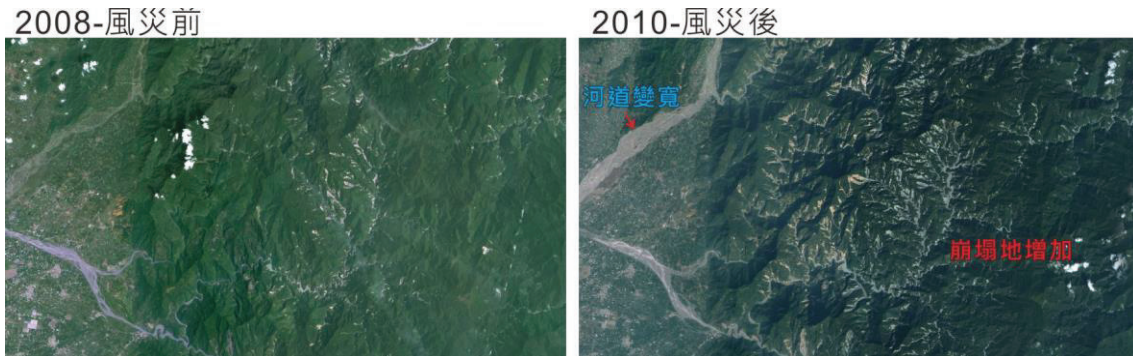
十年前莫拉克風災在南部及東部地區引發多處大型崩塌地，地形地貌大幅度改變，舊有地質災害資料，尤其數值地形資料已不敷使用，如圖1屏東三地門地區福衛2號衛星影像於2008年風災前與2010年風災後影像比較所示，山區大量新增崩塌地，河道明顯變寬且土石堆積。

圖1.莫拉克風災後地形地貌巨變
