# 無人機輔助「三圖套疊計畫」執行成效報告

報告單位：中興地政事務所

# UAV輔助「三圖套疊計畫」執行成效

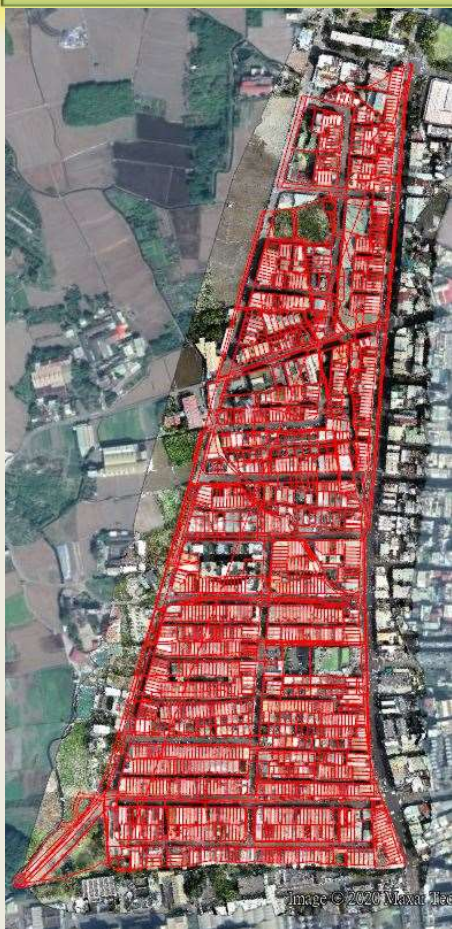
## 計畫範圍

### 計畫範圍概要

| 段名 | 臺中市南屯區埔興段 |
| 面積 | 26.74公頃 |
| 土地筆數 | 2312筆 |

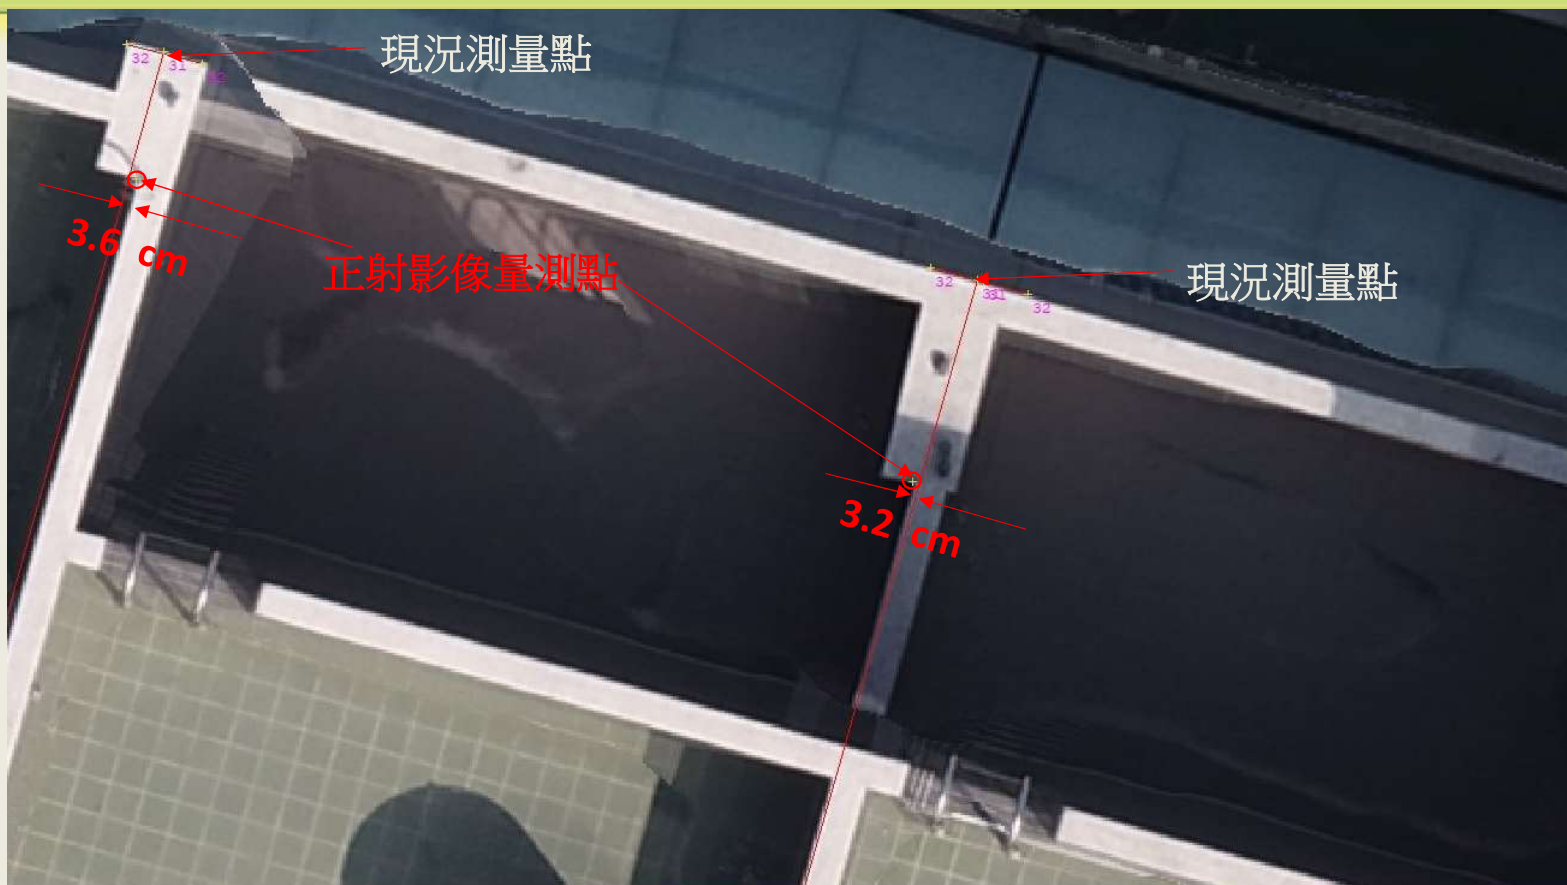
成果精度：現況測量點與正射影像粹取坐標比較(局部放大)

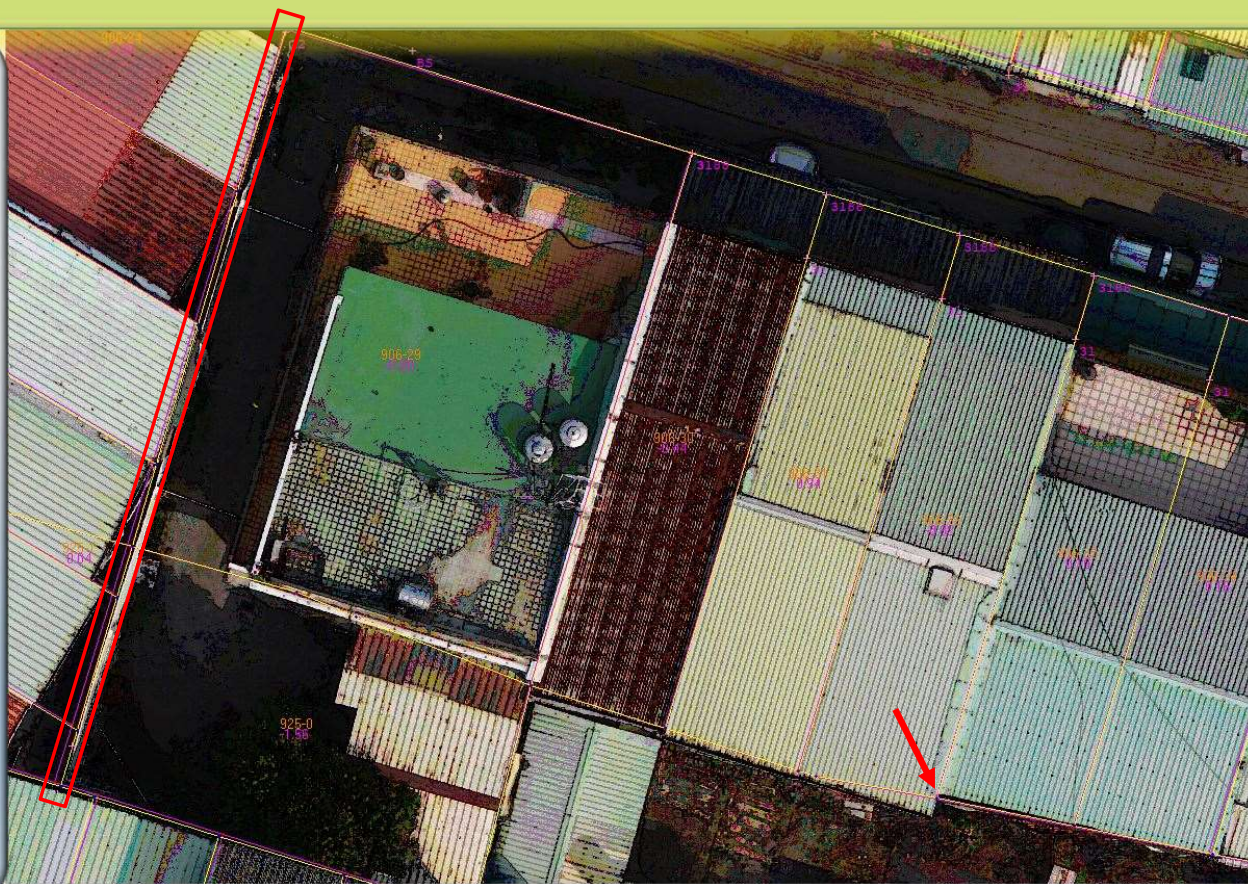
套圖分析運用

依現況點套疊舊地籍圖並載入正射影像圖，發現紅框處舊地籍線偏西，依正射影像修正地籍線至圍牆邊，並檢核分析四鄰土地面積，皆符合公差範圍內。

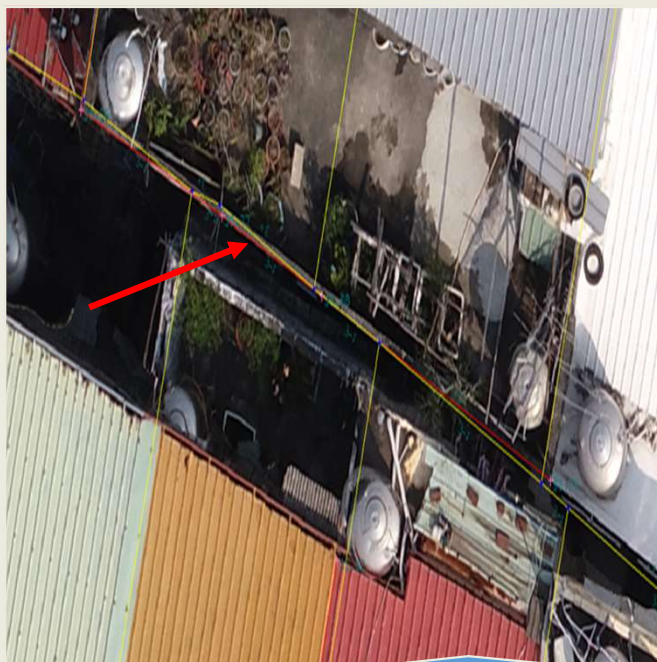
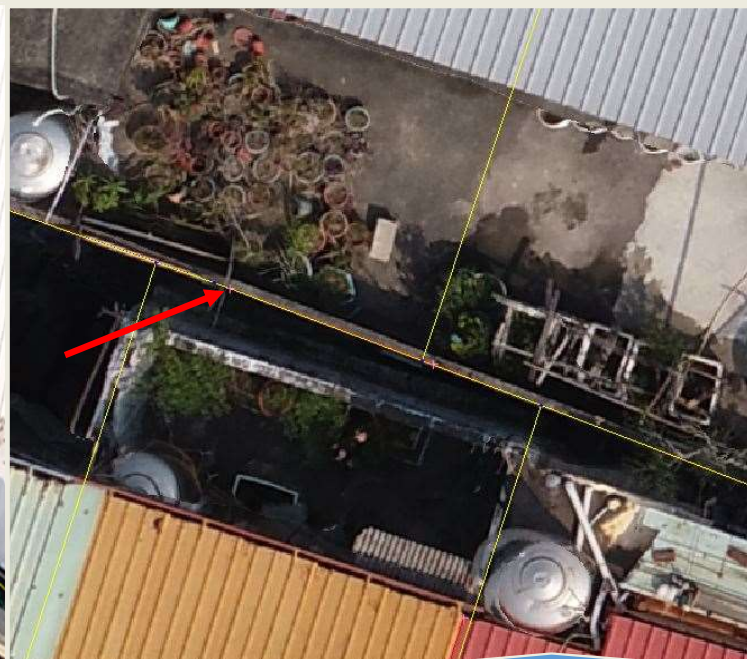
調整前

調整後

地籍調查箭頭處為3內外，調整前套繪結果與地籍調查不符，載入正射影像，將地籍線修正至現況。

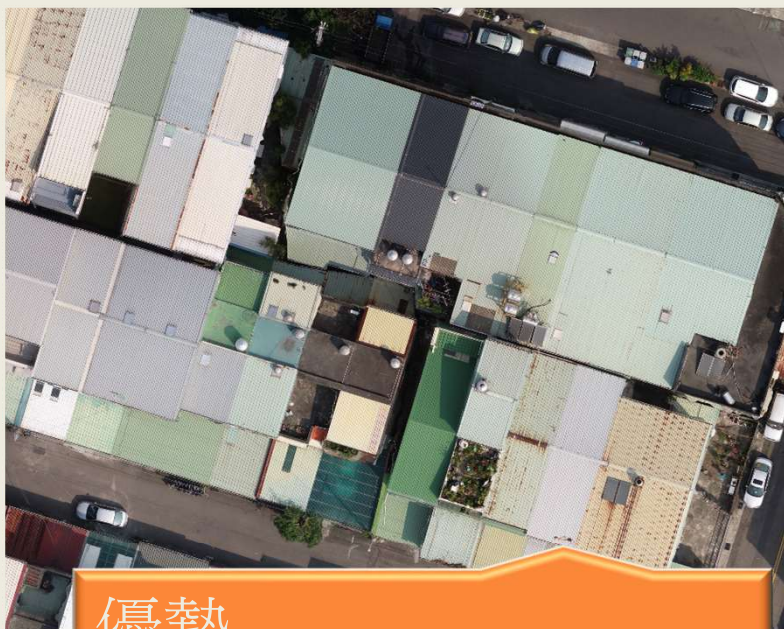
## 高解析度正射影像(TIF)

1. 載入重測系統 輔助套圖分析。
2. 輔助人員 無法到達或 危險區域經界物測量，避免外業人員曝露於危險環境中。
3. 避免進入 私人土地測量，造成財損引發糾紛。
