內政部營建署雪霸國家公園管理處八十九年度研究報告

七家灣溪河床棲地改善之試驗研究（三）

An Experimental Study of Channel Habitat Improvement for
Chi-Chia-Wan Creek

研究機構：中華水土保持學會

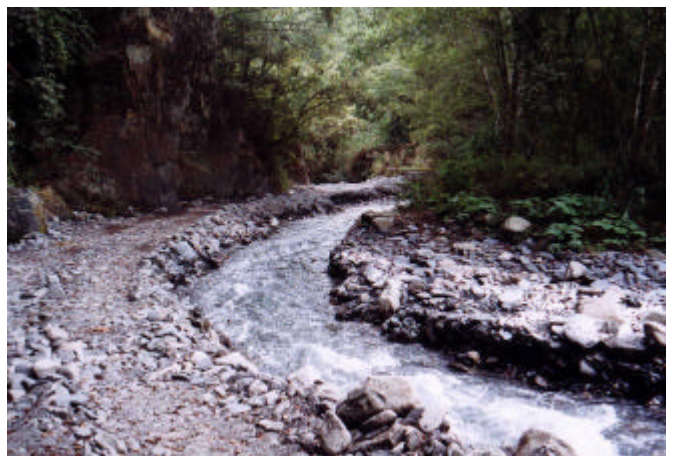
圖 1-4 施工便道改變原有棲地型態

由於公文處理以及工程開標等程序之故，三號壩於今年 10 月施工。基於四號壩之經驗，三號壩之改善工程曾建議以小型履帶機械沿河岸進入壩址，但為使機械易於行走，施工人員在河道左側及岸邊舖以施工便道，嚴重改變局部河道棲地（見圖 1.4）。所幸，11 月初象神

1. 日後在改善防砂壩時建議一邊拆壩、一邊將壩後之砂石清除搬運，避免因為砂石將棲地之深流和深潭填滿。
2. 應將防砂壩改善所帶來之人為破壞（如施工便道等）減至最低，以降低對

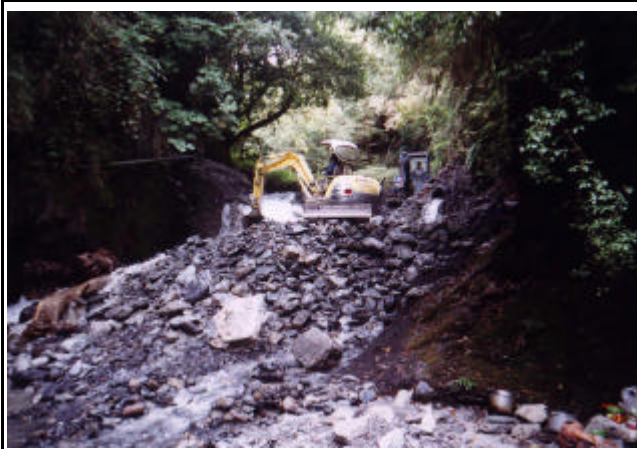
圖 1-5 三號壩以履帶機械施工
(89年10月)

颱風所帶來之豐沛雨水使得河道因高流量而逐漸恢復自然型態。而三號壩之施工過程及完工後情況如圖 1.5 至圖 1.9 所示。圖 1.10 則顯示四號壩上游面兩岸方型蛇籠之配置情況。

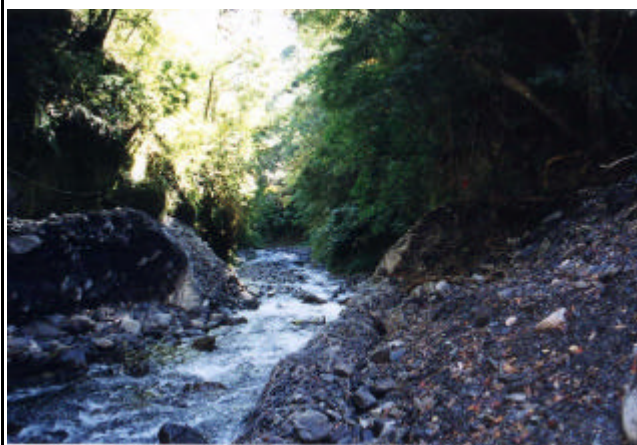
圖 1-8 三號壩開口上游右側加設蛇籠
保護邊坡(89年11月)

如四號壩改善工程般之行政程序，此改善工程建議最後送達德基水庫管理委員會，德委會於四月間至高山溪現場瞭解四號壩址之改善後現況（見圖 1.1，圖 1.2，及圖 1.3），最後德委會僅同意三號壩之改善工程並對開口之下底位置提出向左岸（面對下游）偏移之結論，因此三號壩之改善工程施工程序如圖 1.4 所示。此外，德委會亦對壩體上游兩岸可能沖刷處提出以蛇籠保護之要求。

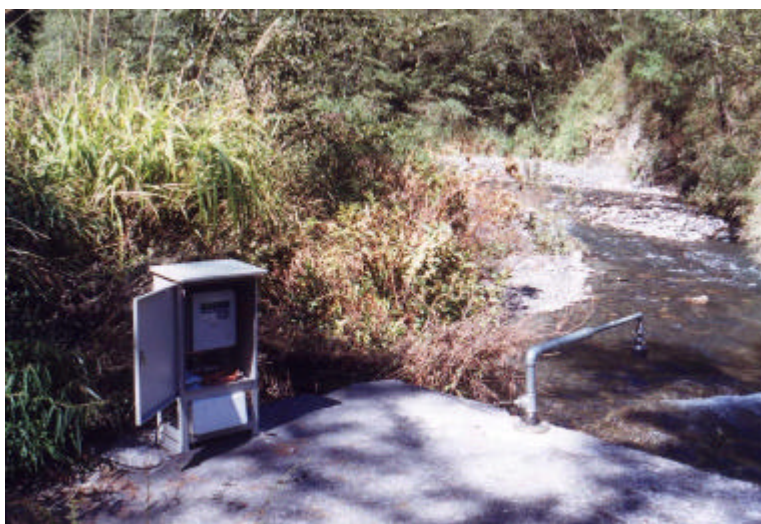
圖 2-2 安裝於一號防砂壩右側翼牆之超音波水位計

在計畫執行期間，研究團隊向水文儀器供應商租借超音波水位計，由於配合壩體改善工程之會議結論與儀器商自日本進口等因素，該儀器終於在 10 月份中旬安裝於一號防砂壩之右側翼牆上（見圖 2-1），電源部分則是經過武陵農場之同意而連接自附近之進水池。超音波水位計主要分為兩部分，一是負責電源及資料暫存之主機部分（照片 2-2），另一部份則是伸至防砂壩溢洪道上方之超音波發送接收器（圖 2-3）。由於，溢洪道之水位流量關係仍待與雨量資料比對，因此其流量資料在獲得校正後便可供使用。

89 年 10 月中旬將水位計裝上後，於 89 年 12 月中旬將第一次水位計下載回來整理，不過剛架設的值相當不穩定，其水位基準值不斷跳動，另外武陵農場在架設水位計期間有數次停電，資料並未記錄，因此仍有許多缺點。如下表 2-4 為部份數據，可看出每五分鐘一筆資料雖然說有時候固定 64、65，但也有時候值跳動到 2、3，因此還在跟廠商研究修改中。

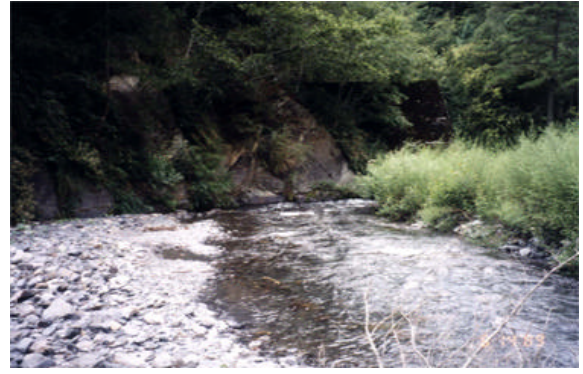
圖3-111 Sec1-0斷面河床(8月)

(3)圖 3-113~圖 3-127 為各橫斷面的剖面圖，除了接近二號壩壩體的部份在 10 月份的調查資料有所改變之外，其他河道斷面變化並不大，加上該河道仍受多處岩盤環境的影響，河道的橫向變化並不大，但河道最大沖刷深度可達 1.2~1.4m 間。如圖 3-111 與圖 3-112 顯示，由於同一個河段在暴雨來時與常流量的差別相當大，河川的豐枯期水位變化較大。

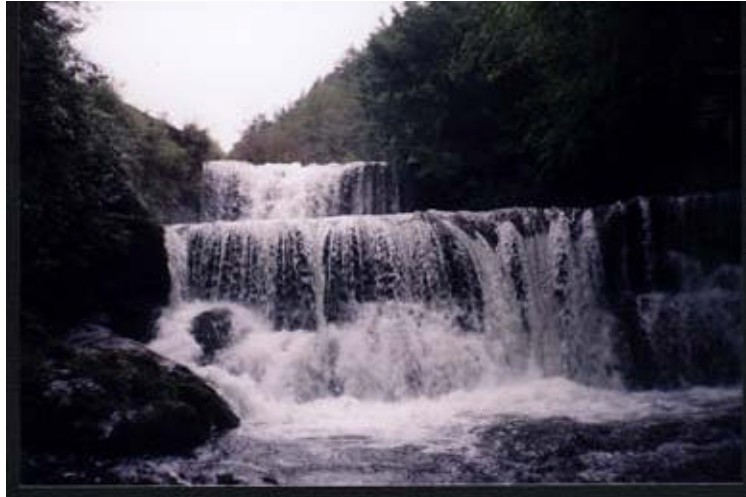
圖 3-128 一號壩及其副壩之下游河床

- (1)圖 3-128(斷面 0-11 處)為一號壩及其副壩，也是整個高山溪中唯一保持完好的一座壩體。由於該壩體已經相當接近七家灣溪之匯流點，因此水流量也是最大的。

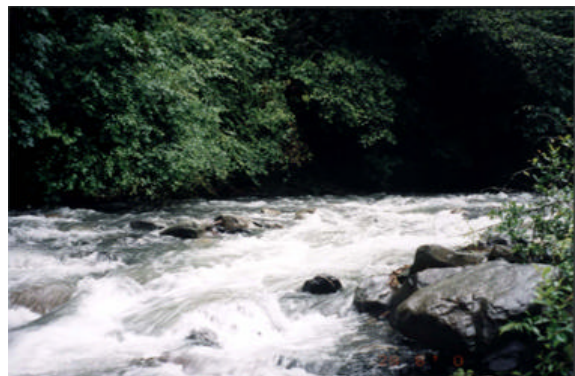
圖3-26 Sec3-J斷面河床(8月暴雨)

(4)如圖 3-23、圖 3-26、圖 3-28 及圖 3-29 為 8 月底適逢颱風暴雨之圖片。經現場量測，暴雨逕流來臨時水位迅速提高，其洪峰歷時大約 15 分鐘且流速亦可達 3m/sec 以上，除夾帶更多巨大礫石到下游河床堆積外，也對河床兩岸的邊坡基腳產生側蝕作用。

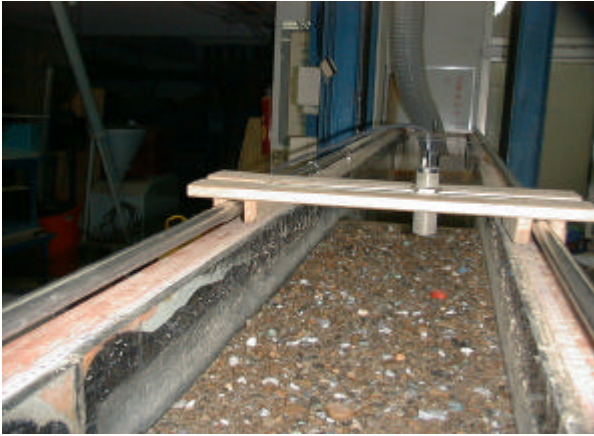
圖 4-8 量測水位用的水位計

- a.上游水深：利用超音波水位計
- b.上游河道幾何變化：坡度、沖刷坑大小、寬度、深度
- c.輸砂量：包括壩體上游、壩體下游與總土砂量
- d.流速
- e.水溫：壩體上游、壩體下游

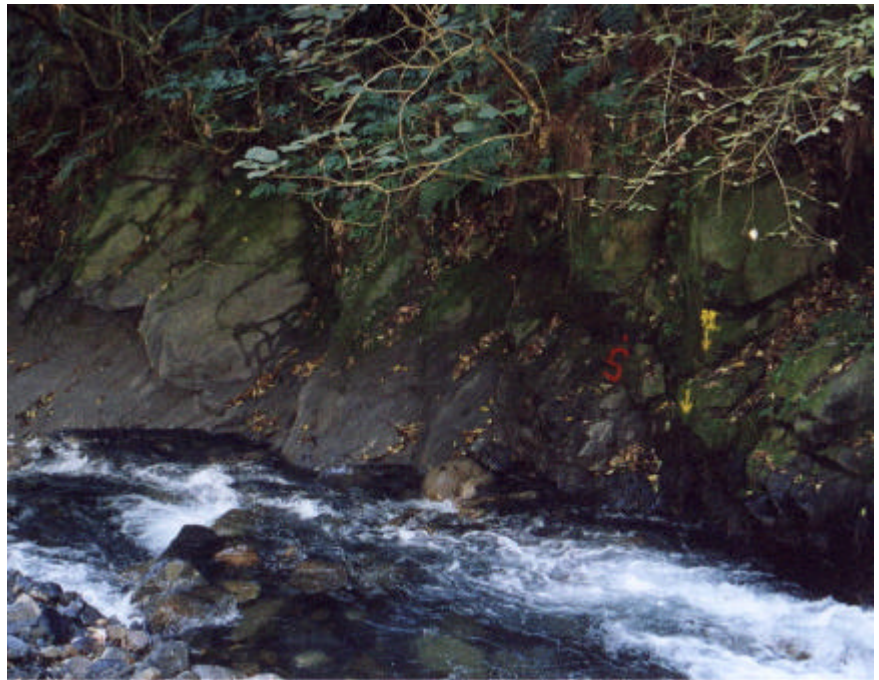
圖 5-1 黃色標記之棲地型態之觀測斷面

管理處之協助下於七月中旬邀請國立自然科學博物館之謝森河助理研究員至高山溪現勘。根據謝研究員之建議，本計畫在各防砂壩上下游以 20 公尺為距離，設定棲地型態之

觀測斷面（見圖 5-1），再由管理處保育科廖林彥先生實施棲地型態之判斷與統計工作。以下為廖先生所撰寫之棲地變化調查結果。

於高山溪二號壩為起點，每隔 20 公尺建立一條垂直水流方向之穿越線，先測溪寬，並於溪寬 1/4、2/1 和 3/4 處分別測溪深、流速和底質石，並藉以判定棲地類別。
