內政部營建署雪霸國家公園管理處九十年年度研究報告

七家灣溪河床棲地改善之試驗研究（四）

An Experimental Study of Channel Habitat Improvement for
Chi-Chia-Wan Creek (4)

研究機構：中華水土保持學會

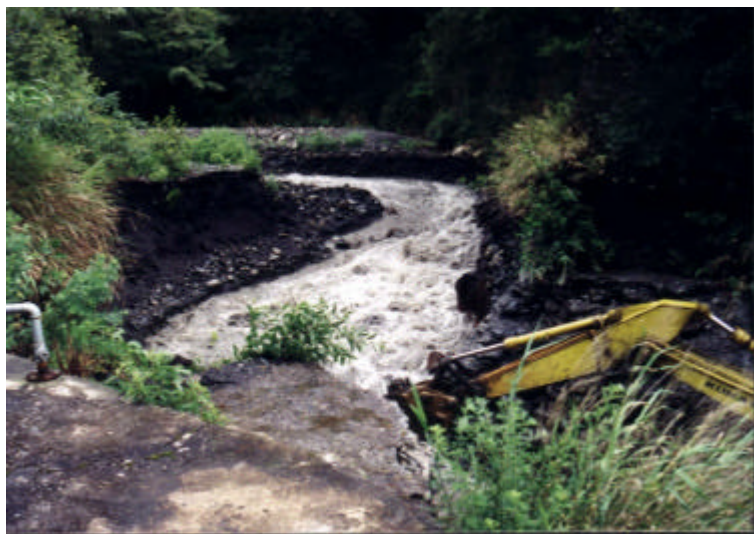
照片 2-5 一號壩改善過程

3. 根據 2000 年七家灣溪河床
 棲地改善之試驗研究計畫
 (三), 以及 2001 年防砂壩改
 善會議報告, 除了將全河道
 繼續進行監測調查外, 並將
 一、二號壩及其副壩以梯形
 缺口方式做改善, 其拆除深度使旗與下游河道齊平。

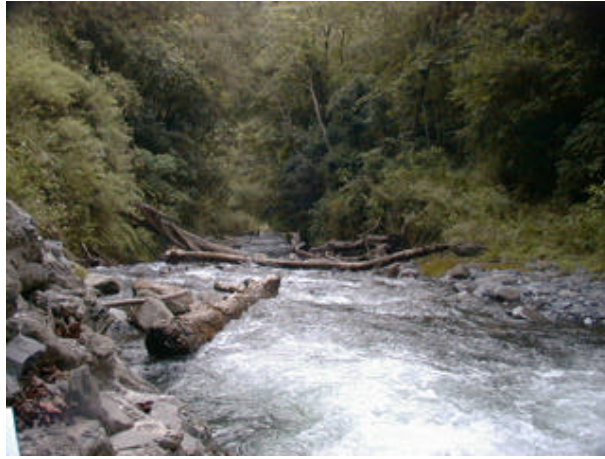
照片 3-1 四號壩下游斷面(sec4-1 面向下游)

3. 如下照片 3-1~照片 3-3 所示，壩體改善後上游斷面已形成穩定之抗沖覆蓋層，因而泥砂輸出量有限。而壩體下方的沖刷坑隨季節水量的變化而有所調整，秋冬兩季之水潭深度較深，而在春夏兩季之暴雨致使造床流量將上游泥砂帶入且逐漸堆積，進而使潭水深度改變。

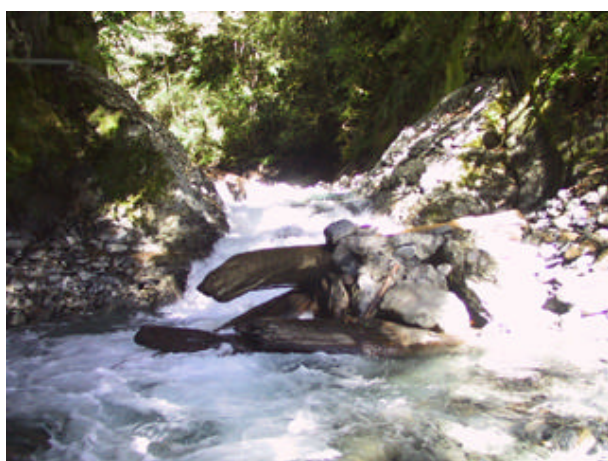
照片 3-4 三號壩上游處(sec2-26 面向上游)

5. 照片 3-4 及照片 3-5 為壩體之現場狀況。先前施設之蛇籠壩，因為壩口上游左岸岩盤之影響，河道改變方向，破壞右岸部份之蛇籠壩。

1. 基本上三號壩以上之河床已形成穩定的抗沖覆蓋層，河道也趨於穩定，但四號壩底下之河斷面(sec3-23 sec3-20)左岸仍須作好邊坡穩定的工作，以防日後發生崩坍阻塞河道。至於三號壩壩口處之右岸河床建議以大石頭保護，以防日後大水來臨，繼續將右岸邊坡淘刷而形成崩坍。
2. 由於三號壩壩口上下游落差有將近 60 ~ 80cm 左右之落差，對於迴游魚類而言，此高度可能無法跳越，因此建議三號壩壩口下游緣面下降 60cm，而壩體缺口則修整成斜坡，如此上游緣面之深度可保持原狀。
3. 二、三號壩之間之河床堆積相當多之大礫石於灘頭上，基本上河道內的土砂避免挪移，但離河道數公尺外的岸邊礫石可挪用以固定二號壩上游右岸繼續橫向闊床之穩定工法。所取礫石 60cm 以上(比常流水平均水深大者)者為最佳，但避免取用扁平礫石。
4. 建議將二號壩壩口樹幹去除，並將部份河床上礫石挪動，營造跌水高度較目前小之河道，但避免將礫石挪離水面以避免河道泥砂沖刷。
5. 建議利用一號壩下游之河道上堆積土體部份運走或用作一號壩上游蛇籠保護工之用。

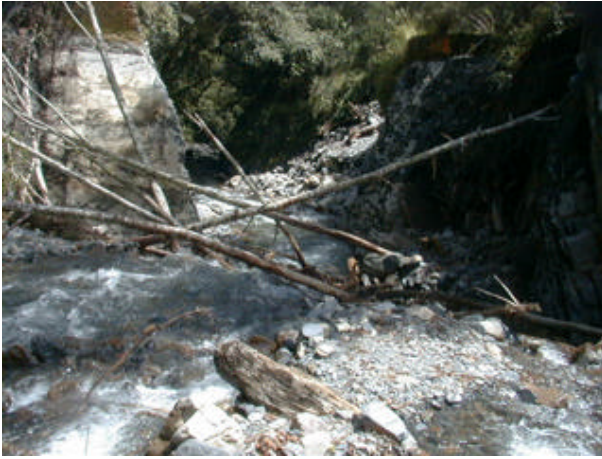
照片 3-6 二號壩上游斷面(sec2-2 面向下游)

8. 照片 3-6~3-15 為三號壩下游至一號壩間的河道現況照片。二號壩壩口因被樹幹與大礫石堵塞，形成壩口處有較大落差之跌水。而一號壩上游之大灘地，經過兩次洪水之沖刷後，已將大部分的土砂沖走，照片 3-16~照片 3-17 所示，在一號壩下游處形成明顯之堆積。部份區域之河道，經履帶車的輾壓以及為營造枯水季河道深水化現象，因此將河道鋪石，以擠壓河道，使水流變深，更適合魚類迴游。

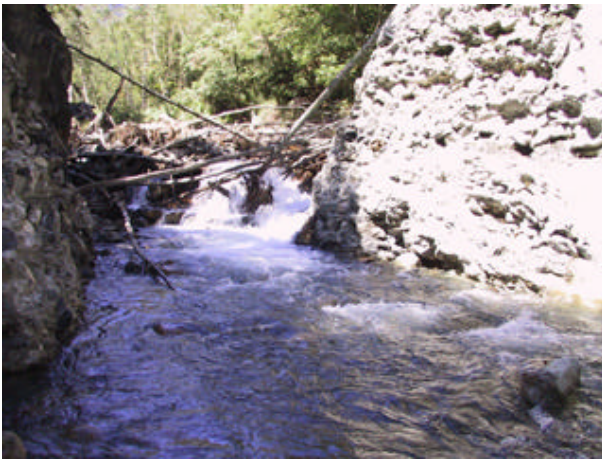
照片 3-8 二號壩上游斷面河道被樹幹堵塞(先前副壩址處)

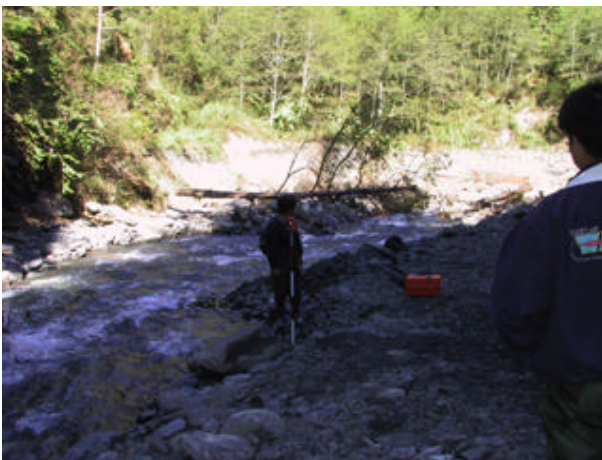
照片 3-14 一號壩上游大灣前人工束縮河道
(sec1-4 面向下游)

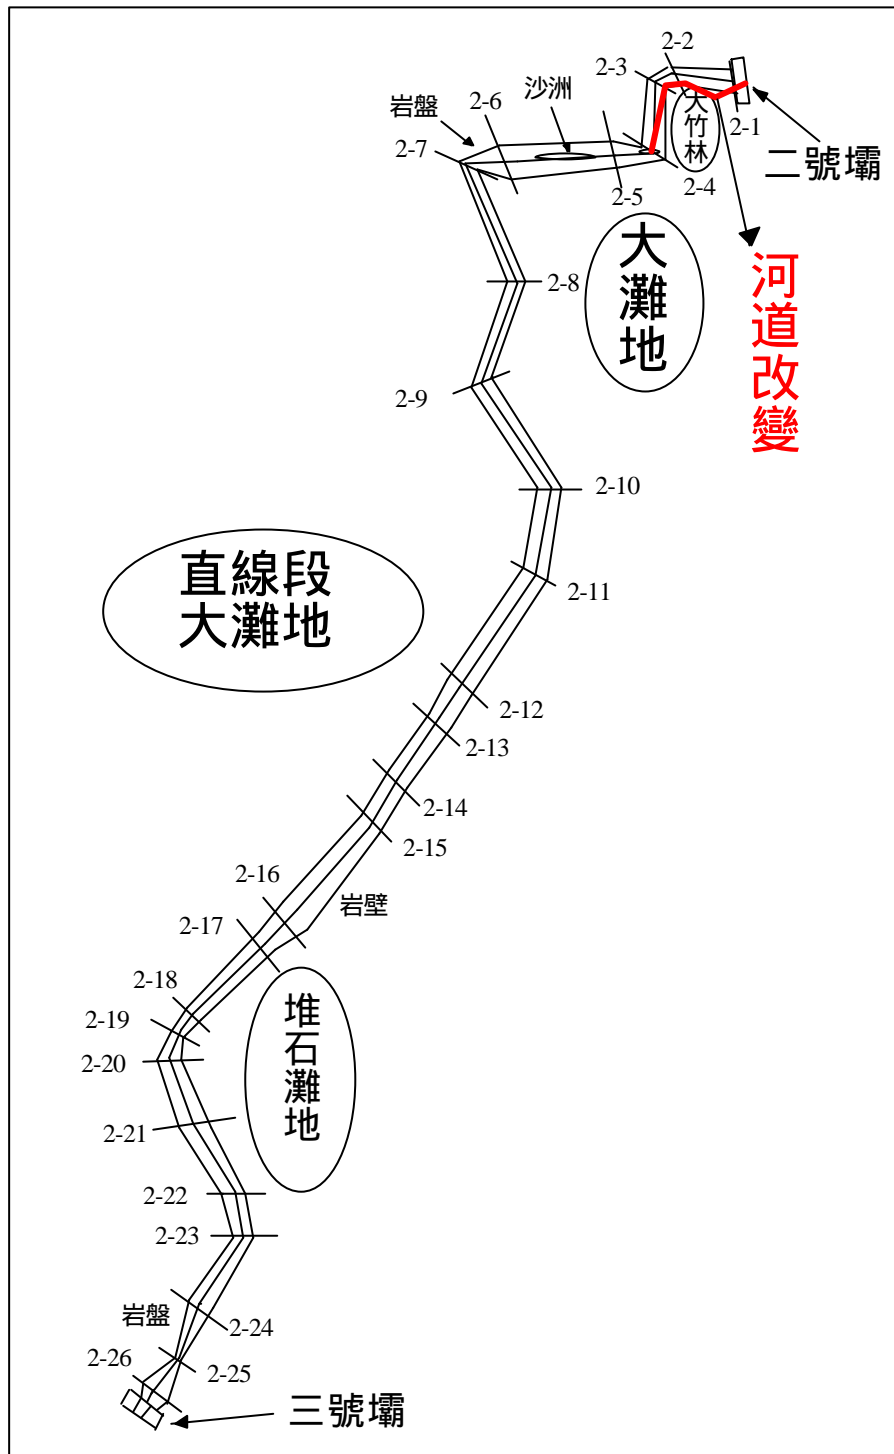
圖 3-17 三號壩至二號壩斷面分布圖

9.如下圖 3-17 與圖 3-18 所示則為三號壩至一號壩間河道斷面分布狀況，在下游壩口處有明顯河道改道之現象，現在管理處已於該處進行人工改善，已保

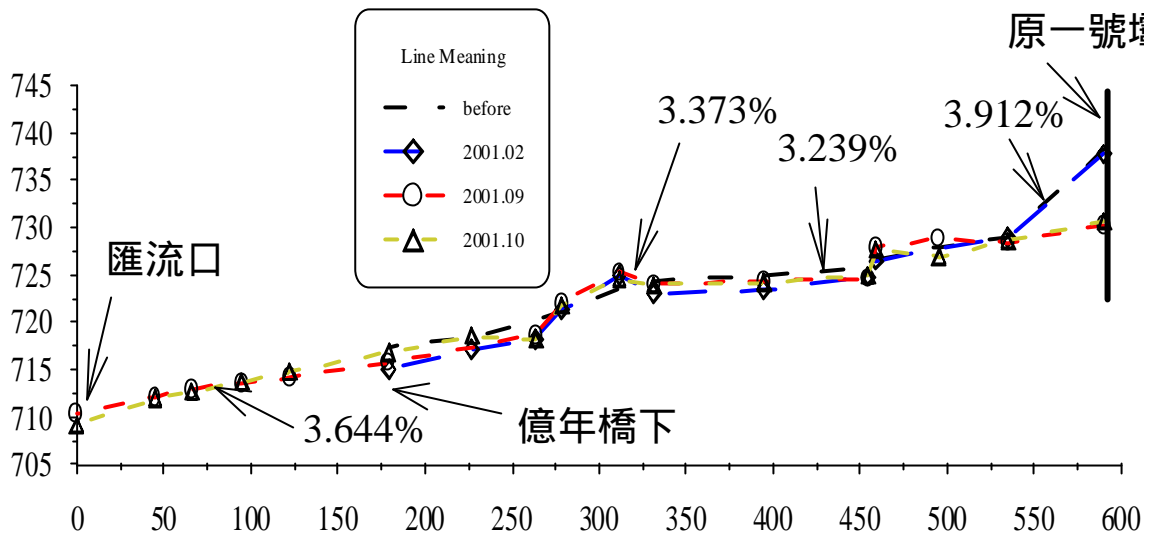
圖 3-19 高山溪一號壩下至匯流口之縱剖面

10. 下圖 3-19 為一號壩底下至匯流口縱剖面深槽線示意圖，圖中可以清楚看到，渠床平均坡度有明顯逐漸降低的趨勢，表示上游泥砂有在此區段做沈積作用。

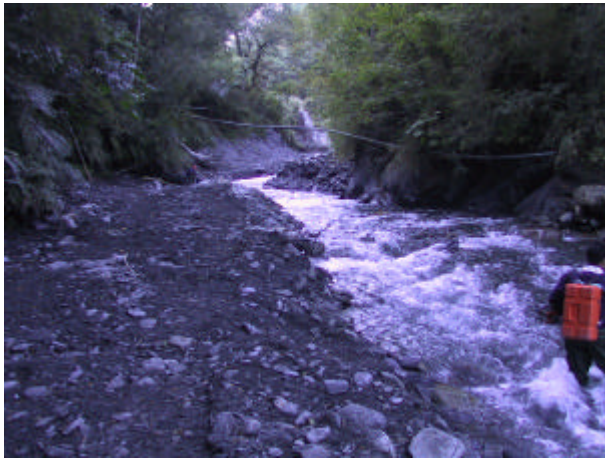
照片 3-18 斷面 0-3 上游狀況

12. 如上照片 3-18 至照片 3-21 為各調查斷面之現場狀況照片，大體上可以看出河道已被推土機整理過，水流集中輸送。

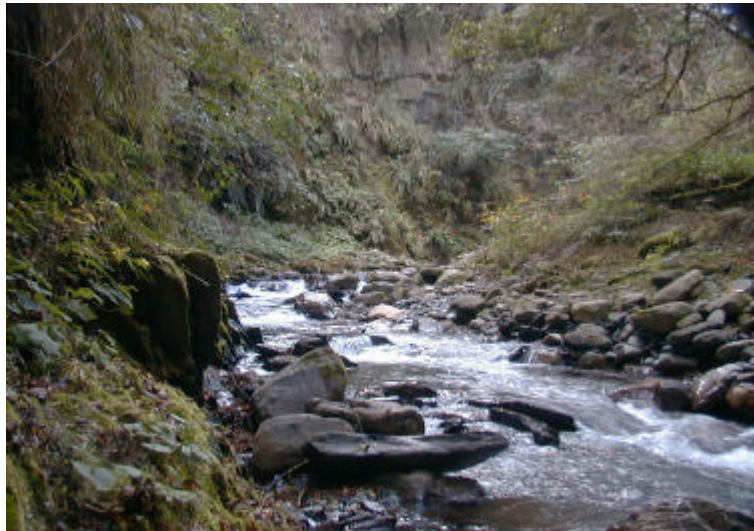
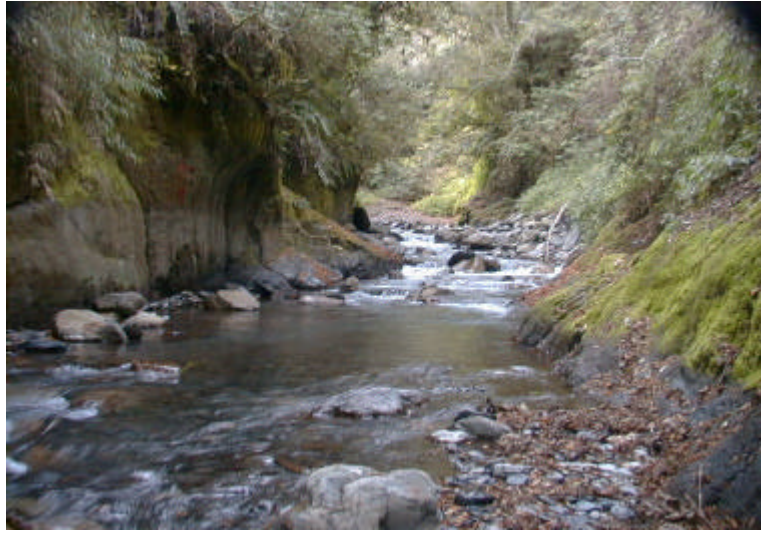
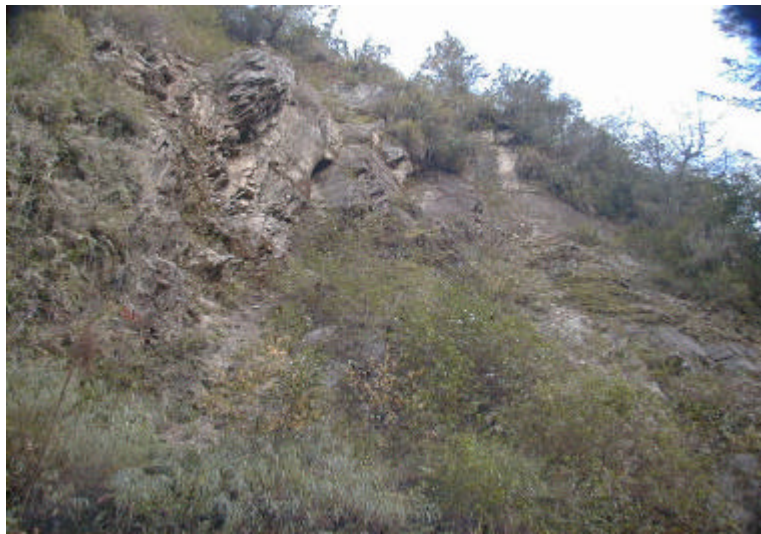
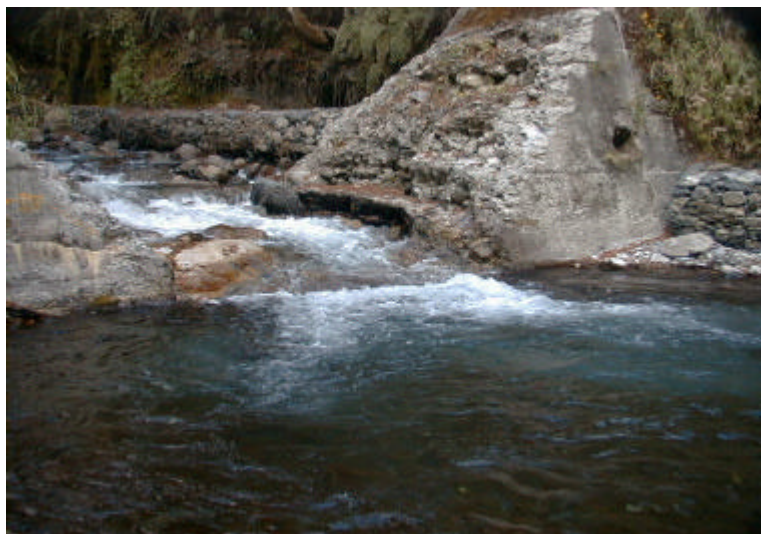
如照片 5-1~5-4 為四號壩上游幾個斷面狀況照片，受到兩岸岩壁及河床粒徑組成影響，壩體改善後河道呈現穩定平衡，變化不大，且有幾處形成明顯的深潭；先前岸坡發生過崩坍的地區，其植物生長也逐漸變得茂盛，而改善後四號壩壩體底端強沖刷區所形成之沖刷坑於枯水季期間變深，對於迴游魚類有利。

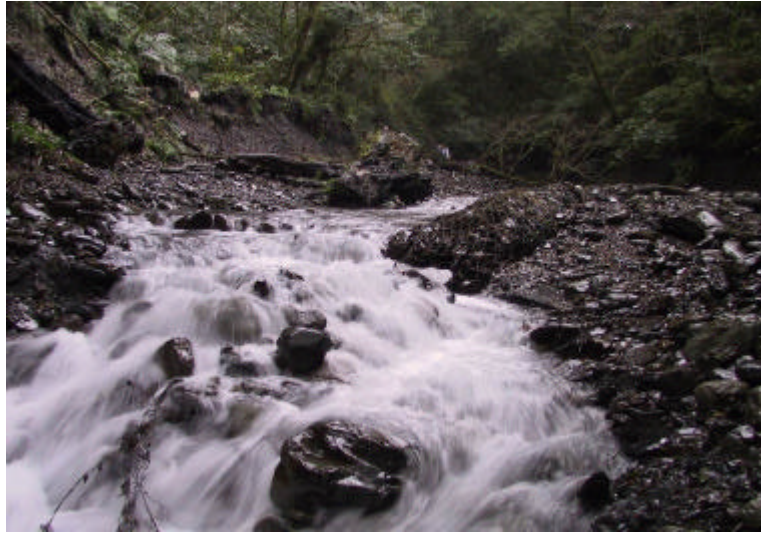
道尚處於變化階段，再加上三號壩壩口深度根據先前期末建議，予以向下挖深，使開度變大，上下游斷面間落差減少。先前所施作之蛇籠保護工在經歷多次河道改道後，有部份被破壞，須做修繕。照片中於直線段部份有形成明顯之階梯狀河道，表示該河段有逐漸趨於穩定的趨勢，因為階梯狀河道具有小撿水流沖刷能量之功效。另外還有一點值得注意，在三號壩再次施工改善時，部份壩體基礎之鋼筋裸露於河床面，並未予以減除，對於河道安全影響甚鉅。

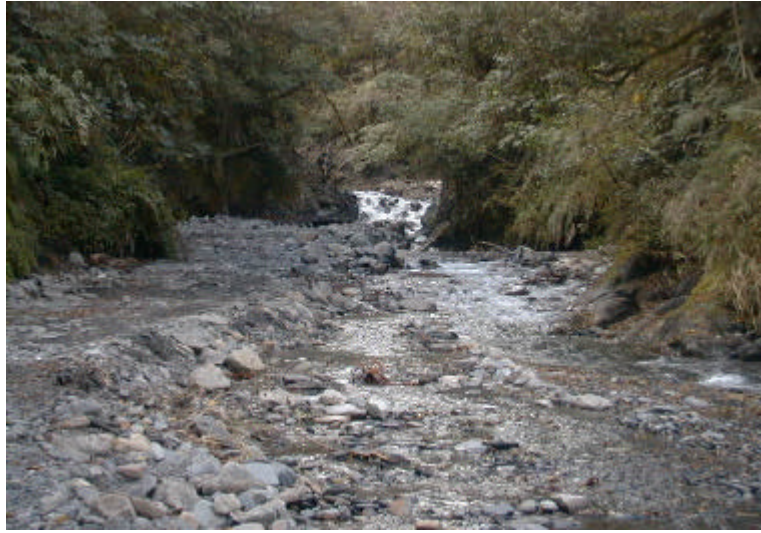
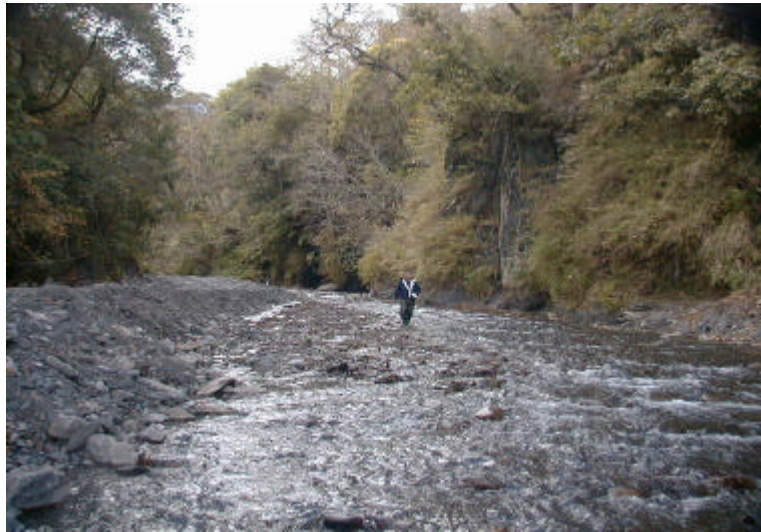
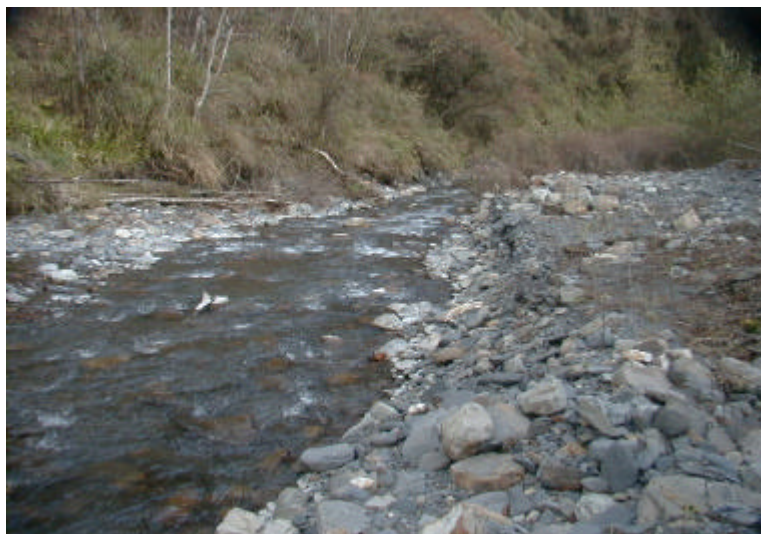
照片 5-11 至照片 5-13 為二號壩壩體上游河道狀況，由於先前三號壩施工之便，施工單位將該河段右岸鋪設便道，將原先行走右岸之水流，改向左岸流動，嚴重破壞原始河道之棲地環境。有部份地區經怪手堆填過，形成寬約 8m 之複式直線河道，再加上枯水期流量不大，使該河段形成寬淺型河道。另外管理處為引高山溪較乾淨之水作為下游櫻花鉤吻鮭復育場水源，因此自三號壩底處理設管線，沿右岸河道拉管線至七家灣溪下游處。

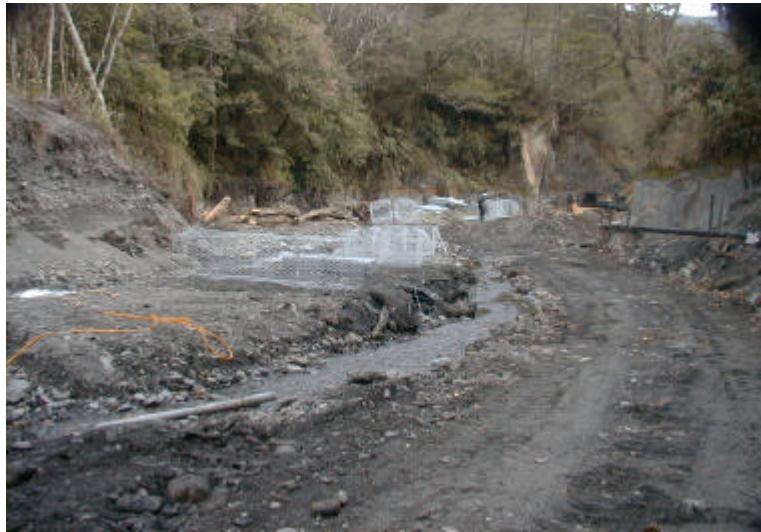
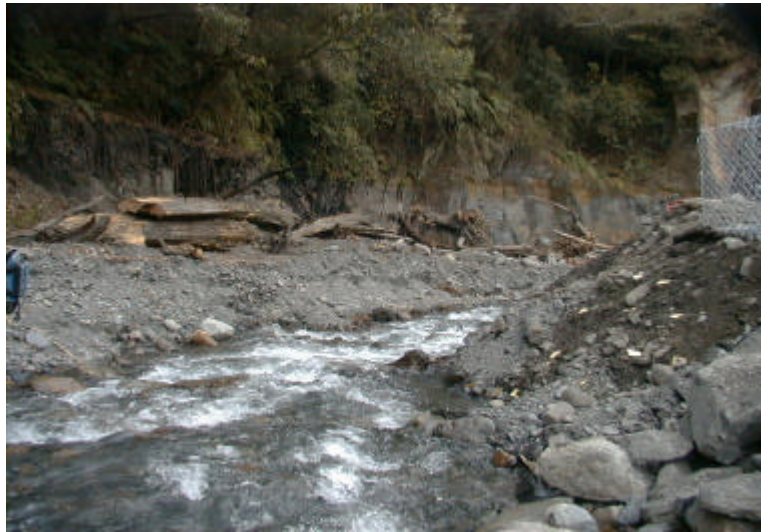
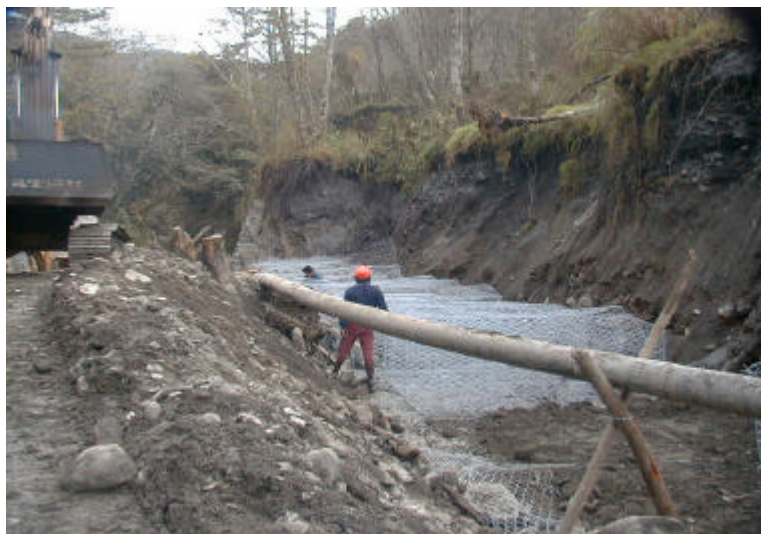
照片 5-14~5-17 可以看到現場施作二號壩右岸蛇籠保護工之情形，由於施工所需材料取自河道，因此現場挖土機挖掘河道泥沙並予以篩選。不過河道內礫石佈道採取，且挑走粗大顆粒，容易形成河床細粒化，容易因為大水而發生河道改變，也對於原本穩定的河床產生泥砂動態平衡之破壞。

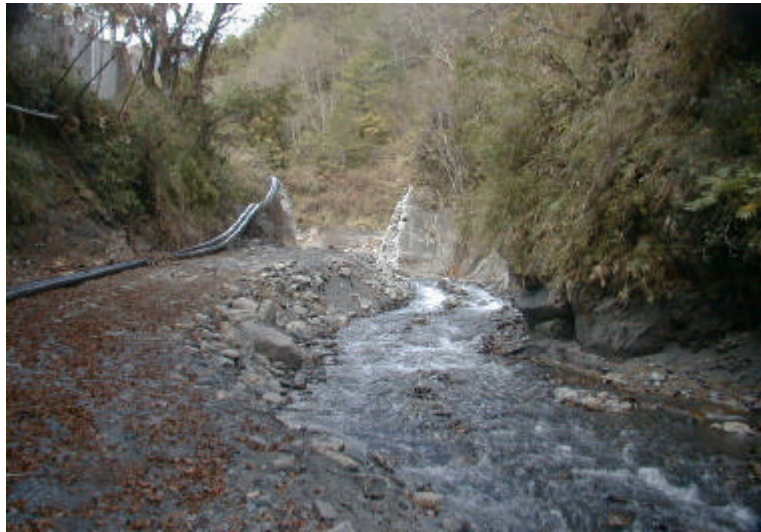
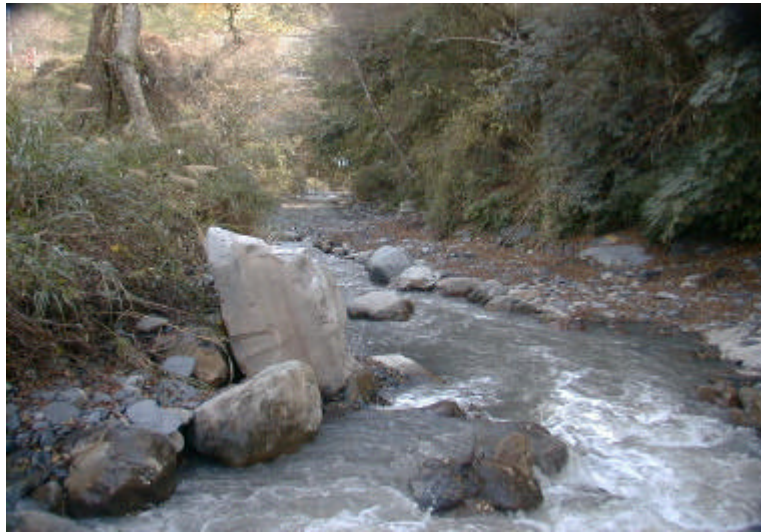
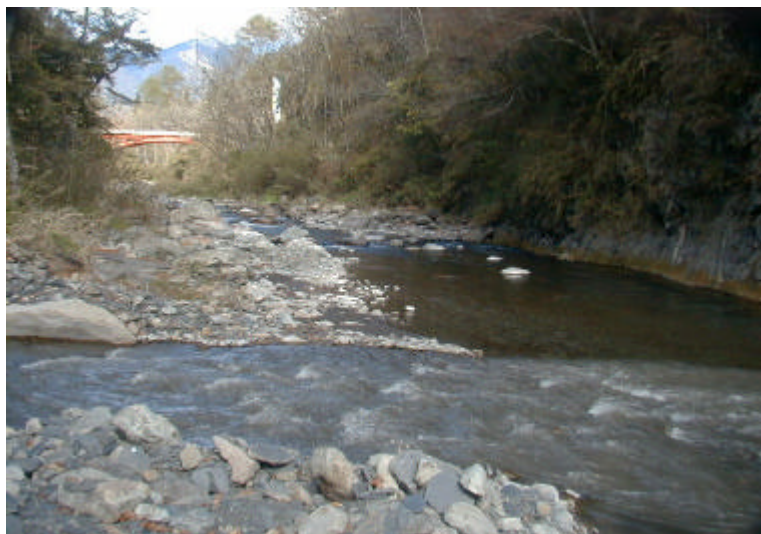
照片 5-24~5-26 為一號壩底下幾個斷面之現況照片，大體上該斷面變化不大，唯有出河口先前壩體改善時大量泥砂淤積，使得會河口呈現窄縮堆積。
