雪霸國家公園道路沿線 工程地質及地形景觀研究

委託機關：內政部營建署 雪霸國家公園管理處
執行機關：經濟部中央地質調查所

中華民國八十四年八月十七日

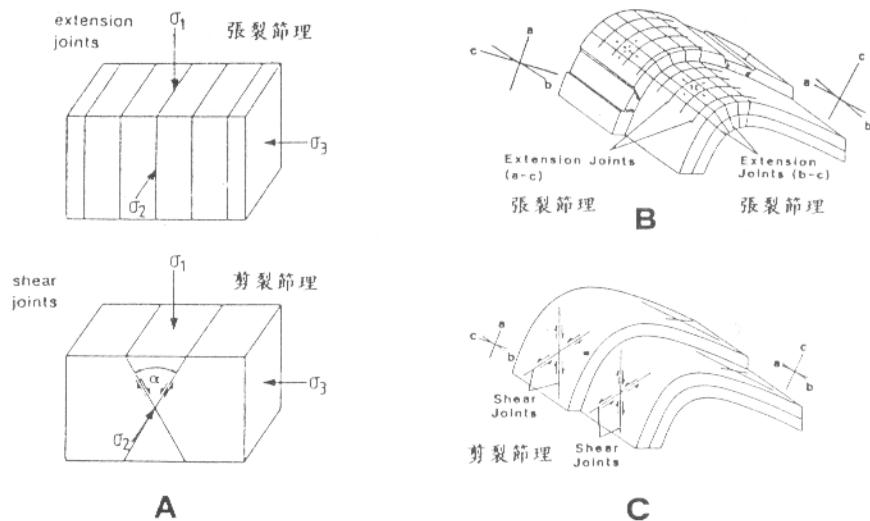
圖4-5 (A) 岩體產生節理的示意圖
 (B) 和 (C) 張裂節理和剪裂節理在褶皺構造的位置

岩石經過變形到達破裂階段時所造成的一種破裂面(圖版二E, F, G)，但是在裂面兩側的岩層沒有沿裂面發生相對移動。圖4-5(A)為岩體產生節理的實驗模型。平行最大主應力方向會產生張裂節理；剪裂共範節理組的銳角夾角平分線也和最大主應力軸平行。圖4-5(B)和(C)則表示張裂節理和剪裂節理在褶皺構造的位置。

石英脈為岩石產生脆性破裂，再經石英充填而形成。岩石破裂方式可分為剪力破裂(圖4-5)與張力破裂兩種(圖4-5)。剪力破裂通常成對形成，稱為共軛剪力破裂，其所夾銳角約 $40^\circ \sim 60^\circ$ ，而銳角平分線可視為破裂當時的最大主應力(σ_1)方向；張力碎裂通常呈雁行排列方式，其尖端方向約與最大主應力方向平行，而與最大剪應力方向之夾角呈 45° ，若其受連續變形則常成S型(圖版四G, II)。在剪裂帶外圍新形成之裂縫，其尖端方向仍與最大主應力方向平行，而較寬的中間部分則已旋轉。石英脈在變質砂岩中常見，是一種很好的運動學指標。

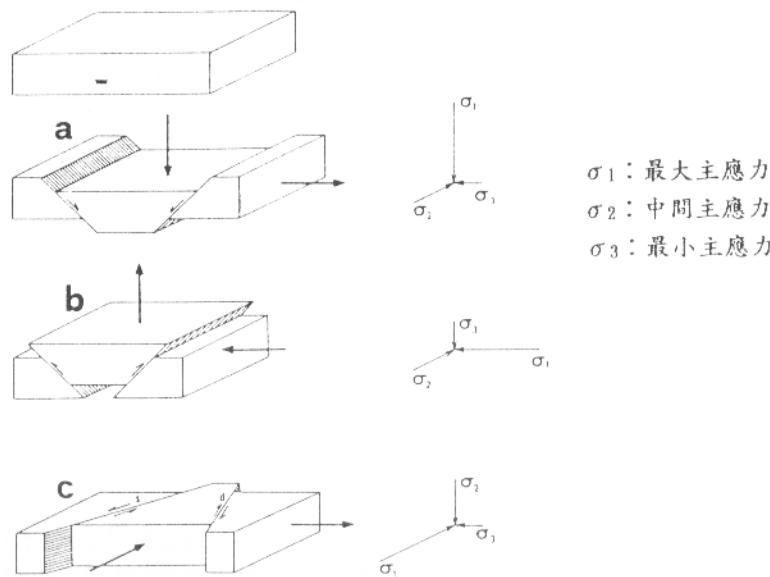
圖4-6 斷層的型式與應力關係示意圖
 a. 正斷層 b. 逆斷層 c. 平移斷層

斷層也是一種破裂性變形，不過在破裂面兩側的岩層沿著裂面發生相對的移動(圖版四A, B, C)。又根據斷層兩側岩層所發生相對移動關係可分為三類，即是正斷層、逆斷層、橫移斷層。圖4-6為斷層的型式與應力狀況示意圖。當最大主應力 σ_1 垂直，而中間主應力 σ_2 和最小主應力 σ_3 水平時發生正斷層；當最小主應力 σ_3 垂直而最大主應力 σ_1 和中間主應力 σ_2 水平時發生逆斷層；當中間主應力 σ_2 垂直，而最大主應力 σ_1 和最小主應力 σ_3 水平時發生橫移斷層。

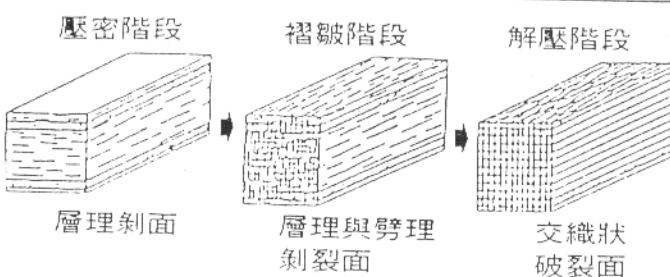
(B)野外觀察之鉛筆構造，劈理寬距約數公分，屬於 Powell 劈理分類中之脈絡狀劈理。

形成鉛筆構造所經歷之三階段：

階段一、岩層經壓密產生平行層理之剝裂面；

階段三、經解壓風化後，層理與劈理剝裂面呈脈絡交織狀。

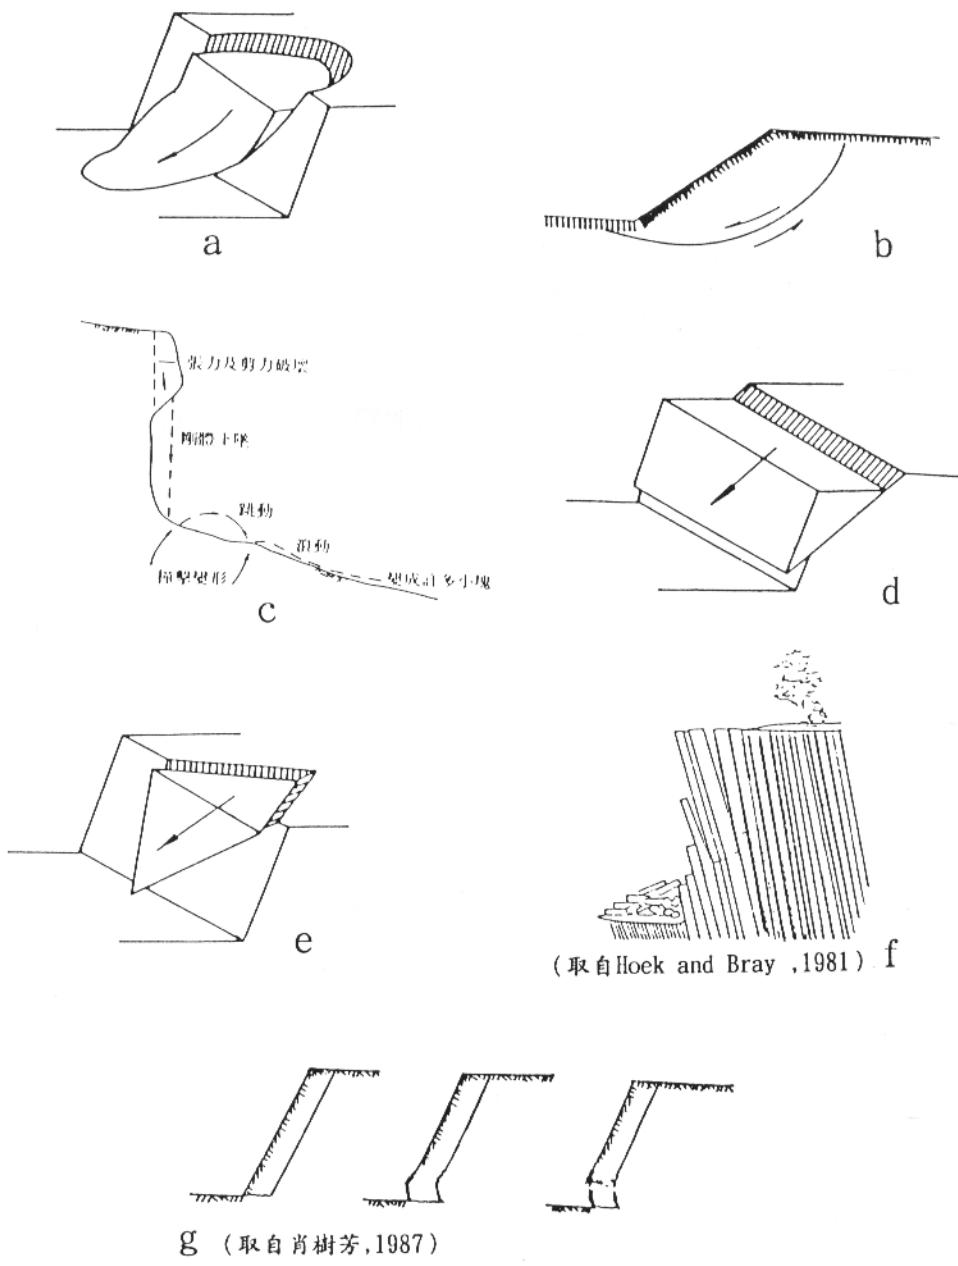
圖6-2 邊坡破壞類型分類

- a. 圓弧型； b. 圓弧型縱剖面圖； c. 墜落； d. 平面型
- e. 楔型； f. 翻倒型； g. 折斷型示意圖

園區邊坡破壞的型式可以分為圓弧型滑動、岩塊(屑)墜落、翻倒型破壞、平面型滑動、楔型滑動。各破壞類型如圖6—2。

在較軟弱之岩層、未固結之土壤、高度風化之岩層或極度破碎之岩層內常易發生圓弧型滑動之破壞，其滑動面之縱剖面呈現近似圓弧型。

陡峭邊坡上大、小岩塊或高度破碎的岩屑，都可能在失去支撐後，脫離岩體驟然掉落，繼而經由跳動及滾動移至坡腳。此類破壞為最直接且最快速之破壞模式，通常在無預警之情況下發生，雖無法稱得上具有規模，但可能是最常造成人車受損之邊坡破壞型式。

楔型滑動是由於二個相交的面所形成之楔型岩塊，沿兩平面的交線地滑所造成的破壞。

折斷為向坡外陡傾岩層，在自重作用下，外側分離岩層與岩體產生相對位移，使坡腳岩石承受到的應力，超過其強度所造成的一種曲折式斷裂。

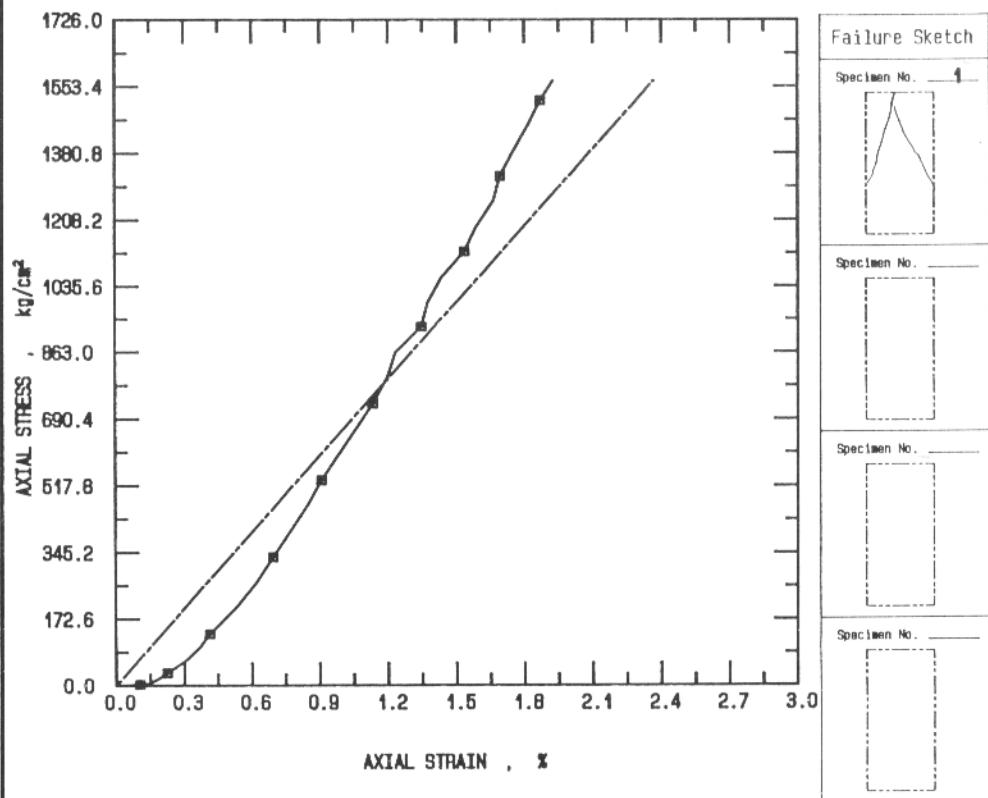
圖G1 岩石單軸抗壓試驗應力—應變圖

Specimen No.	Water Content W (%)	Γ_d g/cm ³	Void Ratio e	Saturation S (%)	Unconfined Compression Strength q_u kg/cm ²	Strain at failure ϵ_f (%)	Secant or Tangent Modulus E_s kg/cm ²	Symbols
1	0.3	2.580	0.047	17.9	1568.62	1.93	66309.6	■

將直徑5公分的岩心試樣以切割機修裁成長徑比約為2：1，兩端再以車床分別整修使其垂直於岩心長軸，並且相互平行，然後上機進行抗壓試驗，本試驗採用英國 Wykeham Farrance 公司之10噸萬能試驗機。試驗時以固定速率緩慢加壓，加壓之速率以使試體在5～15分鐘破壞為原則，本試驗加壓速率控制在0.015～0.020cm/min，直至岩石試體破壞為止，記錄其最大荷重，即為岩石之單壓強度。

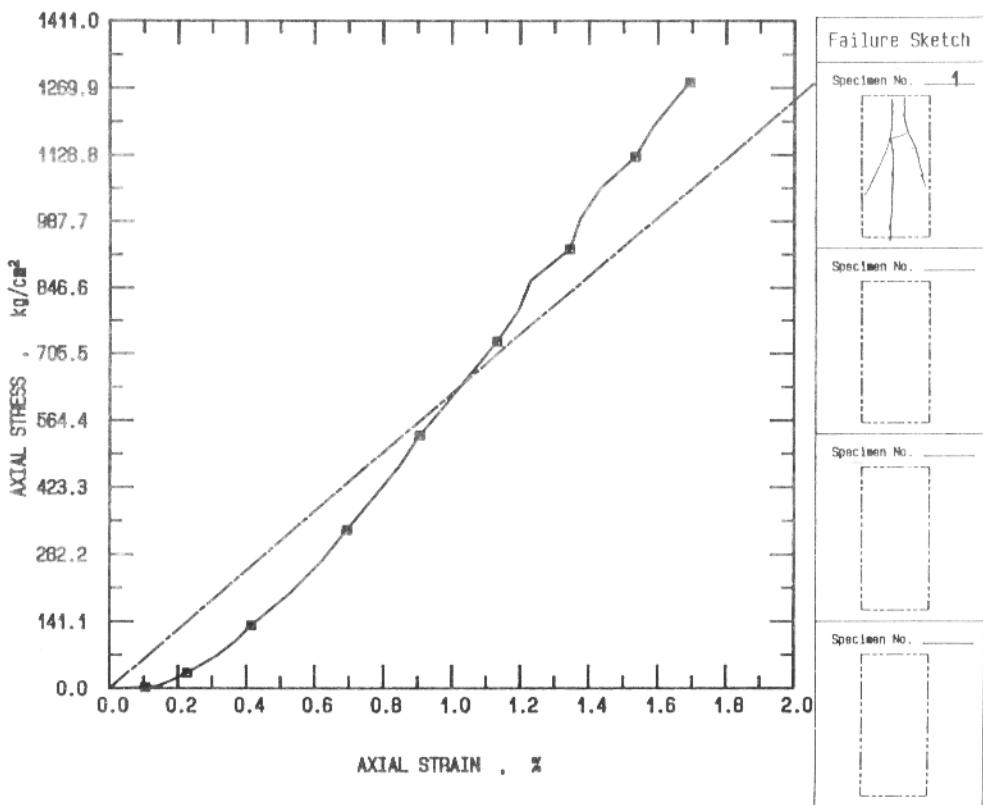
圖G2 岩石單軸抗壓試驗應力—應變圖

Specimen No.	Water Content W (%)	ρ_d g/cm ³	Void Ratio e	Saturation S (%)	Unconfined Compression Strength q_u kg/cm ²	Strain at failure ϵ_f (%)	Secant or Tangent Modulus E_s kg/cm ²	Symbols
1	0.3	2.580	0.047	17.9	1282.26	1.69	62195.0	■

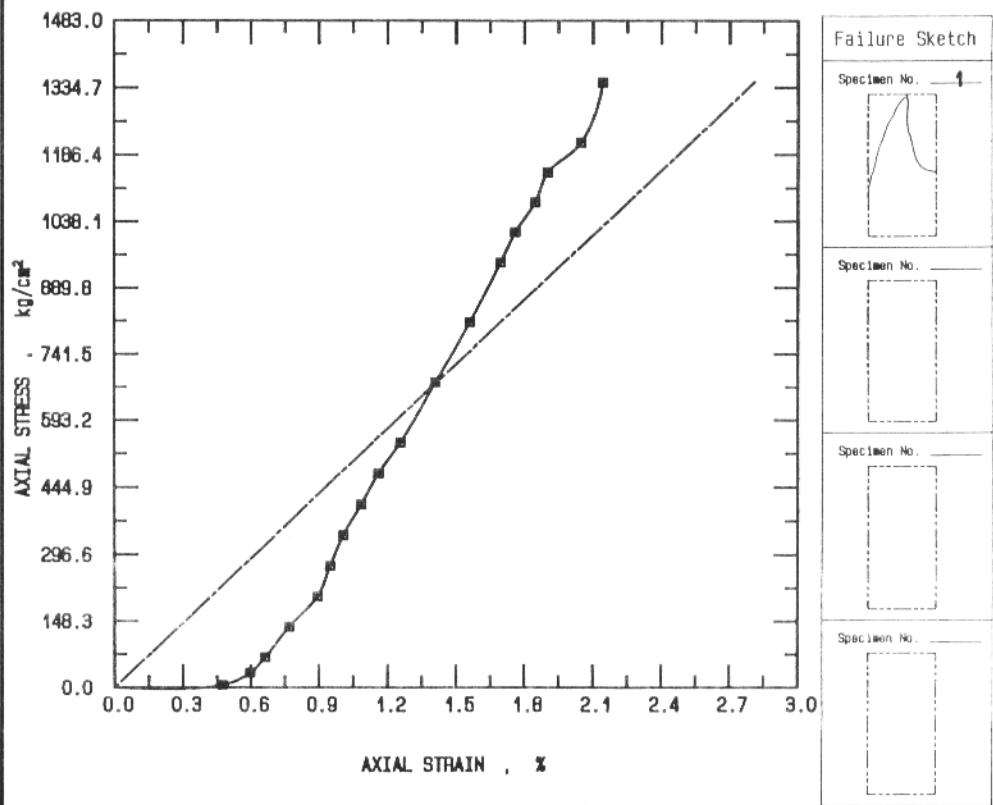
圖G7 岩石單軸抗壓試驗應力—應變圖

Specimen No.	Water Content W (%)	P _d g/cm ³	Void Ratio e	Saturation S (%)	Unconfined Compression Strength q _u kg/cm ²	Strain at failure ε _f (%)	Secant or Tangent Modulus E _s kg/cm ²	Symbols
1	0.2	2.580	0.047	11.6	1347.71	2.14	48001.4	四

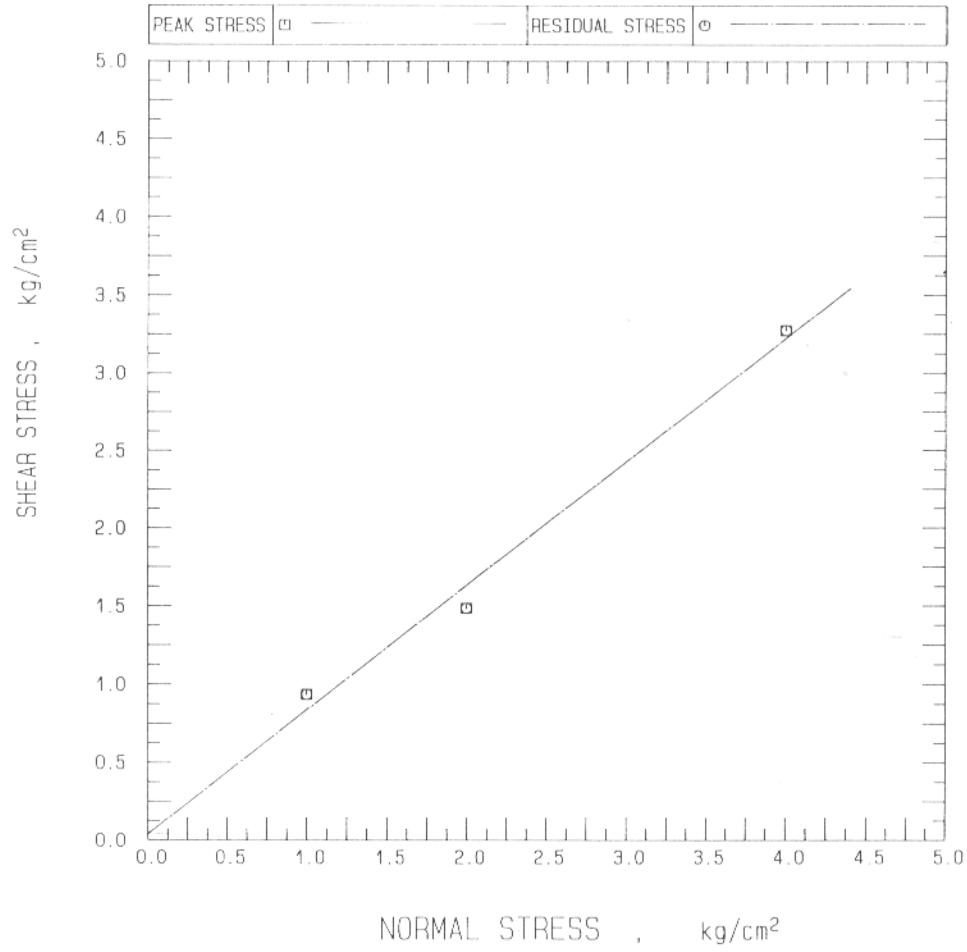
圖G9 岩石直接剪力試驗抗剪強度圖

C _p		ϕ _p		C _r	0.0 kg/cm ²	ϕ _r	38.5 °
----------------	--	----------------	--	----------------	------------------------	----------------	--------

試驗步驟係將試體岩心固定於預計剪破面位置後，以高強度石膏製成適合剪力儀之模子。每組試樣以三個相同岩性試體，分別在不同正向壓力下進行剪力試驗，以求取殘餘剪力狀況之殘餘凝聚力(C_r)、殘餘磨擦角(ϕ_r)值，三種正向壓力值分別為 1.0 、 2.0 、 4.0kg/cm^2 。在預定之正向應力下施加剪應力，以求得殘餘剪應力。剪動之過程中同時以 Dial gauge 記錄剪位移。

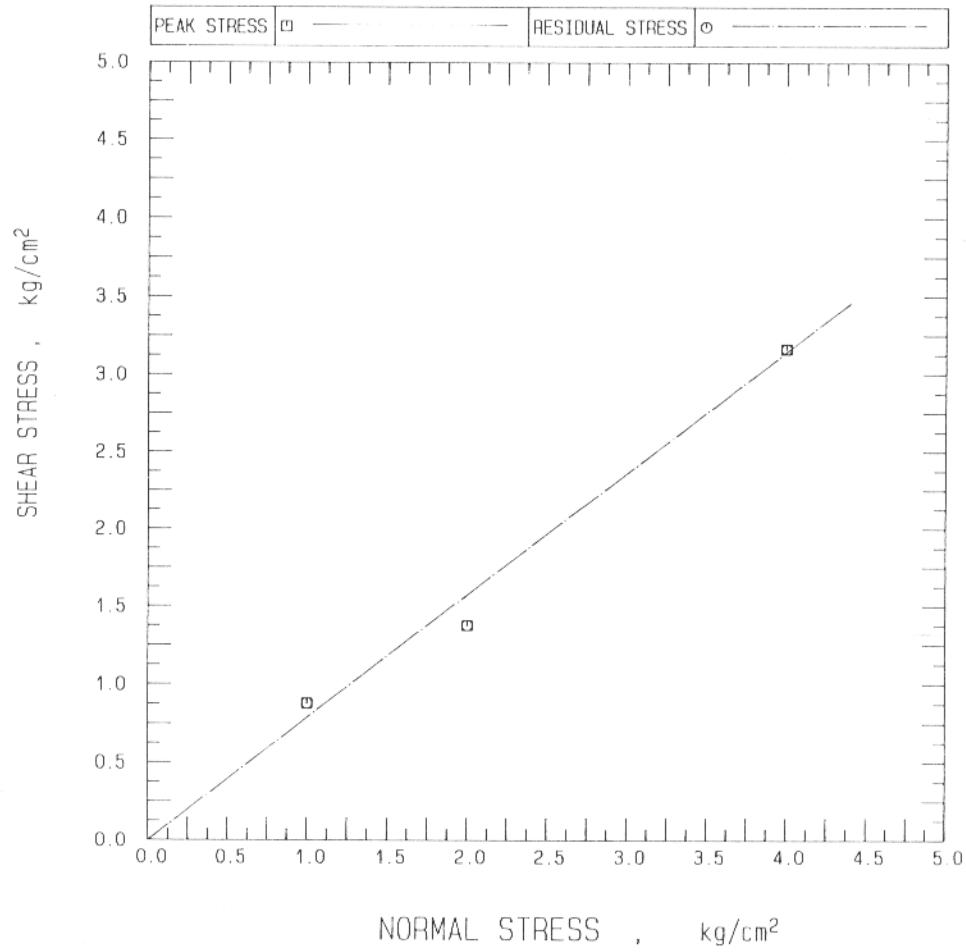
圖G11 岩石直接剪力試驗抗剪強度圖

C _p		ϕ _p		C _r	0.0 kg/cm ²	ϕ _r	38.2 °
----------------	--	----------------	--	----------------	------------------------	----------------	--------

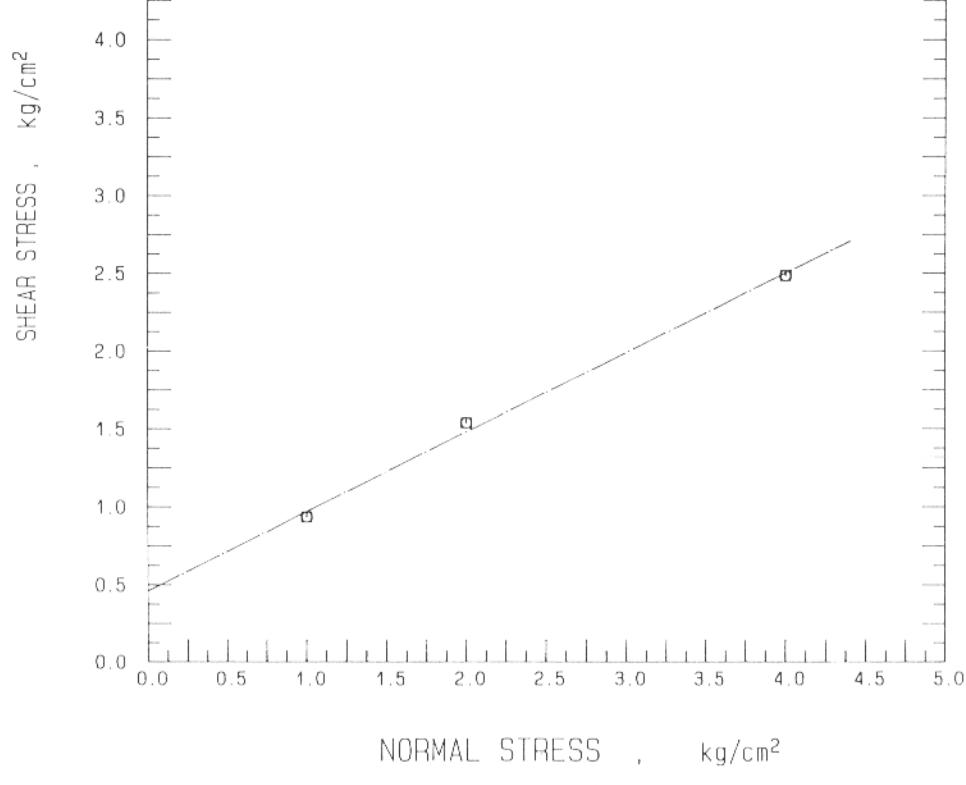
圖G13 岩石直接剪力試驗抗剪強度圖

C _p		ϕ _p		C _r	0.5 kg/cm ²	ϕ _r	27.0 °
----------------	--	----------------	--	----------------	------------------------	----------------	--------

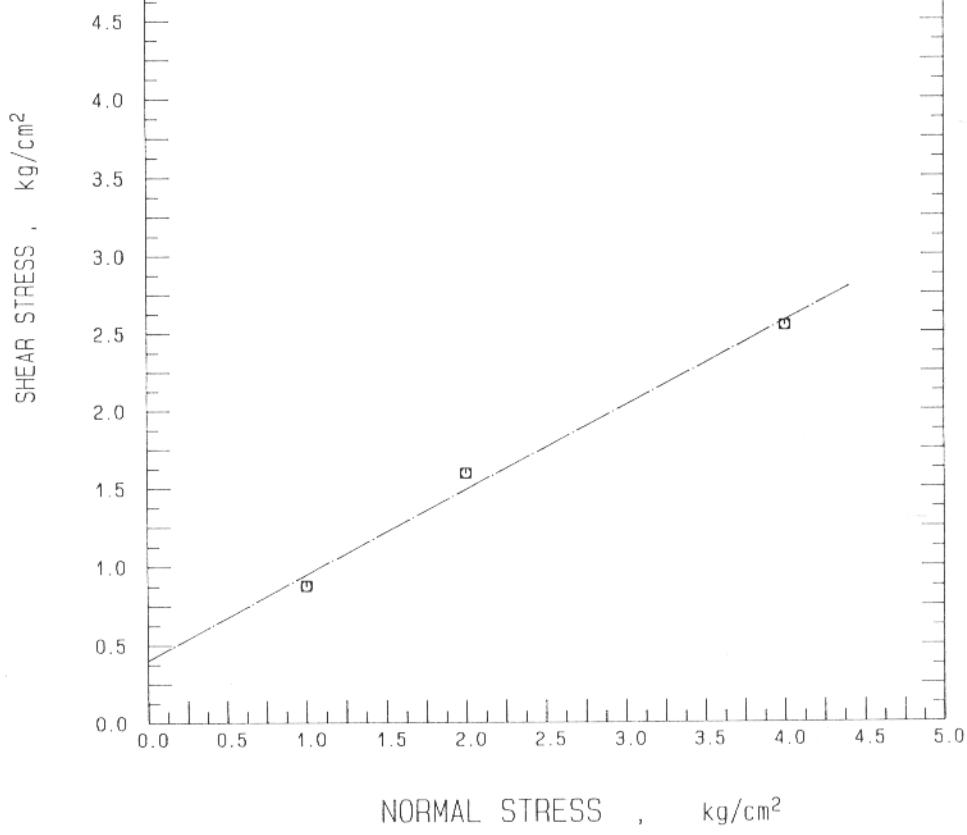
圖G15 岩石直接剪力試驗抗剪強度圖

C _p		ϕ _p		C _r	0.4 kg/cm ²	ϕ _r	28.5 °
----------------	--	----------------	--	----------------	------------------------	----------------	--------

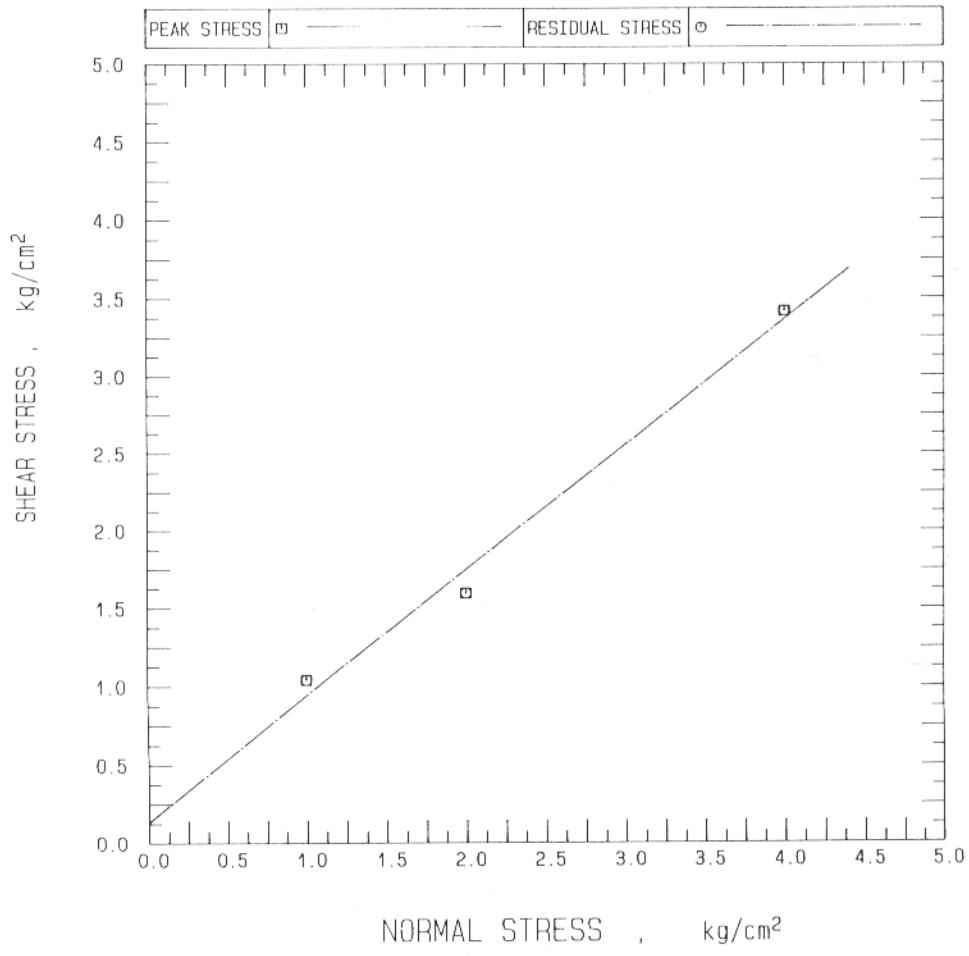
圖G17 岩石直接剪力試驗抗剪強度圖

C _p		ϕ _p		C _r	0.1 kg/cm ²	ϕ _r	38.9 °
----------------	--	----------------	--	----------------	------------------------	----------------	--------

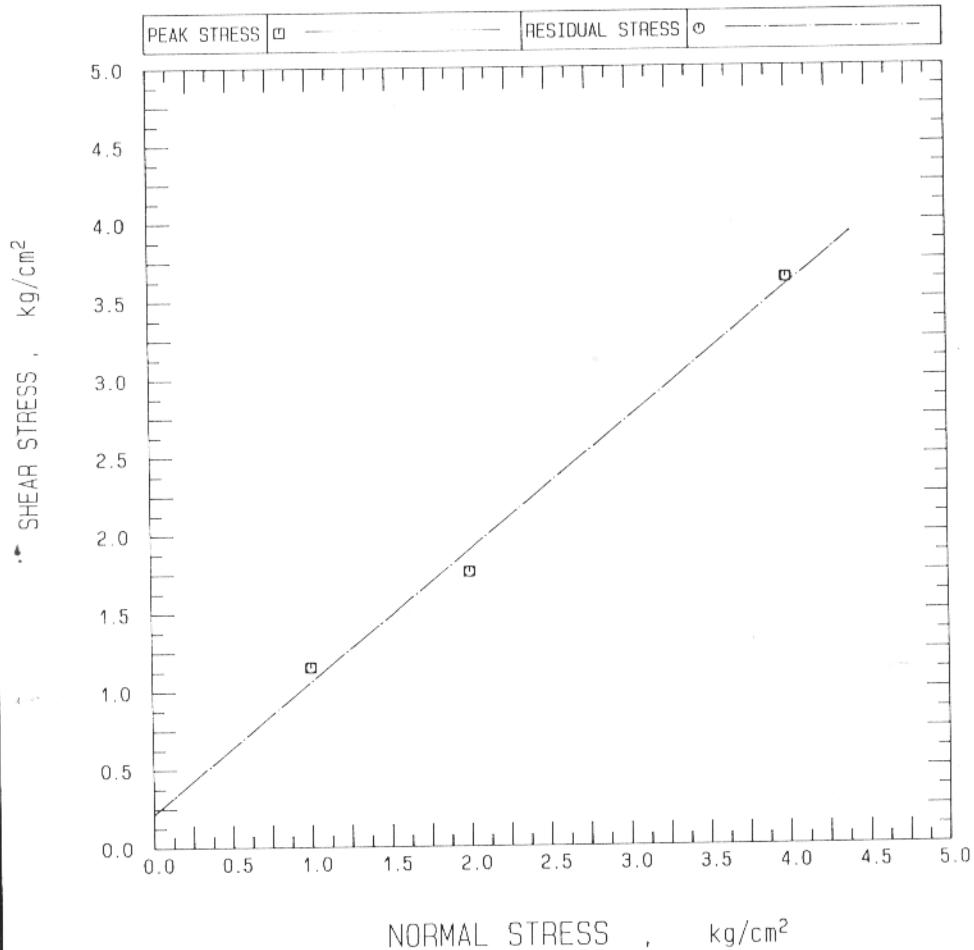
圖G19 岩石直接剪力試驗抗剪強度圖

C _p		ϕ _p		C _r	0.2 kg/cm ²	ϕ _r	40.1 °
----------------	--	----------------	--	----------------	------------------------	----------------	--------

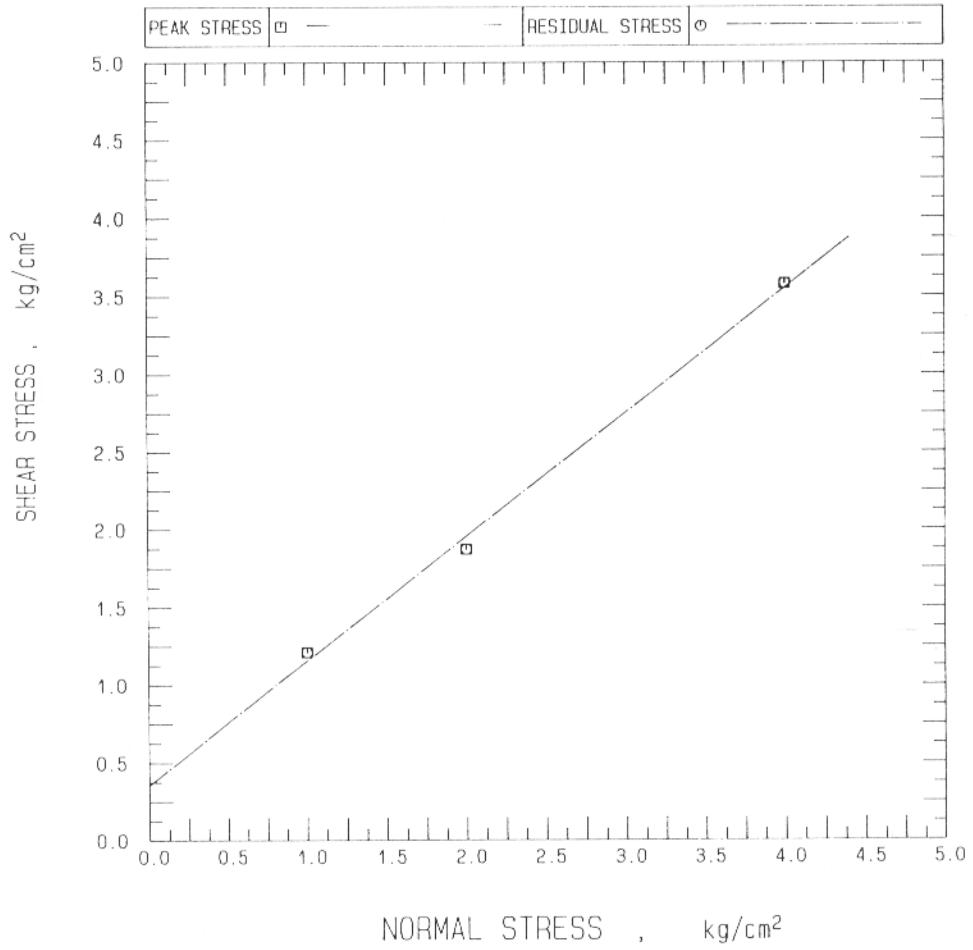
圖G21 岩石直接剪力試驗抗剪強度圖

C _p		φ _p		C _r	0.4 kg/cm ²	φ _r	38.6 °
----------------	--	----------------	--	----------------	------------------------	----------------	--------
