雪霸國家公園步道之土壤侵蝕監測(二)  
—以雪山東線、四秀線為例

執行機關：中華民國國家公園學會

內政部營建署雪霸國家公園管理處委託辦理計畫

民國九十五年十二月

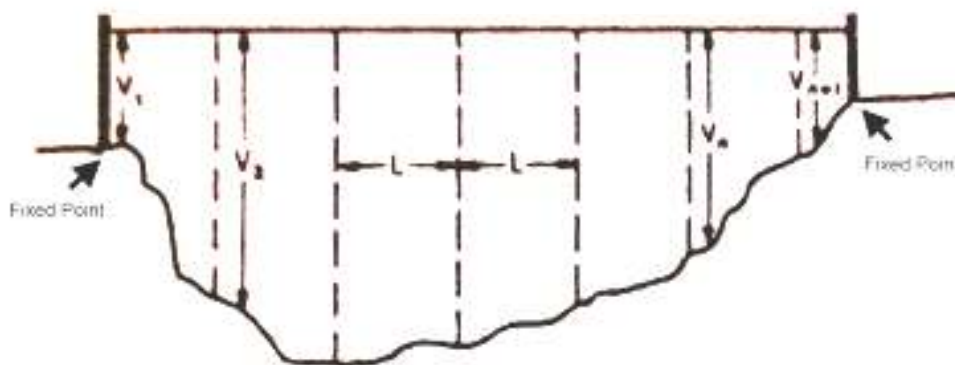
圖 3 Cole 的步道斷面積測量方式

步道侵蝕量過去多以線與鉛錘來進行斷面積測量（圖 3），以此推知土壤侵蝕量(Cole, 1983)，雖然這種方式作業簡便，卻無法測量侵蝕量體積。除此之外，為求測量上的精確，往往必須長時間在野外作業。Warner(1995)與 Warner Kvaerner(1998)以照相測量的方式來縮短野外作業的時間。

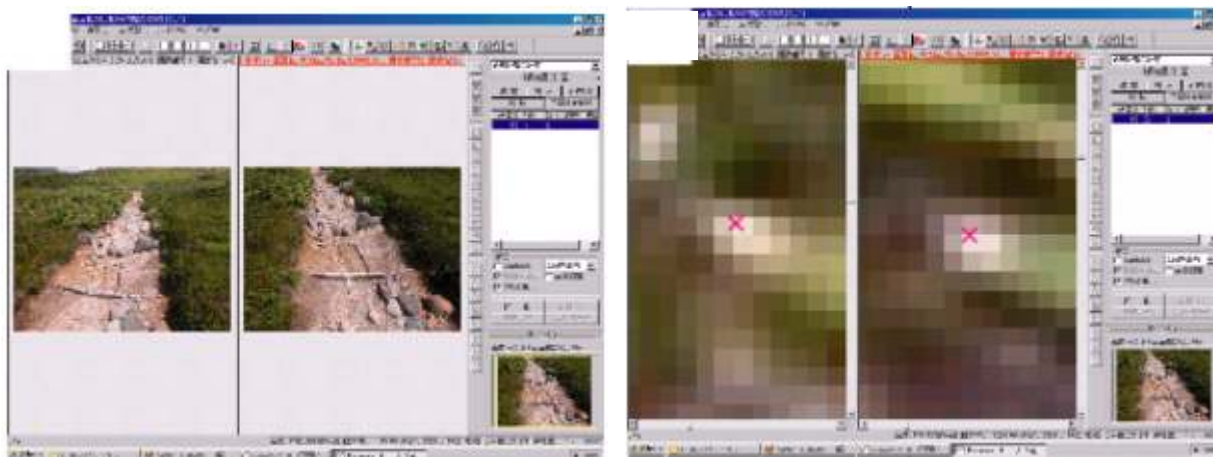
圖 7 初期基準點的製作

三次元座標計算的程序如圖 7 所示。首先將兩張變化前的照片輸入電腦，利用 Kuraves-K 找出兩張照片對應的點（初期基準點），初期基準點可選定麥克筆的記號或是石頭的角度，初期基準點選得不正確或是空間配置偏移

的話，就會降低拍照位置計算的精度。初期基準點應選八個以上以便計算拍照位置。

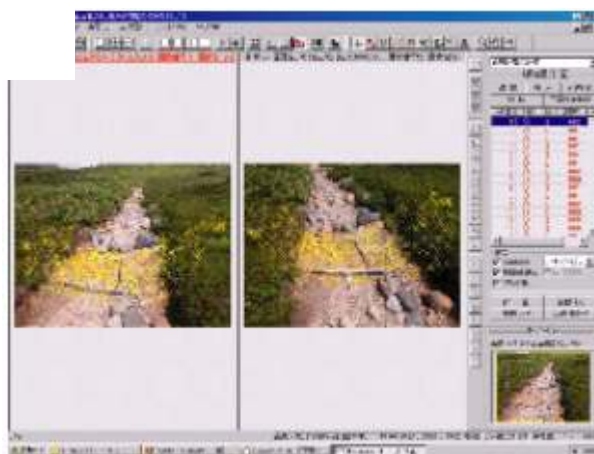
圖 8 基準點的製作

接著增加基準點（圖 8），為了正確表現出登山步道的形狀，起伏小的登山步道約 300 個點，起伏大的登山步道則約需 500 個左右的點。

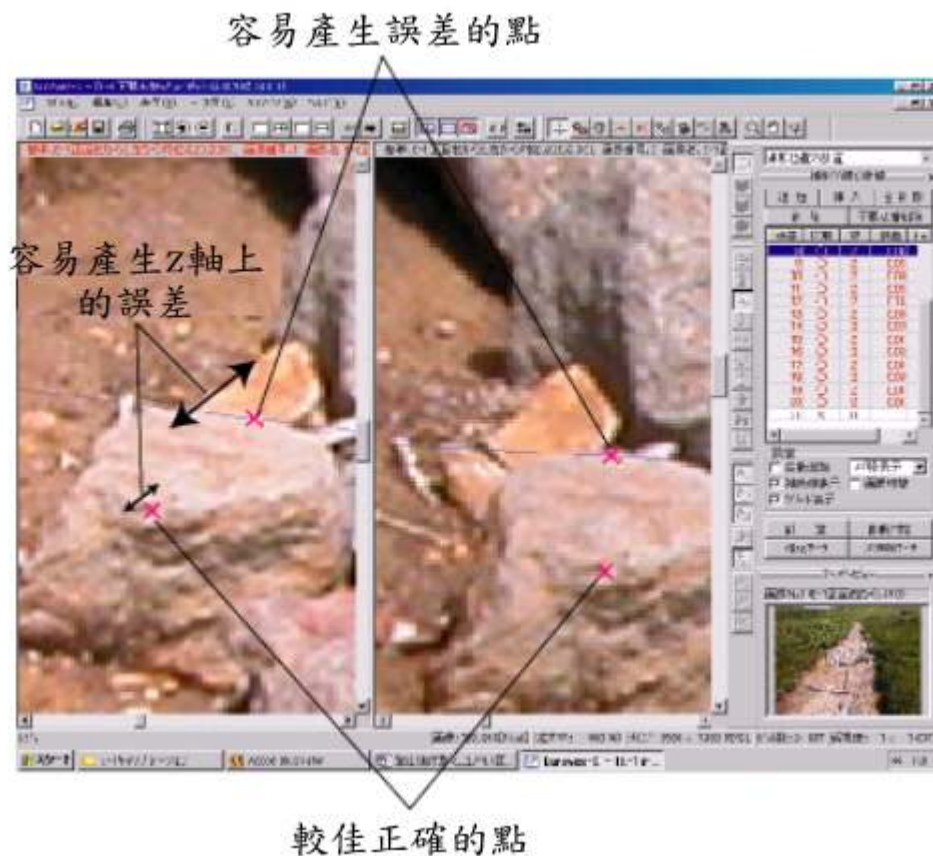
圖 11 基準點的選擇

三次元座標計算時最重要的事莫過於找到八個以上的基準點，以提高拍照位置計算的精度。而為求基準點的正確性，在一開始基準點位置的選擇是很重要的。基準點的選擇必須涵蓋圖像的上下左右與遠近（從 3D 來看的話，必須涵蓋 x, y, z 軸三個不同向度）。拍攝時只要稍稍改變拍照角度，圖像就會有很大的不同。在圖像上看起來為同一點，實際上往往是有點距離的。因此最好倚賴麥克筆的記號之類明顯的點。基準點製作時還須注意儘量不要選擇圖像上過遠的點，以免產生的誤差。（圖 11）

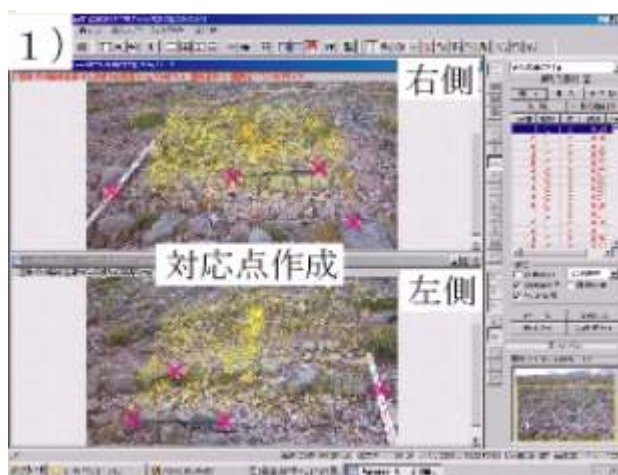
圖12 座標系的統一

製作完變化前與變化後的DTM，將變化前後登山步道檔案並列於Kuraves-K上，在兩個DTM上選出四個基準點為不動點。所謂的不動點指的是就算經過時間的變化依舊不會變動的點。本調查選定的不動點為當初所打的樁以及通常不太會移動的大岩石。製作完不動點後，以變化前的DTM為基準，將其三次元座標情報輸出成CSV檔案。打開變化後的DTM檔案，並利用基準設定模式打開剛剛的CSV檔案，經由不動點的指定，將變化前與變化後的登山步道調整成同一個座標系(圖12)。

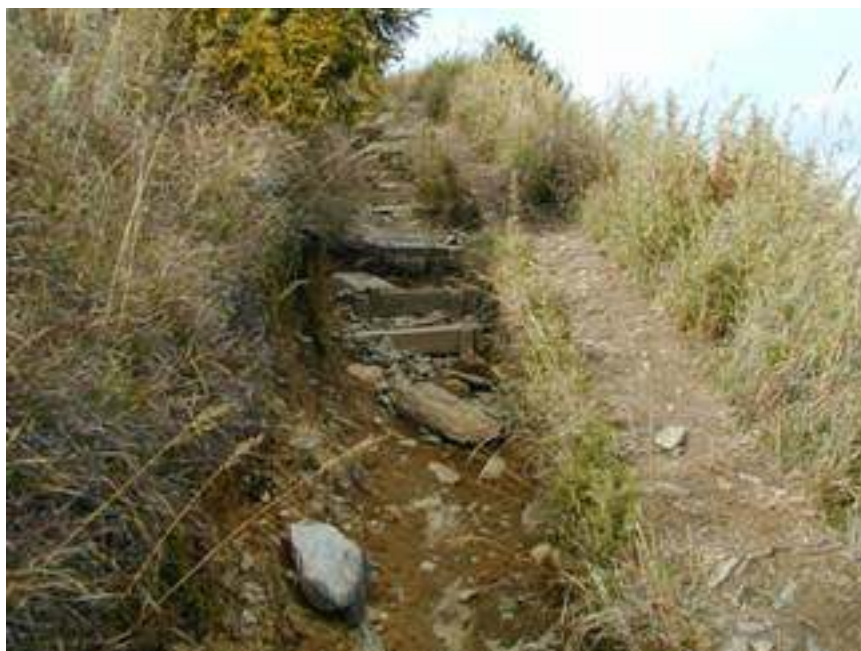
圖 15 雪東線步道侵蝕現況(2K~4K)

七卡山莊至 4K 觀景平台距離為兩公里，有效樣點 16 個，平均坡度為 15°，步道寬度在 1.2m~2.34m 之間，平均每單位寬度侵蝕為 0.57cm。

本路段仍如同去年之測量值一樣，自 3.5K 至 4K 間的土壤侵蝕相當嚴重（圖 16），並且有加劇的現象，去年度平均每單位寬度侵蝕量為 0.41cm，但是今年已加深為 0.57cm，部份路段因裸露石頭甚多，甚至相當難以行走，又由於沖蝕現象顯著，如 3.6K~3.9K 間，登山客多放棄行走原先登山道，改而行走較好走的複線步道。

此路段推測是由於 3.5K 以上均以玉山箭竹為主，因此土壤被雨水直接沖刷情形相當嚴重，部分路段已出現複線化情形（圖 16）。測量時也發現，已有排水設施已經崩壞，建議應加強維護作業。

雪山步道 3.5K~4K 因排水設施以遭到損壞，且步道深度為雪東步道之冠，因此建議優先考慮步道養護。

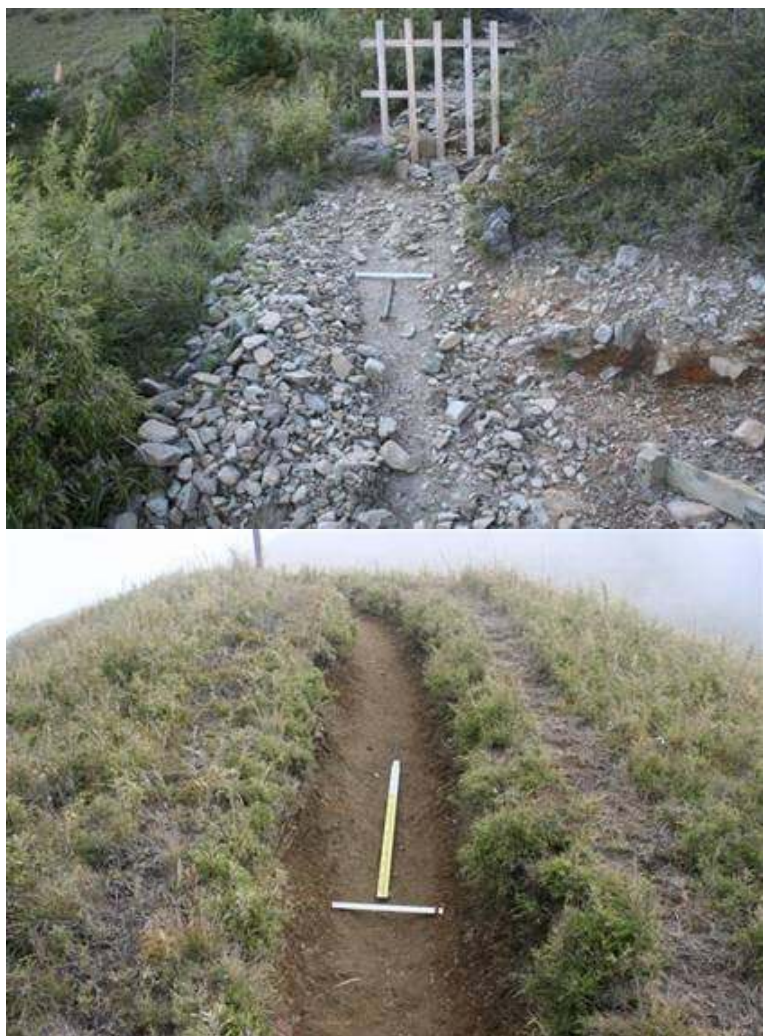
圖 17 雪東線步道侵蝕現況(4K~7.1K)

此路段效樣點為 24 個，平均坡度為 10，步道寬度在 1.32m~3.77m 之間，平均每單位寬度侵蝕為 0.53cm。

此路段以哭坡路段步道土壤的侵蝕最為嚴重，石礫因沖刷的關係均散佈於步道之上。

相較於九十四年測量的結果，步道寬度由 3.72cm 增加至 3.77cm，平均每單位寬度侵蝕由 0.38cm 大幅增加至 0.53cm

5K 至 7.1K 三六九山莊間步道雖平緩，但是由於高度較高及部份路段位於背陽側，在勘查期間有發現土壤凍拔作用，此路段林相亦以箭竹為主，因此土壤侵蝕亦嚴重，主要集中於東峰前後路段。

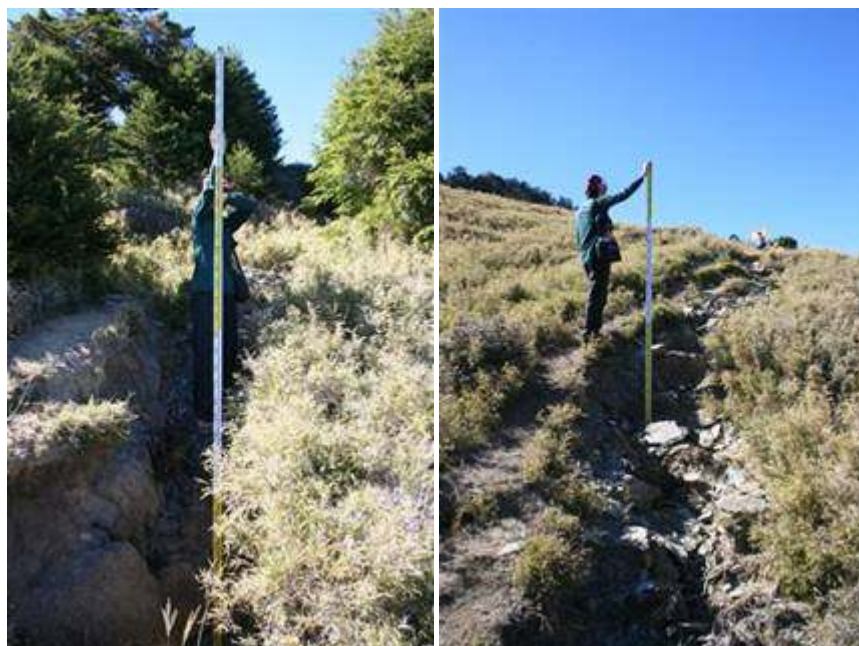
圖 22 新達山屋後方草坡侵蝕現況

主要侵蝕路段為新達山屋（1.6K）至 0.7K 間箭竹草坡之後，土壤沖刷及複線化相當嚴重，甚至有路段已向下沖刷達 2 公尺（圖 23）。

新達山屋至品田前峰之路徑土壤侵蝕為本計畫調查中最为嚴重之處，建議優先考慮步道養護。

新達山屋至品田山一帶，建議設立告示牌示，提醒民眾步道侵蝕嚴重，行走時應注意己身安全，以免發生意外。

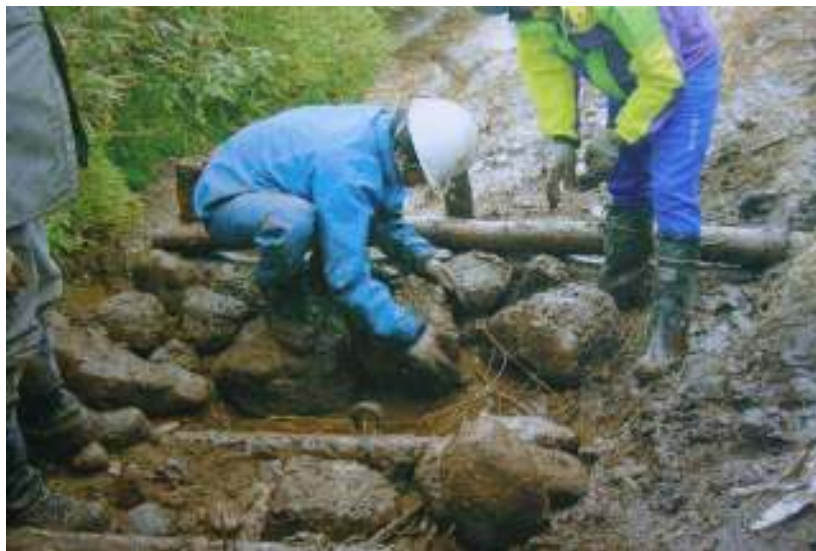
圖 25 北海道愛山溪步道整修(渡邊悌二攝)

目前於鹿兒島縣・屋久島，北海道，德島縣，山梨縣等地有這一類的新式工法實施，強調運用現場的地形與素材來整理登山步道，對於人工的設施盡量減少。

其主要的概念來自於登山道受到侵蝕之後，便形成一條「水路」，因此登山道的整修能夠把「水路」處理好，就能夠減少登山道的侵蝕，也因此把日本傳統河川施工的方式導入，因此在近自然登山道工法之中利用石材的比例很高，不僅可以成功減緩水流，並且對景觀視覺衝擊較小。
