七家灣溪鮭魚棲地的復舊

吳祥堅

雪霸國家公園管理處研究報告

中華民國八十八年六月

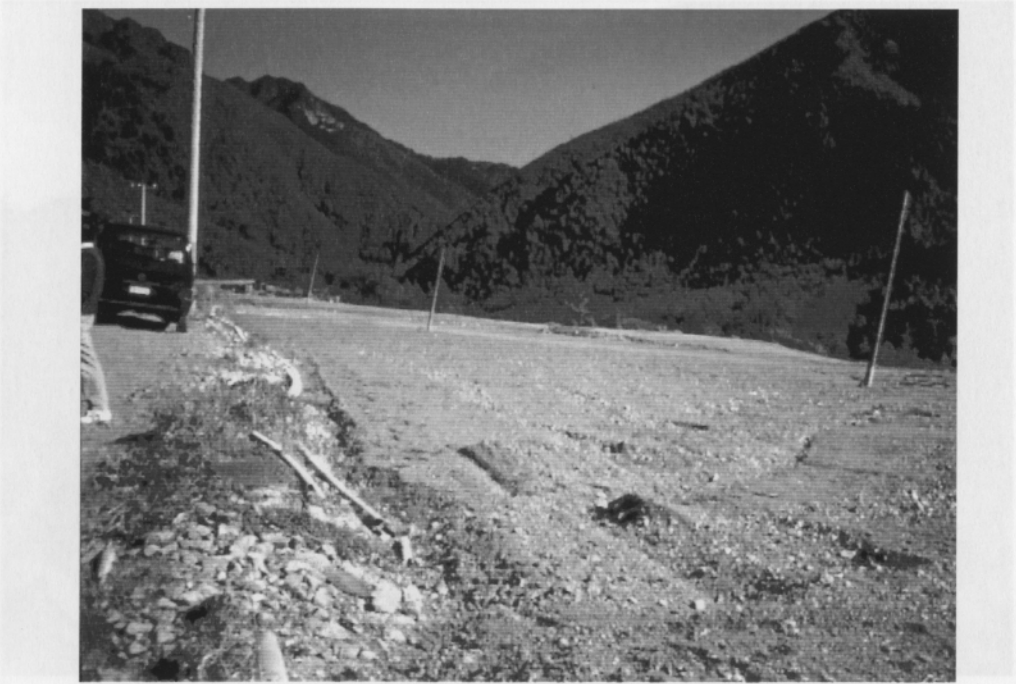
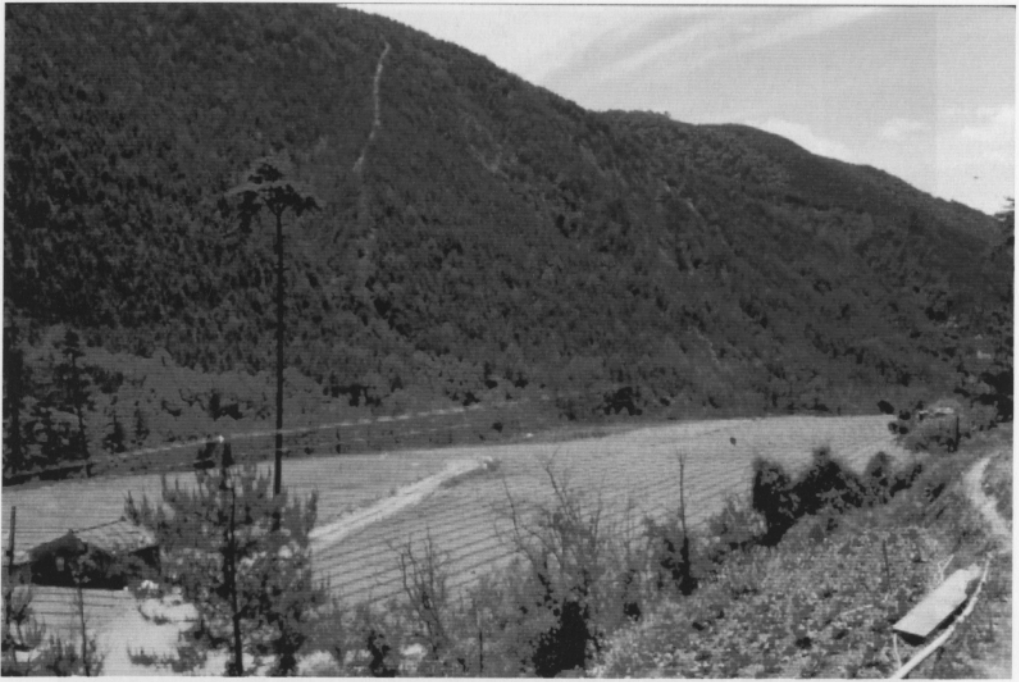
相片一 七家灣溪溪岸及鄰近坡地種樹前(1996,2月)

相片三 七家灣溪溪岸及鄰近坡地種樹前(1996, 2月)

目前下坡段部份農作土地，已進行造林復舊、面積約二十餘公頃，樹種有紅檜、肖楠、櫻花、青楓、台灣杉、烏心石、山肉桂、青剛櫟、山枇杷等，靠近溪谷附近種植三、四齡之較大樹苗，期能減少溪水日曬時間，並希望將來有足夠的落葉進入溪中。

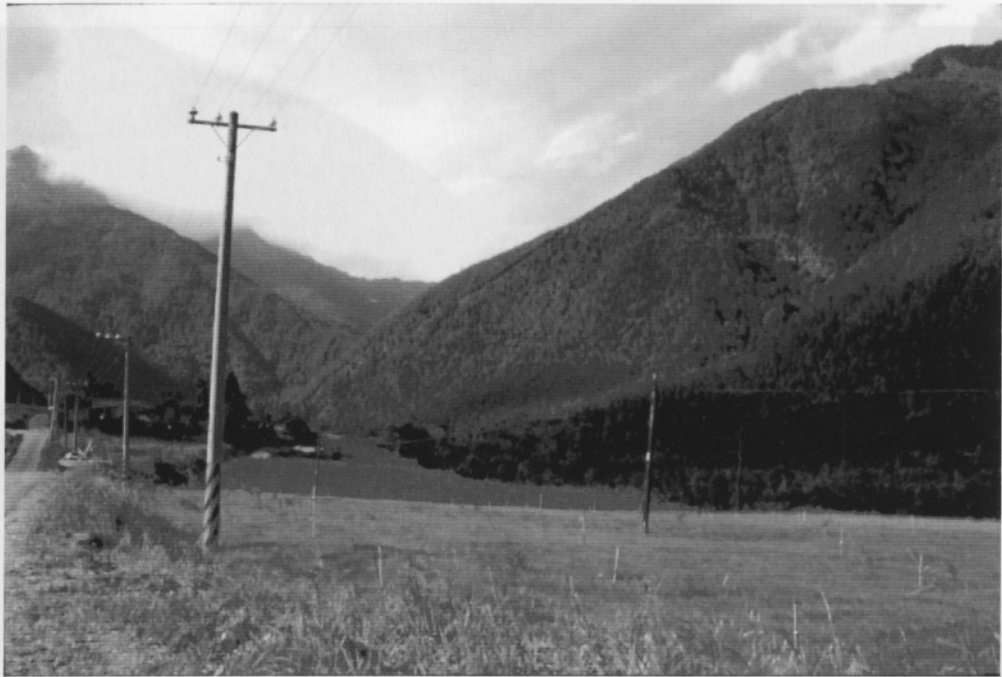
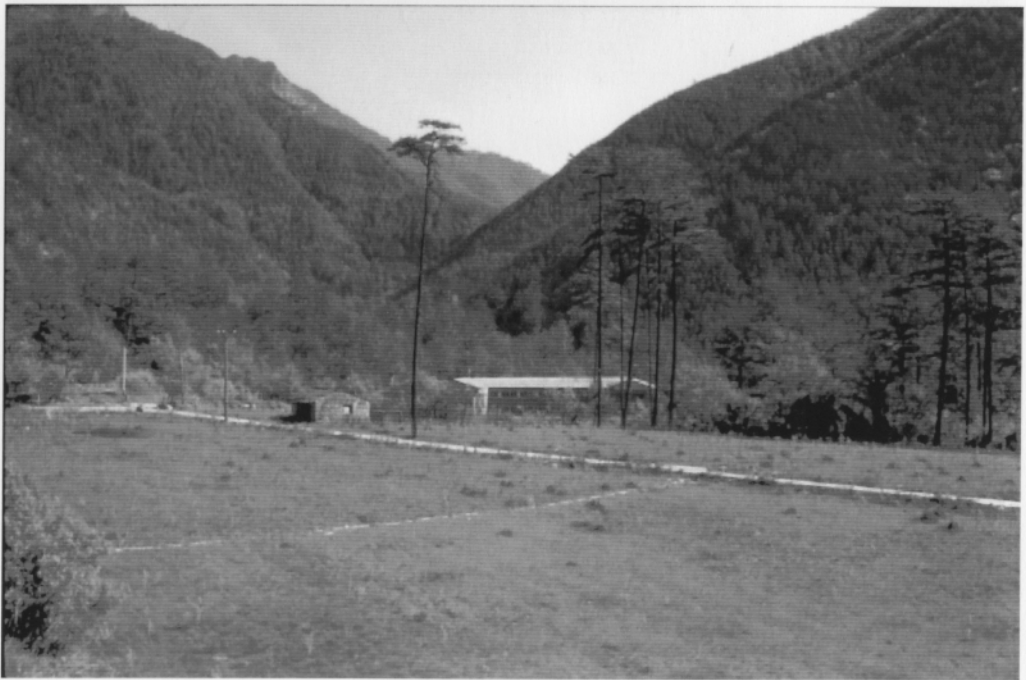
相片二 七家灣溪溪岸及鄰近坡地種樹後(1998,2月)

相片四 七家灣溪溪岸及鄰近坡地種樹後(1998, 2月)

經過種植一萬餘棵大、小樹苗之後，原本農作地已長滿草本植物，地表裸露情形已減少許多，此區也已經不再施用農藥、肥藥。經過溪水水質調查結果顯示，種樹前後、溪水水質確有改善（表一：種樹前。表二、表三：種樹後），唯水溫仍無法有效降低，這也是櫻花鉤吻鮭面臨之最大問題。至於種樹復舊之後、植相之演替，動物相之變化，將需耗時監測，方能有結果。集水區的復舊工作在美國已有二、三十年歷史，*Hynes* 在 1975 年時就提出有關集水區的土壤和植被與當地氣候會對河川物理結構和生物生產力產生影響。健康的集水區提供高品質的水源和高生產力的土壤，在功能上更是洪水能量和乾旱的調節者，也維持植物的多樣化和動物的群聚，然而要成功地引導集水區內完成復舊是件困難的工作，因為集水區受到多方面因素的干擾，要追蹤和評估每一干擾所產生的影響，是很費時且很困難。台灣地區主要河川集水區的土地、皆受到人為的過度干擾，集水區的功能有失調現象，七家灣溪集水區農作地的逐漸復舊，不論其結果是否完全成功，但都可供我國集水區經營管理之參考。

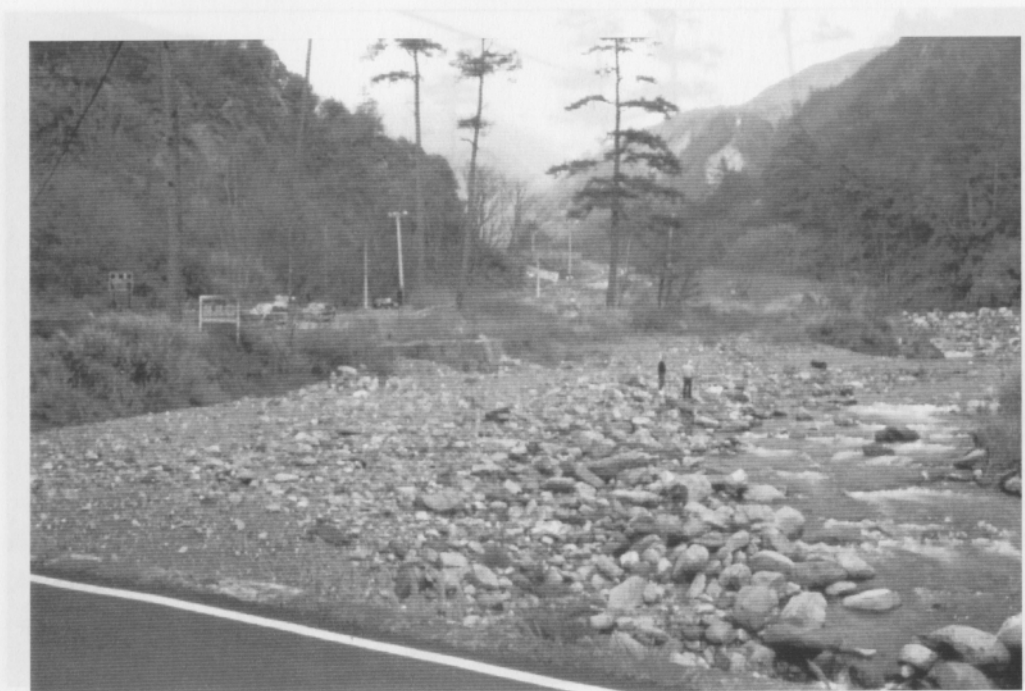
相片五 七家灣溪人工深潭設置前(1994,3月)

仍然持續在擴大，溪流原本多樣性的環境亦在消失當中，在考量高山溪流之特性，要選擇可供河床棲地改善之地點實在不多，本次選擇在觀魚台附近河床，設置人工深潭，主要是因該地點原本就有深潭，然而在歷年沖積影響之下，已逐漸消失。改善方式將淤積砂石清除，並設置石籠，創造連續三個深潭（圖二）（圖三）（圖四），設置地點前方有一座穩固的巨石，可以保護石籠不致於被洪水沖毀，但洪水期的砂石，仍會淤積在人工深潭，故在洪水期過後，必須以機械方式來清除淤砂，以維持水潭狀態。

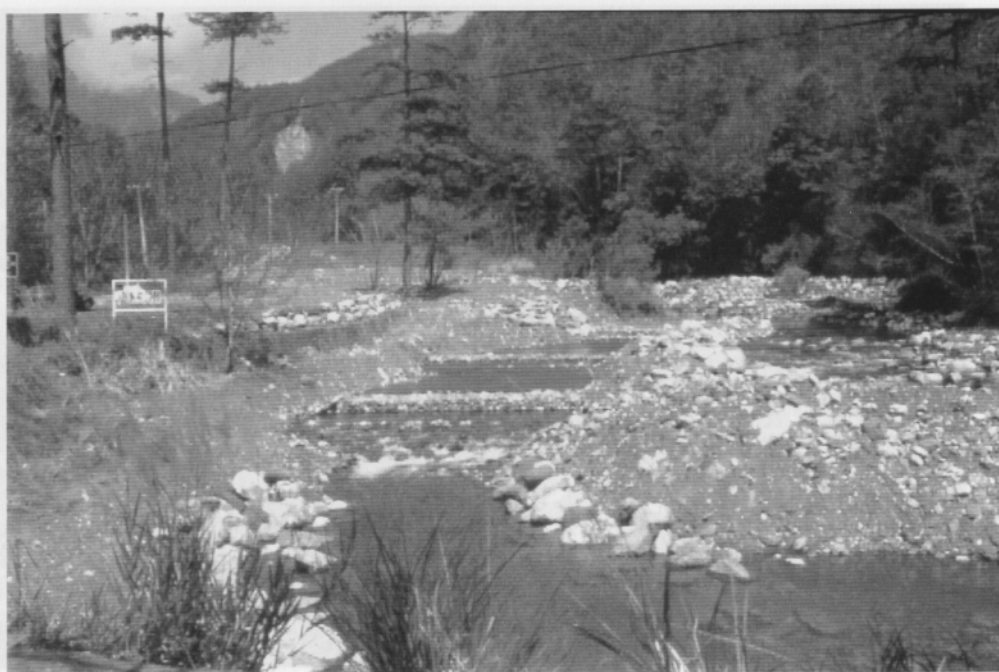
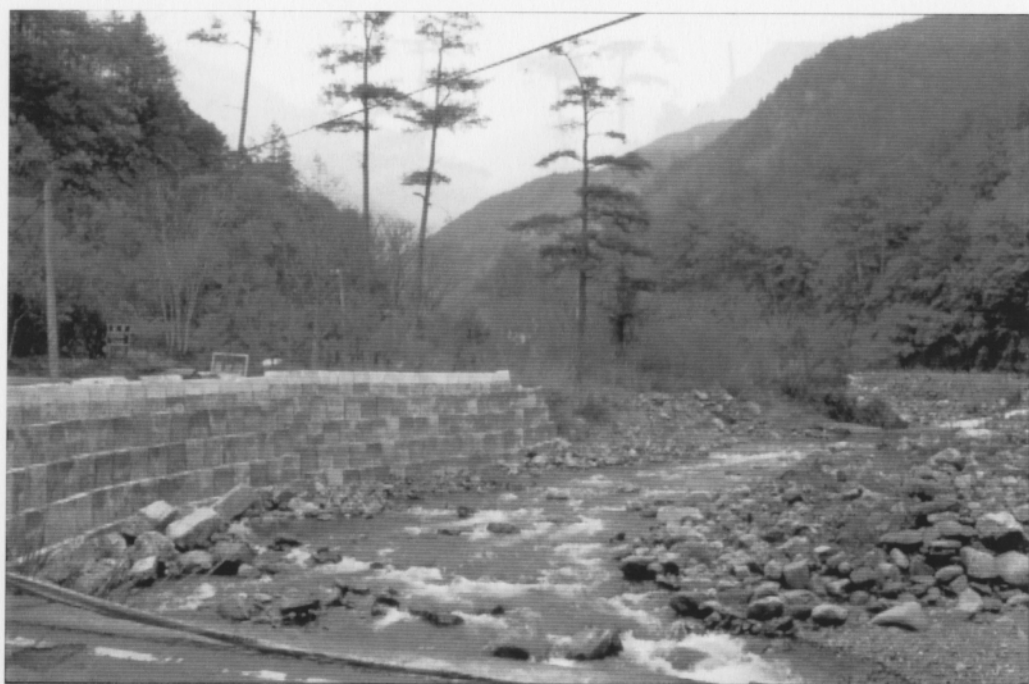
相片六 七家灣溪人工深潭設置後(1995,3月)

相片七 七家灣溪人工深潭設置後(1999,3月)

在人工深潭設置之後，鮭魚的確會游至此區，甚至在產卵季時，也有在此搗砂築巢的配對行為，經過 1995 年幾次的颱風，

此區仍然保持良好狀態，但在 1996 年的賀伯颱風來襲之後，大量砂石淤積於此，而石籠並無大損害，只要將淤積砂石清除，仍可提供鮭魚使用。國內河川棲地改善之研究相當有限，段錦浩（1993）在「大甲溪水潭水文及河道疏濬及沖淤研究」應用四種方式來進行棲息地改善工程；開口式輪胎埧，堆石丁埧，開口式堆石埧及河道挖濬。其中，開口式輪胎埧如預期地產生沖刷坑外，其上游亦因束流而出現之滯洪坑，針對魚類棲息而言效果最佳。堆石丁埧雖有砂石運移至該區，但其束流效果仍可使丁埧發揮功效而產生主深槽。而開口式堆石埧雖位於淤積河段，但仍可使開口下游產生深潭。河道挖濬經過第一次雨季有加深加大的現象，但不久之後已完全淤滿，故人工挖濬需配合其他工事方可延續。在美國 *Fish Creek* 是利用大的樹幹和大岩石 (*boulder*) 以纜繩結合，固定在溪邊岩盤，創造深潭 (*pool*) 和多樣化環境，在 1988 年時花費 24 萬美元，放置了 500 個這種結構物，供鮭魚使用，另外亦以人工方式創造鮭魚的產卵場。

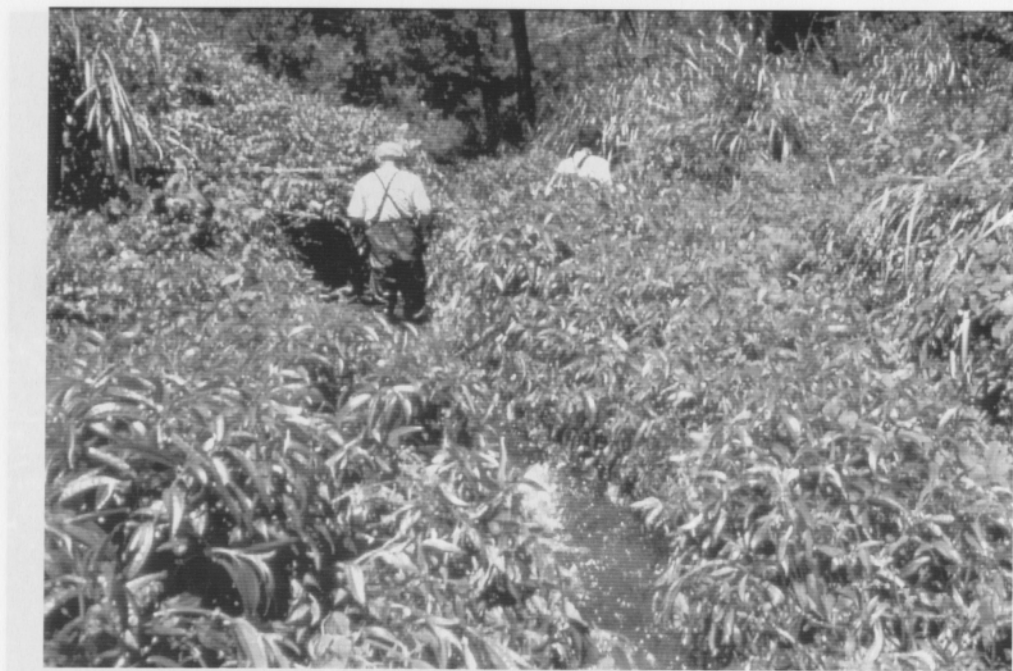
(R) 相片八 鮭魚避難所設置前(1994,9月) 時

因為天然深潭和適當的產卵場已逐漸消失，而要在溪流河床上設置人工避難所，往往不易尋找到適當的地點，而設置之後亦需經常維護，若能在溪岸附近，尋找適當地點設置避難所，並利用引水道，引導鮭魚進出，則此應較能抵擋洪水之侵襲。經調查七家灣溪在二號埧與三號埧之間，溪岸附近原有一座小潭，也有引水道和溪水相通，鮭魚經常棲息與此，但由於此地點上方為蔬菜地，水土沖刷嚴重，肥料亦隨地表水流入此地點，造成水潭被砂石淤積，而沖刷下來的肥料，亦使水潭佈滿了植物，魚隻棲息不易，1996年賀伯颱風，大量洪水傾洩，造成溪水改道，原有的引水道被砂石堵塞，魚隻無法再利用。本次避難所的設計，主要是將不規則長條狀的深潭，長約40公尺，寬約2-11公尺內之淤砂清除。並用石籠穩固深潭四周坡面引水道長約220公尺之內淤積的砂石也一併清除，同時在引水道與主流匯口處，加強護岸，因引水道本身坡度過大，乃在引水道內以石塊堆砌成階梯狀和複式斷面之水路，讓魚隻夠順利洄游（圖五）。

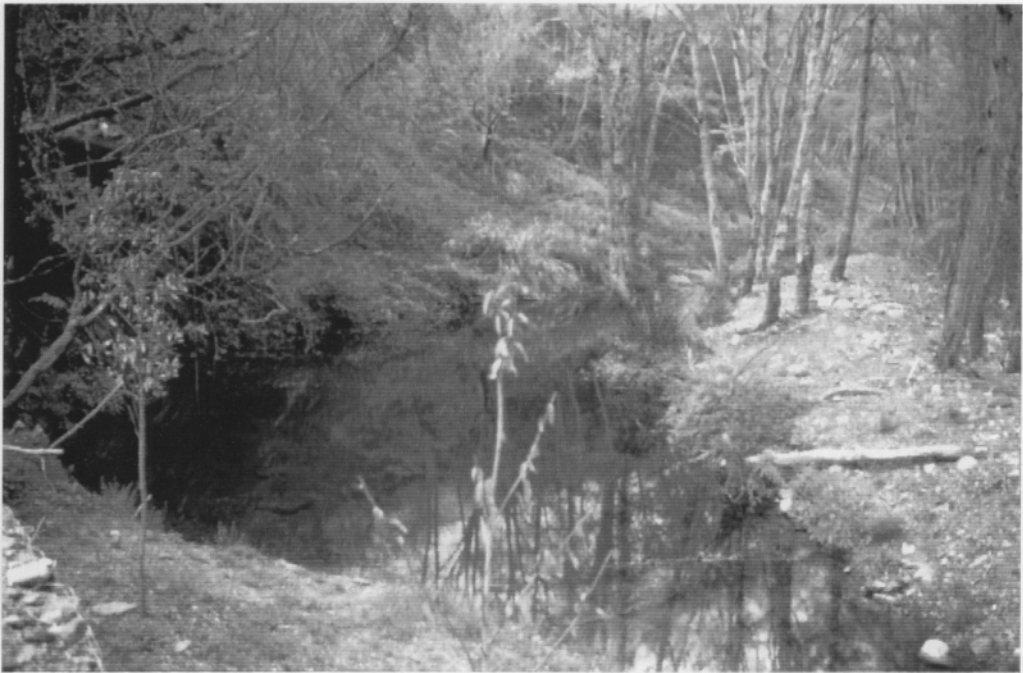
(相片九) 鮭魚避難所設置後(1999,3月)

(相片十) 鮭魚避難所設置後(1999,3月)

本項工程分兩階段施工，目前完工部份是湧泉池改善，通水路工程和階梯水路工程（圖五），完工之後，鮭魚即行來遊，估計約 30 尾，惟因新完工之棲地缺乏天然遮避和天然食餌，魚隻來遊後即行離去，目前已補植樹苗，增加遮避，魚隻使用情形仍在調查當中。美國康乃狄克河中設有許多水壩，供發電之用，但也影響鮭魚苗降河的路徑，於是就闢設了人工引道，此引道進口是在壩體附近的上游處，出口處在水壩下方約 200 公尺的河中。本次避難所之設計，原本亦想找尋適當地點，設計有兩個進出口

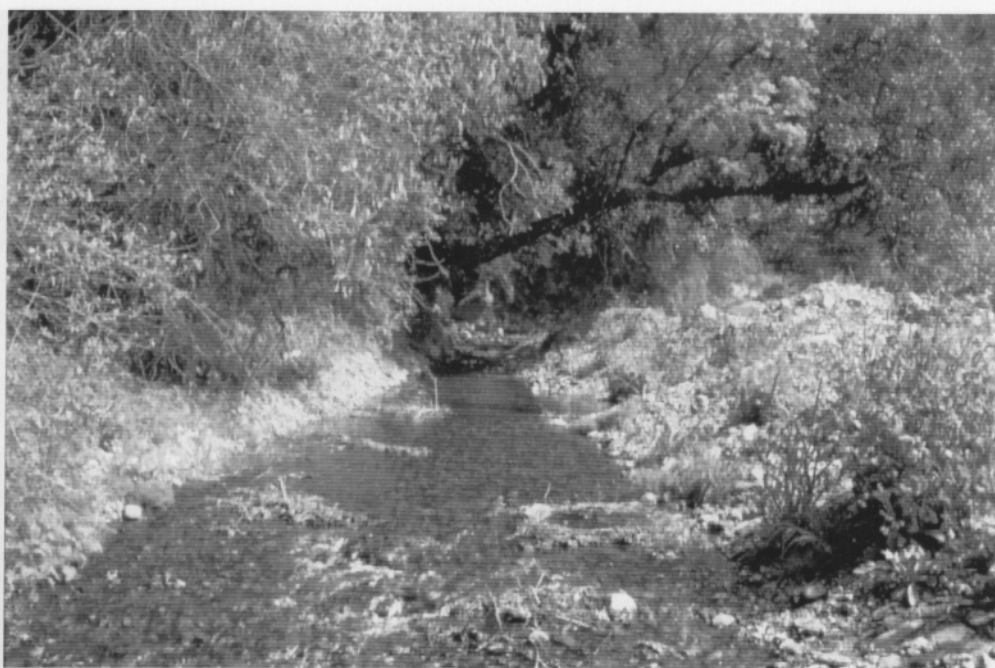
相片十一 通水路產卵場的營造 (1999, 3月)

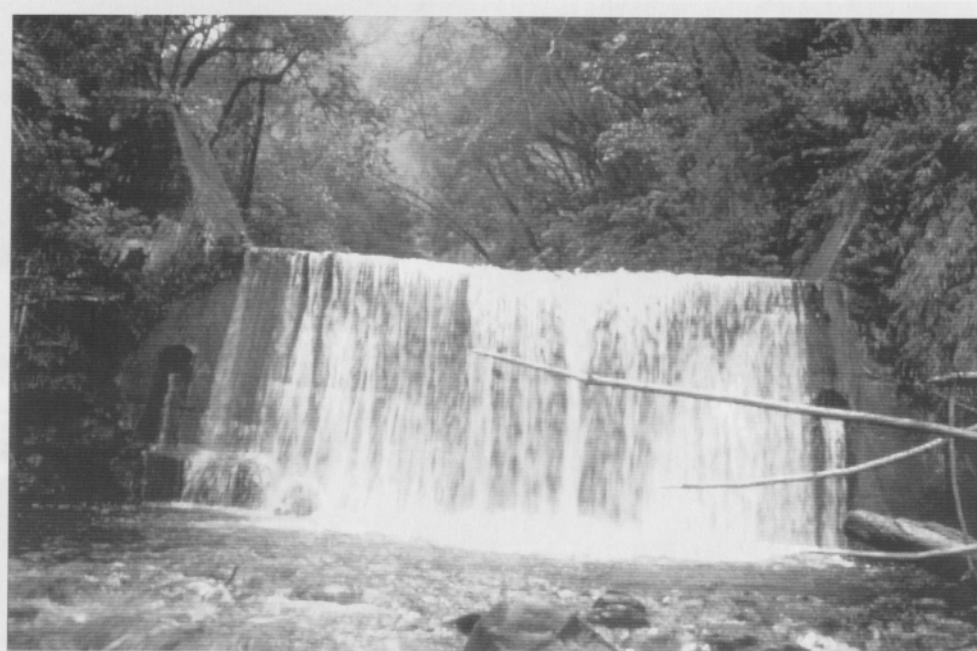
相片十二 高山溪第四號壩 (1998, 10月)

本次防砂壩改善試驗是選擇在高山溪（雪山溪）四號壩進行，主要考量因素有：一、過去這條溪有鮭魚存活。二、過去曾在四號壩放流魚苗，然而經過幾次洪水之後，發現魚隻又都集中在一號壩下方回不去。三、高山溪是七家灣溪支流，施工時，若有暫時性濁度升高，魚隻會游至七家灣溪主流。四、高山溪集水區內，少有人為干擾，若能將四座壩改善，鮭魚將有一條棲地較良

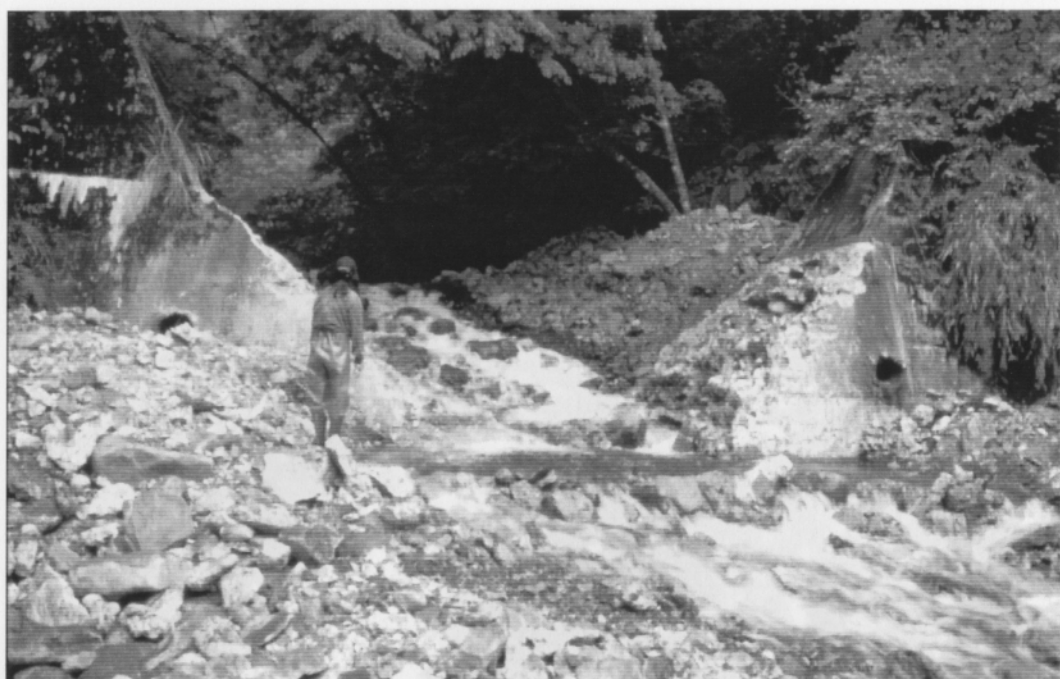
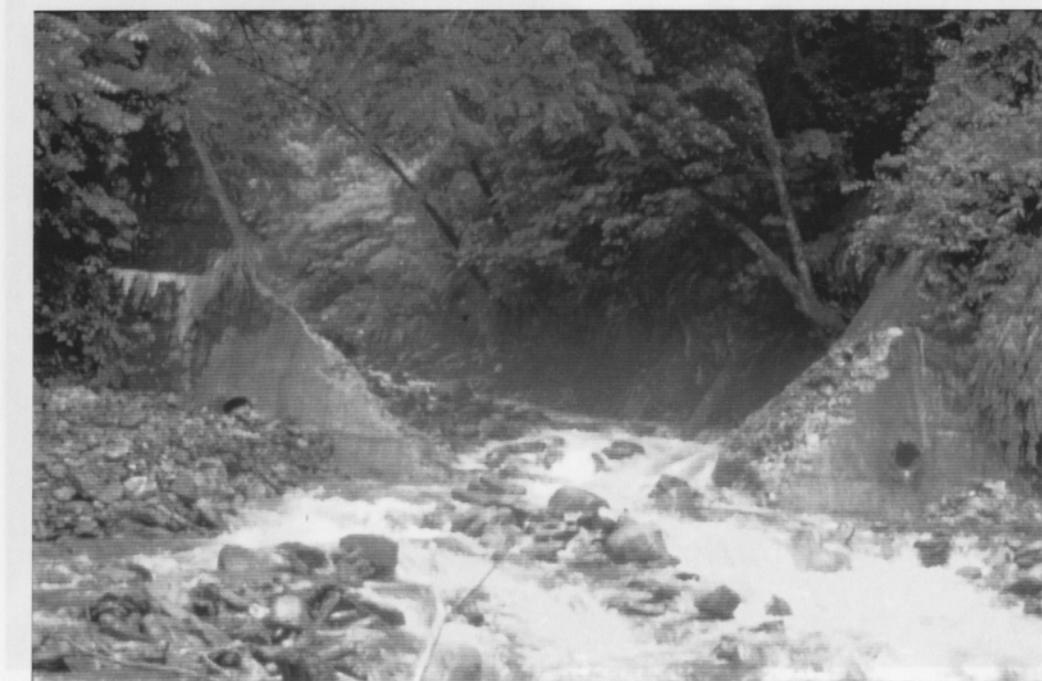
(R0.0) 相片十三 高山溪第四號壩改善後 (1999, 4月) 十 八 肆

(R0.0) 相片十四 高山溪第四號壩改善後 (1999, 6月) 十 八 肆

和低水流不同年份之水溫結構變化模式，當埧拆除後，水溫可降低 1-2°C。目前高山溪四號埧已進行改善工程，結果如何，仍有待往後之調查與監測工作，高山溪其餘的三座埧，將計劃陸續改善，以完成一條適合生存的溪流，而七家灣溪的防砂埧亦將在此之後，持續進行改善措施。

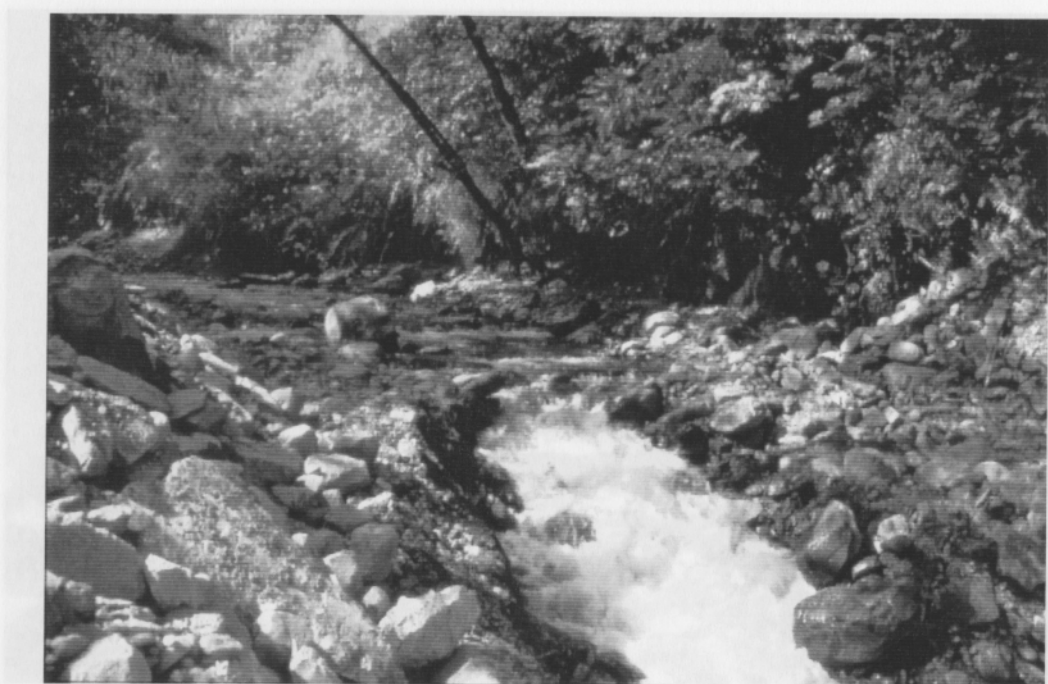
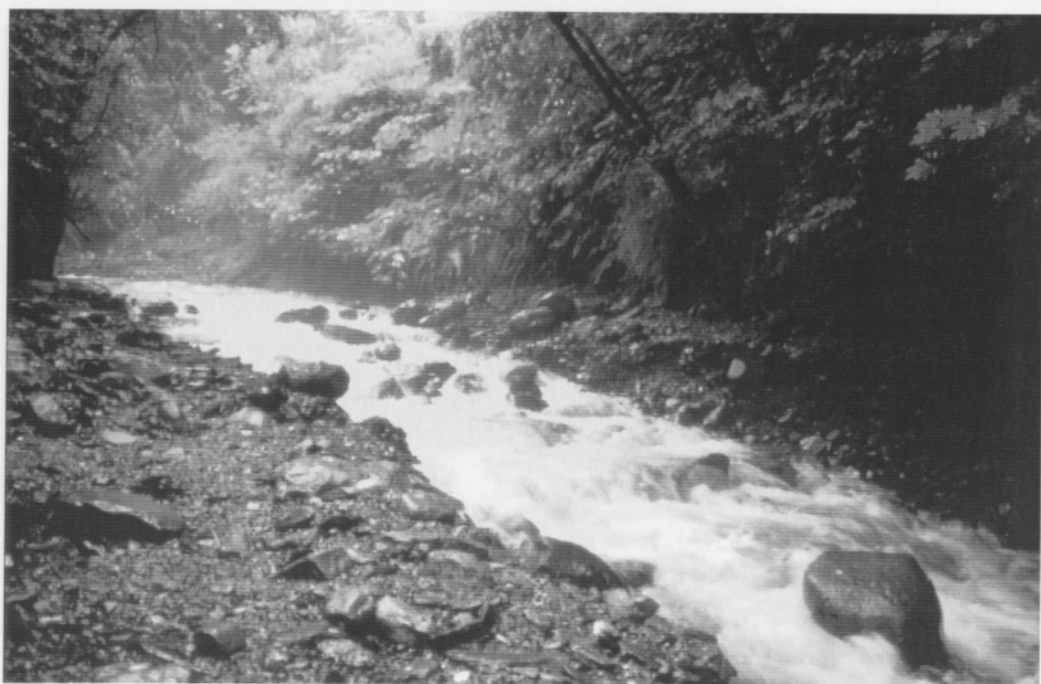
相片十五 高山溪第四號壩改善後深槽變化情形 (1999, 4月)

相片十六 高山溪第四號壩改善後深槽變化情形 (1999, 6月)

由模型試驗結果，壩體上游淤砂坡度的變化，與一次拆除或分次拆除所形成之河床最終平均坡度差別並不大，但梯形缺口所得之平均坡度，比矩形者緩些，水流也比較不急，其深槽寬度較寬，較靠近河岸，較適合鮭魚活動。但矩形缺口，容易使壩體上游河床中、下段產生淘刷，較易形成深潭，亦適合鮭魚生存。依據本次水工模型試驗，以拆除部分壩體來恢復鮭魚棲地，對溪流安定及泥沙輸移均未產生激烈之衝擊，進行改善工程之後，對實際河道斷面及水文之影響，亦將蒐集資料後，再修正室內模型試驗，並作為三號壩改善之參考。美國在密西根的 *Pine* 河之 *Stro nach* 壩，進行一項拆壩試驗，一座 12 尺高的壩被拆除，在未拆壩之前，壩上游地區的河床含砂礫高，河床坡度減緩，影響範圍達 1.5 公里；當壩拆除後，壩上游河床開始下切，河床潛在的基石和石礫開始出現，棲地開始逐漸好轉，在此同時，對壩上游 8.1 公里、壩下游 1.1 公里之範圍，進行鱒魚和 *White Suckers* 魚類族群調查，發現壩上游地區鱒魚密度比壩下游地區來得大，而在壩下游的 *White Suckers* 族群卻較大（可能與習性有關），目前這項調查仍在進行中。美國聯邦魚類和野生動物基金會（*NF WF*），已經用 483,000 美元進行南部河川復育計劃（*Restore Our Southern Rivers Project, ROSR*），在 *Michigah* 的 *Betsie* 河中，生存了一種鱒魚，因為夏季水溫超過鱒魚的忍耐範圍，研究人員進行三項棲地改善措施，其一是將河川較上游的壩拆除，其二是將附近湖泊底層的水抽至河川，其三是增加遮蔭，在經過 1993-1996 年 7 個點的水溫監測並收集氣象資料，進行正常水流
