武陵地區溪流生態系及七家灣溪一號防砂壩壩體
改善後研究

雪霸國家公園管理處委託研究報告

成果報告

受委託者：國立中興大學

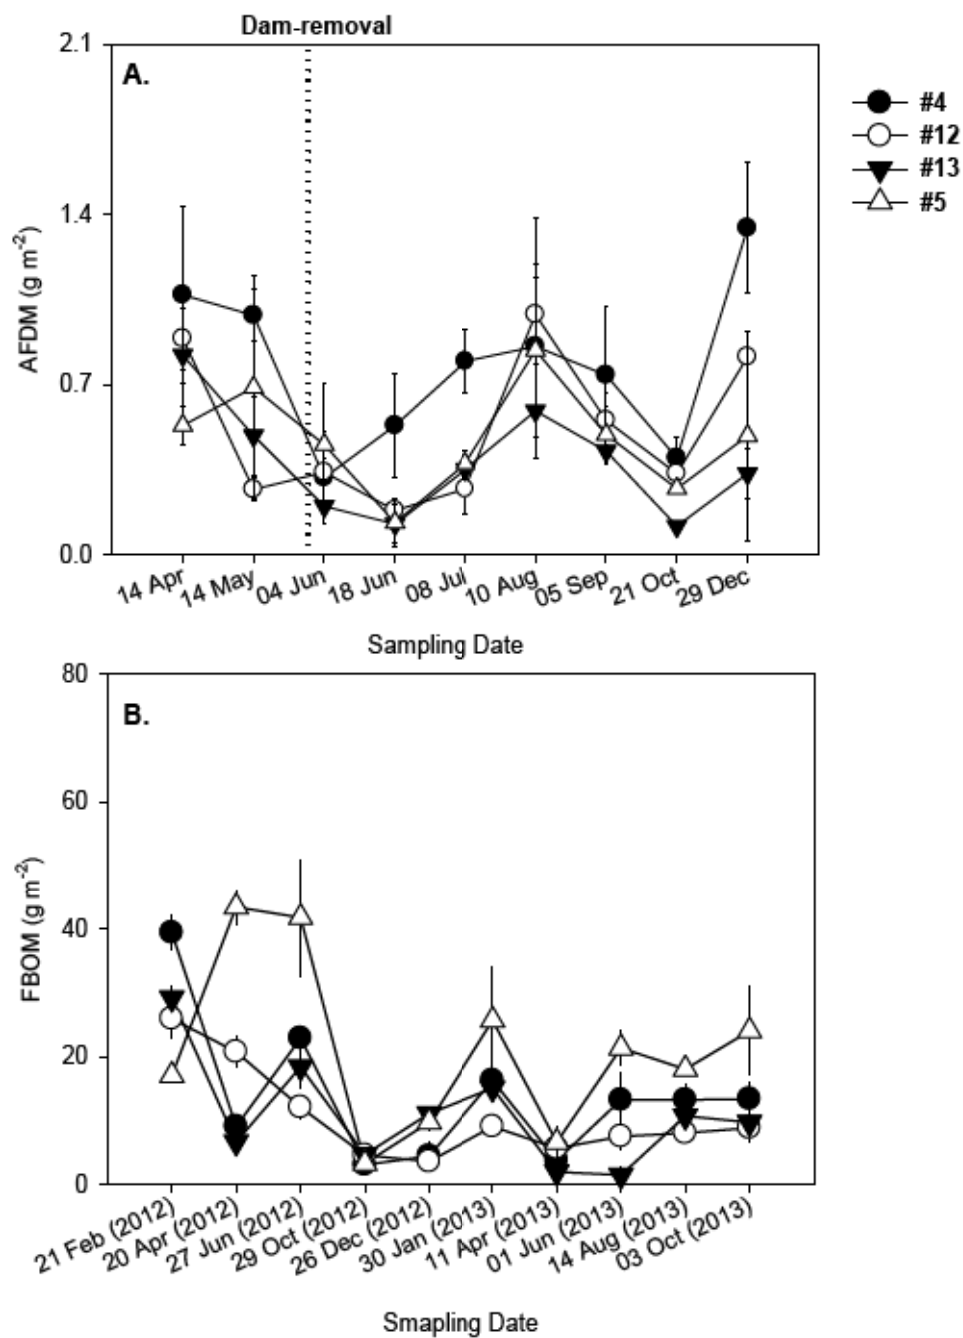
圖 2-7. 七家灣溪重點拆壩測站(#4、#12、#13、#5)底層蓄存細顆粒有機物。

A.採樣時間 2011 年，有機物大小介於 0.25 mm~1 cm；B. 採樣時間 2012-2013 年，有機物大小 <1 cm。

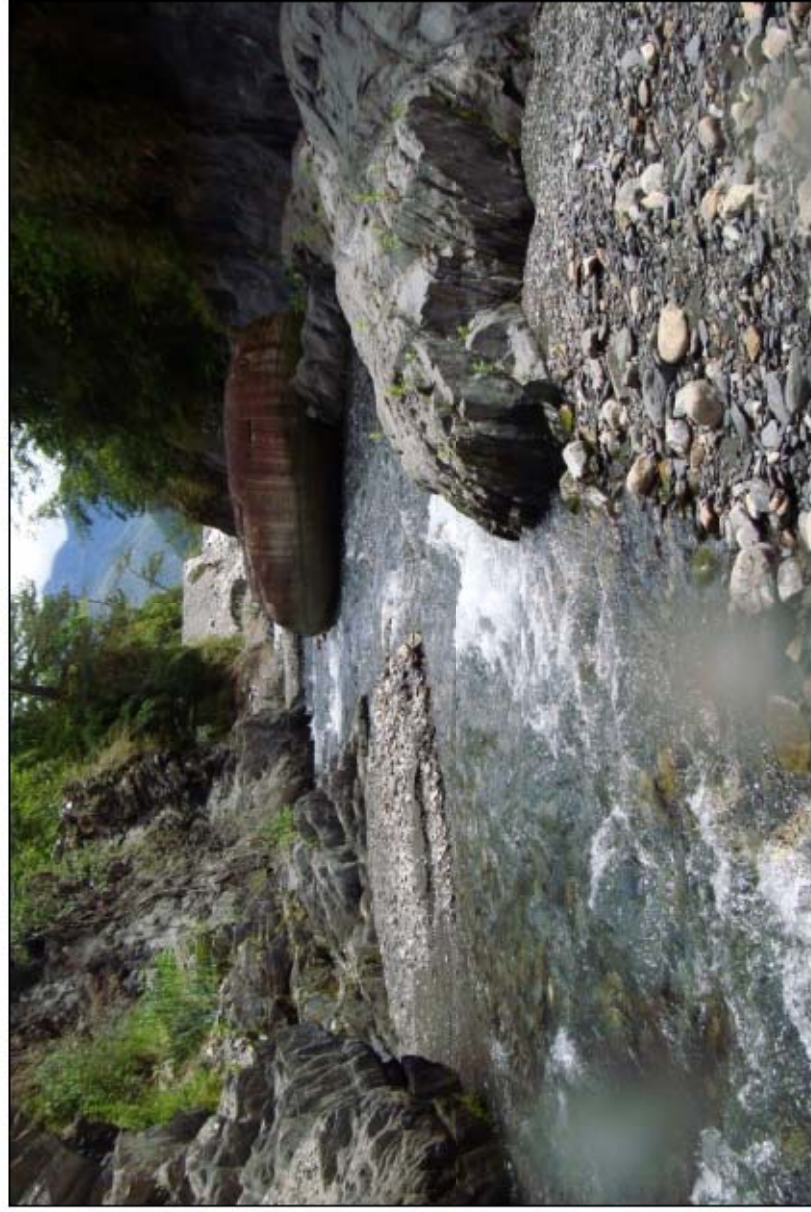
照片 6-2、七家灣溪一號壩下游樣站壩體改善後之環境照
(照片來源:本研究團隊)

根據已經完成的監測資料顯示（表 6-2、表 6-3），在一號壩壩體改善之後幾天內，一號壩上下游的棲地樣貌與水文條件尚未恢復穩定，但是一個星期過後，上游樣站便開始有魚類的紀錄。其中，有幾個記錄可以顯示一號壩壩體改善後對於魚類的助益：（1）在 2011 年九月份時於一號壩上游樣站調查到的臺灣鏟頰魚幼魚魚群（171 尾）（圖 6-16），這是近年來的第一次紀錄，顯示臺灣鏟頰魚已經開始在一號壩上游建立族群；（2）從 2002 年至 2013 年七家灣溪中下游河段（迎賓橋至三號壩）的臺灣鏟頰魚族群的數量變化、二號破壩以及觀魚台固定樣站歷年來的監測結果來看（圖 6-8、圖 6-9），也可以推測在一號壩壩體改善後，拓展了臺灣鏟頰魚在七家灣溪中的棲息利用空間；（3）研究人員於一號壩壩體改善後，已經有數次於一號壩以上的河段記錄到標誌的臺灣櫻花鉤吻鮭（照片 6-4），如：三號壩下深潭、觀魚台固定樣站或二號壩等，這些記錄都顯示部分鮭魚已經可以自由地於一號壩上下游移動。
