武陵地區七家灣溪及有勝溪流域壩體改善後 溪流物理棲地調查監測

受委託者：逢甲大學水利工程與資源保育學系

保育研究計畫期末報告

中華民國 104 年 12 月

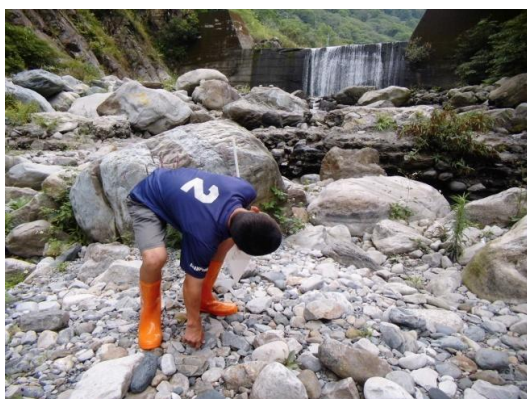
照片 1-1 撿拾狀況

- (4) 底質：棲地底質通常由不同大小之砂石所組成，故在各測點判定主要底質石種類時，通常以腳踏法和目視法判斷佔較高比例之砂石粒徑，其分類對照與粒徑範圍如表1-1所示。並於測量斷面水面寬左岸1/4、中間2/1和右岸3/4處隨機選取樣品(如照片1-1)，利用開口樣板(如照片1-2)量測粒徑大小，並進行記錄。

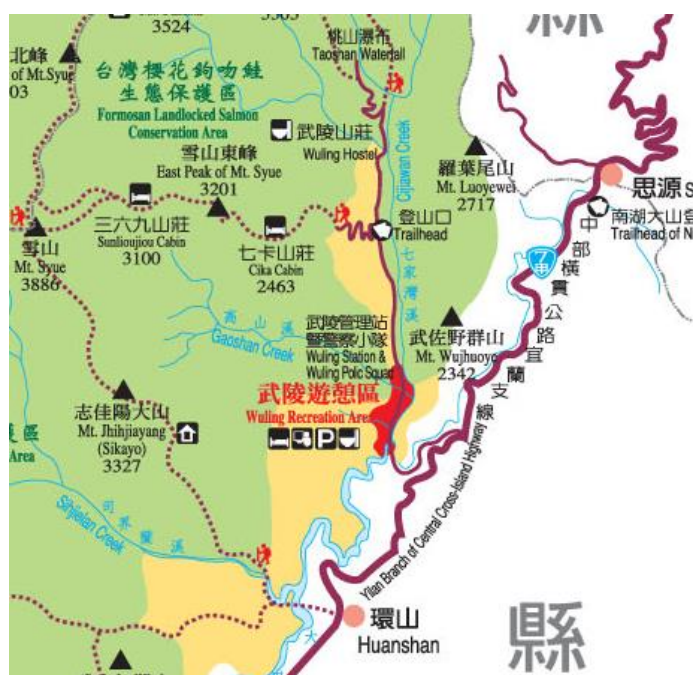
圖 1-3 研究範圍內之七家灣溪、高山溪、有勝溪、羅葉尾溪等相對區位

本計畫之研究範圍為大甲溪上游之武陵地區，包含七家灣溪、高山溪、有勝溪、羅葉尾溪等（如圖1-3所示）。七家灣流域面積約為7,200 公頃，為大甲溪上游的主要源流，發源於雪山南側、品田山、桃山、池有山、雪山北峰。西北側的品田溪與池有溪匯入桃山西溪，於武陵吊橋附近與北來的桃山北溪匯集成七家灣溪主流；而後在武陵農場本部附近，有西側的高山溪匯入七家灣溪本流，在武陵國民賓館附近萬壽橋和迎賓橋間，與有勝溪匯流形成大甲溪主流。高山溪為大甲溪上游七家灣流域之支流，發源於次高山。有勝溪全長10.5公里，發源於雪山山脈桃山稜線的羅葉尾山東側，經思源埡口在武陵農場與七家灣溪匯流後流入大甲溪，而羅葉尾溪則為有勝溪之上游，全長約4公里。

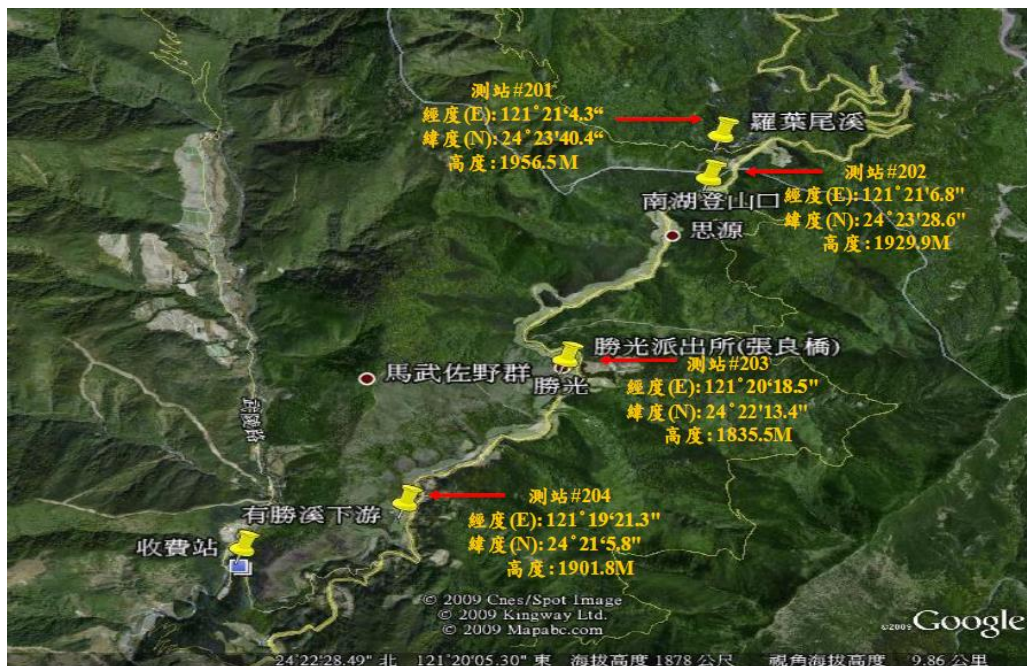
圖 1-5 位於有勝溪及羅葉尾溪之調查樣區

樣站是在一定距離的區域內定時定點並選擇適合地形，因台灣櫻花鉤吻鮭是以深潭和淺瀨為主要活動、休息攝食的場所，所以在樣站選擇規劃上會以深潭為基準加以設計，而為能與以往相關研究相互比較，本計畫所預計實施之調查樣區將配合「武陵地區長期生態監測暨生態模式建立」、「武陵地區溪流生態系長期監測暨整合計畫」以及「大

甲溪上游台灣櫻花鉤吻鮭歷史棲地環境生態調查及溪流放流長期監測」等群體計畫之設置區位（圖1-4及圖1-5）進行相關工作項目。樣站內之斷面選定是依據地形較為陡峭或容易造成沖刷和淤積處，進行斷面測量、棲地調查與流量測量。

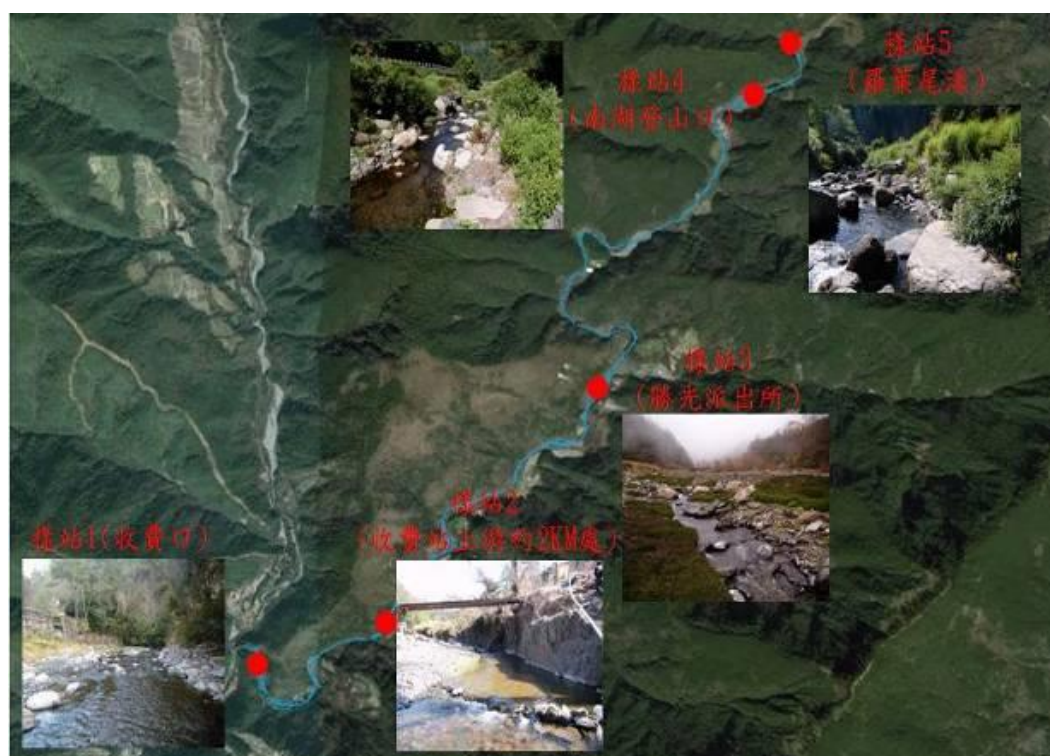
圖 2-1 有勝溪各樣站位置圖

有勝溪，與七家灣溪同為大甲溪的最源頭支流，全溪段長約10.5公里。有勝溪發源於雪山山脈桃山稜線的羅葉尾山東側，繞經思源埡口，在武陵迎賓橋與七家灣溪匯流。有勝溪河道環境物裡棲地調查除在河道測量時同時進行外，另於汛期前至汛期初期（即五月中至七月中）施測一次，以及汛期後（即10月至11月）與年初，將可獲得合計三次資料。針對有勝溪樣區之流量實測，則在物理棲地調查時一併進行，將可獲得一年三次不同氣候條件下之流量變動。有勝溪在年初進行全河道測量，總河道內共有五個樣區(如圖2-1)，汛期前至汛期初期以及汛期後進行密集監測，來觀察河道沖淤情形以及棲地底質調查。五個樣站分別選定數個控制斷面進行數據收集，斷面通常位於轉彎或明顯高低落差，較容易有河道變化之河段，在進行數據分析比較時能有較明顯之差別與變化。

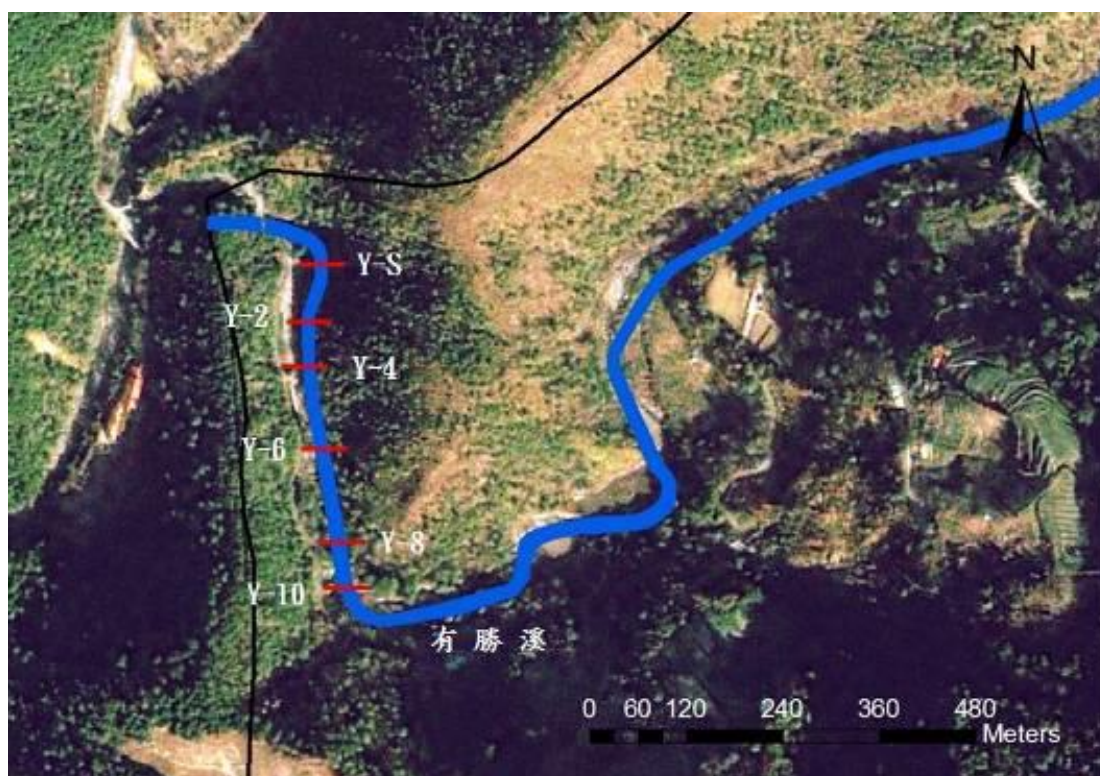
圖 2-2 有勝溪樣站 1 斷面位置圖(資料來源：本研究團隊)

根據今年度三次的河道調查，繪製如圖2-3的縱向高程剖面圖。由圖發現樣站內河道六月及十月歷經梅雨及颱風事件，河道有沖刷情形，但因土砂搬運，部分河道堆積情況產生。此樣站位於收費口防砂壩上游，河道變化並不明顯，被沖刷或帶至壩體下游多為細沙或碎石(如照片2-1)。在棲地方面，由圖2-5可看出，汛期後淺瀨比例明顯增加，有勝溪各樣站三次調結果之福祿數與多樣性指標值於附錄二呈現。樣站1水面寬較其他樣站來的大，汛期後流量增加，流速加快，在水深較淺河段容易產生淺瀨。

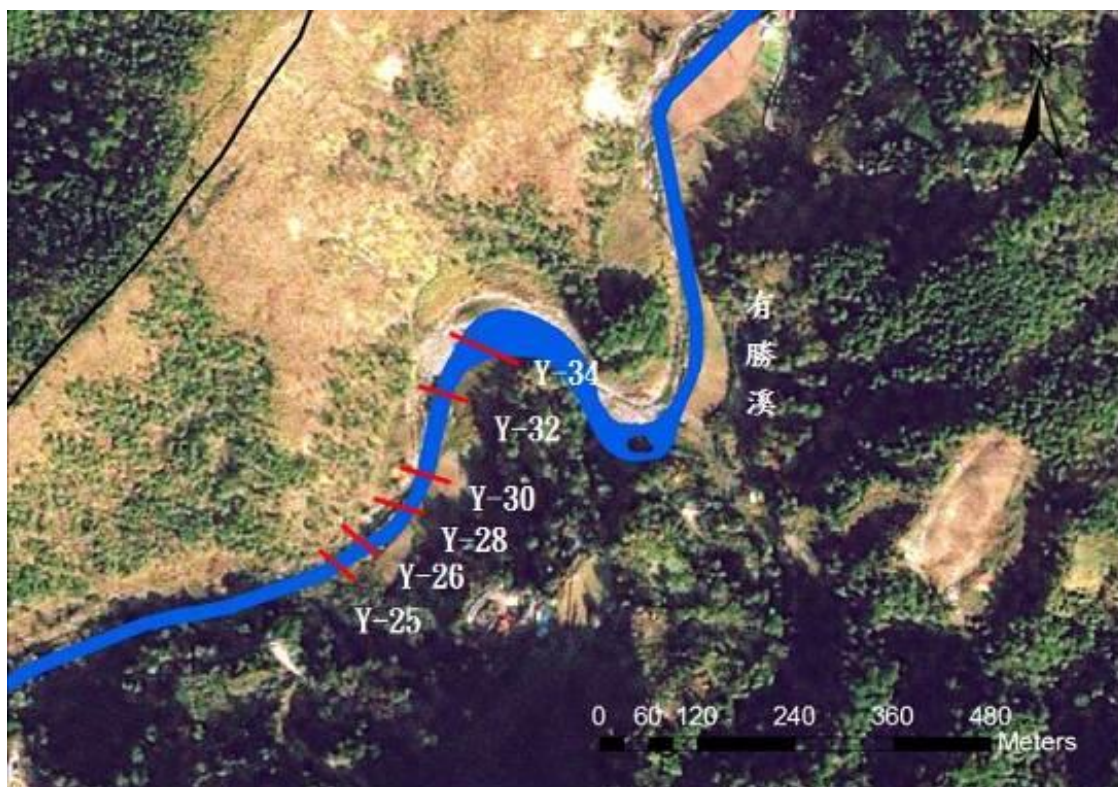
圖 2-6 有勝溪樣站 2 斷面位置圖

根據今年度3次的河道調查，繪製如圖2-7的縱向高程剖面圖。此樣區內河道變化主要以沖淤現象為主，因為此樣區左岸為凹岸，且由岩盤組成，主要沖刷發生於底床，河岸並不會產生太大變化；右岸則為凸岸，主要以堆積為主，但歷經了7、8月颱風事件後，部分土砂被帶至下游河段，河道也明顯拓寬(如照片2-2)。

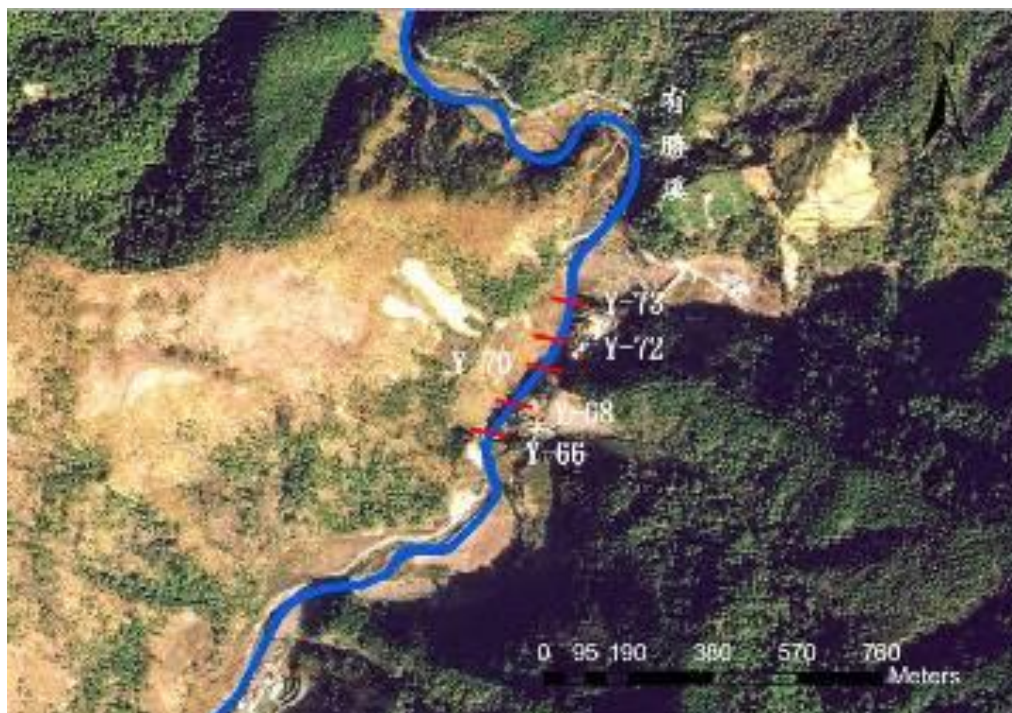
圖 2-10 有勝溪樣站 3 斷面位置圖

根據今年度3次的河道調查，繪製如圖2-11的縱向高程剖面圖。此樣區位於勝光派出所旁的河道，原先河道左岸大量土石堆積，在颱風事件時，大量細沙被沖刷，且由於流量增加，產生分流的情況，原先樣站內較上游河道沿右岸流至下游，但事件後左岸堆積處形成另一條河道(如照片 2-3)。事件後大量細沙被沖刷，但右岸崩塌情形更加嚴重(如照片 2-4)，大量土砂流入河道，在底質方面較小粒徑石塊比例變化(如圖 2-12)並不大。由圖 2-13 可看出此樣站棲地以淺瀨為主，因地形多變，許多河段小型礫石堆積，水流流經礫石頂端水深變淺，流速加快形成淺瀨。

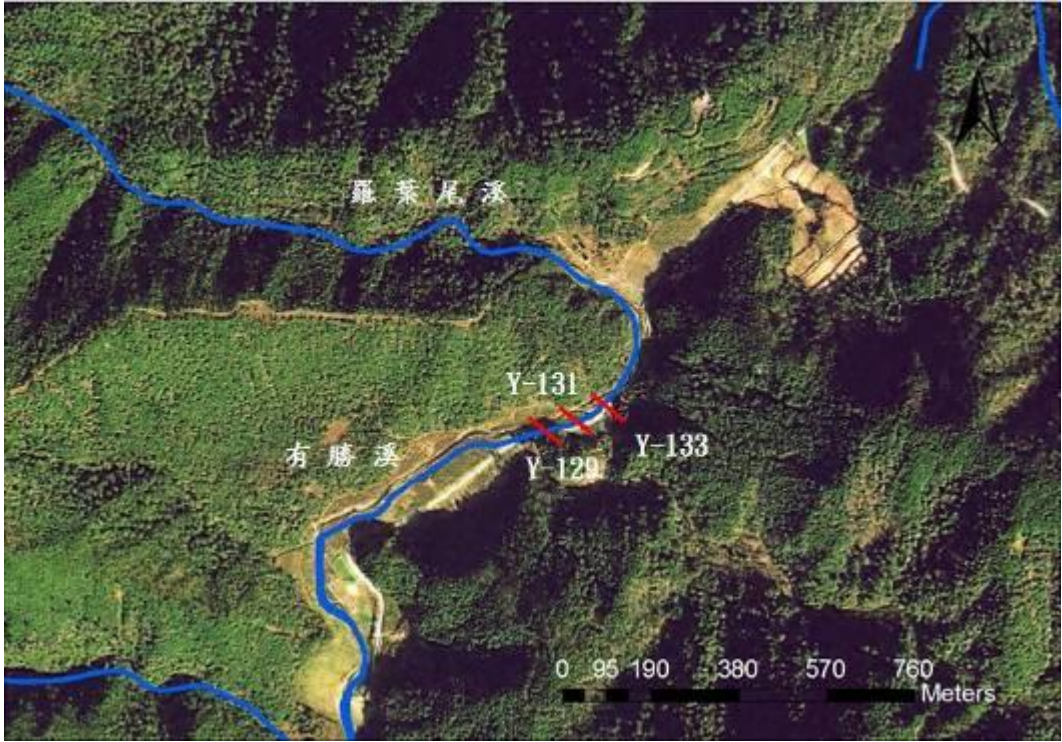
圖 2-14 有勝溪樣站 4 断面位置圖

根據今年度3次的河道調查，繪製如圖2-15的縱向高程剖面圖以及圖2-16的棲地底質比例圖。此樣站位於有勝溪較上游，接近羅葉尾溪，底質粒徑偏大，從調查結果顯示大、小型礫石比例較高。在歷經颱風事件後河道外觀有明顯之差異(如照片2-6)，但此河段底質粒徑偏大，從高程剖面圖可知沖淤情況並不明顯。

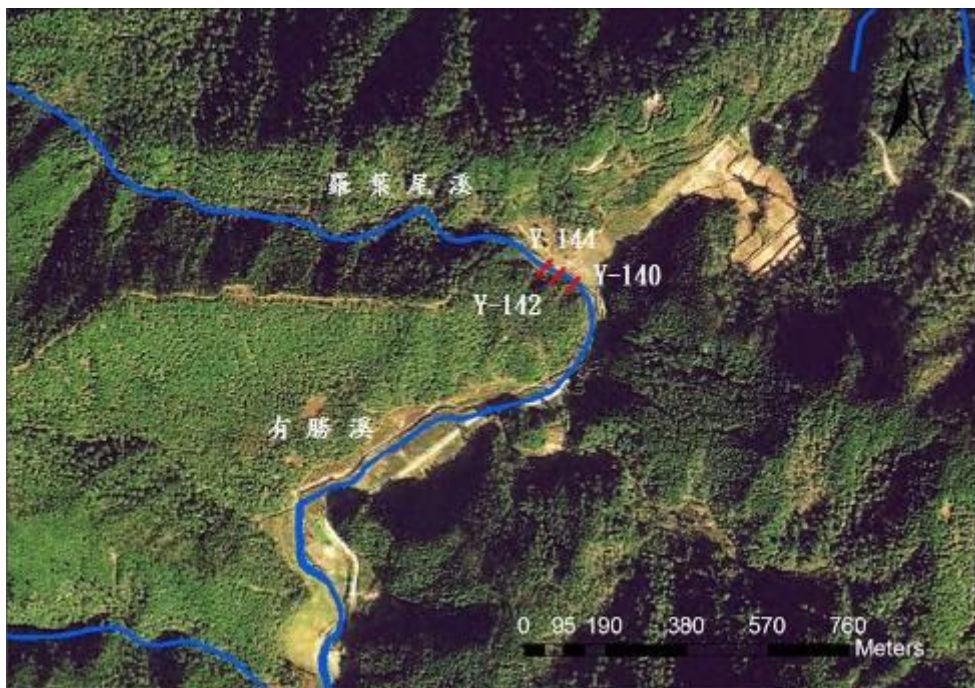
圖 2-18 有勝溪樣站 5 斷面位置圖

根據今年度3次的河道調查，繪製如圖2-19的高程剖面圖。此樣區位於羅葉尾溪，歷經較大流量的颱風事件，由調查資料與照片(如照片2-7)結果顯示，河道變化並不明顯，因屬較上游區，無支流匯入，且底質粒徑普遍偏大，沖刷不易，且兩岸或較上游出並無崩塌情形，無泥沙匯入造成河道淤積。

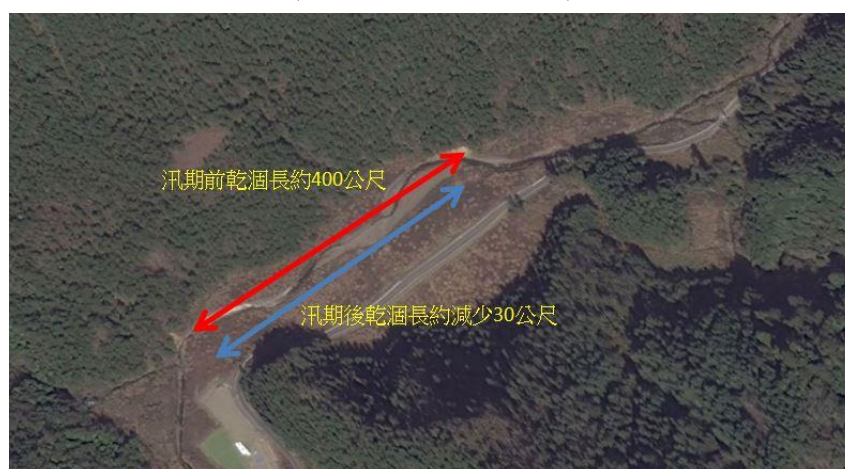
圖 2-22 乾涸長度

- (1) 由第三次調查結果可看出，各樣站之流量都較前兩次調查結果來的大，因本次調查期間屬於汛期後，歷經七、八月颱風及較強降雨事件所致。流量增加比例最大為第三樣站，因樣站上游有支流匯入，使流量增加較為明顯。樣站4及樣站5位於有勝溪較上游，原先流量就較其他樣站小，因無支流匯入，汛期後流量雖然增加但並不明顯。
- (2) 位於樣站4下游的乾涸河道，於汛期後進行第三次調查，一樣呈現無水狀態，但流量明顯增加，上游河道向下延伸，使乾涸段距離縮短約30公尺(如圖2-22)。

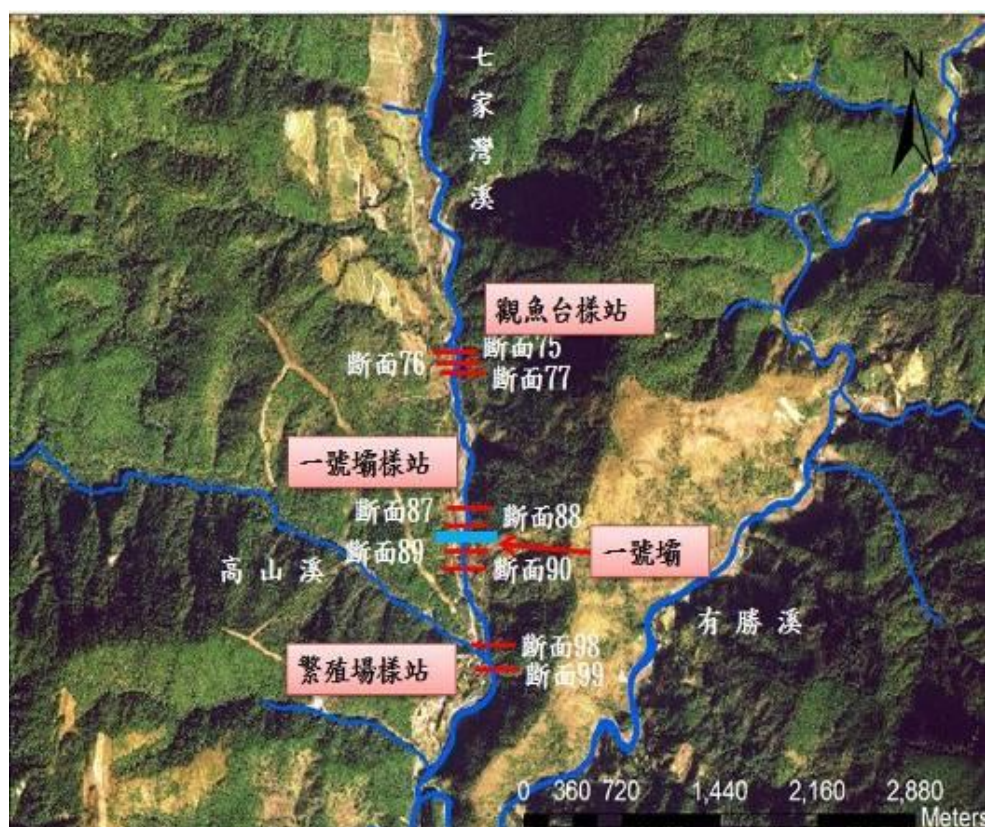
圖 2-23 七家灣溪各樣站断面位置圖

七家灣溪流域面積約為7,200 公頃，為大甲溪上游的主要源流，發源於雪山南側、品田山、桃山、池有山、雪山北峰。西北側的品田溪與池有溪匯入桃山西溪(又稱無名溪)，於武陵吊橋附近與北來的桃山北溪匯集成七家灣溪主流；而後在武陵農場本部附近，有西側的雪山溪(又稱高山溪)匯入七家灣溪本流，在武陵國民賓館附近萬壽橋和迎賓橋間，與有勝溪匯流形成大甲溪主流。七家灣溪河道環境物裡棲地調查除在河道測量時同時進行外，另於汛期前至汛期初期(即五月中至七月中)施測一次，以及汛期後(即10月至11月)與年初，共獲得合計三次資料。此外，在年底進行全河道測量，總河道內共有三個樣站(如圖2-23)，汛期前至汛期初期以及汛期後進行監測，來觀察河道沖淤情形以及棲地底質調查。

針對汛期後七家灣溪全河道調查，從調查結果繪出縱、橫向斷面圖，部分河段高程在下刷與兩岸掏刷變動明顯。一號壩與二號壩上下游，因構造物造成河道束縮，大流量時會造成河段有更顯著變化，在一號壩上游河道發生改道，原先河道大量土石淤積；二號壩在水流及礫石的衝擊與撞擊下，發生更嚴重之破壞，從資料得知，這些河段變化都會造成數十公分以上的河道高程變化。

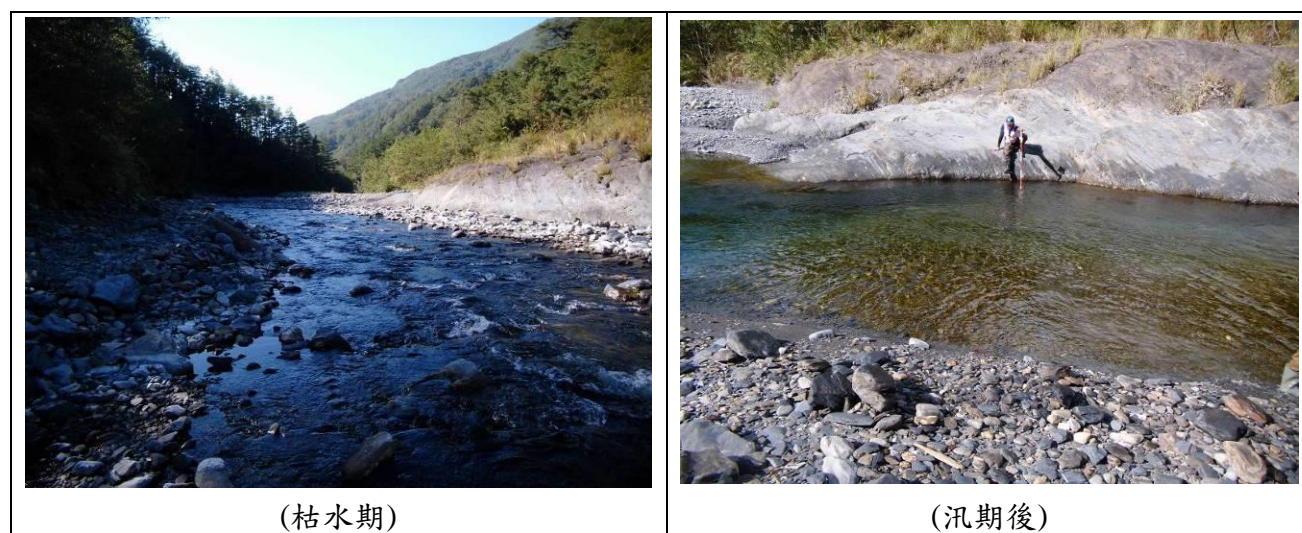
照片 2-14 斷面 39 右岸枯水期與汛期後之差異

位於二號壩與三號壩間之斷面39，此斷面右岸屬於岩盤且位於凹岸，且位於較上游處，底質粒徑偏大，枯水期或汛期前流量較小，水流無法產生搬運現象，但在汛期期間或汛期後，較大流量能造成沖刷與搬運現象，在斷面右岸形成深潭或緩流(如照片2-14)。三號壩位於七家灣溪最上游處，桃山北溪與桃山西溪匯流流經三號壩進入七家灣溪，在今年7、8月颱風事件，上游集水區匯集大量雨水，兩條支流流量增加，挾帶土砂與枯木，撞擊壩體，造成右岸壩體受損(如照片2-15)，後續應持續觀察此情形是否對上、下游河道造成影響。

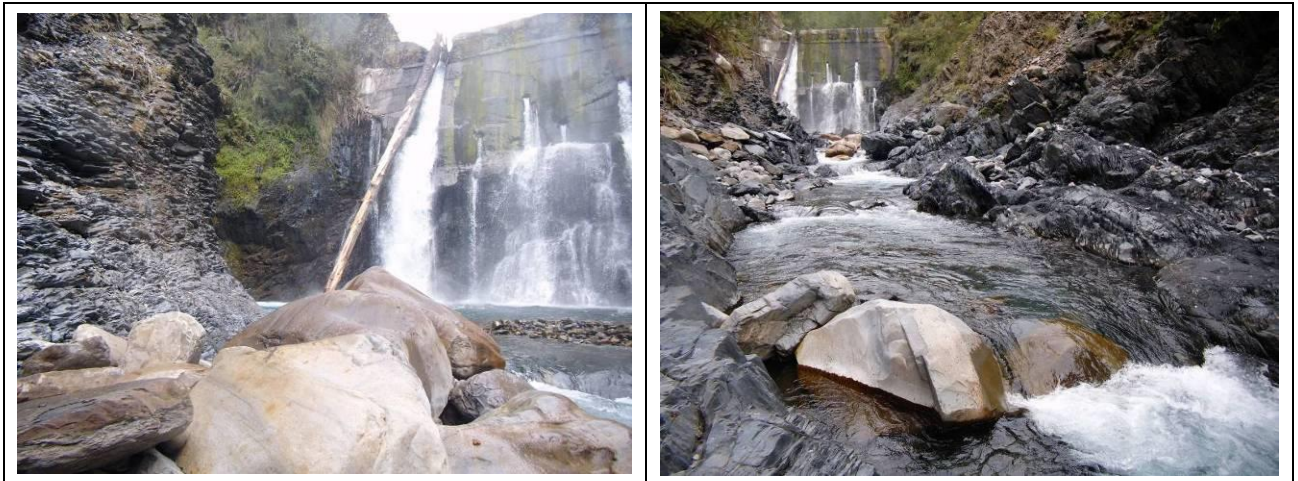
照片 2-15 三號壩右岸壩體損壞

<p>高度還包含岩壁的自然落差，並非僅有壩體本身。簡報中所提及三號壩體右岸缺口，應該並非目前大倒木敲擊所造成，而是長久以來沖刷所形成的局部破壞。該壩體本身因為地形環境的改變，現有壩高除了壩體本身之外，壩體下方還有一段幾乎與壩體一樣高度的自然岩壁，因此就算拆除，還是有自然障礙的天然阻隔，拆除的意義不大。</p>	<p>理。日後會進較密集監測進行各項評估。三號壩與以往調查資料進行比對，缺口原先就已存在，但在本次調查結果顯示，缺口範圍明顯擴大。</p>
<p>摘要：關鍵字「臺灣鈎吻鮭」建議修正為「臺灣櫻花鈎吻鮭」摘要：水利局雨量站建議將水利局移除，實際上流域內有武陵農場測站資料，為與中央氣象局合作測站，若要估算，或許可以透過與農場合作取得。但如果是希望瞭解與河道變化關係，或許從流量站資料估計比較準確。表 2-4(P18)與表 2-6(P21)的 2015/06 重複，有一欄位應修正為 2015/10。P8：流域面積是否為 7200 公頃？另外一本報告郭(2015)水蟲研究中提到是 77 平方公里(摘要 IV)。無名溪字眼不太合適再出現，既有桃山西溪又何必有無名兩字，且以往無名溪是指流量比較小的桃山北溪才是。高山溪與雪山溪並稱的問題，因為雪山溪通常另指苗栗大安溪的支流，因此建議以高山溪稱呼較妥，也與以往報告維持一致性。「啞」口請更正為「埡」口。P40 的二號壩所指？一個主壩(上游)很早就已經自然崩壞(1994 年以前)，一個副壩(下游)是 2005 年的颱風之後才破壞，並非 2002 年。</p>	<p>感謝指教，錯漏字與部分內容用詞已進行修正。雨量資料日後會與農場聯繫，取得所需資料。流域面積經查詢為 7221 公頃，會再與其他老師進行比對。P40 二號壩是指副壩下游攔水堰，日後會註記更為詳細。</p>
<p>底質比例與棲地百分比圖表，若非彩色印刷，建議請盡量以可以區別之圖樣分別，審查時較易區別。</p>	<p>感謝指教，已進行修正。</p>

<p>主要建議事項中，立即可行之建議提到三號壩壩體受損處應盡快處理。不知道是否有建議的具體處理方式？目前該壩體的</p>	<p>三號壩的缺口主要取決於泥砂量流下造成磨損，但涉及更多假設性推論，短期內應不致有影響，故建議暫不予以處</p>
